RELATÓRIO DE VISTORIA

Identificação: DFCR-CSG-RV-001-2025	Data da Vistoria: 06/01/2025
	Data do Relatório de Vistoria: 07/01/2025
Identificação do Contrato: CONTRATO SELT Nº 50/2022 – EDITAL CRI nº 0001/2022.	
Objeto do Contrato: concessão da infraestrutura de transporte de trechos integrantes das rodovias ERS-122 (km 0,00 ao km 168,65), ERS-240 (km 0,00 ao km 33,58), RSC-287 (km 0,00 ao km 21,49), ERS-446 (km 0,00 ao km 14,84), RSC-453 (km 101,43 ao km 121,41) e BRS-470 (km 220,50 ao km 233,50).	
Concessionária: Caminhos da Serra Gaúcha – CSG.	
Assunto: vistoria técnica em campo.	
Referência: PROA nº 25/0400-0000005-7.

ANEXO I - REGISTRO FOTOGRÁFICO COLETADO EM CAMPO

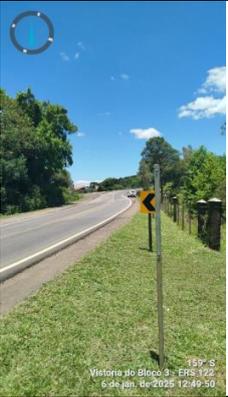
<p>10</p>	<p>ERS-122 136 + 995 DecCen</p>

<p>139° S Victoria do Bloco 3 - ERS 122 6 de jan. de 2025 12:49:50</p>	<p>Ausência de Marco Quilométrico</p> <p>Item 3.1.2 do PER</p>	<p>137+000 (ERS-122)</p>	<p>Decrescente</p>	<p>72 horas</p>
<p>11</p>	<p>ERS-122 142 + 178 DecCen</p>

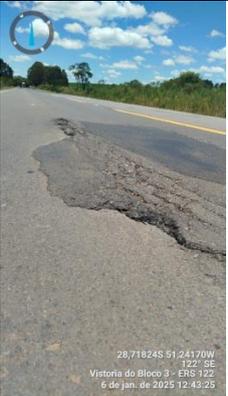
<p>28,71824S 51,24170W 122° SE Victoria do Bloco 3 - ERS 122 6 de jan. de 2025 12:43:25</p>	<p>Abaulamento/ Depressão</p> <p>Item 3.1.1 do PER</p>	<p>142+178 (ERS-122)</p>	<p>Decrescente</p>	<p>72 horas</p>
<p>12</p>	<p>ERS-122 143 + 192 DecCen</p>

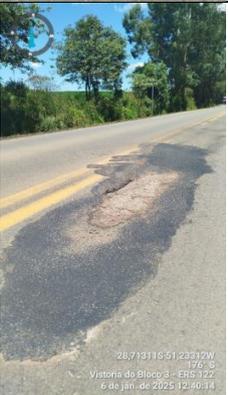
<p>28,71311S 51,23312W 175° S Victoria do Bloco 3 - ERS 122 6 de jan. de 2025 12:40:14</p>	<p>Panela</p> <p>Item 3.1.1 do PER</p>	<p>143+192 (ERS-122)</p>	<p>Decrescente</p>	<p>24 horas</p>

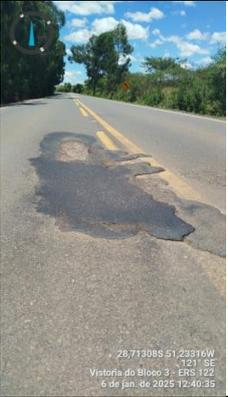
<p>13</p>	<p>ERS-122 143 + 192 DecCen</p>

<p>28.713085 51.23314W -123° S Vitoria do Bloco 3 - ERS-122 6 de Jan. de 2025 12:40:35</p>	<p>Abaulamento/ Depressão</p> <p>Item 3.1.1 do PER</p>	<p>143+192 (ERS-122)</p>	<p>Decrescente</p>	<p>72 horas</p>
<p>14</p>	<p>ERS-122 157 + 007 DecCen</p>

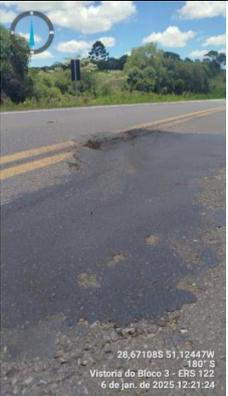
<p>28.671085 51.12447W -180° S Vitoria do Bloco 3 - ERS-122 6 de Jan. de 2025 12:21:24</p>	<p>Abaulamento/ Depressão</p> <p>Item 3.1.1 do PER</p>	<p>157+007 (ERS-122)</p>	<p>Decrescente</p>	<p>72 horas</p>
<p>15</p>	<p>ERS-122 157 + 515 CreCen</p>

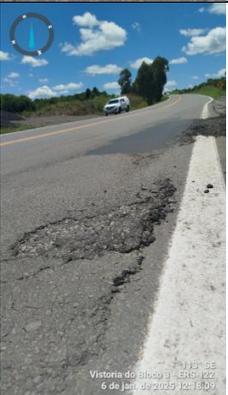
<p>183° SE Vitoria do Bloco 3 - ERS-122 6 de Jan. de 2025 12:18:09</p>	<p>Abaulamento/ Depressão</p> <p>Item 3.1.1 do PER</p>	<p>157+515 (ERS-122)</p>	<p>Crescente</p>	<p>72 horas</p>
