## RELATÓRIO DE VISTORIA

<b>Identificação:</b> DFCR-RSM-RV-007-2025	<b>Data da Vistoria:</b> 12/02/2025
	<b>Data do Relatório de Vistoria:</b> 13/02/2025
<b>Identificação do Contrato:</b> CONTRATO SELT N° 20/2021 – EDITAL CRI n° 0001/2020.	
<b>Objeto do Contrato:</b> concessão da infraestrutura de transporte do trecho da RSC-287, trecho Tabaí – Santa Maria (km 28,03 ao km 232,54).	
<b>Concessionária:</b> Rota de Santa Maria – RSM.	
<b>Assunto:</b> vistoria técnica em campo.	
<b>Referência:</b> PROA n° 25/0400-0000176-2.

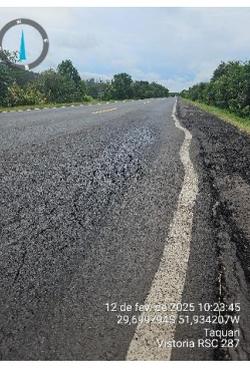
21

<p>12 de fev de 2025 10:23:45 29,6997835 51,934207W Taquari Vistoria RSC 287</p>	<p>Trincas Interligadas de Classe 3</p> <p>Item 3.1.1 do PER</p>	050+900	Decrescente	72 horas
22

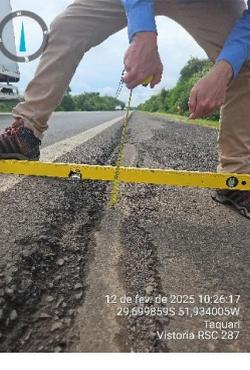
<p>12 de fev de 2025 10:26:17 29,6998595 51,934005W Taquari Vistoria RSC 287</p>	<p>Desnível entre faixa de tráfego e o acostamento (10 cm)</p> <p>Item 3.1.1 do PER</p>	050+880	Decrescente	72 horas
23

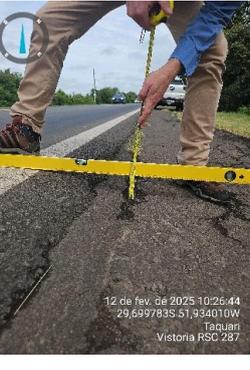
<p>12 de fev de 2025 10:26:44 29,697835 51,934010W Taquari Vistoria RSC 287</p>	<p>Desnível entre faixa de tráfego e o acostamento (10 cm)</p> <p>Item 3.1.1 do PER</p>	050+880	Crescente	72 horas

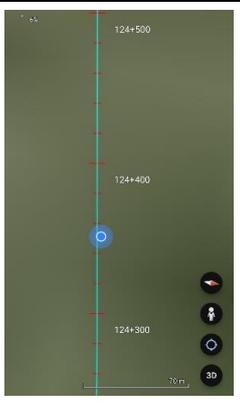
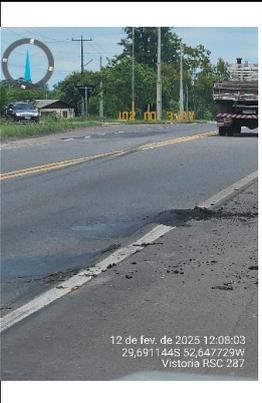
42

<p>12 de fev. de 2025 12:06:03 29,6911448 52,647729W Vistoria RSC 287</p>	<p>Abaulamento/ Depressão</p> <p>Item 3.1.1 do PER</p>	124+350	Crescente	72 horas
43

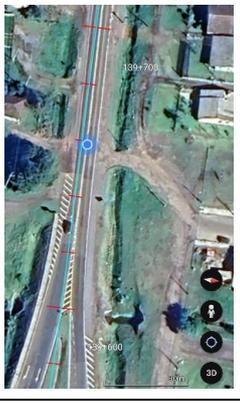
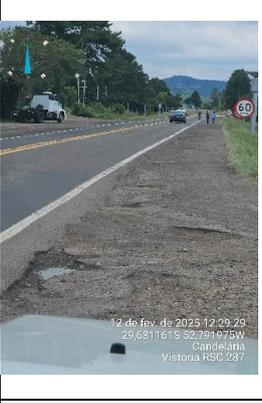
<p>12 de fev. de 2025 12:29:29 29,6811619 52,761975W Candelária Vistoria RSC 287</p>	<p>Panels no acostamento</p> <p>Item 3.1.1 do PER</p>	139+660	Crescente	24 horas
44

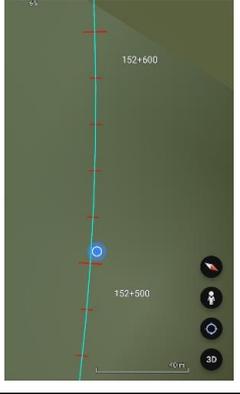
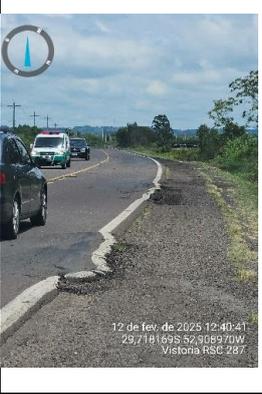
<p>12 de fev. de 2025 12:40:41 29,7101698 52,908970W Vistoria RSC 287</p>	<p>Abaulamento/ Depressão</p> <p>Item 3.1.1 do PER</p>	152+500	Crescente	72 horas

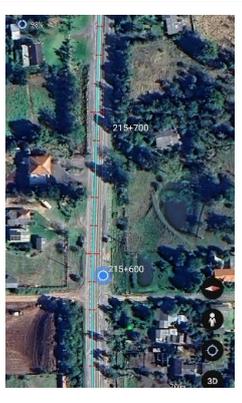
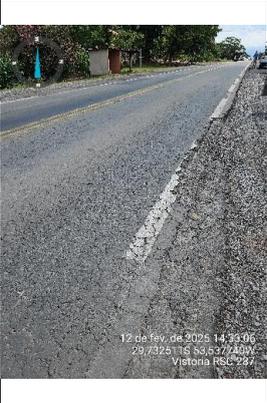
66

<p>Trincas Interligadas de Classe 3</p> <p>Item 3.1.1 do PER</p>	215+580	Crescente	72 horas
67

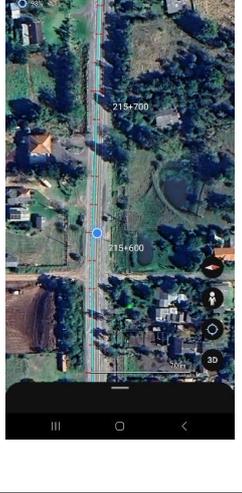
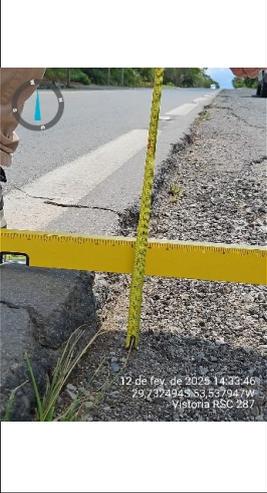
<p>Desnível entre faixa de tráfego e o acostamento (12 cm)</p> <p>Item 3.1.1 do PER</p>	215+600	Crescente	72 horas
68

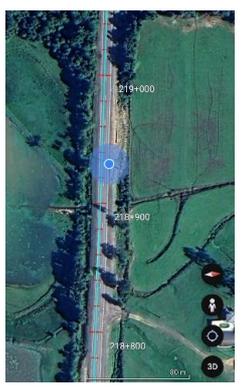
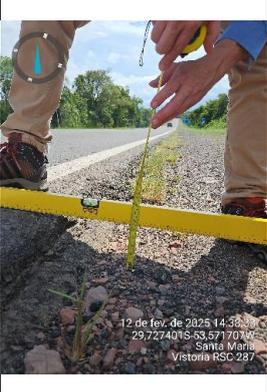
<p>Desnível entre faixa de tráfego e o acostamento (12 cm)</p> <p>Item 3.1.1 do PER</p>	218+930	Crescente	72 horas
