## RELATÓRIO DE VISTORIA

Identificação: <b>DFCR-CSG-RV-010-2024</b>	Data da Vistoria: <b>18/01/2024</b>
	Data do Relatório SEPAR/DFCR: <b>19/01/2024</b>
<b>Identificação do Contrato:</b> CONTRATO SELT Nº 50/2022 – EDITAL CRI nº 0001/2022	
<b>Objeto do Contrato:</b> Concessão da infraestrutura de transporte de trechos integrantes das rodovias ERS-122 (km 0,00 ao km 168,65), ERS-240 (km 0,00 ao km 33,58), RSC-287 (km 0,00 ao km 21,49), ERS-446 (km 0,00 ao km 14,84), RSC-453 (km 101,43 ao km 121,41) e BRS-470 (km 220,50 ao km 233,50).	
<b>Concessionária:</b> Caminhos da Serra Gaúcha (CSG)	
<b>Assunto:</b> Vistoria Técnica Rotineira em Campo

Identificação: <b>DFCR-CSG-NT-027-2024</b>	Data de Recebimento: <b>30/01/2024</b> Data de Emissão pela SEPAR/DFCR: <b>26/02/2024</b>
<b>Identificação do Contrato:</b> CONTRATO SELT Nº 50/2022 – EDITAL CRI nº 001/2022	
<b>Objeto do Contrato:</b> Concessão da infraestrutura de transporte de trechos integrantes das rodovias ERS-122 (km 0,00 ao km 168,65), ERS-240 (km 0,00 ao km 33,58), RSC-287 (km 0,00 ao km 21,49), ERS-446 (km 0,00 ao km 14,84), RSC-453 (km 101,43 ao km 121,41) e BRS-470 (km 220,50 ao km 233,50).	
<b>Concessionária:</b> Caminhos da

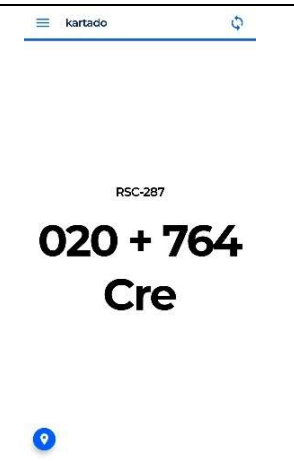
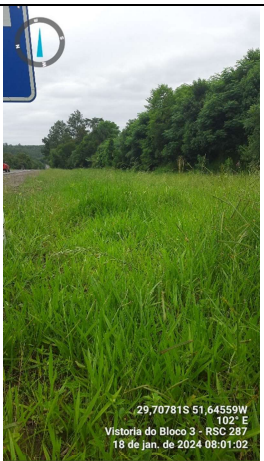
<p>RSC-287 <b>020 + 764</b> <b>Cre</b></p>

<p>29,70781S 51,64559W 102° E Vitoria do Bloco 3 - RSC 287 18 de jan. de 2024 08:01:02</p>	<p>Vegetação rasteira com altura superior a 30 cm (medição média de 60cm)</p> <p>Item 3.1.6 do PER</p>	<p>020+764 (Intersecção da BR 386/RSC 287)</p> <p>ao</p> <p>007+200 (RSC 287)</p>	<p>Crescente/ Decrescente</p>	<p>72 horas</p>
02

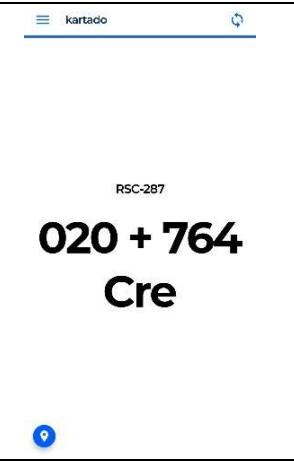
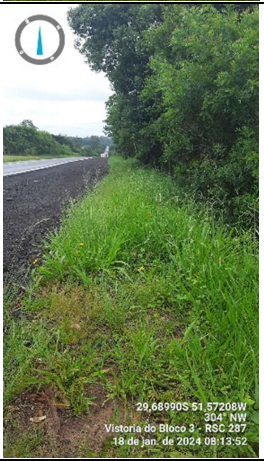
<p>RSC-287 <b>020 + 764</b> <b>Cre</b></p>

<p>29,66990S 51,57268W 304° NW Vitoria do Bloco 3 - RSC 287 18 de jan. de 2024 08:13:52</p>	<p>Largura da poda inferior a 4m</p> <p>Item 3.1.6 do PER</p>	<p>020+764 (Intersecção da BR 386/RSC 287)</p> <p>ao</p> <p>007+200 (RSC 287)</p>	<p>Crescente/ Decrescente</p>	<p>72 horas</p>
03

Para o *ID 02* a Concessionária alega que a Licença de Operação "permite apenas a supressão de indivíduos arbóreos com risco de queda ou que prejudique a visibilidade aos usuários em casos de ultrapassagem" (*grifo nosso*). Entretanto, com base no registro de evidência encaminhado é possível constatar que a Concessionária procedeu à poda, bem como a roçada da vegetação no local.

A SEPAR/DFCR esclarece à Concessionária que a Licença de Operação restringe a supressão, e não poda dos indivíduos arbóreos. Neste sentido, a Concessionária deverá atuar dentro do Escopo e Parâmetro de Desempenho do Item 3.1.6 do PER realizando a poda, o que não significa a supressão da vegetação.

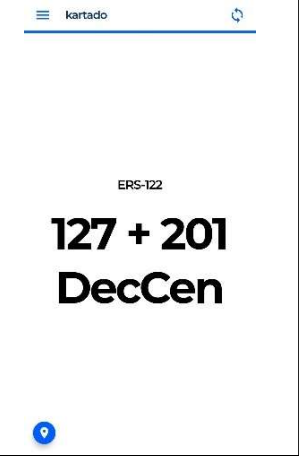
13

<p>28,83531S 51,27070W 168° S Vistória do Bloco 3 - ERS 122 18 de jan. de 2024 12:38:48</p>	Panela Item 3.1.1 do PER	127+201 (ERS 122)	Decrescente	24 horas
14

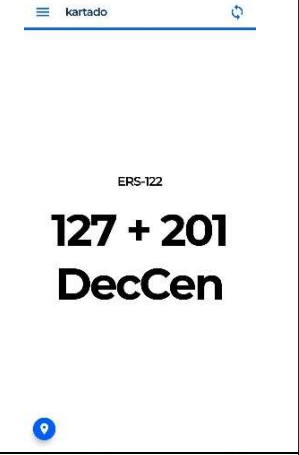
<p>28,83522S 51,27074W 223° SW Vistória do Bloco 3 - ERS 122 18 de jan. de 2024 12:39:18</p>	Dispositivo de Drenagem Obstruído Item 3.1.4 do PER	127+201 (ERS 122)	Decrescente	72 horas
15

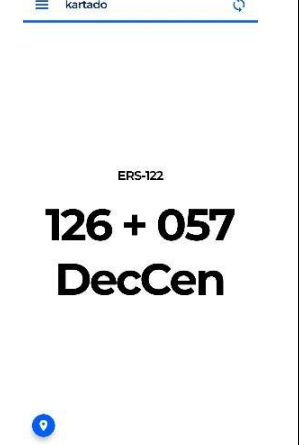
<p>28,84255S 51,26752W 142° SE Vistória do Bloco 3 - ERS 122 18 de jan. de 2024 12:43:28</p>	Resíduo/entulho depositado na faixa de domínio Item 3.1.6 do PER	126+057 (ERS 122)	Decrescente	72 horas

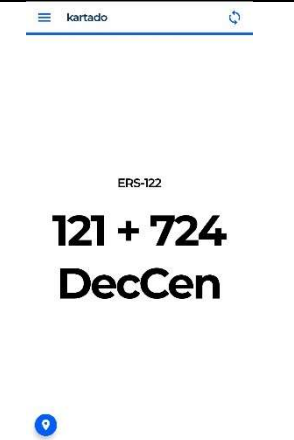
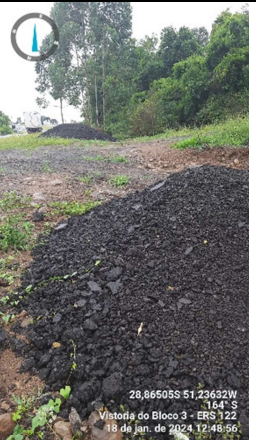
<p>ERS-122 <b>121 + 724</b> <b>DecCen</b></p>

<p>28,865055 S 51,23632 W 164° S Vitoria do Bloco 3 - ERS 122 18 de jan. de 2024 12:46:56</p>	Resíduo/entulho depositado na faixa de domínio Item 3.1.6 do PER	121+724 (ERS 122)	Decrescente	72 horas
17

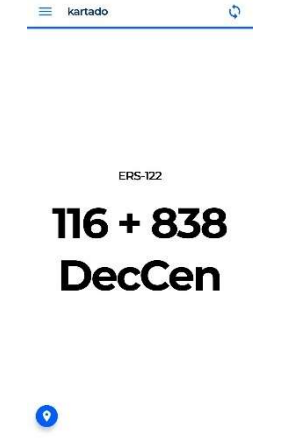
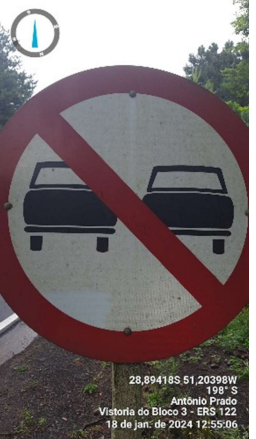
<p>ERS-122 <b>116 + 838</b> <b>DecCen</b></p>

<p>28,89418 S 51,20398 W 198° S Antonio Prado Vitoria do Bloco 3 - ERS 122 18 de jan. de 2024 12:55:06</p>	Sinalização Vertical suja Item 3.1.2 do PER	116+838 (ERS 122)	Decrescente	72 horas
18

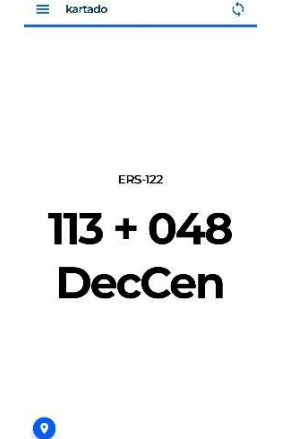
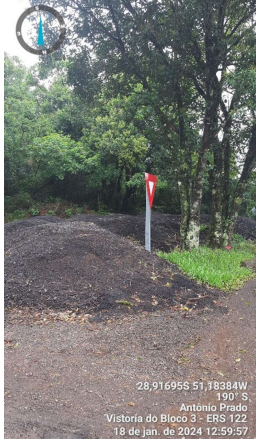
<p>ERS-122 <b>113 + 048</b> <b>DecCen</b></p>

<p>28,91695 S 51,18384 W 190° S Antonio Prado Vitoria do Bloco 3 - ERS 122 18 de jan. de 2024 12:59:57</p>	Resíduo/entulho depositado na faixa de domínio Item 3.1.6 do PER	113+048 (ERS 122)	Decrescente	72 horas

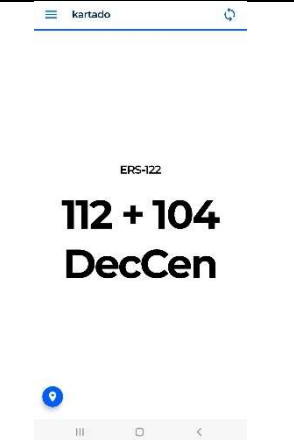
19

<p>28.92328S 51.17979W 136° SE Antônio Prado Vistoria do Bloco 3 - ERS 122 18 de jan. de 2024 13:04:12</p>	Resíduo/entulho depositado na faixa de domínio Item 3.1.6 do PER	112+104 (ERS 122)	Decrescente	72 horas
20

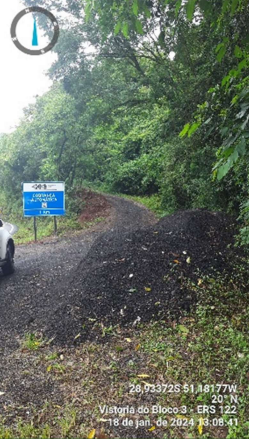
<p>28.93372S 51.18177W 211° N Vistoria do Bloco 3 - ERS 122 18 de jan. de 2024 13:08:41</p>	Resíduo/entulho depositado na faixa de domínio Item 3.1.6 do PER	109+583 (ERS 122)	Decrescente	72 horas
21	 	  <p>28.93447S 51.18217W 66° NE Antônio Prado Vistoria do Bloco 3 - ERS 122 18 de jan. de 2024 13:10:34</p>	Presença de material resultante de deslizamento Item 3.1.5 do PER	109+661 (ERS 122)	Decrescente	72 horas
