RELATÓRIO DE VISTORIA

Identificação: DFCR-CSG-RV-030-2024	Datas da Vistoria: 15, 16, 19 e 20/02/2024 Data do Relatório SEPAR/DFCR: 23/02/2024
Identificação do Contrato: CONTRATO SELT Nº 50/2022 – EDITAL CRI 0001/2022	
Objeto do Contrato: Concessão da infraestrutura de transporte de trechos integrantes das rodovias ERS-122 (km 0,00 ao km 168,65), ERS-240 (km 0,00 ao km 33,58), RSC-287 (km 0,00 ao km 21,49), ERS-446 (km 0,00 ao km 14,84), RSC-453 (km 101,43 ao km 121,41) e BRS-470 (km 220,50 ao km 233,50).	
Concessionária: Caminhos da Serra Gaúcha (CSG)	
Assunto: Vistoria Técnica em Campo – Parâmetros de Desempenho até o 12º Mês de Concessão – Trabalhos Iniciais

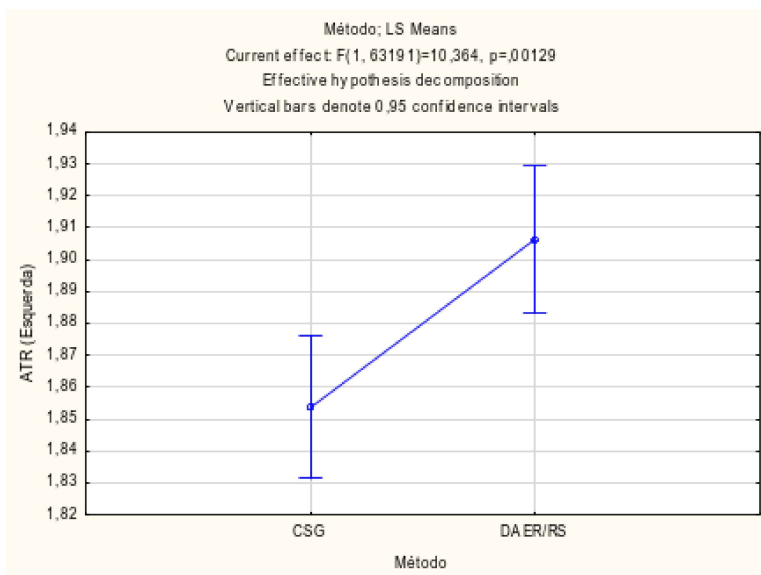
No Gráfico abaixo estão apresentados os resultados da análise do ATR determinado no **lado esquerdo** da rodovia.

A análise de variância para todos os casos (pista leste, pista oeste e todos), indica que há diferença estatística entre os valores de ATR, quando considerado o nível de confiança de 95%.
Análise dos resultados de IRI e ATR:

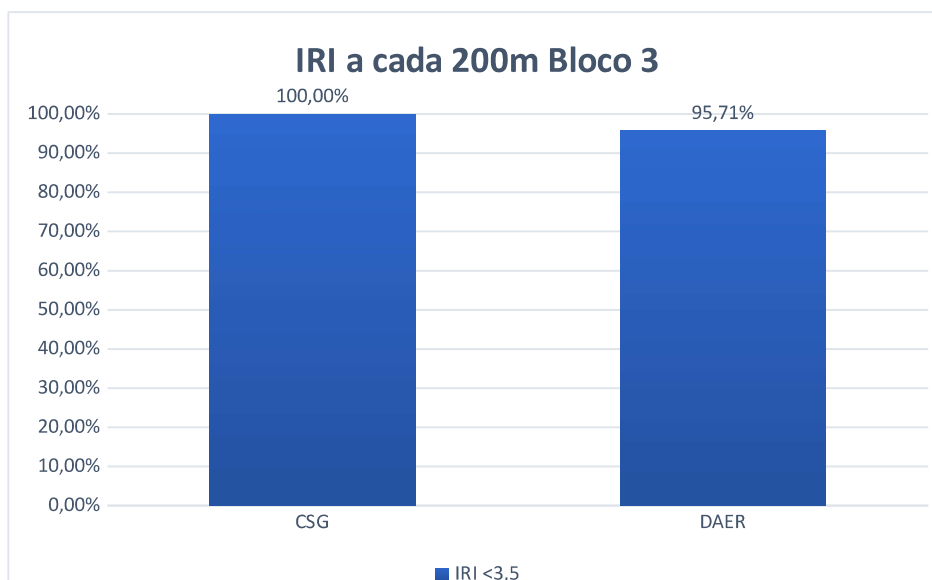
O resumo do levantamento do IRI comparativamente ao previsto no PER, como demonstrado a seguir, é que **4,29%** das medidas estão maiores que 3,5 m/km.

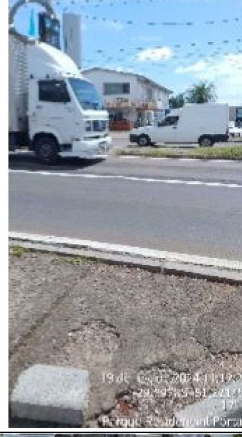
<p>19 de fev de 2024 11:19:24 25.9577088 51.2214730 Portão Wubona CS9</p>	<p>Depressão e abaulamento</p> <p>Item 3.1.1 do PER</p>
13	<p>ERS-240</p> <p>008 + 234</p> <p>Cre</p>

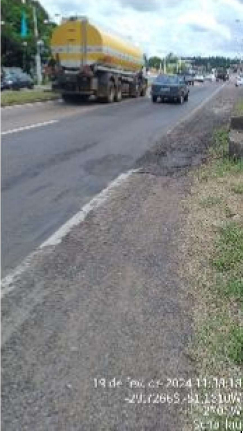
15	<p>ERS-240</p> <p>001 + 224</p> <p>Cre</p>

<p>Panela</p> <p>Item 3.1.1 do PER</p>
16	<p>ERS-240</p> <p>001 + 224</p> <p>Cre</p>

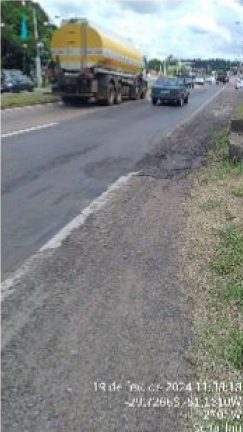
<p>Acostamento em má condição (panelas)</p> <p>Item 3.1.1 do PER</p>
17	<p>ERS-240</p> <p>001 + 212</p> <p>Cre</p>

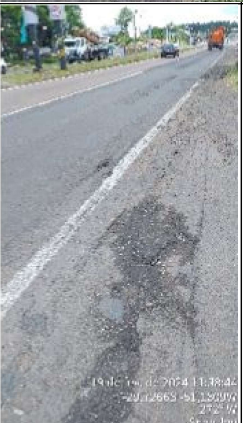
<p>Área afetada por trincas interligadas de Classe 3</p> <p>Item 3.1.1 do PER</p>

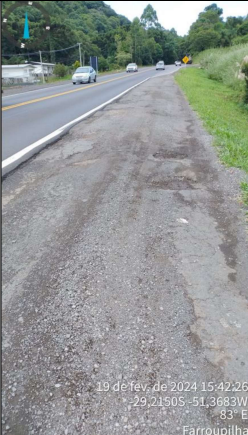
<p>19 de fev. de 2024 15:42:26 -29.21805 -51.3683W 83° E Farroupilha</p>	Acostamento em má condição (panelas) Item 3.1.1 do PER
30	RSC-453 119 + 030 Cre

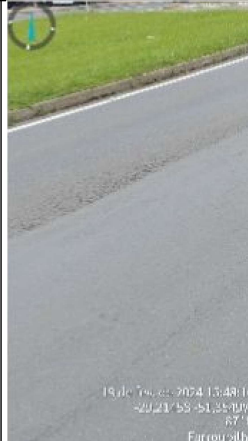
<p>18 de fev. de 2024 13:48:10 -29.21805 -51.3500W 87° E Farroupilha</p>	Área afetada por trincas interligadas de Classe 3. Item 3.1.1 do PER

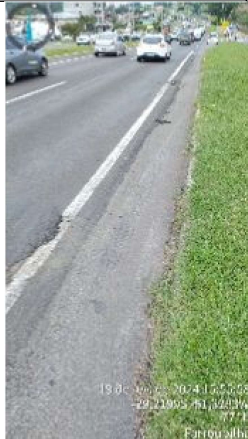
Depressão e abaulamento Item 3.1.1 do PER
34	ERS-122 062 + 703 CreCen

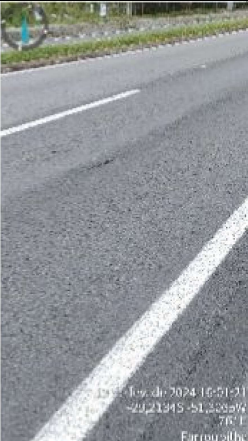
Depressão e abaulamento Item 3.1.1 do PER

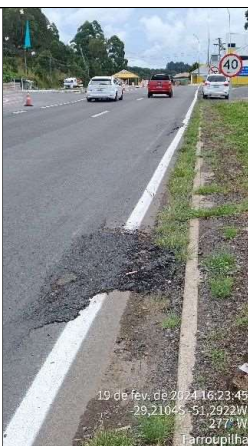
<p>35</p>	<p>ERS-122</p> <p>064 + 161</p> <p>DecCen</p>

<p>19 de fev. de 2024 16:23:45 29.21045 - 51.2922W 2777 W Farrópilha</p>	<p>Depressão e abaulamento</p> <p>Item 3.1.1 do PER</p>
<p>36</p>	<p>ERS-122</p> <p>058 + 896</p> <p>DecCen</p>

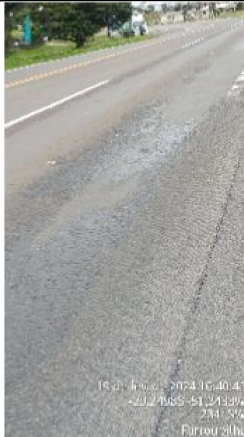
39	ERS-122 055 + 942 CreCen

<p>16 de fev de 2024 16:40:45 29.25863 -51.214374 193° S Parqueplha</p>	Área afetada por trincas interligadas de Classe 3. Item 3.1.1 do PER
40	ERS-122 055 + 734 DecCen

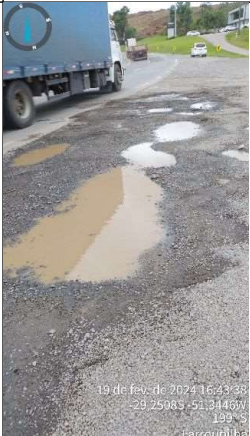
<p>19 de fev de 2024 16:43:38 29.25863 -51.214374 193° S Parqueplha</p>	Acostamento em má condição (panelas). Item 3.1.1 do PER
41	ERS-122 055 + 715 DecCen

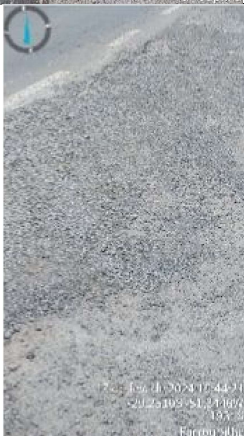
<p>17 de fev de 2024 16:44:31 29.25863 -51.214374 193° S Parqueplha</p>	Acostamento em má condição (panelas). Item 3.1.1 do PER

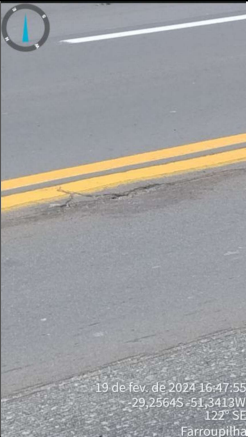
<p>ERS-122 055 + 021 DecCen</p>

<p>19 de fev. de 2024 16:47:55 -29,25645 -51,3413W 122° SE Farroupilha</p>	Depressão e abaulamento Item 3.1.1 do PER
43

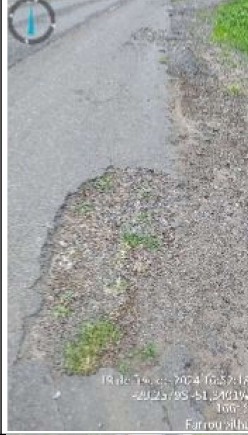
<p>ERS-122 054 + 813 DecCen</p>

<p>18 de fev. de 2024 16:57:18 -29,25705 -51,3403W 100° S Farroupilha</p>	Acostamento em má condição (panelas). Item 3.1.1 do PER
44

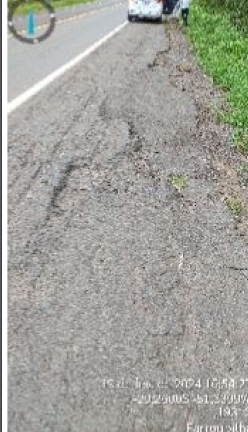
<p>ERS-122 054 + 560 DecCen</p>

<p>18 de fev. de 2024 16:58:27 -29,25905 -51,3399W 103° S Farroupilha</p>	Acostamento em má condição (panelas). Item 3.1.1 do PER

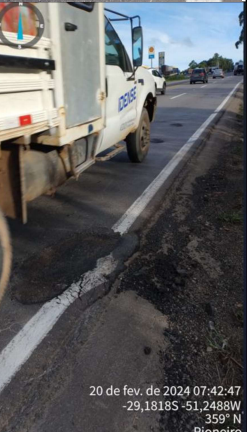
<p>20 de fev. de 2024 07:42:47 -29,18185 -51,2488W 359° N Pioneiro</p>	<p>Depressão e abaulamento Item 3.1.1 do PER</p>

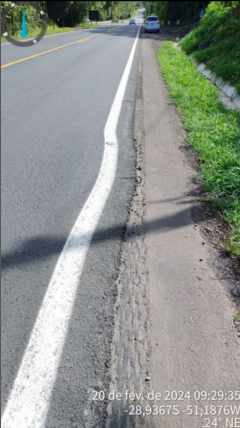
53	ERS-122 108 + 499 CreCen

Depressão e abaulamento Item 3.1.1 do PER
54	ERS-122 109 + 852 CreCen

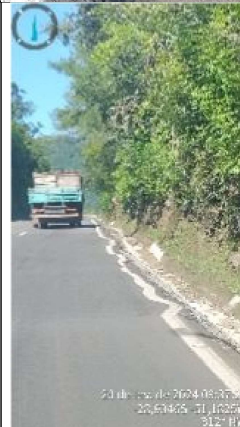
Depressão e abaulamento Item 3.1.1 do PER
55	ERS-122 110 + 619 CreCen

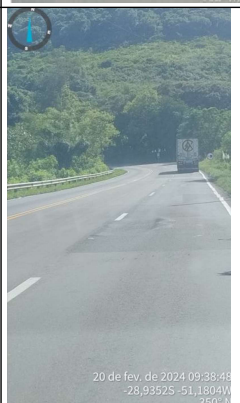
Depressão e abaulamento Item 3.1.1 do PER

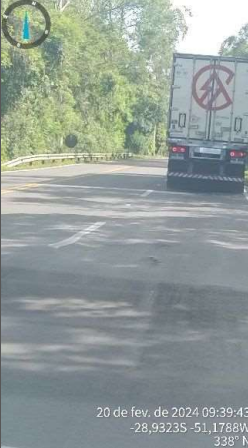
<p>56</p> <p>ERS-122</p> <p>111 + 052</p> <p>CreCen</p>

<p>20 de fev. de 2024 09:39:43 -28,93235 -51,1768W 338° N</p>	<p>Depressão e abaulamento</p> <p>Item 3.1.1 do PER</p>
<p>57</p> <p>ERS-122</p> <p>117 + 460</p> <p>DecCen</p>

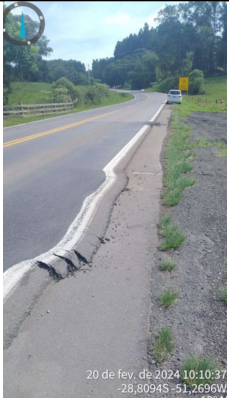
<p>60</p>	<p>ERS-122</p> <p>130 + 541</p> <p>CreCen</p>

<p>20 de fev. de 2024 10:10:37 -28,8094S -51,2696W 19° N</p>	<p>Depressão e abaulamento</p> <p>Item 3.1.1 do PER</p>
<p>61</p>	<p>ERS-122</p> <p>137 + 531</p> <p>CreCen</p>
