RELATÓRIO DE VISTORIA

Identificação: DFCR-CSG-RV-034-2024	Datas das Vistorias: 19 e 20/02/2024
	Data do Relatório: 23/02/2024
Identificação do Contrato: CONTRATO SELT Nº 50/2022 – EDITAL CRI 0001/2022	
Objeto do Contrato: Concessão da infraestrutura de transporte de trechos integrantes das rodovias ERS-122 (km 0,00 ao km 168,65), ERS-240 (km 0,00 ao km 33,58), RSC-287 (km 0,00 ao km 21,49), ERS-446 (km 0,00 ao km 14,84), RSC-453 (km 101,43 ao km 121,41) e BRS-470 (km 220,50 ao km 233,50).	
Concessionária: Caminhos da Serra Gaúcha (CSG)	
Assunto: Vistoria Técnica em Campo – Indicadores do Item 3.1.5 Terraplenos e Estruturas de Contenção (até 12º mês de Concessão).

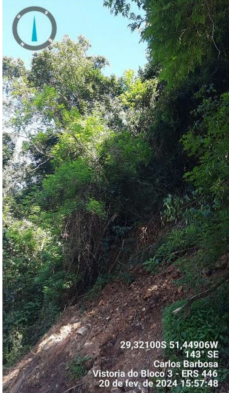
13	<p>ERS-446</p> <p>010 + 518</p> <p>Cre</p>

<p>Movimentação de Vegetação Instável, causando alto risco à segurança dos usuários</p> <p>Item 3.1.5 do PER</p>	<p>010+518</p> <p>(ERS 446)</p>	<p>Decrescente</p>
14	<p>ERS-446</p> <p>010 + 530</p> <p>CreCen</p>

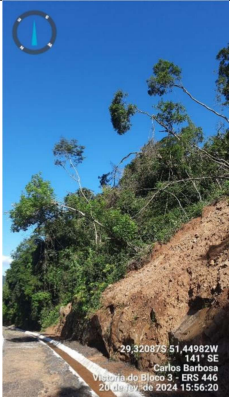
<p>Movimentação de Vegetação Instável, causando alto risco à segurança dos usuários</p> <p>Item 3.1.5 do PER</p>	<p>010+530</p> <p>(ERS 446)</p>	<p>Decrescente</p>

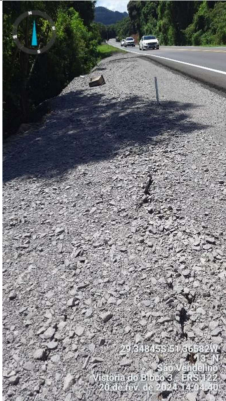
18	<p>ERS-122</p> <p>041 + 813</p> <p>DecCen</p>

<p>Terraplano Instável, sendo possível a visualização de trincas de desenvolvimento horizontal, podendo comprometer a plataforma da rodovia</p> <p>Item 3.1.5 do PER</p>	<p>041+813</p> <p>(ERS 122)</p>	<p>Decrescente</p>
19	<p>ERS-122</p> <p>041 + 980</p> <p>CreCen</p>

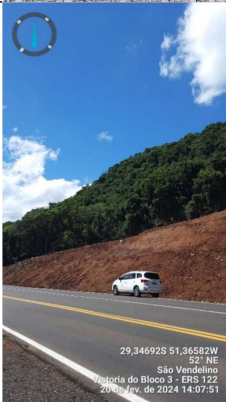
<p>Ausência de cobertura vegetal</p> <p>Item 3.1.5 do PER</p>	<p>041+980</p> <p>(ERS 122)</p>	<p>Crescente</p>
20	<p>ERS-122</p> <p>041 + 980</p> <p>CreCen</p>

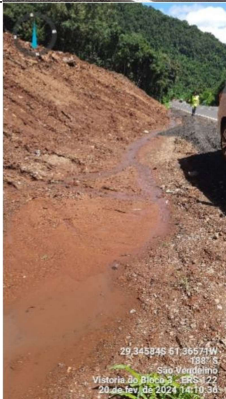
<p>Elemento de Drenagem do Terraplano Obstruído</p> <p>Item 3.1.5 do PER</p>	<p>041+980</p> <p>(ERS 122)</p>	<p>Crescente</p>
