RELATÓRIO DE VISTORIA

Identificação: DFCR-CSG-RV-089-2024	Data da Vistoria: 14/06/2024 Data do Relatório de Vistoria: 21/06/2024
Identificação do Contrato: CONTRATO SELT Nº50/2022 – EDITAL CRI nº 001/2022	
Objeto do Contrato: Concessão da infraestrutura de transporte de trechos integrantes das rodovias ERS-122 (km 0,00 ao km 168,65), ERS-240 (km 0,00 ao km 33,58), RSC-287 (km 0,00 ao km 21,49), ERS-446 (km 0,00 ao km 14,84), RSC-453 (km 101,43 ao km 121,41) e BRS-470 (km 220,50 ao km 233,50).	
Concessionária: Caminhos da Serra Gaúcha (CSG)	
Assunto: Vistoria Técnica em Campo – Sinalização e Segurança das Obras e Serviços Emergenciais

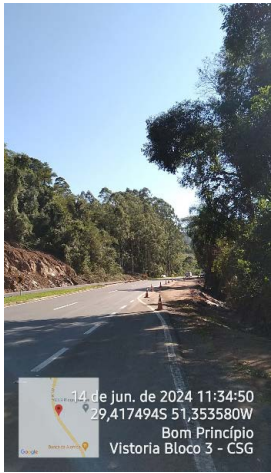
ID	Localização (aproximada)	Registro Fotográfico		Obs.
01

<p>Ausência de sinalização de obra.</p> <p>Dispositivos de uso temporário em desacordo com a normatização do CONTRAN.</p>
02	 	 	 	<p>Ausência de sinalização de obras.</p>

- e) A SERG/DFCR, como medida mitigatória e inicial, determina que a Concessionária proceda à revisão geral da sinalização e elementos de proteção, visando atender ao disposto nas Normas/Resoluções do CONTRAN, em especial, o Manual de Sinalização Temporária, Volume VII de 2022, tendo em vista que há obras e serviços em andamento. Ressalta-se que tal medida não suprime a necessidade do envio dos projetos-tipo de sinalização temporária de obras e serviços para análise e aprovação pelo Poder Concedente;

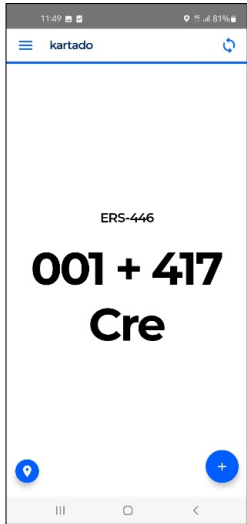
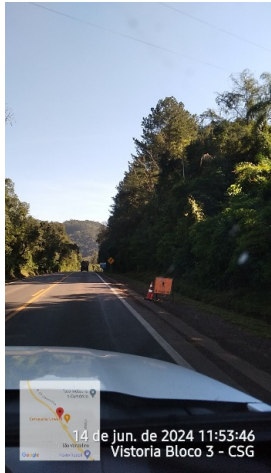
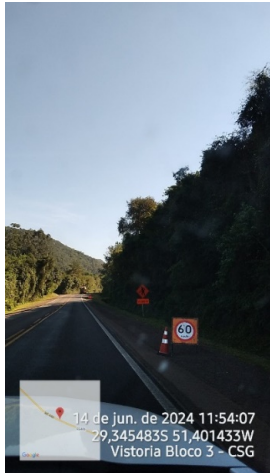
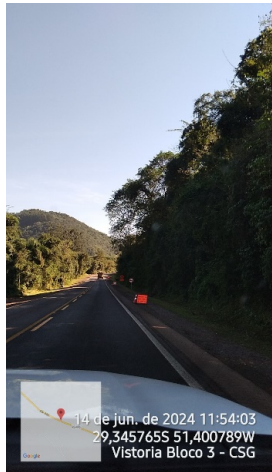
04

<p>Dispositivos de uso temporário em desacordo com a normatização do CONTRAN.</p> <p>Dimensionamento da sinalização vertical em desacordo com a normatização Vigente.</p> <p>Fonte alfanumérica com tamanho (altura) não normatizada.</p>

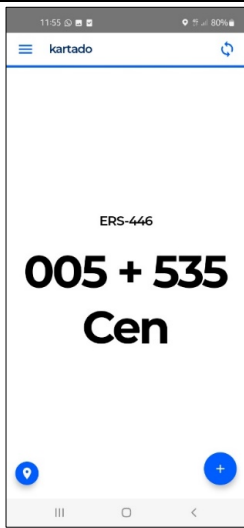
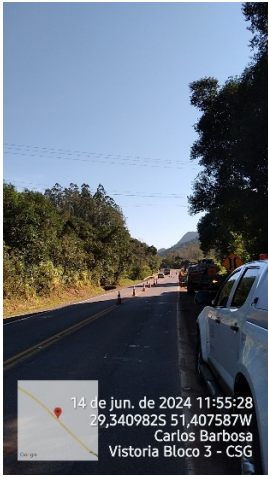
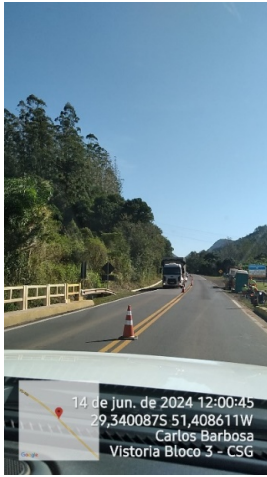
<p>05</p>

<p>Dispositivos de uso temporário em desacordo com a normatização do CONTRAN.</p>
<p>06</p>

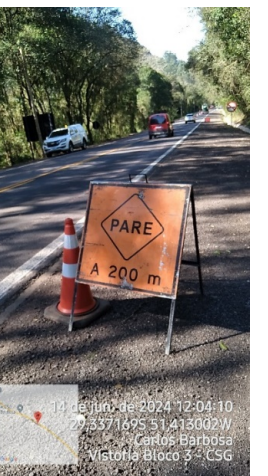
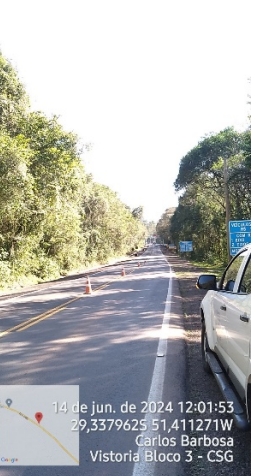
<p>Dispositivos de uso temporário em desacordo com a normatização do CONTRAN.</p> <p>Dimensionamento da sinalização vertical em desacordo com a normalização Vigente.</p> <p>Fonte alfanumérica com tamanho (altura) não normatizada.</p>

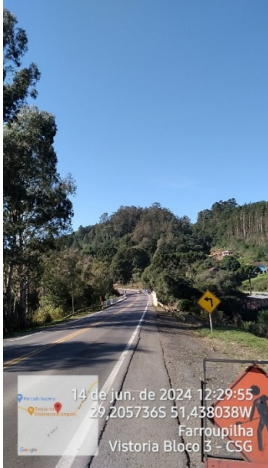
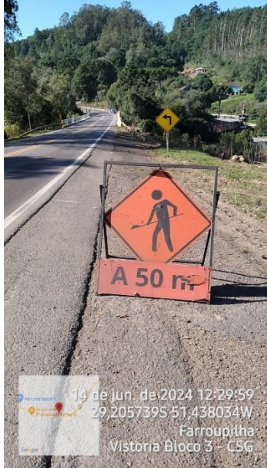
<p>07</p>

<p>Dispositivos de uso temporário em desacordo com a normatização do CONTRAN.</p> <p>Dimensionamento da sinalização vertical em desacordo com a normatização Vigente.</p> <p>Fonte alfanumérica com tamanho (altura) não normatizada.</p>
<p>08</p>

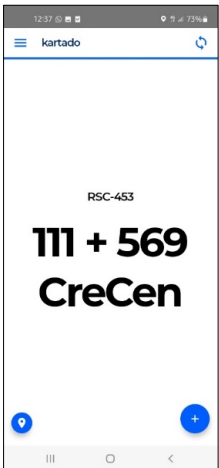
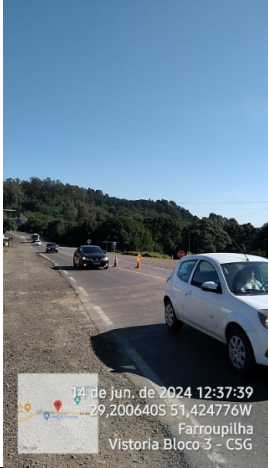
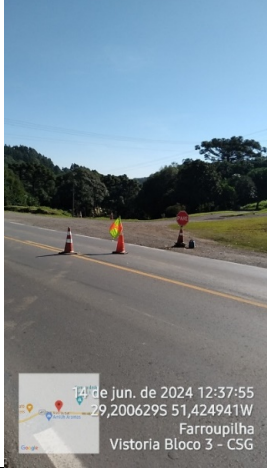
<p>Dimensionamento da sinalização vertical em desacordo com a normatização Vigente.</p>

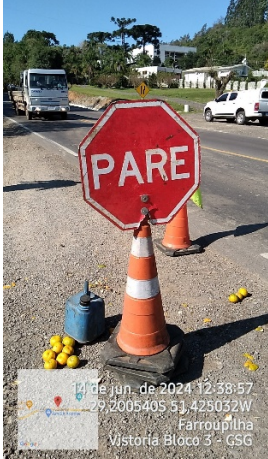
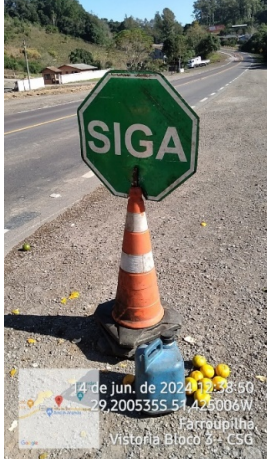
<p>Fonte alfanumérica com tamanho (altura) não normatizada.</p>

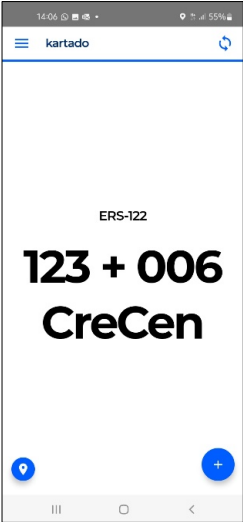
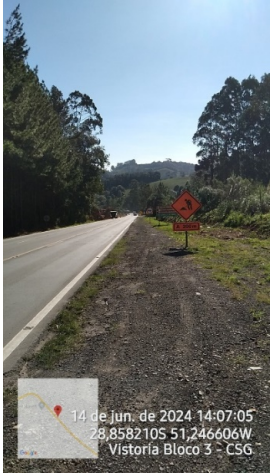
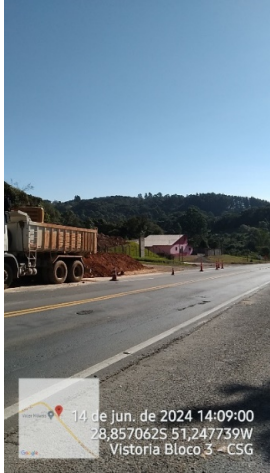
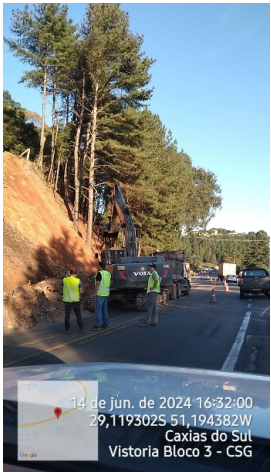
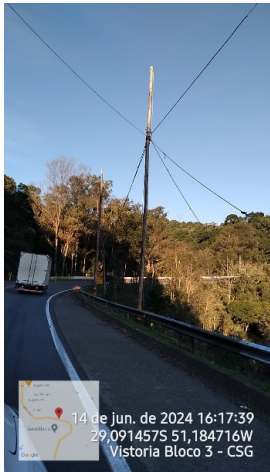
<p>12</p>

<p>Dispositivos de uso temporário em desacordo com a normatização do CONTRAN.</p> <p>Dimensionamento da sinalização vertical em desacordo com a normalização Vigente.</p>
