RELATÓRIO DE VISTORIA

Identificação: DFCR-CSG-RV-162-2024	Data da Vistoria: 21/11/2024
	Data do Relatório de Vistoria: 22/11/2024
Identificação do Contrato: CONTRATO SELT N° 50/2022 – EDITAL CRI n° 0001/2022.	
Objeto do Contrato: concessão da infraestrutura de transporte de trechos integrantes das rodovias ERS-122 (km 0,00 ao km 168,65), ERS-240 (km 0,00 ao km 33,58), RSC-287 (km 0,00 ao km 21,49), ERS-446 (km 0,00 ao km 14,84), RSC-453 (km 101,43 ao km 121,41) e BRS-470 (km 220,50 ao km 233,50).	
Concessionária: Caminhos da Serra Gaúcha – CSG.	
Assunto: vistoria técnica em campo.	
Referência: PROA n° 24/0400-0001001-4.

NOTA TÉCNICA

Identificação: DFCR-CSG-NT-173-2024	Data de Recebimento: 03/12/2024
	Data da Nota Técnica: 12/12/2024
Identificação do Contrato: CONTRATO SELT Nº 50/2022 – EDITAL CRI nº 001/2022.	
Objeto do Contrato: concessão da infraestrutura de transporte de trechos integrantes das rodovias ERS-122 (km 0,00 ao km 168,65), ERS-240 (km 0,00 ao km 33,58), RSC-287 (km 0,00 ao km 21,49), ERS-446 (km 0,00 ao km 14,84), RSC-453 (km 101,43 ao km 121,41) e BRS-470 (km 220,50 ao km 233,50).	
Concessionária: Caminhos da Serra Gaúcha – CSG.	
Assunto: Ofício GC-002-2024 – Ter

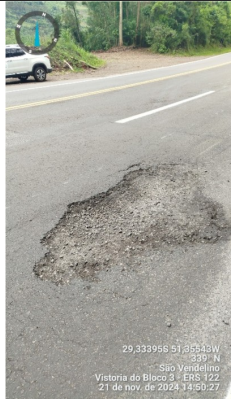
<p>07</p>	<p>ERS-122 043 + 885 CreCen</p>

<p>29,333956 51,855134 W 249° W Sao Vendelino Vistoria do Bloco 3 - ERS 122 21 de nov. de 2024 11:53:57</p>	<p>Panela Item 3.1.1 do PER</p>	<p>044+015 (ERS-122)</p>	<p>Crescente</p>	<p>24 horas</p>
<p>08</p>	<p>ERS-122 061 + 806 CreCen</p>

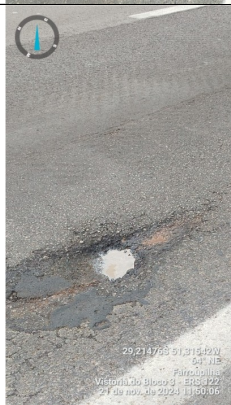
<p>29,214763 51,816140 W 249° W Fátima Vistoria do Bloco 3 - ERS 122 21 de nov. de 2024 11:53:56</p>	<p>Panela Item 3.1.1 do PER</p>	<p>061+806 (ERS-122)</p>	<p>Crescente</p>	<p>24 horas</p>
<p>09</p>	<p>ERS-122 064 + 099 DecCen</p>

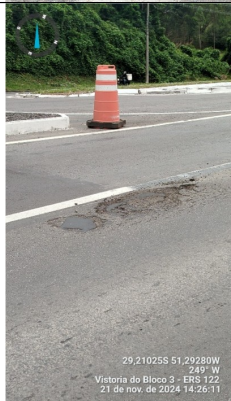
<p>29,210258 51,292800 W 249° W Vistoria do Bloco 3 - ERS 122 21 de nov. de 2024 14:26:11</p>	<p>Abaulamento/ Depressão Item 3.1.1 do PER</p>	<p>064+099 (ERS-122)</p>	<p>Decrescente</p>	<p>72 horas</p>

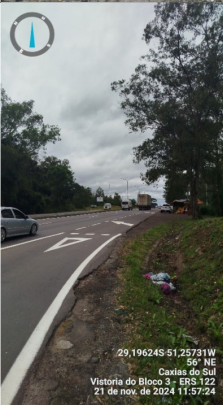
<p>29.19624S S; 25731W 50° NE Caxias do Sul Visão do Bloco 3 - ERS 122 21 de nov. de 2024 11:57:24</p>	<p>Ausência de Placa R-2</p> <p>Item 3.1.2 do PER</p>	<p>067+969 (ERS-122)</p>	<p>Crescente</p>	<p>72 horas</p>
12	<p>ERS-122</p> <p>067 + 969</p> <p>CreCen</p>

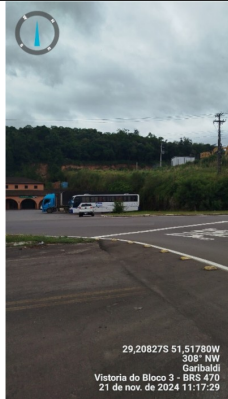
<p>25</p>	<p>BRS-470 221 + 908 CreCen</p>

<p>29,20827S 51,51780W 508 - NW Garibaldi Vistoria do Bloco 3 - BRS 470 21 de nov. de 2024 11:17:29</p>	<p>Ausência de Placa R-1</p> <p>Item 3.1.2 do PER</p>	<p>221+908 (BRS-470)</p>	<p>Crescente</p>	<p>72 horas</p>
<p>26</p>	<p>BRS-470 221 + 957 Cre</p>

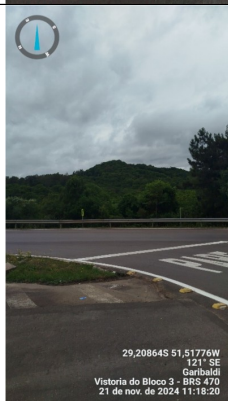
<p>29,20864S 51,51776W 121 - SE Garibaldi Vistoria do Bloco 3 - BRS 470 21 de nov. de 2024 11:18:20</p>	<p>Ausência de Placa R-1</p> <p>Item 3.1.2 do PER</p>	<p>221+957 (BRS-470)</p>	<p>Decrescente</p>	<p>72 horas</p>
