RELATÓRIO DE VISTORIA

Identificação: DFCR-CSG-RV-029-2025	Data da Vistoria: 22/07/2025
	Data do Relatório de Vistoria: 28/07/2025
Identificação do Contrato: CONTRATO SELT Nº 50/2022 – EDITAL CRI nº 0001/2022.	
Objeto do Contrato: concessão da infraestrutura de transporte de trechos integrantes das rodovias ERS-122 (km 0,00 ao km 168,65), ERS-240 (km 0,00 ao km 33,58), RSC-287 (km 0,00 ao km 21,49), ERS-446 (km 0,00 ao km 14,84), RSC-453 (km 101,43 ao km 121,41) e BRS-470 (km 220,50 ao km 233,50).	
Concessionária: Caminhos da Serra Gaúcha – CSG.	
Assunto: vistoria técnica em campo.	
Referência: PROA nº 25/0400-0000954-2.

Relatório Tipo VT1 - Vistoria Semanal

Identificação: AFA-CSG-VT1-005-2025	Data da Vistoria: 22/07/2025
	Data do Relatório: 23/07/2025
Identificação do Contrato: CONTRATO SELT N° 50/2022 – EDITAL CRI n° 0001/2022.	
Objeto do Contrato: concessão da infraestrutura de transporte de trechos integrantes das rodovias ERS-122 (km 0,00 ao km 168,65), ERS-240 (km 0,00 ao km 33,58), RSC-287 (km 0,00 ao km 21,49), ERS-446 (km 0,00 ao km 14,84), RSC-453 (km 101,43 ao km 121,41) e BRS-470 (km 220,50 ao km 233,50).	
Concessionária: Caminhos da Serra Gaúcha – CSG.	
Assunto: vist

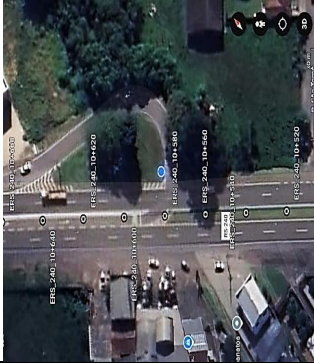
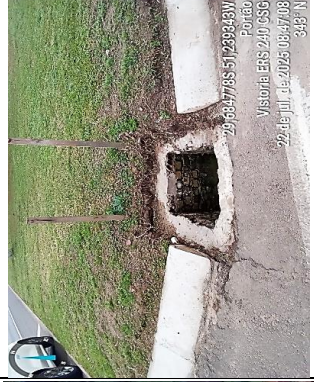
ID	Localização	Registro Fotográfico	Constatações (PER)	Km (aproximado)	Sentido da rodovia	Prazo de correção (PER)
01

29/8346235 51/239222W Poirão Vistoria ERS 240 CSG 22 de jul de 2025 09:48:31 347 N	Dispositivo de Drenagem Danificado Item 3.1.4	ERS 240 010+600	Crescente	72 horas
02

IDs	Situação
01 / 03 / 05 / 07 / 11 / 15 / 16 / 25 / 31	Atendido (*)

(*) A concessionária efetuou a correção dos defeitos dentro do prazo definido pelo PER.

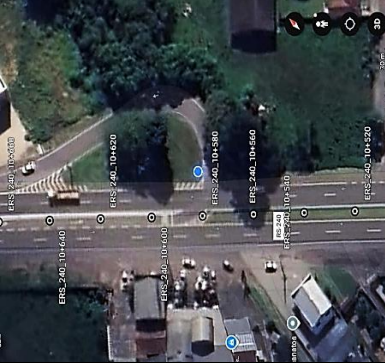
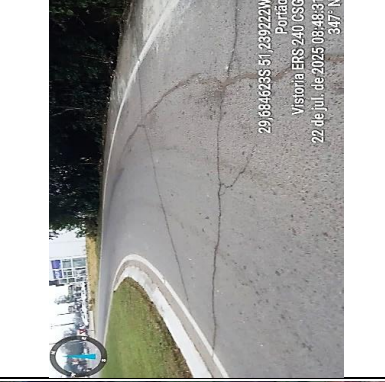
29/8346235 51/239222W Poirão Vistoria ERS 240 CSG 22 de jul de 2025 09:48:31 347 N	Trinca Longitudinal Item 3.1.1	ERS 240 010+600	Crescente	72 horas

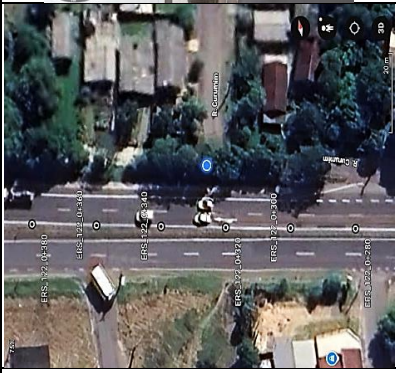
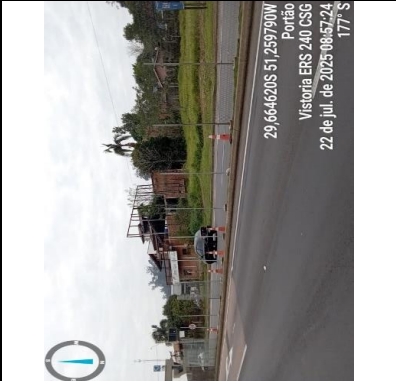
<p>03</p>

<p>29,664620S 51,259790W Portão Vistoria ERS 240 CSG 22 de jul. de 2025 08:57:24 177° S</p>	<p>Ausência do fechamento entre vias por elemento metálico Item 3.1.2</p>	<p>ERS 122 000+300</p>	<p>Crescente</p>	<p>72 horas</p>
<p>04</p>

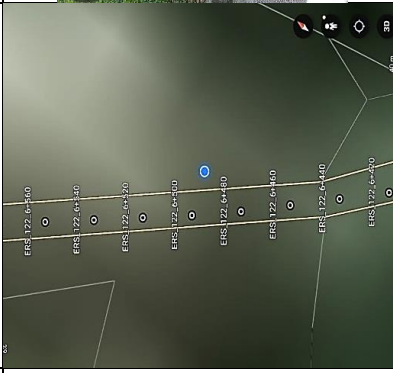
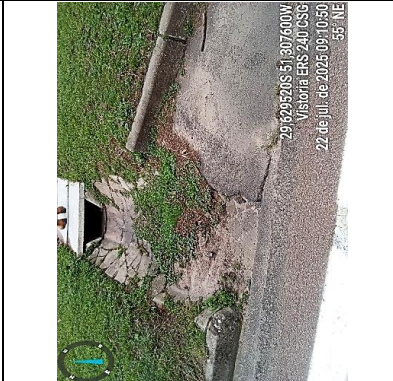
<p>29,629520S 51,307600W Vistoria ERS 240 CSG 22 de jul. de 2025 09:10:50 55° NE</p>	<p>Dispositivo de Drenagem Obstruído Item 3.1.4</p>	<p>ERS 122 006+500</p>	<p>Crescente</p>	<p>72 horas</p>

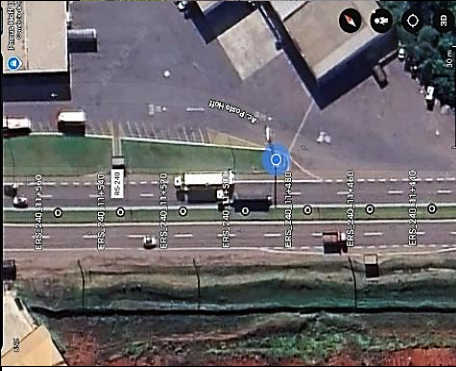
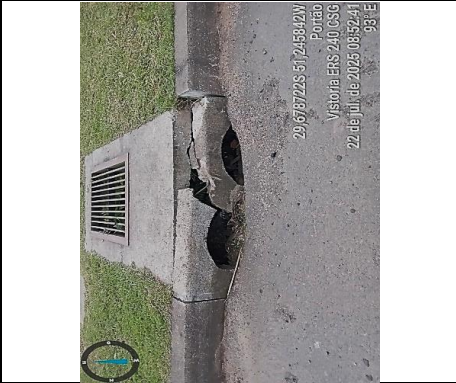
<p>11</p>

<p>29.5382285, -51.9557761V Ponta Vitoria ERS240 GSG 22 de jul. de 2025, 08:52:41 93 E</p>	<p>Dispositivo de Drenagem Danificado Item 3.1.4</p>	<p>ERS 122 011+500</p>	<p>Crescente</p>	<p>72 horas</p>
<p>12</p>

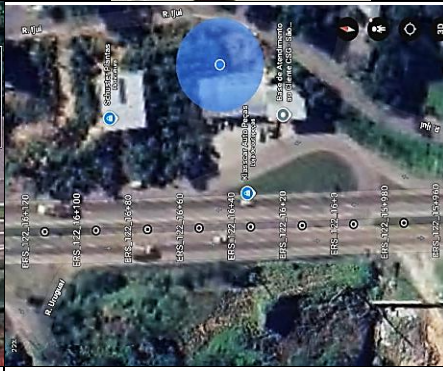
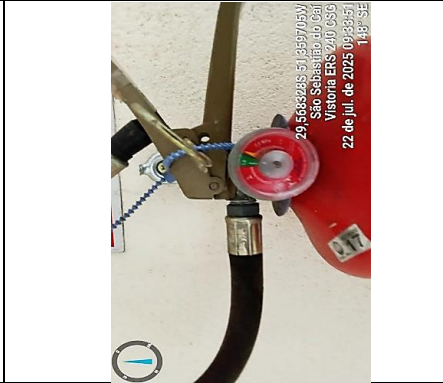
<p>29.5382285, -51.9557761V Ponta Vitoria ERS240 GSG 22 de jul. de 2025, 09:23:57 148 SE</p>	<p>Extintor sem pressão mínima de trabalho Item 3.1.7</p>	<p>ERS 122 016+000</p>	<p>Crescente</p>	<p>72 horas</p>

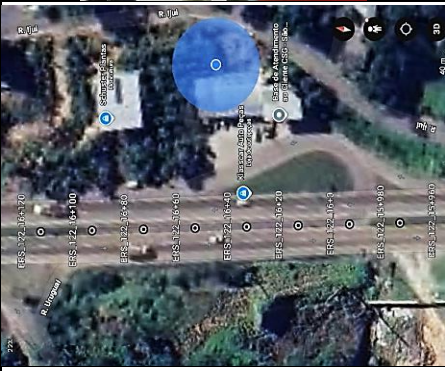
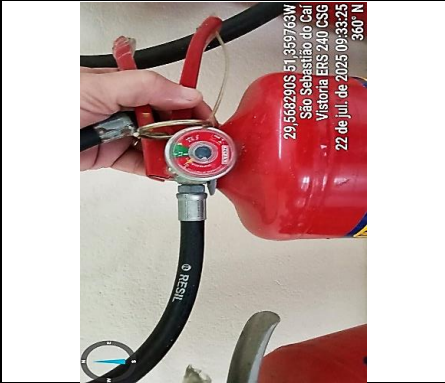
13

<p>29:556990S 51:359763W São Sebastião do Cai Vitoria ERS 240 CSG 22 de jul. de 2025 09:33:25 360° N</p>	<p>Extintor sem pressão mínima de trabalho Item 3.1.7</p>	<p>ERS 122 016+000</p>	<p>Crescente</p>	<p>72 horas</p>
14

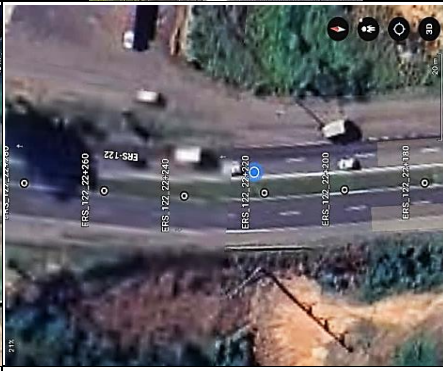
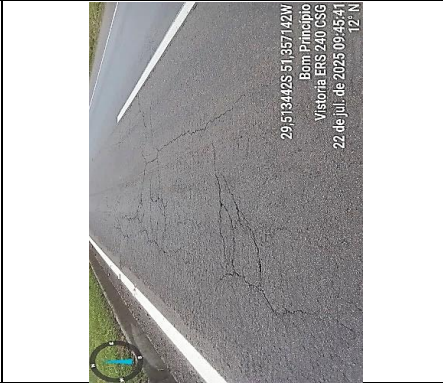
<p>29:513442S 51:357142W Bom-Principio Vitoria ERS 240 CSG 22 de jul. de 2025 09:45:41 12° N</p>	<p>Trincas Interligadas de Classe 3 Item 3.1.1</p>	<p>ERS 122 022+200</p>	<p>Crescente</p>	<p>72 horas</p>

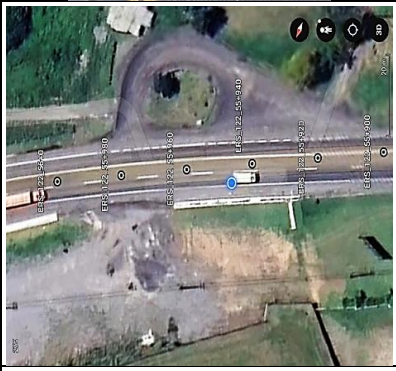
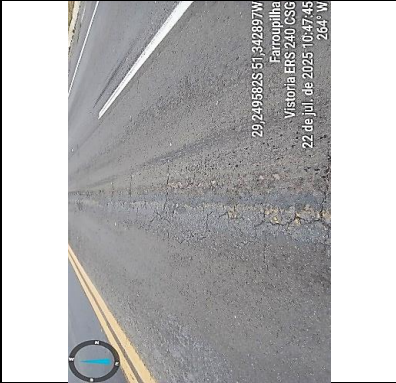
23

<p>29,249582S 51,342897W Faroouilha Vistoria ERS 240 CSG 22.de.jul.de.2025 10:47:45 264° W</p>	<p>Trincas Interligadas de Classe 3 Item 3.1.1</p>	<p>ERS 240 055+960</p>	<p>Decrescente</p>	<p>72 horas</p>
24

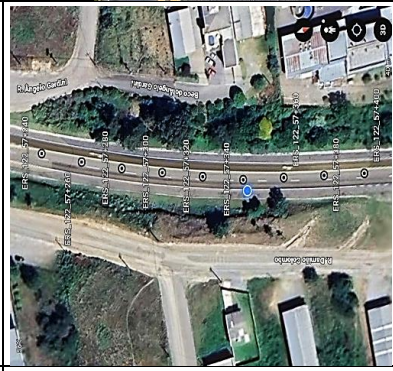
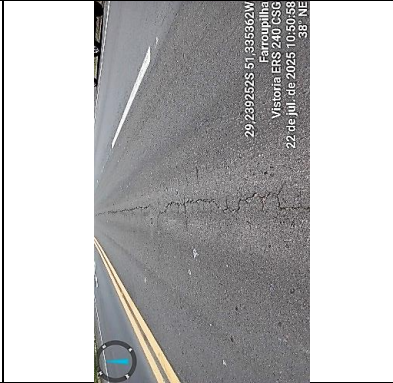
<p>29,23952S 51,335563W Faroouilha Vistoria ERS 240 CSG 22.de.jul.de.2025 10:50:58 38° NE</p>	<p>Trinca em pavimento Item 3.1.1</p>	<p>ERS 122 057+240</p>	<p>Decrescente</p>	<p>72 horas</p>

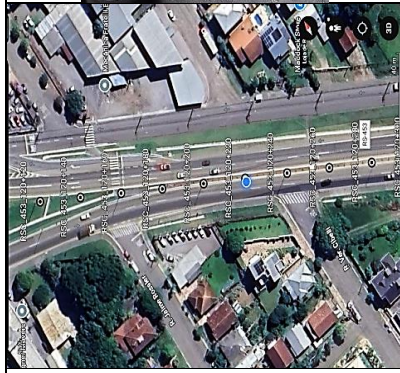
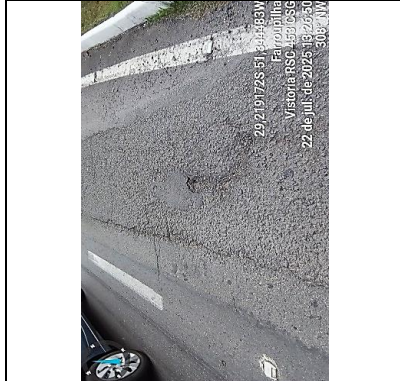
33

Panela Item 3.1.1	ERS 453 120+200	Decrescente	24 horas
----	-------------------------------------------------------------------------------------	-------------------------------------------------------------------------------------	----------------------	--------------------	-------------	----------
