RELATÓRIO DE VISTORIA

Identificação: DFCR-CSG-RV-043-2025	Datas da Vistoria: 26 e 27/08/2025
	Data do Relatório de Vistoria: 29/08/2025
Identificação do Contrato: CONTRATO SELT Nº 50/2022 – EDITAL CRI nº 0001/2022.	
Objeto do Contrato: concessão da infraestrutura de transporte de trechos integrantes das rodovias ERS-122 (km 0,00 ao km 168,65), ERS-240 (km 0,00 ao km 33,58), RSC-287 (km 0,00 ao km 21,49), ERS-446 (km 0,00 ao km 14,84), RSC-453 (km 101,43 ao km 121,41) e BRS-470 (km 220,50 ao km 233,50).	
Concessionária: Caminhos da Serra Gaúcha – CSG.	
Assunto: vistoria técnica em campo.	
Referência: PROA nº 25/0400-0001148-2.

Relatório Tipo VT1 - Vistoria Semanal

Identificação: AFA-CSG-VT1-010-2025_REV001	Data da Vistoria: 26/08/2025 27/08/2025
	Data do Relatório: 28/08/2025
Identificação do Contrato: CONTRATO SELT Nº 50/2022 – EDITAL CRI nº 0001/2022.	
Objeto do Contrato: concessão da infraestrutura de transporte de trechos integrantes das rodovias ERS-122 (km 0,00 ao km 168,65), ERS-240 (km 0,00 ao km 33,58), ERS-446 (km 0,00 ao km 14,84), RSC-453 (km 101,43 ao km 121,41), RSC-287 (km 0,00 ao km 21,49) e BRS-470 (km 220,50 ao km 233,50).	
Concessionária: Caminhos da Serra Gaúc

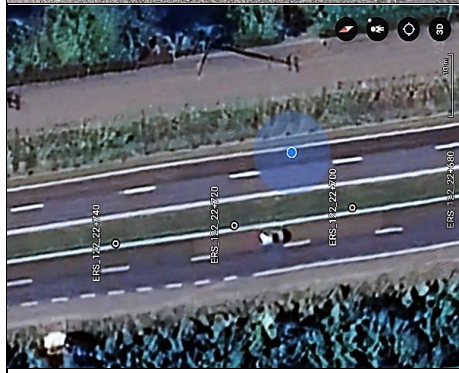
09

<p>Panela Item 3.1.1 do PER</p>	<p>ERS 122 022+710</p>	<p>Crescente</p>	<p>24 horas</p>
10

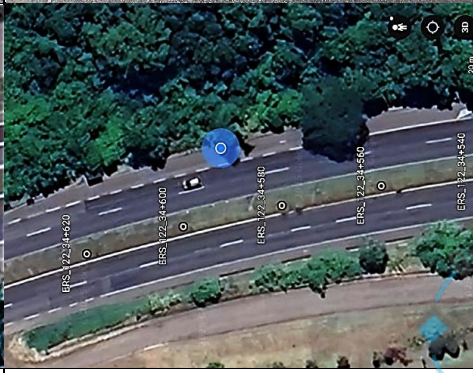
<p>Ausência de Sinalização Horizontal (tachinha) Item 3.1.2 do PER</p>	<p>ERS 122 034+590</p>	<p>Crescente</p>	<p>72 horas</p>

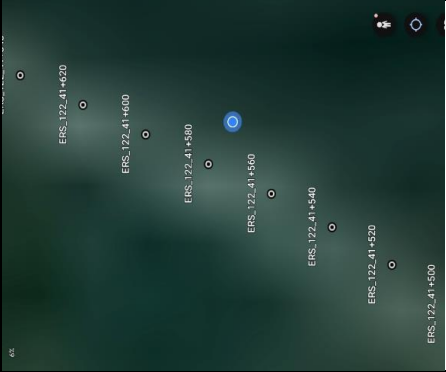
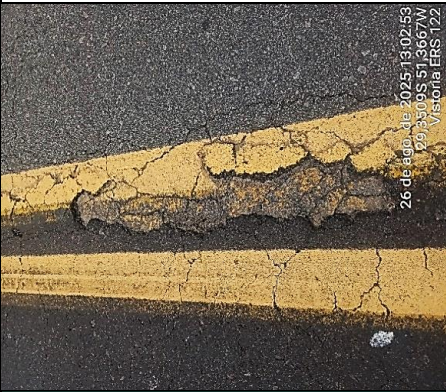
<p>13</p>

<p>26 de agosto de 2025 13:02:53 29 3506S 51 3667W Vistoria ERS 122</p>	<p> Panela Item 3.1.1 do PER </p>	<p> ERS 122 041+570 </p>	<p>Crescente</p>	<p>24 horas</p>
<p>14</p>

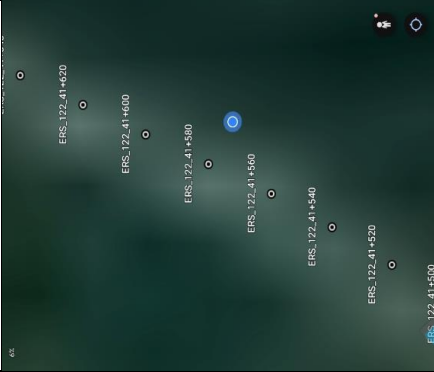
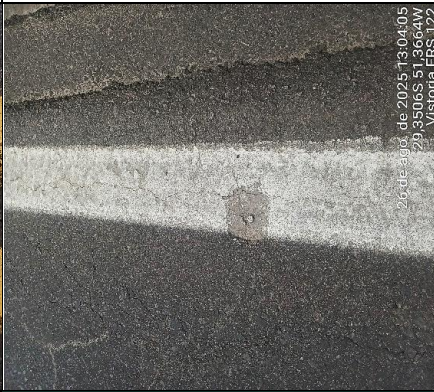
<p>26 de agosto de 2025 13:04:05 29 3506S 51 3664W Vistoria ERS 122</p>	<p> Ausência de Sinalização Horizontal (tachinha) Item 3.1.2 do PER </p>	<p> ERS 122 041+570 </p>	<p>Crescente</p>	<p>72 horas</p>

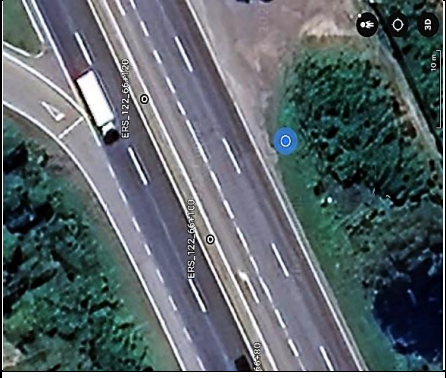
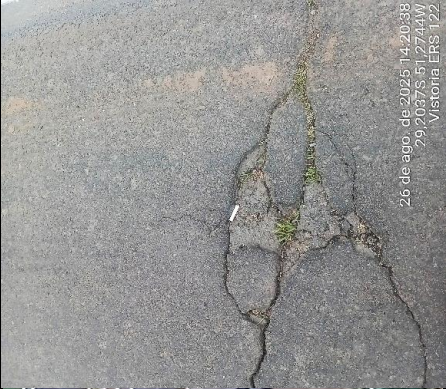
<p>21</p>

<p>26 de ago. de 2025 14:20:38 29.20375 S, -51.2744 W Victoria ERS 122</p>	<p>Panela Item 3.1.1 do PER</p>	<p>ERS 122 066+105</p>	<p>Decrescente</p>	<p>24 horas</p>
<p>22</p>

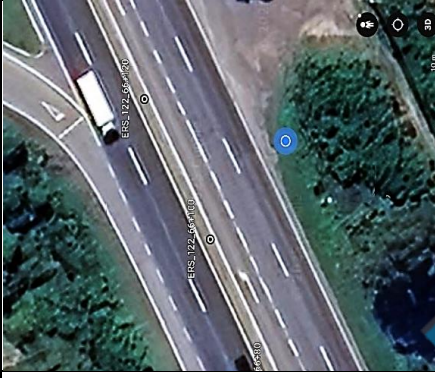
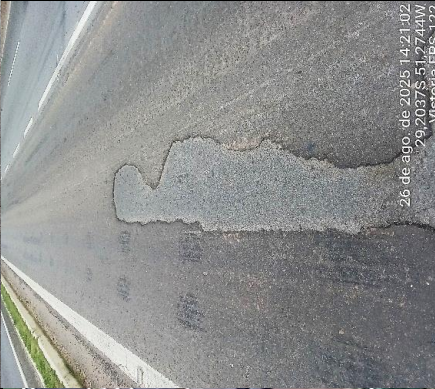
<p>26 de ago. de 2025 14:21:02 29.20375 S, -51.2744 W Victoria ERS 122</p>	<p>Panela Item 3.1.1 do PER</p>	<p>ERS 122 066+100</p>	<p>Decrescente</p>	<p>24 horas</p>

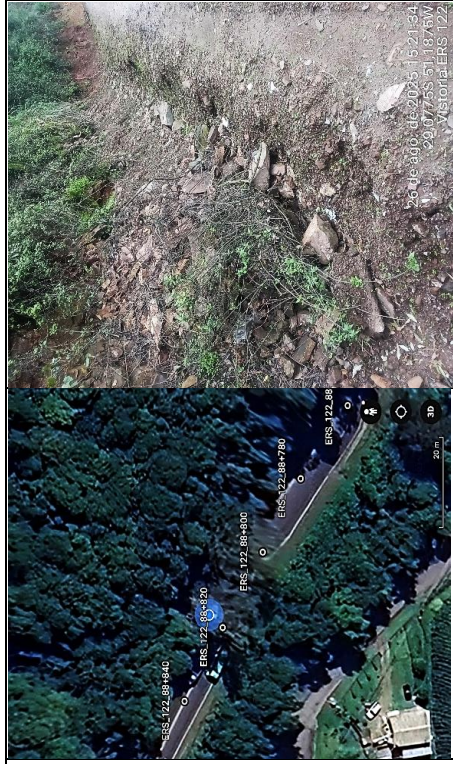
<p>25</p>

<p>Dispositivo de Drenagem Obstruído Item 3.1.4 do PER</p>	<p>ERS 122 088+820</p>	<p>Crescente</p>	<p>72 horas</p>
<p>26</p>

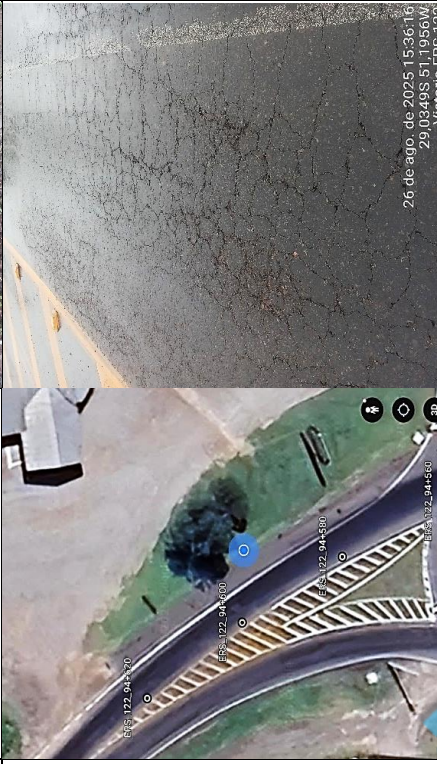
<p>Trincas Interligadas de Classe 3 Item 3.1.1 do PER</p>	<p>ERS 122 094+590</p>	<p>Crescente</p>	<p>72 horas</p>

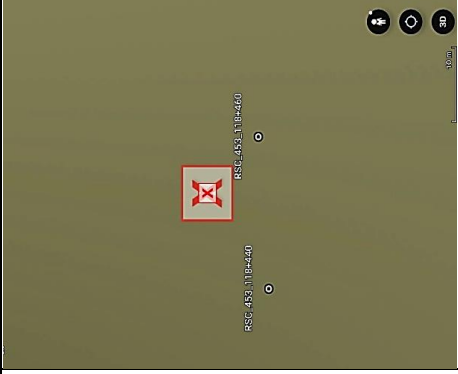
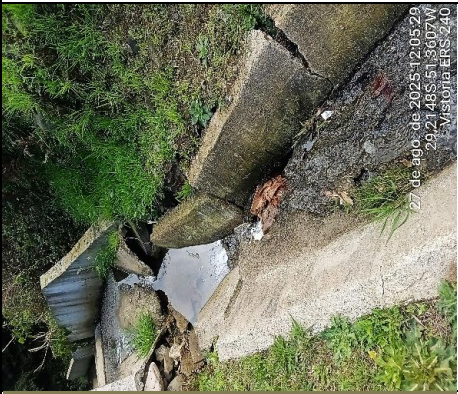
<p>35</p>

<p>27 de ago. de 2025 12:05:29 29,2148S, 51,3607W - Mistral ERS-240</p>	<p>Dispositivo de Drenagem Danificado Item 3.1.4 do PER</p>	<p>RSC 453 118+450</p>	<p>Decrescente</p>	<p>72 horas</p>
<p>36</p>

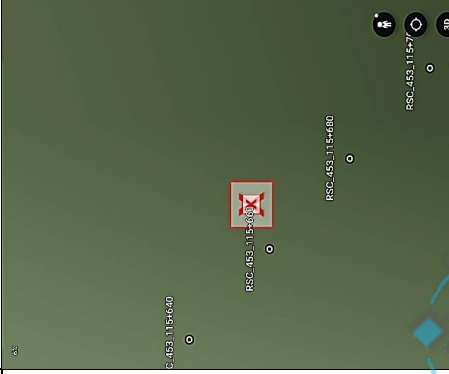
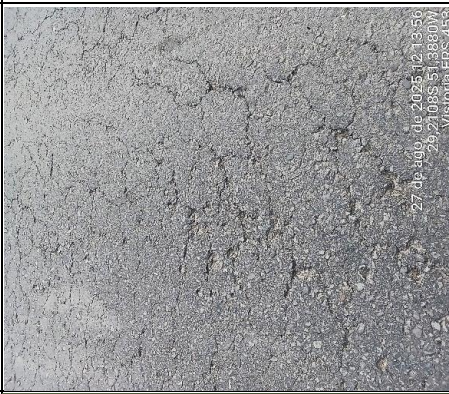
<p>27 de ago. de 2025 12:13:56 29,2108S, 51,3880W - Mistral ERS-240</p>	<p>Trincas Interligadas de Classe 3 Item 3.1.1 do PER</p>	<p>RSC 453 115+690</p>	<p>Decrescente</p>	<p>72 horas</p>

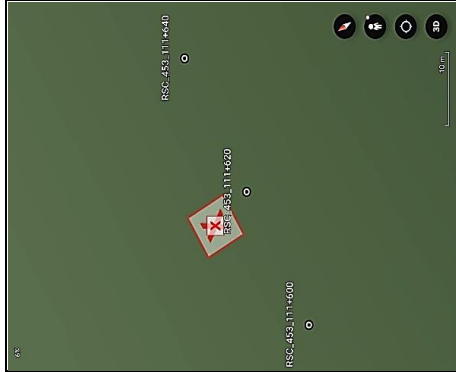
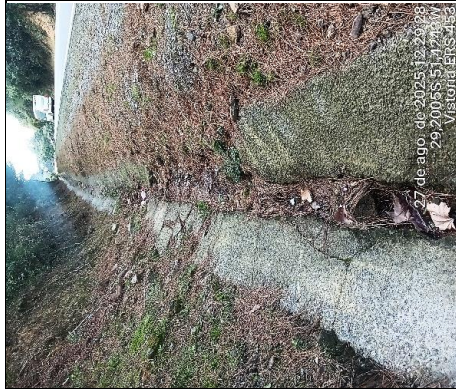
37

Dispositivo de Drenagem Danificado Item 3.1.4 do PER	RSC 453 111+620	Decrescente	72 horas
----	---	---	---	--------------------	-------------	----------
