RELATÓRIO DE VISTORIA

Identificação: DFCR-CSG-RV-045-2025	Datas da Vistoria: 02 e 03/09/2025
	Data do Relatório de Vistoria: 04/09/2025
Identificação do Contrato: CONTRATO SELT Nº 50/2022 – EDITAL CRI nº 0001/2022.	
Objeto do Contrato: concessão da infraestrutura de transporte de trechos integrantes das rodovias ERS-122 (km 0,00 ao km 168,65), ERS-240 (km 0,00 ao km 33,58), RSC-287 (km 0,00 ao km 21,49), ERS-446 (km 0,00 ao km 14,84), RSC-453 (km 101,43 ao km 121,41) e BRS-470 (km 220,50 ao km 233,50).	
Concessionária: Caminhos da Serra Gaúcha – CSG.	
Assunto: vistoria técnica em campo.	
Referência: PROA nº 25/0400-0001177-6.

Relatório Tipo VT1 - Vistoria Semanal

Identificação: AFA-CSG-VT1-011-03.09.2025_REV001	Data da Vistoria: 02/09/2025 03/09/2025
	Data do Relatório: 04/09/2025
Identificação do Contrato: CONTRATO SELT Nº 50/2022 – EDITAL CRI nº 0001/2022.	
Objeto do Contrato: concessão da infraestrutura de transporte de trechos integrantes das rodovias ERS-122 (km 0,00 ao km 168,65), ERS-240 (km 0,00 ao km 33,58), ERS-446 (km 0,00 ao km 14,84), RSC-453 (km 101,43 ao km 121,41), RSC-287 (km 0,00 ao km 21,49) e BRS-470 (km 220,50 ao km 233,50).	
Concessionária: Caminhos da Serr

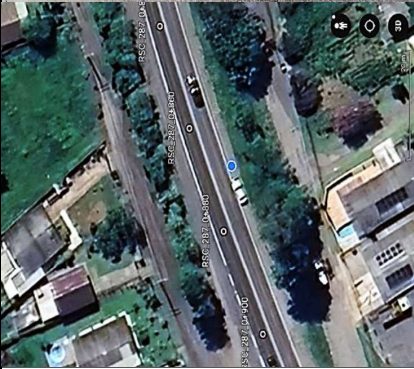
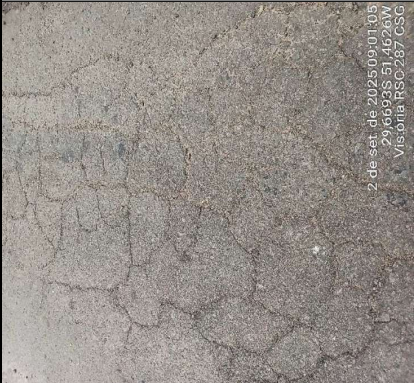
<small>2 de set. de 2025 09:01:305 29.68935 S1.4626W Visória RSC-287 CSC</small>	Trincas Interligadas de Classe 3 Item 3.1.1 do PER	RSC 287 000+870	Decrescente	72 horas
02

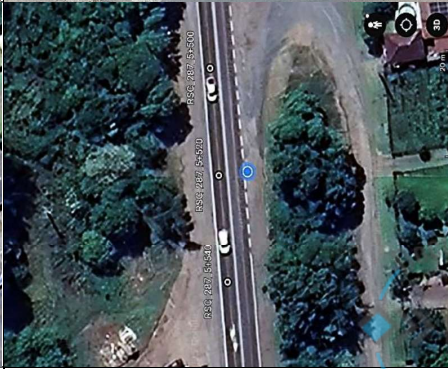
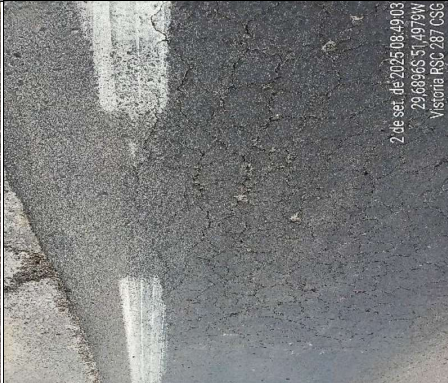
<small>2 de set. de 2025 08:49:03 29.68965 S1.4973W Visória RSC-287 CSC</small>	Trincas Interligadas de Classe 3 Item 3.1.1 do PER	RSC 287 005+520	Decrescente	72 horas

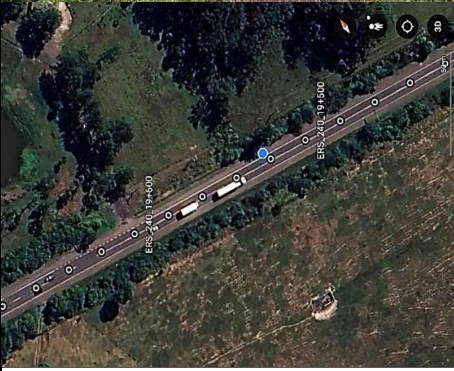
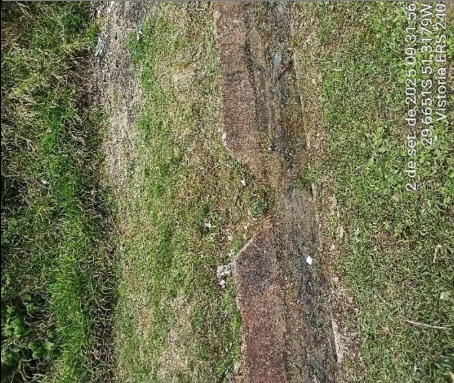
09

<p>2 de set. de 2025, 09:57:56 28.66515 S, 51.51795 W Visão ERS 240</p>	Dispositivo de Drenagem Danificado Item 3.1.4 do PER	ERS 240 019+525	Decrescente	72 horas
10

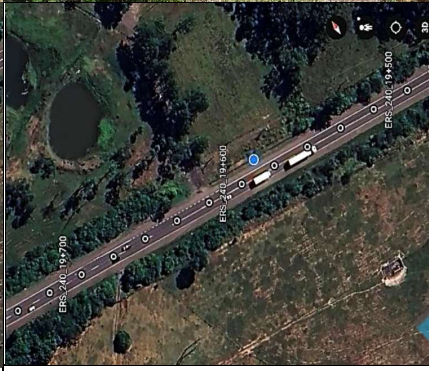
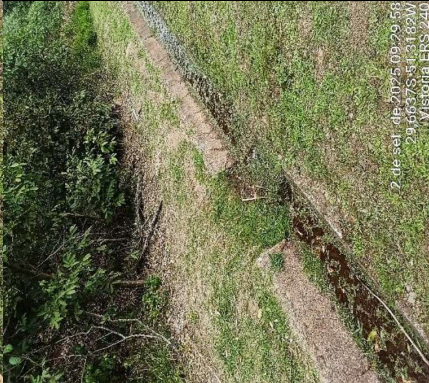
<p>2 de set. de 2025, 09:59:55 28.66575 S, 51.51824 W Visão ERS 240</p>	Dispositivo de Drenagem Danificado Item 3.1.4 do PER	ERS 240 019+595	Decrescente	72 horas

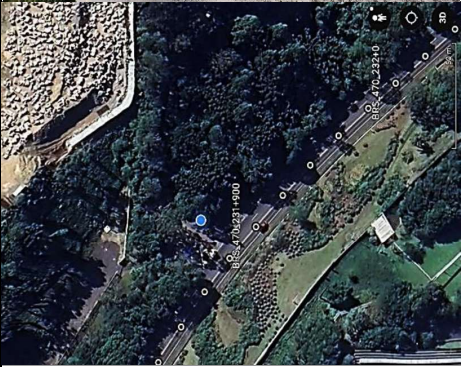
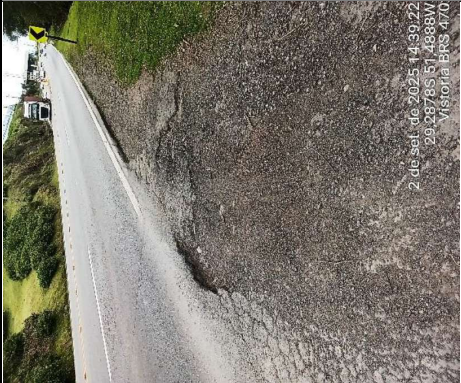
<p>17</p>

<p>2 de set. de 2025, 14:39:22 29.2878551, -48.888W Vistoria BRS 470</p>	<p>Panela Item 3.1.1 do PER</p>	<p>BRS 470 231+910</p>	<p>Decrescente</p>	<p>24 horas</p>
<p>18</p>

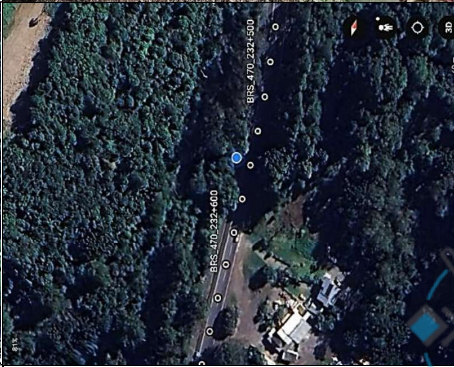
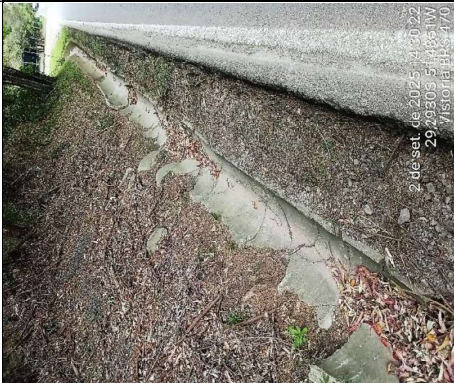
<p>2 de set. de 2025, 14:30:22 29.2830955, -48.861W Vistoria BRS 470</p>	<p>Dispositivo de Drenagem Danificado Item 3.1.4 do PER</p>	<p>BRS 470 232+540</p>	<p>Crescente</p>	<p>72 horas</p>

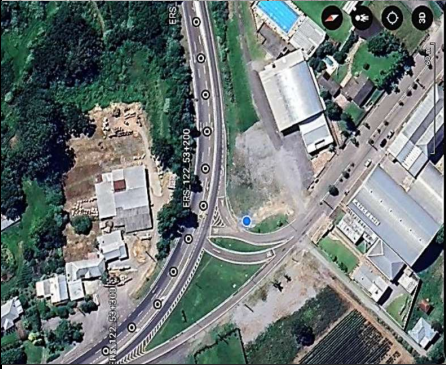
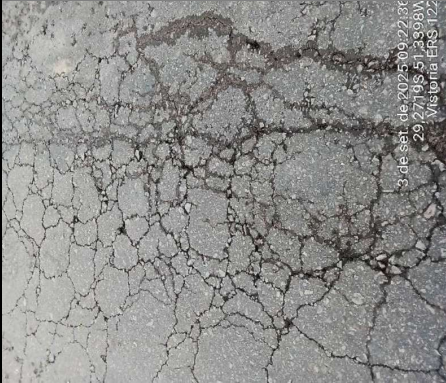
<p>25</p>

<p>3 de set. de 2025 09:22:37 29.27195 51.3398W Visión ERS 122</p>	<p>Trincas Interligadas de Classe 3 Item 3.1.1 do PER</p>	<p>ERS 122 053+240</p>	<p>Crescente</p>	<p>72 horas</p>
<p>26</p>

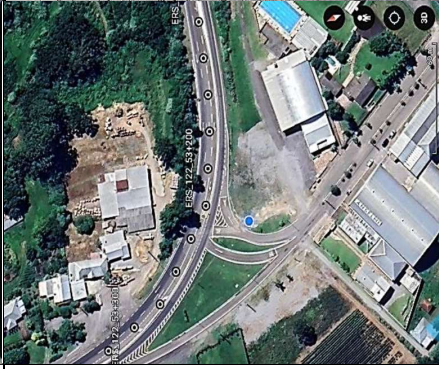
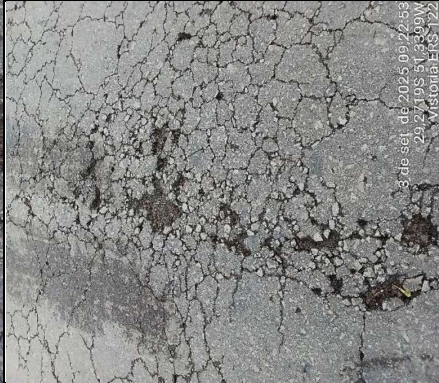
<p>3 de set. de 2025 09:22:53 29.27195 51.3399W Visión ERS 122</p>	<p>Trincas Interligadas de Classe 3 Item 3.1.1 do PER</p>	<p>ERS 122 053+245</p>	<p>Crescente</p>	<p>72 horas</p>

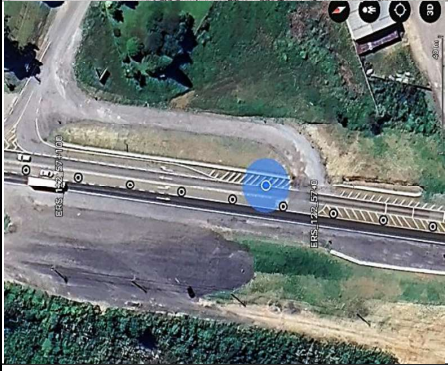
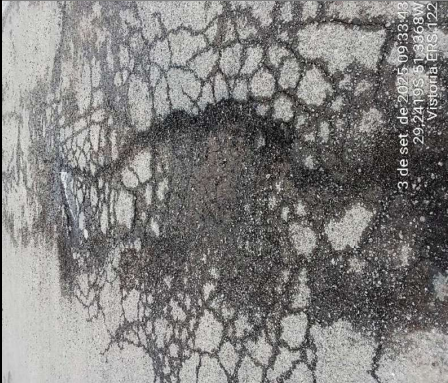
27

<p>Panela Item 3.1.1 do PER</p>	<p>ERS 122 057+020</p>	<p>Crescente</p>	<p>24 horas</p>
28

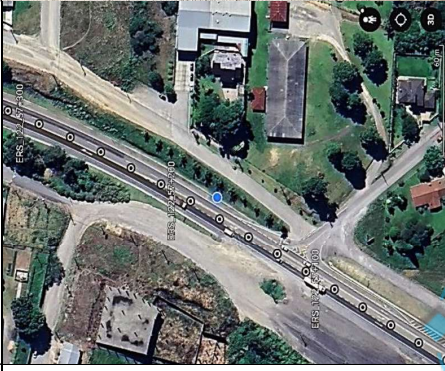
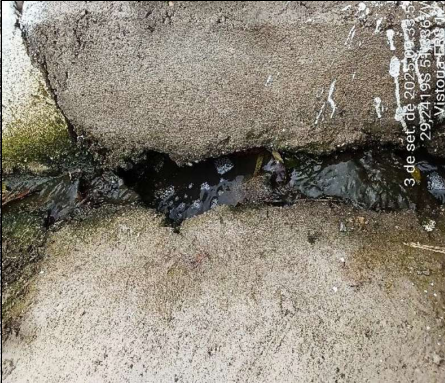
<p>Dispositivo de Drenagem Danificado Item 3.1.4 do PER</p>	<p>ERS 122 057+180</p>	<p>Crescente</p>	<p>72 horas</p>
