## RELATÓRIO DE VISTORIA

<b>Identificação:</b> DFCR-CSG-RV-051-2025	<b>Datas da Vistoria:</b> 17 e 18/09/2025
	<b>Data do Relatório de Vistoria:</b> 22/09/2025
<b>Identificação do Contrato:</b> CONTRATO SELT Nº 50/2022 – EDITAL CRI nº 0001/2022.	
<b>Objeto do Contrato:</b> concessão da infraestrutura de transporte de trechos integrantes das rodovias ERS-122 (km 0,00 ao km 168,65), ERS-240 (km 0,00 ao km 33,58), RSC-287 (km 0,00 ao km 21,49), ERS-446 (km 0,00 ao km 14,84), RSC-453 (km 101,43 ao km 121,41) e BRS-470 (km 220,50 ao km 233,50).	
<b>Concessionária:</b> Caminhos da Serra Gaúcha – CSG.	
<b>Assunto:</b> vistoria técnica em campo.	
<b>Referência:</b> PROA nº 25/0400-0001296-9.

## Relatório Tipo VT2 - Vistoria Mensal

<b>Identificação:</b> AFA-CSG-VT2-003-SET-2025_REV002	<b>Data da Vistoria:</b> 17.09.2025 e 18.09.2025
	<b>Data do Relatório:</b> 22/09/2025
<b>Identificação do Contrato:</b> CONTRATO SELT Nº 50/2022 – EDITAL CRI nº 0001/2022.	
<b>Objeto do Contrato:</b> concessão da infraestrutura de transporte de trechos integrantes das rodovias ERS-122 (km 0,00 ao km 168,65), ERS-240 (km 0,00 ao km 33,58), RSC-287 (km 0,00 ao km 21,49), ERS-446 (km 0,00 ao km 14,84), RSC-45

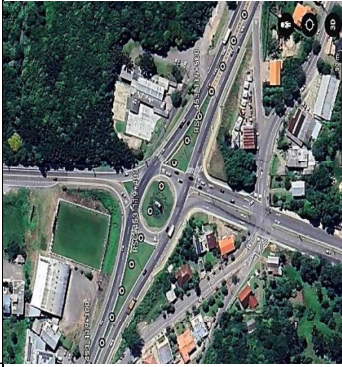
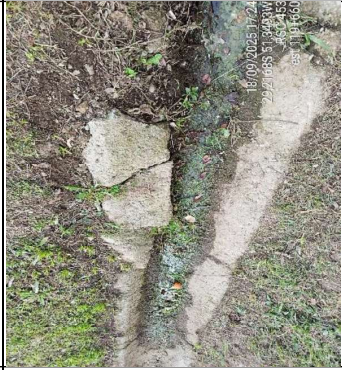
Dispositivo de Drenagem Danificado Item 3.1.4	ERS 453 119+660	Crescente	72 horas	Dispositivo com necessidade de limpeza e reconstituição física.
02

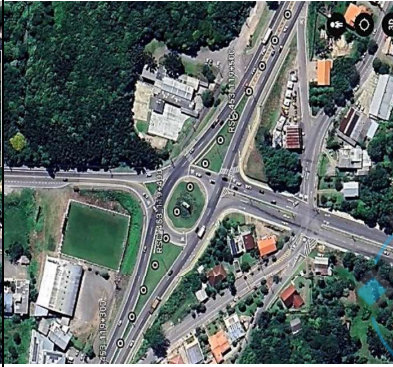
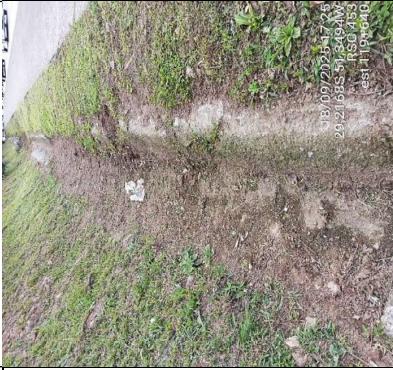
Dispositivo de Drenagem Danificado Item 3.1.4	ERS 453 119+640	Crescente	72 horas	Dispositivo com necessidade de limpeza e reconstituição física.

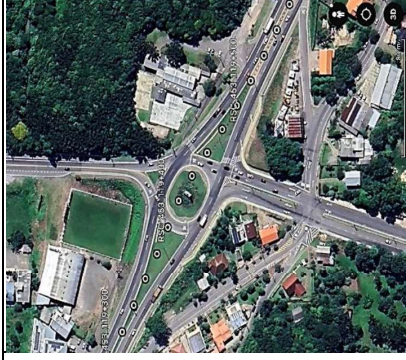
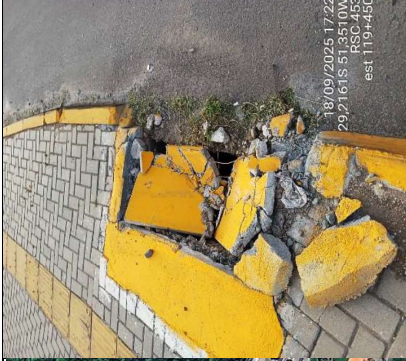
03

<p>18/09/2025 17:22 29,216185 - 50,000000 est 119+450</p>	Dispositivo de Drenagem Danificado Item 3.1.4	ERS 453 119+640	Crescente	72 horas	Dispositivo com tampa em concreto danificada
----	---	---	--	--------------------	-----------	----------	--

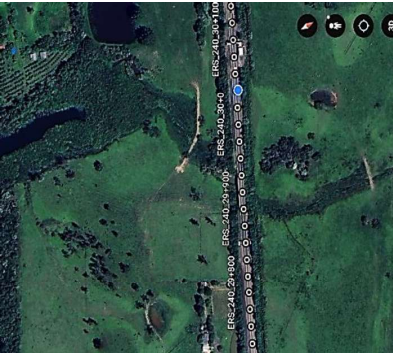
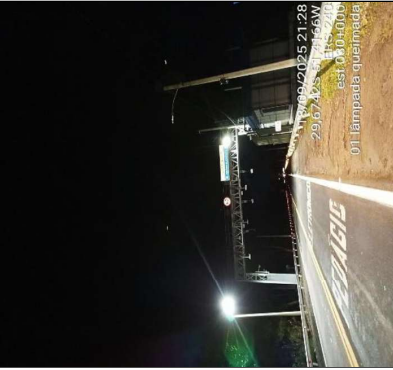
18/09/2025 21:28 29.67408S 51.41771W ERS 240 est 030+000 01 lâmpada queimada	Lâmpada danificada Item 3.1.8 do PER	ERS 240 030+000	Decrescente	72 horas	02 (duas) lâmpadas queimadas junto ao pedágio
05

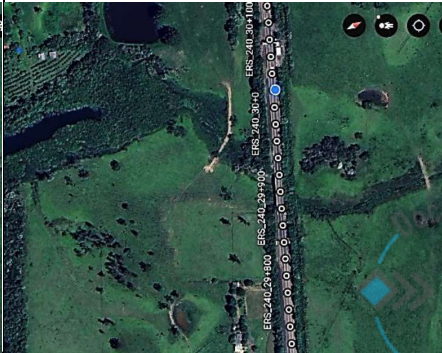
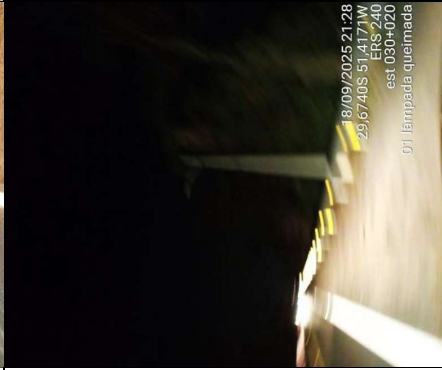
18/09/2025 21:28 29.67408S 51.41771W ERS 240 est 030+020 01 lâmpada queimada	Lâmpada danificada Item 3.1.8 do PER	ERS 240 030+030	Decrescente	72 horas	02 (duas) lâmpadas queimadas junto ao pedágio

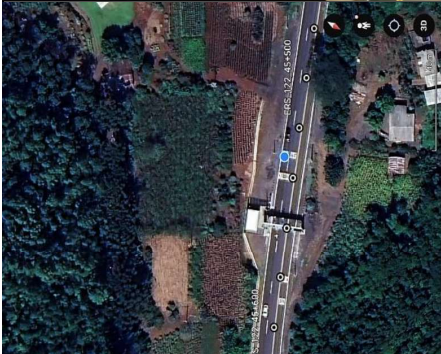
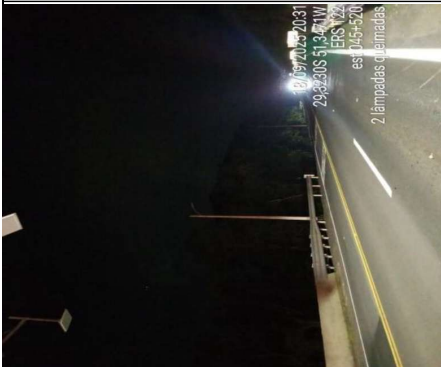
08

<p>14/09/2025 20:31 ERS 122 est. 045+580 2 lâmpadas queimadas</p>	Lâmpada danificada Item 3.1.8 do PER	ERS 122 045+580	Crescente	72 horas	02 (duas) lâmpadas queimadas junto ao pedágio
09

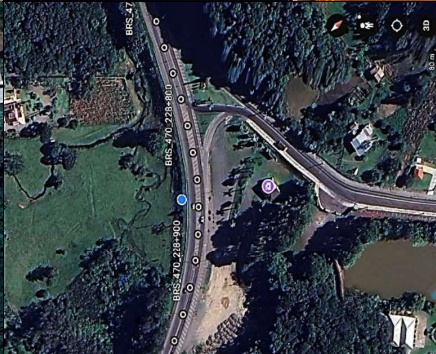
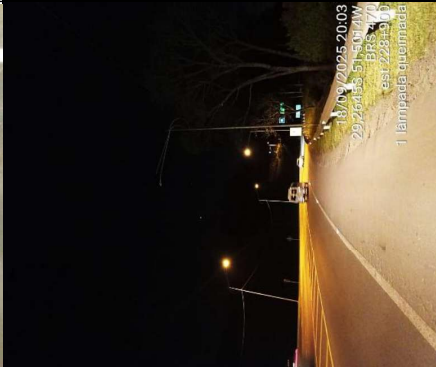
<p>14/09/2025 20:03 BRS 470 est. 228+900 1 lâmpada queimada</p>	Lâmpada danificada Item 3.1.8 do PER	BRS 470 228+900	Decrescente	72 horas	01 (uma) lâmpada queimada

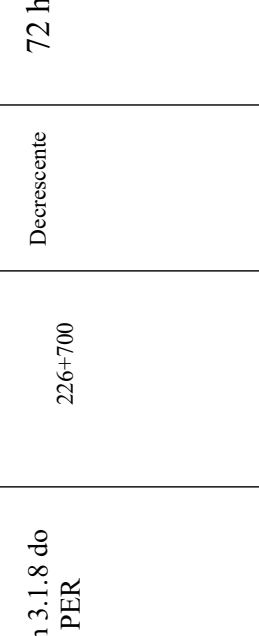
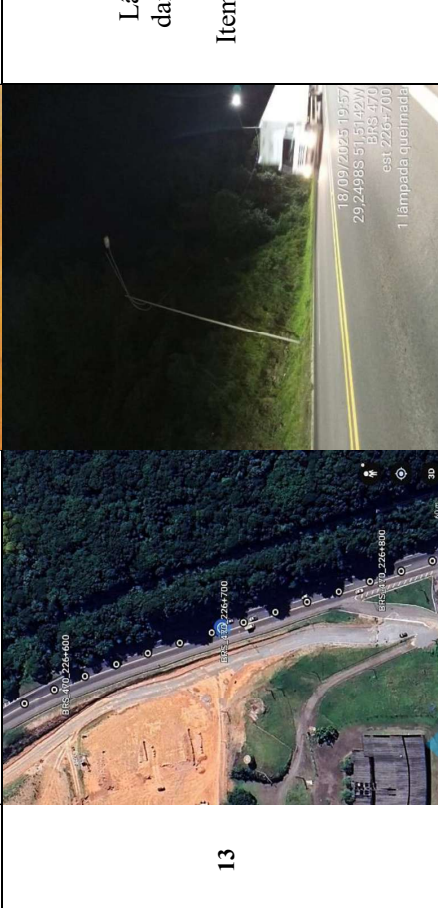
Lâmpada danificada Item 3.1.8 do PER	BRS 470 226+700	Decrescente	72 horas	01 (uma) lâmpada queimada

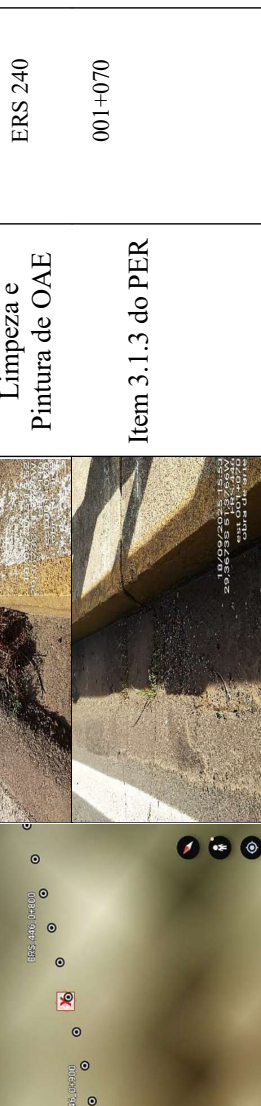
<p>Ausência de Limpeza e Pintura de OAE</p> <p>Item 3.1.3 do PER</p>	<p>ERS 240</p> <p>001+070</p>	<p>Decrescente</p>	<p>72 horas</p>	<p>Estrutura com necessidade de limpeza da canaleta de drenagem, dos elementos retroreflexivos, capina e pintura completa.</p>
