RELATÓRIO DE VISTORIA

Identificação: DFCR-CSG-RV-055-2025	Data da Vistoria: 02/10/2025
	Data do Relatório de Vistoria: 03/10/2025
Identificação do Contrato: CONTRATO SELT Nº 50/2022 – EDITAL CRI nº 0001/2022.	
Objeto do Contrato: concessão da infraestrutura de transporte de trechos integrantes das rodovias ERS-122 (km 0,00 ao km 168,65), ERS-240 (km 0,00 ao km 33,58), RSC-287 (km 0,00 ao km 21,49), ERS-446 (km 0,00 ao km 14,84), RSC-453 (km 101,43 ao km 121,41) e BRS-470 (km 220,50 ao km 233,50).	
Concessionária: Caminhos da Serra Gaúcha – CSG.	
Assunto: vistoria técnica em campo.	
Referência: PROA nº 25/0400-0001352-3.

Relatório Tipo VT1 - Vistoria Semanal

Identificação: AFA-CSG-VT1-015-02.10.2025_REV001	Data da Vistoria: 02/10/2025
	Data do Relatório: 03/10/2025
Identificação do Contrato: CONTRATO SELT Nº 50/2022 – EDITAL CRI nº 0001/2022.	
Objeto do Contrato: concessão da infraestrutura de transporte de trechos integrantes das rodovias ERS-122 (km 0,00 ao km 168,65), ERS-240 (km 0,00 ao km 33,58), ERS-446 (km 0,00 ao km 14,84), RSC-453 (km 101,43 ao km 121,41), RSC-287 (km 0,00 ao km 21,49) e BRS-470 (km 220,50 ao km 233,50).	
Concessionária: Caminhos da Serra Gaúcha – CSG.

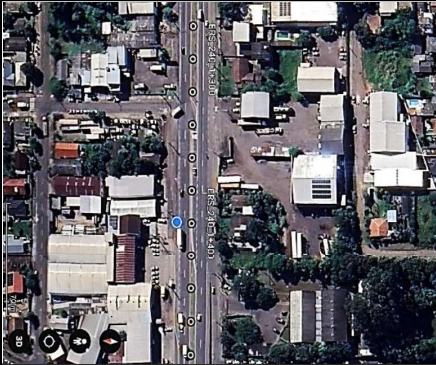
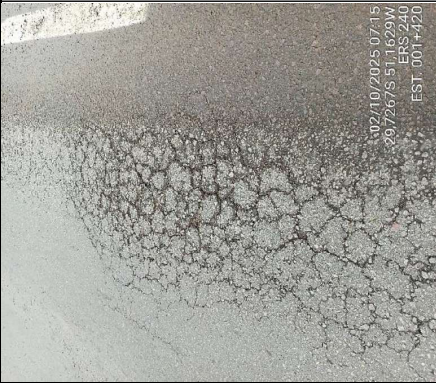
ID	Localização	Registro Fotográfico	Constatações (PER)	Km (aproximado)	Sentido da rodovia	Prazo de correção (PER)
01

02/10/2025, 07:15 29,72675, 51,1629W ERS 240 EST. 001+420	Trincas Interligadas de Classe 3 Item 3.1.1 do PER	ERS 240 001+420	Crescente	72 horas
02

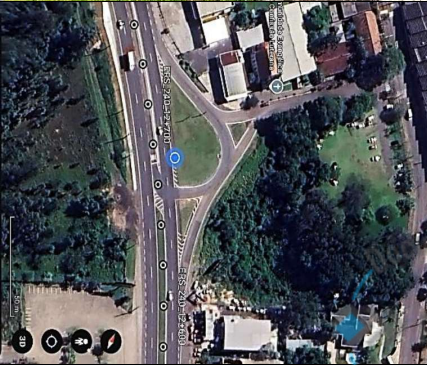
02/10/2025, 07:31 29,6701S, 51,2525W ERS 240 EST. 012+640	Meio fio danificado Item 3.1.4 do PER	ERS 240 012+640	Crescente	72 horas

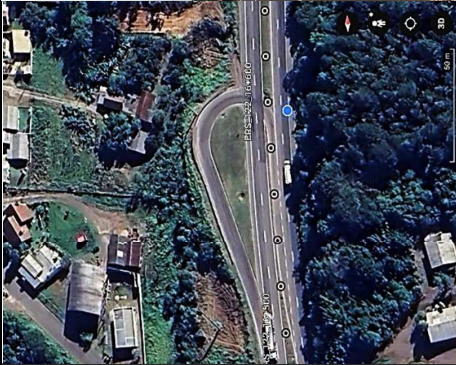
<p>07</p>

<p>Sinalização Vertical Danificada Item 3.1.1.2 do PER</p>	<p>ERS 122 016+595</p>	<p>Crescente</p>	<p>72 horas</p>
<p>08</p>

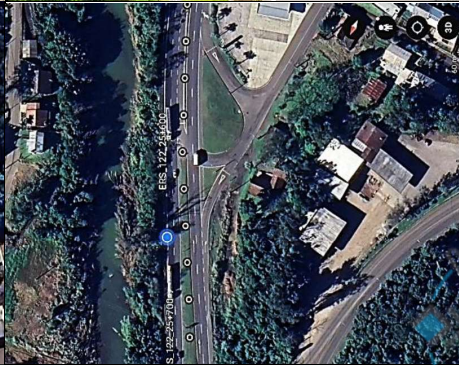
<p>Meio fio danificado Item 3.1.4 do PER</p>	<p>ERS 122 025+645</p>	<p>Crescente</p>	<p>72 horas</p>

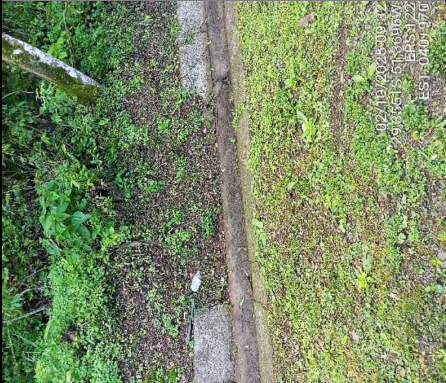
09

Dispositivo de Drenagem Danificado Item 3.1.4 do PER	ERS 122 040+970	Crescente	72 horas
10

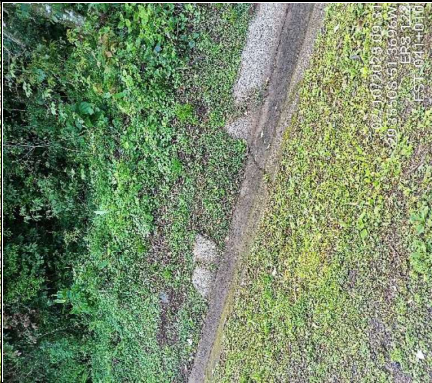
Dispositivo de Drenagem Danificado Item 3.1.4 do PER	ERS 122 041+010	Crescente	72 horas

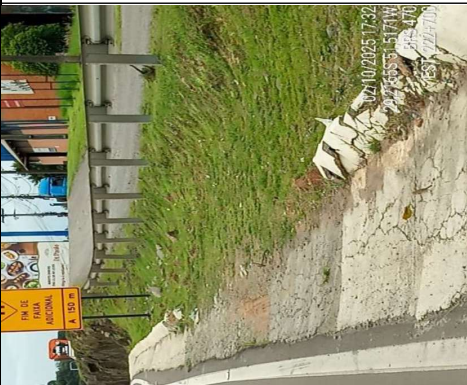
<p>29</p>

<p>Dispositivo de Drenagem Danificado Item 3.1.4 do PER</p>	<p>BRS 470 222+700</p>	<p>Crescente</p>	<p>72 horas</p>
<p>30</p>

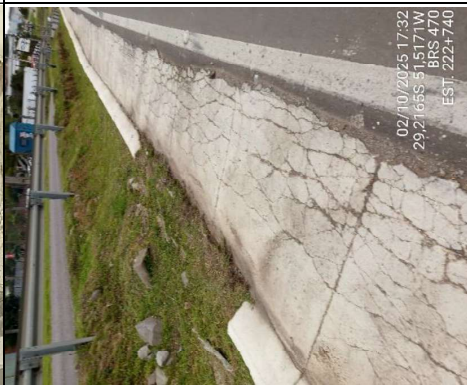
<p>Dispositivo de Drenagem Danificado Item 3.1.4 do PER</p>	<p>BRS 470 222+740</p>	<p>Crescente</p>	<p>72 horas</p>

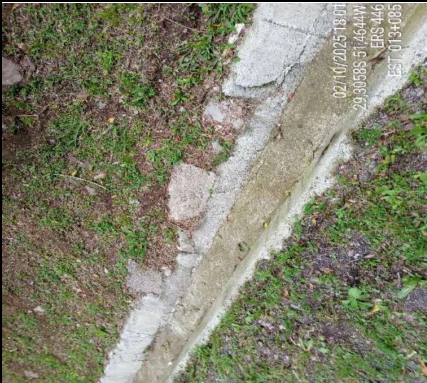
31

Dispositivo de Drenagem Danificado Item 3.1.4 do PER	ERS 446 013+085	Decrescente	72 horas
----	---	---	---	--------------------	-------------	----------
