## RELATÓRIO DE VISTORIA

<b>Identificação:</b> DFCR-CSG-RV-063-2025	<b>Datas da Vistoria:</b> 23 e 24/10/2025
	<b>Data do Relatório de Vistoria:</b> 28/10/2025
<b>Identificação do Contrato:</b> CONTRATO SELT Nº 50/2022 – EDITAL CRI nº 0001/2022.	
<b>Objeto do Contrato:</b> concessão da infraestrutura de transporte de trechos integrantes das rodovias ERS-122 (km 0,00 ao km 168,65), ERS-240 (km 0,00 ao km 33,58), RSC-287 (km 0,00 ao km 21,49), ERS-446 (km 0,00 ao km 14,84), RSC-453 (km 101,43 ao km 121,41) e BRS-470 (km 220,50 ao km 233,50).	
<b>Concessionária:</b> Caminhos da Serra Gaúcha – CSG.	
<b>Assunto:</b> vistoria técnica em campo.	
<b>Referência:</b> PROA nº 25/0400-0001503-8.

## Relatório Tipo VT2 - Vistoria Mensal

<b>Identificação:</b> AFA-CSG-VT2-004-2025_REV002	<b>Data da Vistoria:</b> 23/10/2025 24/10/2025
	<b>Data do relatório:</b> 28/10/2025
<b>Identificação do Contrato:</b> CONTRATO SELT Nº 50/2022 – EDITAL CRI nº 0001/2022.	
<b>Objeto do Contrato:</b> concessão da infraestrutura de transporte de trechos integrantes das rodovias ERS-122 (km 0,00 ao km 168,65), ERS-240 (km 0,00 ao km 33,58), RSC-287 (km 0,00 ao km 21,49), ERS-446 (km 0,00 ao km 14,84), RSC-453 (km

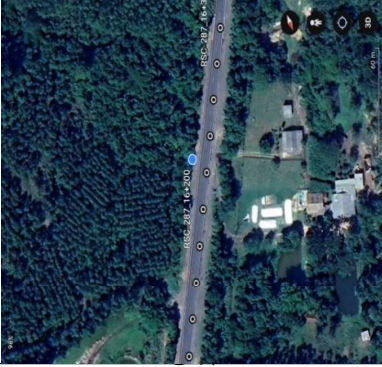
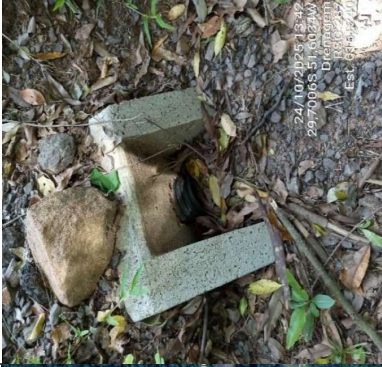
Dispositivo de Drenagem Obstruído Item 3.1.4 do PER	RSC287 016+240	Decrescente	72 horas	Dispositivo com necessidade de limpeza, desobstrução e reconstituição física
2.

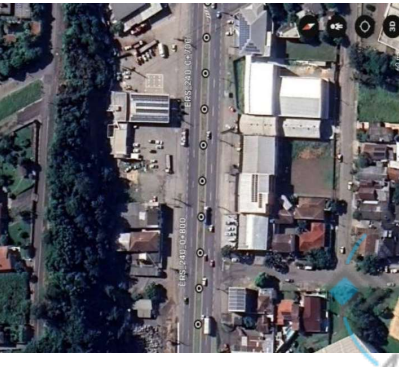
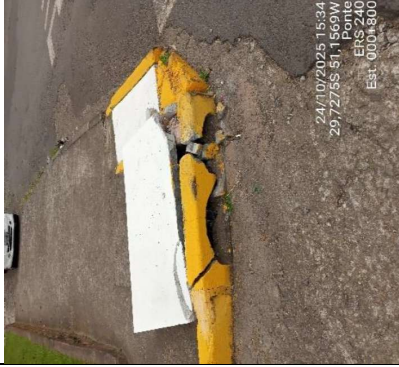
Dispositivo de Drenagem Danificado Item 3.1.4 do PER	ERS 240 000+800	Decrescente	72 horas	Dispositivo com necessidade de reconstituição física.

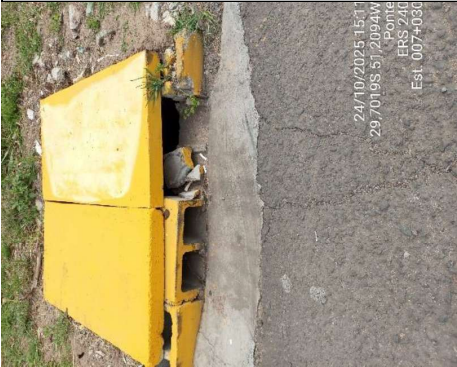
<p>5.</p>

<p>Dispositivo de Drenagem Danificado Item 3.1.4 do PER</p>	<p>ERS 240 007+030</p>	<p>Decrescente</p>	<p>72 horas</p>	<p>Dispositivo com necessidade de reconstrução física.</p>
<p>6.</p>

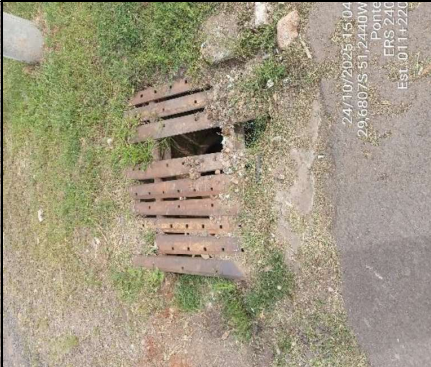
<p>Dispositivo de Drenagem Danificado Item 3.1.4 do PER</p>	<p>ERS 240 011+220</p>	<p>Decrescente</p>	<p>72 horas</p>	<p>Dispositivo com necessidade de limpeza e reconstrução da grade metálica.</p>

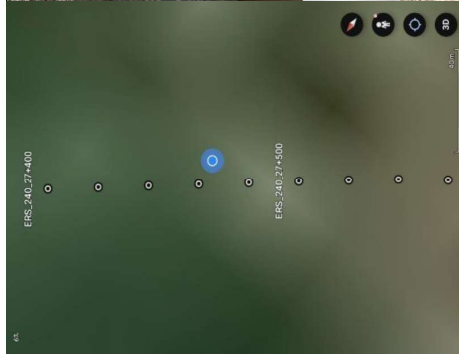
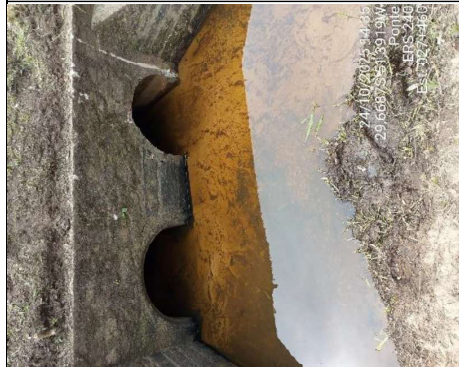
<p>9.</p>

<p>Dispositivo de Drenagem Obstruído Item 3.1.4 do PER</p>	<p>ERS 240 027+460</p>	<p>Crescente</p>	<p>72 horas</p>	<p>Dispositivo com necessidade de desobstrução de material de 1ª categoria (areia) afetando 50% da seção.</p>
<p>10.</p>

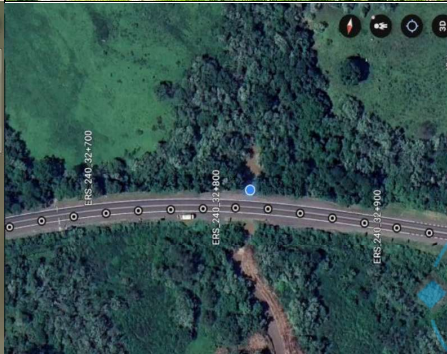
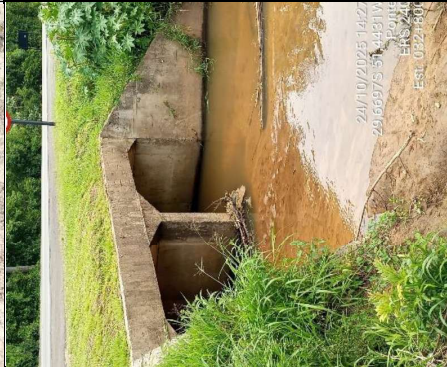
<p>Dispositivo de Drenagem Obstruído Item 3.1.4 do PER</p>	<p>ERS 240 032+800</p>	<p>Crescente</p>	<p>72 horas</p>	<p>Dispositivo com necessidade de desobstrução de material de 1ª categoria (areia) afetando 35% da seção.</p>

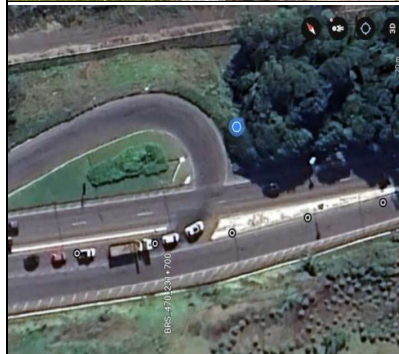
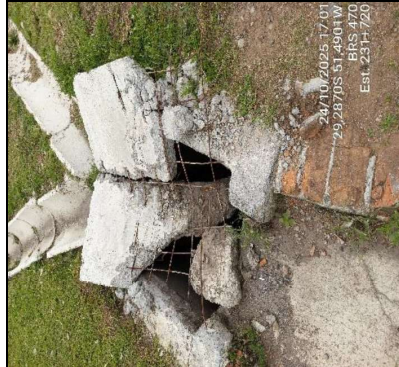
11.

Dispositivo de Drenagem Danificado Item 3.1.4 do PER	BRS 470 231+720	Decrescente	72 horas	Dispositivo com necessidade de reconstituição física.
-----	---	---	---	--------------------	-------------	----------	---

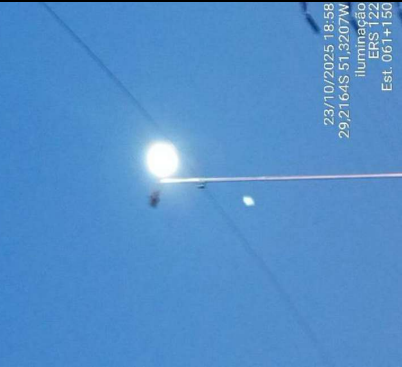
23/10/2025 18:58 29,2164S 51,3207W Iluminação ERS 122 Est. 061+150	Lâmpada danificada Item 3.1.8 do PER	ERS 122 061+150	Decrescente	72 horas	01 (uma) lâmpada queimada na via principal.

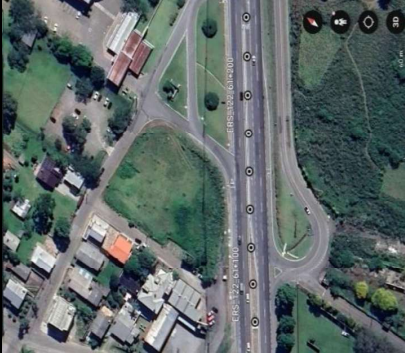
<p>14.</p>

<p>Lâmpada danificada Item 3.1.8 do PER</p>	<p>ERS 122 061+170</p>	<p>Crescente</p>	<p>72 horas</p>	<p>01 (uma) lâmpada queimada na via principal.</p>
<p>15.</p>

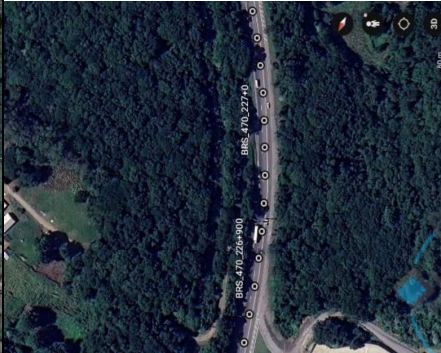
<p>Lâmpada danificada Item 3.1.8 do PER</p>	<p>BRS 470 226+900</p>	<p>Decrescente</p>	<p>72 horas</p>	<p>01 (uma) lâmpada queimada na via principal.</p>

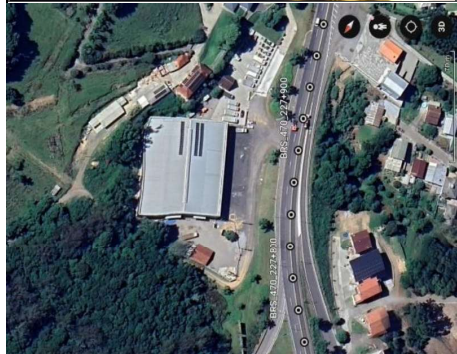
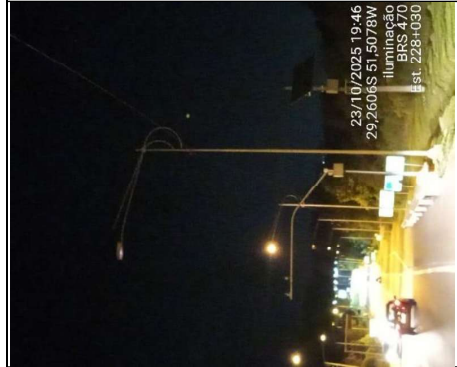
<p>20.</p>

<p>23/10/2025 19:46 29,2606S 51,5078W iluminação BRS 470 Est. 228+030</p>	<p>Lâmpada danificada Item 3.1.8 do PER</p>	<p>BRS 470 228+030</p>	<p>Crescente</p>	<p>72 horas</p>	<p>01 (uma) lâmpada queimada na via principal.</p>
<p>21.</p>

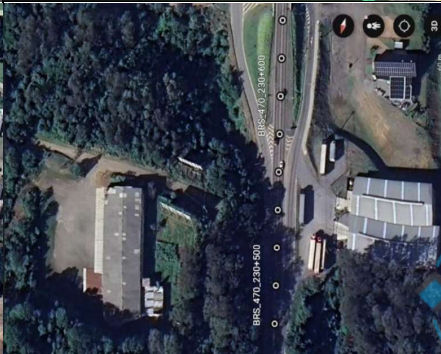
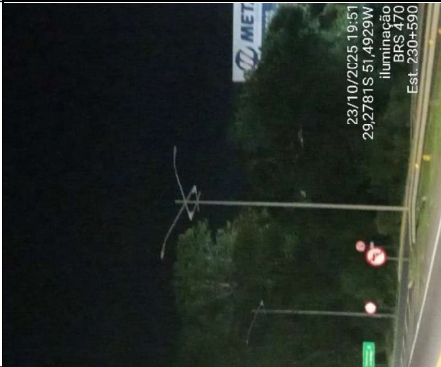
<p>23/10/2025 19:51 29,2781S 51,4923W iluminação BRS 470 Est. 230+590</p>	<p>Lâmpada danificada Item 3.1.8 do PER</p>	<p>BRS 470 230+590</p>	<p>Decrescente</p>	<p>72 horas</p>	<p>02 (duas) lâmpadas queimadas entre via principal e acesso.</p>

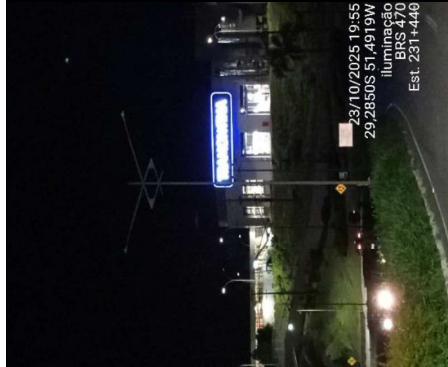
26.

<p>23/10/2025 19:55 iluminação BRS 470 Est. 231+446</p>	Lâmpada danificada Item 3.1.8 do PER	BRS 470 231+440	Decrescente	72 horas	02 (duas) lâmpadas queimadas na via principal.
-----	---	---	---	--------------------	-------------	----------	--

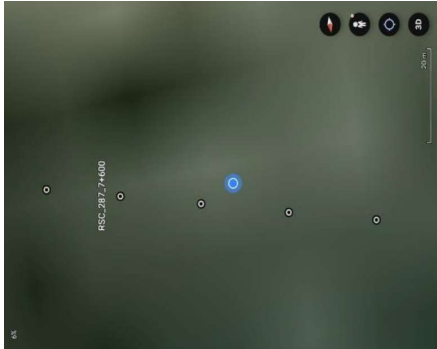
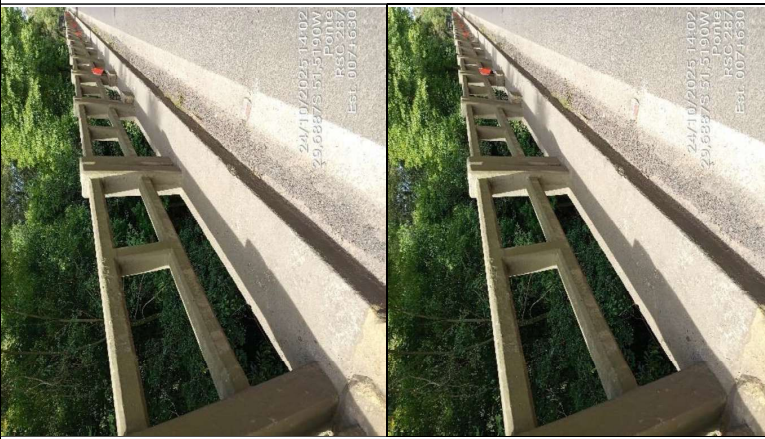
<p>28.</p>

<p>Ausência de Limpeza e Pintura de OAE</p> <p>Item 3.1.3 do PER</p>	<p>RSC 287</p> <p>007+630</p>	<p>Crescente/Decrescente</p>	<p>72 horas</p>	<p>Estrutura com necessidade de limpeza da canaleta de drenagem, dos elementos retro reflexivos, capina e pintura completa.</p> <p>Drenos verticais do tabuleiro entupidos.</p>
------------	---	--	--	-------------------------------	------------------------------	-----------------	---

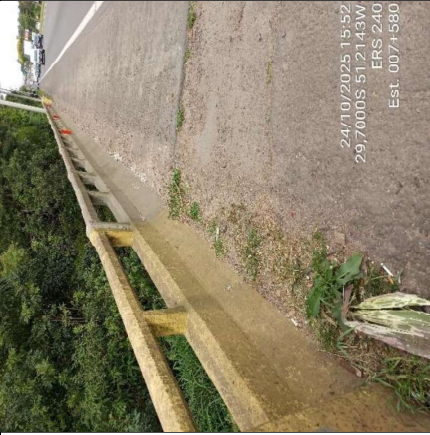
<p>29.</p>

<p>24/10/2025 15:52 29,7000S 51,2143W ERS 240 Est. 007+580</p>	  <p>24/10/2025 15:52 29,7000S 51,2143W ERS 240 Est. 007+580</p>	<p>Ausência de Limpeza e Pintura de OAE</p> <p>Item 3.1.3 do PER</p>	<p>ERS 240</p> <p>007+580</p>	<p>Crescente/ Decrescente</p>	<p>72 horas</p>	<p>Estrutura com necessidade de limpeza da canaleta de drenagem, dos elementos retro reflexivos, capina e pintura completa.</p>
------------	--	--	---	--	-------------------------------	-----------------------------------	-----------------	---

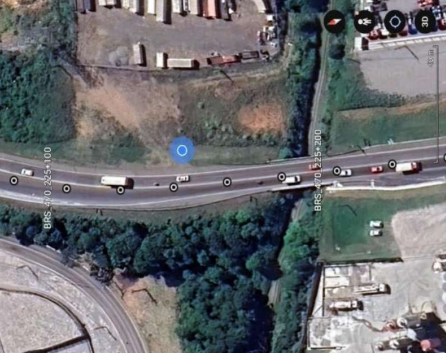
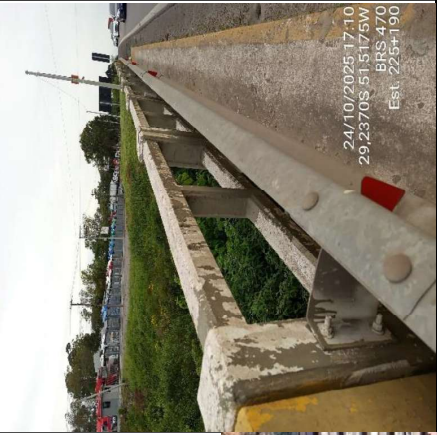
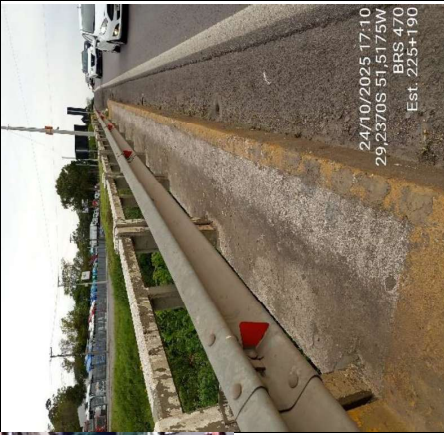
<p>30.</p>

<p>24/10/2025 17:10 29,2370S 51,5175W BRS 470 Est. 225+190</p>

<p>24/10/2025 17:10 29,2370S 51,5175W BRS 470 Est. 225+190</p>	<p>Ausência de Limpeza e Pintura de OAE</p> <p>Item 3.1.3 do PER</p>	<p>BRS 470</p> <p>225+190</p>	<p>Crescente/ Decrescente</p>	<p>72 horas</p>	<p>Estrutura com necessidade de limpeza da canaleta de drenagem, dos elementos reto reflexivos, capina e pintura completa.</p>
------------	--	--	---	--	-------------------------------	-----------------------------------	-----------------	--

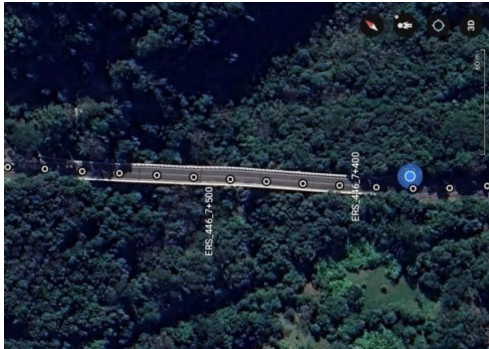
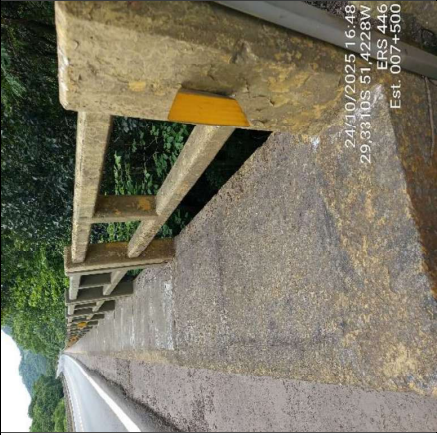
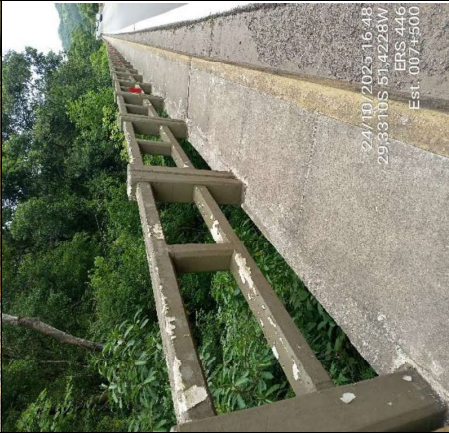
<p>32.</p>

<p>24/10/2025 16:48 29.5310S 51.4228W ERS-446 Est. 007+500</p>

<p>24/10/2025 16:48 29.5310S 51.4228W ERS-446 Est. 007+500</p>	<p>Ausência de Limpeza e Pintura de OAE</p> <p>Item 3.1.3 do PER</p>	<p>ERS 446</p> <p>007+500</p>	<p>Crescente/Decrescente</p>	<p>72 horas</p>	<p>Estrutura com necessidade de limpeza da canaleta de drenagem, dos elementos retro reflexivos, capina e pintura completa.</p>
------------	--	--	---	--	-------------------------------	------------------------------	-----------------	---

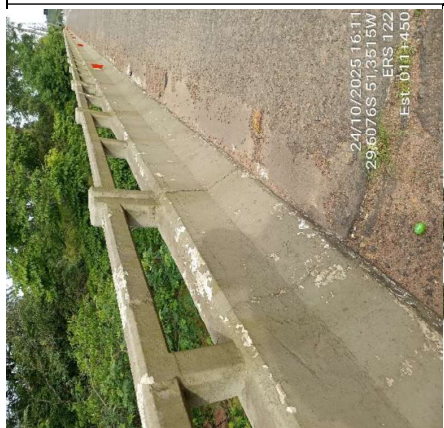
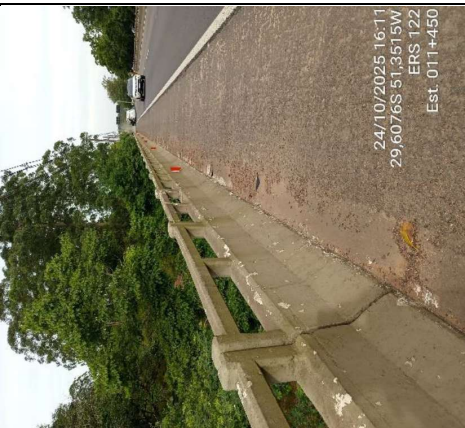
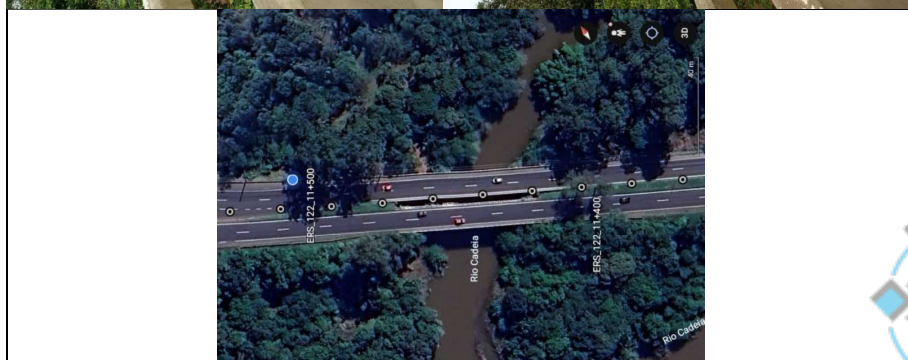
<p>33.</p>

<p>Ausência de Limpeza e Pintura de OAE</p> <p>Item 3.1.1.3 do PER</p>	<p>ERS 122</p> <p>011+450</p>	<p>Crescente/Decrescente</p>	<p>72 horas</p>	<p>Estrutura com necessidade de limpeza da canaleta de drenagem, dos elementos retro reflexivos, capina e pintura completa.</p>
