**RELATÓRIO DE VISTORIA**

<b>Identificação:</b> DFCR-CSG-RV-065-2025	<b>Datas da Vistoria:</b> 28 e 29/10/2025
	<b>Data do Relatório de Vistoria:</b> 30/10/2025
<b>Identificação do Contrato:</b> CONTRATO SELT Nº 50/2022 – EDITAL CRI nº 0001/2022.	
<b>Objeto do Contrato:</b> concessão da infraestrutura de transporte de trechos integrantes das rodovias ERS-122 (km 0,00 ao km 168,65), ERS-240 (km 0,00 ao km 33,58), RSC-287 (km 0,00 ao km 21,49), ERS-446 (km 0,00 ao km 14,84), RSC-453 (km 101,43 ao km 121,41) e BRS-470 (km 220,50 ao km 233,50).	
<b>Concessionária:</b> Caminhos da Serra Gaúcha – CSG.	
<b>Assunto:</b> vistoria técnica em campo.	
<b>Referência:</b> PROA nº 25/0400-0001518-6.

## Relatório Tipo VT1 - Vistoria Semanal

<b>Identificação:</b> AFA-CSG-VT1-019-29.10.2025_REV001	<b>Data da Vistoria:</b> 28/10/2025 29/10/2025
	<b>Data do Relatório:</b> 30/10/2025
<b>Identificação do Contrato:</b> CONTRATO SELT Nº 50/2022 – EDITAL CRI nº 0001/2022.	
<b>Objeto do Contrato:</b> concessão da infraestrutura de transporte de trechos integrantes das rodovias ERS-122 (km 0,00 ao km 168,65), ERS-240 (km 0,00 ao km 33,58), ERS-446 (km 0,00 ao km 14,84), RSC-453 (km 101,43 ao km 121,41), R

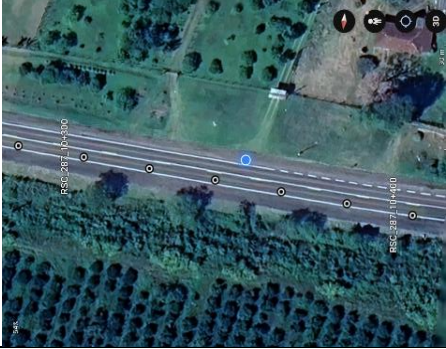
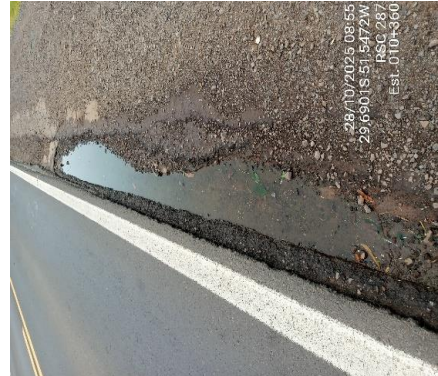
<p>Panela (Acostamento) Item 3.1.1 do PER</p>	<p>RSC 287 010+370</p>	Decrescente	24 horas
2.

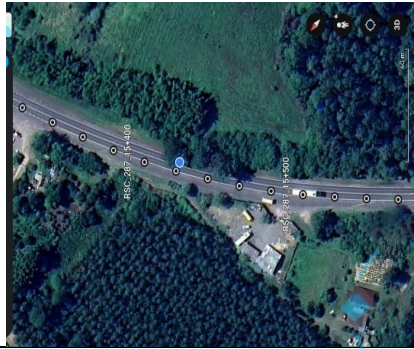
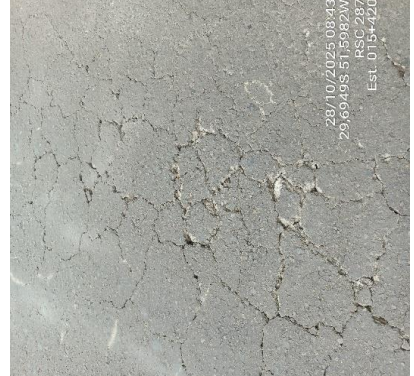
<p>Trincas Interligadas de Classe 3 Item 3.1.1 do PER</p>	<p>RSC 287 015+420</p>	Decrescente	72 horas

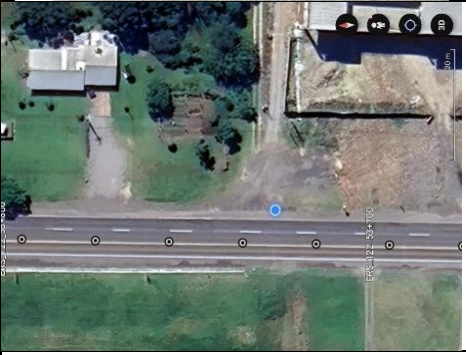
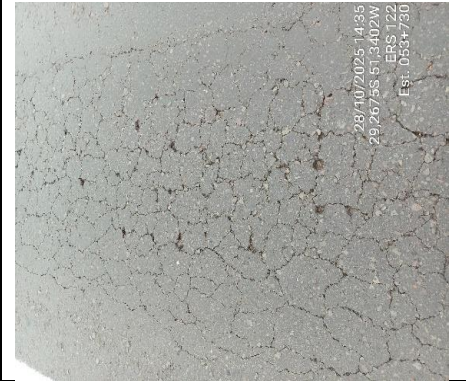
7.

<p>29/10/2025 14:56 29,26755, 51,340204 ERS 122 053+730 Est. 053+730</p>	<p>Trincas Interligadas de Classe 3 Item 3.1.1 do PER</p>	<p>ERS 122 053+730</p>	<p>Crescente</p>	<p>72 horas</p>
8.

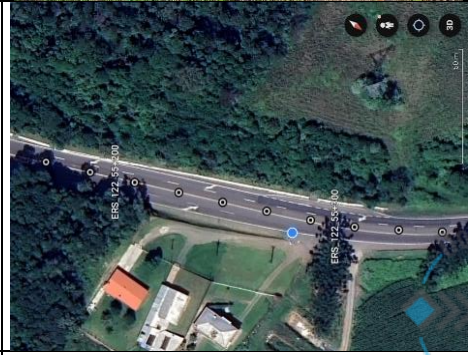
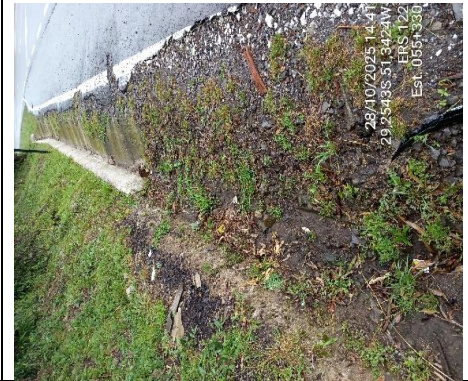
<p>29/10/2025 14:57 29,25435, 51,343341 ERS 122 055+330 Est. 055+330</p>	<p>Dispositivo de Drenagem Danificado Item 3.1.4 do PER</p>	<p>ERS 122 055+330</p>	<p>Crescente</p>	<p>72 horas</p>

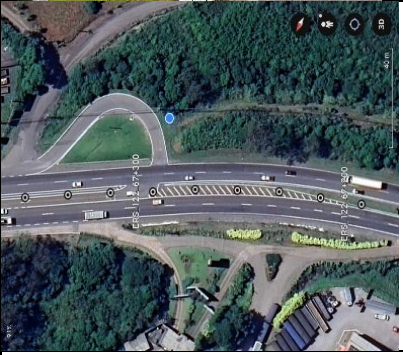
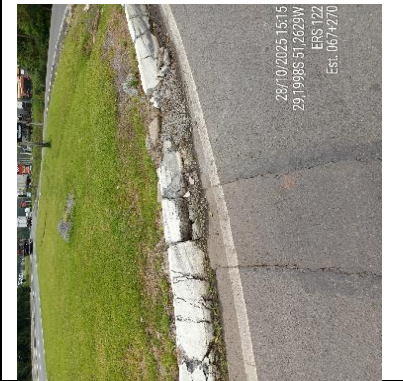
17.

<p>28/10/2025 15:15 29,19885 51,2628W ERS 122 Est. 067+270</p>	<p>Meio fio danificado (Interseção) Item 3.1.4 do PER</p>	<p>ERS 122 067+270</p>	<p>Crescente</p>	<p>72 horas</p>
18.

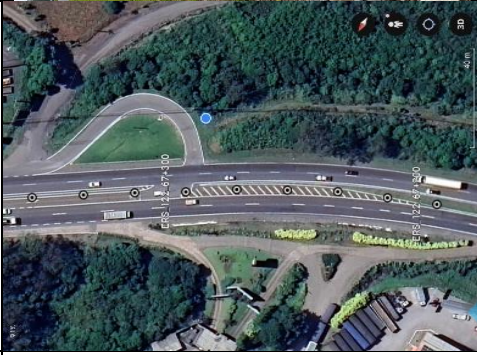
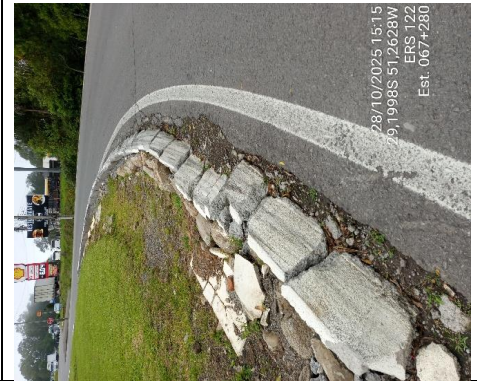
<p>28/10/2025 15:15 29,19885 51,2628W ERS 122 Est. 067+280</p>	<p>Meio fio danificado (Interseção) Item 3.1.4 do PER</p>	<p>ERS 122 067+280</p>	<p>Crescente</p>	<p>72 horas</p>

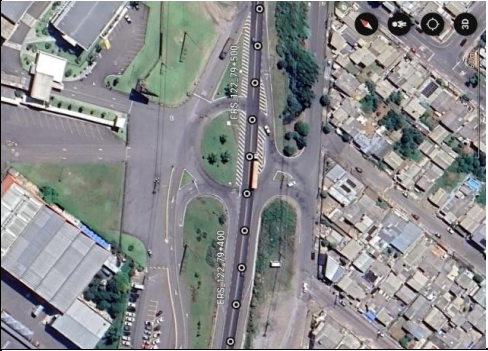
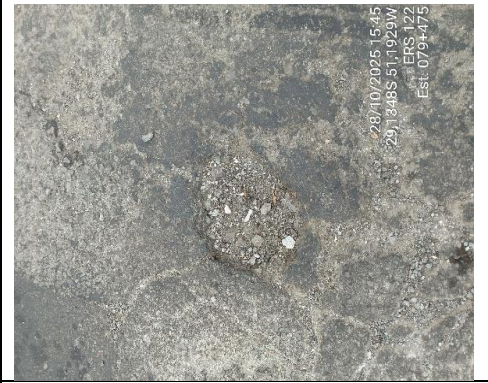
<p>27.</p>

<p>28/10/2025 15:45 29,13465 -51,1929W ERS-122 Est: 079+475</p>	<p>Panela Item 3.1.1 do PER</p>	<p>ERS 122 079+475</p>	<p>Crescente</p>	<p>24 horas</p>
<p>28.</p>

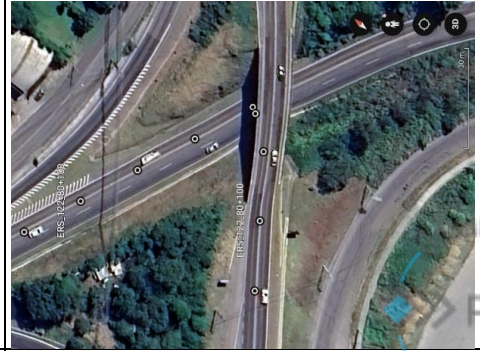
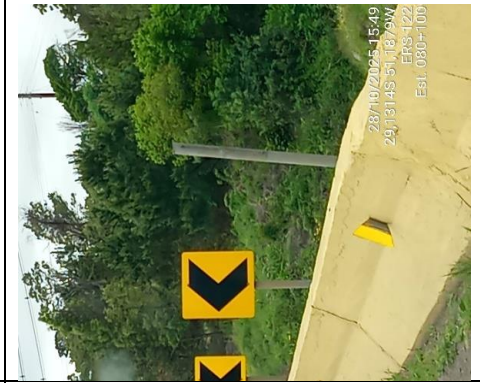
<p>28/10/2025 15:49 29,13145 -51,1879W ERS-122 Est: 080+100</p>	<p>Sinalização Vertical Danificada Item 3.1.2 do PER</p>	<p>ERS 122 080+100</p>	<p>Crescente</p>	<p>72 horas</p>

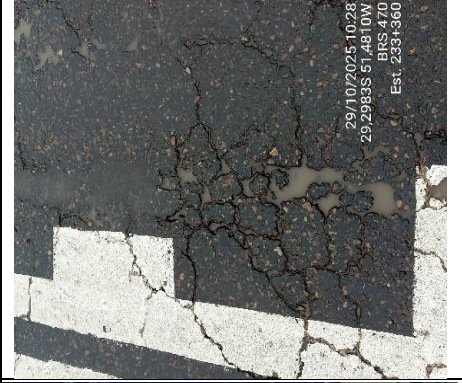
<p><b>41.</b></p>

<p><b>Trincas Interligadas de Classe 3 (Interseção)</b> Item 3.1.1 do PER</p>	<p>BRS 470 223+362</p>	<p>Decrescente</p>	<p>72 horas</p>
<p><b>42.</b></p>

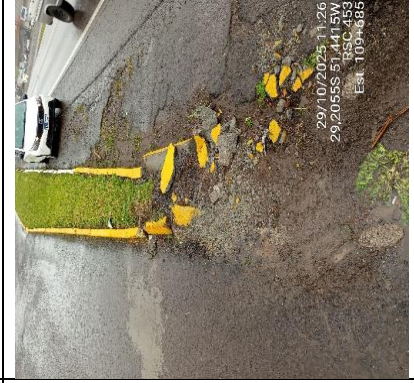
<p><b>Meio fio danificado</b> Item 3.1.4 do PER</p>	<p>RSC 453 109+685</p>	<p>Crescente</p>	<p>72 horas</p>

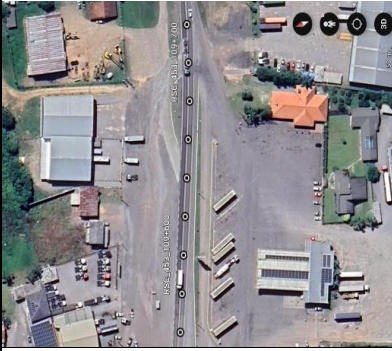
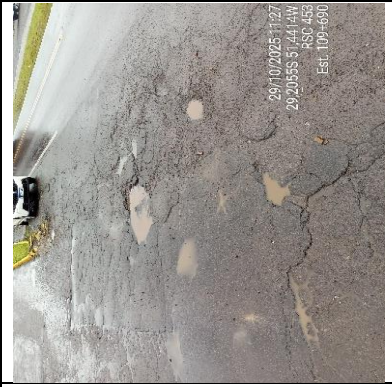
43.

Pavimento (Acostamento) Item 3.1.1 do PER	RSC 453 109+690	Crescente	24 horas
-----	---	---	---	--------------------	-----------	----------
