## RELATÓRIO DE VISTORIA

<b>Identificação:</b> DFCR-CSG-RV-069-2025	<b>Datas da Vistoria:</b> 12 e 13/11/2025
	<b>Data do Relatório de Vistoria:</b> 16/11/2025
<b>Identificação do Contrato:</b> CONTRATO SELT Nº 50/2022 – EDITAL CRI nº 0001/2022.	
<b>Objeto do Contrato:</b> concessão da infraestrutura de transporte de trechos integrantes das rodovias ERS-122 (km 0,00 ao km 168,65), ERS-240 (km 0,00 ao km 33,58), RSC-287 (km 0,00 ao km 21,49), ERS-446 (km 0,00 ao km 14,84), RSC-453 (km 101,43 ao km 121,41) e BRS-470 (km 220,50 ao km 233,50).	
<b>Concessionária:</b> Caminhos da Serra Gaúcha – CSG.	
<b>Assunto:</b> vistoria técnica em campo.	
<b>Referência:</b> PROA nº 25/0400-0001562-3.

## Relatório Tipo VT2 - Vistoria Mensal

<b>Identificação:</b> AFA-CSG-VT2-005-2025	<b>Data da Vistoria:</b> 12/11/2025 13/11/2025
	<b>Data do relatório:</b> 14/11/2025
<b>Identificação do Contrato:</b> CONTRATO SELT N° 50/2022 – EDITAL CRI n° 0001/2022.	
<b>Objeto do Contrato:</b> concessão da infraestrutura de transporte de trechos integrantes das rodovias ERS-122 (km 0,00 ao km 168,65), ERS-240 (km 0,00 ao km 33,58), RSC-287 (km 0,00 ao km 21,49), ERS-446 (km 0,00 ao km 14,84), RSC-453 (km 101,43

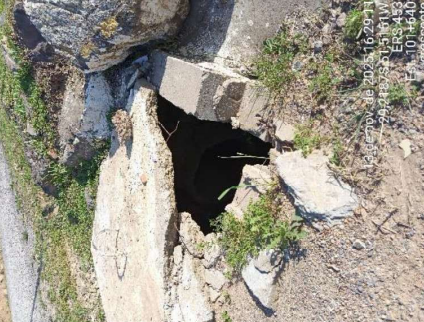
5.

Dispositivo de Drenagem Danificado Item 3.1.4 do PER	RSC 453 101+640	Crescente	72 horas	Dispositivo com necessidade de reconstituição física.
6.

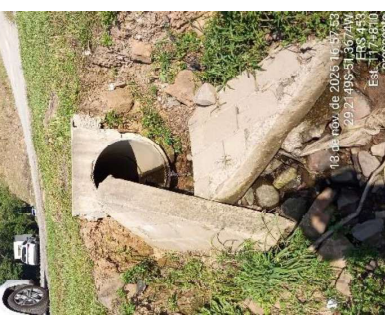
Dispositivo de Drenagem Danificado Item 3.1.4 do PER	RSC 453 117+810	Crescente	72 horas	Dispositivo com necessidade de reconstituição física.

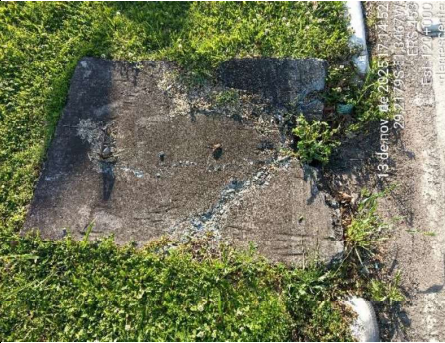
9.

<p>Dispositivo de Drenagem Danificado Item 3.1.4 do PER</p>	<p>RSC 453 120+000</p>	<p>Decrescente</p>	<p>72 horas</p>	<p>Dispositivo com necessidade de reconstrução física.</p>
10.

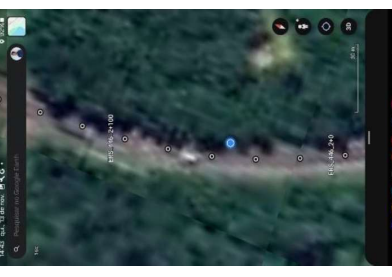
<p>Ausência de fixação de defesa metálica Item 3.1.2 do PER</p>	<p>ERS 446 001+220</p>	<p>Decrescente</p>	<p>72 horas</p>	<p>Necessidade de verificação da ancoragem da defesa metálica e estrutura.</p>

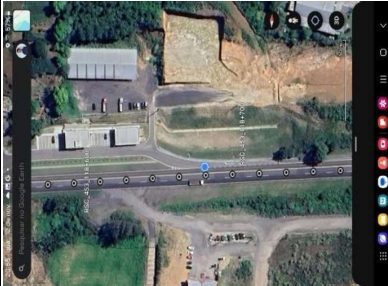
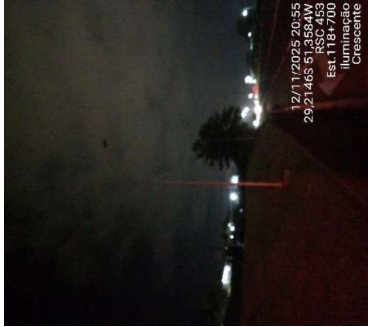
Lâmpada danificada Item 3.1.8 do PER	RSC 453 118+700	Decrescente	72 horas	01 (uma) lâmpada queimada na via principal.
14.

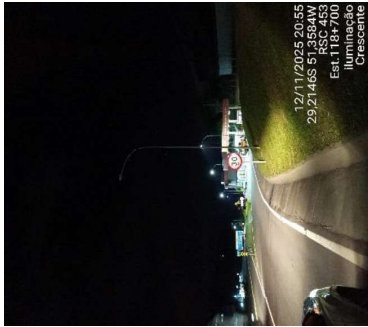
Lâmpada danificada Item 3.1.8 do PER	RSC 453 118+700	Decrescente	72 horas	01 (uma) lâmpada queimada na via principal.

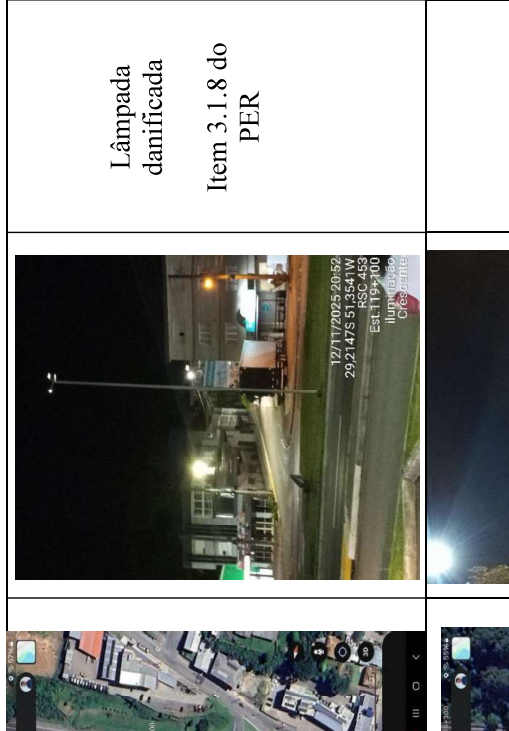
15.

<p>Lâmpada danificada Item 3.1.8 do PER</p>	<p>RSC 453 119+100</p>	<p>Crescente</p>	<p>72 horas</p>	<p>01 (uma) lâmpada queimada na via principal.</p>
16.

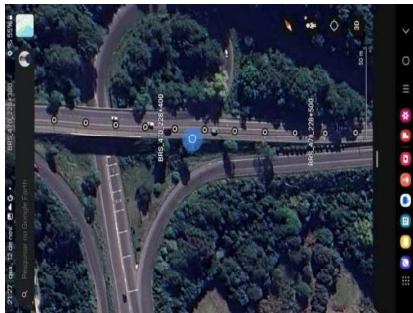
17.

<p>Lâmpada danificada Item 3.1.8 do PER</p>	<p>BRS 470 228+660</p>	<p>Crescente</p>	<p>72 horas</p>	<p>01 (uma) lâmpada queimada na via principal.</p>
18.

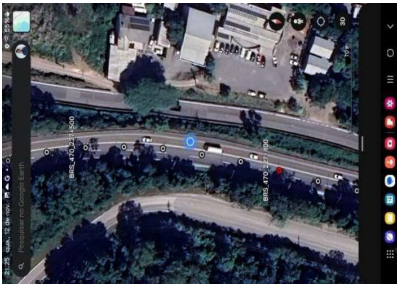
<p>Lâmpada danificada Item 3.1.8 do PER</p>	<p>BRS 470 227+400</p>	<p>Crescente</p>	<p>72 horas</p>	<p>01 (uma) lâmpada queimada na via principal.</p>

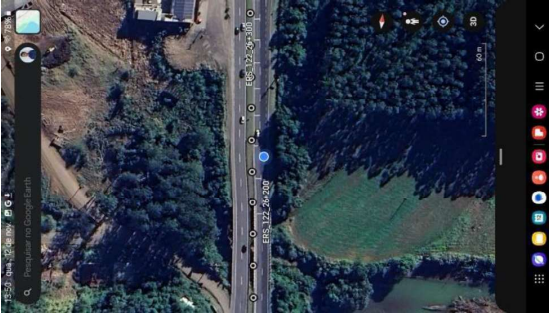
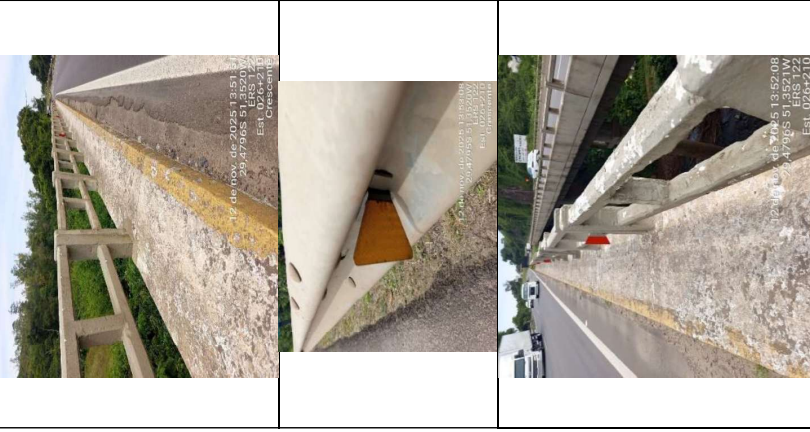
<p>Ausência de Limpeza e Pintura de OAE</p> <p>Item 3.1.3 do PER</p>	<p>ERS 122</p> <p>026+210</p>	<p>Crescente/ Decrescente</p>	<p>72 horas</p>	<p>Estrutura com necessidade de limpeza da canaleta de drenagem, dos elementos retro reflexivos, capina e pintura completa.</p>
