RELATÓRIO DE VISTORIA

Identificação: DFCR-CSG-RV-071-2025	Datas da Vistoria: 12 e 13/11/2025
	Data do Relatório de Vistoria: 14/11/2025
Identificação do Contrato: CONTRATO SELT Nº 50/2022 – EDITAL CRI nº 0001/2022.	
Objeto do Contrato: concessão da infraestrutura de transporte de trechos integrantes das rodovias ERS-122 (km 0,00 ao km 168,65), ERS-240 (km 0,00 ao km 33,58), RSC-287 (km 0,00 ao km 21,49), ERS-446 (km 0,00 ao km 14,84), RSC-453 (km 101,43 ao km 121,41) e BRS-470 (km 220,50 ao km 233,50).	
Concessionária: Caminhos da Serra Gaúcha – CSG.	
Assunto: vistoria técnica em campo.	
Referência: PROA nº 25/0400-0001564-0.

Relatório Tipo VT1 - Vistoria Semanal

Identificação: AFA-CSG-VT1-021-12.11.25	Data da Vistoria: 12/11/2025 13/11/2025
	Data do Relatório: 14/11/2025
Identificação do Contrato: CONTRATO SELT Nº 50/2022 – EDITAL CRI nº 0001/2022.	
Objeto do Contrato: concessão da infraestrutura de transporte de trechos integrantes das rodovias ERS-122 (km 0,00 ao km 168,65), ERS-240 (km 0,00 ao km 33,58), ERS-446 (km 0,00 ao km 14,84), RSC-453 (km 101,43 ao km 121,41), RSC-287 (km 0,00 ao km 21,49) e BRS-470 (km 220,50 ao km 233,50).	
Concessionária: Caminhos da Serra Gaúcha

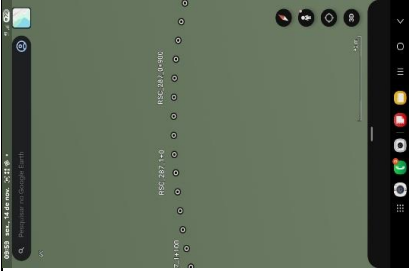
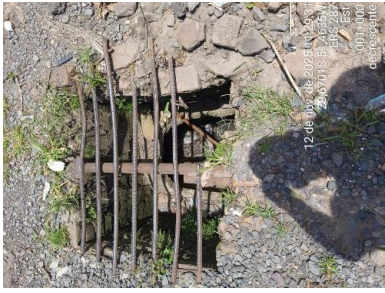
ID	Localização	Registro Fotográfico	Constatações (PER)	Km (aproximado)	Sentido da rodovia	Prazo de correção (PER)
1.

Dispositivo de Drenagem Danificado Item 3.1.4 do PER	RSC 287 001+000	Decrescente	72 horas
2.

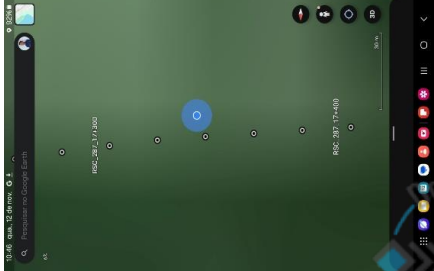
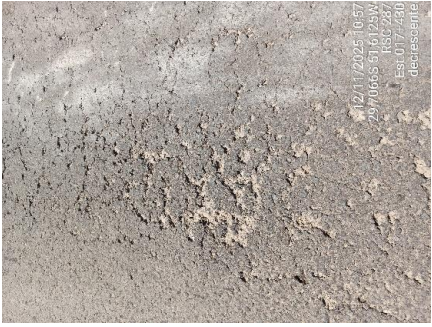
Trincas Interligadas de Classe 3 Item 3.1.1 do PER	RSC 287 017+430	Decrescente	72 horas

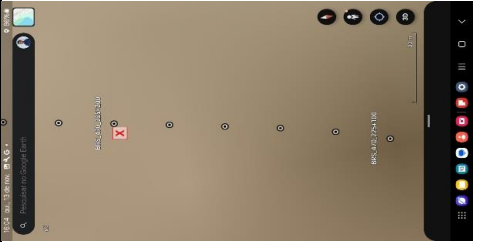
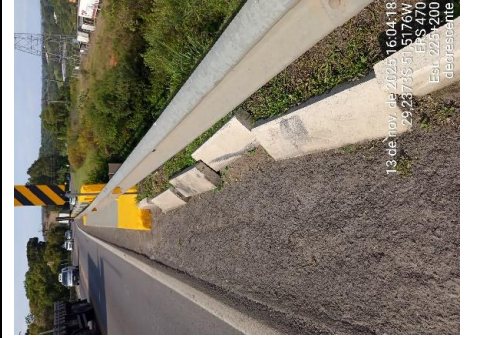
7.

<p>Meio Fio Danificado Item 3.1.4 do PER</p>	<p>BRS 470 225+200</p>	<p>Decrescente</p>	<p>72 horas</p>
8.

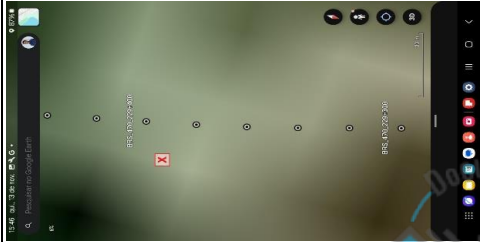
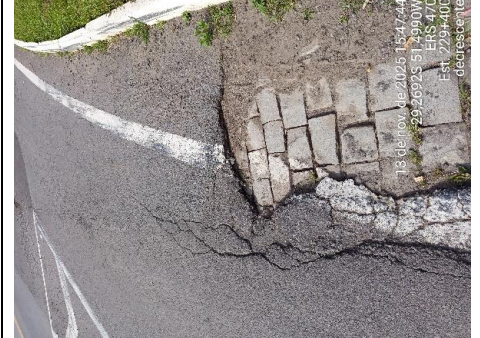
<p>Panela Item 3.1.1 do PER</p>	<p>BRS 470 229+400 (Interseção)</p>	<p>Decrescente</p>	<p>24 horas</p>

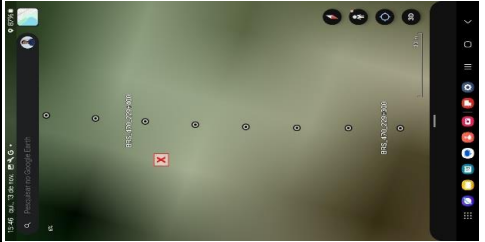
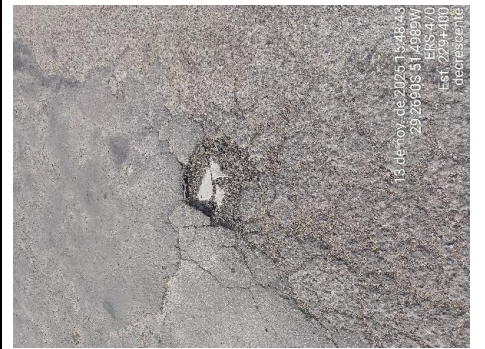
9.

<p>13 de nov. de 2025, 15:48:43 Est. 229+405 BRS-470 decrecente</p>	<p>Panela Item 3.1.1 do PER</p>	<p>BRS 470 229+405 (Interseção)</p>	<p>Decrecente</p>	<p>24 horas</p>
10.

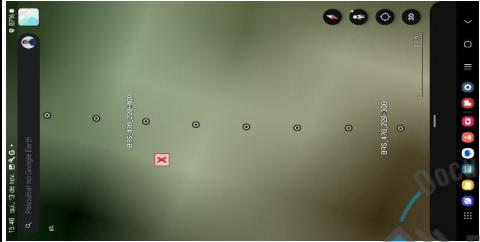
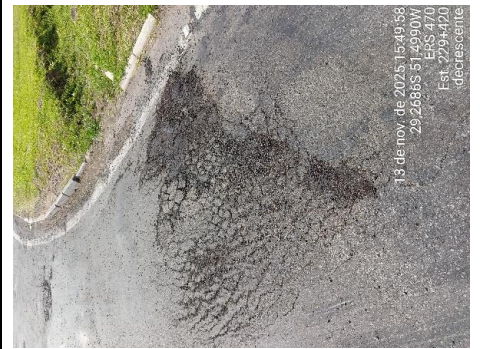
<p>13 de nov. de 2025, 15:49:56 Est. 229+415 BRS-470 decrecente</p>	<p>Trincas Interligadas de Classe 3 Item 3.1.1 do PER</p>	<p>BRS 470 229+415 (Interseção)</p>	<p>Decrecente</p>	<p>72 horas</p>

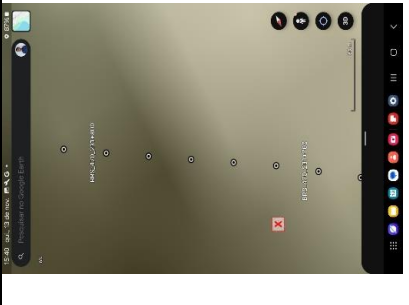
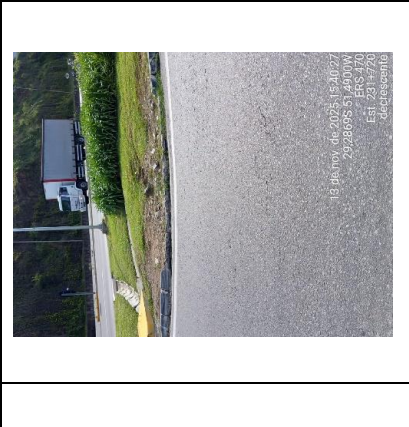
<p>13.</p>

<p>Meio Fio Danificado Item 3.1.4 do PER</p>	<p>BRS 470 231+720 (Interseção)</p>	<p>Decrescente</p>	<p>72 horas</p>
<p>14.</p>

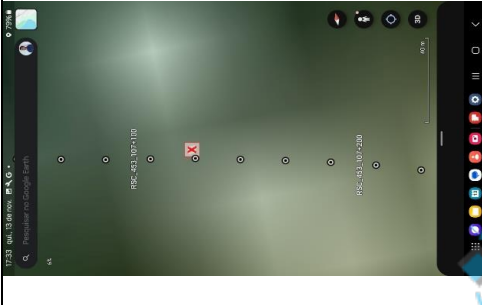
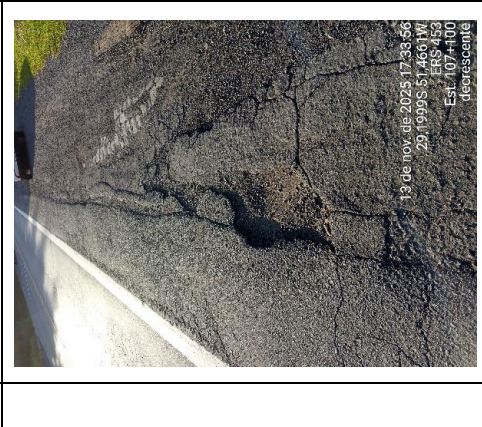
<p>Panelas Item 3.1.1 do PER</p>	<p>RSC 453 107+100 (Acostamento)</p>	<p>Decrescente</p>	<p>24 horas</p>

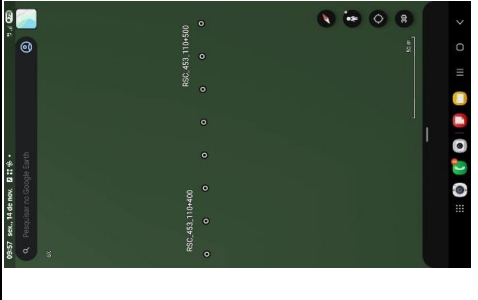
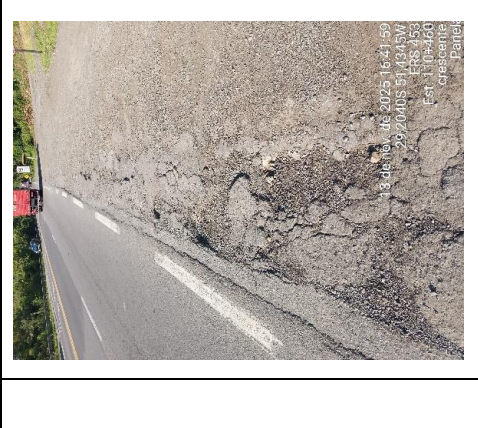
<p>15.</p>

<p>Panelas Item 3.1.1 do PER</p>	<p>RSC 453 110+455 (Acostamento)</p>	<p>Crescente</p>	<p>24 horas</p>
<p>16.</p>

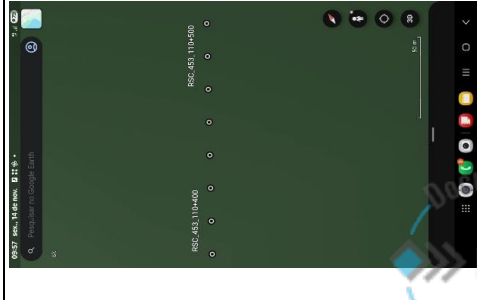
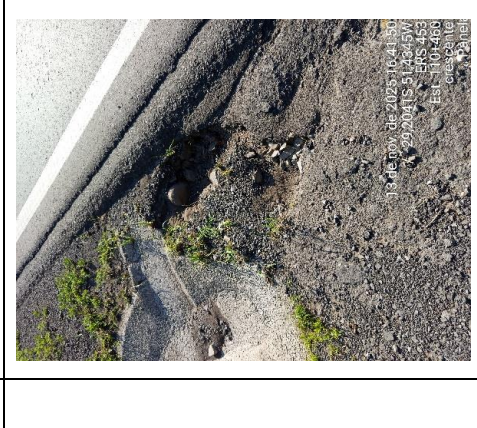
<p>Panela Item 3.1.1 do PER</p>	<p>RSC 453 110+460 (Acostamento)</p>	<p>Crescente</p>	<p>24 horas</p>

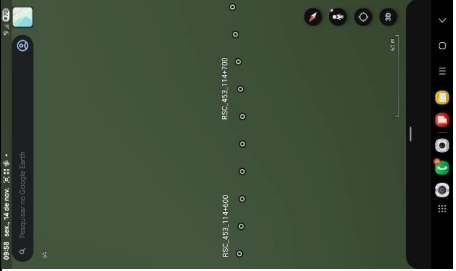
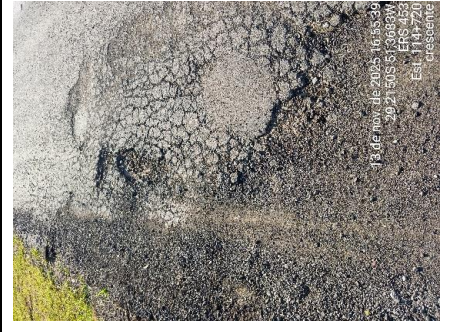
17.

<p>Panelas Item 3.1.1 do PER</p>	<p>RSC 453 114+720 (Acostamento)</p>	<p>Crescente</p>	<p>24 horas</p>
18.

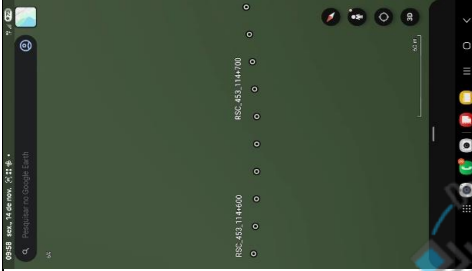
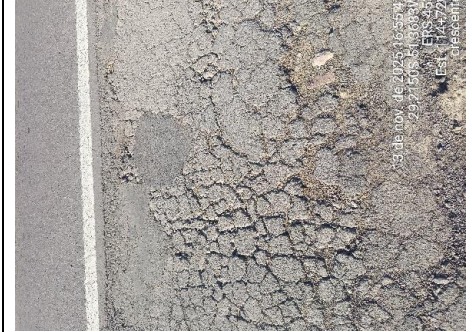
<p>Trincas Interligadas de Classe 3 Item 3.1.1 do PER</p>	<p>RSC 453 114+725 (Acostamento)</p>	<p>Crescente</p>	<p>72 horas</p>

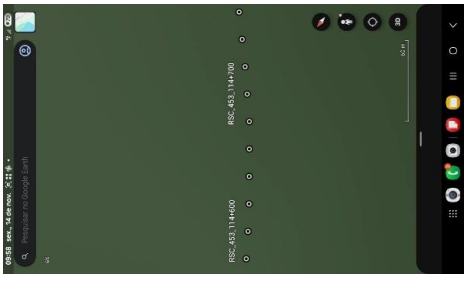
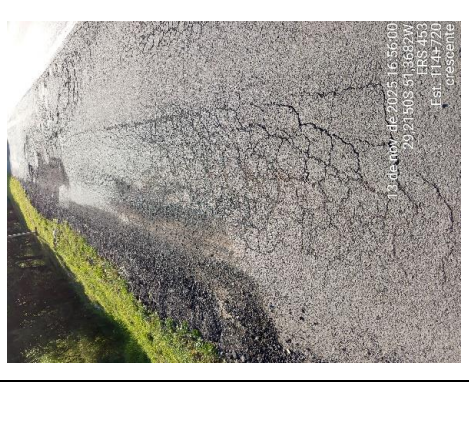
<p>19.</p>

<p>Trincas Interligadas de Classe 3 Item 3.1.1 do PER</p>	<p>RSC 453 114+730 (Acostamento)</p>	<p>Crescente</p>	<p>72 horas</p>
<p>20.</p>

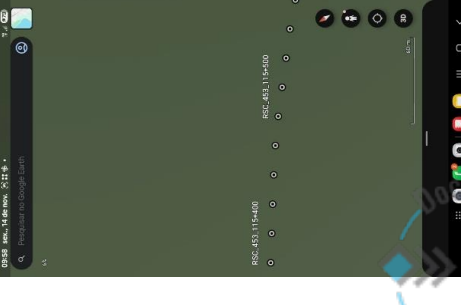
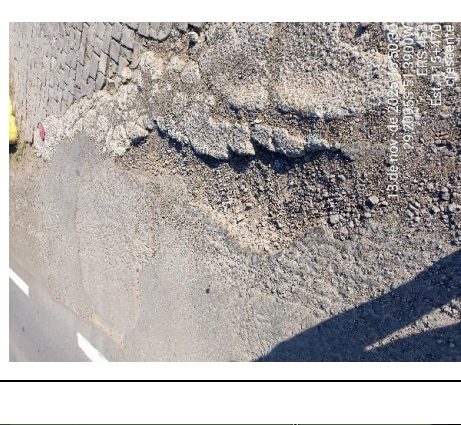
<p>Panela Item 3.1.1 do PER</p>	<p>RSC 453 115+470 (Acostamento)</p>	<p>Crescente</p>	<p>24 horas</p>

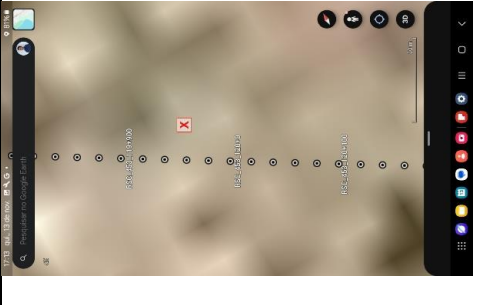
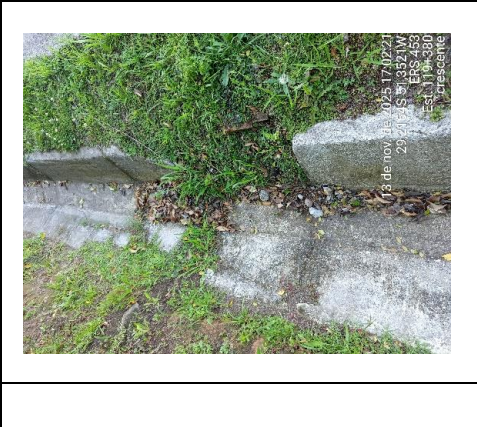
<p>21.</p>

<p>Dispositivo de Drenagem Danificado Item 3.1.4 do PER</p>	<p>RSC 453 119+380</p>	<p>Crescente</p>	<p>72 horas</p>
<p>22.</p>

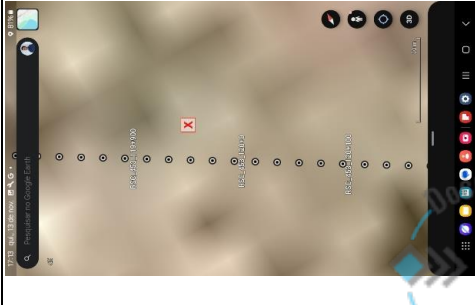
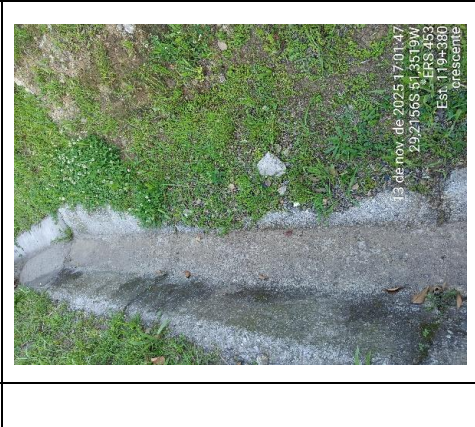
<p>Dispositivo de Drenagem Danificado Item 3.1.4 do PER</p>	<p>RSC 453 119+385</p>	<p>Crescente</p>	<p>72 horas</p>

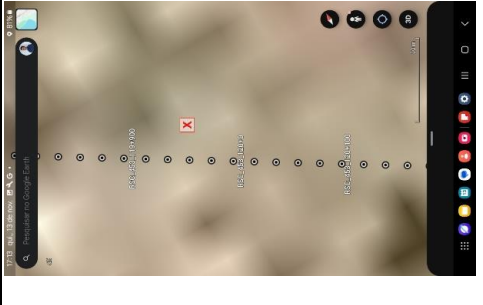
<p>23.</p>

<p>Dispositivo de Drenagem Danificado Item 3.1.4 do PER</p>	<p>RSC 453 119+390</p>	<p>Crescente</p>	<p>72 horas</p>
<p>24.</p>

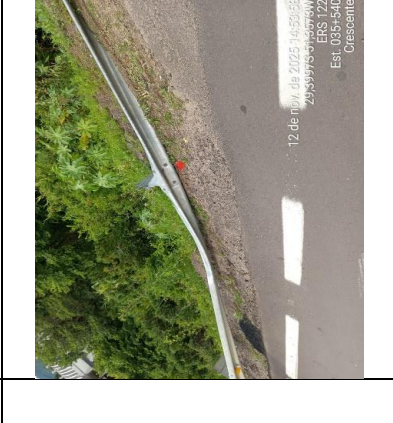
<p>Defensa Metálica Danificada Item 3.1.2 do PER</p>	<p>ERS 122 035+540</p>	<p>Crescente</p>	<p>72 horas</p>

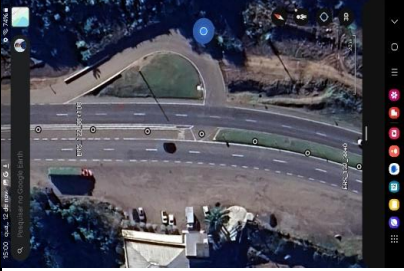
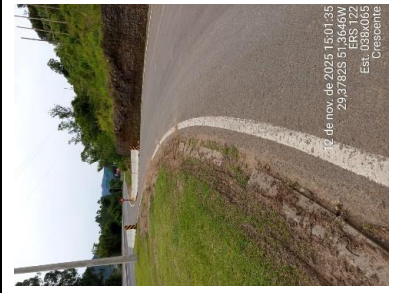
<p>25.</p>

<p>Meio Fio Danificado Item 3.1.4 do PER</p>	<p>ERS 122 038+065 (Interseção)</p>	<p>Decrescente</p>	<p>72 horas</p>
<p>26.</p>

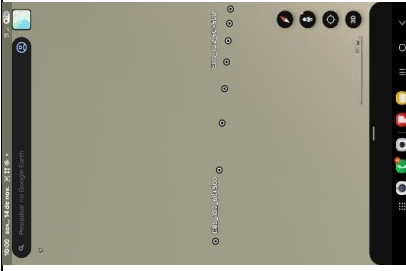
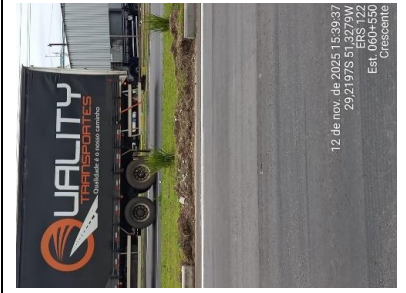
<p>Meio Fio Danificado Item 3.1.4 do PER</p>	<p>ERS 122 060+550</p>	<p>Crescente</p>	<p>72 horas</p>

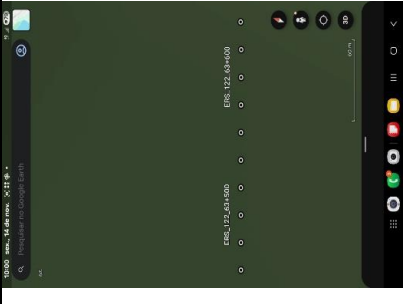
29.

<p>Dispositivo de Drenagem Obstruído Item 3.1.4 do PER</p>	<p>ERS 122 063+560</p>	<p>Crescente</p>	<p>72horas</p>
30.	 	 	<p>Entulhos e lixo sobre a faixa de domínio Item 3.1.6 do PER</p>	<p>ERS 446 001+420</p>	<p>Decrescente</p>	<p>72 horas</p>

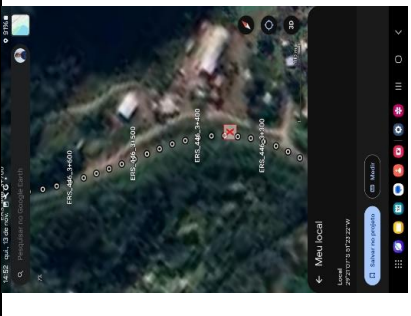
<p>31.</p>

<p>Dispositivo de Drenagem Danificado Item 3.1.4 do PER</p>	<p>ERS 446 003+450</p>	<p>Decrescente</p>	<p>72 horas</p>
<p>32.</p>

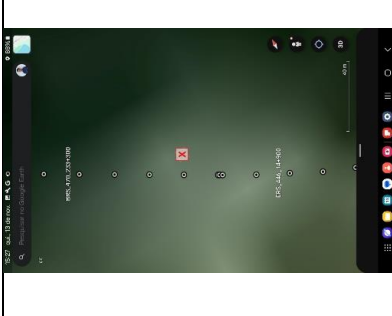
<p>Trincas Interligadas de Classe 3 Item 3.1.1 do PER</p>	<p>ERS 446 014+805 (Interseção)</p>	<p>Crescente</p>	<p>72 horas</p>

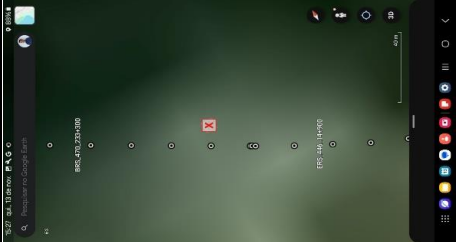
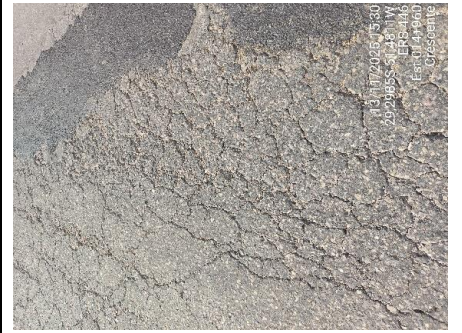
33.

<p>Trincas Interligadas de Classe 3 Item 3.1.1 do PER</p>	<p>ERS 446 014+810 (Interseção)</p>	<p>Crescente</p>	<p>72 horas</p>
34.

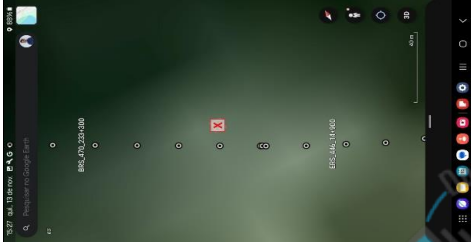
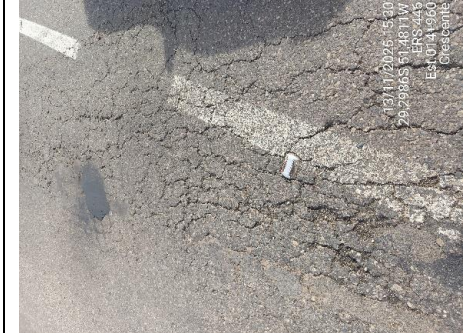
<p>Trincas Interligadas de Classe 3 Item 3.1.1 do PER</p>	<p>ERS 446 014+815 (Interseção)</p>	<p>Crescente</p>	<p>72 horas</p>

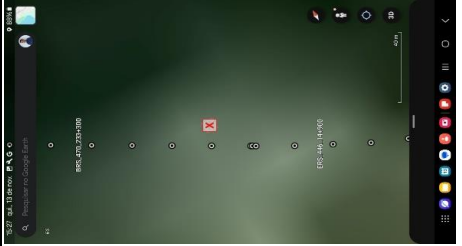
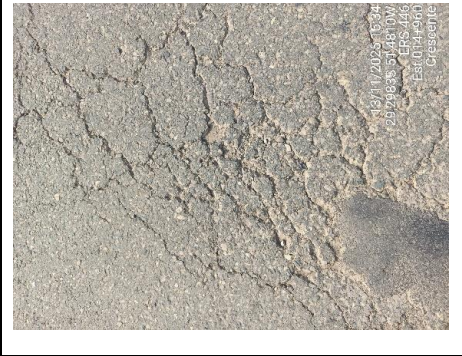
37.

<p>Trincas Interligadas de Classe 3 Item 3.1.1 do PER</p>	<p>ERS 446 014+830 (Interseção)</p>	<p>Crescente</p>	<p>72 horas</p>
38.

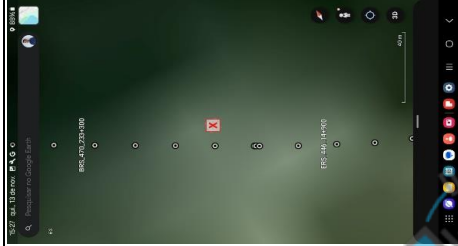
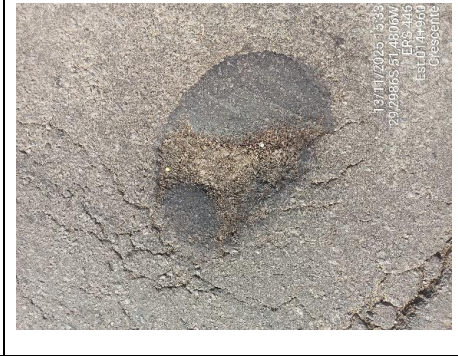
<p>Panela Item 3.1.1 do PER</p>	<p>ERS 446 014+830 (Interseção)</p>	<p>Decrescente</p>	<p>24 horas</p>
