RELATÓRIO DE VISTORIA

Identificação: DFCR-CSG-RV-085-2025	Datas da Vistoria: 16, 17 e 18/12/2025
	Data do Relatório de Vistoria: 19/12/2025
Identificação do Contrato: CONTRATO SELT Nº 50/2022 – EDITAL CRI nº 0001/2022.	
Objeto do Contrato: concessão da infraestrutura de transporte de trechos integrantes das rodovias ERS-122 (km 0,00 ao km 168,65), ERS-240 (km 0,00 ao km 33,58), RSC-287 (km 0,00 ao km 21,49), ERS-446 (km 0,00 ao km 14,84), RSC-453 (km 101,43 ao km 121,41) e BRS-470 (km 220,50 ao km 233,50).	
Concessionária: Caminhos da Serra Gaúcha – CSG.	
Assunto: vistoria técnica em campo.	
Referência: PROA nº 25/0400-0001771-5.

Relatório Tipo VT2 - Vistoria Mensal

Identificação: AFA-CSG-VT2-006-2025	Data da Vistoria: 16/12/2025 17/11/2025 18/11/2025
	Data do relatório: 18/11/2025
Identificação do Contrato: CONTRATO SELT N° 50/2022 – EDITAL CRI n° 0001/2022.	
Objeto do Contrato: concessão da infraestrutura de transporte de trechos integrantes das rodovias ERS-122 (km 0,00 ao km 168,65), ERS-240 (km 0,00 ao km 33,58), RSC-287 (km 0,00 ao km 21,49), ERS-446 (km 0,00 ao km 14,84), RSC-453 (km 101,43 ao km 121,41) e BRS-470 (km 220,50 ao km 233,50).	
Concessionária: Caminhos da Ser

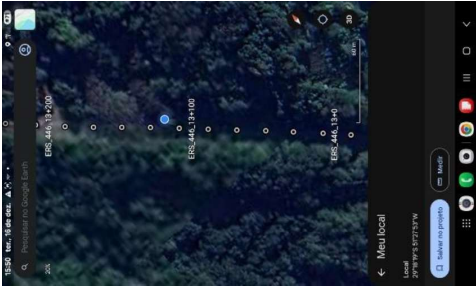
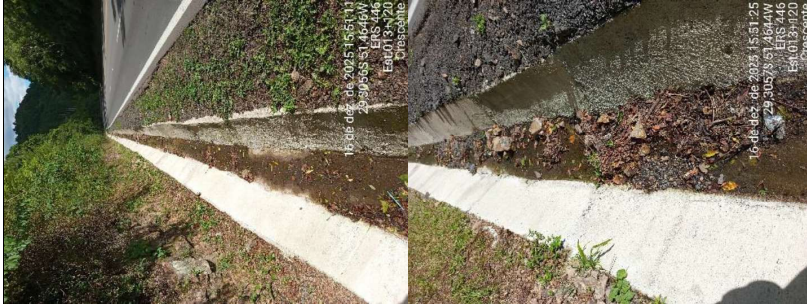
<p>Dispositivo de Drenagem Obstruído. Item 3.1.4 do PER</p>	<p>ERS 446 013+110</p>	<p>Crescente</p>	<p>72 horas</p>	<p>Dispositivo com necessidade de desobstrução.</p>

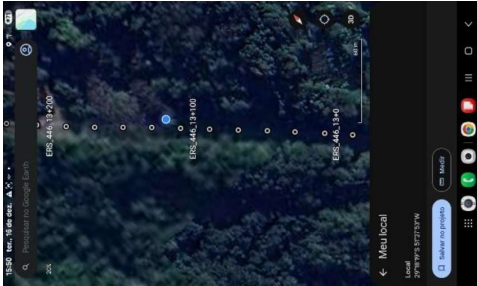
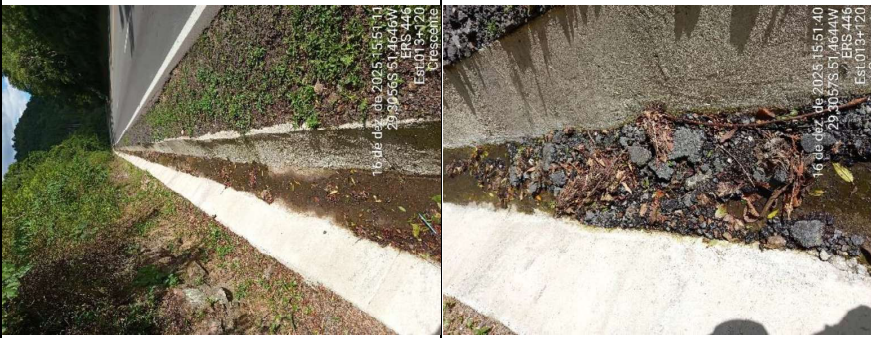
2.

<p>Dispositivo de Drenagem Obstruído. Item 3.1.4 do PER</p>	<p>ERS 446 013+130</p>	<p>Crescente</p>	<p>72 horas</p>	<p>Dispositivo com necessidade de desobstrução.</p>
----	--	--	---	----------------------------	------------------	-----------------	---

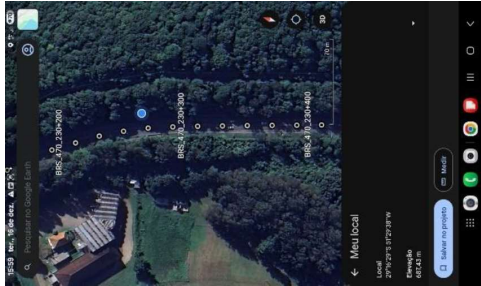
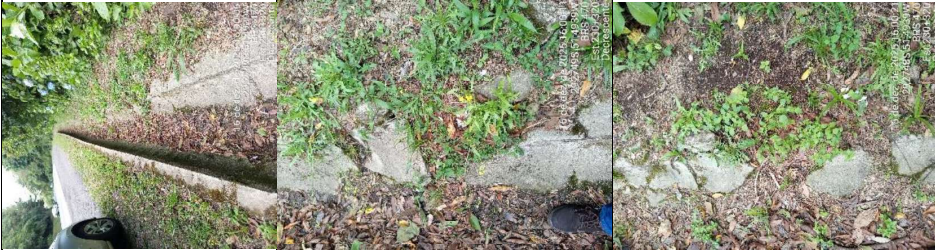
<p>3.</p>

<p>Dispositivo de Drenagem Danificado Item 3.1.4 do PER</p>	<p>BRS 470 230+320</p>	<p>Crescente</p>	<p>72 horas</p>	<p>Dispositivo com necessidade de reconstrução física.</p>
-----------	--	--	---	----------------------------	------------------	-----------------	--

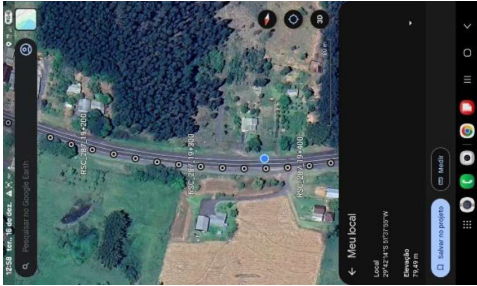
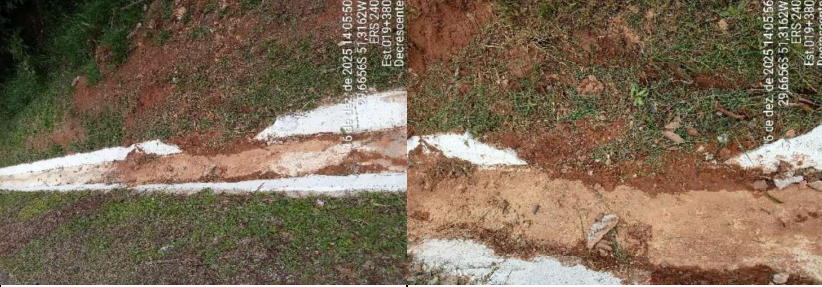
<p>Dispositivo de Drenagem Obstruído. Item 3.1.4 do PER</p>	<p>ERS 240 019+380</p>	<p>Decrescente</p>	<p>72 horas</p>	<p>Dispositivo com necessidade de desobstrução.</p>
--	--	---	----------------------------	--------------------	-----------------	---

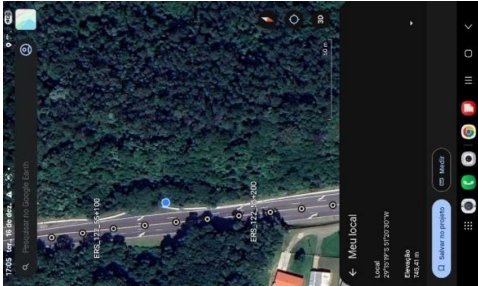
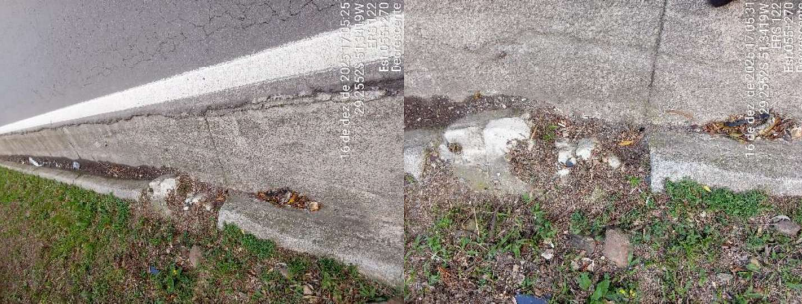
<p>9.</p>

<p>Dispositivo de Drenagem Danificado Item 3.1.4 do PER</p>	<p>ERS 122 055+270</p>	<p>Decrescente</p>	<p>72 horas</p>	<p>Dispositivo com necessidade de reconstrução física.</p>
-----------	--	--	---	----------------------------	--------------------	-----------------	--

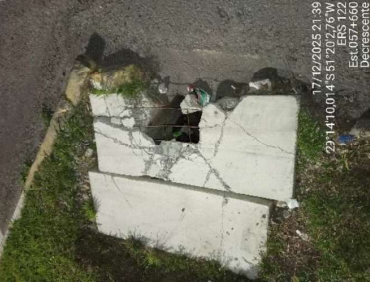
10.

Dispositivo de Drenagem Danificado Item 3.1.4 do PER	ERS 122 057+660	Decrescente	72 horas	Dispositivo com necessidade de reconstrução física.
-----	---	---	---	--------------------	-------------	----------	---

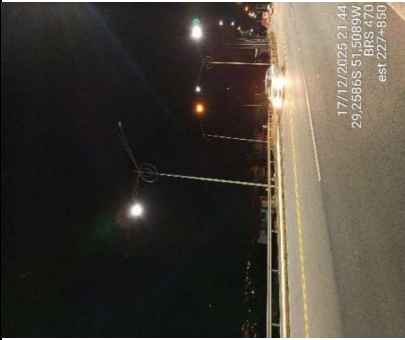
17/12/2025 21:44 08:43 29,25945 S 50,8443 W BRS 470 est 227+850	Lâmpada danificada Item 3.1.8 do PER	BRS 470 227+850	Crescente	72 horas	01 (uma) lâmpada queimada no canteiro lateral da via principal.
12.

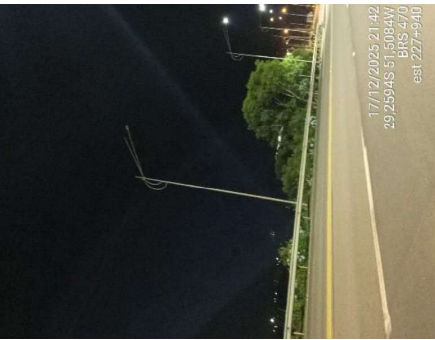
17/12/2025 21:42 08:43 29,25945 S 50,8443 W BRS 470 est 227+940	Lâmpada danificada Item 3.1.8 do PER	BRS 470 227+940	Crescente	72 horas	01 (uma) lâmpada queimada no canteiro lateral da via principal.

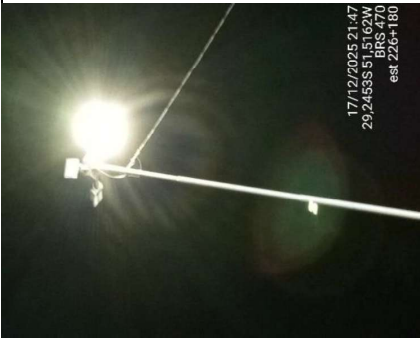
17.

<p>17/12/2025 21:47 29.2453S 51.15162W BRS 470 est. 226+160</p>	Lâmpada danificada Item 3.1.8 do PER	BRS 470 230+770	Crescente / Decrescente	72 horas	02 (duas) lâmpadas queimadas no canteiro central da via principal.
18.

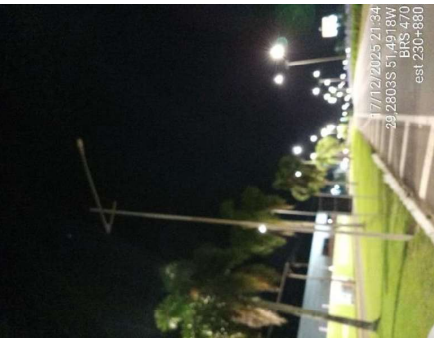
<p>17/12/2025 21:54 28.2803S 51.14518W BRS 470 est. 230+880</p>	Lâmpada danificada Item 3.1.8 do PER	BRS 470 230+880	Decrescente	72 horas	01 (uma) lâmpada queimada no canteiro lateral da via principal.

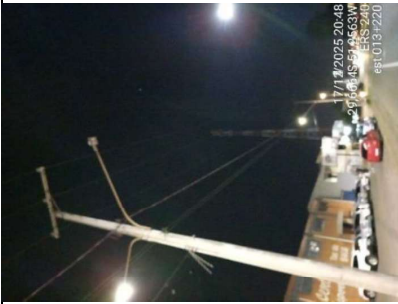
34.

Lâmpada danificada Item 3.1.8 do PER	ERS 240 013+220	Crescente	72 horas	01 (uma) lâmpada queimada na via principal.
35.

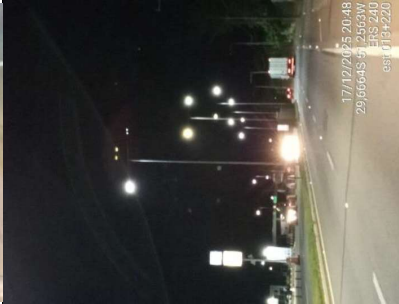
Lâmpada danificada Item 3.1.8 do PER	ERS 240 013+220	Crescente	72 horas	01 (uma) lâmpada queimada no canteiro central da via principal.

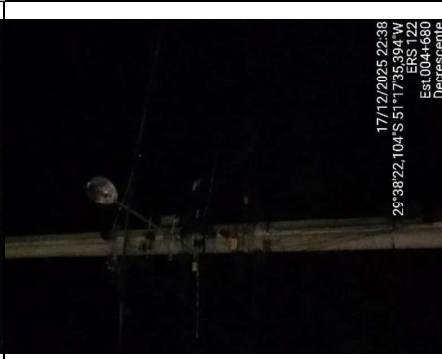
<p>01 (uma) lâmpada queimada no canteiro lateral da via principal.</p>	<p>72 horas</p>	<p>Decrescente</p>	<p>ERS 122 004+680</p>	<p>Lâmpada danificada Item 3.1.8 do PER</p>	  <p>17/12/2025 22:38 ERS 122 Est.004+680 Decrescente</p>

<p>17/12/2025 22:38 ERS 122 Est.004+680 Decrescente</p>	 	<p>40.</p>
--	-----------------	--------------------	----------------------------	---	---	--	--	------------

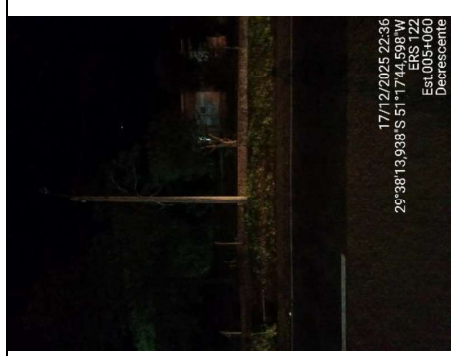
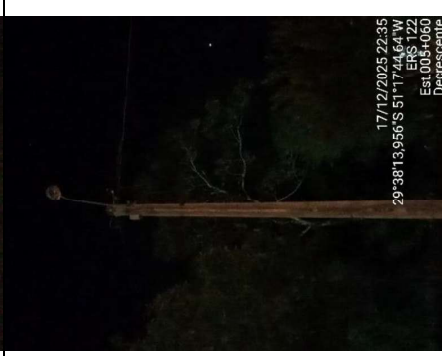
<p>01 (uma) lâmpada queimada no canteiro lateral da via principal.</p>	<p>72 horas</p>	<p>Decrescente</p>	<p>ERS 122 005+060</p>	<p>Lâmpada danificada Item 3.1.8 do PER</p>

<p>17/12/2025 22:36 29°38'13,988"S 51°17'44,598"W Est.005+060 ERS 122 Decrescente</p>

<p>17/12/2025 22:35 29°38'13,956"S 51°17'44,644"W Est.005+060 ERS 122 Decrescente</p>
<p>41.</p>
