RELATÓRIO DE VISTORIA

Identificação: DFCR-CSG-RV-089-2025	Data da Vistoria: 29/12/2025
	Data do Relatório de Vistoria: 30/12/2025
Identificação do Contrato: CONTRATO SELT Nº 50/2022 – EDITAL CRI nº 0001/2022.	
Objeto do Contrato: concessão da infraestrutura de transporte de trechos integrantes das rodovias ERS-122 (km 0,00 ao km 168,65), ERS-240 (km 0,00 ao km 33,58), RSC-287 (km 0,00 ao km 21,49), ERS-446 (km 0,00 ao km 14,84), RSC-453 (km 101,43 ao km 121,41) e BRS-470 (km 220,50 ao km 233,50).	
Concessionária: Caminhos da Serra Gaúcha – CSG.	
Assunto: vistoria técnica em campo.	
Referência: PROA nº 25/0400-0001830-4.

Relatório Tipo VT1 - Vistoria Semanal

Identificação: AFA-CSG-VT1-027-2025	Data da Vistoria: 29/12/2025
	Data do Relatório: 30/12/2025
Identificação do Contrato: CONTRATO SELT Nº 50/2022 – EDITAL CRI nº 0001/2022.	
Objeto do Contrato: concessão da infraestrutura de transporte de trechos integrantes das rodovias ERS-122 (km 0,00 ao km 168,65), ERS-240 (km 0,00 ao km 33,58), ERS-446 (km 0,00 ao km 14,84), RSC-453 (km 101,43 ao km 121,41), RSC-287 (km 0,00 ao km 21,49) e BRS-470 (km 220,50 ao km 233,50).	
Concessionária: Caminhos da Serra Gaúcha – CSG.	
Assunto: vist

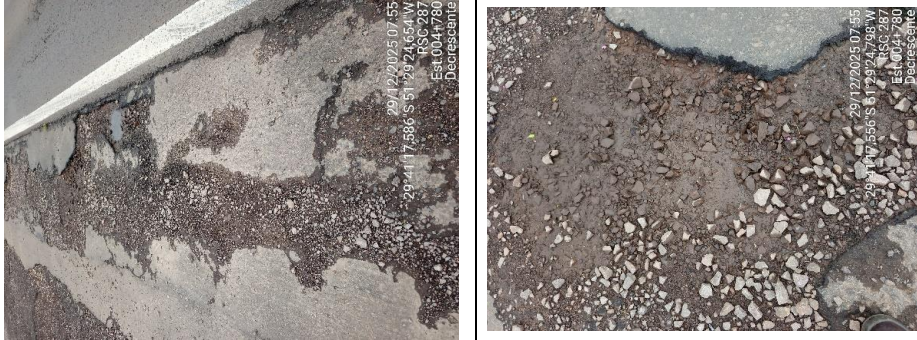
ID	Localização	Registro Fotográfico	Constatações (PER)	Km (aproximado)	Sentido da rodovia	Prazo de correção (PER)
01.

<p>Panela Item 3.1.1 do PER</p>	<p>RSC 287 004+780 (Acostamento)</p>	<p>Decrescente</p>	<p>24 horas</p>

(*) A concessionária efetuou a correção dos defeitos dentro do prazo definido pelo PER.

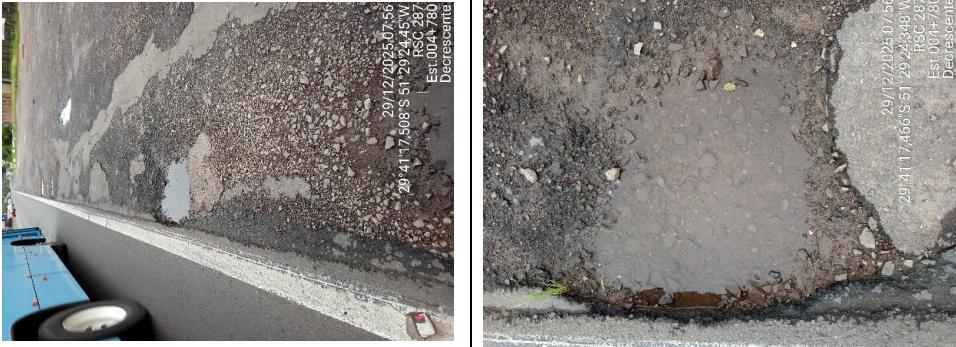
<p>02.</p>

<p>Panela Item 3.1.1 do PER</p>	<p>RSC 287 004+790 (Acostamento)</p>	<p>Decrescente</p>	<p>24 horas</p>
------------	--	--	---	--	--------------------	-----------------

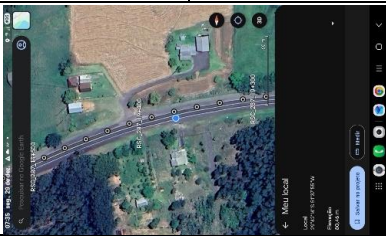
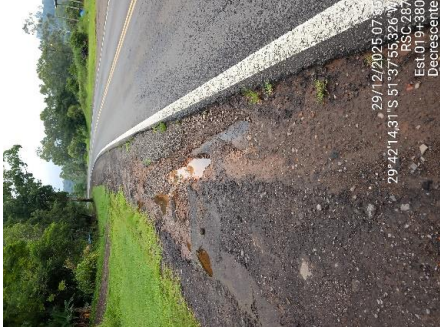
<p>03.</p>

<p>Panela Item 3.1.1 do PER</p>	<p>RSC 287 019+380 (Acostamento)</p>	<p>Decrescente</p>	<p>24 horas</p>
------------	--	---	---	--	--------------------	-----------------

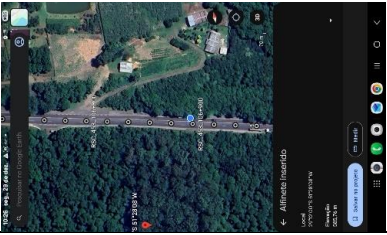
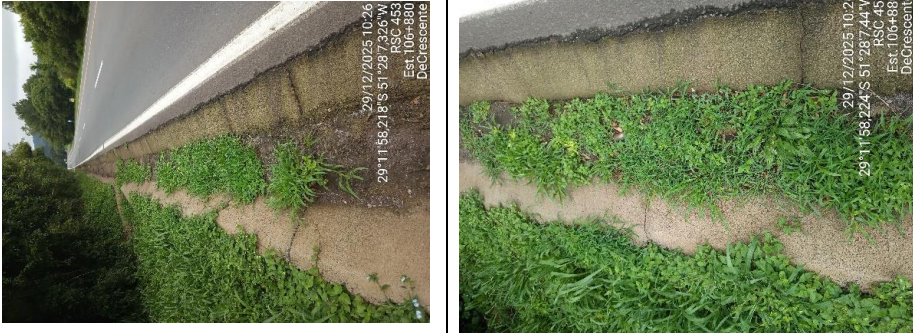
04.

Dispositivo de Drenagem Obstruído Item 3.1.4 do PER	RSC 453 106+880	Decrescente	72 horas
-----	--	--	--	--------------------	-------------	----------

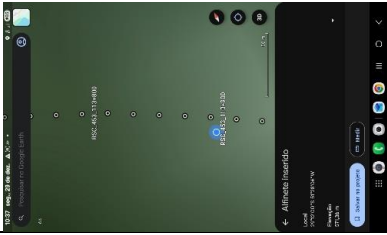
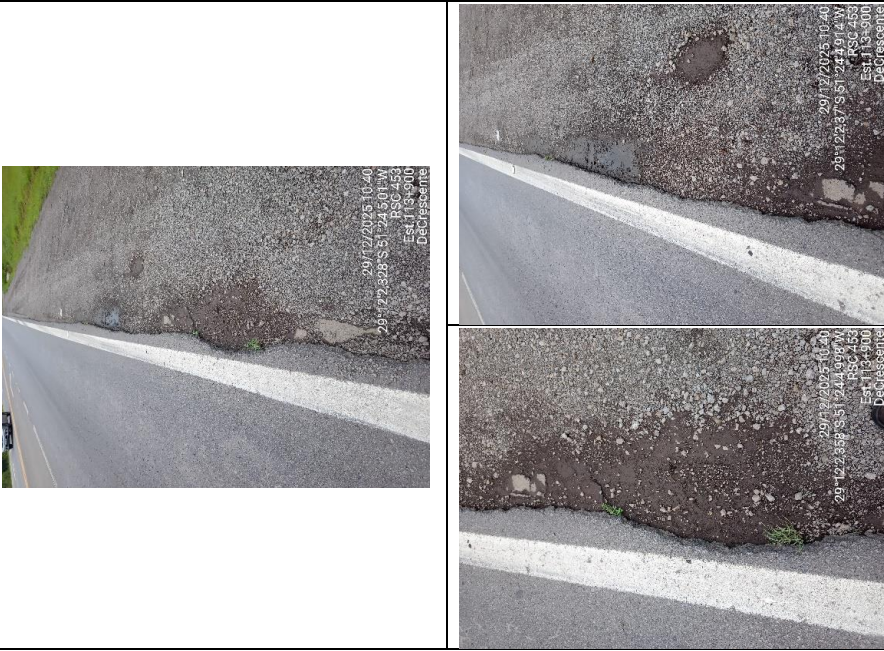
<p>06.</p>

<p>Panelas Item 3.1.1 do PER</p>	<p>RSC 453 113+920 (Acostamento)</p>	<p>Decrescente</p>	<p>24 horas</p>
------------	--	---	--	--	--------------------	-----------------

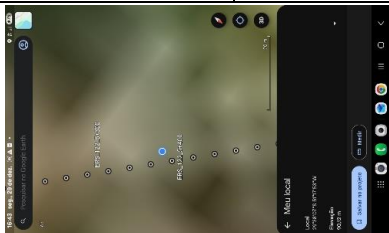
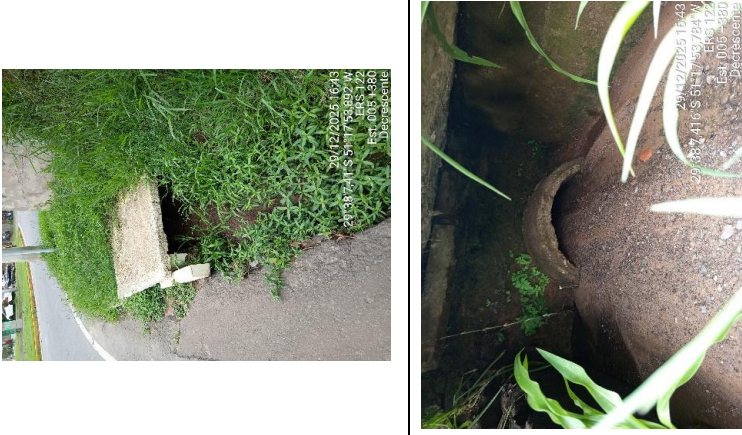
<p>07.</p>

<p>Dispositivo de Drenagem Obstruído Item 3.1.4 do PER</p>	<p>ERS 122 005+380 (Interseção)</p>	<p>Decrescente</p>	<p>72 horas</p>
------------	---	--	--	---	--------------------	-----------------

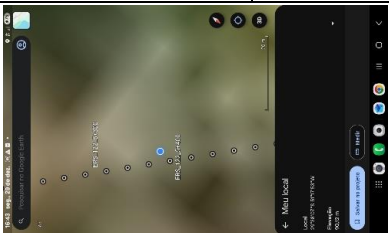
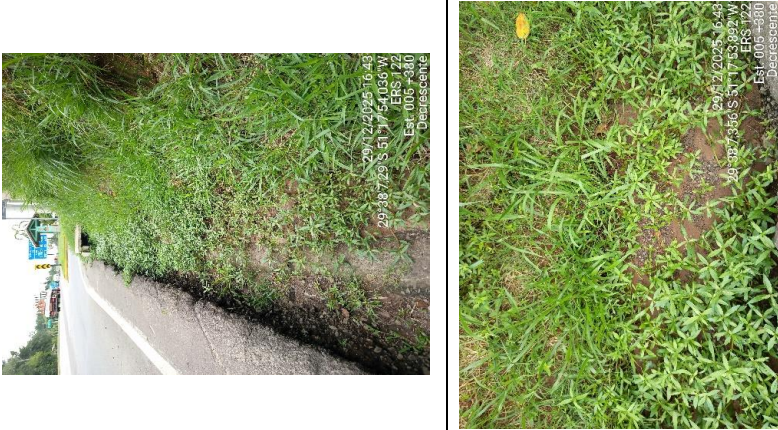
<p>08.</p>

<p>Dispositivo de Drenagem Obstruído Item 3.1.1.4 do PER</p>	<p>ERS 122 005+390 (Interseção)</p>	<p>Decrescente</p>	<p>72 horas</p>
------------	---	--	--	---	--------------------	-----------------

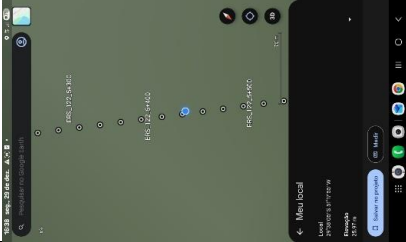
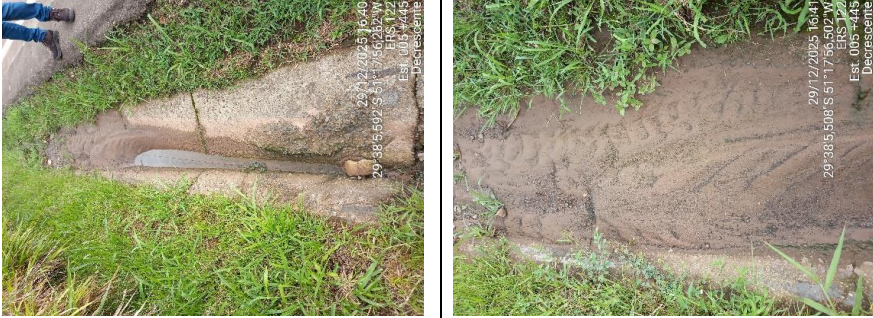
<p>09.</p>

<p>Dispositivo de Drenagem Obstruído Item 3.1.4 do PER</p>	<p>ERS 122 005+435</p>	<p>Decrescente</p>	<p>72 horas</p>
------------	--	--	--	----------------------------	--------------------	-----------------

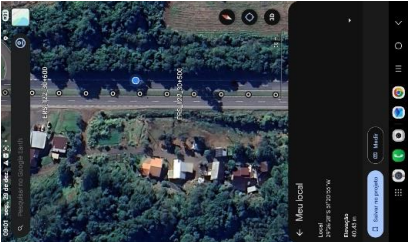
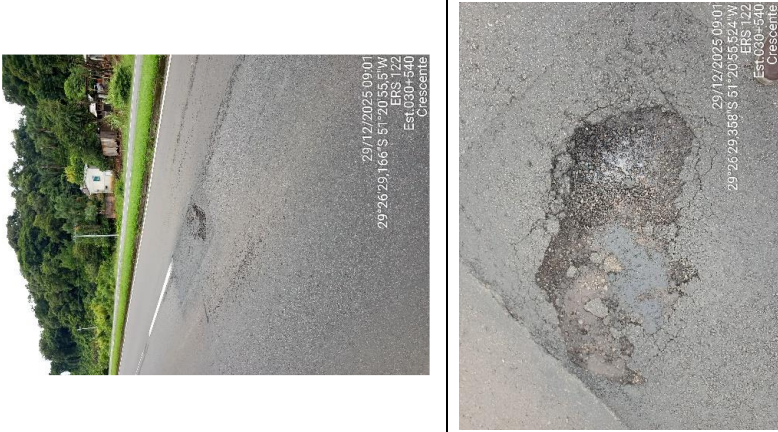
<p>11.</p>

<p>Panela Item 3.1.1 do PER</p>	<p>ERS 122 030+540</p>	<p>Crescente</p>	<p>24 horas</p>
------------	---	--	-------------------------------------	----------------------------	------------------	-----------------

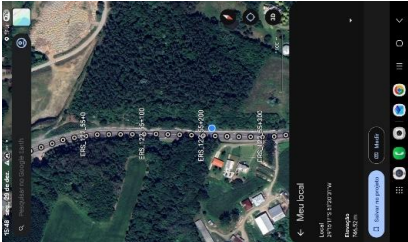
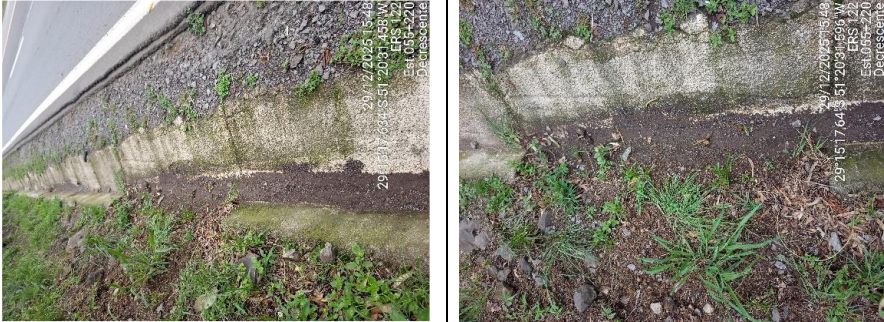
12.

Dispositivo de Drenagem Danificado Item 3.1.4 do PER	ERS 122 055+220	Decrescente	72 horas
-----	--	--	---	--------------------	-------------	----------

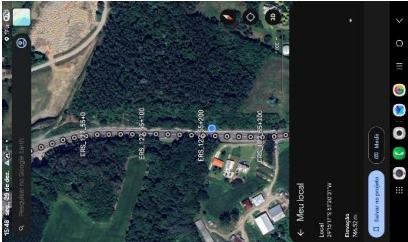
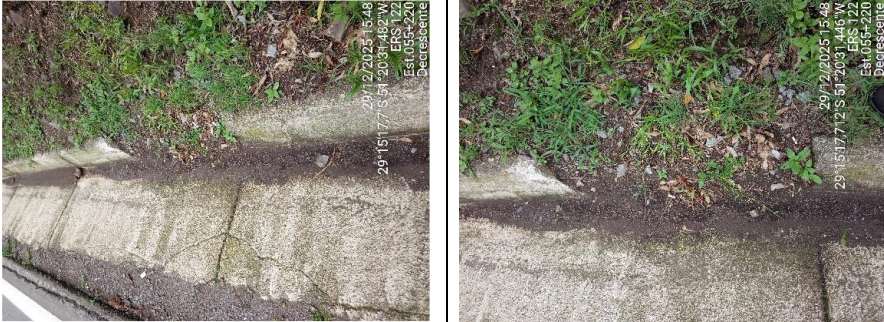
<p>13.</p>

<p>Dispositivo de Drenagem Danificado Item 3.1.4 do PER</p>	<p>ERS 122 055+235</p>	<p>Decrescente</p>	<p>72 horas</p>
------------	--	--	---	----------------------------	--------------------	-----------------

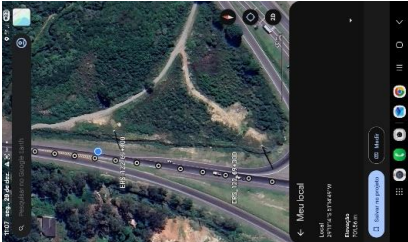
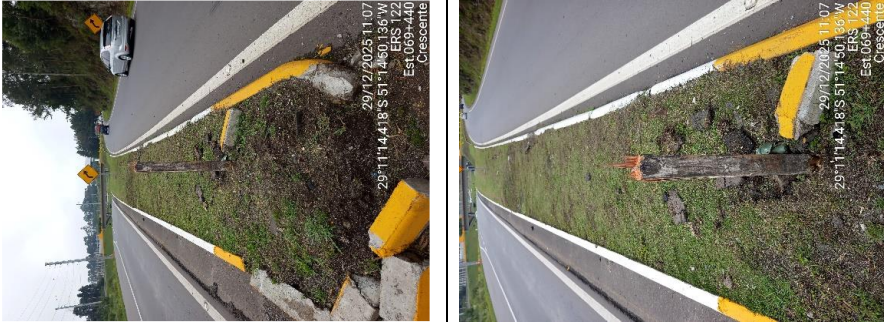
<p>15.</p>

<p>Simulação Vertical Danificada Item 3.1.2 do PER</p>	<p>ERS 122 069+440</p>	<p>Crescente</p>	<p>72 horas</p>
------------	--	--	--	----------------------------	------------------	-----------------

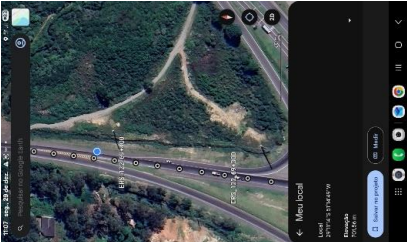
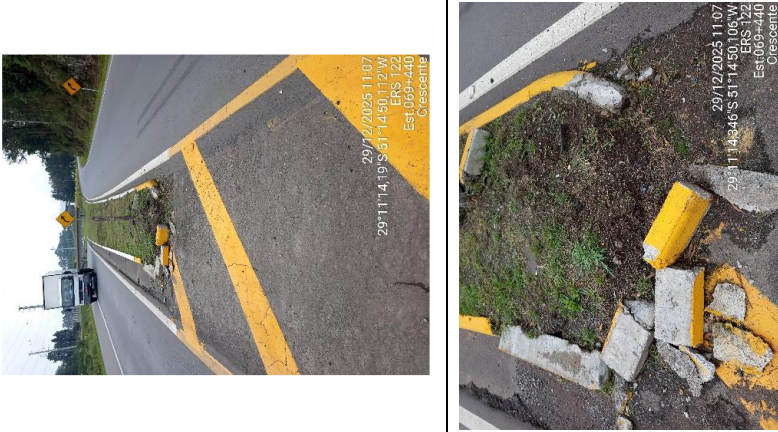
<p>16.</p>

<p>Meio fio danificado Item 3.1.4 do PER</p>	<p>ERS 122 069+440</p>	<p>Crescente</p>	<p>72 horas</p>
------------	---	--	--	----------------------------	------------------	-----------------

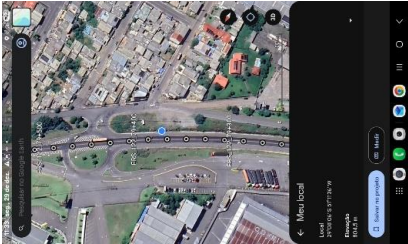
<p>19.</p>

<p>Dispositivo de Drenagem Obstruído Item 3.1.4 do PER</p>	<p>ERS 122 079+380</p>	<p>Crescente</p>	<p>72 horas</p>
------------	--	--	--	--	----------------------------	------------------	-----------------

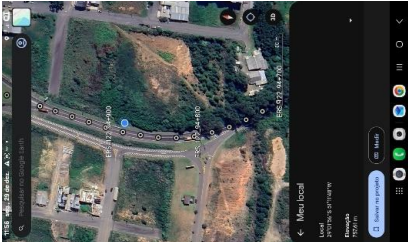
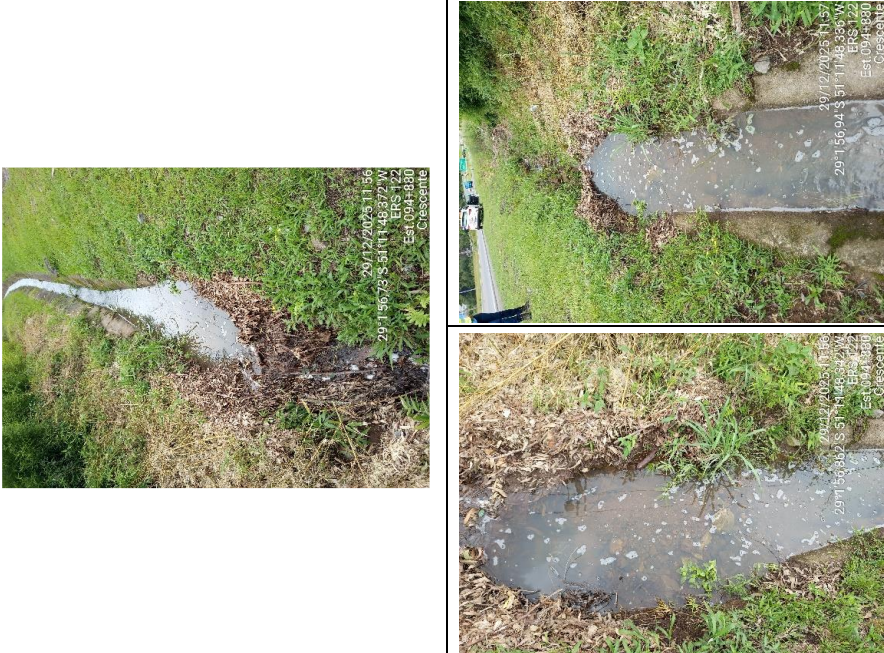
<p>21.</p>

<p>Dispositivo de Drenagem Obstruído Item 3.1.4 do PER</p>	<p>ERS 122 094+880</p>	<p>Crescente</p>	<p>72 horas</p>
------------	--	---	--	----------------------------	------------------	-----------------

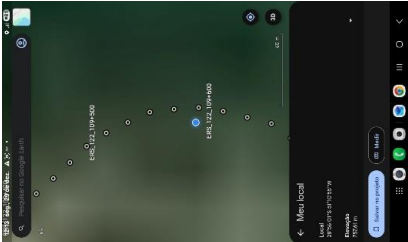
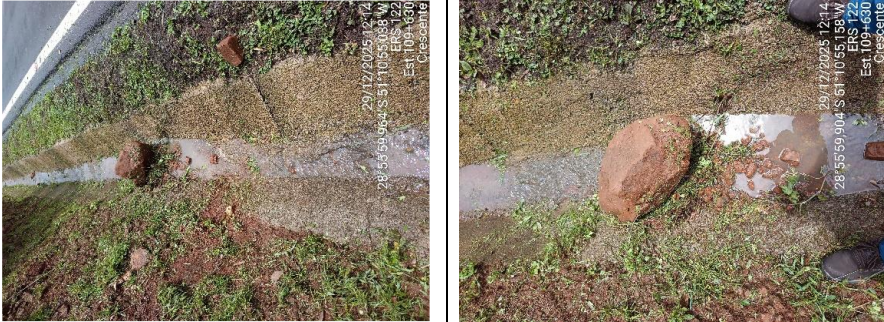
<p>22.</p>

<p>Dispositivo de Drenagem Obstruído Item 3.1.4 do PER</p>	<p>ERS 122 109+630</p>	<p>Crescente</p>	<p>72 horas</p>
------------	--	--	--	----------------------------	------------------	-----------------

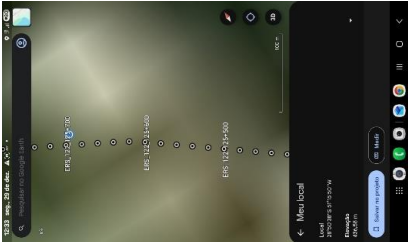
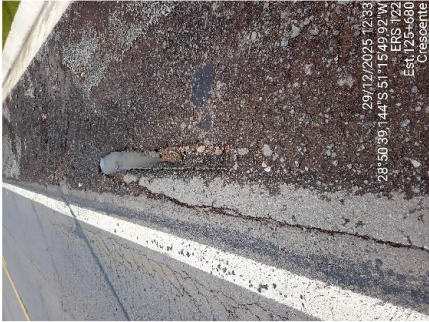
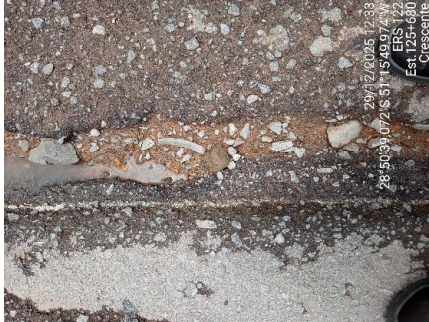
<p>23.</p>

<p>29/12/2025 12:33 28°50'39,144"S 51°15'49,92"W Est. 125+680 Crescente</p>	<p>Panela Item 3.1.1 do PER</p>	<p>ERS 122 125+680 (Acostamento)</p>	<p>Crescente</p>	<p>24 horas</p>

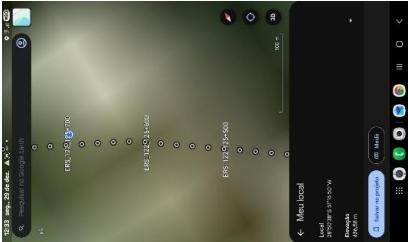
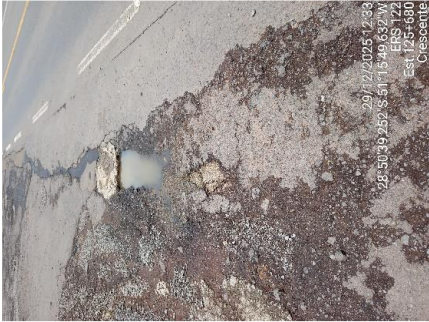
<p>24.</p>

<p>Panela Item 3.1.1 do PER</p>	<p>ERS 122 125+695 (Acostamento)</p>	<p>Crescente</p>	<p>24 horas</p>
------------	--	---	-------------------------------------	--	------------------	-----------------

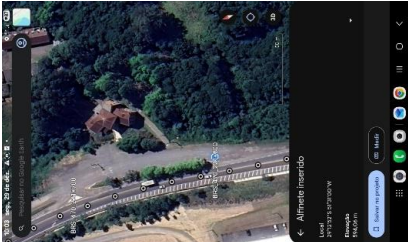
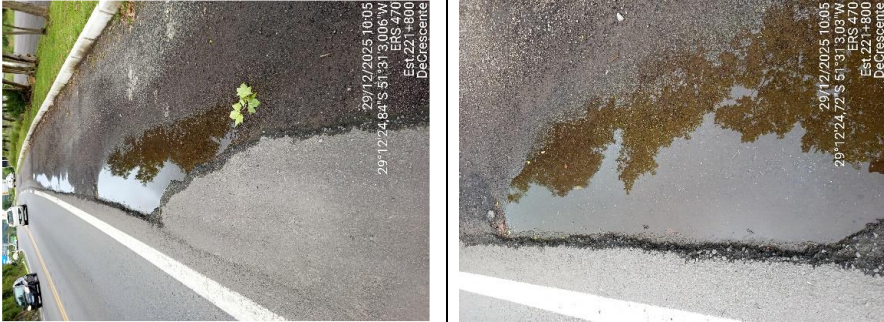
<p>25.</p>

<p>Panela Item 3.1.1 do PER</p>	<p>BRS 470 221+800 (Acostamento)</p>	<p>Decrescente</p>	<p>24 horas</p>
------------	--	--	-------------------------------------	--	--------------------	-----------------

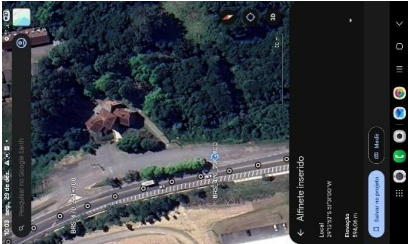
<p>26.</p>

<p>Panelas Item 3.1.1 do PER</p>	<p>BRS 470 221+820 (Acostamento)</p>	<p>Decrescente</p>	<p>24 horas</p>
------------	--	--	--	--------------------------------------	--	--------------------	-----------------

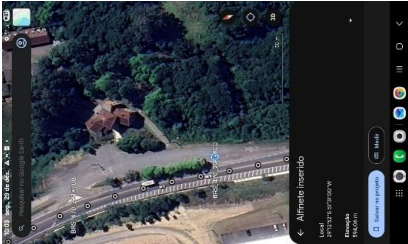
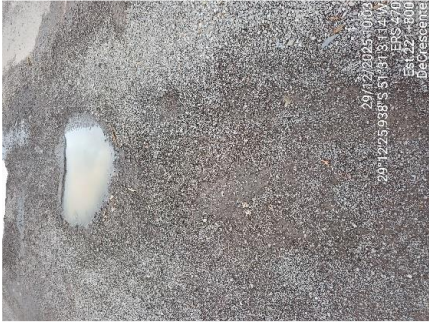
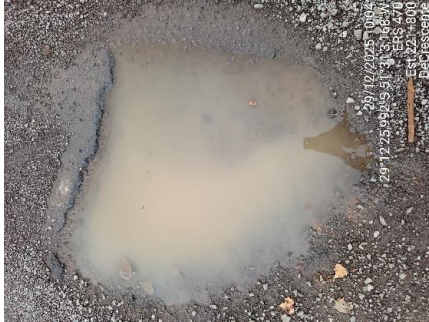
<p>27.</p>

<p>29/12/2025 10:03 29°12'25.958"S 51°51'51.141"W BRS 470 Decrescente</p>	<p>Panela Item 3.1.1 do PER</p>	<p>BRS 470 221+830 (Acostamento)</p>	<p>Decrescente 24 horas</p>
------------	--	---	--	-------------------------------------	--	---------------------------------

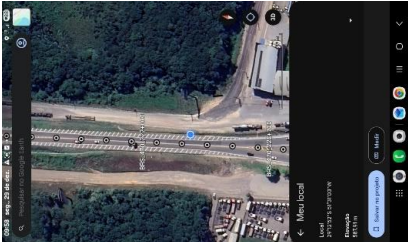
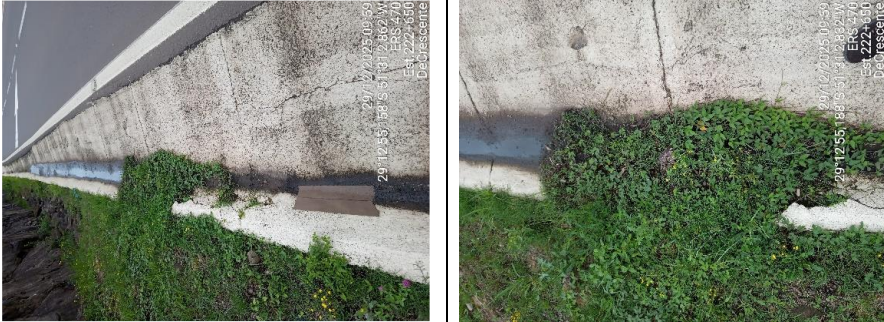
28.

Dispositivo de Drenagem Obstruído Item 3.1.4 do PER	BRS 470 222+650	Decrescente	72 horas
-----	--	--	--	--------------------	-------------	----------

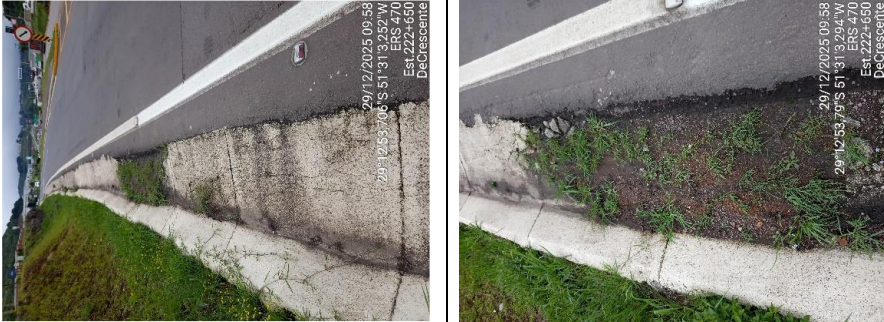
29.

Dispositivo de Drenagem Danificado Item 3.1.4 do PER	BRS 470 222+675	Decrescente	72 horas
-----	--	--	---	--------------------	-------------	----------

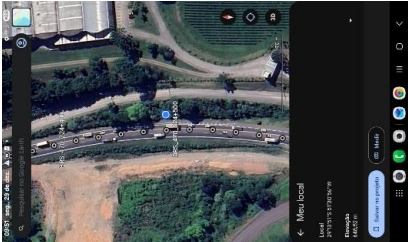
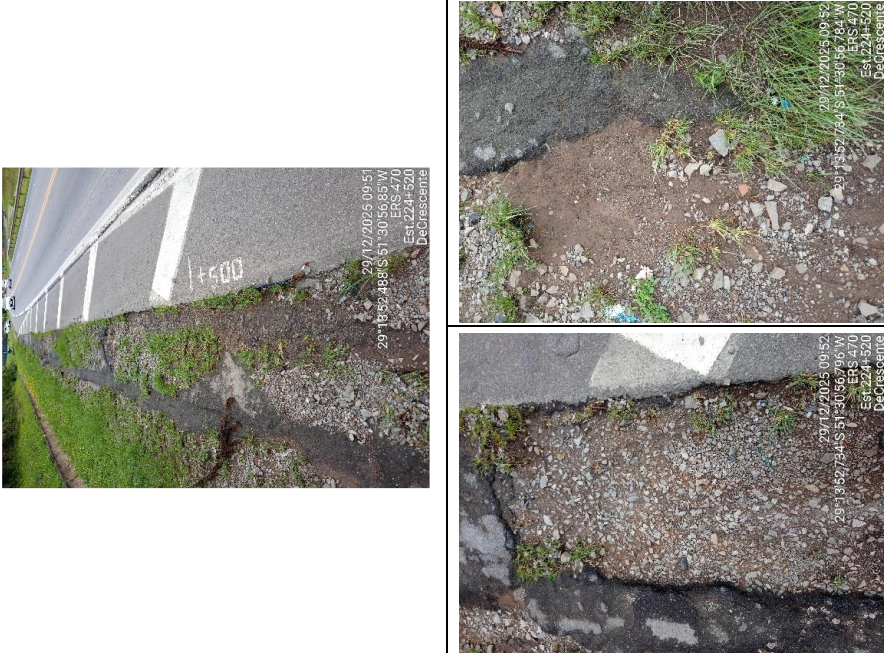
<p>30.</p>

<p>Panelas Item 3.1.1 do PER</p>	<p>BRS 470 224+520 (Acostamento)</p>	<p>Decrescente</p>	<p>24 horas</p>
------------	--	---	--------------------------------------	--	--------------------	-----------------

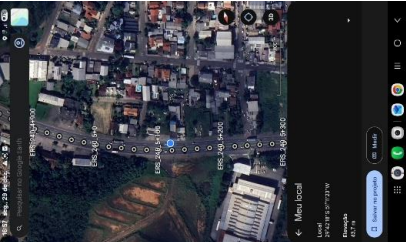
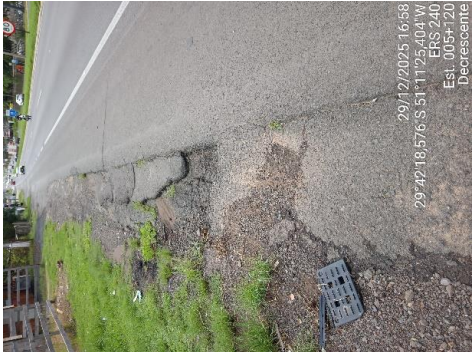
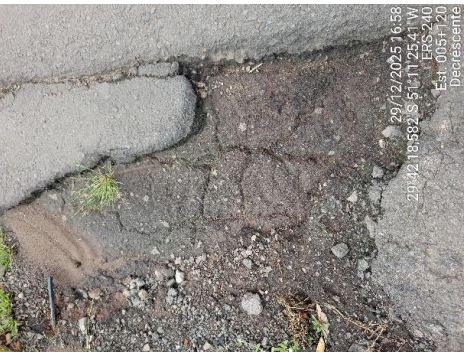
<p>31.</p>

<p>29/12/2025 16:58 29.42.18.582 S 51.11.25.41 W ERS 240 Est. 005+120 Decrescente</p>	<p>Panela Item 3.1.1 do PER</p>	<p>RSC 287 005+120 (Acostamento)</p>	<p>Decrescente</p>	<p>24 horas</p>
-------------------	--	--	--	-------------------------------------	--	--------------------	-----------------

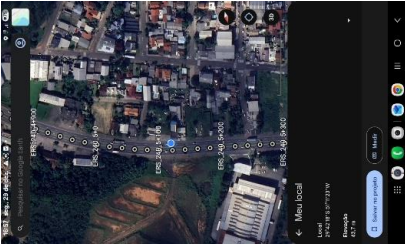
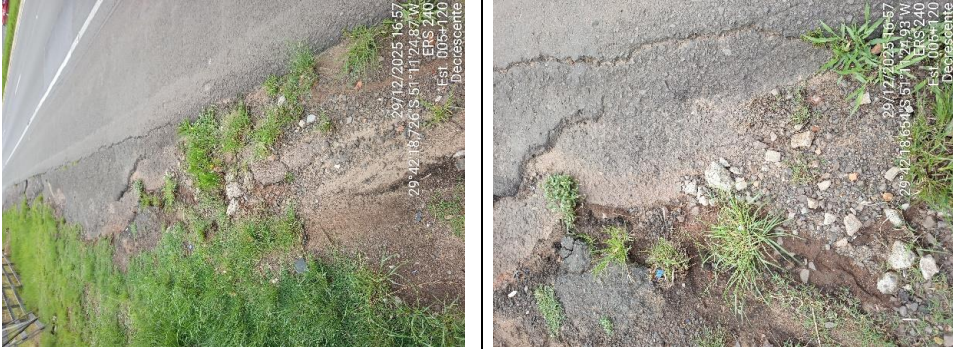
<p>32.</p>

<p>Panela Item 3.1.1 do PER</p>	<p>RSC 287 005+135 (Acostamento)</p>	<p>Decrescente</p>	<p>24 horas</p>
------------	--	--	-------------------------------------	--	--------------------	-----------------

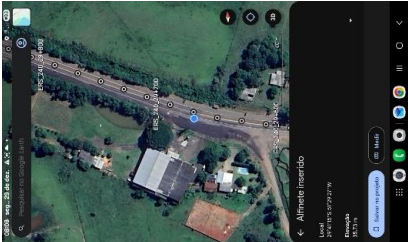
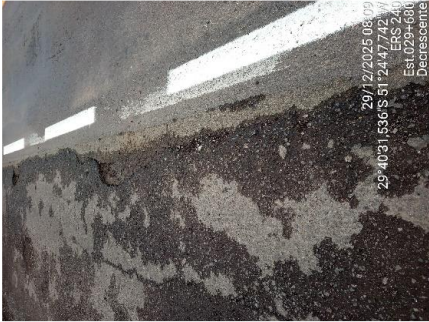
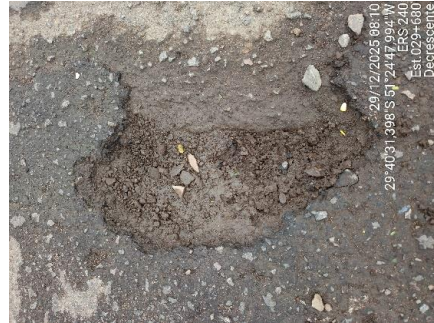
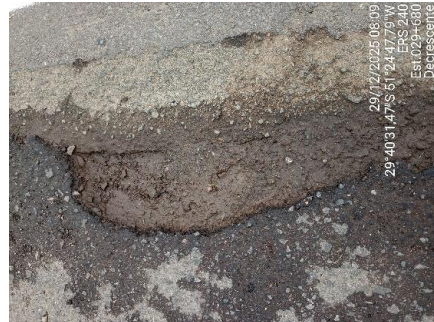
<p>34.</p>

<p>Panelas Item 3.1.1 do PER</p>	<p>ERS 240 029+685 (Acostamento)</p>	<p>Decrescente</p>	<p>24 horas</p>
------------	--	--	--------------------------------------	--	--------------------	-----------------

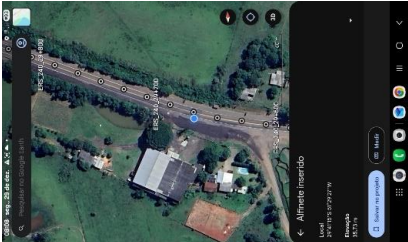
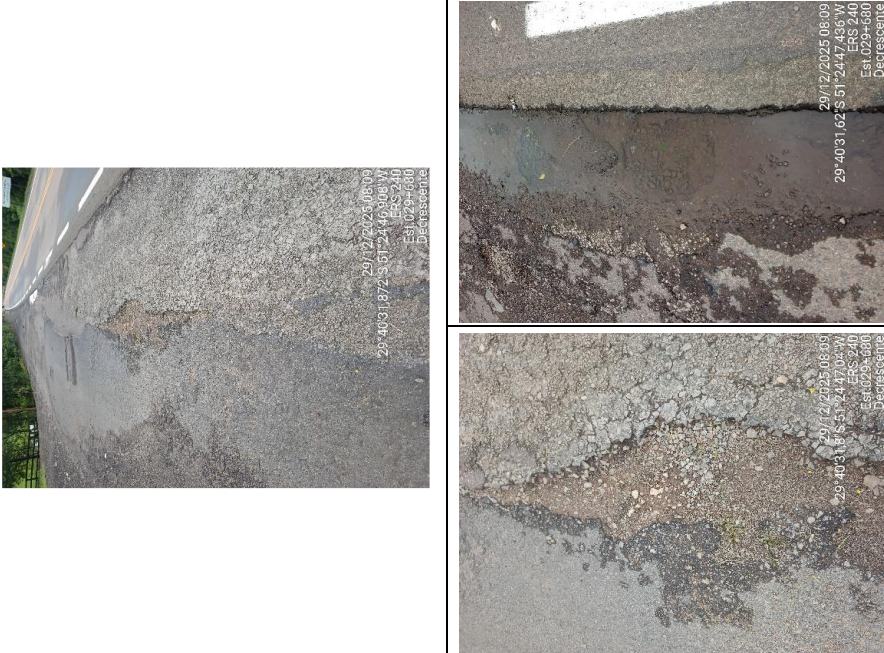
<p>35.</p>

<p>Panelas Item 3.1.1 do PER</p>	<p>ERS 240 029+695 (Acostamento)</p>	<p>Decrescente</p>	<p>24 horas</p>
------------	--	---	--------------------------------------	--	--------------------	-----------------

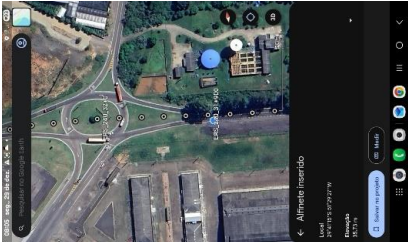
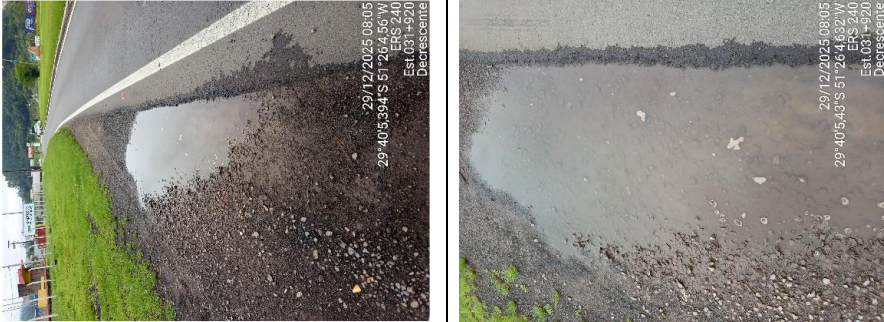
<p>36.</p>

<p>Panela Item 3.1.1 do PER</p>	<p>ERS 240 031+920 (Acostamento)</p>	<p>Decrescente</p>	<p>24 horas</p>
------------	--	--	-------------------------------------	--	--------------------	-----------------
