RELATÓRIO DE VISTORIA

Identificação: DFCR-CSG-RV-002-2026	Data da Vistoria: 06 e 07/01/2026
	Data do Relatório de Vistoria: 08/01/2026
Identificação do Contrato: CONTRATO SELT Nº 50/2022 – EDITAL CRI nº 0001/2022.	
Objeto do Contrato: concessão da infraestrutura de transporte de trechos integrantes das rodovias ERS-122 (km 0,00 ao km 168,65), ERS-240 (km 0,00 ao km 33,58), RSC-287 (km 0,00 ao km 21,49), ERS-446 (km 0,00 ao km 14,84), RSC-453 (km 101,43 ao km 121,41) e BRS-470 (km 220,50 ao km 233,50).	
Concessionária: Caminhos da Serra Gaúcha – CSG.	
Assunto: vistoria técnica em campo.	
Referência: PROA nº 25/0400-0001837-1.

Relatório Tipo VT1 - Vistoria Semanal

Identificação: AFA-CSG-VT1-028-2026	Data da Vistoria: 06/01/2026 07/01/2026
	Data do Relatório: 07/01/2026
Identificação do Contrato: CONTRATO SELT Nº 50/2022 – EDITAL CRI nº 0001/2022.	
Objeto do Contrato: concessão da infraestrutura de transporte de trechos integrantes das rodovias ERS-122 (km 0,00 ao km 168,65), ERS-240 (km 0,00 ao km 33,58), ERS-446 (km 0,00 ao km 14,84), RSC-453 (km 101,43 ao km 121,41), RSC-287 (km 0,00 ao km 21,49) e BRS-470 (km 220,50 ao km 233,50).	
Concessionária: Caminhos da Serra Gaúcha – CSG

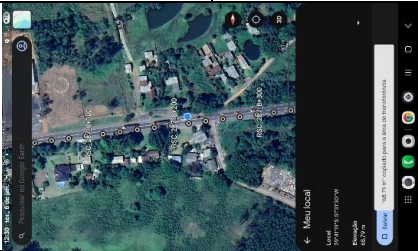
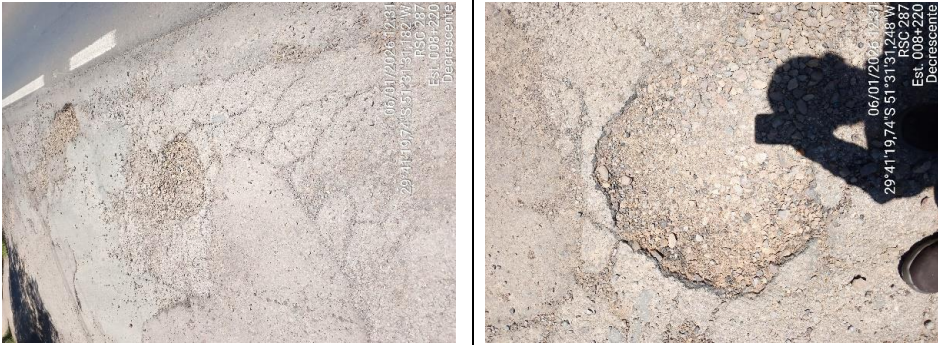
<p>02.</p>

<p>Panelas Item 3.1.1 do PER</p>	<p>RSC 287 008+240 (Acostamento)</p>	<p>Decrescente</p>	<p>24 horas</p>
------------	--	--	--------------------------------------	--	--------------------	-----------------

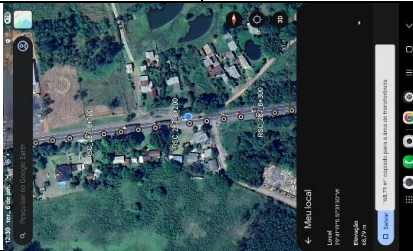
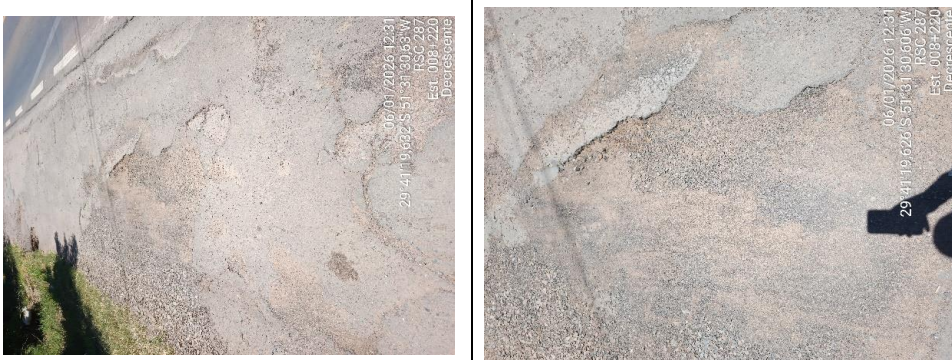
<p>03.</p>

<p>Panelas Item 3.1.1 do PER</p>	<p>RSC 287 008+260 (Acostamento)</p>	<p>Decrescente</p>	<p>24 horas</p>
------------	--	--	--------------------------------------	--	--------------------	-----------------

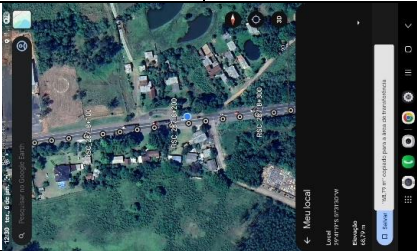
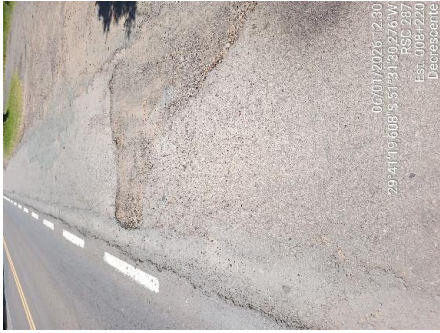
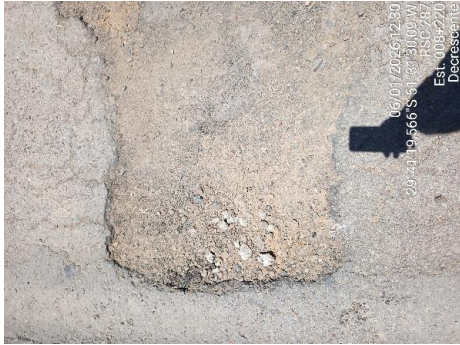
<p>04.</p>

</div>	<p>Panela Item 3.1.1 do PER</p>	<p>RSC 287 008+270 (Acostamento)</p>	<p>Decrescente</p>	<p>24 horas</p>
------------	--	--	-------------------------------------	--	--------------------	-----------------

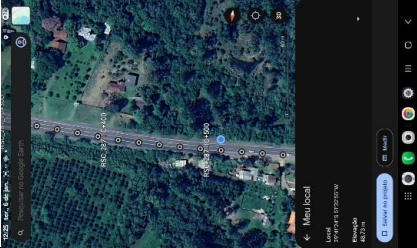
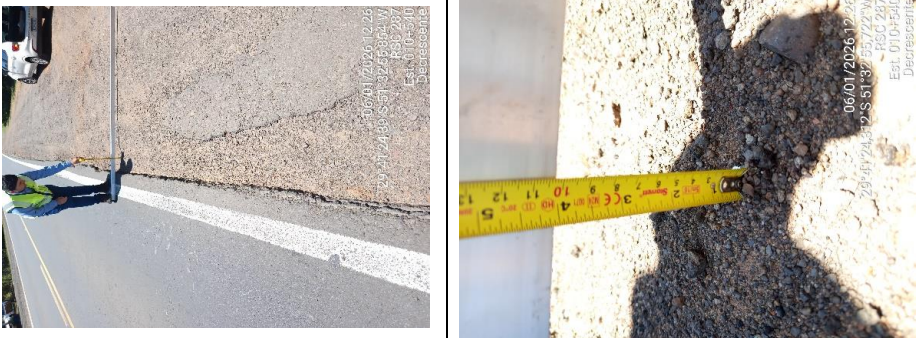
<p>05.</p>

<p>Desnível entre Pavimento e Acostamento (Medição: 103mm) Item 3.1.1 do PER</p>	<p>RSC 287 010+540 (Acostamento)</p>	<p>Decrescente</p>	<p>72 horas</p>
------------	--	--	--	--	--------------------	-----------------

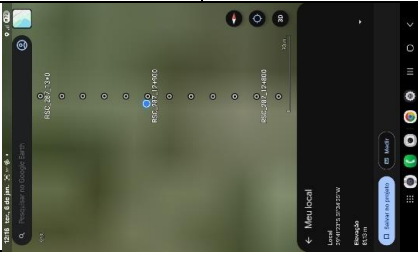
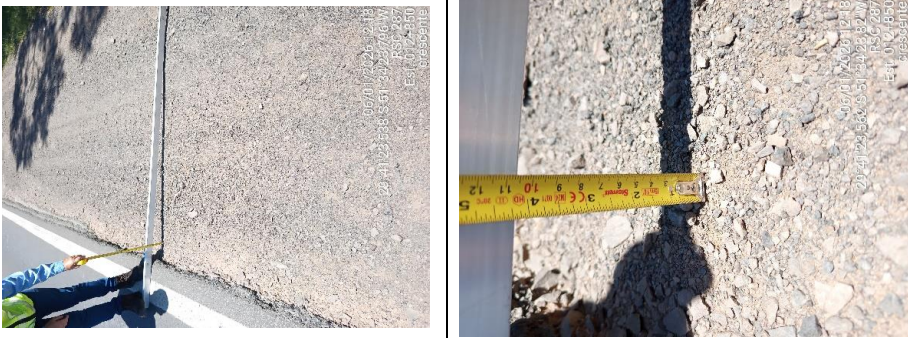
<p>06.</p>

<p>Desnível entre Pavimento e Acostamento (Medição: 106mm) Item 3.1.1 do PER</p>	<p>RSC 287 012+850 (Acostamento)</p>	<p>Decrescente</p>	<p>72 horas</p>
------------	--	--	--	--	--------------------	-----------------

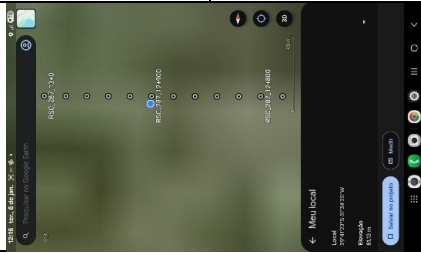
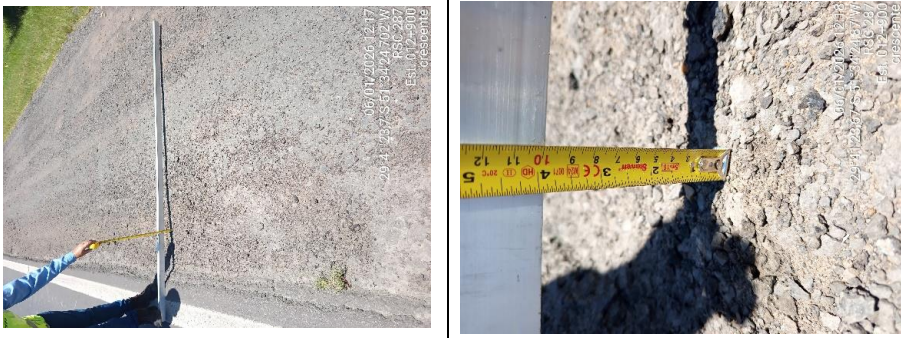
<p>07.</p>

<p>Desnível entre Pavimento e Acostamento (Medição: 100mm) Item 3.1.1 do PER</p>	<p>RSC 287 012+900 (Acostamento)</p>	<p>Decrescente</p>	<p>72 horas</p>
------------	--	--	--	--	--------------------	-----------------

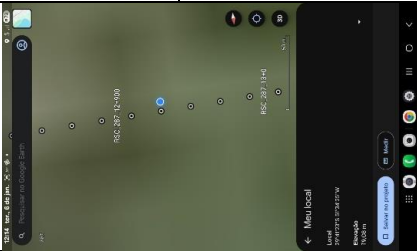
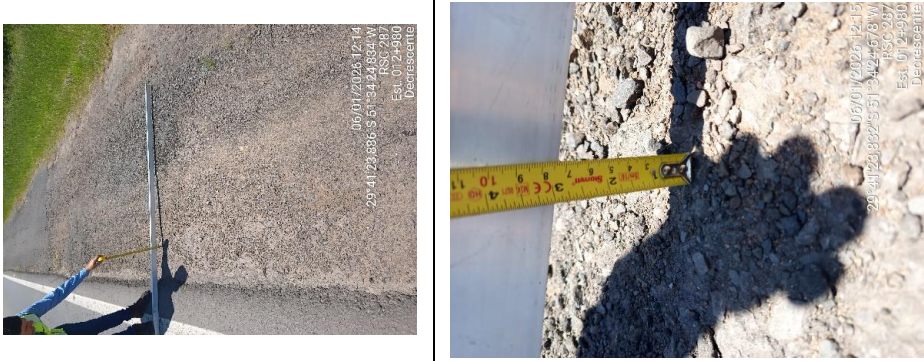
<p>08.</p>

<p>Desnível entre Pavimento e Acostamento (Medição: 74mm) Item 3.1.1 do PER</p>	<p>RSC 287 012+980 (Acostamento)</p>	<p>Decrescente</p>	<p>72 horas</p>
------------	--	--	---	--	--------------------	-----------------

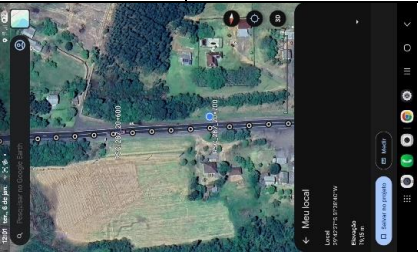
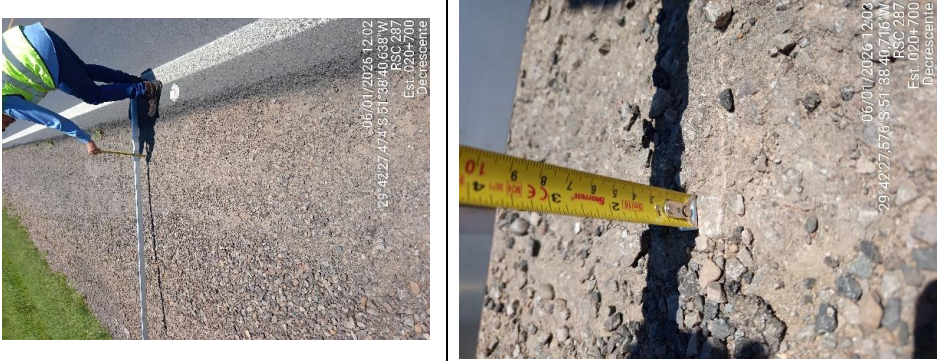
<p>09.</p>

<p>Desnível entre Pavimento e Acostamento (Medição: 93mm) Item 3.1.1 do PER</p>	<p>RSC 287 020+700 (Acostamento)</p>	<p>Decrescente</p>	<p>72 horas</p>
------------	--	--	---	--	--------------------	-----------------

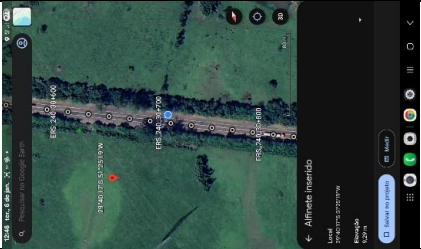
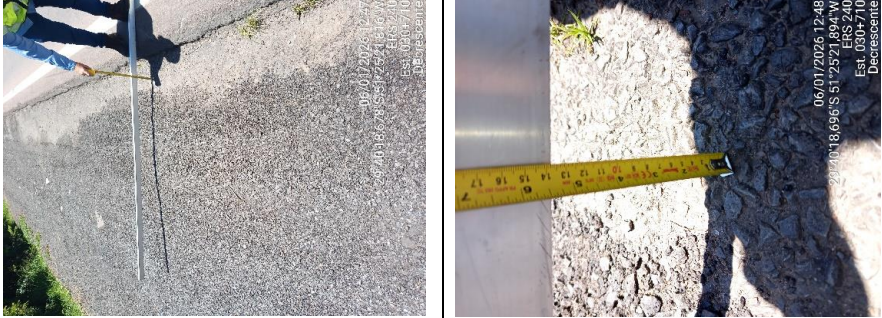
<p>10.</p>

<p>Desnível entre Pavimento e Acostamento (Medição: 133mm) Item 3.1.1 do PER</p>	<p>ERS 240 030+710 (Acostamento)</p>	<p>Decrescente</p>	<p>72 horas</p>
------------	--	--	--	--	--------------------	-----------------

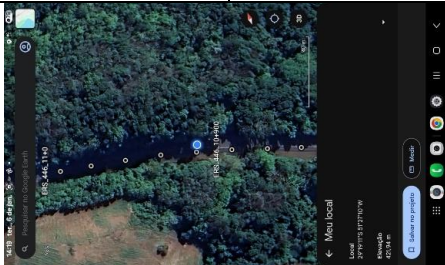
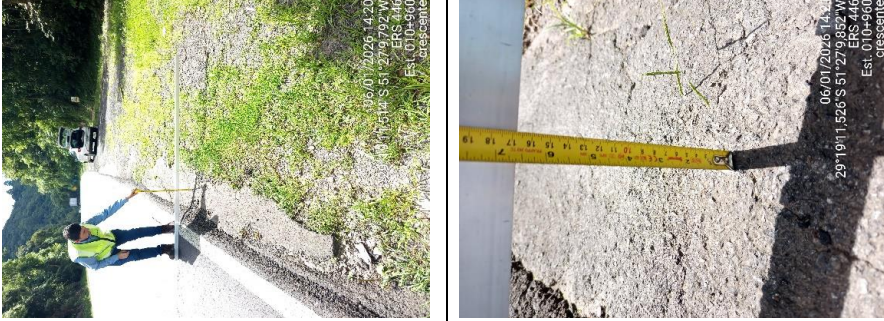
<p>13.</p>

<p>Desnível entre Pavimento e Acostamento (Medição: 168mm) Item 3.1.1 do PER</p>	<p>ERS 446 010+960 (Acostamento)</p>	<p>Crescente</p>	<p>72 horas</p>
------------	--	--	--	--	------------------	-----------------

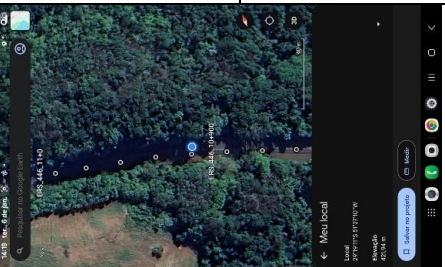
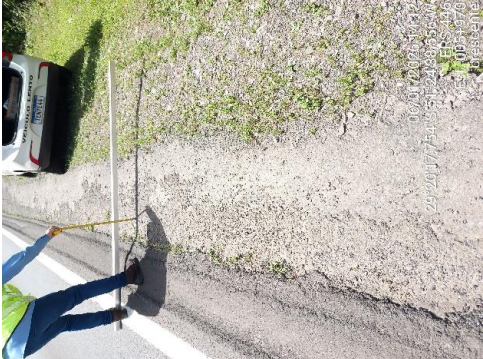
<p>14.</p>

<p>Desnível entre Pavimento e Acostamento (Medição: 160mm)</p> <p>Item 3.1.1 do PER</p>	<p>ERS 446</p> <p>010+980</p> <p>(Acostamento)</p>	<p>Crescente</p>	<p>72 horas</p>
------------	--	---	---	--	------------------	-----------------

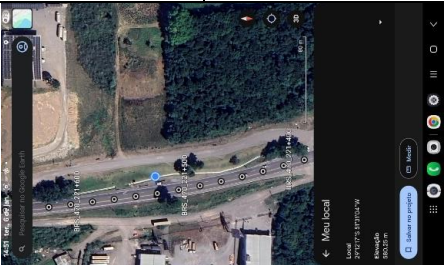
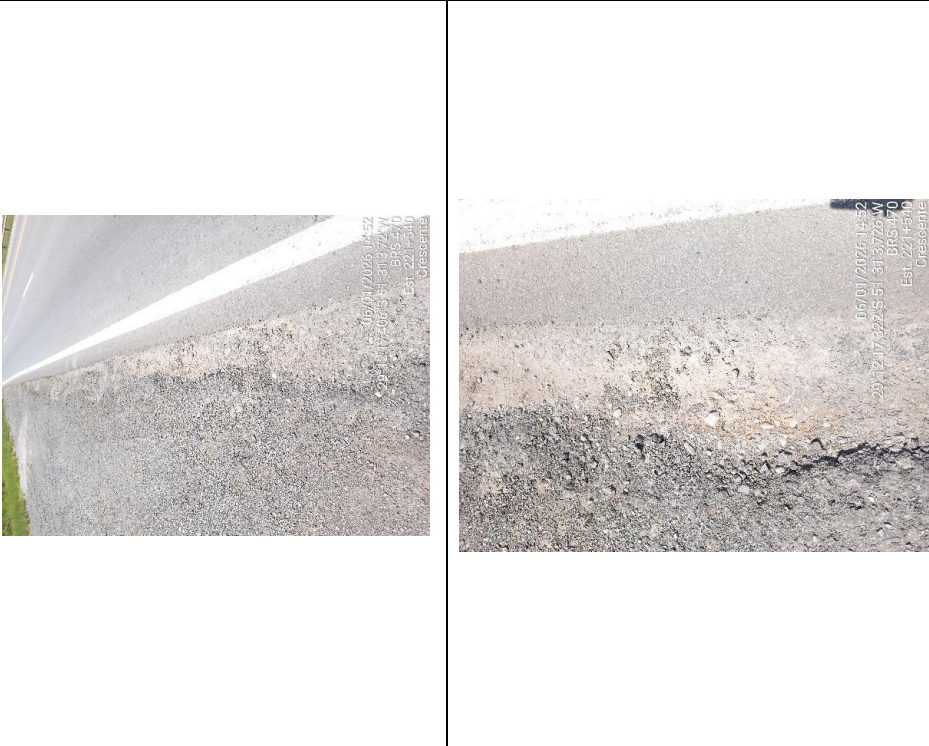
18.

Painéis Item 3.1.1 do PER	BRS 470 221+530 (Acostamento)	Crescente	24 horas
-----	--	---	------------------------------	-------------------------------------	-----------	----------

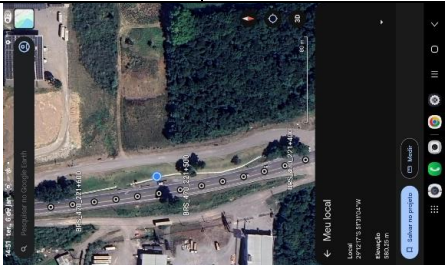
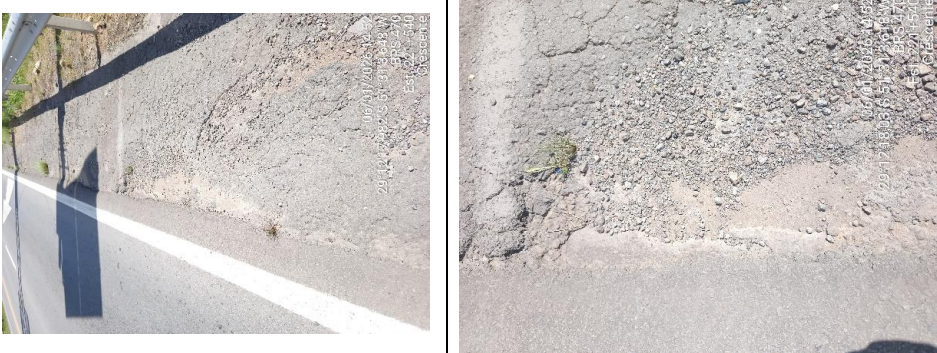
19.

<p>Panela Item 3.1.1 do PER</p>	<p>ERS 122 221+570 (Acostamento)</p>	<p>Crescente</p>	<p>24 horas</p>
-----	--	--	-------------------------------------	--	------------------	-----------------

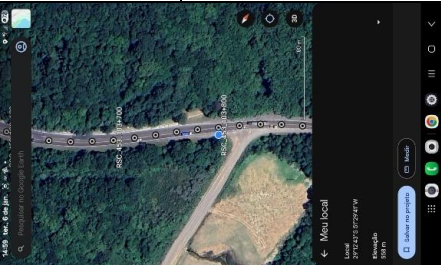
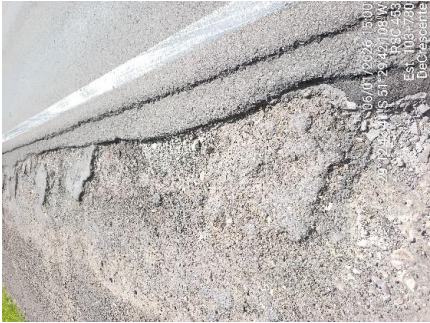
<p>21.</p>

<p>Panelas Item 3.1.1 do PER</p>	<p>RSC 453 103+750 (Acostamento)</p>	<p>Decrescente</p>	<p>24 horas</p>
------------	--	---	--------------------------------------	--	--------------------	-----------------

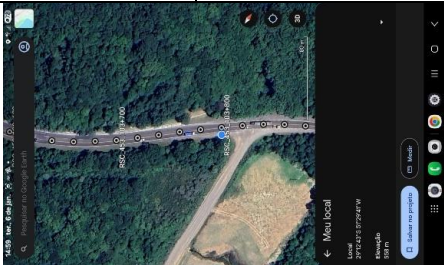
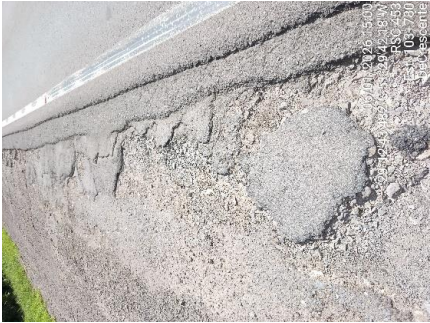
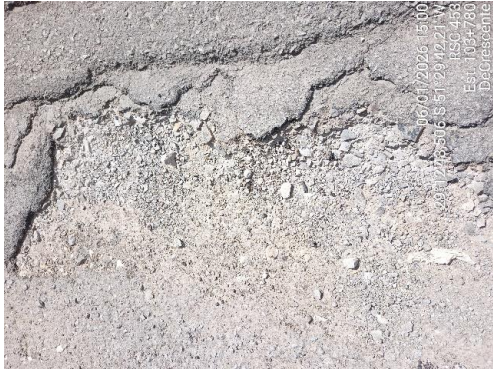
<p>22.</p>

<p>Panelas Item 3.1.1 do PER</p>	<p>RSC 453 103+770 (Acostamento)</p>	<p>Decrescente</p>	<p>24 horas</p>

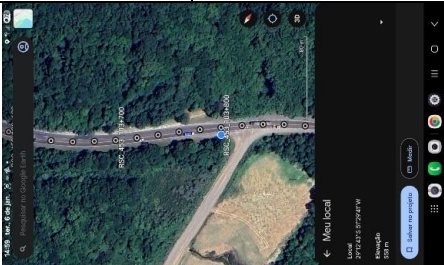
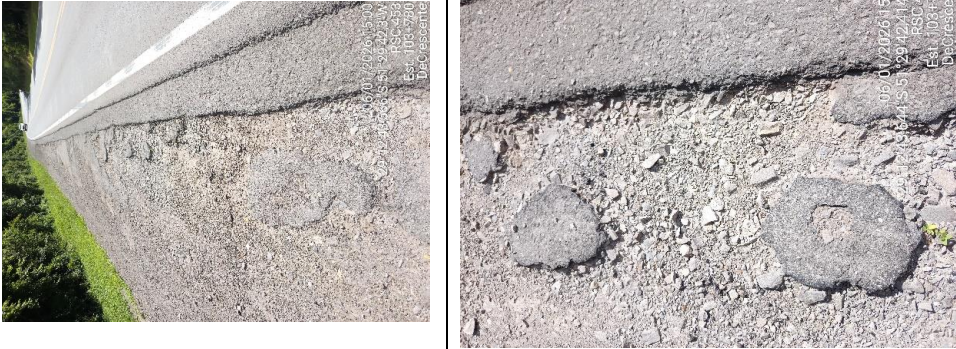
<p>23.</p>

<p>Panelas Item 3.1.1 do PER</p>	<p>RSC 453 103+790 (Acostamento)</p>	<p>Decrescente</p>	<p>24 horas</p>
------------	--	--	--------------------------------------	--	--------------------	-----------------

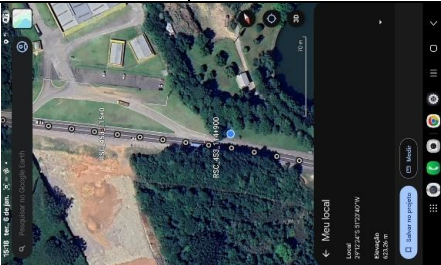
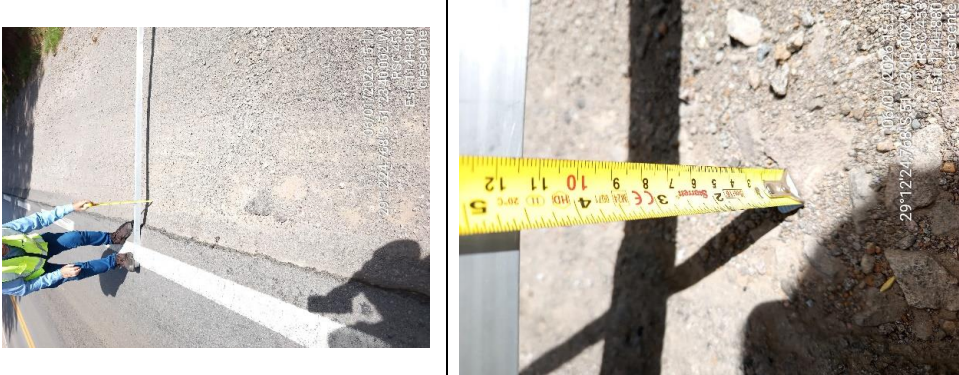
<p>26.</p>

<p>Desnível entre Pavimento e Acostamento (Medição: 114mm) Item 3.1.1 do PER</p>	<p>RSC 453 114+880 (Acostamento)</p>	<p>Crescente</p>	<p>72 horas</p>
------------	--	--	--	--	------------------	-----------------

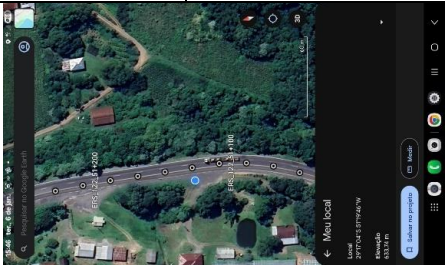
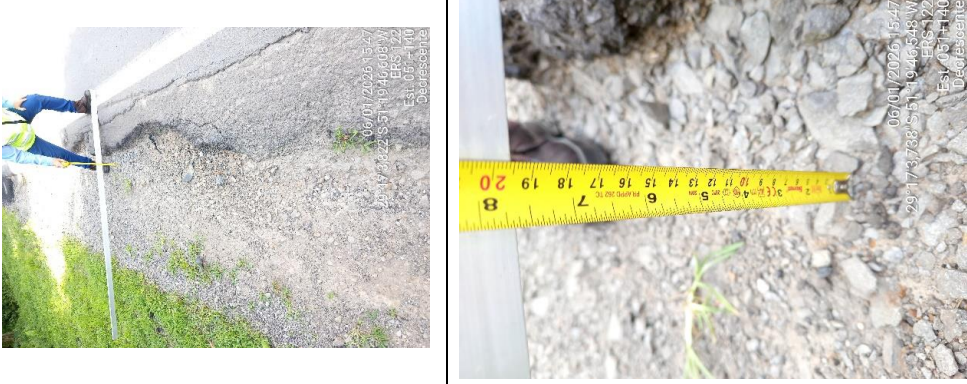
<p>27.</p>

<p>Desnível entre Pavimento e Acostamento (Medição: 196mm) Item 3.1.1 do PER</p>	<p>ERS 122 051+130 (Acostamento)</p>	<p>Decrescente</p>	<p>72 horas</p>
------------	--	--	--	--	--------------------	-----------------

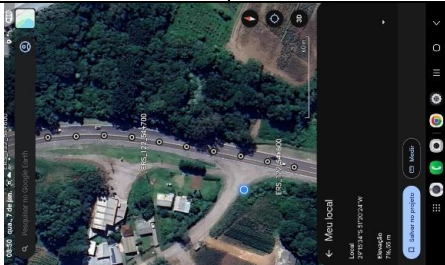
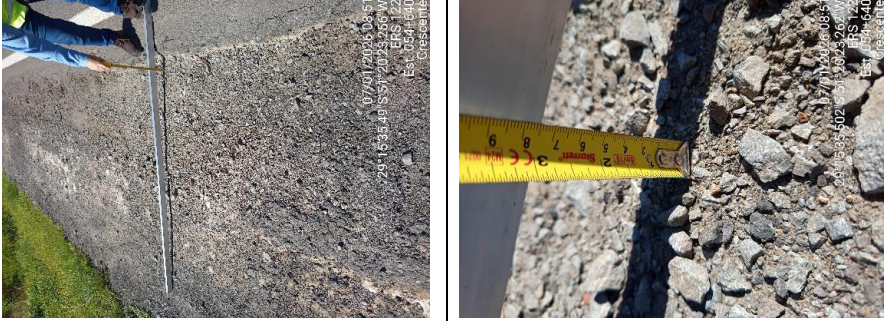
<p>31.</p>

<p>Desnível entre Pavimento e Acostamento (Medição: 75mm) Item 3.1.1 do PER</p>	<p>ERS 122 054+630 (Acostamento)</p>	<p>Crescente</p>	<p>72 horas</p>
------------	--	--	---	--	------------------	-----------------

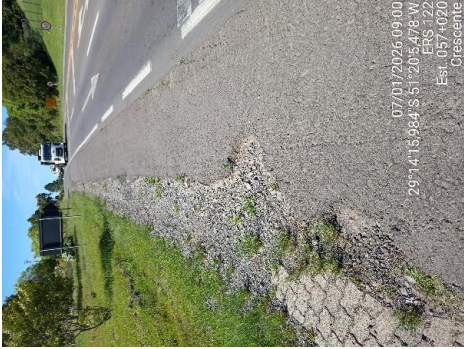
<p>33.</p>	 	<div style="display: flex;">

</div>	<p>Panela Item 3.1.1 do PER</p>	<p>ERS 122 057+025 (Acostamento)</p>	<p>Crescente</p>	<p>24 horas</p>
------------	--	--	-------------------------------------	--	------------------	-----------------

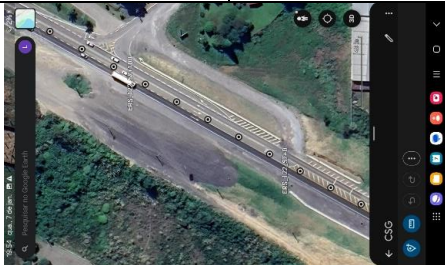
35.

Pavimento Item 3.1.1 do PER	ERS 122 057+060 (Acostamento)	Crescente	24 horas
-----	--	--	--------------------------------	-------------------------------------	-----------	----------

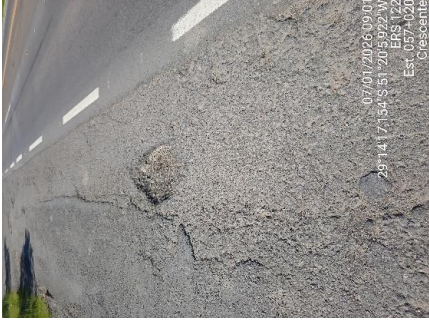
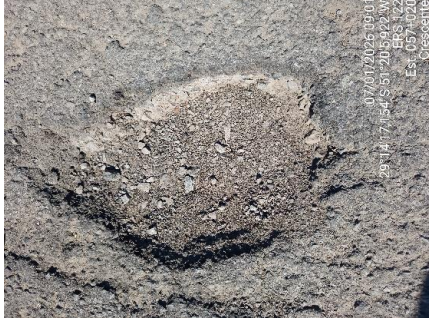
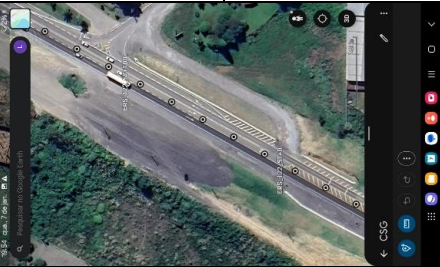
36.	
		ERS 122 057+075 (Acostamento)	Crescente				24 horas

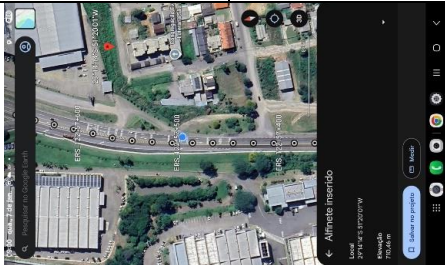
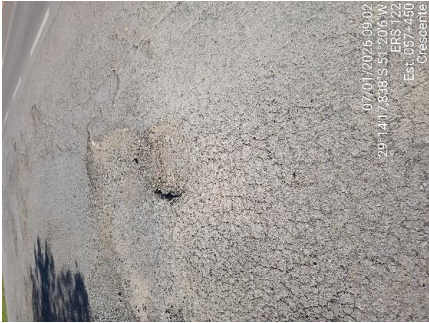
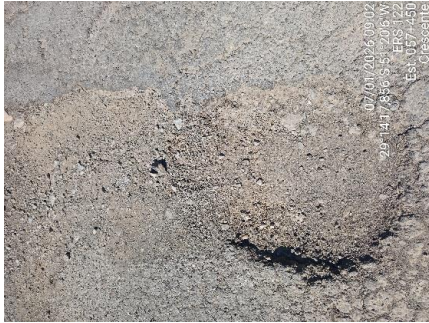
<p>37.</p>

</div>	<p>Panela Item 3.1.1 do PER</p>	<p>ERS 122 057+430 (Acostamento)</p>	<p>Crescente</p>	<p>24 horas</p>
------------	--	--	-------------------------------------	--	------------------	-----------------

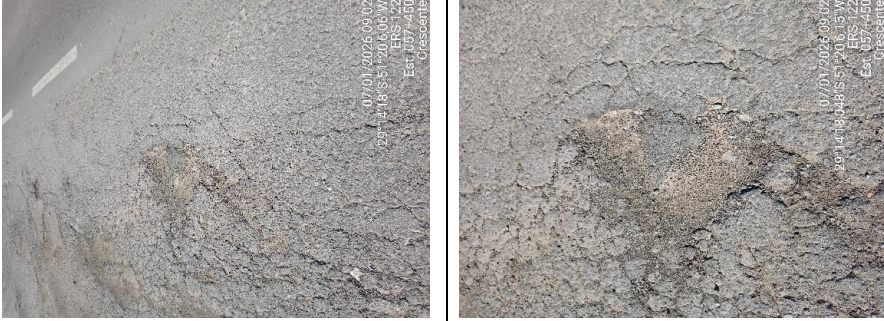
<p>38.</p>

<p>Panela Item 3.1.1 do PER</p>	<p>ERS 122 057+450 (Acostamento)</p>	<p>Crescente</p>	<p>24 horas</p>
------------	---	--	-------------------------------------	--	------------------	-----------------

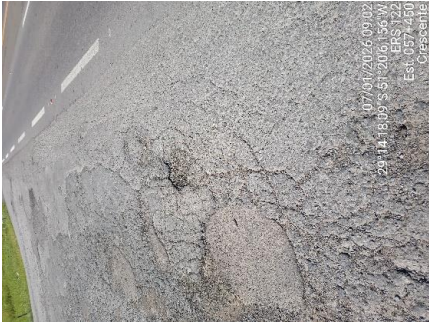
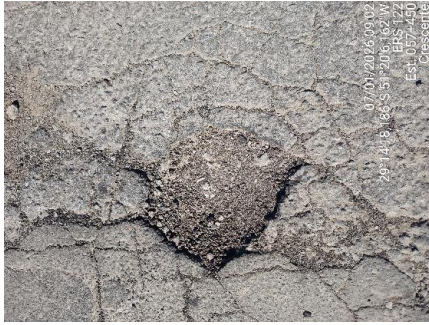
<p>39.</p>

<p>Panela Item 3.1.1 do PER</p>

<p>ERS 122 057+470 (Acostamento)</p>	<p>Crescente</p> <p>24 horas</p>
------------	---	-------------------------------------	--	--	----------------------------------

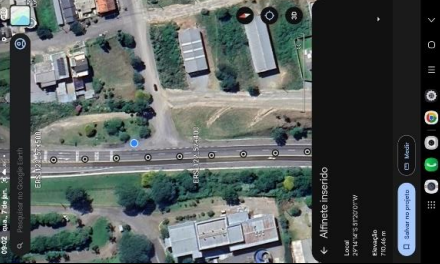
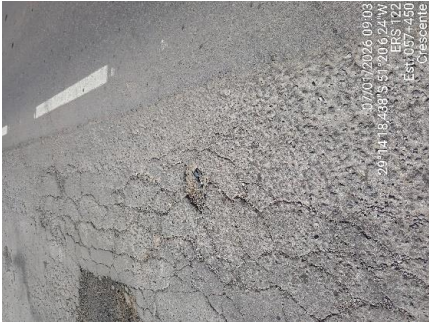
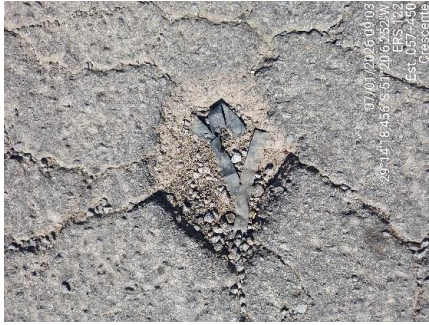
<p>40.</p>

<p>Panela Item 3.1.1 do PER</p>	<p>ERS 122 057+490 (Acostamento)</p>	<p>Crescente</p>	<p>24 horas</p>
------------	--	---	--	-------------------------------------	--	------------------	-----------------

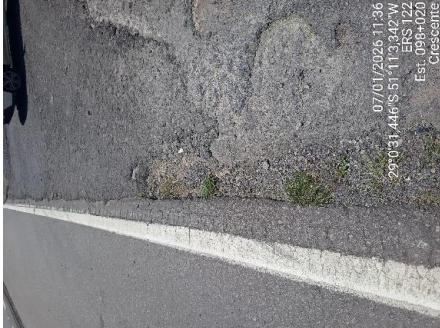
<p>44.</p>

<p>Panela Item 3.1.1 do PER</p>	<p>ERS 240 098+000 (Acostamento)</p>	<p>Crescente</p>	<p>24 horas</p>
------------	--	---	-------------------------------------	--	------------------	-----------------
