RELATÓRIO DE VISTORIA

Identificação: DFCR-CSG-RV-007-2026	Data(s) da Vistoria: 14 e 15/01/2026
	Data do Relatório de Vistoria: 19/01/2026
Identificação do Contrato: CONTRATO SELT Nº 50/2022 – EDITAL CRI nº 0001/2022.	
Objeto do Contrato: concessão da infraestrutura de transporte de trechos integrantes das rodovias ERS-122 (km 0,00 ao km 168,65), ERS-240 (km 0,00 ao km 33,58), RSC-287 (km 0,00 ao km 21,49), ERS-446 (km 0,00 ao km 14,84), RSC-453 (km 101,43 ao km 121,41) e BRS-470 (km 220,50 ao km 233,50).	
Concessionária: Caminhos da Serra Gaúcha – CSG.	
Assunto: vistoria técnica em campo.	
Referência: PROA nº 25/0400-0001841-0.

Relatório Tipo VT2 - Vistoria Mensal

Identificação: AFA-CSG-VT2-007-2026	Data da Vistoria: 14/01/2026 15/01/2026
	Data do relatório: 16/01/2026
Identificação do Contrato: CONTRATO SELT Nº 50/2022 – EDITAL CRI nº 0001/2022.	
Objeto do Contrato: concessão da infraestrutura de transporte de trechos integrantes das rodovias ERS-122 (km 0,00 ao km 168,65), ERS-240 (km 0,00 ao km 33,58), RSC-287 (km 0,00 ao km 21,49), ERS-446 (km 0,00 ao km 14,84), RSC-453 (km 101,43 ao km 121,41) e BRS-470 (km 220,50 ao km 233,50).	
Concessionária: Caminhos da Serra Gaúcha – C

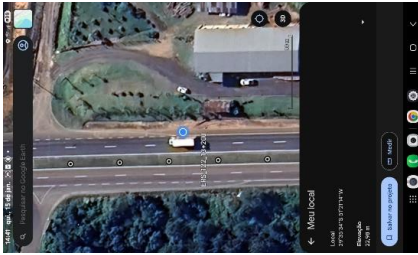
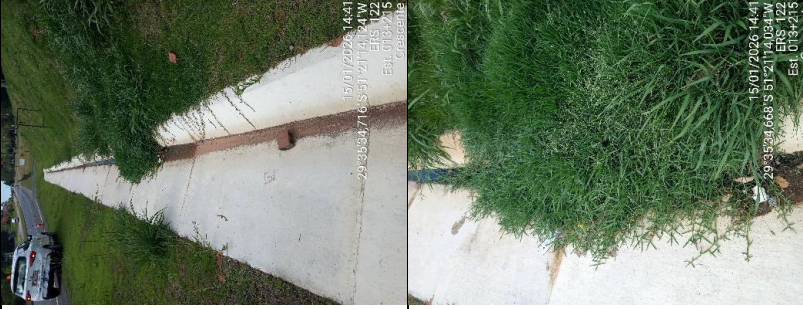
ID	Localização	Registro Fotográfico	Constatações (PER)	Km (aproximado)	Sentido da rodovia	Prazo de correção solicitado no (PER)	Observações
1.

Dispositivo de Drenagem Obstruído. Item 3.1.4 do PER	ERS 122 013+215	Crescente	72 horas	Dispositivo com necessidade de desobstrução.

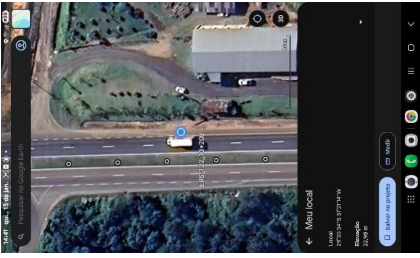
2.

<p>Dispositivo de Drenagem Danificado. Item 3.1.4 do PER</p>	<p>ERS 446 013+660</p>	<p>Crescente</p>	<p>72 horas</p>	<p>Dispositivo com necessidade de desobstrução.</p>
----	---	--	--	----------------------------	------------------	-----------------	---

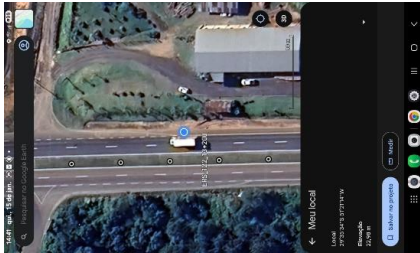
<p>3.</p>

<p>Dispositivo de Drenagem Danificado. Item 3.1.4 do PER</p>	<p>ERS 446 013+670</p>	<p>Crescente</p>	<p>72 horas</p>	<p>Dispositivo com necessidade de desobstrução.</p>
-----------	--	--	--	----------------------------	------------------	-----------------	---

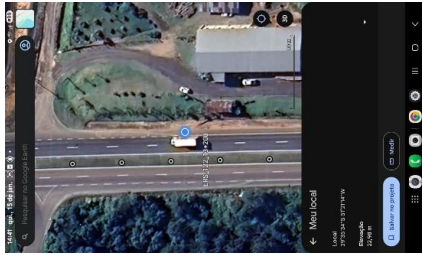
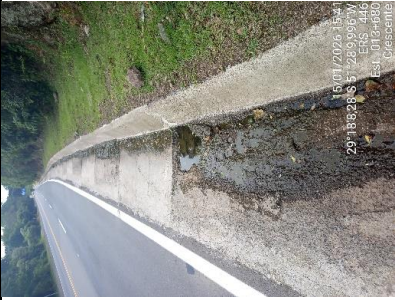
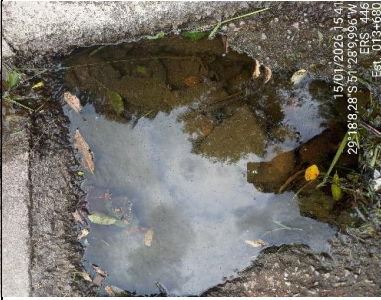
<p>4.</p>

<p>15/01/2026 15:41 29°18'28.8512859967W ERS 446 Esp. Crescente</p>	<p>Dispositivo de Drenagem Danificado Item 3.1.4 do PER</p>	<p>ERS 446 013+680</p>	<p>Crescente</p>	<p>72 horas</p>	<p>Dispositivo com necessidade de reconstrução física.</p>
-----------	---	---	--	---	----------------------------	------------------	-----------------	--

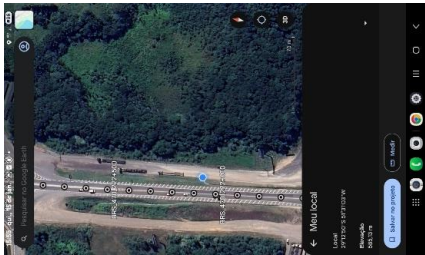
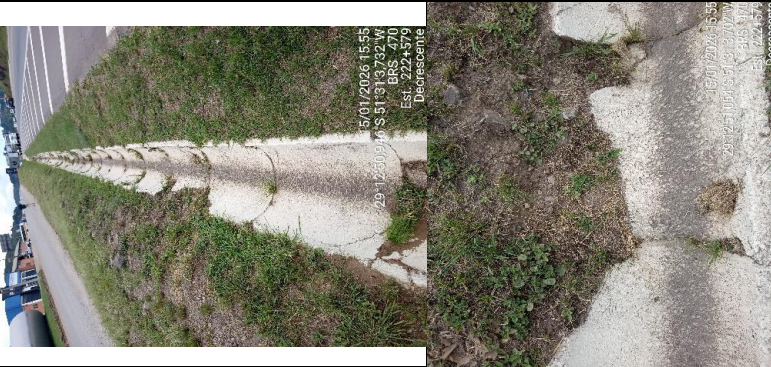
5.

Dispositivo de Drenagem Danificado Item 3.1.4 do PER	BRS 470 222+579	Crescente	72 horas	Dispositivo com necessidade de reconstrução física.
----	---	--	---	--------------------	-----------	----------	---

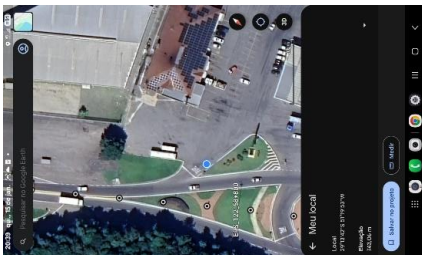
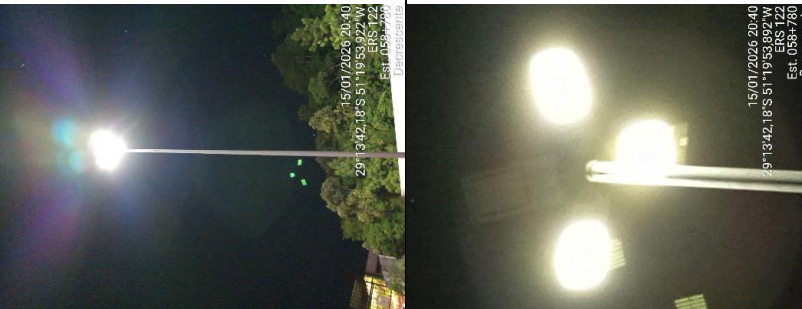
ID	Localização	Registro Fotográfico	Constatações (PER)	Km (aproximado)	Sentido da rodovia	Prazo de correção solicitado no (PER)	Observações
6.

<p>Lâmpada danificada Item 3.1.8 do PER</p>	<p>ERS 122 058+780</p>	<p>Decrescente</p>	<p>72 horas</p>	<p>01 (uma) lâmpada queimada.</p>

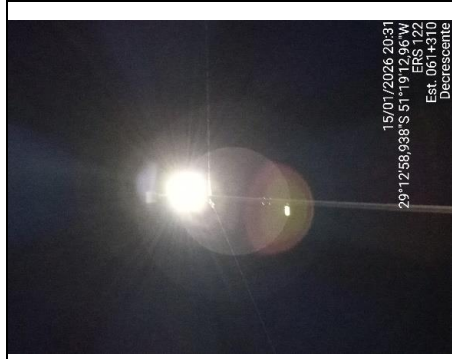
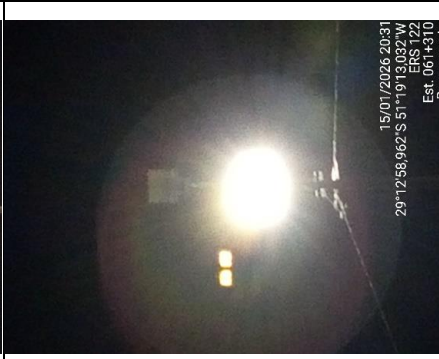
<p>01 (uma) lâmpada queimada.</p>	<p>72 horas</p>	<p>Decrescente</p>	<p>ERS 122 061+300</p>	<p>Lâmpada danificada Item 3.1.8 do PER</p>

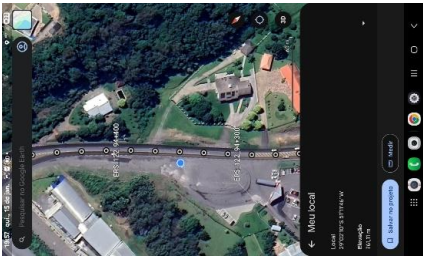
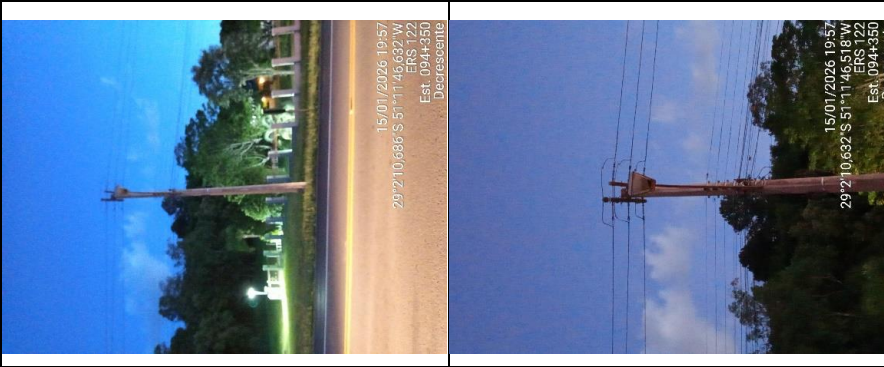
10.

<p>Lâmpada danificada Item 3.1.8 do PER</p>	<p>ERS 122 094+350</p>	<p>Decrescente</p>	<p>72 horas</p>	<p>01 (uma) lâmpada queimada.</p>
-----	--	--	---	----------------------------	--------------------	-----------------	-----------------------------------

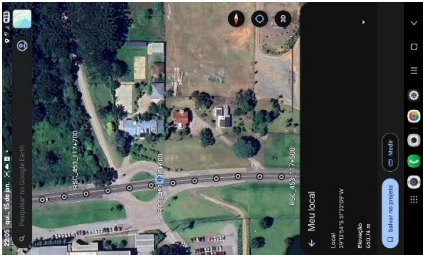
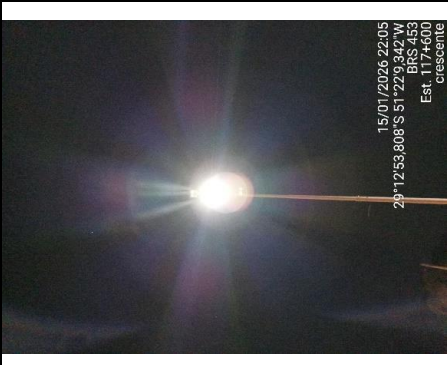
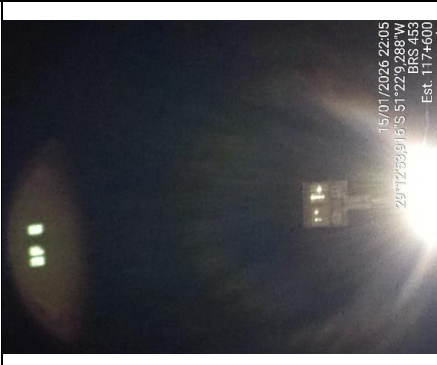
18.

<p>15/01/2026 22:05 29°12'53,919"S 51°22'9,288"W BRS 453 Est. 117+600 Crescente</p>	Lâmpada danificada Item 3.1.8 do PER	RSC 453 117+600	Crescente	72 horas	01 (uma) lâmpada queimada.
-----	--	---	--	---	--------------------	-----------	----------	----------------------------

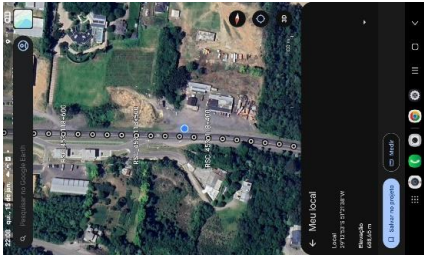
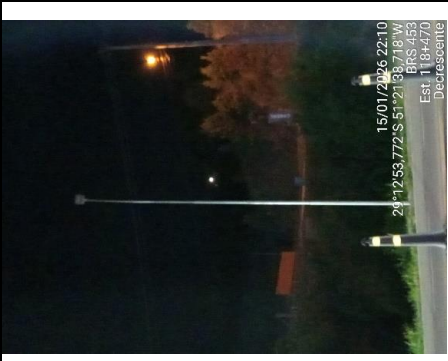
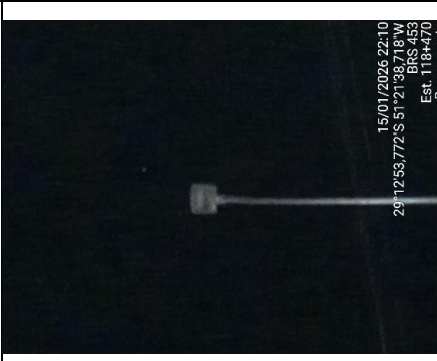
19.

<p>15/01/2026 22:10 29°12'53,772"S 51°21'38,718"W BRS 453 Est. 118+470 Decrescente</p>	Lâmpada danificada Item 3.1.8 do PER	RSC 453 118+470	Decrescente	72 horas	01 (uma) lâmpada queimada.
-----	--	--	---	---	--------------------	-------------	----------	----------------------------

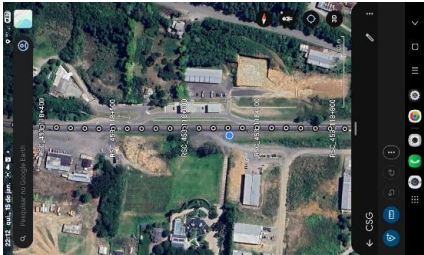
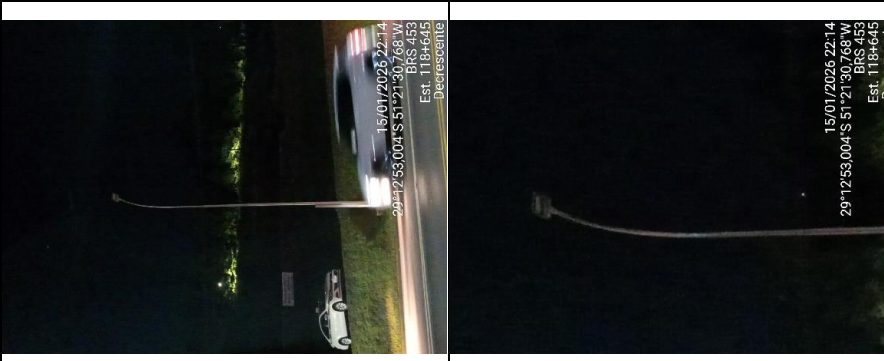
<p>20.</p>

<p>Lâmpada danificada Item 3.1.8 do PER</p>	<p>RSC 453 118+645</p>	<p>Decrescente</p>	<p>72 horas</p>	<p>01 (uma) lâmpada queimada.</p>
------------	--	--	---	----------------------------	--------------------	-----------------	-----------------------------------

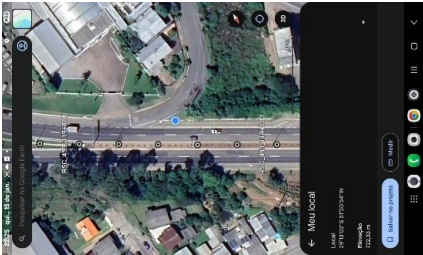
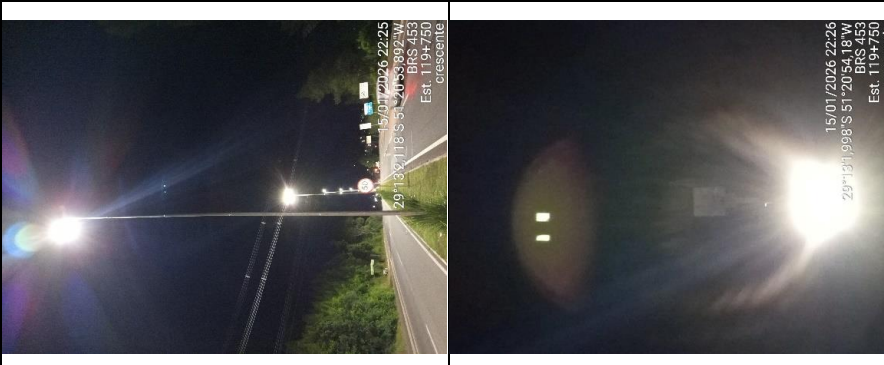
21.

<p>Lâmpada danificada Item 3.1.8 do PER</p>	<p>RSC 453 119+750</p>	<p>Crescente</p>	<p>72 horas</p>	<p>01 (uma) lâmpada queimada.</p>
-----	--	--	---	----------------------------	------------------	-----------------	-----------------------------------

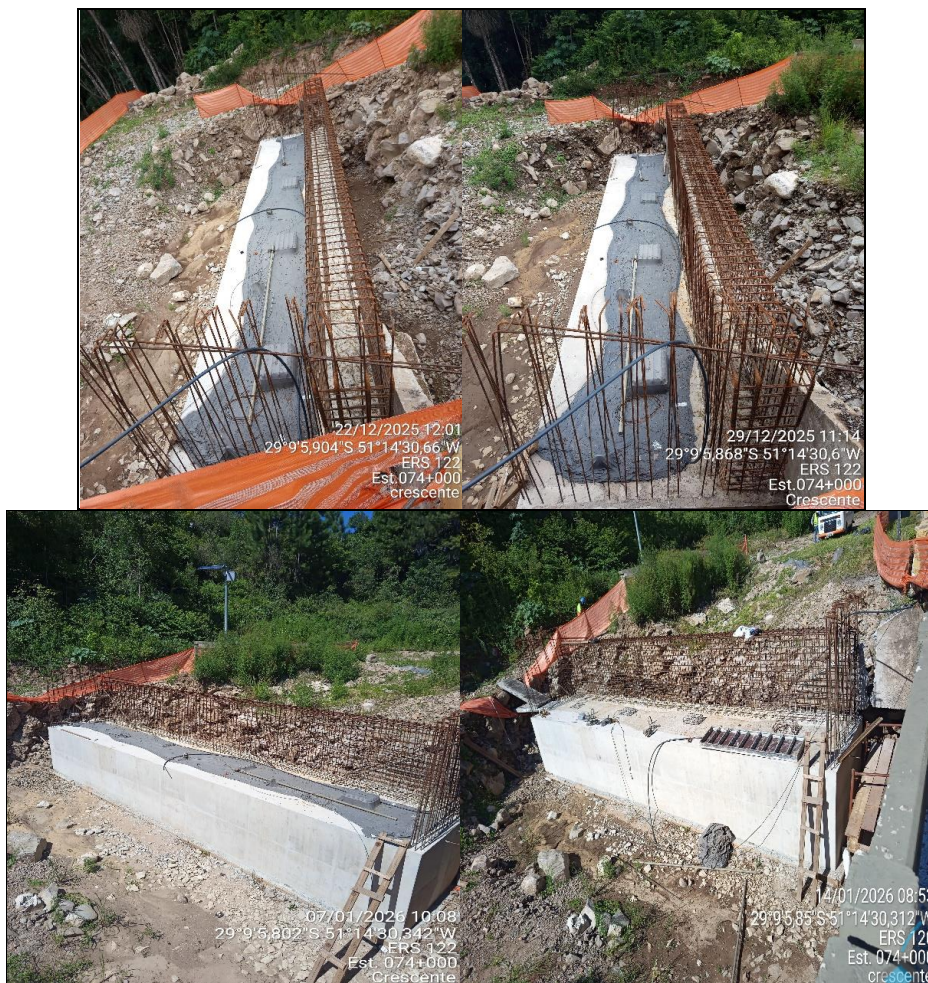
Foto 01 a Foto 04- Bloco do encontro 01 manteve-se sem desenvolvimento entre 19/12/2025 e 16/01/2026.

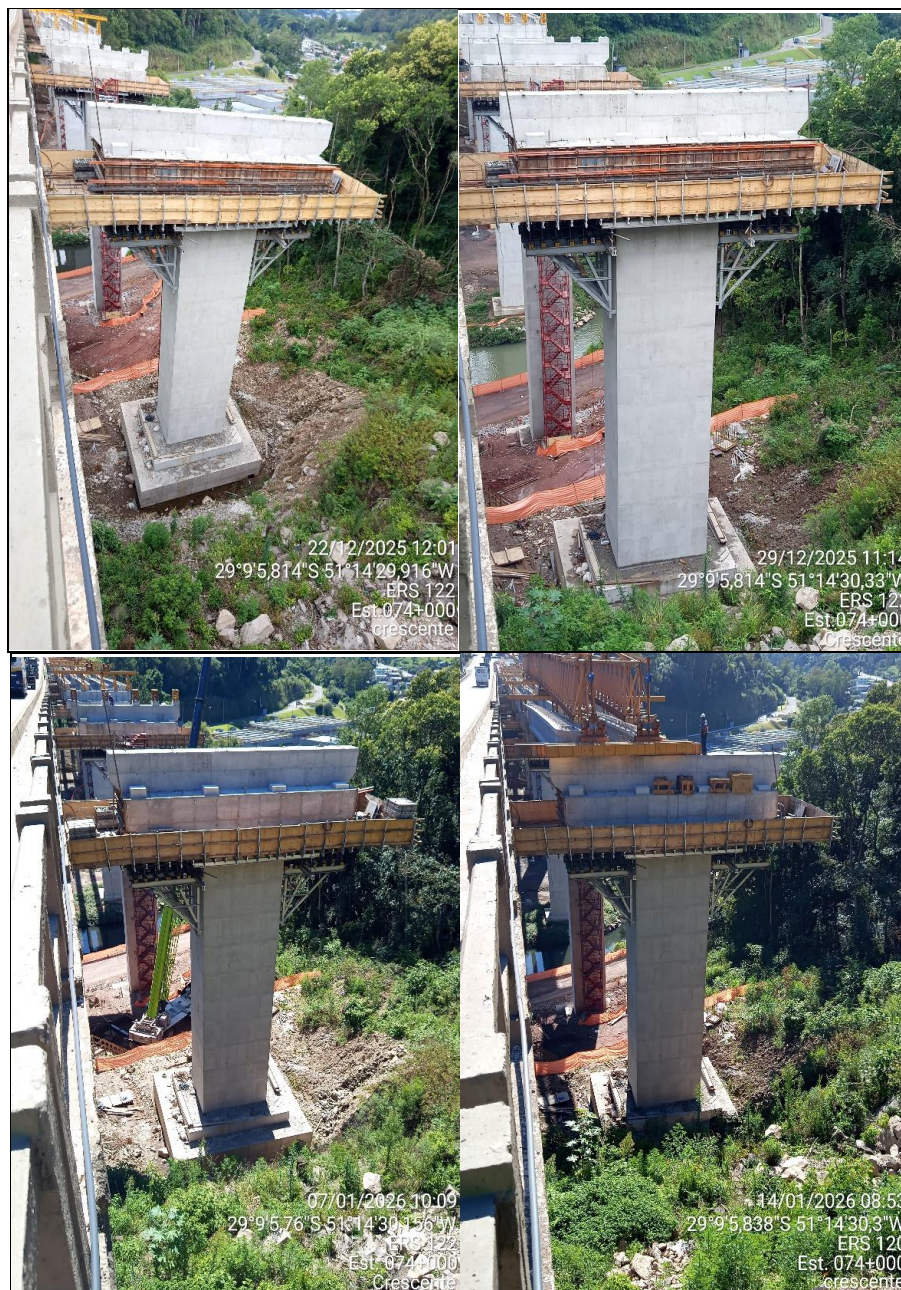
Foto 05 e Foto 08- O pilar e viga travessinha do apoio P02 apresentou desenvolvimento razoável da estrutura entre 19/12/2025 e 16/01/2026.

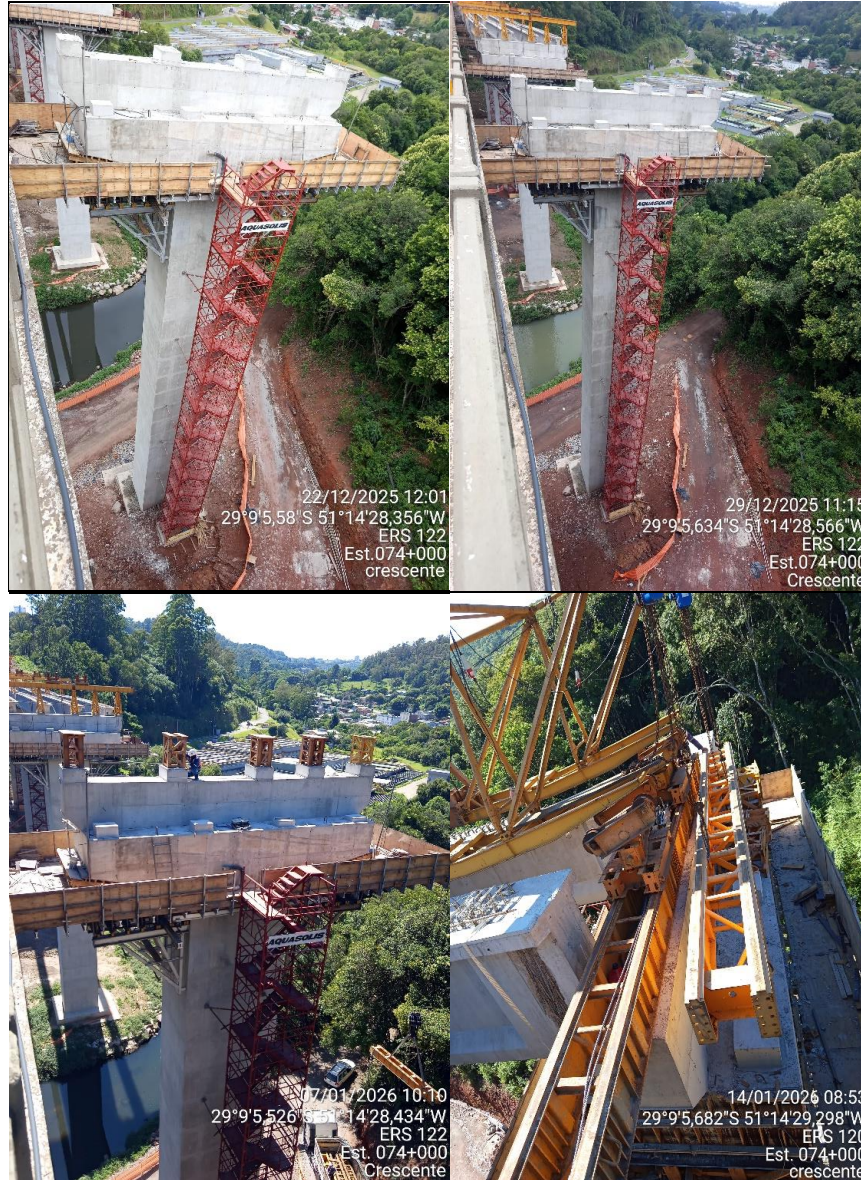
Foto 09 a Foto 12- O pilar e viga travessinha do apoio P03 apresentou desenvolvimento razoável da estrutura entre 19/12/2025 e 16/01/2026.

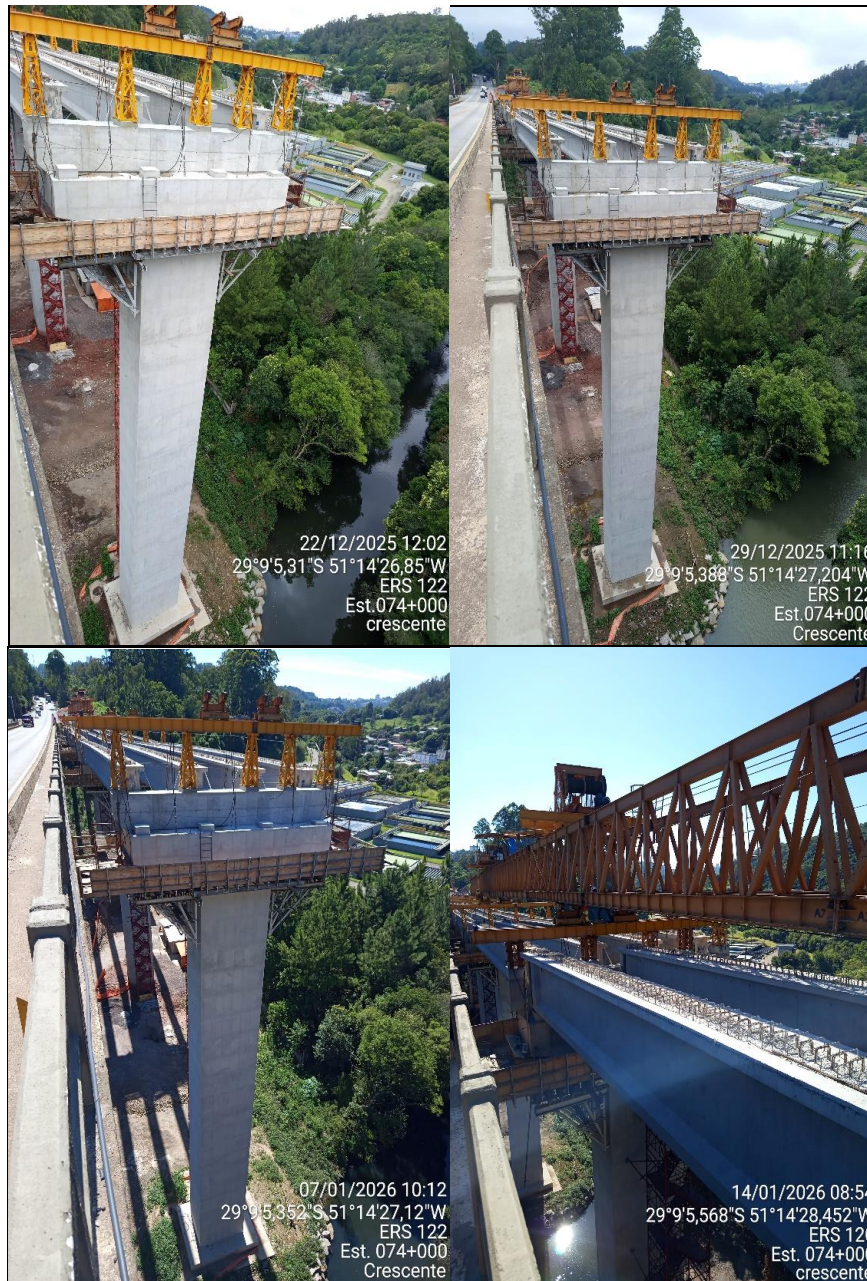
Foto 13 a Foto 16 – A estrutura do pilar P04 desenvolveu-se de forma razoável e foi acoplado os apoios da plataforma de lançamento das longarinas entre 19/12/2025 e 16/01/2026.

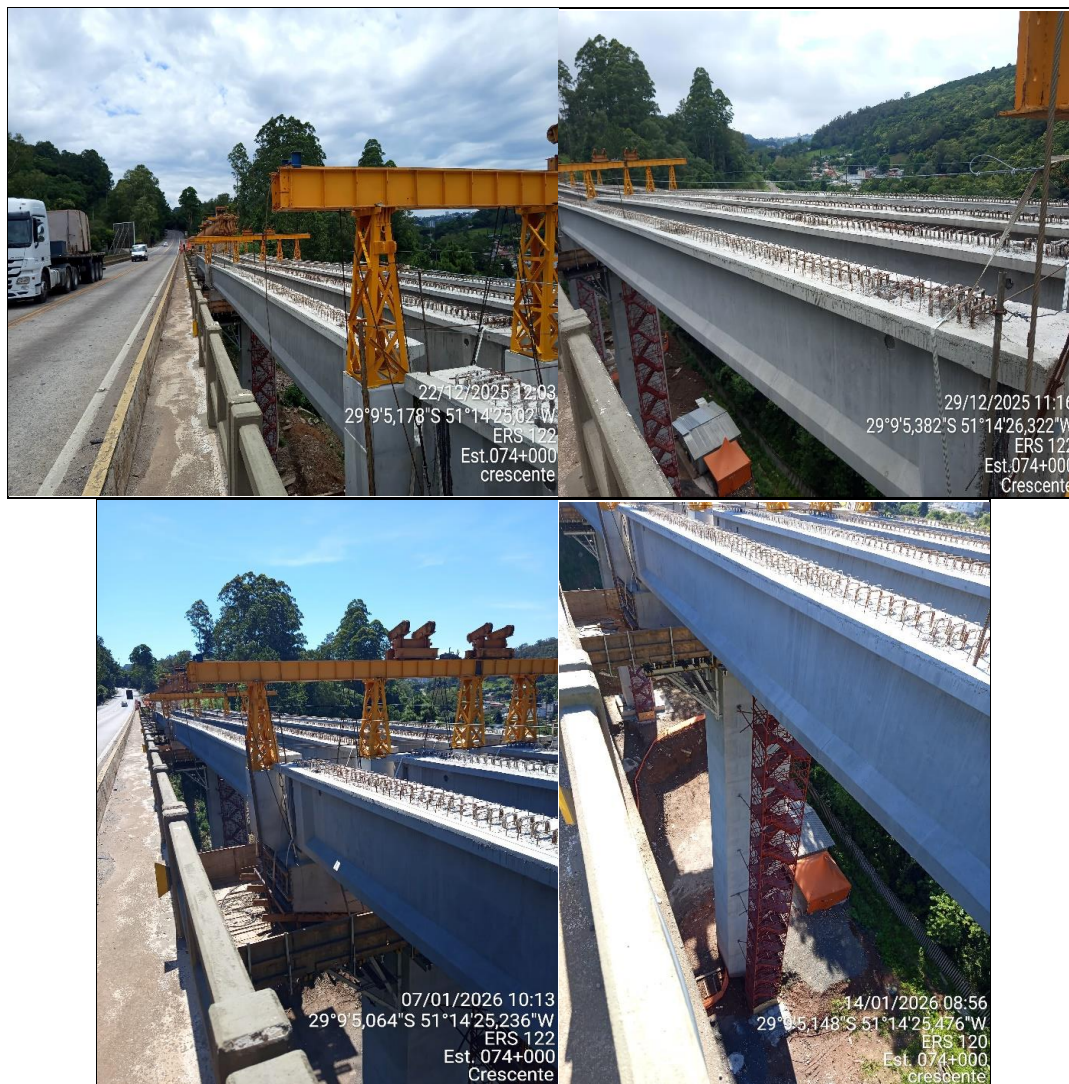
Foto 17 a Foto 20- A estrutura do pilar P05 desenvolveu-se de forma lenta sobre a estrutura entre 19/12/2025 e 16/01/2026.

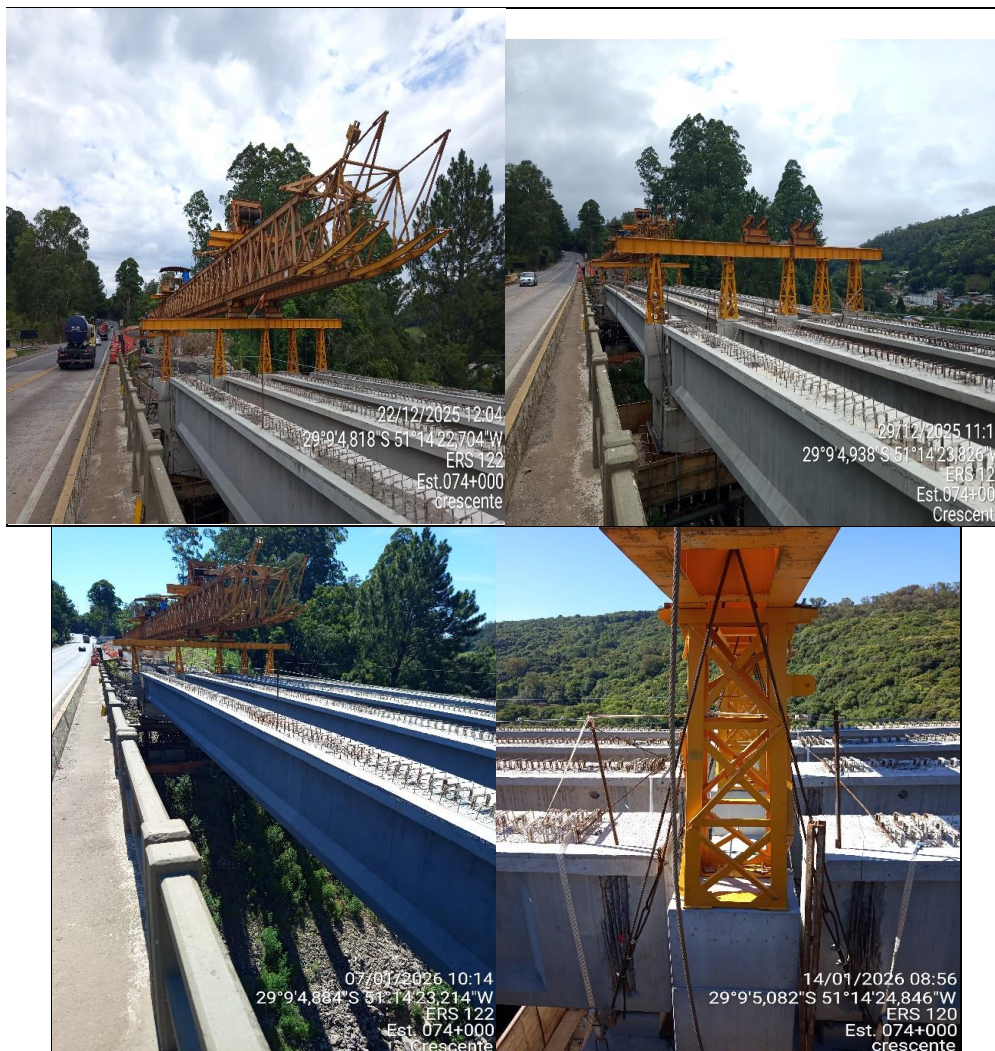
Foto 21 a Foto 24 - A estrutura do pilar P06 desenvolveu-se de lenta sobre a estrutura entre 19/12/2025 e 16/01/2026.

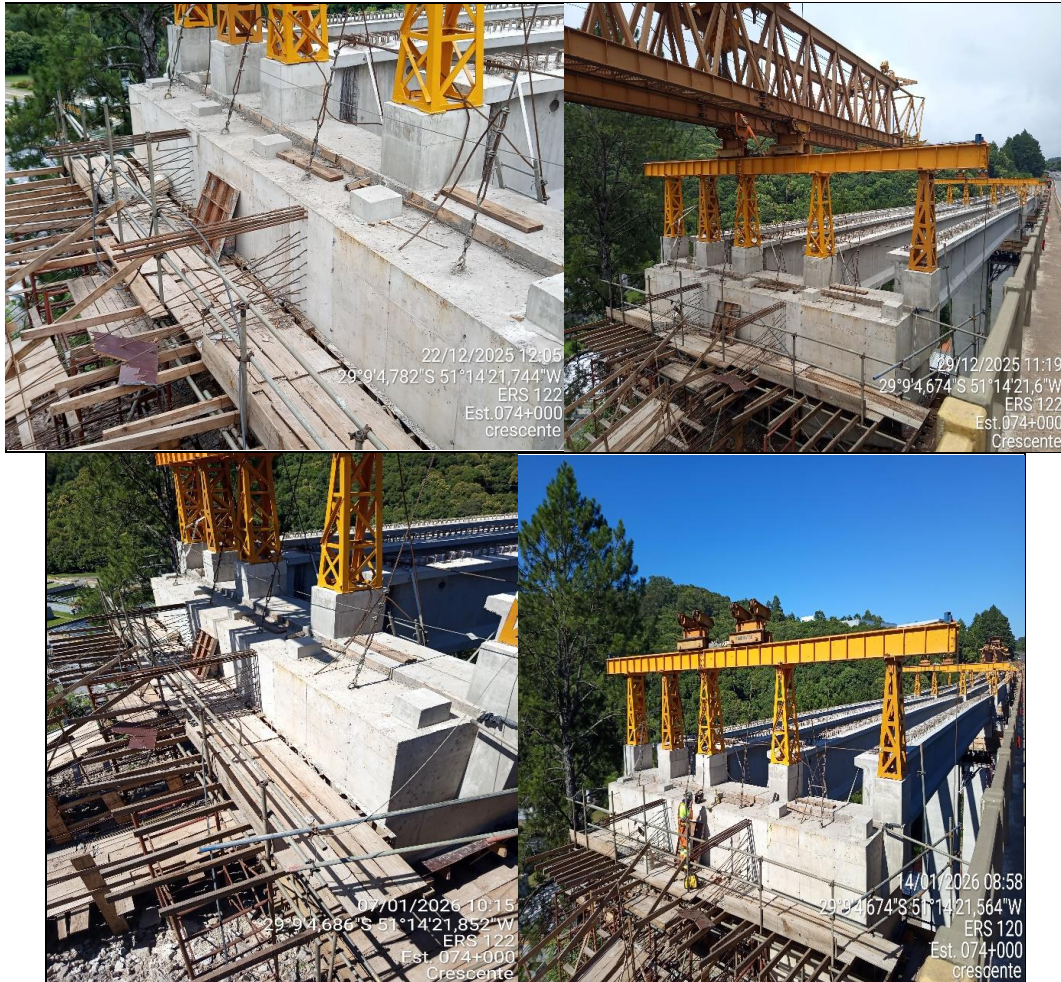
Foto 25 a Foto 28 - O bloco e pilar do apoio P07 não apresentou entre 19/12/2025 e 16/01/2026.

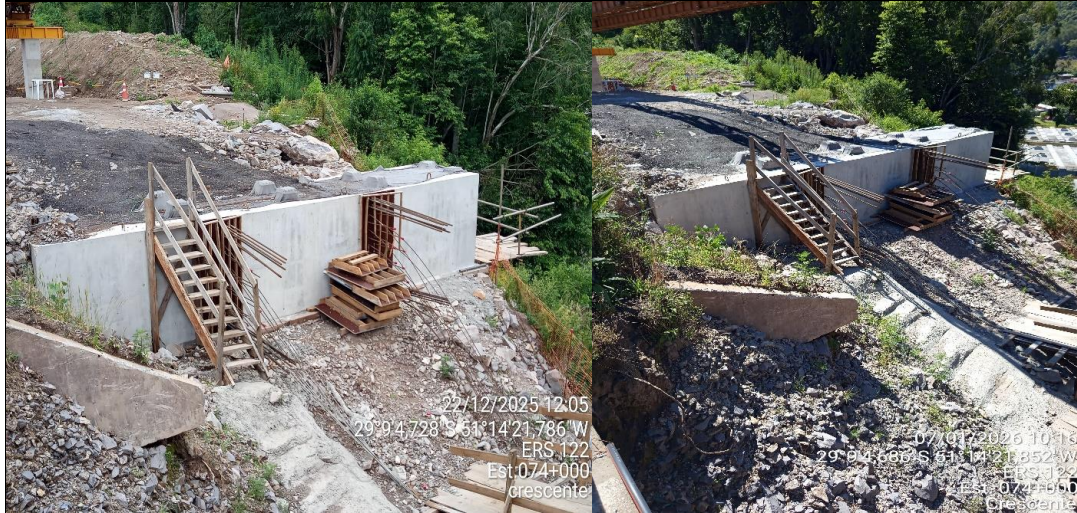
Foto 29 e 30- O bloco do pilar 08 – encontro 02, não apresentou desenvolvimento entre 19/12/2025 e 16/01/2026.

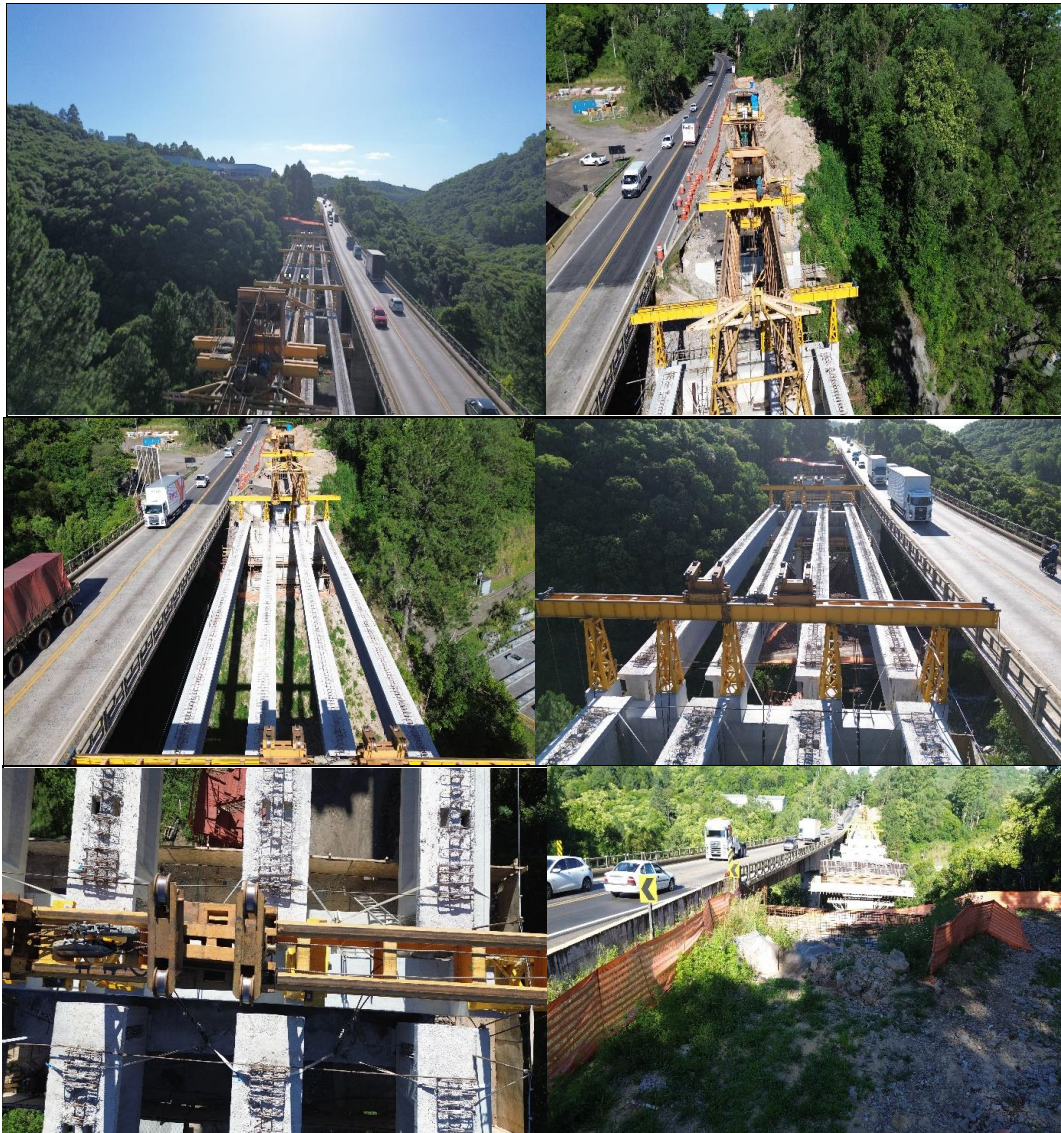
Foto 31 a Foto 36- Vista das longarinas e sistema de plataforma de lançamento em 20/12/2025.

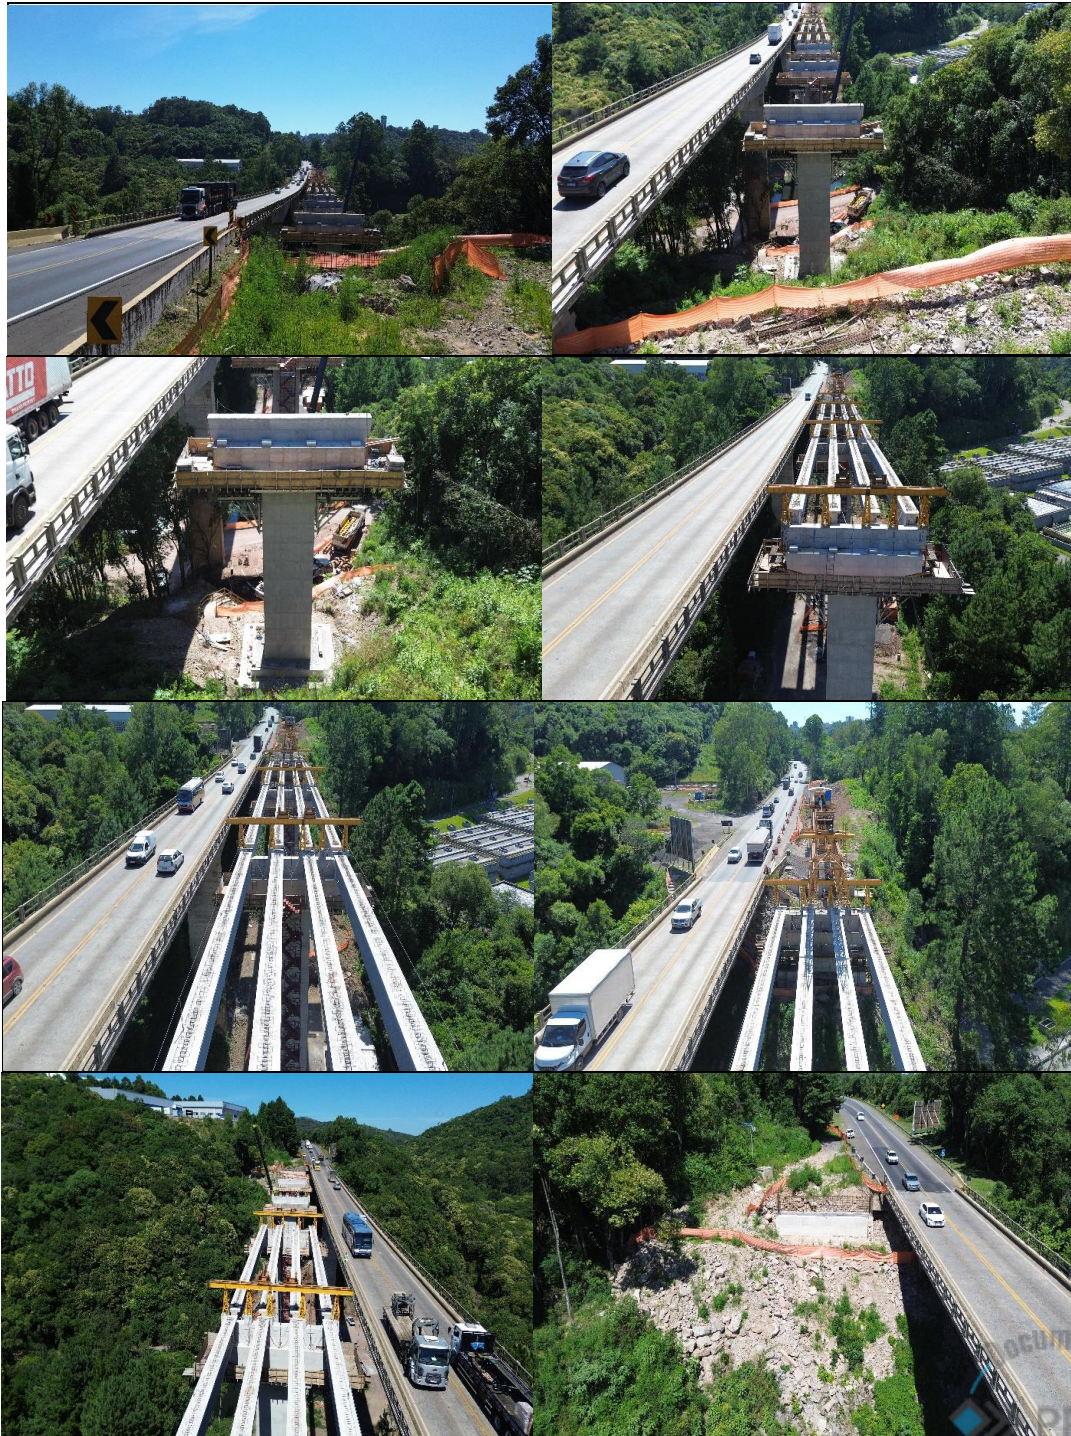
Foto 37 a Foto 44- Vista das longarinas e sistema de plataforma de lançamento em 07/01/2026.

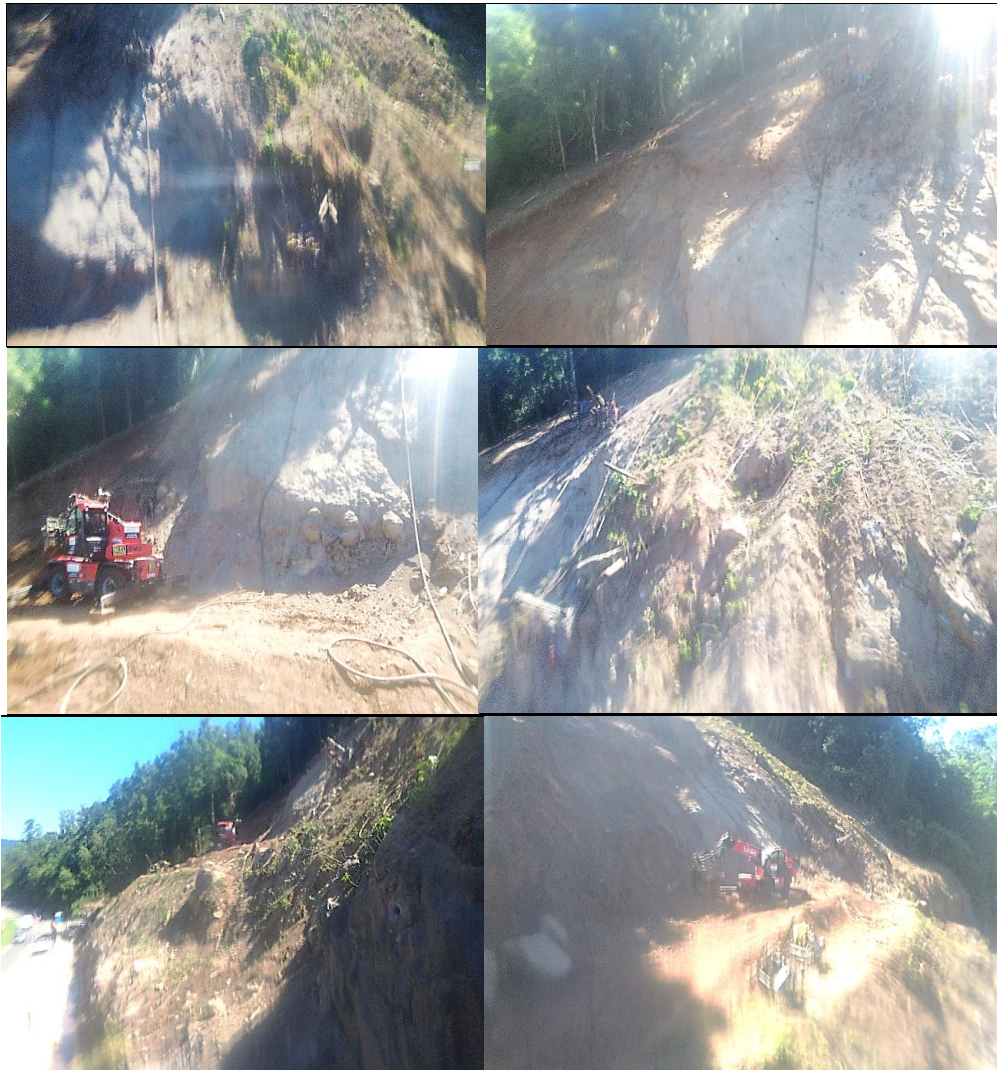
Foto 45 a Foto 50 - Desenvolvimento dos trabalhos de perfuração para atirantamento e drenagem do maciço em 20/12/2025.

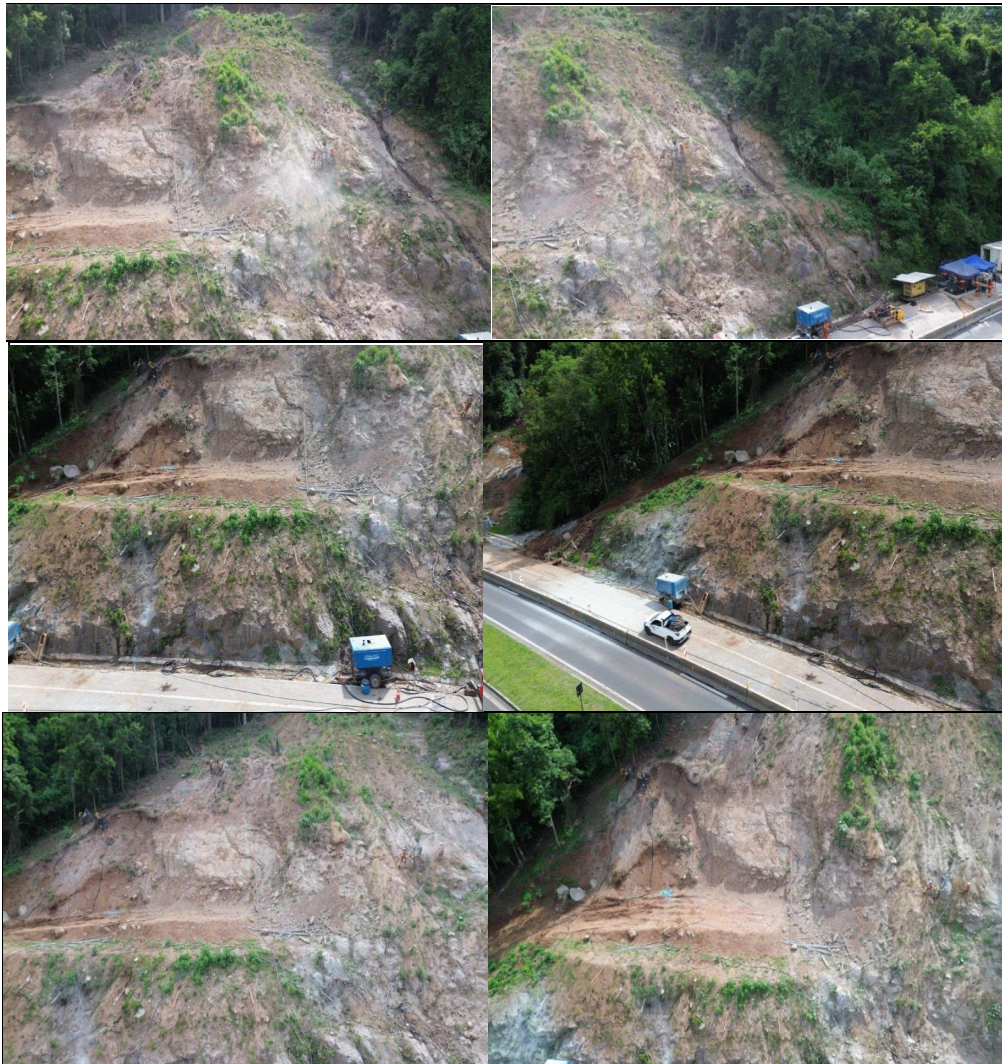
Foto 51 a Foto 55- Desenvolvimento dos trabalhos de perfuração para atirantamento e drenagem do maciço em 14/01/2026.

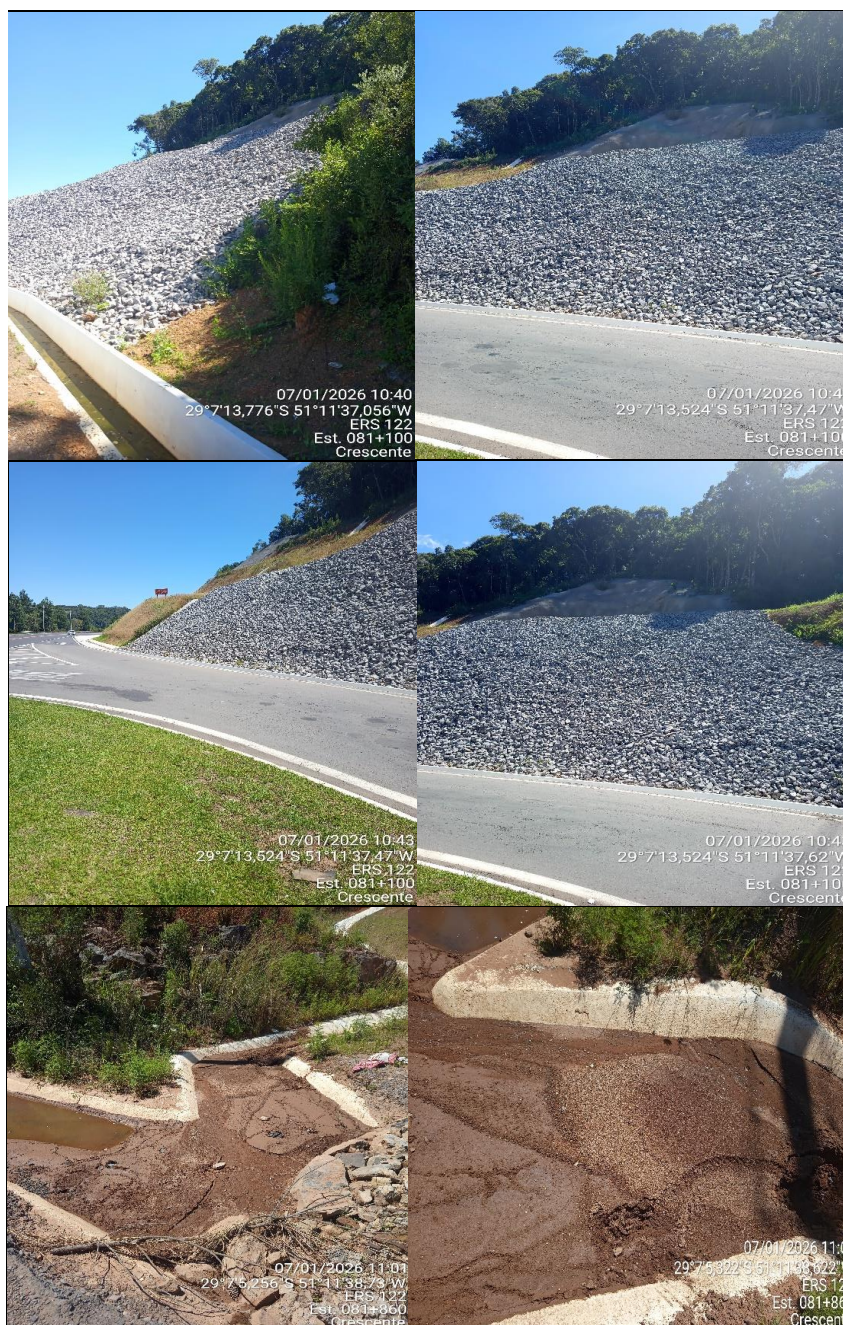
Foto 56 a Foto 61- Visão geral da contenção em 07/01/2026.

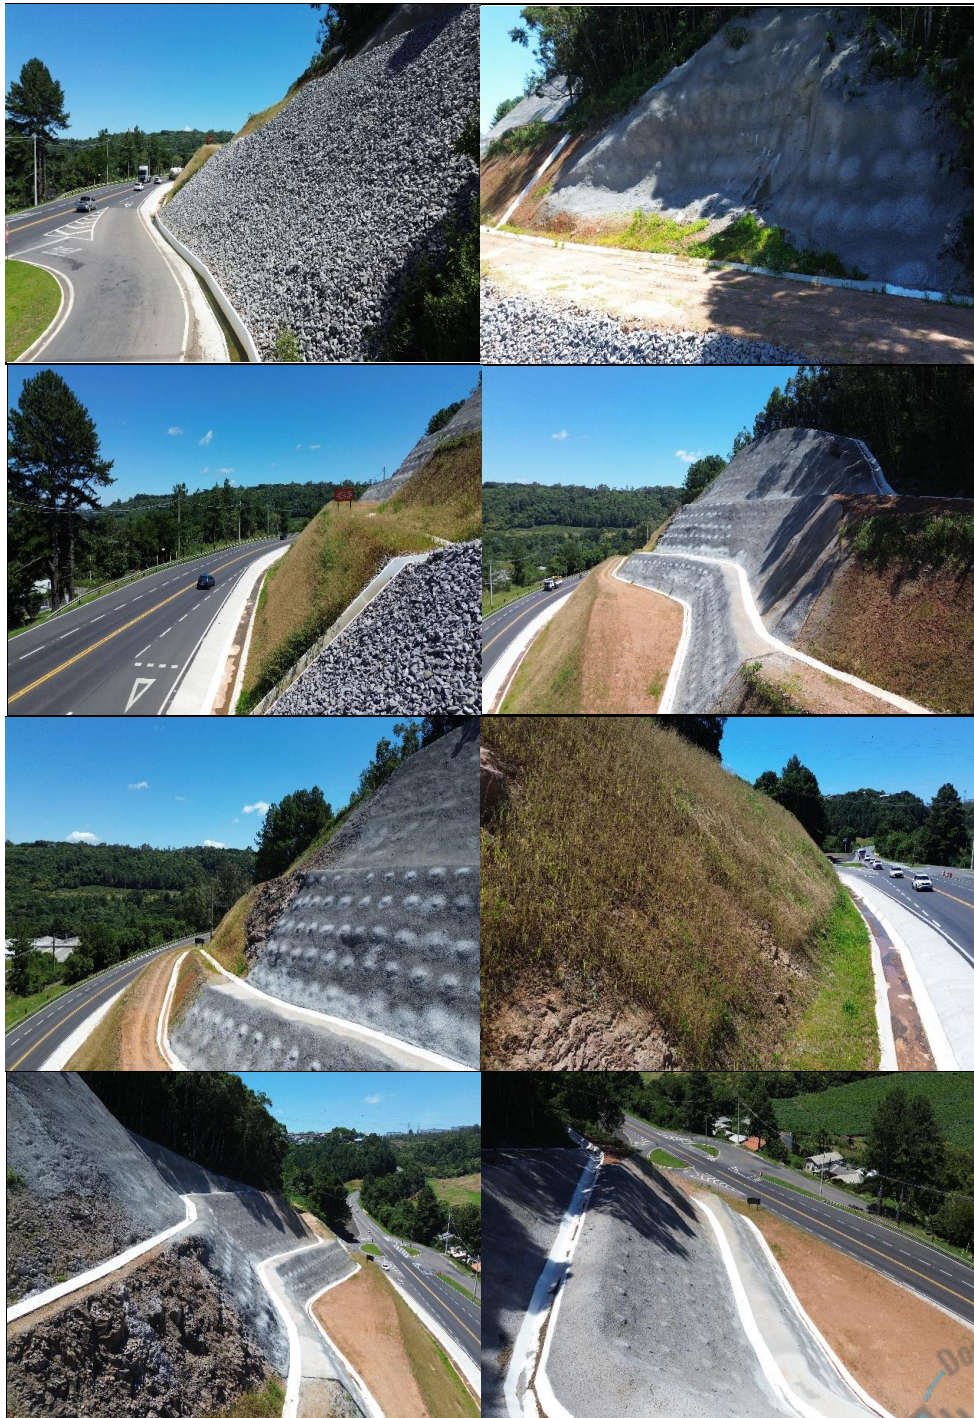
Foto 62 a Foto 69 - Visão geral da contenção em 07/01/2026.
