RELATÓRIO DE VISTORIA

Identificação: DFCR-CSG-RV-010-2026;

Relatório Tipo VT1 - Vistoria Semanal

Identificação: AFA-CSG-VT1-030-2026	Data da Vistoria: 20/01/2026 21/01/2026
	Data do Relatório: 22/01/2026
Identificação do Contrato: CONTRATO SELT Nº 50/2022 – EDITAL CRI nº 0001/2022.	
Objeto do Contrato: concessão da infraestrutura de transporte de trechos integrantes das rodovias ERS-122 (km 0,00 ao km 168,65), ERS-240 (km 0,00 ao km 33,58), ERS-446 (km 0,00 ao km 14,84), RSC-453 (km 101,43 ao km 121,41), RSC-287 (km 0,00 ao km 21,49) e BRS-470 (km 220,50 ao km 233,50).	
Concessionária: Caminhos da Serra Gaúcha – CSG.	
Assunto: vistoria semanal

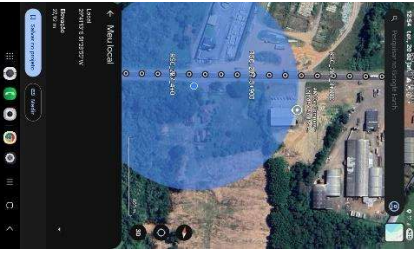
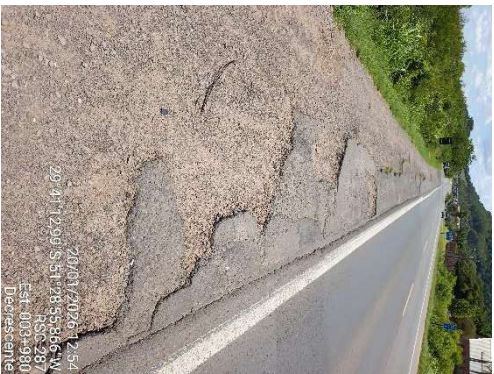
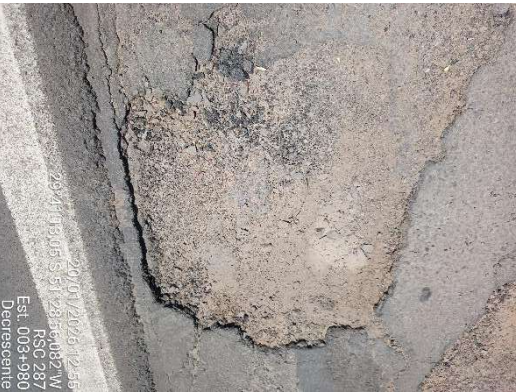
<p>Panela</p> <p>Item 3.1.1 do PER</p>	<p>RSC 287</p> <p>003+970</p> <p>(Acostamento)</p>	<p>Decrescente</p>	<p>24 horas</p>

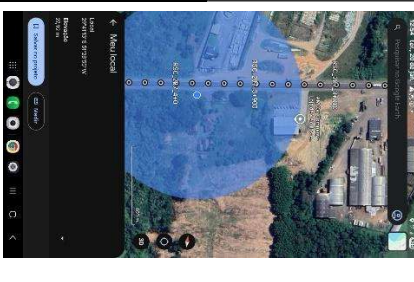
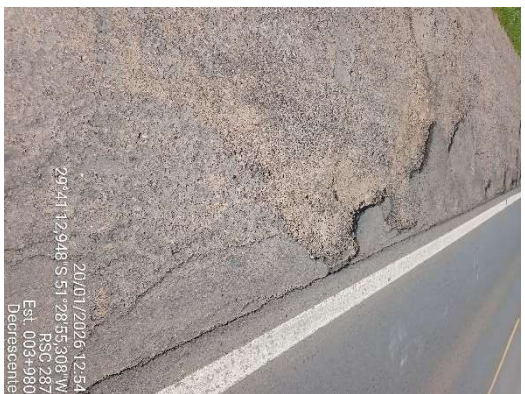
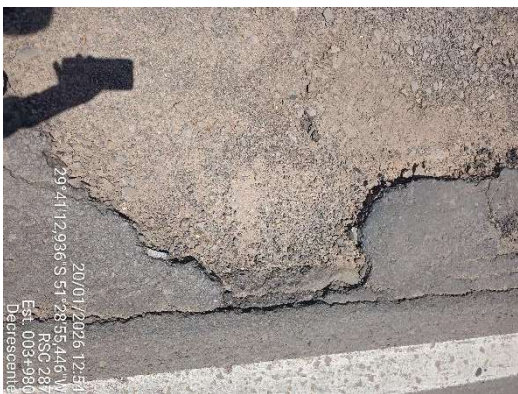
<p>2.</p>

<p>20/01/2026 12:54 29°41'12.948 S 51°28'55.308 W RSC 287 Est. 003+980 Decrescente</p>	<p>Panela Item 3.1.1 do PER</p>	<p>RSC 287 003+990 (Acostamento)</p>	<p>Decrescente</p>	<p>24 horas</p>

<p>20/01/2026 12:54 29°41'12.996 S 51°28'55.446 W RSC 287 Est. 003+980 Decrescente</p>

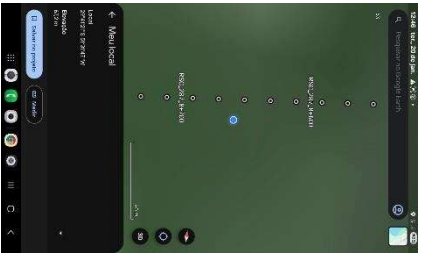
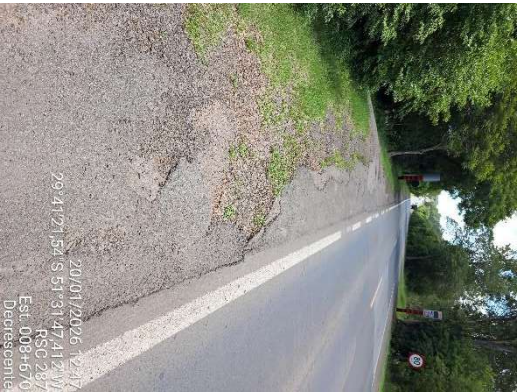
<p>3.</p>

<p>Panela</p> <p>Item 3.1.1 do PER</p>	<p>RSC 287</p> <p>008+670</p> <p>(Acostamento)</p>	<p>Decrecente</p> <p>24 horas</p>

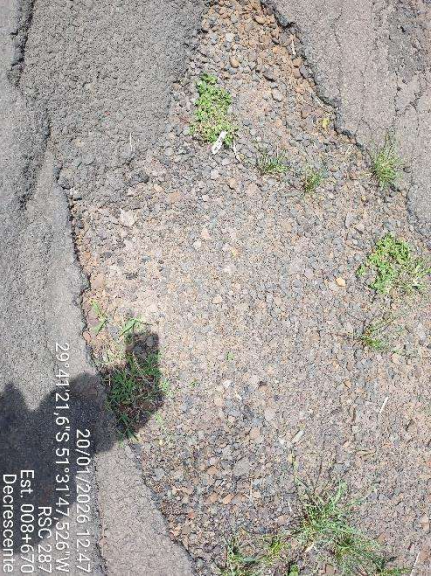
<p>4.</p>	 	 	 	<p>Desnível entre Pavimento e Acostamento (Medição: 116mm) Item 3.1.1 do PER</p>	<p>RSC 287 020+450 (Acostamento)</p>	<p>Decrecente</p>	<p>72 horas</p>
-----------	---	--	---	--	--	-------------------	-----------------

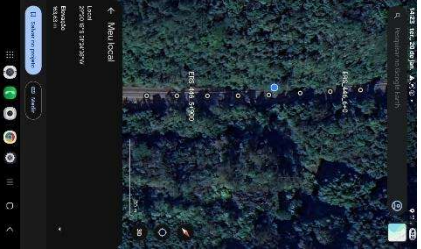
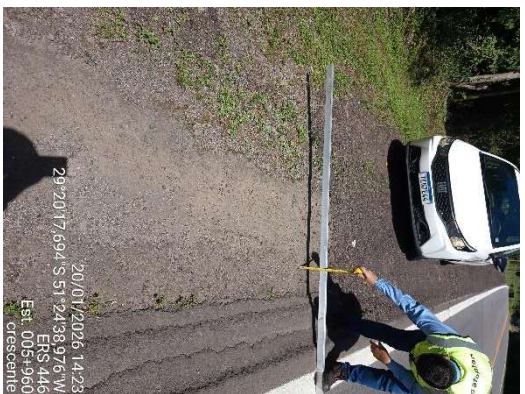
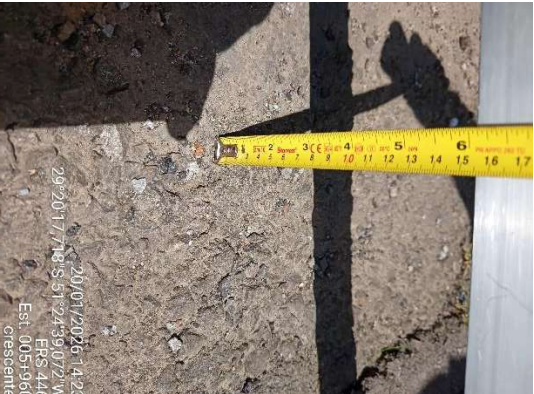
<p>5.</p>

<p>Desnível entre Pavimento e Acostamento (Medição: 155mm)</p> <p>Item 3.1.1 do PER</p>	<p>ERS 446 005+960 (Acostamento)</p>	<p>Crescente</p>	<p>72 horas</p>
-----------	---	---	--	---	--	------------------	-----------------

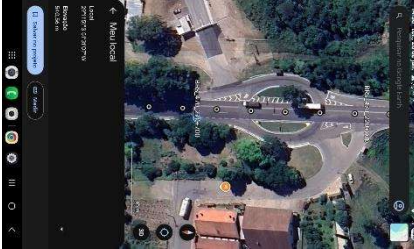
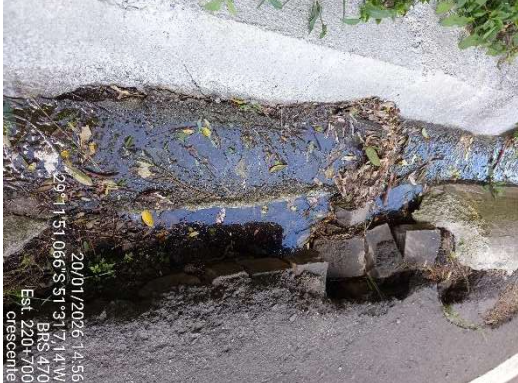
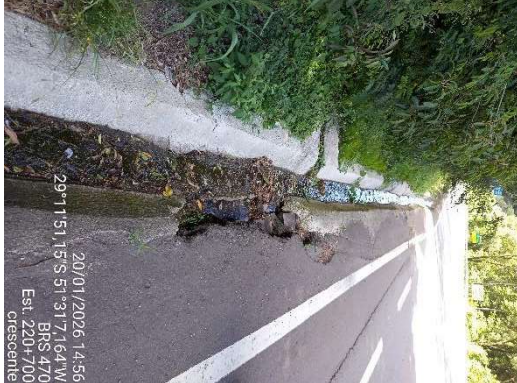
<p>6.</p>

<p>Dispositivo de Drenagem Danificado Item 3.1.4 do PER</p>	<p>BRS 470 220+700</p> <p>Crescente</p> <p>72 horas</p>
-----------	---	--	---	---	---

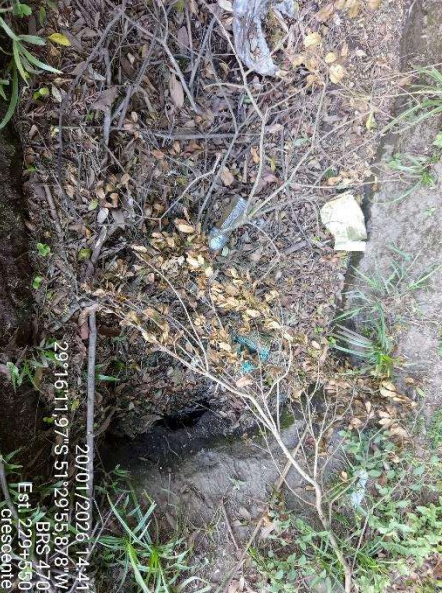
<p>7.</p>

<p>Dispositivo de Drenagem Obstruído Item 3.1.4 do PER</p>	<p>BRS 470 229+550</p>	<p>Crescente</p>	<p>72 horas</p>
-----------	--	--	---	--	----------------------------	------------------	-----------------

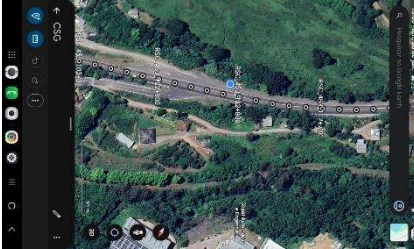
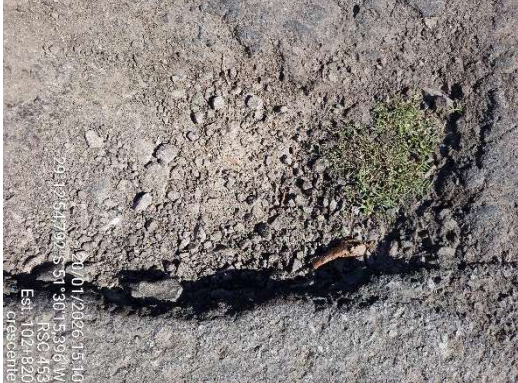
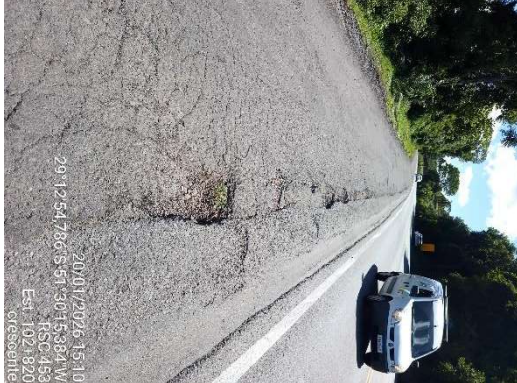
<p>9.</p>

<p>20/01/2026 15:10 29°12'54,786"S 51°30'15,394"W RSC 453 Est. 102+820 crescente</p>

<p>20/01/2026 15:10 29°12'54,786"S 51°30'15,394"W RSC 453 Est. 102+820 crescente</p>	<p>Panela Item 3.1.1 do PER</p>	<p>RSC 453 102+820 (Acostamento)</p>	<p>Crescente</p>	<p>24 horas</p>
-----------	---	---	--	-------------------------------------	--	------------------	-----------------

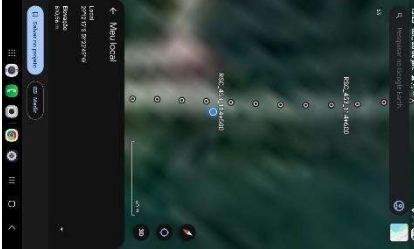
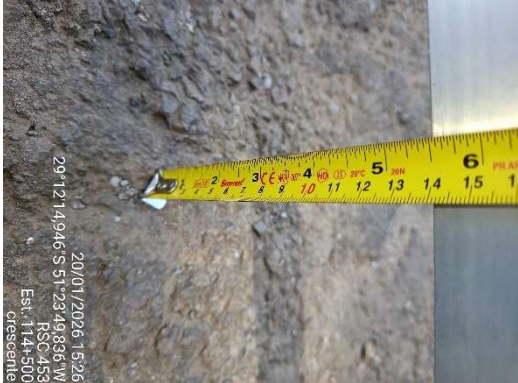
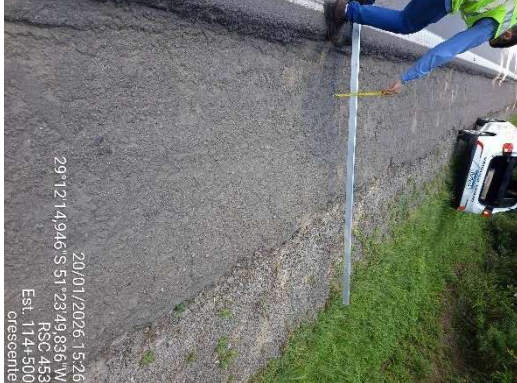
<p>10.</p>

<p>Desnível entre Pavimento e Acostamento (Medição: 142mm) Item 3.1.1 do PER</p>	<p>RSC 453 114+500 (Acostamento)</p>	<p>Crescente</p>	<p>72 horas</p>
------------	---	--	---	--	--	------------------	-----------------

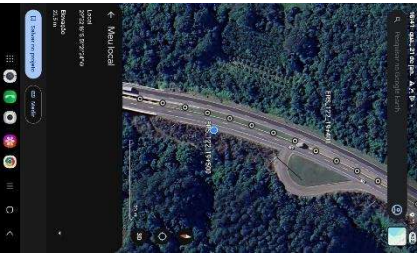
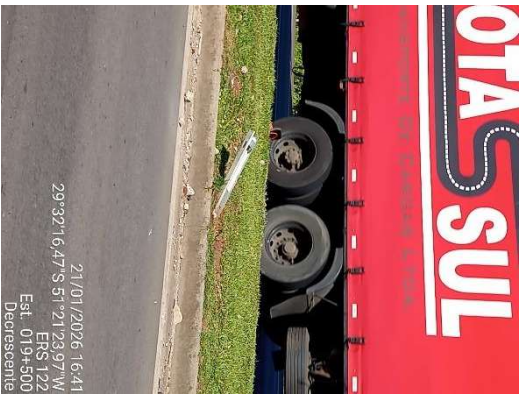
<p>16.</p>

<p>21/01/2026 16:41 29°32'16,638"S 51°21'23,964"W ERS 122 Est. 019+500 Decrescente</p>	<p>Balizadores Danificados</p> <p>Item 3.1.2 do PER</p>	<p>ERS 122 019+500 (Canteiro Central)</p> <p>Decrescente</p> <p>72 horas</p>
------------	--	---	--	---

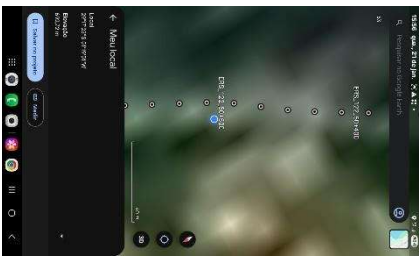
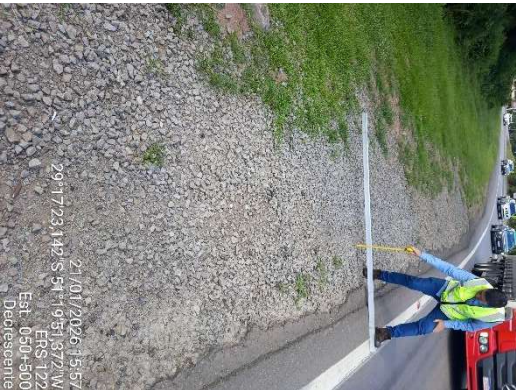
<p>17.</p>

<p>Desnível entre Pavimento e Acostamento (Medição: 143mm)</p> <p>Item 3.1.1 do PER</p>	<p>ERS 122</p> <p>050+500</p> <p>(Acostamento)</p>	<p>Decrescente</p> <p>72 horas</p>
------------	---	---	---	--	------------------------------------

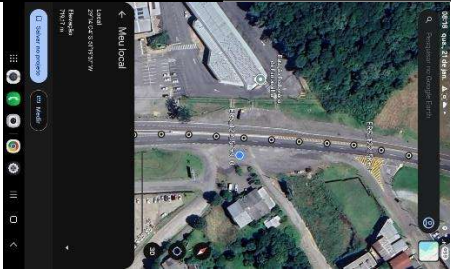
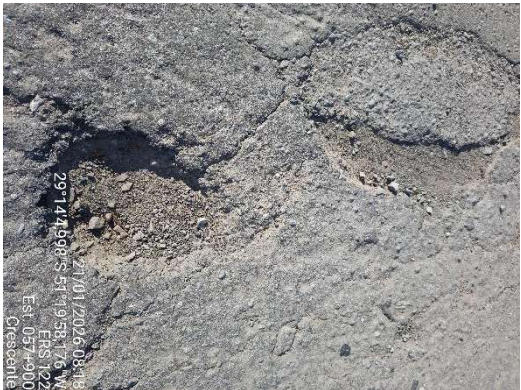
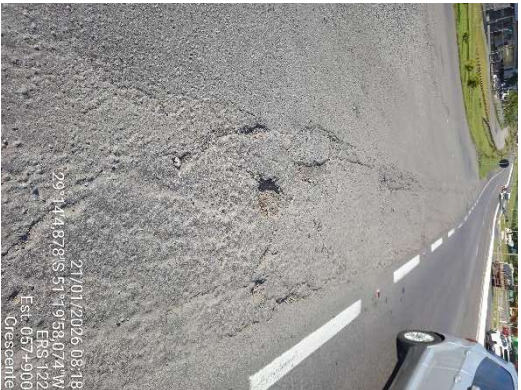
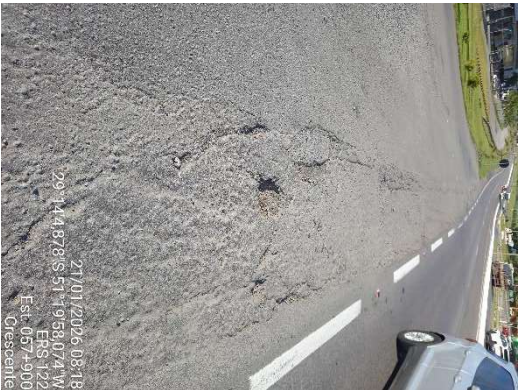
<p>19.</p>

<p>Item 3.1.1 do PER</p>	<p>ERS 122 057+890 (Acostamento)</p>	<p>Crescente</p>	<p>24 horas</p>

<p>Panela</p>	<p>ERS 122 057+890</p>	<p>Crescente</p>	<p>24 horas</p>

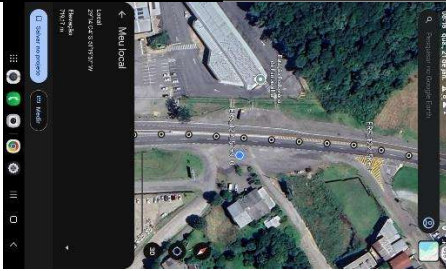
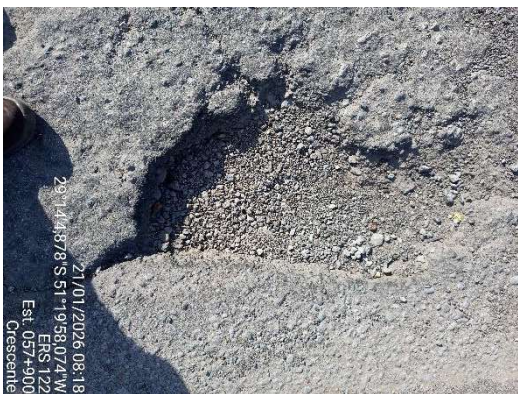
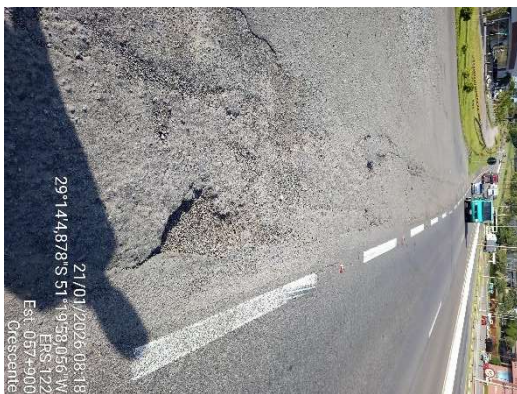
<p>20.</p>

<p>21/01/2026 08:18 29°14'48,878" S 51°19'58,074" W ERS 122 Est. 057+900 Crescente</p>	<p>Panelas</p> <p>Item 3.1.1 do PER</p>	<p>ERS 122</p> <p>057+900</p> <p>(Acostamento)</p>	<p>Crescente</p> <p>24 horas</p>

<p>21/01/2026 08:18 29°14'48,878" S 51°19'58,056" W ERS 122 Est. 057+900 Crescente</p>	<p>Panelas</p> <p>Item 3.1.1 do PER</p>	<p>ERS 122</p> <p>057+900</p> <p>(Acostamento)</p>	<p>Crescente</p> <p>24 horas</p>

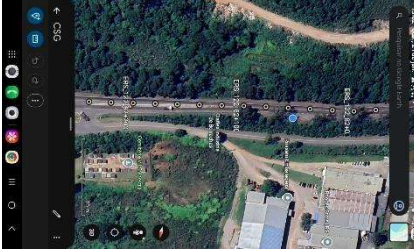
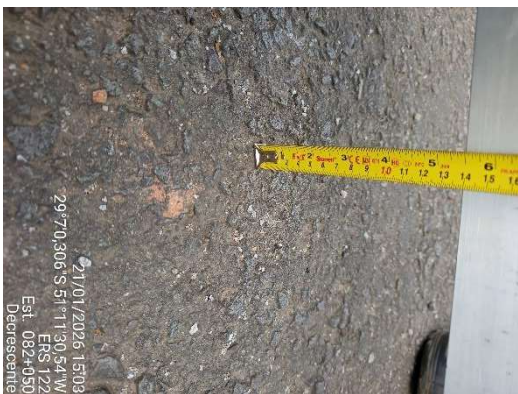
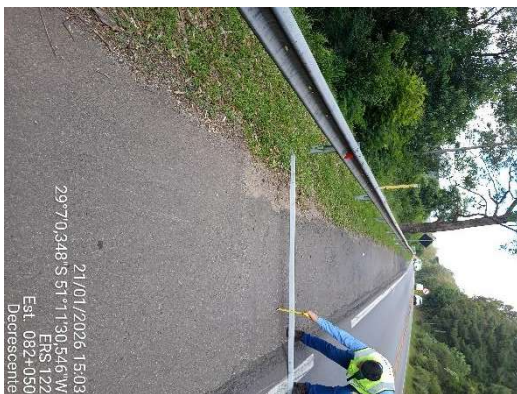
<p>23.</p>

<p>21/01/2026 15:03 29°70,306'S, 51°11'30,54"W ERS 122 Est. 082+050 Decrescente</p>

<p>21/01/2026 15:03 29°70,348'S, 51°11'30,546"W ERS 122 Est. 082+050 Decrescente</p>	<p>Desnível entre Pavimento e Acostamento (Medição: 140mm) Item 3.1.1 do PER</p>	<p>ERS 122 082+050 (Acostamento)</p>	<p>Decrescente</p>	<p>72 horas</p>
------------	---	--	--	--	--	--------------------	-----------------

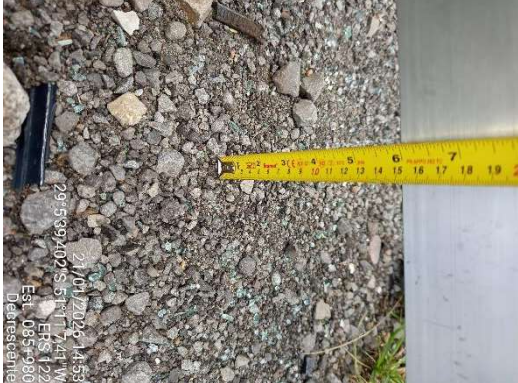
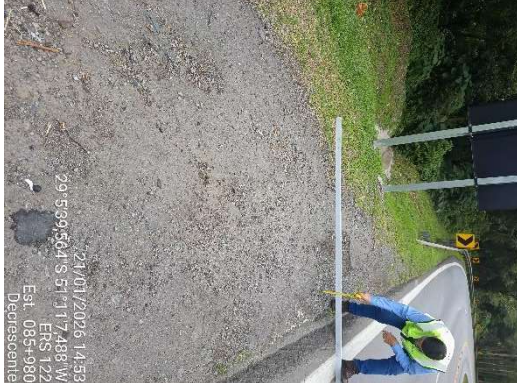
<p>24.</p>

<p>21/01/2026 14:53 29° 5' 99.50415 S 51° 17' 498 W ERS 122 Est. 085+980 Decrescente</p>

<p>21/01/2026 14:53 29° 5' 99.50415 S 51° 17' 498 W ERS 122 Est. 085+980 Decrescente</p>	<p>Desnível entre Pavimento e Acostamento (Medição: 152mm) Item 3.1.1 do PER</p>	<p>ERS 122 085+980 (Acostamento)</p>	<p>Decrescente</p>	<p>72 horas</p>
------------	---	---	--	--	--	--------------------	-----------------

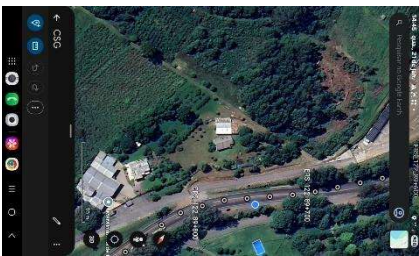
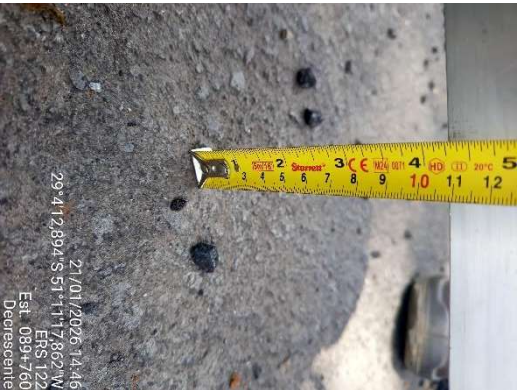
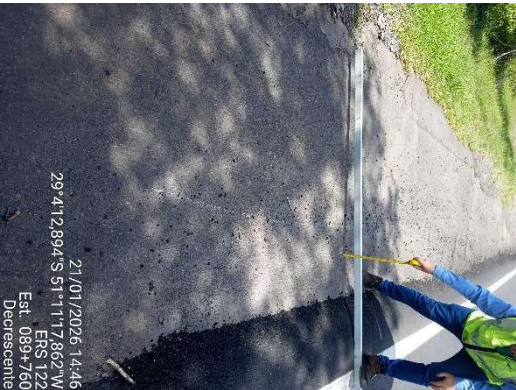
<p>25.</p>

<p>21/01/2026 14:46 29°41'2,894" S 51°11'17,862" W ERS 122 Est. 089+760 Decrescente</p>

<p>21/01/2026 14:46 29°41'2,894" S 51°11'17,862" W ERS 122 Est. 089+760 Decrescente</p>	<p>Desnível entre Pavimento e Acostamento (Medição: 111 mm)</p> <p>Item 3.1.1 do PER</p>	<p>ERS 122</p> <p>089+760</p> <p>(Acostamento)</p>	<p>Decrescente</p>	<p>72 horas</p>
------------	---	--	---	--	--	--------------------	-----------------

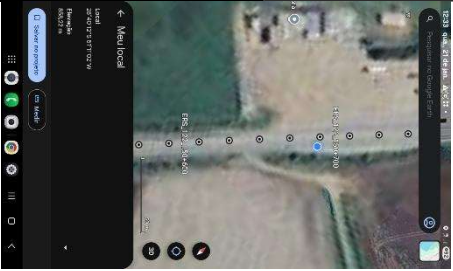
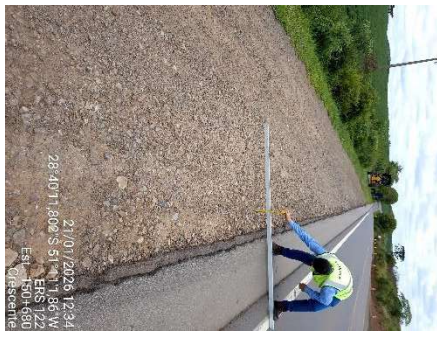
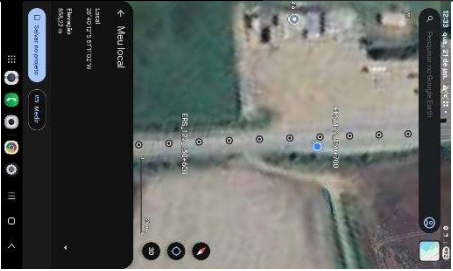
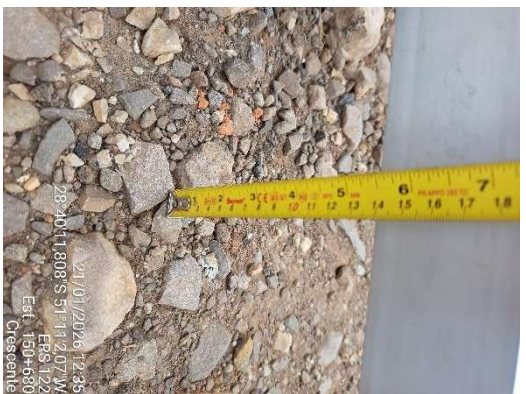
<p>28.</p>

<p>Desnível entre Pavimento e Acostamento (Medição: 141 mm) Item 3.1.1 do PER</p>	<p>ERS 122 150+680 (Acostamento)</p>	<p>Crescente</p>	<p>72 horas</p>
