## RELATÓRIO DE VISTORIA

**Identificação:** DFCR-RSM-RV-042-2026;

**Objeto do Contrato:** concessão da infraestrutura de transporte do trecho da RSC-287, trecho Tabai – Santa Maria (km 28,03 ao km 232,54);

<b>Identificação:</b> AFA-RSM-VT2-010-2026	<b>Data da Vistoria:</b> 16/04/2026 17/04/2026 18/04/2026
	<b>Data do Relatório:</b> 18/04/2026
<b>Identificação do Contrato:</b> CONTRATO SELT N° 20/2021 – EDITAL CRI n° 0001/2020.	
<b>Objeto do Contrato:</b> concessão da infraestrutura de transporte de trechos integrantes das rodovias Rodovia RSC – 287 (km 28,03 ao km 232,54).	
<b>Concessionária:</b> Rota de Santa Maria – RSM	
<b>Assunto:</b> Vistoria Mensal

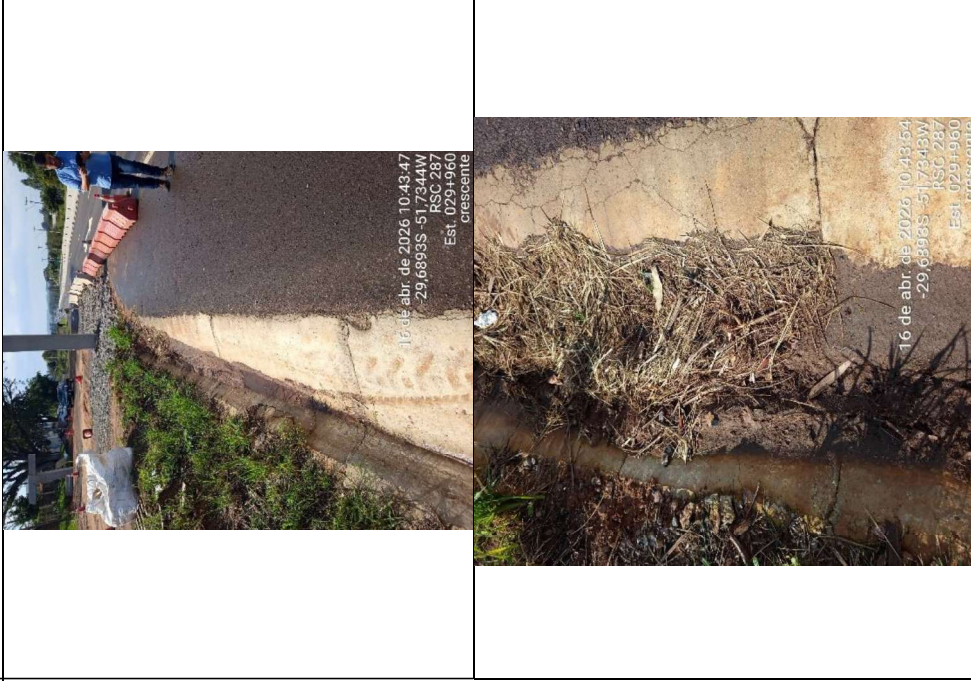
ID	Localização	Registro Fotográfico	Constatações (PER)	Km (aproximado)	Sentido da rodovia	Prazo de correção solicitado no (PER)	Observações
1.

<p>Dispositivo de Drenagem Obstruído</p> <p>Item 3.1.4 do PER</p>	<p>029+960</p> <p>(trecho de obra em fase de recebimento provisório)</p>	<p>Crescente</p>	<p>72 horas</p>	<p>Elemento de drenagem obstruído por material de 1ª categoria.</p>

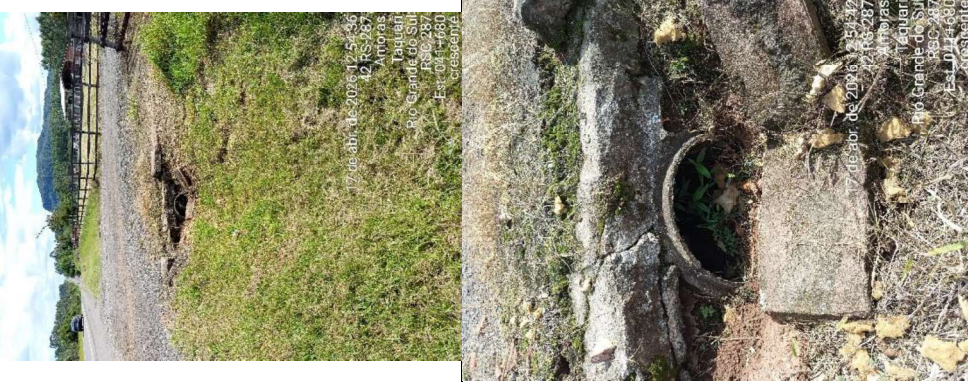
<p>2.</p>

<p>Dispositivo de Drenagem Obstruído</p> <p>Item 3.1.4 do PER</p>	<p>041+680</p>	<p>Crescente</p>	<p>72 horas</p>	<p>Elemento de drenagem obstruído por material de 1ª categoria e vegetação.</p>
-----------	---	--	---	----------------	------------------	-----------------	---

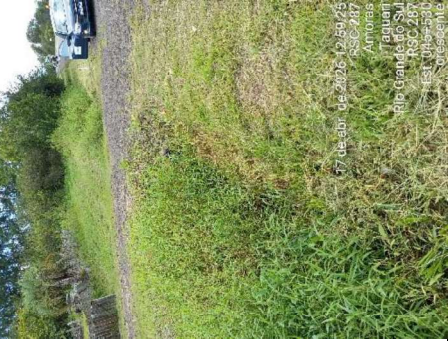
<p>3.</p>

<p>17 de abr de 2026 12:59:25 RSC-287 Almorás Taquari Rio Grande do Sul RSC 287 Est. 045+530 Crescente</p>	<p>Dispositivo de Drenagem Obstruído Item 3.1.4 do PER</p>	<p>045+530</p>	<p>Crescente</p>	<p>72 horas</p>	<p>Elemento de drenagem obstruído por material de 1ª categoria e vegetação.</p>
-----------	---	--	--	----------------	------------------	-----------------	---

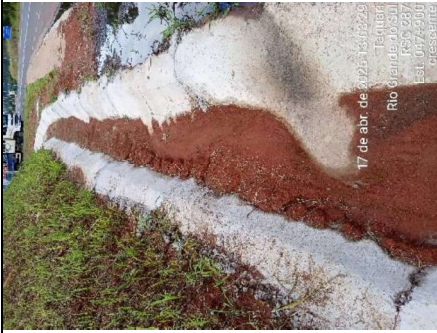
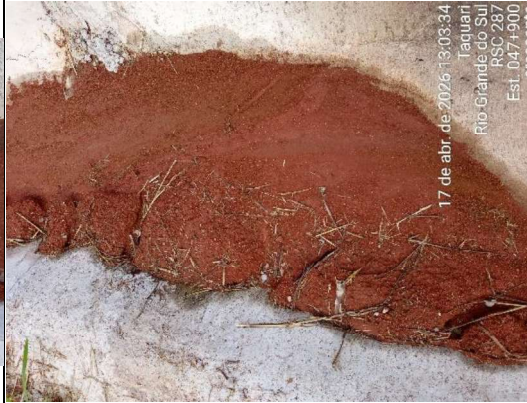
4.

<p>17 de abr. de 2026, 13:03:26        Taquari        Rio Grande do Sul        RSC 287        Est. 047+900        Crescente</p>

<p>17 de abr. de 2026, 13:03:34        Taquari        Rio Grande do Sul        RSC 287        Est. 047+900        Crescente</p>	<p>Dispositivo de Drenagem Obstruído        Item 3.1.4 do PER</p>	<p>047+900</p>	<p>Crescente</p>	<p>72 horas</p>	<p>Elemento de drenagem obstruído por material de 1ª categoria.</p>
----	---	---	--	---	----------------	------------------	-----------------	---

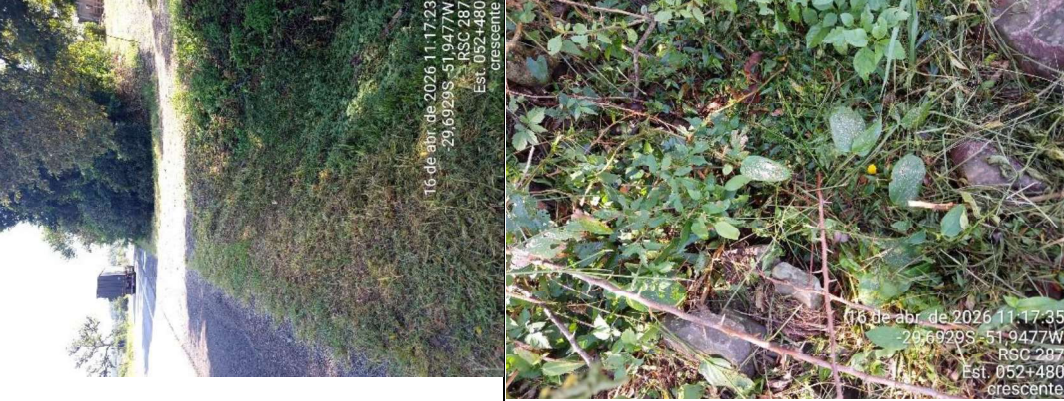
<p>5.</p>

<p>16 de abr. de 2026 11:17:23 -29.6929S -51.9477W RSC 287 Est. 052+480 crescente</p> <p>16 de abr. de 2026 11:17:35 -29.6929S -51.9477W RSC 287 Est. 052+480 crescente</p>	<p>Dispositivo de Drenagem Obstruído Item 3.1.4 do PER</p>	<p>052+480</p>	<p>Crescente</p>	<p>72 horas</p>	<p>Elemento de drenagem danificada, necessitando de recomposição do paramento lateral da sarjeta</p>
-----------	--	--	--	----------------	------------------	-----------------	--

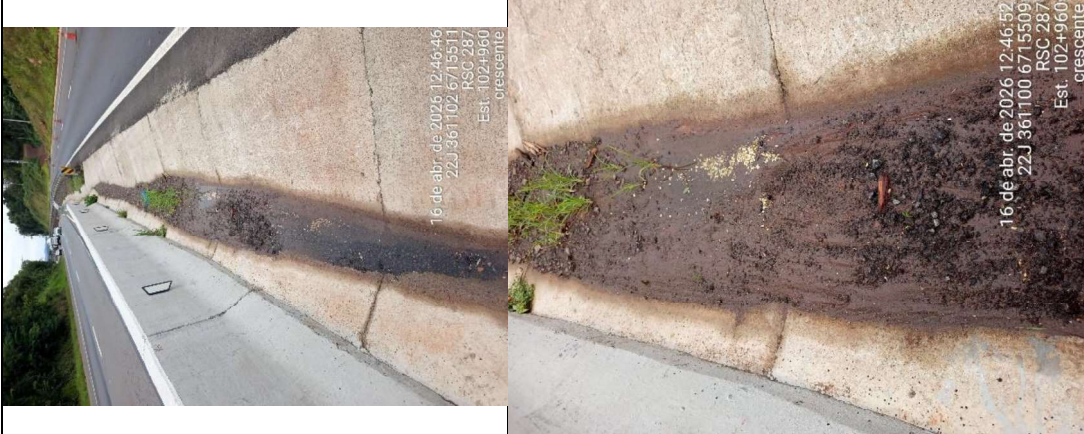
7.

<p>Dispositivo de Drenagem Obstruído</p> <p>Item 3.1.4 do PER</p>	<p>102+960 (trecho de obra em fase de recebimento provisório)</p>	<p>Crescente</p>	<p>72 horas</p>	<p>Elemento de drenagem obstruído por material de 1ª categoria e vegetação.</p>
----	--	--	---	---	------------------	-----------------	---

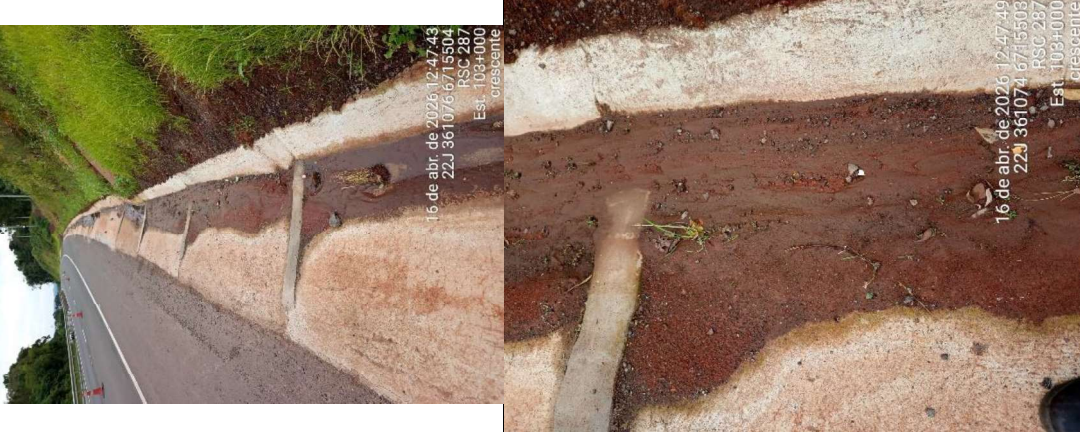
<p>8.</p>

<p>Dispositivo de Drenagem Obstruído Item 3.1.4 do PER</p>	<p>103+000 (trecho de obra em fase de recebimento provisório)</p>	<p>Crescente</p>	<p>72 horas</p>	<p>Elemento de drenagem obstruído por material de 1ª categoria.</p>
-----------	--	--	--	---	------------------	-----------------	---

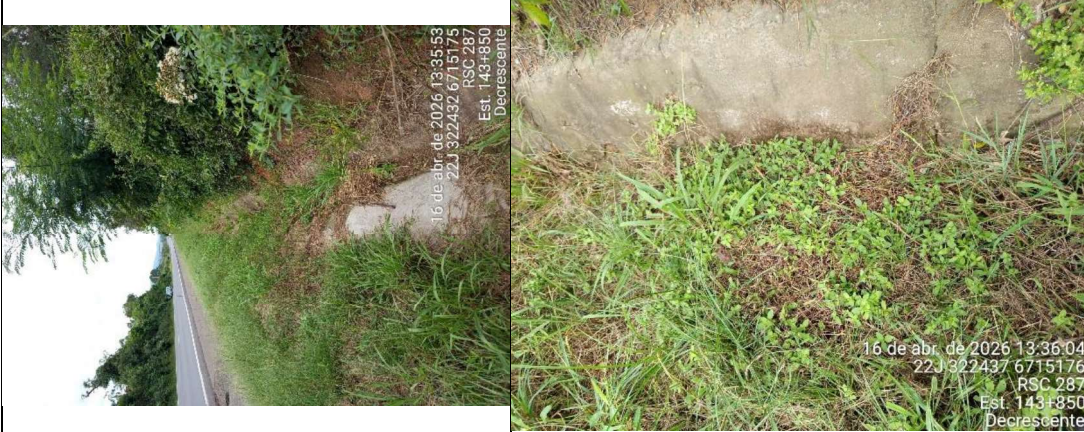
<p>13.</p>

<p>Dispositivo de Drenagem Obstruído Item 3.1.4 do PER</p>	<p>143+850</p>	<p>Decrescente</p>	<p>72 horas</p>	<p>Elemento de drenagem obstruído por material de 1ª categoria e vegetação.</p>
------------	--	--	--	----------------	--------------------	-----------------	---

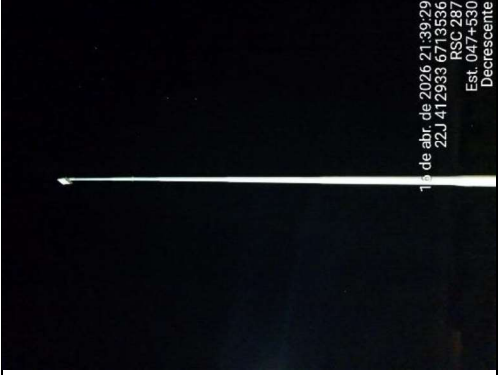
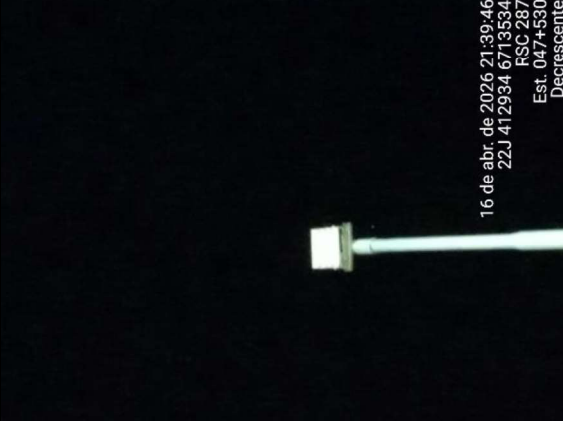
16.

<p>13 de abr. de 2026 21:39:29 22J 412933 6713536 RSC 287 Est. 047+530 Decrescente</p>

<p>16 de abr. de 2026 21:39:46 22J 412934 6713534 RSC 287 Est. 047+530 Decrescente</p>	<p>Lâmpada danificada Item 3.1.8 do PER</p>	047+530	Decrescente	72 horas	01 (um) conjunto de lâmpadas queimadas
-----	--	--	---	---	---------	-------------	----------	--

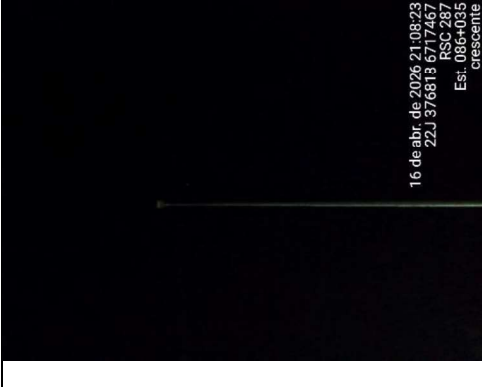
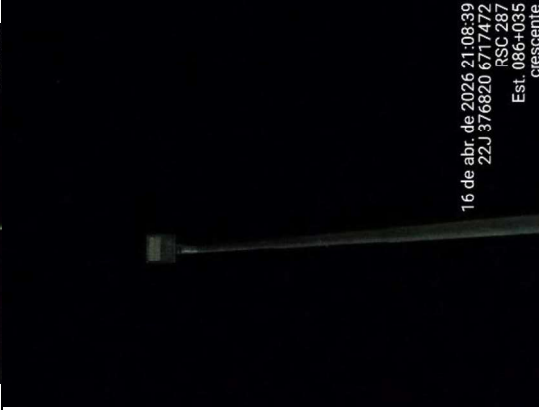
17.

<p>16 de abr. de 2026 21:08:23 22J 376813 6717467 RSC 287 Est. 086+035 crescente</p>

<p>16 de abr. de 2026 21:08:39 22J 376820 6717472 RSC 287 Est. 086+035 crescente</p>	<p>Lâmpada danificada Item 3.1.8 do PER</p>	086+035	Crescente	72 horas	01 (um) conjunto de lâmpadas queimadas
-----	---	--	---	---	---------	-----------	----------	--

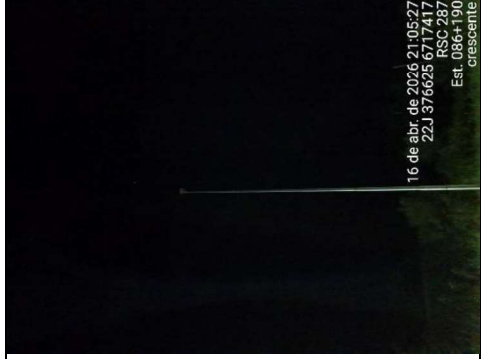
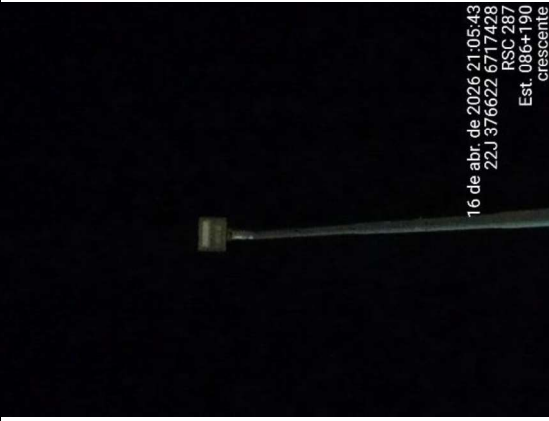
19.

<p>16 de abr. de 2026 21:05:27 22J 376625 6717417 RSC 287 Est. 086+190 crescente</p>

<p>16 de abr. de 2026 21:05:43 22J 376622 6717428 RSC 287 Est. 086+190 crescente</p>	<p>Lâmpada danificada Item 3.1.8 do PER</p>	086+190	Crescente	72 horas	01 (um) conjunto de lâmpadas queimadas
-----	---	--	---	---	---------	-----------	----------	--

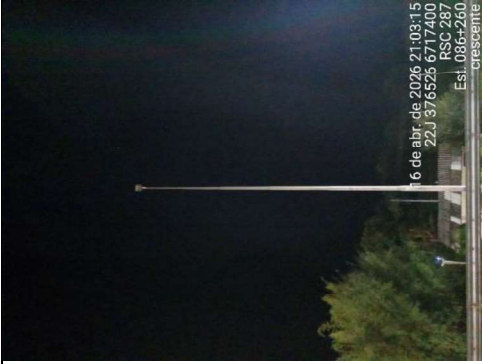
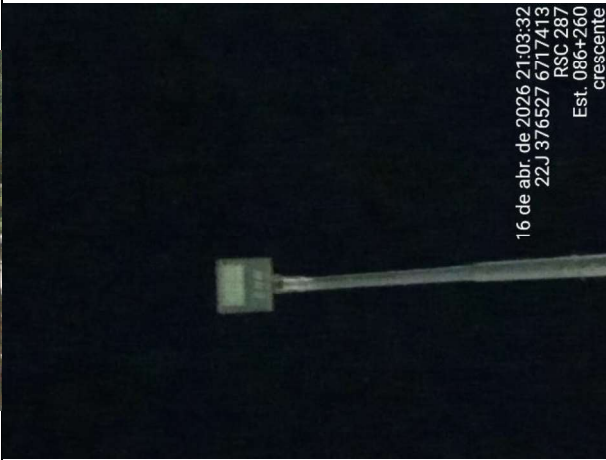
<p>21.</p>

<p>16 de abr. de 2026 21:03:15 22J 376526 6717400 RSC 287 Est. 086+260 crescente</p>

<p>16 de abr. de 2026 21:03:32 22J 376527 6717413 RSC 287 Est. 086+260 crescente</p>	<p>Lâmpada danificada Item 3.1.8 do PER</p>	<p>086+260</p>	<p>Crescente</p>	<p>72 horas</p>	<p>01 (um) conjunto de lâmpadas queimadas</p>
------------	--	--	---	---	----------------	------------------	-----------------	---

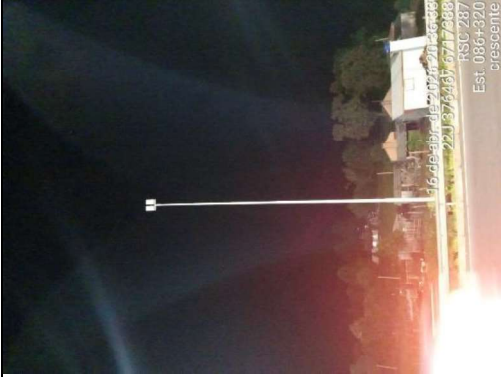
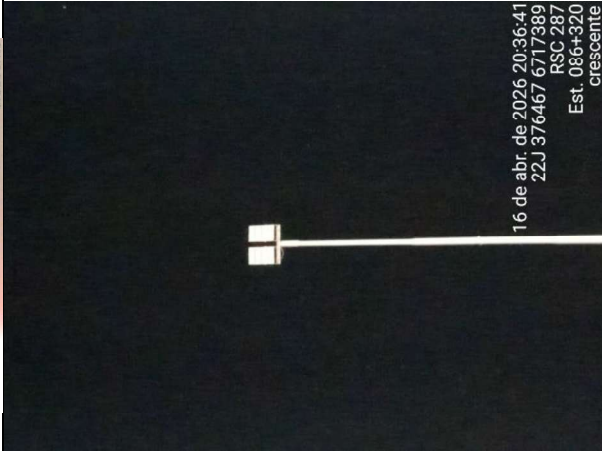
22.

Lâmpada danificada Item 3.1.8 do PER	086+320	Crescente	72 horas	02 (dois) conjuntos de lâmpadas queimadas
-----	--	---	--	---	---------	-----------	----------	---

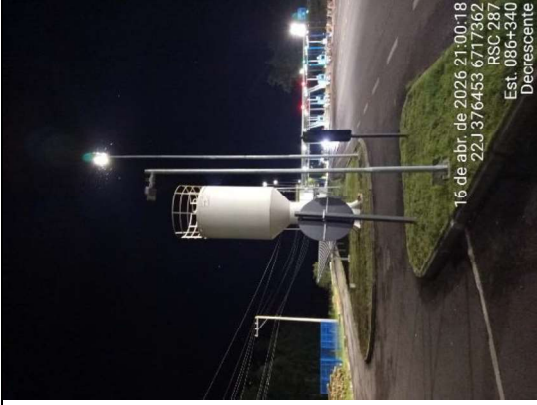
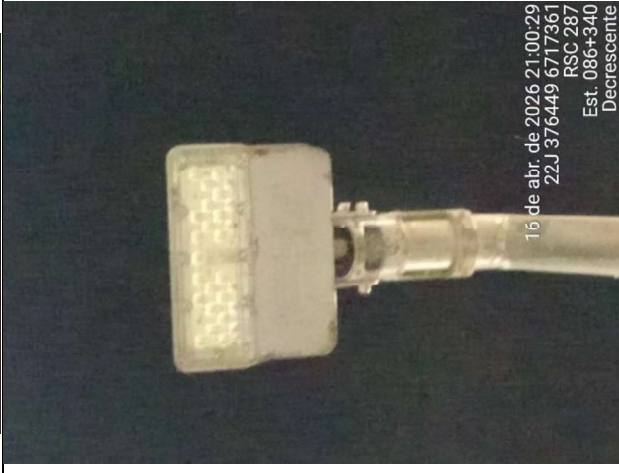
<p>23.</p>

<p>15 de abr. de 2026 21:00:18          22J 376453 6717362          RSC 287          Est. 086+340          Decrescente</p>

<p>15 de abr. de 2026 21:00:29          22J 376449 6717361          RSC 287          Est. 086+340          Decrescente</p>	<p>Lâmpada danificada          Item 3.1.8 do PER</p>	<p>086+340</p>	<p>Decrescente</p>	<p>72 horas</p>	<p>01 (um) conjunto de lâmpadas queimadas</p>
------------	--	--	---	--	----------------	--------------------	-----------------	---

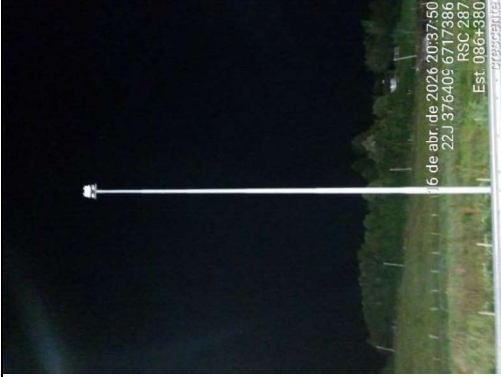
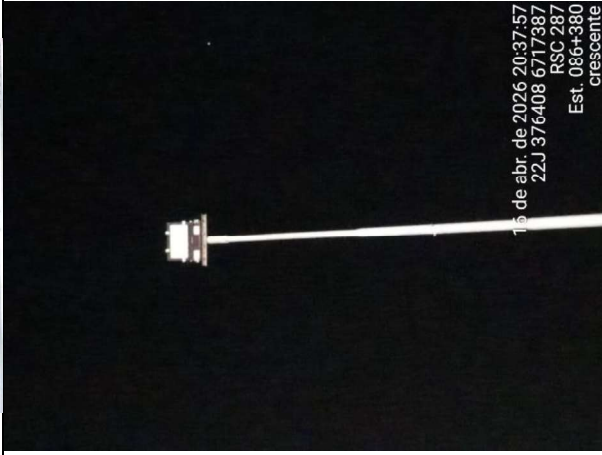
<p>24.</p>

<p>16 de abr. de 2026 20:37:50          ZLJ 376408 6717387          RSC 287          Est. 086+380</p>

<p>16 de abr. de 2026 20:37:57          ZLJ 376408 6717387          RSC 287          Est. 086+380          crescente</p>	<p>Lâmpada danificada          Item 3.1.8 do PER</p>	<p>086+380</p>	<p>Crescente</p>	<p>72 horas</p>	<p>01 (um) conjunto de lâmpadas queimadas</p>
------------	--	---	---	--	----------------	------------------	-----------------	---

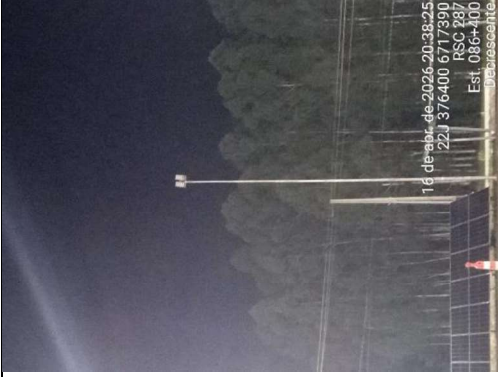
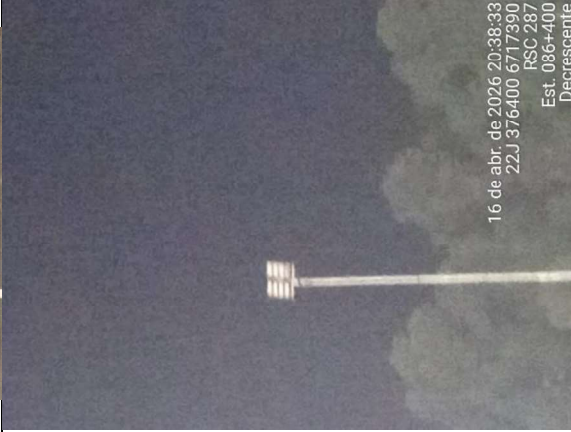
<p>25.</p>

<p>16 de abr. de 2026 20:38:25 22J 376400 6717390 RSC 287 Est. 086+400 Decrescente</p>

<p>16 de abr. de 2026 20:38:33 22J 376400 6717390 RSC 287 Est. 086+400 Decrescente</p>	<p>Lâmpada danificada Item 3.1.8 do PER</p>	<p>086+400</p>	<p>Decrescente</p>	<p>72 horas</p>	<p>02 (dois) conjuntos de lâmpadas queimadas</p>
------------	--	--	---	---	----------------	--------------------	-----------------	--

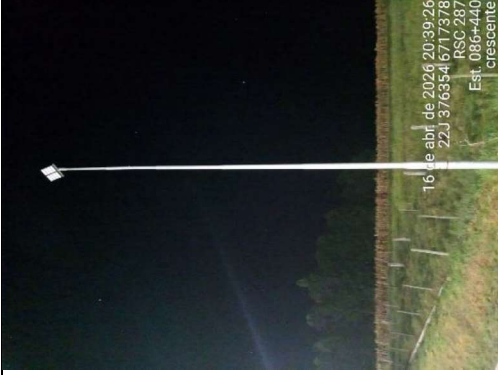
26.

<p>16 de abr de 2026 20:39:26 22J 376351 6717378 RSC 287 Est. 086+440 crescente</p>	<p>Lâmpada danificada</p> <p>Item 3.1.8 do PER</p>	086+440	Crescente	72 horas	02 (dois) conjuntos de lâmpadas queimadas
-----	--	---	--	---------	-----------	----------	---

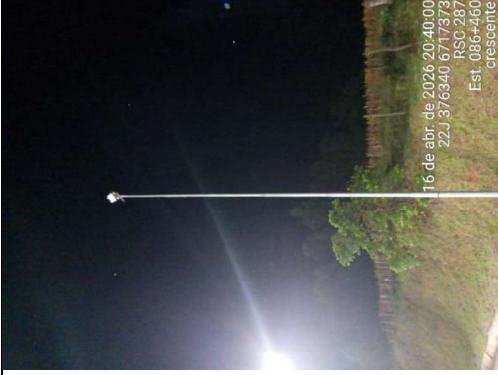
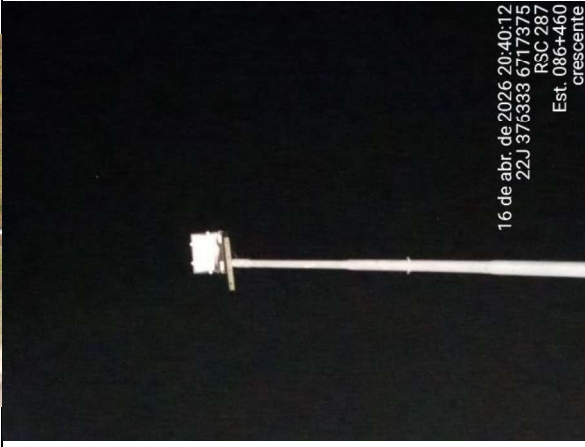
27.

<p>16 de abr. de 2026 20:40:00 22J 376333 6717375 RSC 287 Est. 086+460 crescente</p>

<p>16 de abr. de 2026 20:40:12 22J 376333 6717375 RSC 287 Est. 086+460 crescente</p>	<p>Lâmpada danificada Item 3.1.8 do PER</p>	086+460	Crescente	72 horas	01 (um) conjunto de lâmpadas queimadas
-----	--	--	---	---	---------	-----------	----------	--

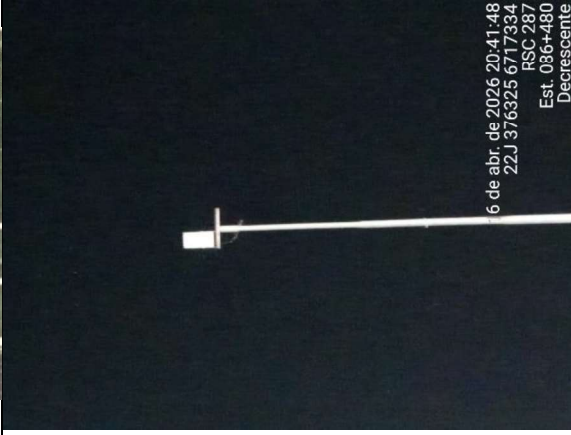
28.

<p>16 de abr. de 2026 20:40:55 22J 376315 6717368 RSC 287 Est. 086+480 Decrescente</p>

<p>6 de abr. de 2026 20:41:48 22J 376325 6717334 RSC 287 Est. 086+480 Decrescente</p>	<p>Lâmpada danificada Item 3.1.8 do PER</p>	086+480	Decrescente	72 horas	01 (um) conjunto de lâmpadas queimadas
-----	--	--	--	---	---------	-------------	----------	--

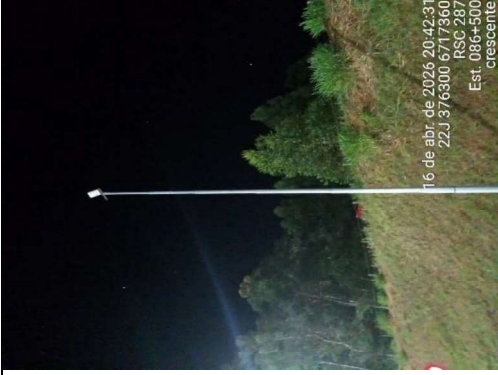
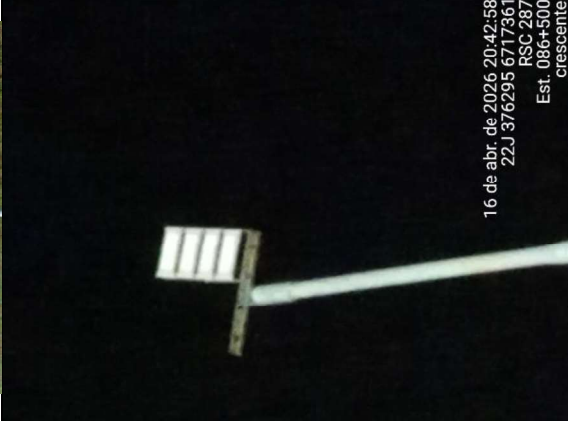
29.

<p>16 de abr. de 2026, 20:42:31 22J 376300 6717360 RSC 287 Est. 086+500 crescente</p>

<p>16 de abr. de 2026, 20:42:58 22J 376295 6717361 RSC 287 Est. 086+500 crescente</p>	<p>Lâmpada danificada Item 3.1.8 do PER</p>	086+500	Crescente	72 horas	01 (um) conjunto de lâmpadas queimadas
-----	--	---	--	---	---------	-----------	----------	--

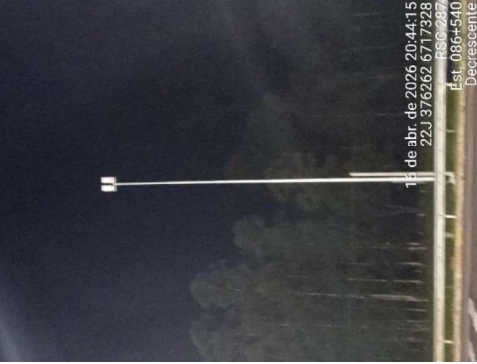
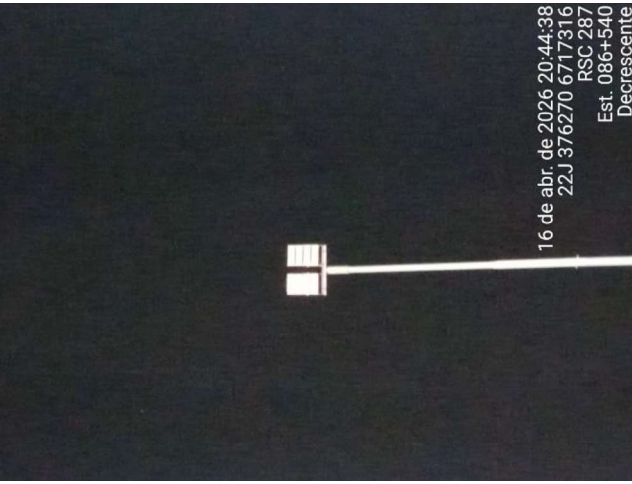
30.

<p>16 de abr de 2026 20:44:15 22J 376270 6717316 RSC 287 Est. 086+540 Decrescente</p>

<p>16 de abr de 2026 20:44:38 22J 376270 6717316 RSC 287 Est. 086+540 Decrescente</p>	<p>Lâmpada danificada Item 3.1.8 do PER</p>	086+540	Crescente	72 horas	02 (dois) conjuntos de lâmpadas queimadas
-----	--	---	--	---	---------	-----------	----------	---

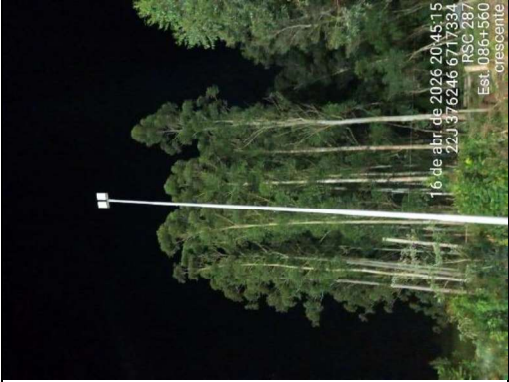
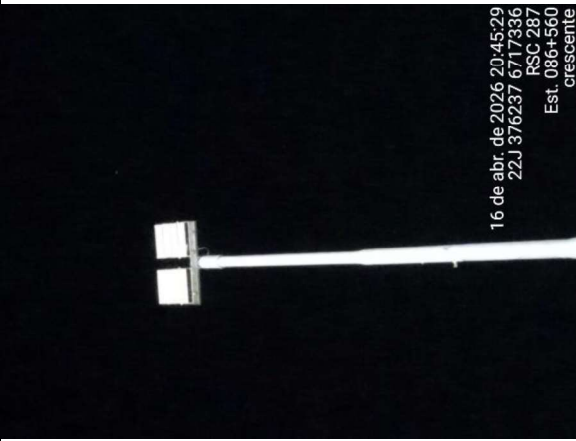
31.

<p>Lâmpada danificada</p> <p>Item 3.1.8 do PER</p>	086+560	Crescente	72 horas	02 (dois) conjuntos de lâmpadas queimadas
-----	--	---	--	--	---------	-----------	----------	---

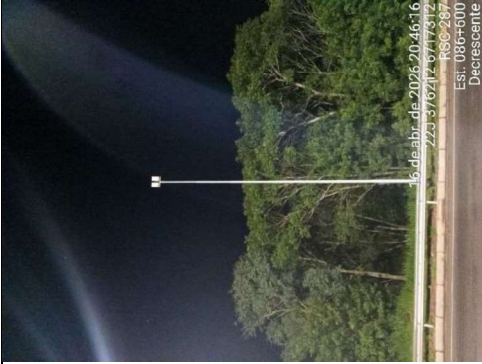
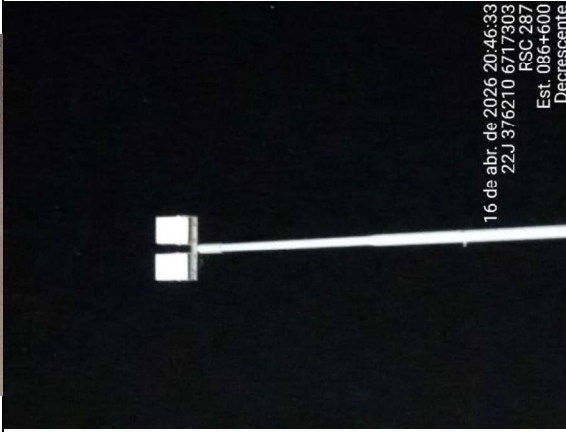
32.

<p>16 de abr de 2026 20:46:16 22J 376210 6717303 RSC 287 Est. 086+600 Decrescente</p>

<p>16 de abr de 2026 20:46:33 22J 376210 6717303 RSC 287 Est. 086+600 Decrescente</p>	<p>Lâmpada danificada Item 3.1.8 do PER</p>	086+600	Decrescente	72 horas	02 (dois) conjuntos de lâmpadas queimadas
-----	---	---	--	---	---------	-------------	----------	---

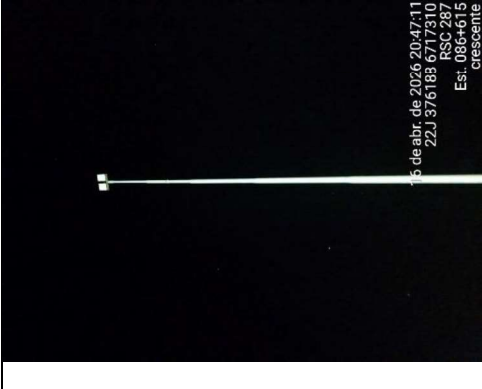
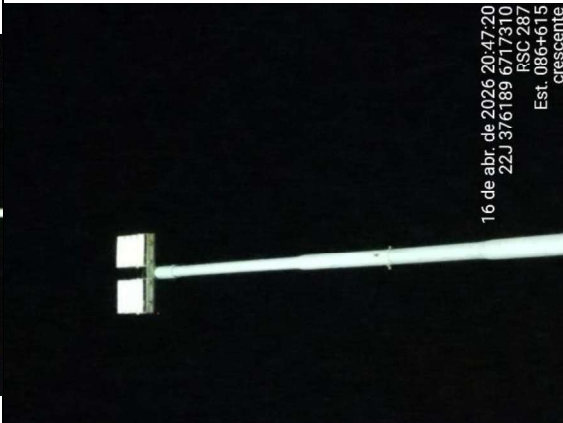
33.

<p>15 de abr. de 2026 20:47:11 22J 376189 6717310 RSC 287 Est. 086+615 crescente</p>

<p>16 de abr. de 2026 20:47:20 22J 376189 6717310 RSC 287 Est. 086+615 crescente</p>	Lâmpada danificada Item 3.1.8 do PER	086+615	Crescente	72 horas	02 (dois) conjuntos de lâmpadas queimadas
-----	---	--	---	---	---------	-----------	----------	---

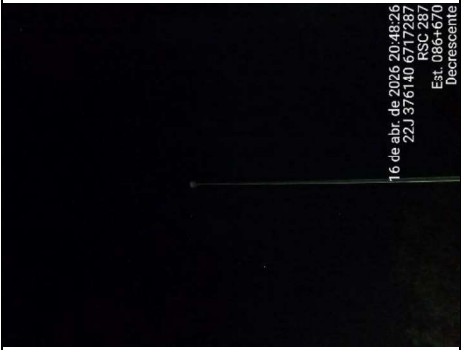
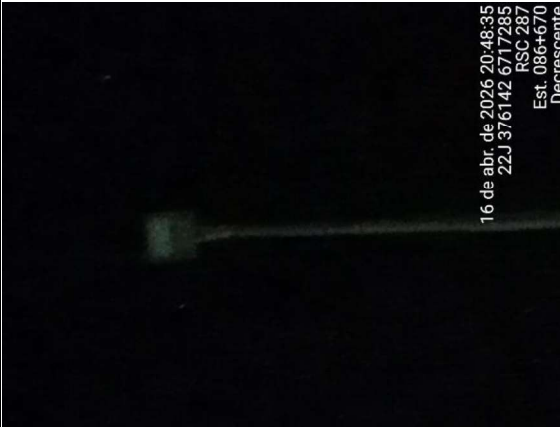
34.

<p>16 de abr. de 2026 20:48:26 22J 376140 6717287 RSC 287 Est. 086+670 Decrescente</p>

<p>16 de abr. de 2026 20:48:35 22J 376142 6717285 RSC 287 Est. 086+670 Decrescente</p>	<p>Lâmpada danificada Item 3.1.8 do PER</p>	086+670	Decrescente	72 horas	01 (um) conjunto de lâmpadas queimadas
-----	---	--	---	---	---------	-------------	----------	--

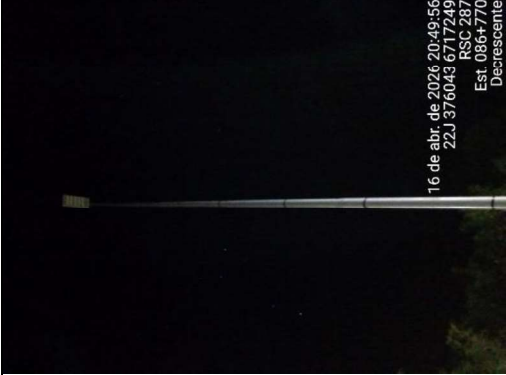
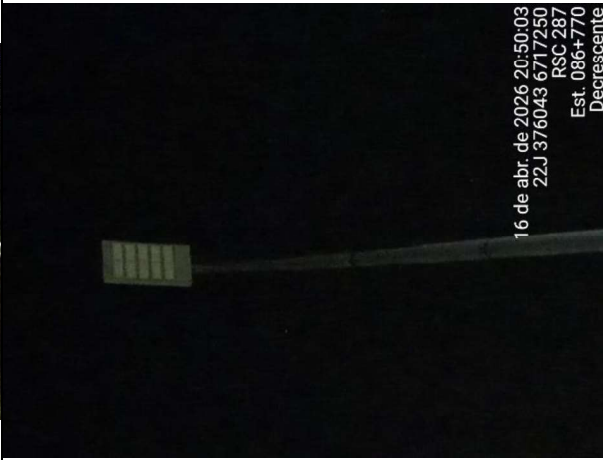
35.

<p>16 de abr. de 2026 20:49:56          22J 376043 6717249          RSC 287          Est. 086+770          Decrescente</p>	<p>Lâmpada danificada          Item 3.1.8 do PER</p>	086+770	Decrescente	72 horas	01 (um) conjunto de lâmpadas queimadas

<p>16 de abr. de 2026 20:50:03          22J 376043 6717250          RSC 287          Est. 086+770          Decrescente</p>

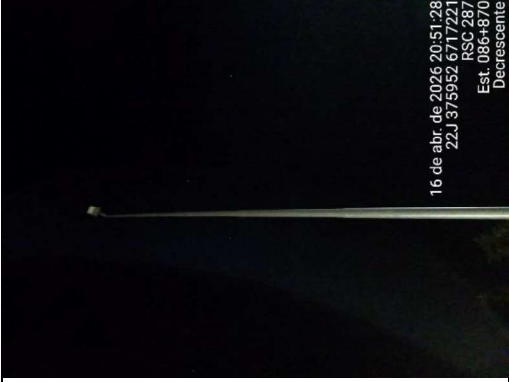
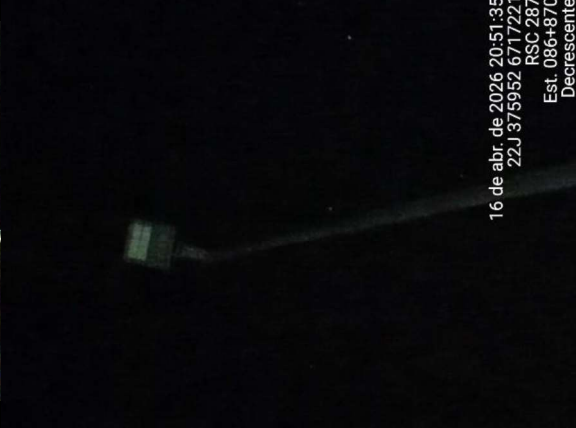
<p>36.</p>

<p>16 de abr. de 2026 20:51:28 22J 375952 6717221 RSC 287 Est. 086+870 Decrescente</p>

<p>16 de abr. de 2026 20:51:35 22J 375952 6717221 RSC 287 Est. 086+870 Decrescente</p>	<p>Lâmpada danificada Item 3.1.8 do PER</p>	<p>086+870</p>	<p>Decrescente</p>	<p>72 horas</p>	<p>01 (um) conjunto de lâmpadas queimadas</p>
------------	--	--	---	---	----------------	--------------------	-----------------	---

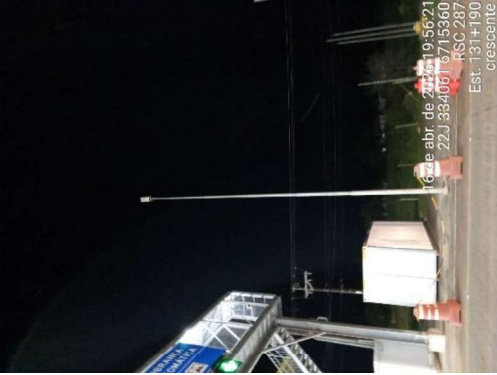
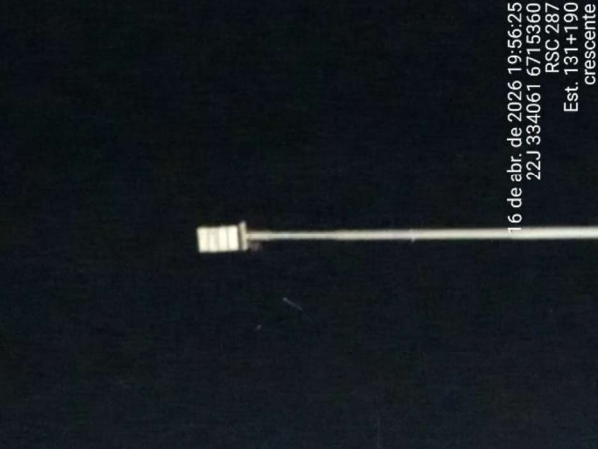
37.

<p>Lâmpada danificada</p> <p>Item 3.1.8 do PER</p>	131+190	Crescente	72 horas	01 (um) conjunto de lâmpadas queimadas
-----	--	---	--	--	---------	-----------	----------	--

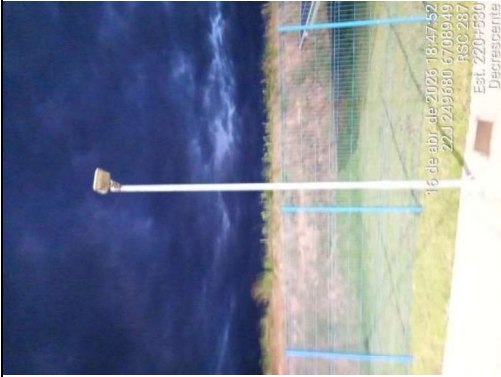
38.

<p>16 de abr. de 2026 18:47:52        22J 249680 6708952        RSC 287        Est. 220+530        Decrescente</p>	<p>Lâmpada danificada        Item 3.1.8 do PER</p>	220+530	Decrescente	72 horas	01 (um) conjunto de lâmpadas queimadas
-----	--	--	--	---------	-------------	----------	--

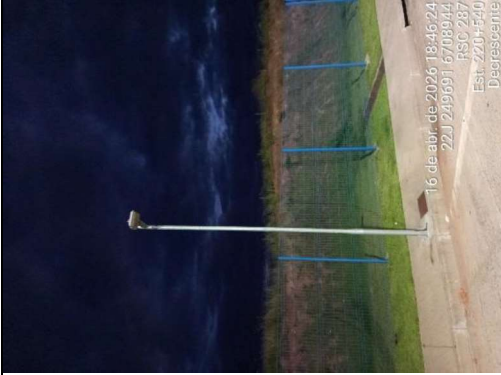
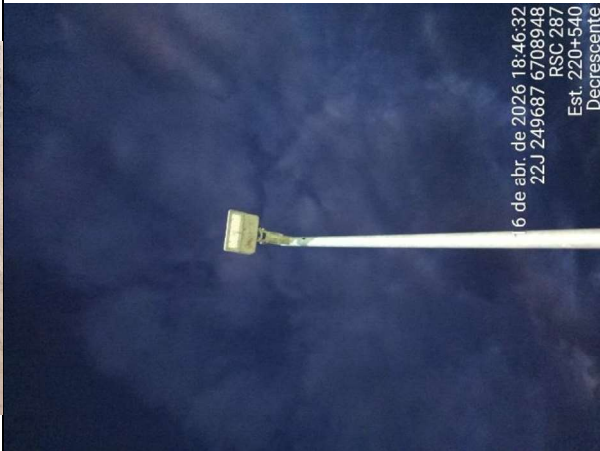
40.

<p>Lâmpada danificada Item 3.1.8 do PER</p>	220+540	Decrescente	72 horas	01 (um) conjunto de lâmpadas queimadas

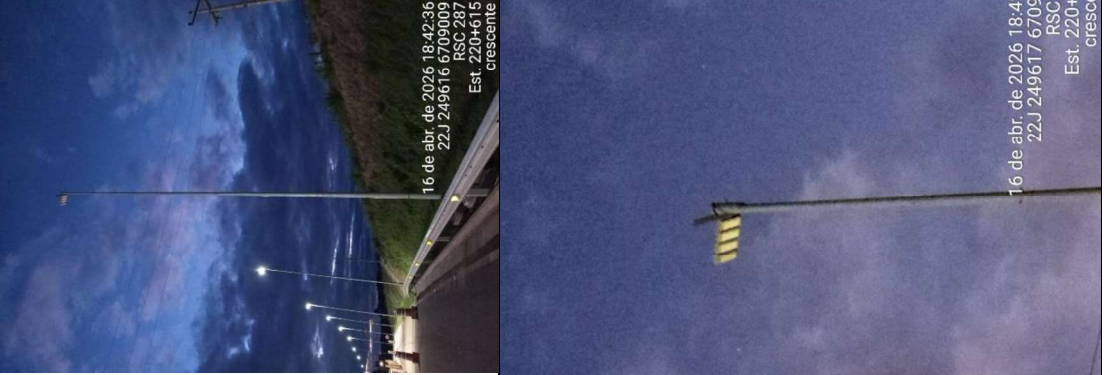
41.

<p>16 de abr. de 2026 18:42:36 22J 249616 6709009 RSC 287 Est. 220+615 crescente</p> <p>16 de abr. de 2026 18:42:44 22J 249617 6709009 RSC 287 Est. 220+615 crescente</p>	<p>Lâmpada danificada Item 3.1.8 do PER</p>	220+615	Crescente	72 horas	01 (um) conjunto de lâmpadas queimadas
-----	--	--	---	---------	-----------	----------	--

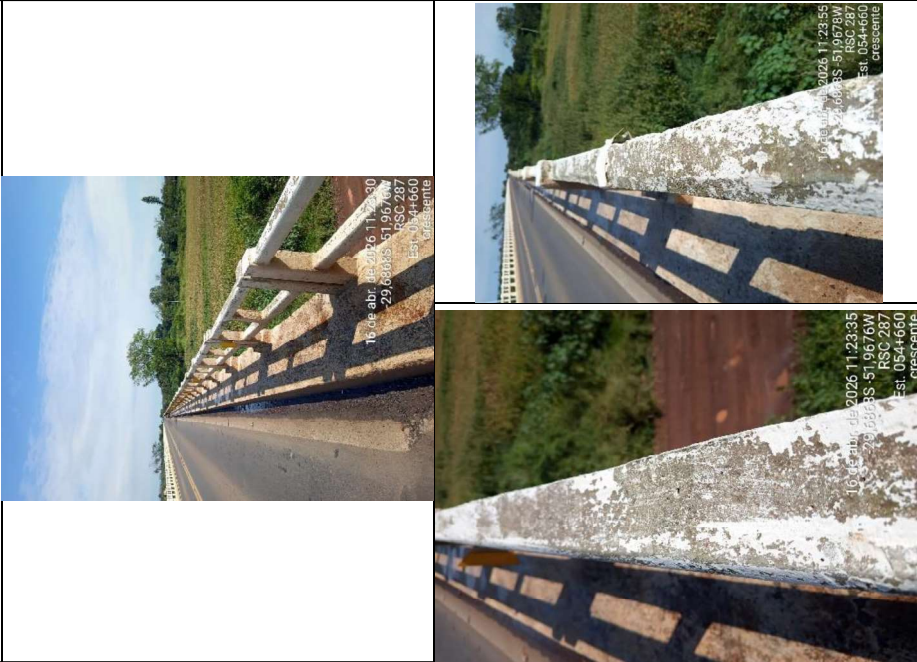
ID	Localização	Registro Fotográfico	Constatações (PER)	Km (aproximado)	Sentido da rodovia	Prazo de correção solicitado no (PER)	Observações
42.

<p>Ausência de Limpeza e Pintura de OAE</p> <p>Item 3.1.3 do PER</p>	054+660	Crescente	72 horas	Estrutura com necessidade de limpeza e pintura da estrutura.

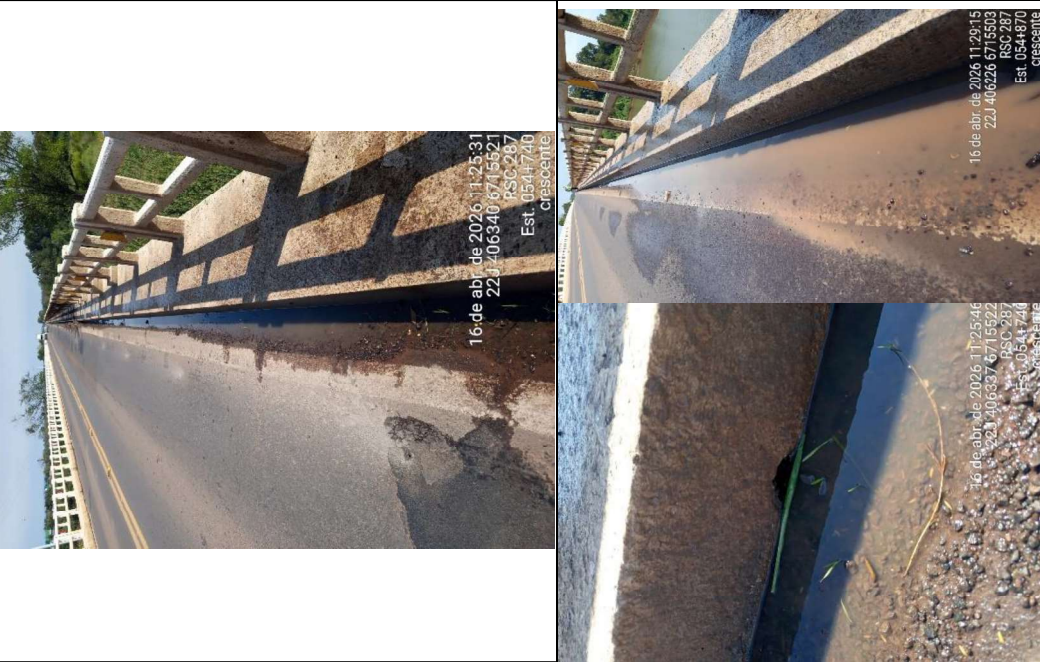
<p>43.</p>

<p>16 de abr de 2026 11:25:31          ZZJ-406340 6715521          RSC 287          Est. 0544740          Crescente</p> <p>16 de abr de 2026 11:25:46          ZZJ-406337 6715522          RSC 287          Est. 0544740          Crescente</p>	<p>Obstrução do Dispositivo de Drenagem do tabuleiro da OAE</p> <p>Item 3.1.3 do PER</p>	<p>054+740</p>	<p>Crescente</p>	<p>72 horas</p>	<p>Estrutura com necessidade de limpeza do sistema de drenagem e tubos de queda da estrutura.</p>
------------	---	--	--	----------------	------------------	-----------------	---

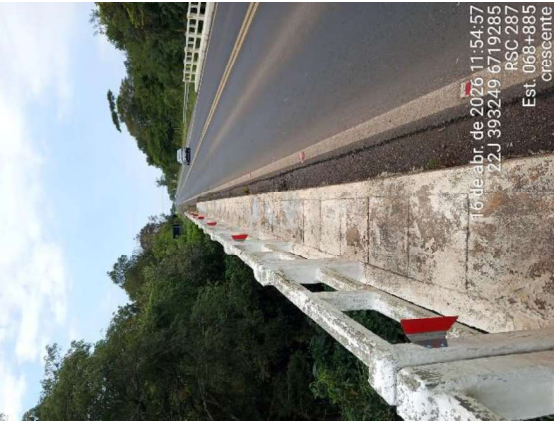
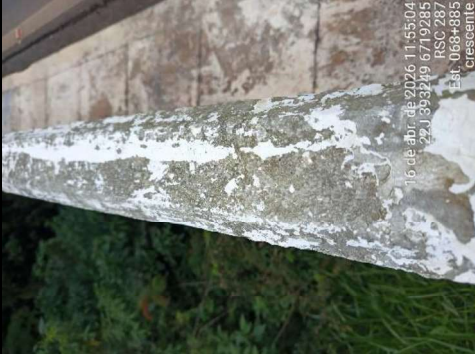
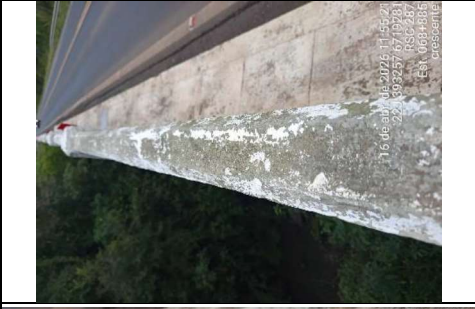
<p>44.</p>

<p>Ausência de Limpeza e Pintura de OAE Item 3.1.3 do PER</p>	<p>068+885</p>	<p>Crescente</p>	<p>72 horas</p>	<p>Estrutura com necessidade de limpeza e pintura da estrutura.</p>
------------	---	---	---	---	----------------	------------------	-----------------	---

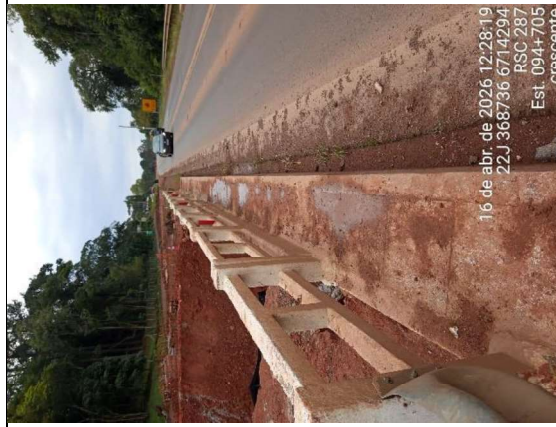
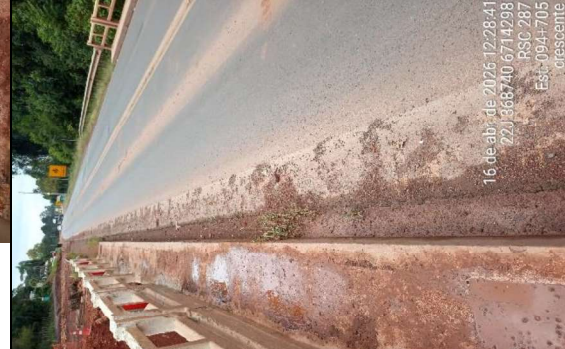
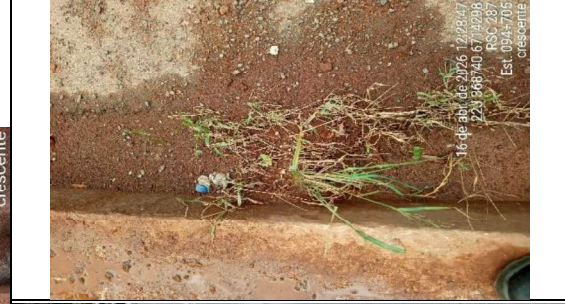
<p>45.</p>

<p>16 de abr. de 2026 12:28:19 223.368736 6714294 RSC 287 Est. 094+705 crescente</p>	<p>Obstrução do Dispositivo de Drenagem do tabuleiro da OAE Item 3.1.3 do PER</p>	<p>094+705</p>	<p>Crescente</p>	<p>72 horas</p>	<p>Estrutura com necessidade de limpeza do sistema de drenagem e tubos de queda da estrutura.</p>

<p>16 de abr. de 2026 12:28:41 223.368740 6714298 RSC 287 Est. 094+705 crescente</p>

<p>16 de abr. de 2026 12:28:47 223.368740 6714296 RSC 287 Est. 094+705 crescente</p>

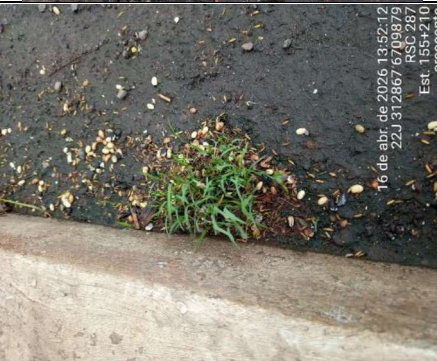
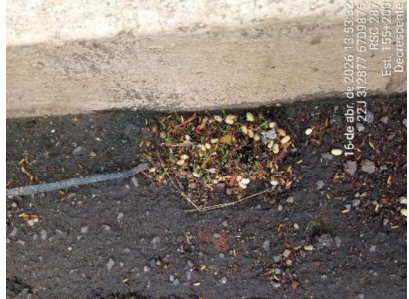
<p>46.</p>

<p>Obstrução do Dispositivo de Drenagem do tabuleiro da OAE</p> <p>Item 3.1.3 do PER</p>	<p>155+230</p>	<p>Crescente</p>	<p>72 horas</p>	<p>Estrutura com necessidade de limpeza do sistema de drenagem e tubos de queda da estrutura.</p>
------------	---	---	---	--	----------------	------------------	-----------------	---
