## RELATÓRIO DE VISTORIA

**Identificação:** DFCR-RSM-RV-049-2026;

**Objeto do Contrato:** concessão da infraestrutura de transporte do trecho da RSC-287, trecho Tabai – Santa Maria (km 28,03 ao km 232,54);

**ANEXO – REGISTRO FOTOGRÁFICO COLETADO EM CAMPO**

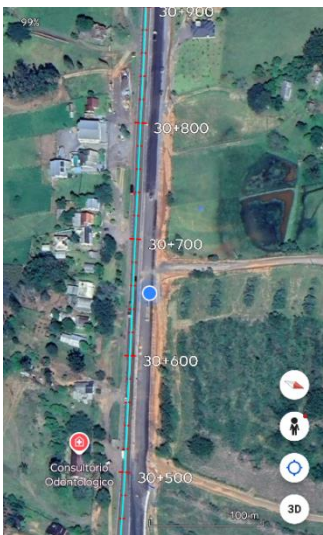
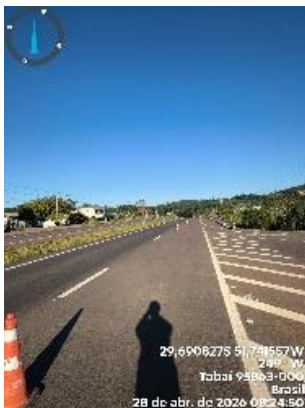
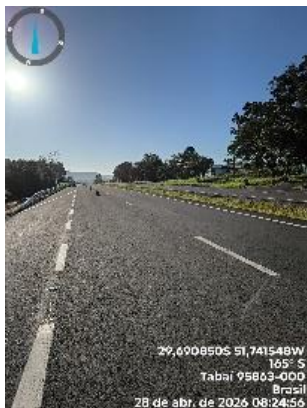
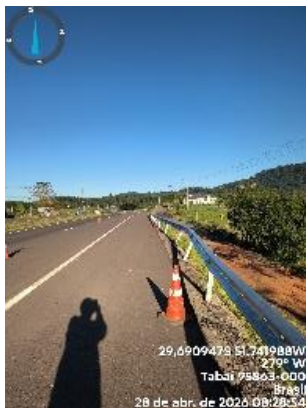
| ID 01 | Acesso Km 030+680 | | |
|---|---|---|---|
| Constatação: | Implantação de cones desordenada, de forma a confundir o motorista na entrada e saída do acesso. | | |

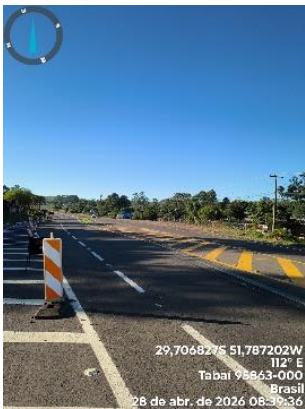
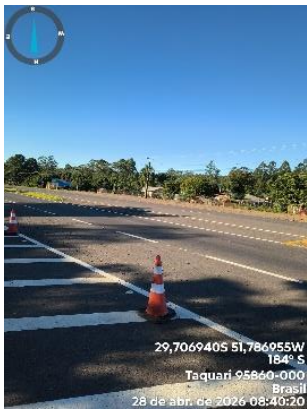
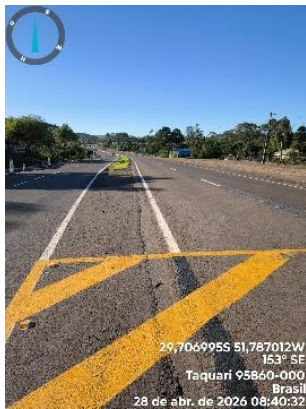
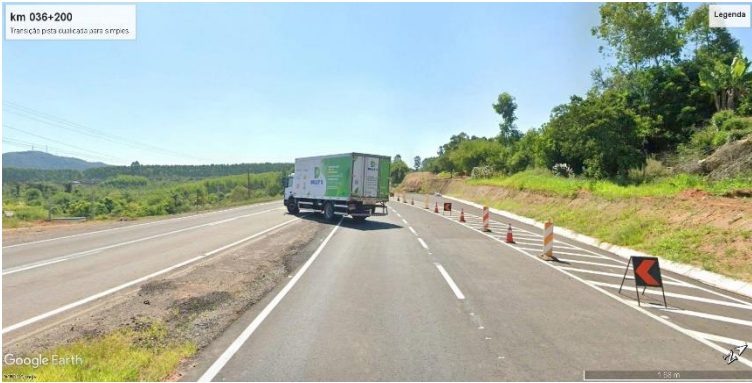
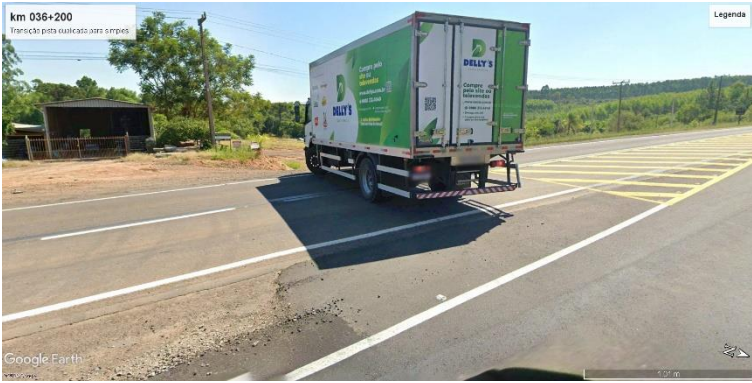
| Constatação: | Sinalização horizontal – Delimitação de Área de Pavimento não Utilizável (ZPA) insuficiente possibilitando o usuário executar retorno irregular. | | |

22. Em relação à justificativa apresentada para o não atendimento do ID 02, cumpre registrar que, embora a realização de conversões à esquerda sobre o canteiro central delimitado por área de zona neutra constitua infração de trânsito de responsabilidade do condutor, compete ao projeto e à implantação da sinalização viária proporcionar condições para que os movimentos permitidos e proibidos sejam identificados de forma clara, inequívoca e antecipada pelos usuários da rodovia.

23. O Manual Brasileiro de Sinalização de Trânsito, Volume IV - Sinalização Horizontal, estabelece que a área de zona neutra constitui elemento de canalização destinado à delimitação de espaços não destinados à circulação de veículos, à orientação das trajetórias e à disciplina dos movimentos veiculares. Em segmentos de transição entre pista simples e pista dupla, esse dispositivo desempenha papel relevante na organização dos fluxos de tráfego, conferindo maior clareza à geometria da via e evidenciando a impossibilidade de transposição do canteiro central.

24. A implantação parcial da área de zona neutra compromete a legibilidade da sinalização, favorece interpretações inadequadas pelos usuários e reduz a eficácia do dispositivo na inibição de manobras irregulares. Além disso, a delimitação incompleta da área de circulação proibida dificulta a caracterização da infração para fins de fiscalização pelos órgãos competentes.

25. A recorrência das manobras observadas indica que a solução atualmente implantada não atende integralmente à finalidade técnica da sinalização prevista para o local, evidenciando a necessidade de adequação.

26. Dessa forma, a concessionária deverá promover a implantação integral da sinalização horizontal, em conformidade com as diretrizes estabelecidas no Manual Brasileiro de Sinalização de Trânsito, Volume IV - Sinalização Horizontal, de modo a assegurar a adequada canalização dos fluxos de tráfego, a correta definição dos movimentos permitidos e proibidos e a melhoria das condições de segurança viária do segmento.

27. Para comprovação da regularização da constatação, deverá ser encaminhado registro fotográfico contendo data, horário e localização georreferenciada da solução implementada, tanto provisória ou emergencial, quando aplicável, quanto definitiva.
