## RELATÓRIO DE VISTORIA

**Identificação:** DFCR-RSM-RV-053-2026;

**Objeto do Contrato:** concessão da infraestrutura de transporte do trecho da RSC-287, trecho Tabai – Santa Maria (km 28,03 ao km 232,54);

## Relatório Tipo VT2 - Vistoria Mensal

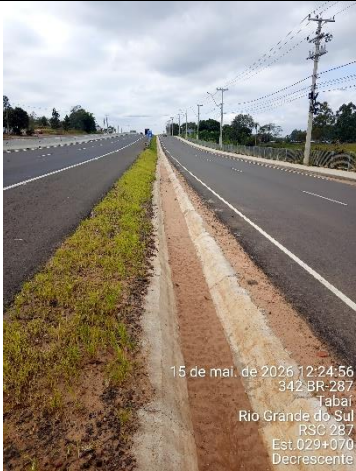
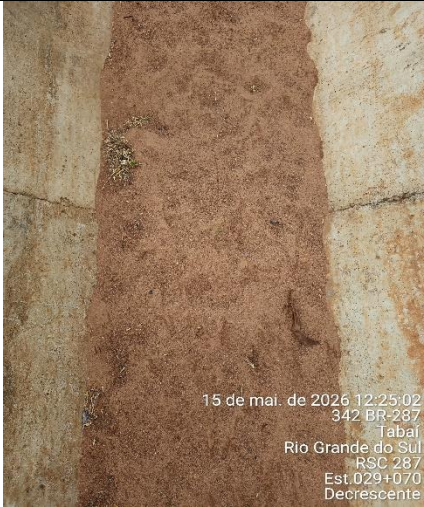
| ID | Localização | Registro Fotográfico | Constatações (PER) | Km (aproximado) | Sentido da rodovia | Prazo de correção solicitado no (PER) | Observações |
|---|---|---|---|---|---|---|---|
| 1. | | | <p>Dispositivo de Drenagem Obstruído</p> <p>Item 3.1.4 do PER</p> | <p>029+070</p> <p>(trecho de obra em fase de recebimento provisório)</p> <p>(Via Marginal)</p> | Decrescente | 72 horas | Elemento de drenagem obstruído por material de 1ª categoria. |

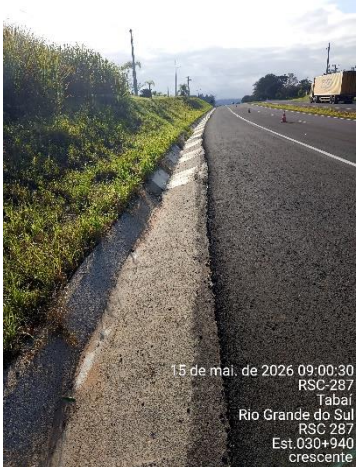
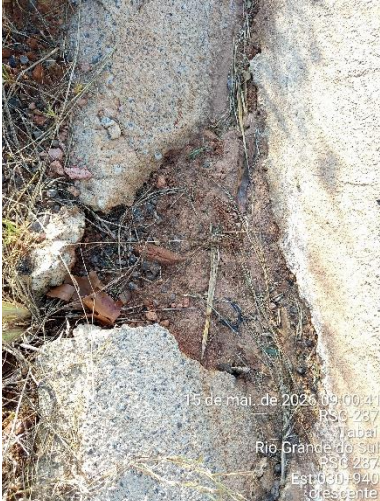
| 2. | | <p>15 de mai. de 2026 09:00:30<br/>RSC-287<br/>Tabaí<br/>Rio Grande do Sul<br/>RSC-287<br/>Est.030+940<br/>crescente</p> | Dispositivo de<br>Drenagem<br>Danificado<br><br>Item 3.1.4 do<br>PER | 030+940<br><br>(trecho de obra<br>em fase de<br>recebimento<br>provisório) | Crescente | 72 horas | Elemento de<br>drenagem com<br>necessidade de<br>recomposição. |
| | | <p>15 de mai. de 2026 09:00:41<br/>RSC-287<br/>Tabaí<br/>Rio Grande do Sul<br/>RSC-287<br/>Est.030+940<br/>crescente</p> | | | | | |

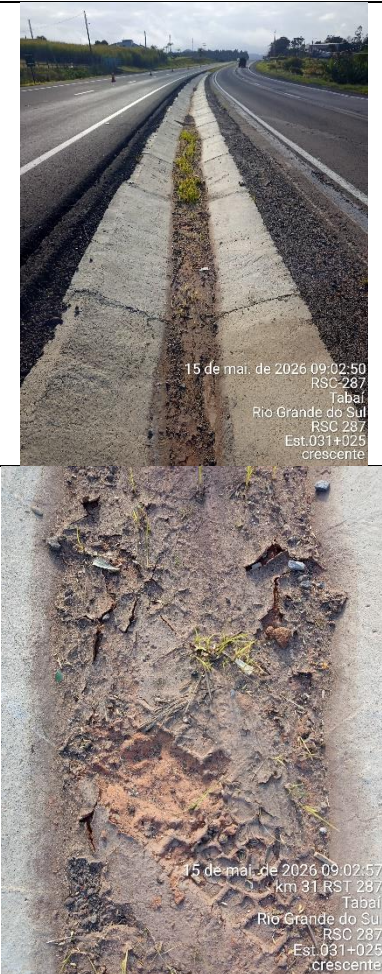
| 3. | | | <p>Dispositivo de Drenagem Obstruído</p> <p>Item 3.1.4 do PER</p> | <p>031+025</p> <p>(trecho de obra em fase de recebimento provisório)</p> | <p>Crescente / Decrescente</p> | <p>72 horas</p> | <p>Elemento de drenagem obstruído por material de 1ª categoria e vegetação.</p> |

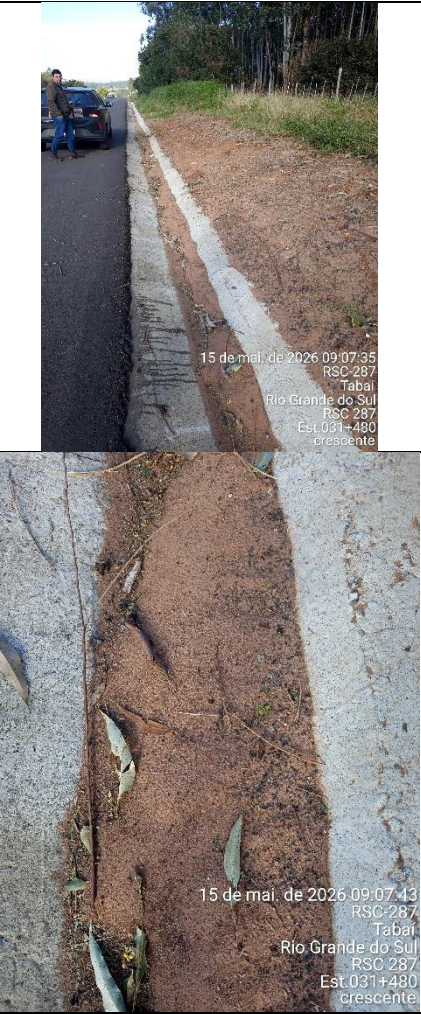
| 4. | | | <p>Dispositivo de Drenagem Obstruído</p> <p>Item 3.1.4 do PER</p> | <p>031+480</p> <p>(trecho de obra em fase de recebimento provisório)</p> | <p>Crescente</p> | <p>72 horas</p> | <p>Elemento de drenagem obstruído por material de 1ª categoria.</p> |

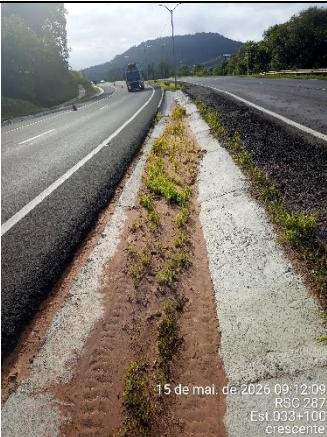
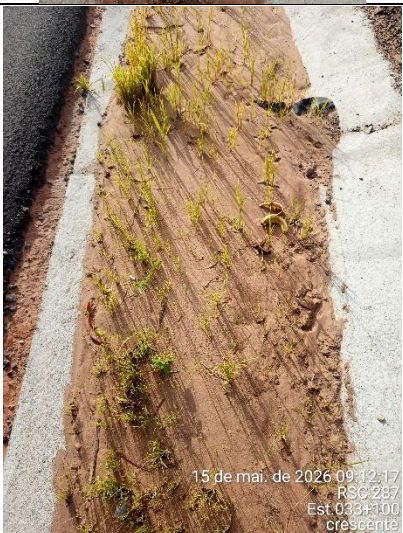
| 5. | | <div data-bbox="618 284 943 722"> </div> <div data-bbox="580 722 981 1257"> </div> | Dispositivo de Drenagem Obstruído<br>Item 3.1.4 do PER | 033+100<br>(trecho de obra em fase de recebimento provisório) | Crescente / Decrescente | 72 horas | Elemento de drenagem obstruído por material de 1ª categoria. |

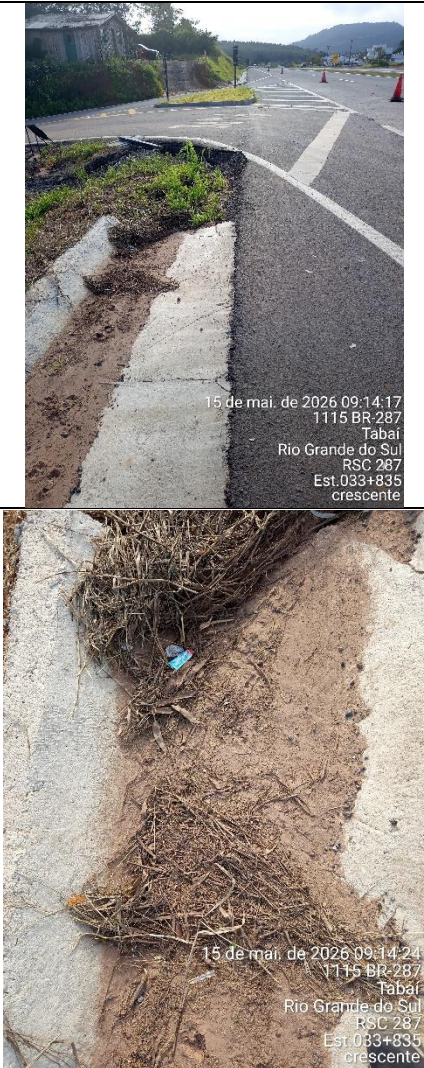
| 6. | | | Dispositivo de Drenagem Obstruído<br><br>Item 3.1.4 do PER | 033+835<br><br>(trecho de obra em fase de recebimento provisório) | Crescente | 72 horas | Elemento de drenagem obstruído por material de 1ª categoria. |

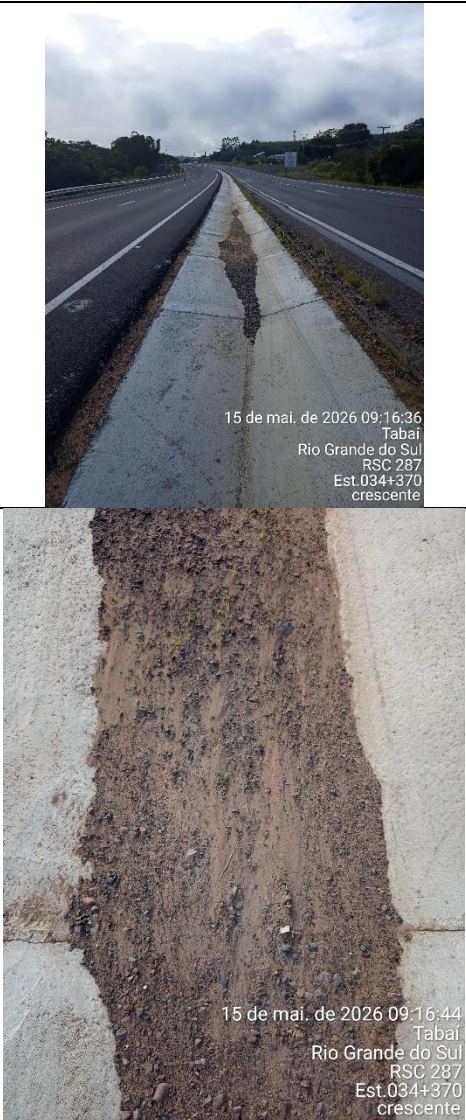
| 7. | | | Dispositivo de Drenagem Obstruído<br><br>Item 3.1.4 do PER | 034+370<br><br>(trecho de obra em fase de recebimento provisório) | Crescente / Decrescente | 72 horas | Elemento de drenagem obstruído por material de 1ª categoria. |

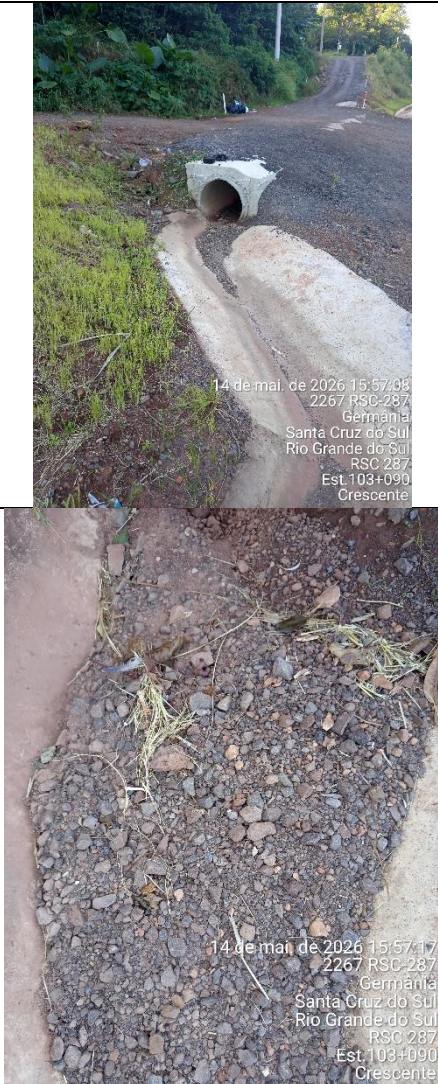
| 8. | | | <p>Dispositivo de Drenagem Obstruído</p> <p>Item 3.1.4 do PER</p> | <p>103+090</p> <p>(trecho de obra em fase de recebimento provisório)</p> | <p>Crescente</p> | <p>72 horas</p> | <p>Elemento de drenagem obstruído por material de 1ª categoria.</p> |

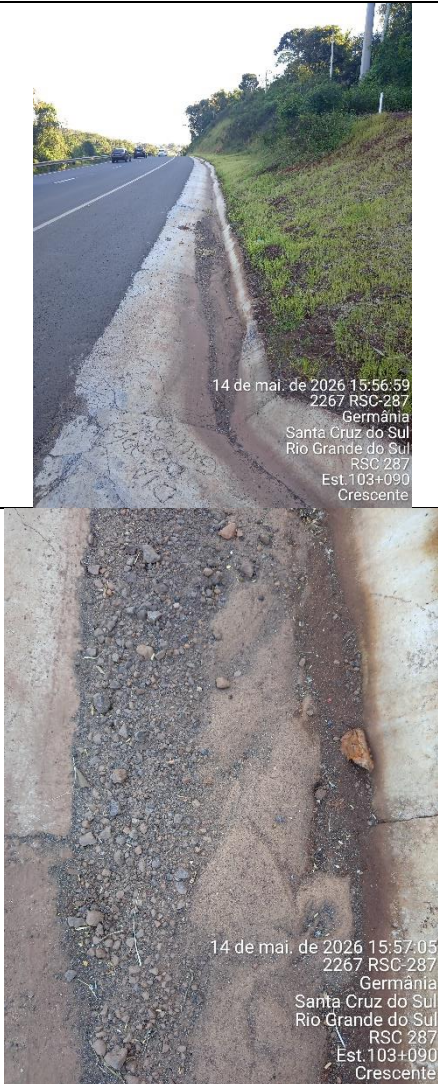
| 9. | | | Dispositivo de Drenagem Obstruído<br>Item 3.1.4 do PER | 103+100<br>(trecho de obra em fase de recebimento provisório) | Crescente | 72 horas | Elemento de drenagem obstruído por material de 1ª categoria. |

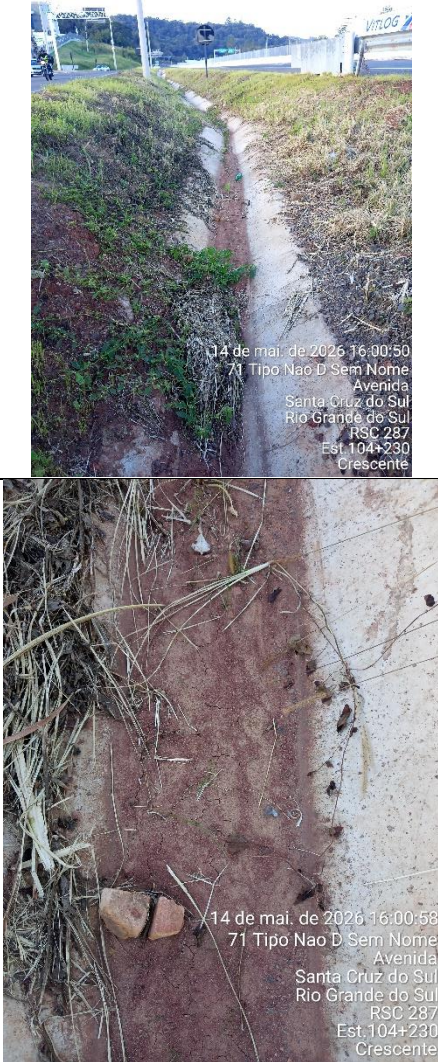
| 11. | | | Dispositivo de Drenagem Obstruído<br><br>Item 3.1.4 do PER | 104+240<br><br>(trecho de obra em fase de recebimento provisório)<br><br>(Via Marginal) | Crescente | 72 horas | Elemento de drenagem obstruído por material de 1ª categoria e vegetação. |

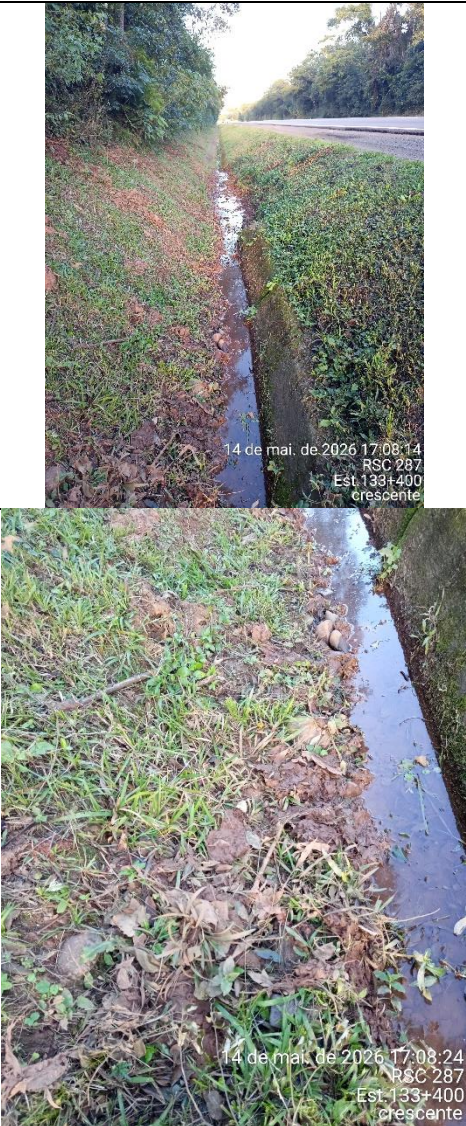
| 12. | | | <p>Dispositivo de Drenagem Danificado.</p> <p>Item 3.1.4 do PER</p> | 133+400 | Crescente | 72 horas | <p>Elemento de drenagem com necessidade de recomposição.</p> |

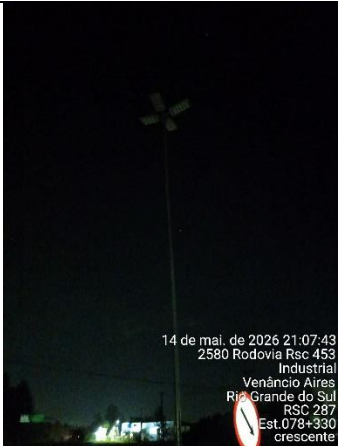
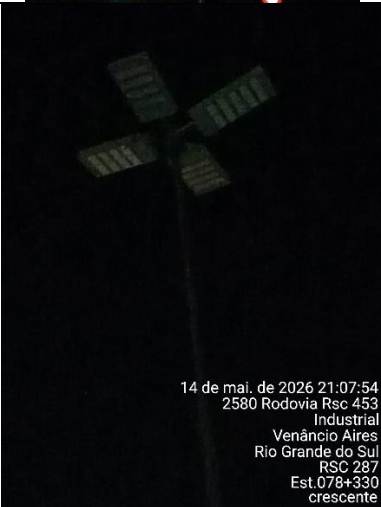
| ID | Localização | Registro Fotográfico | Constatações (PER) | Km (aproximado) | Sentido da rodovia | Prazo de correção solicitado no (PER) | Observações |
|---|---|---|---|---|---|---|---|
| 13. | | | Lâmpada danificada<br>Item 3.1.8 do PER | 078+330 | Crescente | 72 horas | 04 (quatro) conjuntos de lâmpadas queimadas |

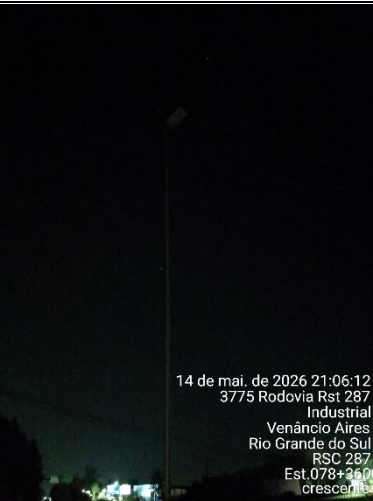
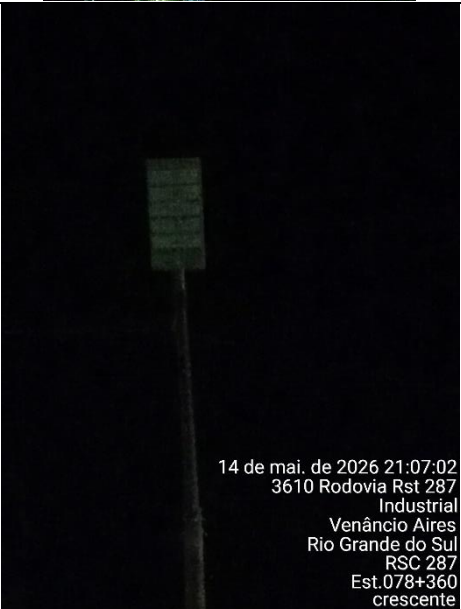
| 14. | | <div data-bbox="607 284 978 786"> </div> <div data-bbox="564 786 1023 1398"> </div> | Lâmpada danificada<br>Item 3.1.8 do PER | 078+360 | Crescente | 72 horas | 01 (um) conjunto de lâmpadas queimadas |

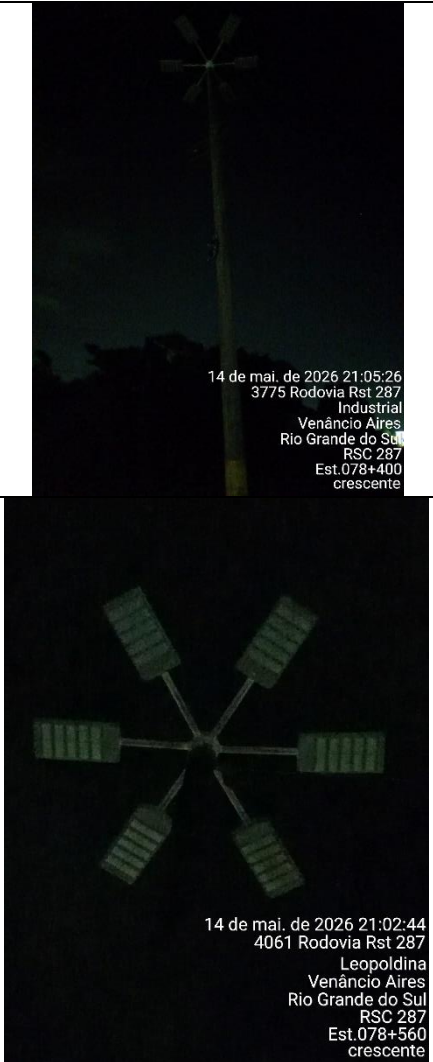
| 15. | | <p>14 de mai. de 2026 21:05:26<br/>3775 Rodovia Rst 287<br/>Industrial<br/>Venâncio Aires<br/>Rio Grande do Sul<br/>RSC 287<br/>Est.078+400<br/>crescente</p> <p>14 de mai. de 2026 21:02:44<br/>4061 Rodovia Rst 287<br/>Leopoldina<br/>Venâncio Aires<br/>Rio Grande do Sul<br/>RSC 287<br/>Est.078+560<br/>crescente</p> | Lâmpada danificada<br>Item 3.1.8 do PER | 078+400 | Crescente | 72 horas | 06 (seis) conjuntos de lâmpadas queimadas |

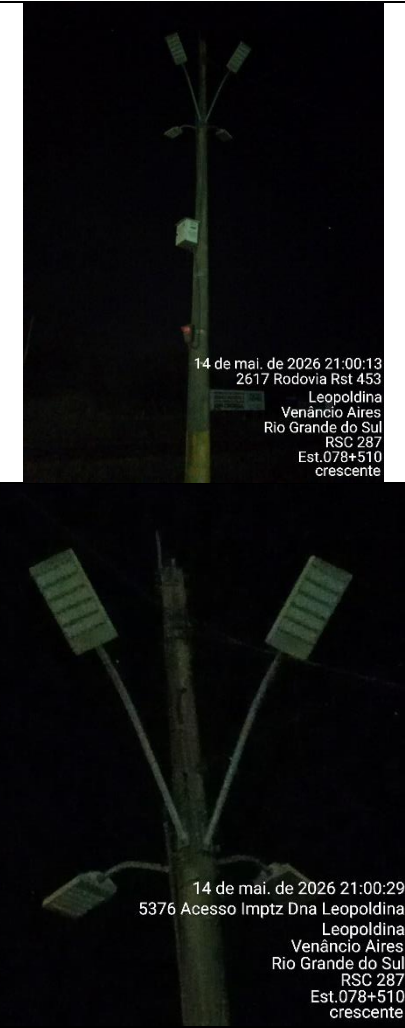
| 16. | | | <p>Lâmpada danificada</p> <p>Item 3.1.8 do PER</p> | 078+510 | Crescente | 72 horas | 04 (quatro) conjuntos de lâmpadas queimadas |

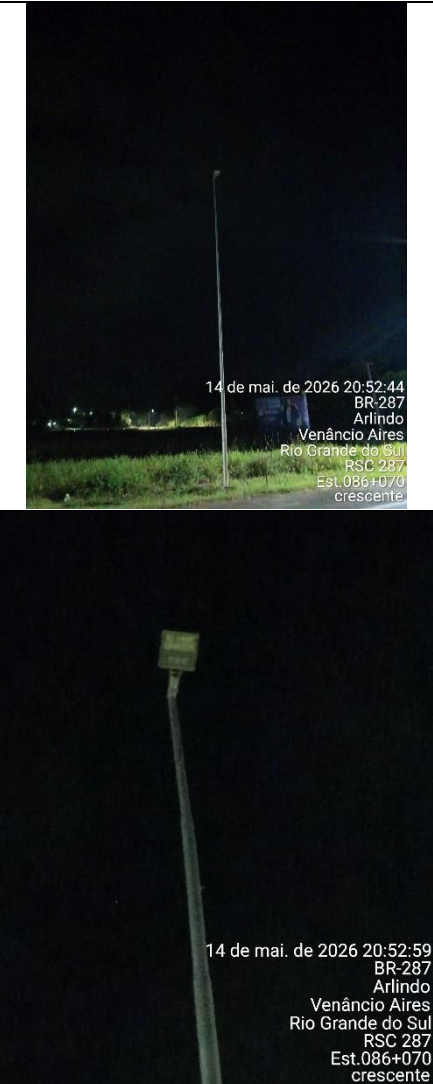
| 17. | | | <p>Lâmpada danificada</p> <p>Item 3.1.8 do PER</p> | 086+070 | Crescente | 72 horas | 01 (um) conjunto de lâmpadas queimadas |

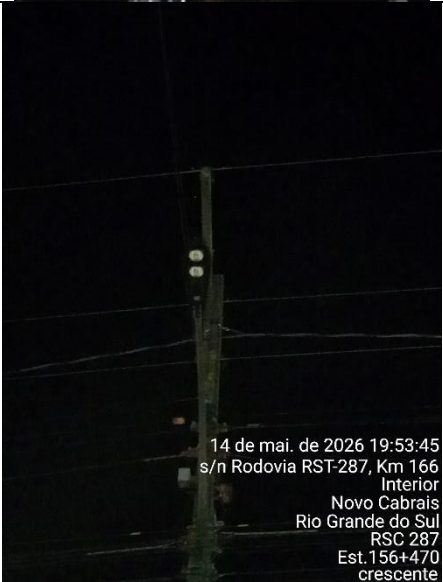
| 18. | | <div> <p>14 de mai. de 2026 19:53:36<br/>s/n Rodovia RST-287, Km 166<br/>Interior<br/>Novo Cabrais<br/>Rio Grande do Sul<br/>RSC 287<br/>Est.156+470<br/>crescente</p> </div> <div> <p>14 de mai. de 2026 19:53:45<br/>s/n Rodovia RST-287, Km 166<br/>Interior<br/>Novo Cabrais<br/>Rio Grande do Sul<br/>RSC 287<br/>Est.156+470<br/>crescente</p> </div> | Lâmpada danificada<br>Item 3.1.8 do PER | 156+470 | Crescente | 72 horas | 01 (um) conjunto de lâmpadas queimadas |

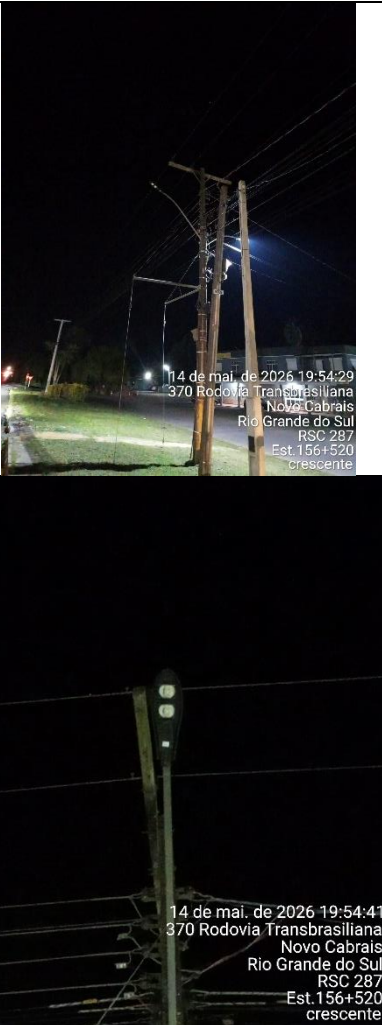
| 19. | | | <p>Lâmpada danificada</p> <p>Item 3.1.8 do PER</p> | 156+520 | Crescente | 72 horas | 01 (um) conjunto de lâmpadas queimadas |

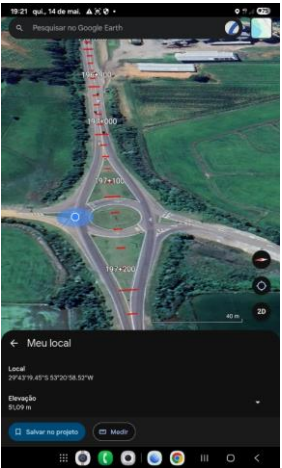
| 20. | | <p>14 de mai. de 2026 19:21:25<br/>RSC 287<br/>Est.197+120<br/>Decrescente</p> <p>14 de mai. de 2026 19:21:48<br/>RSC 287<br/>Est.197+120<br/>Decrescente</p> | Lâmpada danificada<br>Item 3.1.8 do PER | 197+120 | Decrescente | 72 horas | 03 (três) conjuntos de lâmpadas queimadas |

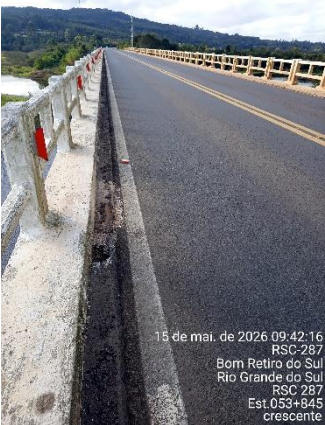
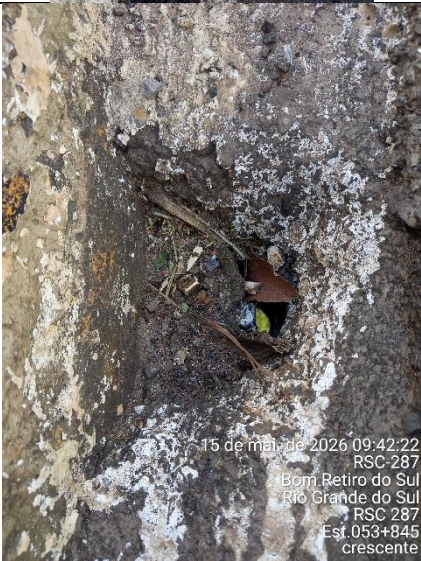
| ID | Localização | Registro Fotográfico | Constatações (PER) | Km (aproximado) | Sentido da rodovia | Prazo de correção solicitado no (PER) | Observações |
|---|---|---|---|---|---|---|---|
| 21. | | | <p>Obstrução do Dispositivo de Drenagem do tabuleiro da OAE</p> <p>Item 3.1.3 do PER</p> | 053+845 | Crescente | 72 horas | Estrutura com necessidade de limpeza do sistema de drenagem e tubos de queda da estrutura. |

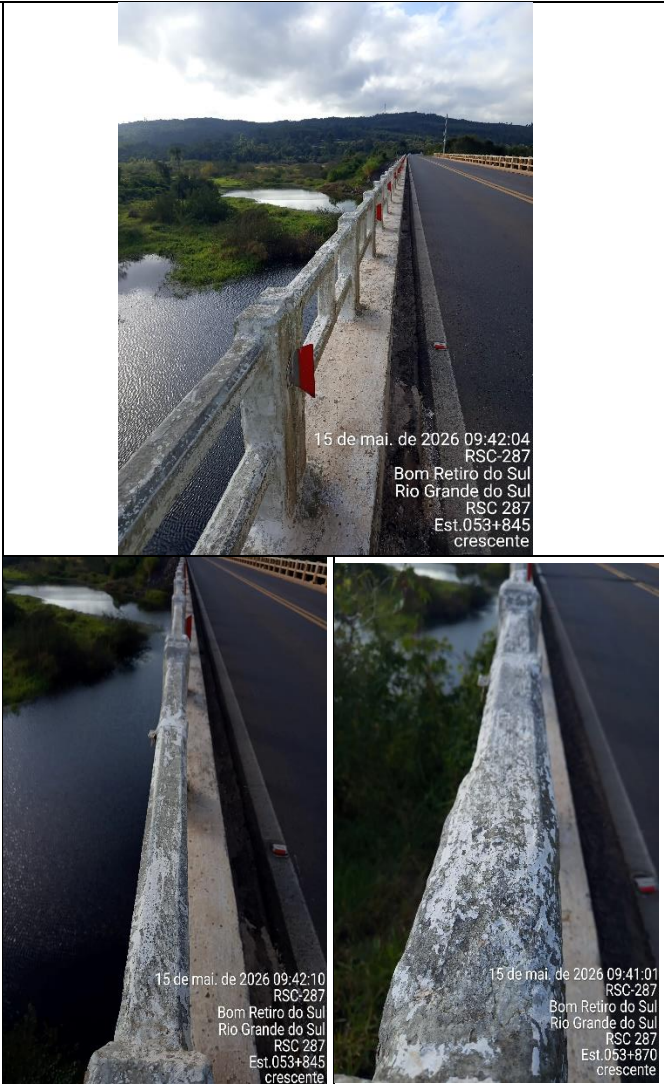
| 22. | | <p>15 de mai. de 2026 09:42:04<br/>RSC-287<br/>Bom Retiro do Sul<br/>Rio Grande do Sul<br/>RSC 287<br/>Est.053+845<br/>crescente</p> <p>15 de mai. de 2026 09:42:10<br/>RSC-287<br/>Bom Retiro do Sul<br/>Rio Grande do Sul<br/>RSC 287<br/>Est.053+845<br/>crescente</p> <p>15 de mai. de 2026 09:41:01<br/>RSC-287<br/>Bom Retiro do Sul<br/>Rio Grande do Sul<br/>RSC 287<br/>Est.053+870<br/>crescente</p> | Ausência de<br>Limpeza e<br>Pintura de OAE<br><br>Item 3.1.3 do<br>PER | 053+845 | Crescente | 72 horas | Estrutura com<br>necessidade de<br>limpeza e pintura da<br>estrutura. |

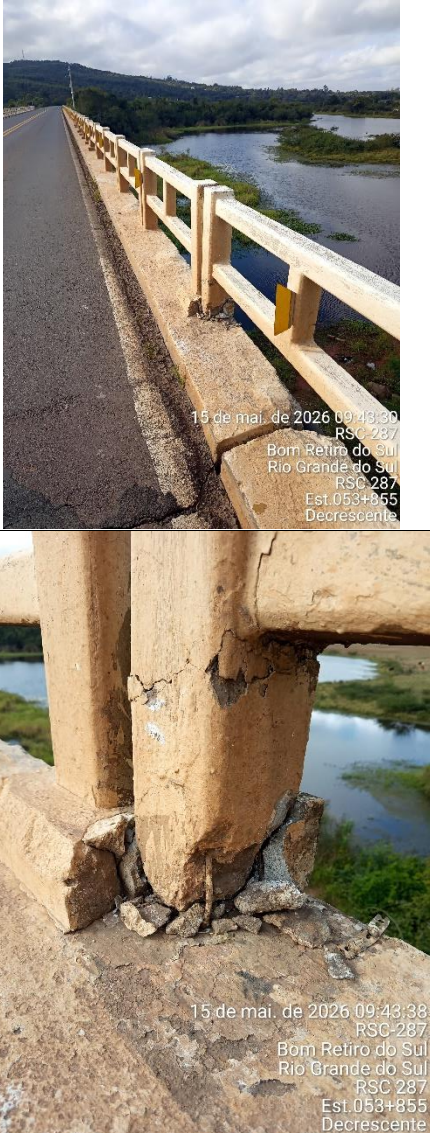
| 23. | | | <p>Guarda-Corpo Danificado</p> <p>Item 3.1.3 do PER</p> | 053+855 | Decrescente | 72 horas | Estrutura com necessidade de recuperação estrutural do elemento. |

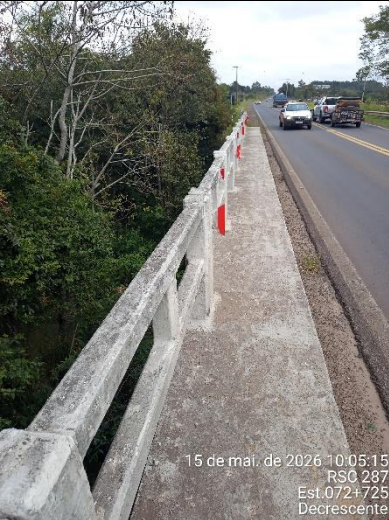
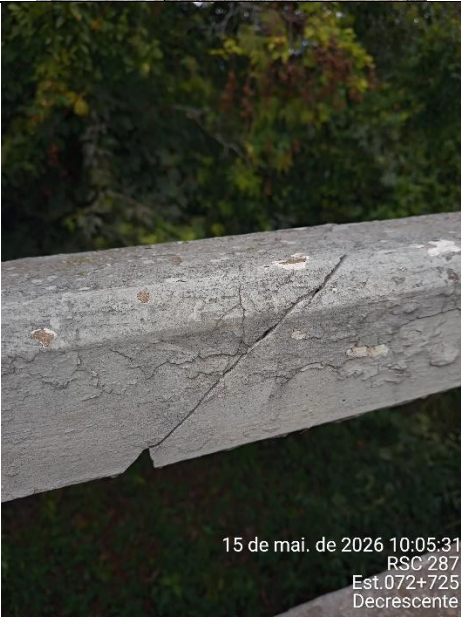
| 24. | | | Guarda-Corpo Danificado<br><br>Item 3.1.3 do PER | 072+725 | Decrescente | 72 horas | Estrutura com necessidade de recuperação estrutural do elemento. |

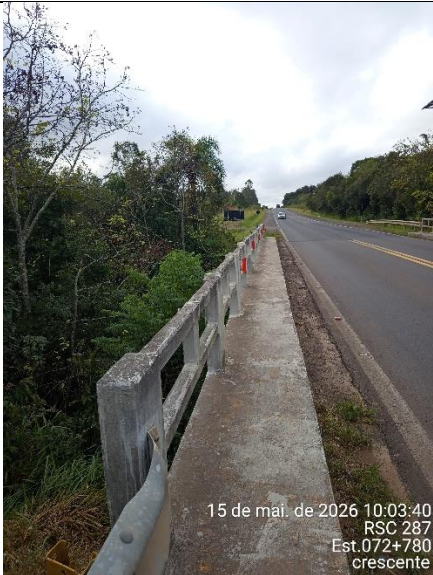
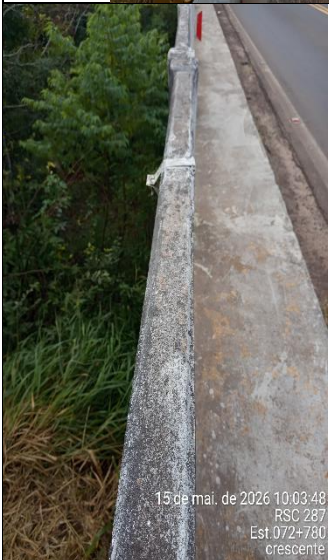
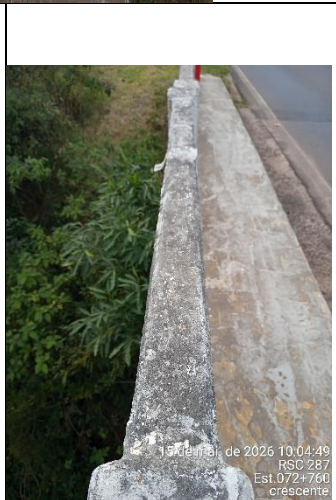
| 25. | | | <p>Ausência de Limpeza e Pintura de OAE</p> <p>Item 3.1.3 do PER</p> | 072+780 | Crescente | 72 horas | <p>Estrutura com necessidade de limpeza e pintura da estrutura.</p> |

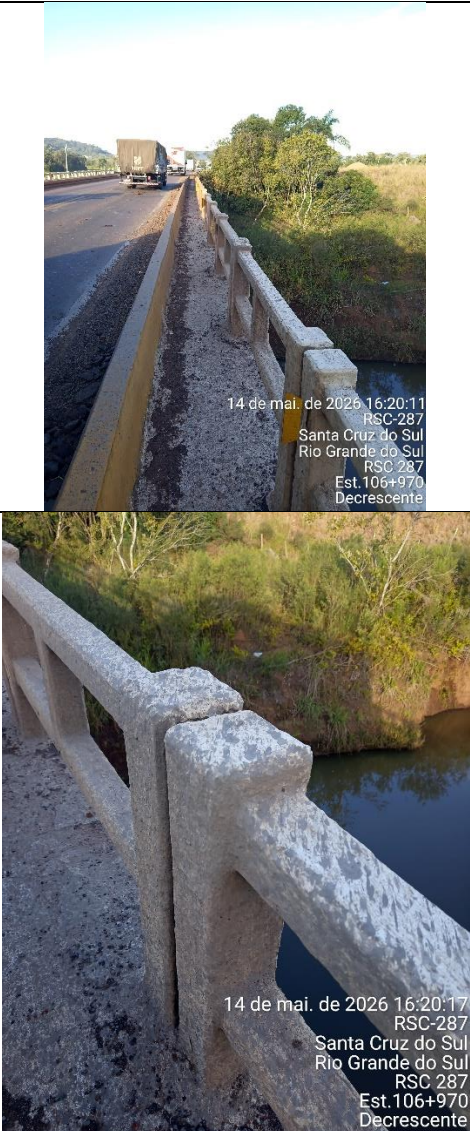
| 26. | | | Ausência de<br>Limpeza e<br>Pintura de OAE<br><br>Item 3.1.3 do<br>PER | 106+970 | Decrescente | 72 horas | Estrutura com<br>necessidade de<br>limpeza e pintura da<br>estrutura. |

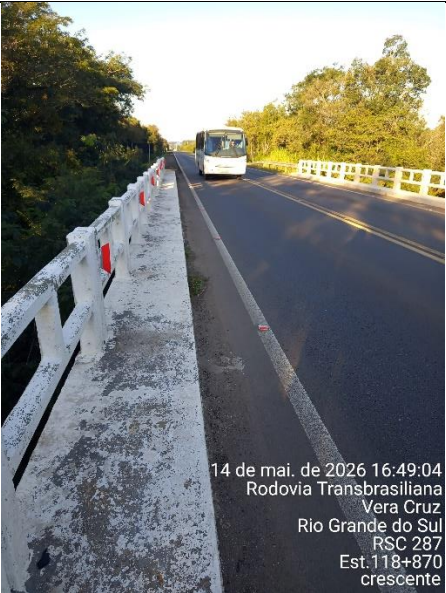
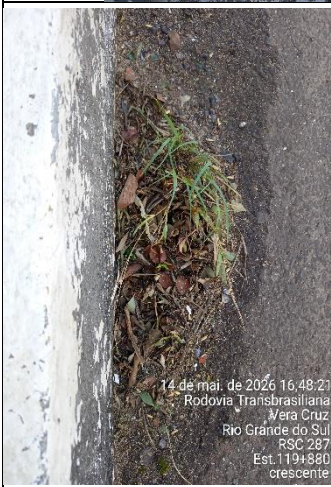
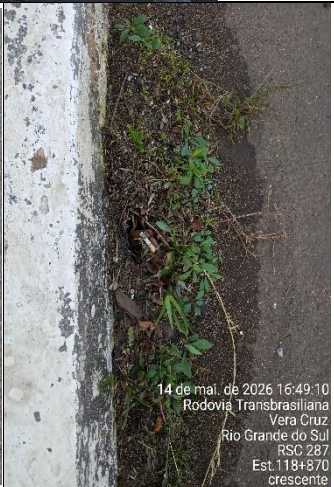
| 27. | | <p>14 de mai. de 2026 16:49:04<br/>Rodovia Transbrasiliana<br/>Vera Cruz<br/>Rio Grande do Sul<br/>RSC 287<br/>Est.118+870<br/>crescente</p> <p>14 de mai. de 2026 16:48:21<br/>Rodovia Transbrasiliana<br/>Vera Cruz<br/>Rio Grande do Sul<br/>RSC 287<br/>Est.119+880<br/>crescente</p> <p>14 de mai. de 2026 16:49:10<br/>Rodovia Transbrasiliana<br/>Vera Cruz<br/>Rio Grande do Sul<br/>RSC 287<br/>Est.118+870<br/>crescente</p> | <p>Obstrução do Dispositivo de Drenagem do tabuleiro da OAE</p> <p>Item 3.1.3 do PER</p> | 118+870 | Crescente | 72 horas | <p>Estrutura com necessidade de limpeza do sistema de drenagem e tubos de queda da estrutura.</p> |

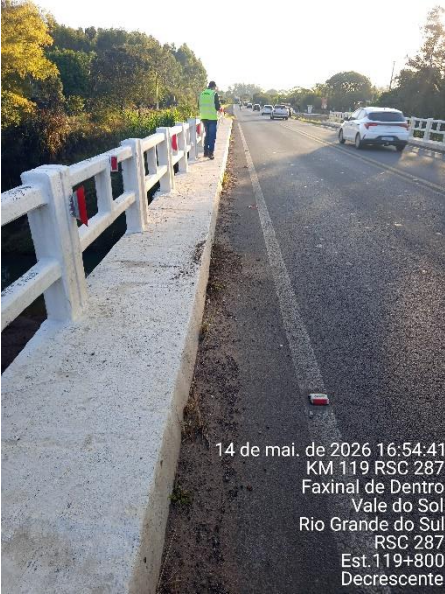
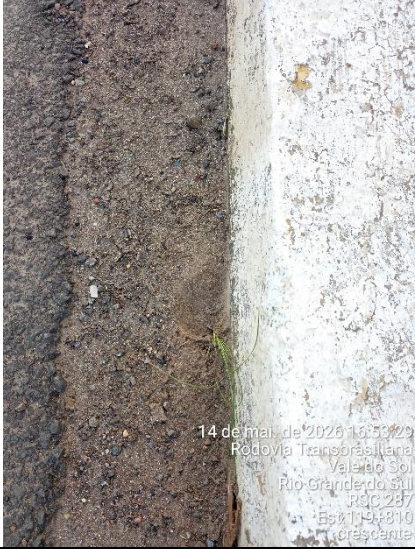
| 28. | | <p>14 de mai. de 2026 16:54:41<br/>KM 119 RSC 287<br/>Faxinal de Dentro<br/>Vale do Sol<br/>Rio Grande do Sul<br/>RSC 287<br/>Est. 119+800<br/>Decrescente</p> | <p>Obstrução do Dispositivo de Drenagem do tabuleiro da OAE</p> <p>Item 3.1.3 do PER</p> | 119+800 | Decrescente | 72 horas | <p>Estrutura com necessidade de limpeza do sistema de drenagem.</p> |
| | | <p>14 de mai. de 2026 16:55:29<br/>Rodovia Transbrasiliana<br/>Vale do Sol<br/>Rio Grande do Sul<br/>RSC 287<br/>Est. 119+800<br/>Decrescente</p> | | | | | |

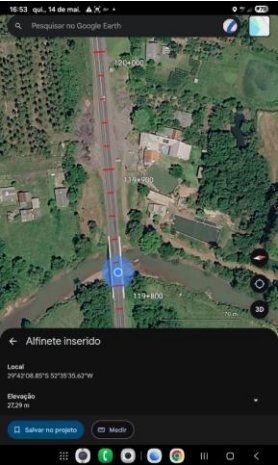
| 29. | | <p>14 de mai. de 2026 16:47:48<br/>Rodovia Transbrasiliana<br/>Vera Cruz<br/>Rio Grande do Sul<br/>RSC 287<br/>Est. 119+880<br/>crescente</p> <p>14 de mai. de 2026 16:47:53<br/>Rodovia Transbrasiliana<br/>Vera Cruz<br/>Rio Grande do Sul<br/>RSC 287<br/>Est. 119+880<br/>crescente</p> <p>14 de mai. de 2026 16:48:12<br/>Rodovia Transbrasiliana<br/>Vera Cruz<br/>Rio Grande do Sul<br/>RSC 287<br/>Est. 119+880<br/>crescente</p> | <p>Ausência de<br/>Limpeza e<br/>Pintura de OAE</p> <p>Item 3.1.3 do<br/>PER</p> | 119+880 | Crescente | 72 horas | <p>Estrutura com<br/>necessidade de<br/>limpeza e pintura da<br/>estrutura.</p> |

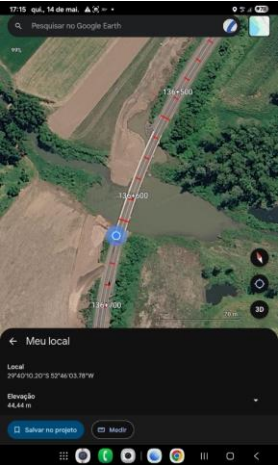
| 30. | | | <p>Ausência de<br/>Limpeza e<br/>Pintura de OAE</p> <p>Item 3.1.3 do<br/>PER</p> | 136+615 | Decrescente | 72 horas | <p>Estrutura com<br/>necessidade de<br/>limpeza e pintura da<br/>estrutura.</p> |

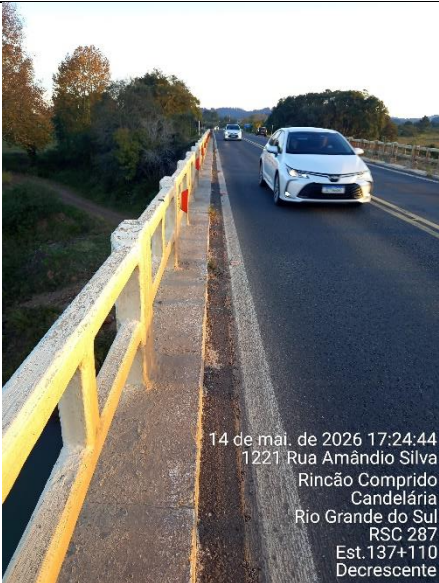
| 31. | | | | <p>Obstrução do Dispositivo de Drenagem do tabuleiro da OAE</p> <p>Item 3.1.3 do PER</p> | 137+110 | Decrescente | 72 horas | <p>Estrutura com necessidade de limpeza do sistema de drenagem e tubos de queda da estrutura.</p> |

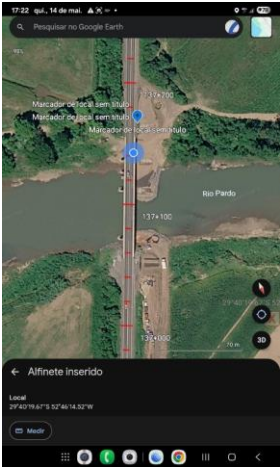
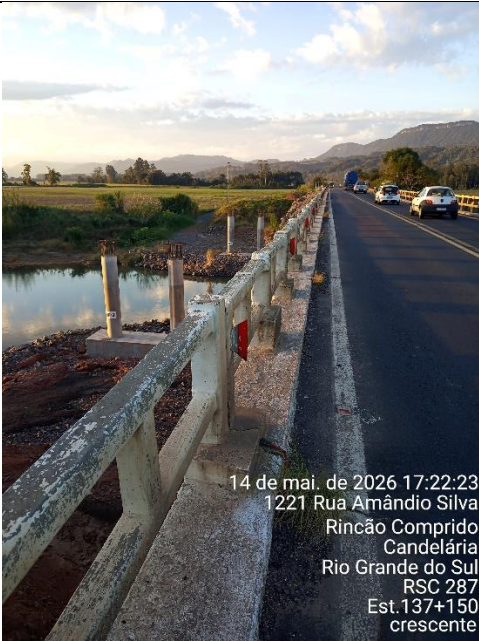
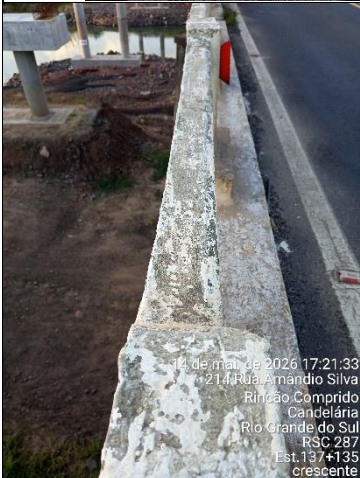
| 32. | | <p>14 de mai. de 2026 17:22:23<br/>1221 Rua Amândio Silva<br/>Rincão Comprido<br/>Candelária<br/>Rio Grande do Sul<br/>RSC 287<br/>Est.137+150<br/>crescente</p> <p>14 de mai. de 2026 17:21:33<br/>1221 Rua Amândio Silva<br/>Rincão Comprido<br/>Candelária<br/>Rio Grande do Sul<br/>RSC 287<br/>Est.137+135<br/>crescente</p> <p>14 de mai. de 2026 17:22:28<br/>1221 Rua Amândio Silva<br/>Rincão Comprido<br/>Candelária<br/>Rio Grande do Sul<br/>RSC 287<br/>Est.137+150<br/>crescente</p> | Ausência de<br>Limpeza e<br>Pintura de OAE<br><br>Item 3.1.3 do<br>PER | 137+150 | Crescente | 72 horas | Estrutura com<br>necessidade de<br>limpeza e pintura da<br>estrutura. |

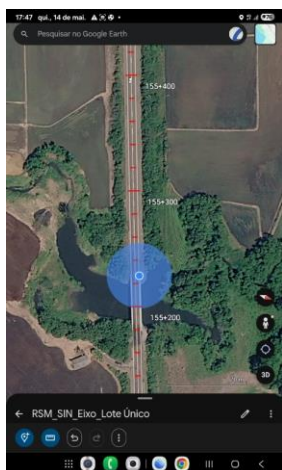
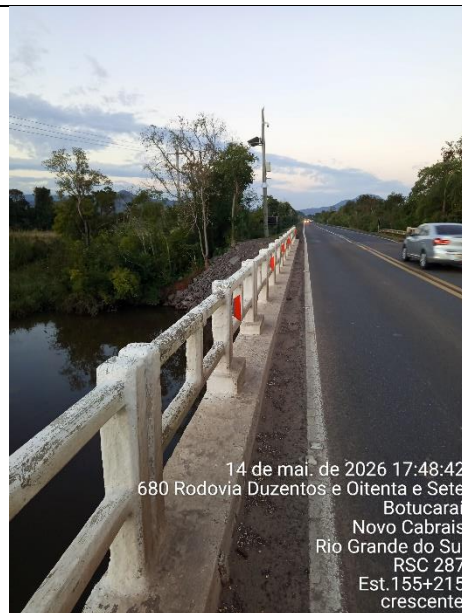
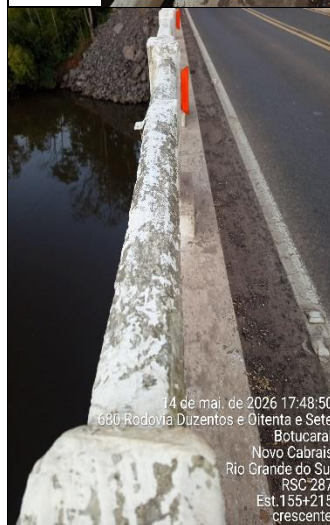
33.

Ausência de  
Limpeza e  
Pintura de OAE

Item 3.1.3 do  
PER

155+215

Estrutura com  
necessidade de  
limpeza e pintura da  
estrutura.
