## RELATÓRIO DE VISTORIA

**Identificação:** DFCR-RSM-RV-065-2026;

**Objeto do Contrato:** concessão da infraestrutura de transporte do trecho da RSC-287, trecho Tabai – Santa Maria (km 28,03 ao km 232,54);

## Relatório Tipo VT2 - Vistoria Mensal

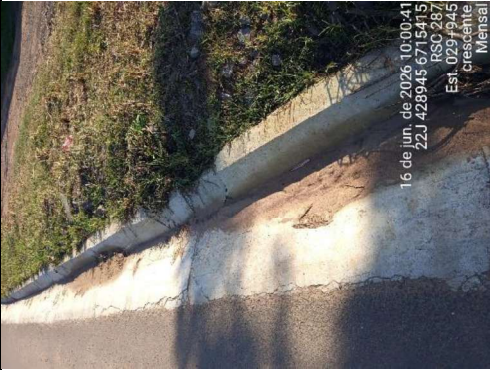
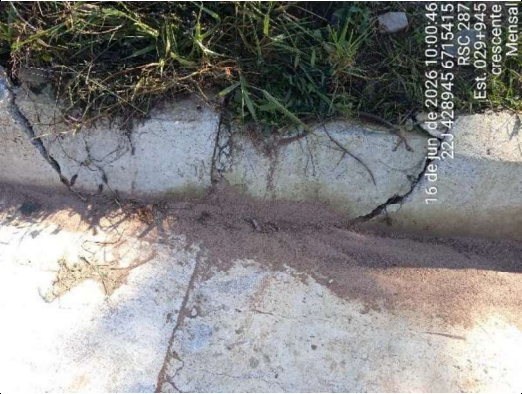
| ID | Localização | Registro Fotográfico | Constatações (PER) | Km (aproximado) | Sentido da rodovia | Prazo de correção solicitado no (PER) | Observações |
|---|---|---|---|---|---|---|---|
| 1. | | | Dispositivo de Drenagem Danificado<br><br>Item 3.1.4 do PER | 029+945<br><br>(trecho de obra em fase de recebimento provisório) | Crescente | 72 horas | Elemento de drenagem danificado necessitando de recomposição. |

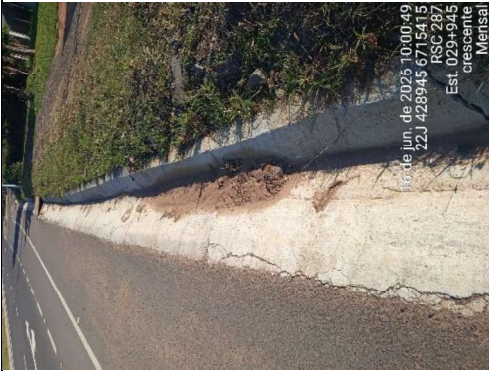
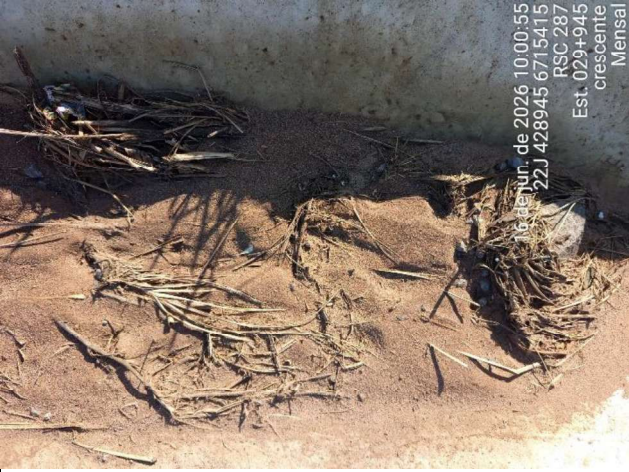
| 2. | <div></div> | <p>Dispositivo de Drenagem<br/>Obstruído</p> <p>Item 3.1.4 do PER</p> | <p>029+955</p> <p>(trecho de obra em fase de recebimento provisório)</p> | <p>Crescente</p> | <p>72 horas</p> | <p>Elemento de drenagem obstruído por material de 1ª categoria necessitando de limpeza.</p> |

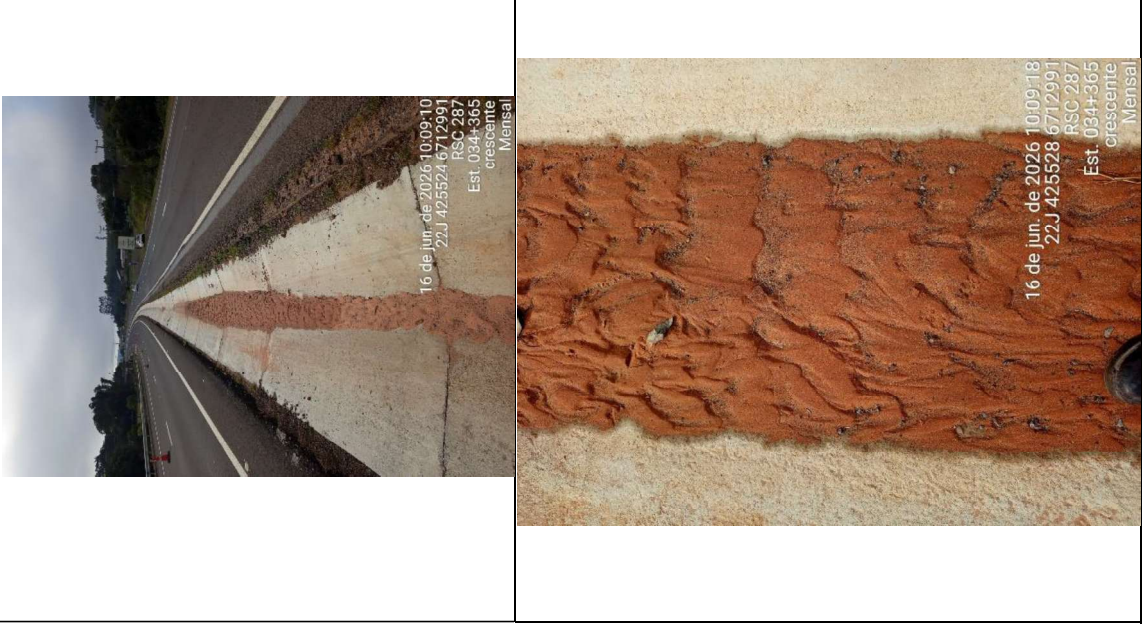
| 3. | | | Dispositivo de Drenagem<br>Obstruído<br><br>Item 3.1.4 do PER | 034+365<br><br>(trecho de obra<br>em fase de<br>recebimento<br>provisório) | Crescente /<br>Decrescente | 72 horas | Elemento de<br>drenagem<br>obstruído por<br>material de 1ª<br>categoria<br>necessitando de<br>limpeza. |

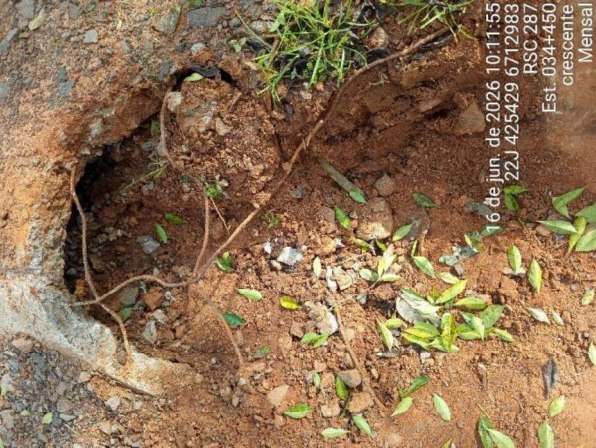
| 4. | | | Dispositivo de Drenagem<br>Obstruído<br><br>Item 3.1.4 do PER | 034+450<br><br>(trecho de obra em fase de recebimento provisório) | Crescente | 72 horas | Elemento de drenagem obstruído por material de 1ª categoria necessitando de limpeza e desobstrução. |

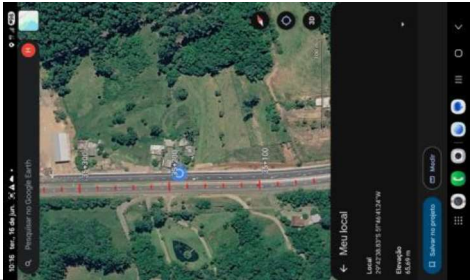
| 5. | | | Dispositivo de Drenagem Danificado<br>Item 3.1.4 do PER | 035+190<br><br>(trecho de obra em fase de recebimento provisório) | Crescente | 72 horas | Elemento de drenagem danificado necessitando de recomposição do elemento de condução e do elemento de passagem ao acesso. |

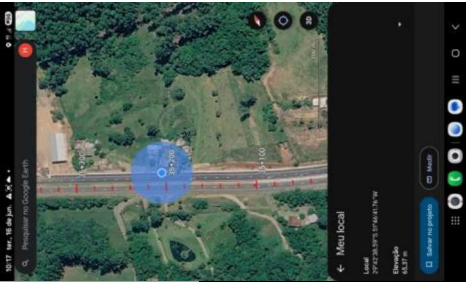
| 6. | | <div></div> | Dispositivo de Drenagem Danificado<br>Item 3.1.4 do PER | 035+205<br>(trecho de obra em fase de recebimento provisório) | Crescente | 72 horas | Elemento de drenagem danificado necessitando de recomposição do elemento de condução e do elemento de passagem ao acesso. |

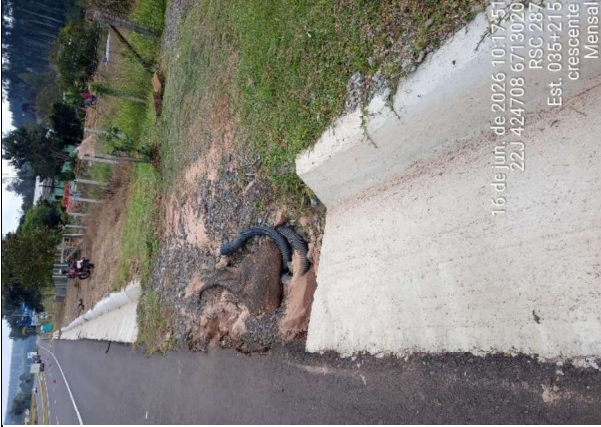
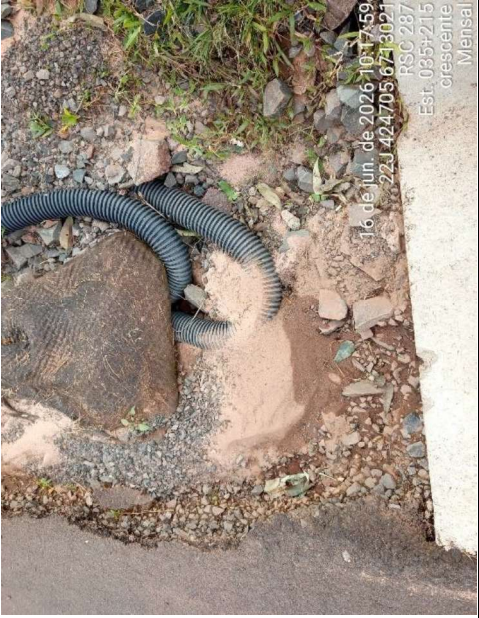
| 7. | | <p>16 de jun. de 2026 10:17:51<br/>22J 424708 6713024<br/>RSC 287<br/>Est. 035+215<br/>crescente Mensal</p> | <p>Dispositivo de Drenagem Danificado</p> <p>Item 3.1.4 do PER</p> | <p>035+215</p> <p>(trecho de obra em fase de recebimento provisório)</p> | <p>Crescente</p> | <p>72 horas</p> | <p>Elemento de drenagem danificado necessitando de recomposição do elemento de condução e do elemento de passagem ao acesso.</p> |

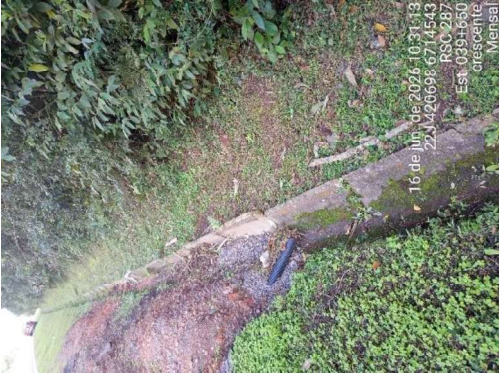
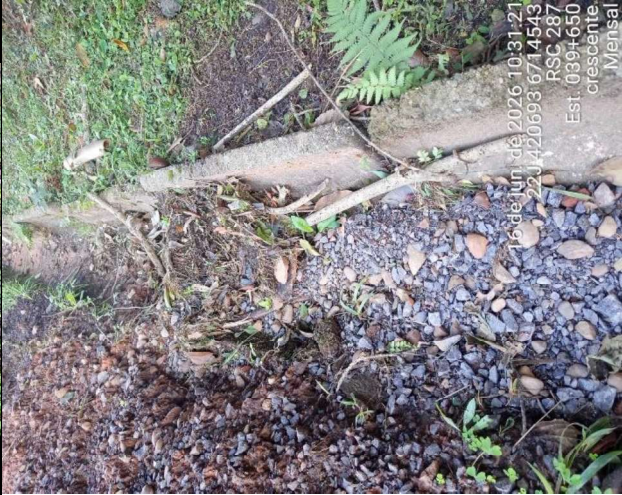
| 8. | | <div></div> | Dispositivo de Drenagem<br>Obstruído<br><br>Item 3.1.4 do PER | 039+650 | Crescente | 72 horas | Elemento de drenagem obstruído por material de 1ª categoria necessitando de limpeza e desobstrução. |

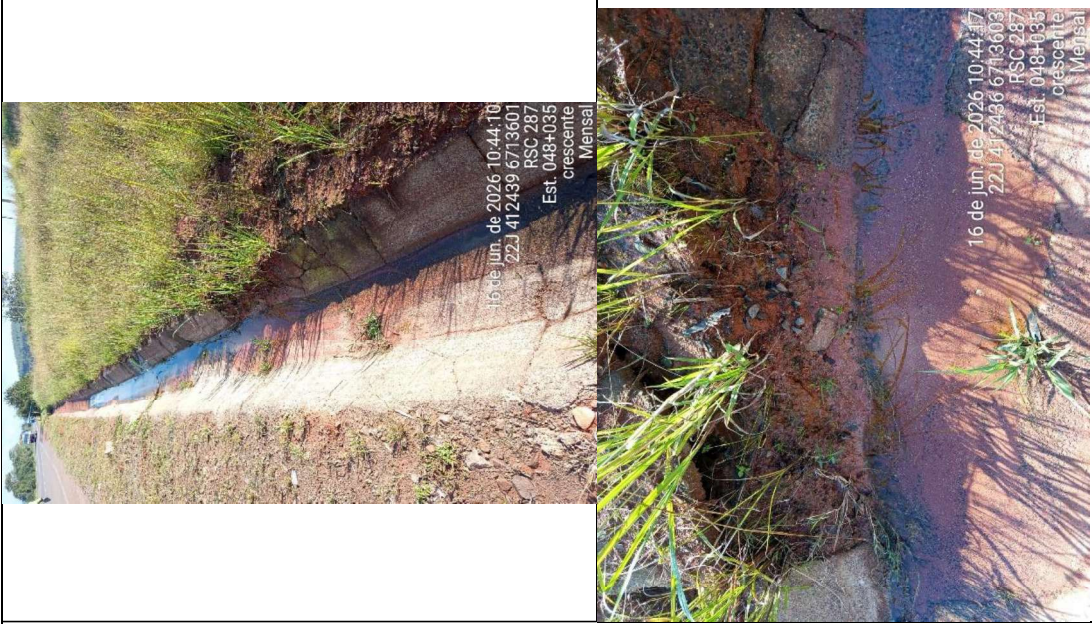
| 9. | | | Dispositivo de Drenagem Danificado<br>Item 3.1.4 do PER | 048+035 | Crescente | 72 horas | Elemento de drenagem danificado necessitando de recomposição do elemento de condução. |

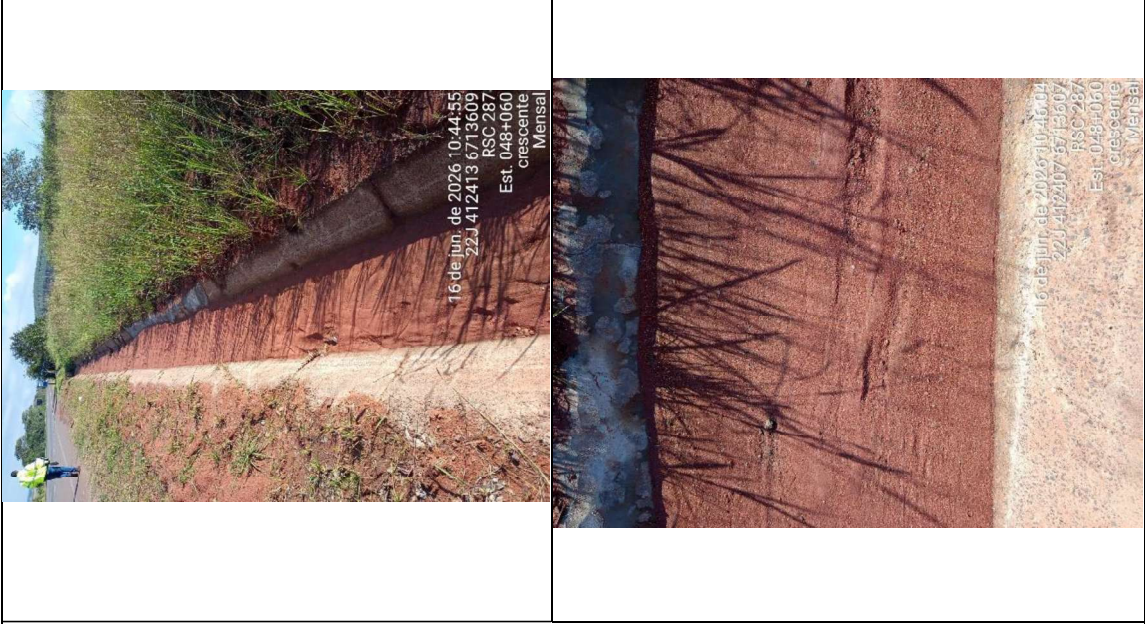
| 10. | | | Dispositivo de Drenagem<br>Obstruído<br><br>Item 3.1.4 do PER | 048+060 | Crescente | 72 horas | Elemento de drenagem obstruído por material de 1ª categoria necessitando de limpeza e desobstrução. |

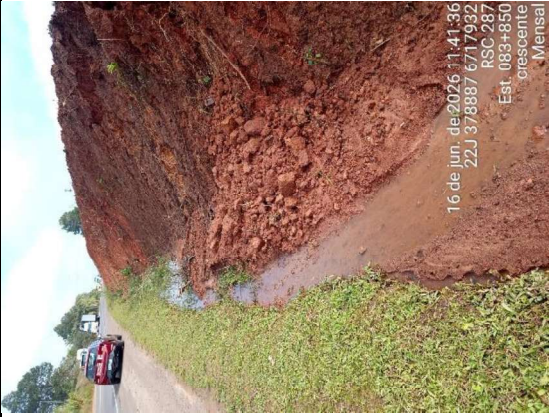
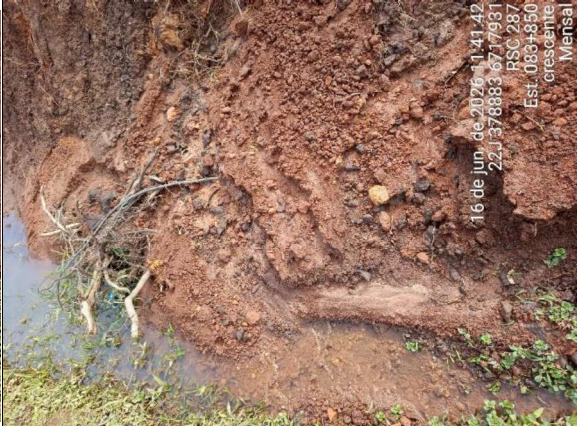
| 11. | | | Dispositivo de Drenagem<br>Obstruído<br><br>Item 3.1.4 do PER | 083+850 | Crescente | 72 horas | Elemento de drenagem obstruído por material de 1ª categoria necessitando de limpeza e desobstrução. |

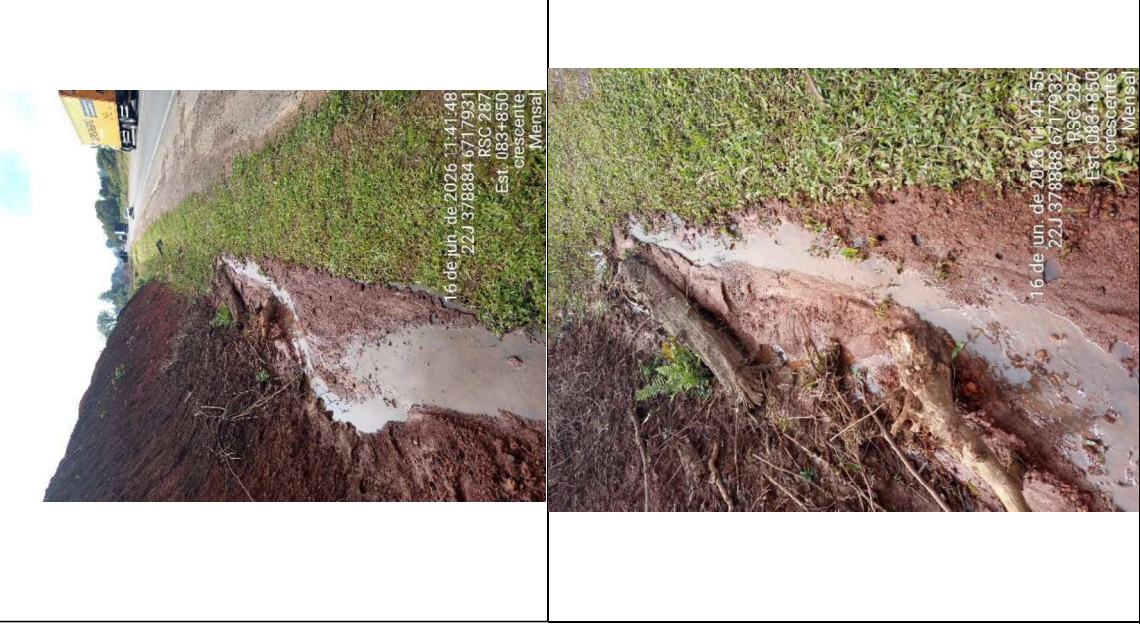
| 12. | | | Dispositivo de Drenagem<br>Obstruído<br><br>Item 3.1.4 do PER | 083+870 | Crescente | 72 horas | Elemento de drenagem obstruído por material de 1ª categoria necessitando de limpeza e desobstrução. |

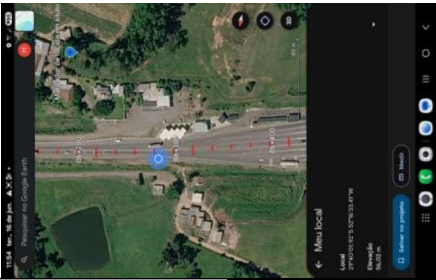
| 13. | | | Meio Fio Danificado<br>Item 3.1.4 do PER | 086+265<br>(Acesso) | Decrescente | 72 horas | Elemento de drenagem danificado necessitando de recomposição. |

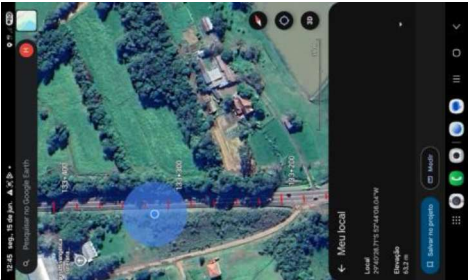
| 14. | | | Dispositivo de Drenagem<br>Obstruído<br><br>Item 3.1.4 do PER | 133+310 | Decrescente | 72 horas | Elemento de drenagem obstruído por material de 1ª categoria necessitando de limpeza. |

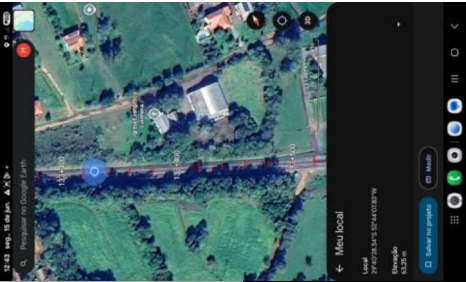
| 15. | | | Dispositivo de Drenagem<br>Danificado.<br><br>Item 3.1.4 do PER | 133+345 | Decrescente | 72 horas | Elemento de drenagem com necessidade de recomposição. |

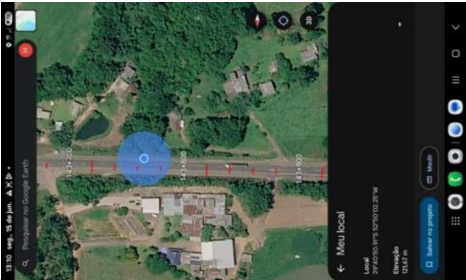
| 16. | | | Dispositivo de Drenagem<br>Danificado.<br><br>Item 3.1.4 do PER | 143+745 | Decrescente | 72 horas | Elemento de drenagem com necessidade de recomposição. |

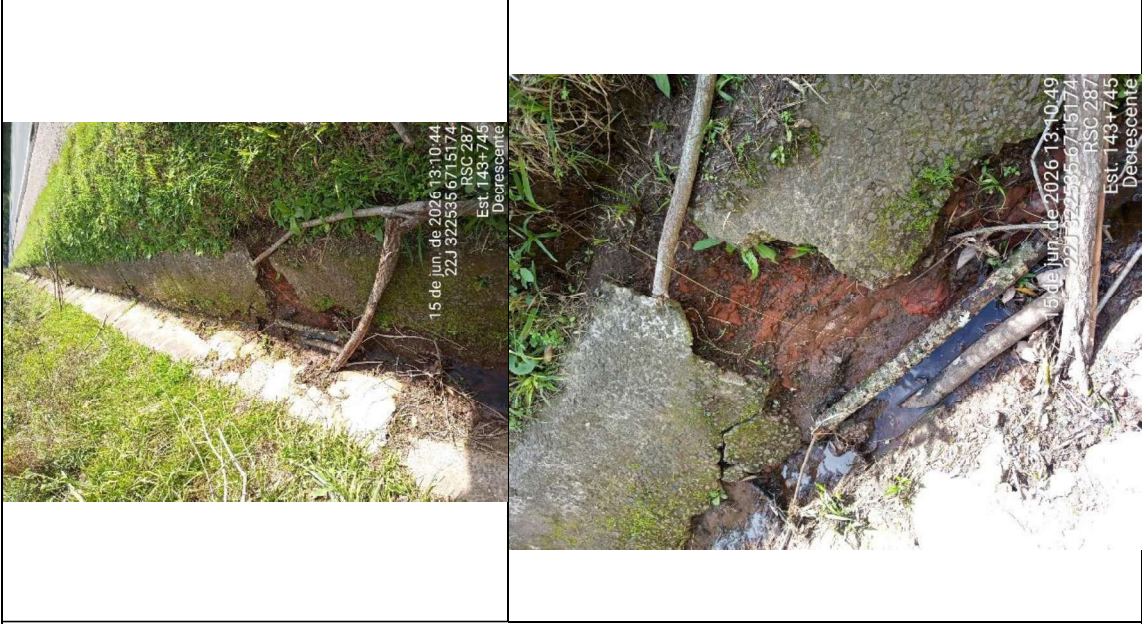
| 17. | | | Dispositivo de Drenagem Danificado.<br>Item 3.1.4 do PER | 143+755 | Decrescente | 72 horas | Elemento de drenagem com necessidade de recomposição. |

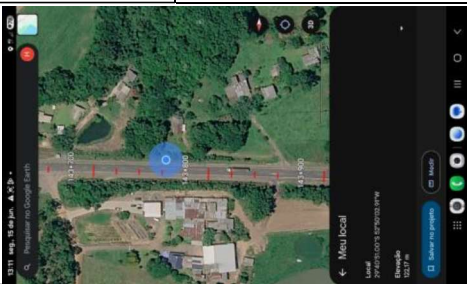
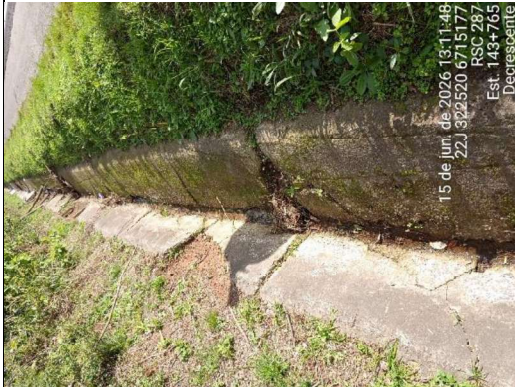
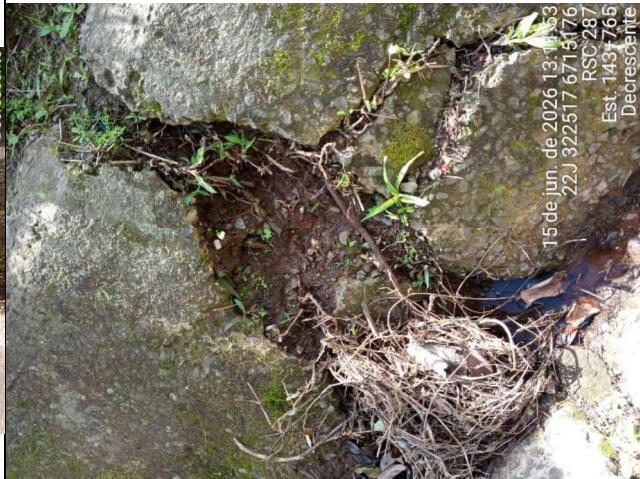
| 18. | | | Dispositivo de Drenagem Danificado.<br><br>Item 3.1.4 do PER | 143+765 | Decrescente | 72 horas | Elemento de drenagem com necessidade de recomposição. |

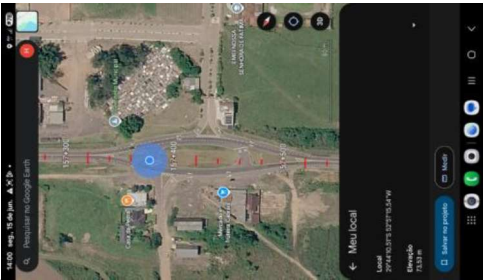
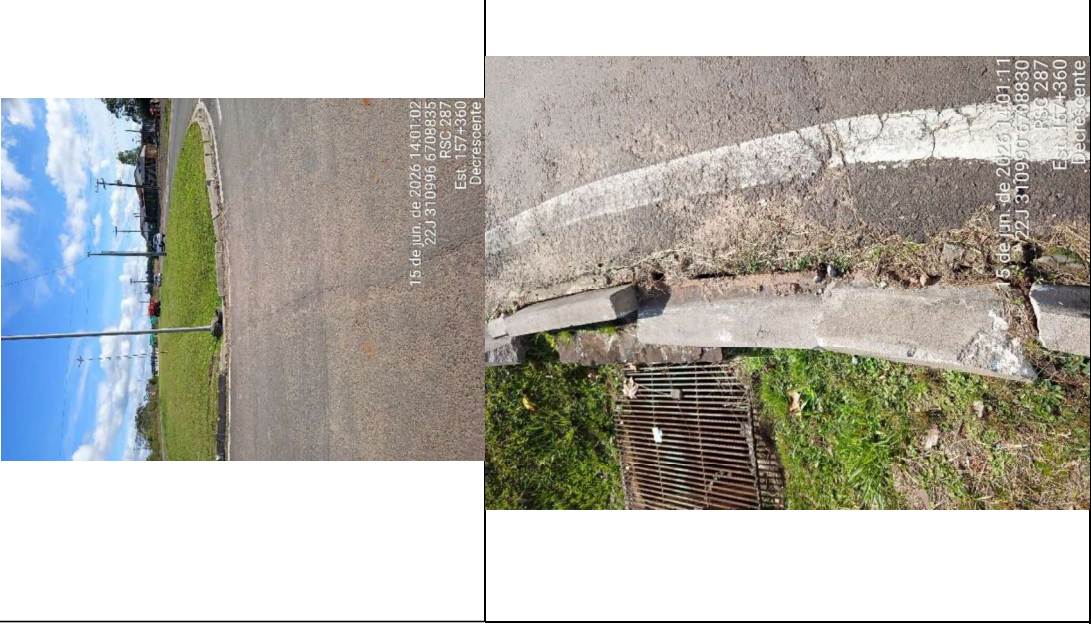
| 19. | | | Meio Fio Danificado<br>Item 3.1.4 do PER | 157+360<br>(Interseção) | Decrescente | 72 horas | Elemento de drenagem danificado necessitando de recomposição. |

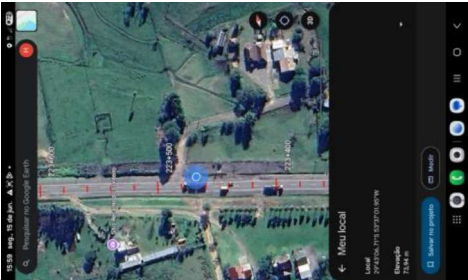
| 20. | | | | Dispositivo de Drenagem Obstruído<br>Item 3.1.4 do PER | 223+470 | Crescente | 72 horas | Elemento de drenagem obstruído por material de 1ª categoria necessitando de limpeza e desobstrução. |

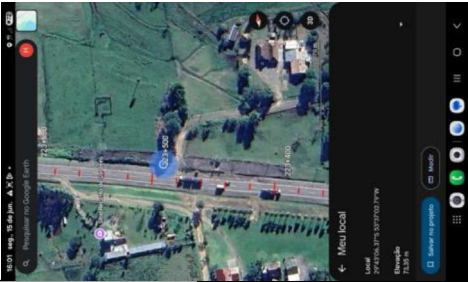
| 21. | | <div></div> | Dispositivo de Drenagem<br>Obstruído<br>Item 3.1.4 do PER | 223+490 | Crescente | 72 horas | Elemento de drenagem obstruído por material de 1ª e 3ª categoria e entulho necessitando de limpeza. |

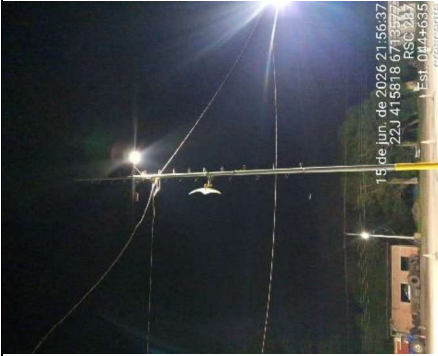
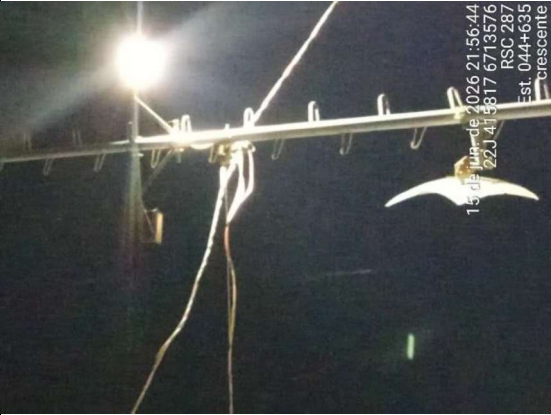
| ID | Localização | Registro Fotográfico | Constatações (PER) | Km (aproximado) | Sentido da rodovia | Prazo de correção solicitado no (PER) | Observações |
|---|---|---|---|---|---|---|---|
| 22. | | <div></div> | Lâmpada danificada<br>Item 3.1.8 do PER | 044+635 | Crescente | 72 horas | 01 (um) conjunto de lâmpadas queimadas |

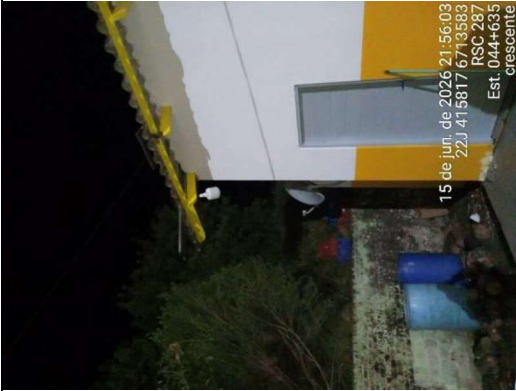
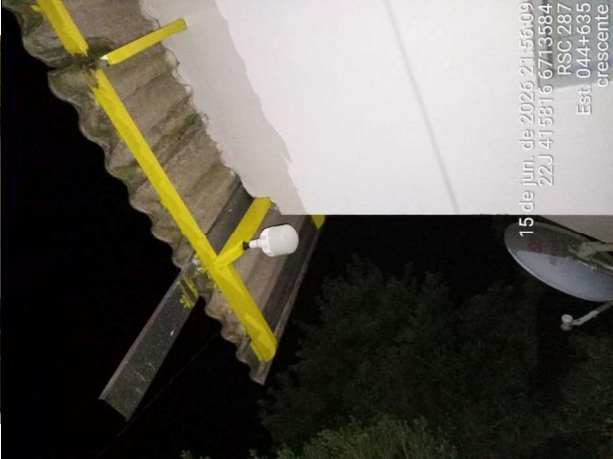
| 23. | | | | Lâmpada danificada<br>Item 3.1.8 do PER | 044+640<br>(Polícia Rodoviária Estadual) | Crescente | 72 horas | 01 (uma) lâmpada queimada |

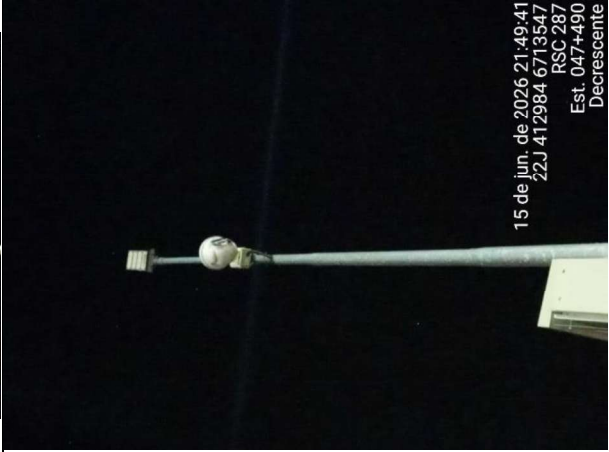
| 24. | | <p>15 de jun. de 2026 21:49:28<br/>22J 412981 6713547<br/>RSC 287<br/>Est. 047+490<br/>Decrescente</p> | Lâmpada danificada<br>Item 3.1.8 do PER | | 047+490 | Decrescente | 72 horas | 01 (um) conjunto de lâmpadas queimadas |

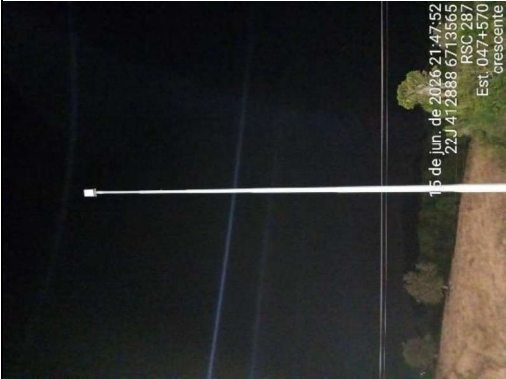
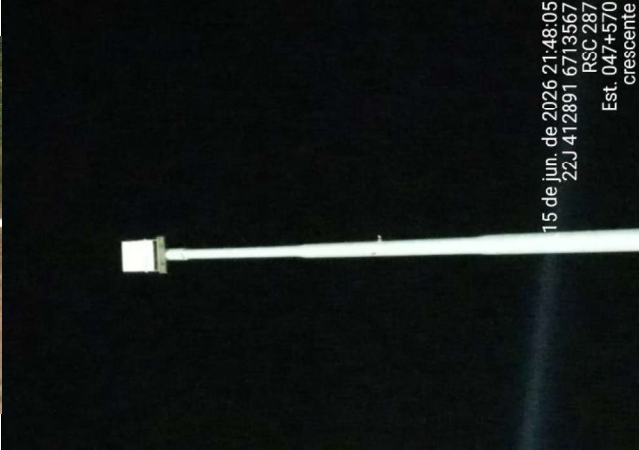
| 25. | | | Lâmpada danificada<br>Item 3.1.8 do PER | 047+570 | Crescente | 72 horas | 01 (um) conjunto de lâmpadas queimadas |

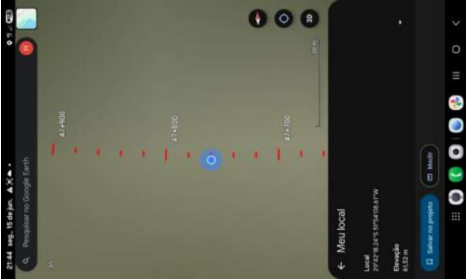
| 27. | | | | Lâmpada danificada<br>Item 3.1.8 do PER | 047+760 | Crescente | 72 horas | 01 (um) conjunto de lâmpadas queimadas |

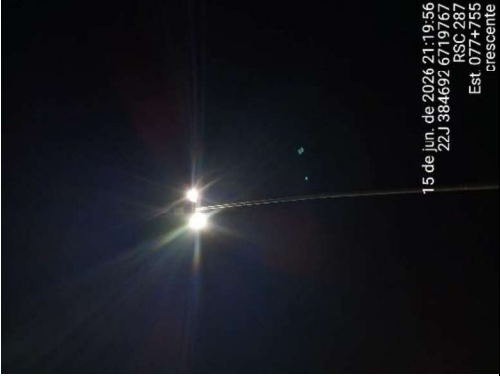
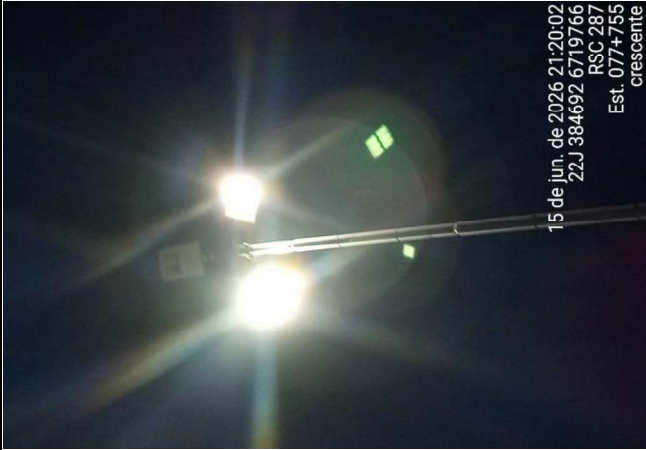
| 28. | | <div><p>15 de jun. de 2026 21:19:56<br/>22J 384692 6719767<br/>RSC 287<br/>Est. 077+755<br/>crescente</p></div> <div><p>15 de jun. de 2026 21:20:02<br/>22J 384692 6719766<br/>RSC 287<br/>Est. 077+755<br/>crescente</p></div> | Lâmpada danificada<br><br>Item 3.1.8 do PER | 077+755 | Crescente | 72 horas | 01 (um) conjunto de lâmpadas queimadas |

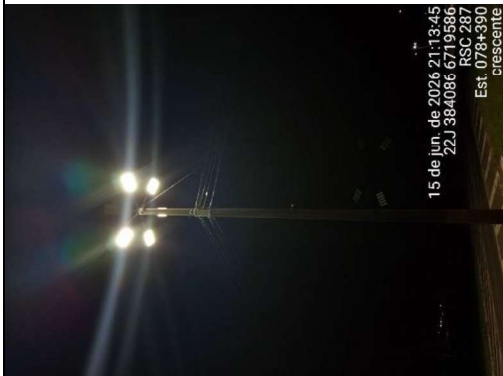
| 29. | | | | Lâmpada danificada<br>Item 3.1.8 do PER | 078+390<br>(Interseção) | Crescente | 72 horas | 01 (um) conjunto de lâmpadas queimadas |

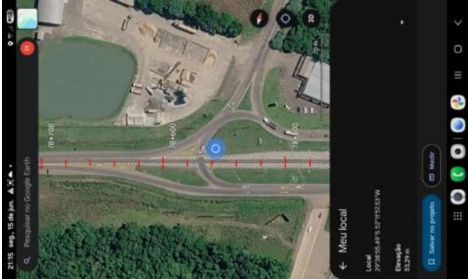
| 30. | | <p>15 de jun. de 2026 21:16:06<br/>22J 383914 6719533<br/>RSC 287<br/>Est. 078+560<br/>crescente</p> | Lâmpada danificada<br><br>Item 3.1.8 do PER | | 078+560<br><br>(Interseção) | Crescente | 72 horas | 01 (um) conjunto de lâmpadas queimadas |

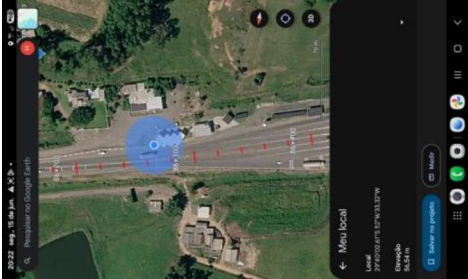
| 31. | | | Lâmpada danificada<br>Item 3.1.8 do PER | 086+270 | Decrescente | 72 horas | 01 (um) conjunto de lâmpadas queimadas |

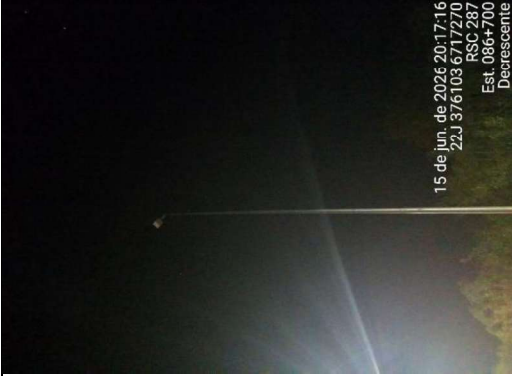
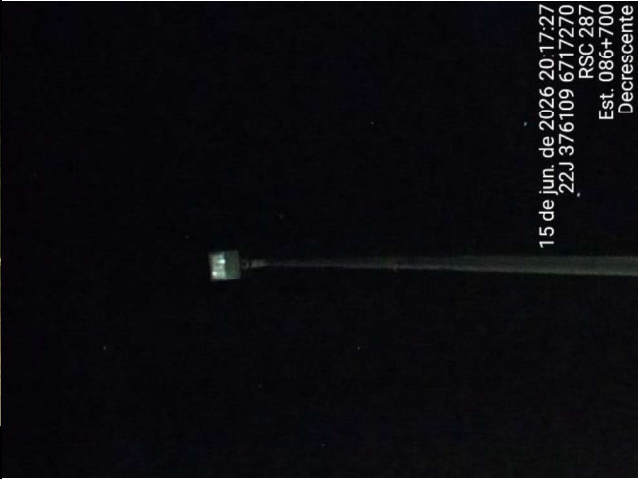
| 32. | | | Lâmpada danificada<br><br>Item 3.1.8 do PER | 086+700 | Decrescente | 72 horas | 01 (um) conjunto de lâmpadas queimadas |

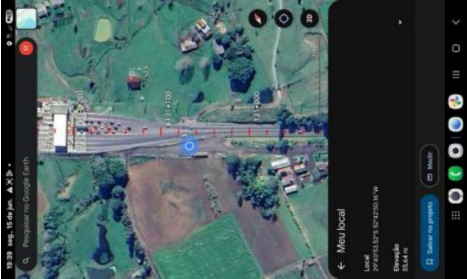
| 33. | | | | Lâmpada danificada<br>Item 3.1.8 do PER | 131+070 | Crescente | 72 horas | 01 (um) conjunto de lâmpadas queimadas |

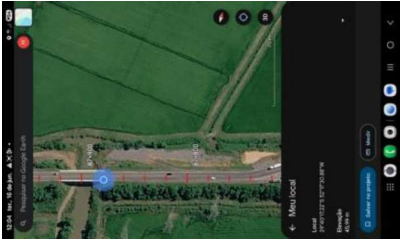
| ID | Localização | Registro Fotográfico | Constatações (PER) | Km (aproximado) | Sentido da rodovia | Prazo de correção solicitado no (PER) | Observações |
|---|---|---|---|---|---|---|---|
| 34. | | <div></div> | Obstrução do Dispositivo de Drenagem do tabuleiro da OAE<br><br>Item 3.1.3 do PER | 087+880 | Decrescente | 72 horas | Estrutura com necessidade de limpeza do sistema de drenagem e tubos de queda da estrutura. |

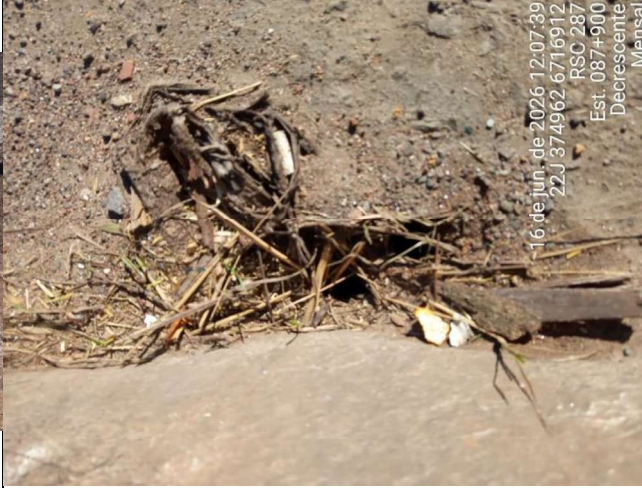
| | | | <p>Obstrução do Dispositivo de Drenagem do tabuleiro da OAE</p> <p>Item 3.1.3 do PER</p> | <p>087+900</p> | <p>Decrescente</p> | <p>72 horas</p> | <p>Estrutura com necessidade de limpeza do sistema de drenagem e tubos de queda da estrutura.</p> |

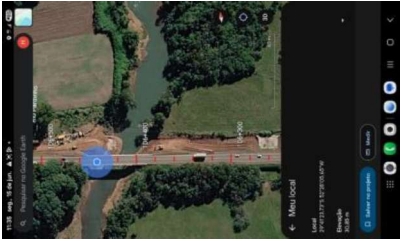
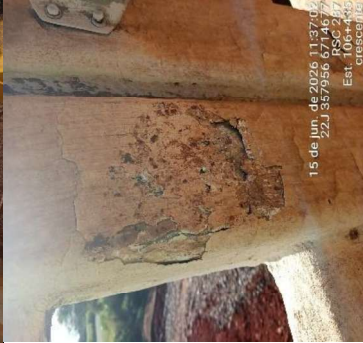
| 37. | | | Ausência de Limpeza e Pintura de OAE<br>Item 3.1.3 do PER | 106+435 | Crescente | 72 horas | Estrutura com necessidade de limpeza e pintura da estrutura. |

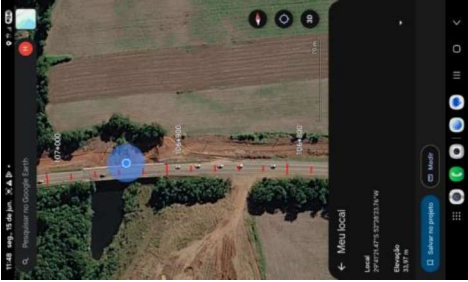
| 38. | | | Ausência de Limpeza e Pintura de OAE<br>Item 3.1.3 do PER | 106+925 | Decrescente | 72 horas | Estrutura com necessidade de limpeza e pintura da estrutura. |
