## RELATÓRIO DE VISTORIA

**Identificação:** DFCR-CSG-RV-052-2026;

## Relatório Tipo VT2 - Vistoria Mensal

| <b>Identificação:</b> AFA-CSG-VT2-011-2026 | <b>Data da Vistoria:</b> 13/05/2026<br>14/05/2026 |

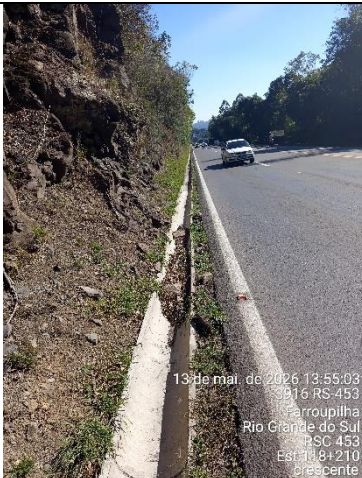
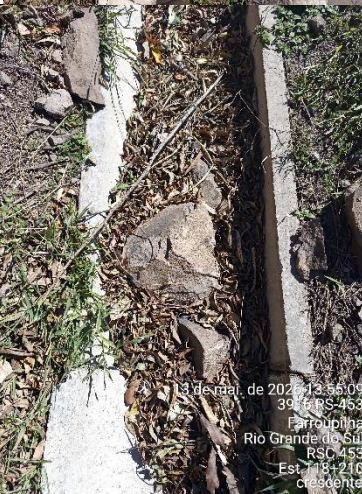
| ID | Localização | Registro Fotográfico | Constatações (PER) | Km (aproximado) | Sentido da rodovia | Prazo de correção solicitado no (PER) | Observações |
|---|---|---|---|---|---|---|---|
| 1. | | | <p>Dispositivo de Drenagem Obstruído.</p> <p>Item 3.1.4 do PER</p> | RSC 453<br>118+210 | Crescente | 72 horas | Dispositivo com necessidade de limpeza da valeta. |

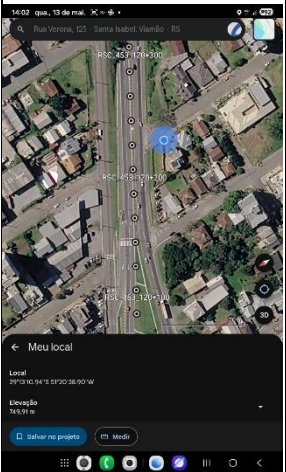
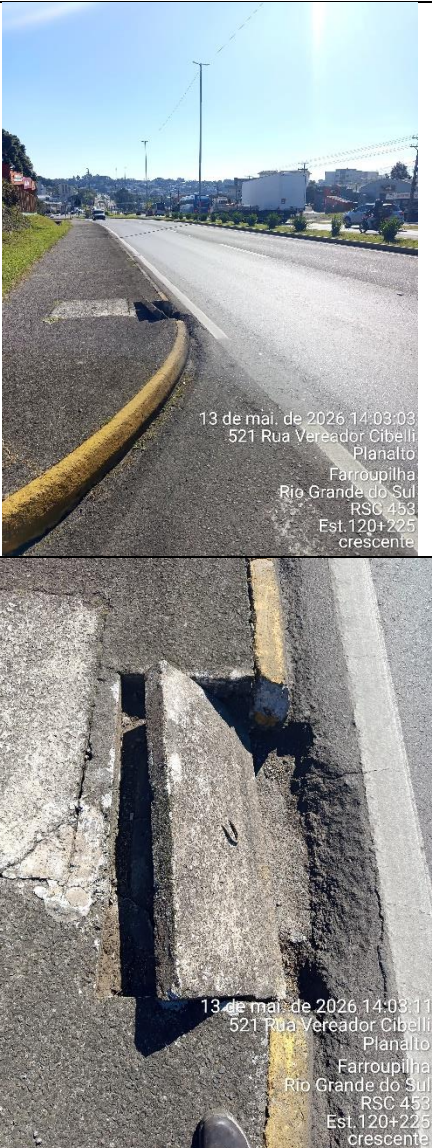
| 2. | | | <p>Dispositivo de Drenagem Danificado.</p> <p>Item 3.1.4 do PER</p> | <p>ERS 122</p> <p>120+225</p> | <p>Crescente</p> | <p>72 horas</p> | <p>Dispositivo com necessidade de recomposição da tampa do bueiro.</p> |

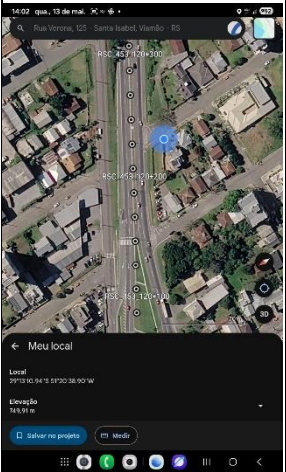
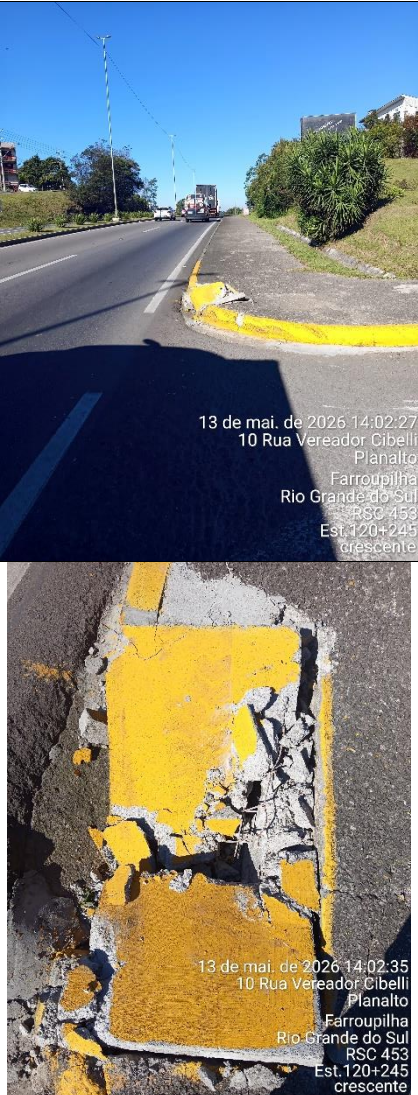
| 3. | | | <p>Dispositivo de Drenagem Danificado.</p> <p>Item 3.1.4 do PER</p> | <p>RSC 453</p> <p>120+245</p> | <p>Crescente</p> | <p>72 horas</p> | <p>Dispositivo com necessidade de recomposição da tampa do bueiro.</p> |

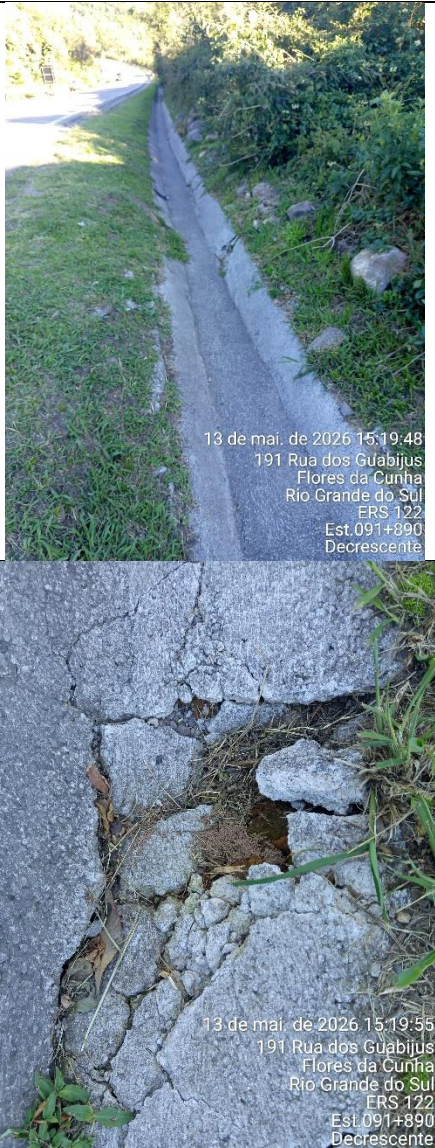
| 4. | | | Dispositivo de Drenagem Danificado.<br><br>Item 3.1.4 do PER | ERS 122<br><br>091+890 | Decrescente | 72 horas | Dispositivo com necessidade de recomposição da valeta. |

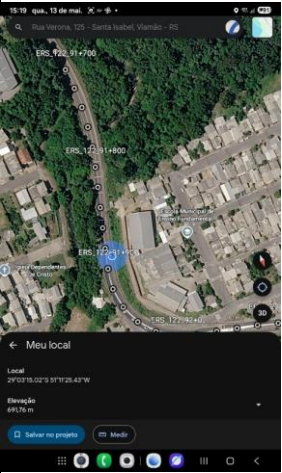
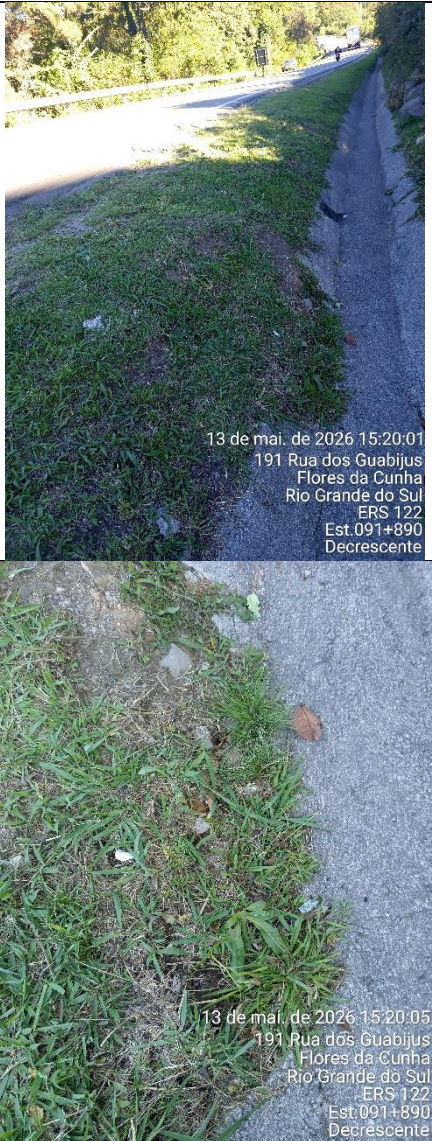
| 5. | | | <p>Dispositivo de Drenagem Danificado.</p> <p>Item 3.1.4 do PER</p> | <p>ERS 122</p> <p>091+890</p> | <p>Decrescente</p> | <p>72 horas</p> | <p>Dispositivo com necessidade de recomposição da valeta.</p> |

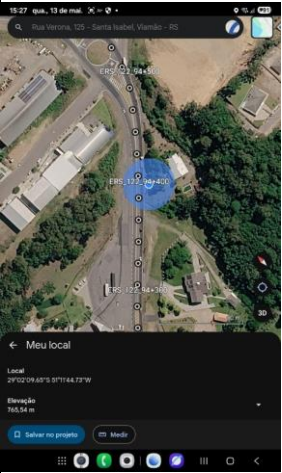
| 6. | | <p>13 de mai. de 2026 15:28:04<br/>110 Rua Apparicio Antonio Sgarioni<br/>Bairro Nova Trento<br/>Flores da Cunha<br/>Rio Grande do Sul<br/>ERS 122<br/>Est.094+390<br/>crescente</p> <p>13 de mai. de 2026 15:28:17<br/>110 Rua Apparicio Antonio Sgarioni<br/>Bairro Nova Trento<br/>Flores da Cunha<br/>Rio Grande do Sul<br/>ERS 122<br/>Est.094+390<br/>crescente</p> | Dispositivo de<br>Drenagem<br>Danificado.<br><br>Item 3.1.4 do<br>PER | ERS 122<br><br>094+390 | Crescente | 72 horas | Dispositivo com<br>necessidade de<br>recomposição da valeta. |

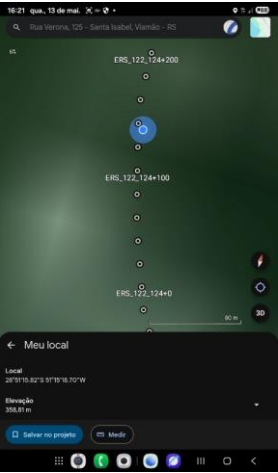
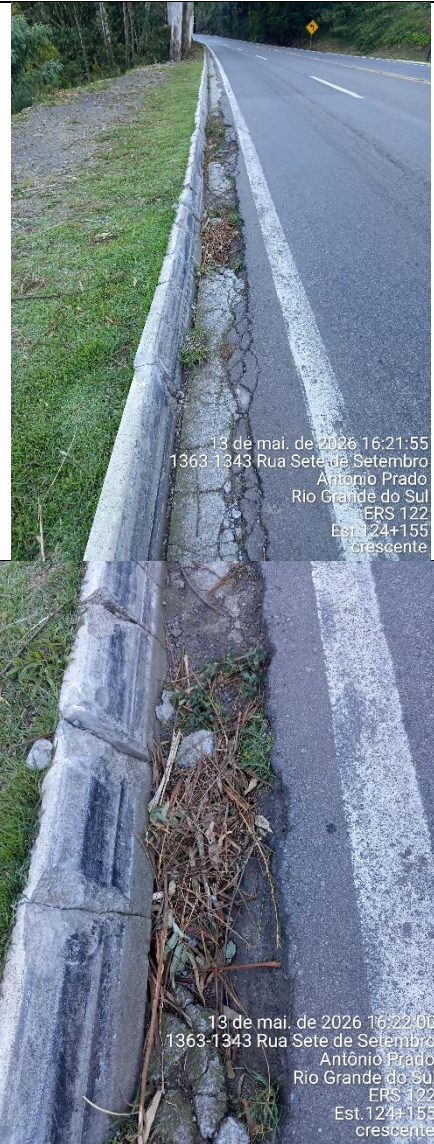
| 7. | | <p>13 de mai. de 2026 16:21:55<br/>1363-1343 Rua Sete de Setembro<br/>Antônio Prado<br/>Rio Grande do Sul<br/>ERS 122<br/>Est. 124+155<br/>Crescente</p> <p>13 de mai. de 2026 16:22:00<br/>1363-1343 Rua Sete de Setembro<br/>Antônio Prado<br/>Rio Grande do Sul<br/>ERS 122<br/>Est. 124+155<br/>Crescente</p> | Dispositivo de<br>Drenagem<br>Danificado.<br><br>Item 3.1.4 do<br>PER | ERS 122<br><br>124+145 | Crescente | 72 horas | Dispositivo com<br>necessidade de<br>recomposição da valeta. |

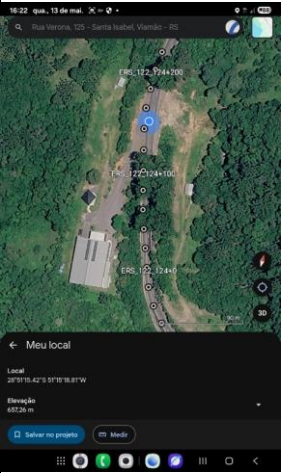
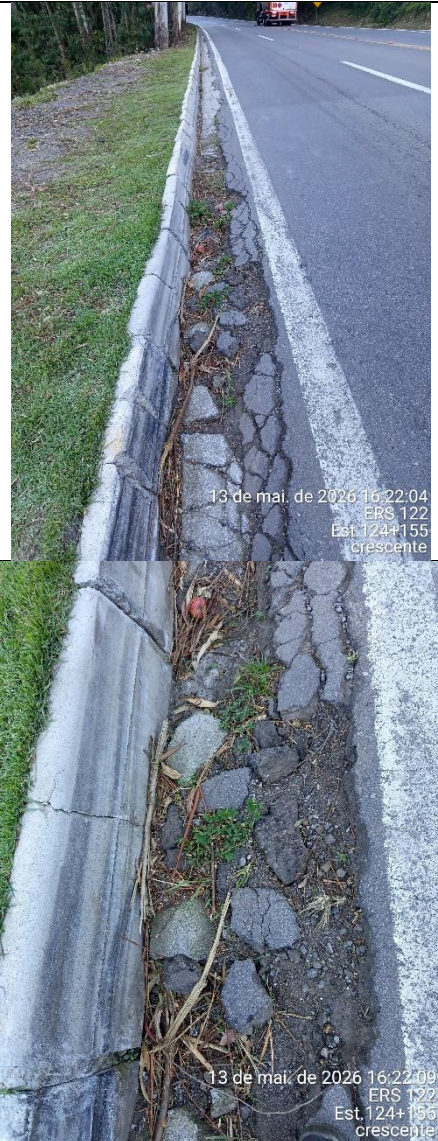
| 8. | | | <p>Dispositivo de Drenagem Danificado.</p> <p>Item 3.1.4 do PER</p> | <p>ERS 122</p> <p>124+155</p> | <p>Crescente</p> | <p>72 horas</p> | <p>Dispositivo com necessidade de recomposição da valeta.</p> |

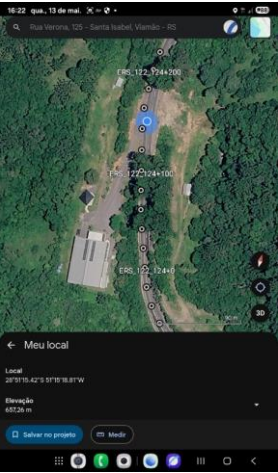
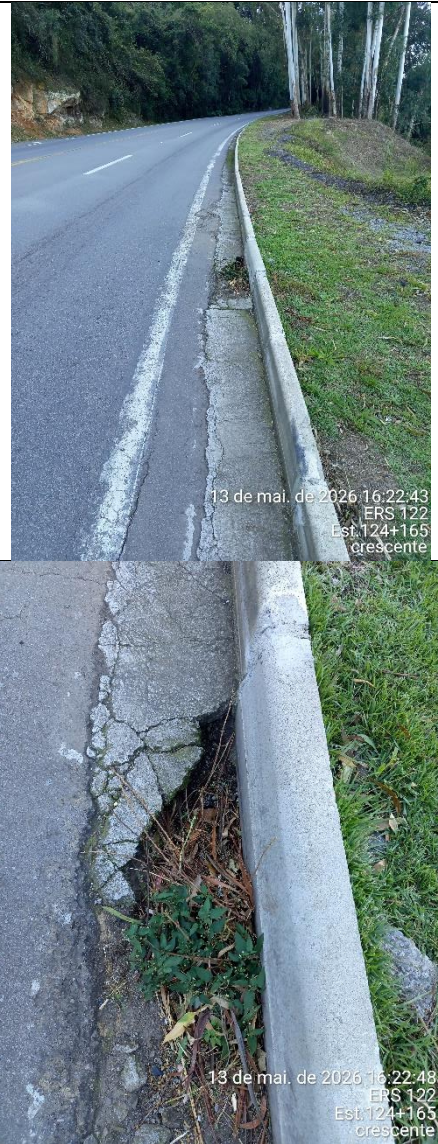
| 9. | | | <p>Dispositivo de Drenagem Danificado.</p> <p>Item 3.1.4 do PER</p> | <p>ERS 122</p> <p>124+165</p> | <p>Crescente</p> | <p>72 horas</p> | <p>Dispositivo com necessidade de recomposição da valeta.</p> |

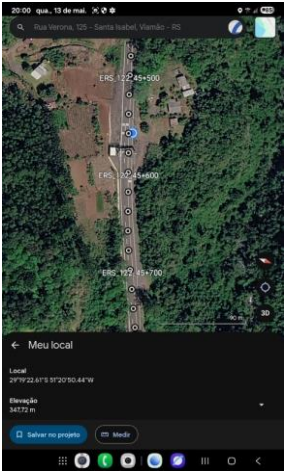
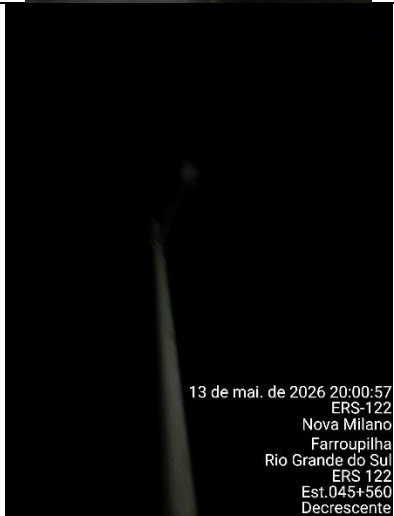
| ID | Localização | Registro Fotográfico | Constatações (PER) | Km (aproximado) | Sentido da rodovia | Prazo de correção solicitado no (PER) | Observações |
|---|---|---|---|---|---|---|---|
| 10. | | | Lâmpada Danificada<br>Item 3.1.8 do PER | ERS 122<br>045+560 | Decrescente | 72 horas | 01 conjunto de lâmpadas queimadas. |

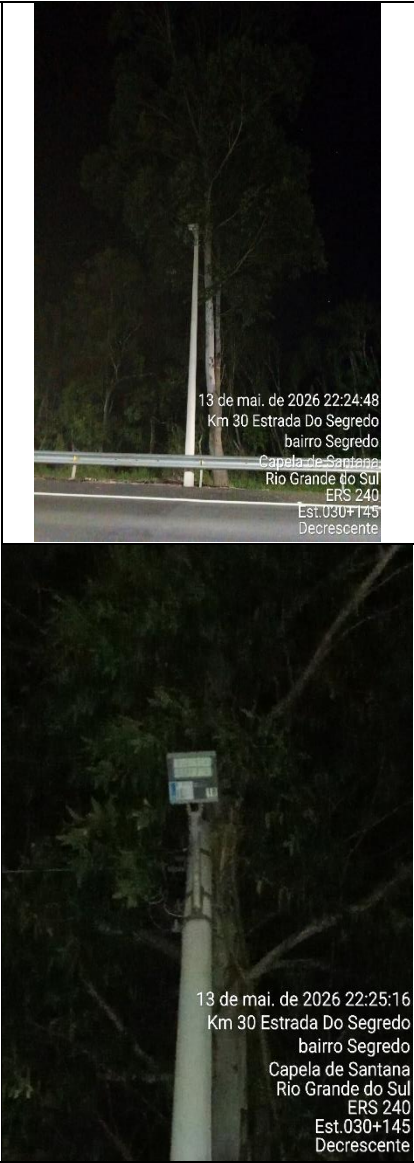
| 11. | | | Lâmpada Danificada<br>Item 3.1.8 do PER | ERS 240<br>030+145 | Decrescente | 72 horas | 01 conjunto de lâmpadas queimadas. |

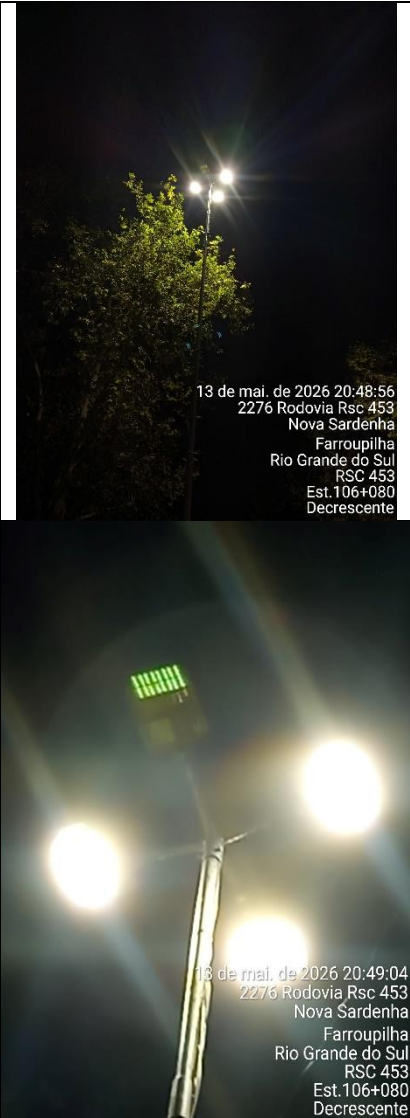
| 12. | | | <p>Lâmpada Danificada</p> <p>Item 3.1.8 do PER</p> | <p>RSC 453</p> <p>106+080</p> | <p>Decrescente</p> | <p>72 horas</p> | <p>01 conjunto de lâmpadas queimadas.</p> |

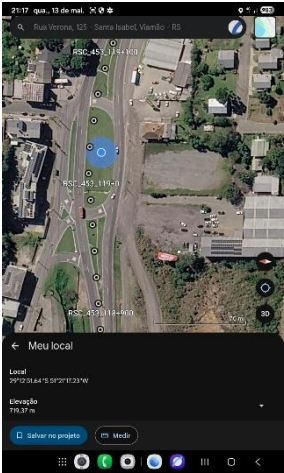
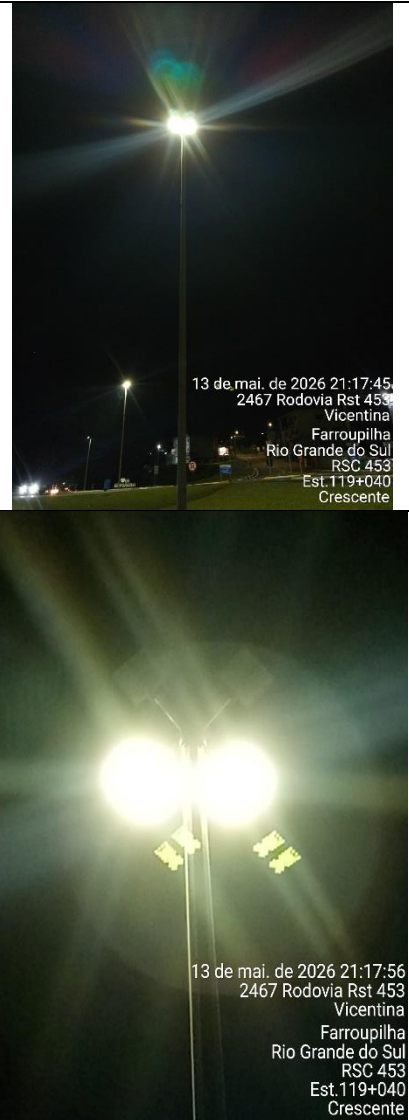
| 13. | | <p>13 de mai. de 2026 21:17:45<br/>2467 Rodovia Rst 453<br/>Vicentina<br/>Farroupilha<br/>Rio Grande do Sul<br/>RSC 453<br/>Est.119+040<br/>Crescente</p> <p>13 de mai. de 2026 21:17:56<br/>2467 Rodovia Rst 453<br/>Vicentina<br/>Farroupilha<br/>Rio Grande do Sul<br/>RSC 453<br/>Est.119+040<br/>Crescente</p> | Lâmpada Danificada<br>Item 3.1.8 do PER | RSC 453<br>119+040<br>(Canteiro Central) | Crescente | 72 horas | 02 conjuntos de lâmpadas queimadas. |

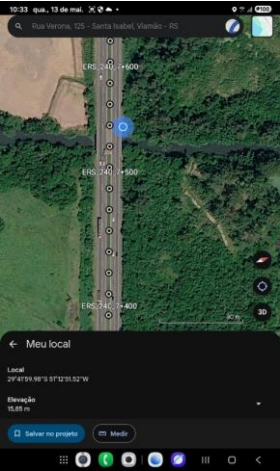
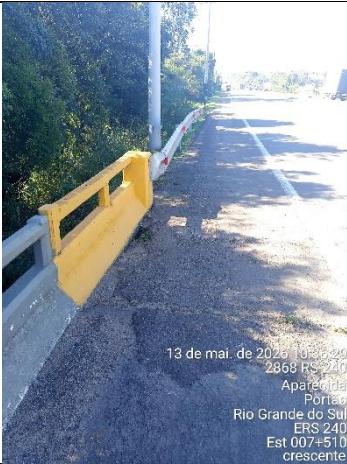
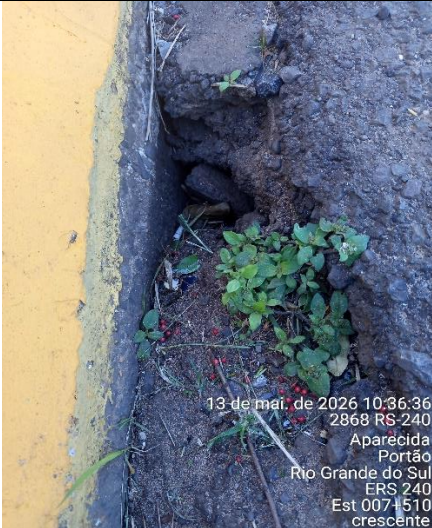
| ID | Localização | Registro Fotográfico | Constatações (PER) | Km (aproximado) | Sentido da rodovia | Prazo de correção solicitado no (PER) | Observações |
|---|---|---|---|---|---|---|---|
| 14. | | <br> | <p>Obstrução do Dispositivo de Drenagem do tabuleiro da OAE</p> <p>Item 3.1.3 do PER</p> | ERS 240<br>007+510 | Crescente | 72 horas | Necessidade de desobstrução dos tubos de queda de drenagem pluvial da OAE. |

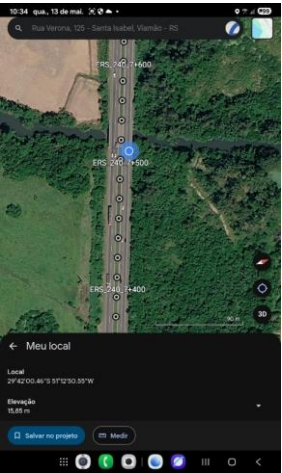
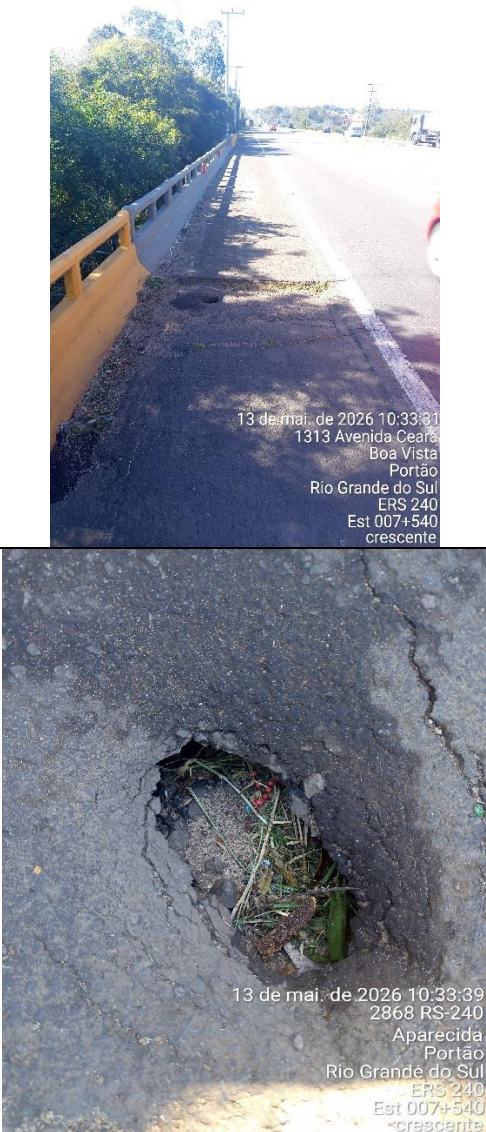
| 15. | | | <p>Obstrução do Dispositivo de Drenagem do tabuleiro da OAE</p> <p>Item 3.1.3 do PER</p> | <p>ERS 240</p> <p>007+540</p> | <p>Crescente</p> | <p>72 horas</p> | <p>Necessidade de desobstrução dos tubos de queda de drenagem pluvial da OAE.</p> |

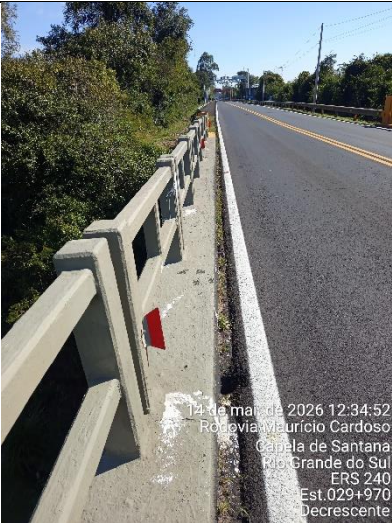
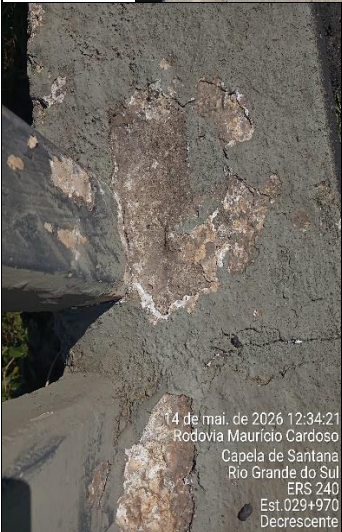
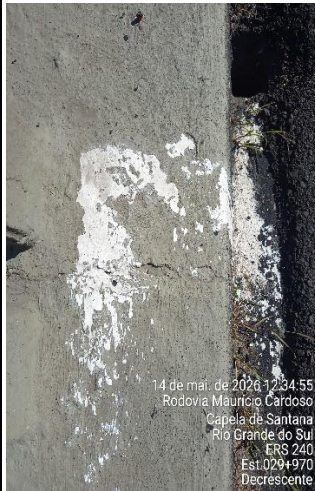
| 16. | | <p>14 de mai. de 2026 12:34:52<br/>Rodovia Maurício Cardoso<br/>Capela de Santana<br/>Rio Grande do Sul<br/>ERS 240<br/>Est.029+970<br/>Decrescente</p> <p>14 de mai. de 2026 12:34:21<br/>Rodovia Maurício Cardoso<br/>Capela de Santana<br/>Rio Grande do Sul<br/>ERS 240<br/>Est.029+970<br/>Decrescente</p> <p>14 de mai. de 2026 12:34:55<br/>Rodovia Maurício Cardoso<br/>Capela de Santana<br/>Rio Grande do Sul<br/>ERS 240<br/>Est.029+970<br/>Decrescente</p> | <p>Limpeza e pintura da<br/>OAE</p> <p>Item 3.1.3 do PER</p> | <p>ERS 240<br/>029+970</p> | <p>Decrescente</p> | <p>72 horas</p> | <p>Necessidade de<br/>limpeza e pintura<br/>da OAE, interna e<br/>externa</p> |

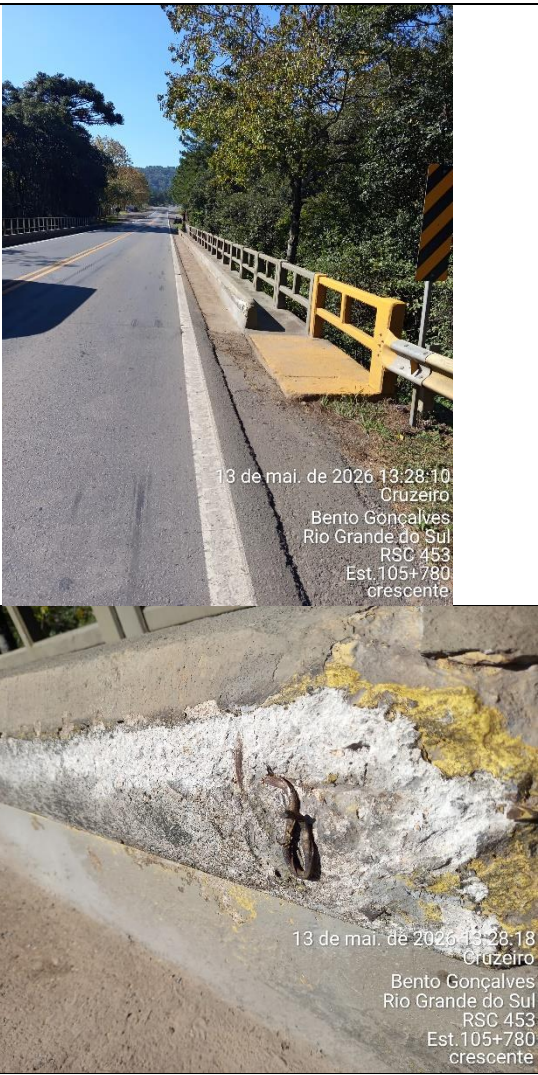
| 17. | | <p>13 de mai. de 2026 13:28:10<br/>Cruzeiro<br/>Bento Gonçalves<br/>Rio Grande do Sul<br/>RSC 453<br/>Est. 105+780<br/>crescente</p> <p>13 de mai. de 2026 13:28:18<br/>Cruzeiro<br/>Bento Gonçalves<br/>Rio Grande do Sul<br/>RSC 453<br/>Est. 105+780<br/>crescente</p> | Guarda-Rodas<br>Danificado<br><br>Item 3.1.3 do PER | RSC 453<br><br>105+780 | Crescente | 72 horas | Necessidade de<br>recomposição da<br>proteção da<br>armadura do guarda<br>rodas da OAE, |

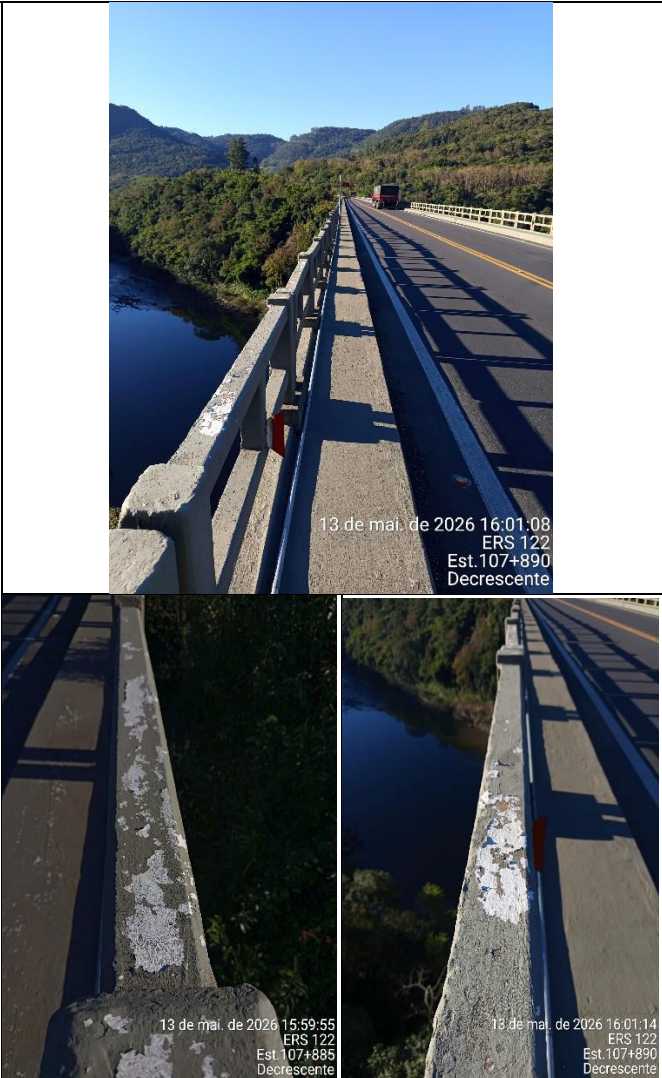
| 18. | | | <p>Limpeza e pintura da<br/>OAE</p> <p>Item 3.1.3 do PER</p> | <p>ERS 122</p> <p>107+890</p> | <p>Decrescente</p> | <p>72 horas</p> | <p>Necessidade de<br/>limpeza e pintura<br/>da OAE, interna e<br/>externa</p> |

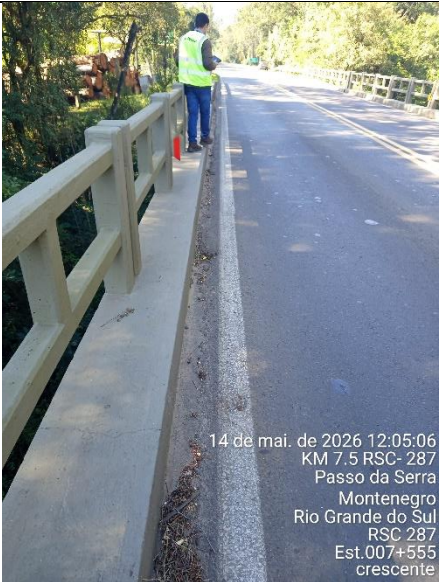
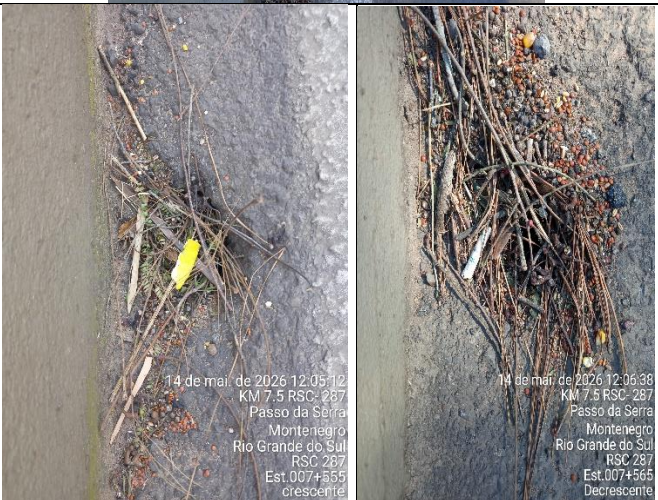
| 19. | | <p>14 de mai. de 2026 12:05:06<br/>KM 7,5 RSC- 287<br/>Passo da Serra<br/>Montenegro<br/>Rio Grande do Sul<br/>RSC 287<br/>Est.007+555<br/>crescente</p> <p>14 de mai. de 2026 12:05:12<br/>KM 7,5 RSC- 287<br/>Passo da Serra<br/>Montenegro<br/>Rio Grande do Sul<br/>RSC 287<br/>Est.007+555<br/>crescente</p> <p>14 de mai. de 2026 12:05:38<br/>KM 7,5 RSC- 287<br/>Passo da Serra<br/>Montenegro<br/>Rio Grande do Sul<br/>RSC 287<br/>Est.007+555<br/>Decrescente</p> | <p>Obstrução do<br/>Dispositivo de<br/>Drenagem do tabuleiro<br/>da OAE</p> <p>Item 3.1.3 do PER</p> | <p>RSC 287<br/>007+555</p> | <p>Crescente /<br/>Decrescente</p> | <p>72 horas</p> | <p>Necessidade de<br/>desobstrução dos<br/>tubos de queda de<br/>drenagem pluvial<br/>da OAE.</p> |

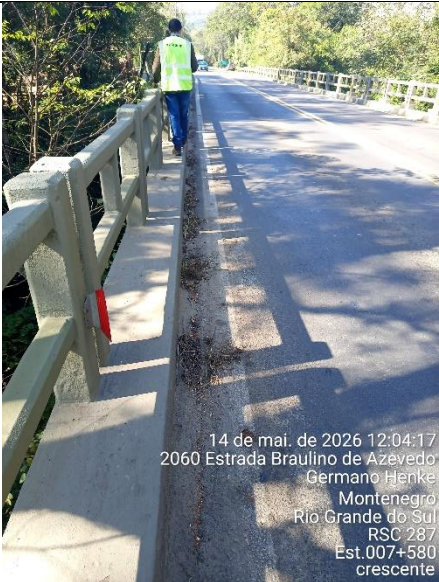
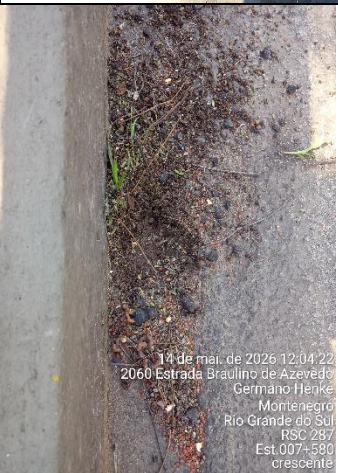
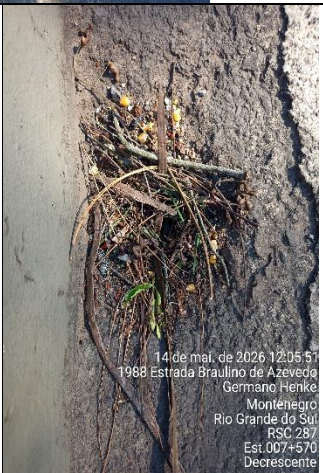
| 20. | | <p>14 de mai. de 2026 12:04:17<br/>2060 Estrada Braulino de Azevedo<br/>Germano Henke<br/>Montenegro<br/>Rio Grande do Sul<br/>RSC 287<br/>Est.007+580<br/>crescente</p> <p>14 de mai. de 2026 12:04:22<br/>2060 Estrada Braulino de Azevedo<br/>Germano Henke<br/>Montenegro<br/>Rio Grande do Sul<br/>RSC 287<br/>Est.007+580<br/>crescente</p> <p>14 de mai. de 2026 12:05:51<br/>1968 Estrada Braulino de Azevedo<br/>Germano Henke<br/>Montenegro<br/>Rio Grande do Sul<br/>RSC 287<br/>Est.007+570<br/>Decrescente</p> | <p>Obstrução do<br/>Dispositivo de<br/>Drenagem do tabuleiro<br/>da OAE</p> <p>Item 3.1.3 do PER</p> | <p>RSC 287<br/>007+580</p> | <p>Crescente /<br/>Decrescente</p> | <p>72 horas</p> | <p>Necessidade de<br/>desobstrução dos<br/>tubos de queda de<br/>drenagem pluvial<br/>da OAE.</p> |

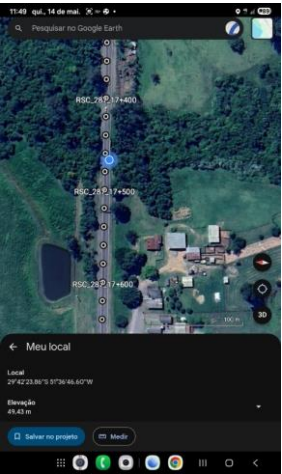
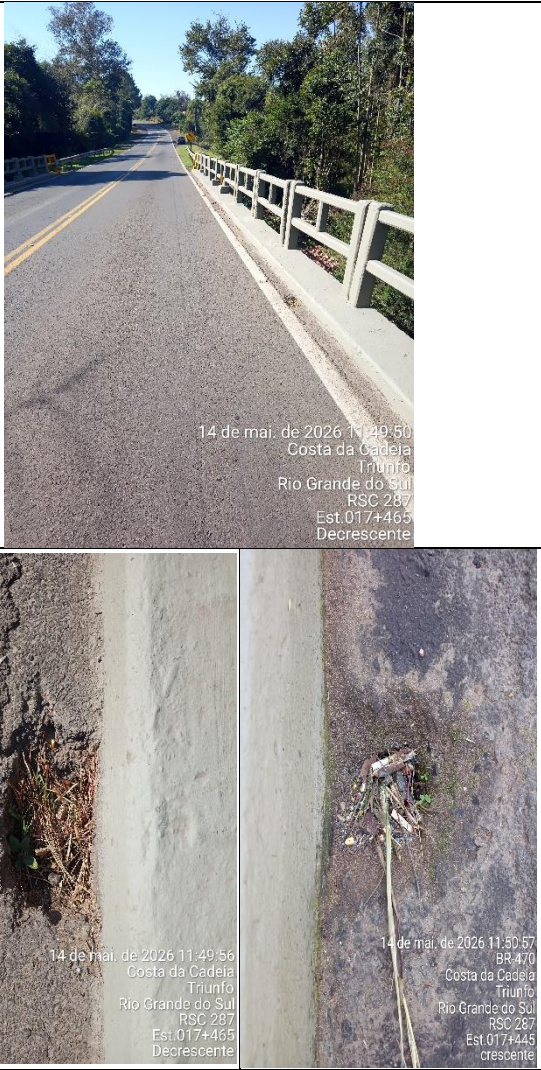
| 21. | | <p>14 de mai. de 2026 11:49:50<br/>Costa da Cadeia<br/>Triunfo<br/>Rio Grande do Sul<br/>RSC 287<br/>Est.017+465<br/>Decrescente</p> <p>14 de mai. de 2026 11:49:56<br/>Costa da Cadeia<br/>Triunfo<br/>Rio Grande do Sul<br/>RSC 287<br/>Est.017+465<br/>Decrescente</p> <p>14 de mai. de 2026 11:50:57<br/>BR-470<br/>Costa da Cadeia<br/>Triunfo<br/>Rio Grande do Sul<br/>RSC 287<br/>Est.017+445<br/>crescente</p> | <p>Obstrução do Dispositivo de Drenagem do tabuleiro da OAE</p> <p>Item 3.1.3 do PER</p> | <p>RSC 287<br/>017+465</p> | <p>Crescente / Decrescente</p> | <p>72 horas</p> | <p>Necessidade de desobstrução dos tubos de queda de drenagem pluvial da OAE.</p> |
