## RELATÓRIO DE VISTORIA

**Identificação:** DFCR-CSG-RV-059-2026;

## Relatório Tipo VT1 - Vistoria Semanal

| <b>Identificação:</b> AFA-CSG-VT1-049-2026 | <b>Data da Vistoria:</b> 02/06/2026<br>03/06/2026 |

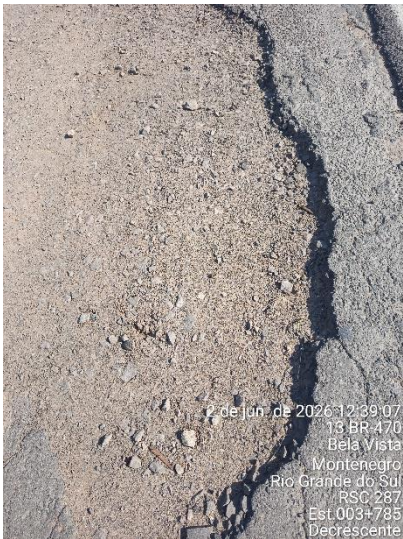
| ID | Localização | Registro Fotográfico | Constatações (PER) | Km<br>(aproximado) | Sentido da<br>rodovia | Prazo de<br>correção<br>(PER) |
|---|---|---|---|---|---|---|
| 1. | | | <p>Panela</p> <p>Item 3.1.1 do PER</p> | <p>RSC 287</p> <p>003+785</p> <p>(Acostamento)</p> | Decrescente | 24 horas |

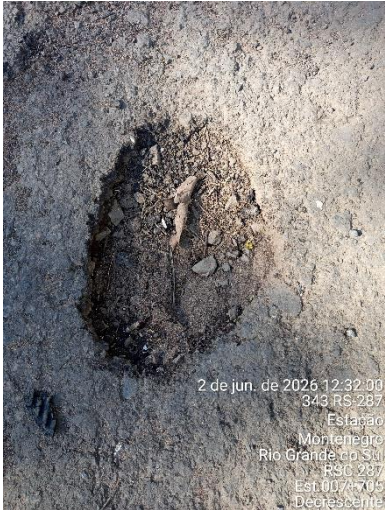
| 2. | | | <p> Panela<br/> Item 3.1.1 do PER </p> | <p> RSC 287<br/> 007+705<br/> (Acostamento) </p> | <p>Decrescente</p> | <p>24 horas</p> |

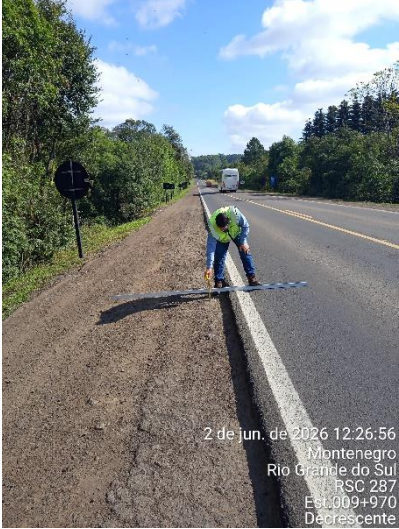
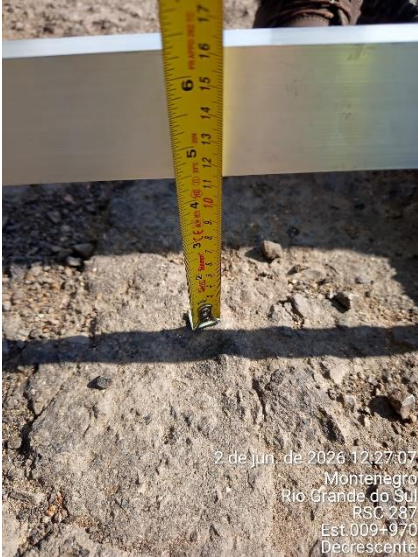
| <p>3.</p> | | | <p>Desnível entre Pavimento<br/>e Acostamento</p> <p>(Medição: 116mm)</p> <p>Item 3.1.1 do PER</p> | <p>RSC 287</p> <p>009+970</p> <p>(Acostamento)</p> | <p>Decrescente</p> | <p>72 horas</p> |

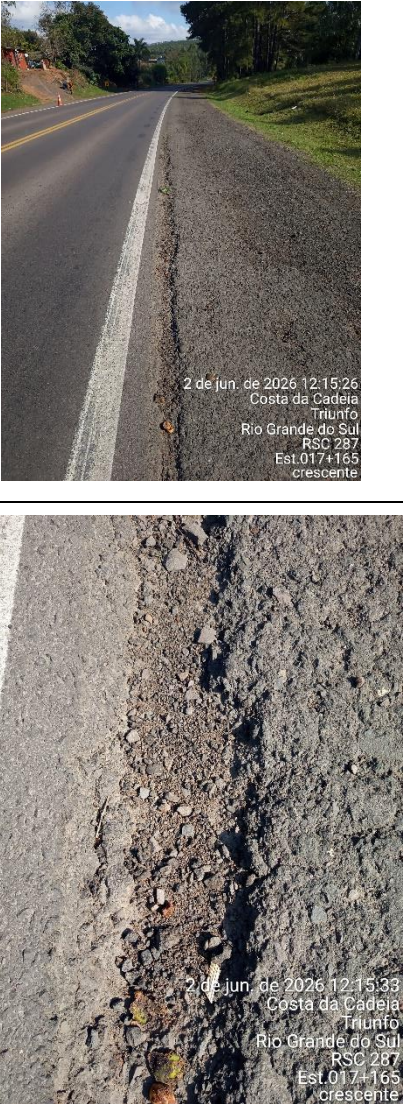
| 4. | | | <p>Panela</p> <p>Item 3.1.1 do PER</p> | <p>RSC 287</p> <p>017+165</p> <p>(Acostamento)</p> | <p>Crescente</p> | <p>24 horas</p> |

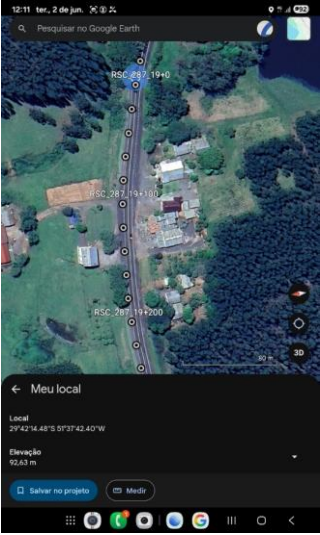
| 5. | | <br> | <p>Panela</p> <p>Item 3.1.1 do PER</p> | <p>RSC 287</p> <p>019+000</p> <p>(Acostamento)</p> | <p>Decrescente</p> | <p>24 horas</p> |

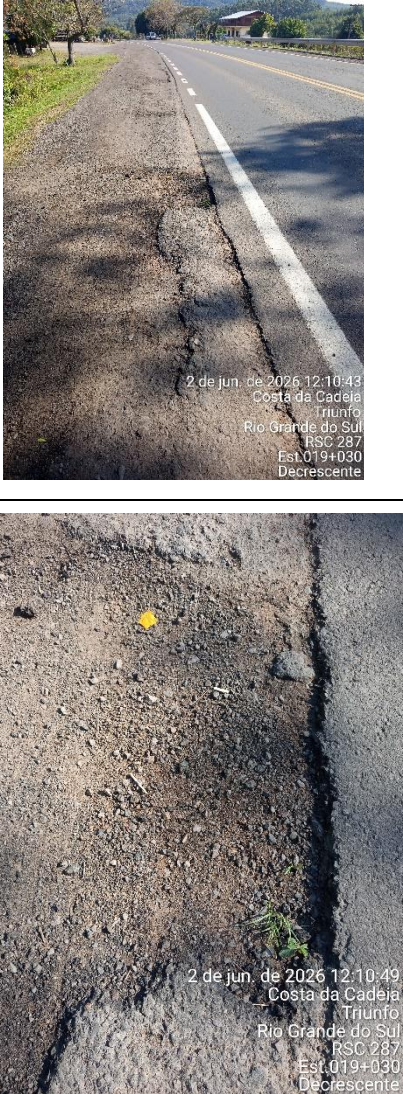
| 6. | | | <p> Painela<br/> Item 3.1.1 do PER </p> | <p> RSC 287<br/> 019+030<br/> (Acostamento) </p> | <p>Decrescente</p> | <p>24 horas</p> |

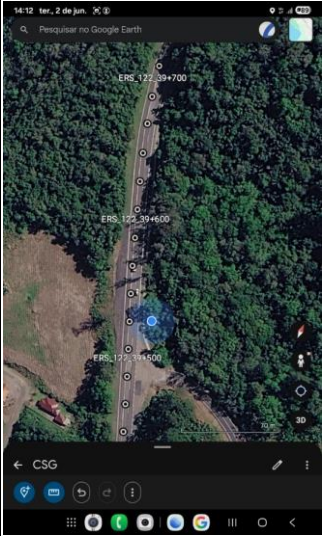
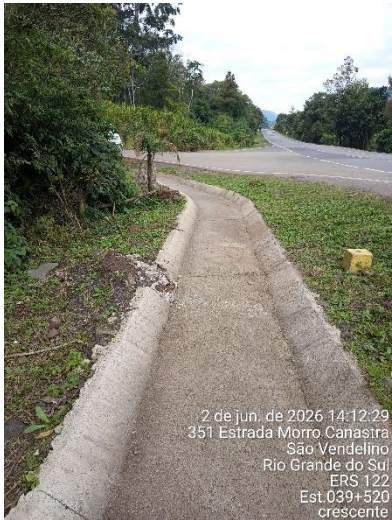
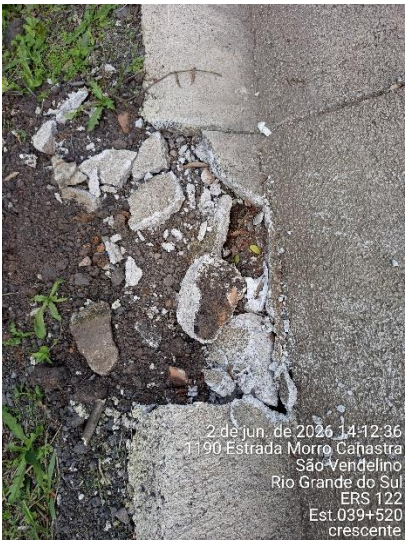
| 8. | | <div data-bbox="669 296 1059 818"> <p>2 de jun. de 2026 14:12:29<br/>351 Estrada Morro Canastra<br/>São Vendelino<br/>Rio Grande do Sul<br/>ERS 122<br/>Est.039+520<br/>crescente</p> </div> <div data-bbox="663 850 1066 1393"> <p>2 de jun. de 2026 14:12:36<br/>1190 Estrada Morro Canastra<br/>São Vendelino<br/>Rio Grande do Sul<br/>ERS 122<br/>Est.039+520<br/>crescente</p> </div> | Dispositivo de Drenagem<br>Danificado<br><br>Item 3.1.4 do PER | ERS 122<br><br>039+520 | Crescente | 72 horas |

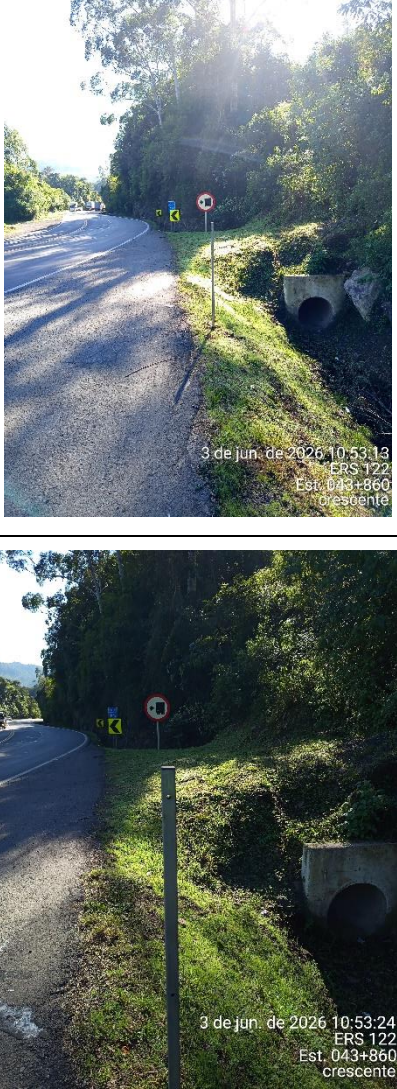
| 9. | | | <p>Sinalização Vertical<br/>Danificada</p> <p>Item 3.1.2 do PER</p> | <p>ERS 122</p> <p>043+860</p> | <p>Crescente</p> | <p>72 horas</p> |

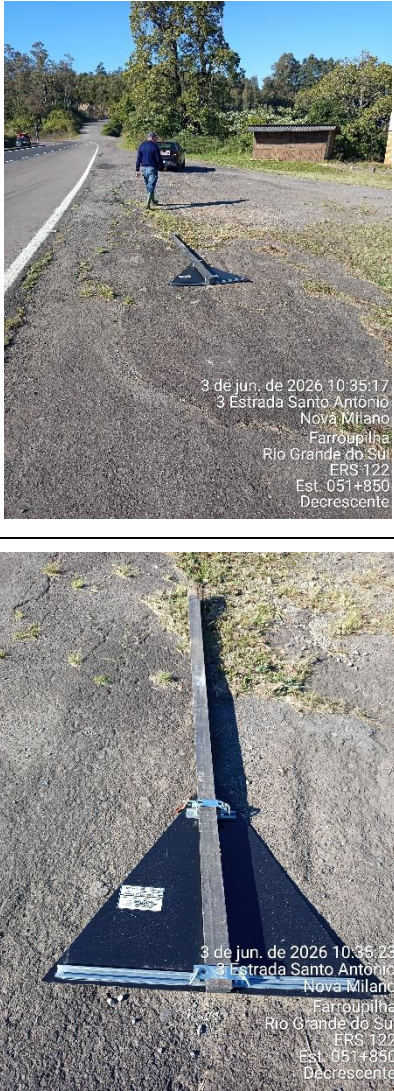
| 10. | | | <p>Sinalização Vertical Danificada</p> <p>Item 3.1.2 do PER</p> | <p>ERS 122</p> <p>051+850</p> | <p>Decrescente</p> | <p>72 horas</p> |

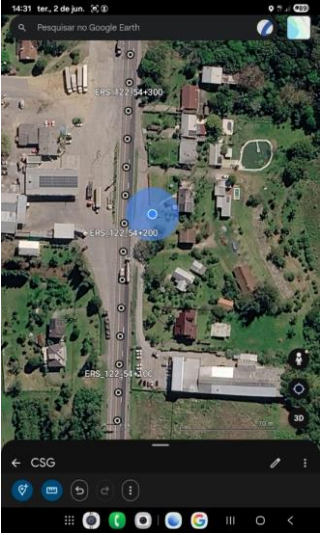
| 11. | | | <p>Sinalização Vertical<br/>Danificada</p> <p>Item 3.1.2 do PER</p> | <p>ERS 122</p> <p>054+210</p> <p>(Interseção)</p> | <p>Crescente</p> | <p>72 horas</p> |

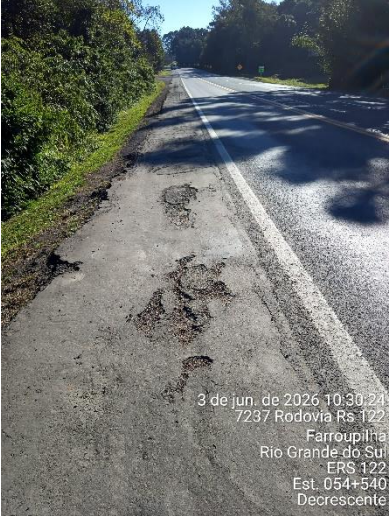
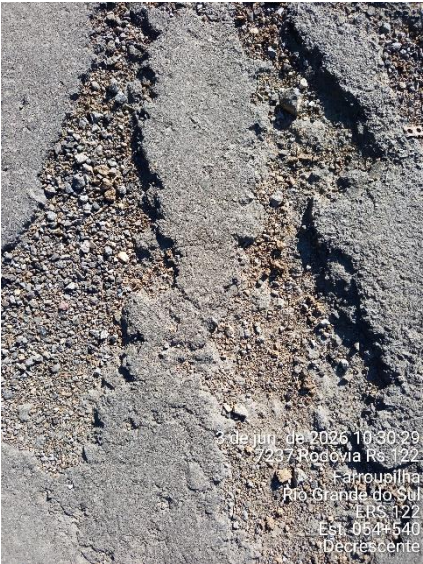
| 12. | | | <p>Panelas</p> <p>Item 3.1.1 do PER</p> | <p>ERS 122</p> <p>054+540</p> <p>(Acostamento)</p> | <p>Decrescente</p> | <p>24 horas</p> |

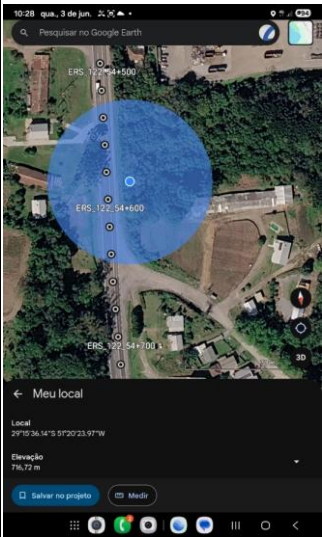
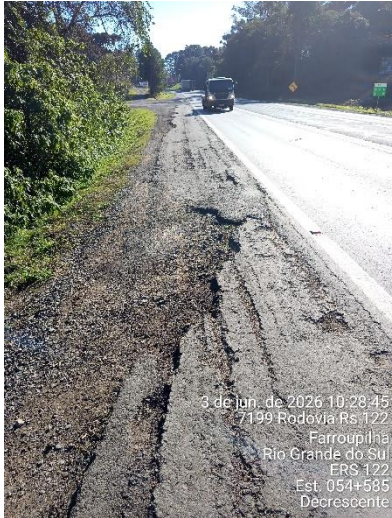
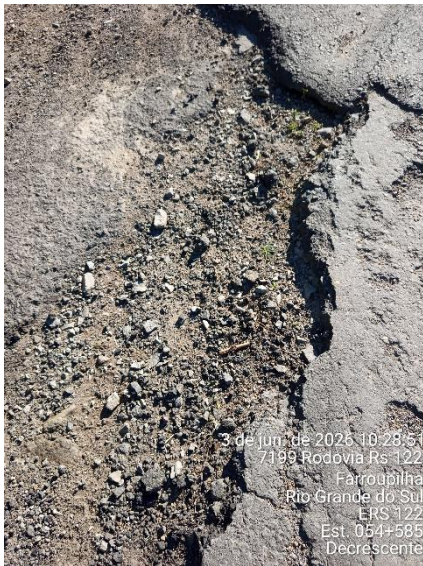
| 13. | | <br> | <p>Panelas</p> <p>Item 3.1.1 do PER</p> | <p>ERS 122</p> <p>054+585</p> <p>(Acostamento)</p> | <p>Decrescente</p> | <p>24 horas</p> |

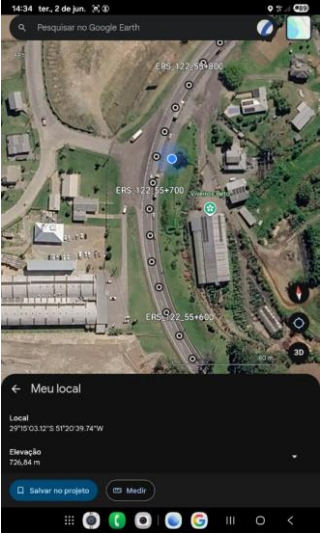
| 14. | | <br> | <p>Utilização de elemento<br/>não regulamentado pelo<br/>CONTRAN</p> <p>Item 3.1.2 do PER</p> | <p>ERS 122</p> <p>055+720</p> | <p>Crescente</p> | <p>72 horas</p> |

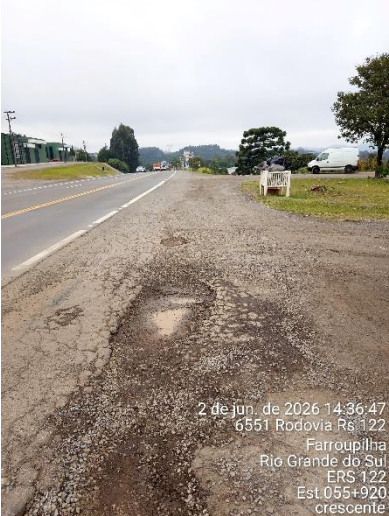
| 15. | | | <p>Panela</p> <p>Item 3.1.1 do PER</p> | <p>ERS 122</p> <p>055+920</p> <p>(Acostamento)</p> | <p>Crescente</p> | <p>24 horas</p> |

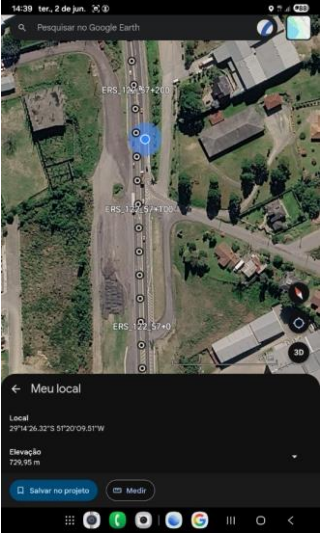
| 17. | | <br> | <p>Utilização de elemento não regulamentado pelo CONTRAN</p> <p>Item 3.1.2 do PER</p> | <p>ERS 122</p> <p>057+155</p> | <p>Crescente</p> | <p>72 horas</p> |

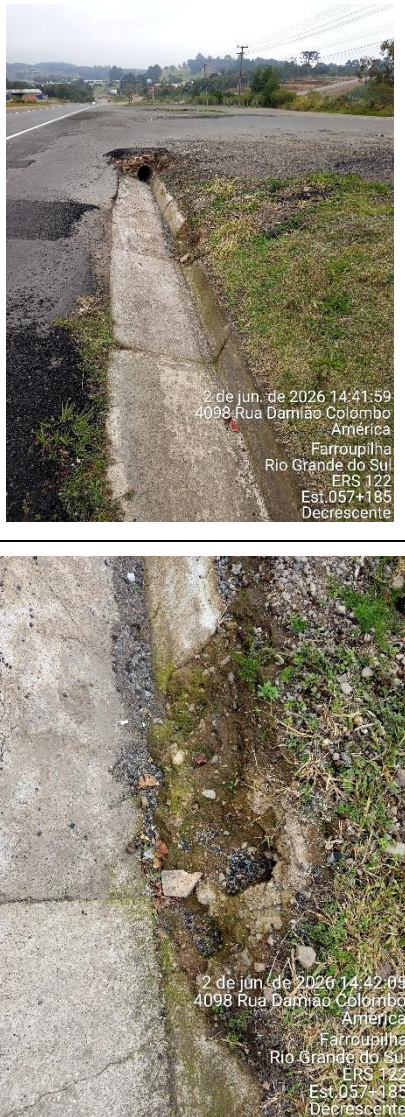
| 18. | | | Dispositivo de Drenagem<br>Danificado<br><br>Item 3.1.4 do PER | ERS 122<br><br>057+185 | Decrescente | 72 horas |

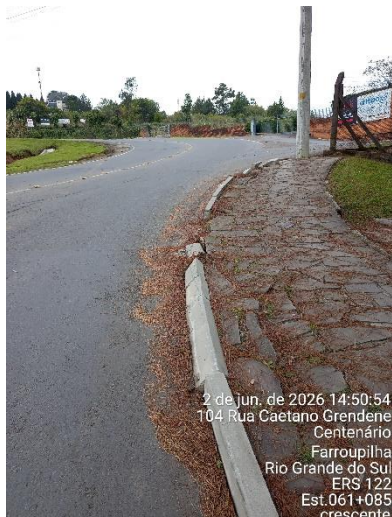
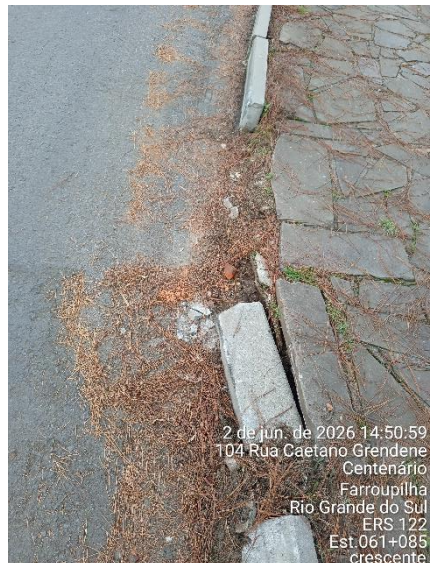
| 19. | | <p>2 de jun. de 2026 14:50:54<br/>104 Rua Caetano Grendene<br/>Centenário<br/>Farroupilha<br/>Rio Grande do Sul<br/>ERS 122<br/>Est.061+085<br/>crescente</p> | Meio Fio Danificado | ERS 122 | Crescente | 72 horas |
| | <p>2 de jun. de 2026 14:50:59<br/>104 Rua Caetano Grendene<br/>Centenário<br/>Farroupilha<br/>Rio Grande do Sul<br/>ERS 122<br/>Est.061+085<br/>crescente</p> | Item 3.1.4 do PER | 061+080<br><br>(Interseção) | | | |

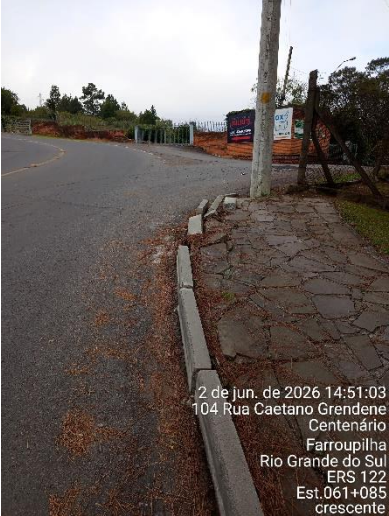
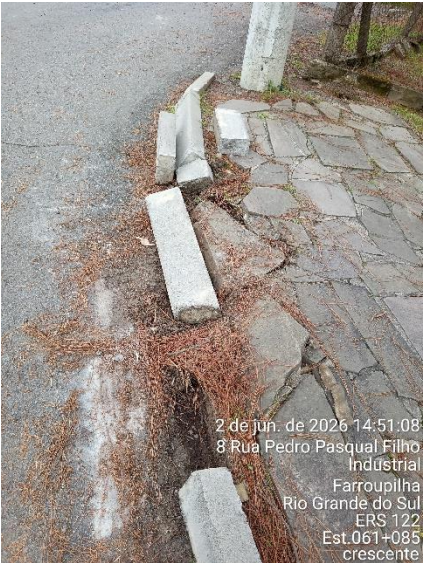
| 20. | | | Meio Fio Danificado<br>Item 3.1.4 do PER | ERS 122<br>061+085<br>(Interseção) | Crescente | 72 horas |

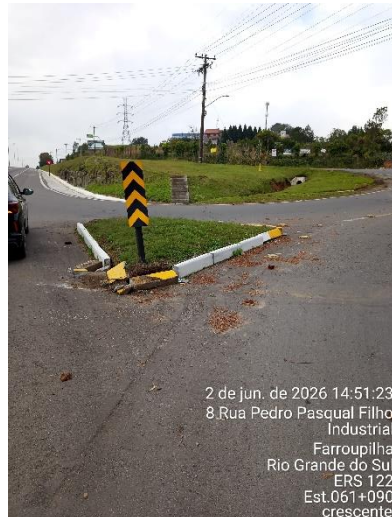
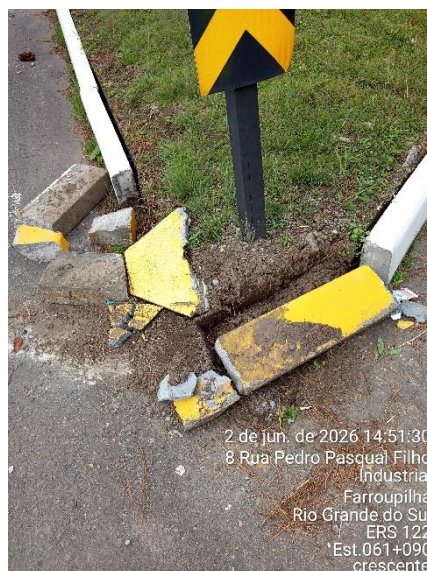
21.

Meio Fio Danificado

Item 3.1.4 do PER

ERS 122

061+090

(Interseção)

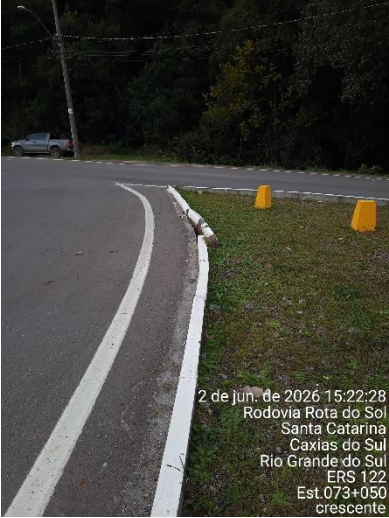
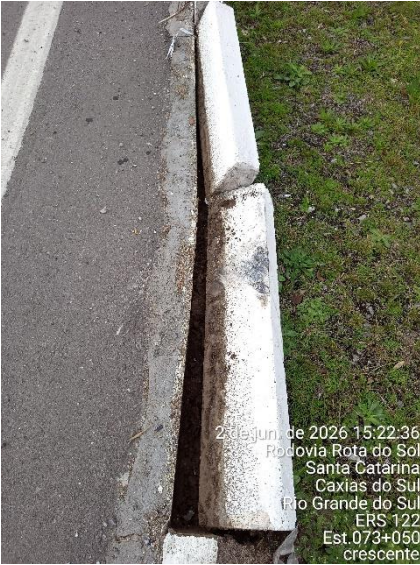
| 22. | | <br> | Meio Fio Danificado<br>Item 3.1.4 do PER | ERS 122<br>073+050<br>(Interseção) | Crescente | 72 horas |

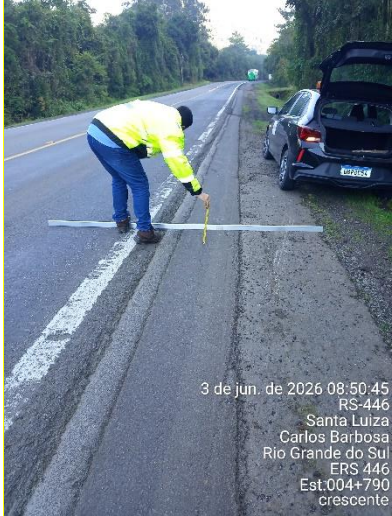
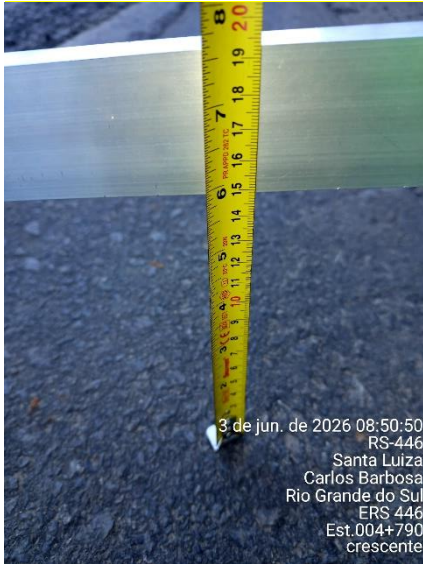
| 23. | | <p>3 de jun. de 2026 08:50:45<br/>RS-446<br/>Santa Luiza<br/>Carlos Barbosa<br/>Rio Grande do Sul<br/>ERS 446<br/>Est:004+790<br/>crescente</p> <p>3 de jun. de 2026 08:50:50<br/>RS-446<br/>Santa Luiza<br/>Carlos Barbosa<br/>Rio Grande do Sul<br/>ERS 446<br/>Est:004+790<br/>crescente</p> | <p>Desnível entre Pavimento<br/>e Acostamento</p> <p>(Medição: 149mm)</p> <p>Item 3.1.1 do PER</p> | <p>ERS 446</p> <p>004+790</p> <p>(Acostamento)</p> | <p>Crescente</p> | <p>72 horas</p> |

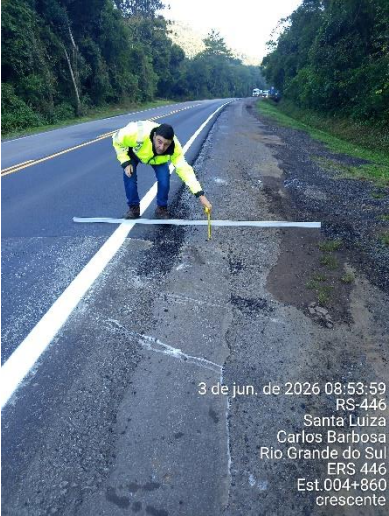
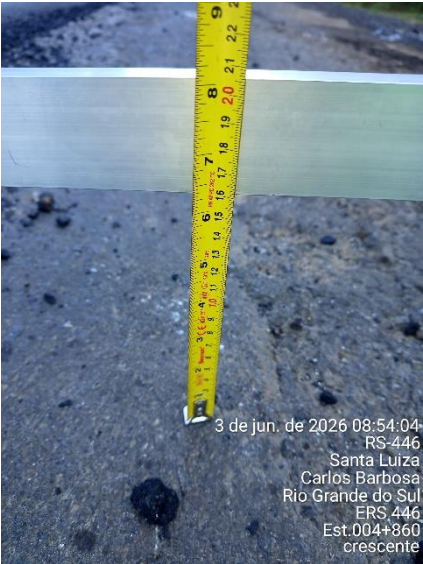
| 24. | | | <p>Desnível entre Pavimento e Acostamento</p> <p>(Medição: 162mm)</p> <p>Item 3.1.1 do PER</p> | <p>ERS 446</p> <p>004+860</p> <p>(Acostamento)</p> | <p>Crescente</p> | <p>72 horas</p> |

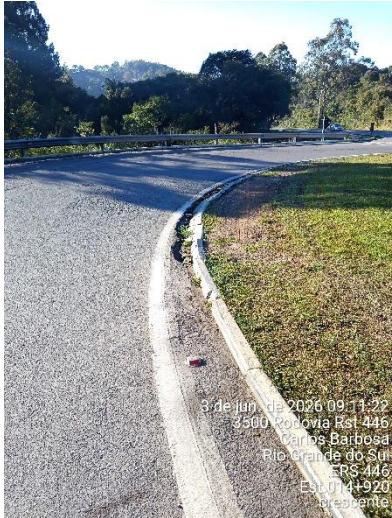
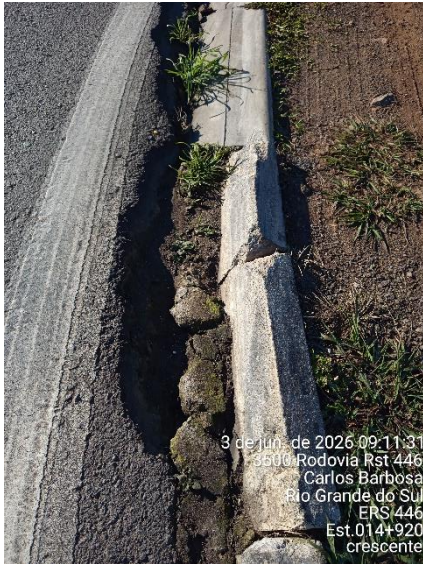
| 25. | | | Meio Fio Danificado<br>Item 3.1.4 do PER | ERS 446<br>014+840<br>(Interseção) | Crescente | 72 horas |

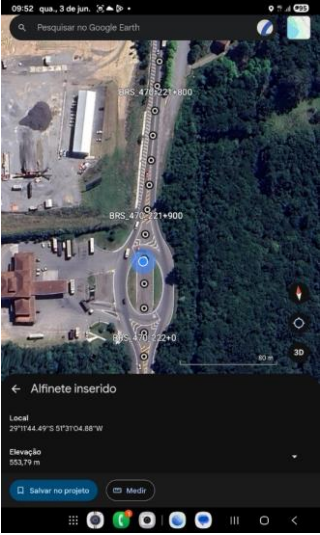
| 26. | | <p>3 de jun. de 2026 09:53:14<br/>229 Rua do Restaurante<br/>Garibaldi<br/>Rio Grande do Sul<br/>BRS 470<br/>Est. 221+940<br/>Decrescente</p> <p>3 de jun. de 2026 09:53:27<br/>229 Rua do Restaurante<br/>Garibaldi<br/>Rio Grande do Sul<br/>BRS 470<br/>Est. 221+940<br/>Decrescente</p> | Meio Fio Danificado<br>Item 3.1.4 do PER | BRS 470<br>221+940<br>(Interseção) | Decrescente | 72 horas |

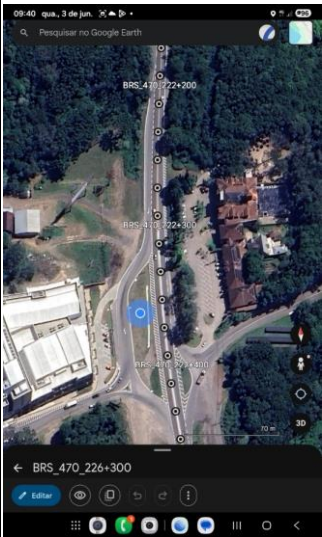
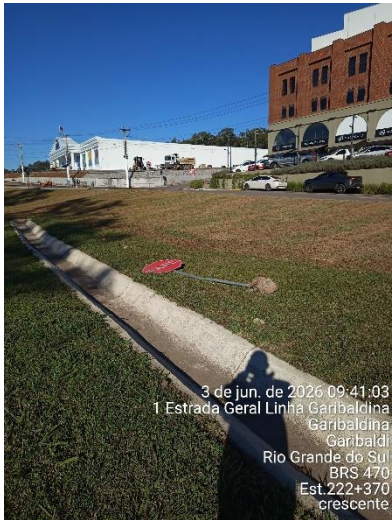
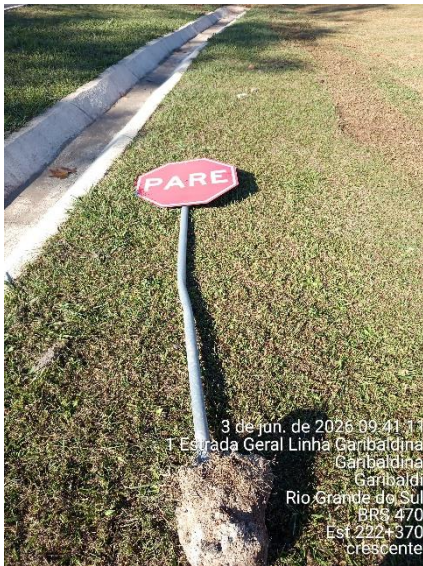
| 28. | | <br> | <p>Sinalização Vertical<br/>Danificada</p> <p>Item 3.1.2 do PER</p> | <p>BRS 470</p> <p>222+370</p> | <p>Crescente</p> | <p>72 horas</p> |

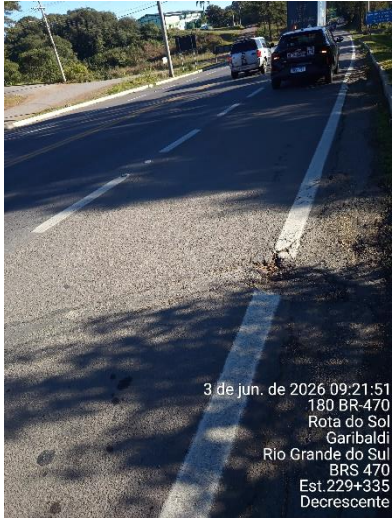
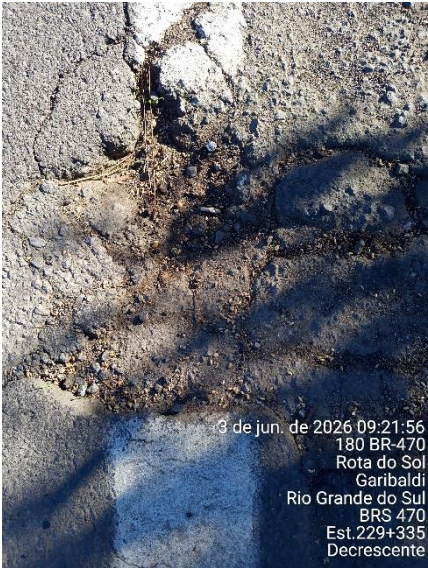
| 30. | | | <p>Panela</p> <p>Item 3.1.1 do PER</p> | <p>BRS 470</p> <p>229+335</p> | <p>Decrescente</p> | <p>24 horas</p> |

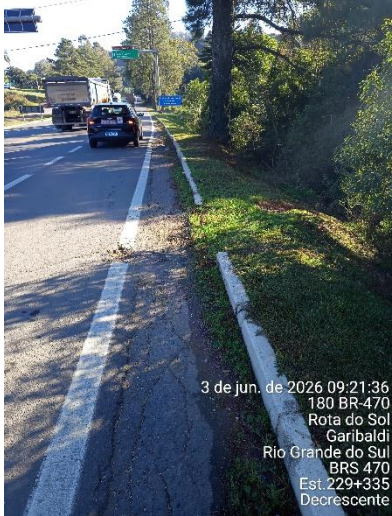
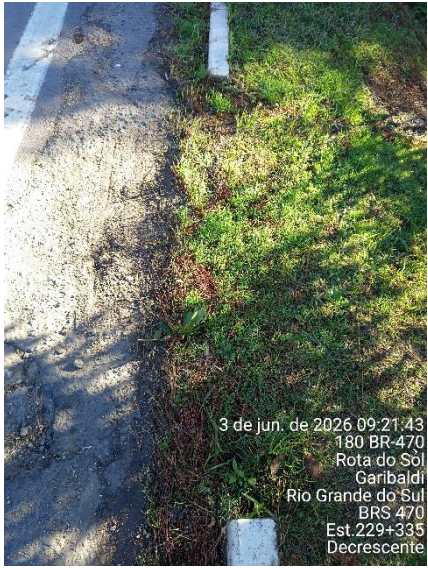
| 31. | | | Meio Fio Danificado<br>Item 3.1.4 do PER | BRS 470<br>229+335 | Decrescente | 72 horas |

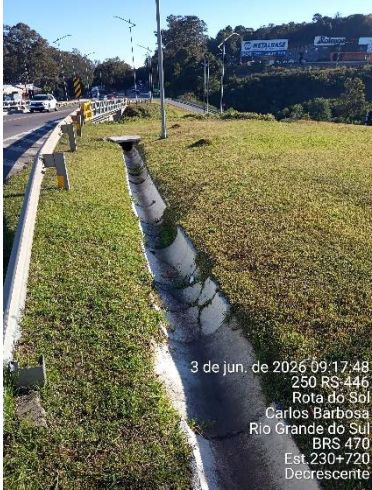
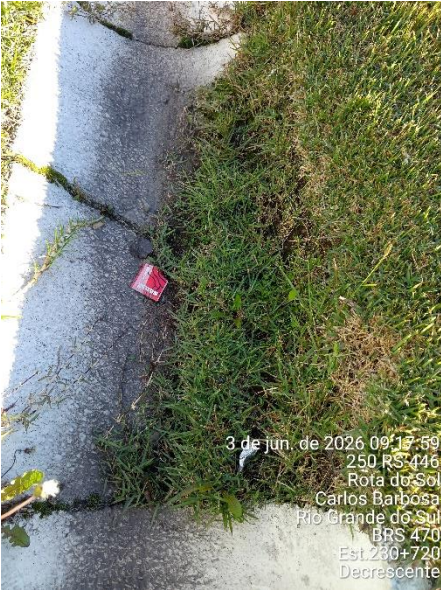
| 32. | | <br> | Dispositivo de Drenagem<br>Danificado<br><br>Item 3.1.4 do PER | BRS 470<br><br>230+720 | Decrescente | 72 horas |

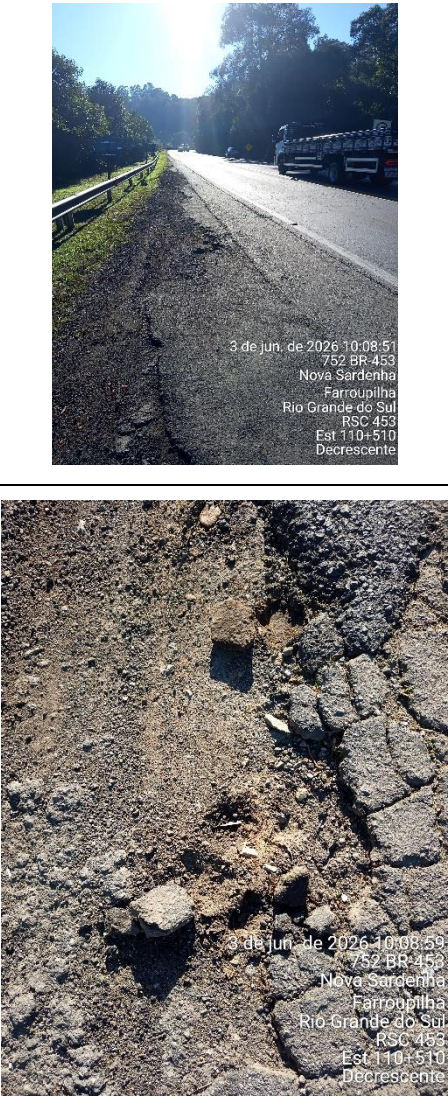
| 33. | | | <p>Panela</p> <p>Item 3.1.1 do PER</p> | <p>RSC 453</p> <p>110+510</p> <p>(Acostamento)</p> | <p>Decrescente</p> | <p>24 horas</p> |

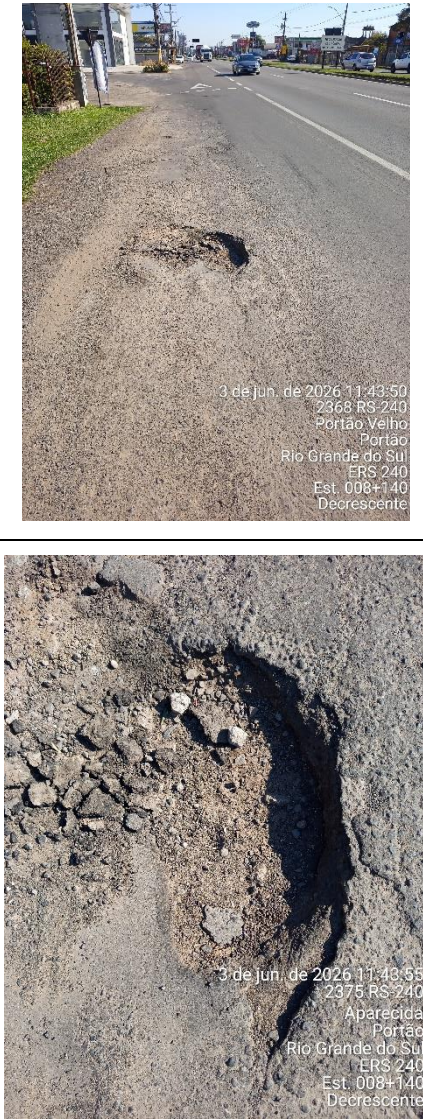
| 35. | | | <p>Panela</p> <p>Item 3.1.1 do PER</p> | <p>ERS 240</p> <p>008+140</p> <p>(Acostamento)</p> | <p>Decrescente</p> | <p>24 horas</p> |

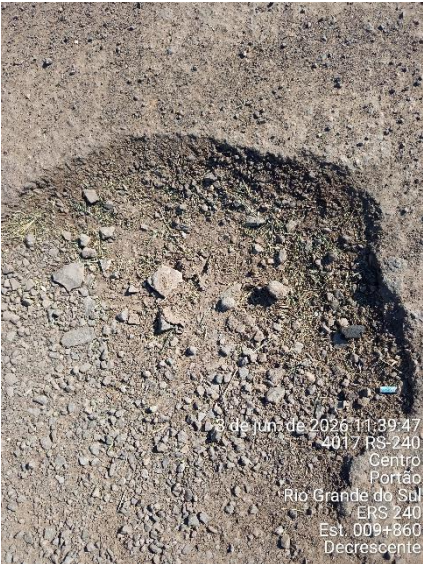
| 36. | | <p>3 de jun. de 2026 11:39:41<br/>4017 RS-240<br/>Centro<br/>Portão<br/>Rio Grande do Sul<br/>ERS 240<br/>Est. 009+860<br/>Decrescente</p> <p>3 de jun. de 2026 11:39:47<br/>4017 RS-240<br/>Centro<br/>Portão<br/>Rio Grande do Sul<br/>ERS 240<br/>Est. 009+860<br/>Decrescente</p> | Painelas<br>Item 3.1.1 do PER | ERS 240<br>009+860<br>(Acostamento) | Decrescente | 24 horas |
