## RELATÓRIO DE VISTORIA

**Identificação:** DFCR-CSG-RV-066-2026;

## Relatório Tipo VT2 - Vistoria Mensal

| <b>Identificação:</b> AFA-CSG-VT2-012-2026 | <b>Data da Vistoria:</b> 16/06/2026<br>17/06/2026 |

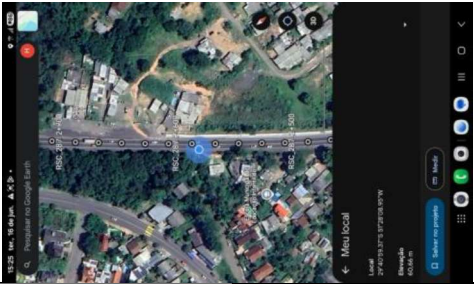
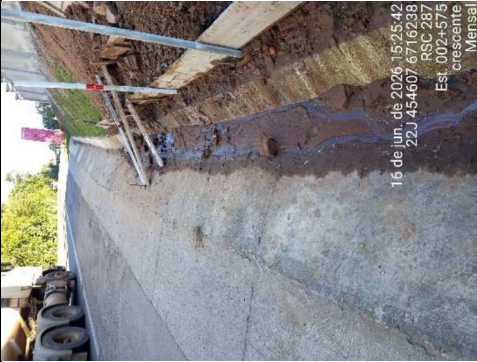
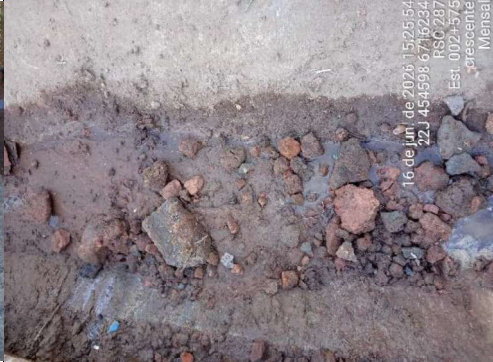
| ID | Localização | Registro Fotográfico | | Constatações (PER) | Km (aproximado) | Sentido da rodovia | Prazo de correção solicitado no (PER) | Observações |
|---|---|---|---|---|---|---|---|---|
| 1. | | | | Dispositivo de Drenagem Obstruído.<br><br>Item 3.1.4 do PER | RSC 287<br><br>002+575 | Crescente | 72 horas | Dispositivo com necessidade de limpeza e desobstrução da valeta. |

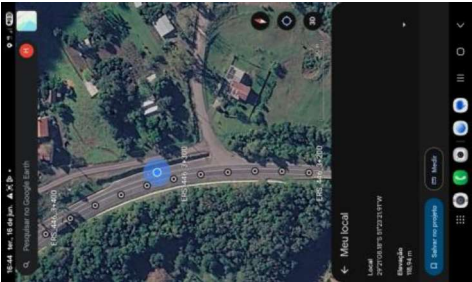
| 2. | | | Dispositivo de Drenagem Danificado.<br>Item 3.1.4 do PER | ERS 446<br>003+310 | Crescente | 72 horas | Dispositivo com necessidade de recomposição da base da valeta de drenagem. |

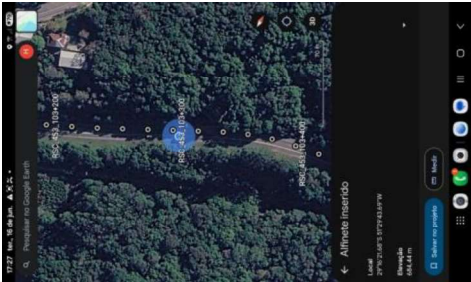
| 3. | | | <p>Dispositivo de Drenagem Danificado.</p> <p>Item 3.1.4 do PER</p> | | <p>RSC 453</p> <p>103+300</p> | | Decrescente | 72 horas | Dispositivo com necessidade de recomposição do condutor da valeta de drenagem. |

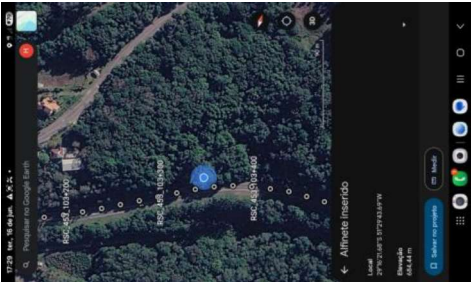
| 4. | | <p>16 de jun. de 2026 17:30:03<br/>22J 451478 6768285<br/>RSC 453<br/>Est. 103+350<br/>Decrescente<br/>Mensal</p> | <p>16 de jun. de 2026 17:30:07<br/>22J 451480 6768283<br/>RSC 453<br/>Est. 103+350<br/>Decrescente<br/>Mensal</p> | Dispositivo de Drenagem Danificado.<br>Item 3.1.4 do PER | RSC 453<br>103+350 | Decrescente | 72 horas | Dispositivo com necessidade de recomposição da valeta. |

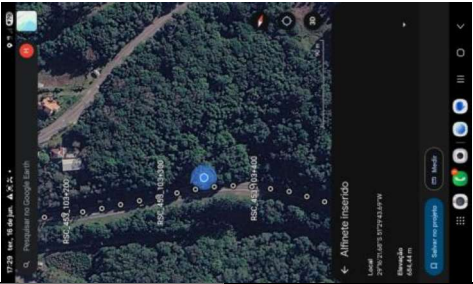
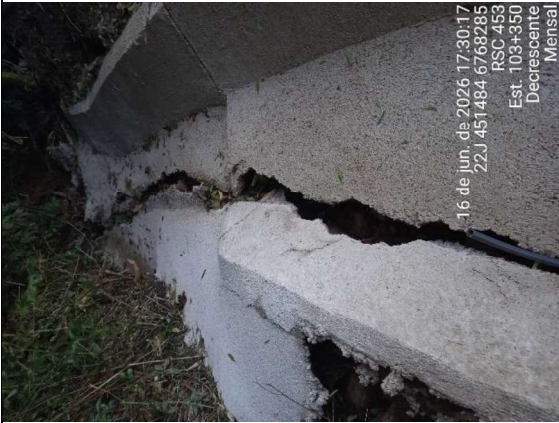
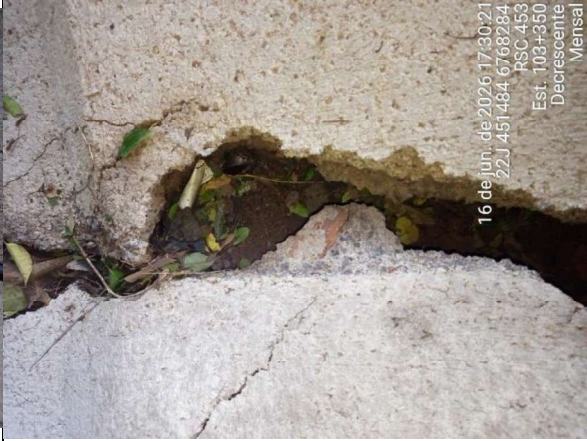
| 5. | | | | | Dispositivo de Drenagem Danificado.<br>Item 3.1.4 do PER | RSC 453<br>103+355 | Decrescente | 72 horas | Dispositivo com necessidade de recomposição da valeta. |

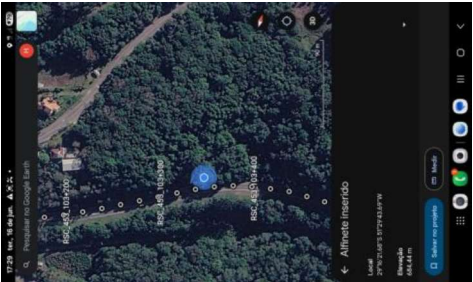
| 6. | | | <p>Dispositivo de Drenagem Danificado.</p> <p>Item 3.1.4 do PER</p> | <p>RSC 453<br/>103+360</p> | <p>Decrescente</p> | <p>72 horas</p> | <p>Dispositivo com necessidade de recomposição da valeta.</p> |

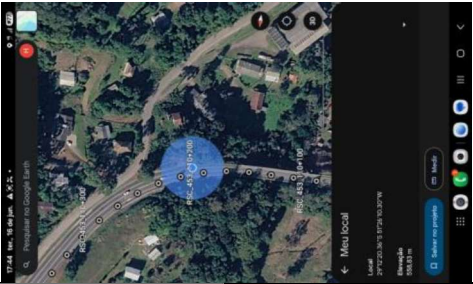
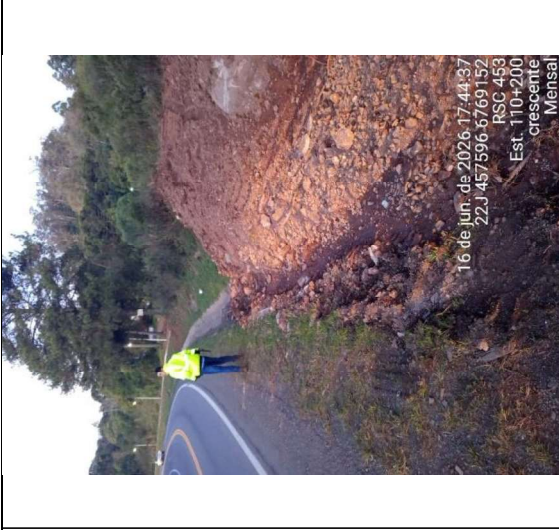
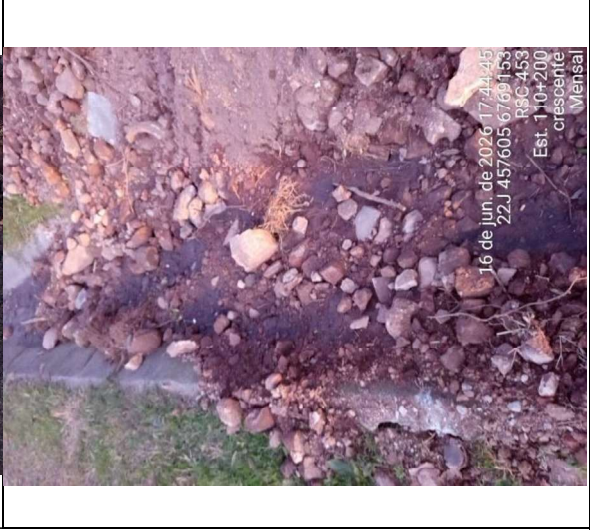
| 7. | | | | Dispositivo de Drenagem Obstruído.<br>Item 3.1.4 do PER | RSC 453<br>110+200 | Crescente | 72 horas | Dispositivo com necessidade de limpeza e desobstrução da valeta. |

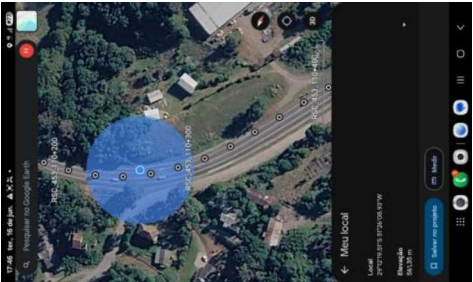
| 8. | | | | Dispositivo de Drenagem Danificado.<br>Item 3.1.4 do PER | RSC 453<br>110+275 | Decrescente | 72 horas | Dispositivo com necessidade de recomposição da valeta. |

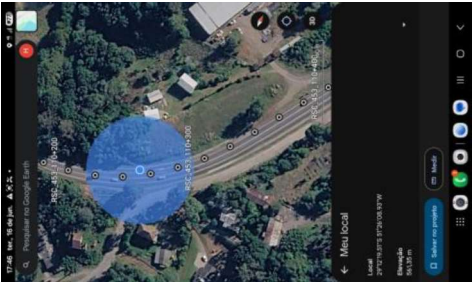
| 9. | | | | | Dispositivo de Drenagem Danificado.<br><br>Item 3.1.4 do PER | RSC 453<br>110+285 | Decrescente | 72 horas | Dispositivo com necessidade de recomposição da valeta. |

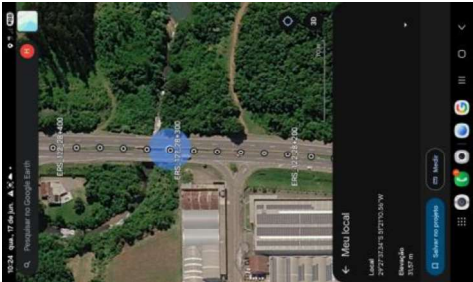
| 10. | | | <p>Dispositivo de Drenagem Danificado.</p> <p>Item 3.1.4 do PER</p> | <p>ERS 122</p> <p>028+300</p> | <p>Crescente</p> | <p>72 horas</p> | <p>Dispositivo com necessidade de recomposição da valeta.</p> |

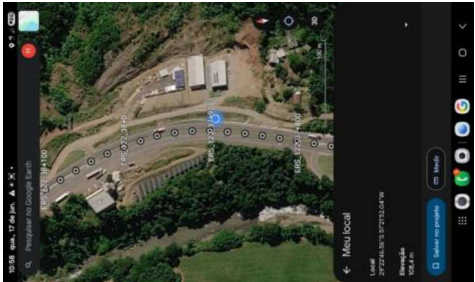
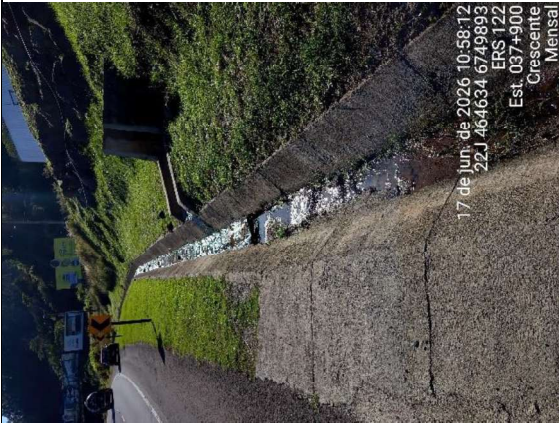
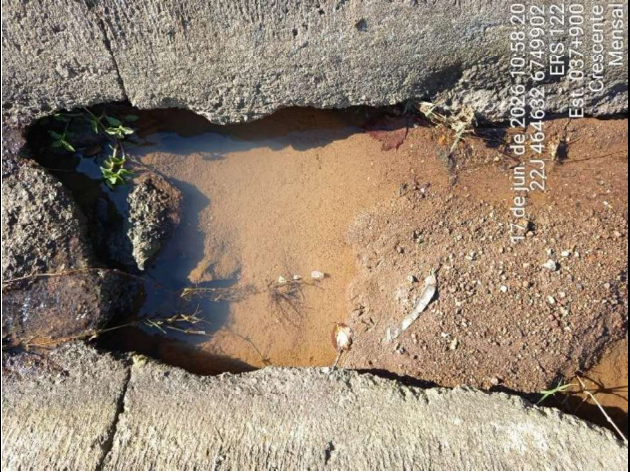
| 11. | | | <p>17 de jun. de 2026 10:58:12<br/>22J 464634 6749893<br/>ERS 122<br/>Est. 037+900<br/>Crescente<br/>Mansal</p> | <p>17 de jun. de 2026 10:58:20<br/>22J 464632 6749902<br/>ERS 122<br/>Est. 037+900<br/>Crescente<br/>Mansal</p> | <p>Dispositivo de Drenagem Danificado.<br/>Item 3.1.4 do PER</p> | <p>ERS 122<br/>037+900</p> | <p>Crescente</p> | <p>72 horas</p> | <p>Dispositivo com necessidade de recomposição da valeta.</p> |

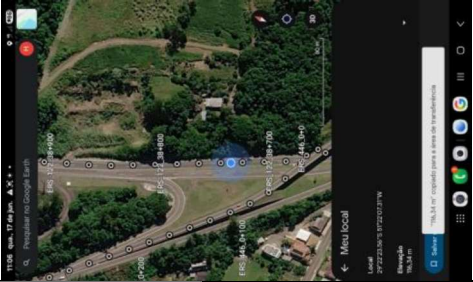
| <div><div></div><div></div></div> | | <div><div></div></div> | | <div>Dispositivo de Drenagem Danificado.<br/>Item 3.1.4 do PER</div> | <div>ERS 122<br/>038+750</div> | <div>Crescente</div> | <div>72 horas</div> | <div>Dispositivo com necessidade de recomposição da valeta.</div> |

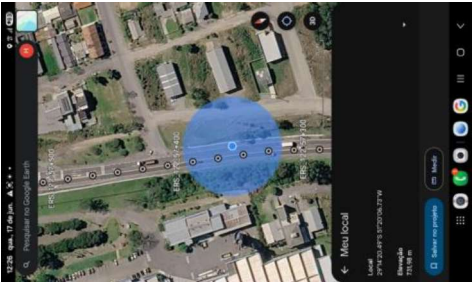
| 13. | | | | Dispositivo de Drenagem Danificado.<br>Item 3.1.4 do PER | ERS 122<br>057+320 | Crescente | 72 horas | Dispositivo com necessidade de recomposição da valeta. |

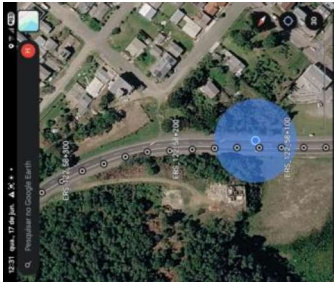
| 14. | <div></div> | Dispositivo de Drenagem Danificado.<br>Item 3.1.4 do PER | ERS 122<br>058+125 | Crescente | 72 horas | Dispositivo com necessidade de recomposição da valeta. |

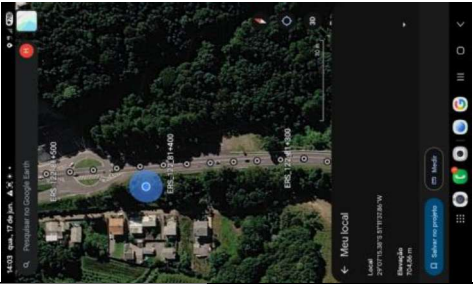
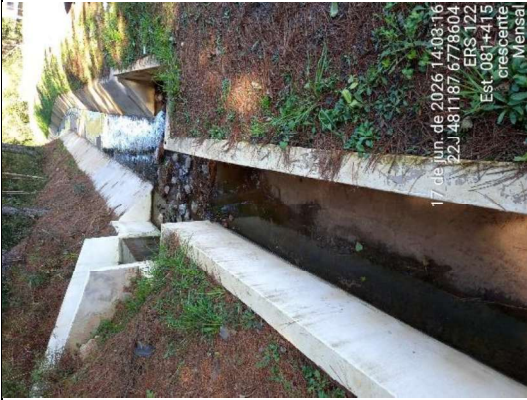
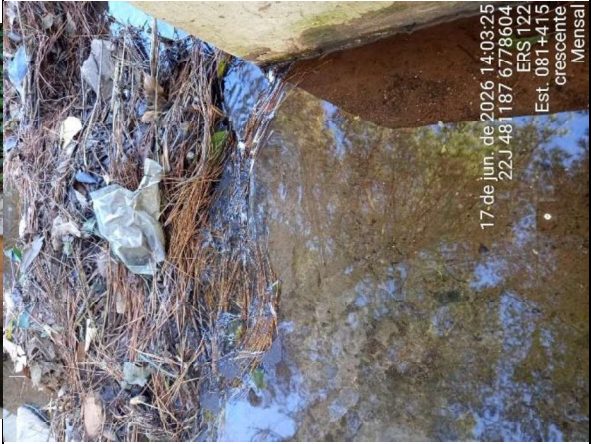
| 15. | | | <p>17 de jun. de 2026 14:03:16<br/>22J 481 187 6778604<br/>ERS 122<br/>Est. 081+415<br/>crescente Mensal</p> | <p>17 de jun. de 2026 14:03:25<br/>22J 481 187 6778604<br/>ERS 122<br/>Est. 081+415<br/>crescente Mensal</p> | Dispositivo de Drenagem Obstruído.<br><br>Item 3.1.4 do PER | ERS 122<br><br>081+415 | Crescente | 72 horas | Dispositivo com necessidade de limpeza e desobstrução da valeta. |

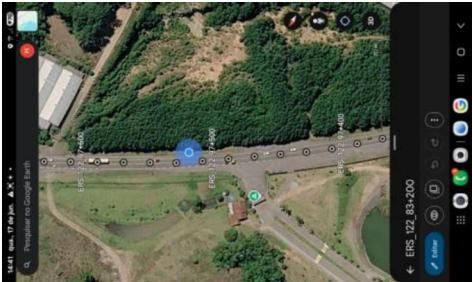
| 16. | | | | Dispositivo de Drenagem Obstruído.<br><br>Item 3.1.4 do PER | ERS 122<br><br>097+510 | Crescente | 72 horas | Dispositivo com necessidade de limpeza e desobstrução da valeta. |

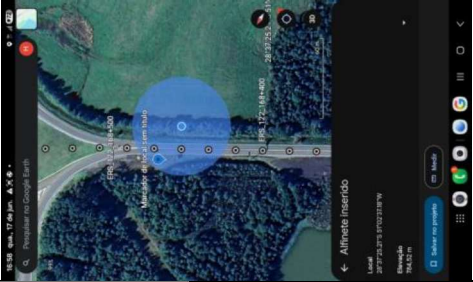
| 17. | | | Dispositivo de Drenagem Obstruído.<br><br>Item 3.1.4 do PER | | ERS 122<br><br>168+460 | Crescente | 72 horas | Dispositivo com necessidade de limpeza e desobstrução da valeta. |

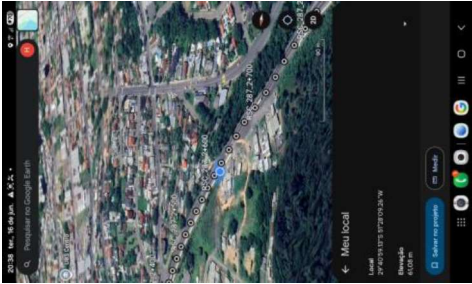
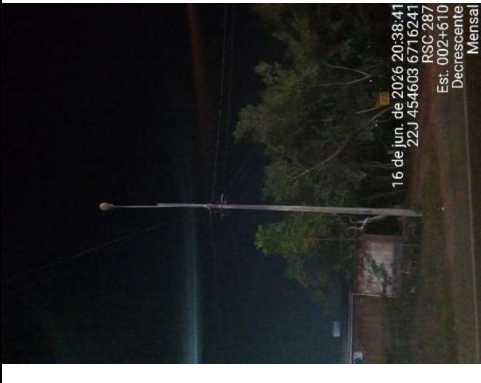
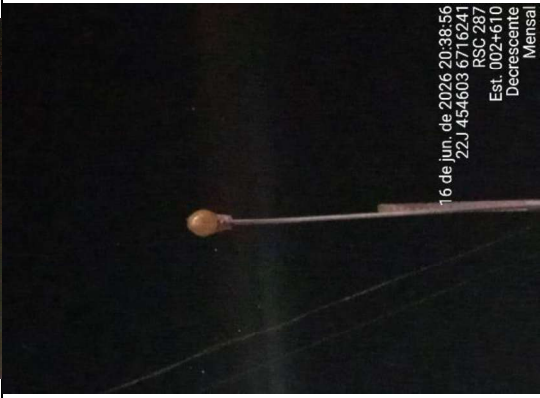
| ID | Localização | Registro Fotográfico | Constatações (PER) | Km (aproximado) | Sentido da rodovia | Prazo de correção solicitado no (PER) | Observações |
|---|---|---|---|---|---|---|---|
| 18. | | | Lâmpada Danificada<br>Item 3.1.8 do PER | RSC 287<br>002+610 | Decrescente | 72 horas | 01 conjunto de lâmpadas queimadas. |

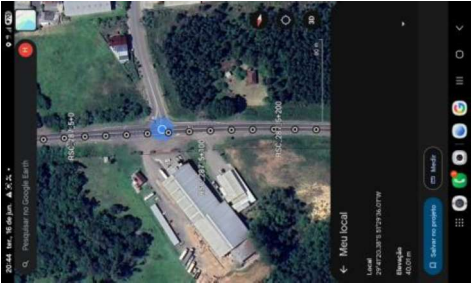
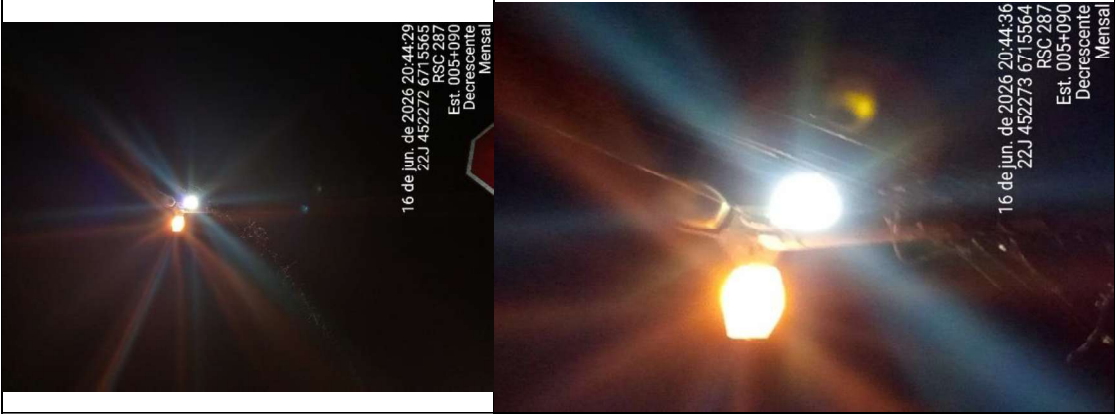
| 19. | | | Lâmpada Danificada<br>Item 3.1.8 do PER | RSC 287<br>005+090 | Decrescente | 72 horas | 01 conjunto de lâmpadas queimadas. |

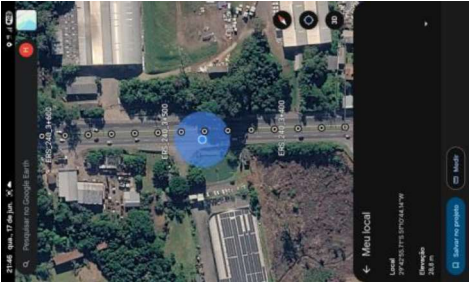
| 20. | | <p>17 de jun. de 2026 21:46:46<br/>22J 482703 6712742<br/>ERS 240<br/>Est. 003+460<br/>crescente Mensal</p> | Lâmpada Danificada<br>Item 3.1.8 do PER | ERS 240<br>003+460 | Crescente | 72 horas | 01 conjunto de lâmpadas queimadas. |

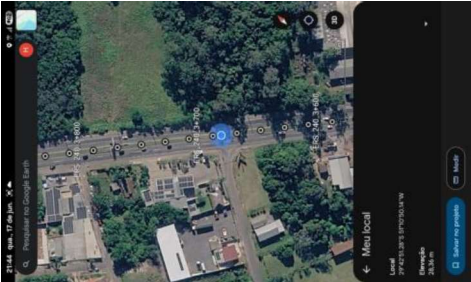
| 21. | | <p>17 de jun. de 2026 21:44:29<br/>22J 482536 6712873<br/>ERS 240<br/>Est. 003+670<br/>crescente<br/>Mensal</p> | Lâmpada Danificada<br><br>Item 3.1.8 do PER | ERS 240<br><br>003+670 | Crescente | 72 horas | 01 conjunto de lâmpadas queimadas. |

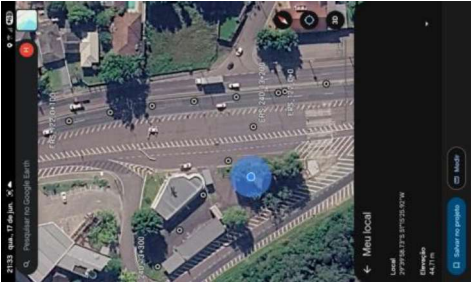
| 22. | | | Lâmpada Danificada<br>Item 3.1.8 do PER | ERS 240<br>013+200<br>(Interseção) | Decrescente | 72 horas | 01 conjunto de lâmpadas queimadas. |

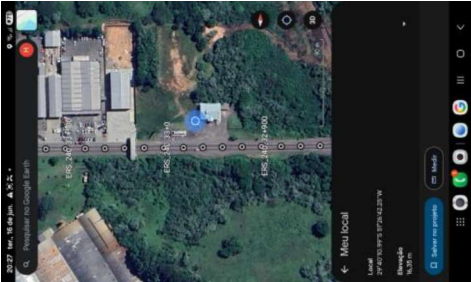
| 23. | <p>20:27 seg, 16.6 km/h, 14.1°C<br/>Projetos em Google Earth<br/>Menu local<br/>Local: 27°45'51.89"S 87°54'42.23"W<br/>Bairro: 16.12 m<br/>Salvar no projeto<br/>Mapa</p> | <p>16 de jun. de 2026 20:29:55<br/>22J 456936 6717716<br/>ERS 240<br/>Est. 032+970<br/>crescente<br/>Mensal</p> | <p>16 de jun. de 2026 20:30:02<br/>22J 456935 6717720<br/>ERS 240<br/>Est. 032+970<br/>crescente<br/>Mensal</p> | Lâmpada Danificada<br>Item 3.1.8 do PER | ERS 240<br>032+970 | Crescente | 72 horas | 01 conjunto de lâmpadas queimadas. |

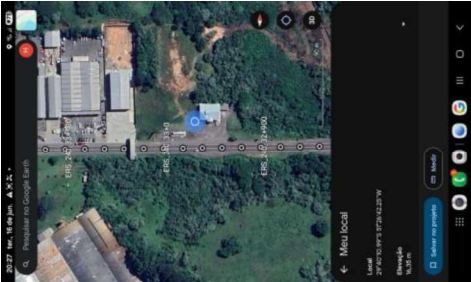
| 24. | | | Lâmpada Danificada<br>Item 3.1.8 do PER | ERS 240<br>032+975 | Crescente | 72 horas | 01 conjunto de lâmpadas queimadas. |

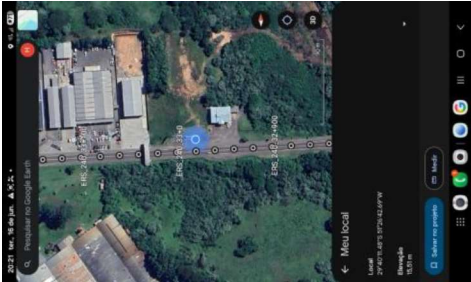
| 25. | | | Lâmpada Danificada<br>Item 3.1.8 do PER | ERS 240<br>032+980 | Crescente | 72 horas | 01 conjunto de lâmpadas queimadas. |

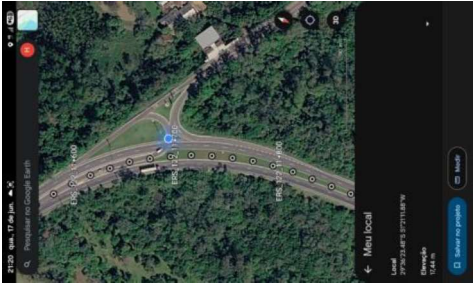
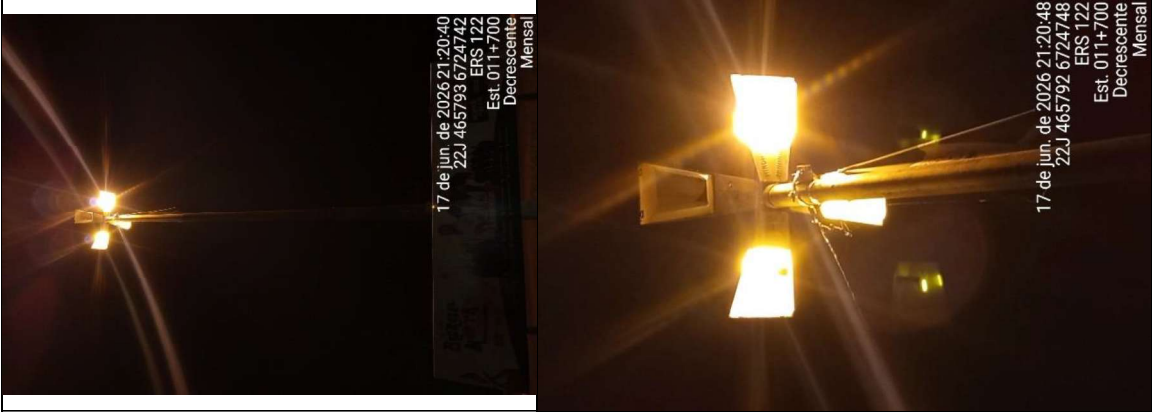
| 26. | | | Lâmpada Danificada<br>Item 3.1.8 do PER | ERS 122<br>011+700<br>(Interseção) | Decrescente | 72 horas | 01 conjunto de lâmpadas queimadas. |

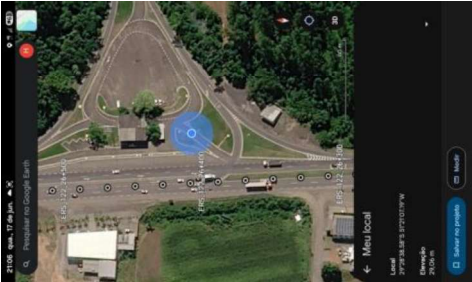
| 27. | | <div></div> | Lâmpada Danificada<br>Item 3.1.8 do PER | ERS 122<br>026+400<br>(Polícia Rodoviária Estadual) | Crescente | 72 horas | 01 conjunto de lâmpadas queimadas. |

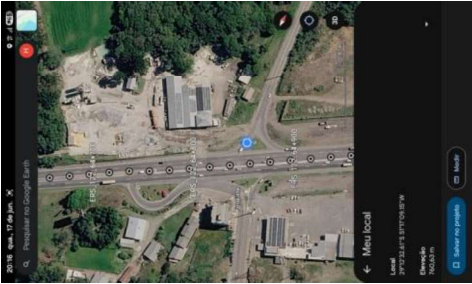
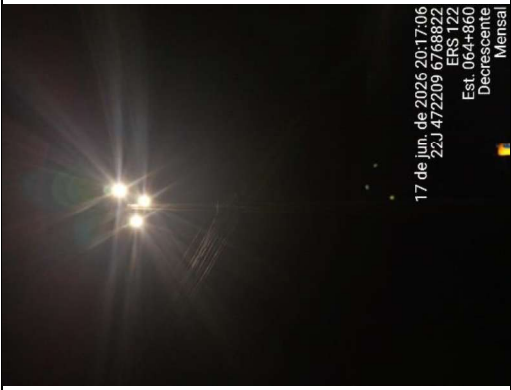
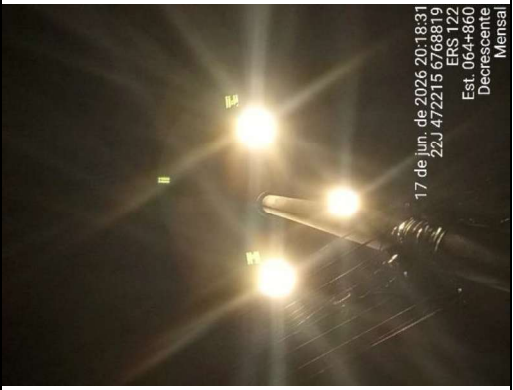
| 29. | | <div><p>17 de jun. de 2026 20:17:06<br/>22J 472209 6768822<br/>ERS 122<br/>Est. 064+860<br/>Decrescente<br/>Mensal</p></div> <div><p>17 de jun. de 2026 20:18:31<br/>22J 472215 6768819<br/>ERS 122<br/>Est. 064+860<br/>Decrescente<br/>Mensal</p></div> | Lâmpada Danificada<br>Item 3.1.8 do PER | ERS 122<br>064+860<br>(Interseção) | Decrescente | 72 horas | 01 conjunto de lâmpadas queimadas. |

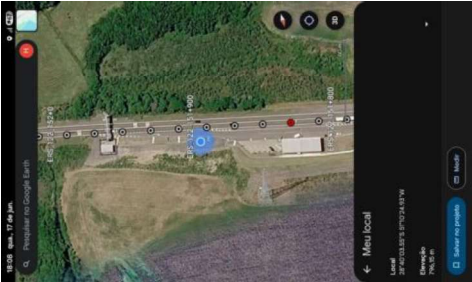
| 30. | | | Lâmpada Danificada<br>Item 3.1.8 do PER | ERS 122<br>151+890 | Decrescente | 72 horas | 01 conjunto de lâmpadas queimadas. |

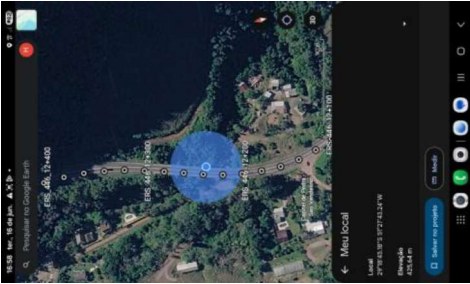
| ID | Localização | Registro Fotográfico | | Constatações (PER) | Km (aproximado) | Sentido da rodovia | Prazo de correção solicitado no (PER) | Observações |
|---|---|---|---|---|---|---|---|---|
| 31. | | | | Guarda-Corpo Danificado<br>Item 3.1.3 do PER | ERS 446<br>012+235 | Crescente | 72 horas | Necessidade de recomposição da proteção da armadura da estrutura da OAE. |

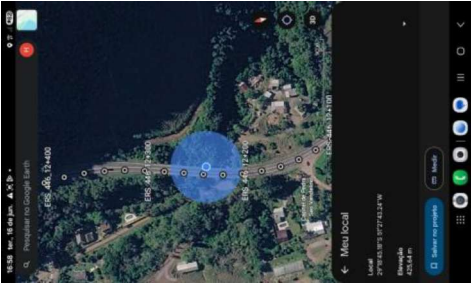
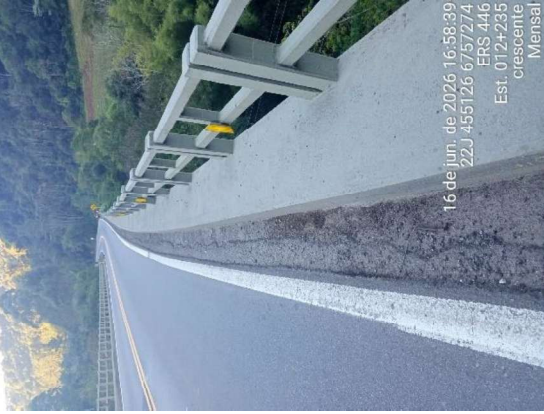
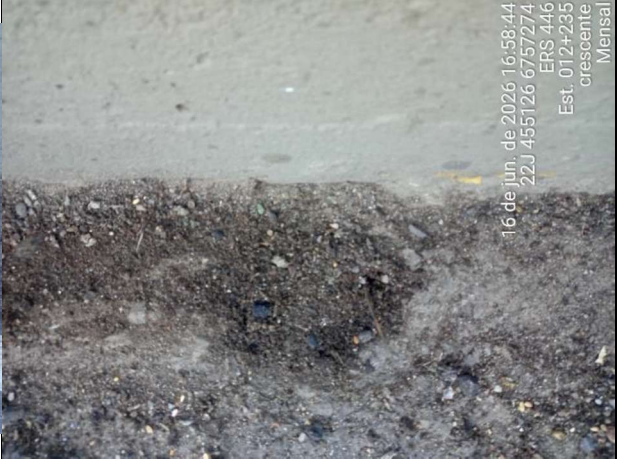
| 32. | | | | Obstrução do Dispositivo de Drenagem do tabuleiro da OAE<br><br>Item 3.1.3 do PER | ERS 446<br>012+235 | Crescente | 72 horas | Necessidade de desobstrução dos tubos de queda de drenagem pluvial da OAE. |

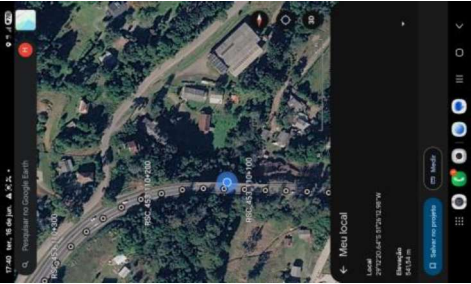
| 33. | | | Obstrução do Dispositivo de Drenagem do tabuleiro da OAE<br>Item 3.1.3 do PER | RSC 453<br>110+115 | Crescente | 72 horas | Necessidade de desobstrução dos tubos de queda de drenagem pluvial da OAE. |

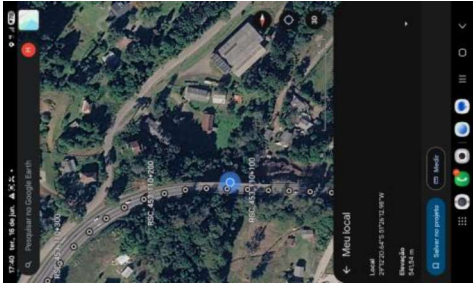
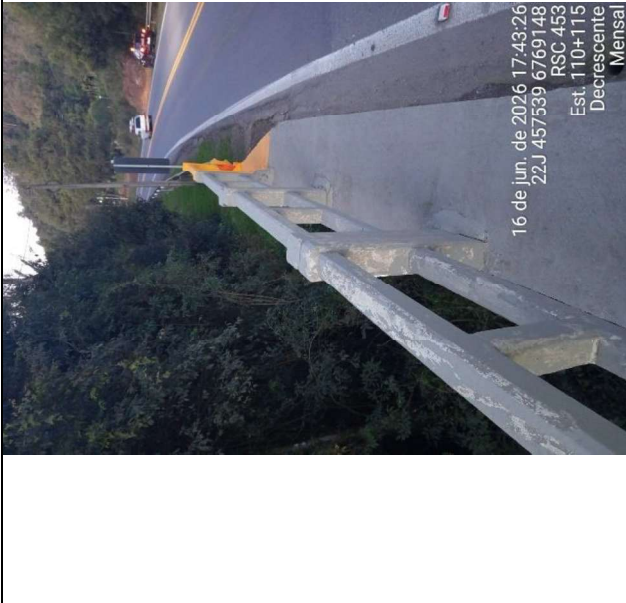
| 34. | | | <p>Limpeza e pintura da OAE</p> <p>Item 3.1.3 do PER</p> | <p>RSC 453</p> <p>110+115</p> | <p>Decrescente</p> | <p>72 horas</p> | <p>Necessidade de limpeza e pintura da OAE, interna e externa.</p> |

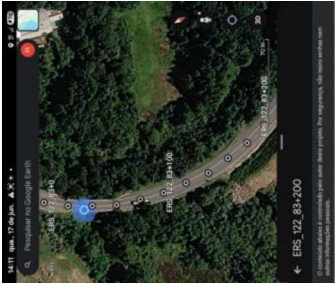
| 35. | <div></div> | <div></div> | Obstrução do Dispositivo de Drenagem do tabuleiro da OAE<br>Item 3.1.3 do PER | ERS 122<br>083+030 | Decrescente | 72 horas | Necessidade de desobstrução das canaletas de drenagem pluvial da OAE. |

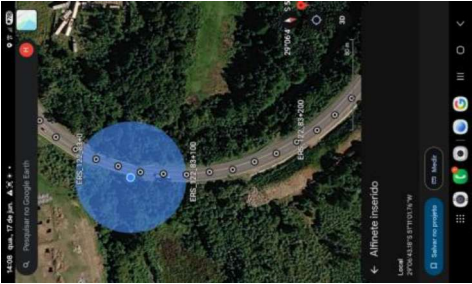
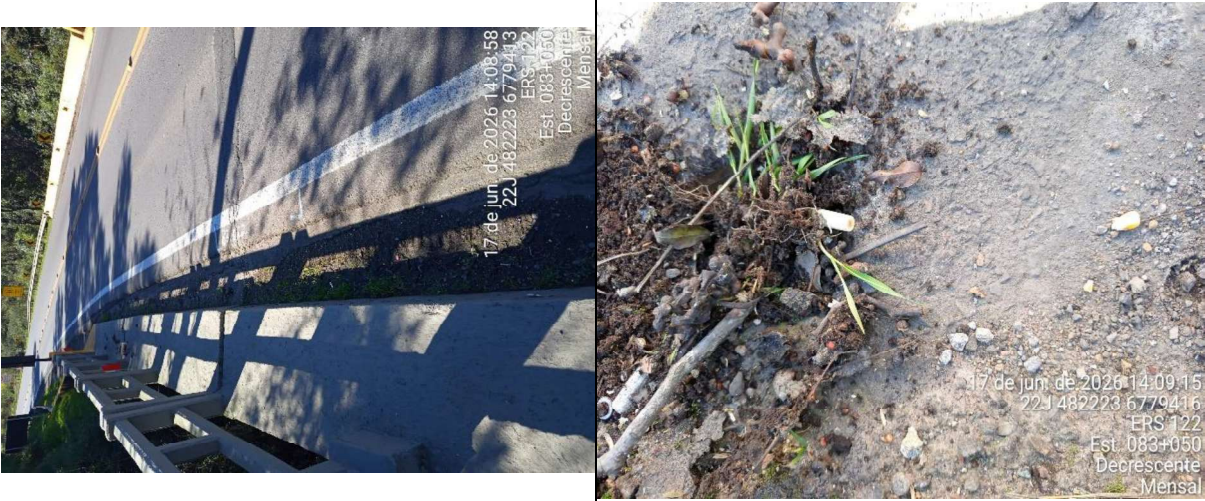
| 36. | | | Obstrução do Dispositivo de Drenagem do tabuleiro da OAE<br><br>Item 3.1.3 do PER | ERS 122<br><br>083+050 | Decrescente | 72 horas | Necessidade de desobstrução dos tubos de queda de drenagem pluvial da OAE. |
