## RELATÓRIO DE VISTORIA

**Identificação:** DFCR-RSM-RV-076-2026;

**Objeto do Contrato:** concessão da infraestrutura de transporte do trecho da RSC-287, trecho Tabai – Santa Maria (km 28,03 ao km 232,54);

## Relatório Tipo VT2 - Vistoria Mensal

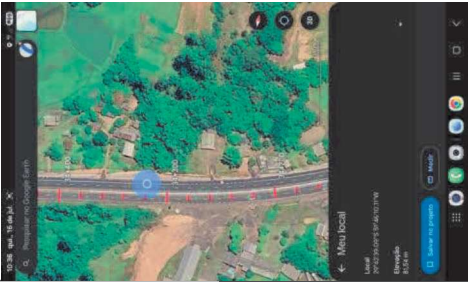
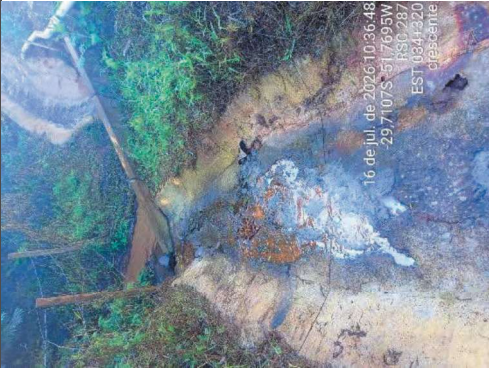
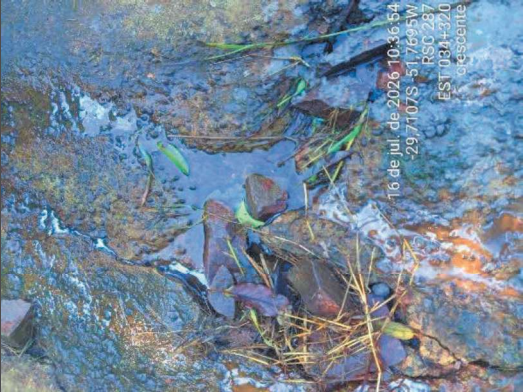
| ID | Localização | Registro Fotográfico | Constatações (PER) | Km (aproximado) | Sentido da rodovia | Prazo de correção solicitado no (PER) | Observações |
|---|---|---|---|---|---|---|---|
| 1. | | <div></div> | Dispositivo de Drenagem Danificado<br>Item 3.1.4 do PER | 034+320<br>(trecho de obra em fase de recebimento provisório) | Crescente | 72 horas | Elemento de drenagem danificado necessitando de recomposição. |

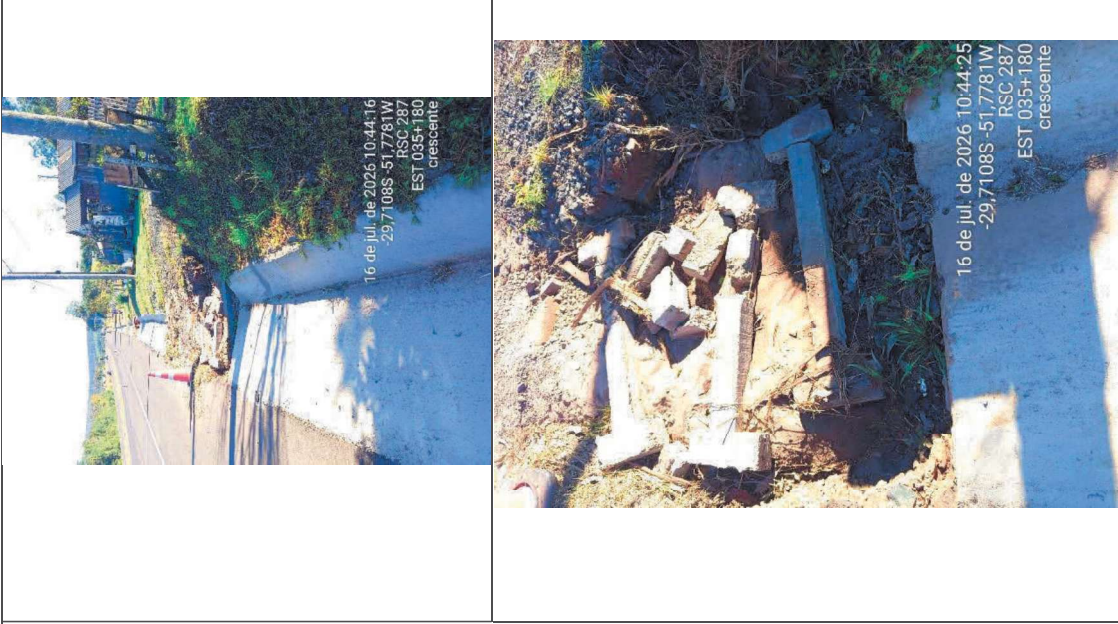
| 2. | | | Dispositivo de Drenagem<br>Danificado<br>Item 3.1.4 do PER | 035+180<br>(trecho de obra<br>em fase de<br>recebimento<br>provisório) | Crescente | 72 horas | Elemento de drenagem danificado necessitando de recomposição. |

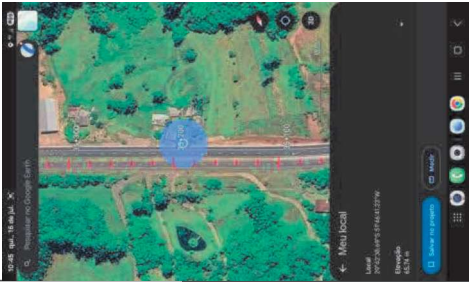
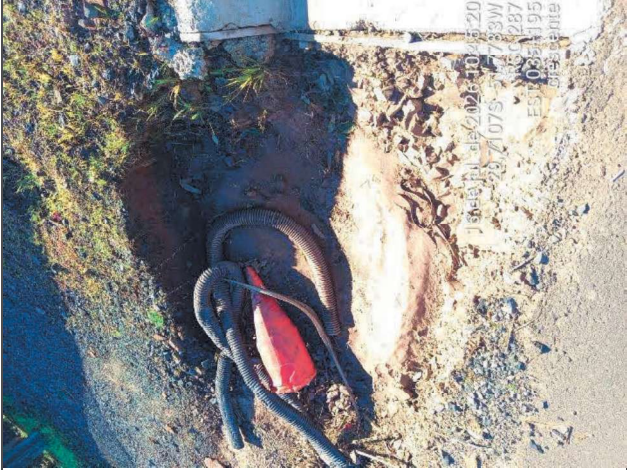
| 3. | | | <p>Dispositivo de Drenagem Danificado</p> <p>Item 3.1.4 do PER</p> | <p>035+195<br/>(trecho de obra em fase de recebimento provisório)</p> | <p>Crescente</p> | <p>72 horas</p> | <p>Elemento de drenagem danificado necessitando de recomposição.</p> |

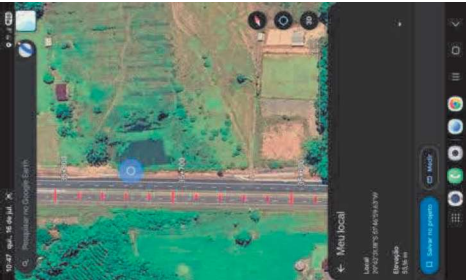
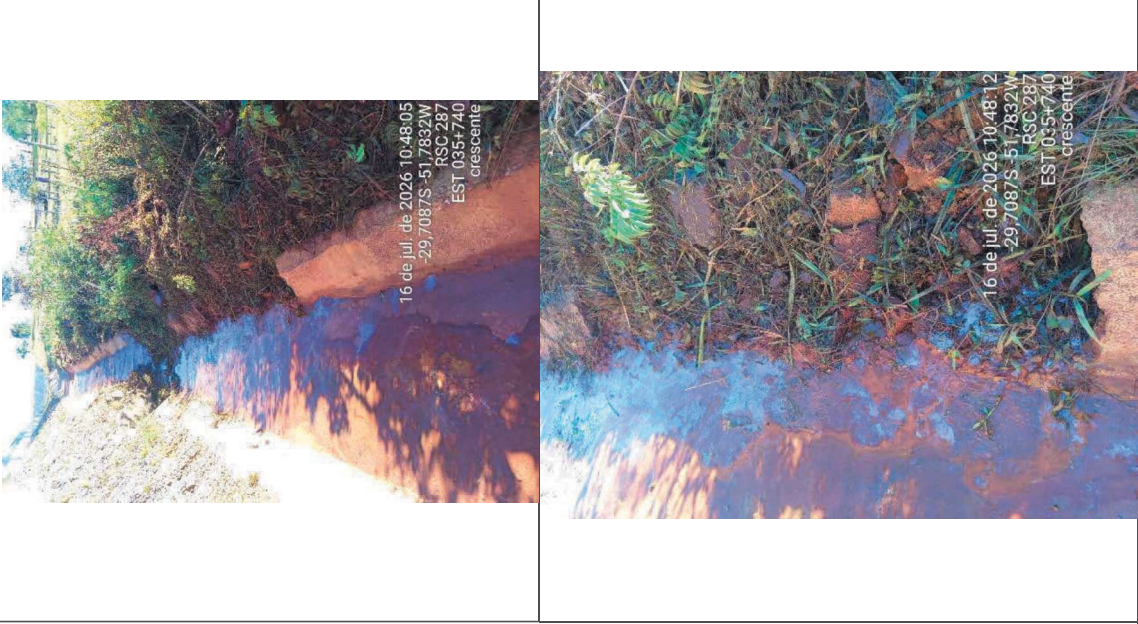
| 4. | | | Dispositivo de Drenagem<br>Danificado<br>Item 3.1.4 do PER | 035+740<br>(trecho de obra<br>em fase de<br>recebimento<br>provisório) | Crescente | 72 horas | Elemento de<br>drenagem<br>danificado<br>necessitando de<br>recomposição. |

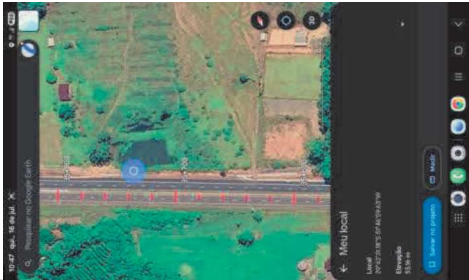
| 5. | | | Dispositivo de Drenagem<br>Obstruído<br>Item 3.1.4 do PER | 035+750<br><br>(trecho de obra em fase de recebimento provisório) | Crescente | 72 horas | Elemento de drenagem obstruído por material de 1ª e 3ª categoria e entulho necessitando de limpeza. |

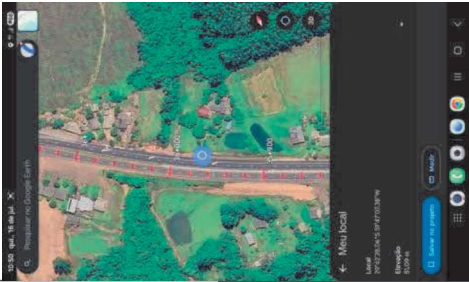
| 6. | | | | Dispositivo de Drenagem<br>Obstruído<br><br>Item 3.1.4 do PER | 035+970<br><br>(trecho de obra em fase de recebimento provisório) | Crescente | 72 horas | Elemento de drenagem obstruído por material de 1ª e 3ª categoria e entulho necessitando de limpeza. |

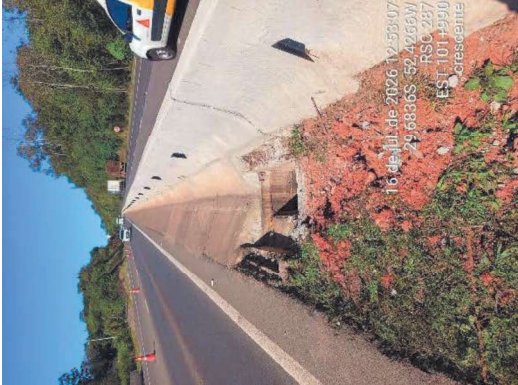
| 7. | | | | Dispositivo de Drenagem Danificado<br>Item 3.1.4 do PER | 0101+990<br>(trecho de obra em fase de recebimento provisório)<br>(Canteiro Central) | Crescente | 72 horas | Elemento de drenagem danificado necessitando de recomposição do elemento de proteção. |

52. No Ofício RSM nº 281/2026-PC, a Concessionária cita que o ID 07 classificado como Dispositivo de Drenagem Danificado foi objeto de fato ocasionado por terceiro. Ainda, menciona que tais fatos constituem um caso fortuito/força maior. Em complementação, a concessionária informa que o dano

54. Embora seja admissível que dispositivos de drenagem sofram danos em decorrência de acidentes, vandalismo ou outros eventos provocados por terceiros, tais circunstâncias não afastam a obrigação contratual da Concessionária de promover o restabelecimento das condições operacionais do dispositivo de drenagem dentro dos prazos e critérios estabelecidos no PER.

56. Ressalta-se que o PER não prevê qualquer exclusão ou condicionante de responsabilidade em função da origem do dano, seja por ação de terceiros, eventos externos ou outras causas. Dessa forma, a constatação de dispositivo de drenagem danificado, configura não conformidade, independentemente da causa alegada, permanecendo caracterizada a responsabilidade dessa concessionária pela imediata recuperação do dispositivo, em conformidade com o disposto no item 3.1.4 do PER.

57. Ainda que o dano tenha sido efetivamente causado por terceiro, a matriz de riscos do Contrato de Concessão atribui à concessionária a responsabilidade pela integridade dos bens da concessão e pela recomposição tempestiva das condições operacionais dos ativos.

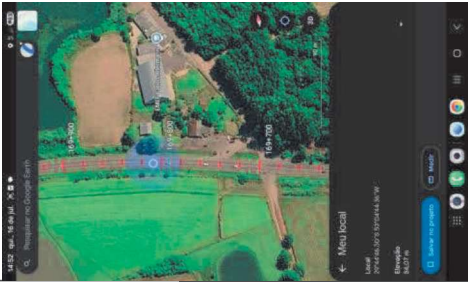
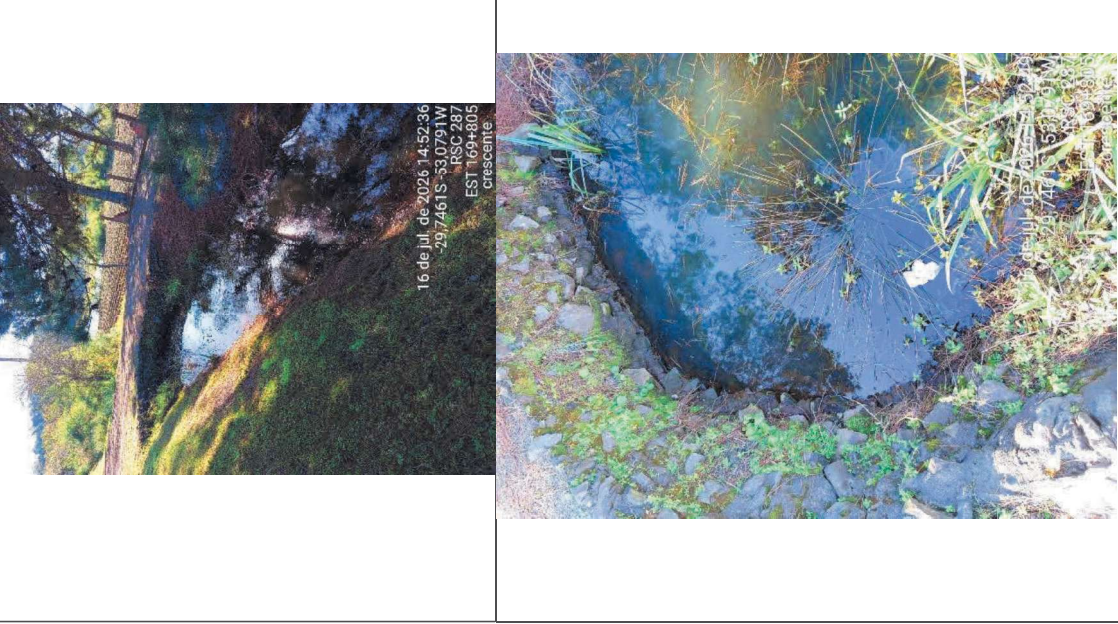
| 8. | | | Dispositivo de Drenagem<br>Obstruído<br>Item 3.1.4 do PER | 169+805 | Crescente | 72 horas | Elemento de drenagem obstruído por material de 1ª categoria necessitando de limpeza e desobstrução. |

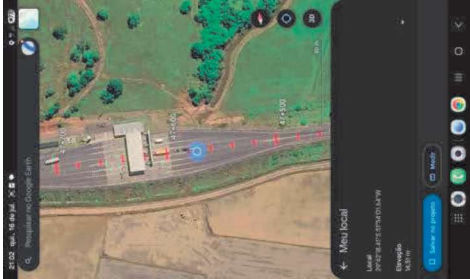
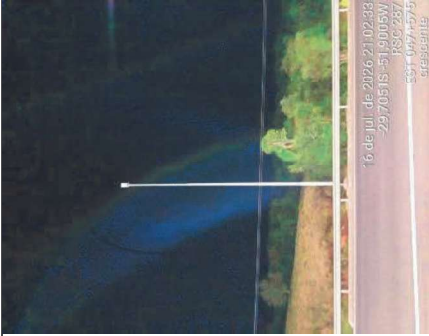
| ID | Localização | Registro Fotográfico | Constatações (PER) | Km (aproximado) | Sentido da rodovia | Prazo de correção solicitado no (PER) | Observações |
|---|---|---|---|---|---|---|---|
| 9. | | | Lâmpada danificada<br>Item 3.1.8 do PER | 047+575 | Crescente | 72 horas | 01 (um) conjunto de lâmpadas queimadas |

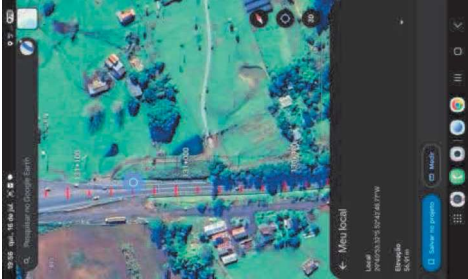
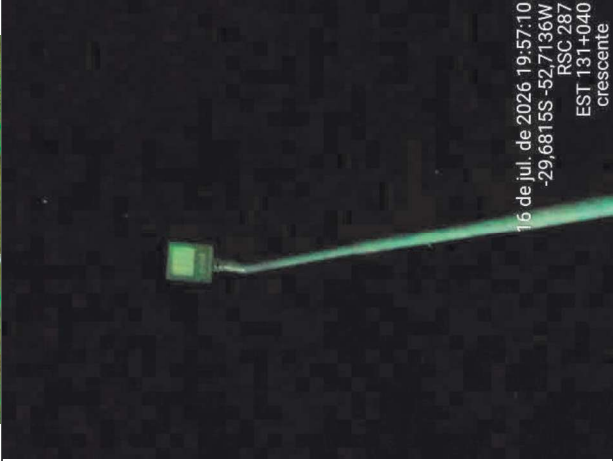
| 10. | | | Lâmpada danificada<br>Item 3.1.8 do PER | | 131+040 | Crescente | 72 horas | 01 (um) conjunto de lâmpadas queimadas |

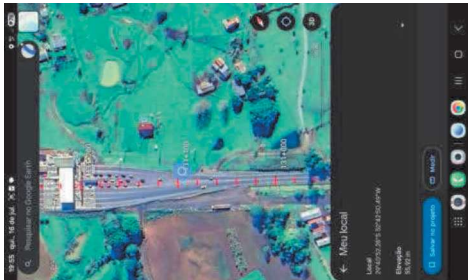
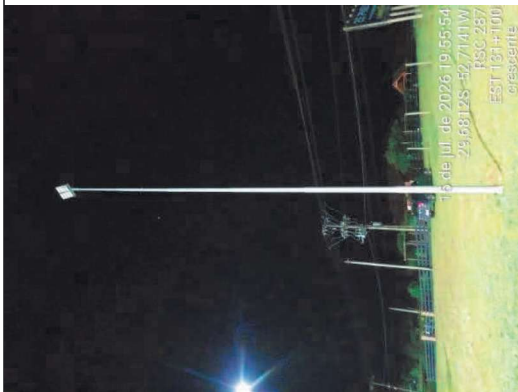
| 11. | | | <div>Lâmpada danificada</div> <div>Item 3.1.8 do PER</div> | 131+100 | Crescente | 72 horas | 01 (um) conjunto de lâmpadas queimadas |

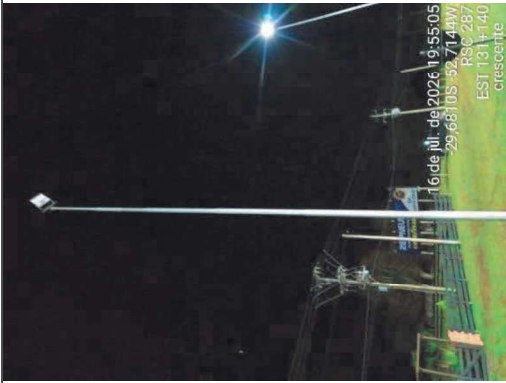
| 12. | | | Lâmpada danificada<br>Item 3.1.8 do PER | 131+140 | Crescente | 72 horas | 01 (um) conjunto de lâmpadas queimadas |

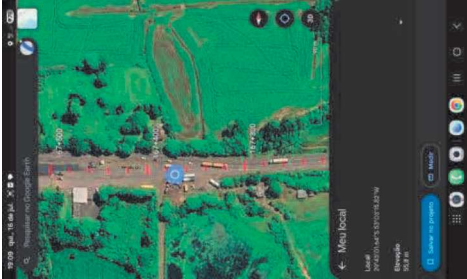
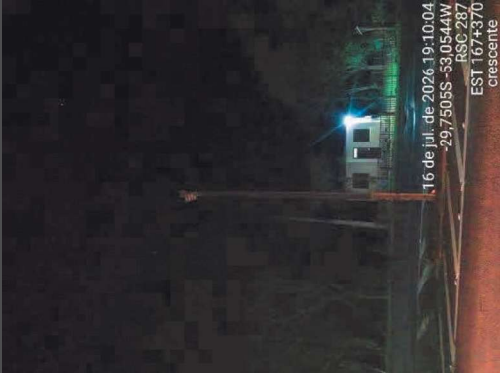
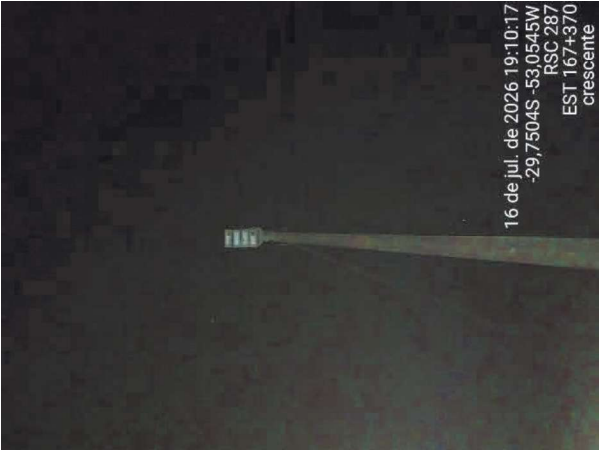
| 15. | | | | Lâmpada danificada<br>Item 3.1.8 do PER | 167+370 | Crescente | 72 horas | 01 (um) conjunto de lâmpadas queimadas |

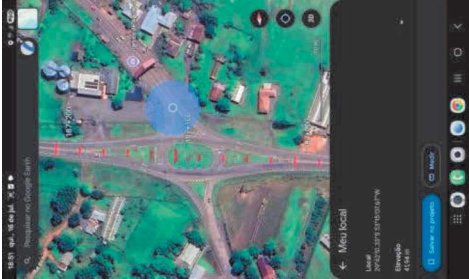
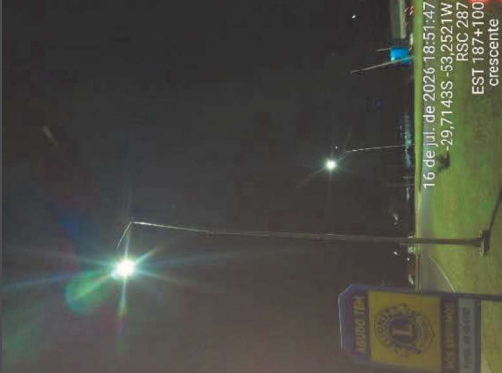
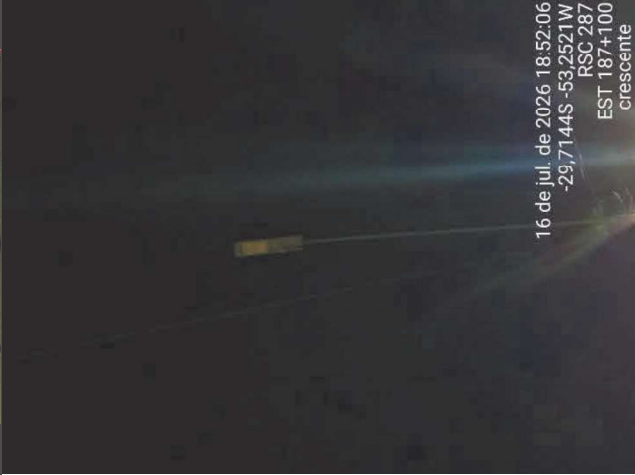
| 16. | | | | Lâmpada danificada<br>Item 3.1.8 do PER | 187+100<br>(Interseção) | Crescente | 72 horas | 01 (um) conjunto de lâmpadas queimadas |

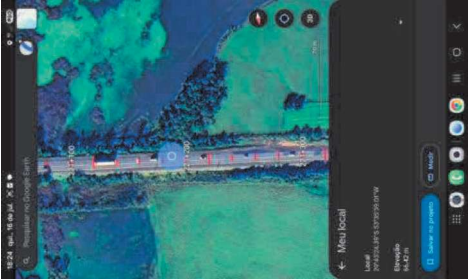
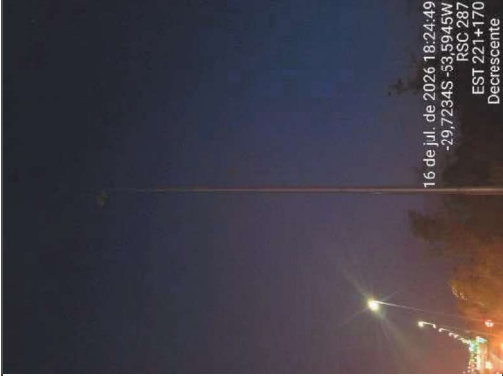
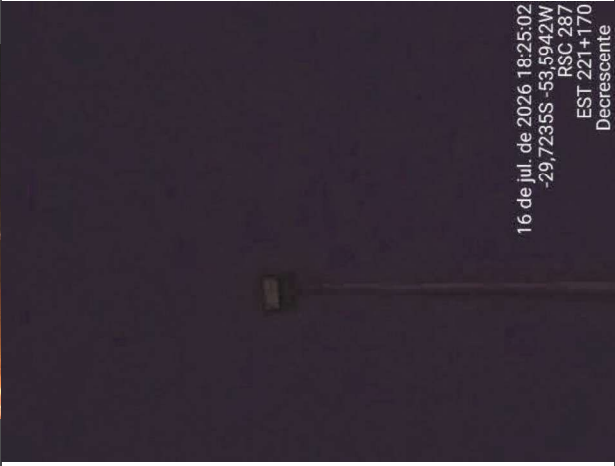
| 17. | | <p>16 de jul. de 2026 18:24:49<br/>-29,7234S -53,5945W<br/>RSC 287<br/>EST 221+170<br/>Decrescente</p> | Lâmpada danificada<br><br>Item 3.1.8 do PER | 221+170 | Decrescente | 72 horas | 01 (um) conjunto de lâmpadas queimadas |
| | | <p>16 de jul. de 2026 18:25:02<br/>-29,7235S -53,5942W<br/>RSC 287<br/>EST 221+170<br/>Decrescente</p> | | | | | |

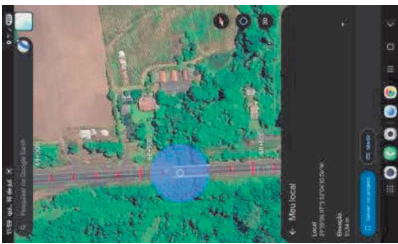
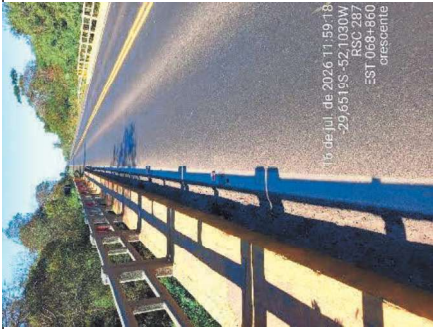
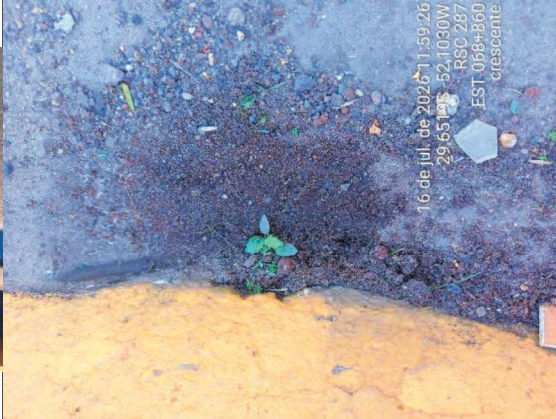
| ID | Localização | Registro Fotográfico | Constatações (PER) | Km (aproximado) | Sentido da rodovia | Prazo de correção solicitado no (PER) | Observações |
|---|---|---|---|---|---|---|---|
| 18. | | | Obstrução do Dispositivo de Drenagem do tabuleiro da OAE<br><br>Item 3.1.3 do PER | 068+860 | Decrescente | 72 horas | Estrutura com necessidade de limpeza do sistema de drenagem e tubos de queda da estrutura. |

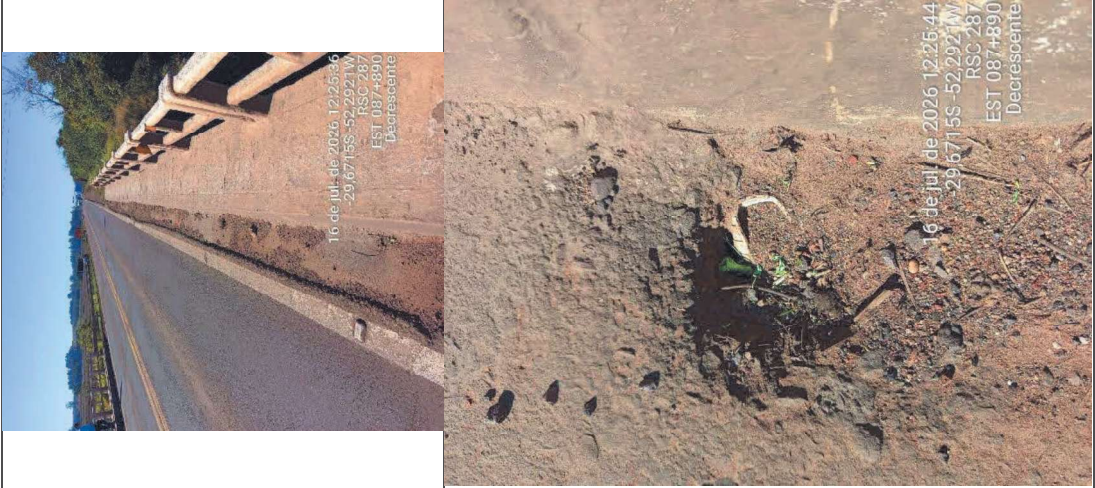
| 20. | | | Obstrução do Dispositivo de Drenagem do tabuleiro da OAE<br><br>Item 3.1.3 do PER | 087+890 | Decrescente | 72 horas | Estrutura com necessidade de limpeza do sistema de drenagem e tubos de queda da estrutura. |

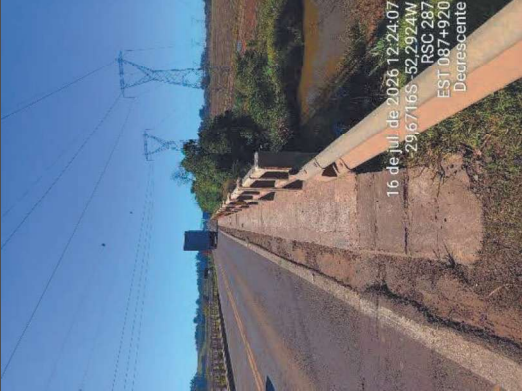
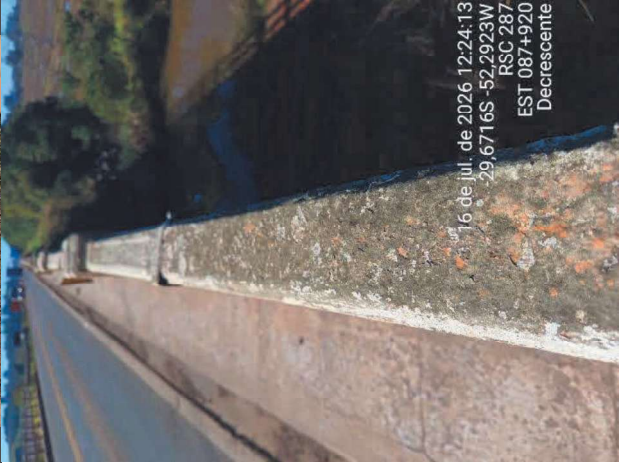
| 21. | | | | Ausência de Limpeza e Pintura de OAE<br>Item 3.1.3 do PER | 087+920 | Decrescente | 72 horas | Estrutura com necessidade de limpeza e pintura da estrutura. |

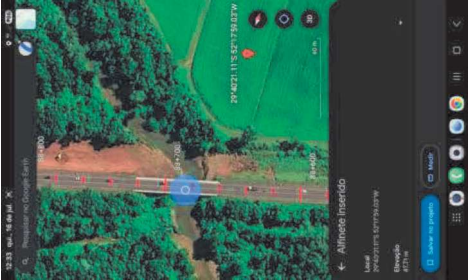
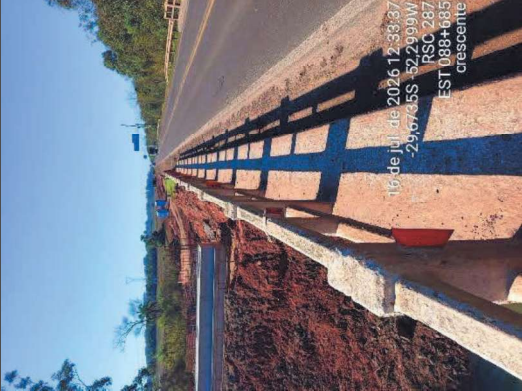
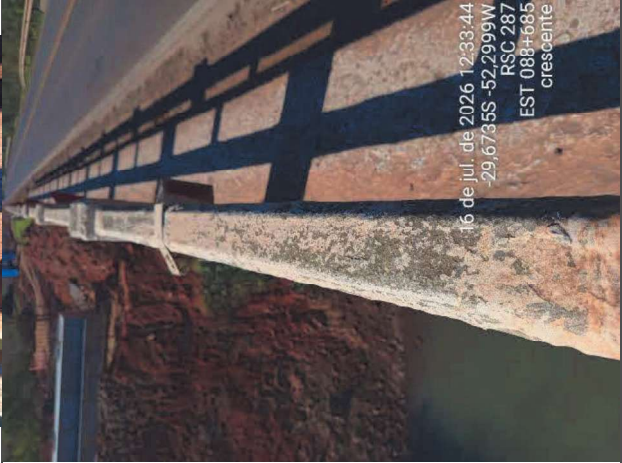
| 23. | | | | Ausência de Limpeza e Pintura de OAE<br>Item 3.1.3 do PER | 088+685 | Crescente | 72 horas | Estrutura com necessidade de limpeza e pintura da estrutura. |

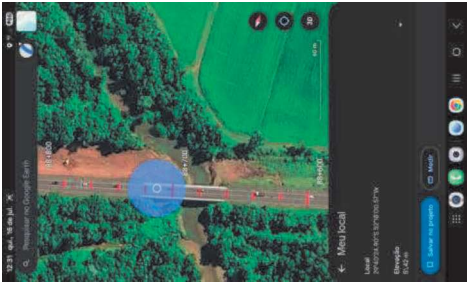
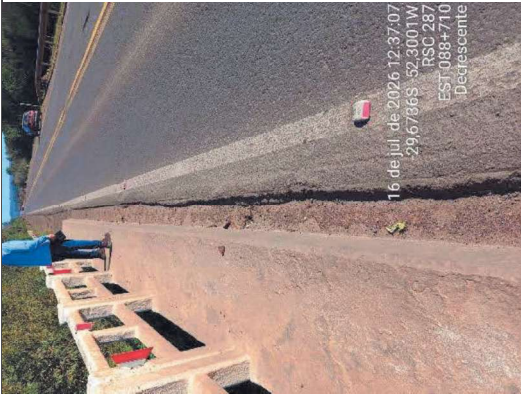
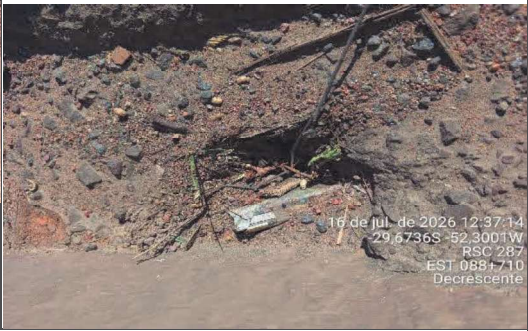
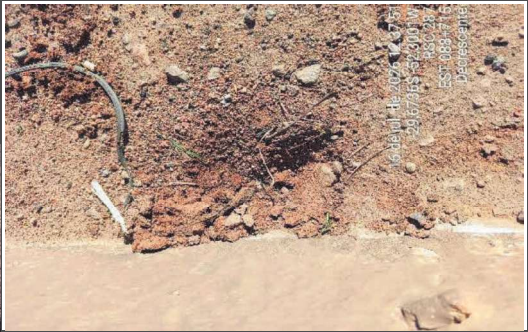
| 25. | <div></div> | <div></div> <div></div> <div></div> | Obstrução do Dispositivo de Drenagem do tabuleiro da OAE<br>Item 3.1.3 do PER | 088+710 | Decrescente | 72 horas | Estrutura com necessidade de limpeza do sistema de drenagem e tubos de queda da estrutura. |

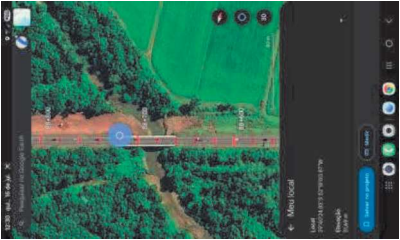
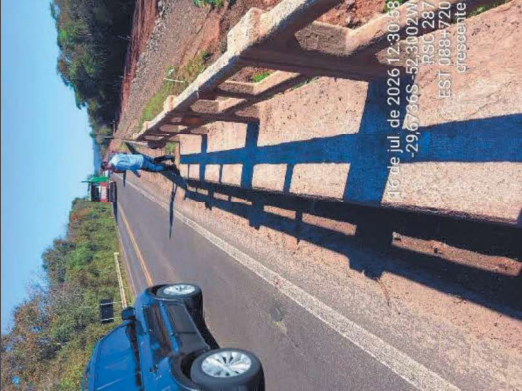
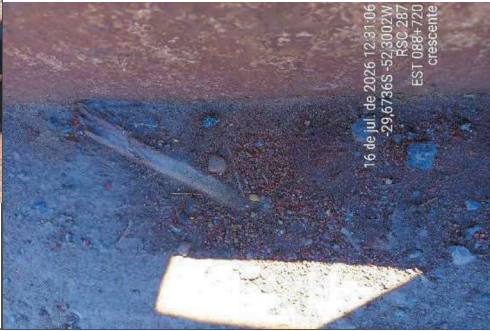
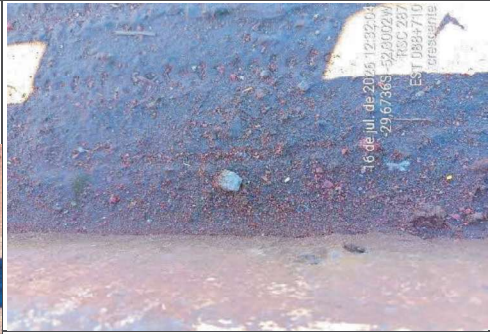
| 26. | | | | Obstrução do Dispositivo de Drenagem do tabuleiro da OAE<br><br>Item 3.1.3 do PER | 088+720 | Crescente | 72 horas | Estrutura com necessidade de limpeza do sistema de drenagem e tubos de queda da estrutura. |

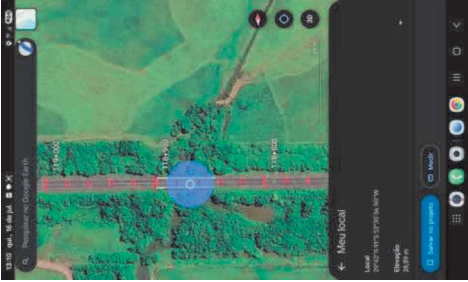
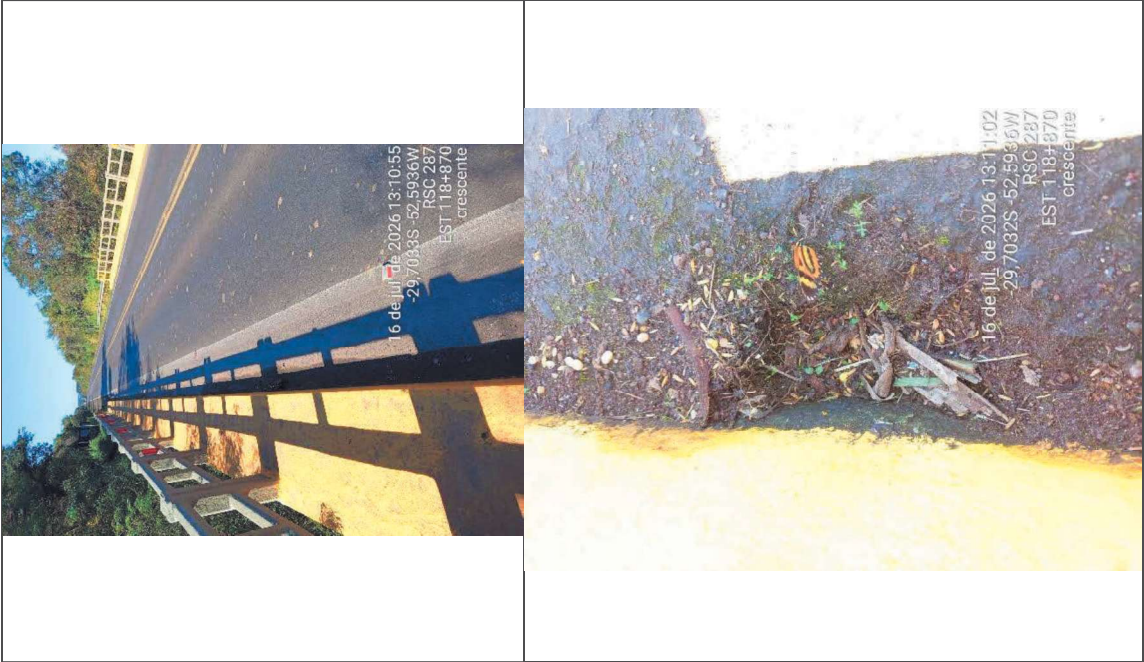
| 27. | | | Obstrução do Dispositivo de Drenagem do tabuleiro da OAE<br><br>Item 3.1.3 do PER | 118+870 | Crescente | 72 horas | Estrutura com necessidade de limpeza do sistema de drenagem e tubos de queda da estrutura. |

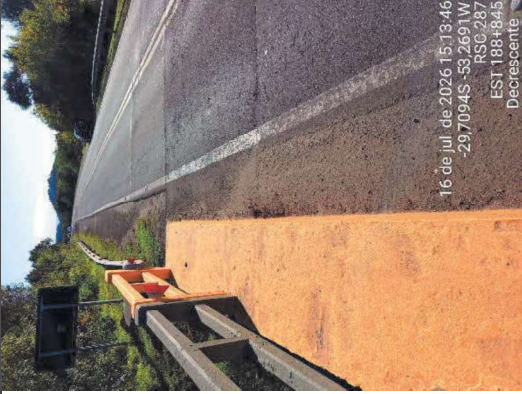
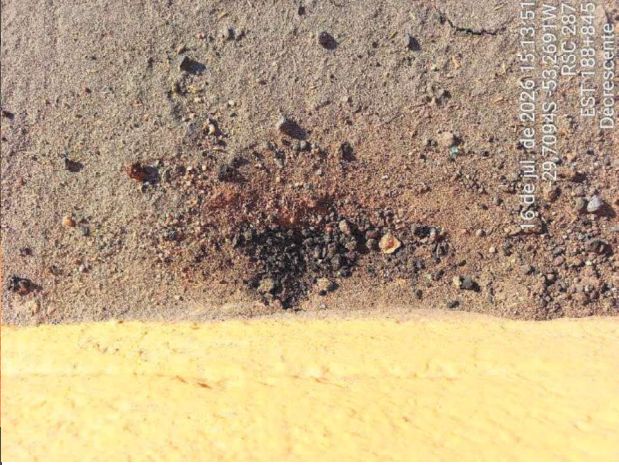
| 28. | | | | Obstrução do Dispositivo de Drenagem do tabuleiro da OAE<br>Item 3.1.3 do PER | 188+845 | Decrescente | 72 horas | Estrutura com necessidade de limpeza do sistema de drenagem e tubos de queda da estrutura. |
