## RELATÓRIO

**Identificação:** DFCR-RSM-RV-089-2026;

## Relatório Tipo VT2 - Vistoria Mensal

| <b>Identificação:</b> AFA-RSM-VT2-014-2026 | <b>Data da Vistoria:</b> 13/08/2026<br>14/08/2026 |

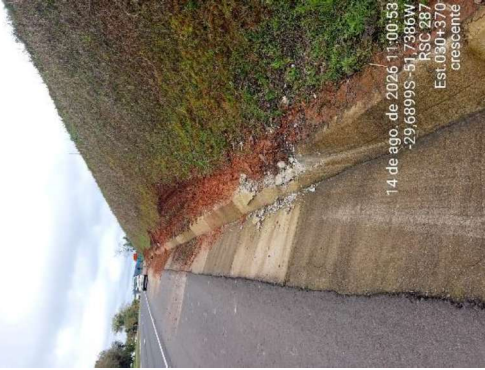
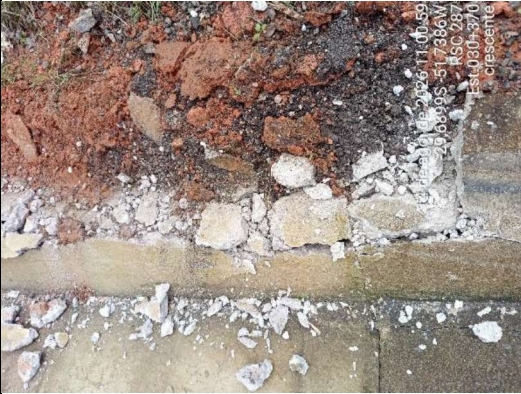
| ID | Localização | Registro Fotográfico | Constatações (PER) | Km (aproximado) | Sentido da rodovia | Prazo de correção solicitado no (PER) | Observações |
|---|---|---|---|---|---|---|---|
| 1. | | | <p>Dispositivo de Drenagem Danificado</p> <p>Item 3.1.4 do PER</p> | <p>030+370</p> <p>(trecho de obra em fase de recebimento provisório)</p> | Crescente | 72 horas | Elemento de drenagem danificado necessitando de recomposição. |

37. Ressalta-se que o PER não prevê qualquer exclusão ou condicionante de responsabilidade em função da origem do dano, seja por ação de terceiros, eventos externos ou outras causas. Dessa forma, a constatação de dispositivo de drenagem danificado, configura não conformidade, independentemente da causa alegada, permanecendo caracterizada a responsabilidade dessa concessionária pela imediata recuperação do dispositivo, em conformidade com o disposto no item 3.1.4 do PER.

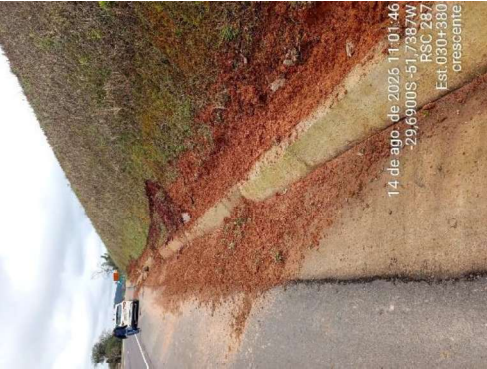
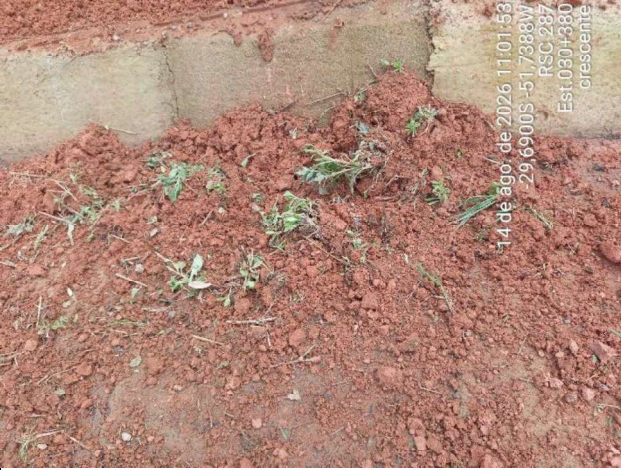
| 2. | | | | Dispositivo de Drenagem<br>Obstruído<br><br>Item 3.1.4 do PER | 030+380<br><br>(trecho de obra<br>em fase de<br>recebimento<br>provisório) | Crescente | 72 horas | Elemento de drenagem obstruído por material de 1ª categoria e entulho necessitando de limpeza. |

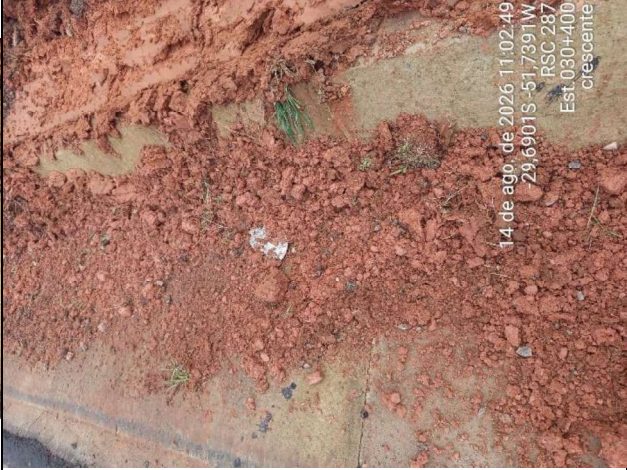
| 3. | | | Dispositivo de Drenagem<br>Obstruído<br><br>Item 3.1.4 do PER | 030+400<br><br>(trecho de obra<br>em fase de<br>recebimento<br>provisório) | Crescente | 72 horas | Elemento de drenagem obstruído por material de 1ª categoria e entulho necessitando de limpeza. |

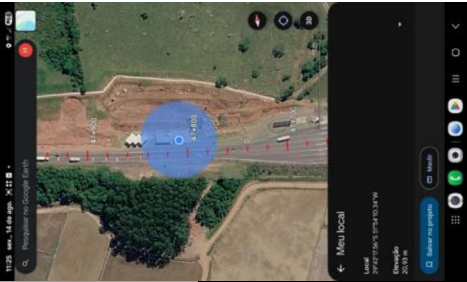
| 4. | <div></div> | Dispositivo de Drenagem<br>Obstruído<br>Item 3.1.4 do PER | 047+810 | Crescente | 72 horas | Elemento de drenagem obstruído por material de 1ª categoria necessitando de limpeza |

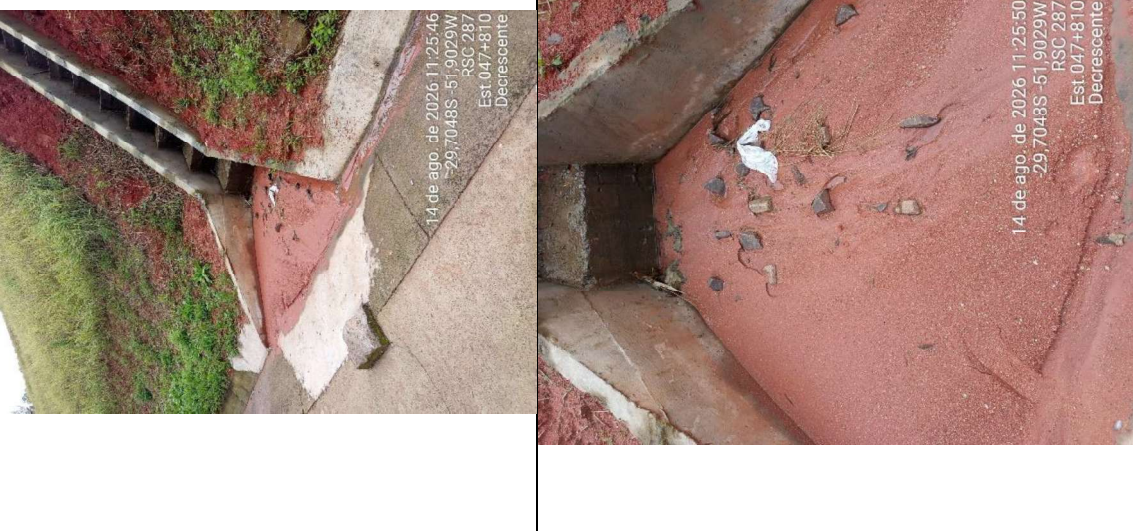
| 5. | | | Dispositivo de Drenagem<br>Obstruído<br>Item 3.1.4 do PER | 047+820 | Crescente | 72 horas | Elemento de drenagem obstruído por material de 1ª categoria, 3ª categoria e entulho necessitando de limpeza. |

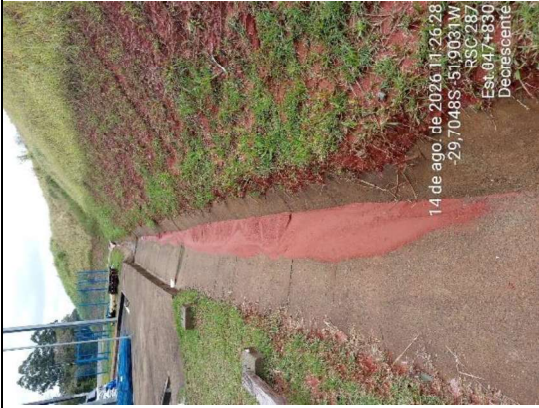
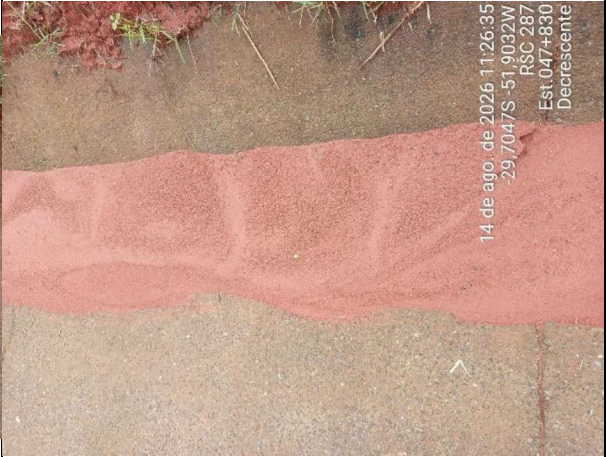
| 6. | <div></div> | Dispositivo de Drenagem<br>Obstruído<br><br>Item 3.1.4 do PER | 047+830 | Crescente | 72 horas | Elemento de drenagem obstruído por material de 1ª categoria, necessitando de limpeza. |

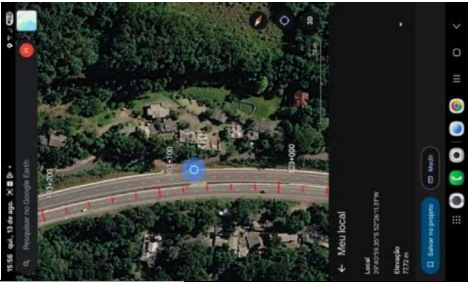
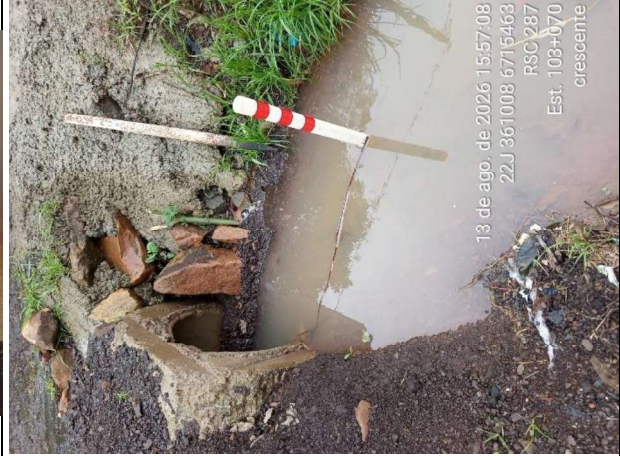
| 7. | | <div data-bbox="284 1265 801 1650"></div> <div data-bbox="801 1176 1423 1798"></div> | <p>Dispositivo de Drenagem<br/>Obstruído</p> <p>Item 3.1.4 do PER</p> | <p>103+070</p> <p>(trecho de obra<br/>em fase de<br/>recebimento<br/>provisório)</p> | <p>Crescente</p> | <p>72 horas</p> | <p>Elemento de drenagem obstruído por material de 1ª categoria, necessitando de limpeza.</p> |

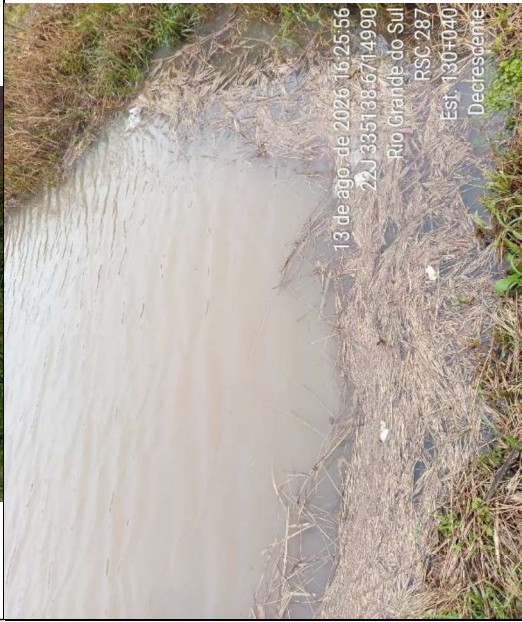
| 8. | <div></div> | <div></div> <div></div> | Dispositivo de Drenagem Obstruído<br><br>Item 3.1.4 do PER | 130+040 | Decrescente | 72 horas | Elemento de drenagem obstruído por material de 1ª categoria necessitando de limpeza e desobstrução. |

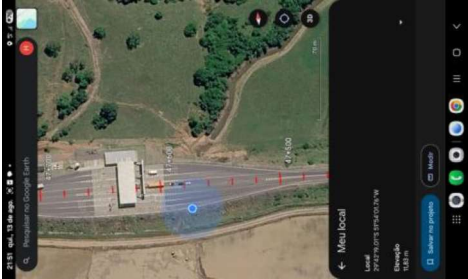
| ID | Localização | Registro Fotográfico | Constatações (PER) | Km (aproximado) | Sentido da rodovia | Prazo de correção solicitado no (PER) | Observações |
|---|---|---|---|---|---|---|---|
| 9. | | | Lâmpada danificada<br>Item 3.1.8 do PER | 047+575 | Crescente | 72 horas | 01 (um) conjunto de lâmpadas queimadas |

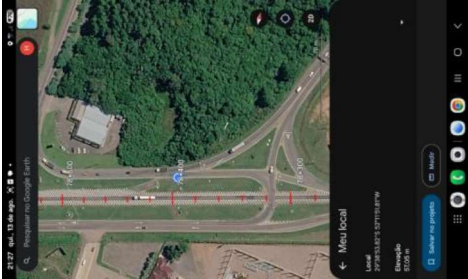
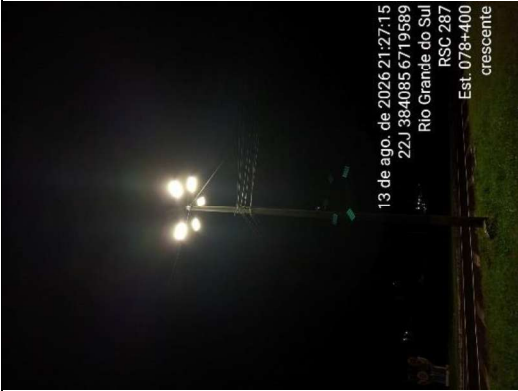
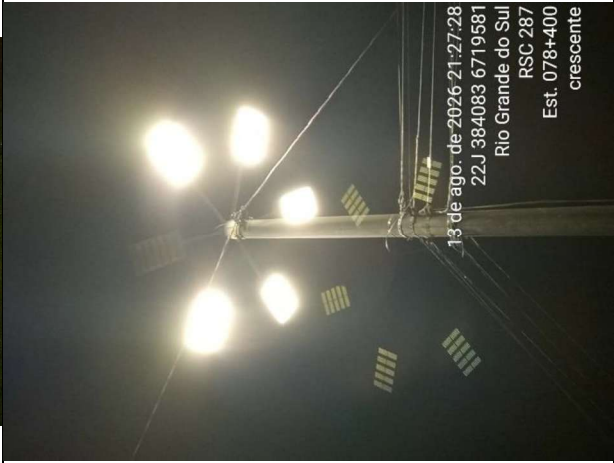
| 10. | | <p>13 de ago. de 2026 21:27:15<br/>22J 384085 6719589<br/>Rio Grande do Sul<br/>RSC 287<br/>Est. 078+400<br/>crescente</p> | <p>13 de ago. de 2026 21:27:28<br/>22J 384083 6719581<br/>Rio Grande do Sul<br/>RSC 287<br/>Est. 078+400<br/>crescente</p> | Lâmpada danificada<br><br>Item 3.1.8 do PER | 078+400<br><br>(Interseção) | Crescente | 72 horas | 01 (um) conjunto de lâmpadas queimadas |

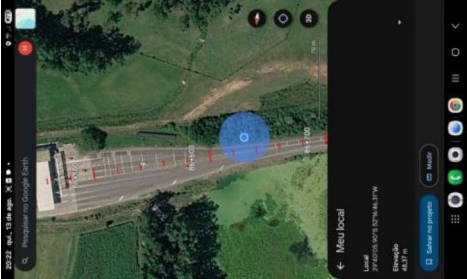
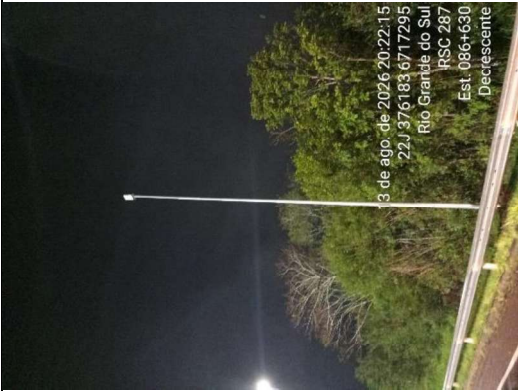
| 11. | | | Lâmpada danificada<br>Item 3.1.8 do PER | 086+630 | Decrescente | 72 horas | 01 (um) conjunto de lâmpadas queimadas |

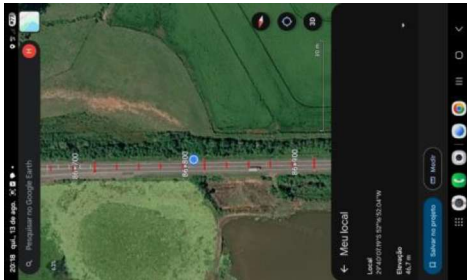
| 12. | | | Lâmpada danificada | | | | | |
| | Item 3.1.8 do PER | | | | | 086+790 | Decrescente | 72 horas |

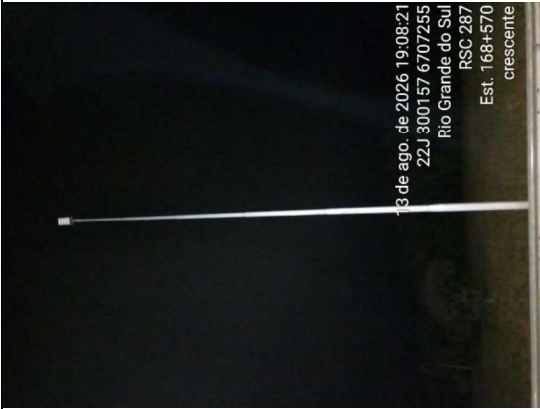
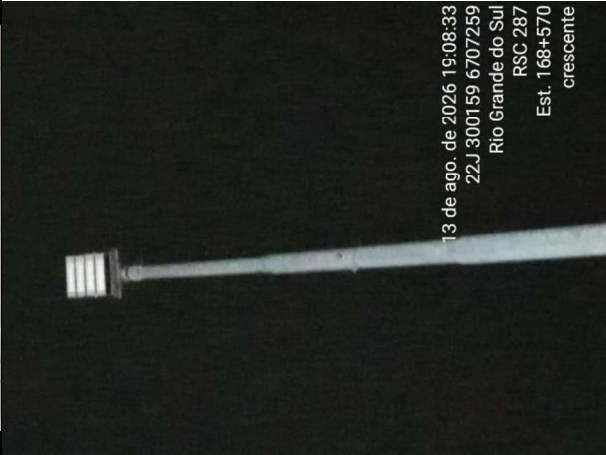
| 13. | | | <p>Lâmpada danificada</p> <p>Item 3.1.8 do PER</p> | | 168+570 | Crescente | 72 horas | 01 (um) conjunto de lâmpadas queimadas |

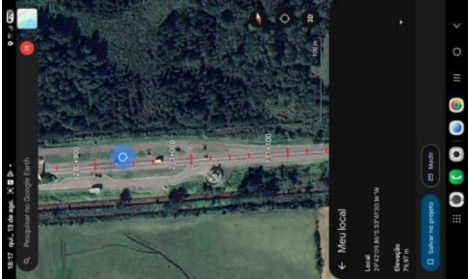
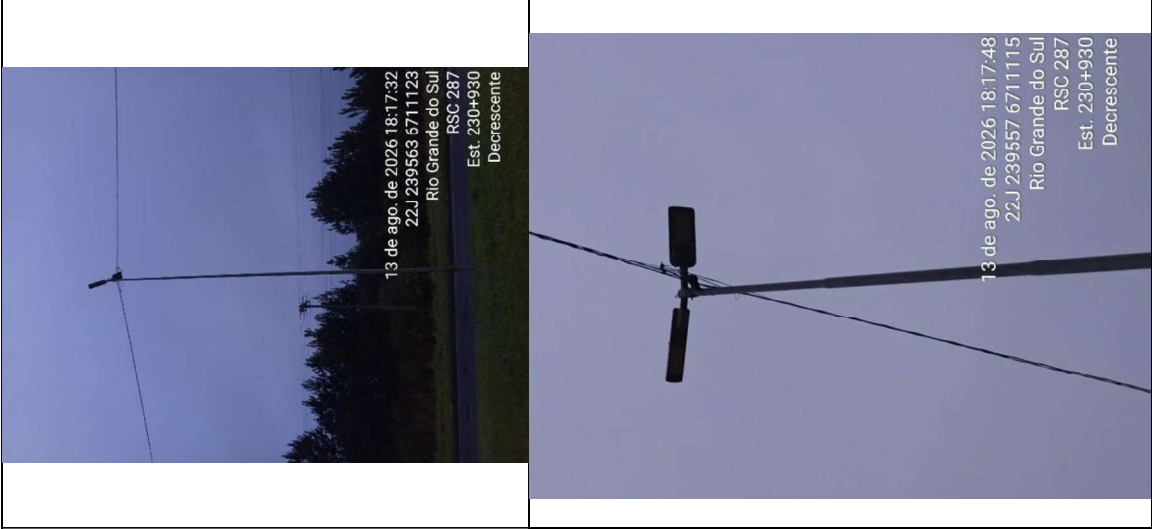
| 14. | | | Lâmpada danificada<br>Item 3.1.8 do PER | | 230+930 | Decrescente | 72 horas | 02 (dois) conjuntos de lâmpadas queimadas |

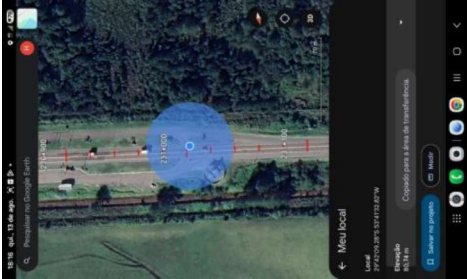
| 15. | | | Lâmpada danificada<br>Item 3.1.8 do PER | 231+005<br>(Interseção) | Crescente | 72 horas | 03 (três) conjuntos de lâmpadas queimadas |

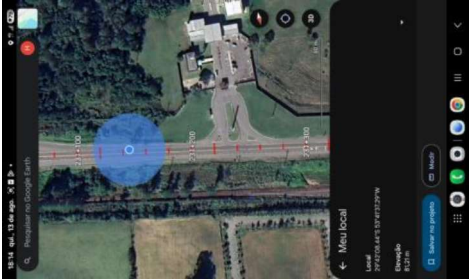
| 16. | | | Lâmpada danificada<br>Item 3.1.8 do PER | 231+125 | Decrescente | 72 horas | 01 (um) conjunto de lâmpadas queimadas |

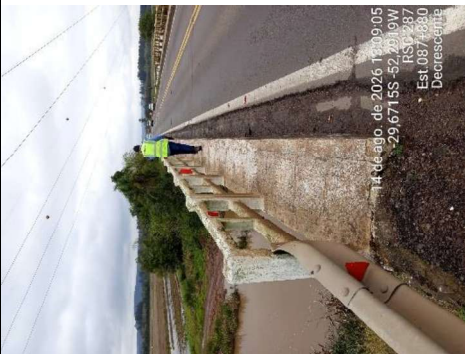
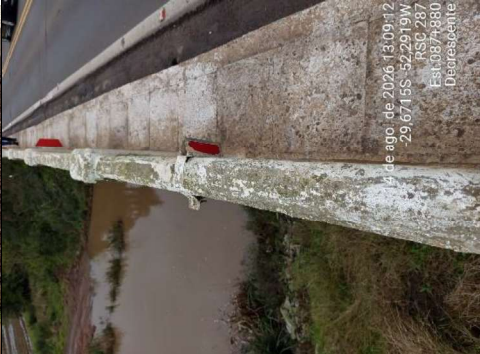
| ID | Localização | Registro Fotográfico | | Constatações (PER) | Km (aproximado) | Sentido da rodovia | Prazo de correção solicitado no (PER) | Observações |
|---|---|---|---|---|---|---|---|---|
| 17. | | | | Ausência de Limpeza e Pintura de OAE<br><br>Item 3.1.3 do PER | 087+880 | Decrescente | 72 horas | Estrutura com necessidade de limpeza e pintura da estrutura. |

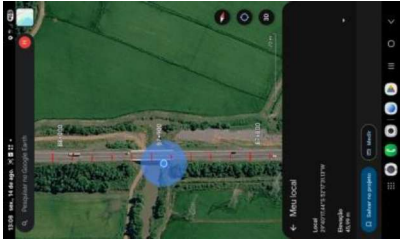
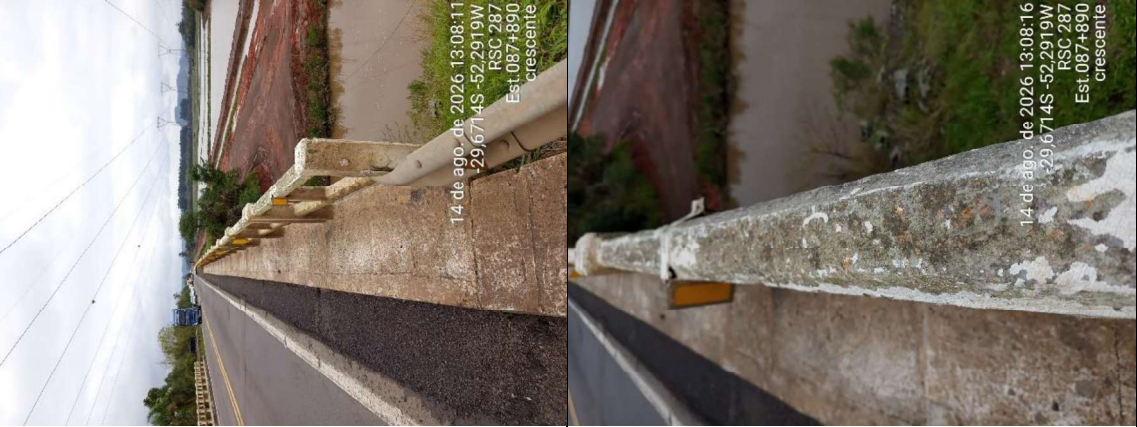
| 18. | | | Ausência de Limpeza e Pintura de OAE<br><br>Item 3.1.3 do PER | 087+890 | Crescente | 72 horas | Estrutura com necessidade de limpeza e pintura da estrutura. |

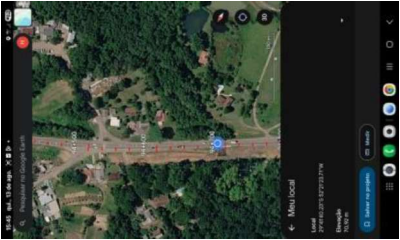
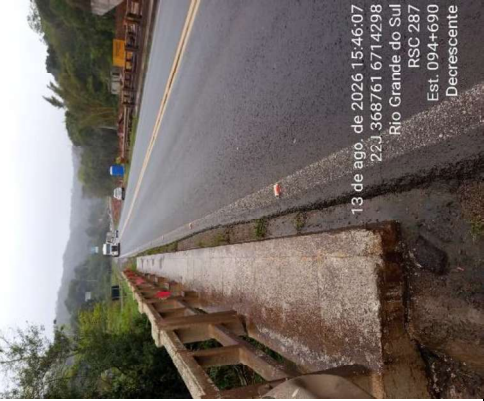
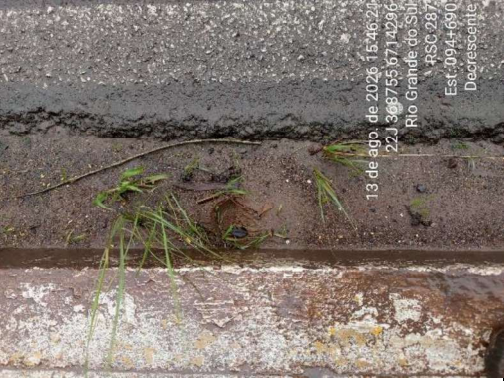
| 19. | <div>13 de ago. de 2026 15:46:07<br/>22J 368761 6714298<br/>Rio Grande do Sul<br/>RSC 287<br/>Est. 094+690<br/>Decrescente</div> | <div>13 de ago. de 2026 15:46:07<br/>22J 368761 6714298<br/>Rio Grande do Sul<br/>RSC 287<br/>Est. 094+690<br/>Decrescente</div> | <div>13 de ago. de 2026 15:46:07<br/>22J 368761 6714298<br/>Rio Grande do Sul<br/>RSC 287<br/>Est. 094+690<br/>Decrescente</div> | Obstrução do Dispositivo de Drenagem do tabuleiro da OAE<br>Item 3.1.3 do PER | 094+690 | Decrescente | 72 horas | Estrutura com necessidade de limpeza do sistema de drenagem e tubos de queda da estrutura. |

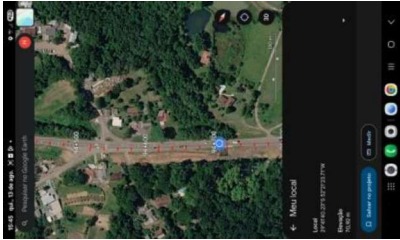
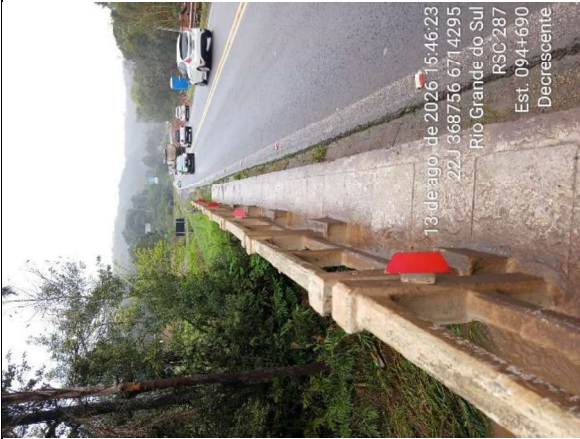
| 20. | | <p>13 de ago. de 2026 15:46:23<br/>22J 368756 6714295<br/>Rio Grande do Sul<br/>RSC-287<br/>Est. 094+690<br/>Decrescente</p> | <p>Obstrução do Dispositivo de Drenagem do tabuleiro da OAE</p> <p>Item 3.1.3 do PER</p> | 094+690 | Decrescente | 72 horas | Estrutura com necessidade de limpeza do sistema de drenagem e tubos de queda da estrutura. |

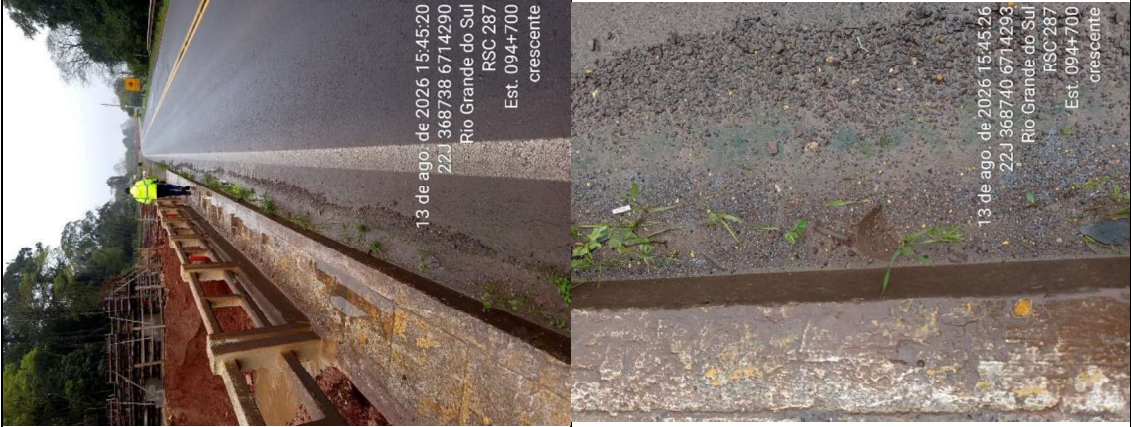
| 21. | | <p>13 de ago. de 2026 15:45:20<br/>223 368738 6714290<br/>Rio Grande do Sul<br/>RSC 287<br/>Est. 094+700<br/>crescente</p> <p>13 de ago. de 2026 15:45:26<br/>223 368740 6714293<br/>Rio Grande do Sul<br/>RSC 287<br/>Est. 094+700<br/>crescente</p> | Obstrução do Dispositivo de Drenagem do tabuleiro da OAE<br><br>Item 3.1.3 do PER | 094+700 | Crescente | 72 horas | Estrutura com necessidade de limpeza do sistema de drenagem e tubos de queda da estrutura. |

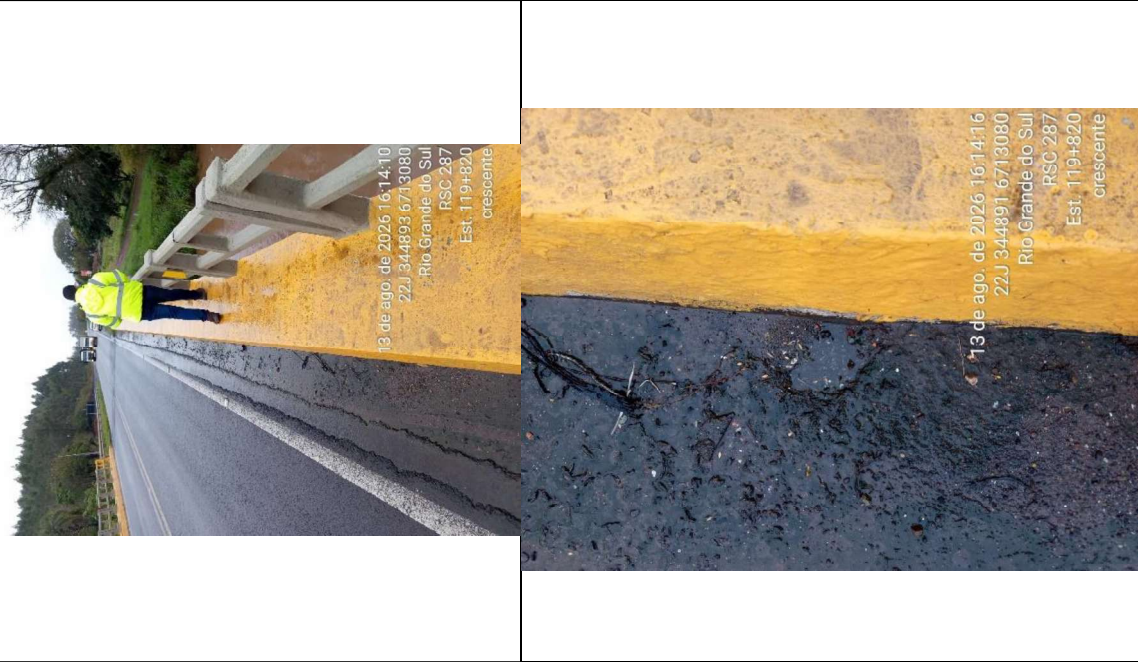
| 22. | | | Obstrução do Dispositivo de Drenagem do tabuleiro da OAE<br><br>Item 3.1.3 do PER | 119+820 | Crescente | 72 horas | Estrutura com necessidade de limpeza do sistema de drenagem e tubos de queda da estrutura. |

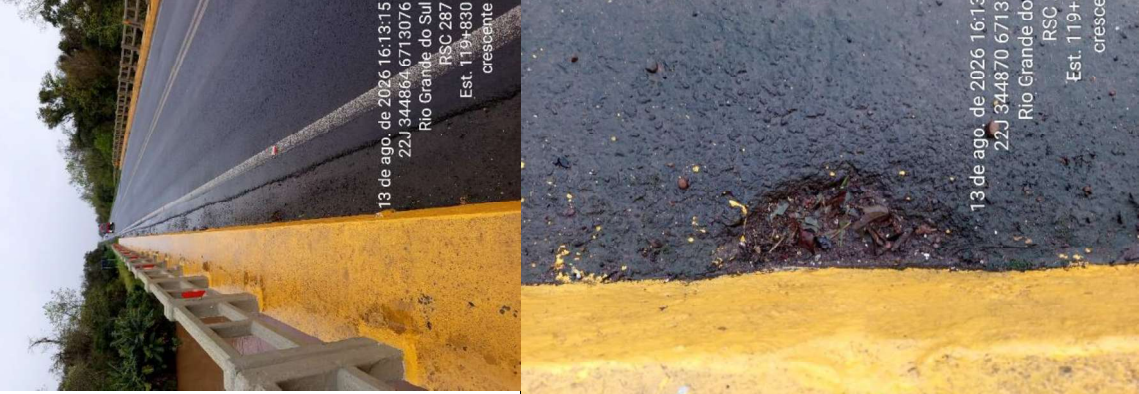
| 23. | | | Obstrução do Dispositivo de Drenagem do tabuleiro da OAE<br><br>Item 3.1.3 do PER | 119+830 | Crescente | 72 horas | Estrutura com necessidade de limpeza do sistema de drenagem e tubos de queda da estrutura. |
