RELATÓRIO

Identificação: DFCR-RSM-RV-090-2026;

Objeto do Contrato: concessão da infraestrutura de transporte do trecho da RSC-287, trecho Tabaí – Santa Maria (km 28,03 ao km 232,54);

ANEXO I - REGISTRO FOTOGRÁFICO COLETADO EM CAMPO

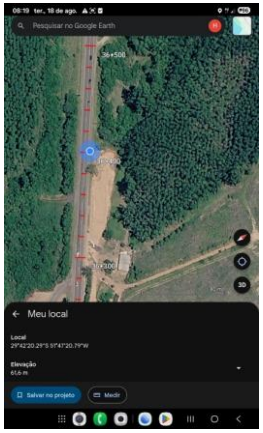
ID	Localização	Registro Fotográfico	Constatações (PER)	Km (aproximado)	Sentido da rodovia	Prazo de correção (PER)
1.		 	Trincas Interligadas de Classe 3 Item 3.1.1 do PER	028+475 (trecho de obra em fase de recebimento provisório)	Crescente	72 horas

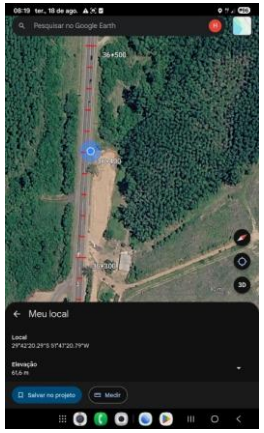
2.		 	Vegetação rasteira com altura superior a 30 cm (Medição: 925 mm) Item 3.1.6 do PER	028+475 (trecho de obra em fase de recebimento provisório)	Crescente	72 horas

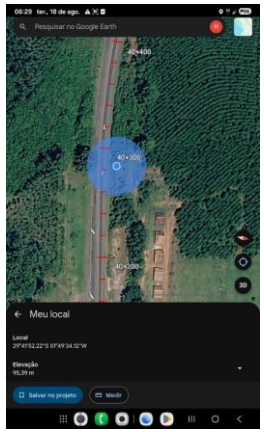
3.		 	Vegetação rasteira com altura superior a 30 cm (Medição: 715 mm) Item 3.1.6 do PER	032+380 (trecho de obra em fase de recebimento provisório)	Crescente	72 horas

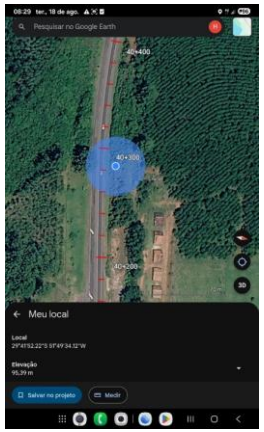
4.		 	Trincas Interligadas de Classe 3 Item 3.1.1 do PER	036+370	Decrescente	72 horas

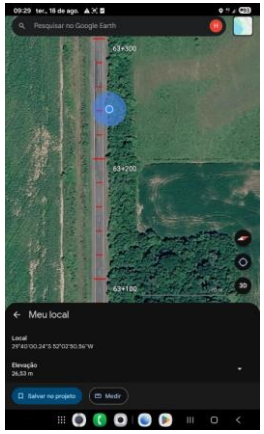
5.		 	Trincas Interligadas de Classe 3 Item 3.1.1 do PER	036+380	Decrescente	72 horas

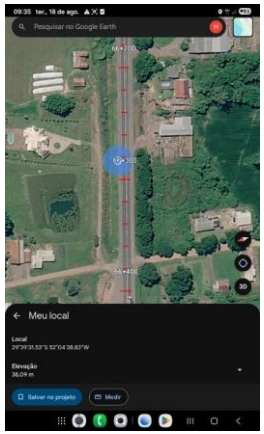
6.		 	Trincas Interligadas de Classe 3 Item 3.1.1 do PER	036+400	Decrescente	72 horas

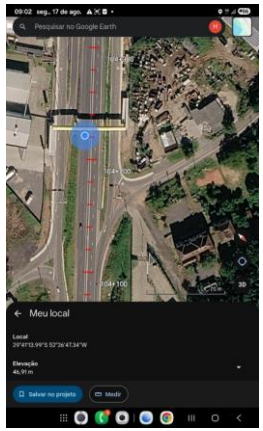
14.		 	Abaulamento/ Depressão (Medição: 138 mm) Item 3.1.1 do PER	082+350 (defeito em local já reparado)	Decrescente	72 horas

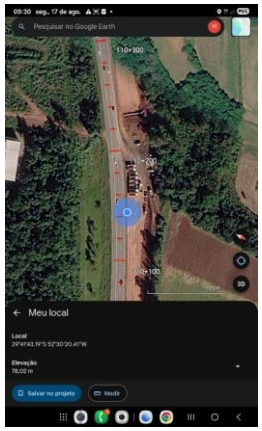
20.		 	Vegetação rasteira com altura superior a 30 cm (Medição:1115 mm) Item 3.1.6 do PER	104+225	Crescente	72 horas

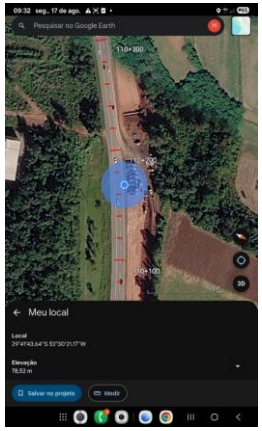
21.		 	Panela Item 3.1.1 do PER	105+715 (defeito em local já reparado)	Crescente	24 horas

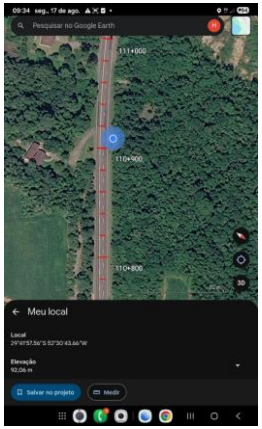
22.		 	Trincas Interligadas de Classe 3 Item 3.1.1 do PER	105+715	Decrescente	72 horas

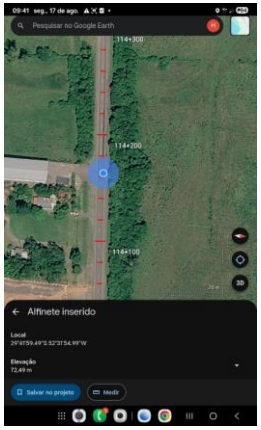
23.		 	Panela Item 3.1.1 do PER	108+670	Crescente	24 horas

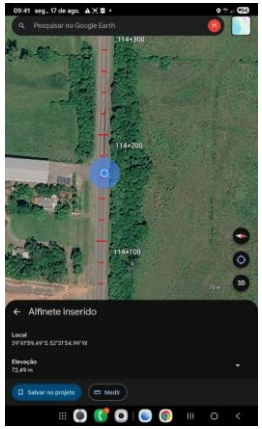
24.		 	Panela Item 3.1.1 do PER	110+145 (defeito em local já reparado)	Crescente	24 horas

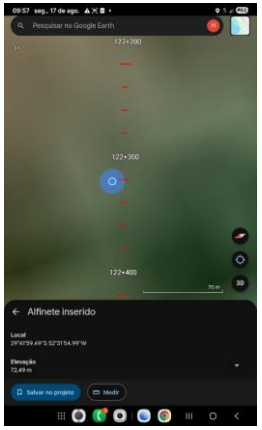
30.		 	Panelas Item 3.1.1 do PER	115+660 (defeito em local já reparado) (Interseção)	Decrescente	24 horas

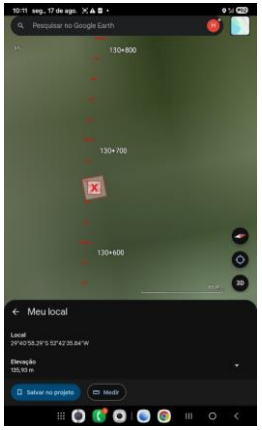
33.		 	Trincas Interligadas de Classe 3 Item 3.1.1 do PER	115+720 (Interseção)	Decrescente	72 horas

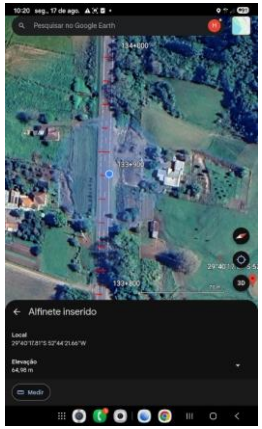
36.		 	Panela Item 3.1.1 do PER	126+770 (defeito em local já reparado)	Crescente	24 horas

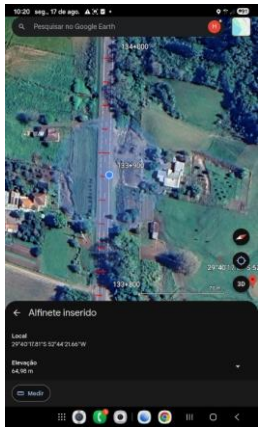
37.		 	Panela Item 3.1.1 do PER	126+770 (Acostamento)	Crescente	24 horas

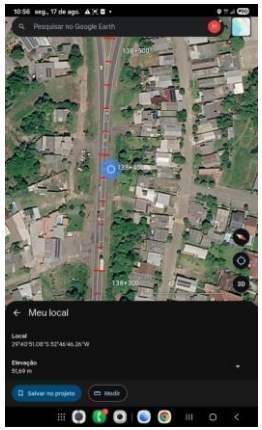
38.		 	Panela Item 3.1.1 do PER	130+655	Crescente	24 horas

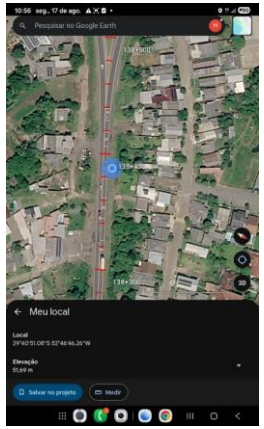
39.		 	Panela Item 3.1.1 do PER	130+670 (Acostamento)	Crescente	24 horas

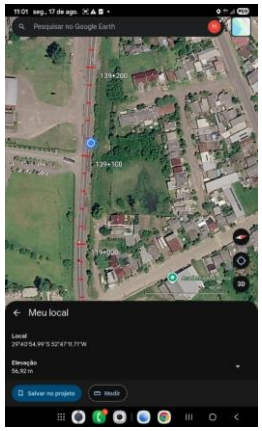
43.		 	Panela Item 3.1.1 do PER	138+390	Crescente	24 horas

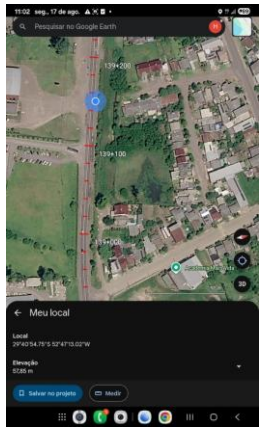
45.		 	Panela Item 3.1.1 do PER	138+410 (defeito em local já reparado)	Crescente	24 horas

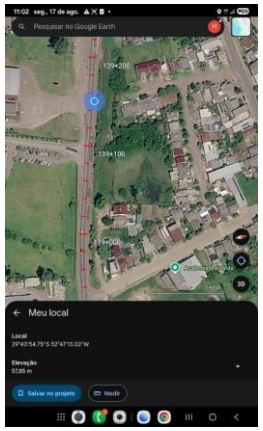
46.		 	Panela Item 3.1.1 do PER	139+100 (defeito em local já reparado)	Crescente	24 horas

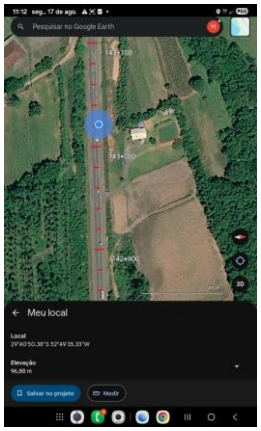
50.		 	Panela Item 3.1.1 do PER	139+145 (defeito em local já reparado)	Crescente	24 horas

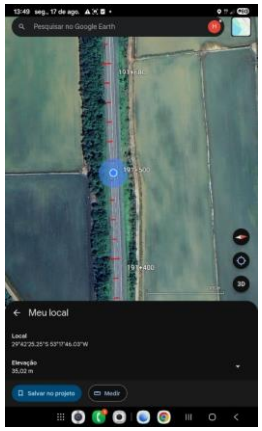
78.		 	Trincas Interligadas de Classe 3 Item 3.1.1 do PER	184+995	Decrescente	72 horas

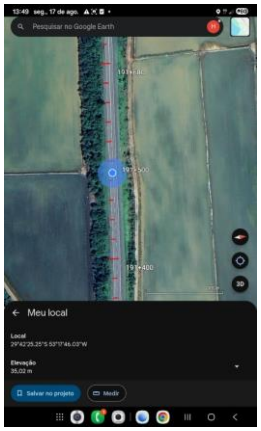
79.		 	Trincas Interligadas de Classe 3 Item 3.1.1 do PER	185+000	Decrescente	72 horas

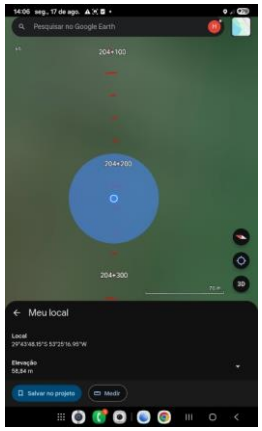
82.		 	Panela Item 3.1.1 do PER	191+490 (Acostamento)	Decrescente	24 horas

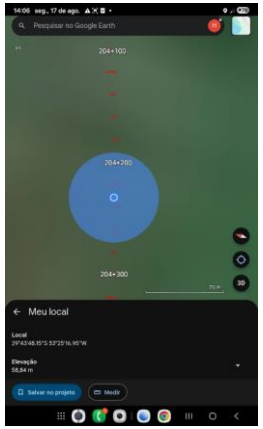
83.		 	Trincas Interligadas de Classe 3 Item 3.1.1 do PER	191+490	Crescente	72 horas

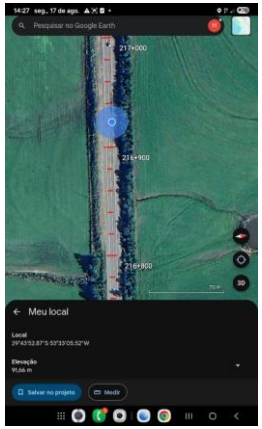
85.		 	Trincas Interligadas de Classe 3 Item 3.1.1 do PER	196+310	Crescente	72 horas

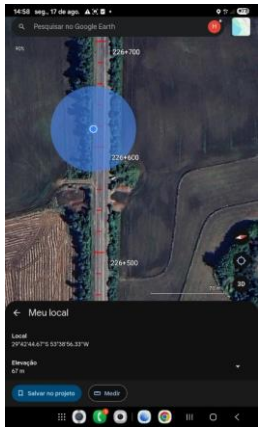
91.		 	Trincas Interligadas de Classe 3 Item 3.1.1 do PER	216+935	Crescente	72 horas

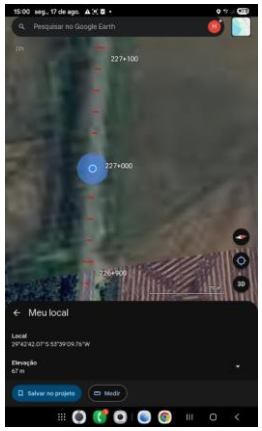
92.		 	Panela Item 3.1.1 do PER	217+105 (Acostamento)	Crescente	24 horas

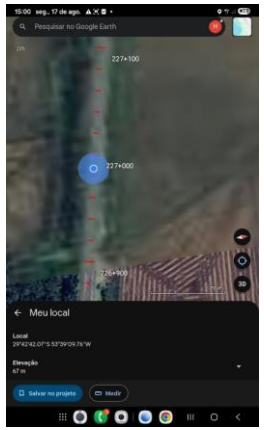
93.		 	Dispositivo de drenagem obstruído Item 3.1.4 do PER	217+105	Crescente	72 horas

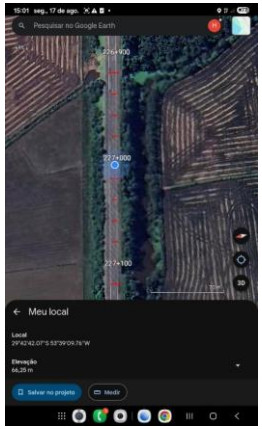
96.		 	Trincas Interligadas de Classe 3 Item 3.1.1 do PER	226+615	Crescente	72 horas

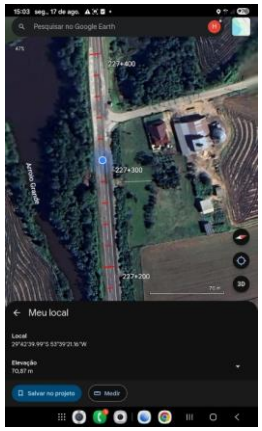
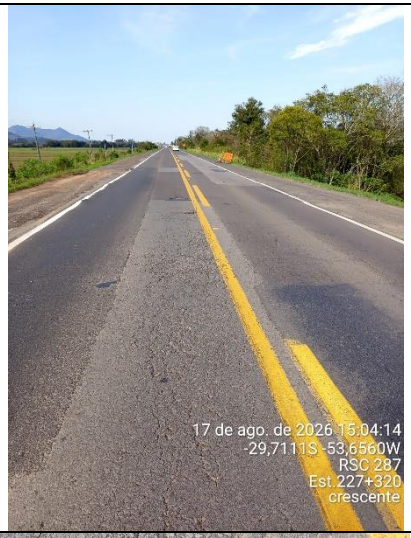
97.		 	Trincas Interligadas de Classe 3 Item 3.1.1 do PER	226+625	Crescente	72 horas

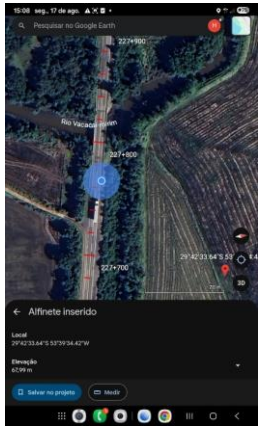
98.		 	Panela Item 3.1.1 do PER	226+990 (defeito em local já reparado)	Crescente	24 horas

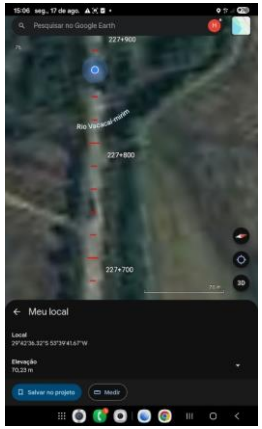
99.		 	Panela Item 3.1.1 do PER	226+990 (defeito em local já reparado)	Decrescente	24 horas

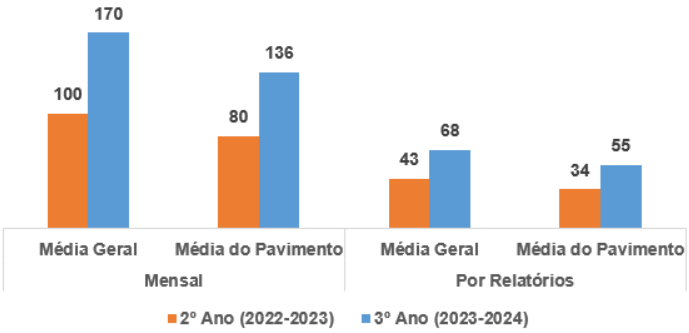
Gráfico 1 – Síntese das constatações/defeitos relacionadas ao pavimento

27. No Gráfico 1, é nítido que a maior proporção dos defeitos/constatações identificadas no pavimento são panelas, independentemente do ano de concessão. Ademais, é possível verificar que houve um acréscimo de aproximadamente 17% neste tipo de defeito no 3º ano de concessão (setembro/23 a abril/24), em relação ao período anterior.
