Subsecretaria de Projetos para Reconstrução
Departamento de Fiscalização de Concessões Rodoviárias

RELATÓRIO DE VISTORIA

Identificação: DFCR-RSM-RV-032-2026;

Objeto do Contrato: concessão da infraestrutura de transporte do trecho da RSC-287, trecho Tabai – Santa Maria (km 28,03 ao km 232,54);

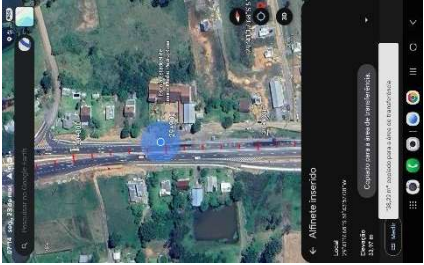
| ID | Localização | Registro Fotográfico | Constatações (PER) | Km (aproximado) | Sentido da rodovia | Prazo de correção (PER) |
|---|--|--|---|---|---|---|
| 1. | | | <p>Panelas</p> <p>Item 3.1.1 do PER</p> | <p>029+905</p> <p>(trecho de obra em fase de recebimento provisório)</p> <p>(Acostamento)</p> | <p>Crescente</p> | <p>24 horas</p> |

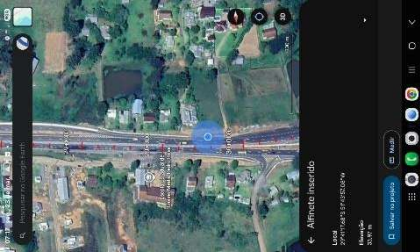
| <p>2.</p> | | <p>23 de mar. de 2026 07:19:53 29°41'22"S 51°44'3"W RSC 287 Est. 029+900 Decrescente</p> <p>28 de mar. de 2026 07:20:02 29°41'22"S 51°44'3"W RSC 287 Est. 029+900 Decrescente</p> | <p>Dispositivo de Drenagem Obstruído Item 3.1.4 do PER</p> | <p>029+900 (trecho de obra em fase de recebimento provisório)</p> | <p>Decrescente</p> | <p>72 horas</p> |

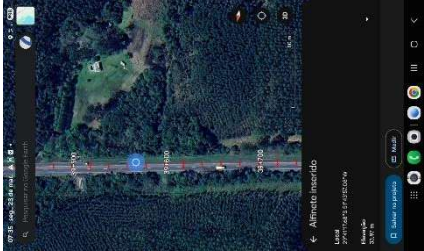
| <p>3.</p> | | <p>23 de mar. de 2026 07:37:16 29°41'47"S 51°49'7"W RSC 287 Est. 039+545 Crescente</p> | <p>23 de mar. de 2026 07:37:16 29°41'47"S 51°49'7"W RSC 287 Est. 039+545 Crescente</p> | <p>Pancla Item 3.1.1 do PER</p> | <p>039+545 (defeito em local já reparado)</p> | <p>Crescente</p> | <p>24 horas</p> |

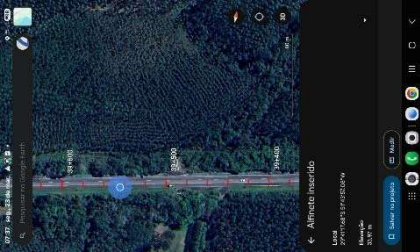
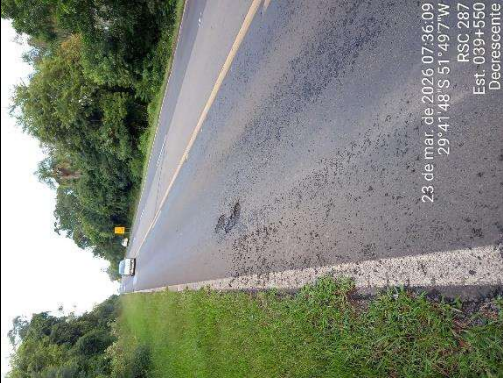
| <p>4.</p> | | <p>23 de mar. de 2026 07:36:09 29°41'48" S 51°49'7" W RSC 287 Est. 039+550 Decrescente</p> | <p>Panelas Item 3.1.1 do PER</p> | <p>039+550</p> | <p>Decrescente</p> | <p>24 horas</p> |

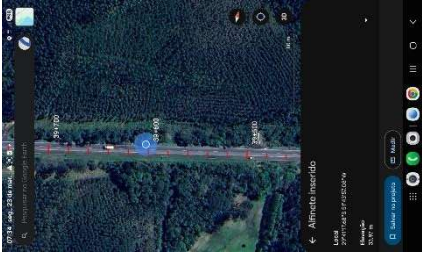
| <p>5.</p> | | <p>23 de mar. de 2026 07:34:48 29°41'48" S 51°49'9" W RSC 287 Est. 039+600 crescente</p> <p>23 de mar. de 2026 07:34:55 29°41'48" S 51°49'9" W RSC 287 Est. 039+600 crescente</p> | <p>Panelas Item 3.1.1 do PER</p> | <p>039+600 (defeito em local já reparado)</p> | <p>Crescente</p> | <p>24 horas</p> |

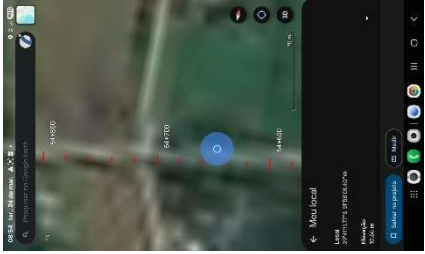
| <p>6.</p> | | <p>24 de mar. de 2026 08:56:01 29° 41' 12" S 51° 38' 3" W RSC 287 Est. 054+650 Crescente</p> | <p>Panelas Item 3.1.1 do PER</p> | <p>054+650 (defeito em local já reparado)</p> | <p>Crescente</p> | <p>24 horas</p> |

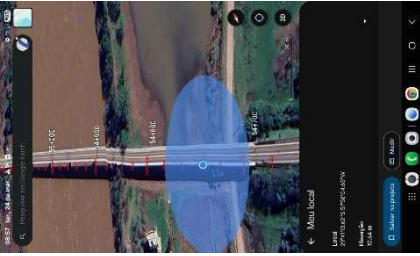
| 7. | | | <p>Empoçamento de Água sobre Faixas de Rodagem Item 3.1.4 do PER</p> | 054+740 | Crescente | 72 horas |

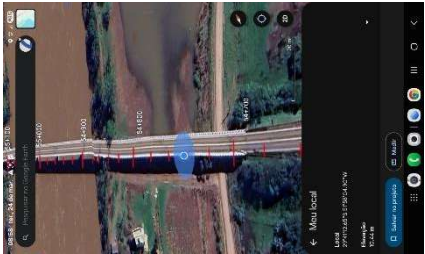
| <p>8.</p> | | | | <p>Panela Item 3.1.1 do PER</p> | <p>054+750 (defeito em local já reparado)</p> | <p>Crescente</p> | <p>24 horas</p> |

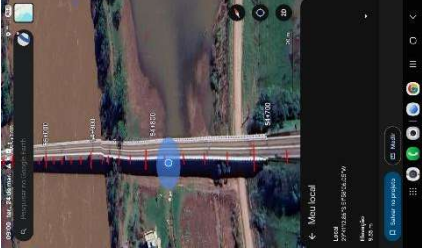
| <p>11.</p> | | <p>24 de mar. de 2026 09:00:23 29°41'13" S 51°58'6" W RSC 287 Est. 054+780 Crescente</p> | <p>Panelas Item 3.1.1 do PER</p> | <p>054+780 (defeito em local já reparado)</p> | <p>Crescente</p> | <p>24 horas</p> |

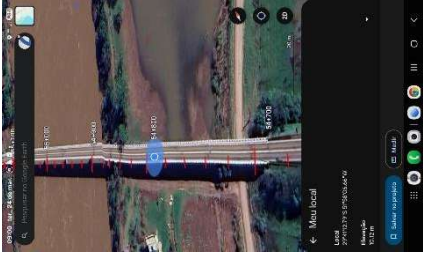
| <p>12.</p> | | <p>24 de mar. de 2026 09:00:29 29°41'13" S 51°58'6" W RSC 287 Est. 054+780 Crescente</p> | <p>Panela Item 3.1.1 do PER</p> | <p>054+790 (defeito em local já reparado)</p> | <p>Crescente</p> | <p>24 horas</p> |

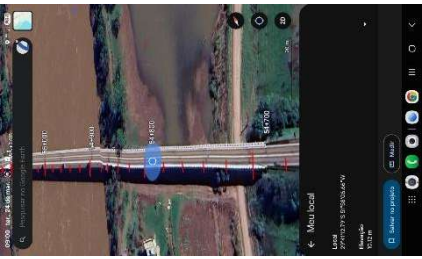
| <p>13.</p> | | <p>24 de mar. de 2026 09:01:28 29°41'13" S 51°58'7" W RSC 287 Est. 054+795 Crescente</p> | <p>Panela Item 3.1.1 do PER</p> | <p>054+795 (defeito em local já reparado)</p> | <p>Crescente</p> | <p>24 horas</p> |

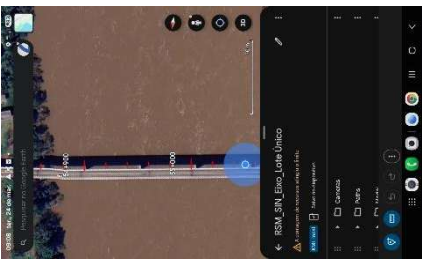
| <p>16.</p> | | | <p>Panela Item 3.1.1 do PER</p> | <p>055+060 (defeito em local já reparado)</p> | <p>Decrescente</p> | <p>24 horas</p> |

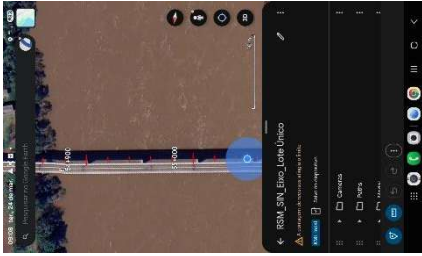
| <p>18.</p> | | <p>24 de mar. de 2026 09:08:38 29°41'14"S 51°58'16"W RSC 287 Est. 055+060 Decrescente</p> | <p>Panela Item 3.1.1 do PER</p> | <p>055+070 (defeito em local já reparado)</p> | <p>Decrescente</p> | <p>24 horas</p> |

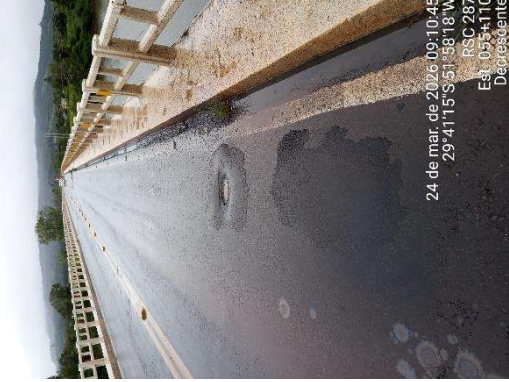
| <p>19.</p> | | <p>24 de mar. de 2026 09:10:45 29°41'15" S 51°58'18" W RSC 287 Est. 055+110 Decrescente</p> | <p>Panela Item 3.1.1 do PER</p> | <p>055+110 (defeito em local já reparado)</p> | <p>Decrescente</p> | <p>24 horas</p> |

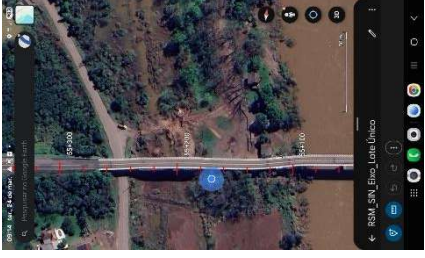
| <p>21.</p> | | <p>24 de mar. de 2026 09:18:22 RSC 287 Est. 055+225 Crescente</p> | <p>Panelas Item 3.1.1 do PER</p> | <p>055+225 (defeito em local já reparado)</p> | <p>Crescente</p> | <p>24 horas</p> |

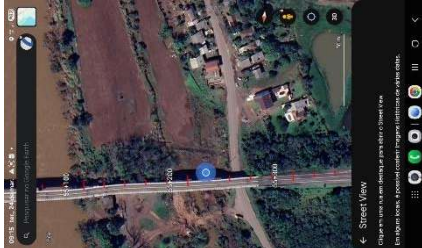
| <p>22.</p> | | <p>24 de mar. de 2026 09:14:15 29°41'15"S 51°58'20"W RSC 287 Est. 055+230 Crescente</p> | <p>Panela Item 3.1.1 do PER</p> | <p>055+230 (defeito em local já reparado)</p> | <p>Crescente</p> | <p>24 horas</p> |

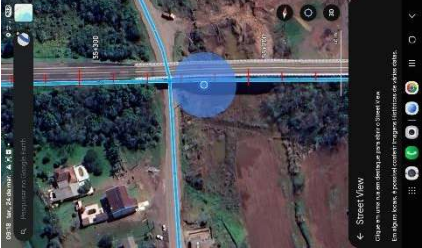
| <p>23.</p> | | | <p>Panelas Item 3.1.1 do PER</p> | <p>055+235 (defeito em local já reparado)</p> | <p>Crescente</p> | <p>24 horas</p> |

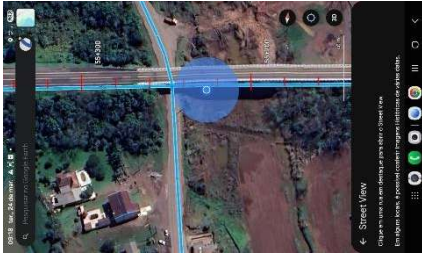
| <p>24.</p> | | <p>24 de mar. de 2026 09:17:12 29°41'17"S 51°58'24"W RSC 287 Est. 055+235 DeCrescente</p> | <p>Panela Item 3.1.1 do PER</p> | <p>055+235 (defeito em local já reparado)</p> | <p>Decrescente</p> | <p>24 horas</p> |

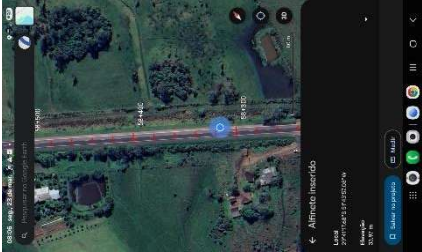
| <p>28.</p> | | <p>23 de mar. de 2026 08:05:40 29°41'11"S 52°08'1"W RSC 287 Est. 058+315 Crescente</p> | <p>23 de mar. de 2026 08:05:55 29°41'0"S 52°08'1"W RSC 287 Est. 058+315 Crescente</p> | <p>Sinalização Vertical Danificada Item 3.1.2 do PER</p> | <p>058+315</p> | <p>Crescente</p> | <p>72 horas</p> |

64. No Ofício RSM nº 138/2026-PC, a concessionária cita que os IDs 26, 27, 28, 29, 31, 32 e 63 foram objeto de fato ocasionado por terceiro. Ainda, menciona que tais fatos constituem um caso fortuito/força maior. A concessionária alega que a placa do ID 28 foi devidamente implantada e estava sendo mantida. Para comprovação invoca imagem do Google Earth, sem data. Em complementação, a concessionária alega que as equipes já haviam identificado o dano no elemento de sinalização do ID 63 no dia 23/03/2026.

66. Ressalta-se que o PER não prevê qualquer exclusão ou condicionante de responsabilidade em função da origem do dano, seja por ação de terceiros, eventos externos ou outras causas. Dessa forma, a constatação de placas de sinalização vertical danificadas, tombadas ou fora de prumo configura não conformidade, independentemente da causa alegada, permanecendo caracterizada a responsabilidade dessa concessionária pela imediata recomposição da sinalização, em conformidade com o disposto no item 3.1.2 do PER.

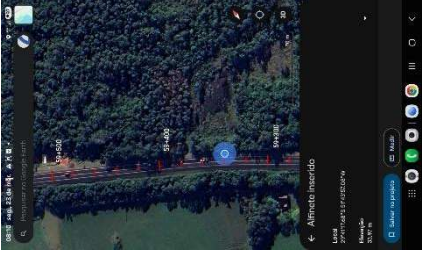
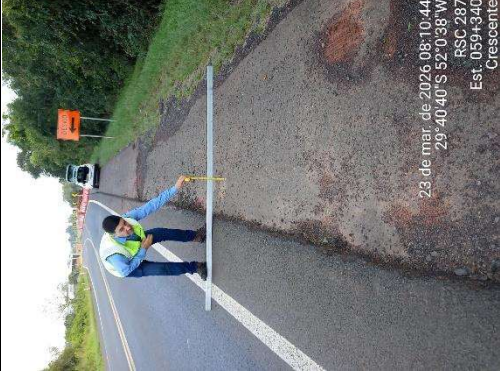
| <p>30.</p> | | <p>23 de mar. de 2026 08:10:44 29°40'40" S 52°0'38" W Est. 059+340 Crescente</p> | <p>23 de mar. de 2026 08:10:51 29°40'40" S 52°0'38" W RSC 287 Est. 059+340 Crescente</p> | <p>Desnível entre Pavimento e Acostamento (Medição: 152mm)</p> <p>Item 3.1.1 do PER</p> | <p>059+340 (Acostamento)</p> | <p>Crescente</p> | <p>72 horas</p> |

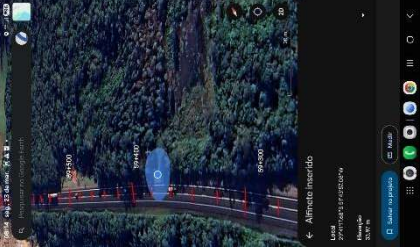
| <p>31.</p> | | <p>23 de mar. de 2026, 08:14:28 29° 40'39" S 52° 0'39" W RSC 287 Est. 059+390 Crescente</p> | <p>23 de mar. de 2026, 08:14:33 29° 40'39" S 52° 0'39" W RSC 287 Est. 059+390 Crescente</p> | <p>Sinalização Vertical Danificada Item 3.1.2 do PER</p> | <p>059+390</p> | <p>Crescente</p> | <p>72 horas</p> |

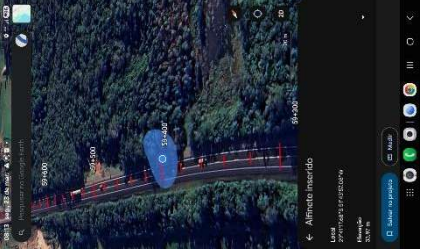
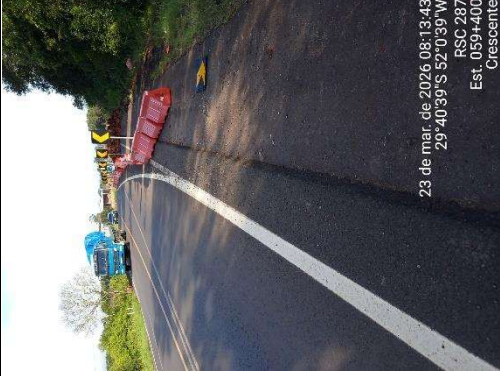
| <p>32.</p> | | <p>23 de mar. de 2026 08:13:43 29°40'39"S 52°0'39"W RSC 287 Est. 059+400 Crescente</p> | <p>Sinalização Vertical Danificada</p> <p>Item 3.1.2 do PER</p> | <p>059+400</p> | <p>Crescente</p> | <p>72 horas</p> |

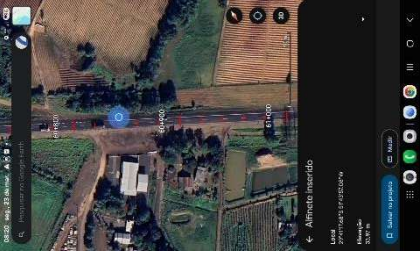
| <p>33.</p> | | | <p>Parcela Item 3.1.1 do PER</p> | <p>060+840 (Acostamento)</p> | <p>Decrescente</p> | <p>24 horas</p> |

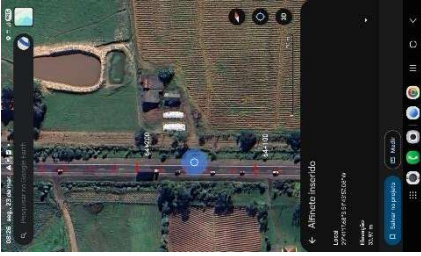
| <p>35.</p> | | <p>23 de mar. de 2026 08:26:49 29° 39' 52" S 52° 3' 23" W RSC 287 Est. 064+150 Crescente</p> | <p>Panelas Item 3.1.1 do PER</p> | <p>064+150 (Acostamento)</p> | <p>Crescente</p> | <p>24 horas</p> |

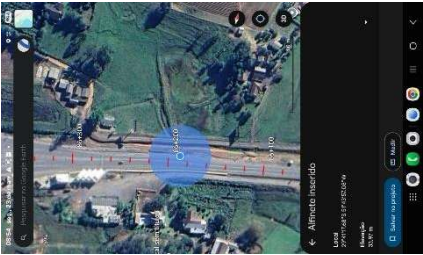
| <p>38.</p> | | | <p>Panella Item 3.1.1 do PER</p> | <p>086+190 (Acostamento)</p> | <p>Crescente</p> | <p>24 horas</p> |

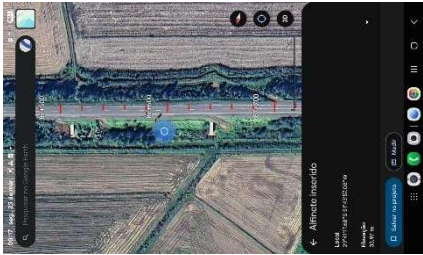
| <p>39.</p> | | | <p>Pancla Item 3.1.1 do PER</p> | <p>087+600 (defeito em local já reparado) (Desvio)</p> | <p>Crescente</p> | <p>24 horas</p> |

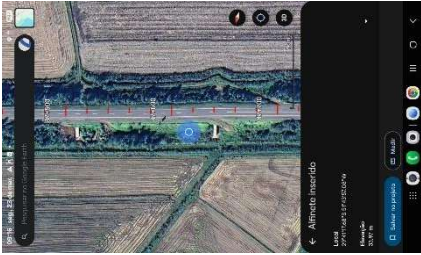
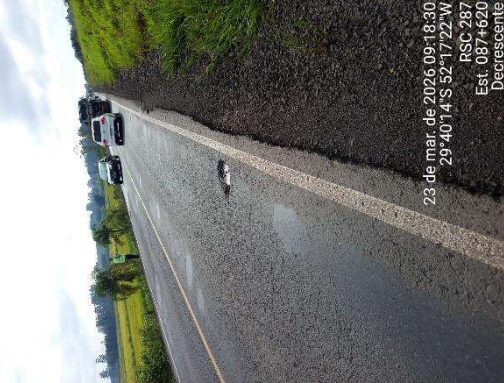
| <p>40.</p> | | | <p>Pancla Item 3.1.1 do PER</p> | <p>087+620 (defeito em local já reparado) (Desvio)</p> | <p>Decrescente</p> | <p>24 horas</p> |

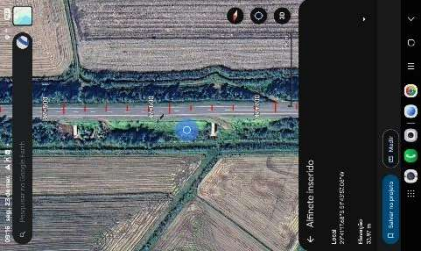
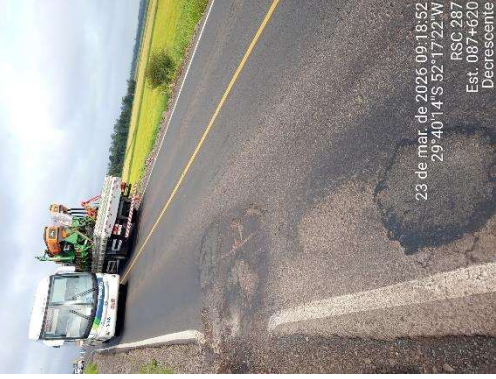
| <p>41.</p> | | <p>23 de mar. de 2026 09:18:52 29°40'14" S 52°17'22" W RSC 287 Est. 087+620 Decrescente</p> | <p>23 de mar. de 2026 09:19:01 29°40'14" S 52°17'22" W RSC 287 Est. 087+620 Decrescente</p> | <p>Panela Item 3.1.1 do PER</p> | <p>087+630 (defeito em local já reparado) (Desvio)</p> | <p>Decrescente</p> | <p>24 horas</p> |

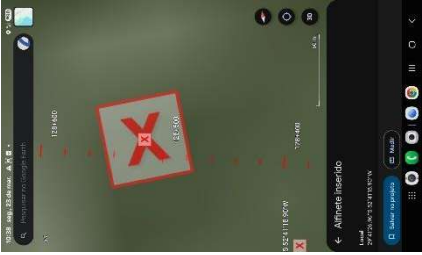
| <p>48.</p> | | | <p>Abaulamento/ Depressão (Medição: 77mm) Item 3.1.1 do PER</p> | <p>128+515 (defeito em local já reparado)</p> | <p>Crescente</p> | <p>72 horas</p> |

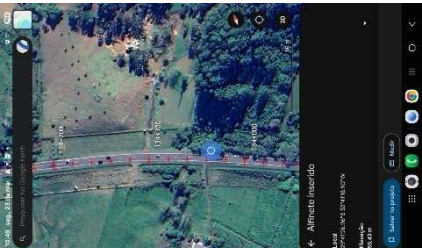
| <p>50.</p> | | <p>23 de mar. de 2026 10:50:00 29°40'18" S 52°44'31" W RSC 287 Est. 134+030 Crescente</p> | <p>Abaulamento/ Depressão (Medição: 109mm) Item 3.1.1 do PER</p> | <p>134+030 (defeito em local já reparado)</p> | <p>Crescente</p> | <p>72 horas</p> |

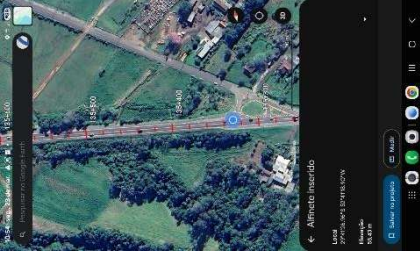
| <p>51.</p> | | | <p>Panelas Item 3.1.1 do PER</p> | <p>135+330 (defeito em local já reparado) (Acostamento)</p> | <p>Crescente</p> | <p>24 horas</p> |

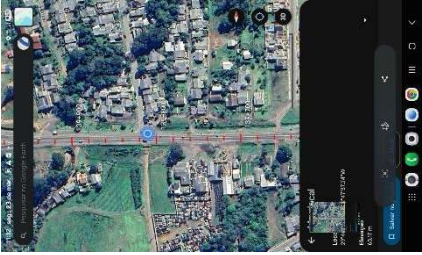
| <p>53.</p> | | | <p>Panela Item 3.1.1 do PER</p> | <p>139+810 (Acostamento)</p> | <p>Crescente</p> | <p>24 horas</p> |

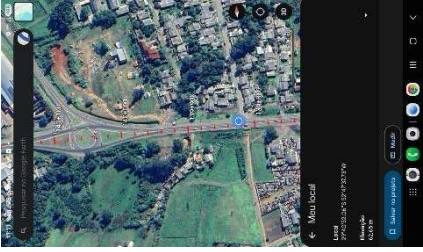
| <p>55.</p> | | | <p>Panela Item 3.1.1 do PER</p> | <p>139+820 (Acostamento)</p> | <p>Crescente</p> | <p>24 horas</p> |

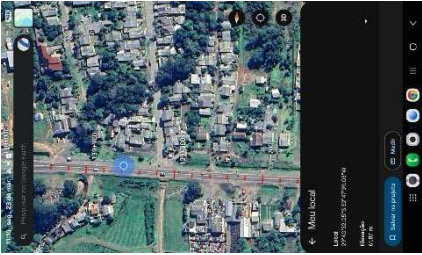
| <p>56.</p> | | | | <p>Panelas Item 3.1.1 do PER</p> | <p>139+850 (Acostamento)</p> | <p>Crescente</p> | <p>24 horas</p> |

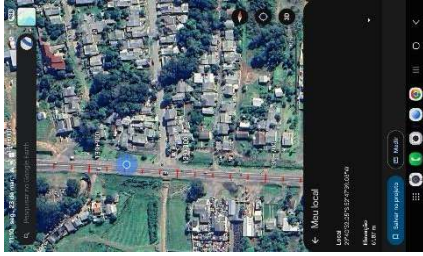
| <p>57.</p> | | | <p>Panelas Item 3.1.1 do PER</p> | <p>139+860 (Acostamento)</p> | <p>Crescente</p> | <p>24 horas</p> |

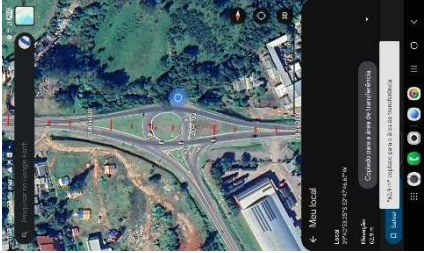
| <p>58.</p> | | <p>23 de mar. de 2026, 11:18:49 $29^{\circ}40'52''S$ $52^{\circ}47'47''W$ RSC 287 Est. 140+120 Crescente</p> <p>23 de mar. de 2026, 11:19:00 $29^{\circ}40'52''S$ $52^{\circ}47'47''W$ RSC 287 Est. 140+120 Crescente</p> | <p>Meio Fio Danificado Item 3.1.4 do PER</p> | <p>140+120 (Interseção)</p> | <p>Crescente</p> | <p>72 horas</p> |

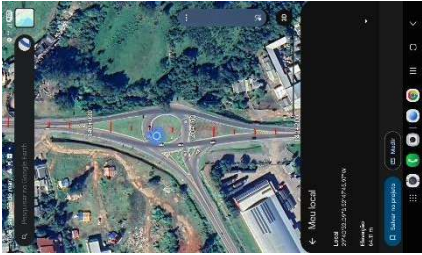
| <p>59.</p> | | <p>23 de mar. de 2026 11:16:19 29°40'52" S 52°47'46" W RSC 287 Est. 140+140 Decrescente</p> | <p>Meio fio Danificado Item 3.1.4 do PER</p> | <p>140+140 (Interseção)</p> | <p>Decrescente</p> | <p>72 horas</p> |

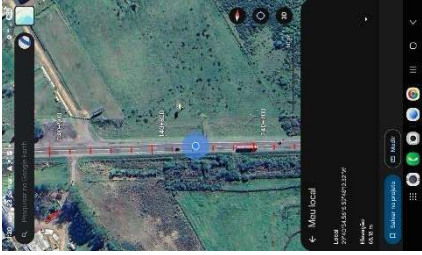
| <p>60.</p> | | <p>23 de mar. de 2026 11:21:18 29°40'55"S 52°48'12"W RSC 287 Est. 140+755 Crescente</p> <p>23 de mar. de 2026 11:21:22 29°40'55"S 52°48'12"W RSC 287 Est. 140+755 Crescente</p> | <p>Panela Item 3.1.1 do PER</p> | <p>140+755 (defeito em local já reparado)</p> | <p>Crescente</p> | <p>24 horas</p> |

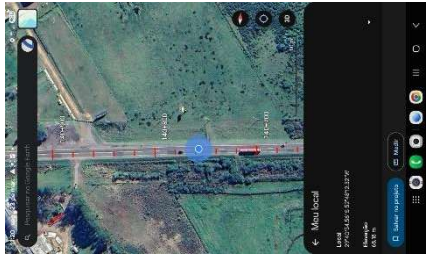
| <p>61.</p> | | | <p>Panela Item 3.1.1 do PER</p> | <p>140+765 (defeito em local já reparado)</p> | <p>Crescente</p> | <p>24 horas</p> |

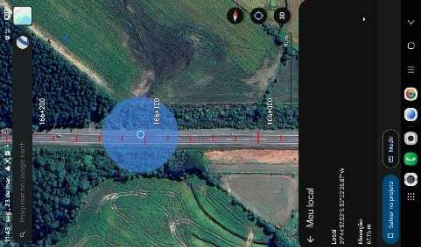
| <p>62.</p> | | | <p>Abaulamento/ Depressão (Medição: 79mm) Item 3.1.1 do PER</p> | <p>166+105</p> | <p>Crescente</p> | <p>72 horas</p> |

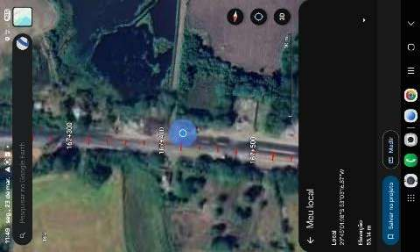
| <p>63.</p> | | <p>23 de mar de 2026 11:49:57 29°45'2"S 53°31'7"W RSC 287 Est. 167+400 Decrescente</p> | <p>Sinalização Vertical Danificada Item 3.1.2 do PER</p> | <p>167+400</p> | <p>Decrescente</p> | <p>72 horas</p> |

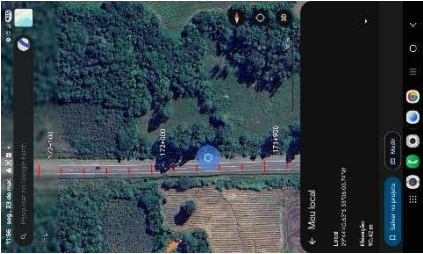
| <p>65.</p> | | <p>23 de mar. de 2026 11:57:04 29°44'41"S 53°64'W RSC 287 Est. 171+945 Crescente</p> | <p>Abaulamento/ Depressão (Medição: 98mm) Item 3.1.1 do PER</p> | <p>171+945</p> | <p>Crescente</p> | <p>72 horas</p> |

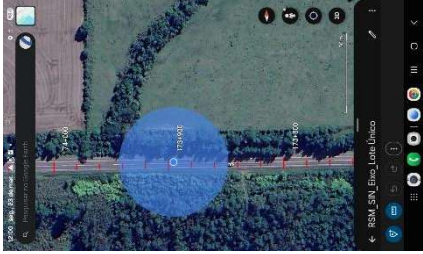
| <p>66.</p> | | <p>23 de mar de 2026 12:00:53 29°44'35"S 53°7'15"W RSC 287 Est. 173+900 Crescente</p> | <p>Abaulamento/ Depressão (Medição: 109mm) Item 3.1.1 do PER</p> | <p>173+900</p> | <p>Crescente</p> | <p>72 horas</p> |
