RELATÓRIO DE VISTORIA

Identificação: DFCR-RSM-RV-034-2026;

Objeto do Contrato: concessão da infraestrutura de transporte do trecho da RSC-287, trecho Tabai – Santa Maria (km 28,03 ao km 232,54);

Relatório Tipo VT1 - Vistoria Semanal

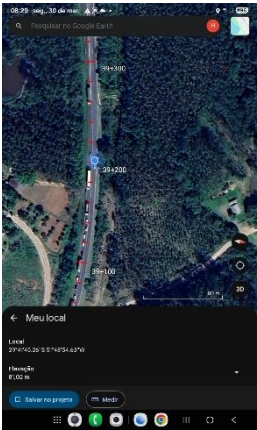
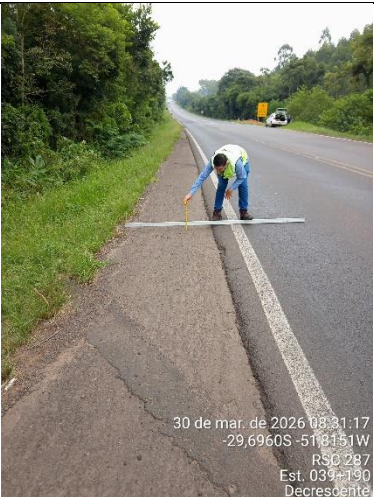
<p>3.</p>

<p>30 de mar. de 2026 08:31:17 -29,6960S -51,8151W RSC 287 Est. 039+190 Decrescente</p>	<p>Desnível entre Pavimento e Acostamento</p> <p>(Medição: 81mm)</p> <p>Item 3.1.1 do PER</p>	<p>039+190 (Acostamento)</p>	<p>Decrescente</p>	<p>72 horas</p>

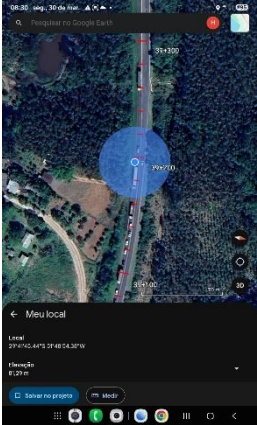
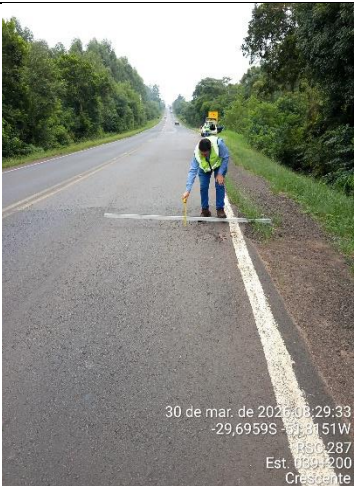
<p>4.</p>

<p>30 de mar. de 2026 08:29:33 -29,6959S -51,8151W RSC 287 Est. 039+200 Crescente</p>	<p>Abaulamento/ Depressão (Medição: 98mm)</p> <p>Item 3.1.1 do PER</p>	<p>039+200</p>	<p>Crescente</p>	<p>72 horas</p>

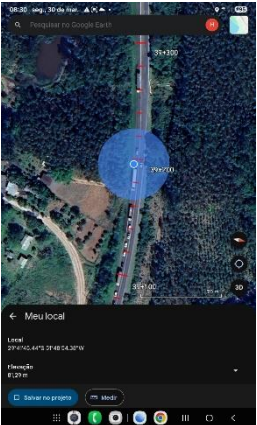
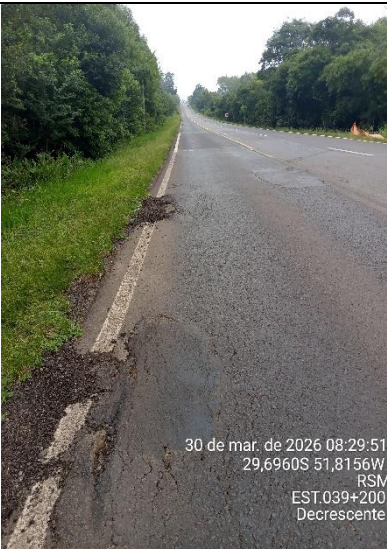
<p>5.</p>

<p>30 de mar. de 2026 08:29:51 29,6960S 51,8156W RSM EST.039+200 Decrescente</p>	<p>Panela Item 3.1.1 do PER</p>	<p>039+200 (defeito em local já reparado)</p>	<p>Decrescente</p>	<p>24 horas</p>

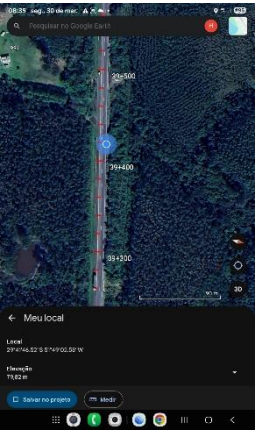
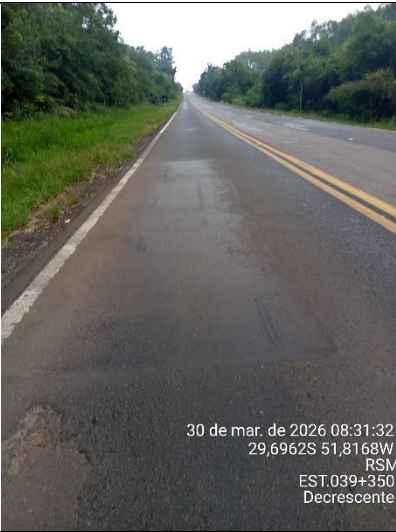
<p>6.</p>

<p>30 de mar. de 2026 08:31:32 29,6962S 51,8168W RSM EST.039+350 Decrescente</p>	<p>Exsudação com Área Superior a 1 m² Item 3.1.1 do PER</p>	<p>039+340 (defeito em local já reparado)</p>	<p>Decrescente</p>	<p>72 horas</p>

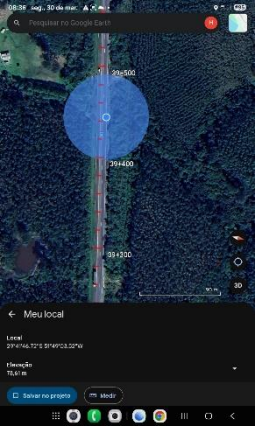
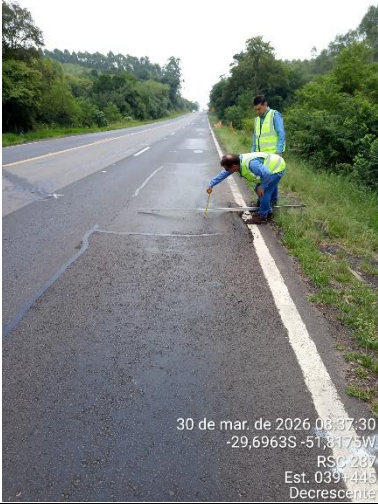
<p>9.</p>

<p>30 de mar. de 2026 08:37:30 -29,6963S -51,8175W RSC 287 Est. 039+445 Decrescente</p>	<p>Abaulamento/ Depressão (Medição: 91mm) Item 3.1.1 do PER</p>	<p>039+445 (defeito em local já reparado)</p>	<p>Decrescente</p>	<p>72 horas</p>
		  <p>30 de mar. de 2026 08:37:39 -29,6963S -51,8176W RSC 287 Est. 039+445 Decrescente</p>

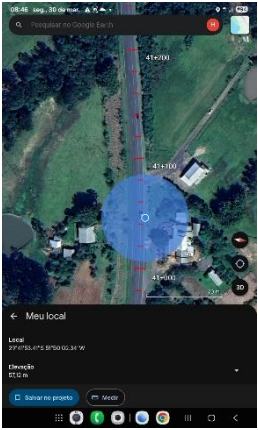
<p>11.</p>

<p>30 de mar. de 2026 08:48:21 29,6982S 51,8337W RSM EST.040+980 Decrescente</p>	<p>Panelas Item 3.1.1 do PER</p>	<p>040+980 (Acostamento)</p>	<p>Decrescente</p>	<p>24 horas</p>

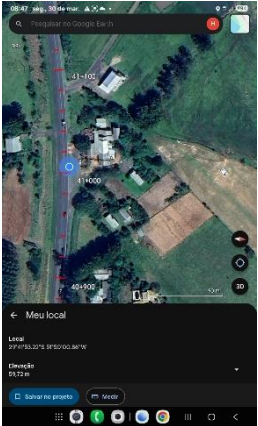
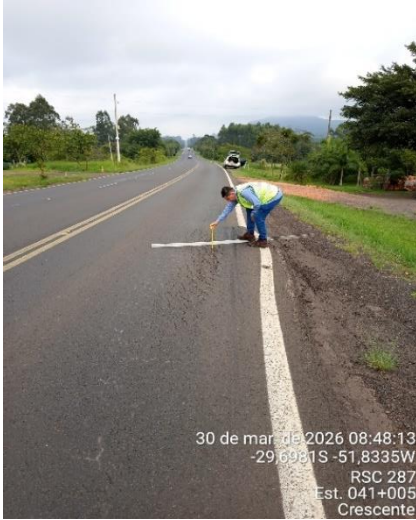
<p>12.</p>

<p>30 de mar. de 2026 08:48:13 -29,6981S -51,8335W RSC 287 Est. 041+005 Crescente</p>	<p>Abaulamento/ Depressão (Medição: 94mm)</p> <p>Item 3.1.1 do PER</p>	<p>041+005</p>	<p>Crescente</p>	<p>72 horas</p>

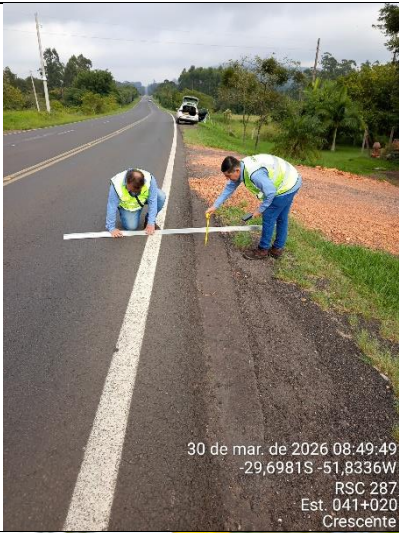
<p>14.</p>

<p>30 de mar. de 2026 08:49:49 -29,6981S -51,8336W RSC 287 Est. 041+020 Crescente</p>	<p>Desnível entre Pavimento e Acostamento (Medição: 168mm) Item 3.1.1 do PER</p>	<p>041+020 (Acostamento)</p>	<p>Crescente</p>	<p>72 horas</p>
		  <p>30 de mar. de 2026 08:49:54 -29,6981S -51,8337W RSC 287 Est. 041+020 Crescente</p>

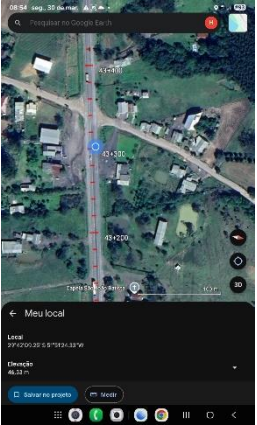
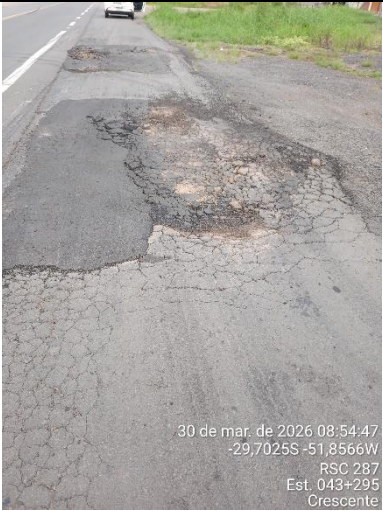
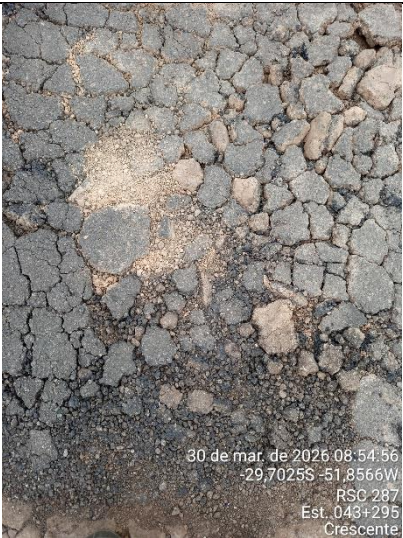
<p>17.</p>

<p>30 de mar. de 2026 08:54:47 -29,7025S -51,8566W RSC 287 Est. 043+295 Crescente</p>	<p>Panela Item 3.1.1 do PER</p>	<p>043+295 (Acostamento)</p>	<p>Crescente</p>	<p>24 horas</p>

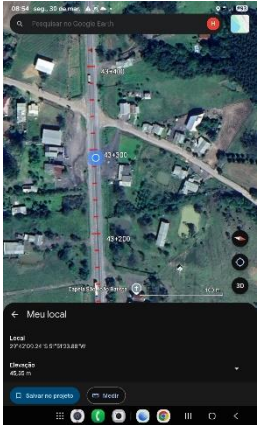
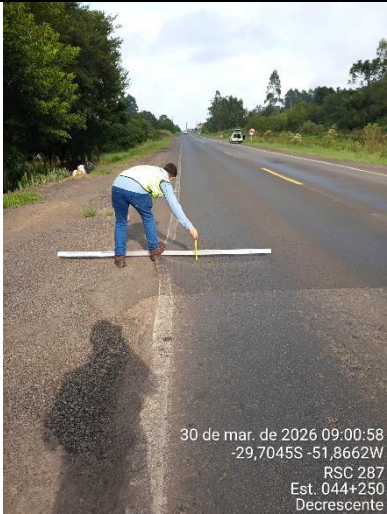
<p>18.</p>

<p>30 de mar. de 2026 09:00:58 -29,7045S -51,8662W RSC 287 Est. 044+250 Decrescente</p>	<p>Abaulamento/ Depressão (Medição: 75mm)</p> <p>Item 3.1.1 do PER</p>	<p>044+250</p>	<p>Decrescente</p>	<p>72 horas</p>

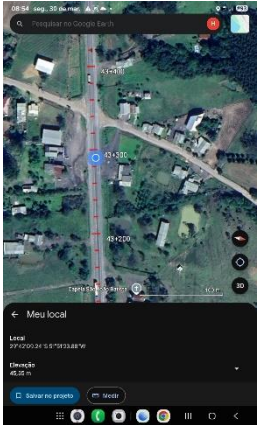
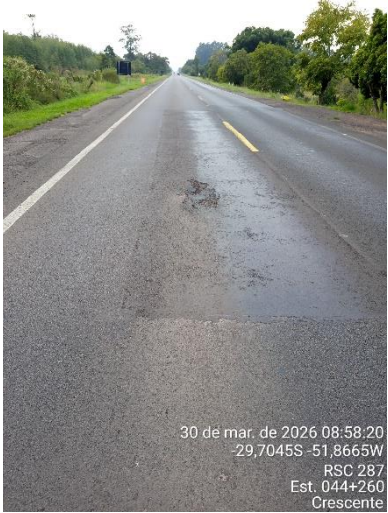
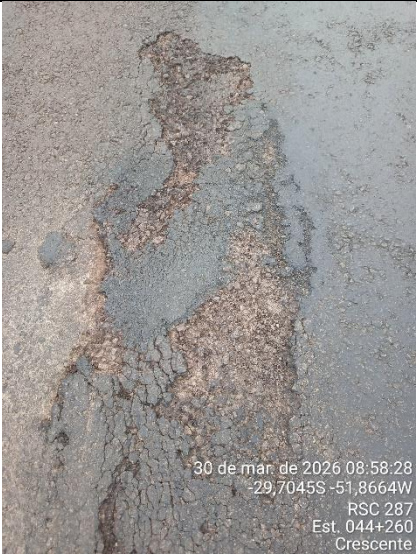
<p>19.</p>

<p>30 de mar. de 2026 08:58:20 -29,7045S -51,8665W RSC 287 Est. 044+260 Crescente</p>	<p>Panela Item 3.1.1 do PER</p>	<p>044+260 (defeito em local já reparado)</p>	<p>Crescente</p>	<p>24 horas</p>

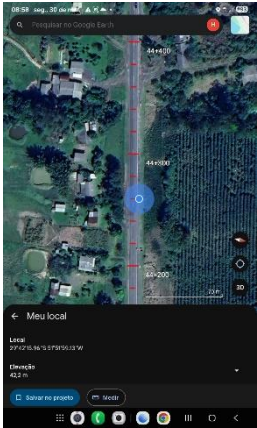
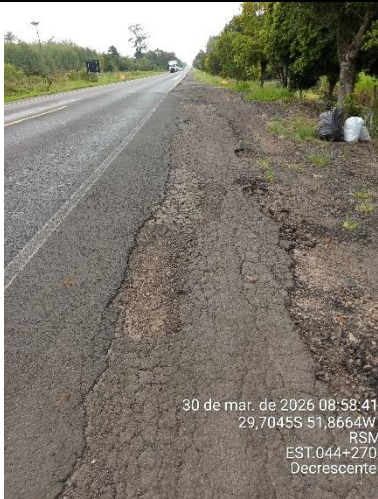
<p>20.</p>

<p>30 de mar. de 2026 08:58:41 29,7045S 51,8664W RSM EST.044+270 Decrescente</p>	<p>Panelas Item 3.1.1 do PER</p>	<p>044+270 (Acostamento)</p>	<p>Decrescente</p>	<p>24 horas</p>

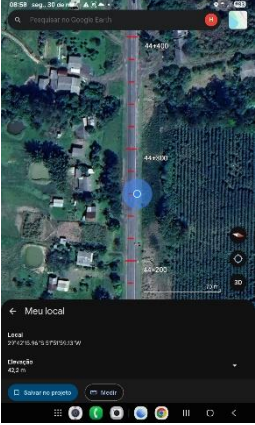
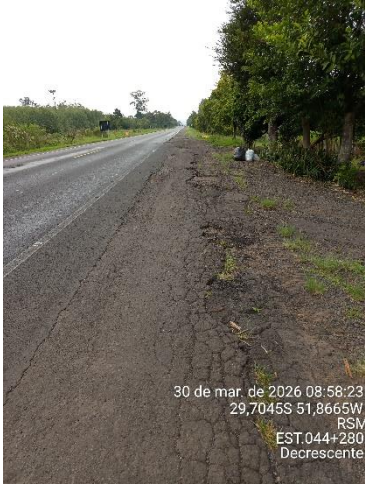
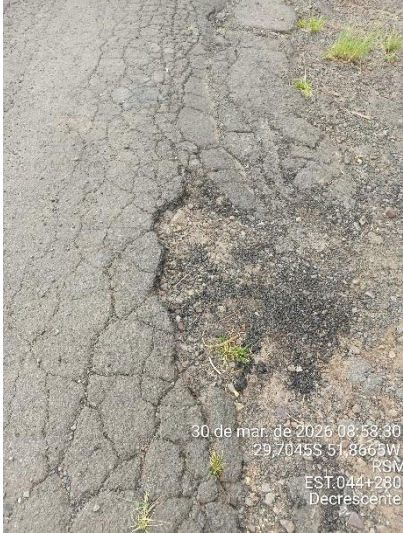
<p>21.</p>

<p>30 de mar. de 2026 08:58:23 29,7045S 51,8665W RSM EST.044+280 Decrescente</p>	<p>Panelas Item 3.1.1 do PER</p>	<p>044+280 (Acostamento)</p>	<p>Decrescente</p>	<p>24 horas</p>

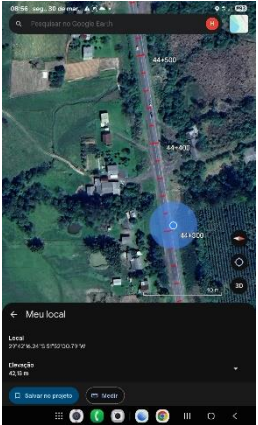
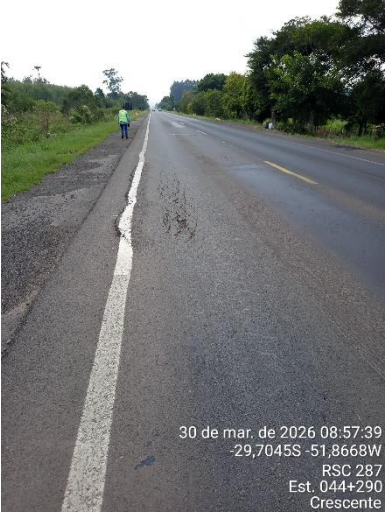
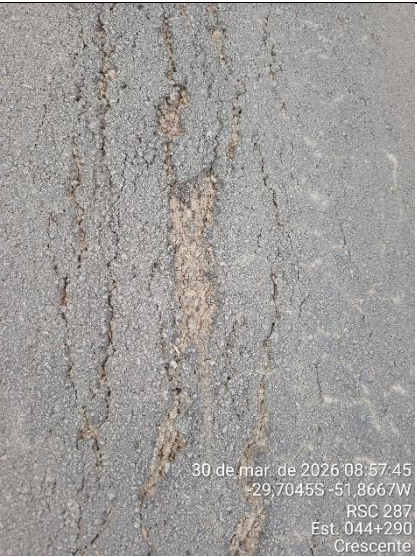
<p>22.</p>

<p>30 de mar. de 2026 08:57:39 -29,7045S -51,8668W RSC 287 Est. 044+290 Crescente</p>	<p>Panela Item 3.1.1 do PER</p>	<p>044+290</p>	<p>Crescente</p>	<p>24 horas</p>

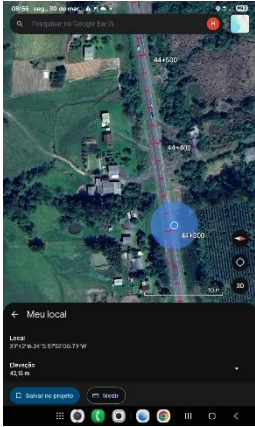
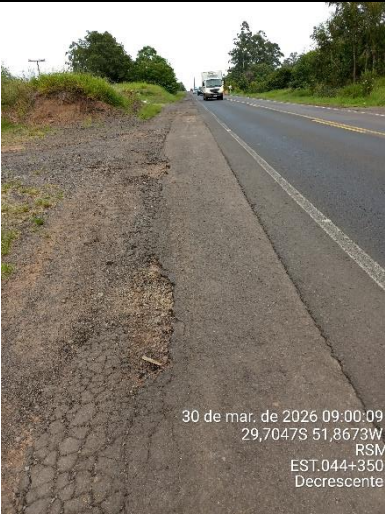
<p>23.</p>

<p>30 de mar. de 2026 09:00:09 29,7047S 51,8673W RSM EST.044+350 Decrescente</p>	<p>Panela Item 3.1.1 do PER</p>	<p>044+350 (Acostamento)</p>	<p>Decrescente</p>	<p>24 horas</p>

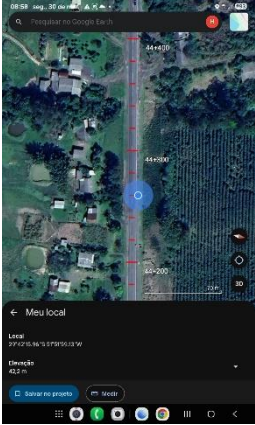
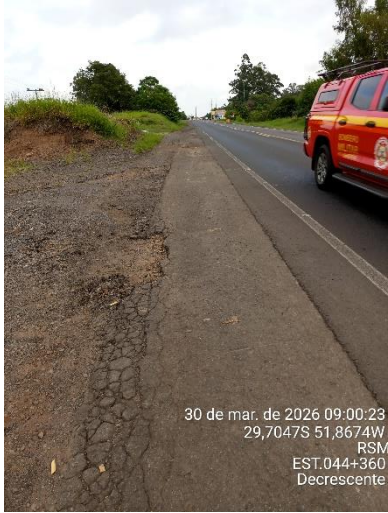
<p>24.</p>

<p>30 de mar. de 2026 09:00:23 29,7047S 51,8674W RSM EST.044+360 Decrescente</p>	<p>Panela Item 3.1.1 do PER</p>	<p>044+360 (Acostamento)</p>	<p>Decrescente</p>	<p>24 horas</p>

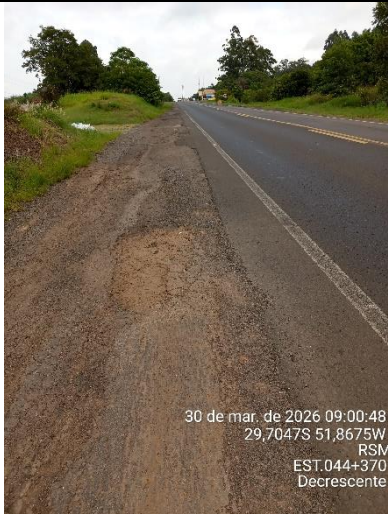
<p>25.</p>

<p>30 de mar. de 2026 09:00:48 29,7047S 51,8675W RSM EST.044+370 Decrescente</p>	<p>Panela Item 3.1.1 do PER</p>	<p>044+370 (Acostamento)</p>	<p>Decrescente</p>	<p>24 horas</p>

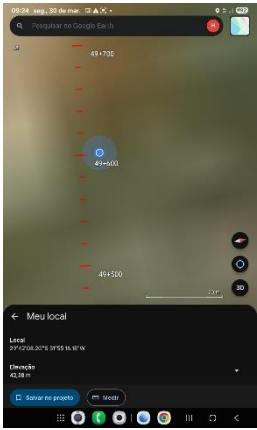
<p>26.</p>

<p>Desnível entre Pavimento e Acostamento (Medição: 100mm) Item 3.1.1 do PER</p>	<p>049+590 (Acostamento)</p>	<p>Decrescente</p>	<p>72 horas</p>

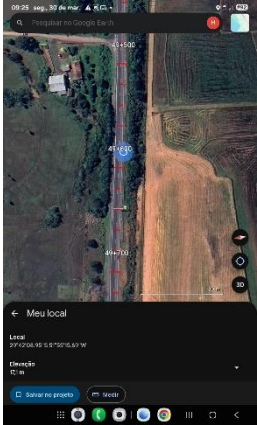
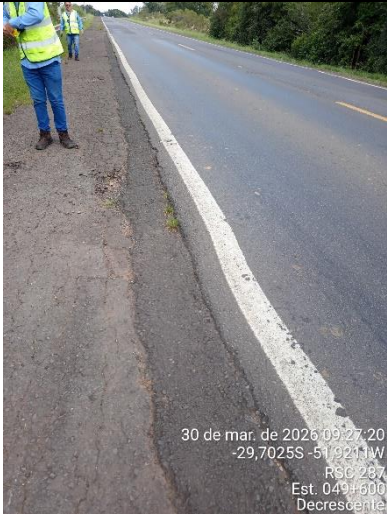
<p>27.</p>

<p>Panela Item 3.1.1 do PER</p>	<p>049+600 (Acostamento)</p>	<p>Decrescente</p>	<p>24 horas</p>

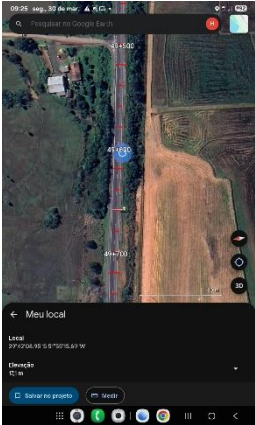
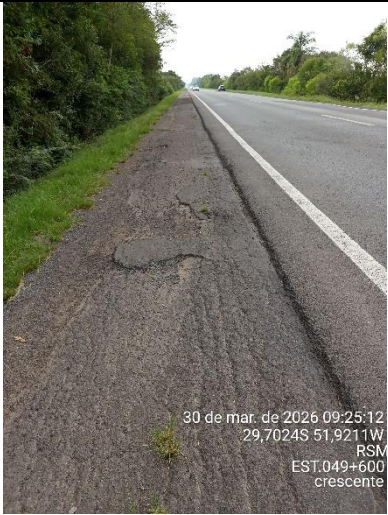
<p>28.</p>

<p>30 de mar. de 2026 09:25:12 29,7024S 51,9211W RSM EST.049+600 crescente</p>	<p>Panela Item 3.1.1 do PER</p>	<p>049+590 (Acostamento)</p>	<p>Crescente</p>	<p>24 horas</p>

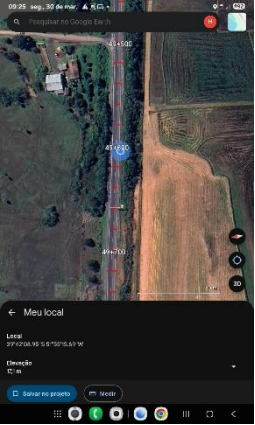
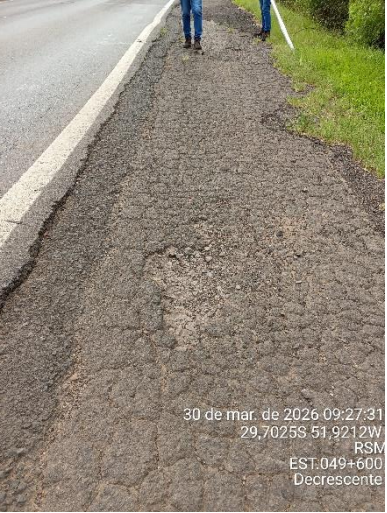
<p>29.</p>

<p>Panela Item 3.1.1 do PER</p>	<p>049+610 (Acostamento)</p>	<p>Decrescente</p>	<p>24 horas</p>

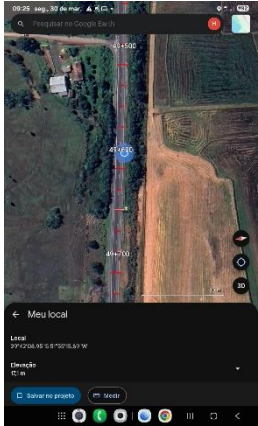
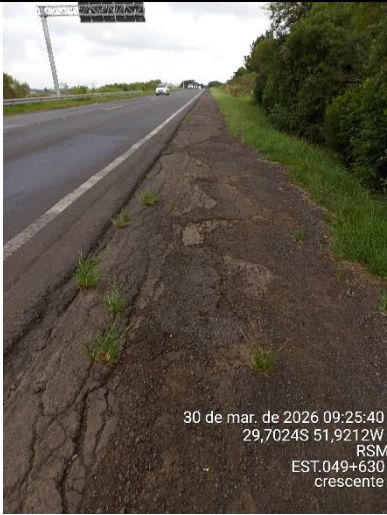
<p>30.</p>

<p>30 de mar. de 2026 09:25:40 29,7024S 51,9212W RSM EST.049+630 crescente</p>	<p>Panelas Item 3.1.1 do PER</p>	<p>049+630 (Acostamento)</p>	<p>Crescente</p>	<p>24 horas</p>

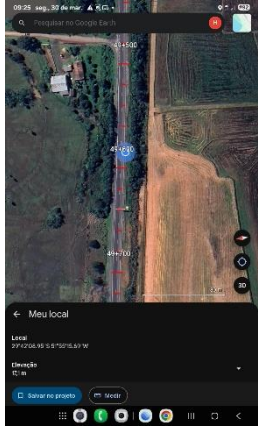
<p>32.</p>

<p>30 de mar. de 2026 09:26:47 29,7024S 51,9214W RSM EST.049+660 Decrescente</p>	<p>Panela Item 3.1.1 do PER</p>	<p>049+660 (Acostamento)</p>	<p>Decrescente</p>	<p>24 horas</p>

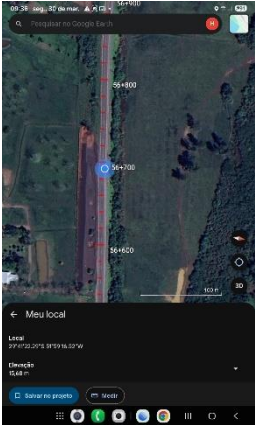
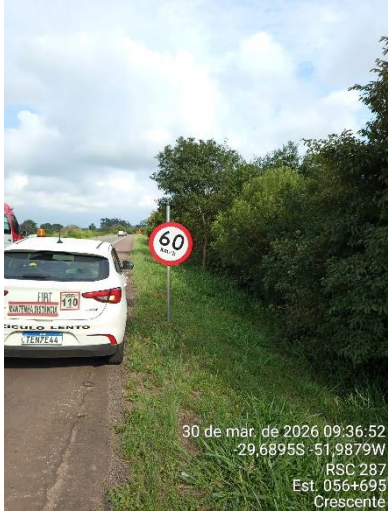
<p>34.</p>

<p>30 de mar. de 2026 09:36:52 -29,6895S -51,9879W RSC 287 Est. 056+695 Crescente</p>	<p>Sinalização Vertical Danificada</p> <p>Item 3.1.2 do PER</p>	<p>056+695</p>	<p>Crescente</p>	<p>72 horas</p>
		  <p>30 de mar. de 2026 09:36:59 -29,6895S -51,9879W RSC 287 Est. 056+695 Crescente</p>

68. Ressalta-se que o PER não prevê qualquer exclusão ou condicionante de responsabilidade em função da origem do dano, seja por ação de terceiros, eventos externos ou outras causas. Dessa forma, a constatação de placas de sinalização vertical danificadas, tombadas ou fora de prumo configura não conformidade, independentemente da causa alegada, permanecendo caracterizada a responsabilidade dessa concessionária pela imediata recomposição da sinalização, em conformidade com o disposto no item 3.1.2 do PER.

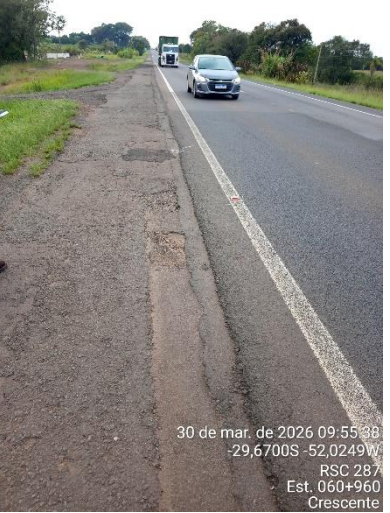
<p>35.</p>

<p>30 de mar. de 2026 09:55:38 -29,6700S -52,0249W RSC 287 Est. 060+960 Crescente</p>	<p>Panelas Item 3.1.1 do PER</p>	<p>060+960 (Acostamento)</p>	<p>Crescente</p>	<p>24 horas</p>
		  <p>30 de mar. de 2026 09:55:49 -29,6700S -52,0249W RSC 287 Est. 060+960 Crescente</p>

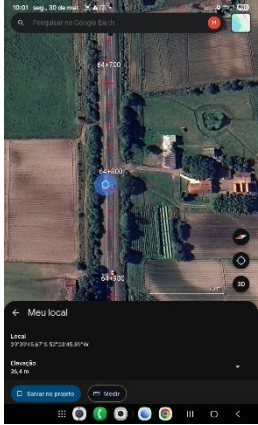
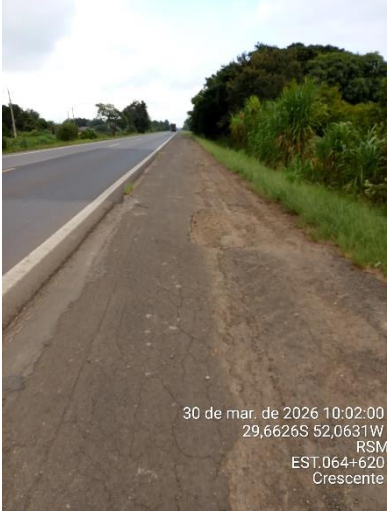
<p>37.</p>

<p>Panela Item 3.1.1 do PER</p>	<p>064+620 (Acostamento)</p>	<p>Crescente</p>	<p>24 horas</p>

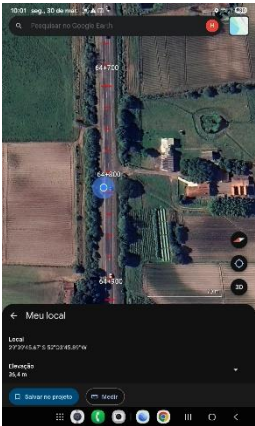
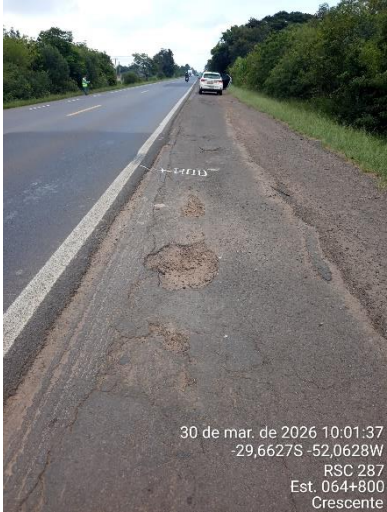
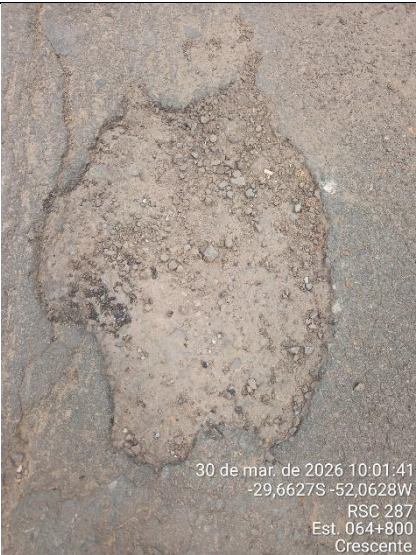
<p>38.</p>

<p>30 de mar. de 2026 10:01:37 -29,6627S -52,0628W RSC 287 Est. 064+800 Crescente</p>	<p>Panelas Item 3.1.1 do PER</p>	<p>064+800 (Acostamento)</p>	<p>Crescente</p>	<p>24 horas</p>

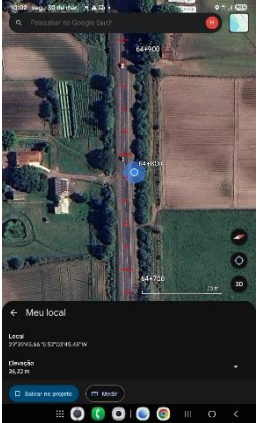
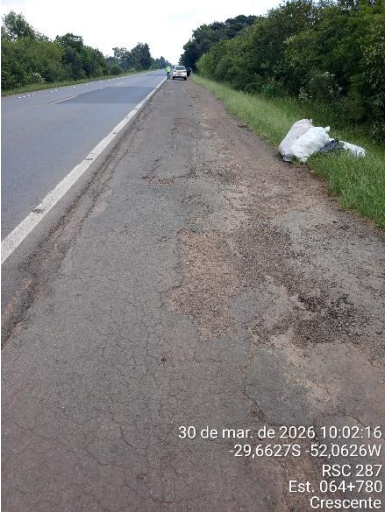
<p>39.</p>

<p>30 de mar. de 2026 10:02:16 -29,6627S -52,0626W RSC 287 Est. 064+780 Crescente</p>	<p>Panelas Item 3.1.1 do PER</p>	<p>064+780 (Acostamento)</p>	<p>Crescente</p>	<p>24 horas</p>

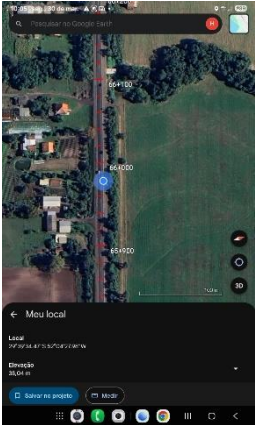
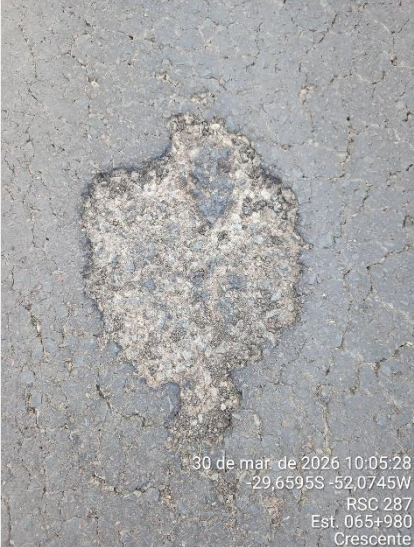
<p>41.</p>

<p>30 de mar. de 2026 10:05:20 -29,6595S -52,0746W RSC 287 Est. 065+980 Crescente</p>	<p>Panela Item 3.1.1 do PER</p>	<p>065+980</p>	<p>Crescente</p>	<p>24 horas</p>

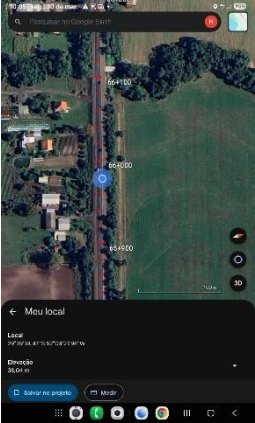
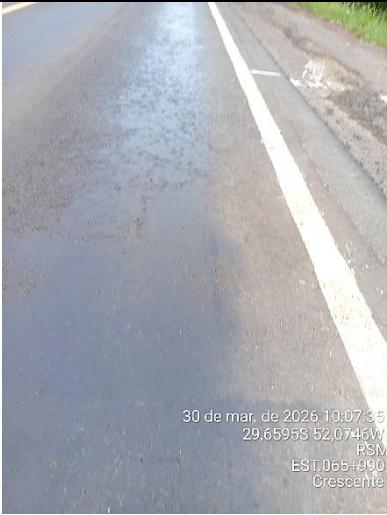
<p>42.</p>

<p>30 de mar. de 2026 10:07:35 29,6595S 52,0746W RSM EST.065+990 Crescente</p>	<p>Exsudação com Área Superior a 1 m² Item 3.1.1 do PER</p>	<p>065+990</p>	<p>Crescente</p>	<p>72 horas</p>

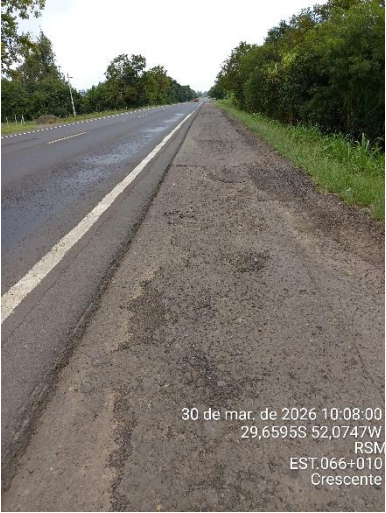
<p>43.</p>

<p>30 de mar. de 2026 10:08:00 29,6595S 52,0747W RSM EST.066+010 Crescente</p>	<p>Panelas Item 3.1.1 do PER</p>	<p>066+010 (Acostamento)</p>	<p>Crescente</p>	<p>24 horas</p>

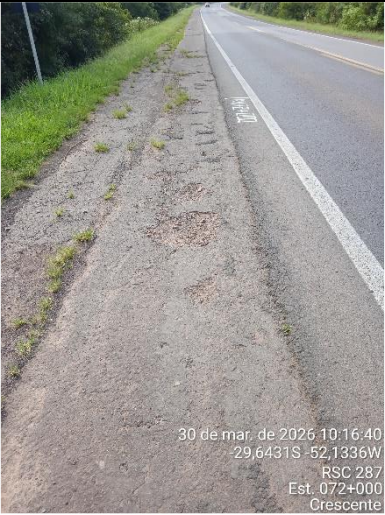
<p>44.</p>

<p>30 de mar. de 2026 10:16:40 -29,6431S -52,1336W RSC 287 Est. 072+000 Crescente</p>	<p>Panelas Item 3.1.1 do PER</p>	<p>072+000 (Acostamento)</p>	<p>Crescente</p>	<p>24 horas</p>
		  <p>30 de mar. de 2026 10:16:45 -29,6431S -52,1336W RSC 287 Est. 072+000 Crescente</p>

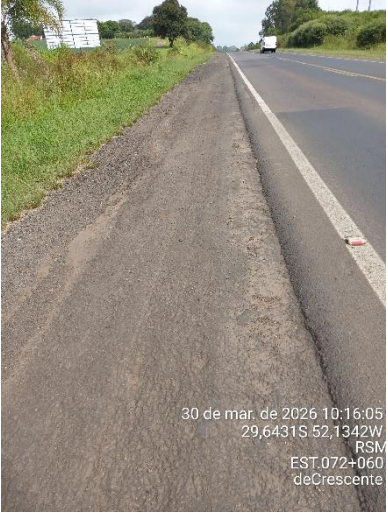
<p>45.</p>

<p>Panela Item 3.1.1 do PER</p>	<p>072+060 (Acostamento)</p>	<p>Decrescente</p>	<p>24 horas</p>

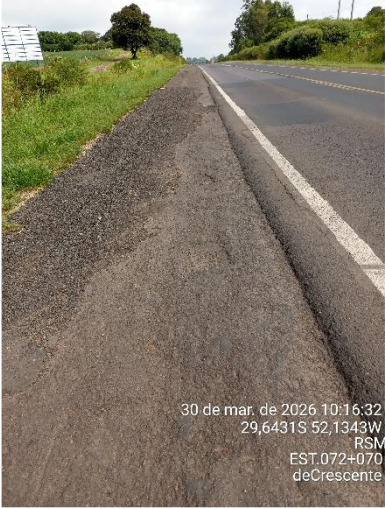
<p>47.</p>

<p>Panelas Item 3.1.1 do PER</p>	<p>072+070 (Acostamento)</p>	<p>Decrescente</p>	<p>24 horas</p>

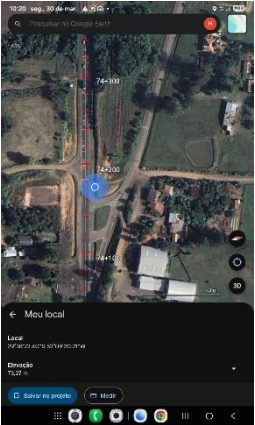
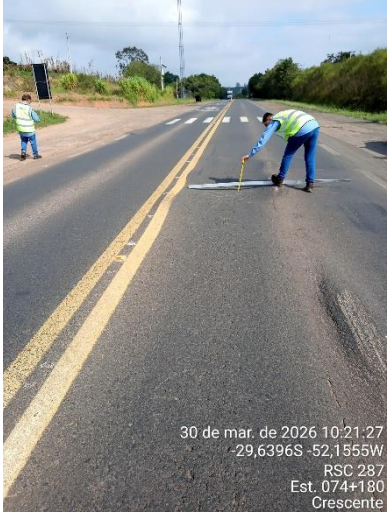
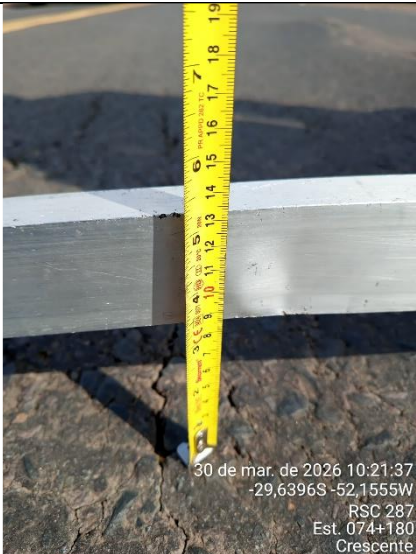
<p>49.</p>

<p>30 de mar. de 2026 10:21:27 -29,6396S -52,1555W RSC 287 Est. 074+180 Crescente</p>	<p>Abaulamento/ Depressão (Medição: 86mm)</p> <p>Item 3.1.1 do PER</p>	<p>074+180</p>	<p>Crescente</p>	<p>72 horas</p>

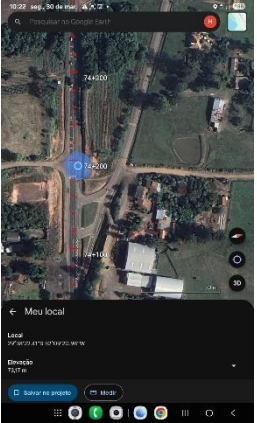
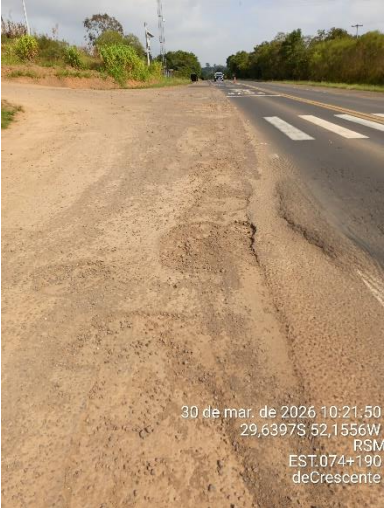
<p>51.</p>

<p>30 de mar. de 2026 10:21:50 29,6397S 52,1556W RSM EST.074+190 deCrescente</p>	<p>Panela Item 3.1.1 do PER</p>	<p>074+190 (Acostamento)</p>	<p>Decrescente</p>	<p>24 horas</p>

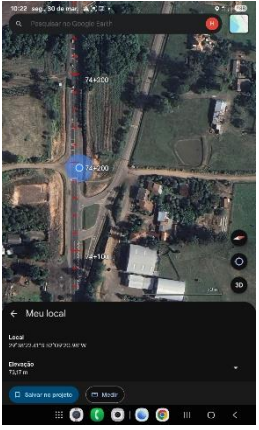
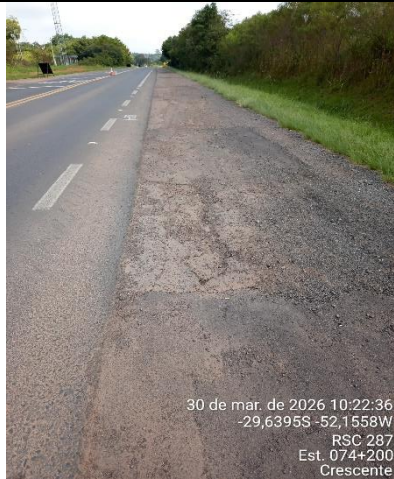
<p>52.</p>

<p>30 de mar. de 2026 10:22:36 -29,6395S -52,1558W RSC 287 Est. 074+200 Crescente</p>	<p>Panelas Item 3.1.1 do PER</p>	<p>074+200 (Acostamento)</p>	<p>Crescente</p>	<p>24 horas</p>

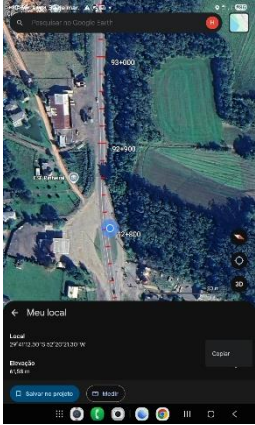
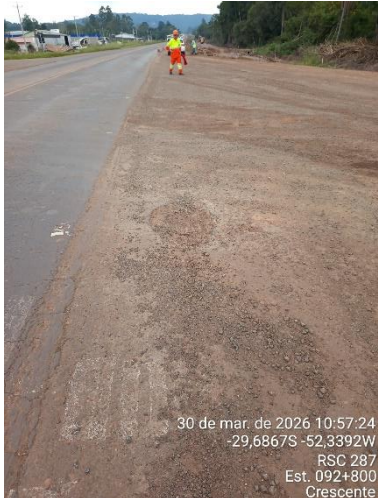
<p>56.</p>

<p>30 de mar. de 2026 10:57:24 -29,6867S -52,3392W RSC 287 Est. 092+800 Crescente</p>	<p>Panela Item 3.1.1 do PER</p>	<p>092+800 (Acostamento)</p>	<p>Crescente</p>	<p>24 horas</p>

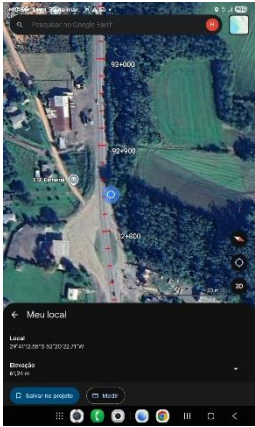
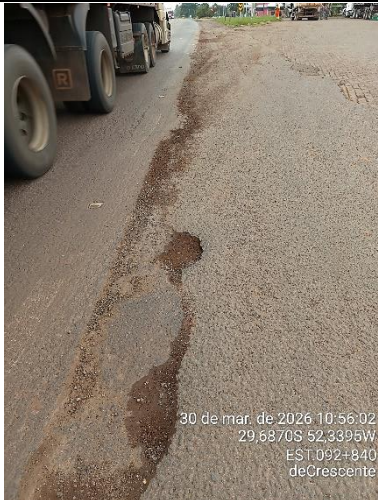
<p>57.</p>

<p>Panelas Item 3.1.1 do PER</p>	<p>092+840 (Acostamento)</p>	<p>Decrescente</p>	<p>24 horas</p>

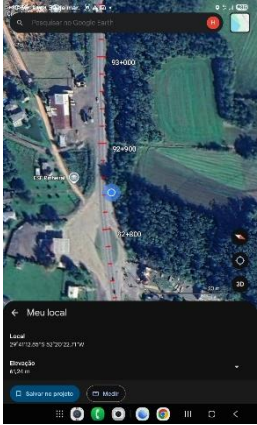
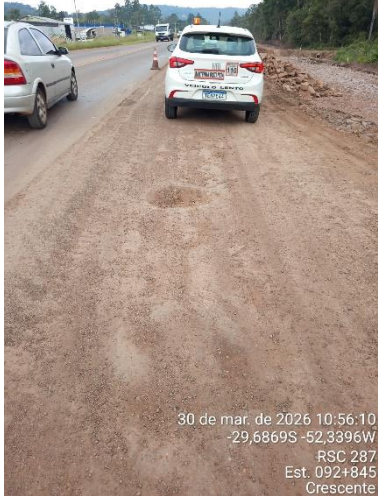
<p>58.</p>

<p>Panela Item 3.1.1 do PER</p>	<p>092+845 (Acostamento)</p>	<p>Crescente</p>	<p>24 horas</p>

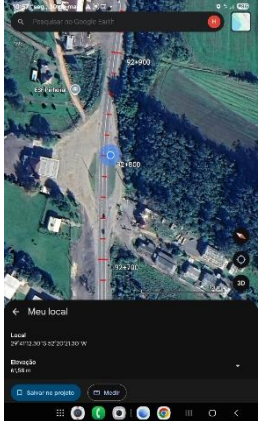
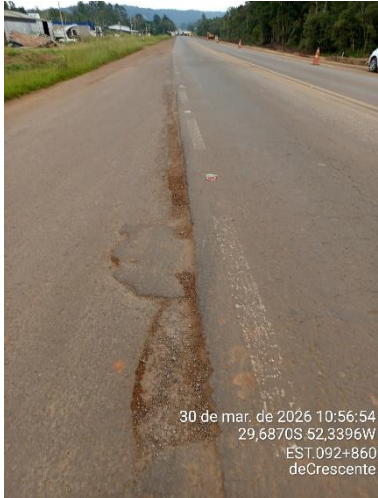
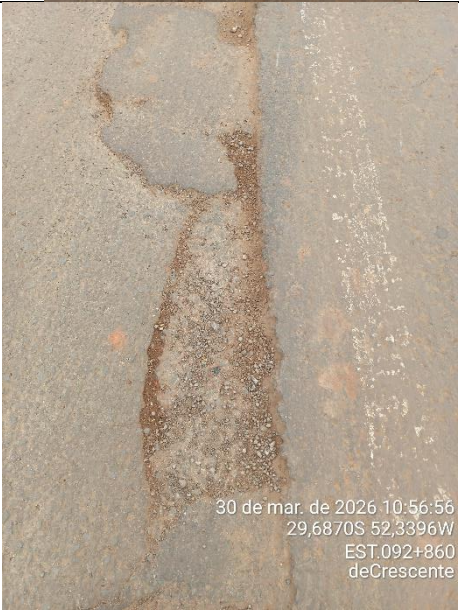
<p>62.</p>

<p>30 de mar. de 2026 10:56:54 29,6870S 52,3396W EST.092+860 deCrescente</p>	<p>Panelas Item 3.1.1 do PER</p>	<p>092+860 (Acostamento)</p>	<p>Decrescente</p>	<p>24 horas</p>

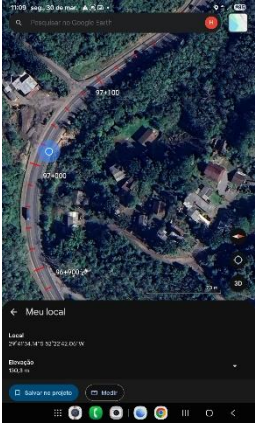
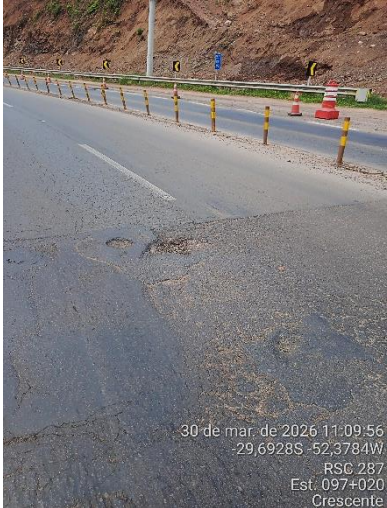
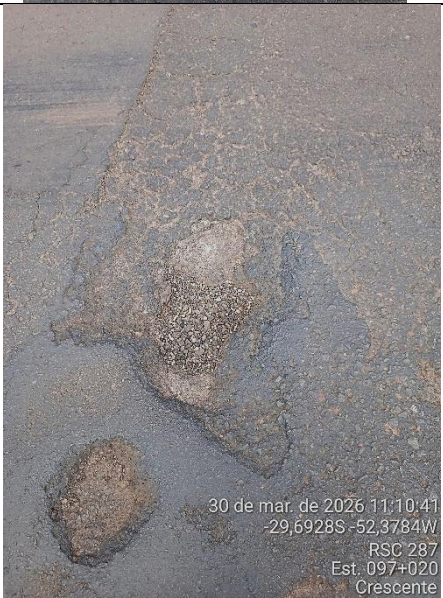
<p>63.</p>

<p>Panelas Item 3.1.1 do PER</p>	<p>097+020 (defeito em local já reparado)</p>	<p>Crescente</p>	<p>24 horas</p>

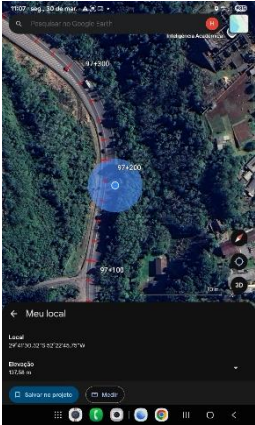
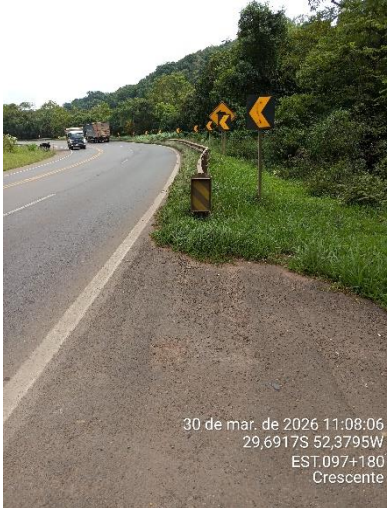
<p>64.</p>

<p>30 de mar. de 2026 11:08:06 29,6917S 52,3795W EST.097+180 Crescente</p>	<p>Sinalização Vertical Suja</p> <p>Item 3.1.2 do PER</p>	<p>092+170</p>	<p>Crescente</p>	<p>72 horas</p>

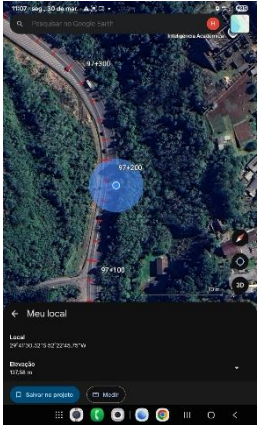
<p>65.</p>

<p>Defensa Metálica Danificada</p> <p>Item 3.1.2 do PER</p>	<p>097+180</p>	<p>Crescente</p>	<p>72 horas</p>
------------	--	---	---	----------------	------------------	-----------------

71. Em relação ao ID 65, observa-se deformação e danos na defesa metálica implantada na lateral da via, situação que compromete sua função primordial de contenção e redirecionamento de veículos em situações de impacto. Ressalta-se que os dispositivos de proteção e segurança devem permanecer em condições adequadas de conservação e operação, garantindo desempenho compatível com sua finalidade e preservando a segurança dos usuários da rodovia.

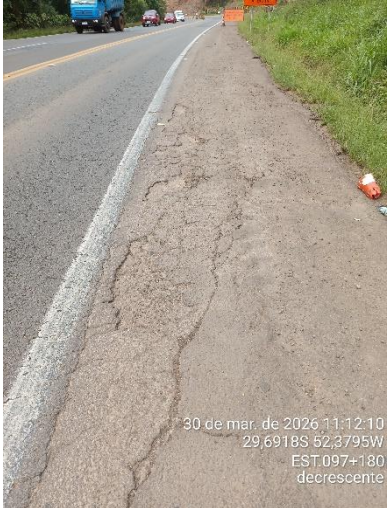
<p>66.</p>

<p>30 de mar. de 2026 11:12:10 29,6918S 52,3795W EST.097+180 decescente</p>	<p>Panela Item 3.1.1 do PER</p>	<p>097+180</p>	<p>Decrescente</p>	<p>24 horas</p>
		  <p>30 de mar. de 2026 11:12:12 29,6918S 52,3795W EST.097+180 decescente</p>

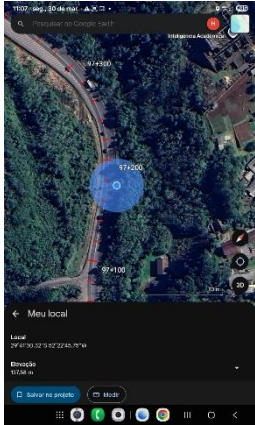
<p>67.</p>

<p>30 de mar. de 2026 11:12:40 29,6918S 52,3795W EST.097+180 decrecente</p>	<p>Trincas Interligadas de Classe 3 Item 3.1.1 do PER</p>	<p>097+180</p>	<p>Decrescente</p>	<p>72 horas</p>

73. Dos IDs 67 e 69, referentes ao parâmetro de pavimento, classificados como “Trincas Interligadas de Classe 3” em razão das patologias identificadas no revestimento asfáltico durante a vistoria. As imagens evidenciam a presença de trincamento interligado em estágio avançado, caracterizado pela formação de malha de fissuras distribuídas na superfície do pavimento, conforme registros apresentados a seguir.

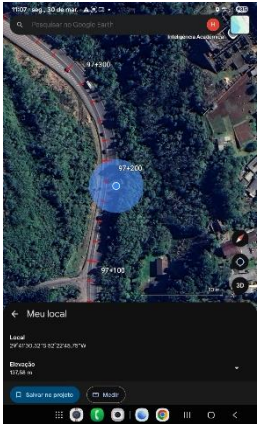
<p>69.</p>

<p>30 de mar. de 2026 11:10:01 29,6915S 52,3798W EST:097+210 Crescente</p>	<p>Trincas Interligadas de Classe 3 Item 3.1.1 do PER</p>	<p>097+210</p>	<p>Crescente</p>	<p>72 horas</p>

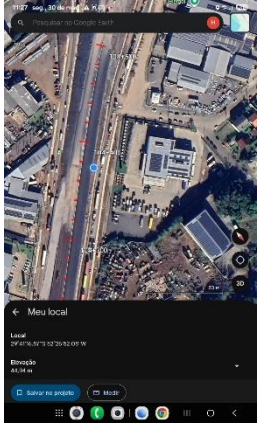
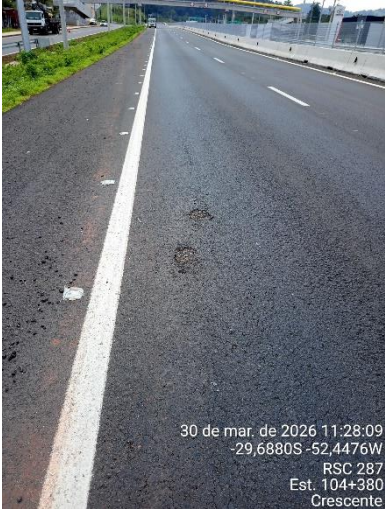
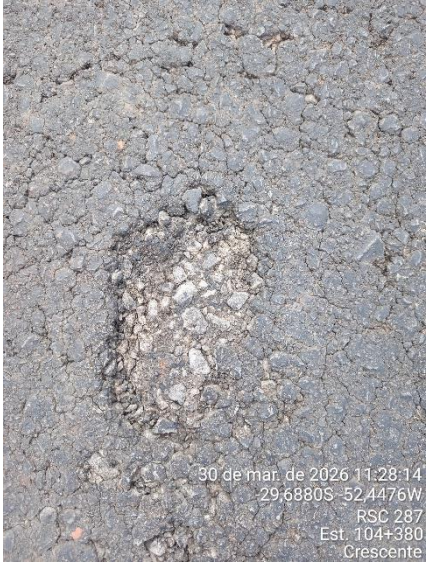
<p>74.</p>

<p>30 de mar. de 2026 11:28:09 -29,6880S -52,4476W RSC 287 Est. 104+380 Crescente</p>	<p>Panela Item 3.1.1 do PER</p>	<p>104+380 (trecho de obra em fase de recebimento provisório)</p>	<p>Crescente</p>	<p>24 horas</p>

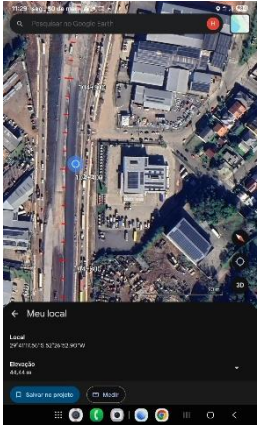
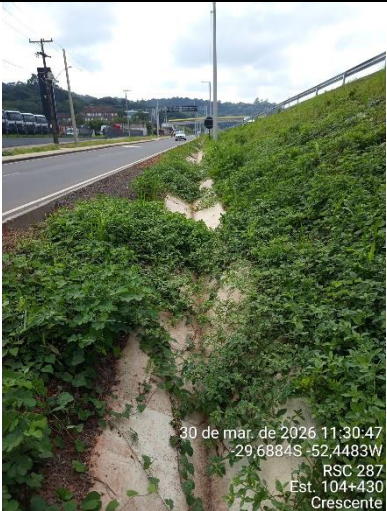
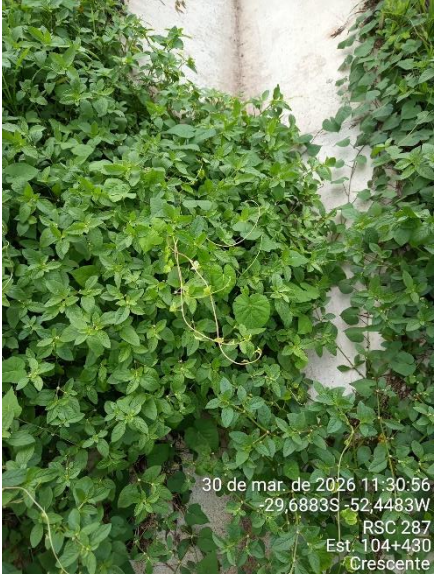
<p>76.</p>

<p>30 de mar. de 2026 11:30:47 -29,6884S -52,4483W RSC 287 Est. 104+430 Crescente</p>	<p>Dispositivo de Drenagem Obstruído</p> <p>Item 3.1.4 do PER</p>	<p>104+430</p> <p>(trecho de obra em fase de recebimento provisório)</p>	<p>Crescente</p>	<p>72 horas</p>

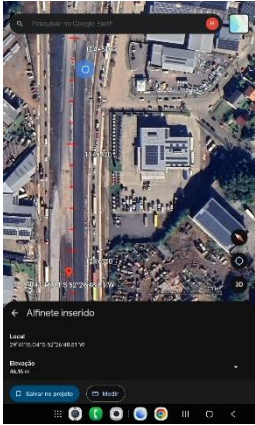
<p>78.</p>

<p>Panelas Item 3.1.1 do PER</p>	<p>104+470 (trecho de obra em fase de recebimento provisório)</p>	<p>Crescente</p>	<p>24 horas</p>
------------	--	---	--------------------------------------	---	------------------	-----------------

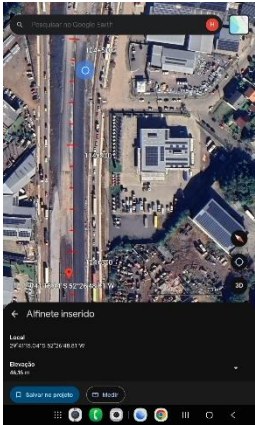
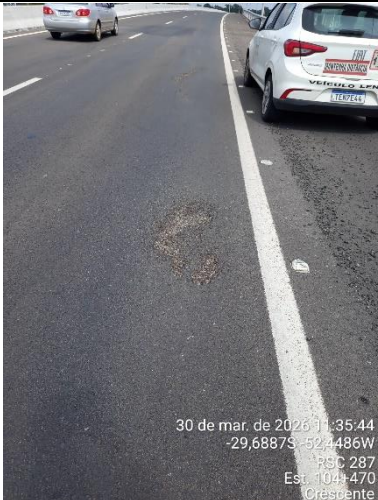
<p>79.</p>

<p>30 de mar. de 2026 11:35:44 -29,6887S -52,4486W RSC 287 Est. 104+470 Crescente</p>	<p>Panela Item 3.1.1 do PER</p>	<p>104+475 (trecho de obra em fase de recebimento provisório)</p>	<p>Crescente</p>	<p>24 horas</p>

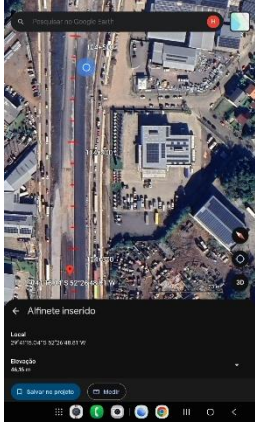
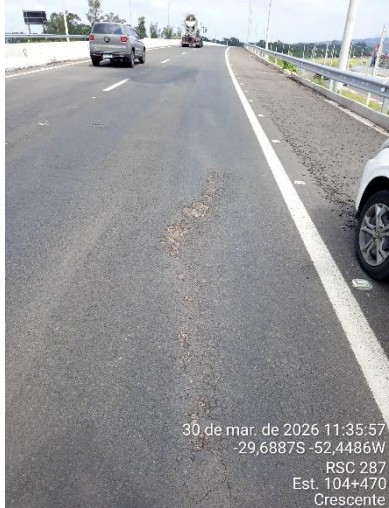
<p>80.</p>

<p>30 de mar. de 2026 11:35:57 -29,6887S -52,4486W RSC 287 Est. 104+470 Crescente</p>	<p>Panela Item 3.1.1 do PER</p>	<p>104+490 (trecho de obra em fase de recebimento provisório)</p>	<p>Crescente</p>	<p>24 horas</p>

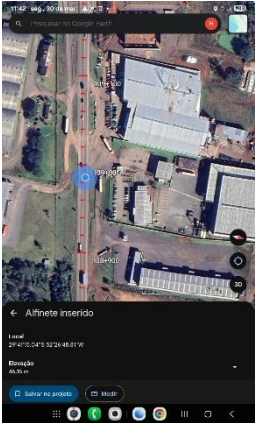
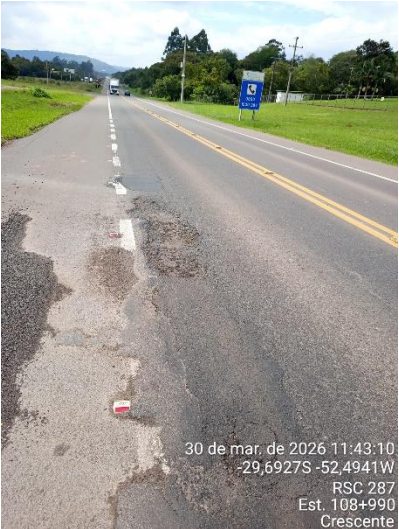
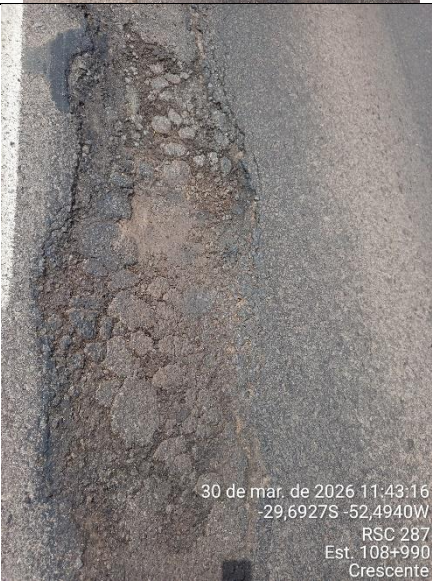
<p>81.</p>

<p>30 de mar. de 2026 11:43:10 -29,6927S -52,4941W RSC 287 Est. 108+990 Crescente</p>	<p>Panela Item 3.1.1 do PER</p>	<p>108+990 (defeito em local já reparado)</p>	<p>Crescente</p>	<p>24 horas</p>

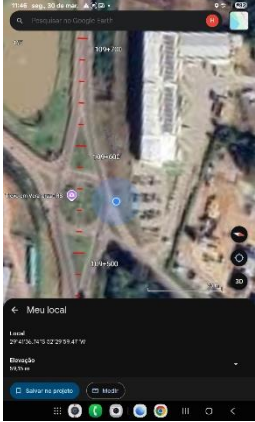
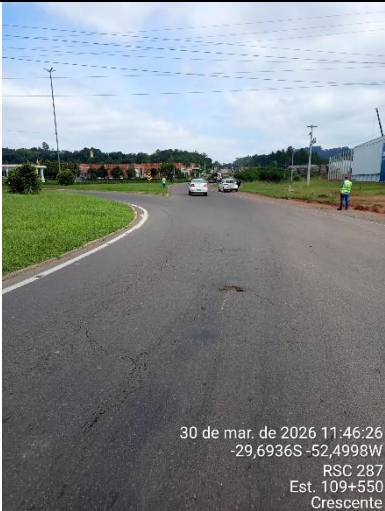
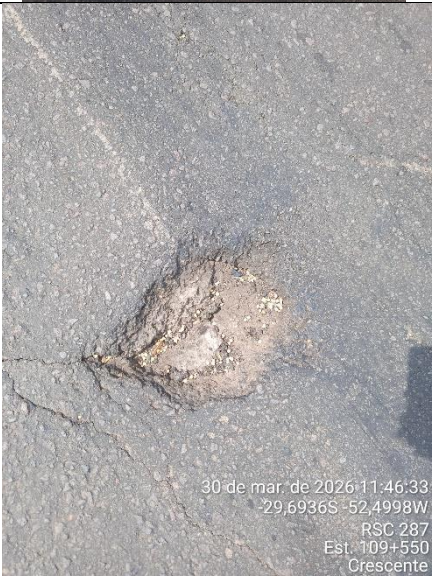
<p>82.</p>

<p>30 de mar. de 2026 11:46:26 -29,6936S -52,4998W RSC 287 Est. 109+550 Crescente</p>	<p>Panela Item 3.1.1 do PER</p>	<p>109+550 (Interseção)</p>	<p>Crescente</p>	<p>24 horas</p>

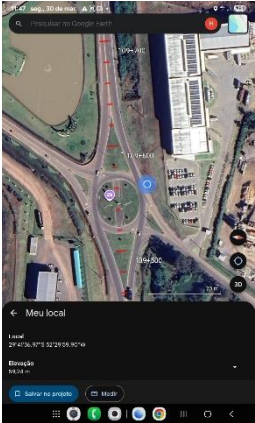
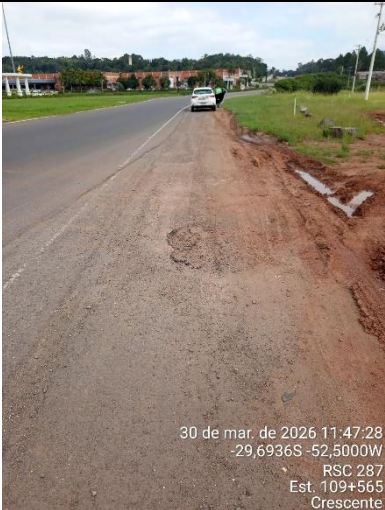
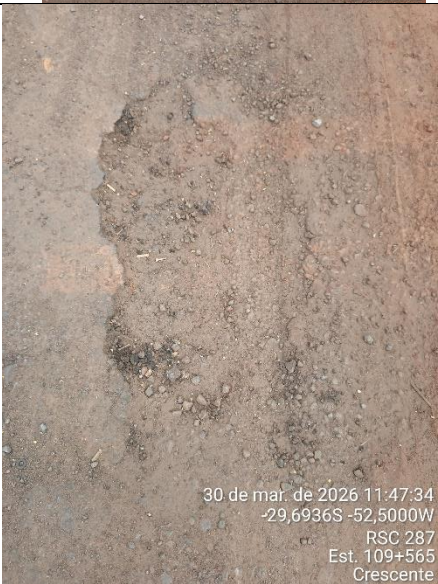
<p>83.</p>

<p>30 de mar. de 2026 11:47:28 -29,6936S -52,5000W RSC 287 Est. 109+565 Crescente</p>	<p>Panela Item 3.1.1 do PER</p>	<p>109+565 (Acostamento)</p>	<p>Crescente</p>	<p>24 horas</p>

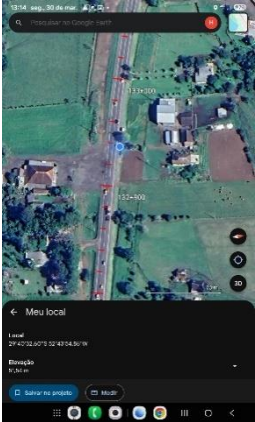
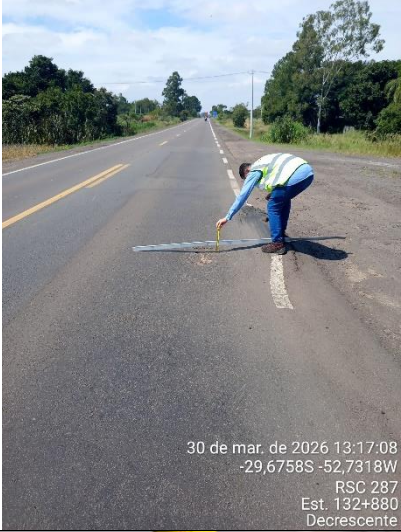
<p>86.</p>

<p>30 de mar. de 2026 13:17:15 -29,6758S -52,7317W RSC 287 Est. 132+880 Decrescente</p>	<p>Abaulamento/ Depressão (Medição: 101mm) Item 3.1.1 do PER</p>	<p>132+880 (defeito em local já reparado)</p>	<p>Decrescente</p>	<p>72 horas</p>
------------	--	--	---	---	--------------------	-----------------

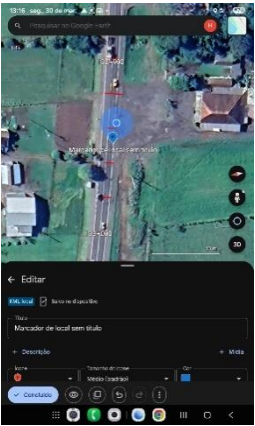
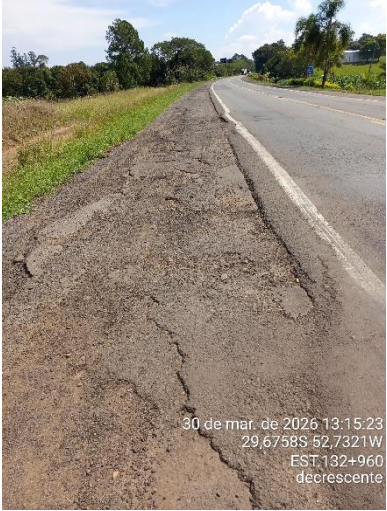
<p>89.</p>

<p>Panelas Item 3.1.1 do PER</p>	<p>132+960 (Acostamento)</p>	<p>Decrescente</p>	<p>24 horas</p>

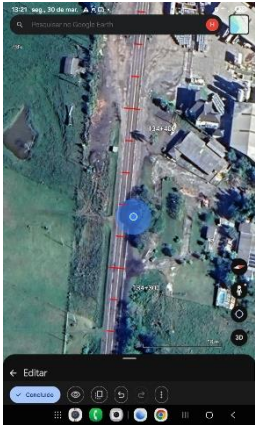
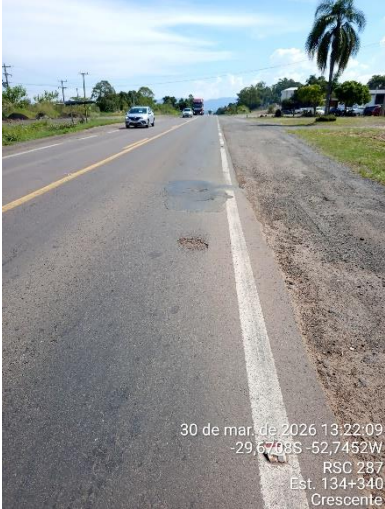
<p>91.</p>

<p>30 de mar. de 2026 13:22:09 -29,6708S -52,7452W RSC 287 Est. 134+340 Crescente</p>	<p>Panela Item 3.1.1 do PER</p>	<p>134+355</p>	<p>Crescente</p>	<p>24 horas</p>

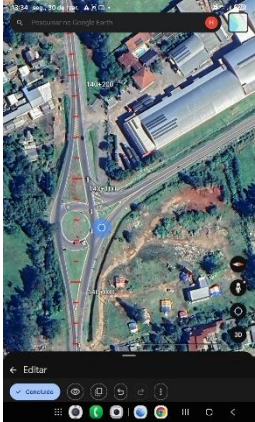
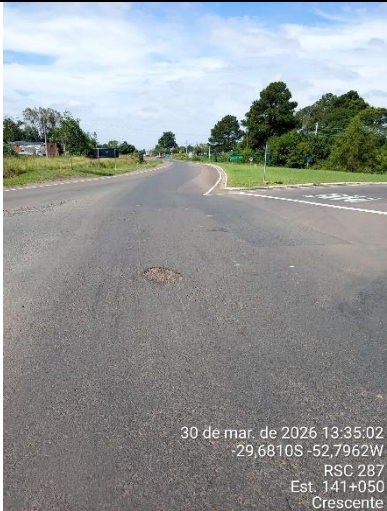
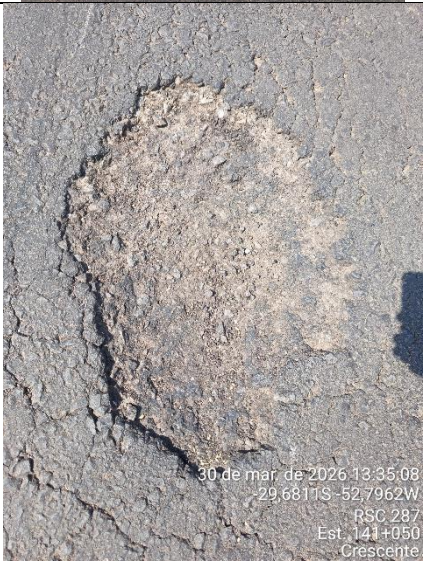
<p>95.</p>

<p>30 de mar. de 2026 13:35:02 -29,6810S -52,7962W RSC 287 Est. 141+050 Crescente</p>	<p>Panela Item 3.1.1 do PER</p>	<p>140+050 (Interseção)</p>	<p>Crescente</p>	<p>24 horas</p>
