RELATÓRIO DE VISTORIA

Identificação: DFCR-RSM-RV-034-2026;

Objeto do Contrato: concessão da infraestrutura de transporte do trecho da RSC-287, trecho Tabai – Santa Maria (km 28,03 ao km 232,54);

Relatório Tipo VT1 - Vistoria Semanal

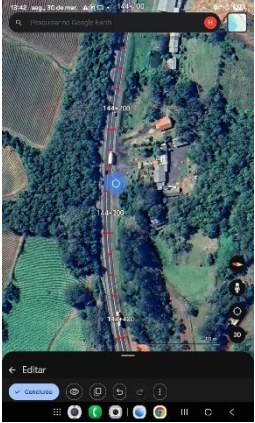
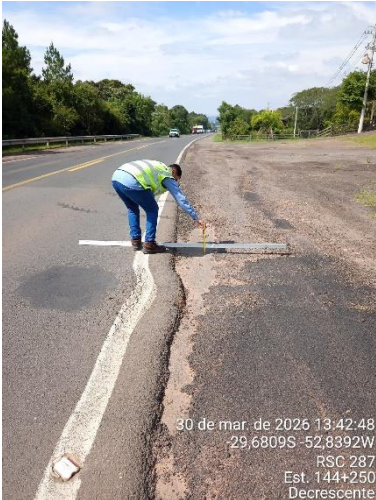
<p>96.</p>

<p>30 de mar. de 2026 13:42:48 -29,6809S -52,8392W RSC 287 Est. 144+250 Decrescente</p>	<p>Desnível entre Pavimento e Acostamento (Medição: 86mm) Item 3.1.1 do PER</p>	<p>144+250 (Acostamento)</p>	<p>Decrescente</p>	<p>72 horas</p>

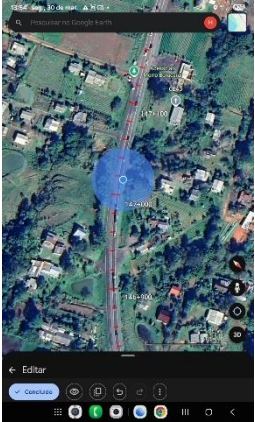
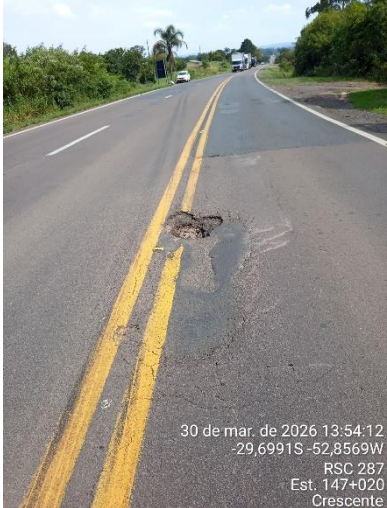
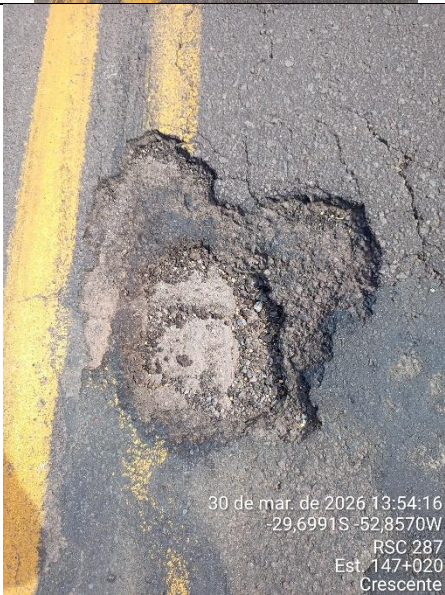
<p>98.</p>

<p>30 de mar. de 2026 13:54:12 -29,6991S -52,8569W RSC 287 Est. 147+020 Crescente</p>	<p>Panela Item 3.1.1 do PER</p>	<p>147+020 (defeito em local já reparado)</p>	<p>Crescente</p>	<p>24 horas</p>

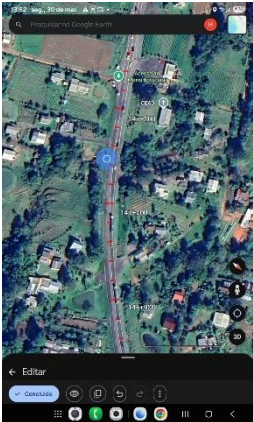
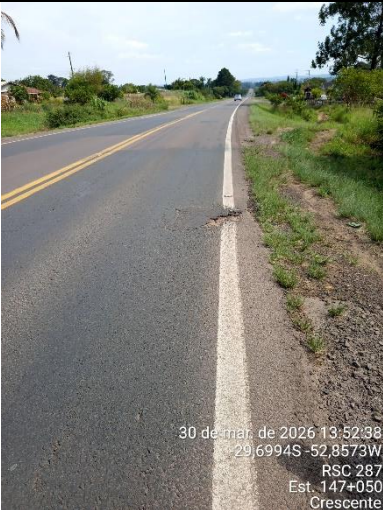
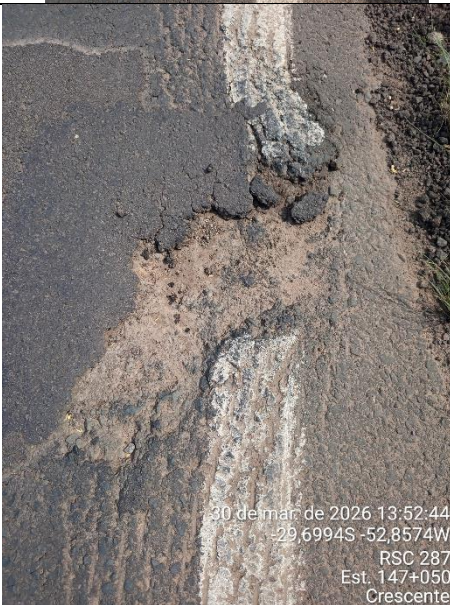
<p>99.</p>

<p>30 de mar de 2026 13:52:38 -29,6994S -52,8573W RSC 287 Est. 147+050 Crescente</p>	<p>Panela Item 3.1.1 do PER</p>	<p>147+050 (defeito em local já reparado)</p>	<p>Crescente</p>	<p>24 horas</p>

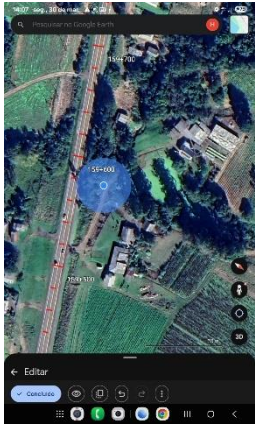
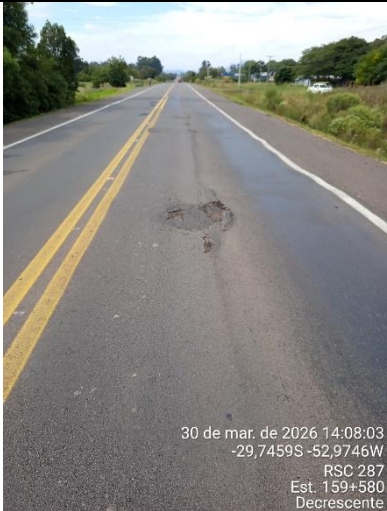
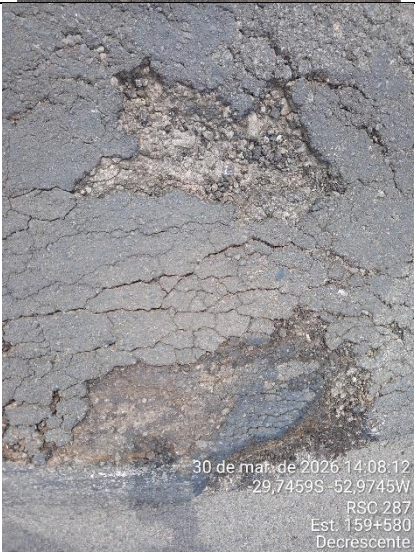
<p>100.</p>

<p>30 de mar. de 2026 14:08:03 -29,7459S -52,9746W RSC 287 Est. 159+580 Decrescente</p>	<p>Panelas Item 3.1.1 do PER</p>	<p>159+580 (defeito em local já reparado)</p>	<p>Decrescente</p>	<p>24 horas</p>

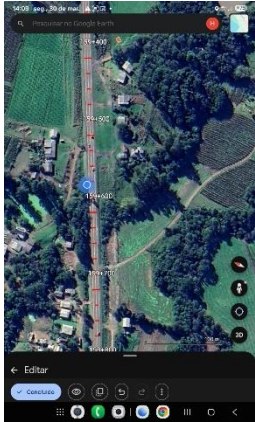
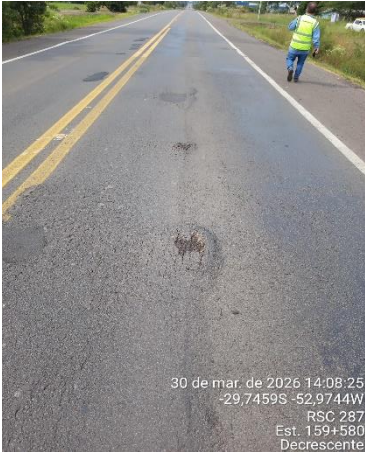
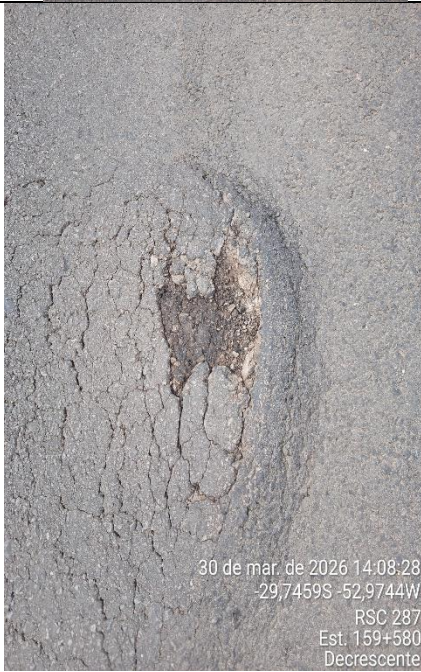
<p>101.</p>

<p>30 de mar. de 2026 14:08:25 -29,7459S -52,9744W RSC 287 Est. 159+580 Decrescente</p>	<p>Panelas Item 3.1.1 do PER</p>	<p>159+580 (defeito em local já reparado)</p>	<p>Decrescente</p>	<p>24 horas</p>

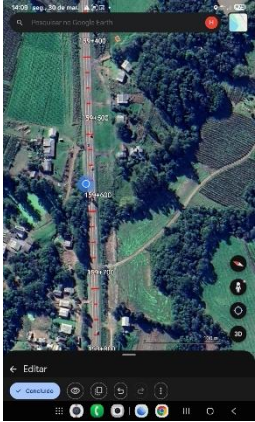
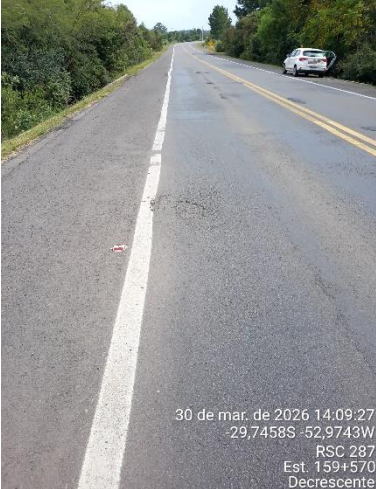
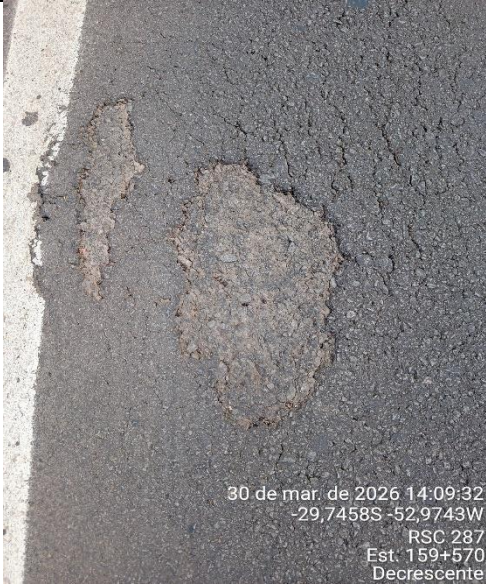
<p>30 de mar. de 2026 14:09:27 -29,7458S -52,9743W RSC 287 Est. 159+570 Decrescente</p>	<p>Panelas Item 3.1.1 do PER</p>	<p>159+580</p>	<p>Decrescente</p>	<p>24 horas</p>

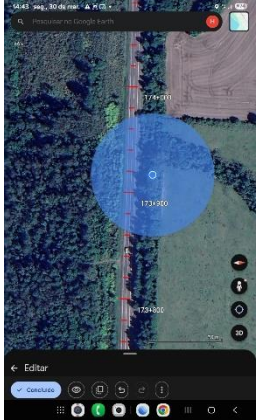
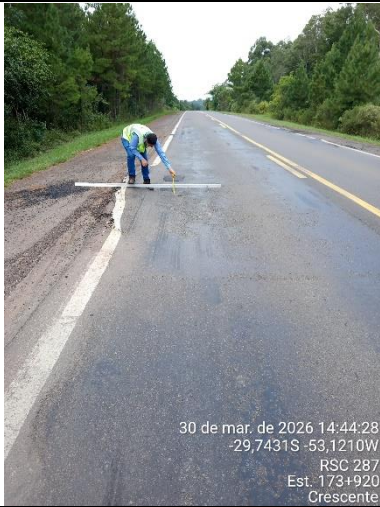
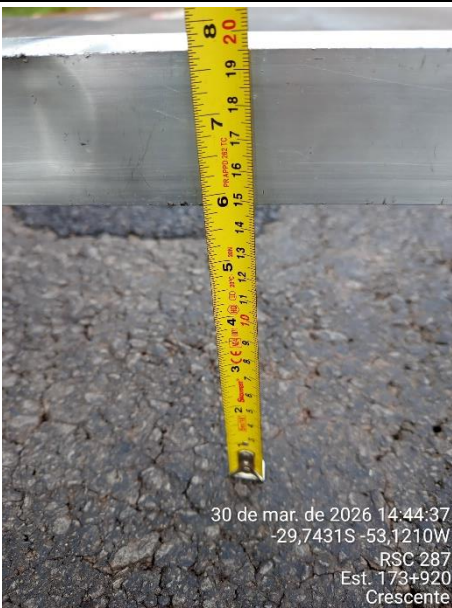
<p>106.</p>

<p>30 de mar. de 2026 14:44:28 -29,7431S -53,1210W RSC 287 Est. 173+920 Crescente</p>	<p>Abaulamento/ Depressão (Medição: 149mm)</p> <p>Item 3.1.1 do PER</p>	<p>173+920 (defeito em local já reparado)</p>	<p>Crescente</p>	<p>72 horas</p>

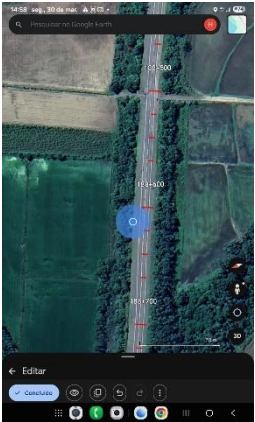
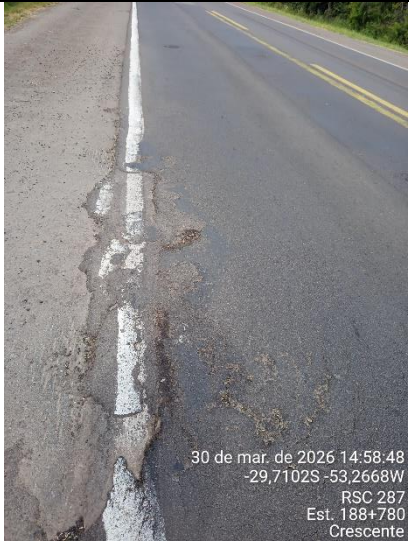
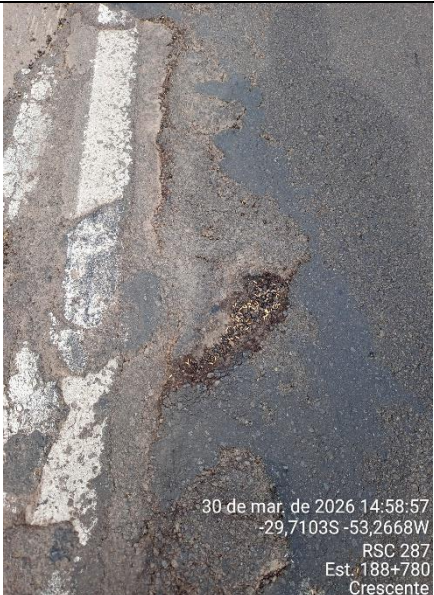
<p>107.</p>	 	  <p>30 de mar. de 2026 14:58:35 -29,7102S -53,2668W RSC 287 Est. 188+780 Crescente</p>	<p>Panela Item 3.1.1 do PER</p>	<p>188+780</p>	<p>Crescente</p>	<p>24 horas</p>

<p>30 de mar. de 2026 14:58:48 -29,7102S -53,2668W RSC 287 Est. 188+780 Crescente</p>	<p>Panela Item 3.1.1 do PER</p>	<p>188+770 (defeito em local já reparado)</p>	<p>Crescente</p>	<p>24 horas</p>

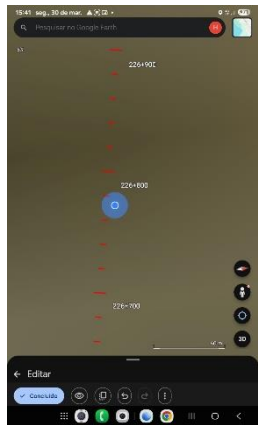
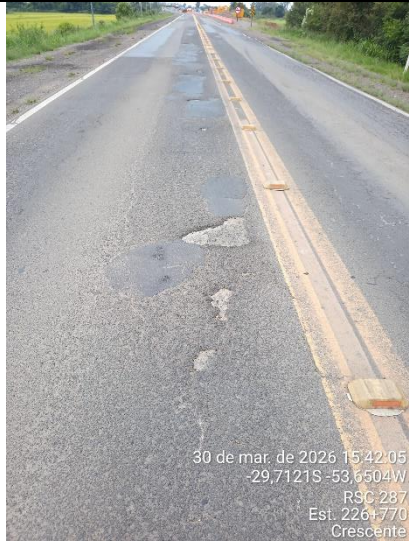
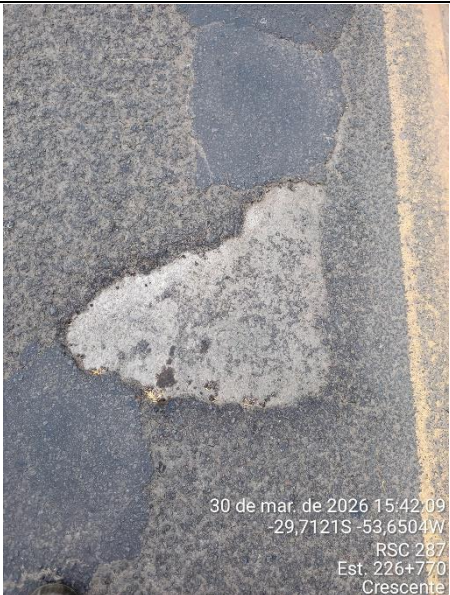
<p>113.</p>

<p>Panela Item 3.1.1 do PER</p>	<p>226+770 (defeito em local já reparado)</p>	<p>Crescente</p>	<p>24 horas</p>

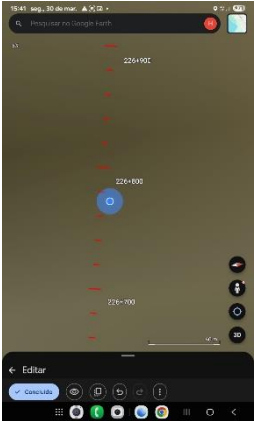
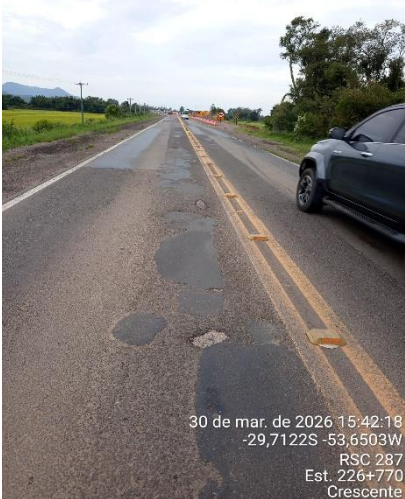
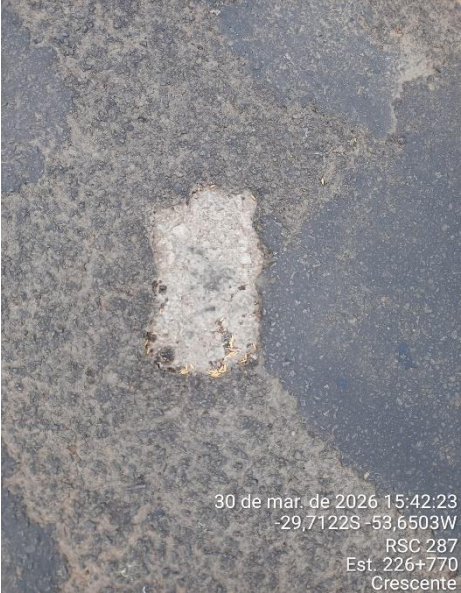
<p>114.</p>

<p>30 de mar. de 2026 15:42:18 -29,7122S -53,6503W RSC 287 Est. 226+770 Crescente</p>	<p>Panela Item 3.1.1 do PER</p>	<p>226+775 (defeito em local já reparado)</p>	<p>Crescente</p>	<p>24 horas</p>
