RELATÓRIO DE VISTORIA

Identificação: DFCR-RSM-RV-036-2026;

Objeto do Contrato: concessão da infraestrutura de transporte do trecho da RSC-287, trecho Tabai – Santa Maria (km 28,03 ao km 232,54);

Relatório Tipo VT1 - Vistoria Semanal

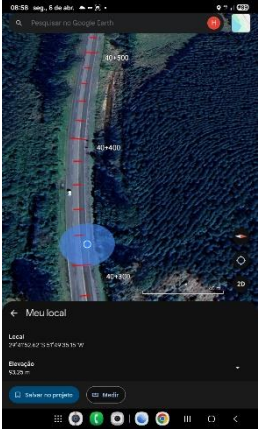
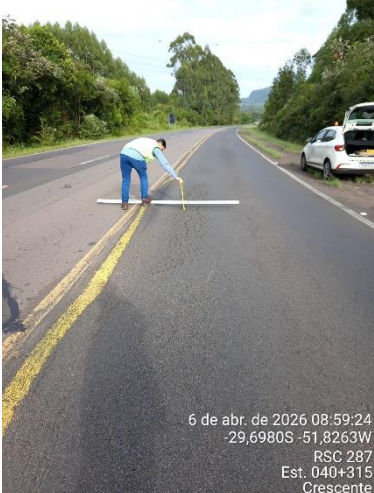
<p>2.</p>

<p>6 de abr. de 2026 08:59:24 -29,6980S -51,8263W RSC 287 Est. 040+315 Crescente</p>	<p>Abaulamento/ Depressão (Medição: 123mm) Item 3.1.1 do PER</p>	<p>040+315 (defeito em local já reparado)</p>	<p>Crescente</p>	<p>72 horas</p>

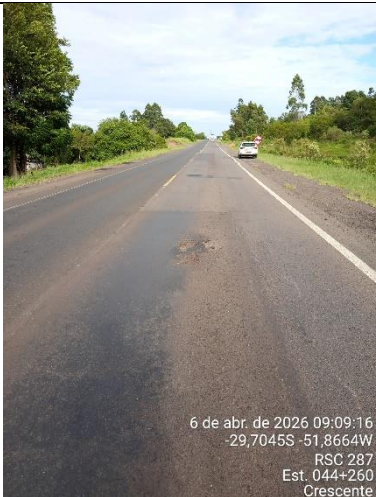
<p>3.</p>

<p>6 de abr. de 2026 09:09:16 -29,7045S -51,8664W RSC 287 Est. 044+260 Crescente</p>	<p>Panela Item 3.1.1 do PER</p>	<p>044+260 (defeito em local já reparado)</p>	<p>Crescente</p>	<p>24 horas</p>
		  <p>6 de abr. de 2026 09:09:22 -29,7045S -51,8664W RSC 287 Est. 044+260 Crescente</p>

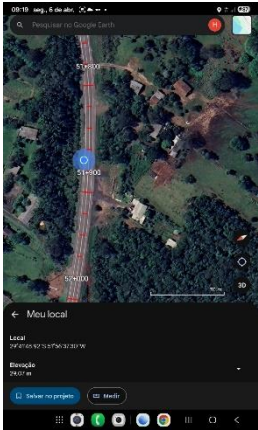
<p>4.</p>

<p>6 de abr. de 2026 09:20:26 -29,6970S -51,9436W RSC 287 Est. 051+885 Decrescente</p>	<p>Abaulamento/ Depressão (Medição: 134mm) Item 3.1.1 do PER</p>	<p>051+885 (defeito em local já reparado)</p>	<p>Decrescente</p>	<p>72 horas</p>

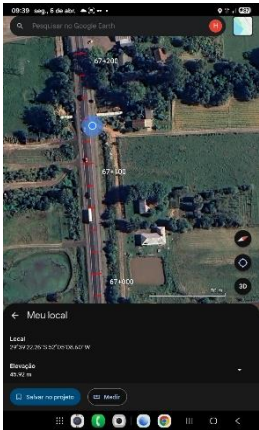
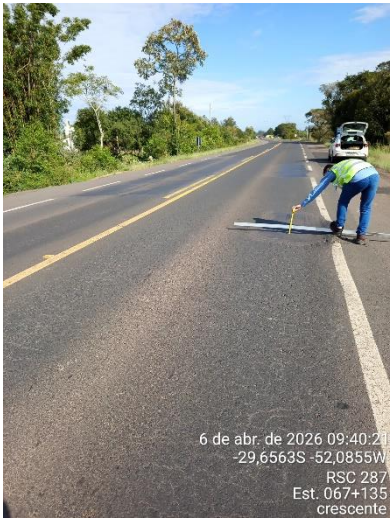
<p>5.</p>

<p>6 de abr. de 2026 09:40:21 -29,6563S -52,0855W RSC 287 Est. 067+135 crescente</p>	<p>Abaulamento/ Depressão (Medição: 94mm) Item 3.1.1 do PER</p>	<p>067+135 (defeito em local já reparado)</p>	<p>Crescente</p>	<p>72 horas</p>

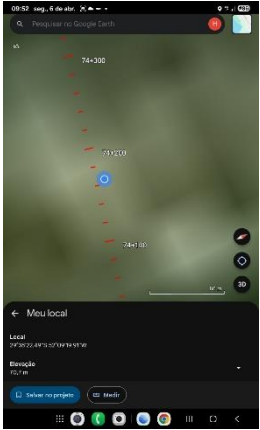
<p>7.</p>

<p>6 de abr. de 2026 09:53:31 -29,6397S -52,1555W RSC 287 Est. 074+165 crescente</p>	<p>Abaulamento/ Depressão (Medição: 92mm) Item 3.1.1 do PER</p>	<p>074+165 (defeito em local já reparado)</p>	<p>Crescente</p>	<p>72 horas</p>

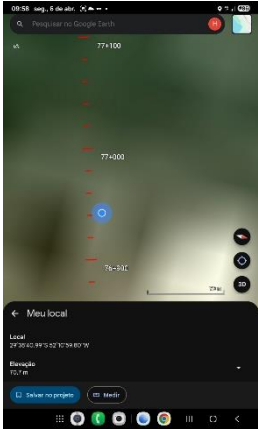
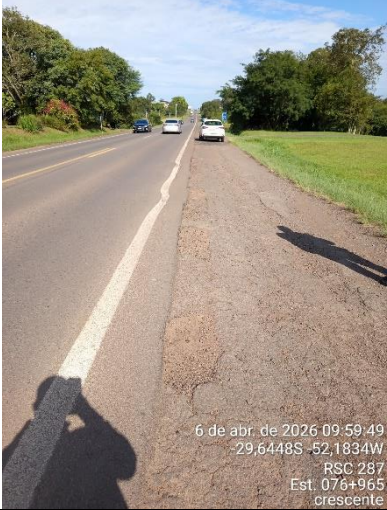
<p>11.</p>

<p>6 de abr. de 2026 09:59:49 -29,6448S -52,1834W RSC 287 Est. 076+965 crescente</p>	<p>Panelas Item 3.1.1 do PER</p>	<p>076+960 (Acostamento)</p>	<p>Crescente</p>	<p>24 horas</p>

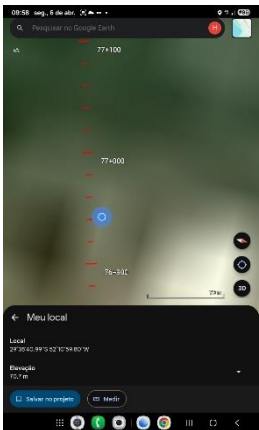
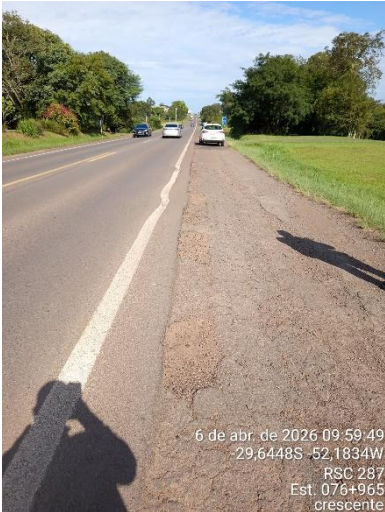
<p>13.</p>

<p>6 de abr. de 2026 09:59:49 -29,6448S -52,1834W RSC 287 Est. 076+965 crescente</p>	<p>Panelas Item 3.1.1 do PER</p>	<p>076+975 (Acostamento)</p>	<p>Crescente</p>	<p>24 horas</p>

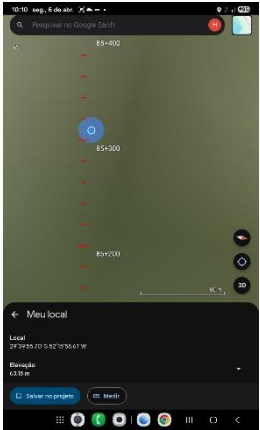
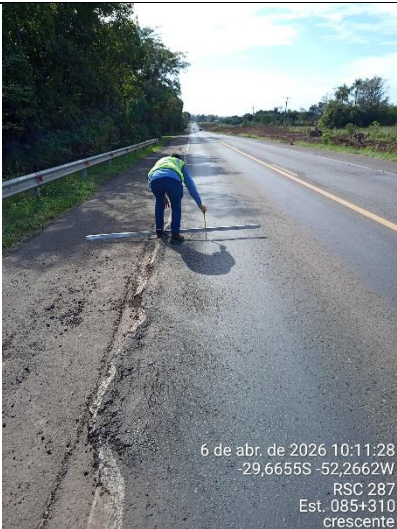
<p>14.</p>

<p>6 de abr. de 2026 10:11:28 -29,6655S -52,2662W RSC 287 Est. 085+310 crescente</p>	<p>Abaulamento/ Depressão (Medição: 124mm) Item 3.1.1 do PER</p>	<p>085+310 (defeito em local já reparado)</p>	<p>Crescente</p>	<p>72 horas</p>

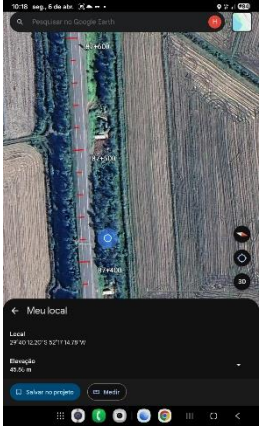
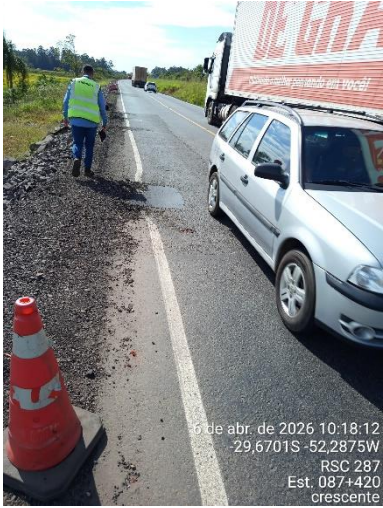
<p>17.</p>

<p>6 de abr. de 2026 10:18:12 -29,6701S -52,2875W RSC 287 Est. 087+420 crescente</p>	<p>Panela Item 3.1.1 do PER</p>	<p>087+420 (defeito em local já reparado) (Desvio)</p>	<p>Crescente</p>	<p>24 horas</p>

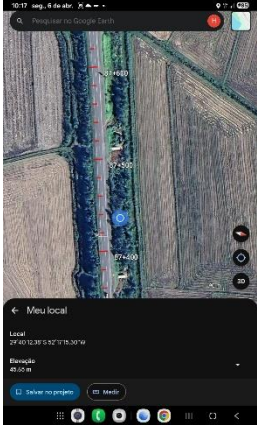
<p>18.</p>

<p>Panela Item 3.1.1 do PER</p>	<p>087+440 (defeito em local já reparado) (Desvio)</p>	<p>Crescente</p>	<p>24 horas</p>
------------	--	---	-------------------------------------	---	------------------	-----------------

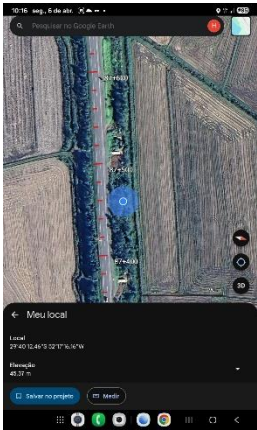
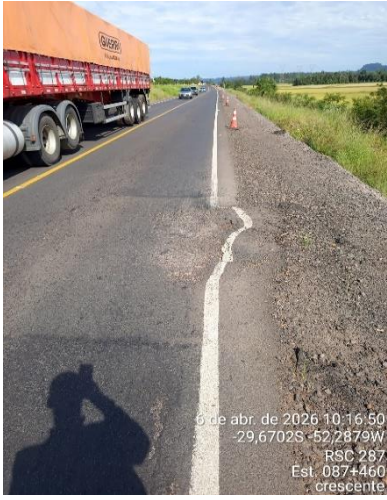
<p>19.</p>

<p>Panela Item 3.1.1 do PER</p>	<p>087+460 (defeito em local já reparado) (Desvio)</p>	<p>Crescente</p>	<p>24 horas</p>

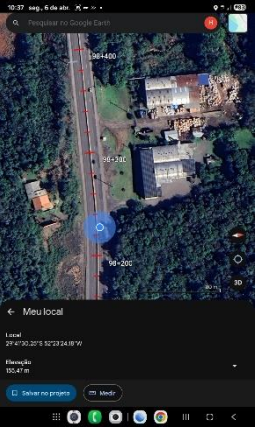
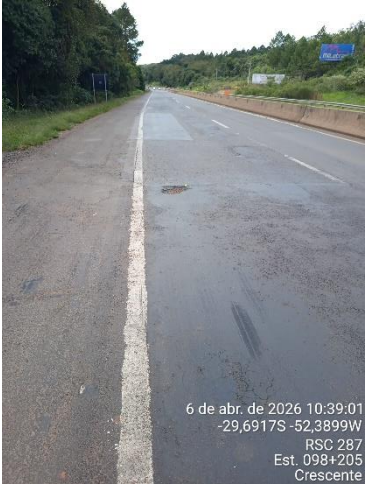
<p>20.</p>

<p>6 de abr. de 2026 10:39:01 -29,6917S -52,3899W RSC 287 Est. 098+205 Crescente</p>	<p>Panela Item 3.1.1 do PER</p>	<p>098+205 (defeito em local já reparado)</p>	<p> Crescente</p>	<p>24 horas</p>

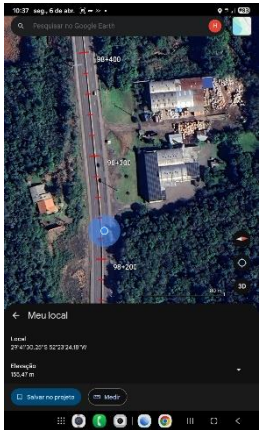
<p>21.</p>

<p>Panelas Item 3.1.1 do PER</p>	<p>098+225 (defeito em local já reparado)</p>	<p>Crescente</p>	<p>24 horas</p>

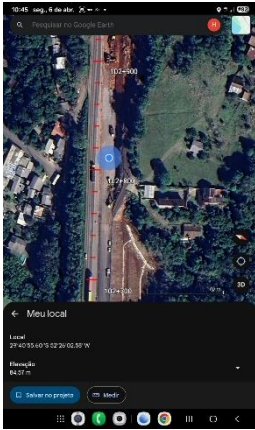
<p>22.</p>

<p>6 de abr. de 2026 10:45:21 -29,6821S -52,4341W RSC 287 Est. 102+810 Crescente</p>	<p>Trincas Interligadas de classe 3 Item 3.1.1 do PER</p>	<p>102+810 (trecho de obra em fase de recebimento provisório)</p>	<p>Crescente</p>	<p>72 horas</p>
		  <p>6 de abr. de 2026 10:45:27 -29,6821S -52,4340W RSC 287 Est. 102+810 Crescente</p>

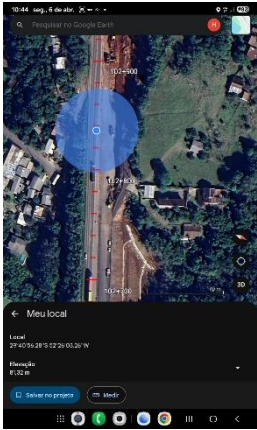
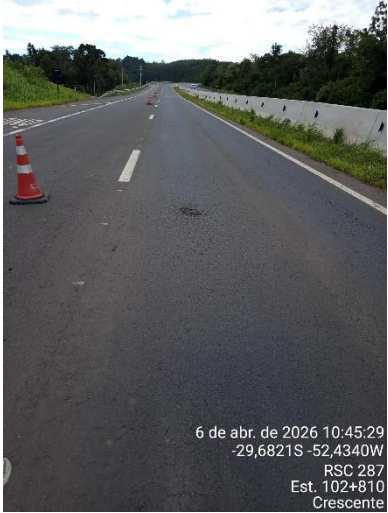
<p>23.</p>

<p>6 de abr. de 2026 10:45:29 -29,6821S -52,4340W RSC 287 Est. 102+810 Crescente</p>	<p>Panela Item 3.1.1 do PER</p>	<p>102+825 (trecho de obra em fase de recebimento provisório)</p>	<p>Crescente</p>	<p>24 horas</p>

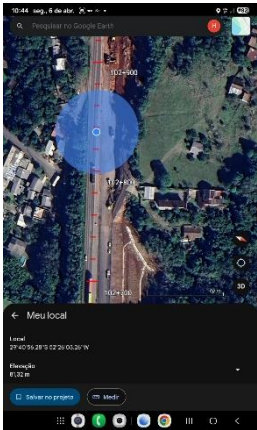
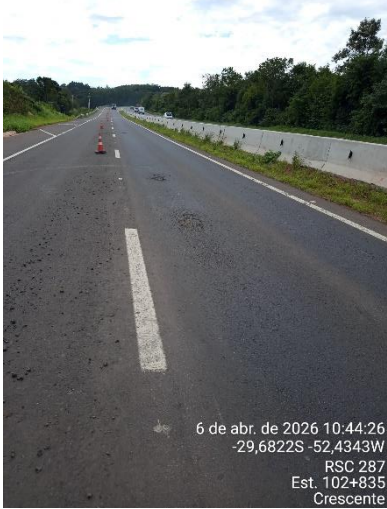
<p>24.</p>

<p>6 de abr. de 2026 10:44:26 -29,6822S -52,4343W RSC 287 Est. 102+835 Crescente</p>	<p>Panelas Item 3.1.1 do PER</p>	<p>102+835 (trecho de obra em fase de recebimento provisório)</p>	<p>Crescente</p>	<p>24 horas</p>

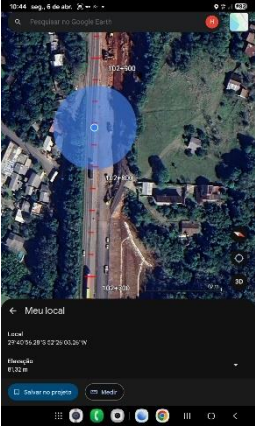
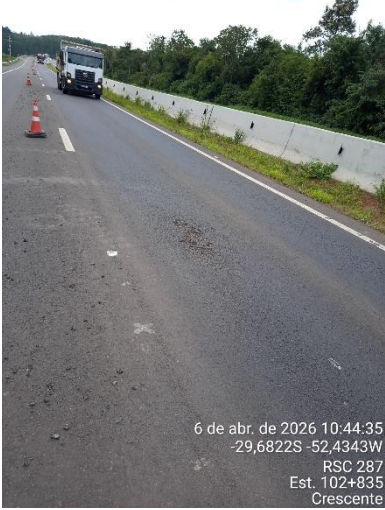
<p>25.</p>

<p>6 de abr. de 2026 10:44:41 -29,6822S -52,4342W RSC 287 Est. 102+835 Crescente</p>	<p>Trincas Interligadas de classe 3</p> <p>Item 3.1.1 do PER</p>	<p>102+850</p> <p>(trecho de obra em fase de recebimento provisório)</p>	<p>Crescente</p>	<p>72 horas</p>
------------	---	--	--	--	------------------	-----------------

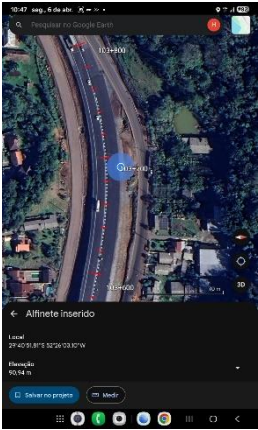
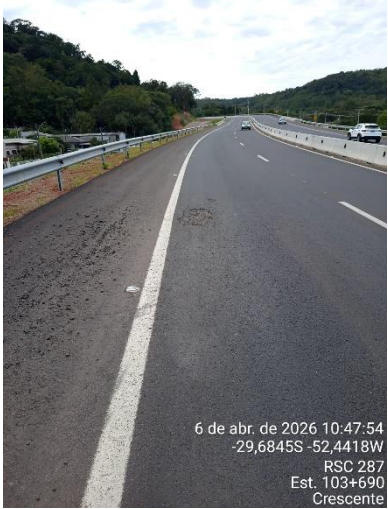
<p>26.</p>

<p>6 de abr. de 2026 10:47:54 -29,6845S -52,4418W RSC 287 Est. 103+690 Crescente</p>	<p>Panela Item 3.1.1 do PER</p>	<p>103+690 (trecho de obra em fase de recebimento provisório)</p>	<p>Crescente</p>	<p>24 horas</p>

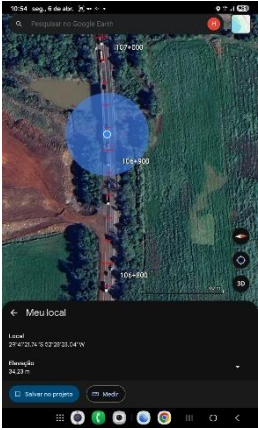
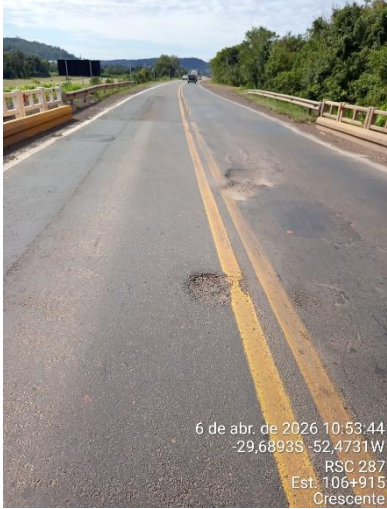
<p>27.</p>

<p>6 de abr. de 2026 10:53:44 -29,6893S -52,4731W RSC 287 Est. 106+915 Crescente</p>	<p>Panelas Item 3.1.1 do PER</p>	<p>106+915</p>	<p>Crescente</p>	<p>24 horas</p>

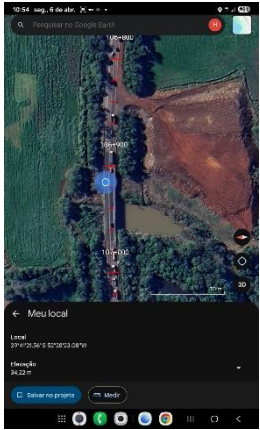
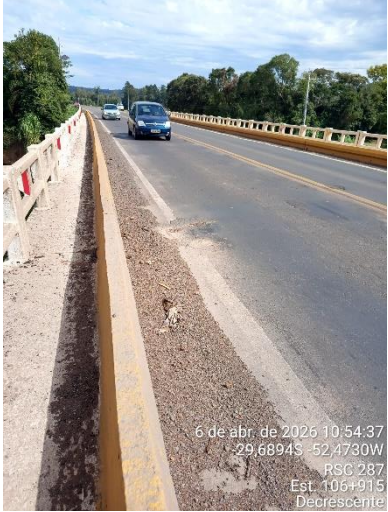
<p>28.</p>

<p>6 de abr. de 2026 10:54:37 -29,6894S -52,4730W RSC 287 Est. 106+915 Decrescente</p>	<p>Panelas Item 3.1.1 do PER</p>	<p>106+925 (defeito em local já reparado)</p>	<p>Decrescente</p>	<p>24 horas</p>

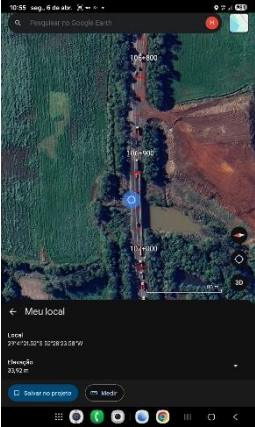
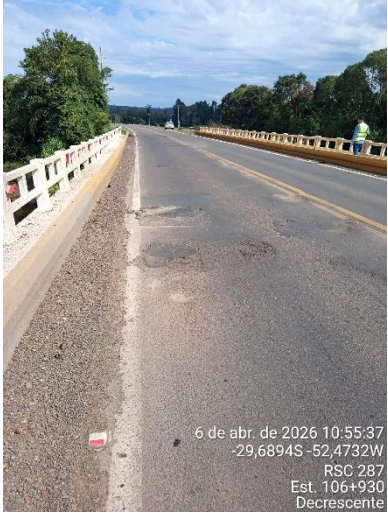
<p>29.</p>

<p>6 de abr. de 2026 10:55:37 -29,6894S -52,4732W RSC 287 Est. 106+930 Decrescente</p>	<p>Panelas Item 3.1.1 do PER</p>	<p>106+930 (defeito em local já reparado)</p>	<p>Decrescente</p>	<p>24 horas</p>

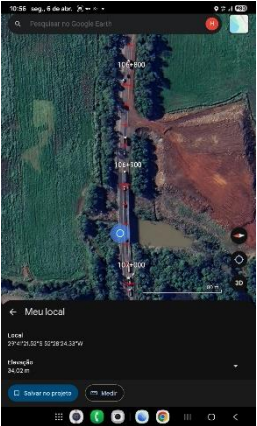
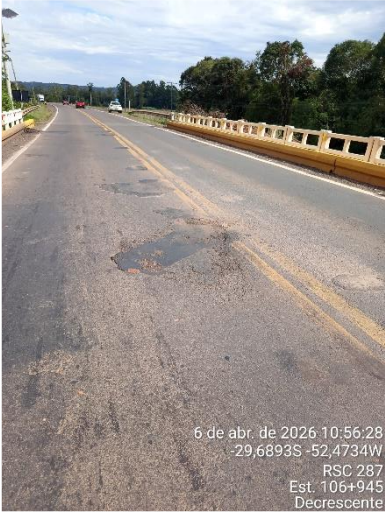
<p>30.</p>

<p>6 de abr. de 2026 10:56:28 -29,6893S -52,4734W RSC 287 Est. 106+945 Decrescente</p>	<p>Panelas Item 3.1.1 do PER</p>	<p>106+945 (defeito em local já reparado)</p>	<p>Decrescente</p>	<p>24 horas</p>

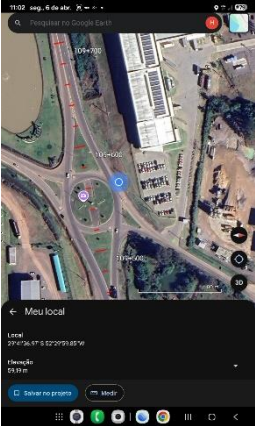
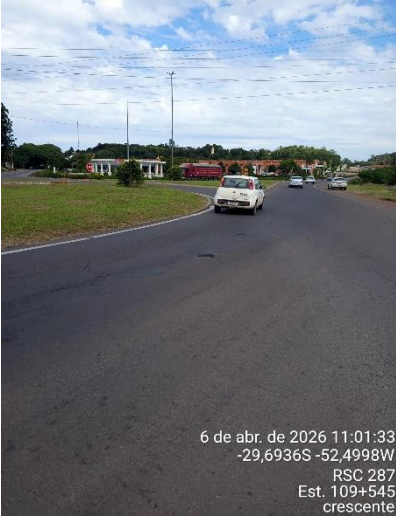
<p>31.</p>

<p>6 de abr. de 2026 11:01:33 -29,6936S -52,4998W RSC 287 Est. 109+545 crescente</p>	<p>Panela Item 3.1.1 do PER</p>	<p>109+545 (Interseção)</p>	<p>Crescente</p>	<p>24 horas</p>

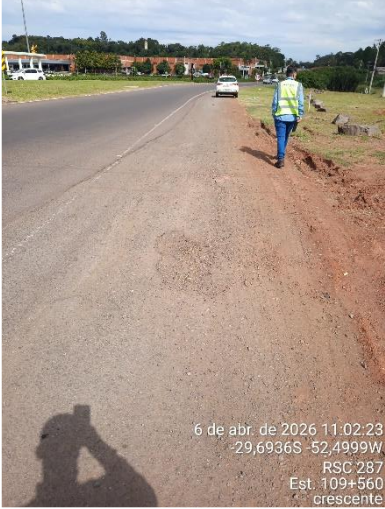
<p>32.</p>

<p>6 de abr. de 2026 11:02:23 -29,6936S -52,4999W RSC 287 Est. 109+560 crescente</p>	<p>Panela Item 3.1.1 do PER</p>	<p>109+560 (Acostamento)</p>	<p>Crescente</p>	<p>24 horas</p>

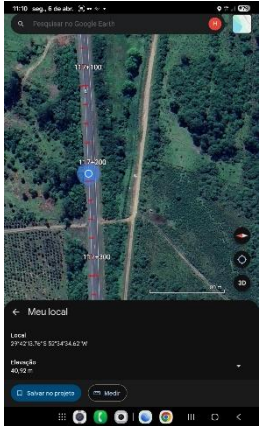
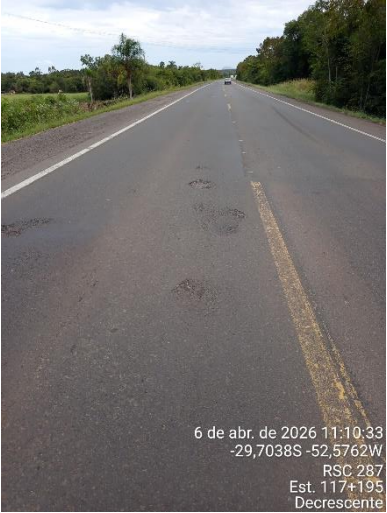
<p>33.</p>

<p>6 de abr. de 2026 11:10:33 -29,7038S -52,5762W RSC 287 Est. 117+195 Decrescente</p>	<p>Panelas Item 3.1.1 do PER</p>	<p>117+195</p>	<p>Decrescente</p>	<p>24 horas</p>

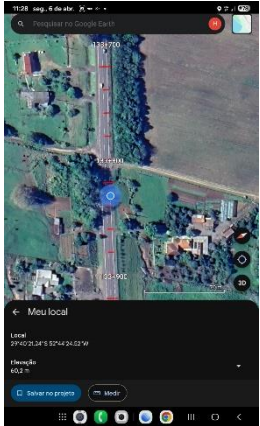
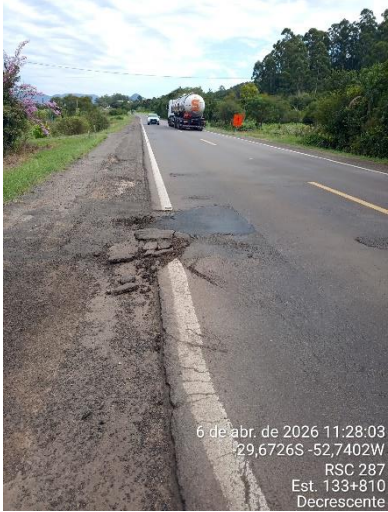
<p>34.</p>

<p>6 de abr. de 2026 11:28:03 -29,6726S -52,7402W RSC 287 Est. 133+810 Decrescente</p>	<p>Panela Item 3.1.1 do PER</p>	<p>133+810 (defeito em local já reparado) (Acostamento)</p>	<p>Decrescente</p>	<p>24 horas</p>

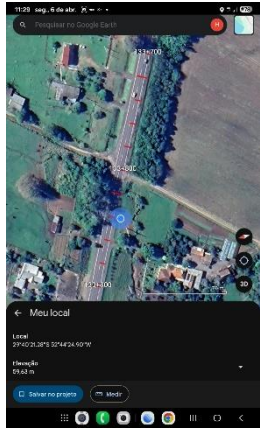
<p>35.</p>

<p>Panela Item 3.1.1 do PER</p>	<p>133+820 (defeito em local já reparado)</p>	<p>Decrescente</p>	<p>24 horas</p>
------------	--	---	-------------------------------------	---	--------------------	-----------------

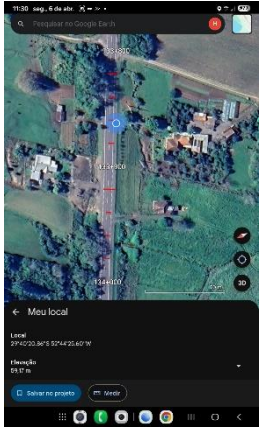
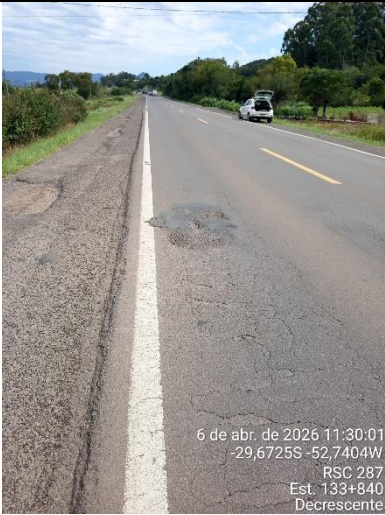
<p>36.</p>

<p>Panelas Item 3.1.1 do PER</p>	<p>133+840 (defeito em local já reparado)</p>	<p>Decrescente</p>	<p>24 horas</p>

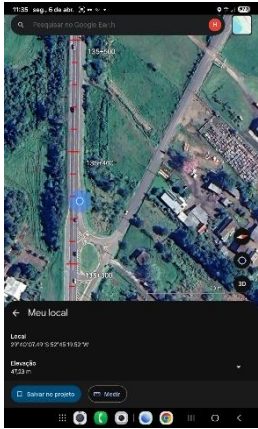
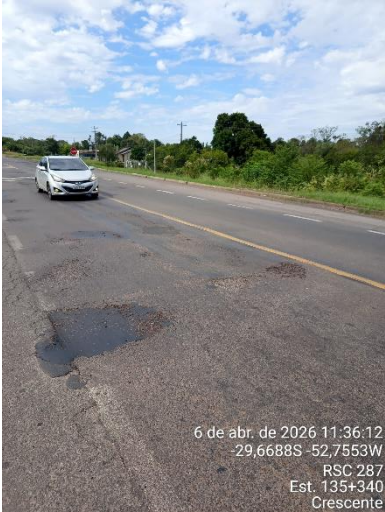
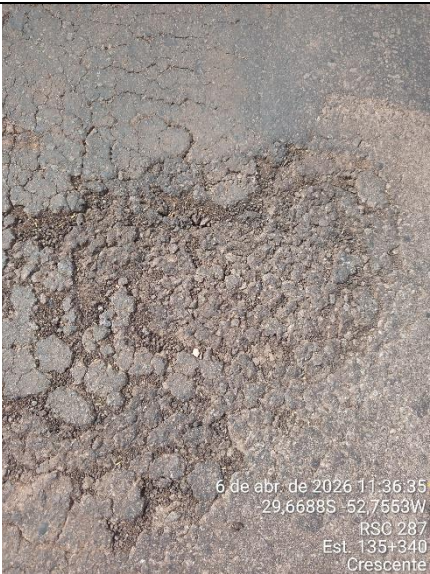
<p>38.</p>

<p>6 de abr. de 2026 11:36:12 -29,6688S -52,7553W RSC 287 Est. 135+340 Crescente</p>	<p>Panelas Item 3.1.1 do PER</p>	<p>135+340 (defeito em local já reparado)</p>	<p>Crescente</p>	<p>24 horas</p>

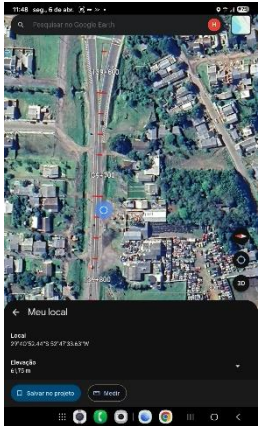
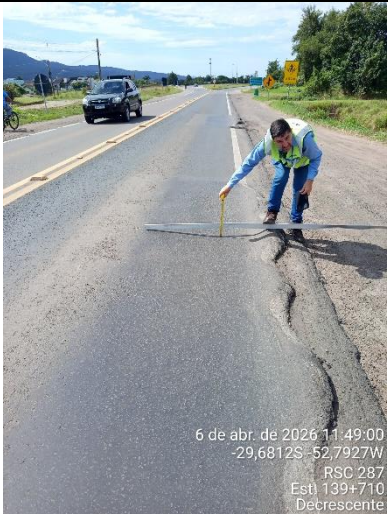
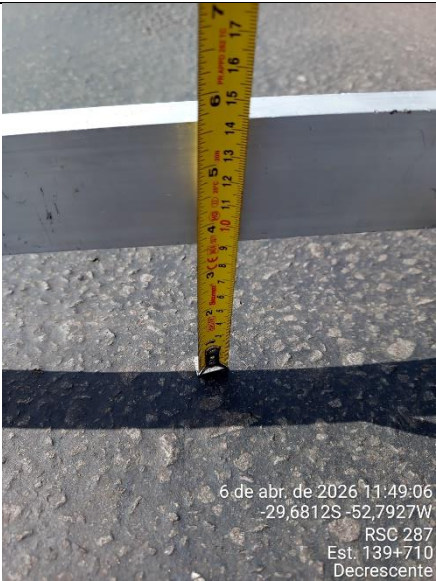
<p>42.</p>

<p>6 de abr. de 2026 11:49:00 -29,6812S -52,7927W RSC 287 Est. 139+710 Decrescente</p>	<p>Abaulamento/ Depressão (Medição: 93mm) Item 3.1.1 do PER</p>	<p>139+710 (defeito em local já reparado)</p>	<p>Decrescente</p>	<p>72 horas</p>

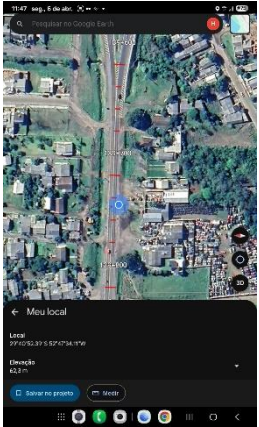
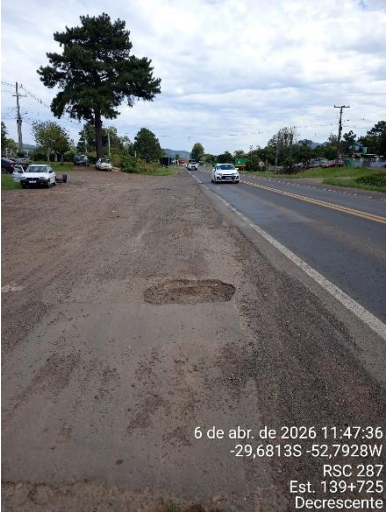
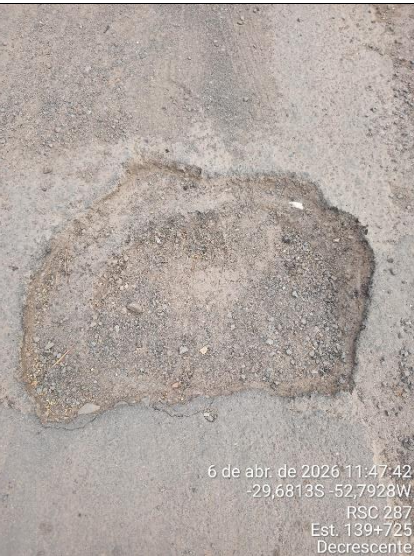
<p>43.</p>

<p>6 de abr. de 2026 11:47:36 -29,6813S -52,7928W RSC 287 Est. 139+725 Decrescente</p>	<p>Panela Item 3.1.1 do PER</p>	<p>139+725 (Acostamento)</p>	<p>Decrescente</p>	<p>24 horas</p>

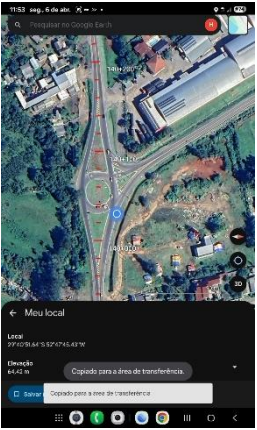
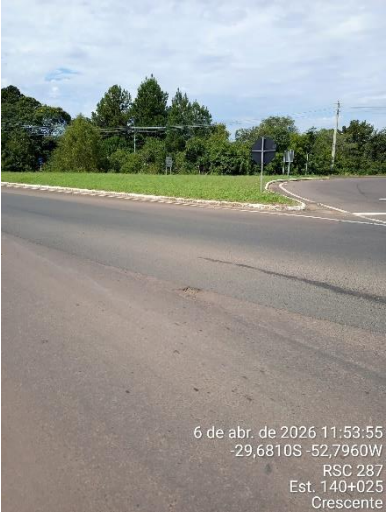
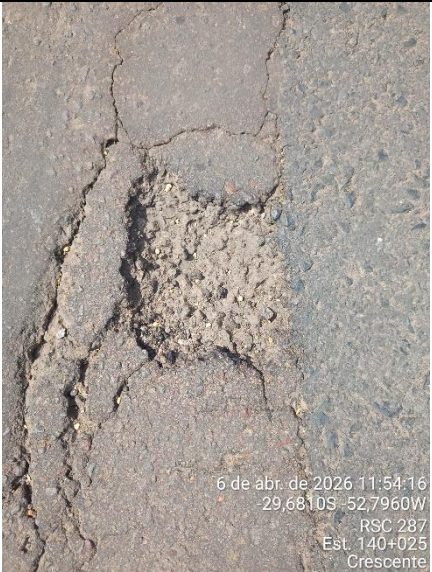
<p>44.</p>

<p>6 de abr. de 2026 11:53:55 -29,6810S -52,7960W RSC 287 Est. 140+025 Crescente</p>	<p>Panela Item 3.1.1 do PER</p>	<p>140+025 (Interseção)</p>	<p>Crescente</p>	<p>24 horas</p>

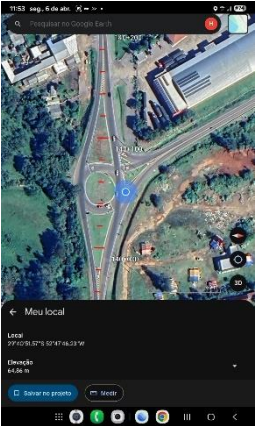
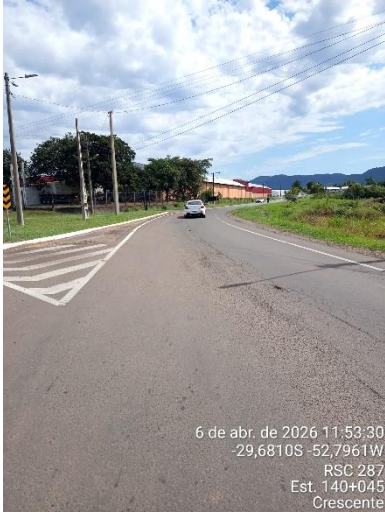
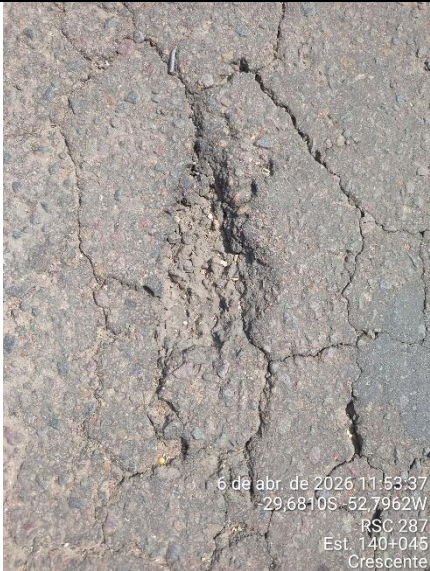
<p>46.</p>

<p>6 de abr. de 2026 11:53:30 -29,6810S -52,7961W RSC 287 Est. 140+045 Crescente</p>	<p>Panela Item 3.1.1 do PER</p>	<p>140+055 (Interseção)</p>	<p>Crescente</p>	<p>24 horas</p>

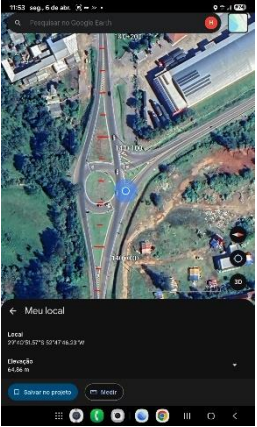
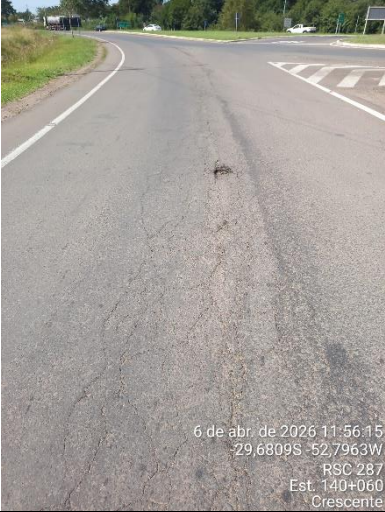
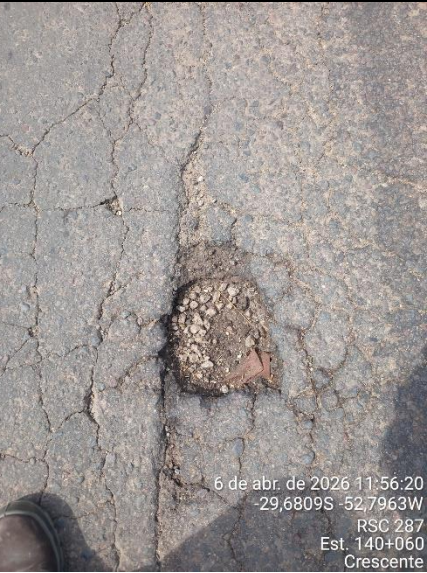
<p>47.</p>

<p>6 de abr. de 2026 11:56:15 -29,6809S -52,7963W RSC 287 Est. 140+060 Crescente</p>	<p>Panela Item 3.1.1 do PER</p>	<p>140+060 (Interseção)</p>	<p>Crescente</p>	<p>24 horas</p>

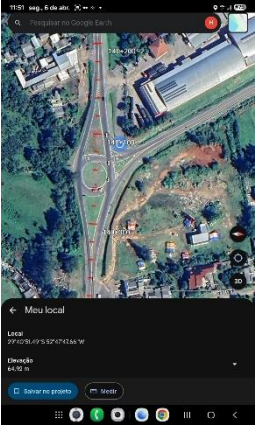
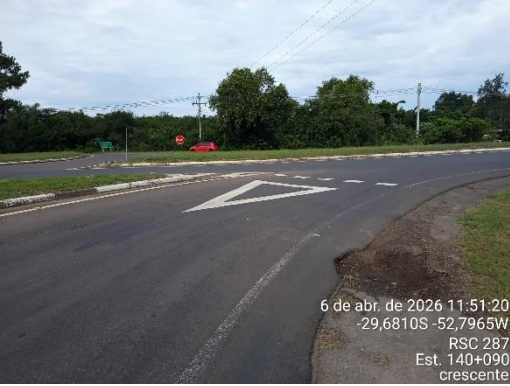
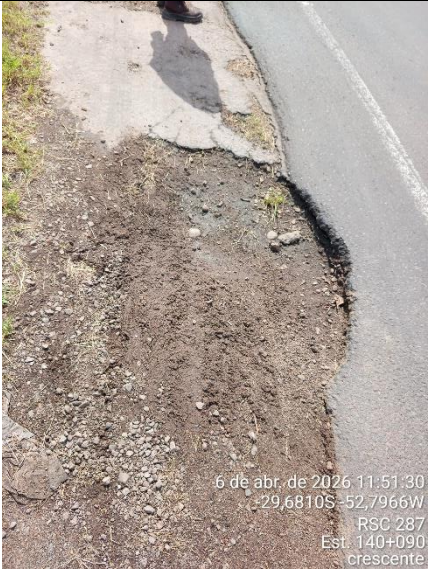
<p>48.</p>

<p>6 de abr. de 2026 11:51:20 -29,6810S -52,7965W RSC 287 Est. 140+090 crescente</p>	<p>Panela Item 3.1.1 do PER</p>	<p>140+090 (Acostamento) (Interseção)</p>	<p>Crescente</p>	<p>24 horas</p>

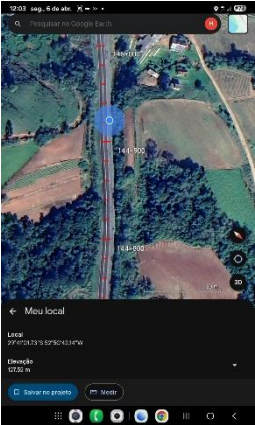
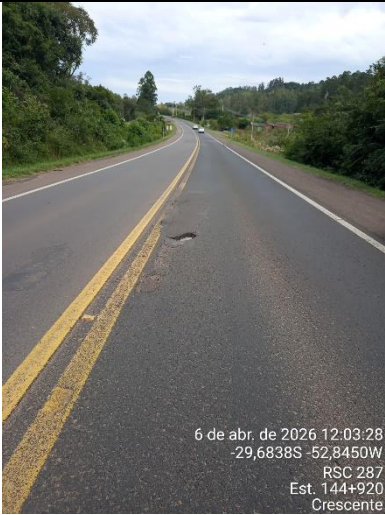
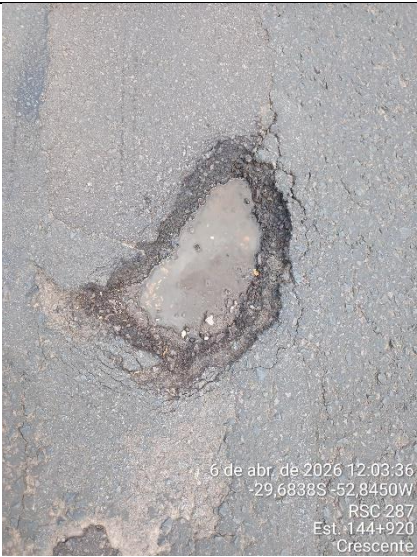
<p>49.</p>

<p>6 de abr. de 2026 12:03:28 -29,6838S -52,8450W RSC 287 Est. 144+920 Crescente</p>	<p>Panela Item 3.1.1 do PER</p>	<p>144+920</p>	<p>Crescente</p>	<p>24 horas</p>

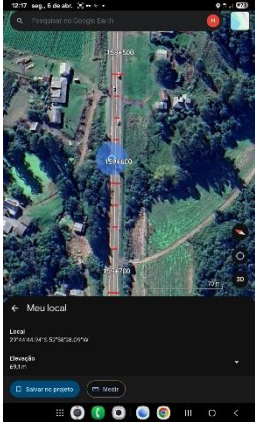
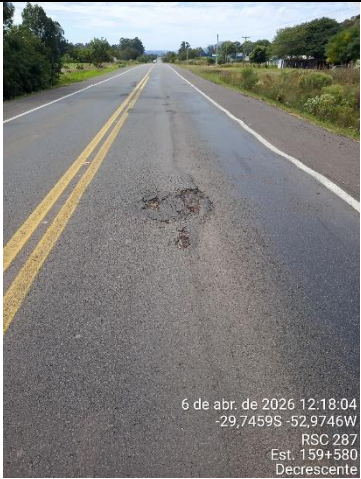
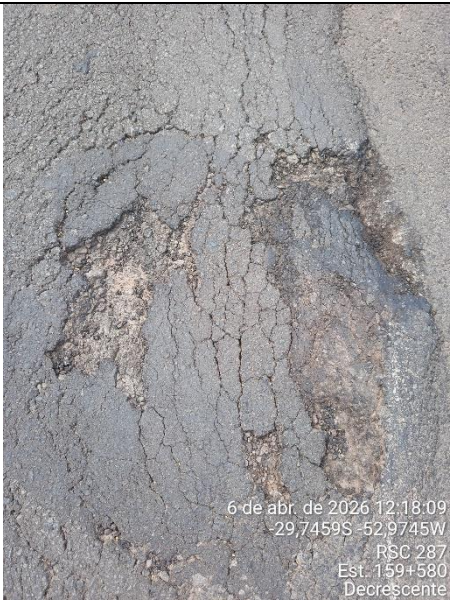
<p>50.</p>

<p>6 de abr. de 2026 12:18:04 -29,7459S -52,9746W RSC 287 Est. 159+580 Decrescente</p>	<p>Panelas Item 3.1.1 do PER</p>	<p>159+580 (defeito em local já reparado)</p>	<p>Decrescente</p>	<p>24 horas</p>

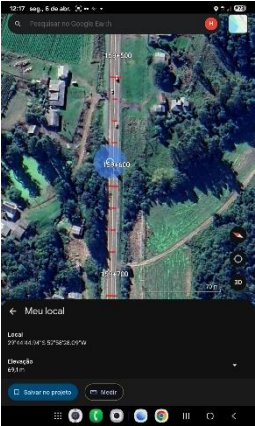
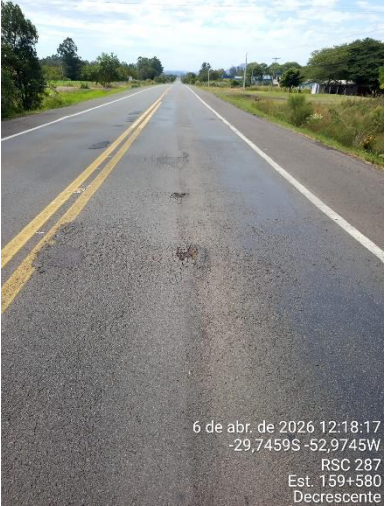
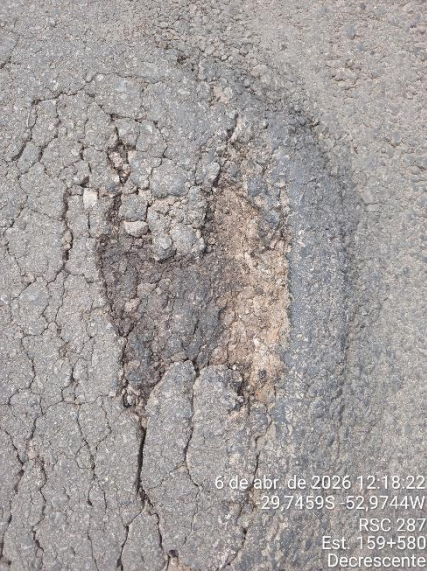
<p>51.</p>

<p>6 de abr. de 2026 12:18:17 -29,7459S -52,9745W RSC 287 Est. 159+580 Decrescente</p>	<p>Panelas Item 3.1.1 do PER</p>	<p>159+600 (defeito em local já reparado)</p>	<p>Decrescente</p>	<p>24 horas</p>

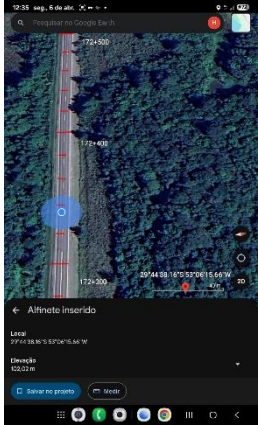
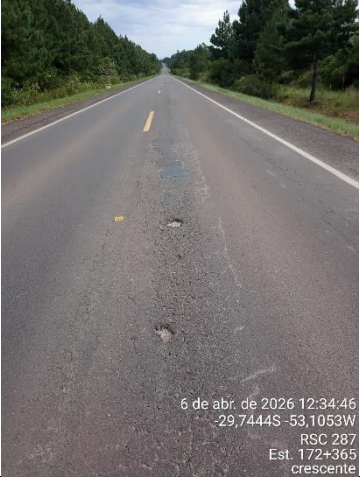
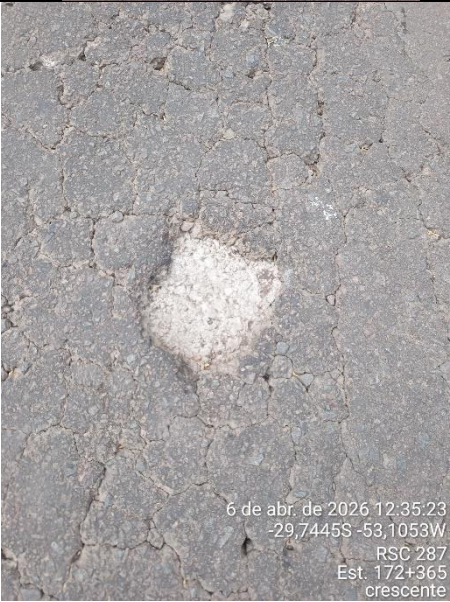
<p>53.</p>

<p>6 de abr. de 2026 12:34:46 -29,7444S -53,1053W RSC 287 Est. 172+365 crescente</p>	<p>Panelas Item 3.1.1 do PER</p>	<p>172+365</p>	<p>Crescente</p>	<p>24 horas</p>

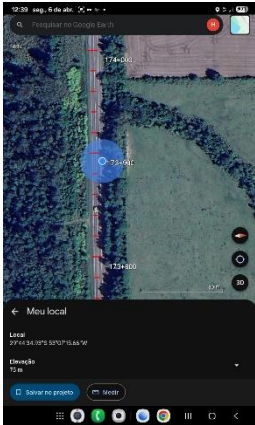
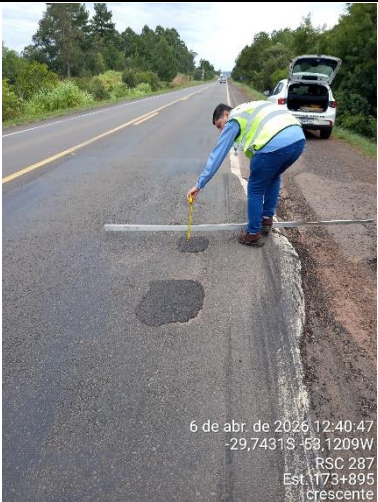
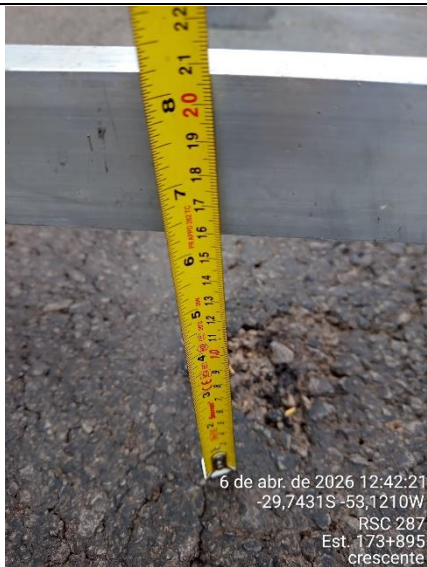
<p>54.</p>

<p>6 de abr. de 2026 12:40:47 -29,7431S -53,1209W RSC 287 Est. 173+895 crescente</p>	<p>Abaulamento/ Depressão (Medição: 160mm) Item 3.1.1 do PER</p>	<p>173+895 (defeito em local já reparado)</p>	<p>Crescente</p>	<p>72 horas</p>

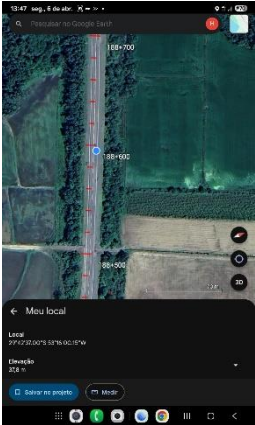
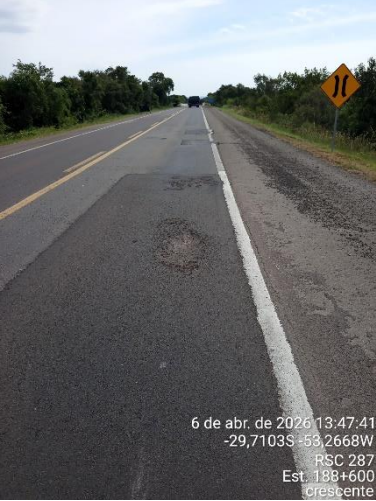
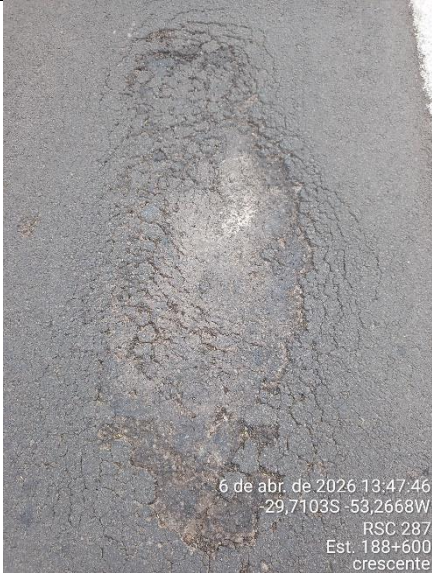
<p>55.</p>

<p>6 de abr. de 2026 13:47:41 -29,7103S -53,2668W RSC 287 Est. 188+600 crescente</p>	<p>Panelas Item 3.1.1 do PER</p>	<p>188+600 (defeito em local já reparado)</p>	<p>Crescente</p>	<p>24 horas</p>

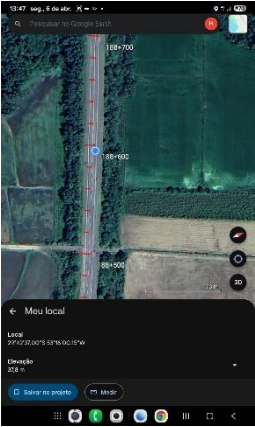
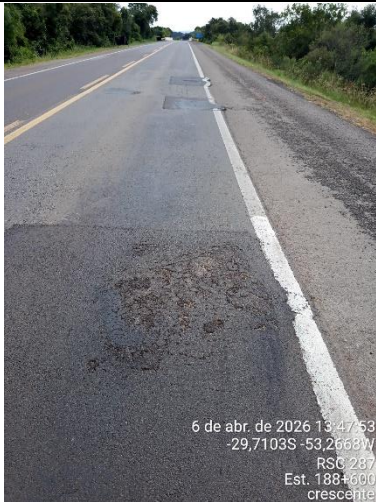
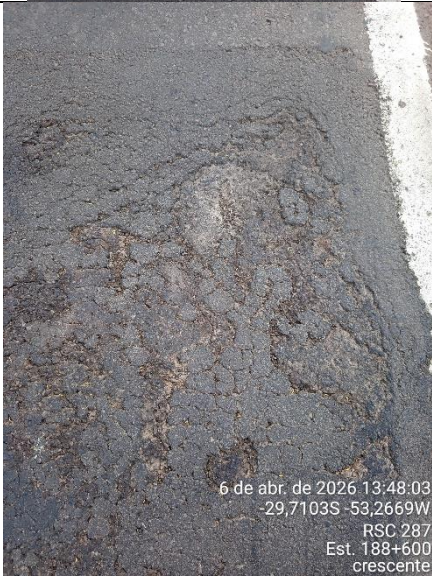
<p>56.</p>

<p>6 de abr. de 2026 13:47:53 -29,7103S -53,2668W RSC 287 Est. 188+600 crescente</p>	<p>Panelas Item 3.1.1 do PER</p>	<p>188+610 (defeito em local já reparado)</p>	<p>Crescente</p>	<p>24 horas</p>

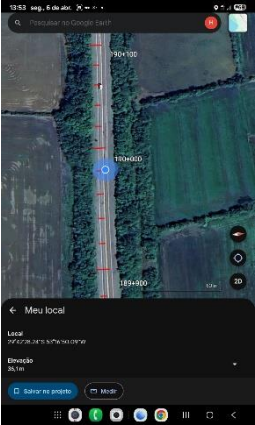
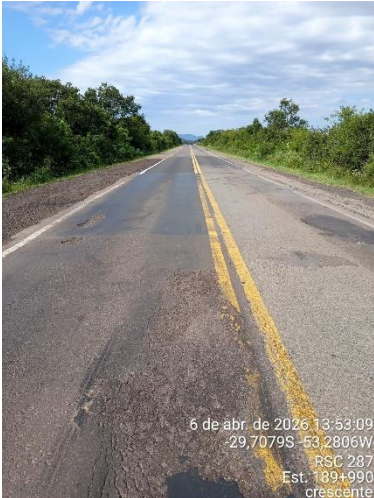
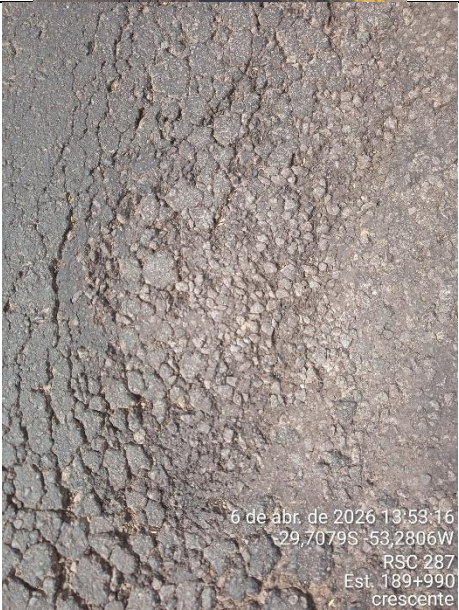
<p>57.</p>

<p>6 de abr. de 2026 13:53:09 -29,7079S -53,2806W RSC 287 Est. 189+990 crescente</p>	<p>Panelas Item 3.1.1 do PER</p>	<p>189+990 (defeito em local já reparado)</p>	<p>Crescente</p>	<p>24 horas</p>

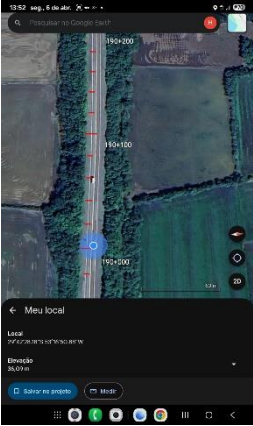
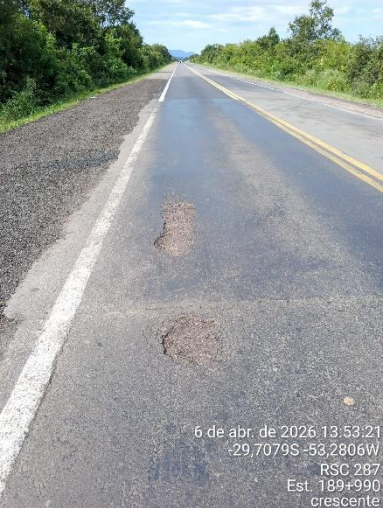
<p>58.</p>

<p>Panelas Item 3.1.1 do PER</p>	<p>189+995 (defeito em local já reparado)</p>	<p>Crescente</p>	<p>24 horas</p>

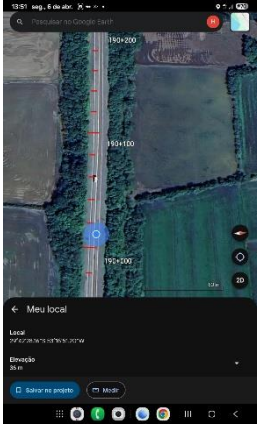
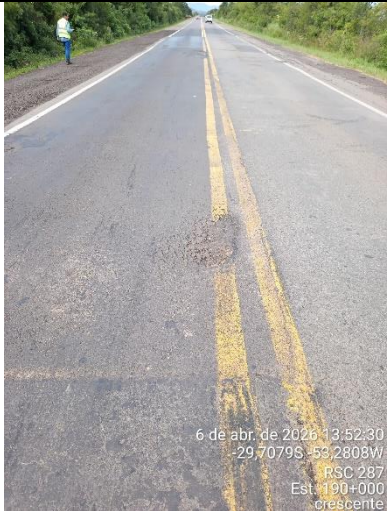
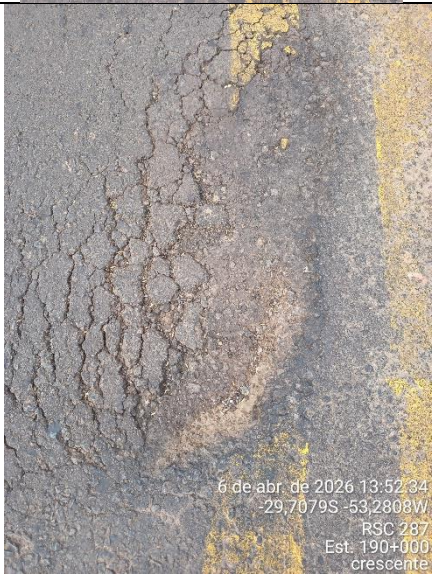
<p>60.</p>

<p>6 de abr. de 2026 13:52:30 -29,7079S -53,2808W RSC 287 Est. 190+000 crescente</p>	<p>Panela Item 3.1.1 do PER</p>	<p>190+005 (defeito em local já reparado)</p>	<p>Crescente</p>	<p>24 horas</p>

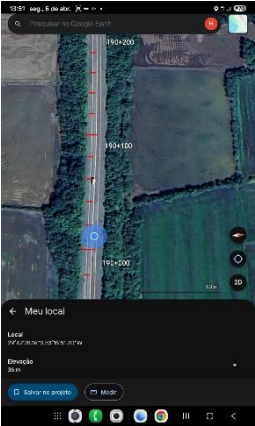
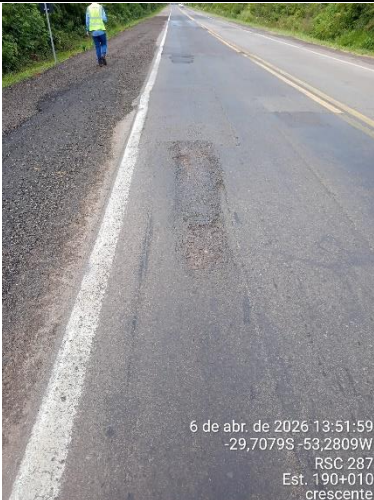
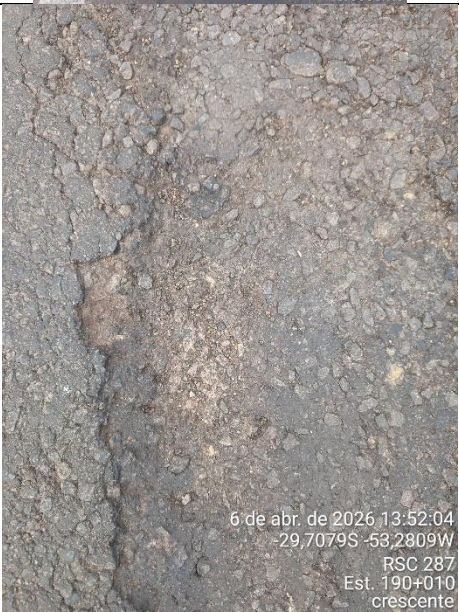
<p>61.</p>

<p>6 de abr. de 2026 13:51:59 -29,7079S -53,2809W RSC 287 Est. 190+010 crescente</p>	<p>Panelas Item 3.1.1 do PER</p>	<p>190+010 (defeito em local já reparado)</p>	<p>Crescente</p>	<p>24 horas</p>

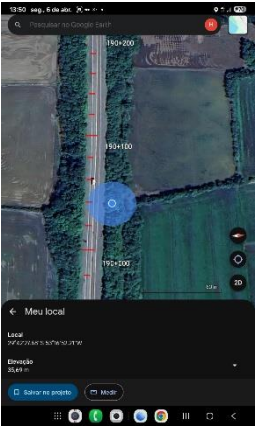
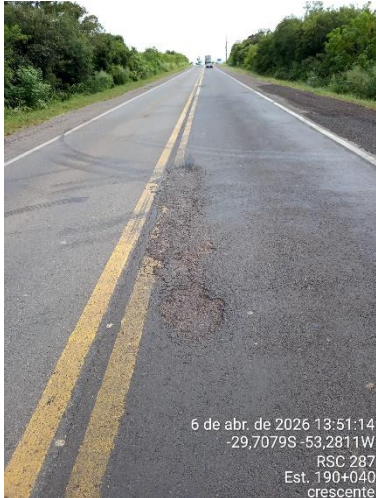
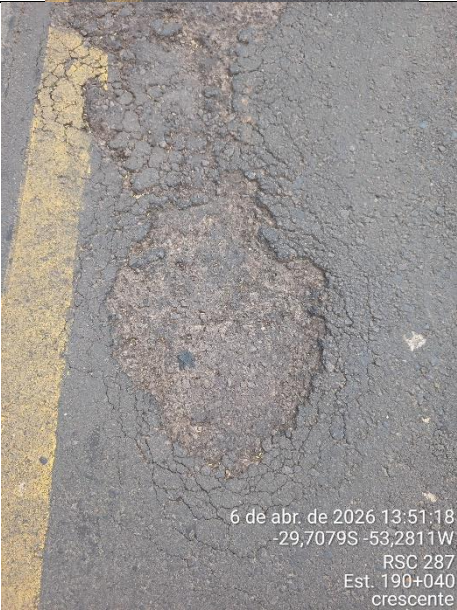
<p>62.</p>

<p>6 de abr. de 2026 13:51:14 -29,7079S -53,2811W RSC 287 Est. 190+040 crescente</p>	<p>Panelas Item 3.1.1 do PER</p>	<p>190+040 (defeito em local já reparado)</p>	<p>Crescente</p>	<p>24 horas</p>

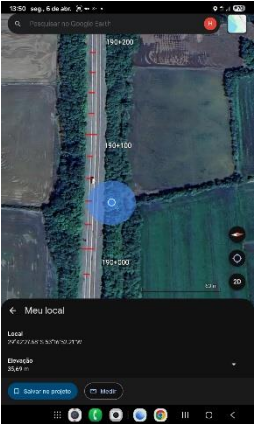
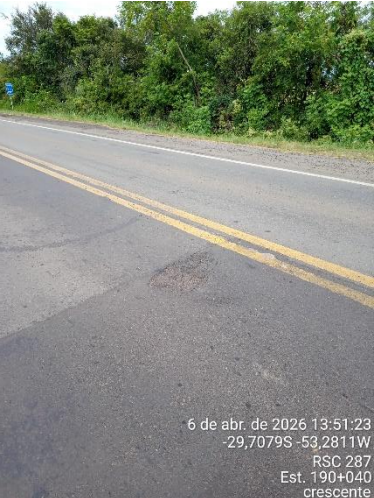
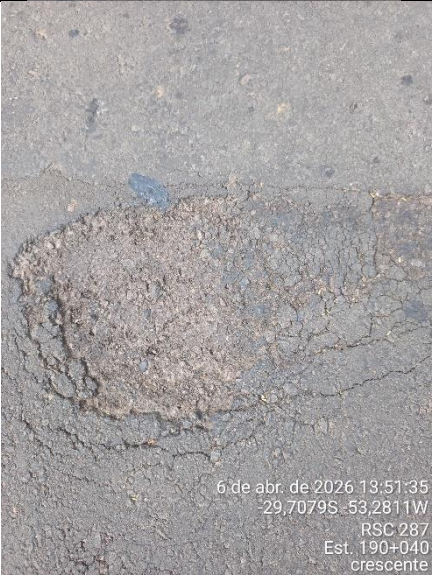
<p>63.</p>

<p>Panela Item 3.1.1 do PER</p>	<p>190+060 (defeito em local já reparado)</p>	<p>Crescente</p>	<p>24 horas</p>

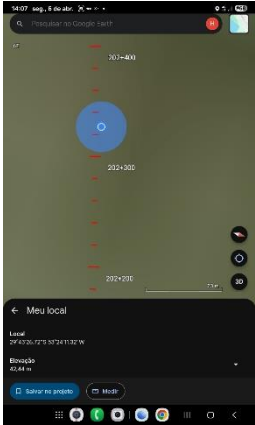
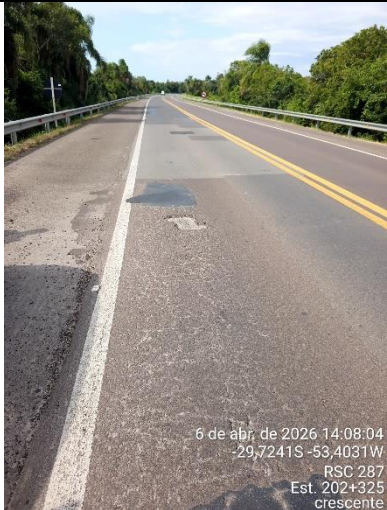
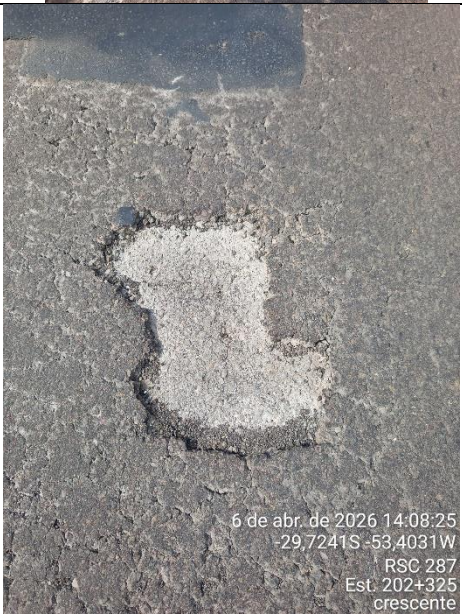
<p>66.</p>

<p>6 de abr. de 2026 14:08:04 -29,7241S -53,4031W RSC 287 Est. 202+325 crescente</p>	<p>Panela Item 3.1.1 do PER</p>	<p>202+325</p>	<p>Crescente</p>	<p>24 horas</p>

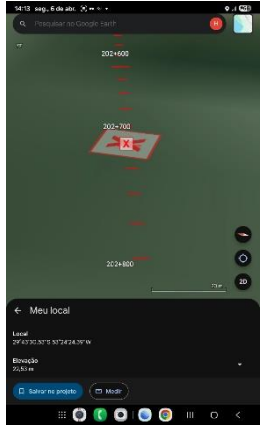
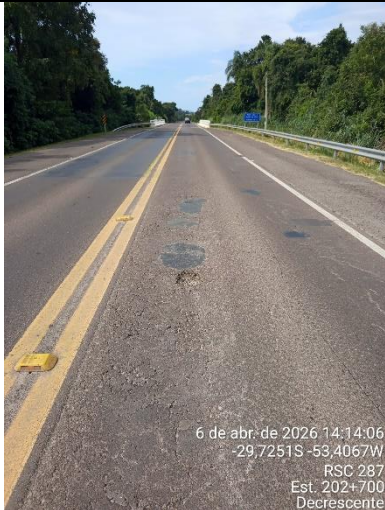
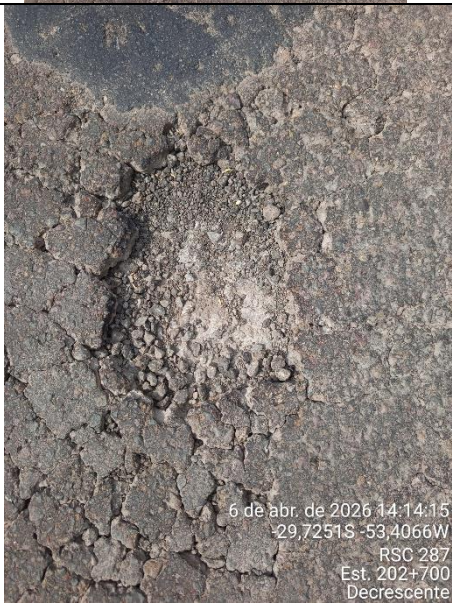
<p>68.</p>

<p>6 de abr. de 2026 14:14:06 -29,7251S -53,4067W RSC 287 Est. 202+700 Decrescente</p>	<p>Panela Item 3.1.1 do PER</p>	<p>202+700</p>	<p>Decrescente</p>	<p>24 horas</p>

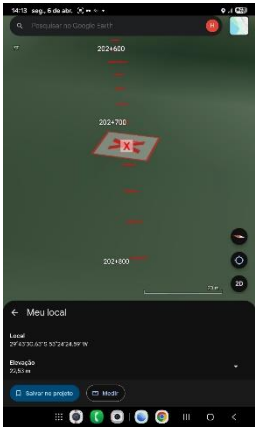
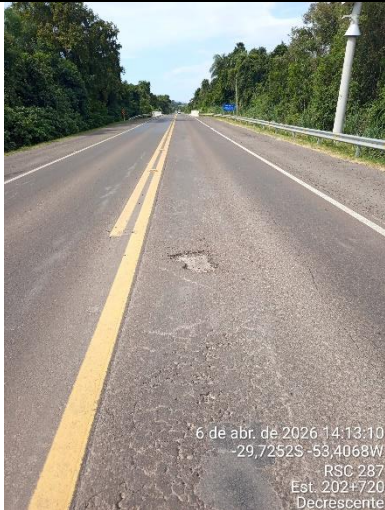
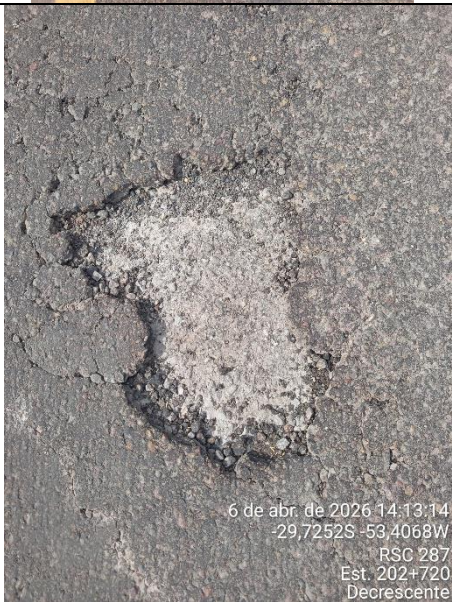
<p>69.</p>

<p>Panela Item 3.1.1 do PER</p>	<p>202+720</p>	<p>Decrescente</p>	<p>24 horas</p>
