RELATÓRIO DE VISTORIA

Identificação: DFCR-RSM-RV-036-2026;

Objeto do Contrato: concessão da infraestrutura de transporte do trecho da RSC-287, trecho Tabai – Santa Maria (km 28,03 ao km 232,54);

Relatório Tipo VT1 - Vistoria Semanal

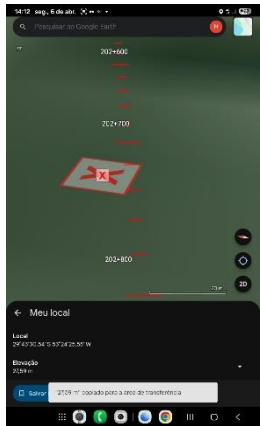
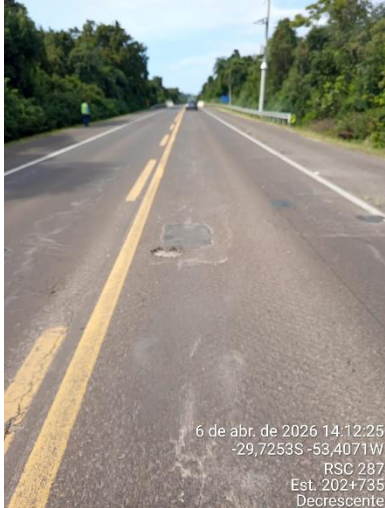
<p>70.</p>

<p>6 de abr. de 2026 14:12:25 -29,7253S -53,4071W RSC 287 Est. 202+735 Decrescente</p>	<p>Panela Item 3.1.1 do PER</p>	<p>202+735</p>	<p>Decrescente</p>	<p>24 horas</p>

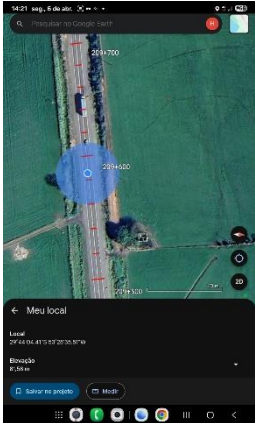
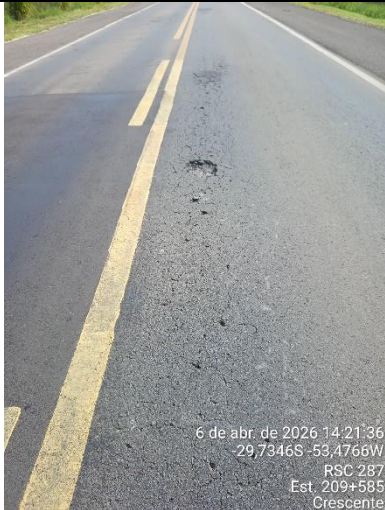
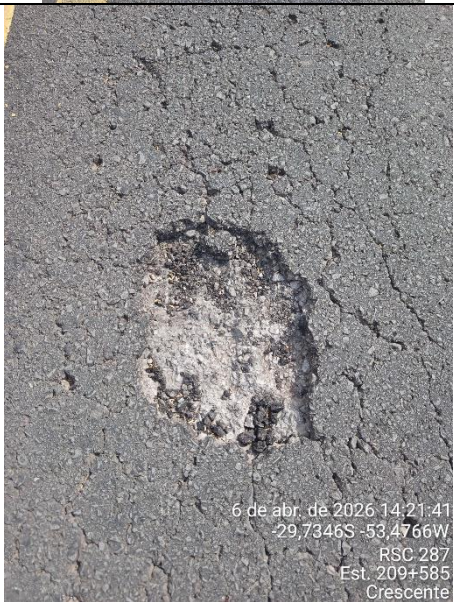
<p>71.</p>

<p>6 de abr. de 2026 14:21:36 -29,7346S -53,4766W RSC 287 Est. 209+585 Crescente</p>	<p>Panela Item 3.1.1 do PER</p>	<p>209+585</p>	<p>Crescente</p>	<p>24 horas</p>

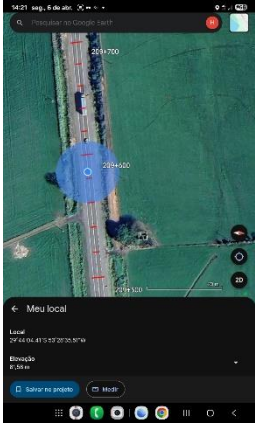
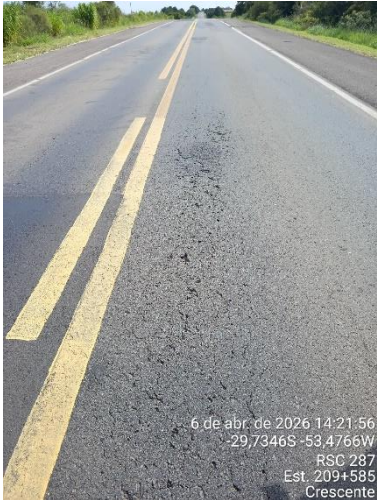
<p>72.</p>

<p>Trincas Interligadas de Classe 3</p> <p>Item 3.1.1 do PER</p>	<p>209+585</p>	<p>Crescente</p>	<p>72 horas</p>

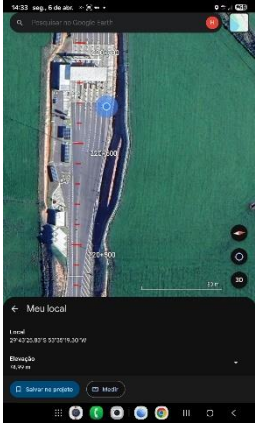
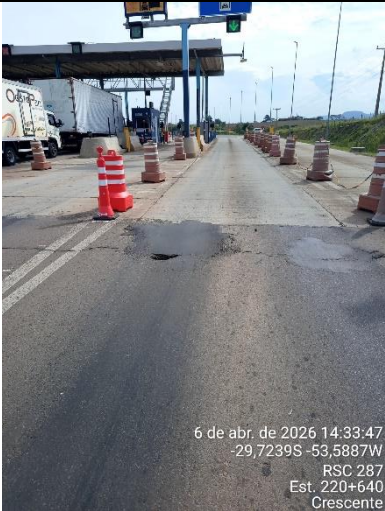
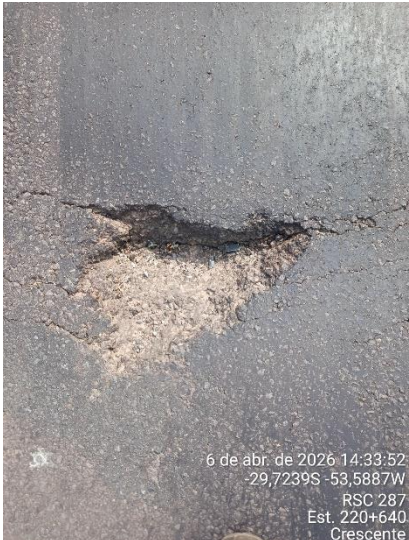
<p>73.</p>

<p>Panela Item 3.1.1 do PER</p>	<p>220+640 (defeito em local já reparado)</p>	<p>Crescente</p>	<p>24 horas</p>

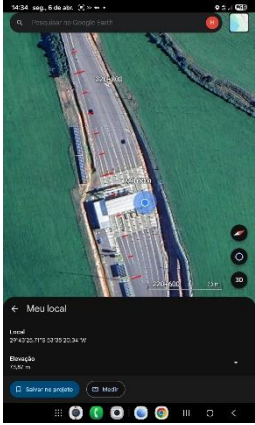
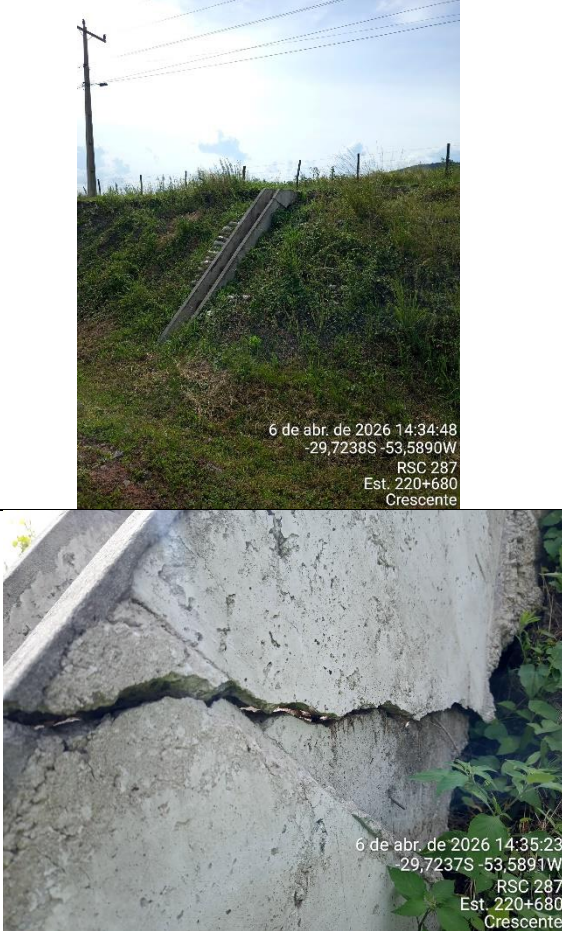
<p>74.</p>

<p>6 de abr. de 2026 14:34:48 -29,7238S -53,5890W RSC 287 Est. 220+680 Crescente</p> <p>6 de abr. de 2026 14:35:23 -29,7237S -53,5891W RSC 287 Est. 220+680 Crescente</p>	<p>Dispositivo de Drenagem Danificado</p> <p>Item 3.1.4 do PER</p>	<p>220+680</p>	<p>Crescente</p>	<p>72 horas</p>
------------	---	---	--	----------------	------------------	-----------------

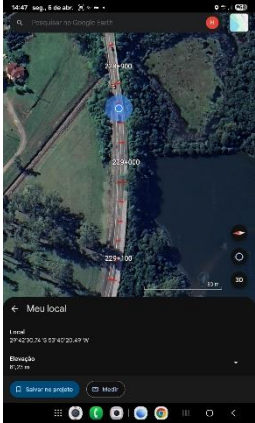
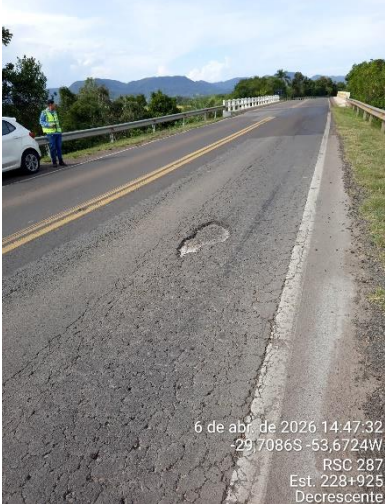
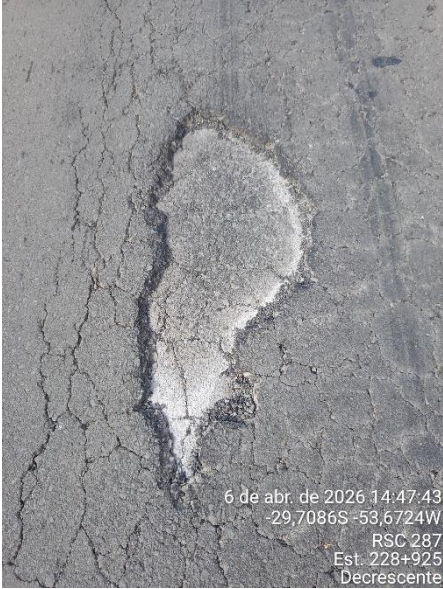
<p>75.</p>

<p>6 de abr. de 2026 14:47:32 -29,7086S -53,6724W RSC 287 Est. 228+925 Decrescente</p>	<p>Panela Item 3.1.1 do PER</p>	<p>228+925</p>	<p>Decrescente</p>	<p>24 horas</p>
