RELATÓRIO DE VISTORIA

Identificação: DFCR-RSM-RV-038-2026;

Objeto do Contrato: concessão da infraestrutura de transporte do trecho da RSC-287, trecho Tabai – Santa Maria (km 28,03 ao km 232,54);

Relatório Tipo VT1 - Vistoria Semanal

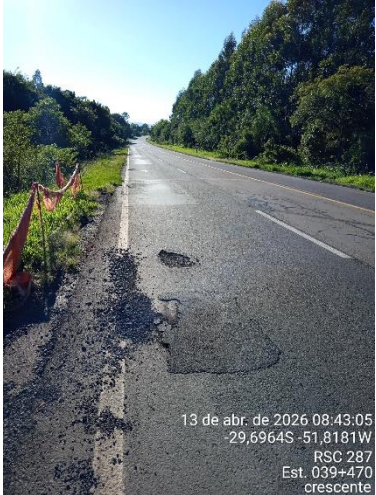
<p>2.</p>

<p>13 de abr. de 2026 08:43:05 -29,6964S -51,8181W RSC 287 Est. 039+470 crescente</p>	<p>Panela Item 3.1.1 do PER</p>	<p>039+470</p>	<p>Crescente</p>	<p>24 horas</p>

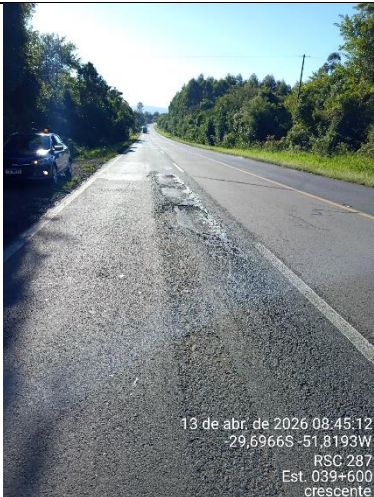
<p>3.</p>

<p>13 de abr. de 2026 08:45:12 -29,6966S -51,8193W RSC 287 Est. 039+600 crescente</p>	<p>Panela Item 3.1.1 do PER</p>	<p>039+600 (defeito em local já reparado)</p>	<p>Crescente</p>	<p>24 horas</p>

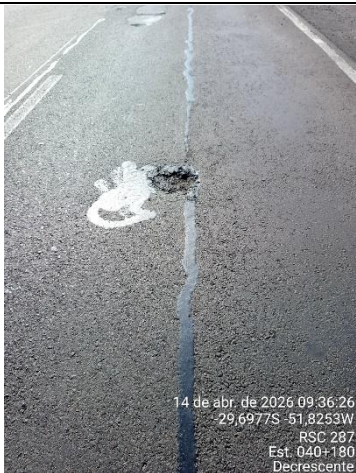
<p>4.</p>

<p>Panela Item 3.1.1 do PER</p>	<p>040+180 (defeito em local já reparado)</p>	<p>Decrescente</p>	<p>24 horas</p>

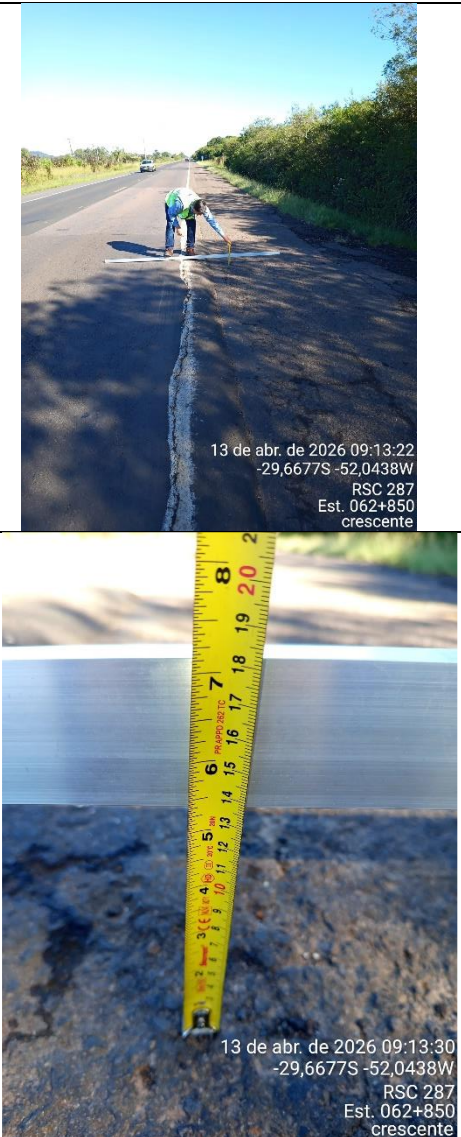
<p>9.</p>

<p>13 de abr. de 2026 09:13:22 -29,6677S -52,0438W RSC 287 Est. 062+850 crescente</p> <p>13 de abr. de 2026 09:13:30 -29,6677S -52,0438W RSC 287 Est. 062+850 crescente</p>	<p>Desnível entre Pavimento e Acostamento</p> <p>(Medição: 138mm)</p> <p>Item 3.1.1 do PER</p>	<p>062+850</p> <p>(Acostamento)</p>	<p>Crescente</p>	<p>72 horas</p>
-----------	---	---	--	-------------------------------------	------------------	-----------------

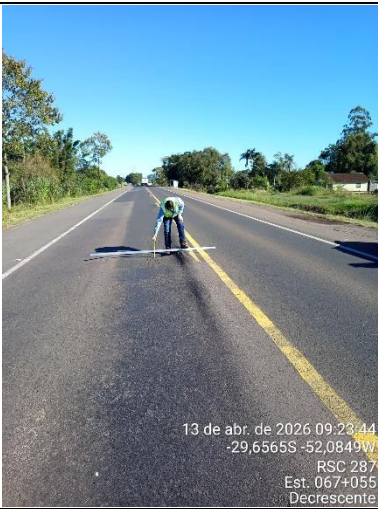
<p>12.</p>

<p>13 de abr. de 2026 09:23:44 -29,6565S -52,0849W RSC 287 Est. 067+055 Decrescente</p>	<p>Abaulamento/ Depressão (Medição: 127mm) Item 3.1.1 do PER</p>	<p>067+055 (defeito em local já reparado)</p>	<p>Decrescente</p>	<p>72 horas</p>

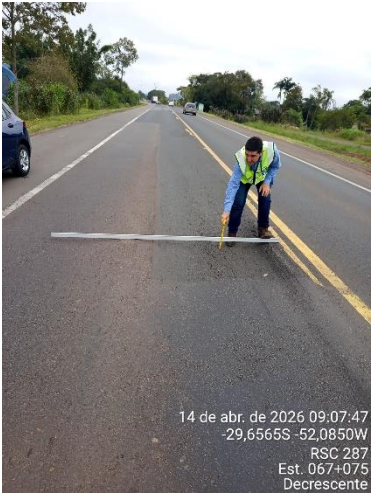
<p>13.</p>

<p>14 de abr. de 2026 09:07:47 -29,6565S -52,0850W RSC 287 Est. 067+075 Decrescente</p>	<p>Abaulamento/ Depressão (Medição: 120mm) Item 3.1.1 do PER</p>	<p>067+075 (defeito em local já reparado)</p>	<p>Decrescente</p>	<p>72 horas</p>

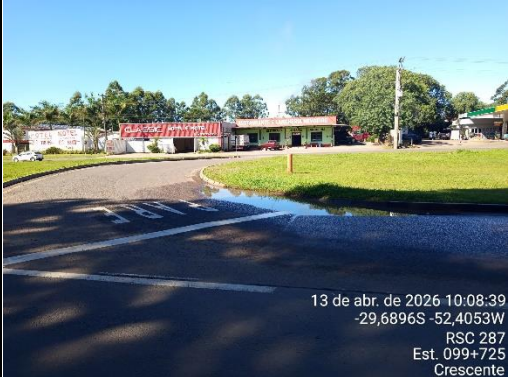
<p>23.</p>

<p>13 de abr. de 2026 10:08:39 -29,6896S -52,4053W RSC 287 Est. 099+725 Crescente</p>	<p>Empoçamento de Água sobre Faixas de Rodagem Item 3.1.4 do PER</p>	<p>099+735 (Interseção)</p>	<p>Crescente</p>	<p>72 horas</p>

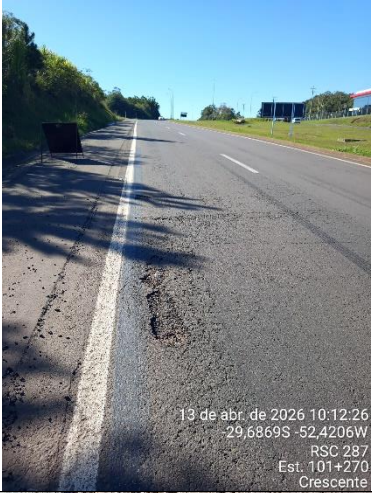
<p>24.</p>

<p>13 de abr. de 2026 10:12:26 -29,6869S -52,4206W RSC 287 Est. 101+270 Crescente</p>	<p>Panela Item 3.1.1 do PER</p>	<p>101+270</p>	<p>Crescente</p>	<p>24 horas</p>

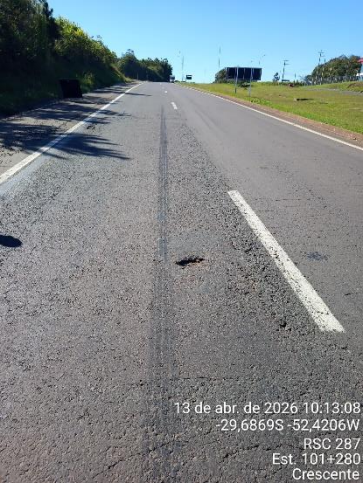
<p>26.</p>

<p>Panela Item 3.1.1 do PER</p>	<p>101+280</p>	<p> Crescente</p>	<p>24 horas</p>

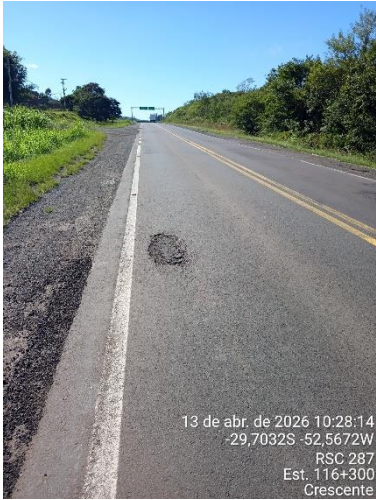
<p>27.</p>

<p>13 de abr. de 2026 10:28:14 -29,7032S -52,5672W RSC 287 Est. 116+300 Crescente</p>	<p>Panela Item 3.1.1 do PER</p>	<p>116+300 (defeito em local já reparado)</p>	<p>Crescente</p>	<p>24 horas</p>

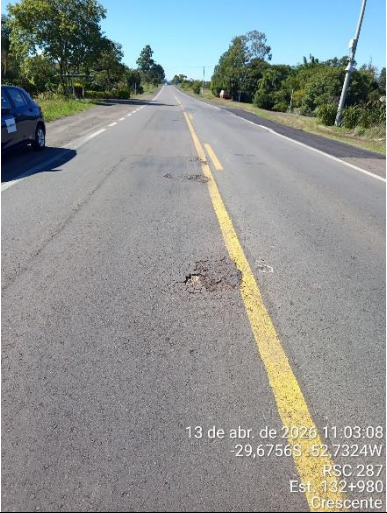
<p>32.</p>

<p>13 de abr. de 2026 11:03:08 -29,6756S -52,7324W RSC 287 Est. 132+980 Crescente</p>	<p>Panela Item 3.1.1 do PER</p>	<p>132+970 (defeito em local já reparado)</p>	<p>Crescente</p>	<p>24 horas</p>

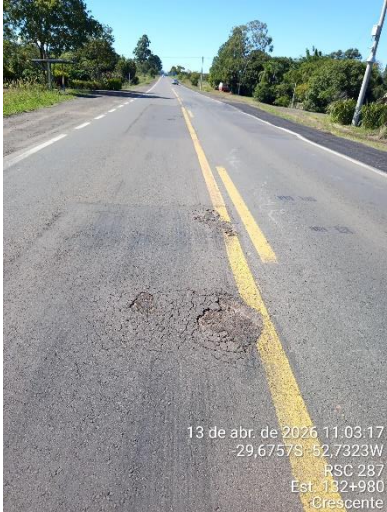
<p>33.</p>

<p>13 de abr. de 2026 11:03:17 -29,6757S -52,7323W RSC 287 Est. 132+980 Crescente</p>	<p>Panelas Item 3.1.1 do PER</p>	<p>132+980</p>	<p>Crescente</p>	<p>24 horas</p>

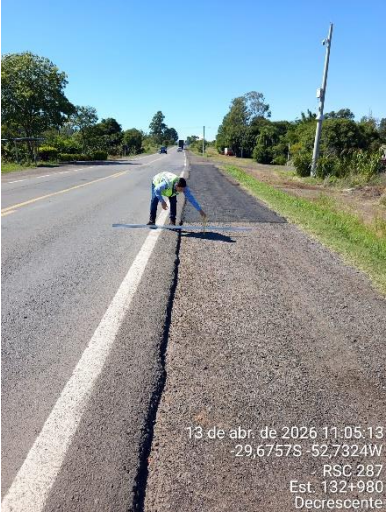
<p>34.</p>

<p>13 de abr. de 2026 11:05:13 -29,6757S -52,7324W RSC 287 Est. 132+980 Decrescente</p>	<p>Desnível entre Pavimento e Acostamento (Medição: 128mm) Item 3.1.1 do PER</p>	<p>132+980 (Acostamento)</p>	<p>Decrescente</p>	<p>72 horas</p>

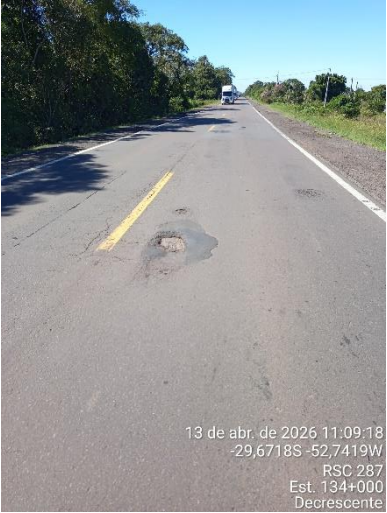
<p>35.</p>

<p>13 de abr. de 2026 11:09:18 -29,6718S -52,7419W RSC 287 Est. 134+000 Decrescente</p>	<p>Panela Item 3.1.1 do PER</p>	<p>134+000 (defeito em local já reparado)</p>	<p>Decrescente</p>	<p>24 horas</p>

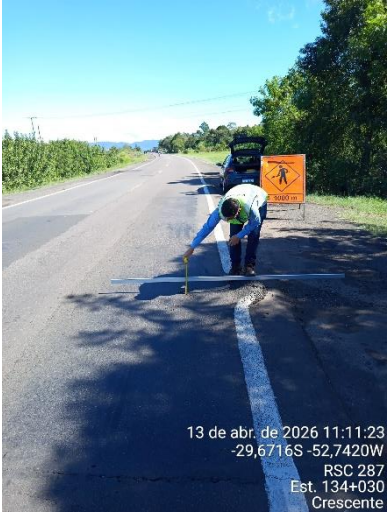
<p>36.</p>

<p>13 de abr. de 2026 11:11:23 -29,6716S -52,7420W RSC 287 Est. 134+030 Crescente</p>	<p>Abaulamento/ Depressão (Medição: 162mm) Item 3.1.1 do PER</p>	<p>134+030 (defeito em local já reparado)</p>	<p>Crescente</p>	<p>72 horas</p>

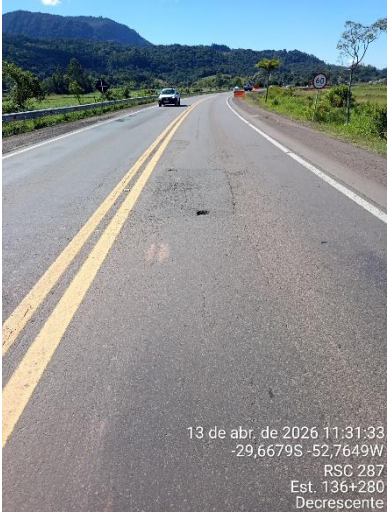
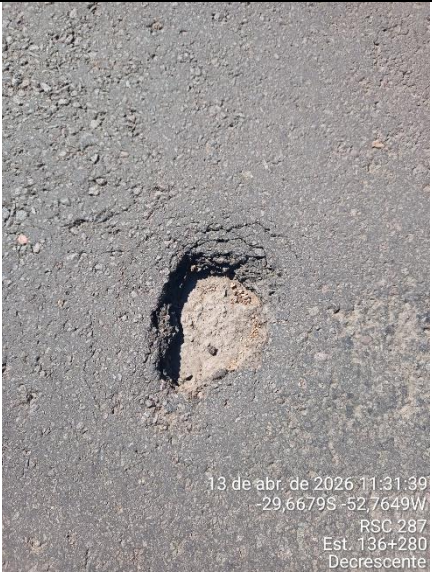
<p>38.</p>

<p>13 de abr. de 2026 11:31:33 -29,6679S -52,7649W RSC 287 Est. 136+280 Decrescente</p>	<p>Panela Item 3.1.1 do PER</p>	<p>136+280 (defeito em local já reparado)</p>	<p>Decrescente</p>	<p>24 horas</p>

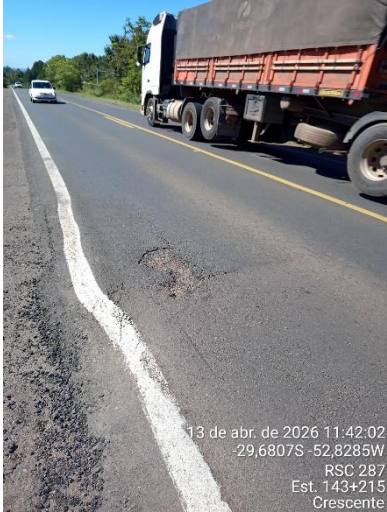
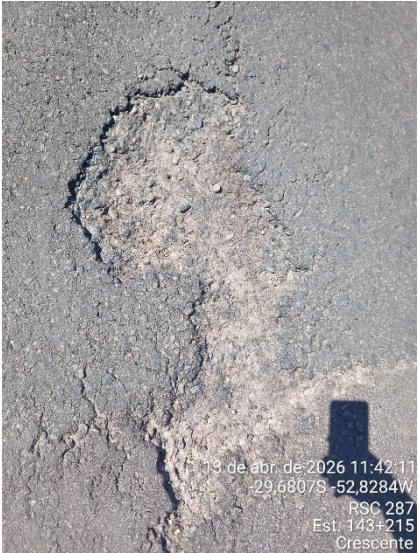
<p>39.</p>

<p>13 de abr. de 2026 11:42:02 -29,6807S -52,8285W RSC 287 Est. 143+215 Crescente</p>	<p>Panela Item 3.1.1 do PER</p>	<p>143+205 (defeito em local já reparado)</p>	<p>Crescente</p>	<p>24 horas</p>

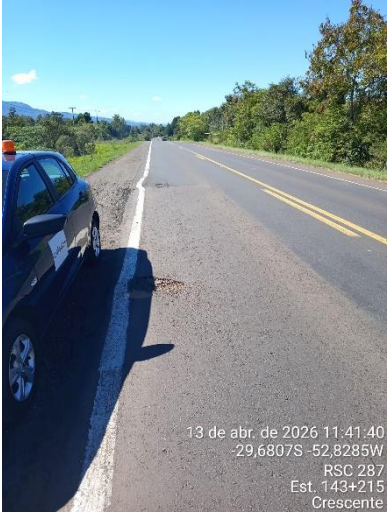
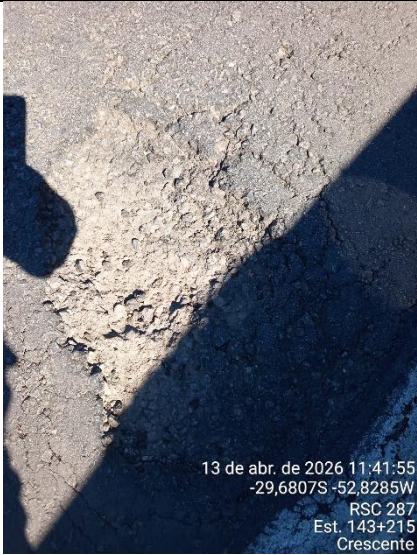
<p>40.</p>

<p>13 de abr. de 2026 11:41:40 -29,6807S -52,8285W RSC 287 Est. 143+215 Crescente</p>	<p>Panela Item 3.1.1 do PER</p>	<p>143+215</p>	<p>Crescente</p>	<p>24 horas</p>

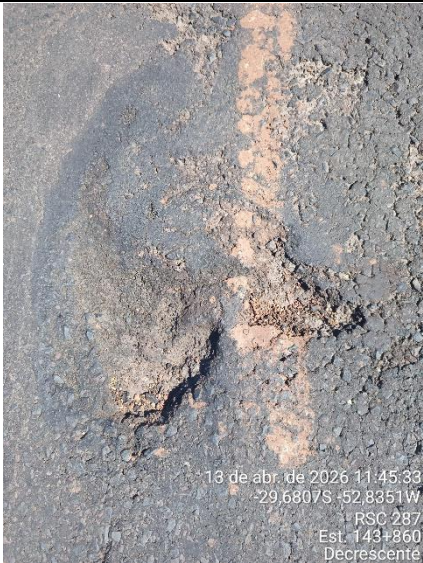
<p>41.</p>

<p>13 de abr. de 2026 11:45:28 -29,6807S -52,8350W RSC 287 Est. 143+860 Decrescente</p>	<p>Panelas Item 3.1.1 do PER</p>	<p>143+860 (defeito em local já reparado)</p>	<p>Decrescente</p>	<p>24 horas</p>

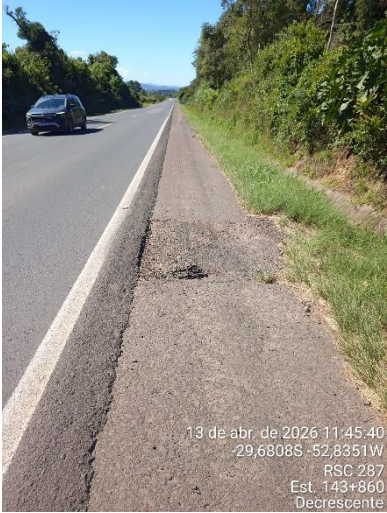
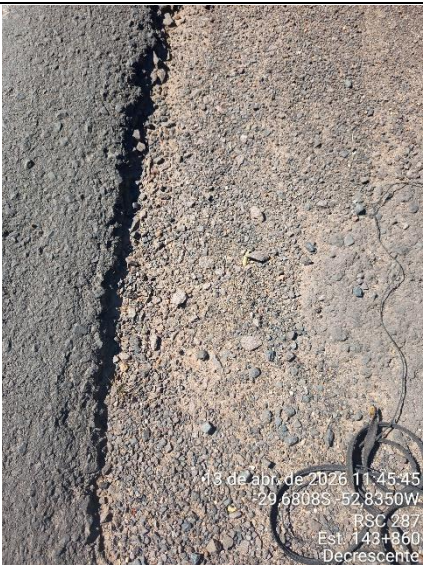
<p>42.</p>

<p>13 de abr. de 2026 11:45:40 -29,6808S -52,8351W RSC 287 Est. 143+860 Decrescente</p>	<p>Panela Item 3.1.1 do PER</p>	<p>143+865 (Acostamento)</p>	<p>Decrescente</p>	<p>24 horas</p>

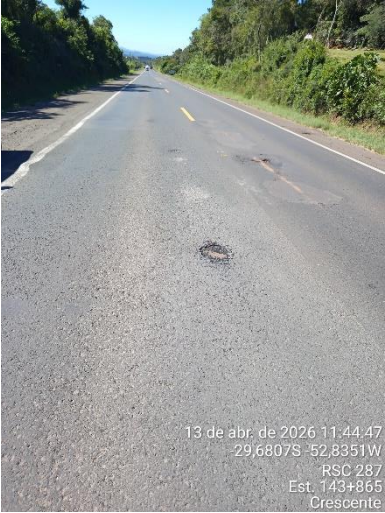
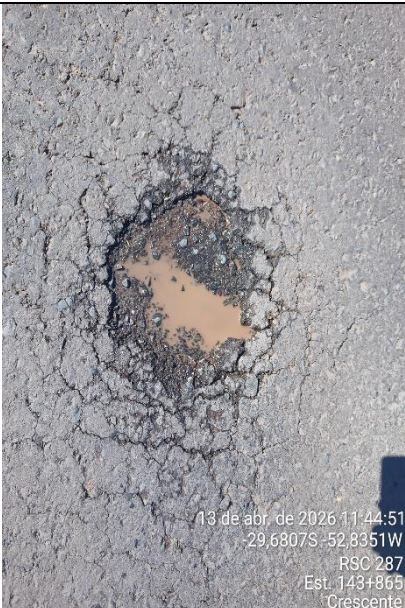
<p>43.</p>

<p>13 de abr. de 2026 11:44:47 -29,6807S -52,8351W RSC 287 Est. 143+865 Crescente</p>	<p>Panela Item 3.1.1 do PER</p>	<p>143+865</p>	<p>Crescente</p>	<p>24 horas</p>

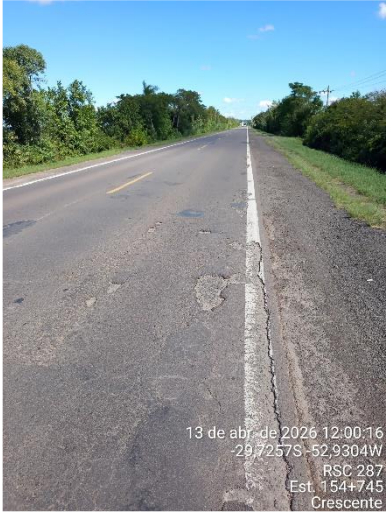
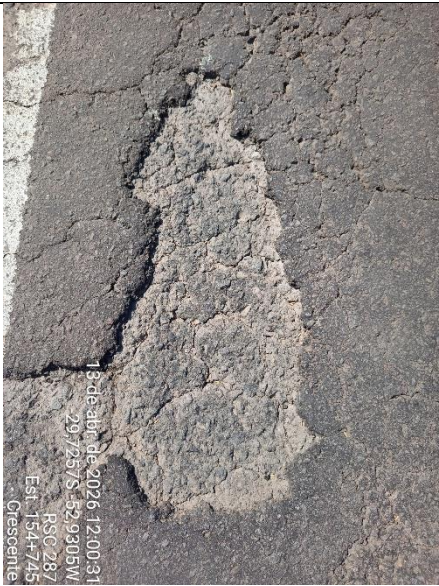
<p>48.</p>

<p>Panela Item 3.1.1 do PER</p>	<p>154+735</p>	<p>Crescente</p>	<p>24 horas</p>

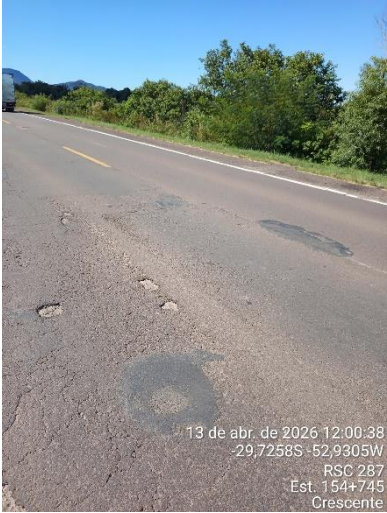
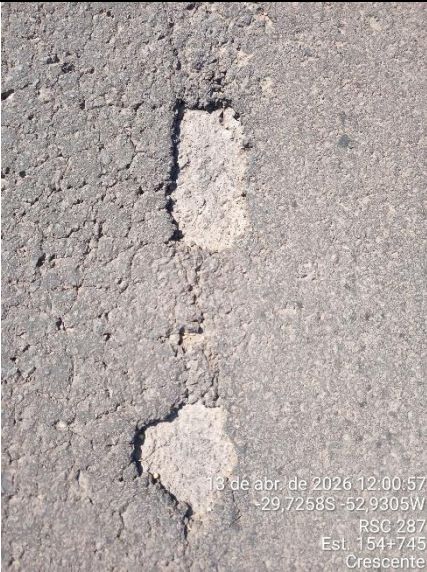
<p>49.</p>

<p>13 de abr. de 2026 12:00:38 -29,7258S -52,9305W RSC 287 Est. 154+745 Crescente</p>	<p>Panela Item 3.1.1 do PER</p>	<p>154+745</p>	<p>Crescente</p>	<p>24 horas</p>

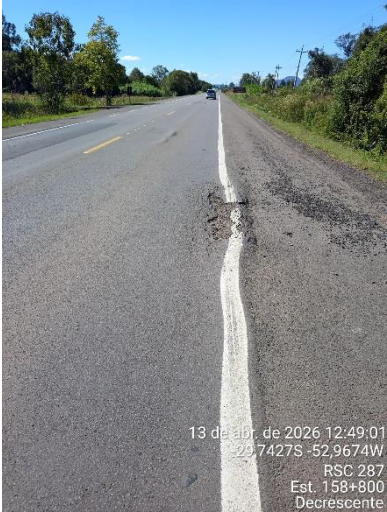
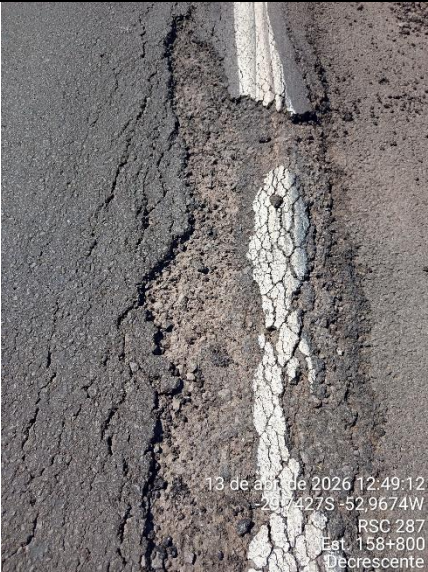
<p>50.</p>

<p>13 de abr. de 2026 12:49:01 -29,7427S -52,9674W RSC 287 Est. 158+800 Decrescente</p>	<p>Panela Item 3.1.1 do PER</p>	<p>158+800</p>	<p>Decrescente</p>	<p>24 horas</p>

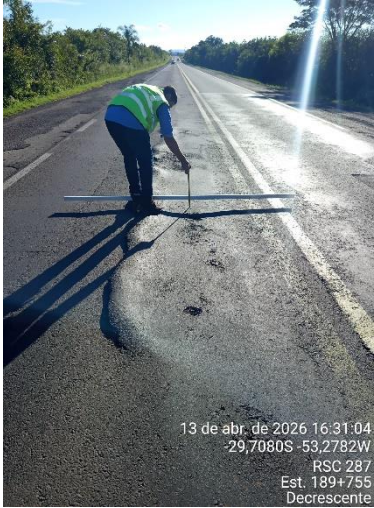
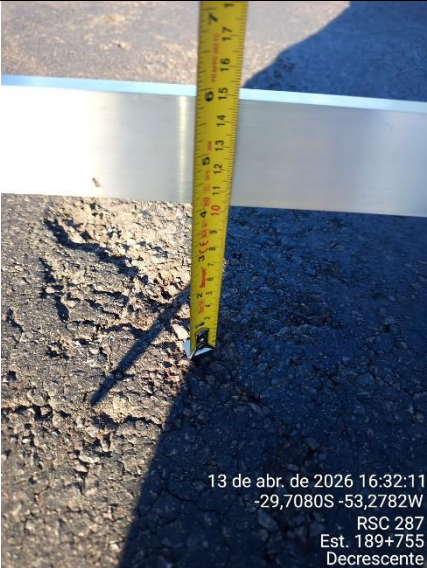
<p>54.</p>

<p>13 de abr. de 2026 16:31:04 -29,7080S -53,2782W RSC 287 Est. 189+755 Decrescente</p>	<p>Abaulamento/ Depressão (Medição: 104mm) Item 3.1.1 do PER</p>	<p>189+755 (defeito em local já reparado)</p>	<p>Decrescente</p>	<p>72 horas</p>

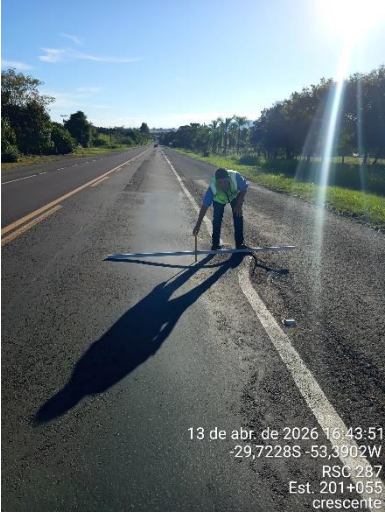
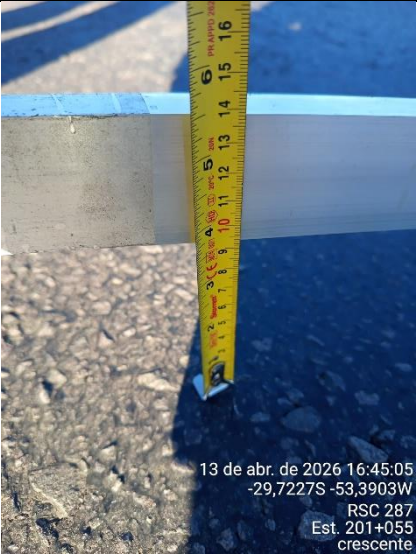
<p>55.</p>

<p>13 de abr. de 2026 16:43:51 -29,7228S -53,3902W RSC 287 Est. 201+055 crescente</p>	<p>Abaulamento/ Depressão (Medição: 94mm) Item 3.1.1 do PER</p>	<p>201+055 (defeito em local já reparado)</p>	<p>Crescente</p>	<p>72 horas</p>

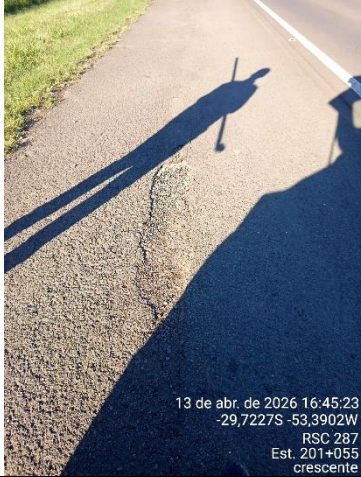
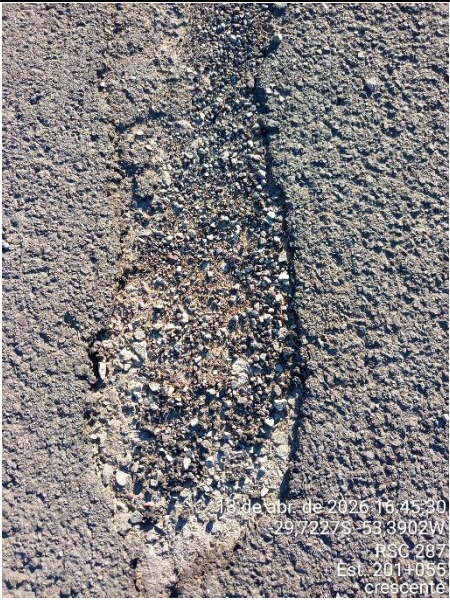
<p>56.</p>

<p>13 de abr. de 2026 16:45:23 -29,7227S -53,3902W RSC 287 Est. 201+055 crescente</p>	<p>Panela Item 3.1.1 do PER</p>	<p>201+060 (Acostamento)</p>	<p>Crescente</p>	<p>24 horas</p>

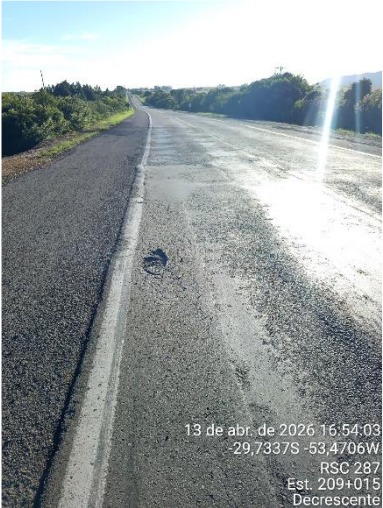
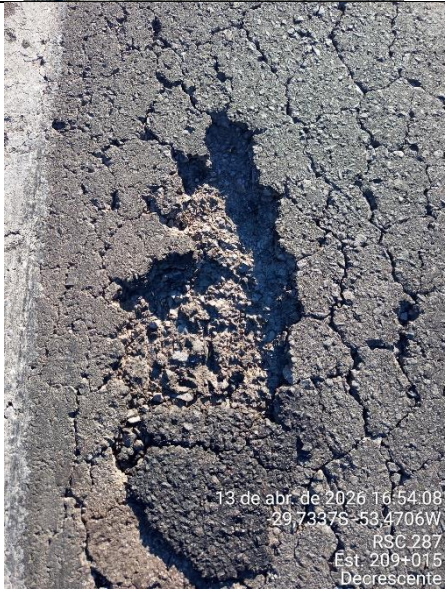
<p>58.</p>

<p>Panela Item 3.1.1 do PER</p>	<p>209+015 (defeito em local já reparado)</p>	<p>Decrescente</p>	<p>24 horas</p>

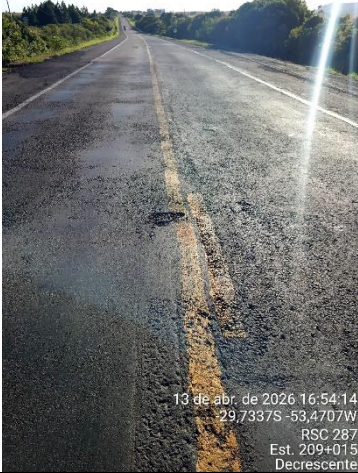
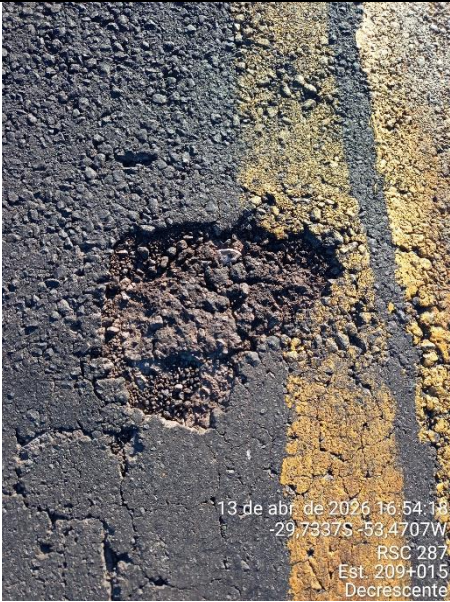
<p>59.</p>

<p>13 de abr. de 2026 16:54:14 -29,7337S -53,4707W RSC 287 Est. 209+015 Decrescente</p>	<p>Panela Item 3.1.1 do PER</p>	<p>209+025 (defeito em local já reparado)</p>	<p>Decrescente</p>	<p>24 horas</p>

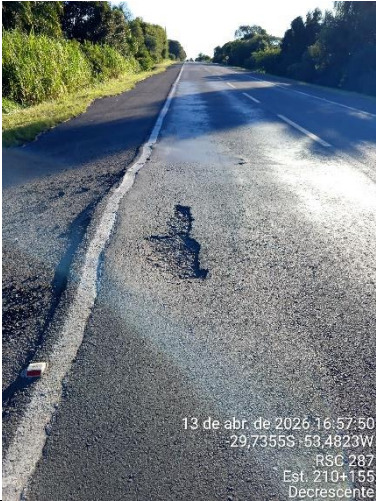
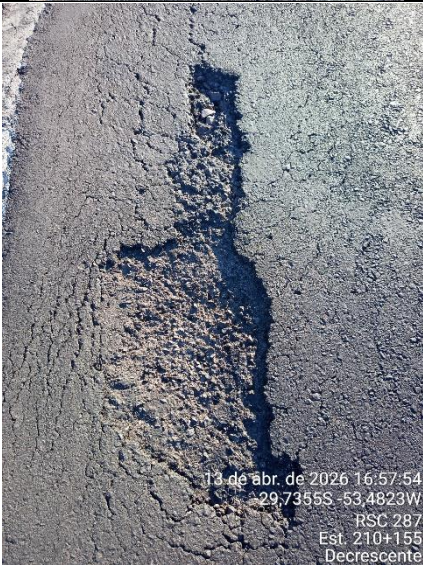
<p>60.</p>

<p>13 de abr. de 2026 16:57:50 -29,7355S -53,4823W RSC 287 Est. 210+155 Decrescente</p>	<p>Panela Item 3.1.1 do PER</p>	<p>210+155</p>	<p>Decrescente</p>	<p>24 horas</p>

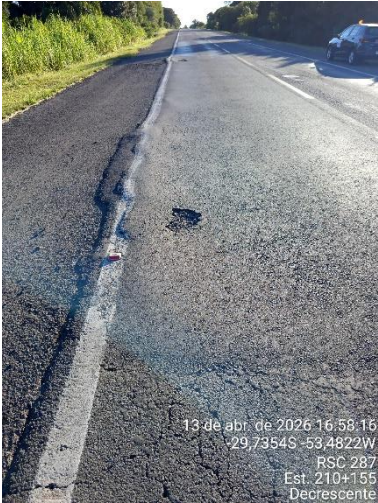
<p>61.</p>

<p>Panela Item 3.1.1 do PER</p>	<p>210+170</p>	<p>Decrescente</p>	<p>24 horas</p>

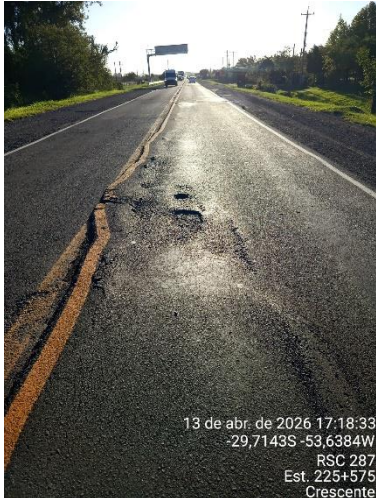
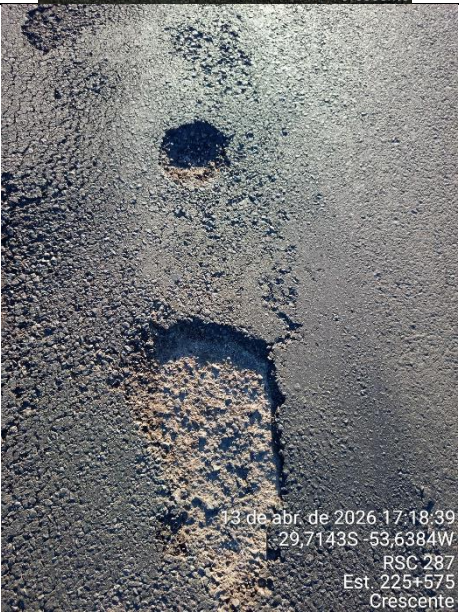
<p>65.</p>

<p>13 de abr. de 2026 17:18:33 -29,7143S -53,6384W RSC 287 Est. 225+575 Crescente</p>	<p>Panelas Item 3.1.1 do PER</p>	<p>225+575 (defeito em local já reparado)</p>	<p>Crescente</p>	<p>24 horas</p>
