RELATÓRIO DE VISTORIA

Identificação: DFCR-RSM-RV-043-2026;

Objeto do Contrato: concessão da infraestrutura de transporte do trecho da RSC-287, trecho Tabai – Santa Maria (km 28,03 ao km 232,54);

Relatório Tipo VT1 - Vistoria Semanal

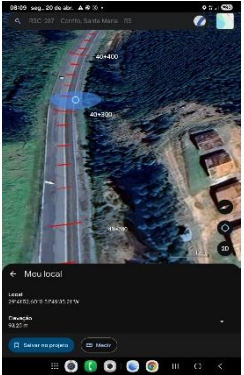
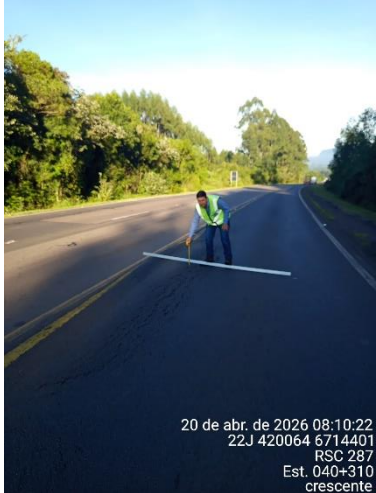
ID	Localização	Registro Fotográfico	Constatações (PER)	Km (aproximado)	Sentido da rodovia	Prazo de correção (PER)
1.

<p data-bbox="891 786 1088 863">20 de abr. de 2026 08:10:22 22J 420064 6714401 RSC 287 Est. 040+310 crescente</p>	<p data-bbox="1218 831 1415 922">Abaulamento/ Depressão (Medição: 75mm)</p> <p data-bbox="1218 954 1415 979">Item 3.1.1 do PER</p>	<p data-bbox="1547 847 1653 873">040+310</p> <p data-bbox="1496 906 1704 967">(defeito em local já reparado)</p>	<p data-bbox="1783 879 1888 904">Crescente</p>	<p data-bbox="1995 879 2101 904">72 horas</p>

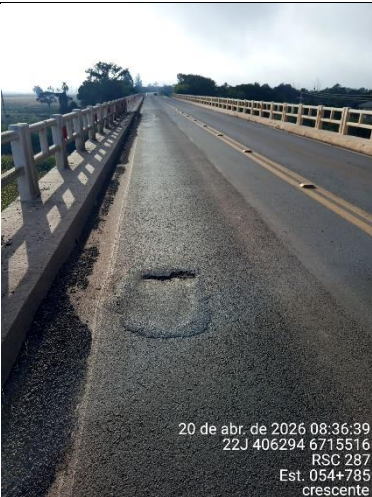
<p>3.</p>

<p>20 de abr. de 2026 08:36:39 22J 406294 6715516 RSC 287 Est. 054+785 crescente</p>	<p>Panela Item 3.1.1 do PER</p>	<p>054+785 (defeito em local já reparado)</p>	<p>Crescente</p>	<p>24 horas</p>

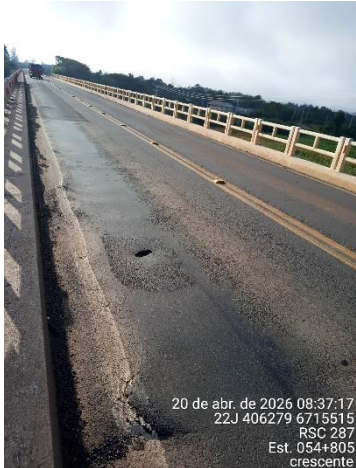
<p>4.</p>

<p>20 de abr. de 2026 08:37:17 22J 406279 6715515 RSC 287 Est. 054+805 crescente</p>	<p>Panela Item 3.1.1 do PER</p>	<p>054+805 (defeito em local já reparado)</p>	<p>Crescente</p>	<p>24 horas</p>

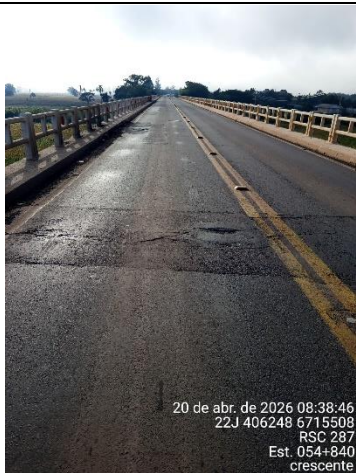
<p>6.</p>

<p>Panela Item 3.1.1 do PER</p>	<p>054+840 (defeito em local já reparado)</p>	<p>Crescente</p>	<p>24 horas</p>

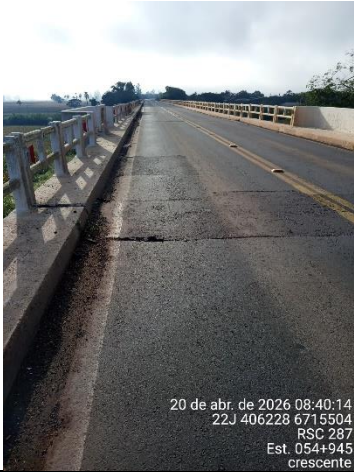
<p>7.</p>

<p>20 de abr. de 2026 08:40:14 22J 406228 6715504 RSC 287 Est. 054+945 crescente</p> <p>20 de abr. de 2026 08:40:22 22J 406231 6715506 RSC 287 Est. 054+945 crescente</p> <p>Panela Item 3.1.1 do PER</p>	<p>054+945</p>	<p>Crescente</p>	<p>24 horas</p>
-----------	---	--	---	----------------	------------------	-----------------

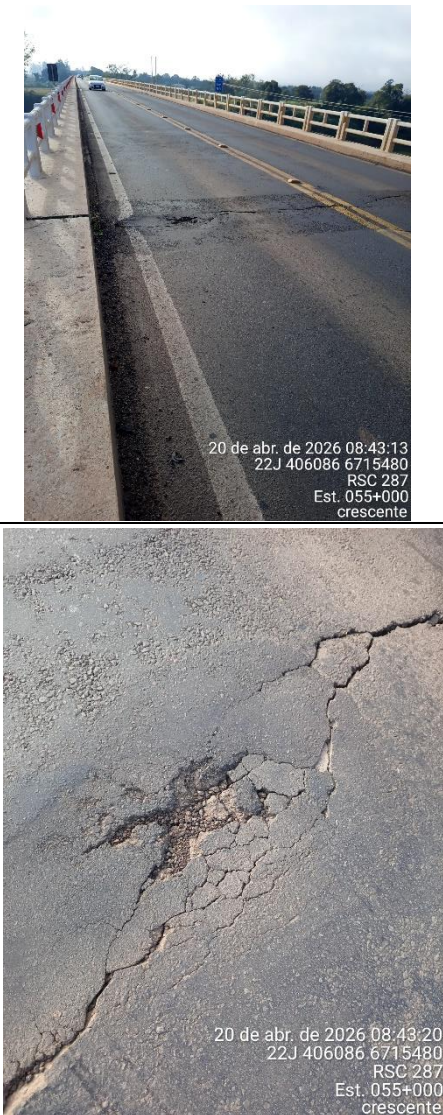
<p>8.</p>

<p>20 de abr. de 2026 08:43:13 22J 406086 6715480 RSC 287 Est. 055+000 crescente</p> <p>20 de abr. de 2026 08:43:20 22J 406086 6715480 RSC 287 Est. 055+000 crescente</p>	<p>Panela Item 3.1.1 do PER</p>	<p>055+000 (defeito em local já reparado)</p>	<p>Crescente</p>	<p>24 horas</p>
-----------	--	---	-------------------------------------	---	------------------	-----------------

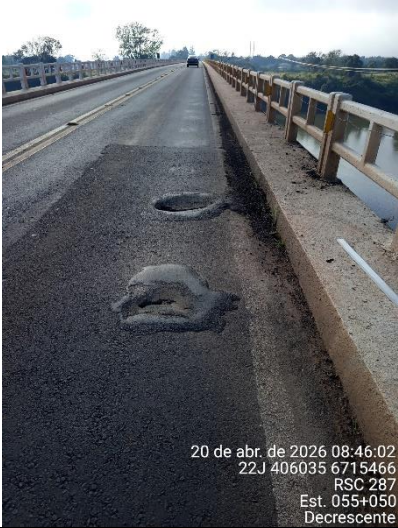
<p>9.</p>

<p>20 de abr. de 2026 08:46:02 22J 406035 6715466 RSC 287 Est. 055+050 Decrescente</p>	<p>Panela Item 3.1.1 do PER</p>	<p>055+050 (defeito em local já reparado)</p>	<p>Decrescente</p>	<p>24 horas</p>

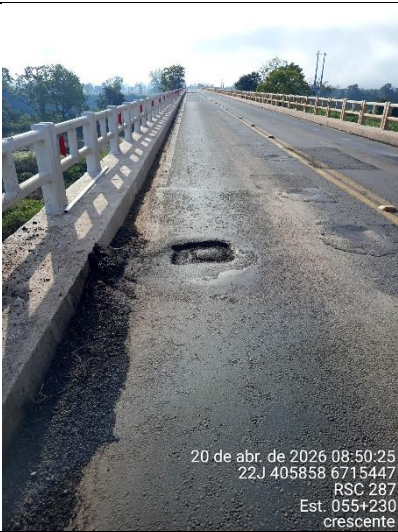
<p>11.</p>

<p>20 de abr. de 2026 08:50:25 22J 405858 6715447 RSC 287 Est. 055+230 crescente</p>	<p>Panela Item 3.1.1 do PER</p>	<p>055+230 (defeito em local já reparado)</p>	<p>Crescente</p>	<p>24 horas</p>

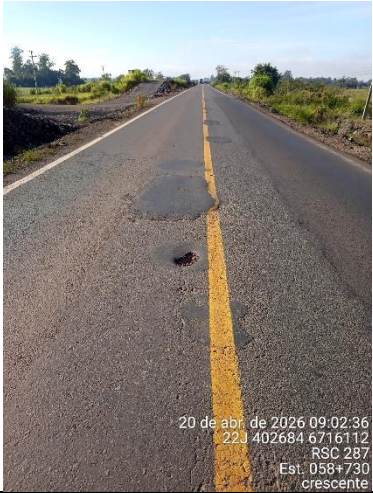
<p>13.</p>

<p>Panela Item 3.1.1 do PER</p>	<p>058+730 (defeito em local já reparado)</p>	<p>Crescente</p>	<p>24 horas</p>

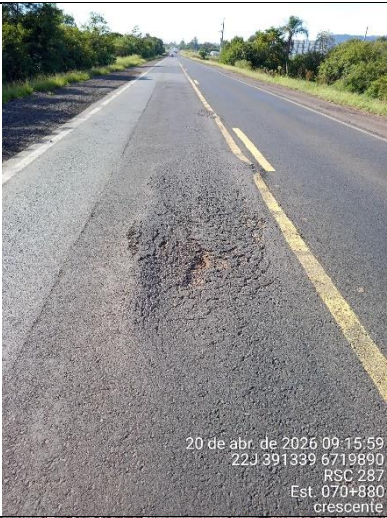
<p>14.</p>

<p>20 de abr. de 2026 09:15:59 22J 391339 6719890 RSC 287 Est. 070+880 crescente</p>	<p>Trincas Interligadas de classe 3 Item 3.1.1 do PER</p>	<p>070+880 (defeito em local já reparado)</p>	<p>Crescente</p>	<p>72 horas</p>

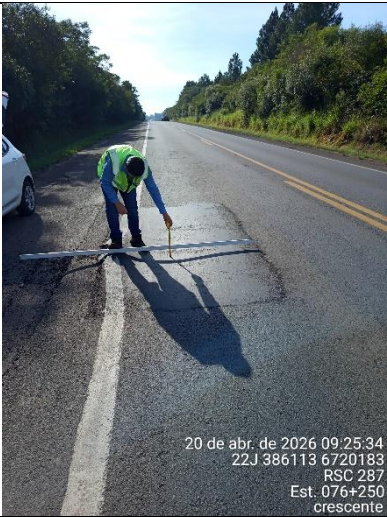
<p>16.</p>

<p>20 de abr. de 2026 09:25:34 22J 386113 6720183 RSC 287 Est. 076+250 crescente</p>	<p>Abaulamento/ Depressão (Medição: 87mm) Item 3.1.1 do PER</p>	<p>076+250 (defeito em local já reparado)</p>	<p>Crescente</p>	<p>72 horas</p>

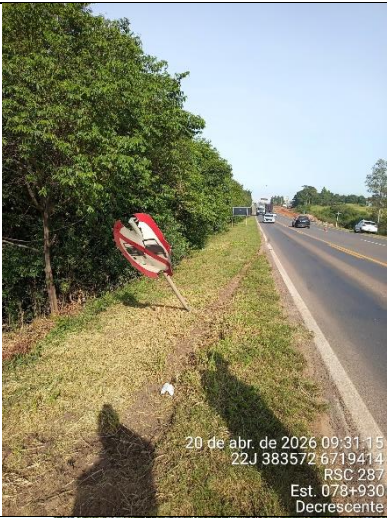
<p>17.</p>

<p>20 de abr. de 2026 09:31:15 22J 383572 6719414 RSC 287 Est. 078+930 Decrescente</p>	<p>Sinalização Vertical Danificada Item 3.1.2 do PER</p>	<p>078+930</p>	<p>Decrescente</p>	<p>72 horas</p>

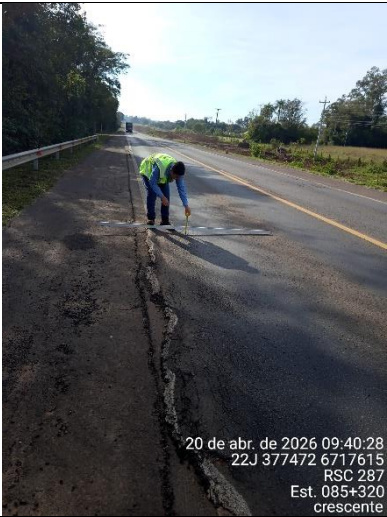
<p>18.</p>

<p>20 de abr. de 2026 09:40:28 22J 377472 6717615 RSC 287 Est. 085+320 crescente</p>	<p>Abaulamento/ Depressão (Medição: 92mm) Item 3.1.1 do PER</p>	<p>085+320 (defeito em local já reparado)</p>	<p>Crescente</p>	<p>72 horas</p>

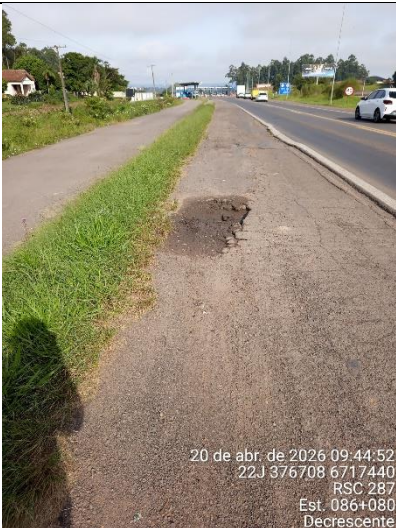
<p>19.</p>

<p>20 de abr. de 2026 09:44:52 22J 376708 6717440 RSC 287 Est. 086+080 Decrescente</p>	<p>Panela Item 3.1.1 do PER</p>	<p>086+080 (Acostamento)</p>	<p>Decrescente</p>	<p>24 horas</p>

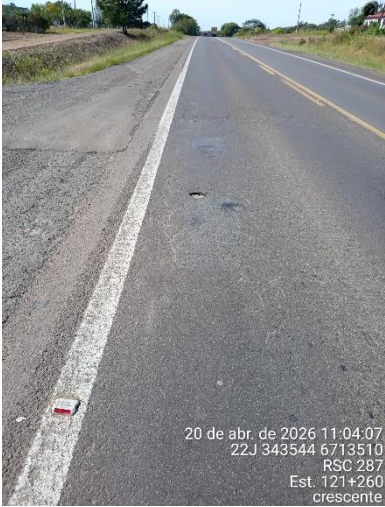
<p>21.</p>

<p>Panela Item 3.1.1 do PER</p>	<p>121+260 (defeito em local já reparado)</p>	<p>Crescente</p>	<p>24 horas</p>

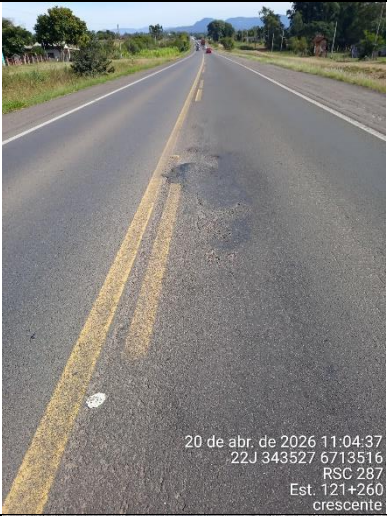
<p>22.</p>

<p>20 de abr. de 2026 11:04:37 22J 343527 6713516 RSC 287 Est. 121+260 crescente</p>	<p>Panela Item 3.1.1 do PER</p>	<p>121+270 (defeito em local já reparado)</p>	<p>Crescente</p>	<p>24 horas</p>

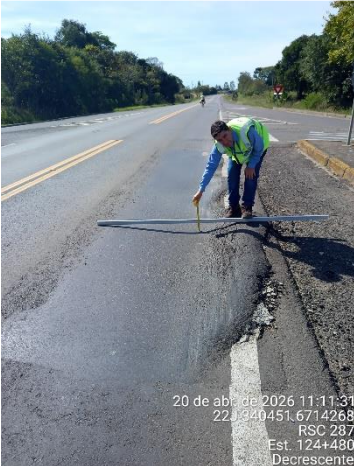
<p>23.</p>

<p>20 de abr. de 2026 11:11:31 22J 340451 6714268 RSC 287 Est. 124+480 Decrescente</p>	<p>Abaulamento/ Depressão (Medição: 103mm) Item 3.1.1 do PER</p>	<p>124+480 (defeito em local já reparado)</p>	<p>Decrescente</p>	<p>72 horas</p>

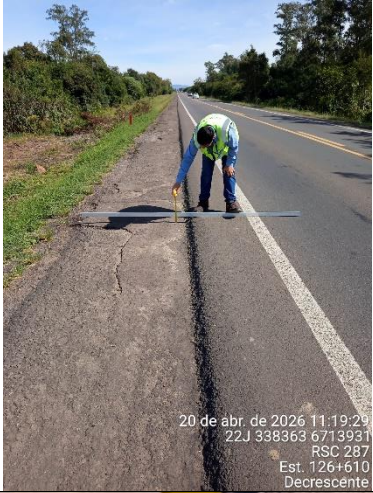
<p>24.</p>

<p>20 de abr. de 2026 11:19:29 22J 338363 6713931 RSC 287 Est. 126+610 Decrescente</p>	<p>Desnível entre Pavimento e Acostamento (Medição: 85mm) Item 3.1.1 do PER</p>	<p>126+610 (Acostamento)</p>	<p>Decrescente</p>	<p>72 horas</p>

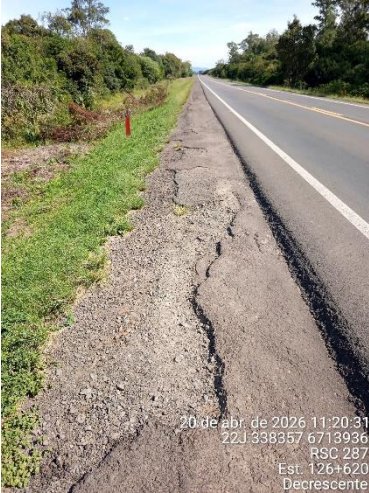
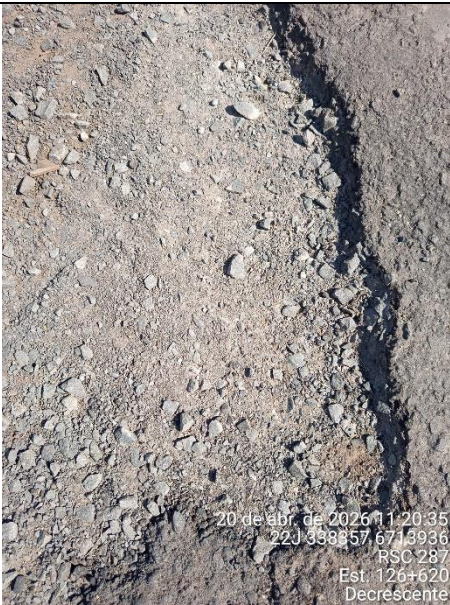
<p>25.</p>

<p>20 de abr. de 2026 11:20:31 22J338357 6713936 RSC 287 Est. 126+620 Decrescente</p>	<p>Panela Item 3.1.1 do PER</p>	<p>126+620 (Acostamento)</p>	<p>Decrescente</p>	<p>24 horas</p>

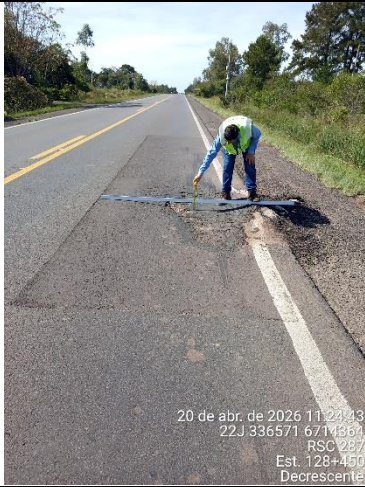
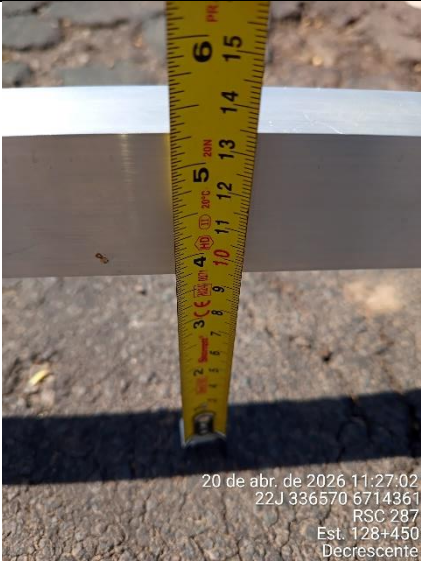
<p>26.</p>

<p>20 de abr. de 2026 11:24:43 22J 336571 6714361 RSC 287 Est. 128+450 Decrescente</p>	<p>Abaulamento/ Depressão (Medição: 96mm) Item 3.1.1 do PER</p>	<p>128+450 (defeito em local já reparado)</p>	<p>Decrescente</p>	<p>72 horas</p>

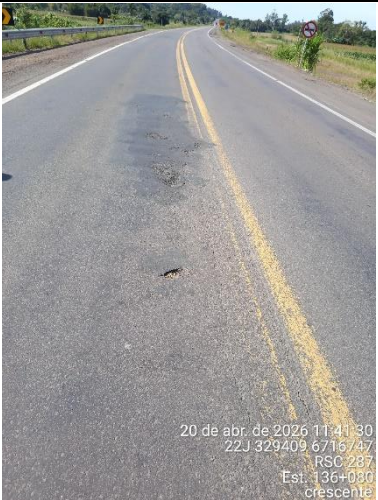
<p>27.</p>

<p>Panela Item 3.1.1 do PER</p>	<p>136+080</p>	<p>Crescente</p>	<p>24 horas</p>

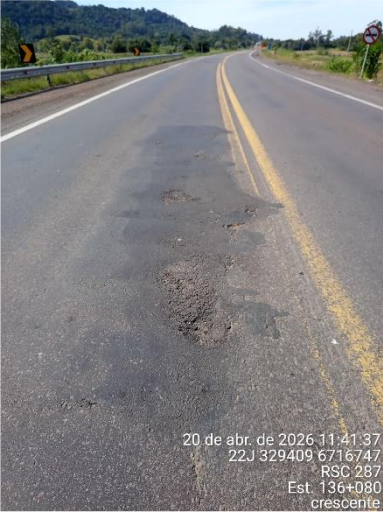
<p>28.</p>

<p>20 de abr. de 2026 11:41:37 22J 329409 6716747 RSC 287 Est. 136+080 crescente</p>	<p>Panela Item 3.1.1 do PER</p>	<p>136+090 (defeito em local já reparado)</p>	<p>Crescente</p>	<p>24 horas</p>

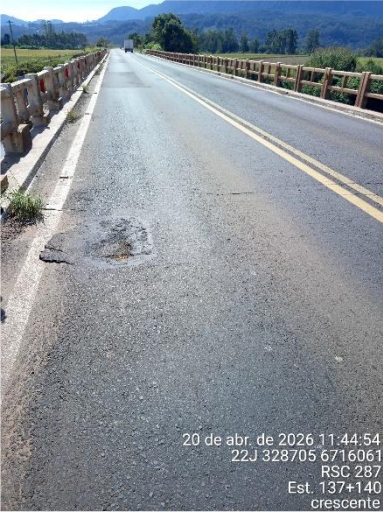
<p>29.</p>

<p>20 de abr. de 2026 11:44:54 22J 328705 6716061 RSC 287 Est. 137+140 crescente</p>	<p>Panela Item 3.1.1 do PER</p>	<p>137+140 (defeito em local já reparado)</p>	<p>Crescente</p>	<p>24 horas</p>

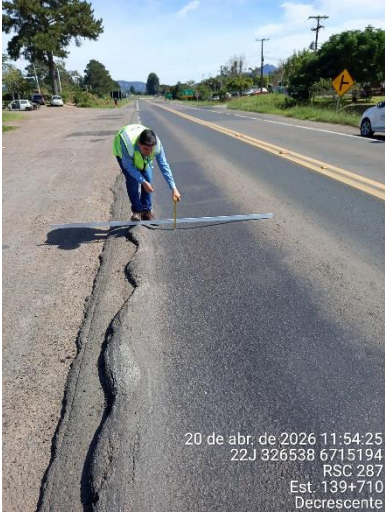
<p>32.</p>

<p>20 de abr. de 2026 11:54:25 22J 326538 6715194 RSC 287 Est. 139+710 Decrescente</p>	<p>Abaulamento/ Depressão (Medição: 94mm) Item 3.1.1 do PER</p>	<p>139+710 (defeito em local já reparado)</p>	<p>Decrescente</p>	<p>72 horas</p>

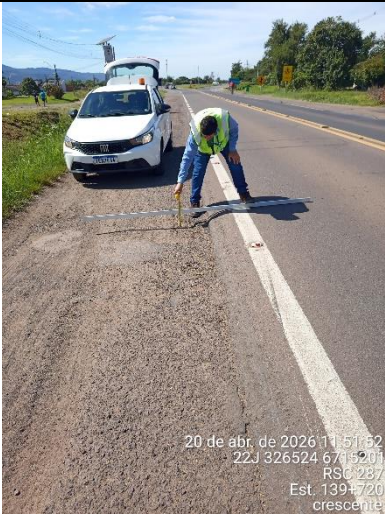
<p>33.</p>

<p>20 de abr. de 2026 11:51:52 22J 326524 6715201 RSC 287 Est. 139+720 crescente</p>	<p>Desnível entre Pavimento e Acostamento</p> <p>(Medição: 170mm)</p> <p>Item 3.1.1 do PER</p>	<p>139+720</p> <p>(Acostamento)</p>	<p>Crescente</p>	<p>72 horas</p>

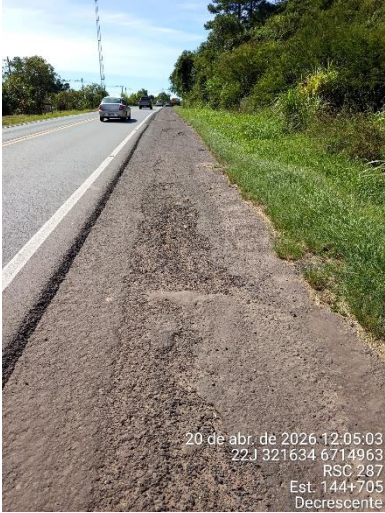
<p>34.</p>

<p>20 de abr. de 2026 12:05:03 22J 321634 6714963 RSC 287 Est. 144+705 Decrescente</p>	<p>Panelas Item 3.1.1 do PER</p>	<p>144+705 (Acostamento)</p>	<p>Decrescente</p>	<p>24 horas</p>

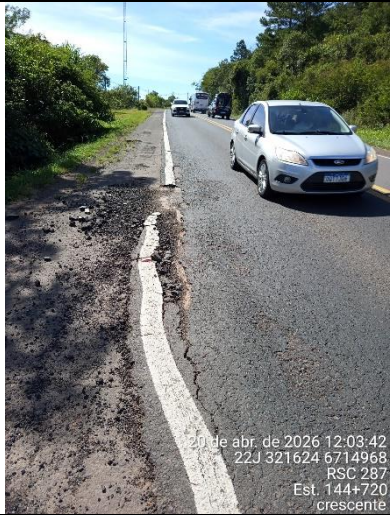
<p>36.</p>

<p>20 de abr. de 2026 12:03:42 22J 321624 6714968 RSC 287 Est. 144+720 crescente</p>	<p>Panela Item 3.1.1 do PER</p>	<p>144+720 (defeito em local já reparado)</p>	<p>Crescente</p>	<p>24 horas</p>

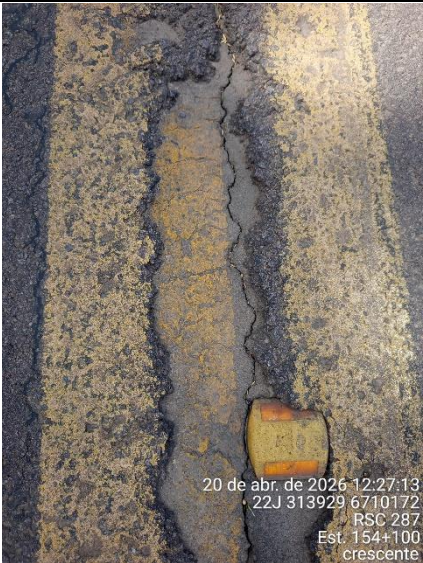
<p>39.</p>	 	  <p>20 de abr. de 2026 12:27:06 22J 313924 6710172 RSC 287 Est. 154+100 crescente</p>	<p>Panela Item 3.1.1 do PER</p>	<p>154+100</p>	<p>Crescente</p>	<p>24 horas</p>

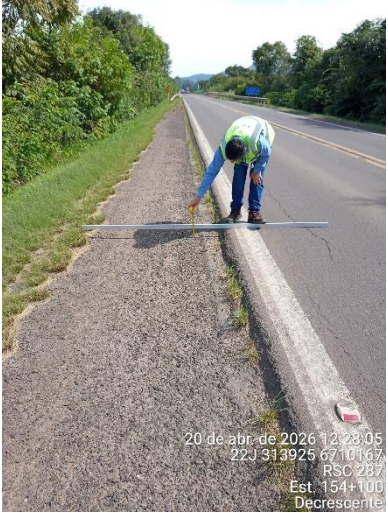
<p>40.</p>

<p>Desnível entre Pavimento e Acostamento (Medição: 106mm) Item 3.1.1 do PER</p>	<p>154+100 (Acostamento)</p>	<p>Decrescente</p>	<p>72 horas</p>

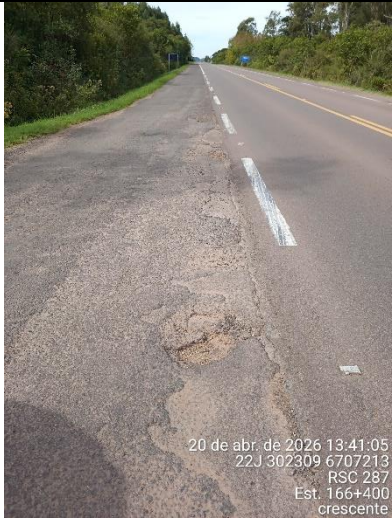
<p>43.</p>

<p>Panelas Item 3.1.1 do PER</p>	<p>166+400 (Acostamento)</p>	<p>Crescente</p>	<p>24 horas</p>

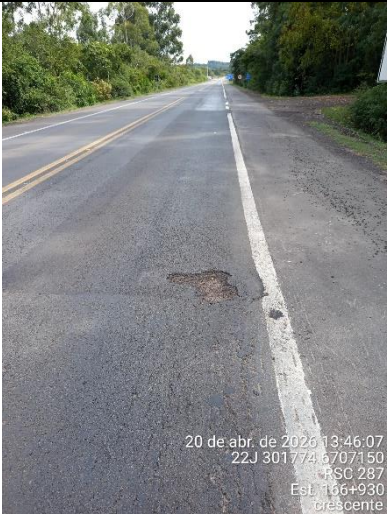
<p>45.</p>

<p>20 de abr. de 2026 13:46:07 22J 301774 6707150 RSC 287 Est. 166+930 crescente</p>	<p>Panela Item 3.1.1 do PER</p>	<p>166+930 (defeito em local já reparado)</p>	<p>Crescente</p>	<p>24 horas</p>

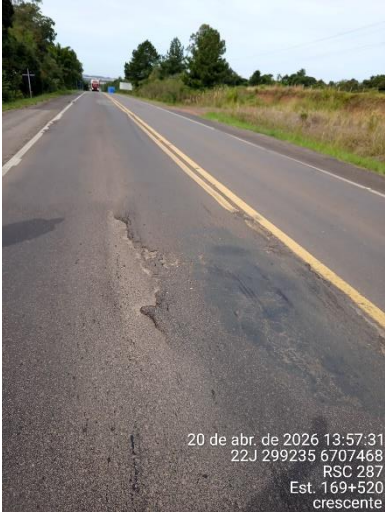
<p>47.</p>

<p>20 de abr. de 2026 13:57:31 22J 299235 6707468 RSC 287 Est. 169+520 crescente</p>	<p>Panela Item 3.1.1 do PER</p>	<p>169+520 (defeito em local já reparado)</p>	<p>Crescente</p>	<p>24 horas</p>

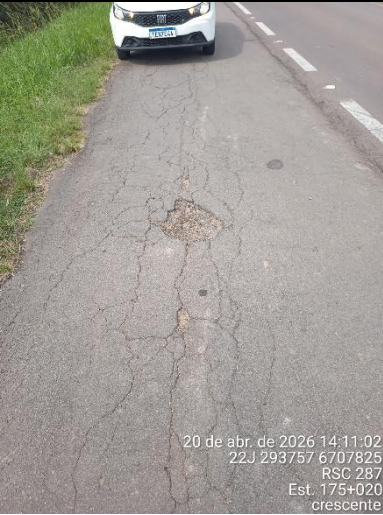
<p>51.</p>

<p>20 de abr. de 2026 14:11:02 22J 293757 6707825 RSC 287 Est. 175+020 crescente</p>	<p>Panela Item 3.1.1 do PER</p>	<p>175+020 (Acostamento)</p>	<p>Crescente</p>	<p>24 horas</p>

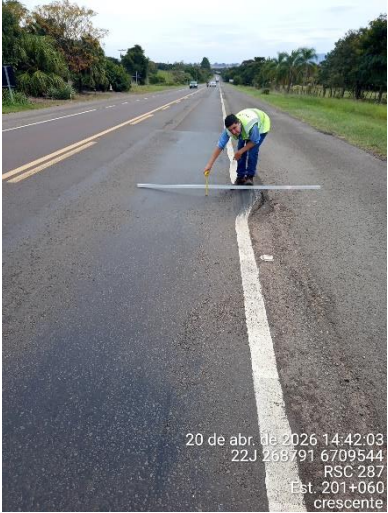
<p>53.</p>

<p>20 de abr. de 2026 14:42:03 22J 268791 6709544 RSC 287 Est. 201+060 crescente</p>	<p>Abaulamento/ Depressão (Medição: 105mm) Item 3.1.1 do PER</p>	<p>201+060 (defeito em local já reparado)</p>	<p>Crescente</p>	<p>72 horas</p>

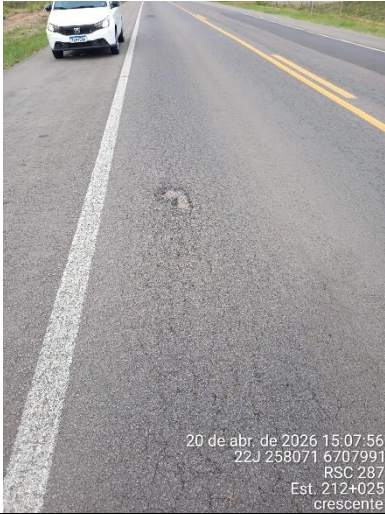
<p>61.</p>

<p>20 de abr. de 2026 15:07:56 22J 258071 6707991 RSC 287 Est. 212+025 crescente</p>	<p>Panela Item 3.1.1 do PER</p>	<p>212+025</p>	<p>Crescente</p>	<p>24 horas</p>

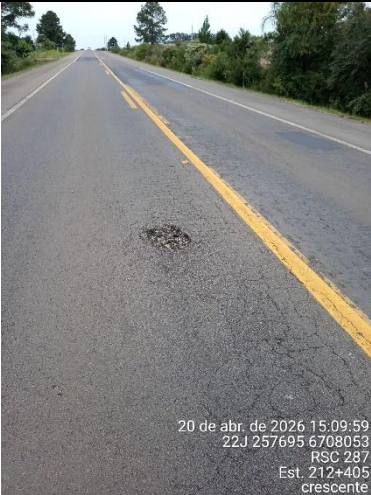
<p>62.</p>

<p>20 de abr. de 2026 15:09:59 22J 257695 6708053 RSC 287 Est. 212+405 crescente</p>	<p>Panela Item 3.1.1 do PER</p>	<p>212+405</p>	<p>Crescente</p>	<p>24 horas</p>

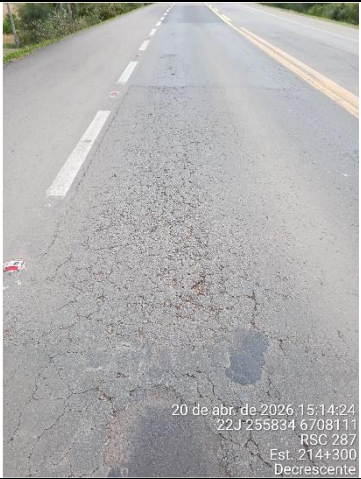
<p>64.</p>

<p>63.</p>	 	  <p>20 de abr. de 2026 15:14:17 22J 255833 6708111 RSC 287 Est. 214+300 Decrescente</p>	<p>Panela Item 3.1.1 do PER</p>	<p>214+300</p>	<p>Decrescente</p>	<p>24 horas</p>
		  <p>20 de abr. de 2026 15:14:21 22J 255834 6708111 RSC 287 Est. 214+300 Decrescente</p>

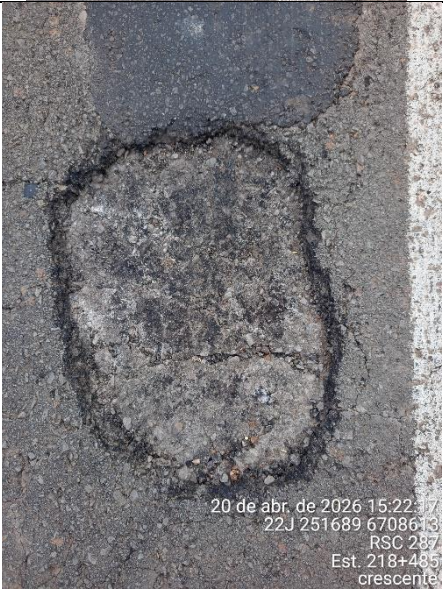
<p>20 de abr. de 2026 15:22:10 22J 251691 6708613 RSC 287 Est. 218+485 crescente</p>	<p>Panela Item 3.1.1 do PER</p>	<p>218+485</p>	<p>Crescente</p>	<p>24 horas</p>

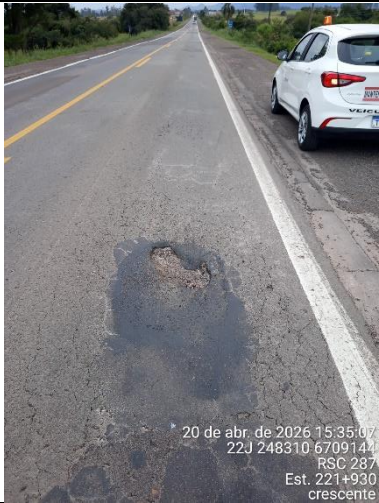
<p>68.</p>

<p>20 de abr. de 2026 15:34:59 22J 248309 6709145 RSC 287 Est. 221+930 crescente</p>	<p>Panela Item 3.1.1 do PER</p>	<p>221+930 (defeito em local já reparado)</p>	<p>Crescente</p>	<p>24 horas</p>
		  <p>20 de abr. de 2026 15:35:03 22J 248311 6709145 RSC 287 Est. 221+930 crescente</p>

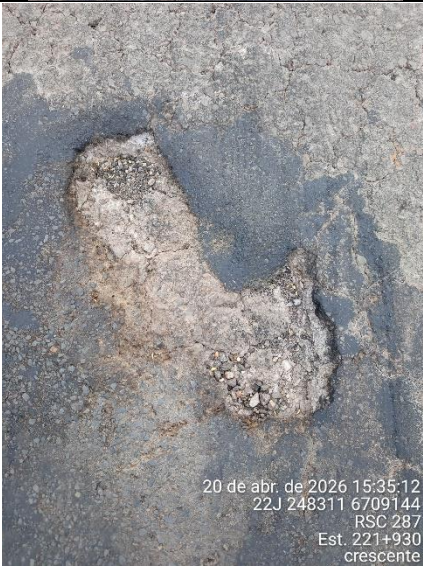
<p>Panela Item 3.1.1 do PER</p>	<p>221+940 (defeito em local já reparado)</p>	<p>Crescente</p>	<p>24 horas</p>

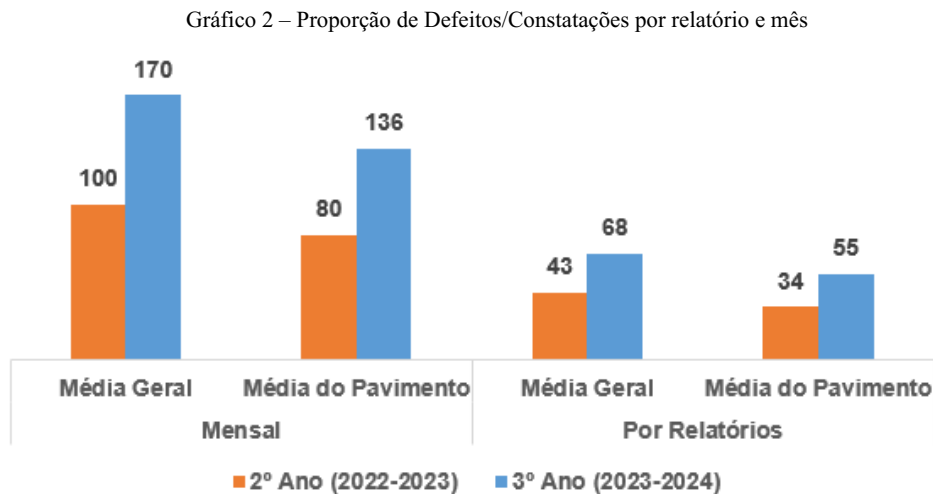
30. Diante dos dados apresentados no Gráfico 2, é possível afirmar que houve elevação de 70% entre o 2º e 3º ano de concessão, no número total de defeitos/constatações observadas a cada mês. Já o incremento identificado, de forma geral, por relatório, em média, foi de 58%.
