Subsecretaria de Projetos para Reconstrução
Departamento de Fiscalização de Concessões Rodoviárias

RELATÓRIO DE VISTORIA

Identificação: DFCR-RSM-RV-045-2026;

Assunto: vistoria técnica em campo;

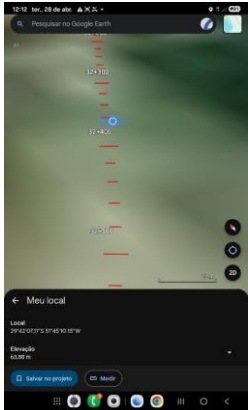
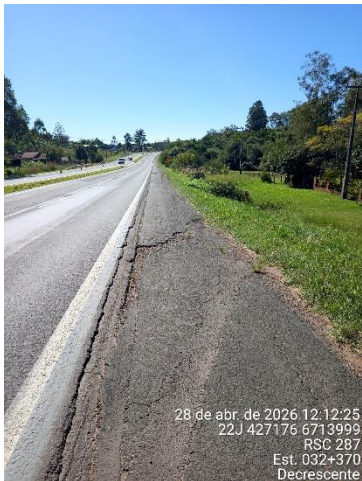
<p>2.</p>

<p>28 de abr. de 2026 12:12:25 22J 427176 6713999 RSC 287 Est. 032+370 Decrescente</p>	<p>Panela Item 3.1.1 do PER</p>	<p>032+370 (trecho de obra em fase de recebimento provisório) (Acostamento)</p>	<p>Decrescente</p>	<p>24 horas</p>

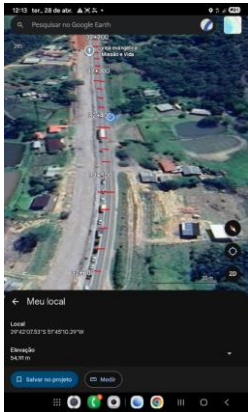
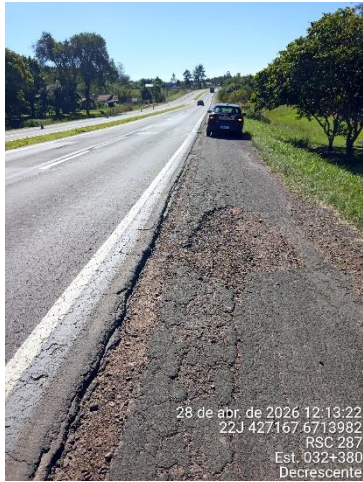
<p>3.</p>

<p>28 de abr. de 2026 12:13:22 22J 427167 6713982 RSC 287 Est. 032+380 Decrescente</p>	<p>Panelas Item 3.1.1 do PER</p>	<p>032+380 (trecho de obra em fase de recebimento provisório) (Acostamento)</p>	<p>Decrescente</p>	<p>24 horas</p>

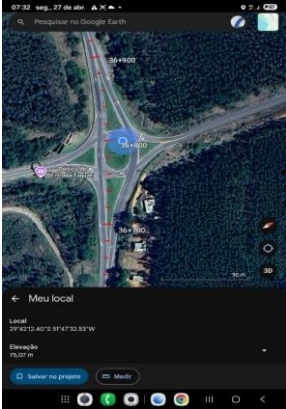
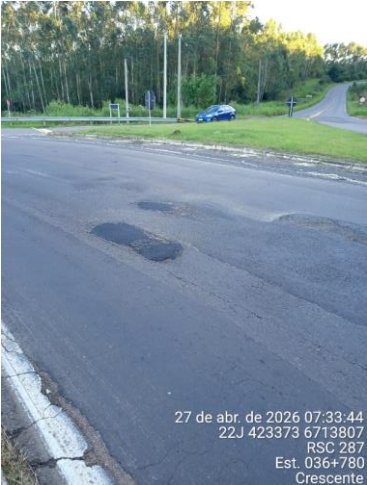
<p>5.</p>

<p>27 de abr. de 2026 07:33:44 22J 423373 6713807 RSC 287 Est. 036+780 Crescente</p>	<p>Panela Item 3.1.1 do PER</p>	<p>036+780 (Interseção) (defeito em local já reparado)</p>	<p>Crescente</p>	<p>24 horas</p>

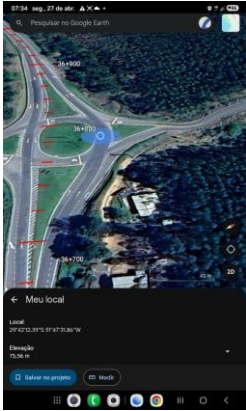
<p>6.</p>

<p>27 de abr. de 2026 07:32:44 22J 423343 6713859 RSC 287 Est. 036+800 Crescente</p>	<p>Panela Item 3.1.1 do PER</p>	<p>036+800 (Interseção)</p>	<p>Crescente</p>	<p>24 horas</p>

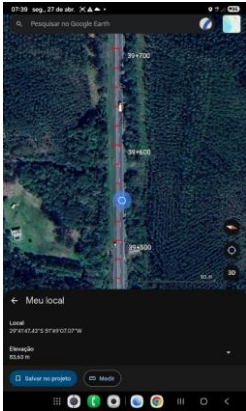
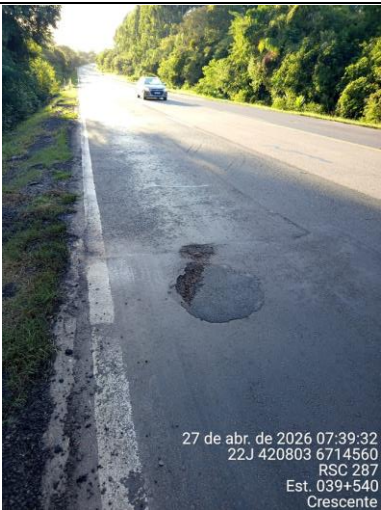
<p>7.</p>

<p>27 de abr. de 2026 07:39:32 22J 420803 6714560 RSC 287 Est. 039+540 Crescente</p>	<p>Panela Item 3.1.1 do PER</p>	<p>039+540 (defeito em local já reparado)</p>	<p>Crescente</p>	<p>24 horas</p>

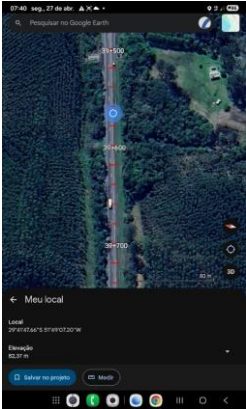
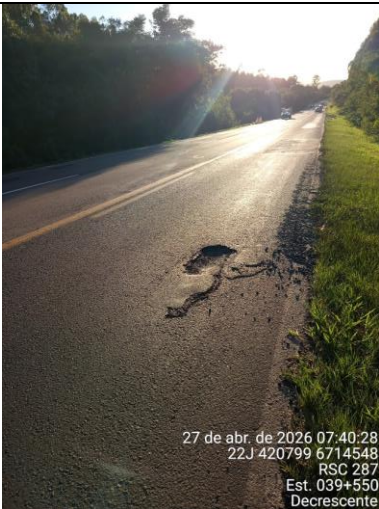
<p>8.</p>

<p>27 de abr. de 2026 07:40:28 22J 420799 6714548 RSC 287 Est. 039+550 Decrescente</p>	<p>Panela Item 3.1.1 do PER</p>	<p>039+550 (defeito em local já reparado)</p>	<p>Decrescente</p>	<p>24 horas</p>

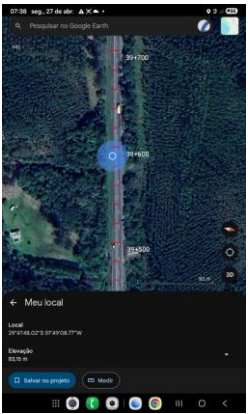
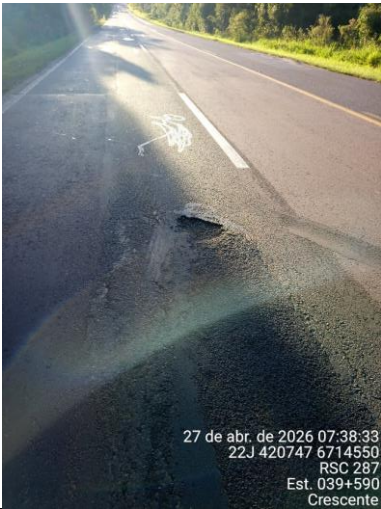
<p>9.</p>

<p>27 de abr. de 2026 07:38:33 22J 420747 6714550 RSC 287 Est. 039+590 Crescente</p>	<p>Panela Item 3.1.1 do PER</p>	<p>039+590 (defeito em local já reparado)</p>	<p>Crescente</p>	<p>24 horas</p>

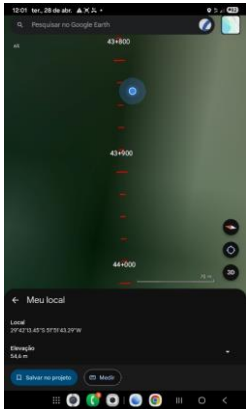
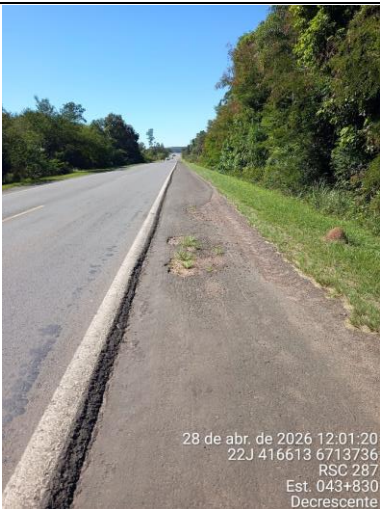
<p>10.</p>

<p>28 de abr. de 2026 12:01:20 22J 416613 6713736 RSC 287 Est. 043+830 Decrescente</p>	<p>Panela Item 3.1.1 do PER</p>	<p>043+830 (Acostamento)</p>	<p>Decrescente</p>	<p>24 horas</p>

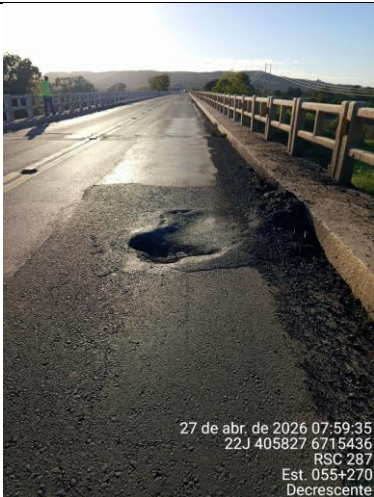
<p>13.</p>

<p>27 de abr. de 2026 07:59:35 22J 405827 6715436 RSC 287 Est. 055+270 Decrescente</p>	<p>Panela Item 3.1.1 do PER</p>	<p>055+280 (defeito em local já reparado)</p>	<p>Decrescente</p>	<p>24 horas</p>
		  <p>27 de abr. de 2026 07:59:39 22J 405830 6715436 RSC 287 Est. 055+270 Decrescente</p>

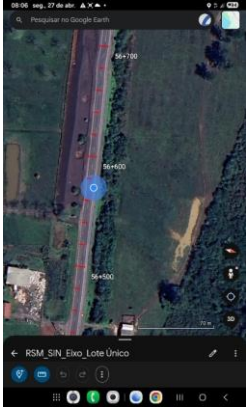
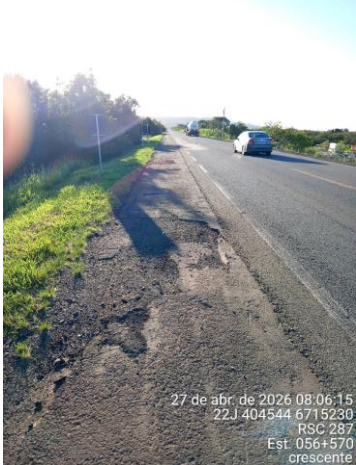
<p>17.</p>

<p>27 de abr. de 2026 08:06:15 22.J 404544 6715230 RSC 287 Est. 056+570 crescente</p>	<p>Panela Item 3.1.1 do PER</p>	<p>056+570 (Acostamento)</p>	<p>Crescente</p>	<p>24 horas</p>

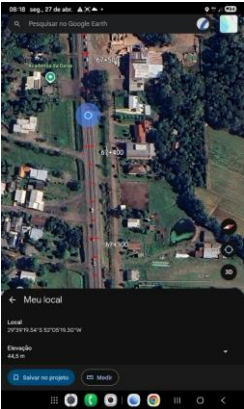
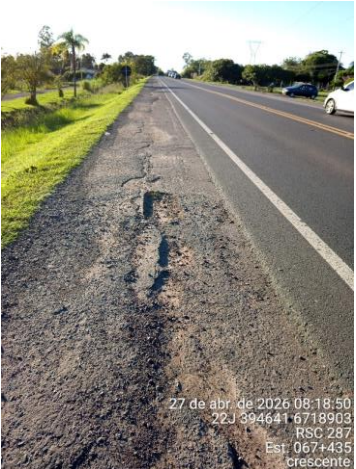
<p>18.</p>

<p>27 de abr. de 2026 08:18:50 22J 394644 6718903 RSC 287 Est. 067+435 crescente</p>	<p>Panelas Item 3.1.1 do PER</p>	<p>067+435 (Acostamento)</p>	<p>Crescente</p>	<p>24 horas</p>

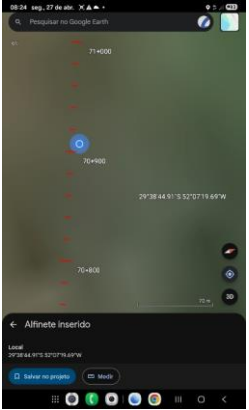
<p>20.</p>

<p>Panela Item 3.1.1 do PER</p>	<p>070+910 (defeito em local já reparado)</p>	<p>Crescente</p>	<p>24 horas</p>
------------	--	---	-------------------------------------	---	------------------	-----------------

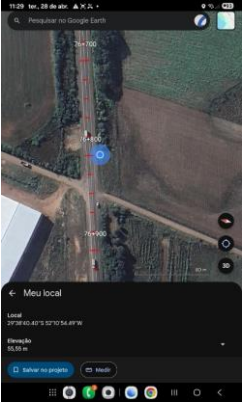
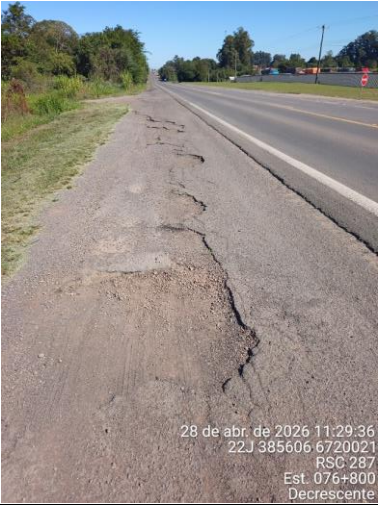
<p>25.</p>

<p>28 de abr. de 2026 11:29:36 22J 385606 6720021 RSC 287 Est. 076+800 Decrescente</p>	<p>Panela Item 3.1.1 do PER</p>	<p>076+800 (Acostamento)</p>	<p>Decrescente</p>	<p>24 horas</p>

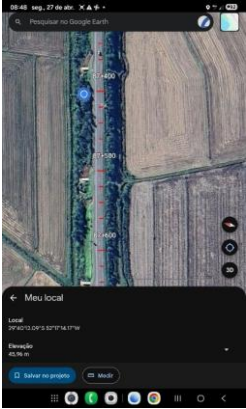
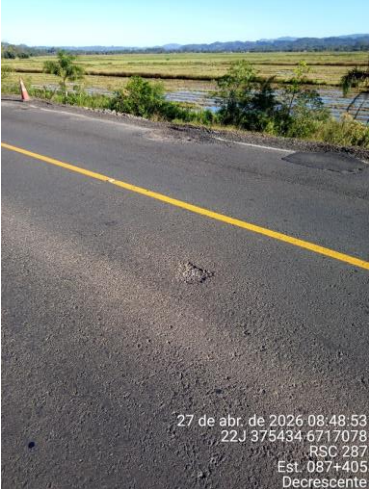
<p>27.</p>

<p>27 de abr. de 2026 08:48:53 22J 375434 6717078 RSC 287 Est. 087+405 Decrescente</p>	<p>Panela Item 3.1.1 do PER</p>	<p>087+405 (Desvio)</p>	<p>Decrescente</p>	<p>24 horas</p>

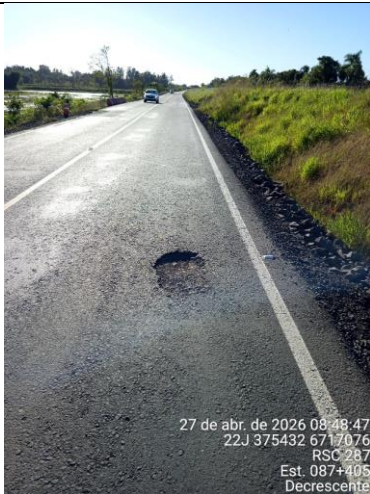
<p>28.</p>

<p>27 de abr. de 2026 08:48:47 22J 375432 6717076 RSC 287 Est. 087+405 Decrescente</p>	<p>Panela Item 3.1.1 do PER</p>	<p>087+405 (Desvio)</p>	<p>Decrescente</p>	<p>24 horas</p>

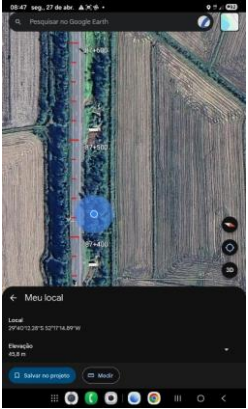
<p>29.</p>

<p>27 de abr. de 2026 08:48:07 22J 375427 6717081 RSC 287 Est. 087+420 crescente</p>	<p>Panelas Item 3.1.1 do PER</p>	<p>087+410 (defeito em local já reparado) (Desvio)</p>	<p>Crescente</p>	<p>24 horas</p>
		  <p>27 de abr. de 2026 08:48:13 22J 375482 6717083 RSC 287 Est. 087+420 crescente</p>

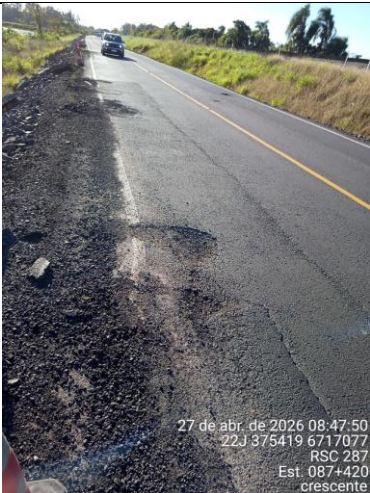
<p>30.</p>

<p>27 de abr. de 2026 08:47:50 22J 375419 6717077 RSC 287 Est. 087+420 crescente</p>	<p>Panelas Item 3.1.1 do PER</p>	<p>087+420 (defeito em local já reparado) (Desvio)</p>	<p>Crescente</p>	<p>24 horas</p>

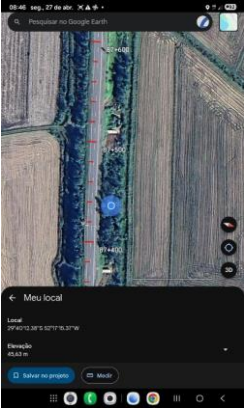
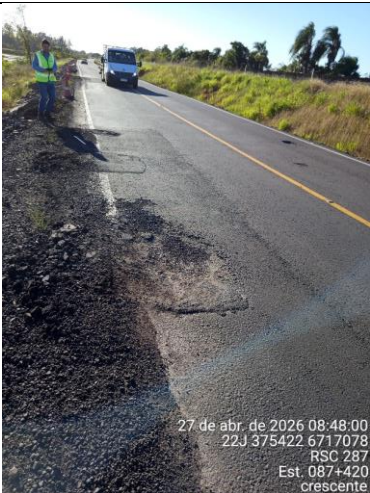
<p>31.</p>

<p>Panelas Item 3.1.1 do PER</p>	<p>087+425 (defeito em local já reparado) (Desvio)</p>	<p>Crescente</p>	<p>24 horas</p>

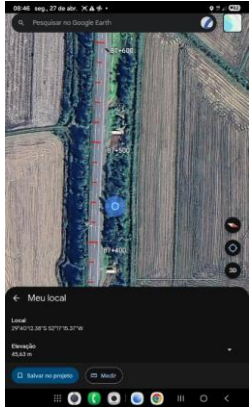
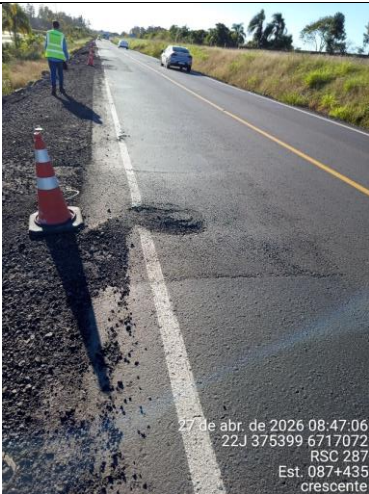
<p>32.</p>

<p>27 de abr. de 2026 08:47:06 22J.375399.6717072 RSC 287 Est. 087+435 crescente</p>	<p>Panela Item 3.1.1 do PER</p>	<p>087+435 (defeito em local já reparado) (Desvio)</p>	<p>Crescente</p>	<p>24 horas</p>

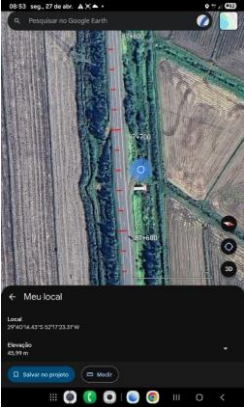
<p>34.</p>

<p>27 de abr. de 2026 08:54:04 22J 375189 6717006 RSC 287 Est. 087+660 crescente</p>	<p>Panela Item 3.1.1 do PER</p>	<p>087+660 (defeito em local já reparado) (Desvio)</p>	<p>Crescente</p>	<p>24 horas</p>

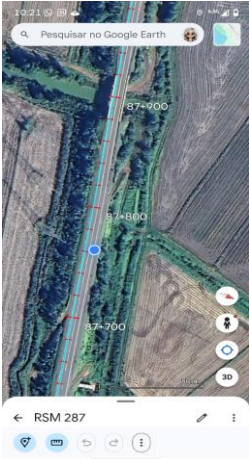
<p>35.</p>

<p>29,671073S 52,290740W 301° NW Venancio Aires 95800-000 Brasil 28 de abr. de 2026 10:20:57</p>	<p>Entulhos e lixo sobre a faixa de domínio</p> <p>Item 3.1.6 do PER</p>	<p>087+760</p>	<p>Crescente</p>	<p>72 horas</p>
------------	---	--	--	----------------	------------------	-----------------

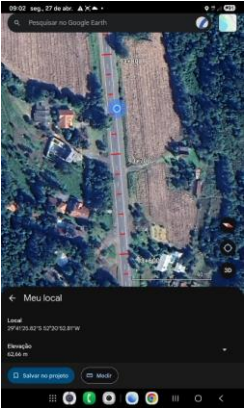
<p>36.</p>

<p>Panela Item 3.1.1 do PER</p>	<p>093+745 (defeito em local já reparado)</p>	<p>Crescente</p>	<p>24 horas</p>

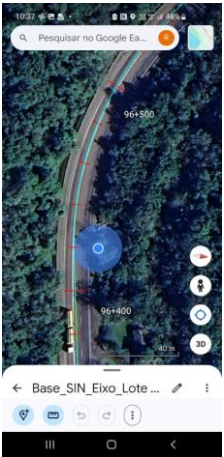
<p>37.</p>

<p>Empoçamento de Água sobre Faixas de Rodagem</p> <p>Item 3.1.4 do PER</p>	<p>096+420</p>	<p>Crescente</p>	<p>72 horas</p>

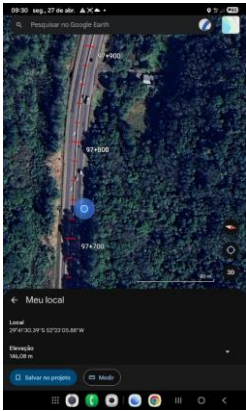
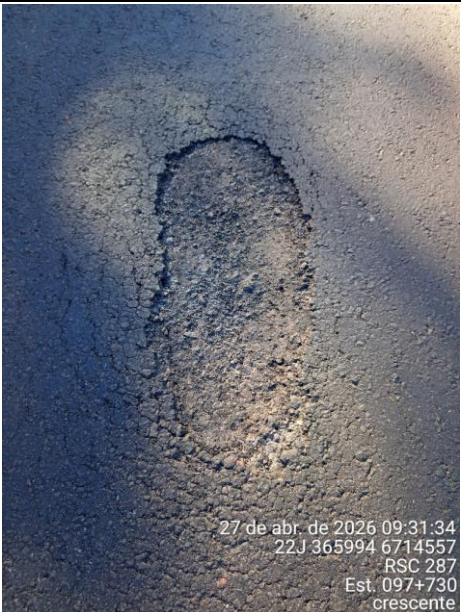
<p>38.</p>

<p>27 de abr. de 2026 09:31:12 22J 365999 6714563 RSC 287 Est. 097+730 crescente</p>	<p>Panela Item 3.1.1 do PER</p>	<p>097+725</p>	<p>Crescente</p>	<p>24 horas</p>

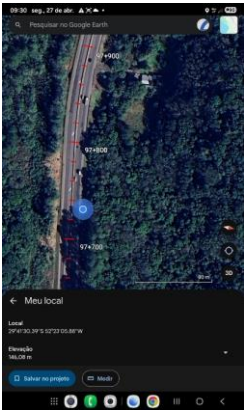
<p>39.</p>

<p>27 de abr. de 2026 09:31:40 22J 365993 6714558 RSC 287 Est. 097+730 crescente</p>	<p>Panelas Item 3.1.1 do PER</p>	<p>097+730 (defeito em local já reparado)</p>	<p>Crescente</p>	<p>24 horas</p>

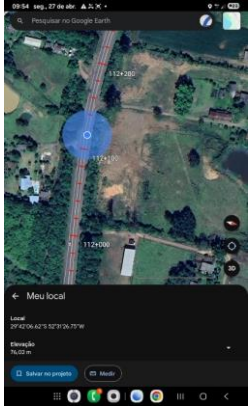
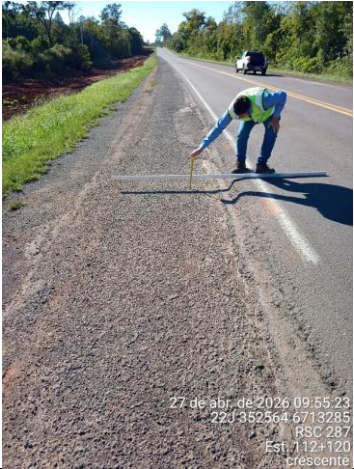
<p>45.</p>

<p>Desnível entre Pavimento e Acostamento (Medição: 120mm) Item 3.1.1 do PER</p>	<p>112+120 (Acostamento)</p>	<p>Crescente</p>	<p>72 horas</p>

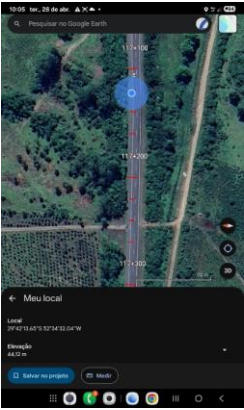
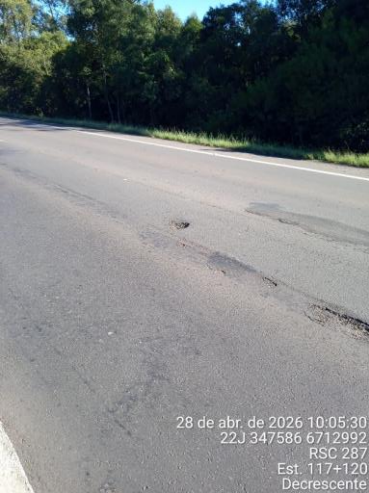
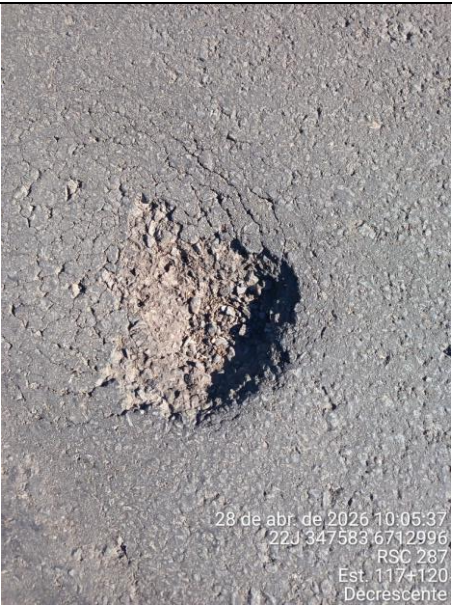
<p>47.</p>

<p>28 de abr. de 2026 10:05:30 22J 347586 6712992 RSC 287 Est. 117+120 Decrescente</p>	<p>Panela Item 3.1.1 do PER</p>	<p>117+120 (defeito em local já reparado)</p>	<p>Decrescente</p>	<p>24 horas</p>

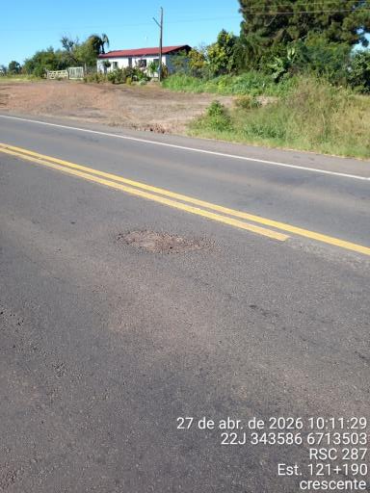
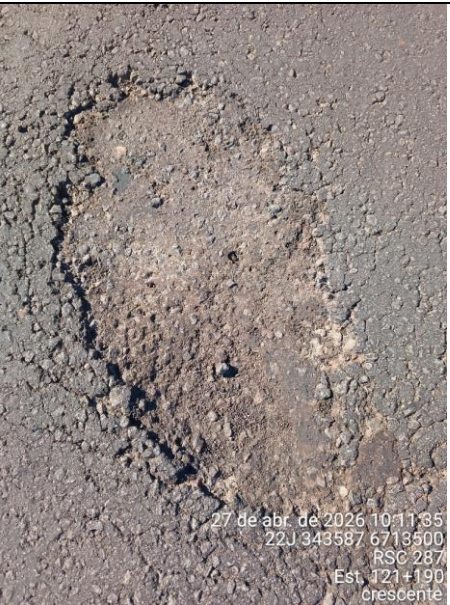
<p>50.</p>

<p>27 de abr. de 2026 10:11:29 22J 343586 6713503 RSC 287 Est. 121+190 crescente</p>	<p>Panela Item 3.1.1 do PER</p>	<p>121+190 (defeito em local já reparado)</p>	<p>Crescente</p>	<p>24 horas</p>

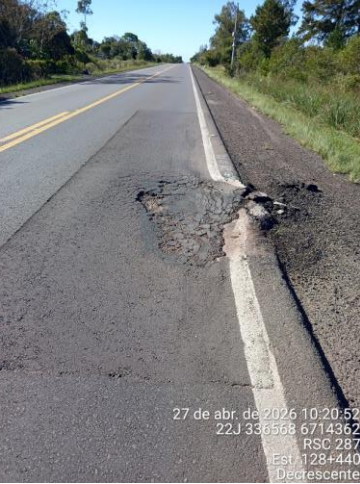
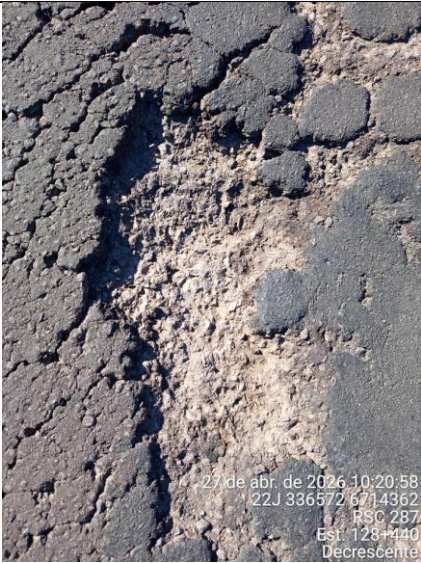
<p>51.</p>

<p>27 de abr. de 2026 10:20:52 22J 336558 6714362 RSC 287 Est. 128+440 Decrescente</p>	<p>Panela Item 3.1.1 do PER</p>	<p>128+440 (defeito em local já reparado)</p>	<p>Decrescente</p>	<p>24 horas</p>

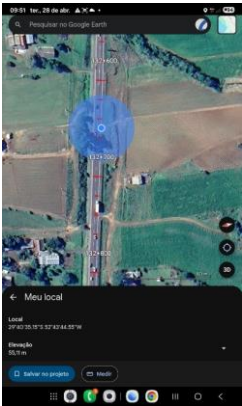
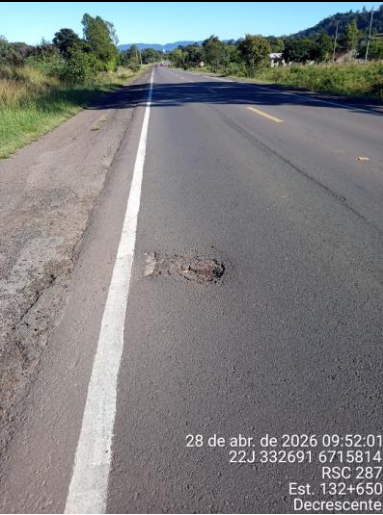
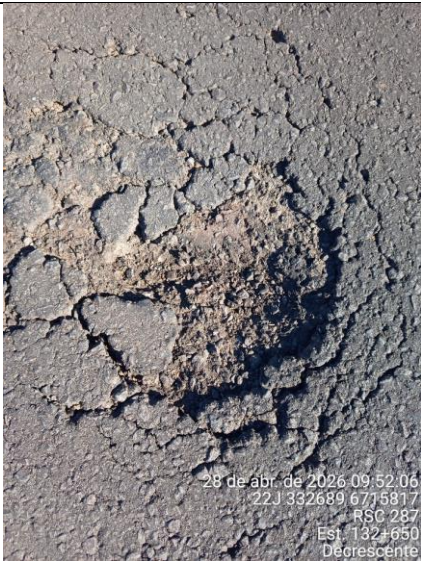
<p>52.</p>

<p>Panela Item 3.1.1 do PER</p>	<p>132+650</p>	<p>Decrescente</p>	<p>24 horas</p>

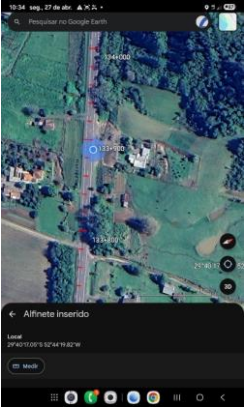
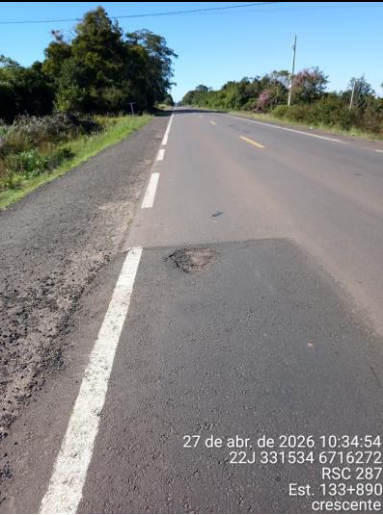
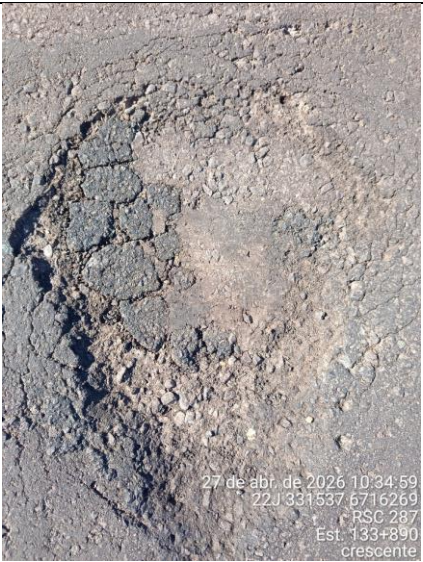
<p>53.</p>

<p>27 de abr. de 2026 10:34:54 22J 331534 6716272 RSC 287 Est. 133+890 crescente</p>	<p>Panela Item 3.1.1 do PER</p>	<p>133+890 (defeito em local já reparado)</p>	<p>Crescente</p>	<p>24 horas</p>

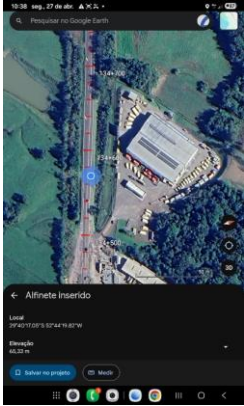
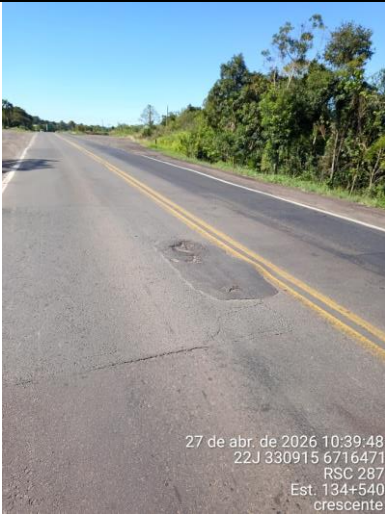
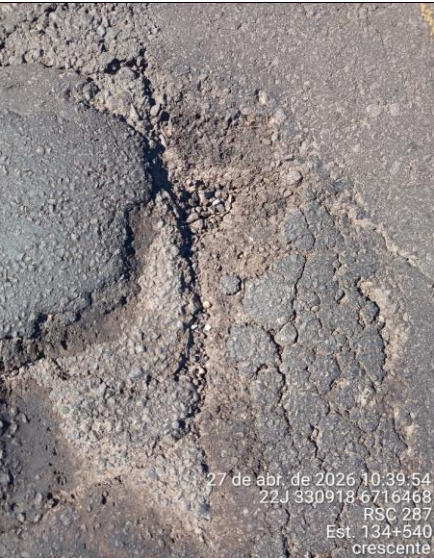
<p>56.</p>

<p>27 de abr. de 2026 10:39:48 22J 330915 6716471 RSC 287 Est. 134+540 crescente</p>	<p>Panela Item 3.1.1 do PER</p>	<p>134+540 (defeito em local já reparado)</p>	<p>Crescente</p>	<p>24 horas</p>

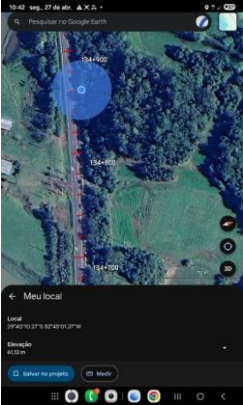
<p>58.</p>

<p>Panela Item 3.1.1 do PER</p>	<p>134+860 (defeito em local já reparado)</p>	<p>Crescente</p>	<p>24 horas</p>

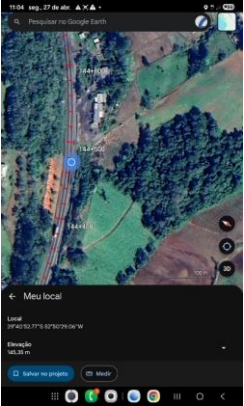
<p>61.</p>

<p>Dispositivo de Drenagem Danificado</p> <p>Item 3.1.4 do PER</p>	<p>144+460</p>	<p>Crescente</p>	<p>72 horas</p>
------------	--	---	--	----------------	------------------	-----------------

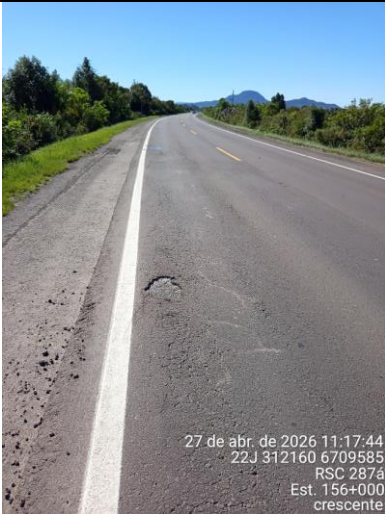
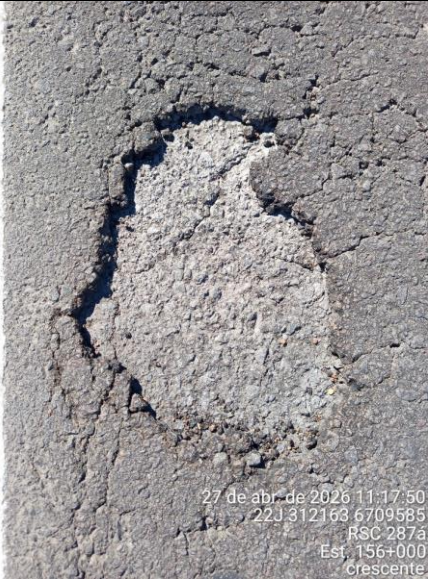
<p>63.</p>

<p>27 de abr. de 2026 11:17:44 22J 312160 6709585 RSC 287a Est. 156+000 crescente</p>	<p>Panela Item 3.1.1 do PER</p>	<p>156+000</p>	<p>Crescente</p>	<p>24 horas</p>

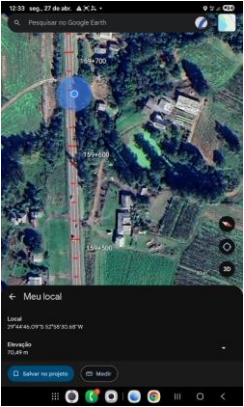
<p>64.</p>

<p>27 de abr. de 2026 12:34:01 22J 309000 6707718 RSC 287á Est. 159+655 crescente</p>	<p>Panela Item 3.1.1 do PER</p>	<p>159+655 (defeito em local já reparado)</p>	<p>Crescente</p>	<p>24 horas</p>

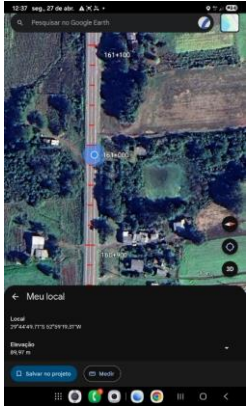
<p>65.</p>

<p>27 de abr. de 2026 12:37:58 22J 307687 6707578 RSC 287á Est. 160+990 crescente</p>	<p>Panela Item 3.1.1 do PER</p>	<p>160+990 (defeito em local já reparado)</p>	<p>Crescente</p>	<p>24 horas</p>

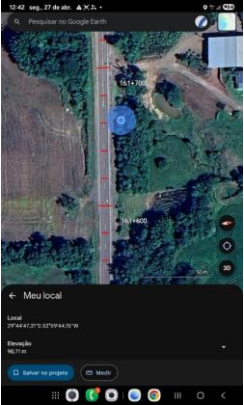
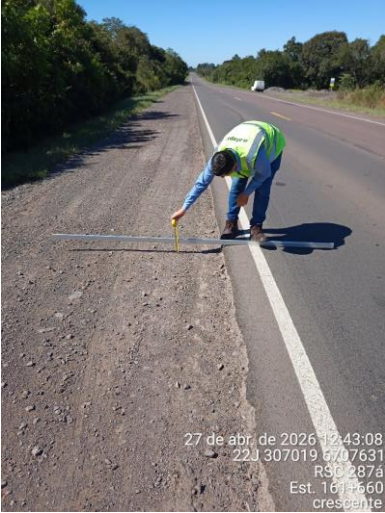
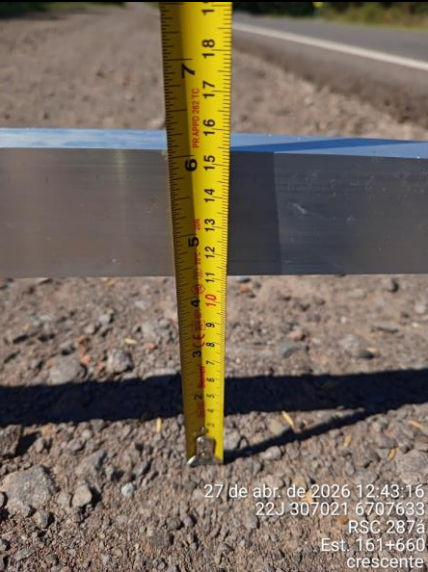
<p>66.</p>

<p>27 de abr. de 2026 12:43:08 22J 307019 6707631 RSC 287a Est. 161+660 crescente</p>	<p>Desnível entre Pavimento e Acostamento (Medição: 113mm) Item 3.1.1 do PER</p>	<p>161+660 (Acostamento)</p>	<p>Crescente</p>	<p>72 horas</p>

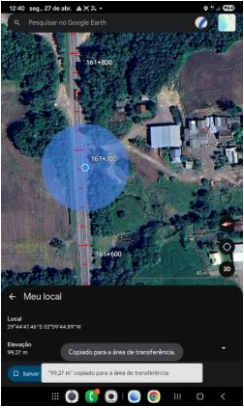
<p>67.</p>

<p>27 de abr. de 2026 12:40:48 22J 307009 6707636 RSC 287á Est. 161+680 crescente</p>	<p>Panelas Item 3.1.1 do PER</p>	<p>161+670 (defeito em local já reparado)</p>	<p>Crescente</p>	<p>24 horas</p>

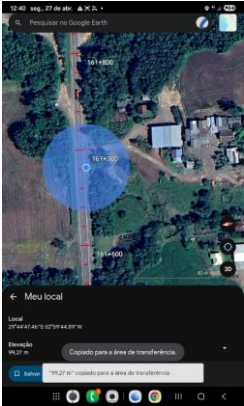
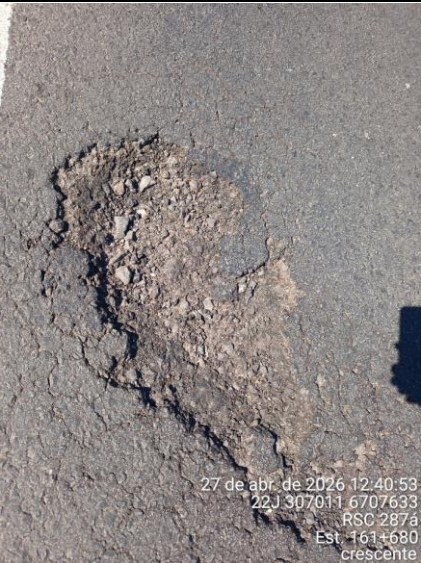
<p>68.</p>

<p>27 de abr. de 2026 12:40:48 22J 307009 6707636 RSC 287á Est. 161+680 crescente</p>	<p>Panelas Item 3.1.1 do PER</p>	<p>161+680 (defeito em local já reparado)</p>	<p>Crescente</p>	<p>24 horas</p>

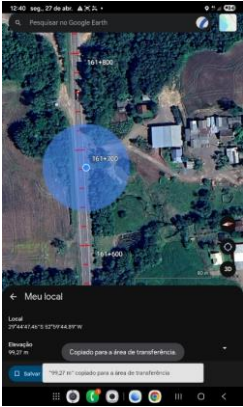
<p>69.</p>

<p>27 de abr. de 2026 12:41:00 22J 307011 6707630 RSC 287á Est. 161+680 crescente</p>	<p>Panela Item 3.1.1 do PER</p>	<p>161+685</p>	<p>Crescente</p>	<p>24 horas</p>

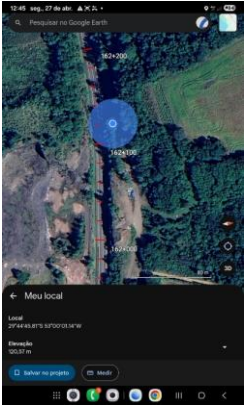
<p>70.</p>

<p>27 de abr. de 2026 12:46:12 22J 306567 6707667 RSC 287á Est. 162+120 crescente</p>	<p>Panela Item 3.1.1 do PER</p>	<p>162+120 (defeito em local já reparado)</p>	<p>Crescente</p>	<p>24 horas</p>

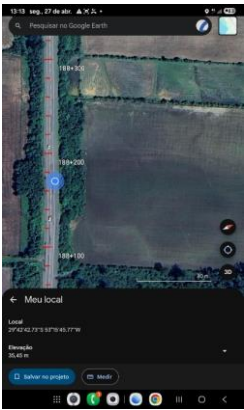
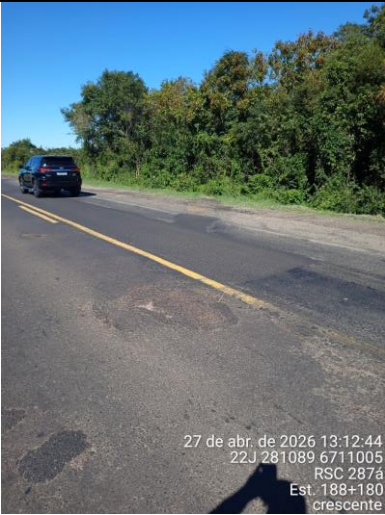
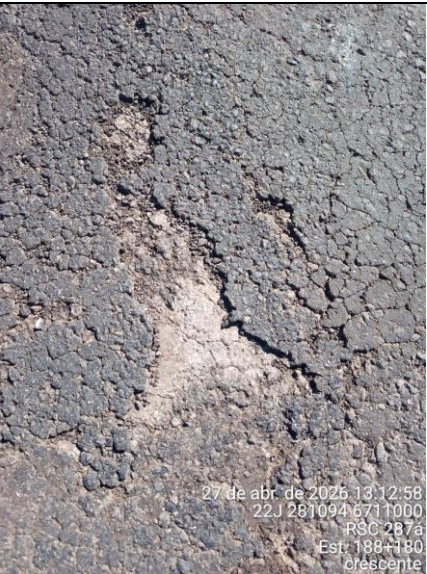
<p>73.</p>

<p>27 de abr. de 2026 13:12:44 22J 281089 6711005 RSC 287á Est. 188+180 crescente</p>	<p>Panela Item 3.1.1 do PER</p>	<p>188+180 (defeito em local já reparado)</p>	<p>Crescente</p>	<p>24 horas</p>

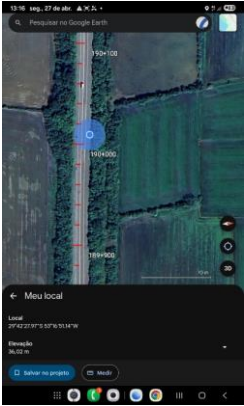
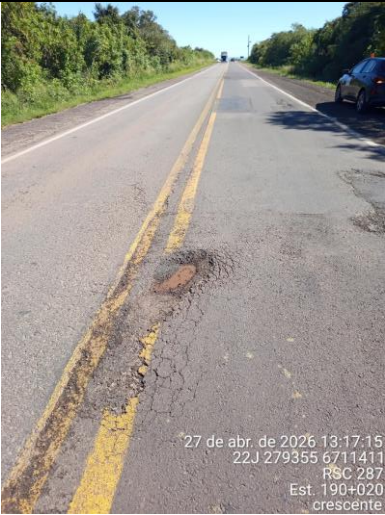
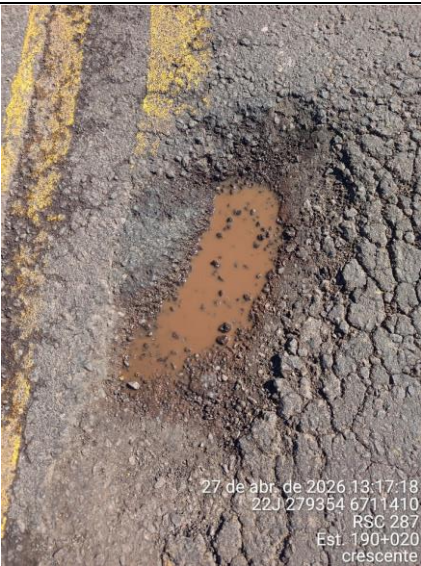
<p>74.</p>

<p>27 de abr. de 2026 13:17:15 22J 279355 6711411 RSC 287 Est. 190+020 crescente</p>	<p>Panela Item 3.1.1 do PER</p>	<p>190+020</p>	<p>Crescente</p>	<p>24 horas</p>

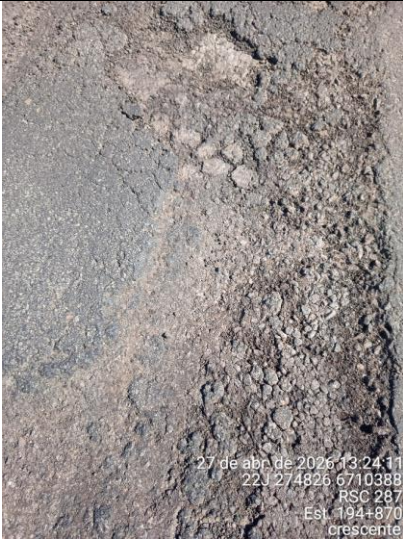
<p>76.</p>	 	  <p>27 de abr. de 2026 13:24:05 22J 274828 6710389 RSC 287 Est. 194+870 crescente</p>	<p>Panelas Item 3.1.1 do PER</p>	<p>194+870 (defeito em local já reparado)</p>	<p>Crescente</p>	<p>24 horas</p>

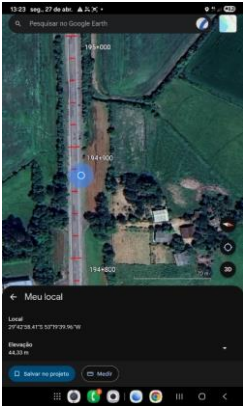
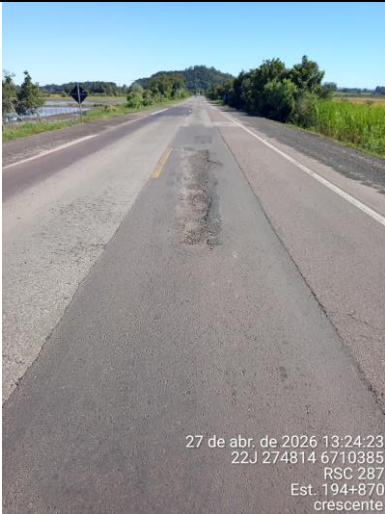
<p>77.</p>

<p>27 de abr. de 2026 13:24:23 22J 274814 6710385 RSC 287 Est. 194+870 crescente</p>	<p>Panelas Item 3.1.1 do PER</p>	<p>194+890 (defeito em local já reparado)</p>	<p>Crescente</p>	<p>24 horas</p>
		  <p>27 de abr. de 2026 13:24:30 22J 274808 6710382 RSC 287 Est. 194+870 crescente</p>

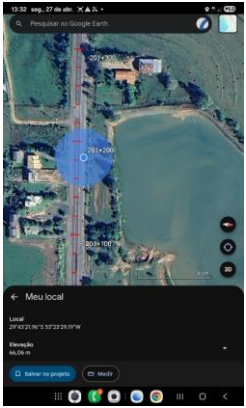
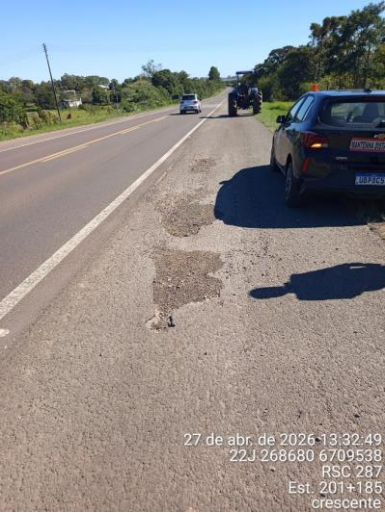
<p>79.</p>

<p>27 de abr. de 2026 13:32:49 22J 268680 6709538 RSC 287 Est. 201+185 crescente</p>	<p>Panela Item 3.1.1 do PER</p>	<p>201+185 (Acostamento)</p>	<p>Crescente</p>	<p>24 horas</p>

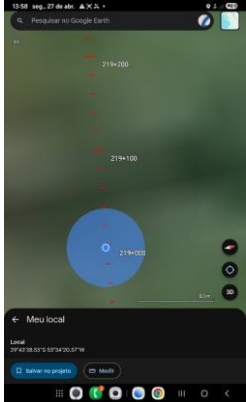
<p>82.</p>

<p>27 de abr. de 2026 13:58:44 22° 25' 1201 6708657 RSC 287 Est. 219+020 crescente</p>	<p>Panela Item 3.1.1 do PER</p>	<p>219+020</p>	<p>Crescente</p>	<p>24 horas</p>

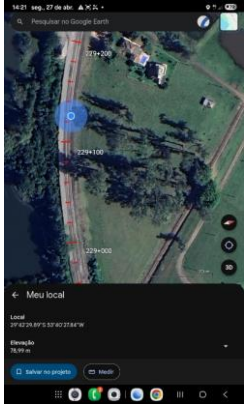
<p>86.</p>

<p>Panela Item 3.1.1 do PER</p>	<p>229+125 (defeito em local já reparado)</p>	<p>Crescente</p>	<p>24 horas</p>
