RELATÓRIO DE VISTORIA

Identificação: DFCR-RSM-RV-047-2026;

Objeto do Contrato: concessão da infraestrutura de transporte do trecho da RSC-287, trecho Tabai – Santa Maria (km 28,03 ao km 232,54);

Relatório Tipo VT1 - Vistoria Semanal

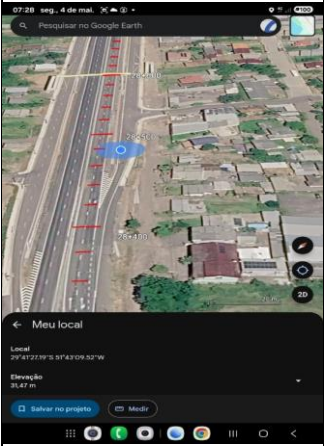
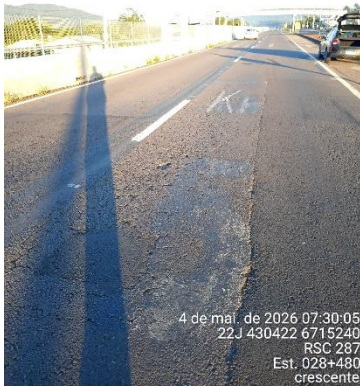
<p>2.</p>

<p>4 de mai. de 2026 07:30:05 22J 430422 6715240 RSC 287 Est. 028+480 crescente</p>	<p>Panela Item 3.1.1 do PER</p>	<p>028+480 (trecho de obra em fase de recebimento provisório)</p>	<p>Crescente</p>	<p>24 horas</p>

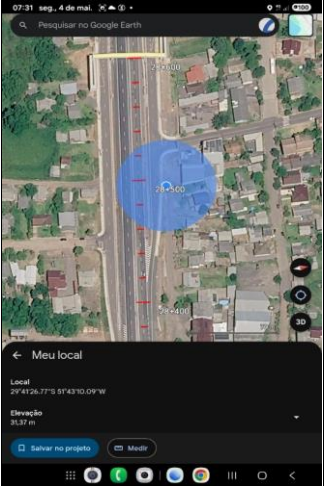
<p>3.</p>

<p>4 de mai. de 2026 07:30:34 22J 430424 6715245 RSC 287 Est. 028+480 crescente</p>	<p>Dispositivo de Drenagem Obstruído</p> <p>Item 3.1.4 do PER</p>	<p>028+480</p> <p>(trecho de obra em fase de recebimento provisório)</p> <p>(Via Marginal)</p>	<p>Crescente</p>	<p>72 horas</p>

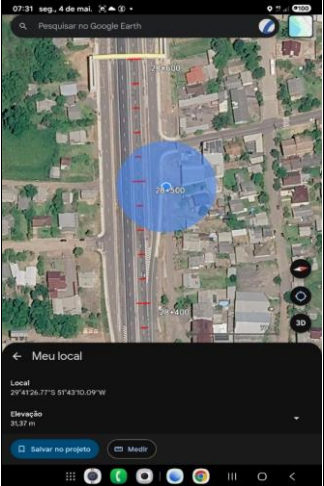
<p>4.</p>

<p>4 de mai. de 2026 07:31:46 22J 430384 6715263 RSC 287 Est. 028+500 crescente</p>	<p>Meio Fio Danificado</p> <p>Item 3.1.4 do PER</p>	<p>028+500</p> <p>(trecho de obra em fase de recebimento provisório)</p> <p>(Via Marginal)</p>	<p>Crescente</p>	<p>72 horas</p>

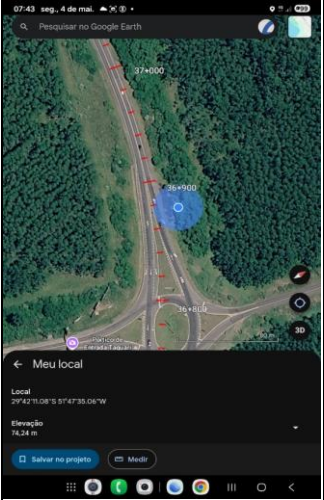
<p>5.</p>

<p>4 de mai. de 2026 07:44:26 22J 423285 6713842 RSC 287 Est. 036+875 crescente</p>	<p>Panela Item 3.1.1 do PER</p>	<p>036+870 (Acostamento)</p>	<p>Crescente</p>	<p>24 horas</p>

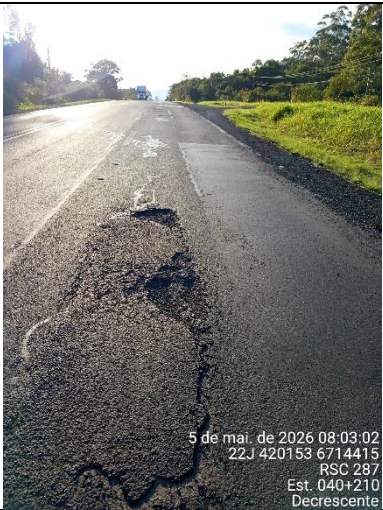
<p>7.</p>

<p>5 de mai. de 2026 08:03:02 22J 420153 6714415 RSC 287 Est. 040+210 Decrescente</p>	<p>Panelas Item 3.1.1 do PER</p>	<p>040+210 (defeito em local já reparado)</p>	<p>Decrescente</p>	<p>24 horas</p>

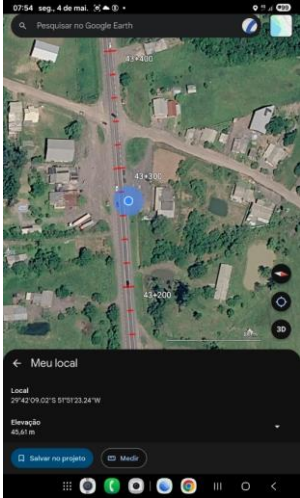
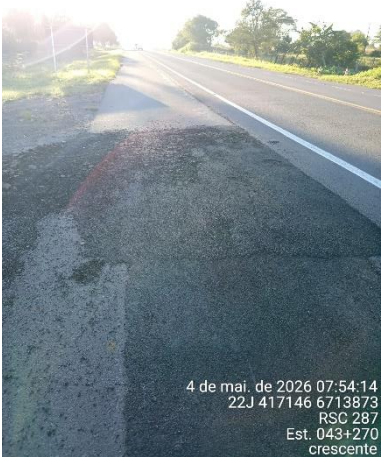
<p>8.</p>

<p>4 de mai. de 2026 07:54:14 22J 417146 6713873 RSC 287 Est. 043+270 crescente</p>	<p>Panela Item 3.1.1 do PER</p>	<p>043+270 (defeito em local já reparado) (Acostamento)</p>	<p>Crescente</p>	<p>24 horas</p>

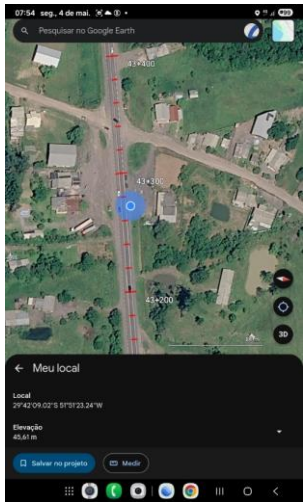
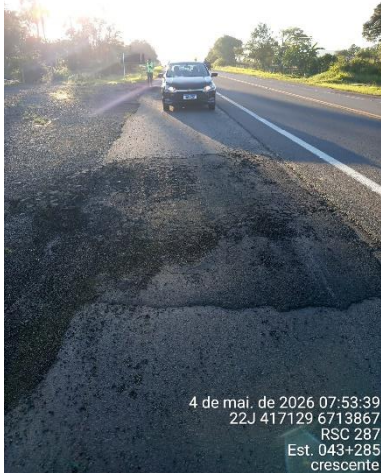
<p>9.</p>

<p>4 de mai. de 2026 07:53:39 22J 417129 6713867 RSC 287 Est. 043+285 crescente</p>	<p>Panela Item 3.1.1 do PER</p>	<p>043+285 (defeito em local já reparado) (Acostamento)</p>	<p>Crescente</p>	<p>24 horas</p>

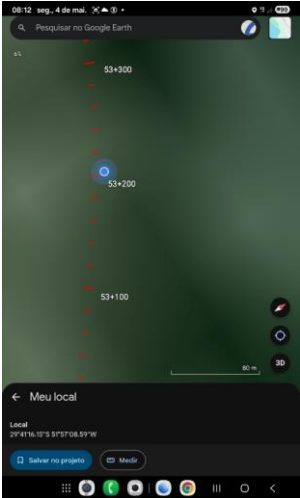
<p>10.</p>

<p>4 de mai. de 2026 08:13:07 22J 407851 6715428 RSC 287 Est. 053+200 crescente</p>	<p>Panela Item 3.1.1 do PER</p>	<p>053+200 (Acostamento)</p>	<p>Crescente</p>	<p>24 horas</p>

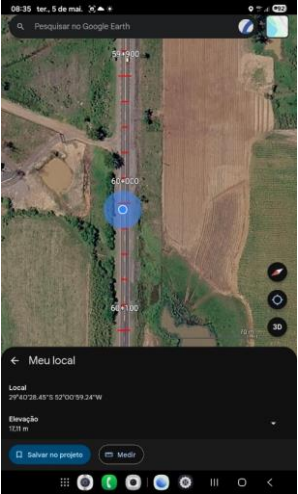
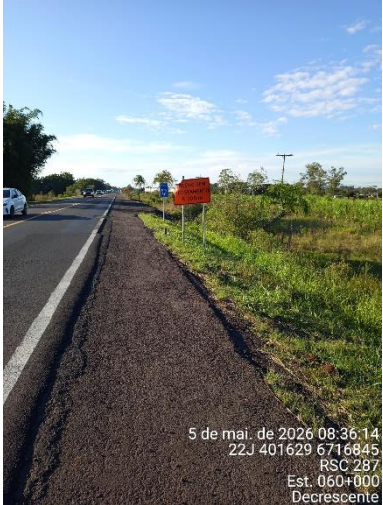
<p>12.</p>

<p>5 de mai. de 2026 08:36:14 22J 401629 6716845 RSC 287 Est. 060+000 Decrescente</p>	<p>Sinalização Vertical Danificada</p> <p>Item 3.1.2 do PER</p>	<p>060+000</p>	<p>Decrescente</p>	<p>72 horas</p>

66. Contudo, a justificativa apresentada pela Concessionária não afasta a caracterização das não conformidades apontadas no ID 12. Ainda que os danos possam decorrer de ação de terceiros, o Contrato de Concessão e seu Anexo 02 (PER) estabelecem a obrigação contínua da Concessionária quanto à conservação, inspeção, monitoramento e manutenção dos elementos de sinalização e dispositivos de proteção e segurança ao longo da rodovia

68. Ressalta-se que o PER não prevê qualquer exclusão ou condicionante de responsabilidade em função da origem do dano, seja por ação de terceiros, eventos externos ou outras causas. Dessa forma, a constatação de placas de sinalização vertical danificadas, tombadas ou fora de prumo configura não conformidade, independentemente da causa alegada, permanecendo caracterizada a responsabilidade dessa concessionária pela imediata recomposição da sinalização, em conformidade com o disposto no item 3.1.2 do PER.

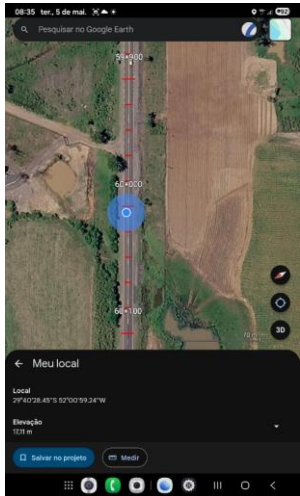
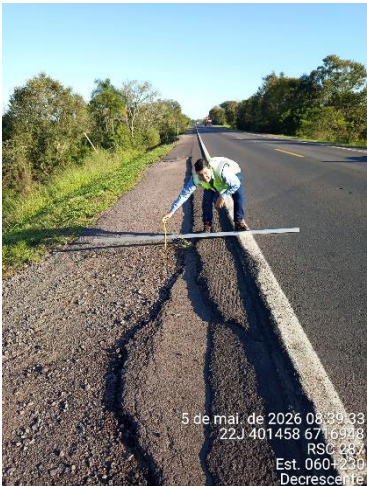
<p>13.</p>

<p>5 de mai. de 2026 08:39:33 22J.401458 6716928 RSC 037 Est. 060+230 Decrescente</p>	<p>Desnível entre Pavimento e Acostamento (Medição: 146mm) Item 3.1.1 do PER</p>	<p>060+230 (Acostamento)</p>	<p>Decrescente</p>	<p>72 horas</p>

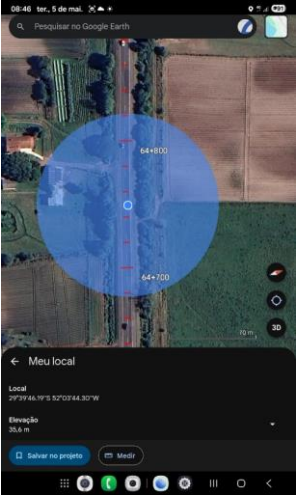
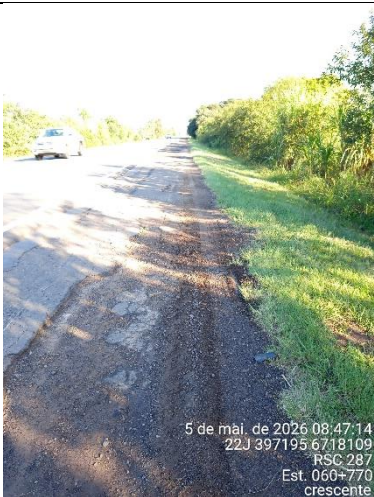
<p>15.</p>

<p>5 de mai. de 2026 08:47:14 22J 397195 6718109 RSC 287 Est. 060+770 crescente</p>	<p>Panela Item 3.1.1 do PER</p>	<p>064+770 (Acostamento)</p>	<p>Crescente</p>	<p>24 horas</p>

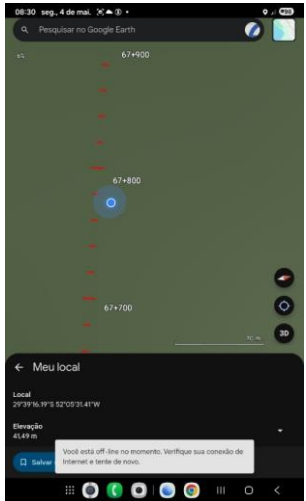
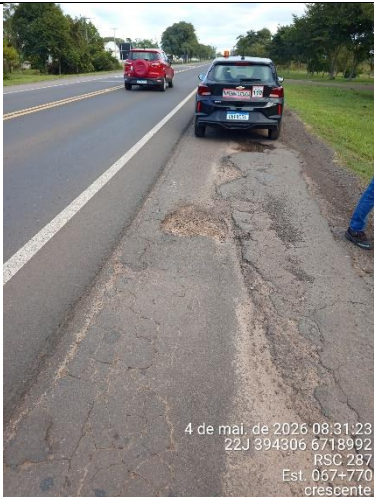
<p>16.</p>

<p>4 de mai. de 2026 08:31:23 22J 394306 6718992 RSC 287 Est. 067+770 crescente</p>	<p>Panela Item 3.1.1 do PER</p>	<p>067+770 (Acostamento)</p>	<p>Crescente</p>	<p>24 horas</p>

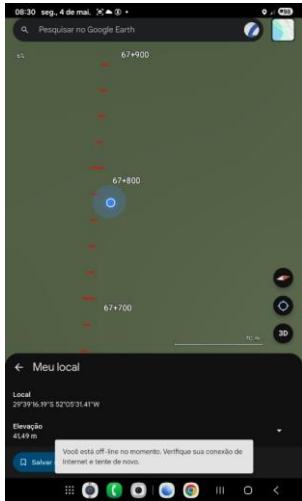
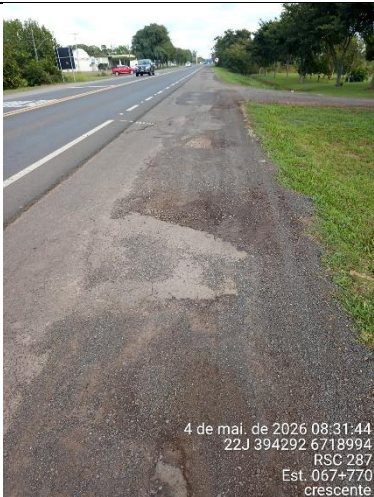
<p>17.</p>

<p>4 de mai. de 2026 08:31:44 22J 394292 6718994 RSC 287 Est. 067+770 crescente</p>	<p>Panela Item 3.1.1 do PER</p>	<p>067+775 (Acostamento)</p>	<p>Crescente</p>	<p>24 horas</p>

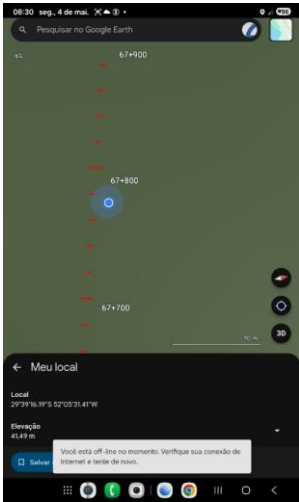
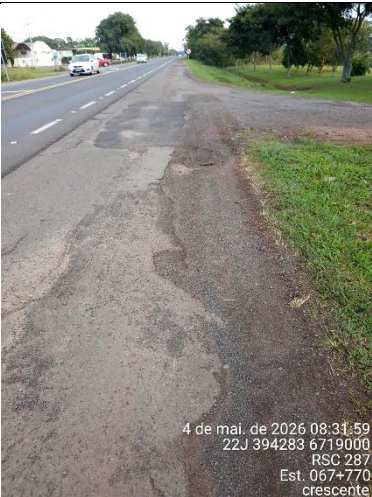
<p>18.</p>

<p>4 de mai. de 2026 08:31:59 22J 394283 6719000 RSC 287 Est. 067+770 crescente</p>	<p>Panela Item 3.1.1 do PER</p>	<p>067+785 (Acostamento)</p>	<p>Crescente</p>	<p>24 horas</p>
		  <p>4 de mai. de 2026 08:32:06 22J 394279 6719003 RSC 287 Est. 067+770 crescente</p>

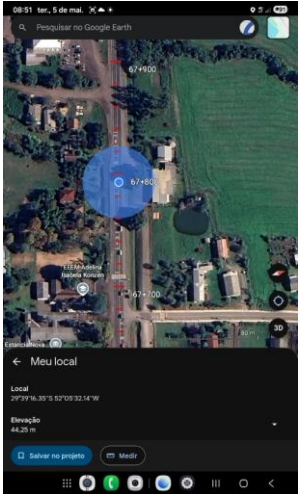
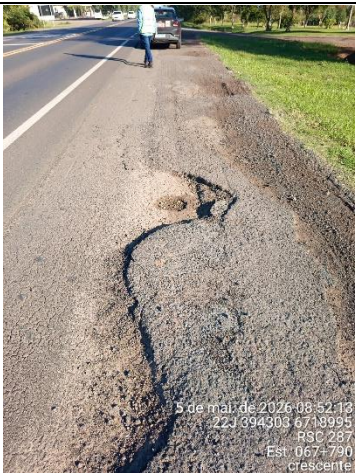
<p>20.</p>

<p>Panela Item 3.1.1 do PER</p>	<p>067+795 (Acostamento)</p>	<p>Crescente</p>	<p>24 horas</p>

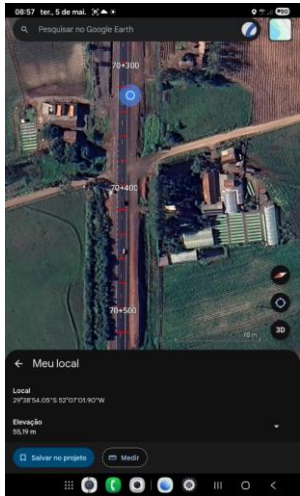
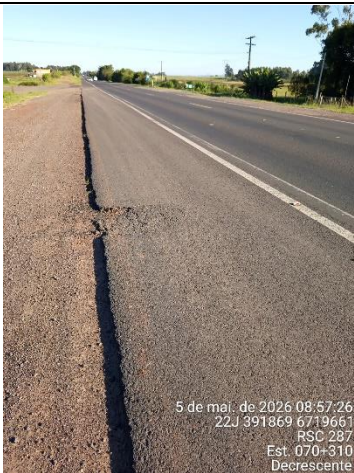
<p>22.</p>

<p>5 de mai. de 2026 08:57:26 22J 391869 6719661 RSC 287 Est. 070+310 Decrescente</p>	<p>Panela Item 3.1.1 do PER</p>	<p>070+310 (Acostamento)</p>	<p>Decrescente</p>	<p>24 horas</p>

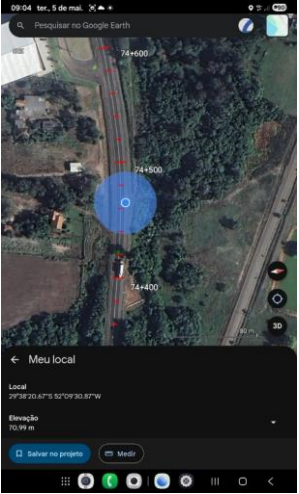
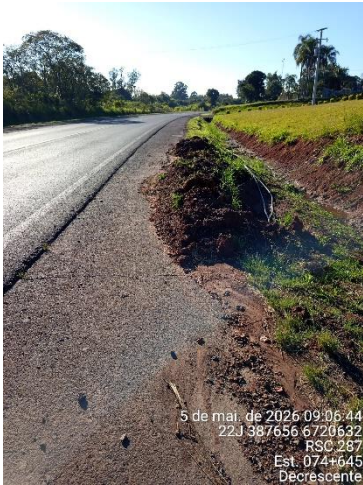
<p>24.</p>

<p>5 de mai. de 2026 09:06:44 22J 387656 6720632 RSC 287 Est. 074+645 Decrescente</p>	<p>Entulhos e lixo sobre a faixa de domínio Item 3.1.6 do PER</p>	<p>074+645 (Acostamento)</p>	<p>Decrescente</p>	<p>72 horas</p>

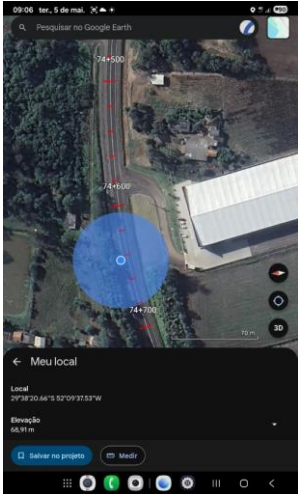
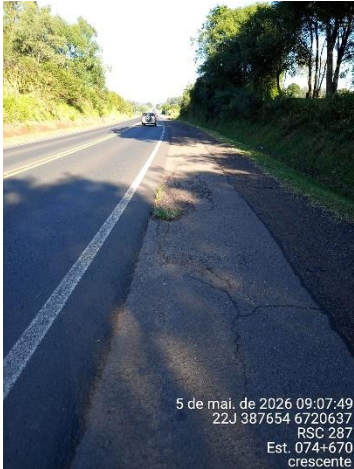
<p>25.</p>

<p>5 de mai. de 2026 09:07:49 22J 387654 6720637 RSC 287 Est. 074+670 crescente</p>	<p>Panela Item 3.1.1 do PER</p>	<p>074+670 (Acostamento)</p>	<p>Crescente</p>	<p>24 horas</p>

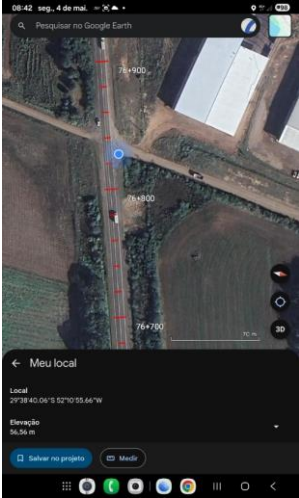
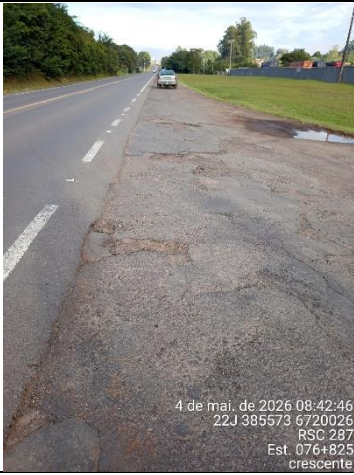
<p>26.</p>

<p>4 de mai. de 2026 08:42:46 22J 385573 6720026 RSC 287 Est. 076+825 crescente</p>	<p>Panelas Item 3.1.1 do PER</p>	<p>076+825 (Acostamento)</p>	<p>Crescente</p>	<p>24 horas</p>

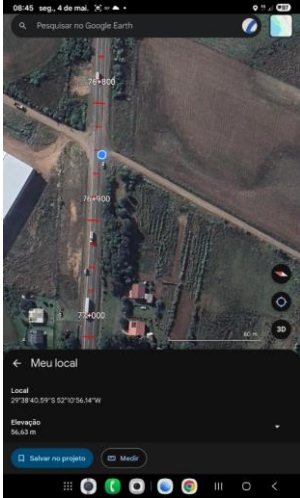
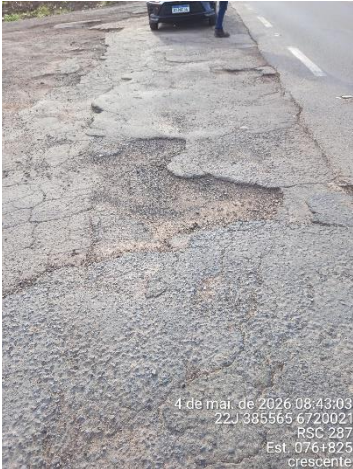
<p>27.</p>

<p>4 de mai. de 2026 08:43:03 22J 385565 6720021 RSC 287 Est. 076+825 crescente</p>	<p>Panelas Item 3.1.1 do PER</p>	<p>076+835 (Acostamento)</p>	<p>Crescente</p>	<p>24 horas</p>

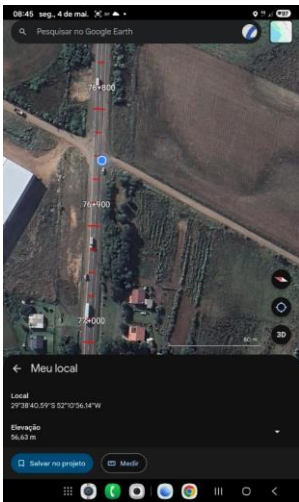
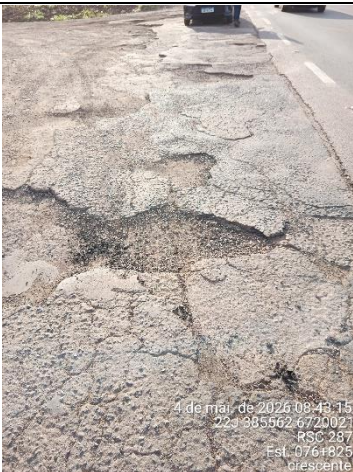
<p>28.</p>

<p>4 de mai. de 2026 08:45:15 22J 385562 6720021 RSC 237 Est. 076+825 crescente</p>	<p>Panelas Item 3.1.1 do PER</p>	<p>076+840 (Acostamento)</p>	<p>Crescente</p>	<p>24 horas</p>

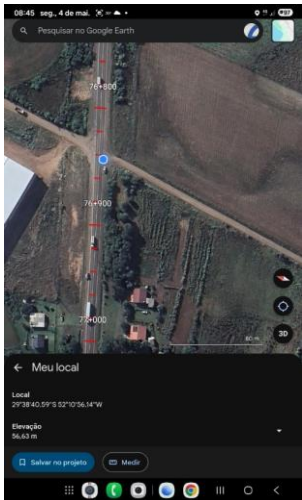
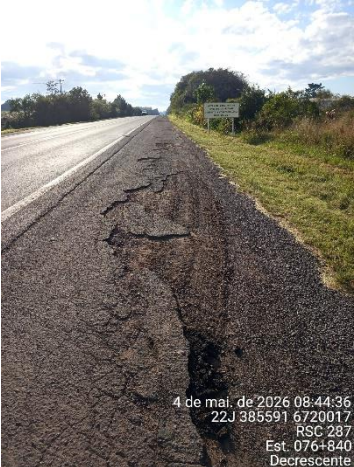
<p>29.</p>

<p>4 de mai. de 2026 08:44:35 22J 385591 6720017 RSC 287 Est. 076+840 Decrescente</p>	<p>Panelas Item 3.1.1 do PER</p>	<p>076+840 (Acostamento)</p>	<p>Decrescente</p>	<p>24 horas</p>

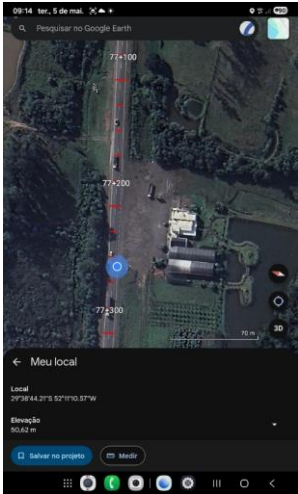
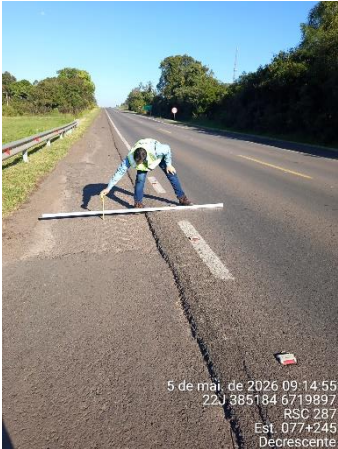
<p>31.</p>

<p>5 de mai. de 2026 09:14:55 22J385184 6719897 RSC 287 Est. 077+245 Decrescente</p>	<p>Desnível entre Pavimento e Acostamento (Medição: 91mm) Item 3.1.1 do PER</p>	<p>077+245 (Acostamento)</p>	<p>Decrescente</p>	<p>72 horas</p>

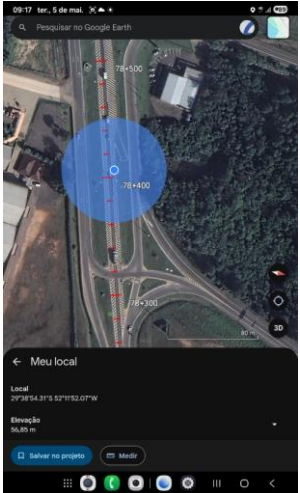
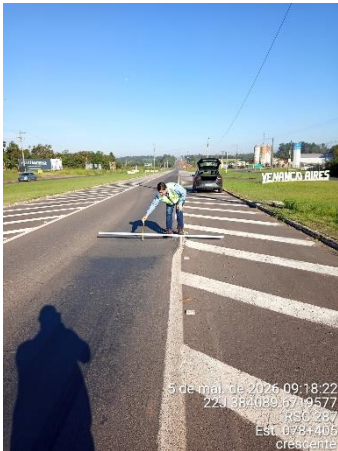
<p>32.</p>

<p>Abaulamento/Depressão (Medição: 130mm) Item 3.1.1 do PER</p>	<p>078+405 (Interseção)</p>	<p>Crescente</p>	<p>72 horas</p>

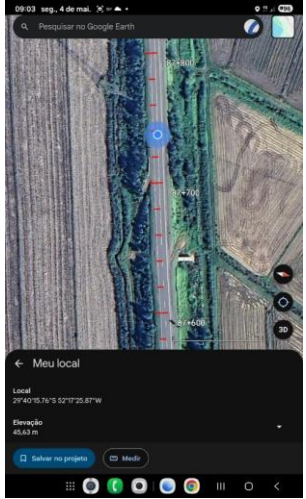
<p>34.</p>

<p>4 de mai. de 2026 09:03:16 22J 375114.6716971 RSC 287 Est. 087+740 crescente</p>	<p>Panela Item 3.1.1 do PER</p>	<p>087+740 (Acostamento)</p>	<p>Crescente</p>	<p>24 horas</p>

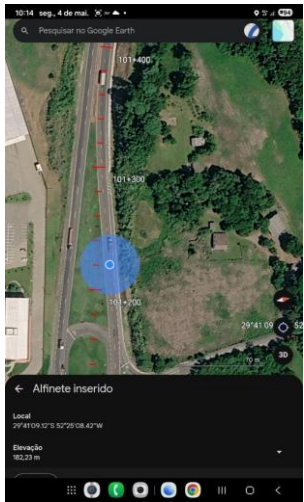
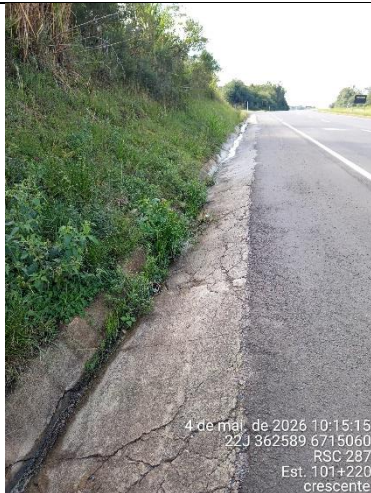
<p>36.</p>

<p>Dispositivo de Drenagem Danificado</p> <p>Item 3.1.4 do PER</p>	<p>101+220</p>	<p>Crescente</p>	<p>72 horas</p>

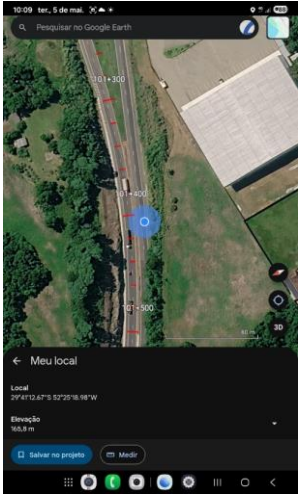
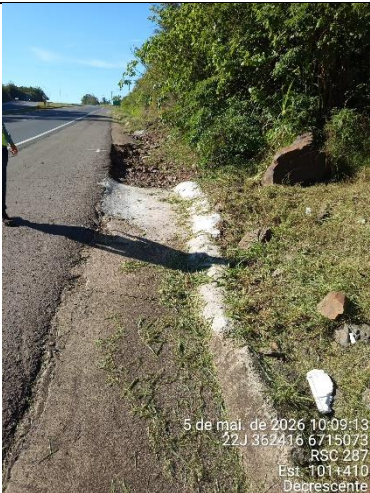
<p>38.</p>

<p>5 de mai. de 2026 10:09:13 22J 362416 6715073 RSC 287 Est: 101+410 Decrescente</p>	<p>Panela Item 3.1.1 do PER</p>	<p>101+410 (trecho de obra em fase de recebimento provisório) (Acostamento)</p>	<p>Decrescente</p>	<p>24 horas</p>

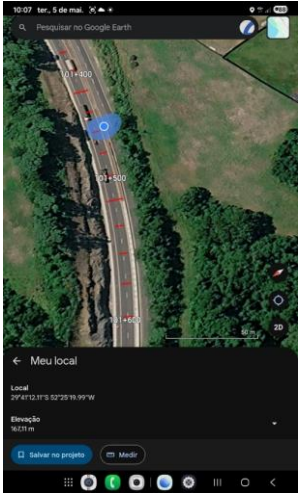
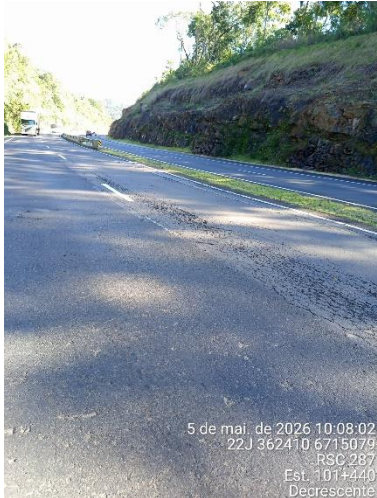
<p>39.</p>

<p>Trincas Interligadas de Classe 3</p> <p>Item 3.1.1 do PER</p>	<p>101+440</p> <p>(trecho de obra em fase de recebimento provisório)</p>	<p>Decrescente</p>	<p>72 horas</p>

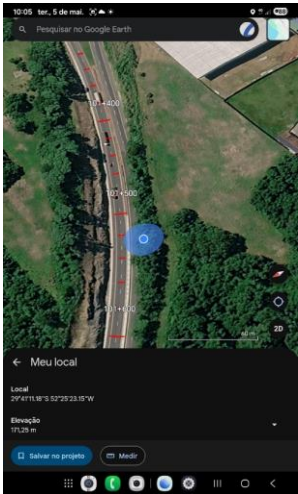
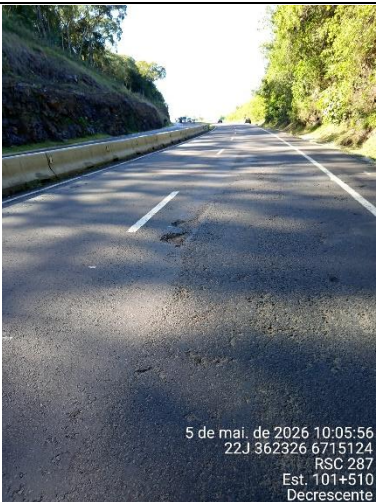
<p>40.</p>

<p>5 de mai. de 2026 10:05:56 22J 362326 6715124 RSC 287 Est. 101+510 Decrescente</p>	<p>Panela Item 3.1.1 do PER</p>	<p>101+510 (trecho de obra em fase de recebimento provisório) (defeito em local já reparado)</p>	<p>Decrescente</p>	<p>24 horas</p>
		  <p>5 de mai. de 2026 10:06:07 22J 362334 6715128 RSC 287 Est. 101+510 Decrescente</p>

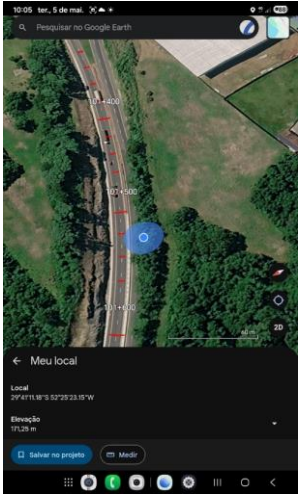
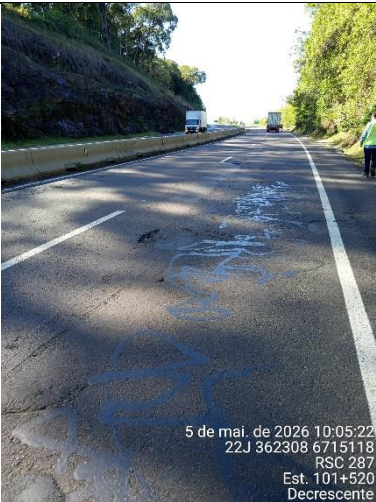
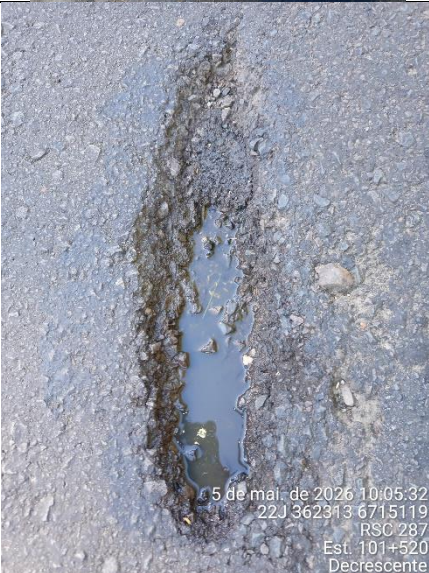
<p>41.</p>

<p>Panela Item 3.1.1 do PER</p>	<p>101+520 (trecho de obra em fase de recebimento provisório) (defeito em local já reparado)</p>	<p>Decrescente</p>	<p>24 horas</p>

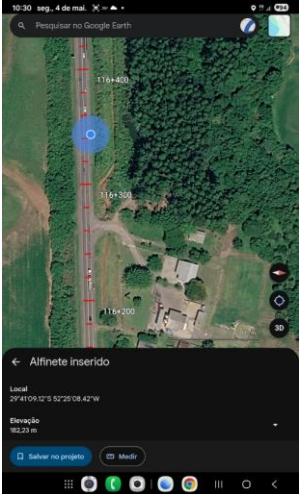
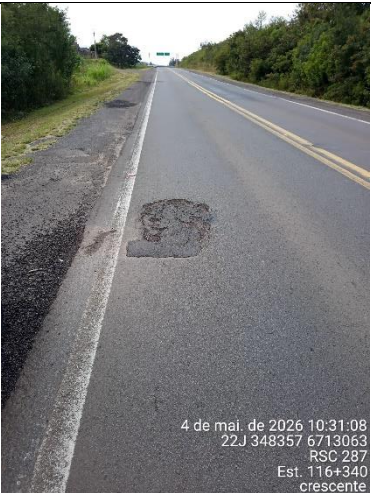
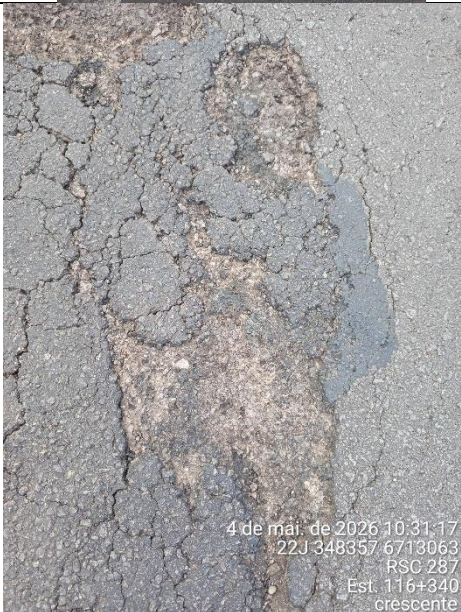
<p>42.</p>

<p>Panela Item 3.1.1 do PER</p>	<p>116+340 (defeito em local já reparado)</p>	<p>Crescente</p>	<p>24 horas</p>

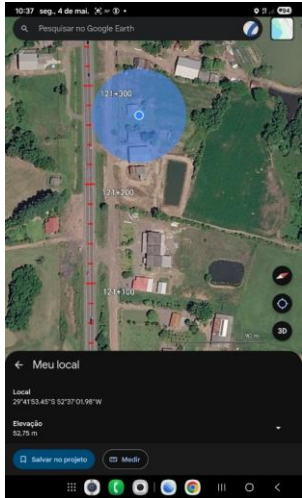
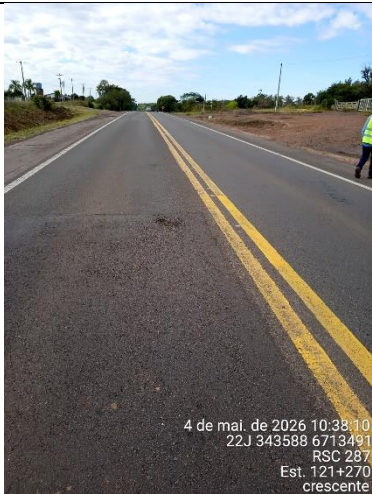
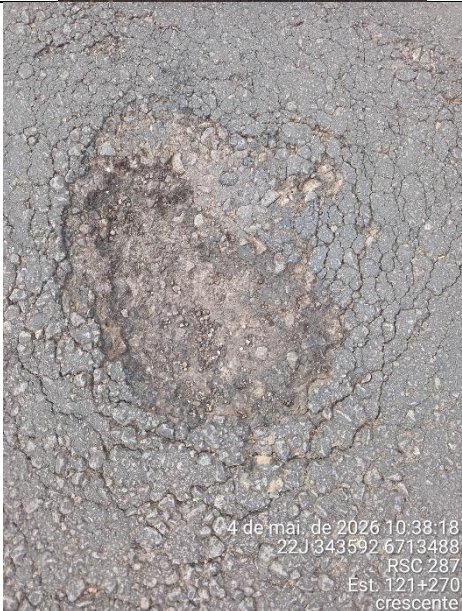
<p>43.</p>

<p>4 de mai. de 2026 10:38:10 22J 343588 6713491 RSC 287 Est. 121+270 crescente</p>	<p>Panela Item 3.1.1 do PER</p>	<p>121+260 (defeito em local já reparado)</p>	<p>Crescente</p>	<p>24 horas</p>

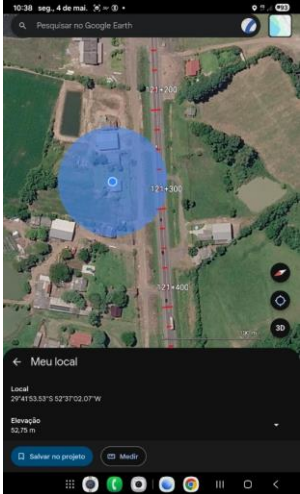
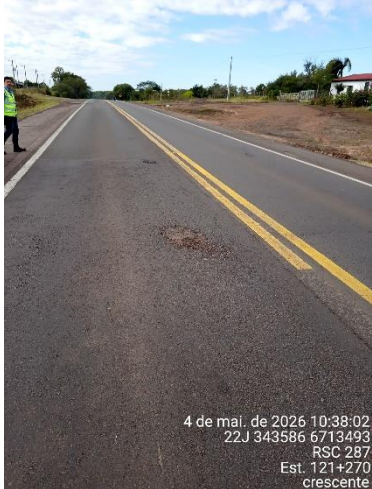
<p>44.</p>

<p>4 de mai. de 2026 10:38:02 22J 343586 6713493 RSC 287 Est. 121+270 crescente</p>	<p>Panela Item 3.1.1 do PER</p>	<p>121+270 (defeito em local já reparado)</p>	<p>Crescente</p>	<p>24 horas</p>
		  <p>4 de mai. de 2026 10:38:08 22J 343587 6713491 RSC 287 Est. 121+270 crescente</p>

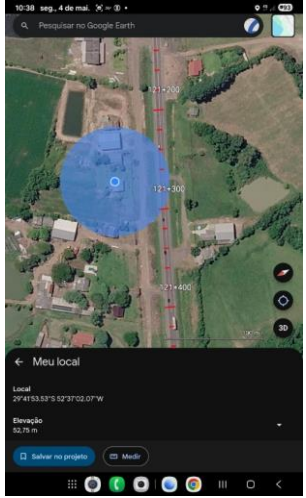
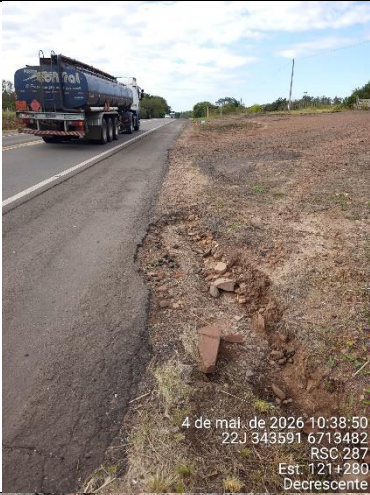
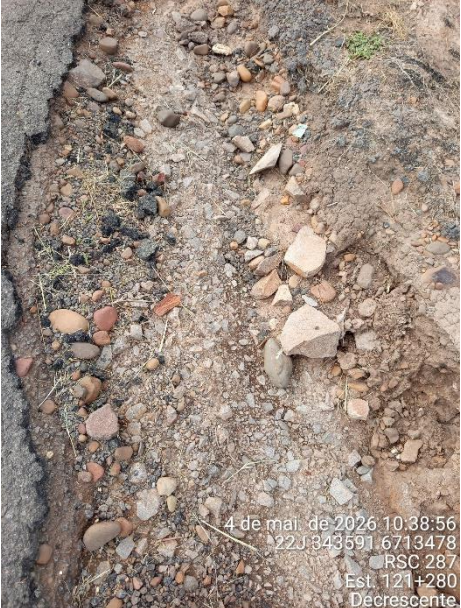
<p>45.</p>

<p>4 de mai. de 2026 10:38:50 22J 343591 6713482 RSC 287 Est. 121+280 Decrescente</p>	<p>Panela Item 3.1.1 do PER</p>	<p>121+280 (Acostamento)</p>	<p>Decrescente</p>	<p>24 horas</p>

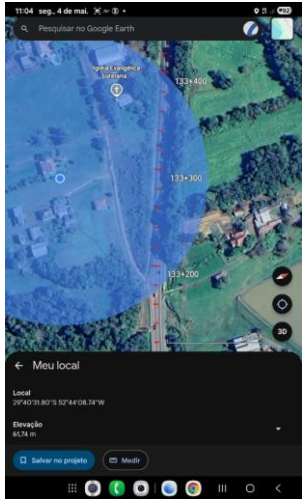
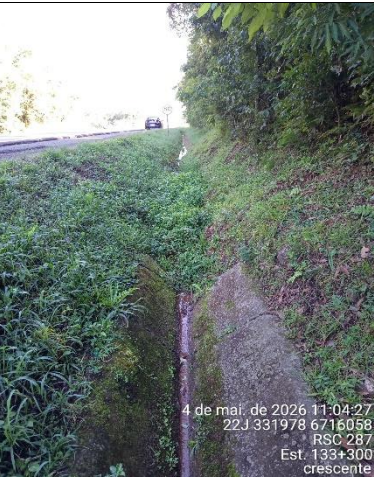
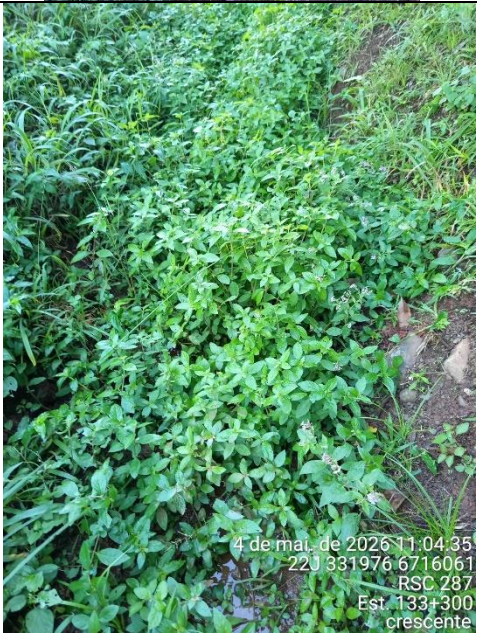
<p>46.</p>

<p>4 de mai. de 2026 11:04:27 22J 331978 6716058 RSC 287 Est. 133+300 crescente</p>	<p>Dispositivo de Drenagem Obstruído</p> <p>Item 3.1.4 do PER</p>	<p>133+300</p>	<p>Crescente</p>	<p>72 horas</p>

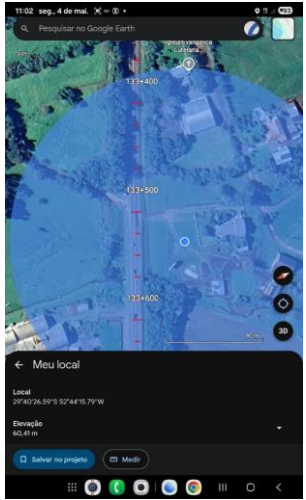
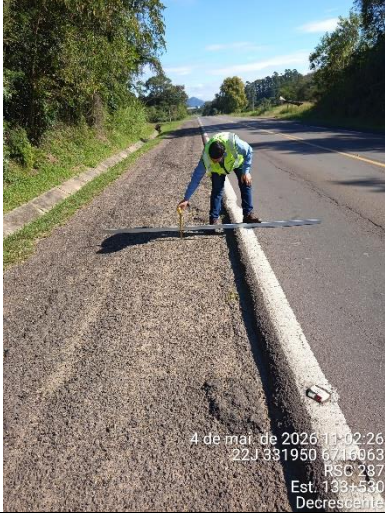
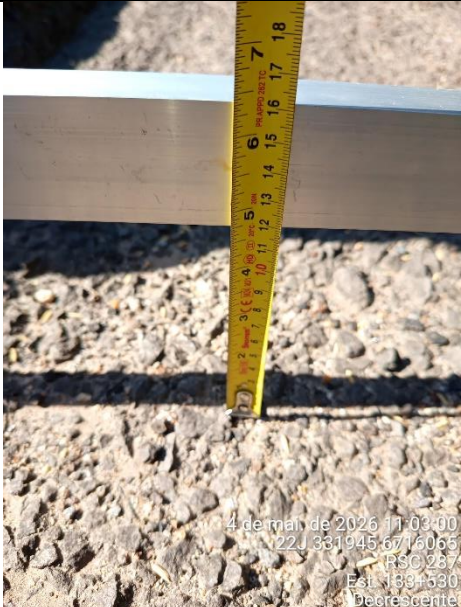
<p>48.</p>

<p>4 de mai de 2026 11:02:26 22J 331950 6715063 RSC 287 Est. 133+530 Decrescente</p>	<p>Desnível entre Pavimento e Acostamento (Medição: 120mm) Item 3.1.1 do PER</p>	<p>133+530 (Acostamento)</p>	<p>Decrescente</p>	<p>72 horas</p>

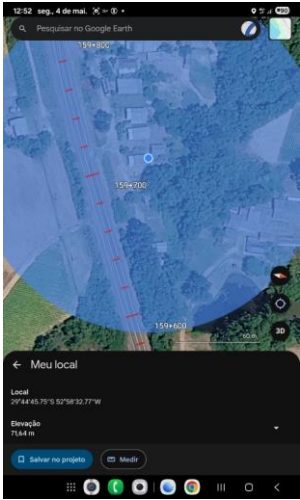
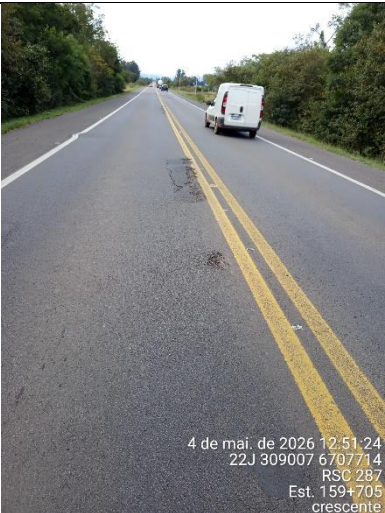
<p>50.</p>

<p>Panela Item 3.1.1 do PER</p>	<p>159+715</p>	<p>Crescente</p>	<p>24 horas</p>

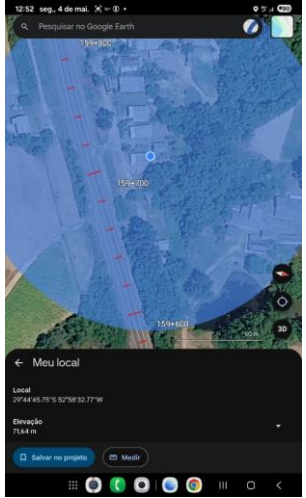
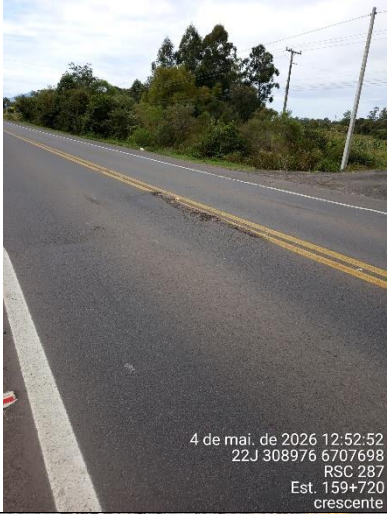
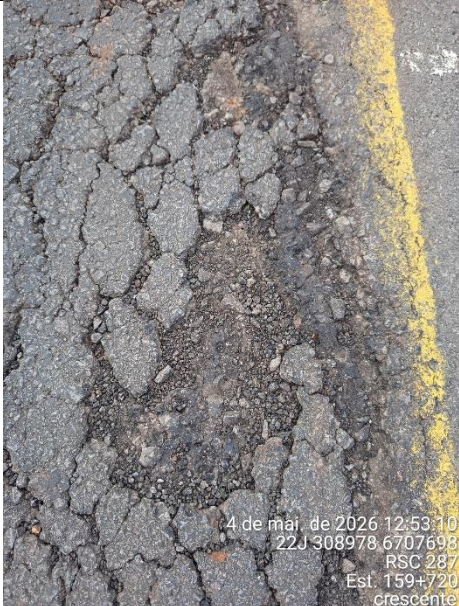
<p>51.</p>

<p>4 de mai. de 2026 12:52:52 22J 308976 6707698 RSC 287 Est. 159+720 crescente</p>	<p>Panela Item 3.1.1 do PER</p>	<p>159+720</p>	<p>Crescente</p>	<p>24 horas</p>

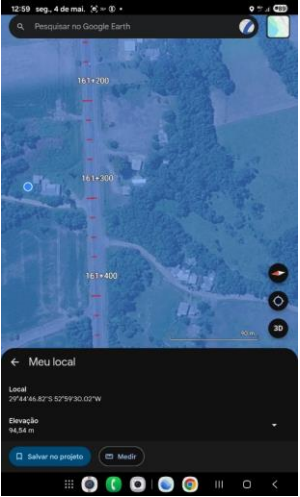
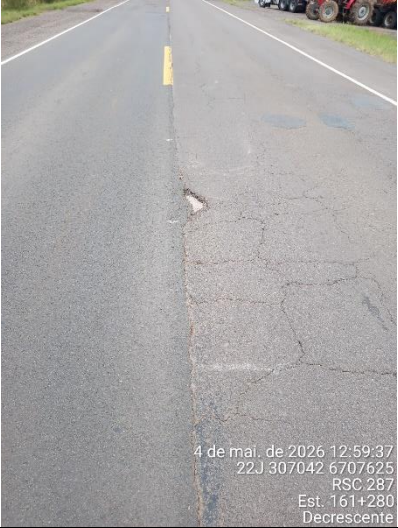
<p>52.</p>

<p>Panela Item 3.1.1 do PER</p>	<p>161+280</p>	<p>Decrescente</p>	<p>24 horas</p>

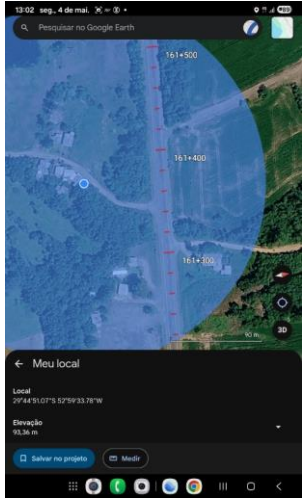
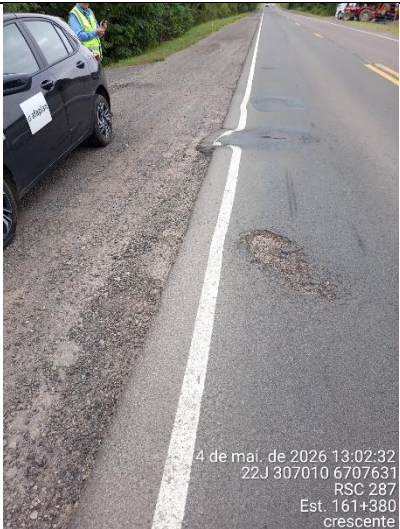
<p>53.</p>

<p>Panelas Item 3.1.1 do PER</p>	<p>161+380 (defeito em local já reparado)</p>	<p>Crescente</p>	<p>24 horas</p>

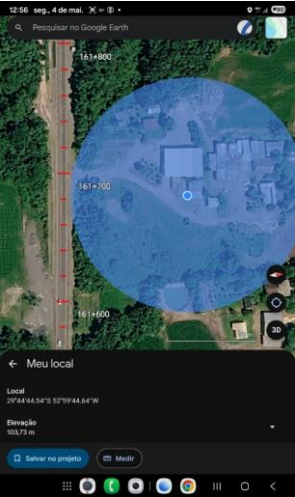
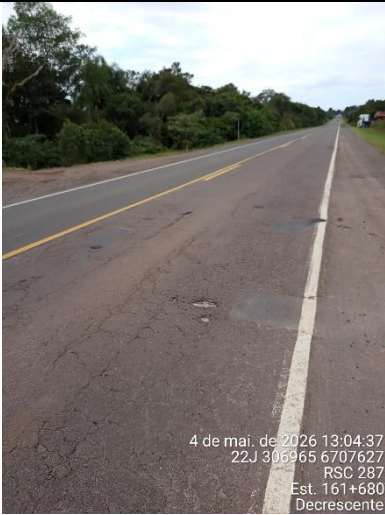
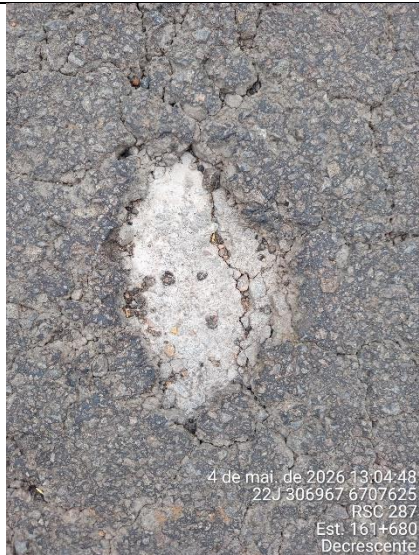
<p>55.</p>

<p>4 de mai. de 2026 13:04:37 22J 306965 6707627 RSC 287 Est. 161+680 Decrescente</p>	<p>Panelas Item 3.1.1 do PER</p>	<p>161+690</p>	<p>Decrescente</p>	<p>24 horas</p>

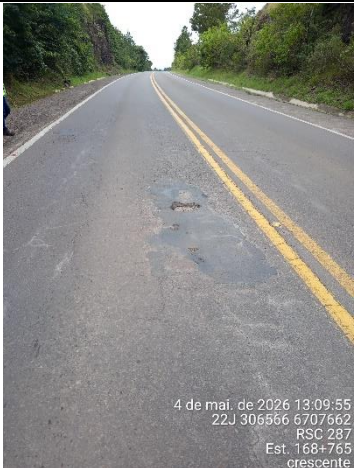
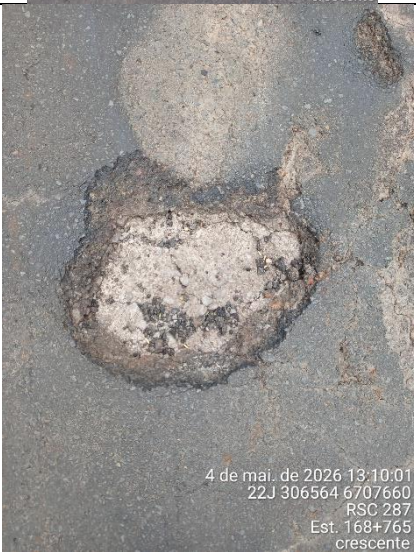
<p>56.</p>

<p>Panela Item 3.1.1 do PER</p>	<p>168+765 (defeito em local já reparado)</p>	<p>Crescente</p>	<p>24 horas</p>

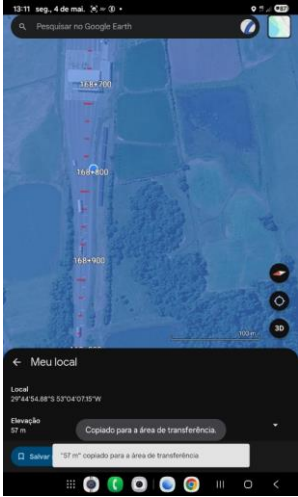
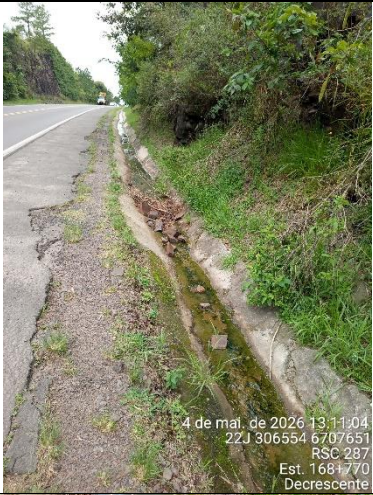
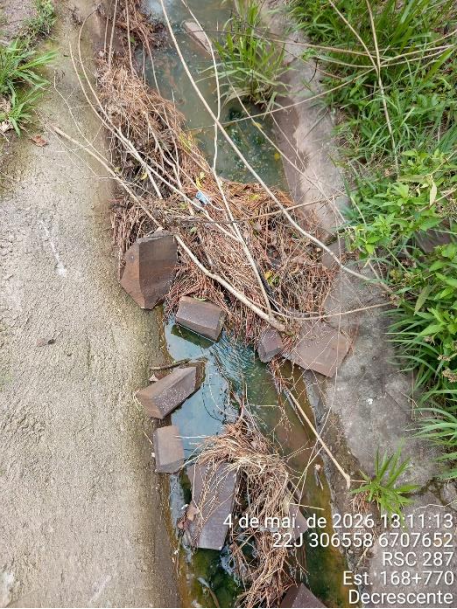
<p>57.</p>

<p>4 de mai. de 2026 13:11:04 22J 306554 6707651 RSC 287 Est. 168+770 Decrescente</p>	<p>Dispositivo de Drenagem Danificado</p> <p>Item 3.1.4 do PER</p>	<p>168+770</p>	<p>Decrescente</p>	<p>72 horas</p>

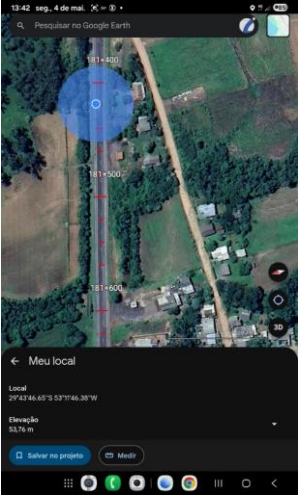
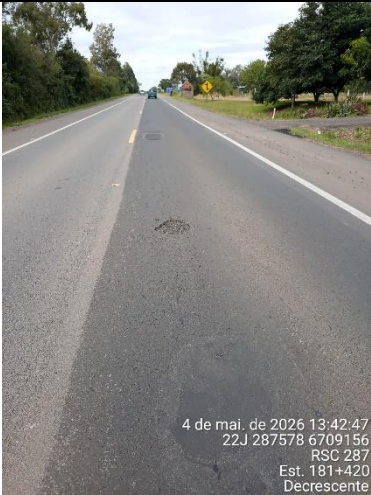
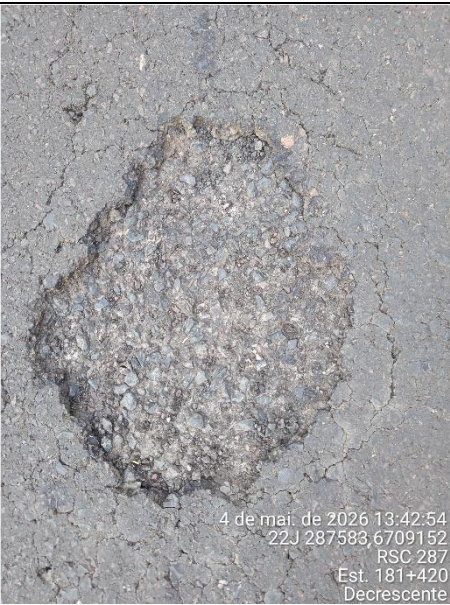
<p>58.</p>

<p>Panela Item 3.1.1 do PER</p>	<p>181+420</p>	<p>Decrescente</p>	<p>24 horas</p>

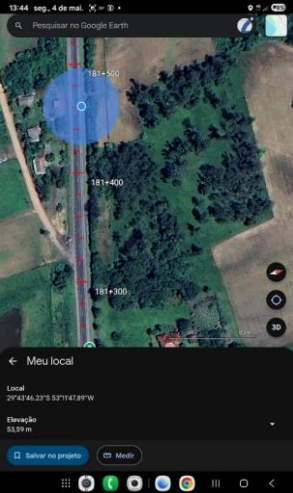
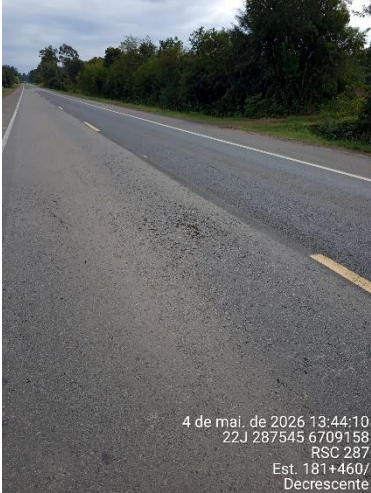
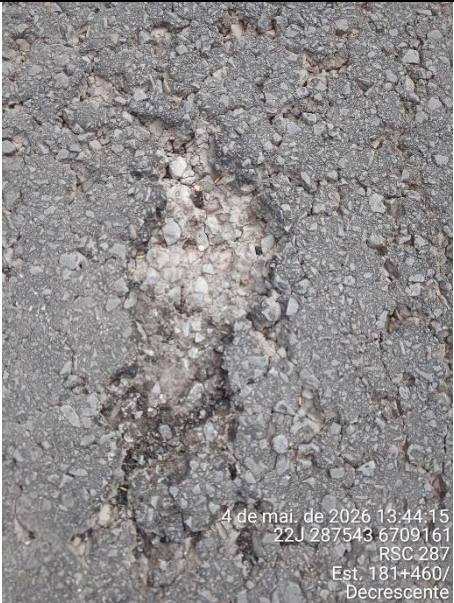
<p>59.</p>

<p>4 de mai. de 2026 13:44:10 22J 287545 6709158 RSC 287 Est. 181+460/ Decrescente</p>	<p>Panela Item 3.1.1 do PER</p>	<p>181+460</p>	<p>Decrescente</p>	<p>24 horas</p>

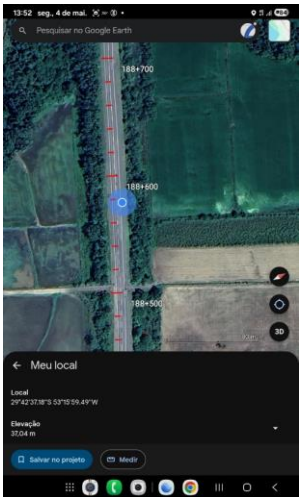
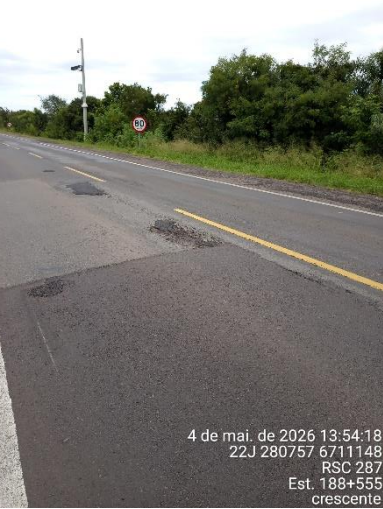
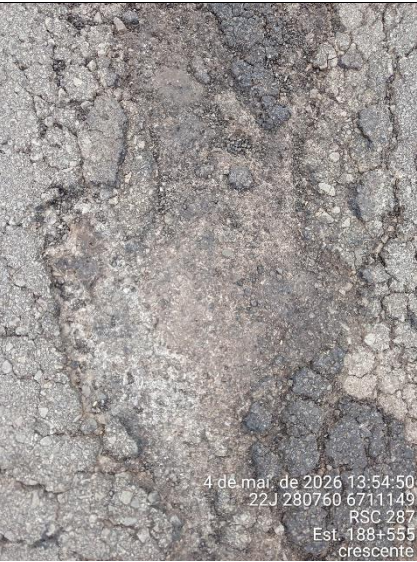
<p>60.</p>

<p>4 de mai. de 2026 13:54:18 22J 280757 6711148 RSC 287 Est. 188+555 crescente</p>	<p>Panela Item 3.1.1 do PER</p>	<p>188+555 (defeito em local já reparado)</p>	<p>Crescente</p>	<p>24 horas</p>

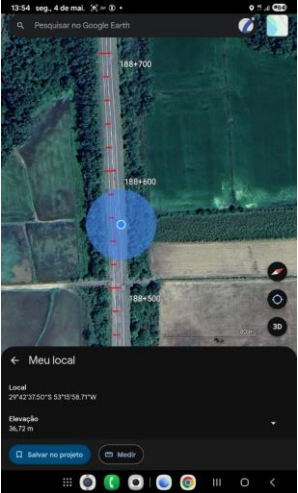
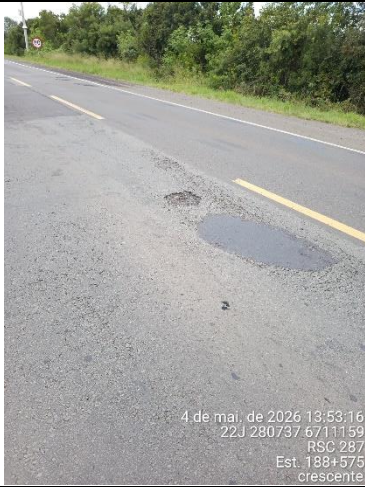
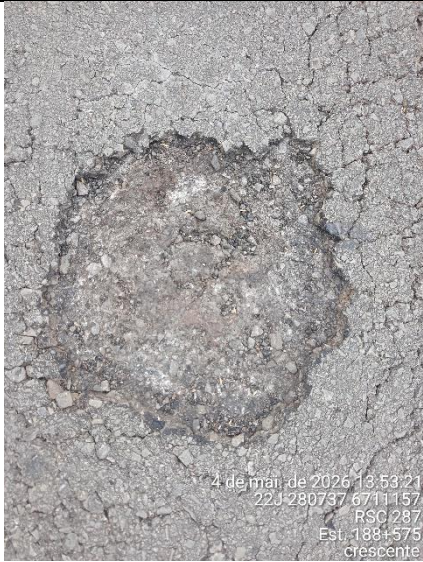
<p>61.</p>

<p>Panela Item 3.1.1 do PER</p>	<p>188+575</p>	<p>Crescente</p>	<p>24 horas</p>

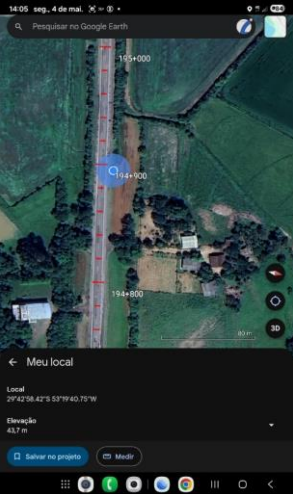
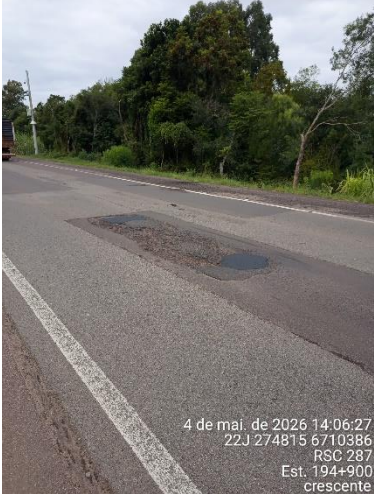
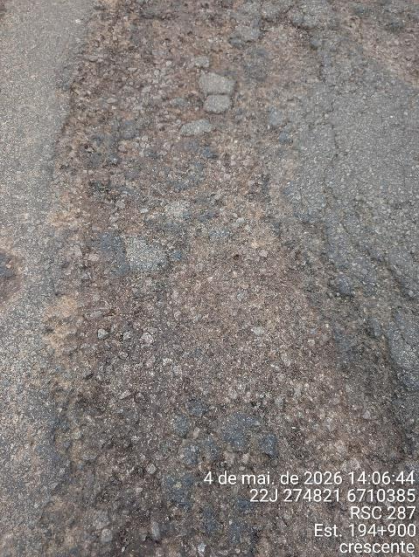
<p>63.</p>

<p>4 de mai. de 2026 14:06:27 22J 274815 6710386 RSC 287 Est. 194+900 crescente</p>	<p>Panela Item 3.1.1 do PER</p>	<p>194+900 (defeito em local já reparado)</p>	<p>Crescente</p>	<p>24 horas</p>

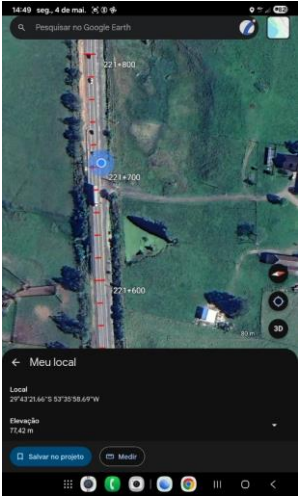
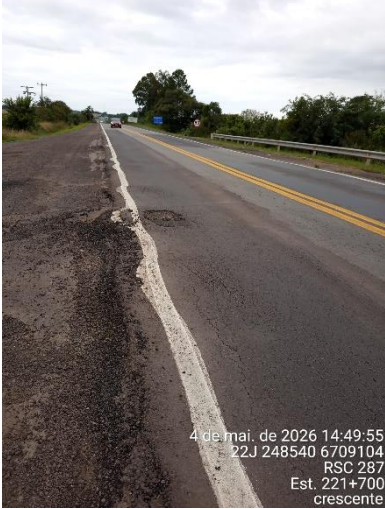
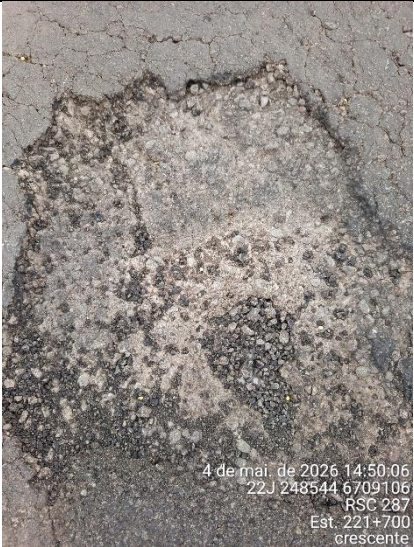
<p>66.</p>

<p>4 de mai. de 2026 14:49:55 22J 248540 6709104 RSC 287 Est. 221+700 crescente</p>	<p>Panela Item 3.1.1 do PER</p>	<p>221+700</p>	<p>Crescente</p>	<p>24 horas</p>

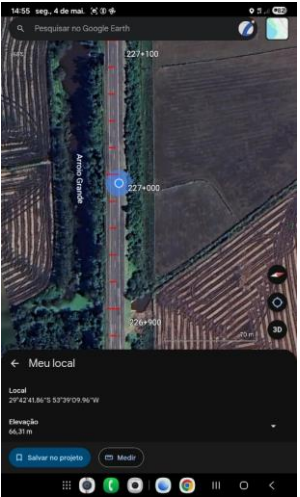
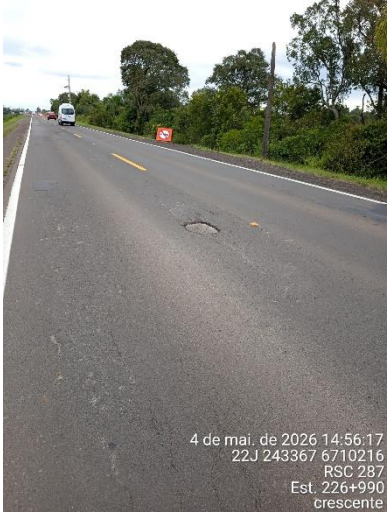
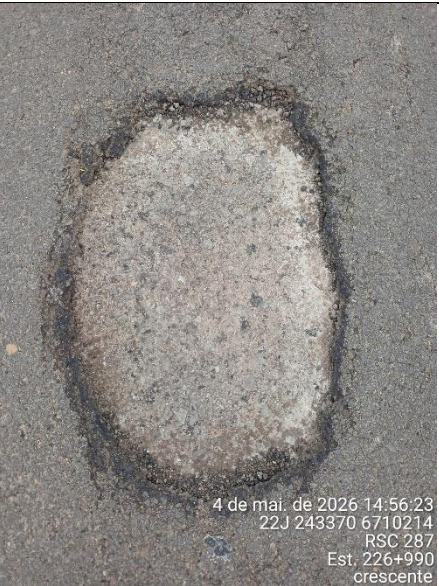
<p>67.</p>

<p>4 de mai. de 2026 14:56:17 22J 243367 6710216 RSC 287 Est. 226+990 crescente</p>	<p>Panela Item 3.1.1 do PER</p>	<p>226+990</p>	<p>Crescente</p>	<p>24 horas</p>
