RELATÓRIO DE VISTORIA

Identificação: DFCR-RSM-RV-047-2026;

Objeto do Contrato: concessão da infraestrutura de transporte do trecho da RSC-287, trecho Tabai – Santa Maria (km 28,03 ao km 232,54);

Relatório Tipo VT1 - Vistoria Semanal

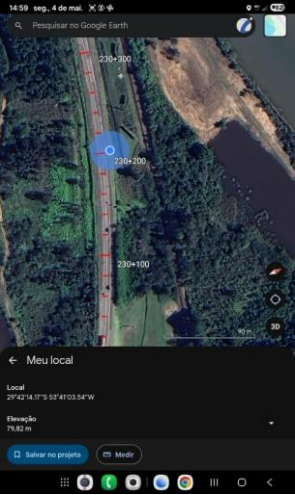
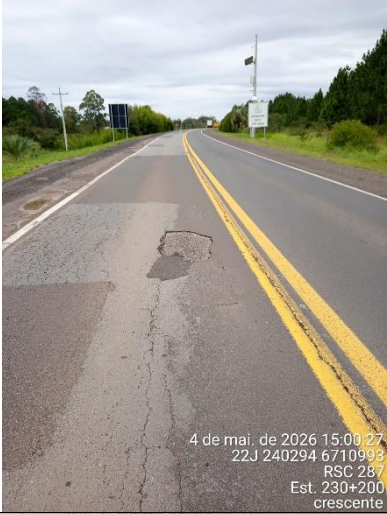
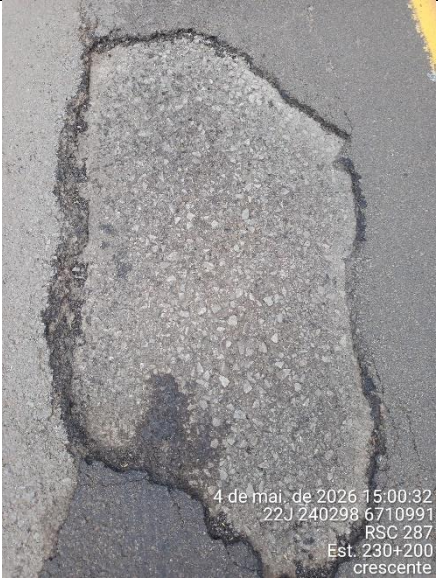
<p>68.</p>

<p>Panela Item 3.1.1 do PER</p>	<p>230+200 (defeito em local já reparado)</p>	<p>Crescente</p>	<p>24 horas</p>

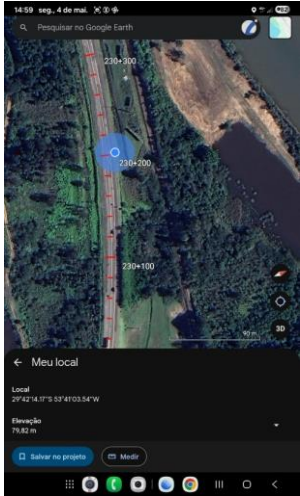
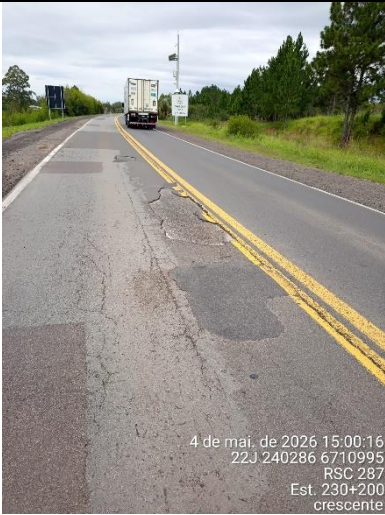
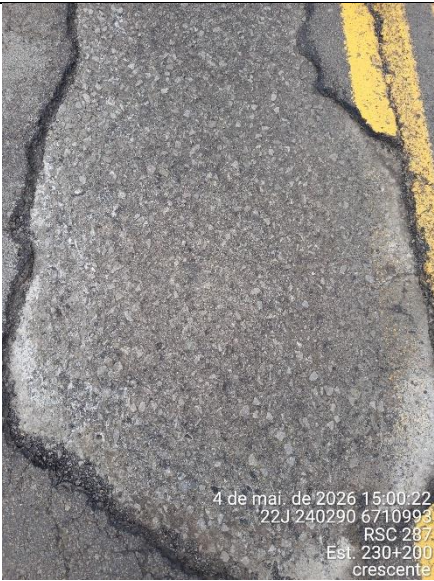
<p>69.</p>

<p>4 de mai. de 2026 15:00:16 22J 240286 6710995 RSC 287 Est. 230+200 crescente</p>	<p>Panela Item 3.1.1 do PER</p>	<p>230+210</p>	<p>Crescente</p>	<p>24 horas</p>

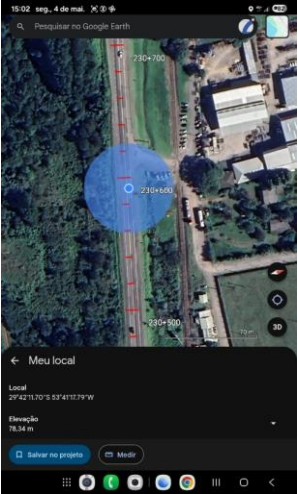
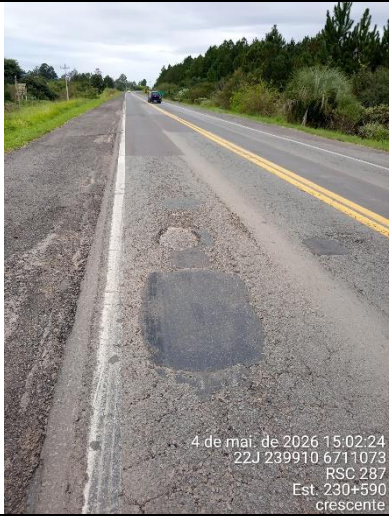
<p>70.</p>

<p>4 de mai. de 2026 15:02:24 22J 239910 6711073 RSC 287 Est. 230+590 crescente</p>	<p>Panela Item 3.1.1 do PER</p>	<p>230+590 (defeito em local já reparado)</p>	<p>Crescente</p>	<p>24 horas</p>

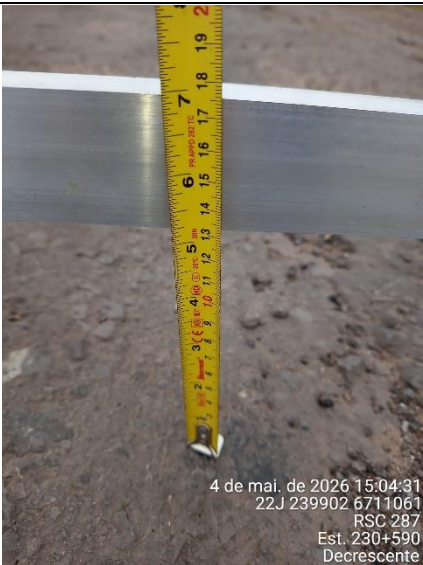
<p>71.</p>	  <p>15:04 seg, 4 de mai. 4G+ 5G</p> <p>Pesquisar no Google Earth</p> <p>230+500</p> <p>230+450</p> <p>230+400</p> <p>Meu local</p> <p>Local</p> <p>29°42'11.56" S 53°41'17.66" W</p> <p>Elevação</p> <p>78.21 m</p> <p>Saber no projeto Medir</p>	  <p>4 de mai. de 2026 15:04:26 22J 239901 6711062 RSC 287 Est. 230+590 Decrescente</p>	<p>Desnível entre Pavimento e Acostamento</p> <p>(Medição: 133mm)</p> <p>Item 3.1.1 do PER</p>	<p>230+590</p> <p>(Acostamento)</p>	<p>Decrescente</p>	<p>72 horas</p>

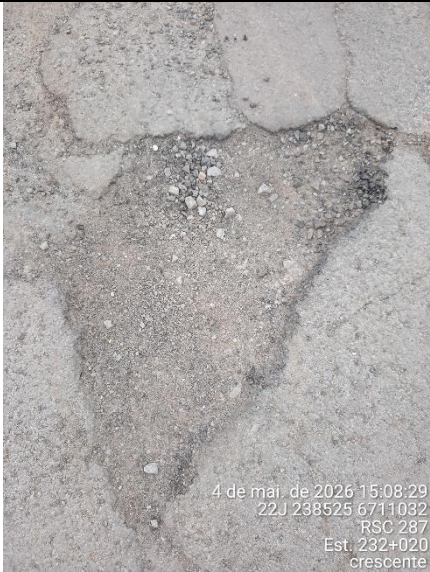
<p>Panelas Item 3.1.1 do PER</p>	<p>232+020 (Acostamento)</p>	<p>Crescente</p>	<p>24 horas</p>
