RELATÓRIO DE VISTORIA

Identificação: DFCR-RSM-RV-050-2026;

Objeto do Contrato: concessão da infraestrutura de transporte do trecho da RSC-287, trecho Tabai – Santa Maria (km 28,03 ao km 232,54);

Relatório Tipo VT1 - Vistoria Semanal

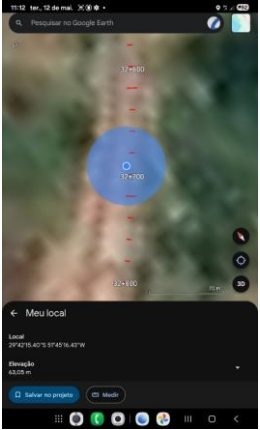
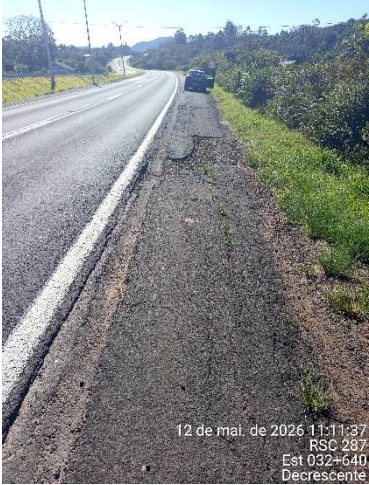
<p>4.</p>

<p>12 de mai. de 2026 11:11:37 RSC 287 Est 032+640 Decrescente</p>	<p>Panela Item 3.1.1 do PER</p>	<p>032+640 (trecho de obra em fase de recebimento provisório) (Acostamento)</p>	<p>Decrescente</p>	<p>24 horas</p>

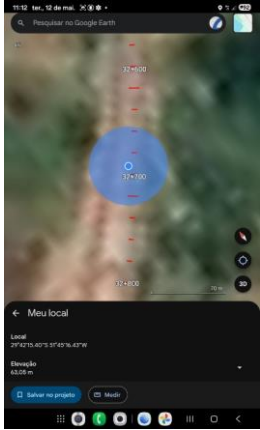
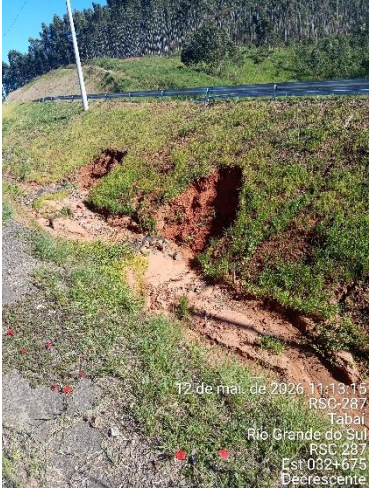
<p>6.</p>

<p>Terrapleno instável Item 3.1.5 do PER</p>	<p>032+675 (trecho de obra em fase de recebimento provisório)</p>	<p>Decrescente</p>	<p>72 horas</p>

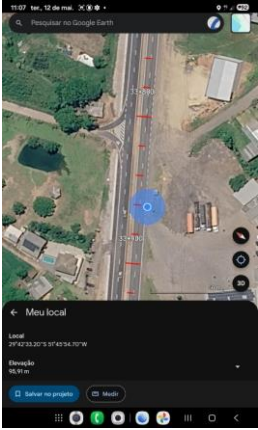
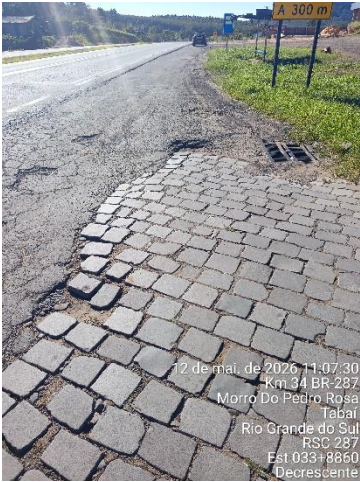
<p>8.</p>

<p>12 de mai. de 2026 11:07:30 Km 34 BR 287 Morro Do Pedro Rosa Tabaí Rio Grande do Sul RSC 287 Est 033+8860 Decrescente</p>	<p>Panelas Item 3.1.1 do PER</p>	<p>033+860 (trecho de obra em fase de recebimento provisório) (Acostamento)</p>	<p>Decrescente</p>	<p>24 horas</p>

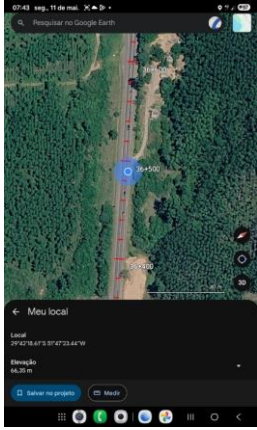
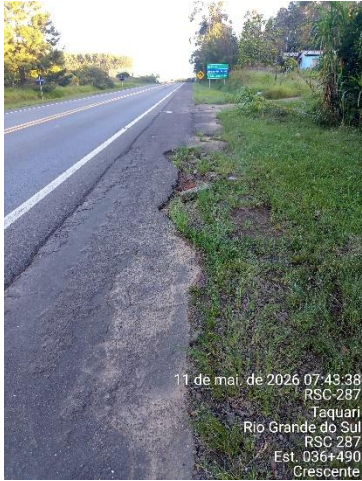
<p>9.</p>

<p>Panela Item 3.1.1 do PER</p>	<p>036+490 (Acostamento)</p>	<p>Crescente</p>	<p>24 horas</p>

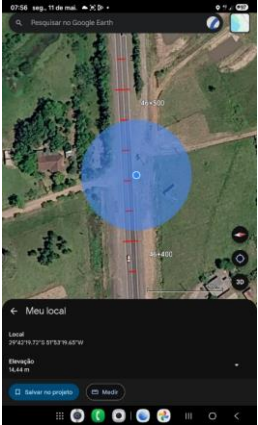
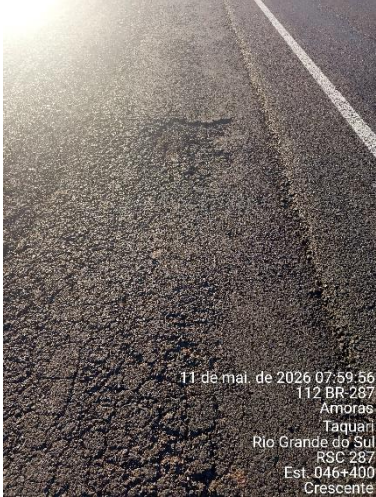
<p>10.</p>

<p>11 de mai. de 2026 07:59:56 112 BR-287 Amoras Taquari Rio Grande do Sul RSC 287 Est. 046+400 Crescente</p>	<p>Panela Item 3.1.1 do PER</p>	<p>046+400 (Acostamento)</p>	<p>Crescente</p>	<p>24 horas</p>

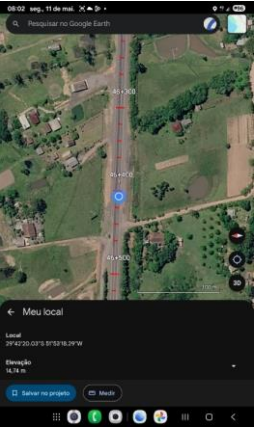
<p>11.</p>

<p>11 de mai. de 2026 08:03:34 RSC-287 Amoras Taquari Rio Grande do Sul RSC 287 Est. 046+405 Decrescente</p>	<p>Panela Item 3.1.1 do PER</p>	<p>046+405 (Acostamento)</p>	<p>Crescente</p>	<p>24 horas</p>

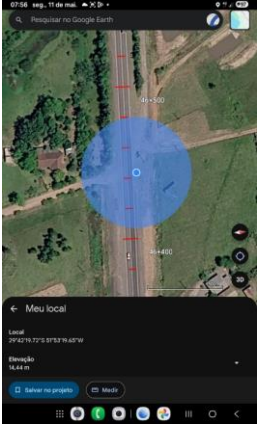
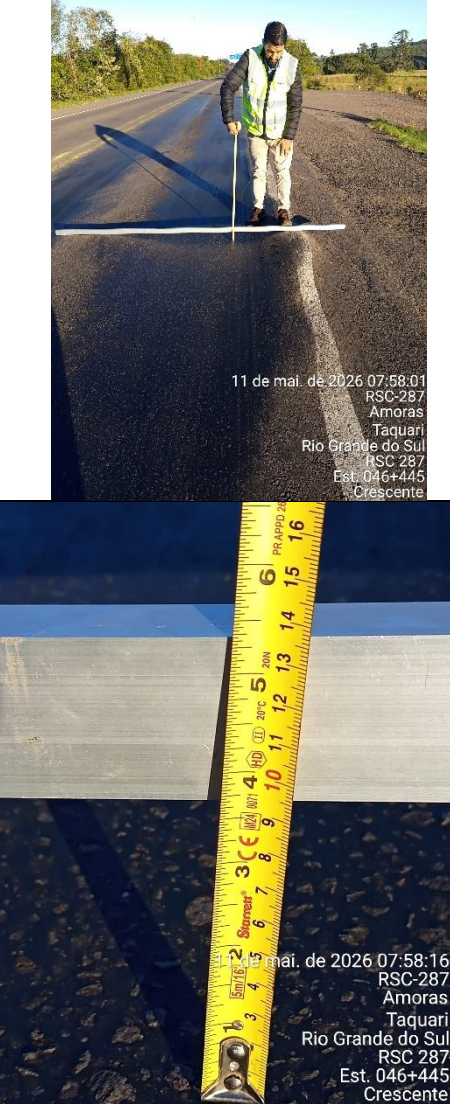
<p>12.</p>

<p>11 de mai. de 2026 07:58:01 RSC-287 Amoras Taquari Rio Grande do Sul RSC 287 Est. 046+445 Crescente</p> <p>11 de mai. de 2026 07:58:16 RSC-287 Amoras Taquari Rio Grande do Sul RSC 287 Est. 046+445 Crescente</p>	<p>Abaulamento/ Depressão</p> <p>(Medição: 96mm)</p> <p>Item 3.1.1 do PER</p>	<p>046+445</p> <p>(defeito em local já reparado)</p>	<p>Crescente</p>	<p>72 horas</p>
------------	--	---	---	--	------------------	-----------------

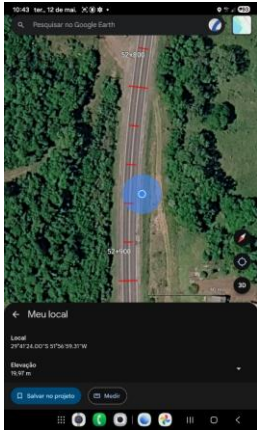
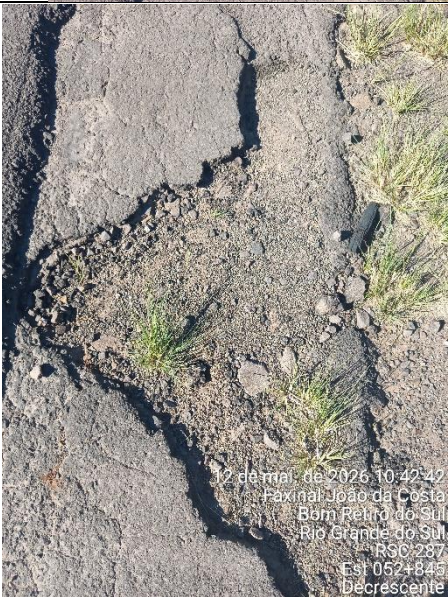
<p>13.</p>

<p>12 de mai. de 2026 10:42:32 Fazinal João da Costa Bom Retiro do Sul Rio Grande do Sul RSO 287 Est 052+845 Decrescente</p>	<p>Panela Item 3.1.1 do PER</p>	<p>052+845 (Acostamento)</p>	<p>Decrescente</p>	<p>24 horas</p>

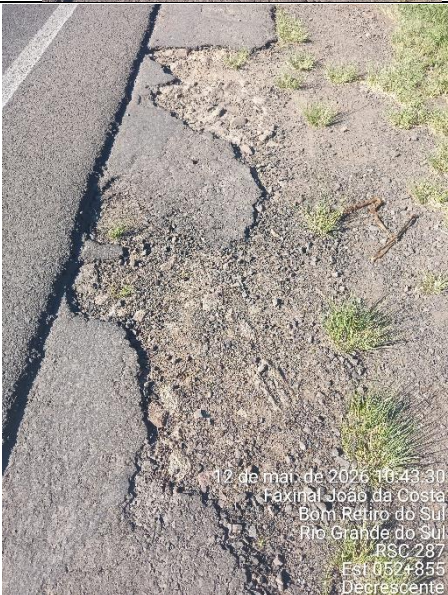
<p>14.</p>	 	  <p>12 de mar. de 2026 10:43:21 Faxinal João da Costa Bom Retiro do Sul Rio Grande do Sul RSC 287 Est. 052+855 Decrescente</p>	<p>Panela Item 3.1.1 do PER</p>	<p>052+855 (Acostamento)</p>	<p>Decrescente</p>	<p>24 horas</p>

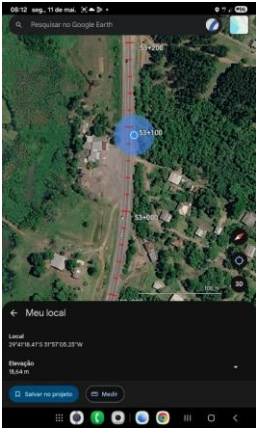
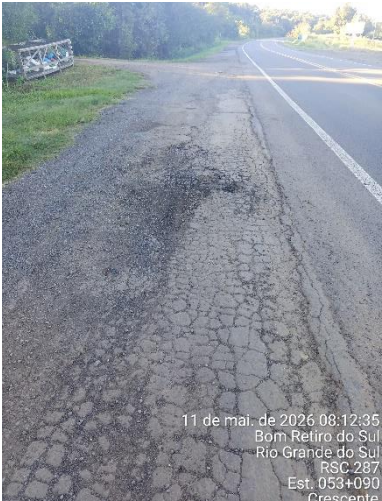
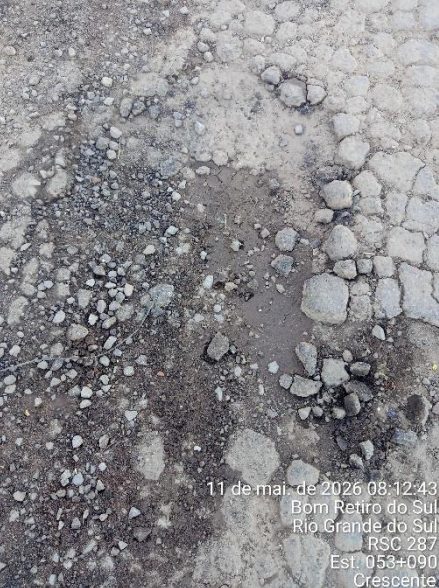
<p>15.</p>

<p>11 de mai. de 2026 08:12:35 Bom Retiro do Sul Rio Grande do Sul RSC 287 Est. 053+090 Crescente</p>	<p>Panela Item 3.1.1 do PER</p>	<p>053+090 (Acostamento)</p>	<p>Crescente</p>	<p>24 horas</p>

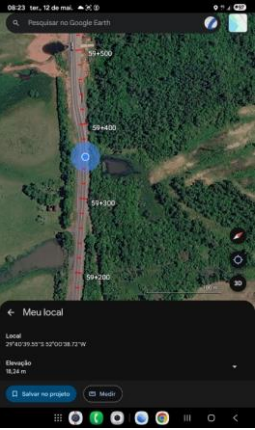
<p>16.</p>

<p>12 de mai. de 2026 08:24:00 4100 RSC-287 Venâncio Aires Rio Grande do Sul RSC 287 Est 059+360 crescente</p>	<p>Desnível entre Pavimento e Acostamento (Medição: 143mm) Item 3.1.1 do PER</p>	<p>059+360 (Acostamento)</p>	<p>Crescente</p>	<p>72 horas</p>

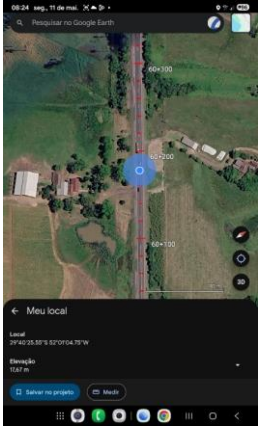
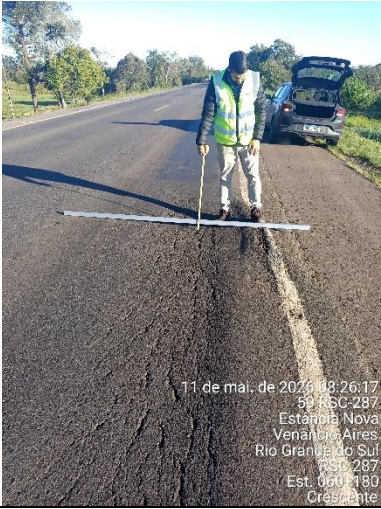
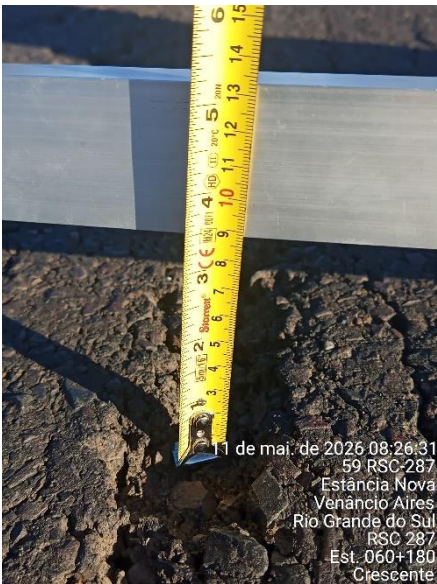
<p>17.</p>

<p>11 de mai. de 2026 08:26:17 59 RSC-287 Estância Nova Venâncio Aires Rio Grande do Sul RSC 287 Est. 060+180 Crescente</p>	<p>Abaulamento/ Depressão (Medição: 88mm) Item 3.1.1 do PER</p>	<p>060+180</p>	<p>Crescente</p>	<p>72 horas</p>

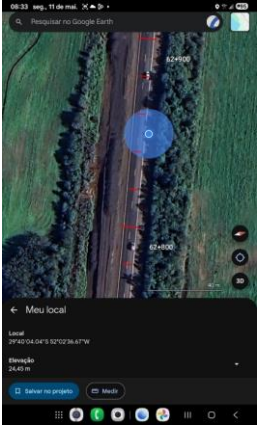
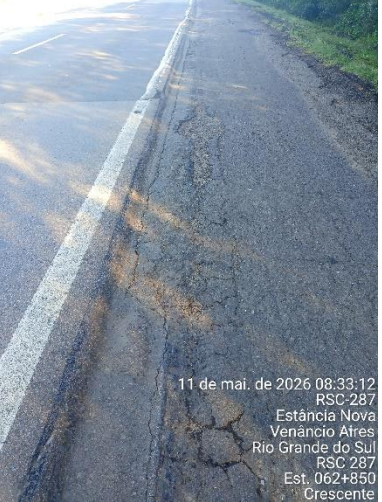
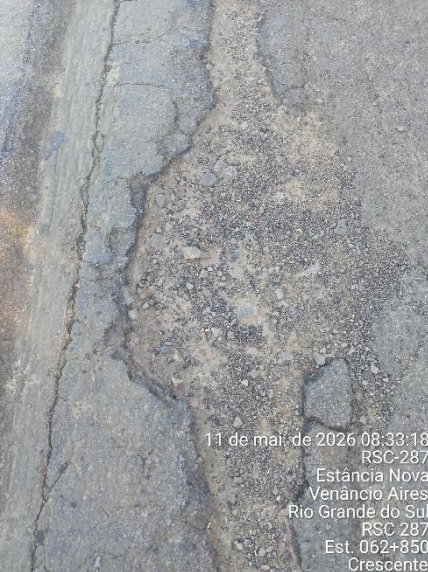
<p>19.</p>

<p>11 de mai. de 2026 08:33:12 RSC-287 Estância Nova Venâncio Aires Rio Grande do Sul RSC 287 Est. 062+850 Crescente</p>	<p>Panela Item 3.1.1 do PER</p>	<p>062+850 (Acostamento)</p>	<p>Crescente</p>	<p>24 horas</p>

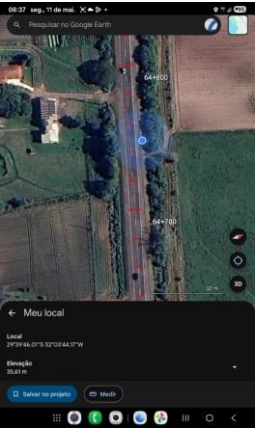
<p>20.</p>

<p>11 de mai. de 2026 08:38:14 RSC-287 Estância Nova Venâncio Aires Rio Grande do Sul RSC 287 Est. 064+750 Crescente</p>	<p>Panelas Item 3.1.1 do PER</p>	<p>064+750 (Acostamento)</p>	<p>Crescente</p>	<p>24 horas</p>

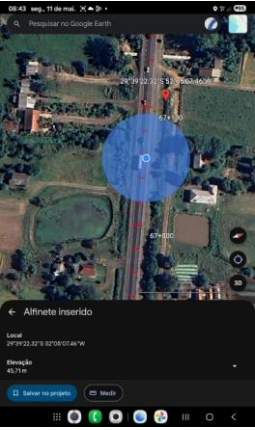
<p>21.</p>

<p>11 de mai. de 2026 08:44:26 1 Rua Estancia Nova Estância Nova Venâncio Aires Rio Grande do Sul RSC 287 Es067+060 Decrescente</p>	<p>Abaulamento/ Depressão (Medição: 98mm) Item 3.1.1 do PER</p>	<p>067+060 (defeito em local já reparado)</p>	<p>Decrescente</p>	<p>72 horas</p>

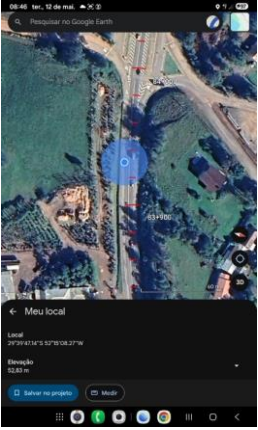
<p>23.</p>

<p>12 de mai. de 2026 08:47:59 1208 Rua Doutor Armando Ruschel Arlindo Venâncio Aires Rio Grande do Sul RS 287 Est 083+930 crescente</p>	<p>Vegetação rasteira com altura superior a 30 cm (Medição: 915mm) Item 3.1.6 do PER</p>	<p>083+930</p>	<p>Crescente</p>	<p>72 horas</p>

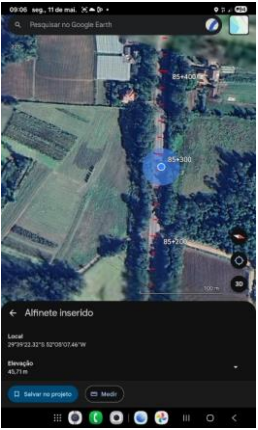
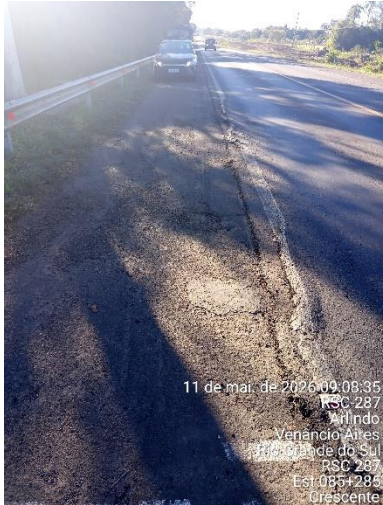
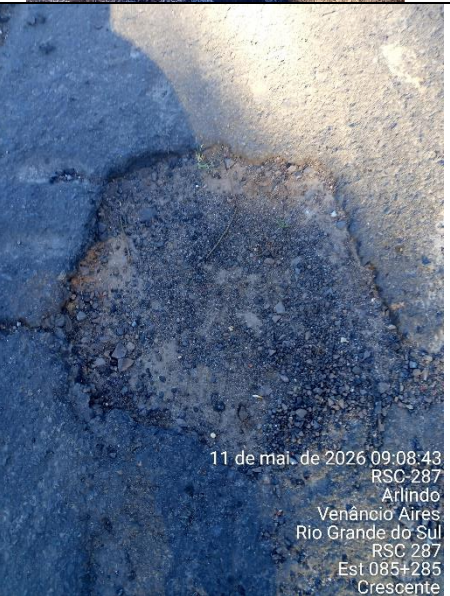
<p>24.</p>

<p>11 de mai. de 2026 09:08:35 RSC-287 Arlindo Venâncio Aires Rio Grande do Sul RSC 287 Est. 085+285 Crescente</p>	<p>Panelas Item 3.1.1 do PER</p>	<p>085+285 (Acostamento)</p>	<p>Crescente</p>	<p>24 horas</p>

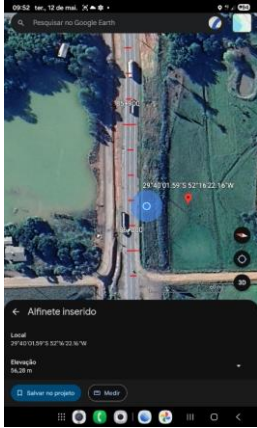
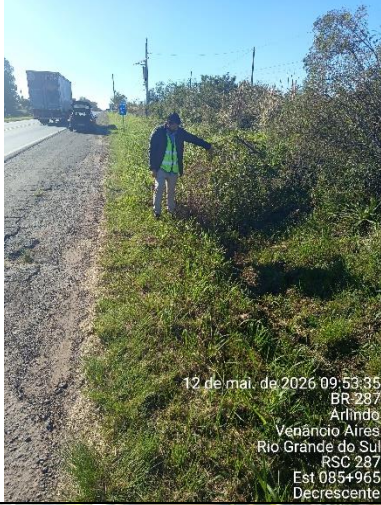
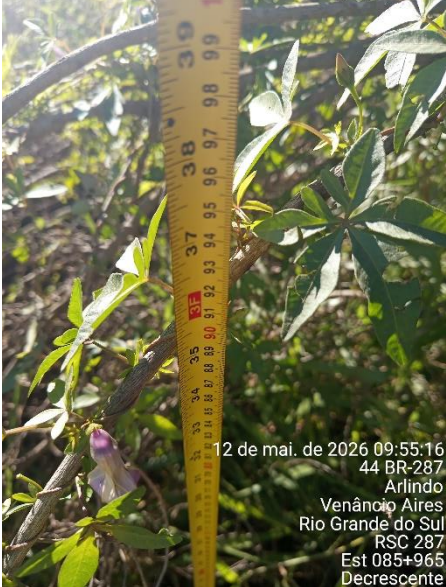
<p>25.</p>

<p>12 de mai. de 2026 09:53:35 BR-287 Arlindo Venâncio Aires Rio Grande do Sul RSC 287 Est 085+965 Decrescente</p>	<p>Vegetação rasteira com altura superior a 30 cm (Medição: 985mm) Item 3.1.6 do PER</p>	<p>085+965</p>	<p>Decrescente</p>	<p>72 horas</p>

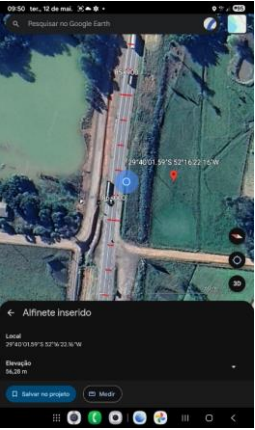
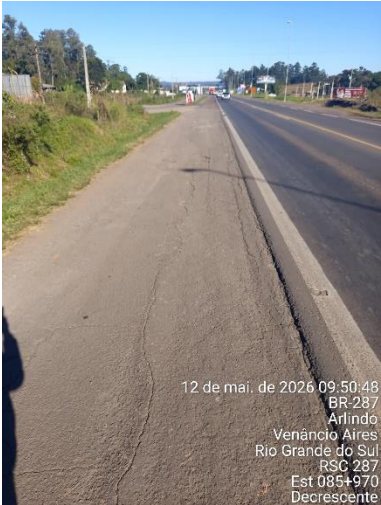
<p>26.</p>

<p>12 de mai. de 2026 09:50:48 BR-287 Arindo Venâncio Aires Rio Grande do Sul RSC 287 Est 085+970 Decrescente</p>	<p>Panela Item 3.1.1 do PER</p>	<p>085+970 (Acostamento)</p>	<p>Decrescente</p>	<p>24 horas</p>
		  <p>12 de mai. de 2026 09:51:22 BR-287 Arindo Venâncio Aires Rio Grande do Sul RSC 287 Est 085+970 Decrescente</p>

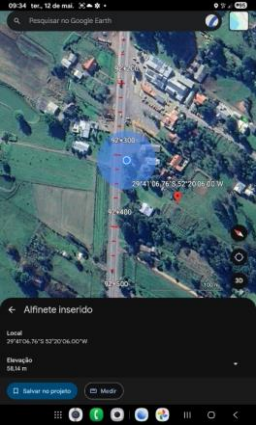
<p>28.</p>

<p>12 de mai. de 2026 09:35:23 km 93 RS 287 Linha Pinheiral Santa Cruz do Sul Rio Grande do Sul RSC 287 Est 092+305 Decrescente</p>	<p>Panela Item 3.1.1 do PER</p>	<p>092+305 (Acostamento)</p>	<p>Decrescente</p>	<p>24 horas</p>

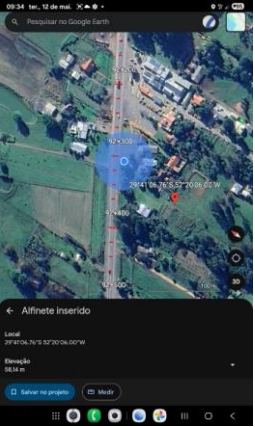
<p>29.</p>

<p>12 de mai. de 2026 09:36:10 km 93 RS 287 Linha Pinheiral Santa Cruz do Sul Rio Grande do Sul RSC 287 Est.092+305 Decrescente</p>	<p>Panela Item 3.1.1 do PER</p>	<p>092+315 (Acostamento)</p>	<p>Decrescente</p>	<p>24 horas</p>

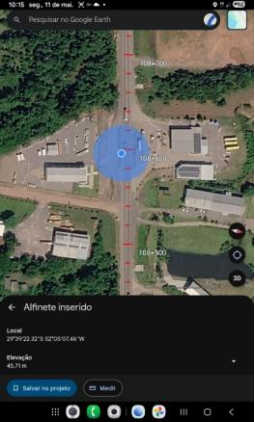
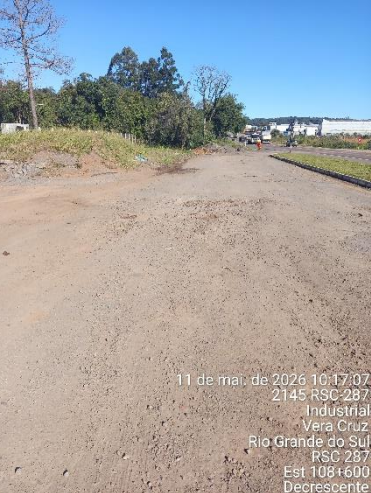
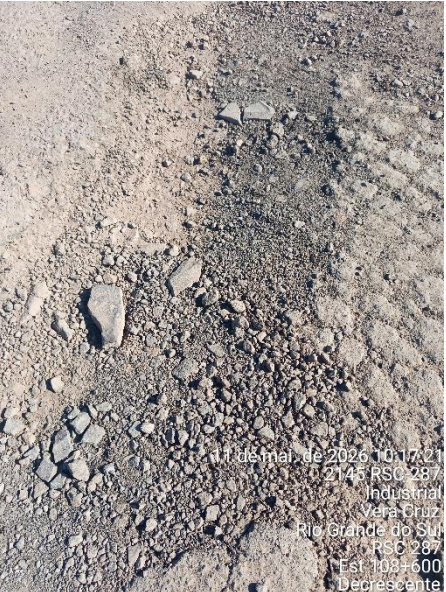
<p>34.</p>

<p>11 de mai. de 2026 10:17:07 2145 RSC 287 Industrial Vera Cruz Rio Grande do Sul RSC 287 Est 108+600 Decrescente</p>	<p>Panelas Item 3.1.1 do PER</p>	<p>108+620 (Interseção)</p>	<p>Decrescente</p>	<p>24 horas</p>

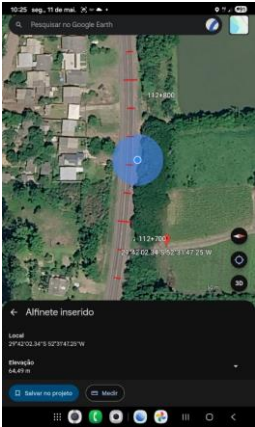
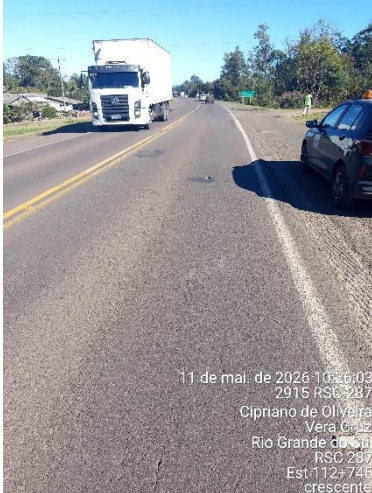
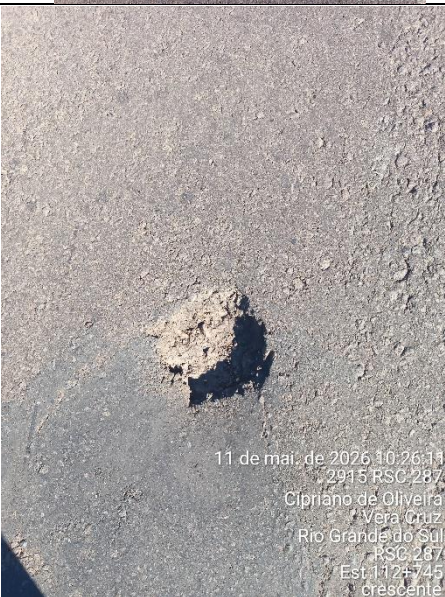
<p>35.</p>

<p>11 de mai. de 2026 10:26:03 2915 RSC 287 Cipriano de Oliveira Vera Cruz Rio Grande do Sul RSC 287 Est 112+745 crescente</p>	<p>Panela Item 3.1.1 do PER</p>	<p>112+745 (defeito em local já reparado)</p>	<p>Crescente</p>	<p>24 horas</p>

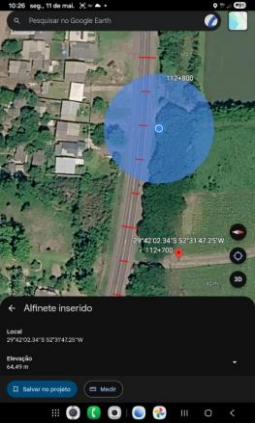
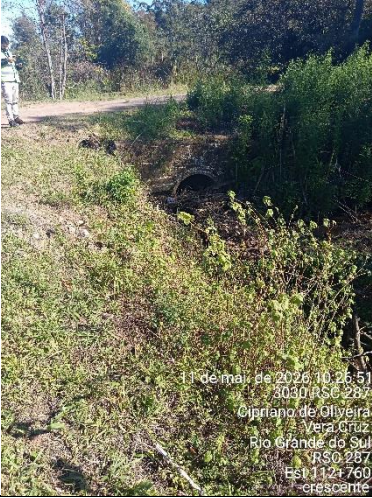
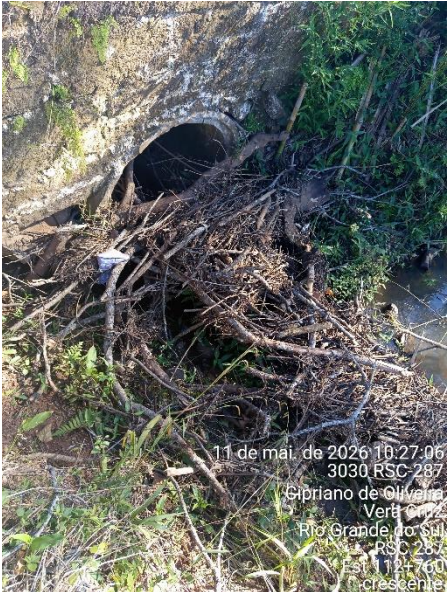
<p>36.</p>

<p>11 de mai. de 2026 10:26:51 3030 RSC-287 Cipriano de Oliveira Vera Cruz Rio Grande do Sul RSO-287 Esp 112+760 crescente</p>	<p>Dispositivo de Drenagem Obstruído</p> <p>Item 3.1.4 do PER</p>	<p>112+760</p>	<p>Crescente</p>	<p>72 horas</p>

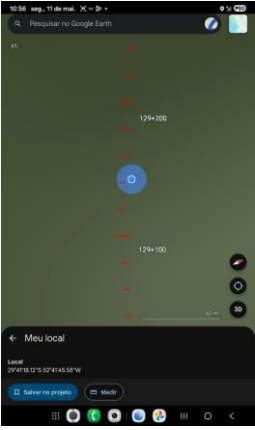
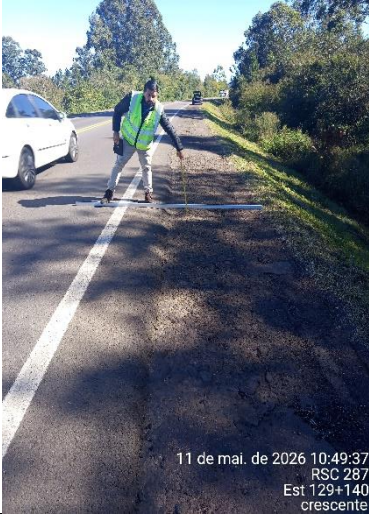
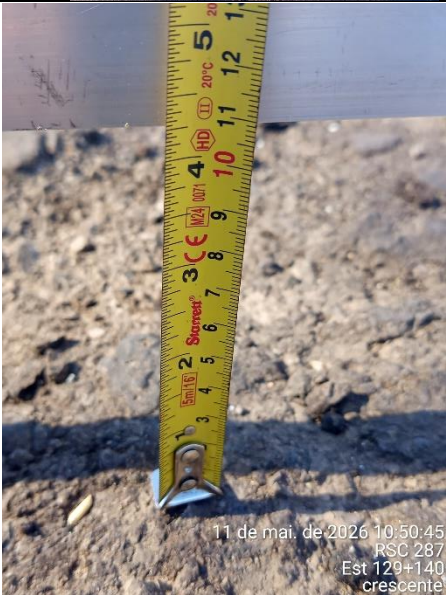
<p>37.</p>

<p>11 de mai. de 2026 10:49:37 RSC 287 Est 129+140 crescente</p>	<p>Desnível entre Pavimento e Acostamento</p> <p>(Medição: 110mm)</p> <p>Item 3.1.1 do PER</p>	<p>129+140</p> <p>(Acostamento)</p>	<p>Crescente</p>	<p>72 horas</p>

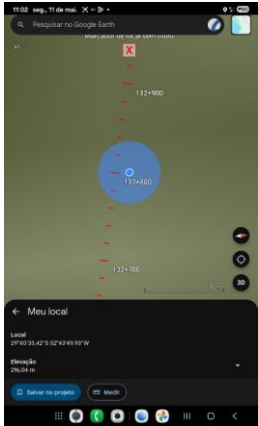
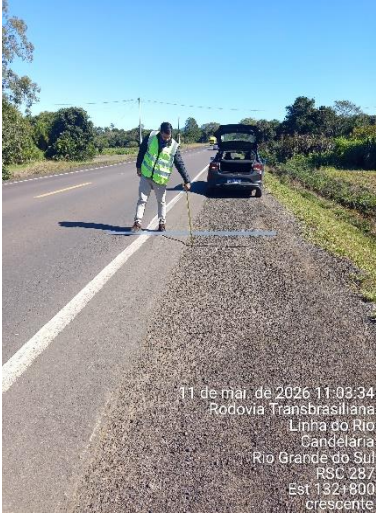
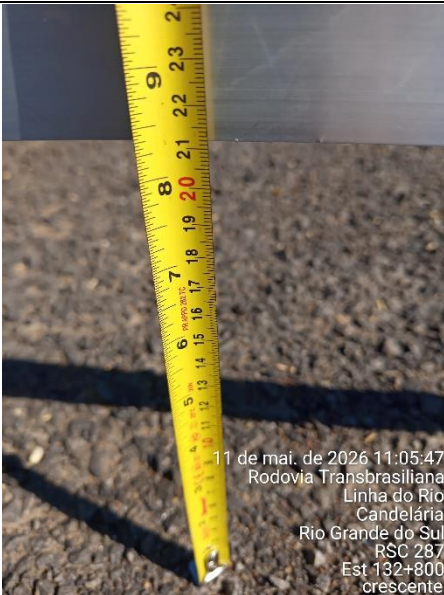
<p>38.</p>

<p>11 de mai. de 2026 11:03:34 Rodovia Transbrasiliana Linha do Rio Candelária Rio Grande do Sul RSC 287 Est 132+800 crescente</p>	<p>Desnível entre Pavimento e Acostamento</p> <p>(Medição: 212mm)</p> <p>Item 3.1.1 do PER</p>	<p>132+800 (Acostamento)</p>	<p>Crescente</p>	<p>72 horas</p>

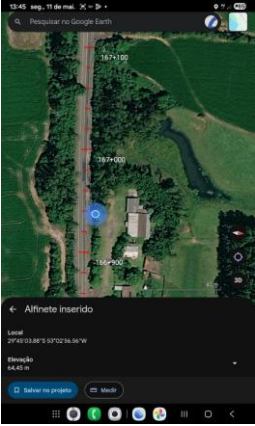
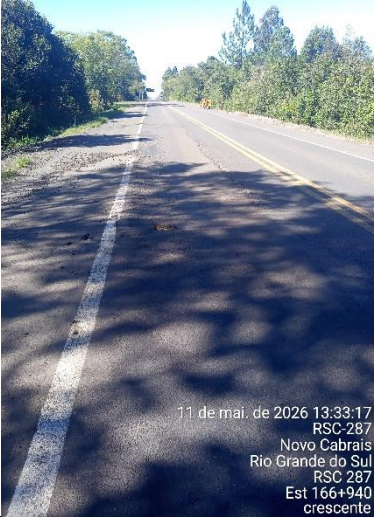
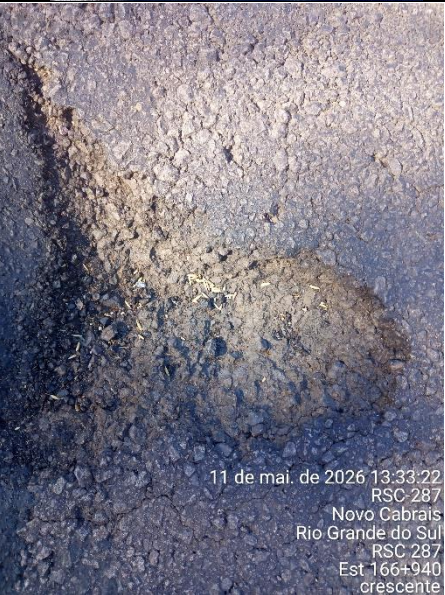
<p>39.</p>

<p>11 de mai. de 2026 13:33:17 RSC-287 Novo Cabrais Rio Grande do Sul RSC 287 Est 166+940 crescente</p>	<p>Panela Item 3.1.1 do PER</p>	<p>166+940 (defeito em local já reparado)</p>	<p>Crescente</p>	<p>24 horas</p>

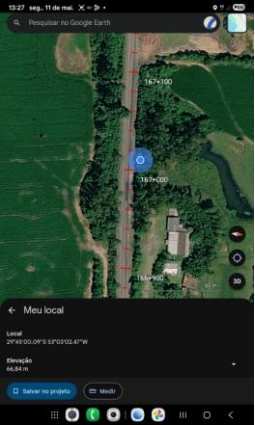
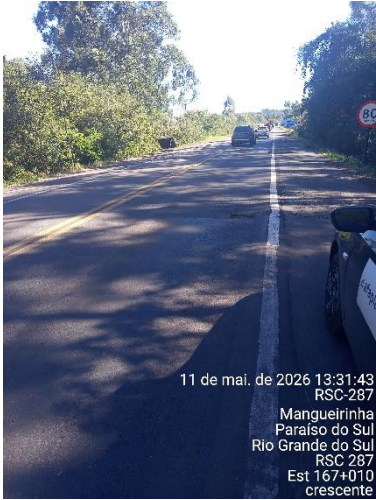
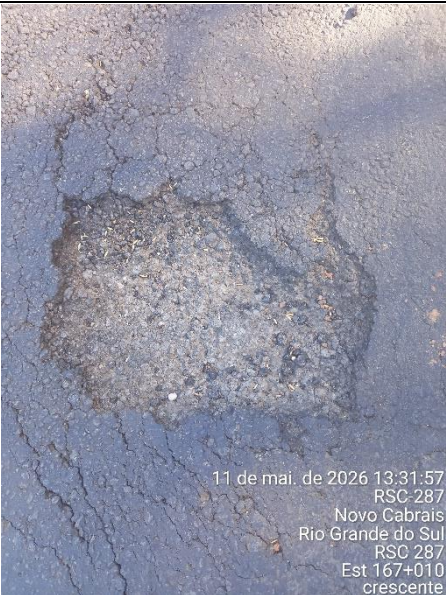
<p>40.</p>

<p>11 de mai. de 2026 13:31:43 RSC-287 Mangueirinha Paraiso do Sul Rio Grande do Sul RSC 287 Est 167+010 crescente</p>	<p>Panela Item 3.1.1 do PER</p>	<p>167+010 (defeito em local já reparado)</p>	<p>Crescente</p>	<p>24 horas</p>

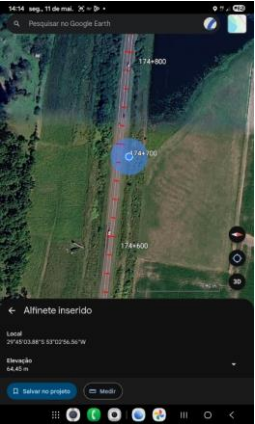
<p>43.</p>

<p>11 de mai. de 2026 14:15:25 RSC-287 Paraiso do Sul Rio Grande do Sul RSC 287 Est 174+690 Decrescente</p>	<p>Panela Item 3.1.1 do PER</p>	<p>174+690 (defeito em local já reparado)</p>	<p>Decrescente</p>	<p>24 horas</p>

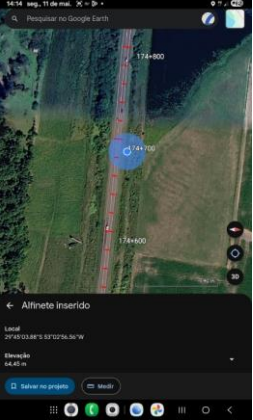
<p>44.</p>

<p>11 de mai. de 2026 14:16:09 RSC-287 Paraiso do Sul Rio Grande do Sul RSC 287 Est 174+690 Decrescente</p>	<p>Desnível entre Pavimento e Acostamento</p> <p>(Medição: 82mm)</p> <p>Item 3.1.1 do PER</p>	<p>174+690</p> <p>(Acostamento)</p>	<p>Decrescente</p>	<p>72 horas</p>

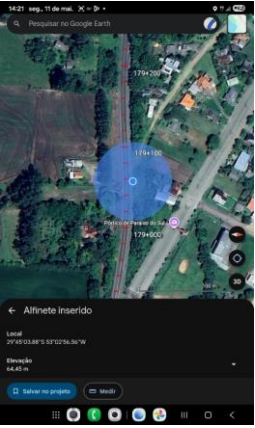
<p>45.</p>

<p>11 de mai. de 2026 14:22:30 487 Rua Emilio Ludwig Linha Progresso Paraiso do Sul Rio Grande do Sul RSC 287 Est. 179+060 Crescente</p>	<p>Vegetação rasteira com altura superior a 30 cm (Medição: 1215mm) Item 3.1.6 do PER</p>	<p>179+060</p>	<p>Crescente</p>	<p>72 horas</p>

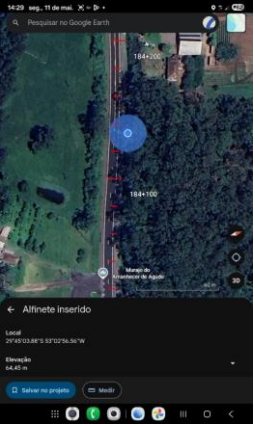
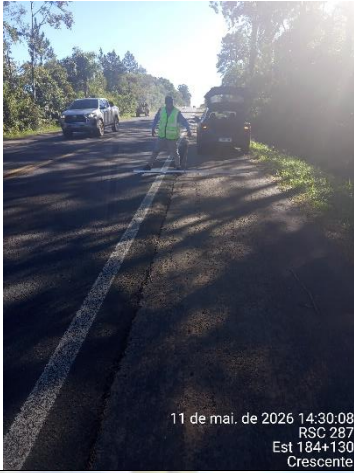
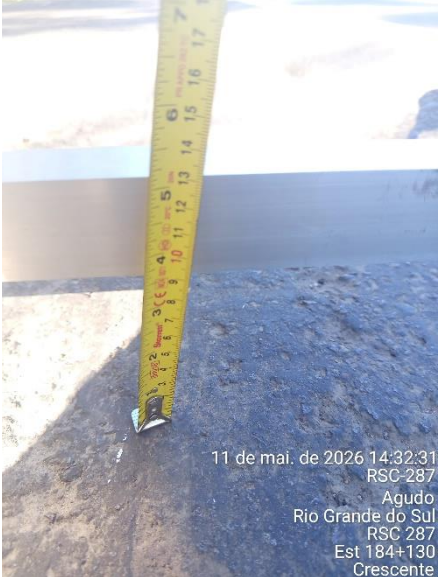
<p>46.</p>

<p>11 de mai. de 2026 14:30:08 RSC 287 Est 184+130 Crescente</p>	<p>Desnível entre Pavimento e Acostamento (Medição: 97mm) Item 3.1.1 do PER</p>	<p>184+130 (Acostamento)</p>	<p>Crescente</p>	<p>72 horas</p>

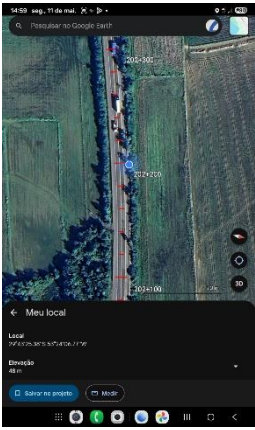
<p>50.</p>

<p>11 de mai. de 2026 15:01:13 RSC-287 Restinga Sêca Rio Grande do Sul RSC 287 Est 202+200 Crescente</p>	<p>Panela Item 3.1.1 do PER</p>	<p>202+200</p>	<p>Crescente</p>	<p>24 horas</p>

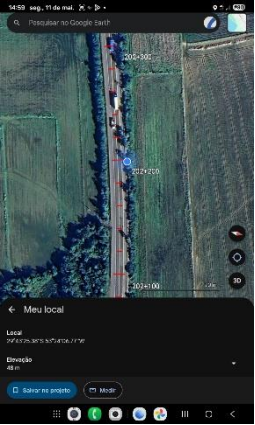
<p>51.</p>

<p>Panela Item 3.1.1 do PER</p>	<p>202+210 (defeito em local já reparado)</p>	<p>Crescente</p>	<p>24 horas</p>

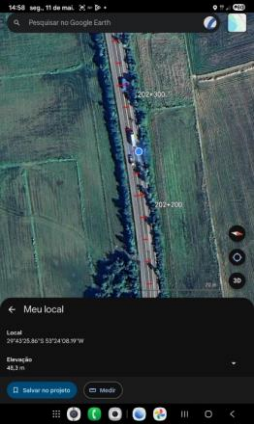
<p>52.</p>

<p>11 de mai. de 2026 14:59:02 RSC-287 Restinga Saca Rio Grande do Sul RSC 287 Est 202+240 Crescente</p>	<p>Panela Item 3.1.1 do PER</p>	<p>202+240 (defeito em local já reparado)</p>	<p>Crescente</p>	<p>24 horas</p>

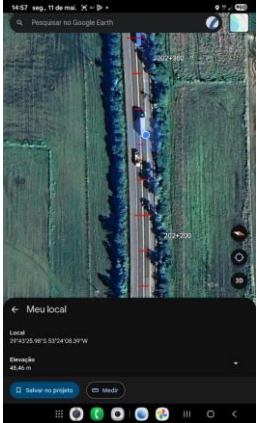
<p>54.</p>

<p>11 de mai. de 2026 14:58:37 RSC-287 Restinga Seca Rio Grande do Sul RSC 287 Est. 202+245 Crescente</p>	<p>Panela Item 3.1.1 do PER</p>	<p>202+255</p>	<p>Crescente</p>	<p>24 horas</p>

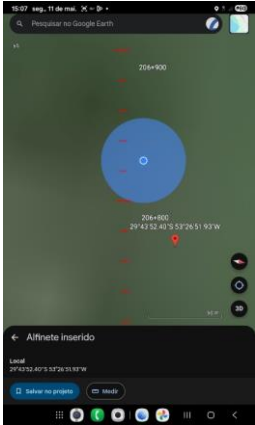
<p>56.</p>

<p>11 de mai. de 2026 15:08:48 Restinga Seca Rio Grande do Sul RSC 287 Est 206+820 Crescente</p>	<p>Panela Item 3.1.1 do PER</p>	<p>206+810 (Acostamento)</p>	<p>Crescente</p>	<p>24 horas</p>

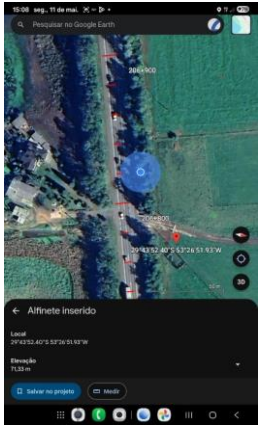
<p>57.</p>

<p>11 de mai. de 2026 15:08:48 Restinga Sêca Rio Grande do Sul RSC 287 Est 206+820 Crescente</p>	<p>Panela Item 3.1.1 do PER</p>	<p>206+820 (Acostamento)</p>	<p>Crescente</p>	<p>24 horas</p>

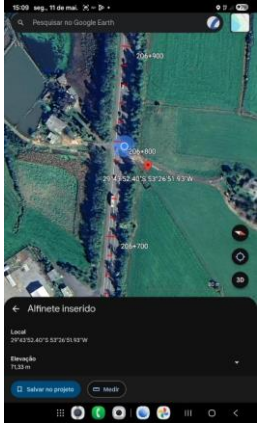
<p>58.</p>

<p>11 de mai. de 2026 15:07:51 RSC 287 Est 206+825 Crescente</p>	<p>Panela Item 3.1.1 do PER</p>	<p>206+825 (Acostamento)</p>	<p>Crescente</p>	<p>24 horas</p>

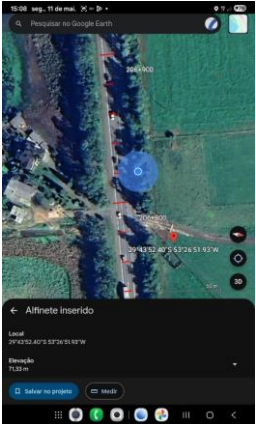
<p>59.</p>

<p>Panela Item 3.1.1 do PER</p>	<p>206+830 (Acostamento)</p>	<p>Crescente</p>	<p>24 horas</p>
------------	--	---	-------------------------------------	----------------------------------	------------------	-----------------

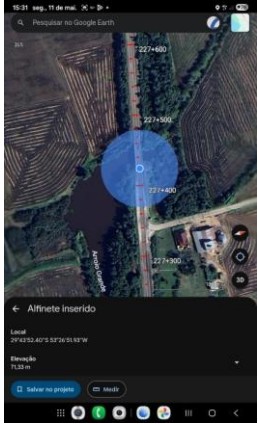
<p>60.</p>

<p>11 de mai. de 2026 15:32:12 Arroio Grande Santa Maria Rio Grande do Sul RSC 287 Est 227+420 Crescente</p>	<p>Panela Item 3.1.1 do PER</p>	<p>227+420 (defeito em local já reparado)</p>	<p>Crescente</p>	<p>24 horas</p>

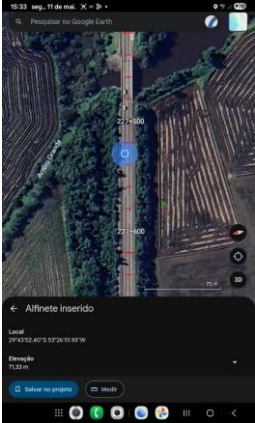
<p>61.</p>

<p>11 de mai. de 2026 15:34:28 Arroio Grande Santa Maria Rio Grande do Sul RSC 287 Est: 227+690 Decrescente</p>	<p>Panela Item 3.1.1 do PER</p>	<p>227+690 (defeito em local já reparado)</p>	<p>Decrescente</p>	<p>24 horas</p>

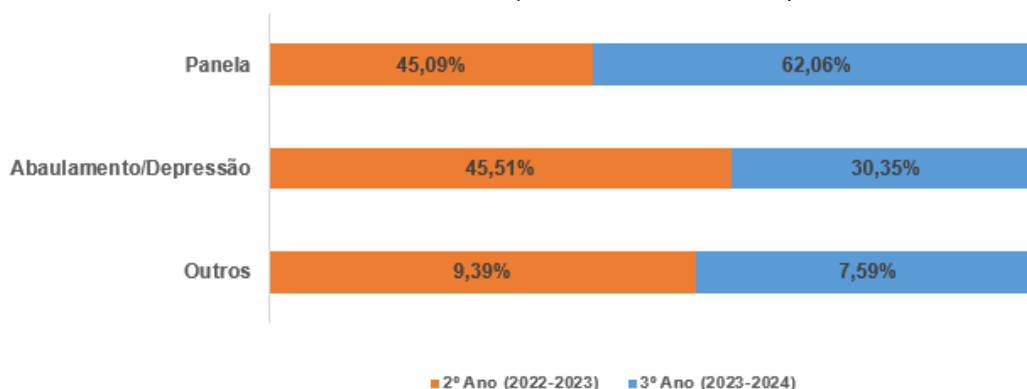
Gráfico 1 – Síntese das constatações/defeitos relacionadas ao pavimento

27. No Gráfico 1, é nítido que a maior proporção dos defeitos/constatações identificadas no pavimento são panelas, independentemente do ano de concessão. Ademais, é possível verificar que houve um acréscimo de aproximadamente 17% neste tipo de defeito no 3º ano de concessão (setembro/23 a abril/24), em relação ao período anterior.

28. No que diz respeito à manutenção dos defeitos do tipo panela, a medida corriqueira a ser adotada é o fechamento com mistura asfáltica. E, por óbvio, qualquer reparo no pavimento deverá respeitar o critério previsto no item 3.1.1 do PER, visando não apresentar exsudações e/ou deformações superiores a 5 mm, em relação ao pavimento original.

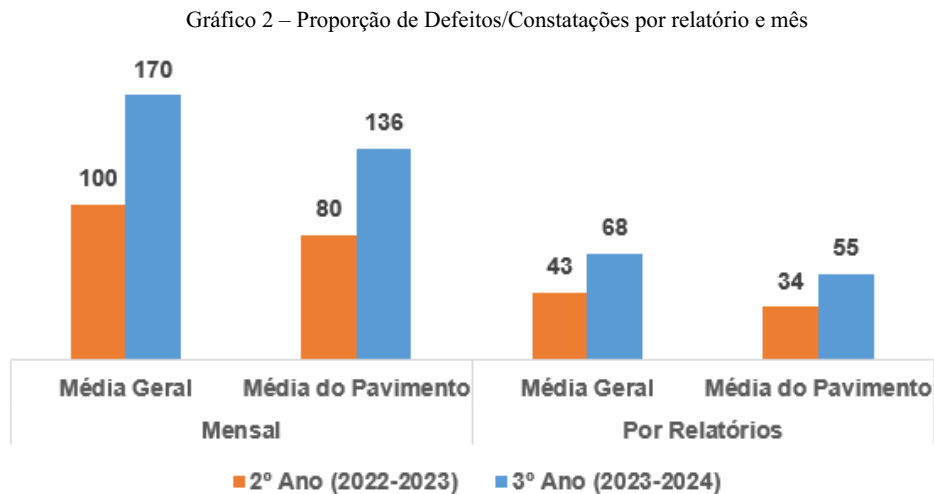
30. Diante dos dados apresentados no Gráfico 2, é possível afirmar que houve elevação de 70% entre o 2º e 3º ano de concessão, no número total de defeitos/constatações observadas a cada mês. Já o incremento identificado, de forma geral, por relatório, em média, foi de 58%.

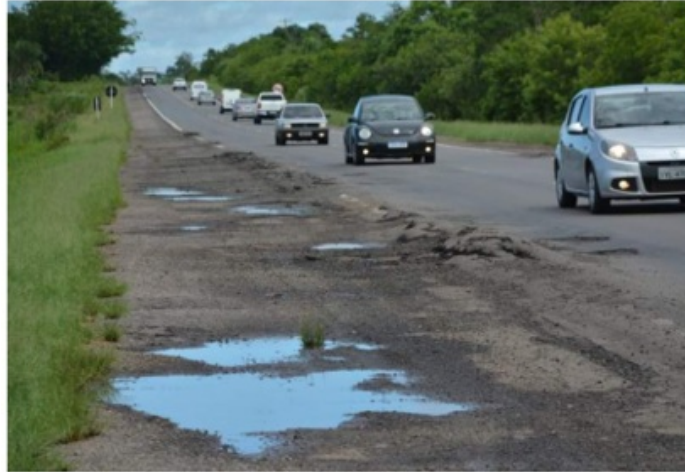
Concessionária Rota de Santa Maria é punida por más condições da 287

Auto de infração foi aplicado pela Agência Estadual de Regulação dos Serviços Públicos Delegados (Agergs)

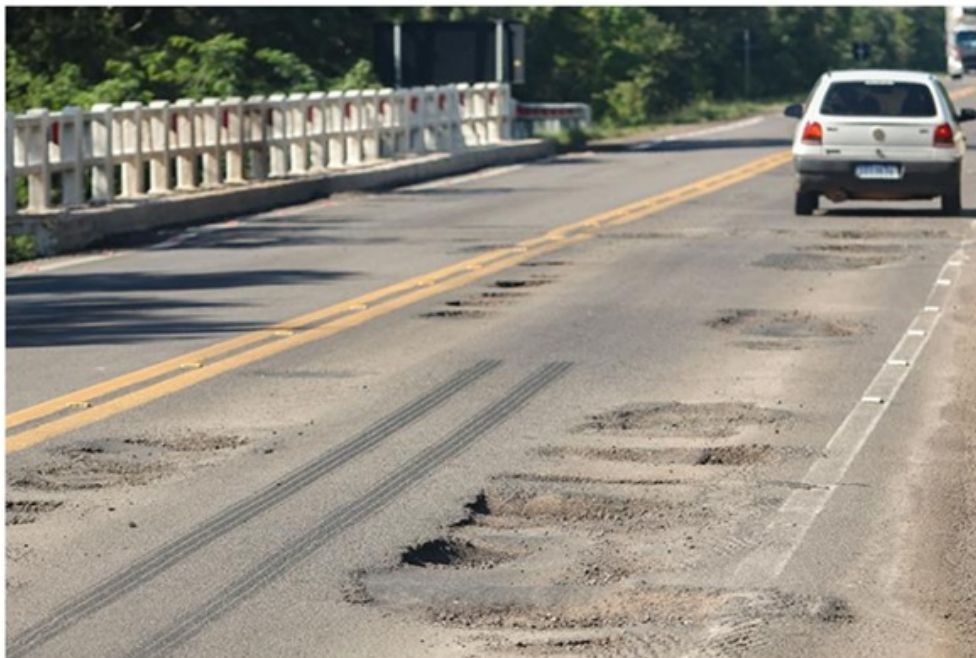
Figura 5 – Reportagem veiculada em 9 maio de 2023: “Buracos e desníveis na RSC-287 exigem atenção redobrada”
