## RELATÓRIO DE VISTORIA

**Identificação:** DFCR-RSM-RV-054-2026;

**Objeto do Contrato:** concessão da infraestrutura de transporte do trecho da RSC-287, trecho Tabai – Santa Maria (km 28,03 ao km 232,54);

**Concessionária:** Rota de Santa Maria (RSM);

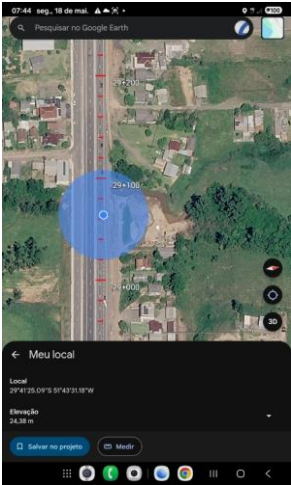
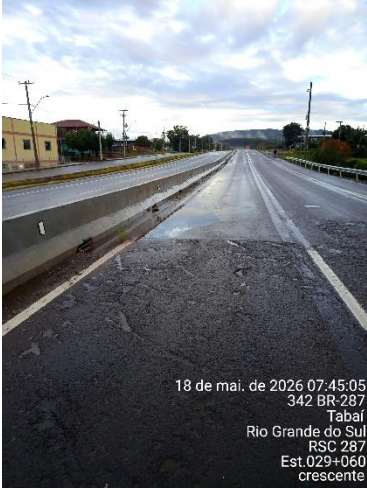
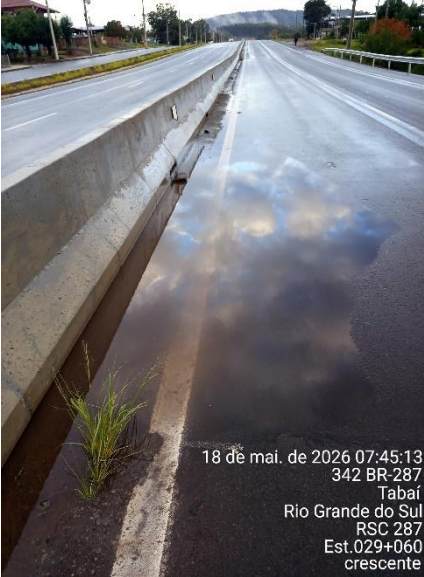
| ID | Localização | Registro Fotográfico | Constatações (PER) | Km (aproximado) | Sentido da rodovia | Prazo de correção (PER) |
|---|---|---|---|---|---|---|
| 1. | | <p>18 de mai. de 2026 07:45:05<br/>342 BR-287<br/>Tabaí<br/>Rio Grande do Sul<br/>RSC 287<br/>Est.029+060<br/>crescente</p> | <p>Empoçamento de Água sobre Faixas de Rodagem</p> <p>Item 3.1.4 do PER</p> | <p>029+060</p> <p>(trecho de obra em fase de recebimento provisório)</p> | <p>Crescente</p> | <p>72 horas</p> |

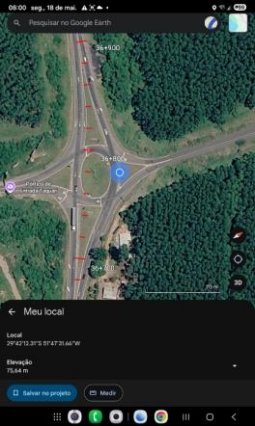
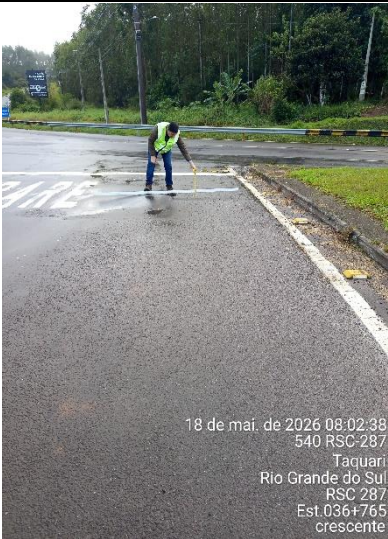
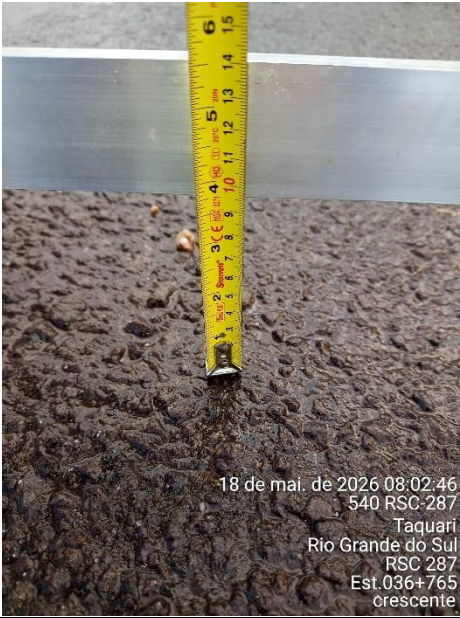
| 2. | | <p>18 de mai. de 2026 08:02:38<br/>540 RSC-287<br/>Taquari<br/>Rio Grande do Sul<br/>RSC 287<br/>Est.036+765<br/>crescente</p> | Abaulamento/Depressão<br><br>(Medição: 97mm)<br><br>Item 3.1.1 do PER | 036+765<br><br>(Interseção) | Crescente | 72 horas |

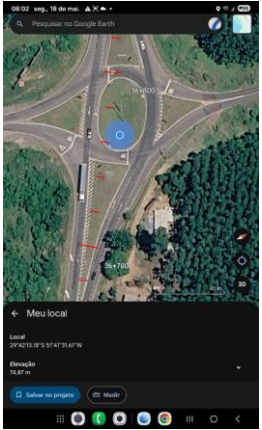
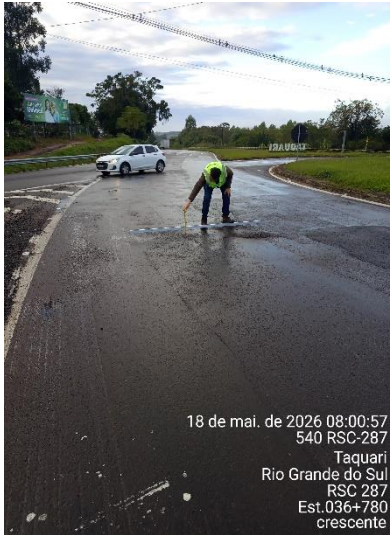
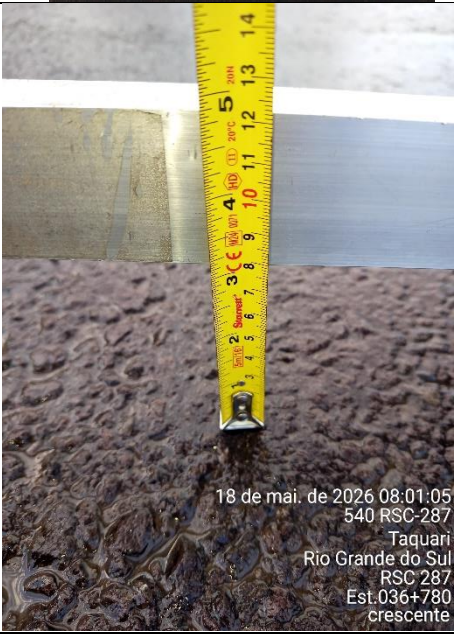
| 3. | | <div data-bbox="725 268 1113 805"> <p>18 de mai. de 2026 08:00:57<br/>540 RSC-287<br/>Taquari<br/>Rio Grande do Sul<br/>RSC 287<br/>Est.036+780<br/>crescente</p> </div> <div data-bbox="680 805 1131 1441"> <p>18 de mai. de 2026 08:01:05<br/>540 RSC-287<br/>Taquari<br/>Rio Grande do Sul<br/>RSC 287<br/>Est.036+780<br/>crescente</p> </div> | <p>Abaulamento/Depressão</p> <p>(Medição: 80mm)</p> <p>Item 3.1.1 do PER</p> | <p>036+780</p> <p>(Interseção)</p> <p>(defeito em local já reparado)</p> | <p>Crescente</p> | <p>72 horas</p> |

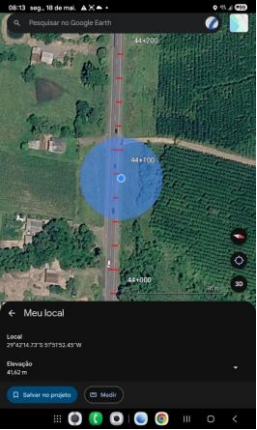
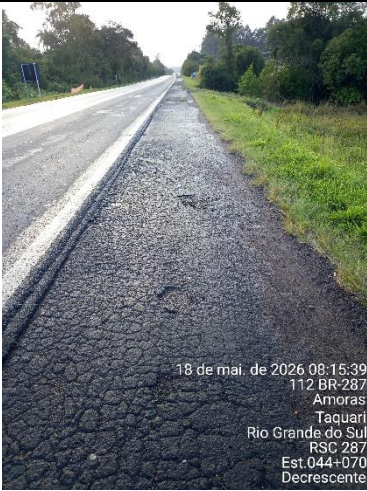
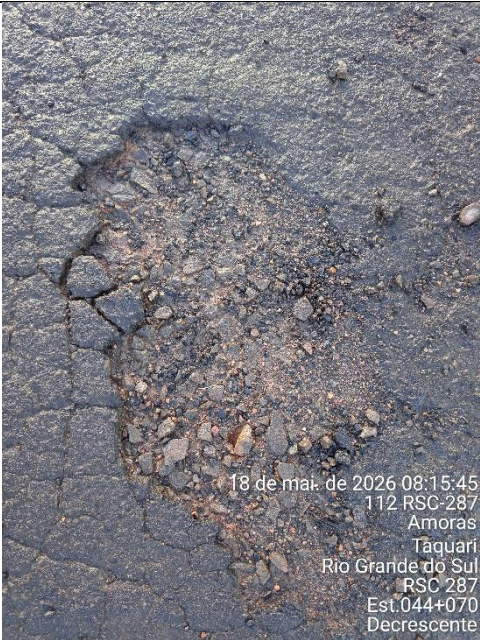
| 4. | | <div data-bbox="721 266 1086 758"> <p>18 de mai. de 2026 08:15:39<br/>112 BR-287<br/>Amoras<br/>Taquari<br/>Rio Grande do Sul<br/>RSC 287<br/>Est 044+070<br/>Decrescente</p> </div> <div data-bbox="647 758 1124 1401"> <p>18 de mai. de 2026 08:15:45<br/>112 RSC-287<br/>Amoras<br/>Taquari<br/>Rio Grande do Sul<br/>RSC 287<br/>Est.044+070<br/>Decrescente</p> </div> | <p>Panela</p> <p>Item 3.1.1 do PER</p> | <p>044+070</p> <p>(Acostamento)</p> | <p>Decrescente</p> | <p>24 horas</p> |

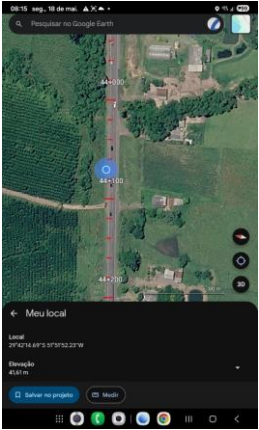
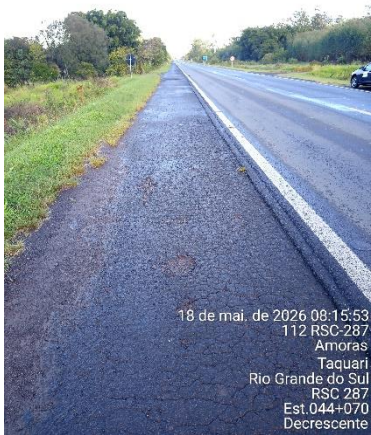
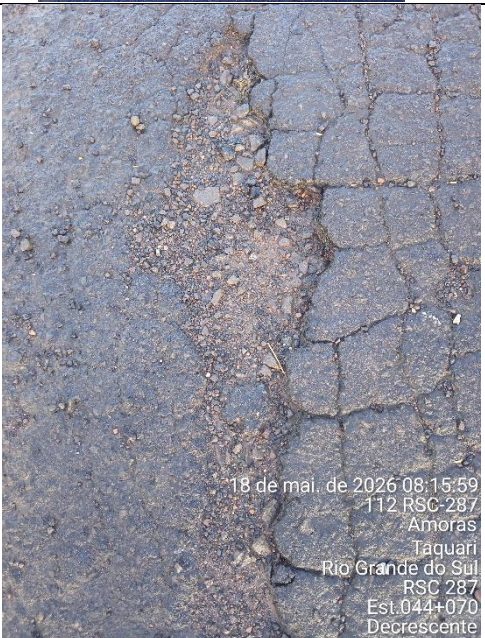
| 5. | | <div data-bbox="719 320 1088 756"> <p>18 de mai. de 2026 08:15:53<br/>112 RSC-287<br/>Amoras<br/>Taquari<br/>Rio Grande do Sul<br/>RSC 287<br/>Est.044+070<br/>Decrescente</p> </div> <div data-bbox="685 756 1167 1396"> <p>18 de mai. de 2026 08:15:59<br/>112 RSC-287<br/>Amoras<br/>Taquari<br/>Rio Grande do Sul<br/>RSC 287<br/>Est.044+070<br/>Decrescente</p> </div> | <p>Panela</p> <p>Item 3.1.1 do PER</p> | <p>044+075</p> <p>(Acostamento)</p> | <p>Decrescente</p> | <p>24 horas</p> |

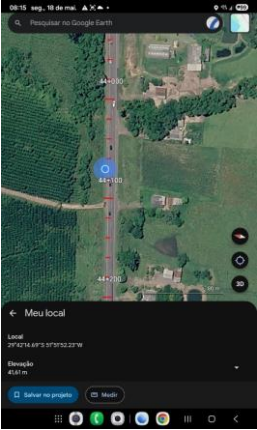
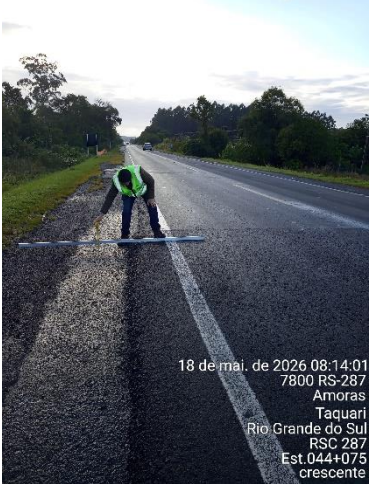
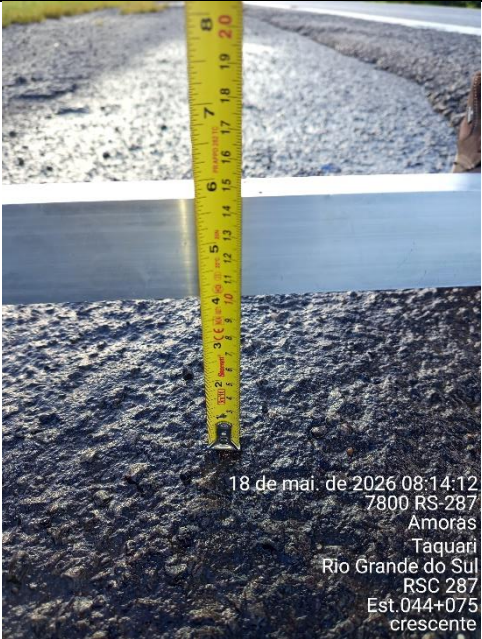
| 6. | | <div><p>18 de mai. de 2026 08:14:01<br/>7800 RS-287<br/>Amoras<br/>Taquari<br/>Rio Grande do Sul<br/>RSC 287<br/>Est.044+075<br/>crescente</p></div> <div><p>18 de mai. de 2026 08:14:12<br/>7800 RS-287<br/>Amoras<br/>Taquari<br/>Rio Grande do Sul<br/>RSC 287<br/>Est.044+075<br/>crescente</p></div> | Desnível entre Pavimento e Acostamento<br><br>(Medição: 103mm)<br><br>Item 3.1.1 do PER | 044+075<br><br>(Acostamento) | Crescente | 72 horas |

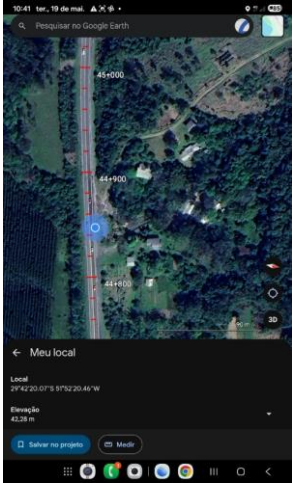
| 7. | | | <p>Exsudação com Área Superior a 1 m<sup>2</sup></p> <p>Item 3.1.1 do PER</p> | <p>044+850</p> <p>(defeito em local já reparado)</p> | <p>Crescente</p> | <p>72 horas</p> |

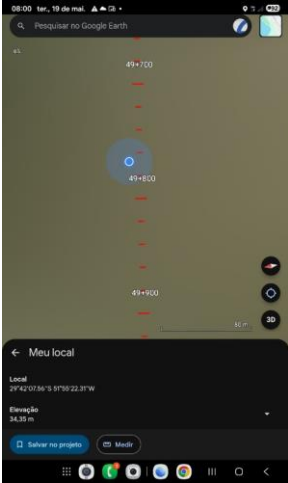
| 8. | | | <p>Exsudação com Área Superior a 1 m<sup>2</sup></p> <p>Item 3.1.1 do PER</p> | <p>049+770</p> <p>(defeito em local já reparado)</p> | <p>Decrescente</p> | <p>72 horas</p> |

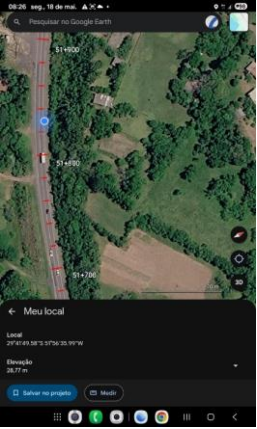
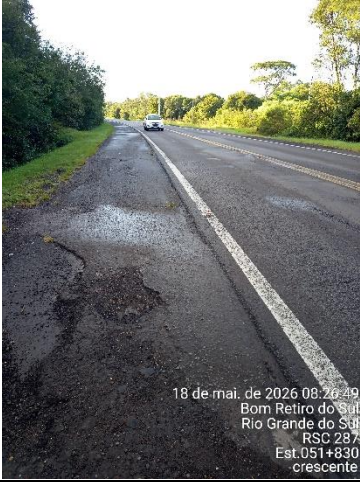
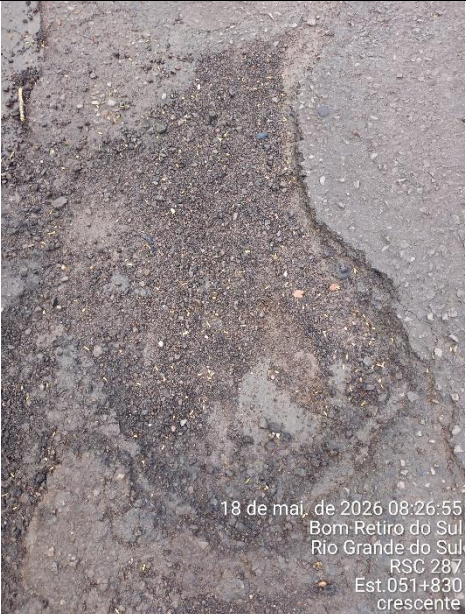
| 9. | | <p>18 de mai. de 2026 08:26:49<br/>Bom Retiro do Sul<br/>Rio Grande do Sul<br/>RSC 287<br/>Est.051+830<br/>crescente</p> | <p>Panelas<br/>Item 3.1.1 do PER</p> | <p>051+830<br/>(Acostamento)</p> | <p>Crescente</p> | <p>24 horas</p> |

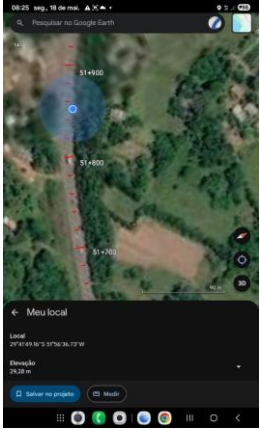
| 10. | | | <p> Painelas<br/> Item 3.1.1 do PER </p> | <p> 051+885<br/> (Acostamento) </p> | <p>Crescente</p> | <p>24 horas</p> |

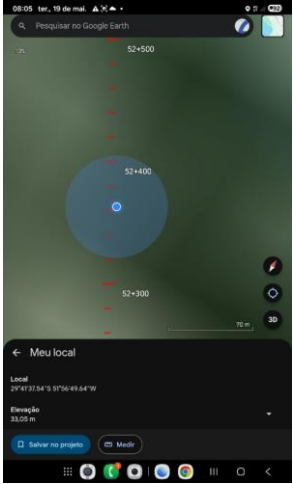
| 11. | | <p>19 de mai. de 2026 08:05:57<br/>RSC-287<br/>Bom Retiro do Sul<br/>Rio Grande do Sul<br/>RSC 287<br/>Est.052+360<br/>crescente</p> <p>19 de mai. de 2026 08:06:09<br/>RSC-287<br/>Bom Retiro do Sul<br/>Rio Grande do Sul<br/>RSC 287<br/>Est.052+360<br/>crescente</p> | <p>Panela</p> <p>Item 3.1.1 do PER</p> | <p>052+360</p> <p>(Acostamento)</p> | <p>Crescente</p> | <p>24 horas</p> |

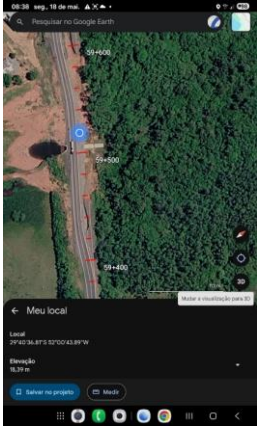
| 12. | | | <p>Panela</p> <p>Item 3.1.1 do PER</p> | <p>059+525</p> <p>(defeito em local já reparado)</p> | <p>Crescente</p> | <p>24 horas</p> |

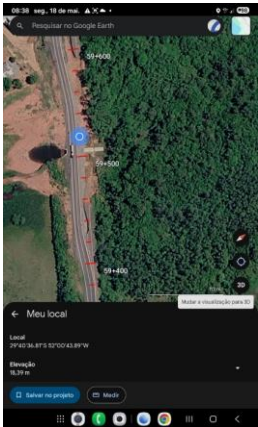
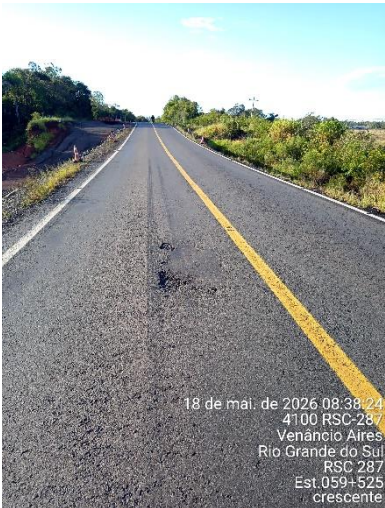
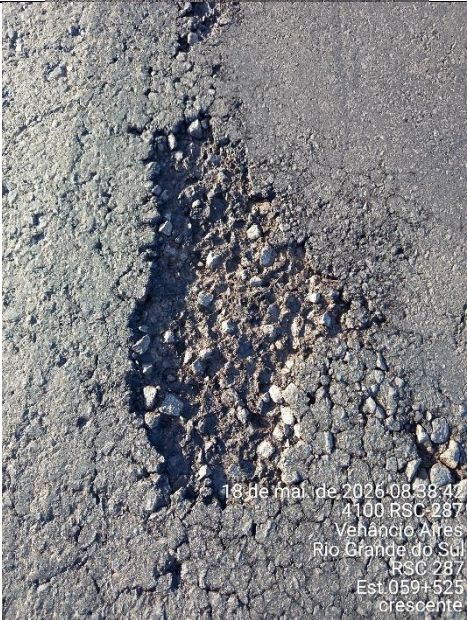
| 13. | | | Panela<br>Item 3.1.1 do PER | 059+535<br>(defeito em local já<br>reparado) | Crescente | 24 horas |

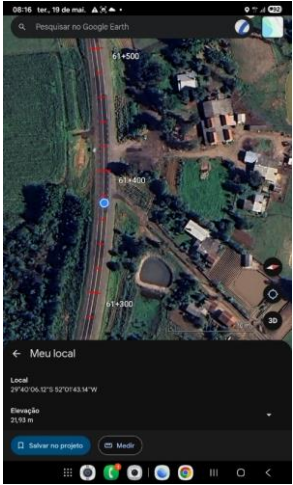
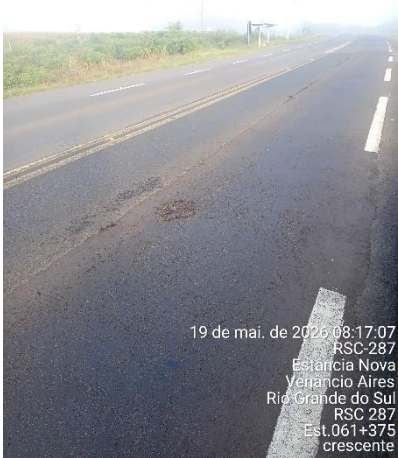
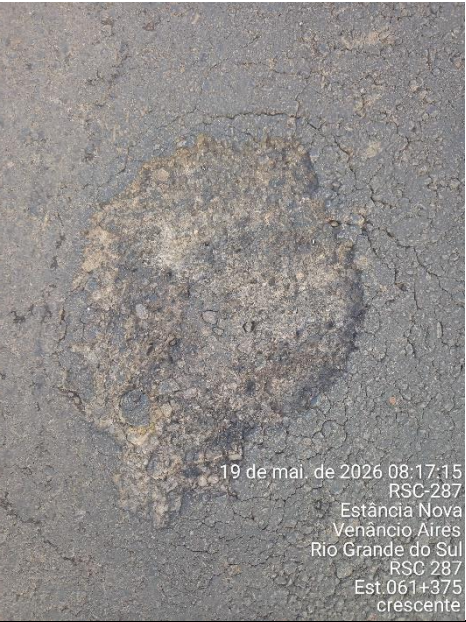
| <p>14.</p> | | <div data-bbox="712 335 1108 794"> <p>19 de mai. de 2026 08:17:07<br/>RSC-287<br/>Estância Nova<br/>Venâncio Aires<br/>Rio Grande do Sul<br/>RSC 287<br/>Est.061+375<br/>crescente</p> </div> <div data-bbox="683 798 1146 1423"> <p>19 de mai. de 2026 08:17:15<br/>RSC-287<br/>Estância Nova<br/>Venâncio Aires<br/>Rio Grande do Sul<br/>RSC 287<br/>Est.061+375<br/>crescente</p> </div> | <p>Panela</p> <p>Item 3.1.1 do PER</p> | <p>061+375</p> | <p>Crescente</p> | <p>24 horas</p> |

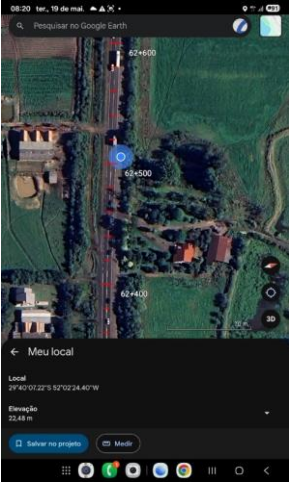
| 15. | | | <p>Panela</p> <p>Item 3.1.1 do PER</p> | <p>062+505</p> <p>(Acostamento)</p> | <p>Crescente</p> | <p>24 horas</p> |

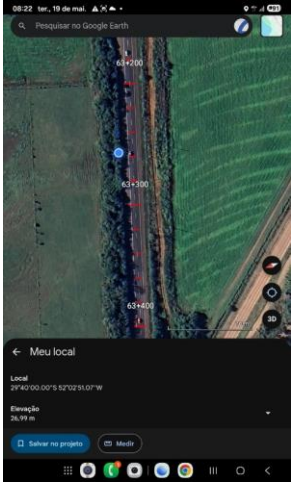
| 16. | | <p>19 de mai. de 2026 08:23:53<br/>RSC-287<br/>Estância Nova<br/>Venâncio Aires<br/>Rio Grande do Sul<br/>RSC 287<br/>Est.063+245<br/>crescente</p> <p>19 de mai. de 2026 08:23:59<br/>RSC-287<br/>Estância Nova<br/>Venâncio Aires<br/>Rio Grande do Sul<br/>RSC 287<br/>Est.063+245<br/>crescente</p> | <p>Panela</p> <p>Item 3.1.1 do PER</p> | <p>063+245</p> <p>(Acostamento)</p> | <p>Crescente</p> | <p>24 horas</p> |

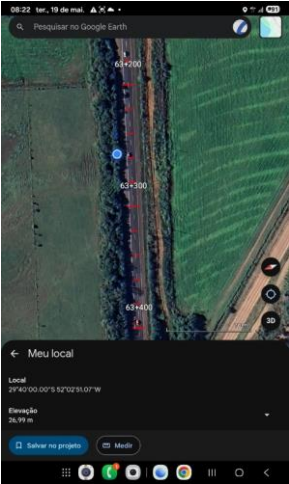
| 17. | | <p>19 de mai. de 2026 08:24:06<br/>RSC-287<br/>Estância Nova<br/>Venâncio Aires<br/>Rio Grande do Sul<br/>RSC 287<br/>Est.063+245<br/>crescente</p> <p>19 de mai. de 2026 08:24:14<br/>RSC-287<br/>Estância Nova<br/>Venâncio Aires<br/>Rio Grande do Sul<br/>RSC 287<br/>Est.063+245<br/>crescente</p> | <p>Panela</p> <p>Item 3.1.1 do PER</p> | <p>063+255</p> <p>(Acostamento)</p> | <p>Crescente</p> | <p>24 horas</p> |

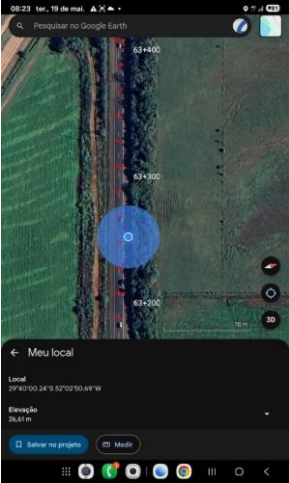
| 18. | | <p>19 de mai. de 2026 08:22:44<br/>RSC-287<br/>Estância Nova<br/>Venâncio Aires<br/>Rio Grande do Sul<br/>RSC 287<br/>Est.063+260<br/>Decrescente</p> <p>19 de mai. de 2026 08:22:55<br/>RSC-287<br/>Estância Nova<br/>Venâncio Aires<br/>Rio Grande do Sul<br/>RSC 287<br/>Est.063+260<br/>Decrescente</p> | Exsudação com Área Superior a 1 m <sup>2</sup><br><br>Item 3.1.1 do PER | 063+260 | Decrescente | 72 horas |

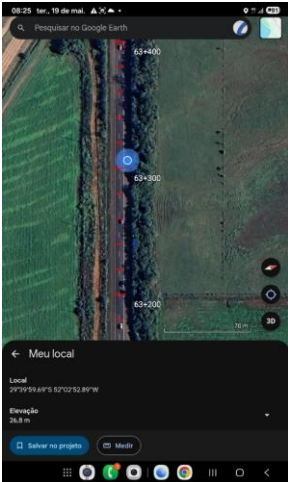
| 19. | | | <p>Panela</p> <p>Item 3.1.1 do PER</p> | <p>063+305</p> <p>(Acostamento)</p> | <p>Crescente</p> | <p>24 horas</p> |

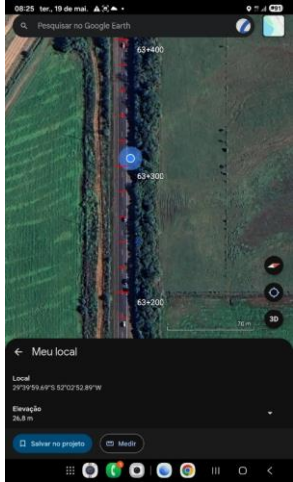
| 20. | | | <p> Panela<br/> Item 3.1.1 do PER </p> | <p> 063+315<br/> (Acostamento) </p> | <p>Crescente</p> | <p>24 horas</p> |

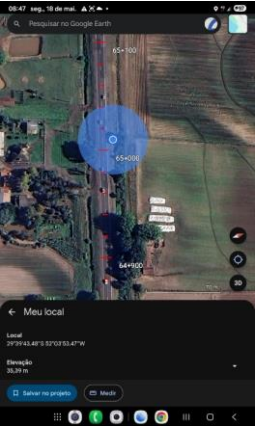
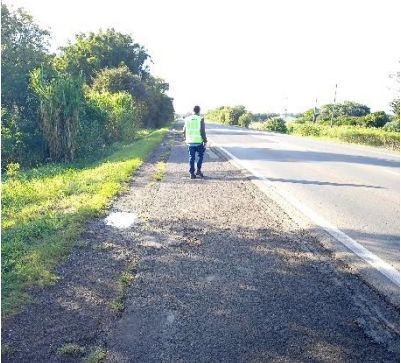
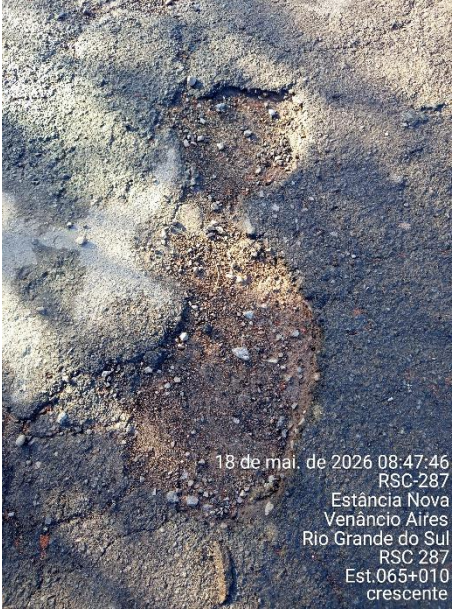
| 21. | | <div data-bbox="712 274 1111 794"> <p>18 de mai. de 2026 08:47:36<br/>RSC 287<br/>Estância Nova<br/>Venâncio Aires<br/>Rio Grande do Sul<br/>RSC 287<br/>Est.065+010<br/>crescente</p> </div> <div data-bbox="676 798 1126 1410"> <p>18 de mai. de 2026 08:47:46<br/>RSC-287<br/>Estância Nova<br/>Venâncio Aires<br/>Rio Grande do Sul<br/>RSC 287<br/>Est.065+010<br/>crescente</p> </div> | <p>Panela</p> <p>Item 3.1.1 do PER</p> | <p>065+010</p> <p>(Acostamento)</p> | <p>Crescente</p> | <p>24 horas</p> |

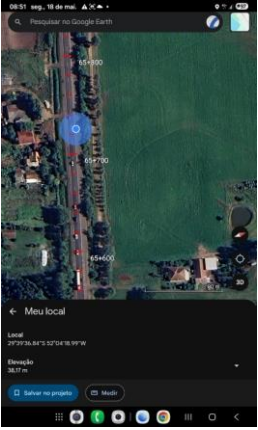
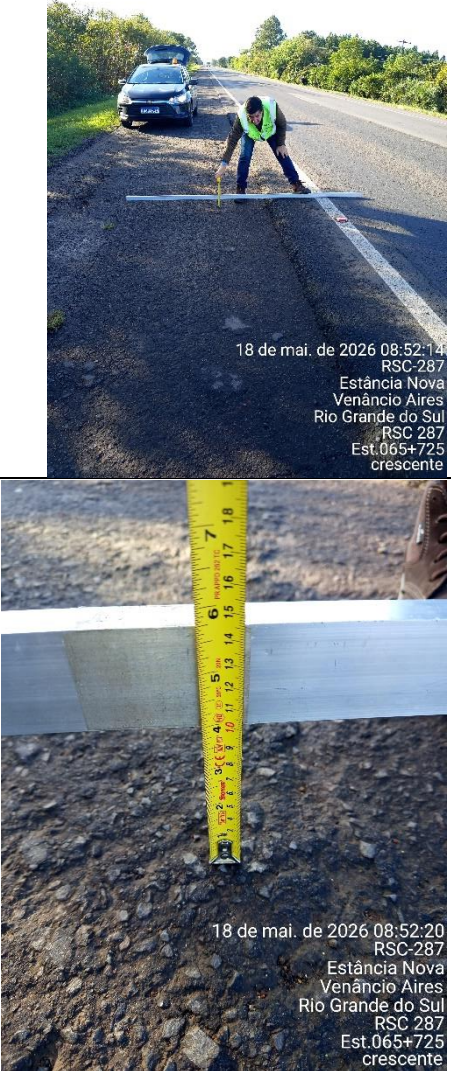
| 22. | | | <p>Desnível entre Pavimento e Acostamento</p> <p>(Medição: 104mm)</p> <p>Item 3.1.1 do PER</p> | <p>065+725</p> <p>(Acostamento)</p> | <p>Crescente</p> | <p>72 horas</p> |

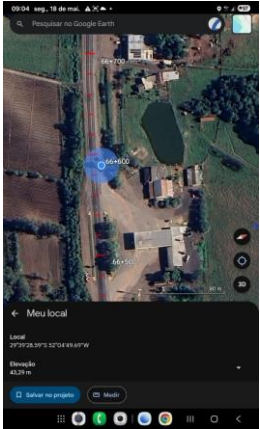
| 23. | | | <p>Panelas</p> <p>Item 3.1.1 do PER</p> | <p>066+580</p> <p>(Acostamento)</p> | <p>Crescente</p> | <p>24 horas</p> |

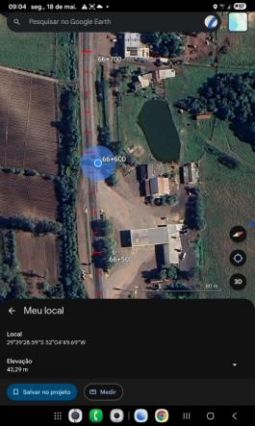
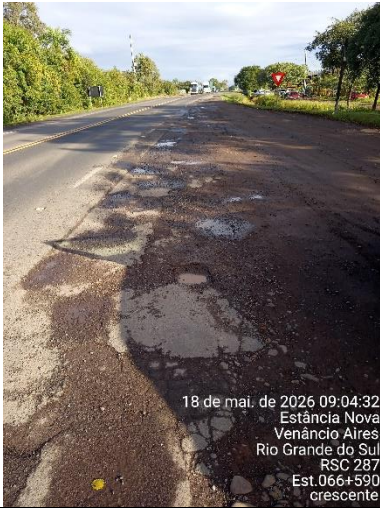
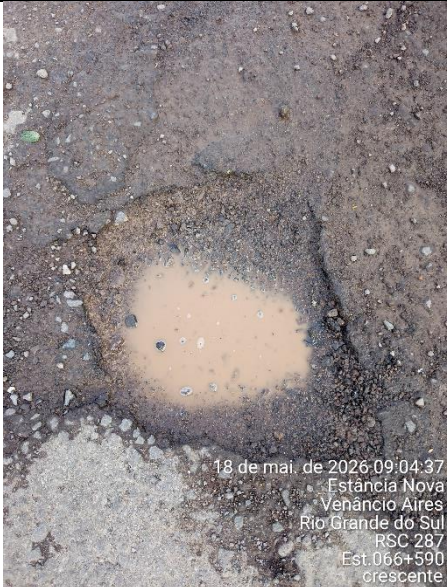
| 24. | | <div data-bbox="728 269 1106 778"> <p>18 de mai. de 2026 09:04:32<br/>Estância Nova<br/>Venâncio Aires<br/>Rio Grande do Sul<br/>RSC 287<br/>Est.066+590<br/>crescente</p> </div> <div data-bbox="678 778 1122 1367"> <p>18 de mai. de 2026 09:04:37<br/>Estância Nova<br/>Venâncio Aires<br/>Rio Grande do Sul<br/>RSC 287<br/>Est.066+590<br/>crescente</p> </div> | <p>Panelas</p> <p>Item 3.1.1 do PER</p> | <p>066+590</p> <p>(Acostamento)</p> | <p>Crescente</p> | <p>24 horas</p> |

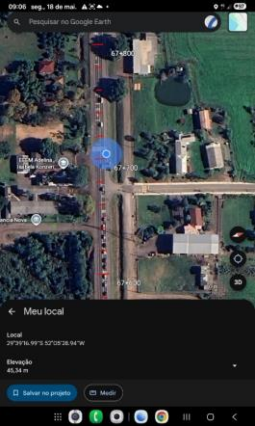
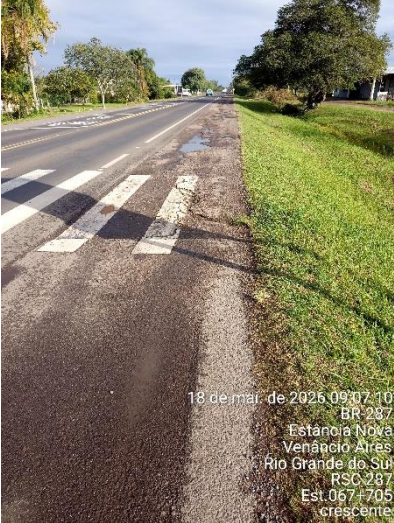
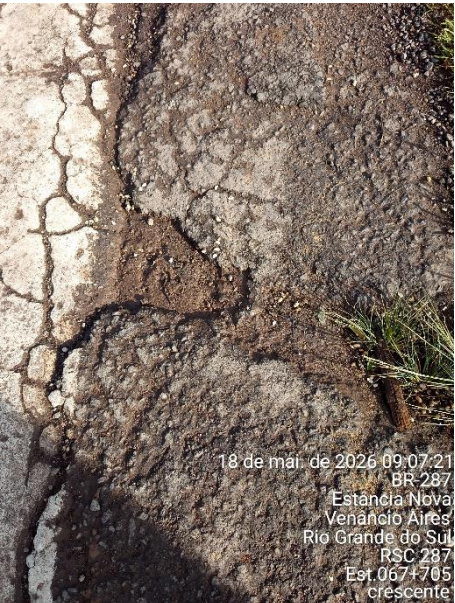
| 25. | | <div data-bbox="710 277 1102 802"> <p>18 de mai. de 2026 09:07:10<br/>BR 287<br/>Estância Nova<br/>Venâncio Aires<br/>Rio Grande do Sul<br/>RSC 287<br/>Est. 067+705<br/>crescente</p> </div> <div data-bbox="683 810 1135 1415"> <p>18 de mai. de 2026 09:07:21<br/>BR 287<br/>Estância Nova<br/>Venâncio Aires<br/>Rio Grande do Sul<br/>RSC 287<br/>Est. 067+705<br/>crescente</p> </div> | <p>Panela</p> <p>Item 3.1.1 do PER</p> | <p>067+705</p> <p>(Acostamento)</p> | <p>Crescente</p> | <p>24 horas</p> |

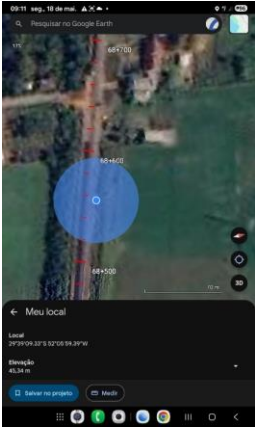
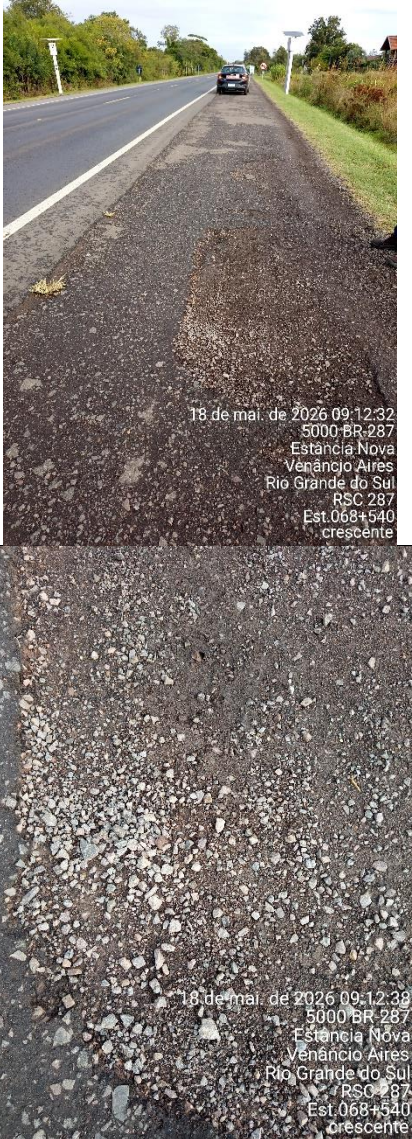
| 26. | | | <p>Panelas</p> <p>Item 3.1.1 do PER</p> | <p>068+530</p> <p>(Acostamento)</p> | <p>Crescente</p> | <p>24 horas</p> |

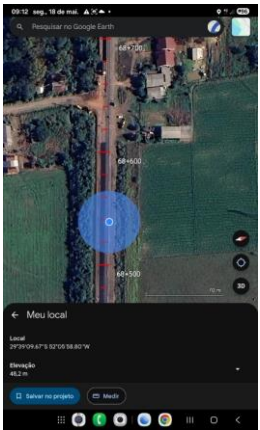
| 27. | | <p>18 de mai. de 2026 09:12:21<br/>5000 BR-287<br/>Estância Nova<br/>Venâncio Aires<br/>Rio Grande do Sul<br/>RSC 287<br/>Est.068+540<br/>crescente</p> <p>18 de mai. de 2026 09:12:26<br/>5000 BR-287<br/>Estância Nova<br/>Venâncio Aires<br/>Rio Grande do Sul<br/>RSC 287<br/>Est.068+540<br/>crescente</p> | Painelas<br>Item 3.1.1 do PER | 068+540<br>(Acostamento) | Crescente | 24 horas |

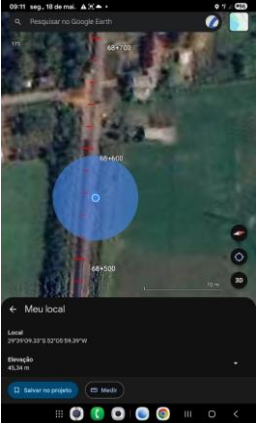
| 28. | | <p>18 de mai. de 2026 09:11:18<br/>5000 BR-287<br/>Estância Nova<br/>Venâncio Aires<br/>Rio Grande do Sul<br/>RSC 287<br/>Est. 068+555<br/>crescente</p> <p>18 de mai. de 2026 09:11:26<br/>5000 BR-287<br/>Estância Nova<br/>Venâncio Aires<br/>Rio Grande do Sul<br/>RSC 287<br/>Est. 068+555<br/>crescente</p> | Painéis<br>Item 3.1.1 do PER | 068+550<br>(Acostamento) | Crescente | 24 horas |

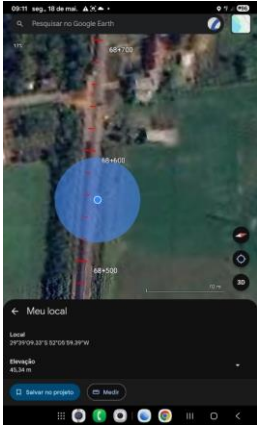
| 29. | | <p>18 de mai. de 2026 09:11:31<br/>5000 BR-287<br/>Estância Nova<br/>Venâncio Aires<br/>Rio Grande do Sul<br/>RSC 287<br/>Est.068+555<br/>crescente</p> <p>18 de mai. de 2026 09:11:35<br/>5000 BR-287<br/>Estância Nova<br/>Venâncio Aires<br/>Rio Grande do Sul<br/>RSC 287<br/>Est.068+555<br/>crescente</p> | Painéis<br>Item 3.1.1 do PER | 068+555<br>(Acostamento) | Crescente | 24 horas |

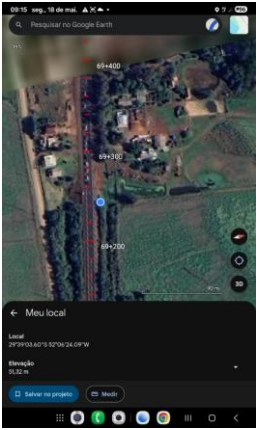
| 31. | | | <p>Sinalização Vertical<br/>Danificada</p> <p>Item 3.1.2 do PER</p> | 069+240 | Crescente | 72 horas |

64. No Ofício RSM nº 192/2026-PC, a concessionária cita que os IDs 31, 46 e 60 (Sinalização Vertical Danificada) foi objeto de fato ocasionado por terceiro. Ainda, menciona que tais fatos constituem um caso fortuito/força maior. A Concessionaria relata pelo ofício RSM-342-2024-PC, os IDs 31 e 46 foram devidamente implantadas e estavam sendo mantidas em perfeitas condições. Em complementação, a concessionária alega que as equipes já haviam identificado o dano no elemento de sinalização dos IDs 31 e 60 nos dias 15/05/2026 e 16/05/2026, respectivamente, antes mesmo do recebimento do TN.
65. A SERG/SPR/DFCR ressalta que o Contrato de Concessão SELT nº 20/2021 é claro nas cláusulas 19.2 e 19.2.16 sobre os riscos assumidos pela concessionária, quando da assinatura do contrato, conforme transcrição abaixo:

66. Ressalta-se que o PER não prevê qualquer exclusão ou condicionante de responsabilidade em função da origem do dano, seja por ação de terceiros, eventos externos ou outras causas. Dessa forma, a constatação de placas de sinalização vertical danificadas, tombadas ou fora de prumo configura não conformidade, independentemente da causa alegada, permanecendo caracterizada a responsabilidade dessa concessionária pela imediata recomposição da sinalização, em conformidade com o disposto no item 3.1.2 do PER.

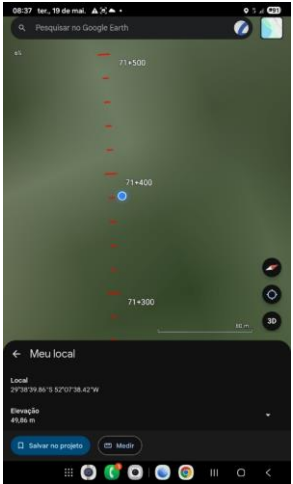
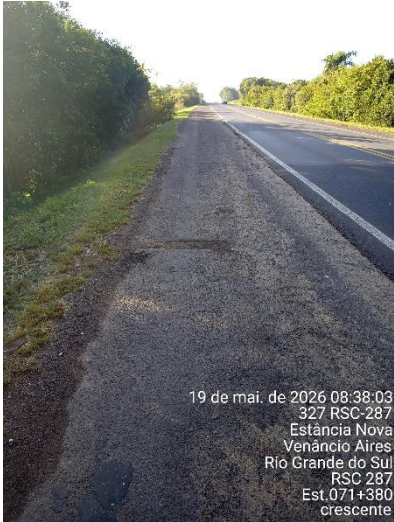
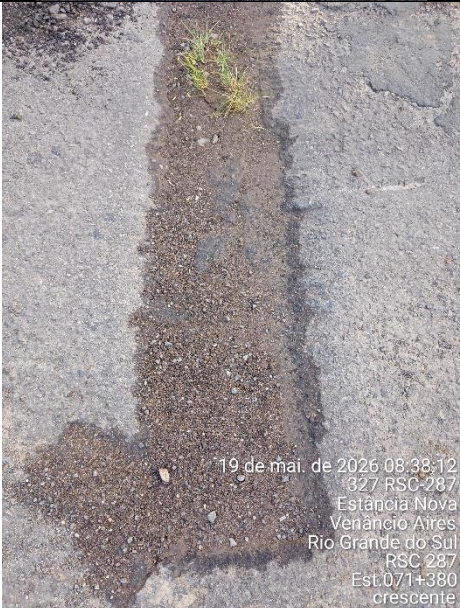
| <p>32.</p> | | <div data-bbox="719 274 1111 798"> <p>19 de mai. de 2026 08:38:03<br/>327 RSC-287<br/>Estância Nova<br/>Venâncio Aires<br/>Rio Grande do Sul<br/>RSC 287<br/>Est.071+380<br/>crescente</p> </div> <div data-bbox="687 798 1144 1409"> <p>19 de mai. de 2026 08:38:12<br/>327 RSC-287<br/>Estância Nova<br/>Venâncio Aires<br/>Rio Grande do Sul<br/>RSC 287<br/>Est.071+380<br/>crescente</p> </div> | <p>Panela<br/>Item 3.1.1 do PER</p> | <p>071+380<br/>(Acostamento)</p> | <p>Crescente</p> | <p>24 horas</p> |

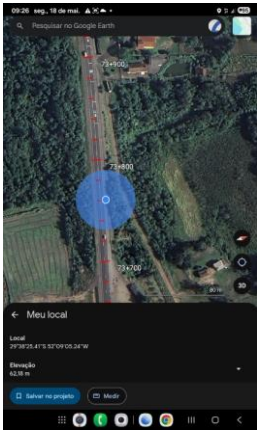
| 33. | | | <p>18 de mai. de 2026 09:26:26<br/>287 Rua Sem Denominacao<br/>Universitário<br/>Venancio Aires<br/>Rio Grande do Sul<br/>RSC 287<br/>Est.073+760<br/>crescente</p> <p>18 de mai. de 2026 09:25:34<br/>287 Rua Sem Denominacao<br/>Universitário<br/>Venancio Aires<br/>Rio Grande do Sul<br/>RSC 287<br/>Est.073+760<br/>crescente</p> <p>Panela<br/>Item 3.1.1 do PER</p> | <p>073+760<br/>(Acostamento)</p> | <p>Crescente</p> | <p>24 horas</p> |

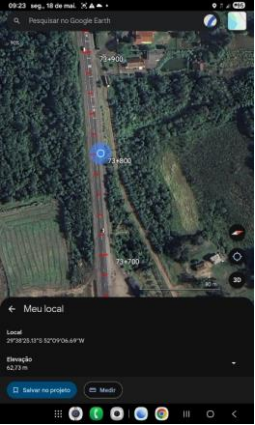
| 35. | | | <p>18 de mai. de 2026 09:24:33<br/>287 Rua Sem Denominacao<br/>Universitário<br/>Venâncio Aires<br/>Rio Grande do Sul<br/>RSC 287<br/>Est.073+820<br/>Decrescente</p> <p>18 de mai. de 2026 09:24:41<br/>287 Rua Sem Denominacao<br/>Universitário<br/>Venâncio Aires<br/>Rio Grande do Sul<br/>RSC 287<br/>Est.073+820<br/>Decrescente</p> <p>Panelas<br/>Item 3.1.1 do PER</p> | 073+810<br>(Acostamento) | Decrescente | 24 horas |

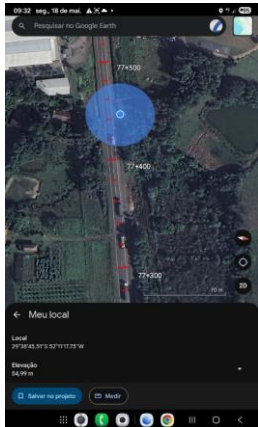
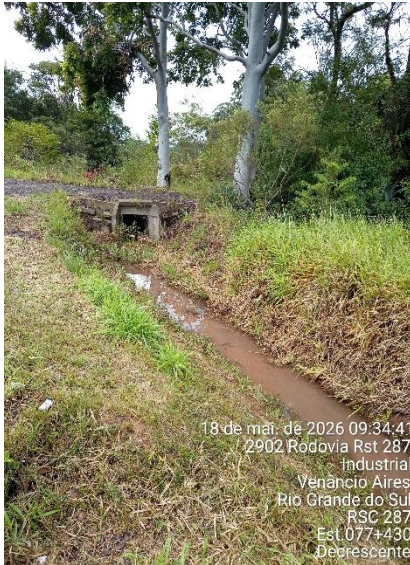
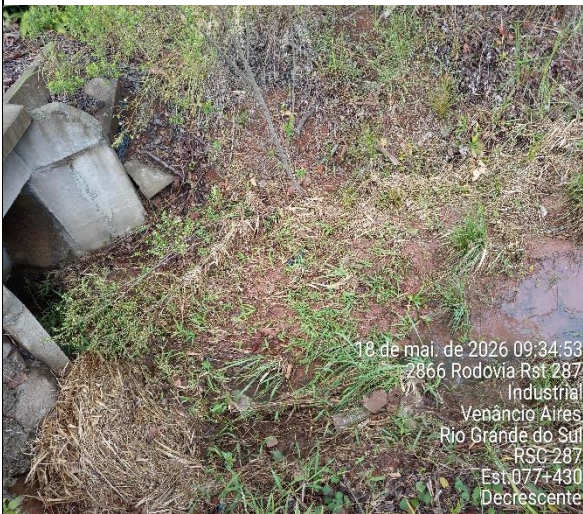
| 37. | | <p>18 de mai. de 2026 09:34:41<br/>2902 Rodovia Rst 287<br/>Industrial<br/>Venancio Aires<br/>Rio Grande do Sul<br/>RSC 287<br/>Est.077+430<br/>Decrescente</p> | Dispositivo de<br>Drenagem Obstruído<br><br>Item 3.1.4 do PER | 077+430 | Decrescente | 72 horas |

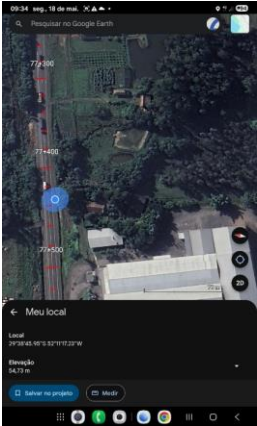
| 38. | | | <p> Panela<br/> Item 3.1.1 do PER </p> | <p> 077+430<br/> (Acostamento) </p> | Decrescente | 24 horas |

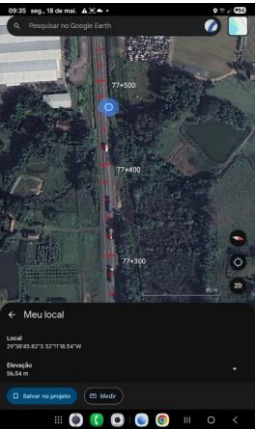
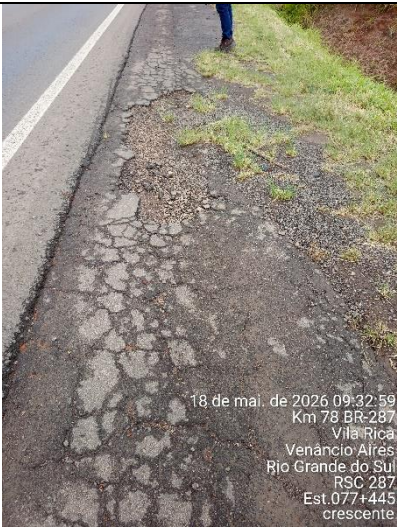
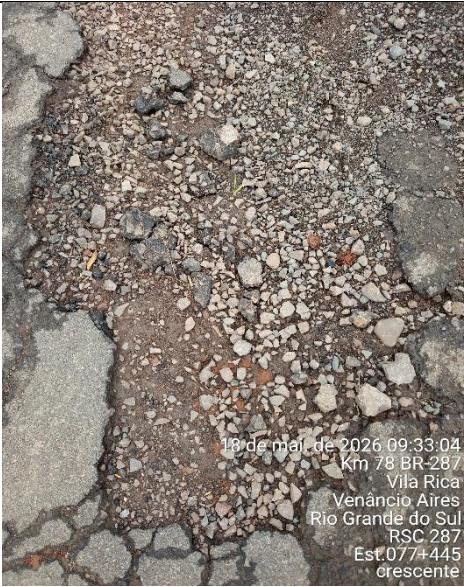
| 39. | | <p>18 de mai. de 2026 09:32:59<br/>Km 78 BR-287<br/>Vila Rica<br/>Venâncio Aires<br/>Rio Grande do Sul<br/>RSC 287<br/>Est.077+445<br/>crescente</p> <p>18 de mai. de 2026 09:33:04<br/>Km 78 BR-287<br/>Vila Rica<br/>Venâncio Aires<br/>Rio Grande do Sul<br/>RSC 287<br/>Est.077+445<br/>crescente</p> | <p>Panela</p> <p>Item 3.1.1 do PER</p> | <p>077+445</p> <p>(Acostamento)</p> | <p>Crescente</p> | <p>24 horas</p> |

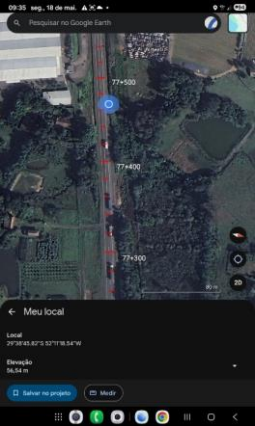
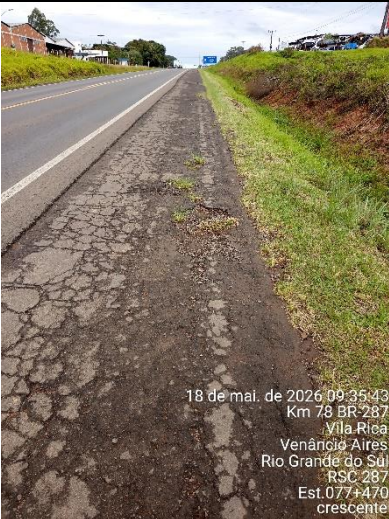
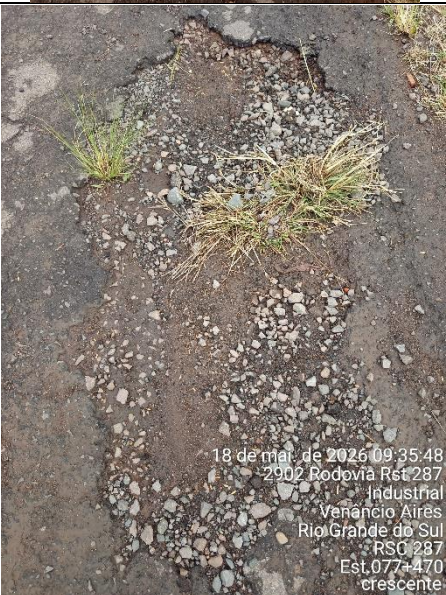
| 40. | | <div data-bbox="712 266 1099 786"> <p>18 de mai. de 2026 09:35:43<br/>Km 78 BR 287<br/>Vila Rica<br/>Venâncio Aires<br/>Rio Grande do Sul<br/>RSC 287<br/>Est.077+470<br/>crescente</p> </div> <div data-bbox="683 786 1126 1383"> <p>18 de mai. de 2026 09:35:48<br/>2902 Rodovia Rst287<br/>Industrial<br/>Venâncio Aires<br/>Rio Grande do Sul<br/>RSC 287<br/>Est.077+470<br/>crescente</p> </div> | Painelas<br>Item 3.1.1 do PER | 077+470<br>(Acostamento) | Crescente | 24 horas |

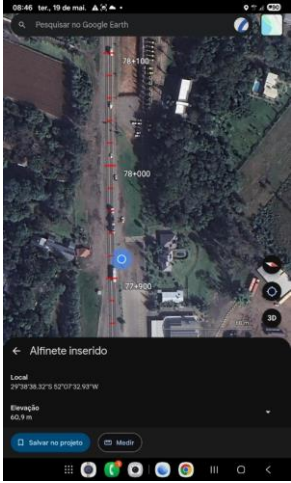
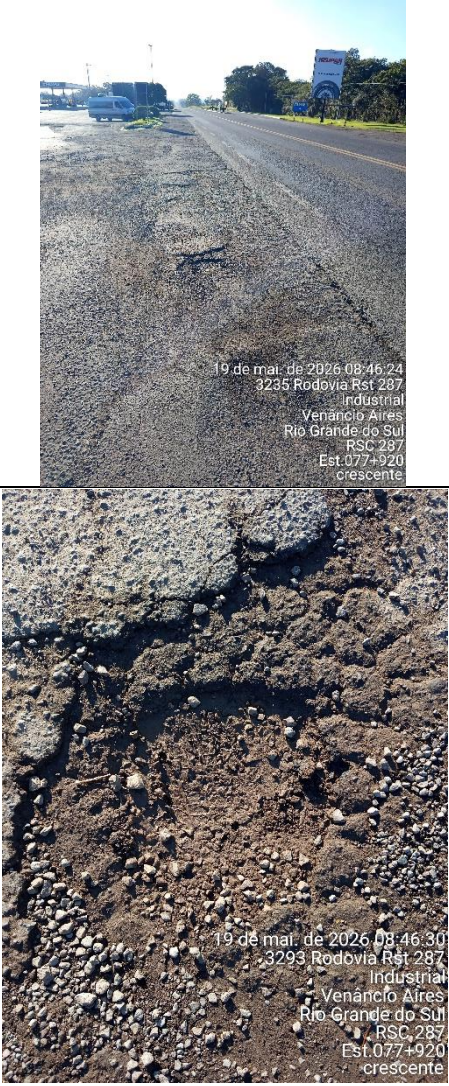
| 41. | | | <p>19 de mai. de 2026 08:46:24<br/>3235 Rodovia Rst 287<br/>Industrial<br/>Venâncio Aires<br/>Rio Grande do Sul<br/>RSC 287<br/>Est.077+920<br/>crescente</p> <p>19 de mai. de 2026 09:46:30<br/>3293 Rodovia Rst 287<br/>Industrial<br/>Venâncio Aires<br/>Rio Grande do Sul<br/>RSC 287<br/>Est.077+920<br/>crescente</p> <p>Panelas<br/>Item 3.1.1 do PER</p> | <p>077+920<br/>(Acostamento)</p> | <p>Crescente</p> | <p>24 horas</p> |

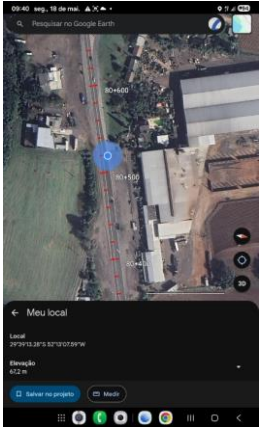
| 42. | | | Painelas<br>Item 3.1.1 do PER | 080+520<br>(Acostamento) | Crescente | 24 horas |

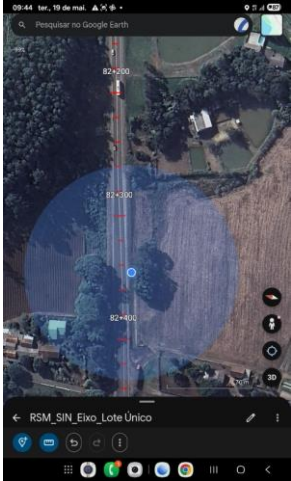
| 43. | | <p>19 de mai. de 2026 09:45:31<br/>109 Rua Sem Denominacao<br/>Industrial<br/>Venancio Aires<br/>Rio Grande do Sul<br/>RSC 287<br/>Est.082+345<br/>Decrescente</p> <p>19 de mai. de 2026 09:45:43<br/>109 Rua Sem Denominacao<br/>Industrial<br/>Venancio Aires<br/>Rio Grande do Sul<br/>RSC 287<br/>Est.082+345<br/>Decrescente</p> | Abaulamento/Depressão<br><br>(Medição: 99mm)<br><br>Item 3.1.1 do PER | 082+345<br><br>(defeito em local já reparado) | Decrescente | 72 horas |

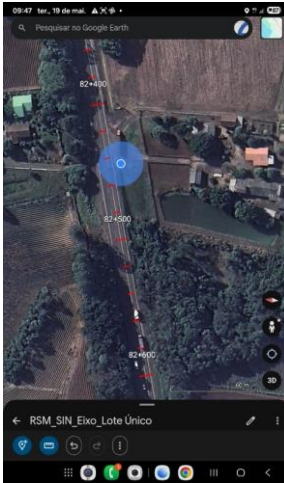
| 44. | | | <p>Exsudação com Área Superior a 1 m<sup>2</sup></p> <p>Item 3.1.1 do PER</p> | <p>082+445<br/>(defeito em local já reparado)</p> | Decrescente | 72 horas |

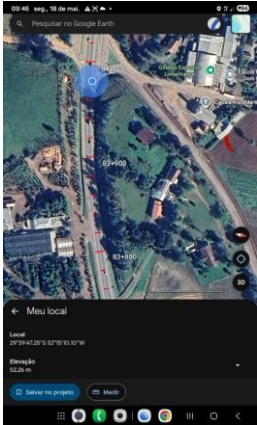
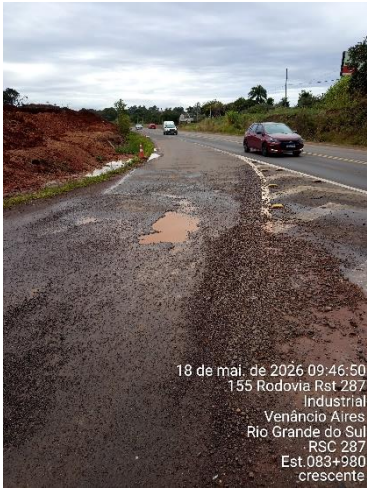
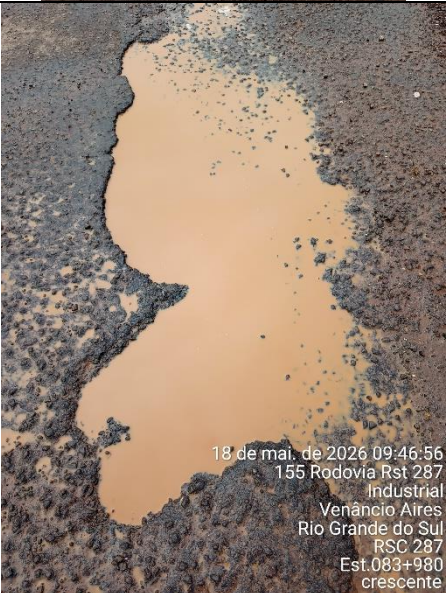
| 45. | | <div data-bbox="721 277 1086 766"> <p>18 de mai. de 2026 09:46:50<br/>155 Rodovia Rst 287<br/>Industrial<br/>Venâncio Aires<br/>Rio Grande do Sul<br/>RSC 287<br/>Est.083+980<br/>crescente</p> </div> <div data-bbox="683 766 1126 1361"> <p>18 de mai. de 2026 09:46:56<br/>155 Rodovia Rst 287<br/>Industrial<br/>Venâncio Aires<br/>Rio Grande do Sul<br/>RSC 287<br/>Est.083+980<br/>crescente</p> </div> | <p> Painela<br/> Item 3.1.1 do PER </p> | <p> 083+980<br/> (Interseção) </p> | <p>Crescente</p> | <p>24 horas</p> |

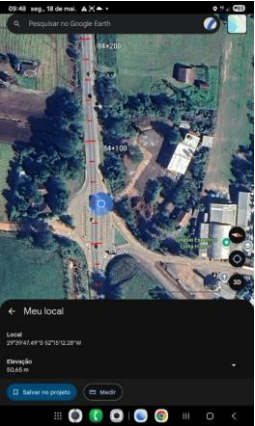
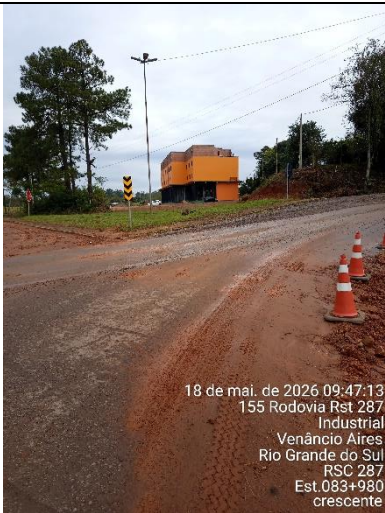
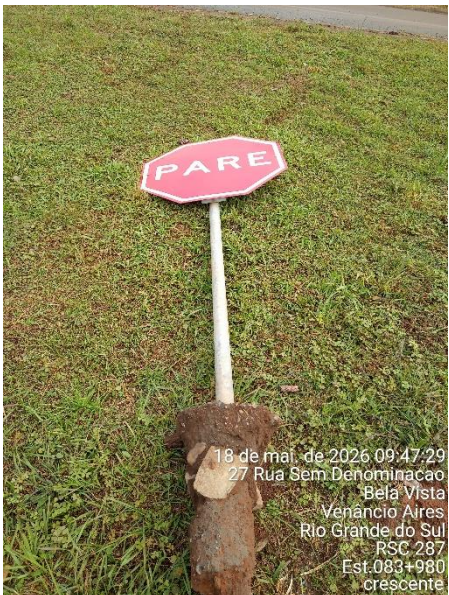
| 46. | | <div data-bbox="728 264 1111 778"> <p>18 de mai. de 2026 09:47:13<br/>155 Rodovia Rst 287<br/>Industrial<br/>Venâncio Aires<br/>Rio Grande do Sul<br/>RSC 287<br/>Est.083+980<br/>crescente</p> </div> <div data-bbox="705 786 1151 1383"> <p>18 de mai. de 2026 09:47:29<br/>27 Rua Sem Denominação<br/>Bela Vista<br/>Venâncio Aires<br/>Rio Grande do Sul<br/>RSC 287<br/>Est.083+980<br/>crescente</p> </div> | <p>Sinalização Vertical<br/>Danificada</p> <p>Item 3.1.2 do PER</p> | <p>083+990<br/>(Interseção)</p> | <p>Crescente</p> | <p>72 horas</p> |

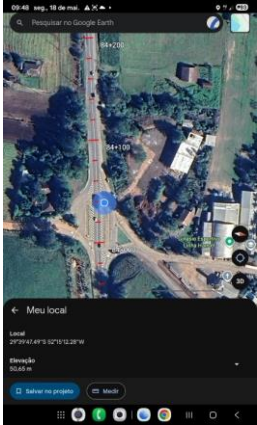
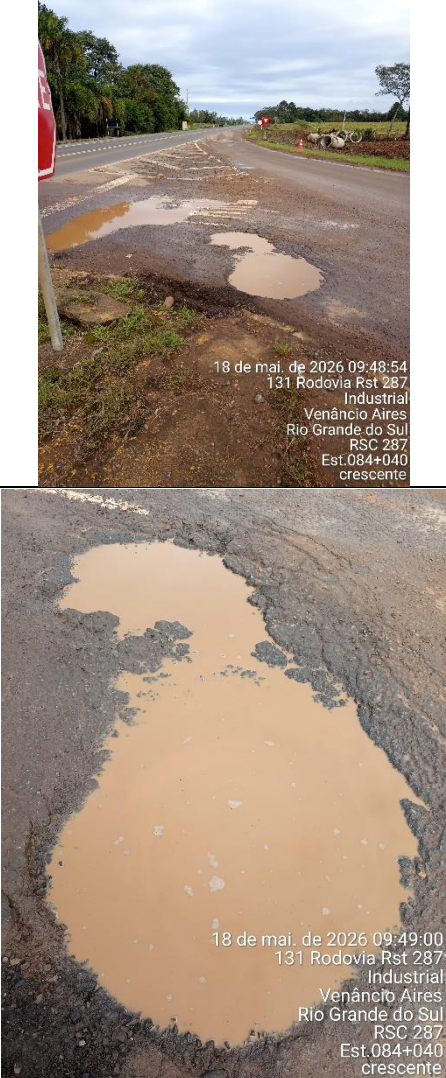
| 47. | | <p>18 de mai. de 2026 09:48:54<br/>131 Rodovia Rst 287<br/>Industrial<br/>Venâncio Aires<br/>Rio Grande do Sul<br/>RSC 287<br/>Est.084+040<br/>crescente</p> <p>18 de mai. de 2026 09:49:00<br/>131 Rodovia Rst 287<br/>Industrial<br/>Venâncio Aires<br/>Rio Grande do Sul<br/>RSC 287<br/>Est.084+040<br/>crescente</p> | Painéis<br>Item 3.1.1 do PER | 084+040<br>(Interseção) | Crescente | 24 horas |

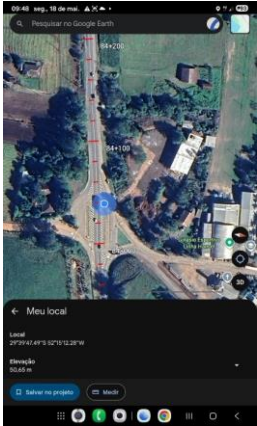
| 48. | | | Painelas<br>Item 3.1.1 do PER | 089+940<br>(Acostamento) | Decrescente | 24 horas |

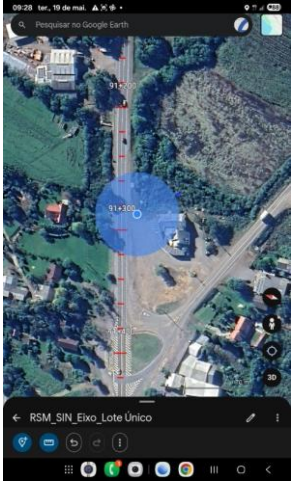
| 50. | | <p>19 de mai. de 2026 09:28:55<br/>91 BR-287<br/>Santa Cruz do Sul<br/>Rio Grande do Sul<br/>RSC 287<br/>Est.091+290<br/>Decrescente</p> <p>19 de mai. de 2026 09:29:03<br/>91 BR-287<br/>Santa Cruz do Sul<br/>Rio Grande do Sul<br/>RSC 287<br/>Est.091+290<br/>Decrescente</p> | Abaulamento/Depressão<br><br>(Medição: 101mm)<br><br>Item 3.1.1 do PER | 091+290<br><br>(defeito em local já reparado) | Decrescente | 72 horas |

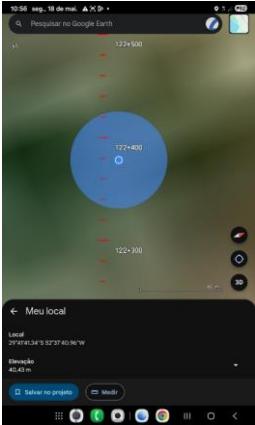
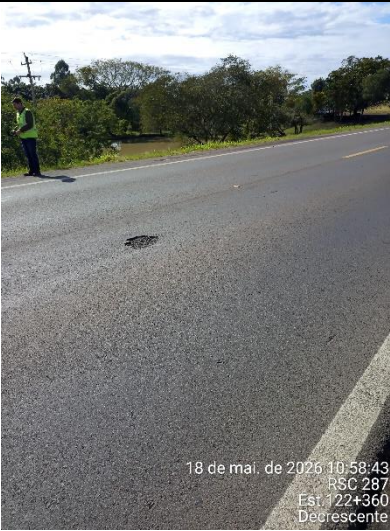
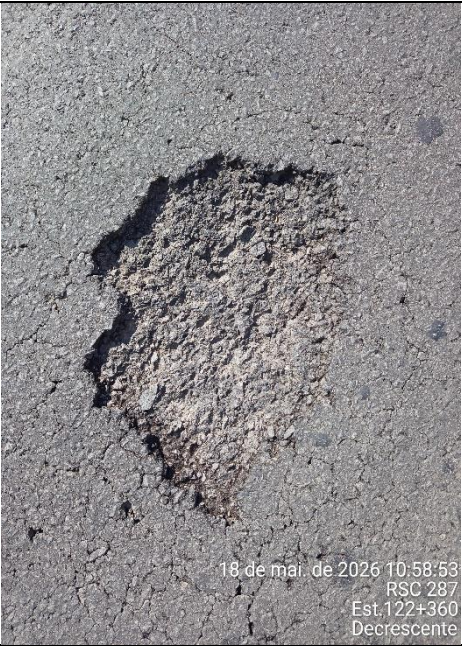
| 58. | | <div data-bbox="723 266 1111 799"><p>18 de mai. de 2026 10:58:43<br/>RSC 287<br/>Est. 122+360<br/>Decrescente</p></div> <div data-bbox="683 799 1142 1447"><p>18 de mai. de 2026 10:58:53<br/>RSC 287<br/>Est. 122+360<br/>Decrescente</p></div> | Panela<br>Item 3.1.1 do PER | 122+360 | Decrescente | 24 horas |

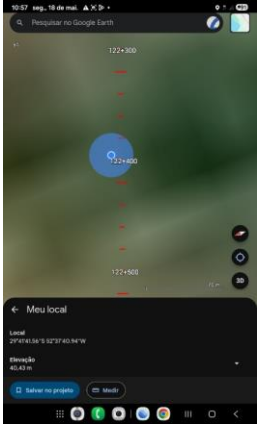
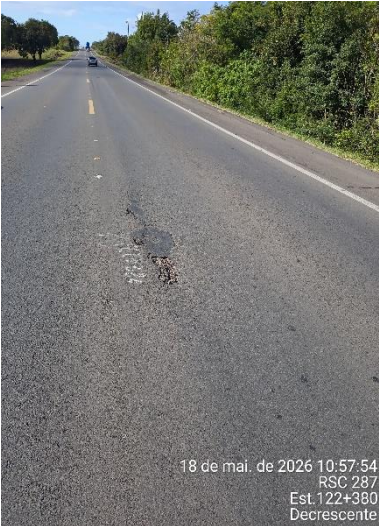
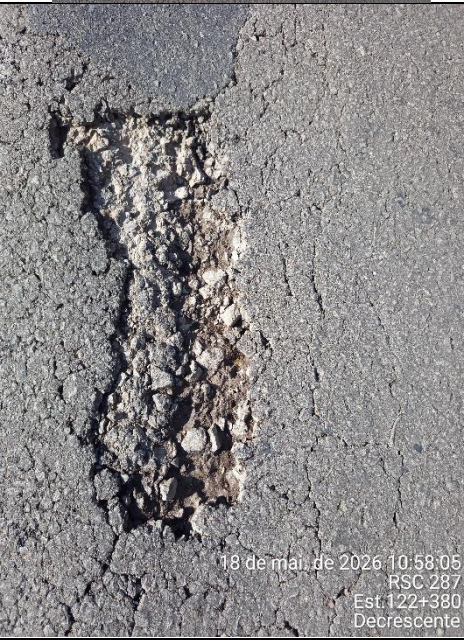
| 59. | | <div data-bbox="734 274 1111 802"><p>18 de mai. de 2026 10:57:54<br/>RSC 287<br/>Est. 122+380<br/>Decrescente</p></div> <div data-bbox="683 802 1144 1444"><p>18 de mai. de 2026 10:58:05<br/>RSC 287<br/>Est. 122+380<br/>Decrescente</p></div> | Panela<br>Item 3.1.1 do PER | 122+380<br>(defeito em local já reparado) | Decrescente | 24 horas |

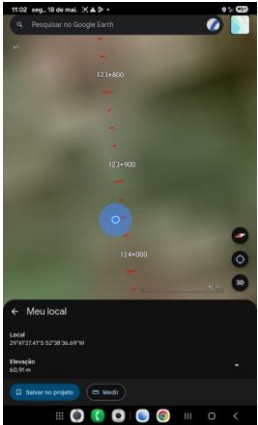
| 61. | | | <p>18 de mai. de 2026 11:03:37<br/>km 124 BR-287<br/>Vale do Sol<br/>Rio Grande do Sul<br/>RSC 287<br/>Est. 123+960<br/>Decrescente</p> <p>18 de mai. de 2026 11:03:44<br/>km 124 BR-287<br/>Vale do Sol<br/>Rio Grande do Sul<br/>RSC 287<br/>Est. 123+960<br/>Decrescente</p> | <p>Panela</p> <p>Item 3.1.1 do PER</p> | <p>123+960</p> <p>(Acostamento)</p> | <p>Decrescente</p> <p>24 horas</p> |
