## RELATÓRIO DE VISTORIA

**Identificação:** DFCR-RSM-RV-054-2026;

**Objeto do Contrato:** concessão da infraestrutura de transporte do trecho da RSC-287, trecho Tabai – Santa Maria (km 28,03 ao km 232,54);

**Concessionária:** Rota de Santa Maria (RSM);

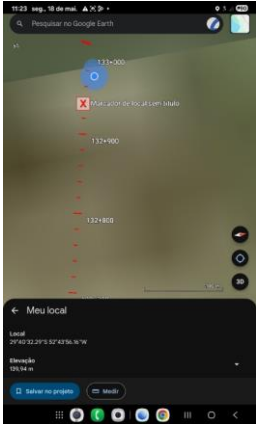
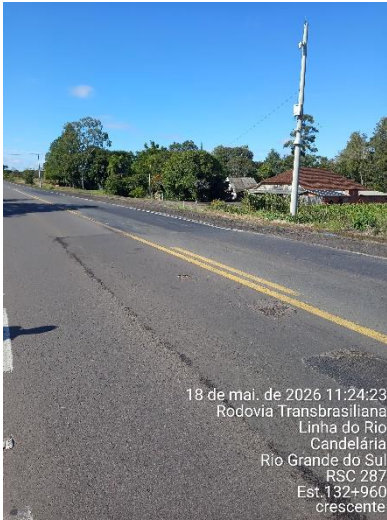
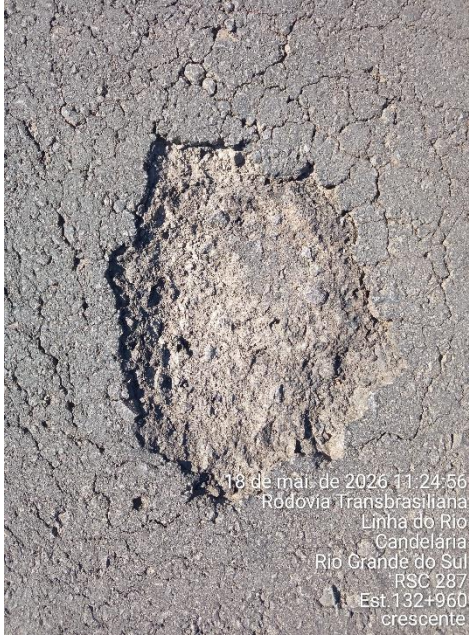
| 62. | | <p>18 de mai. de 2026 11:24:23<br/>Rodovia Transbrasiliana<br/>Linha do Rio<br/>Candelária<br/>Rio Grande do Sul<br/>RSC 287<br/>Est.132+960<br/>crescente</p> | Panela<br>Item 3.1.1 do PER | 132+960 | Crescente | 24 horas |

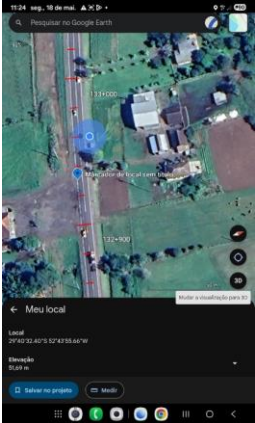
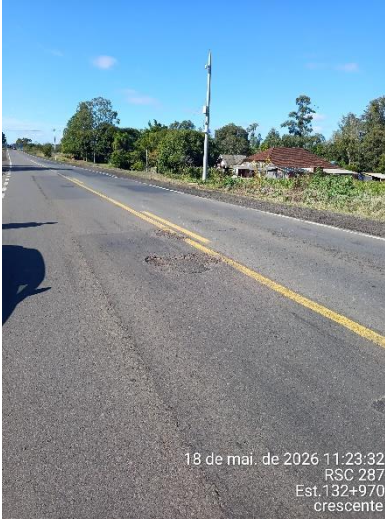
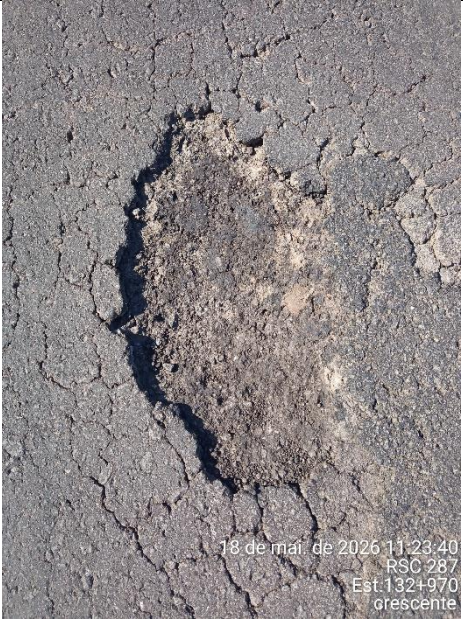
| 63. | | <p>18 de mai. de 2026 11:23:32<br/>RSC 287<br/>Est. 132+970<br/>crescente</p> | Panela<br>Item 3.1.1 do PER | 132+970<br>(defeito em local já reparado) | Crescente | 24 horas |

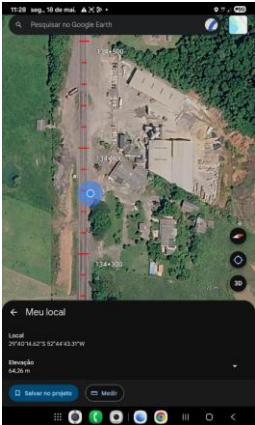
| 64. | | | <p>Panela</p> <p>Item 3.1.1 do PER</p> | <p>134+360</p> <p>(defeito em local já reparado)</p> | Crescente | 24 horas |

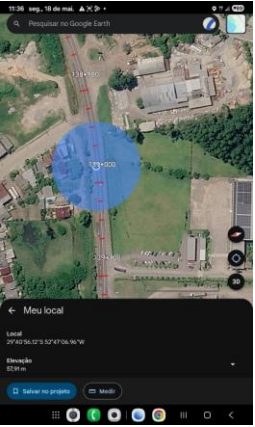
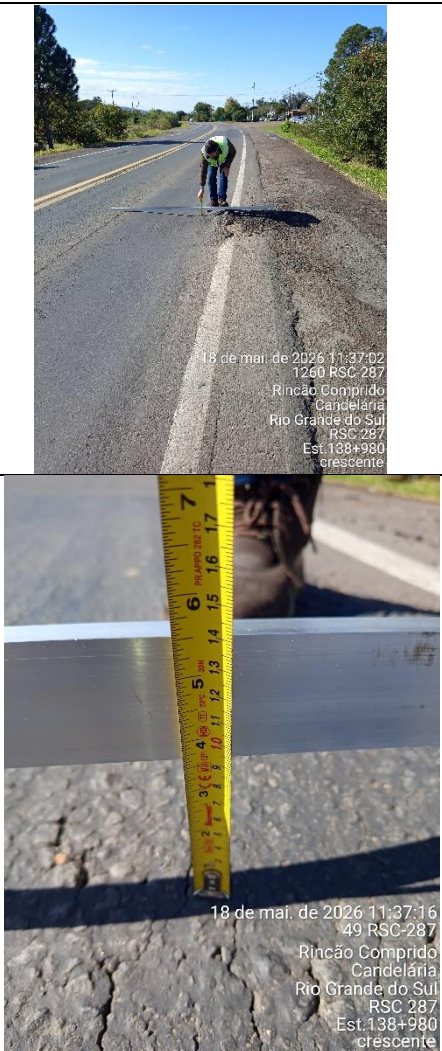
| 65. | | | Abaulamento/Depressão<br>(Medição: 97mm)<br>Item 3.1.1 do PER | 138+980<br>(defeito em local já reparado) | Crescente | 72 horas |

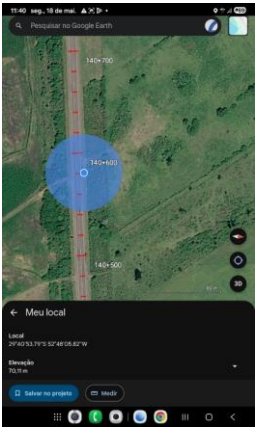
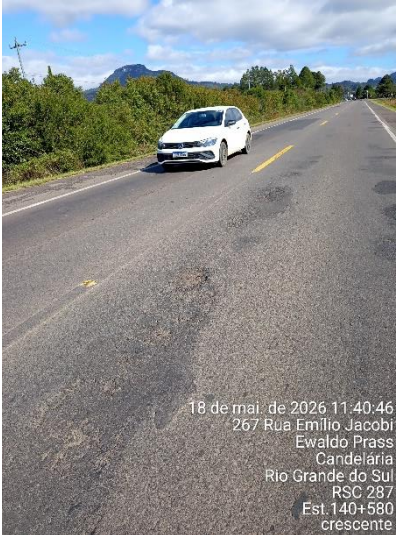
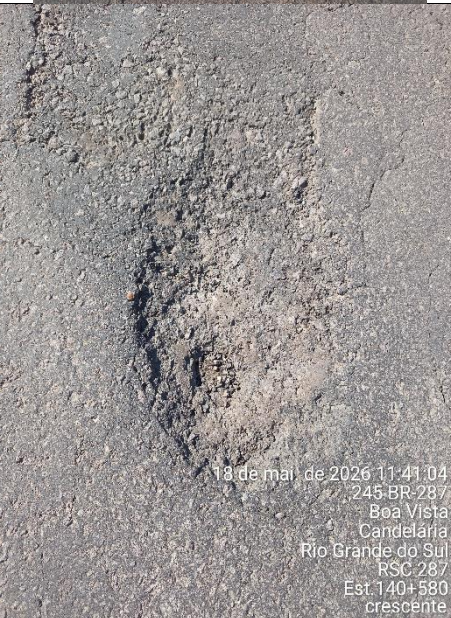
| 66. | | <div data-bbox="723 268 1117 805"> <p>18 de mai de 2026 11:40:46<br/>267 Rua Emilio Jacobi<br/>Ewaldo Prass<br/>Candelária<br/>Rio Grande do Sul<br/>RSC 287<br/>Est. 140+580<br/>crescente</p> </div> <div data-bbox="692 805 1140 1425"> <p>18 de mai de 2026 11:41:04<br/>245 BR-287<br/>Boa Vista<br/>Candelária<br/>Rio Grande do Sul<br/>RSC 287<br/>Est. 140+580<br/>crescente</p> </div> | <p>Panela</p> <p>Item 3.1.1 do PER</p> | <p>140+580</p> <p>(defeito em local já reparado)</p> | <p>Crescente</p> | <p>24 horas</p> |

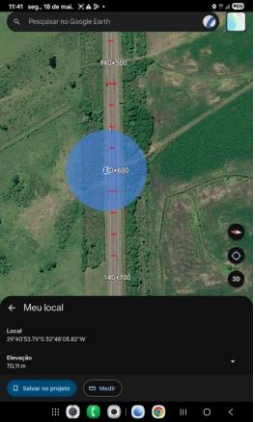
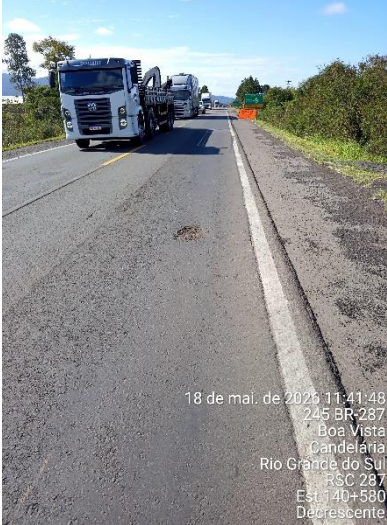
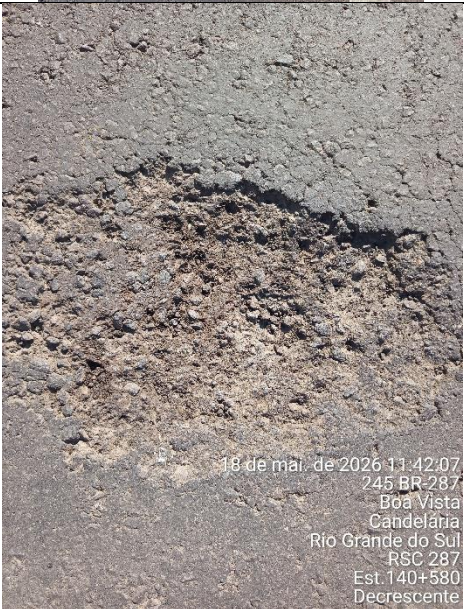
| 67. | | <div data-bbox="721 272 1106 799"> <p>18 de mai. de 2025 11:41:48<br/>245 BR-287<br/>Boa Vista<br/>Candelária<br/>Rio Grande do Sul<br/>RSC 287<br/>Est. 140+580<br/>Decrescente</p> </div> <div data-bbox="685 799 1146 1410"> <p>18 de mai. de 2026 11:42:07<br/>245 BR-287<br/>Boa Vista<br/>Candelária<br/>Rio Grande do Sul<br/>RSC 287<br/>Est. 140+580<br/>Decrescente</p> </div> | <p>Panela</p> <p>Item 3.1.1 do PER</p> | <p>140+580</p> <p>(defeito em local já reparado)</p> | <p>Decrescente</p> | <p>24 horas</p> |

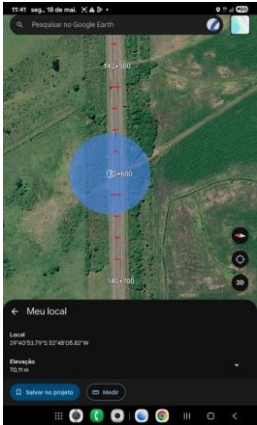
| 68. | | | <p>18 de mai. de 2026 11:41:37<br/>245 BR-287<br/>Boa Vista<br/>Candelária<br/>Rio Grande do Sul<br/>RSC 287<br/>Est. 140+580<br/>Decrescente</p> <p>18 de mai. de 2026 11:41:43<br/>245 BR-287<br/>Boa Vista<br/>Candelária<br/>Rio Grande do Sul<br/>RSC 287<br/>Est. 140+580<br/>Decrescente</p> <p>Panela<br/>Item 3.1.1 do PER</p> | <p>140+590<br/>(defeito em local já reparado)</p> | Decrescente | 24 horas |

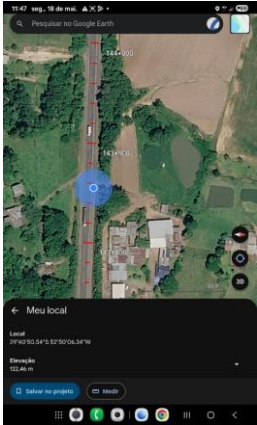
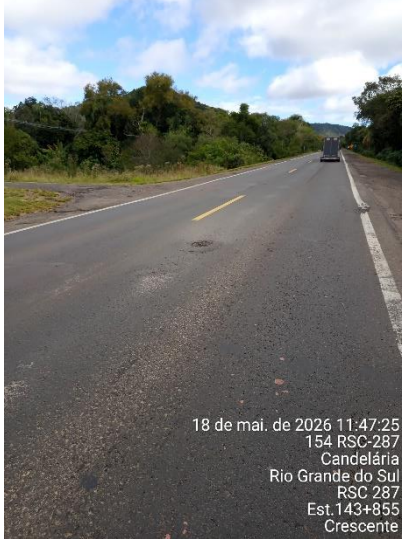
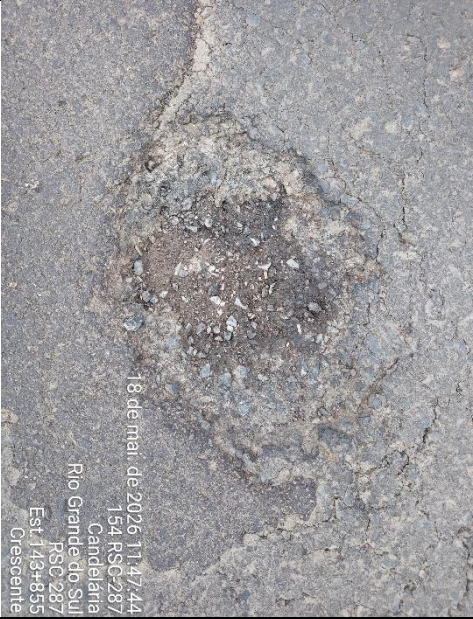
| 69. | | <p>18 de mai. de 2026 11:47:25<br/>154 RSC-287<br/>Candelária<br/>Rio Grande do Sul<br/>RSC 287<br/>Est. 143+855<br/>Crescente</p> | Panela<br>Item 3.1.1 do PER | 143+855<br>(defeito em local já<br>reparado) | Crescente | 24 horas |

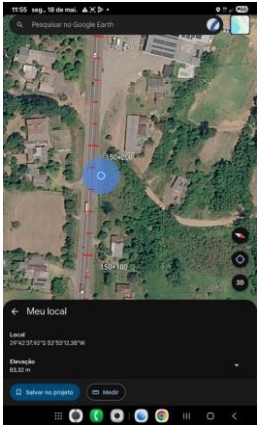
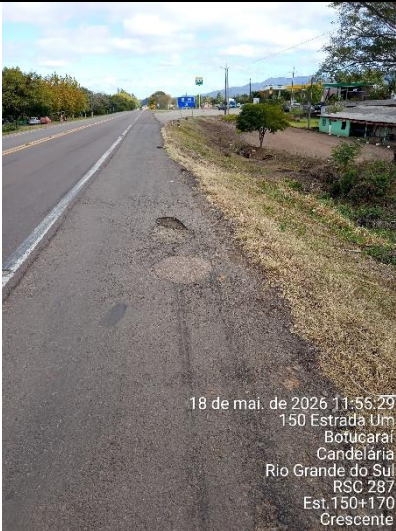
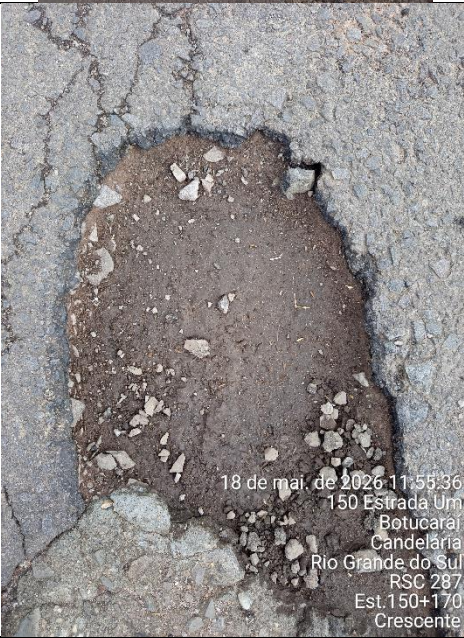
| 70. | | <div data-bbox="719 266 1113 799"><p>18 de mai. de 2026 11:55:29<br/>150 Estrada Um<br/>Botucaraí<br/>Candelária<br/>Rio Grande do Sul<br/>RSC 287<br/>Est.150+170<br/>Crescente</p></div> <div data-bbox="683 799 1144 1439"><p>18 de mai. de 2026 11:55:36<br/>150 Estrada Um<br/>Botucaraí<br/>Candelária<br/>Rio Grande do Sul<br/>RSC 287<br/>Est.150+170<br/>Crescente</p></div> | Panela<br>Item 3.1.1 do PER | 150+170<br>(Acostamento) | Crescente | 24 horas |

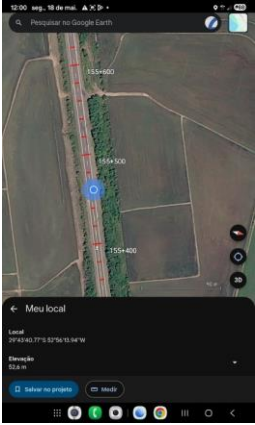
| 71. | | | <p>Panela</p> <p>Item 3.1.1 do PER</p> | 155+460 | Crescente | 24 horas |

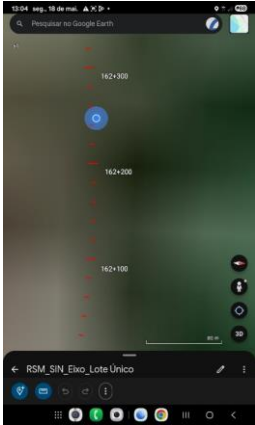
| 72. | | | <p>Panela</p> <p>Item 3.1.1 do PER</p> | <p>162+225</p> <p>(defeito em local já reparado)</p> | <p>Crescente</p> | <p>24 horas</p> |

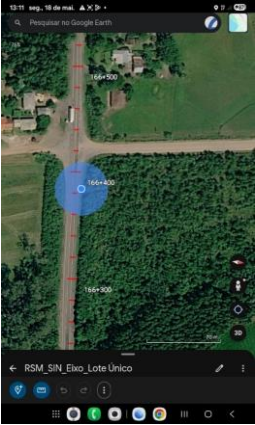
| 73. | | | <p>Panela</p> <p>Item 3.1.1 do PER</p> | <p>166+385</p> <p>(Acostamento)</p> | <p>Crescente</p> | <p>24 horas</p> |

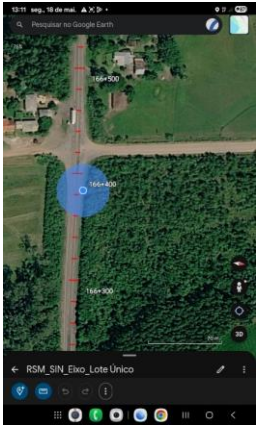
| 74. | | <p>18 de mai. de 2026 13:12:24<br/>RSC 287<br/>Est.166+385<br/>Crescente</p> <p>18 de mai. de 2026 13:12:31<br/>RSC 287<br/>Est.166+385<br/>Crescente</p> | <p>Panela</p> <p>Item 3.1.1 do PER</p> | <p>166+385</p> <p>(Acostamento)</p> | <p>Crescente</p> | <p>24 horas</p> |

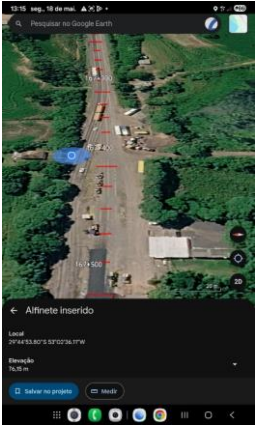
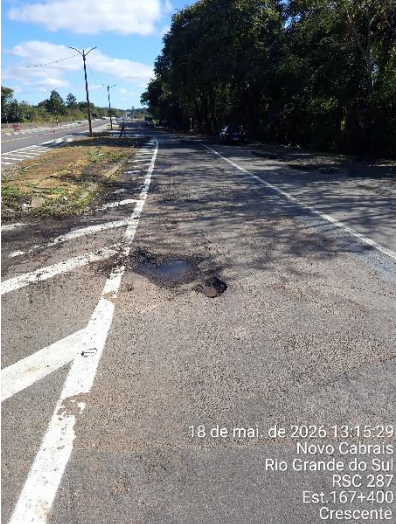
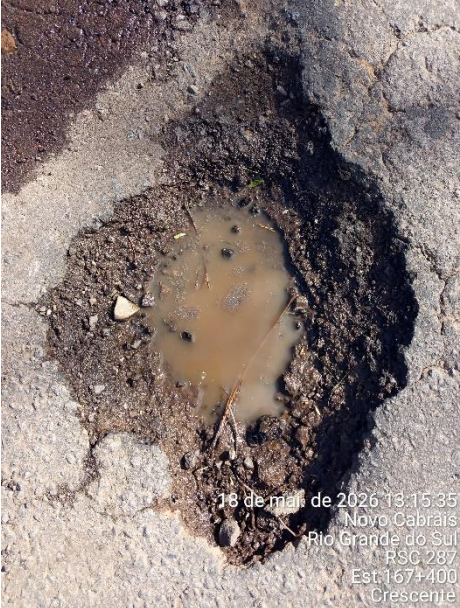
| <p>75.</p> | | <div> <p>18 de mai. de 2026 13:15:29<br/>Novo Cabrais<br/>Rio Grande do Sul<br/>RSC 287<br/>Est. 167+400<br/>Crescente</p> </div> <div> <p>18 de mai. de 2026 13:15:35<br/>Novo Cabrais<br/>Rio Grande do Sul<br/>RSC 287<br/>Est. 167+400<br/>Crescente</p> </div> | <p>Panela<br/>Item 3.1.1 do PER</p> | <p>167+400<br/>(Via lateral)<br/>(Acostamento)</p> | <p>Crescente</p> | <p>24 horas</p> |

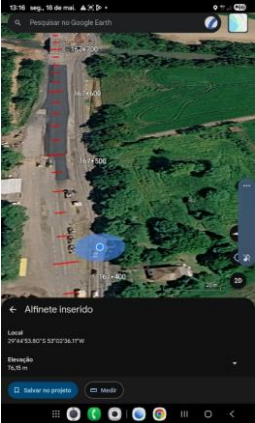
| 76. | | <p>18 de mai. de 2026 13:16:19<br/>Novo Cabrais<br/>Rio Grande do Sul<br/>RSC 287<br/>Est. 167+420<br/>Crescente</p> <p>18 de mai. de 2026 13:16:25<br/>Novo Cabrais<br/>Rio Grande do Sul<br/>RSC 287<br/>Est. 167+420<br/>Crescente</p> | <p>Panela</p> <p>Item 3.1.1 do PER</p> | <p>167+420</p> <p>(Via lateral)</p> | <p>Crescente</p> | <p>24 horas</p> |

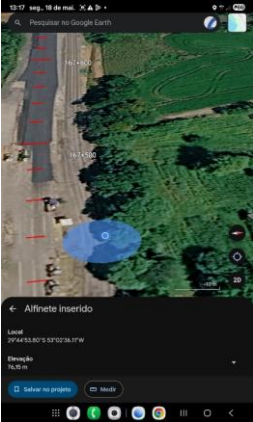
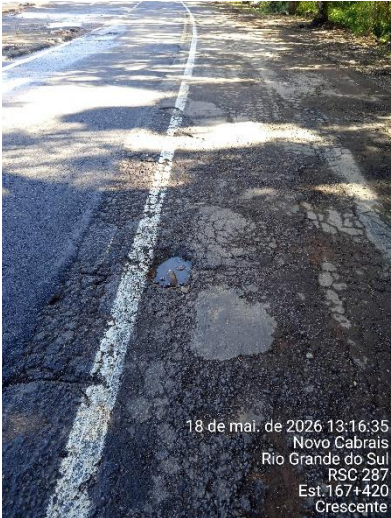
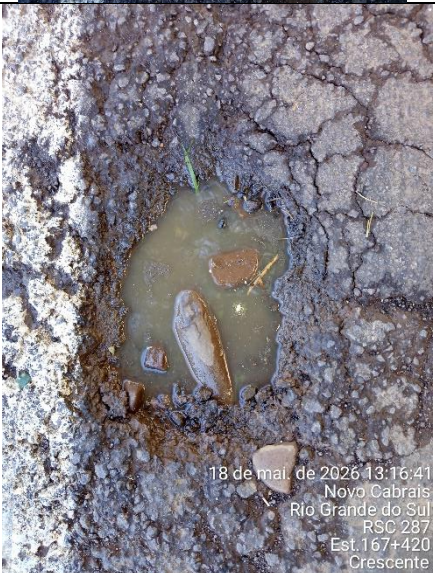
| 77. | | <div data-bbox="728 272 1117 791"> <p>18 de mai. de 2026 13:16:35<br/>Novo Cabrais<br/>Rio Grande do Sul<br/>RSC 287<br/>Est. 167+420<br/>Crescente</p> </div> <div data-bbox="712 791 1144 1366"> <p>18 de mai. de 2026 13:16:41<br/>Novo Cabrais<br/>Rio Grande do Sul<br/>RSC 287<br/>Est. 167+420<br/>Crescente</p> </div> | <p>Panela</p> <p>Item 3.1.1 do PER</p> | <p>167+430</p> <p>(Acostamento)</p> | <p>Crescente</p> | <p>24 horas</p> |

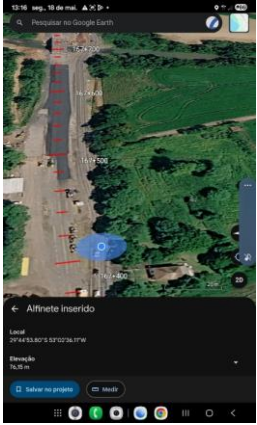
| 78. | | | <p>18 de mai. de 2026 13:17:22<br/> Novo Cabrais<br/> Rio Grande do Sul<br/> RSC 287<br/> Est. 167+435<br/> Crescente</p> <p>Panela<br/> Item 3.1.1 do PER</p> | 167+435 | Crescente | 24 horas |

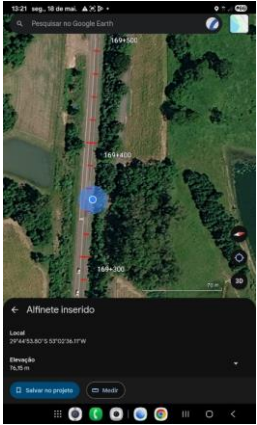
| 79. | | <p>18 de mai. de 2026 13:22:37<br/>RSC-287<br/>Mangueirinha<br/>Paraíso do Sul<br/>Rio Grande do Sul<br/>RSC 287<br/>Est.169+350<br/>Crescente</p> <p>18 de mai. de 2026 13:22:47<br/>RSC-287<br/>Mangueirinha<br/>Paraíso do Sul<br/>Rio Grande do Sul<br/>RSC 287<br/>Est.169+350<br/>Crescente</p> | Abaulamento/Depressão<br><br>(Medição: 92mm)<br><br>Item 3.1.1 do PER | 169+350<br><br>(defeito em local já reparado) | Crescente | 72 horas |

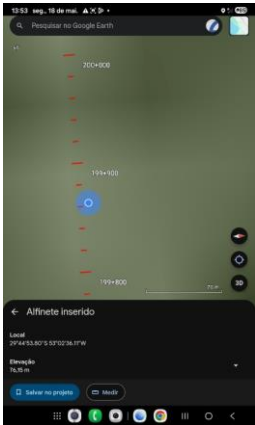
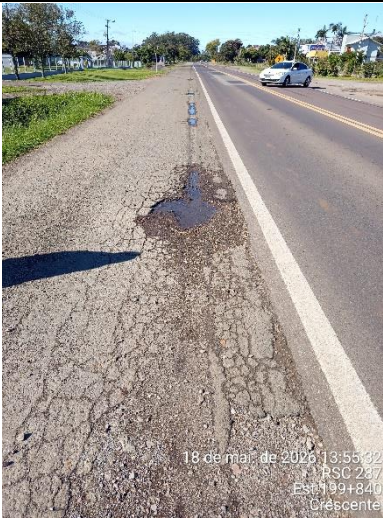
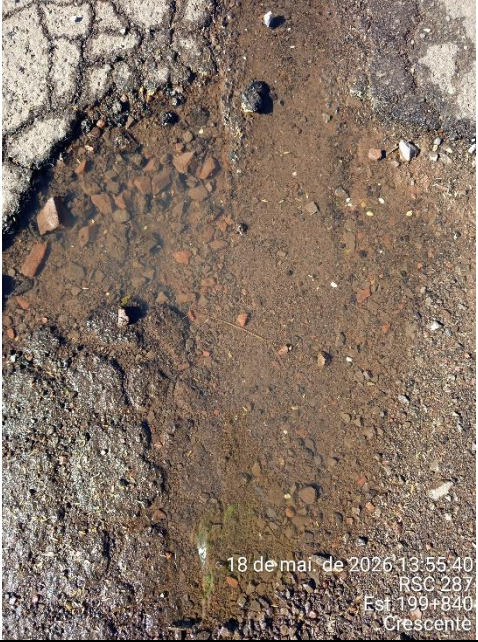
| 80. | | <p>18 de mai. de 2026 13:55:32<br/>RSC 287<br/>Est. 199+840<br/>Crescente</p> | Panela<br>Item 3.1.1 do PER | 199+840<br>(Acostamento) | Crescente | 24 horas |

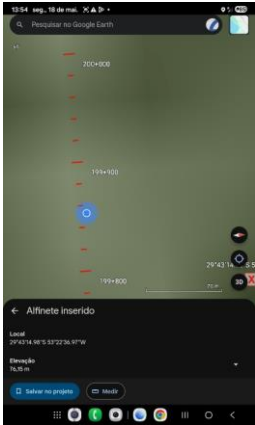
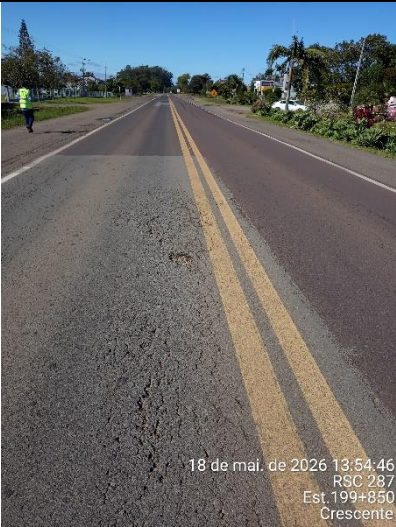
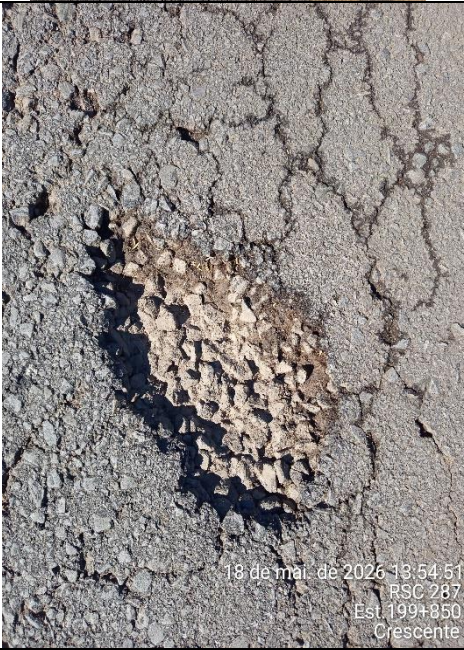
| 81. | | <p>18 de mai. de 2026 13:54:46<br/>RSC 287<br/>Est. 199+850<br/>Crescente</p> | Panela<br>Item 3.1.1 do PER | 199+850 | Crescente | 24 horas |

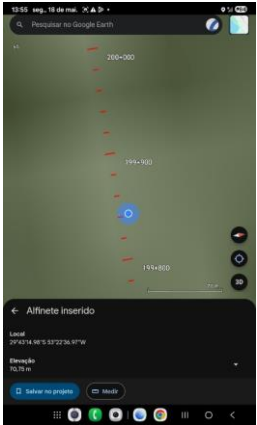
| 82. | | | <p> Panela<br/> Item 3.1.1 do PER </p> | <p> 199+850<br/> (Acostamento) </p> | <p>Crescente</p> | <p>24 horas</p> |

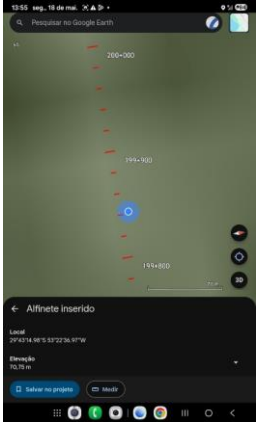
| 83. | | | <p>Panela</p> <p>Item 3.1.1 do PER</p> | <p>199+865</p> <p>(Acostamento)</p> | <p>Crescente</p> | <p>24 horas</p> |

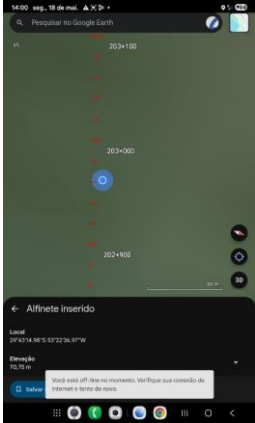
| 84. | | | <p>Panelas</p> <p>Item 3.1.1 do PER</p> | <p>202+960</p> <p>(Acostamento)</p> | <p>Crescente</p> | <p>24 horas</p> |

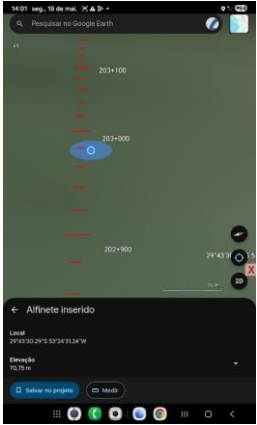
| 85. | | | <p> Painela<br/> Item 3.1.1 do PER </p> | <p> 202+990<br/> (Acostamento) </p> | <p>Crescente</p> | <p>24 horas</p> |

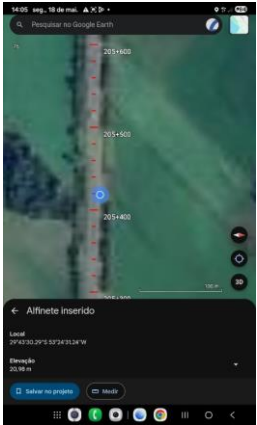
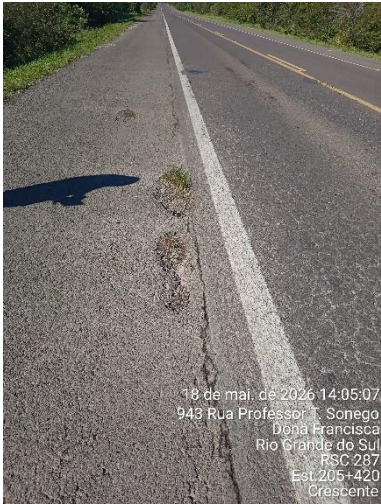
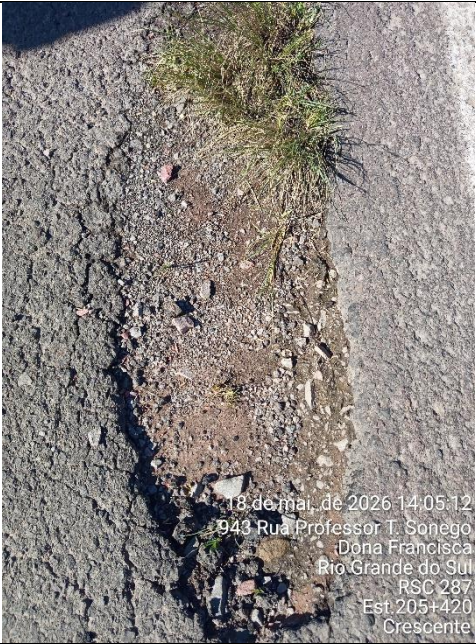
| 86. | | <div data-bbox="734 292 1113 798"><p>18 de mai. de 2026 14:05:07<br/>943 Rua Professor T. Sonego<br/>Dona Francisca<br/>Rio Grande do Sul<br/>RSC 287<br/>Est. 205+420<br/>Crescente</p></div> <div data-bbox="685 798 1158 1445"><p>18 de mai. de 2026 14:05:12<br/>943 Rua Professor T. Sonego<br/>Dona Francisca<br/>Rio Grande do Sul<br/>RSC 287<br/>Est. 205+420<br/>Crescente</p></div> | Painéis<br>Item 3.1.1 do PER | 205+410<br>(Acostamento) | Crescente | 24 horas |

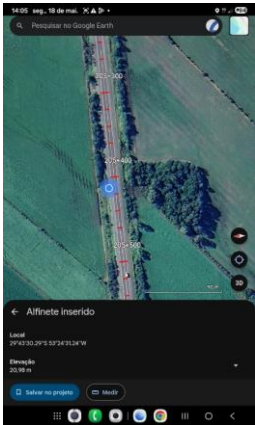
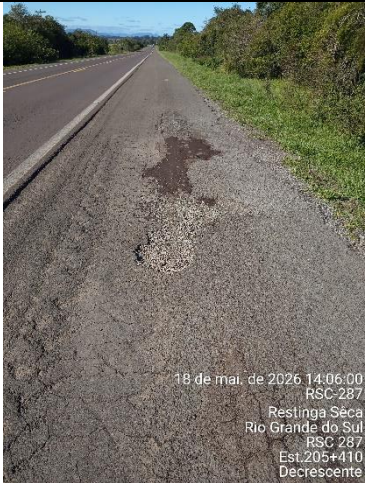
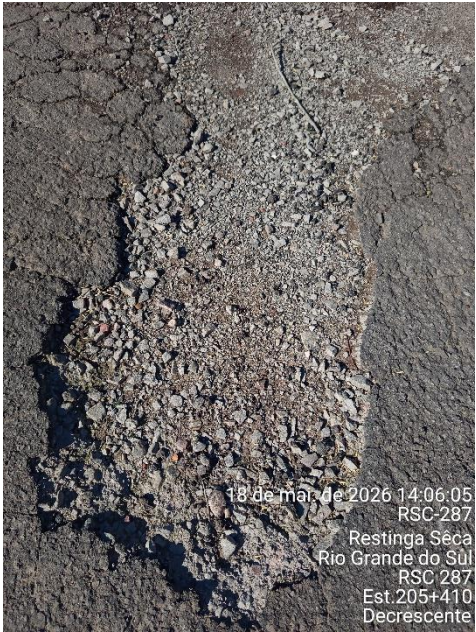
| 87. | | <p>18 de mai. de 2026 14:06:00<br/>RSC-287<br/>Restinga Seca<br/>Rio Grande do Sul<br/>RSC 287<br/>Est.205+410<br/>Decrescente</p> | Panela<br>Item 3.1.1 do PER | 205+410<br>(Acostamento) | Decrescente | 24 horas |

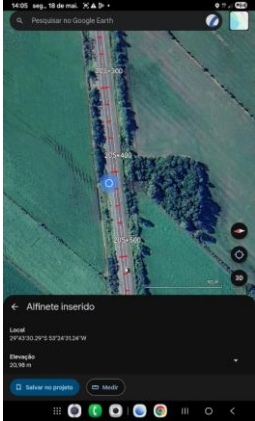
| 88. | | | <p> Painela<br/> Item 3.1.1 do PER </p> | <p> 205+420<br/> (Acostamento) </p> | Crescente | 24 horas |

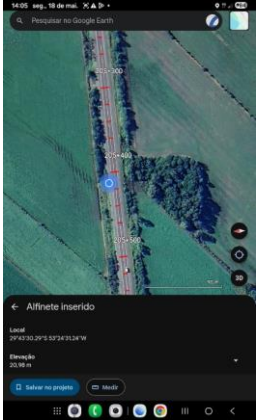
| 89. | | | <p> Panela<br/> Item 3.1.1 do PER </p> | <p> 205+450<br/> (Acostamento) </p> | <p>Decrescente</p> | <p>24 horas</p> |

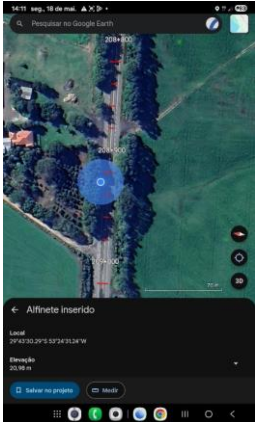
| 90. | | | <p>Panela</p> <p>Item 3.1.1 do PER</p> | <p>208+910</p> <p>(defeito em local já reparado)</p> | Decrescente | 24 horas |

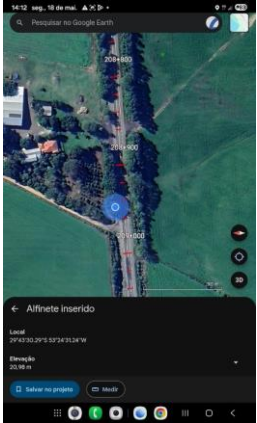
| 91. | | | <p>Panela</p> <p>Item 3.1.1 do PER</p> | <p>208+940</p> <p>(defeito em local já reparado)</p> | <p>Decrescente</p> | <p>24 horas</p> |

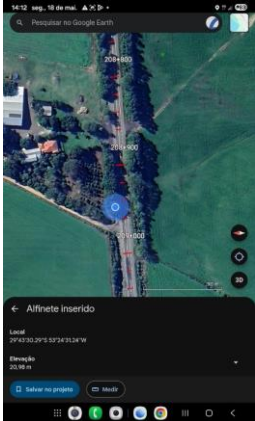
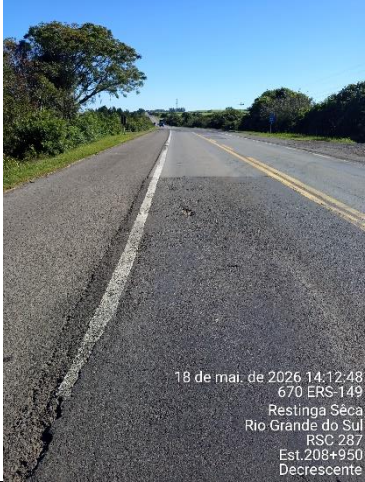
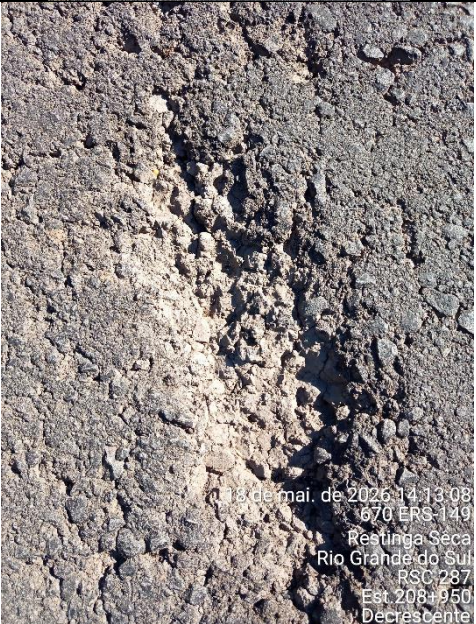
| 92. | | <div data-bbox="730 268 1093 751"> <p>18 de mai. de 2026 14:12:48<br/>670 ERS-149<br/>Restinga Seca<br/>Rio Grande do Sul<br/>RSC 287<br/>Est.208+950<br/>Decrescente</p> </div> <div data-bbox="685 751 1158 1377"> <p>01 de mai. de 2026 14:13:08<br/>670 ERS-149<br/>Restinga Seca<br/>Rio Grande do Sul<br/>RSC 287<br/>Est. 208+950<br/>Decrescente</p> </div> | <p>Panela</p> <p>Item 3.1.1 do PER</p> | <p>208+950</p> <p>(defeito em local já reparado)</p> | <p>Decrescente</p> | <p>24 horas</p> |

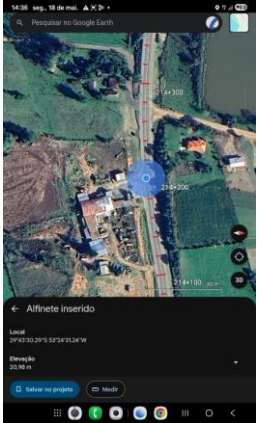
| 93. | | | <p> Painela<br/> Item 3.1.1 do PER </p> | 214+200 | Crescente | 24 horas |

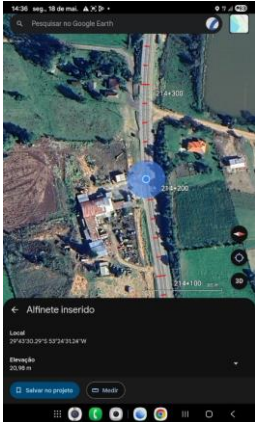
| 94. | | | <p>Panela</p> <p>Item 3.1.1 do PER</p> | <p>214+215</p> <p>(defeito em local já reparado)</p> | <p>Crescente</p> | <p>24 horas</p> |

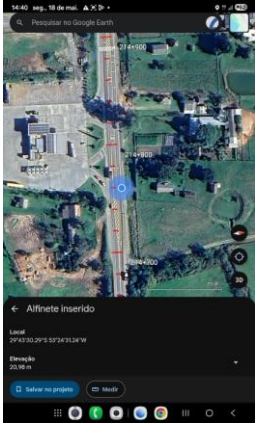
| 95. | | | <p> Painela<br/> Item 3.1.1 do PER </p> | <p> 214+760<br/> (defeito em local já<br/> reparado) </p> | Crescente | 24 horas |

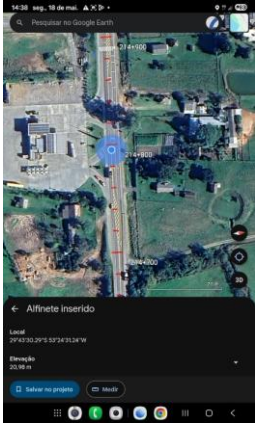
| <p>96.</p> | | | <p>Desnível entre Pavimento e Acostamento</p> <p>(Medição: 152mm)</p> <p>Item 3.1.1 do PER</p> | <p>218+860</p> <p>(Acostamento)</p> | <p>Crescente</p> | <p>72 horas</p> |

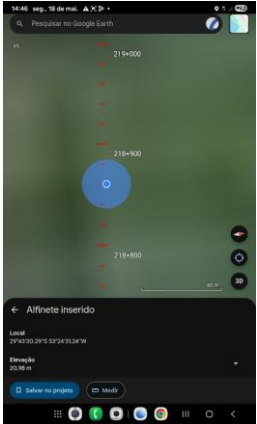
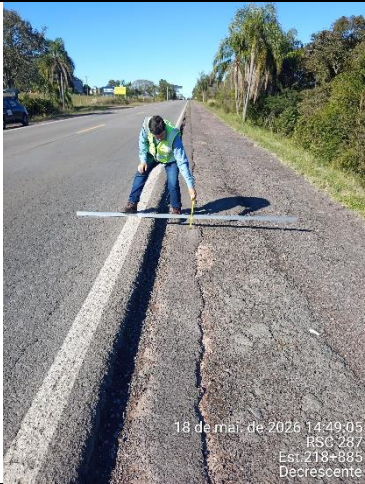
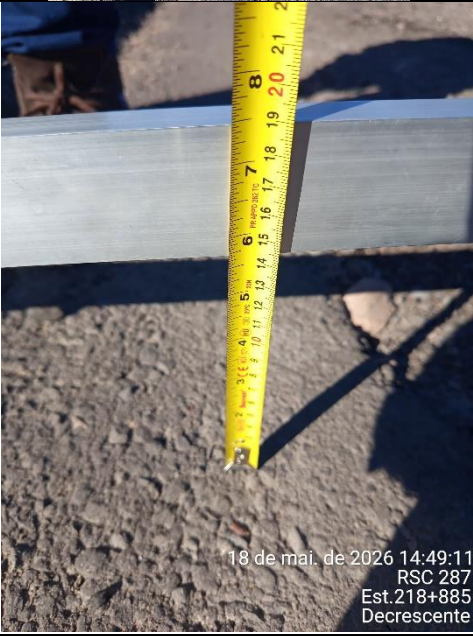
| 97. | | <div data-bbox="730 266 1093 751"><p>18 de mai. de 2026 14:49:05<br/>RSC 287<br/>Est. 218+885<br/>Decrescente</p></div> <div data-bbox="685 751 1155 1390"><p>18 de mai. de 2026 14:49:11<br/>RSC 287<br/>Est. 218+885<br/>Decrescente</p></div> |

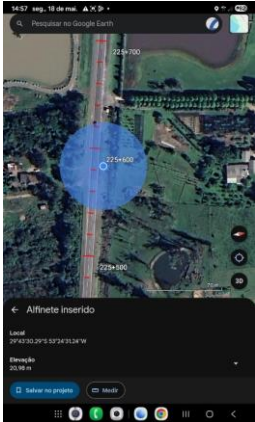
| 98. | | | <p>Abaulamento/Depressão<br/>(Medição: 84mm)<br/>Item 3.1.1 do PER</p> | <p>225+585<br/>(defeito em local já reparado)</p> | <p>Crescente</p> | <p>72 horas</p> |

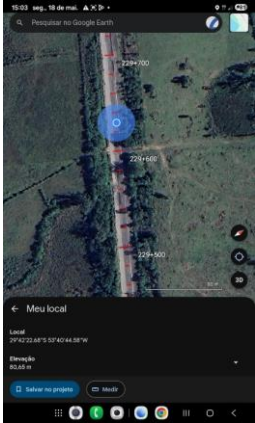
| 99. | | | <p> Painela<br/> Item 3.1.1 do PER </p> | <p> 229+650<br/> (Acostamento) </p> | <p>Crescente</p> | <p>24 horas</p> |

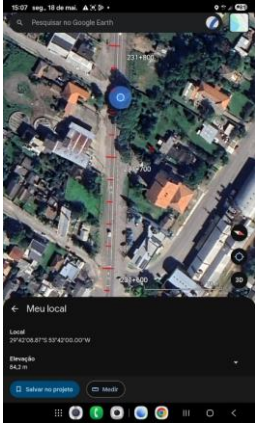
| 100. | | | <p> 18 de mai. de 2026 15:08:52<br/> 5075 BR-287<br/> Camobi<br/> Santa Maria<br/> Rio Grande do Sul<br/> RSC 287<br/> Est. 231+780<br/> Decrescente </p> <p> Painela<br/> Item 3.1.1 do PER </p> | <p> 231+760<br/> (Acostamento) </p> | <p>Decrescente</p> | <p>24 horas</p> |

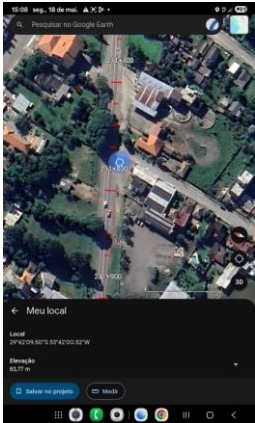
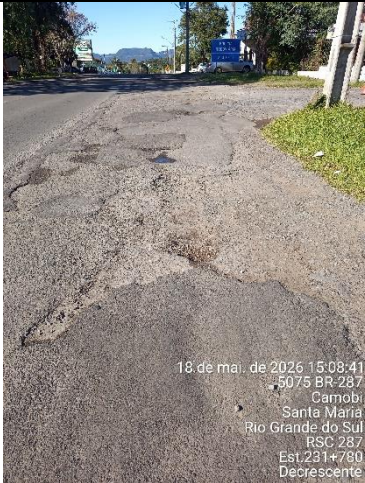
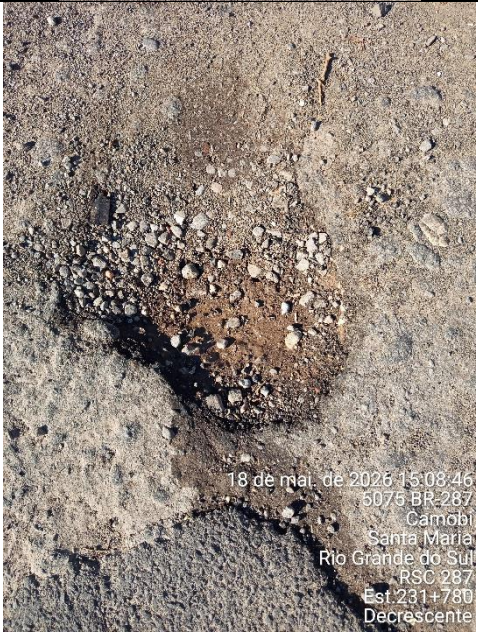
| 101. | | <div><p>18 de mai. de 2026 15:08:41<br/>-5075 BR 287<br/>Camobi<br/>Santa Maria<br/>Rio Grande do Sul<br/>RSC 287<br/>Est.231+790<br/>Decrescente</p></div> <div><p>18 de mai. de 2026 15:08:46<br/>-5075 BR 287<br/>Camobi<br/>Santa Maria<br/>Rio Grande do Sul<br/>RSC 287<br/>Est.231+780<br/>Decrescente</p></div> | Panela<br>Item 3.1.1 do PER | 231+780<br>(Acostamento) | Decrescente | 24 horas |

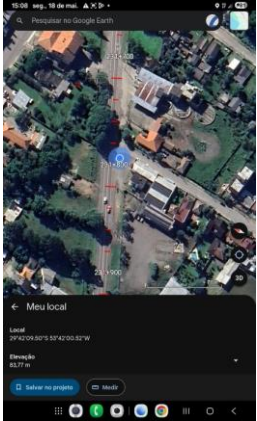
| 102. | | | <p>Panela</p> <p>Item 3.1.1 do PER</p> | <p>231+845</p> <p>(defeito em local já reparado)</p> | <p>Crescente</p> | <p>24 horas</p> |
