Subsecretaria de Projetos para Reconstrução  
Departamento de Fiscalização de Concessões Rodoviárias

## RELATÓRIO DE VISTORIA

**Identificação:** DFCR-RSM-RV-058-2026;

**Objeto do Contrato:** concessão da infraestrutura de transporte do trecho da RSC-287, trecho Tabai – Santa Maria (km 28,03 ao km 232,54);

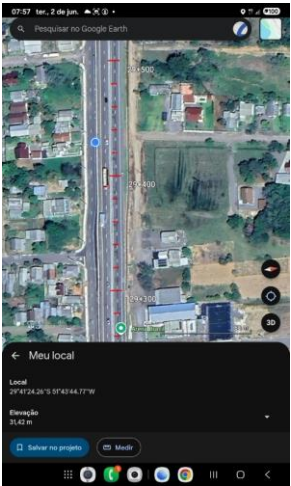
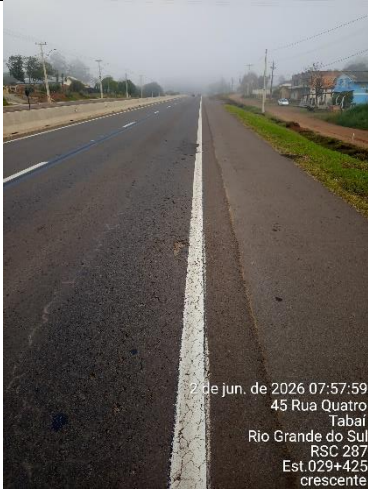
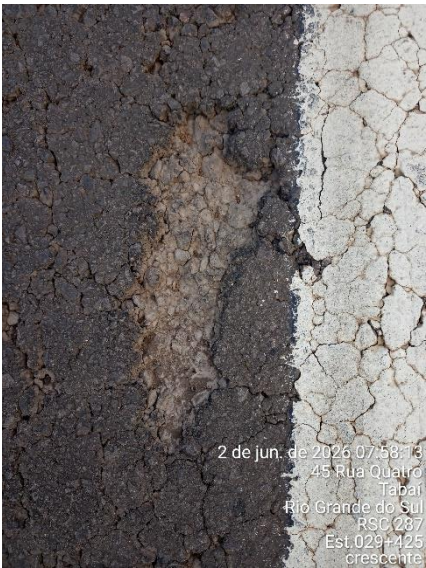
| ID | Localização | Registro Fotográfico | | Constatações (PER) | Km (aproximado) | Sentido da rodovia | Prazo de correção (PER) |
|---|---|---|--|---|---|---|---|
| 1. | | | | Panela<br>Item 3.1.1 do PER | 029+425<br><br>(trecho de obra em fase de recebimento provisório) | Crescente | 24 horas |

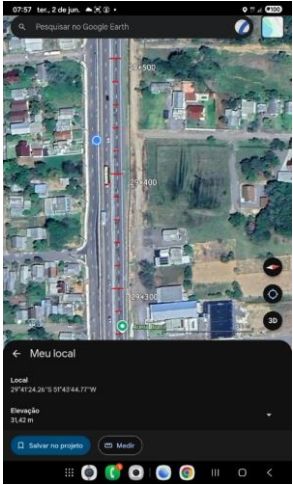
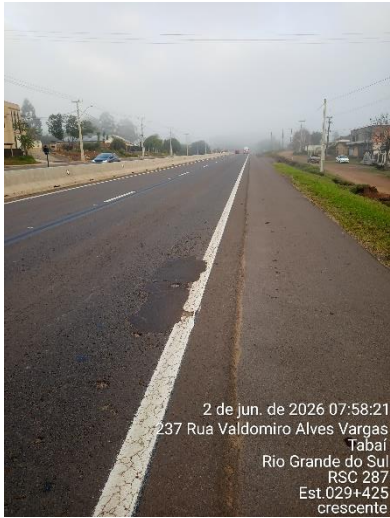
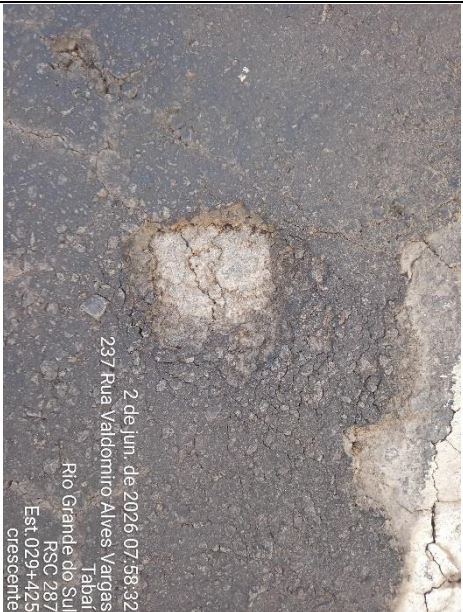
| 2. | | <div data-bbox="714 272 1102 791"> <p>2 de jun. de 2026 07:58:21<br/>237 Rua Valdomiro Alves Vargas<br/>Tabaí<br/>Rio Grande do Sul<br/>RSC 287<br/>Est 029+425<br/>crescente</p> </div> <div data-bbox="689 791 1149 1406"> <p>2 de jun. de 2026 07:58:32<br/>237 Rua Valdomiro Alves Vargas<br/>Tabaí<br/>Rio Grande do Sul<br/>RSC 287<br/>Est 029+425<br/>crescente</p> </div> | <p>Panela</p> <p>Item 3.1.1 do PER</p> | <p>029+435</p> <p>(trecho de obra em fase de recebimento provisório)</p> <p>(defeito em local já reparado)</p> | Crescente | 24 horas |

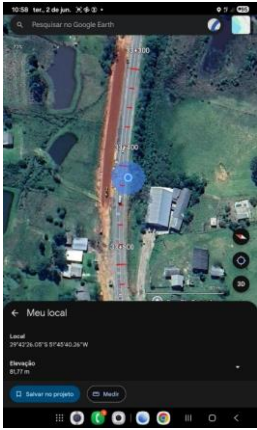
| 3. | | | <p>Panela</p> <p>Item 3.1.1 do PER</p> | <p>033+410</p> <p>(trecho de obra em fase de recebimento provisório)</p> <p>(Acostamento)</p> | Decrescente | 24 horas |

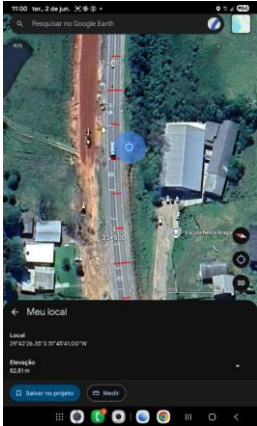
| 4. | | | <p> Painela<br/> Item 3.1.1 do PER </p> | <p> 033+440<br/> (trecho de obra em fase de recebimento provisório)<br/> (Acostamento) </p> | <p>Decrescente</p> | <p>24 horas</p> |

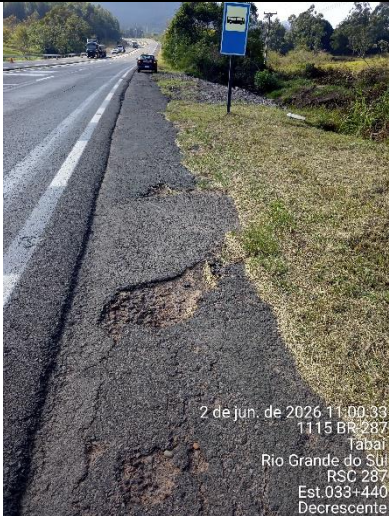
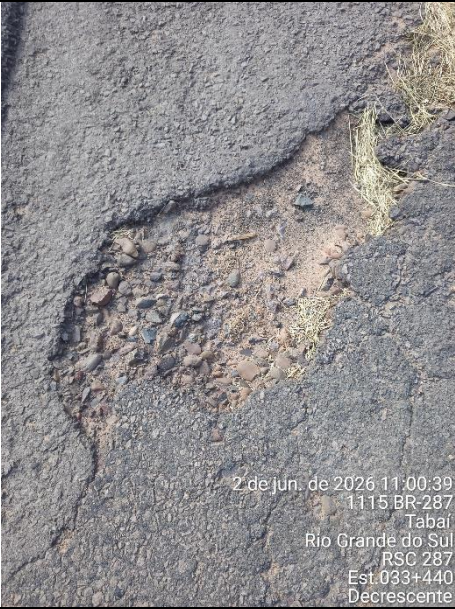
| 5. | | | Panela<br>Item 3.1.1 do PER | 033+450<br><br>(trecho de obra em<br>fase de recebimento<br>provisório)<br><br>(Acostamento) | Decrescente | 24 horas |

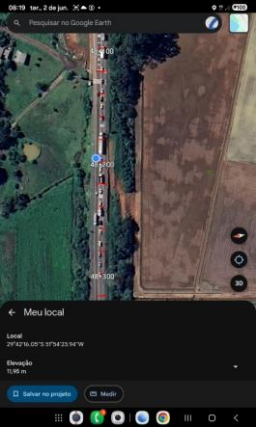
| 6. | | <p>2 de jun. de 2026 08:19:55<br/>1621 BR-287<br/>Taguari<br/>Rio Grande do Sul<br/>RSC-287<br/>Est. 048+180<br/>Decrescente</p> <p>2 de jun. de 2026 08:20:00<br/>1621 BR-287<br/>Taguari<br/>Rio Grande do Sul<br/>RSC-287<br/>Est. 048+180<br/>Decrescente</p> | <p>Panela</p> <p>Item 3.1.1 do PER</p> | <p>048+180</p> <p>(Acostamento)</p> | <p>Decrescente</p> | <p>24 horas</p> |

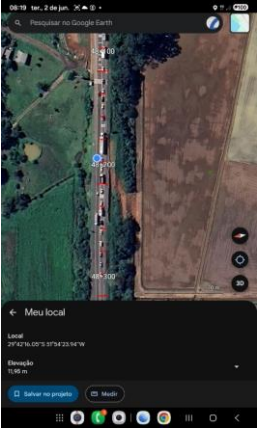
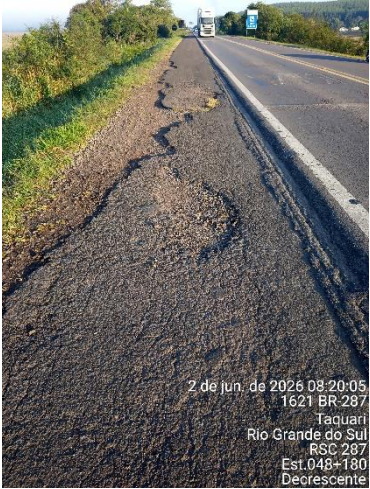
| 7. | | <div data-bbox="725 268 1093 758"> <p>2 de jun. de 2026 08:20:05<br/>1621 BR-287<br/>Taquari<br/>Rio Grande do Sul<br/>RSC 287<br/>Est.048+180<br/>Decrescente</p> </div> <div data-bbox="665 758 1144 1401"> <p>2 de jun. de 2026 08:20:17<br/>1621 BR-287<br/>Taquari<br/>Rio Grande do Sul<br/>RSC 287<br/>Est.048+180<br/>Decrescente</p> </div> | Painelas<br>Item 3.1.1 do PER | 048+190<br>(Acostamento) | Decrescente | 24 horas |

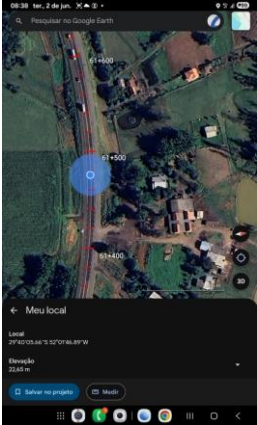
| 8. | | | <p> Painela<br/> Item 3.1.1 do PER </p> | <p> 061+475<br/> (Acostamento) </p> | <p>Crescente</p> | <p>24 horas</p> |

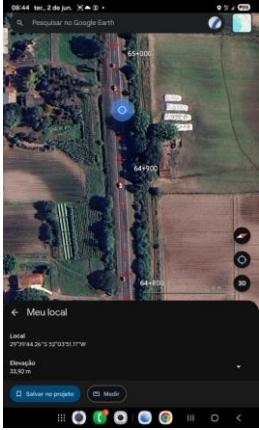
| 9. | | | <p> Painelas<br/> Item 3.1.1 do PER </p> | <p> 064+940<br/> (Acostamento) </p> | <p>Crescente</p> | <p>24 horas</p> |

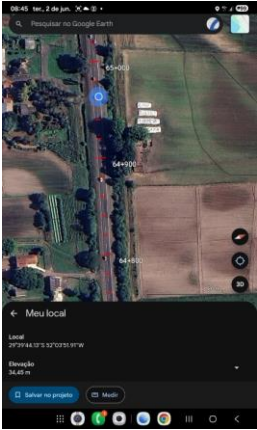
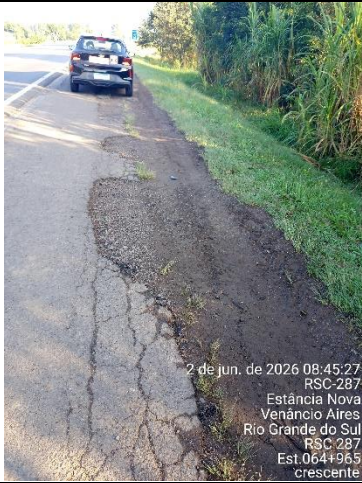
| 10. | | <div data-bbox="730 266 1090 750"> <p>2 de jun. de 2026 08:45:27<br/>RSC-287<br/>Estância Nova<br/>Venâncio Aires<br/>Rio Grande do Sul<br/>RSC 287<br/>Est.064+965<br/>crescente</p> </div> <div data-bbox="656 750 1135 1393"> <p>2 de jun. de 2026 08:45:32<br/>RSC-287<br/>Estância Nova<br/>Venâncio Aires<br/>Rio Grande do Sul<br/>RSC 287<br/>Est.064+965<br/>crescente</p> </div> | <p>Panelas</p> <p>Item 3.1.1 do PER</p> | <p>064+965</p> <p>(Acostamento)</p> | <p>Crescente</p> | <p>24 horas</p> |

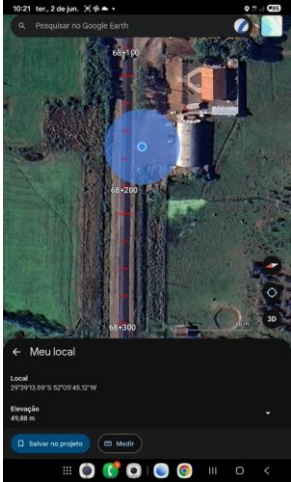
| 11. | | | <p>2 de jun. de 2026 10:20:50<br/>RSC 287<br/>Est.068+145<br/>Decrescente</p> <p>2 de jun. de 2026 10:20:56<br/>2140 BR-287<br/>Estância Nova<br/>Rio Grande do Sul<br/>RSC 287<br/>Est068+145<br/>Decrescente</p> <p>Panelas<br/>Item 3.1.1 do PER</p> | 068+145<br>(Acostamento) | Decrescente | 24 horas |

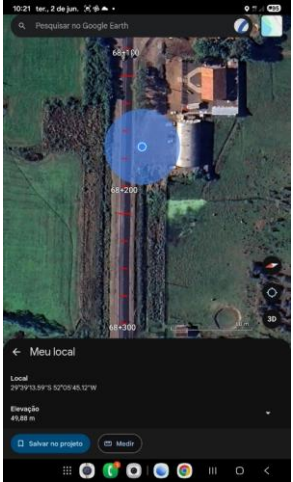
| 12. | | <p>2 de jun. de 2026 10:21:38<br/>2140 BR-287<br/>Estância Nova<br/>Venâncio Aires<br/>Rio Grande do Sul<br/>RSC 287<br/>Est.068+150<br/>Decrescente</p> <p>2 de jun. de 2026 10:21:44<br/>2140 BR-287<br/>Estância Nova<br/>Venâncio Aires<br/>Rio Grande do Sul<br/>RSC 287<br/>Est.068+150<br/>Decrescente</p> | <p>Panela</p> <p>Item 3.1.1 do PER</p> | <p>068+150</p> <p>(Acostamento)</p> | <p>Decrescente</p> | <p>24 horas</p> |

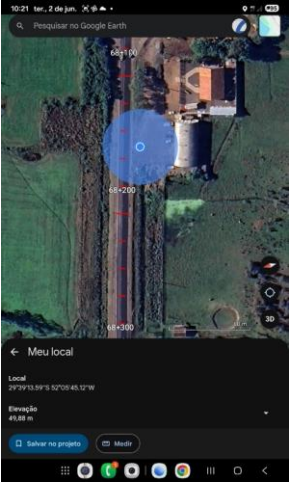
| 13. | | | Panelas<br>Item 3.1.1 do PER | 068+155<br>(Acostamento) | Decrescente | 24 horas |

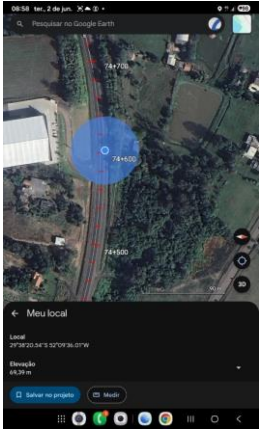
| 14. | | <p>2 de jun. de 2026 08:58:49<br/>923 Rua Sem Denominacao<br/>Universitário<br/>Venâncio Aires<br/>Rio Grande do Sul<br/>RSC 287<br/>Est.074+600<br/>crescente</p> <p>2 de jun. de 2026 08:58:56<br/>923 Rua Sem Denominacao<br/>Universitário<br/>Venâncio Aires<br/>Rio Grande do Sul<br/>RSC 287<br/>Est.074+600<br/>crescente</p> | Painelas<br>Item 3.1.1 do PER | 074+600<br>(Acostamento) | Crescente | 24 horas |

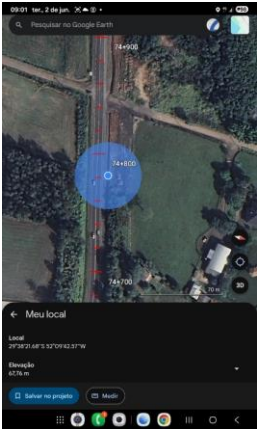
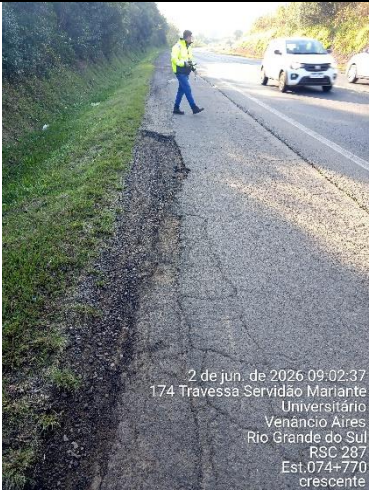
| 15. | | <div data-bbox="723 266 1090 758"><p>2 de jun. de 2026 09:02:37<br/>174 Travessa Servidão Mariente<br/>Universitário<br/>Venâncio Aires<br/>Rio Grande do Sul<br/>RSC 287<br/>Est.074+770<br/>crescente</p></div> <div data-bbox="678 758 1158 1402"><p>2 de jun. de 2026 09:02:43<br/>174 Travessa Servidão Mariente<br/>Universitário<br/>Venâncio Aires<br/>Rio Grande do Sul<br/>RSC 287<br/>Est.074+770<br/>crescente</p></div> | Panela<br>Item 3.1.1 do PER | 074+770<br>(Acostamento) | Crescente | 24 horas |

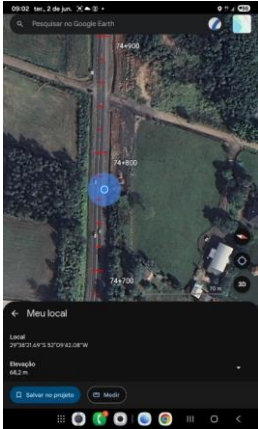
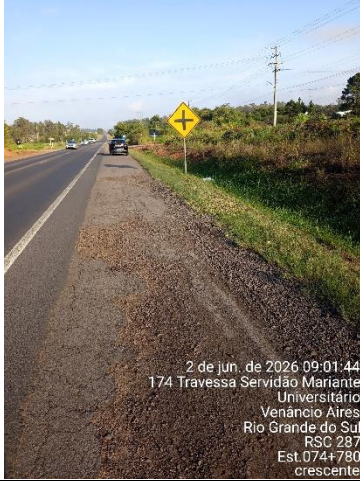
| 16. | | <div data-bbox="728 268 1086 750"> <p>2 de jun. de 2026 09:01:44<br/>174 Travessa Servidão Mariane<br/>Universitário<br/>Venâncio Aires<br/>Rio Grande do Sul<br/>RSC 287<br/>Est.074+780<br/>crescente</p> </div> <div data-bbox="683 750 1153 1367"> <p>2 de jun. de 2026 09:01:54<br/>174 Travessa Servidão Mariane<br/>Universitário<br/>Venâncio Aires<br/>Rio Grande do Sul<br/>RSC 287<br/>Est.074+780<br/>crescente</p> </div> | Painelas<br>Item 3.1.1 do PER | 074+780<br>(Acostamento) | Crescente | 24 horas |

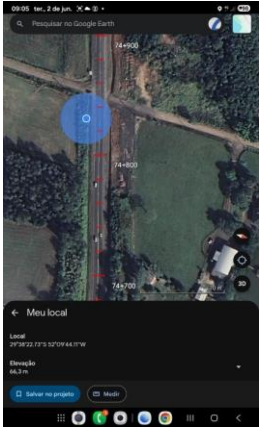
| 17. | | <p>2 de jun. de 2026 09:05:15<br/>174 Travessa Servidão Mariente<br/>Universitário<br/>Venâncio Aires<br/>Rio Grande do Sul<br/>RSC 287<br/>Est.074+830<br/>crescente</p> <p>2 de jun. de 2026 09:05:35<br/>174 Travessa Servidão Mariente<br/>Universitário<br/>Venâncio Aires<br/>Rio Grande do Sul<br/>RSC 287<br/>Est.074+830<br/>crescente</p> | Dispositivo de<br>Drenagem Obstruído<br><br>Item 3.1.4 do PER | 074+830 | Crescente | 72 horas |

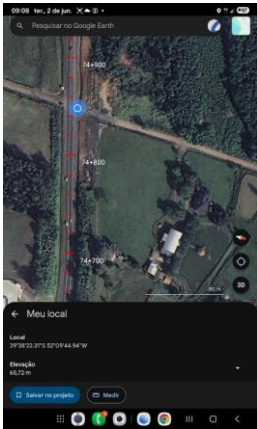
| 18. | | | <p>Panelas</p> <p>Item 3.1.1 do PER</p> | <p>074+850</p> <p>(Acostamento)</p> | <p>Crescente</p> | <p>24 horas</p> |

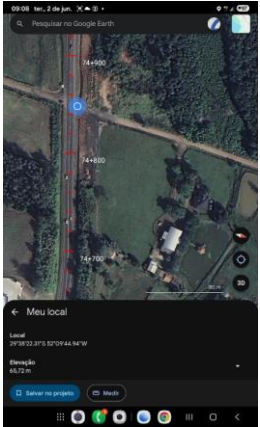
| 19. | | | <p>Dispositivo de Drenagem Obstruído</p> <p>Item 3.1.4 do PER</p> | 074+855 | Crescente | 72 horas |

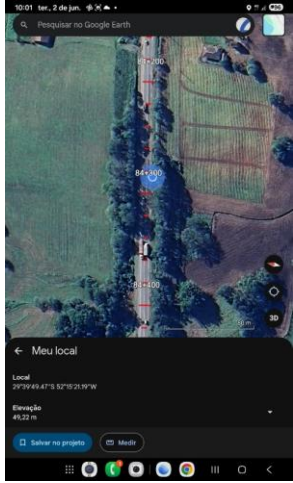
| 20. | | <p>2 de jun. de 2026 10:01:13<br/>12531 Rodovia Rst 287<br/>Santa Tecla<br/>Venâncio Aires<br/>Rio Grande do Sul<br/>RSC 287<br/>Est.084+280<br/>Decrescente</p> <p>2 de jun. de 2026 10:01:29<br/>73 Rua Sem Denominacao<br/>Industrial<br/>Venâncio Aires<br/>Rio Grande do Sul<br/>RSC 287<br/>Est.084+280<br/>Decrescente</p> | <p>Panela</p> <p>Item 3.1.1 do PER</p> | <p>084+280</p> <p>(defeito em local já reparado)</p> | <p>Decrescente</p> | <p>24 horas</p> |

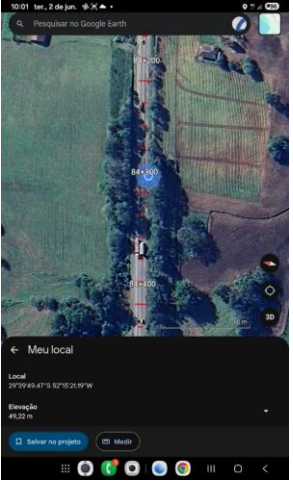
| 21. | | <p>2 de jun. de 2026 10:01:37<br/>73 Rua Sem Denominacao Industrial<br/>Venâncio Aires<br/>Rio Grande do Sul<br/>RSC 287<br/>Est.084+280<br/>Decrescente</p> <p>2 de jun. de 2026 10:01:43<br/>73 Rua Sem Denominacao Industrial<br/>Venâncio Aires<br/>Rio Grande do Sul<br/>RSC 287<br/>Est.084+280<br/>Decrescente</p> | Abaulamento/Depressão<br><br>(Medição: 83mm)<br><br>Item 3.1.1 do PER | 084+285<br><br>(defeito em local já reparado) | Decrescente | 72 horas |

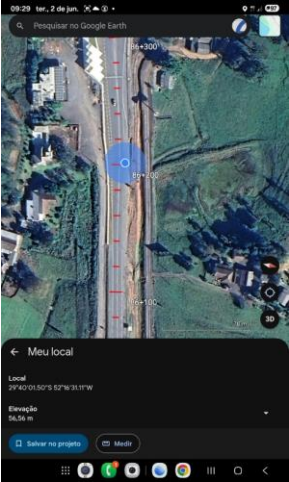
| 22. | | <p>2 de jun. de 2026 09:29:57<br/>850 BR-287<br/>Arlindo<br/>Venâncio Aires<br/>Rio Grande do Sul<br/>RSC 287<br/>Est. 086+200<br/>crescente</p> <p>2 de jun. de 2026 09:30:01<br/>850 BR-287<br/>Arlindo<br/>Venâncio Aires<br/>Rio Grande do Sul<br/>RSC 287<br/>Est. 086+200<br/>crescente</p> | <p>Panela</p> <p>Item 3.1.1 do PER</p> | <p>086+200</p> <p>(Acostamento)</p> | <p>Crescente</p> | <p>24 horas</p> |

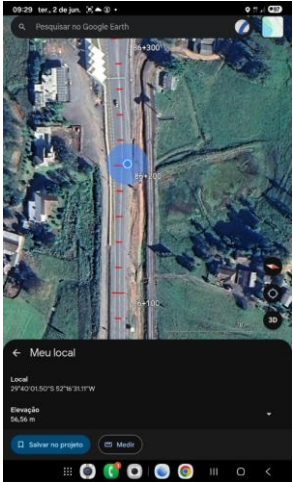
| 23. | | <p>2 de jun. de 2026 09:30:08<br/>850 BR-287<br/>Arindo<br/>Venâncio Aires<br/>Rio Grande do Sul<br/>RSC 287<br/>Est.086+200<br/>crescente</p> <p>2 de jun. de 2026 09:30:14<br/>850 BR-287<br/>Arindo<br/>Venâncio Aires<br/>Rio Grande do Sul<br/>RSC 287<br/>Est.086+200<br/>crescente</p> | Painelas<br>Item 3.1.1 do PER | 086+210<br>(Acostamento) | Crescente | 24 horas |

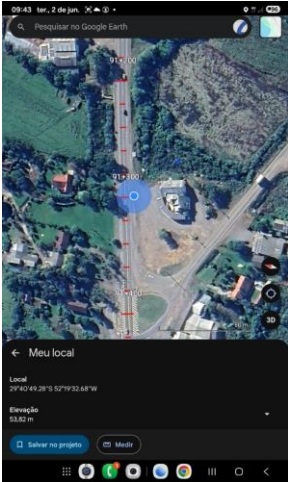
| 24. | | | <p>Abaulamento/Depressão</p> <p>(Medição: 162mm)</p> <p>Item 3.1.1 do PER</p> | <p>091+300</p> <p>(defeito em local já reparado)</p> | <p>Decrescente</p> | <p>72 horas</p> |

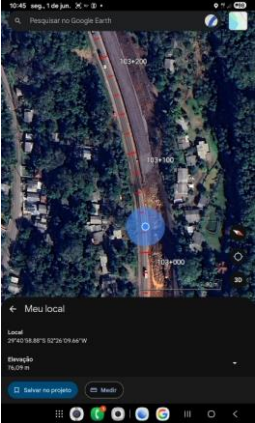
| 25. | | | Dispositivo de<br>Drenagem Obstruído<br><br>Item 3.1.4 do PER | 103+025<br><br>(trecho de obra em<br>fase de recebimento<br>provisório) | Crescente | 72 horas |

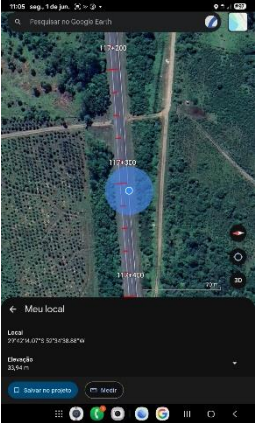
| 26. | | | <p>Panelas</p> <p>Item 3.1.1 do PER</p> | <p>117+310</p> <p>(Acostamento)</p> | <p>Decrescente</p> | <p>24 horas</p> |

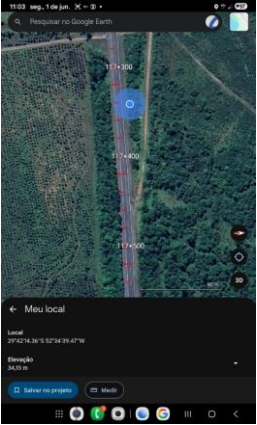
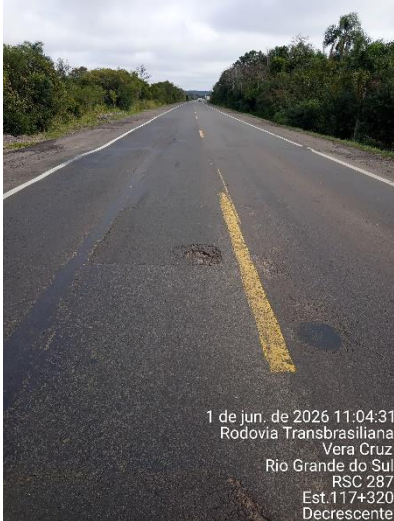
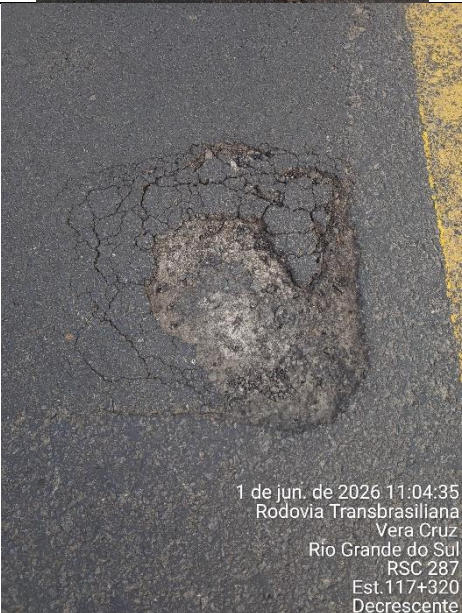
| 27. | | <div data-bbox="716 268 1108 790"> <p>1 de jun. de 2026 11:04:31<br/>Rodovia Transbrasiliana<br/>Vera Cruz<br/>Rio Grande do Sul<br/>RSC 287<br/>Est.117+320<br/>Decrescente</p> </div> <div data-bbox="683 790 1142 1406"> <p>1 de jun. de 2026 11:04:35<br/>Rodovia Transbrasiliana<br/>Vera Cruz<br/>Rio Grande do Sul<br/>RSC 287<br/>Est.117+320<br/>Decrescente</p> </div> | <p>Panela</p> <p>Item 3.1.1 do PER</p> | <p>117+320</p> <p>(defeito em local já reparado)</p> | <p>Decrescente</p> | <p>24 horas</p> |

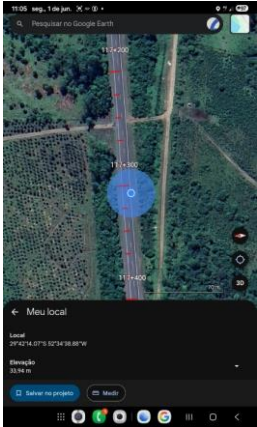
| 28. | | <p>1 de jun. de 2026 11:04:39<br/>Rodovia Transbrasiliana<br/>Vera Cruz<br/>Rio Grande do Sul<br/>RSC 287<br/>Est.117+320<br/>Decrescente</p> <p>1 de jun. de 2026 11:04:43<br/>Rodovia Transbrasiliana<br/>Vera Cruz<br/>Rio Grande do Sul<br/>RSC 287<br/>Est.117+320<br/>Decrescente</p> | Painelas<br>Item 3.1.1 do PER | 117+330<br>(defeito em local já reparado) | Decrescente | 24 horas |

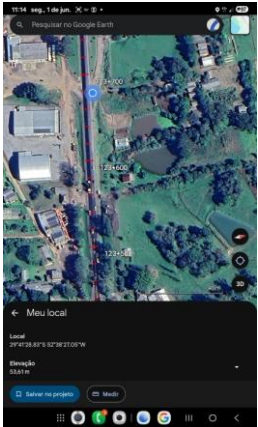
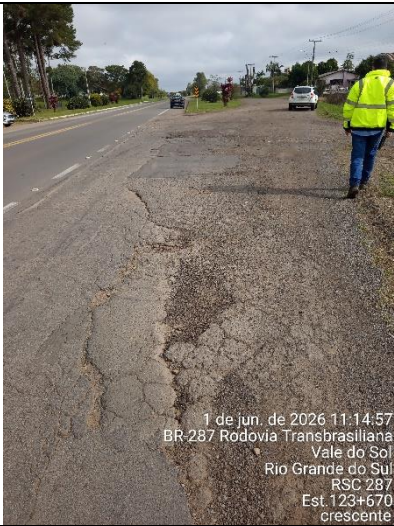
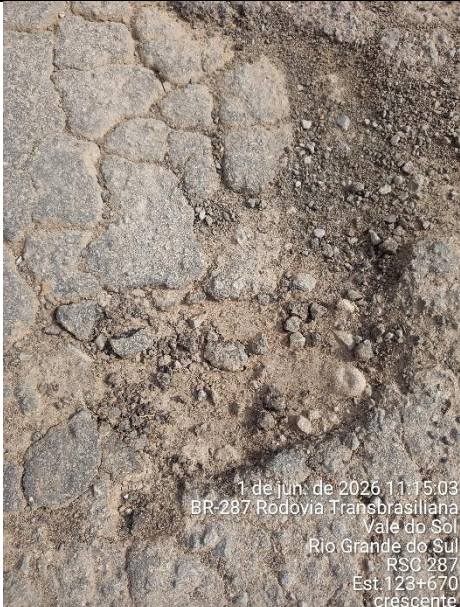
| 29. | | <div data-bbox="701 264 1093 791"> <p>1 de jun. de 2026 11:14:57<br/>BR-287 Rodovia Transbrasiliana<br/>Vale do Sol<br/>Rio Grande do Sul<br/>RSC 287<br/>Est. 123+670<br/>crescente</p> </div> <div data-bbox="680 791 1137 1401"> <p>1 de jun. de 2026 11:15:03<br/>BR-287 Rodovia Transbrasiliana<br/>Vale do Sol<br/>Rio Grande do Sul<br/>RSC 287<br/>Est. 123+670<br/>crescente</p> </div> | Painelas<br>Item 3.1.1 do PER | 123+670<br>(Acostamento) | Crescente | 24 horas |

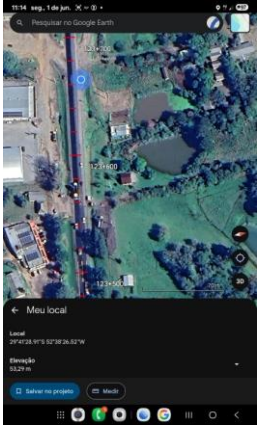
| 30. | | | Painelas<br>Item 3.1.1 do PER | 123+680<br>(Acostamento) | Crescente | 24 horas |

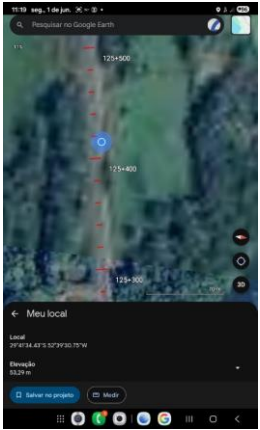
| 31. | | | Painelas<br>Item 3.1.1 do PER | 125+410<br>(Acostamento) | Decrescente | 24 horas |

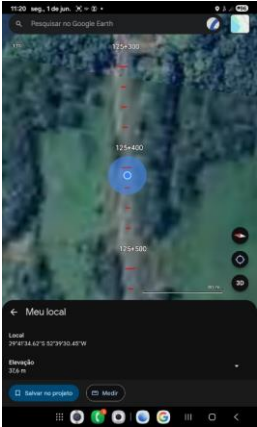
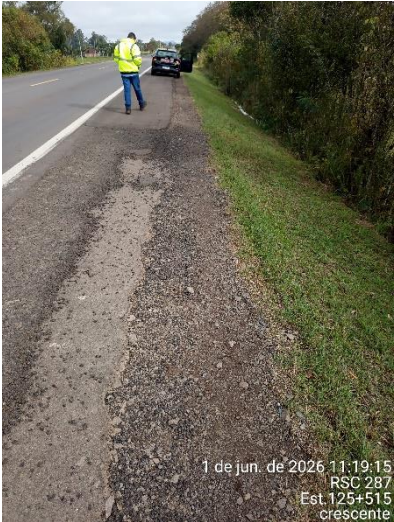
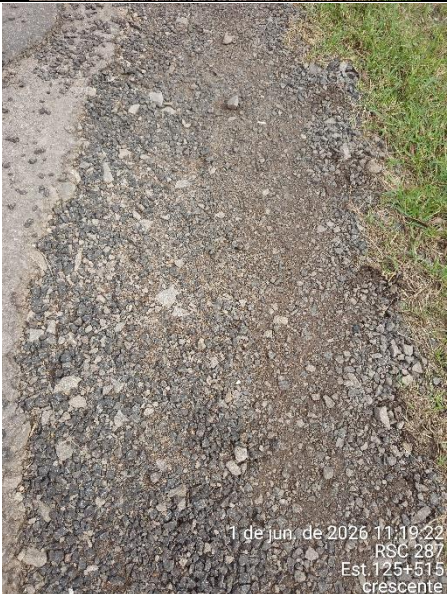
| 32. | | <div data-bbox="723 274 1115 798"> <p>1 de jun. de 2026 11:19:15<br/>RSC 287<br/>Est. 125+515<br/>crescente</p> </div> <div data-bbox="696 798 1140 1394"> <p>1 de jun. de 2026 11:19:22<br/>RSC 287<br/>Est. 125+515<br/>crescente</p> </div> | <p>Panela</p> <p>Item 3.1.1 do PER</p> | <p>125+515</p> <p>(Acostamento)</p> | <p>Crescente</p> | <p>24 horas</p> |

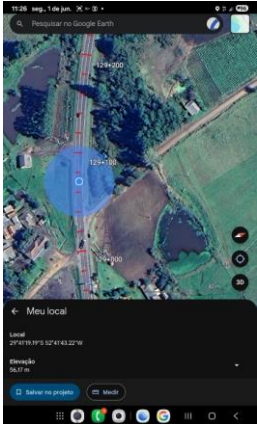
| 33. | | <p>1 de jun. de 2026 11:29:03<br/>Rodovia Transbrasiliana<br/>Vale do Sol<br/>Rio Grande do Sul<br/>RSC 287<br/>Est. 129+060<br/>Decrescente</p> <p>1 de jun. de 2026 11:29:12<br/>Rodovia Transbrasiliana<br/>Vale do Sol<br/>Rio Grande do Sul<br/>RSC 287<br/>Est. 129+060<br/>Decrescente</p> | <p>Desnível entre<br/>Pavimento e<br/>Acostamento</p> <p>(Medição: 154mm)</p> <p>Item 3.1.1 do PER</p> | <p>129+060<br/>(Acostamento)</p> | <p>Decrescente</p> | <p>72 horas</p> |

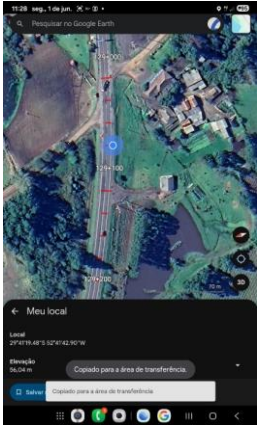
| 34. | | | Painelas<br>Item 3.1.1 do PER | 129+070<br>(Acostamento) | Crescente | 24 horas |

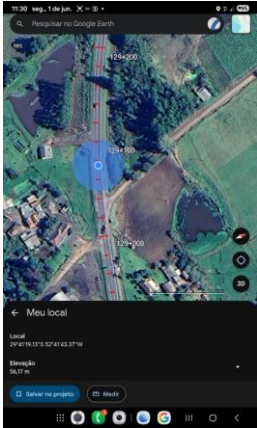
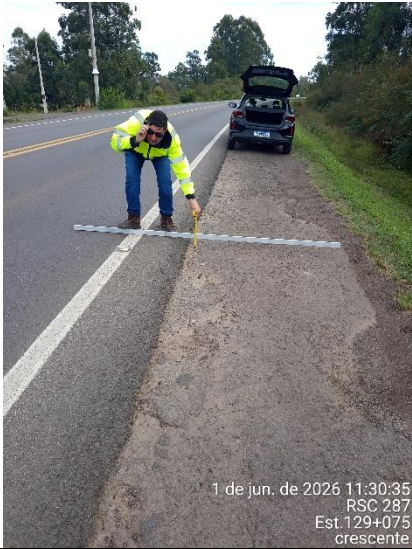
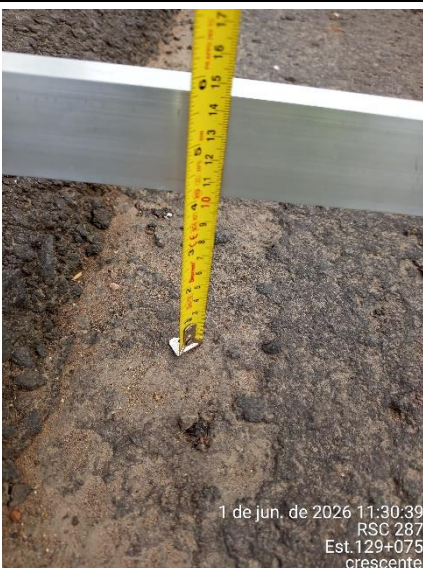
| 35. | | <div data-bbox="683 280 1093 831"> <p>1 de jun. de 2026 11:30:35<br/>RSC 287<br/>Est. 129+075<br/>crescente</p> </div> <div data-bbox="683 831 1104 1401"> <p>1 de jun. de 2026 11:30:39<br/>RSC 287<br/>Est. 129+075<br/>crescente</p> </div> | <p>Desnível entre Pavimento e Acostamento</p> <p>(Medição: 103mm)</p> <p>Item 3.1.1 do PER</p> | <p>129+075</p> <p>(Acostamento)</p> | <p>Crescente</p> | <p>72 horas</p> |

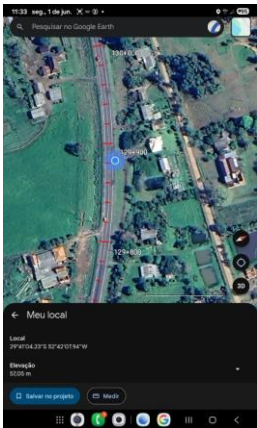
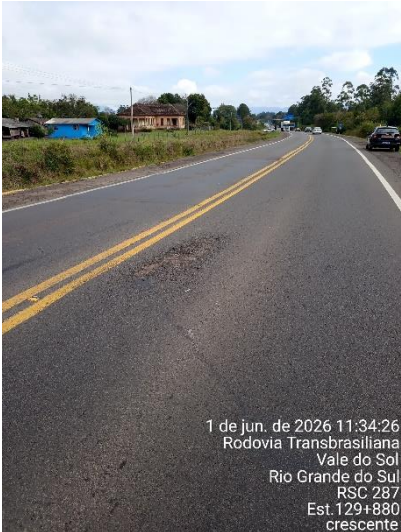
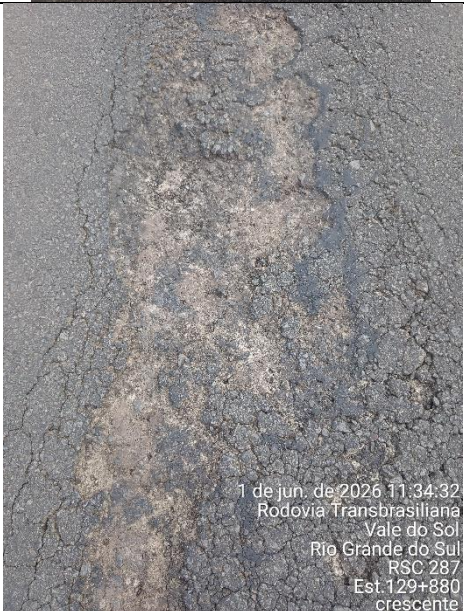
| 36. | | <div data-bbox="712 268 1111 802"> <p>1 de jun. de 2026 11:34:26<br/>Rodovia Transbrasiliana<br/>Vale do Sol<br/>Rio Grande do Sul<br/>RSC 287<br/>Est.129+880<br/>crescente</p> </div> <div data-bbox="683 802 1144 1415"> <p>1 de jun. de 2026 11:34:32<br/>Rodovia Transbrasiliana<br/>Vale do Sol<br/>Rio Grande do Sul<br/>RSC 287<br/>Est.129+880<br/>crescente</p> </div> | Painelas<br>Item 3.1.1 do PER | 129+880<br>(defeito em local já reparado) | Crescente | 24 horas |

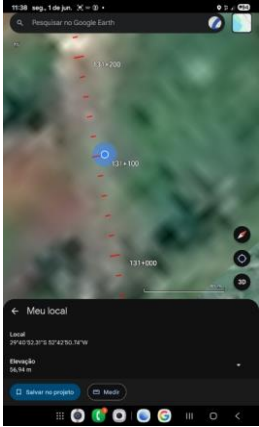
| 37. | | | <p>1 de jun. de 2026 11:38:29<br/>RSC 287<br/>Est. 131+100<br/>crescente</p> <p>1 de jun. de 2026 11:38:35<br/>RSC 287<br/>Est. 131+100<br/>crescente</p> <p>Panelas<br/>Item 3.1.1 do PER</p> | 131+100 | Crescente | 24 horas |

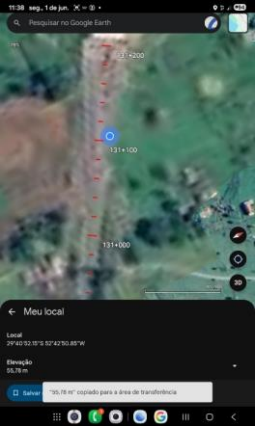
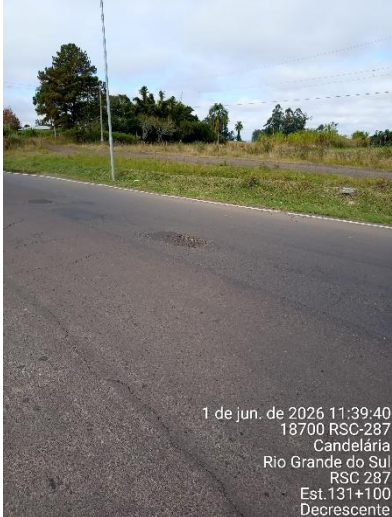
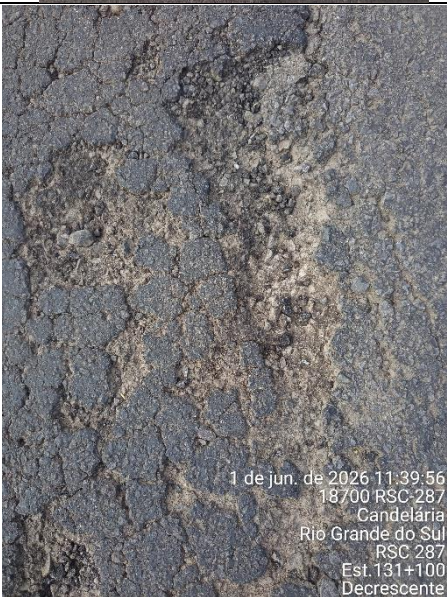
| 38. | | <div data-bbox="714 268 1104 786"> <p>1 de jun. de 2026 11:39:40<br/>18700 RSC-287<br/>Candelária<br/>Rio Grande do Sul<br/>RSC 287<br/>Est.131+100<br/>Decrescente</p> </div> <div data-bbox="678 786 1122 1385"> <p>1 de jun. de 2026 11:39:56<br/>18700 RSC-287<br/>Candelária<br/>Rio Grande do Sul<br/>RSC 287<br/>Est.131+100<br/>Decrescente</p> </div> | Painelas<br>Item 3.1.1 do PER | 131+100<br>(defeito em local já reparado) | Decrescente | 24 horas |

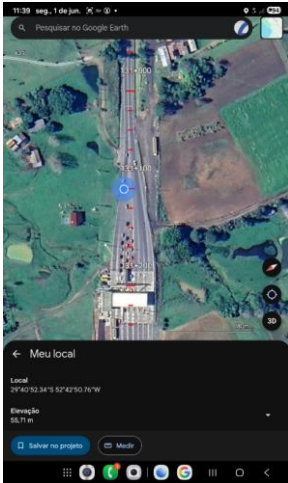
| 39. | | | <p>Panela</p> <p>Item 3.1.1 do PER</p> | 131+105 | Crescente | 24 horas |

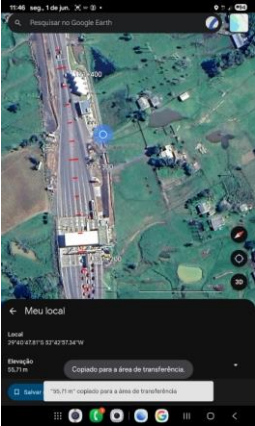
| 40. | | | <p>Dispositivo de Drenagem Obstruído</p> <p>Item 3.1.4 do PER</p> | 131+325 | Crescente | 72 horas |

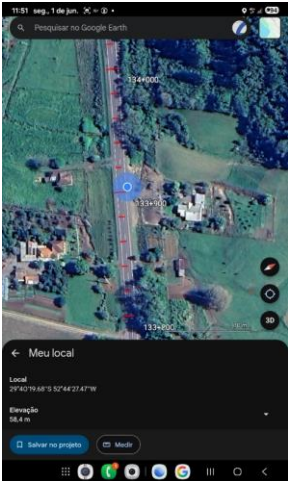
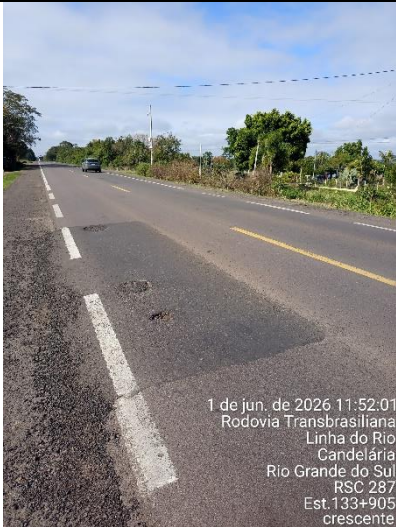
Panelas  
Item 3.1.1 do PER

133+905  
(defeito em local já  
reparado)

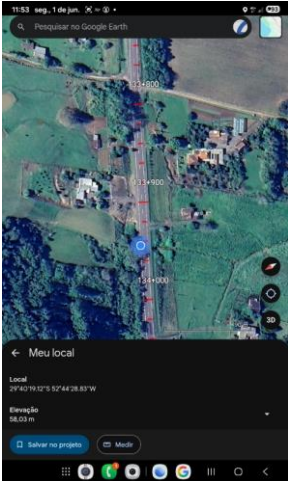
| 42. | | <p>1 de jun. de 2026 11:54:25<br/>Rodovia Transbrasiliana<br/>Linha do Rio<br/>Candelária<br/>Rio Grande do Sul<br/>RSC 287<br/>Est. 133+950<br/>Decrescente</p> <p>1 de jun. de 2026 11:54:40<br/>Rodovia Transbrasiliana<br/>Linha do Rio<br/>Candelária<br/>Rio Grande do Sul<br/>RSC 287<br/>Est. 133+950<br/>Decrescente</p> | Painelas<br>Item 3.1.1 do PER | 133+950<br>(defeito em local já<br>reparado) | Decrescente | 24 horas |

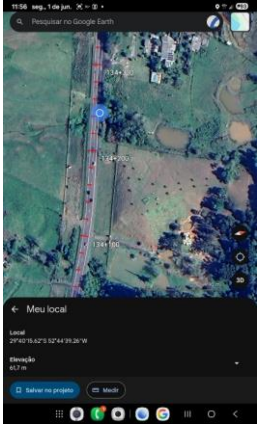
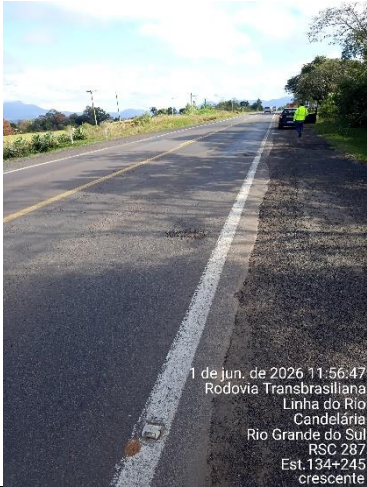
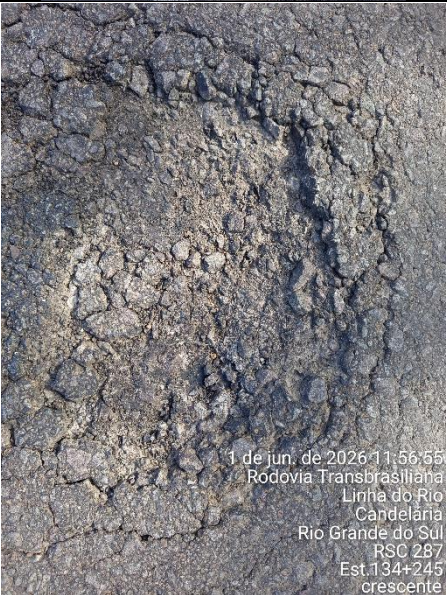
| 43. | | <div data-bbox="725 274 1090 762"> <p>1 de jun. de 2026 11:56:47<br/>Rodovia Transbrasiliana<br/>Linha do Rio<br/>Candelária<br/>Rio Grande do Sul<br/>RSC 287<br/>Est.134+245<br/>crescente</p> </div> <div data-bbox="687 762 1131 1359"> <p>1 de jun. de 2026 11:56:55<br/>Rodovia Transbrasiliana<br/>Linha do Rio<br/>Candelária<br/>Rio Grande do Sul<br/>RSC 287<br/>Est.134+245<br/>crescente</p> </div> | <p> Panela<br/> Item 3.1.1 do PER </p> | 134+245 | Crescente | 24 horas |

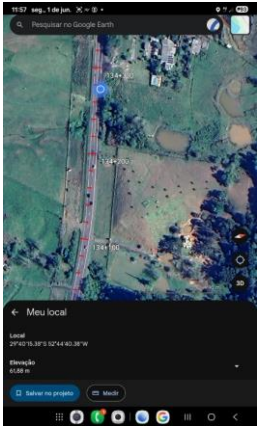
| 44. | | <p>1 de jun. de 2026 11:57:52<br/>Rodovia Transbrasiliana<br/>Linha do Rio<br/>Candelária<br/>Rio Grande do Sul<br/>RSC 287<br/>Est. 134+275<br/>crescente</p> <p>1 de jun. de 2026 11:58:12<br/>Rodovia Transbrasiliana<br/>Linha do Rio<br/>Candelária<br/>Rio Grande do Sul<br/>RSC 287<br/>Est. 134+275<br/>crescente</p> | <p>Panela</p> <p>Item 3.1.1 do PER</p> | <p>134+275</p> <p>(defeito em local já reparado)</p> | <p>Crescente</p> | <p>24 horas</p> |

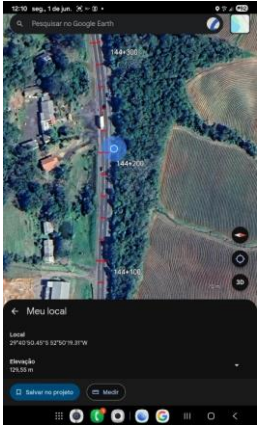
| 45. | | <p>1 de jun. de 2026 12:10:48<br/>Rodovia Transbrasiliana<br/>Candelária<br/>Rio Grande do Sul<br/>RSC 287<br/>Est. 144+205<br/>crescente</p> <p>1 de jun. de 2026 12:11:00<br/>2 Rodovia Transbrasiliana<br/>Candelária<br/>Rio Grande do Sul<br/>RSC 287<br/>Est. 144+205<br/>crescente</p> | <p>Panela</p> <p>Item 3.1.1 do PER</p> | <p>144+205</p> <p>(defeito em local já reparado)</p> | <p>Crescente</p> | <p>24 horas</p> |

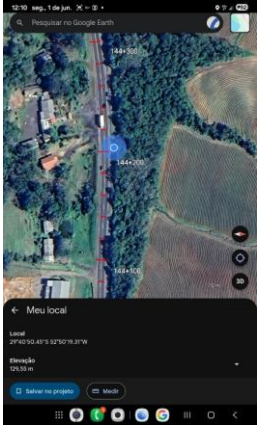
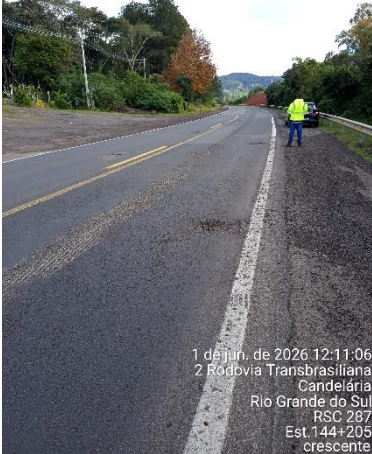
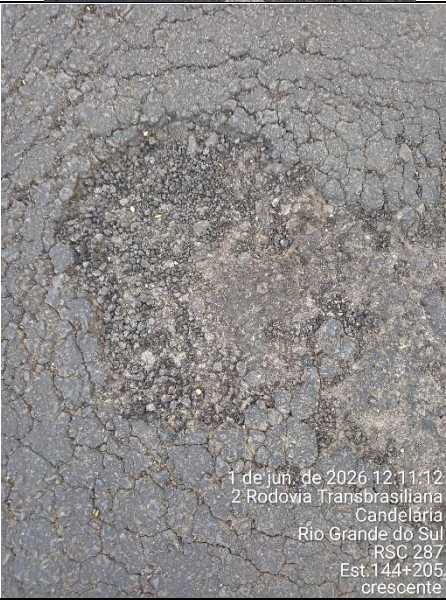
| 46. | | <div data-bbox="725 309 1095 764"> <p>1 de jun. de 2026 12:11:06<br/>2 Rodovia Transbrasiliana<br/>Candelária<br/>Rio Grande do Sul<br/>RSC 287<br/>Est. 144+205<br/>crescente</p> </div> <div data-bbox="683 764 1126 1366"> <p>1 de jun. de 2026 12:11:12<br/>2 Rodovia Transbrasiliana<br/>Candelária<br/>Rio Grande do Sul<br/>RSC 287<br/>Est. 144+205<br/>crescente</p> </div> | <p>Panela</p> <p>Item 3.1.1 do PER</p> | <p>144+210</p> <p>(defeito em local já reparado)</p> | <p>Crescente</p> | <p>24 horas</p> |

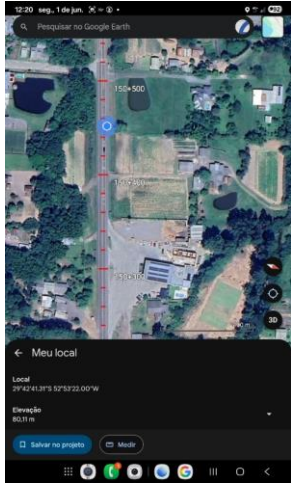
| 47. | | | <p>Panela</p> <p>Item 3.1.1 do PER</p> | <p>150+450</p> <p>(Acostamento)</p> | <p>Crescente</p> | <p>24 horas</p> |

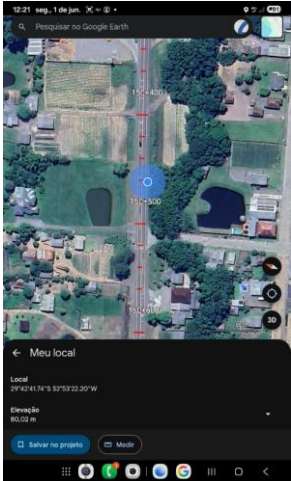
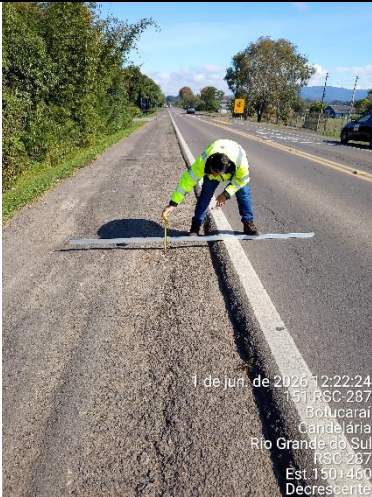
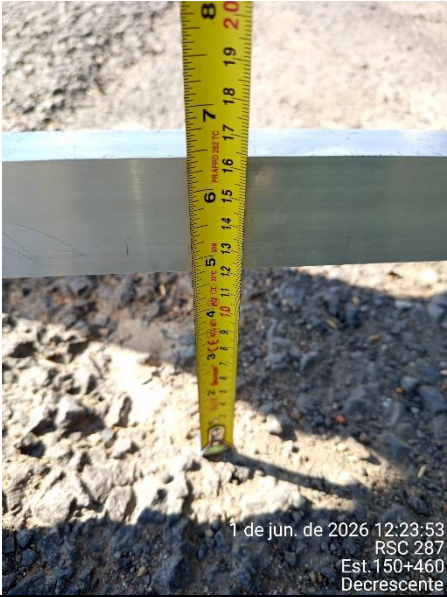
| 48. | | <br> | Desnível entre Pavimento e Acostamento<br>(Medição: 122mm)<br><br>Item 3.1.1 do PER | 150+460<br><br>(Acostamento) | Decrescente | 72 horas |

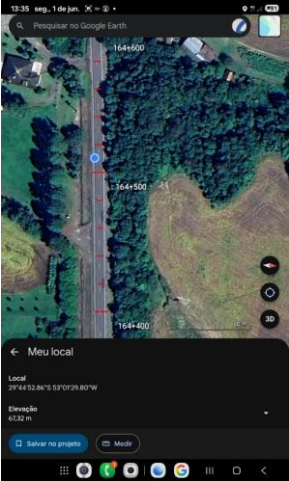
| 49. | | | Panela<br>Item 3.1.1 do PER | 164+510<br>(Acostamento) | Crescente | 24 horas |

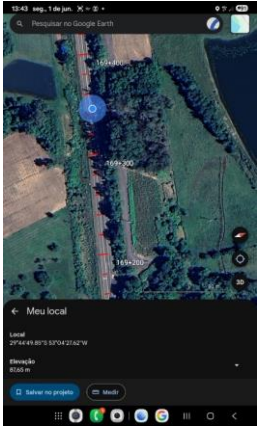
| 50. | | <p>1 de jun. de 2026 13:44:18<br/>RSC-287<br/>Mangueirinha<br/>Paraíso do Sul<br/>Rio Grande do Sul<br/>RSC 287<br/>Est.169+345<br/>crescente</p> <p>1 de jun. de 2026 13:44:26<br/>RSC-287<br/>Mangueirinha<br/>Paraíso do Sul<br/>Rio Grande do Sul<br/>RSC 287<br/>Est.169+345<br/>crescente</p> | Abaulamento/Depressão<br><br>(Medição: 101mm)<br><br>Item 3.1.1 do PER | 169+345<br><br>(defeito em local já reparado) | Crescente | 72 horas |

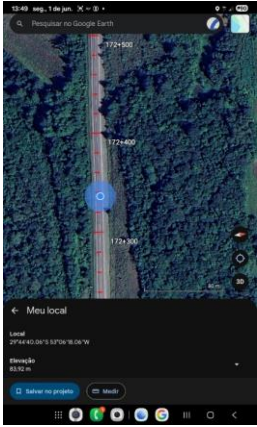
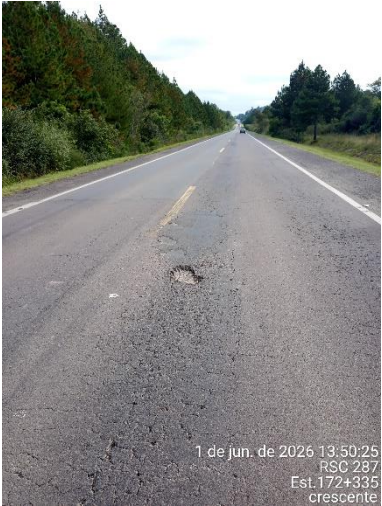
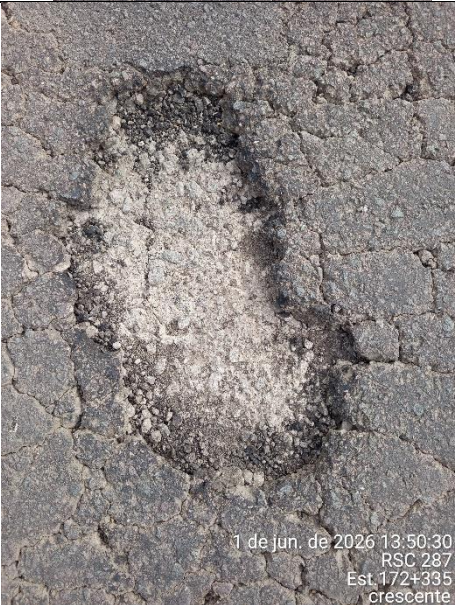
| 51. | | <div data-bbox="743 268 1122 775"> <p>1 de jun. de 2026 13:50:25<br/>RSC 287<br/>Est. 172+335<br/>crescente</p> </div> <div data-bbox="692 775 1144 1382"> <p>1 de jun. de 2026 13:50:30<br/>RSC 287<br/>Est. 172+335<br/>crescente</p> </div> | <p>Panela</p> <p>Item 3.1.1 do PER</p> | 172+335 | Crescente | 24 horas |

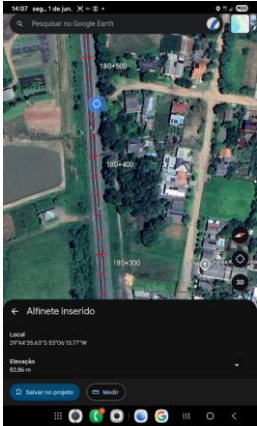
| 52. | | <p>1 de jun. de 2026 14:07:40<br/>7 Rua Willy Roos<br/>Paraíso do Sul<br/>Rio Grande do Sul<br/>RSC 287<br/>Est. 180+450<br/>crescente</p> <p>1 de jun. de 2026 14:07:55<br/>8 Rua Willy Roos<br/>Paraíso do Sul<br/>Rio Grande do Sul<br/>RSC 287<br/>Est. 180+450<br/>crescente</p> | Painéis<br>Item 3.1.1 do PER | 180+450<br>(Acostamento) | Crescente | 24 horas |

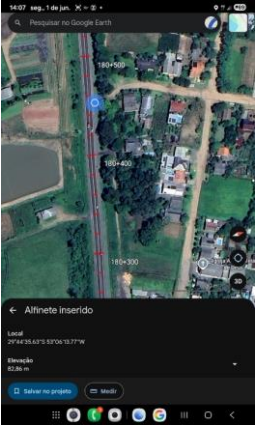
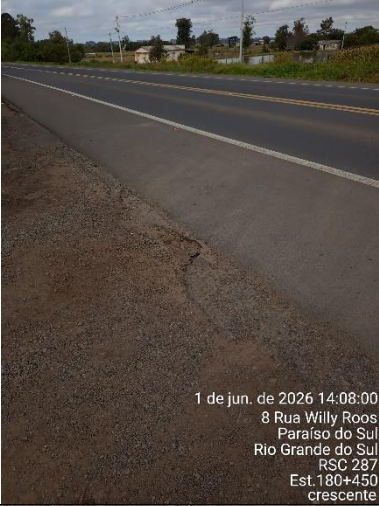
| 53. | | <div data-bbox="734 284 1111 791"> <p>1 de jun. de 2026 14:08:00<br/>8 Rua Willy Roos<br/>Paraíso do Sul<br/>Rio Grande do Sul<br/>RSC 287<br/>Est.180+450<br/>crescente</p> </div> <div data-bbox="683 791 1144 1409"> <p>1 de jun. de 2026 14:08:10<br/>8 Rua Willy Roos<br/>Paraíso do Sul<br/>Rio Grande do Sul<br/>RSC 287<br/>Est.180+450<br/>crescente</p> </div> | Painéis<br>Item 3.1.1 do PER | 180+460<br>(Acostamento) | Crescente | 24 horas |

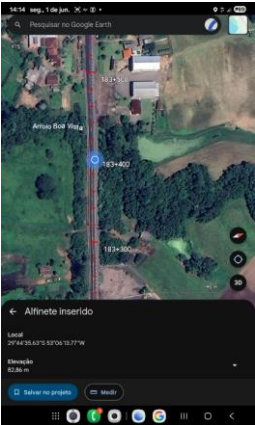
| 54. | | <p>1 de jun. de 2026 14:14:56<br/>RSC 287<br/>Est.183+395<br/>crescente</p> <p>1 de jun. de 2026 14:15:03<br/>RSC 287<br/>Est.183+395<br/>crescente</p> | Abaulamento/Depressão<br><br>(Medição: 108mm)<br><br>Item 3.1.1 do PER | 183+395<br><br>(defeito em local já reparado) | Crescente | 72 horas |

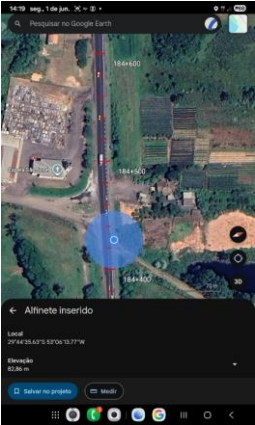
| 55. | | | <p> Painela<br/> Item 3.1.1 do PER </p> | <p> 184+425<br/> (Acostamento) </p> | <p>Crescente</p> | <p>24 horas</p> |

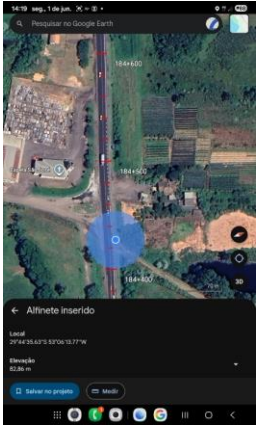
| 56. | | <p>1 de jun. de 2026 14:19:44<br/>RSC-287<br/>Agudo<br/>Rio Grande do Sul<br/>RSC 287<br/>Est. 184+425<br/>crescente</p> <p>1 de jun. de 2026 14:20:03<br/>RSC-287<br/>Agudo<br/>Rio Grande do Sul<br/>RSC 287<br/>Est. 184+425<br/>crescente</p> | Dispositivo de<br>Drenagem Obstruído<br><br>Item 3.1.4 do PER | 184+425 | Crescente | 72 horas |

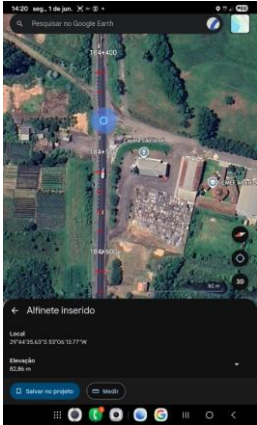
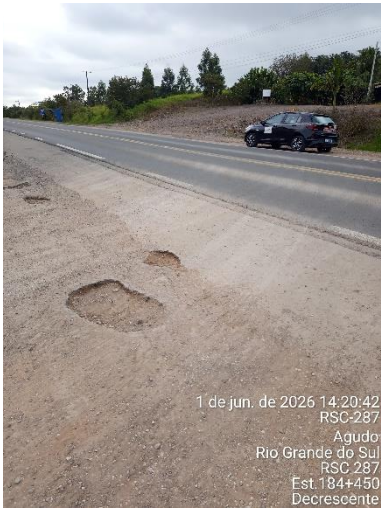
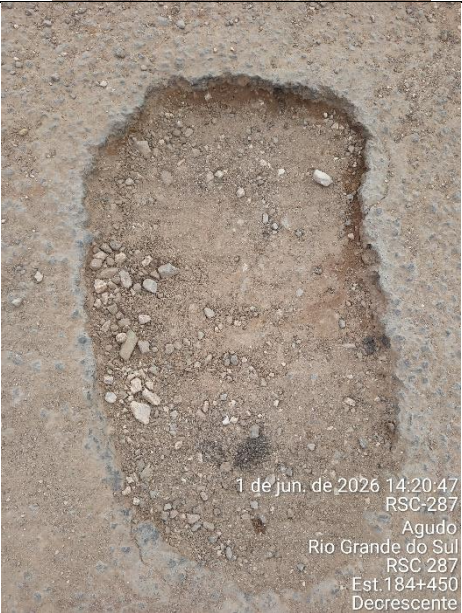
| 57. | | <div data-bbox="732 276 1111 785"><p>1 de jun. de 2026 14:20:42<br/>RSC-287<br/>Agudo<br/>Rio Grande do Sul<br/>RSC 287<br/>Est. 184+450<br/>Decrescente</p></div> <div data-bbox="683 785 1142 1401"><p>1 de jun. de 2026 14:20:47<br/>RSC-287<br/>Agudo<br/>Rio Grande do Sul<br/>RSC 287<br/>Est. 184+450<br/>Decrescente</p></div> | Panelas<br>Item 3.1.1 do PER | 184+450<br>(Acostamento) | Decrescente | 24 horas |

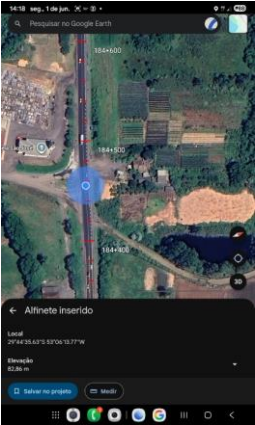
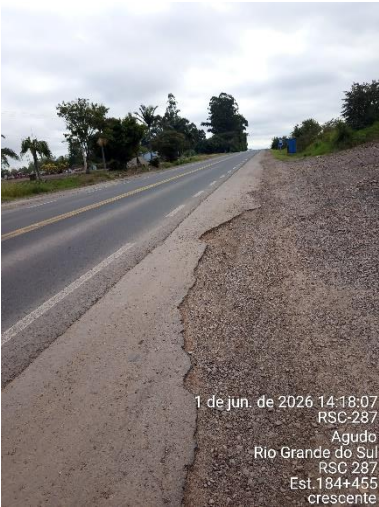
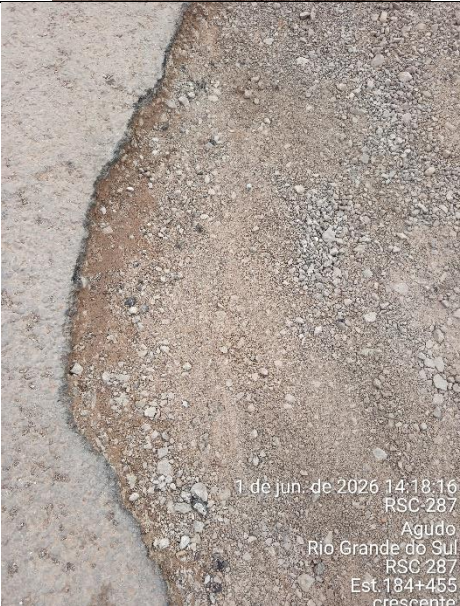
| 58. | | <div data-bbox="734 277 1111 785"> <p>1 de jun. de 2026 14:18:07<br/>RSC-287<br/>Agudo<br/>Rio Grande do Sul<br/>RSC 287<br/>Est. 184+455<br/>crescente</p> </div> <div data-bbox="683 785 1140 1393"> <p>1 de jun. de 2026 14:18:16<br/>RSC-287<br/>Agudo<br/>Rio Grande do Sul<br/>RSC 287<br/>Est. 184+455<br/>crescente</p> </div> | <p> Painela<br/> Item 3.1.1 do PER </p> | <p> 184+455<br/> (Acostamento) </p> | <p>Crescente</p> | <p>24 horas</p> |

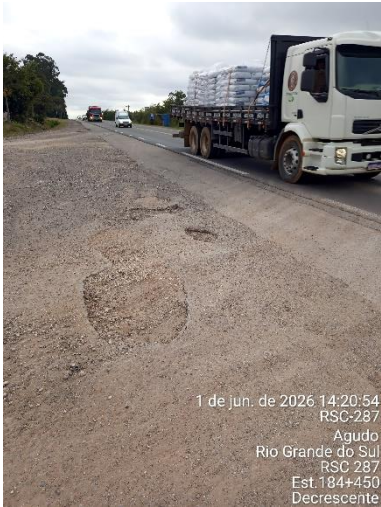
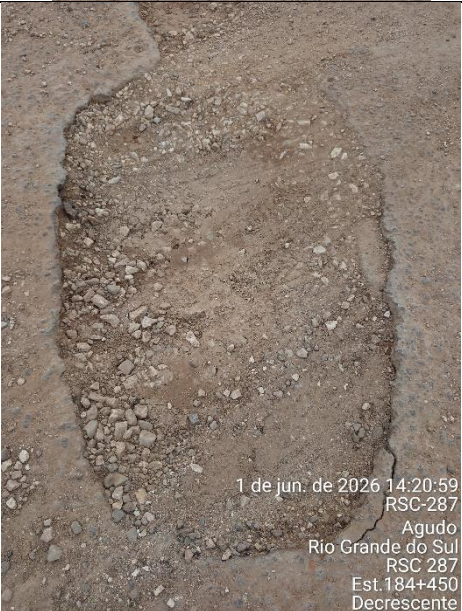
| 59. | | <div data-bbox="732 277 1111 785"> <p>1 de jun. de 2026 14:20:54<br/>RSC-287<br/>Agudo<br/>Rio Grande do Sul<br/>RSC 287<br/>Est. 184+450<br/>Decrescente</p> </div> <div data-bbox="683 785 1142 1399"> <p>1 de jun. de 2026 14:20:59<br/>RSC-287<br/>Agudo<br/>Rio Grande do Sul<br/>RSC 287<br/>Est. 184+450<br/>Decrescente</p> </div> | <p>Panelas</p> <p>Item 3.1.1 do PER</p> | <p>184+460</p> <p>(Acostamento)</p> | <p>Decrescente</p> | <p>24 horas</p> |

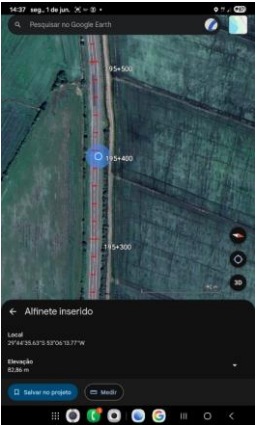
| 60. | | | <p>Panela</p> <p>Item 3.1.1 do PER</p> | <p>195+395</p> <p>(defeito em local já reparado)</p> | <p>Crescente</p> | <p>24 horas</p> |

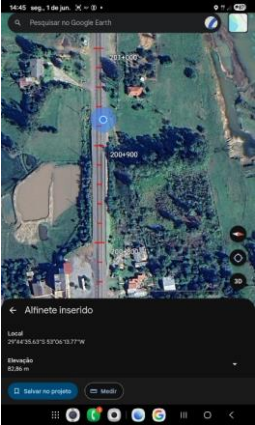
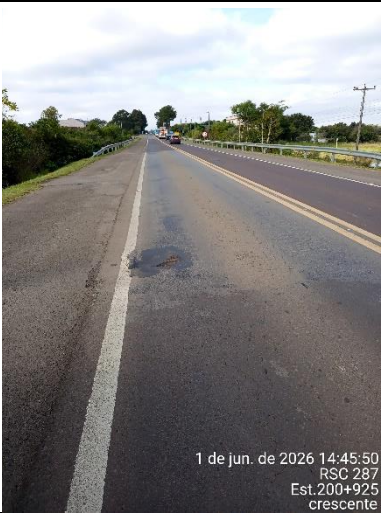
| <p>61.</p> | | <div><p>1 de jun. de 2026 14:45:50<br/>RSC 287<br/>Est.200+925<br/>crescente</p></div> <div><p>1 de jun. de 2026 14:45:57<br/>RSC 287<br/>Est.200+925<br/>crescente</p></div> | <p>Panela</p> <p>Item 3.1.1 do PER</p> | <p>200+925</p> <p>(defeito em local já reparado)</p> | <p>Crescente</p> | <p>24 horas</p> |

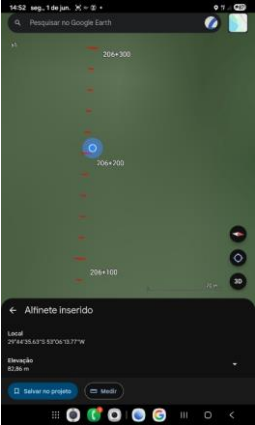
| 62. | | | <p> Panela<br/> Item 3.1.1 do PER </p> | 206+210 | Crescente | 24 horas |

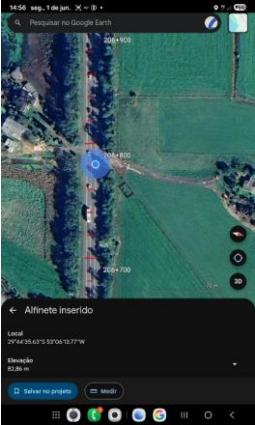
| 63. | | | <p> Painela<br/> Item 3.1.1 do PER </p> | <p> 206+775<br/> (Acostamento) </p> | <p>Crescente</p> | <p>24 horas</p> |

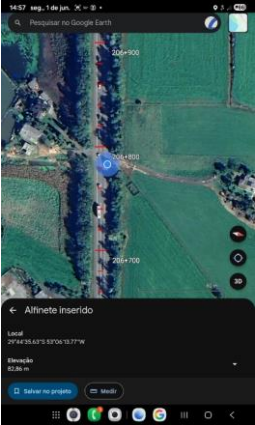
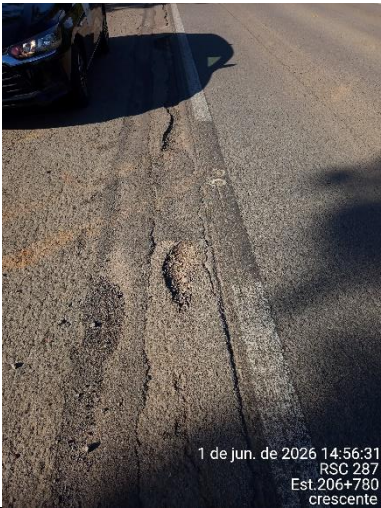
| 64. | | <div><p>1 de jun. de 2026 14:56:31<br/>RSC 287<br/>Est. 206+780<br/>crescente</p></div> <div><p>1 de jun. de 2026 14:56:36<br/>RSC 287<br/>Est. 206+780<br/>crescente</p></div> | Panela<br>Item 3.1.1 do PER | 206+780<br>(Acostamento) | Crescente | 24 horas |

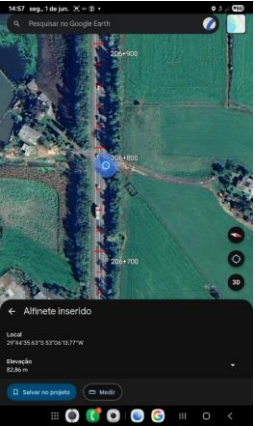
| 65. | | | <p> Painela<br/> Item 3.1.1 do PER </p> | <p> 206+785<br/> (Acostamento) </p> | <p>Crescente</p> | <p>24 horas</p> |
