Subsecretaria de Projetos para Reconstrução  
Departamento de Fiscalização de Concessões Rodoviárias

## RELATÓRIO DE VISTORIA

**Identificação:** DFCR-RSM-RV-058-2026;

**Objeto do Contrato:** concessão da infraestrutura de transporte do trecho da RSC-287, trecho Tabai – Santa Maria (km 28,03 ao km 232,54);

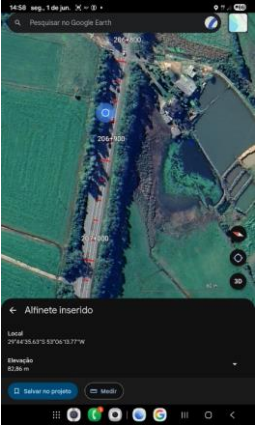
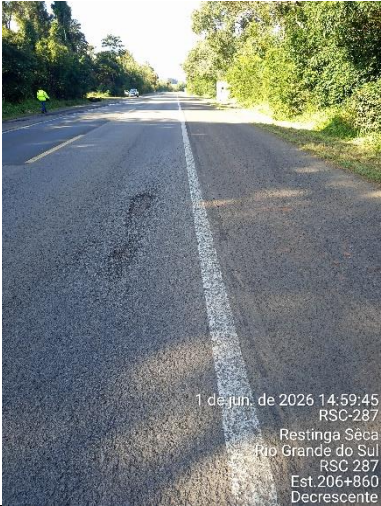
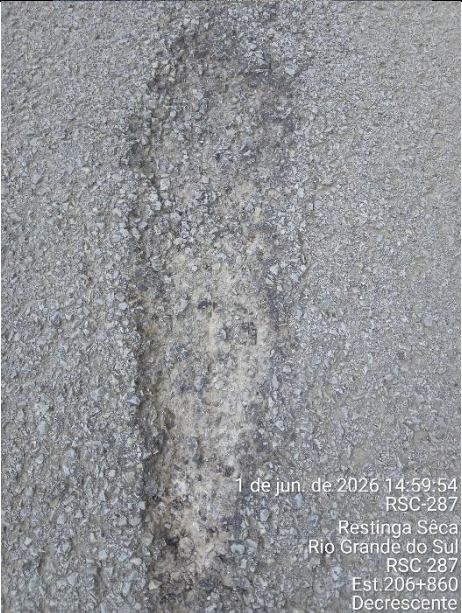
| 66. | | <div><p>1 de jun. de 2026 14:59:45<br/>RSC-287<br/>Restinga Seca<br/>Rio Grande do Sul<br/>RSC 287<br/>Est. 206+860<br/>Decrescente</p></div> <div><p>1 de jun. de 2026 14:59:54<br/>RSC-287<br/>Restinga Seca<br/>Rio Grande do Sul<br/>RSC 287<br/>Est. 206+860<br/>Decrescente</p></div> | Panela<br>Item 3.1.1 do PER | 206+860 | Decrescente | 24 horas |

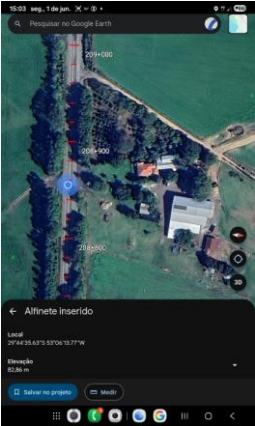
| 67. | | | <p> Painela<br/> Item 3.1.1 do PER </p> | <p> 208+855<br/> (defeito em local já<br/> reparado) </p> | Crescente | 24 horas |

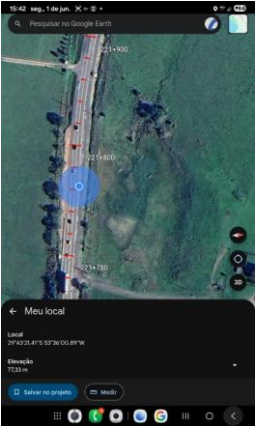
| 73. | | | <p>Panela</p> <p>Item 3.1.1 do PER</p> | <p>221+765</p> <p>(defeito em local já reparado)</p> | Crescente | 24 horas |

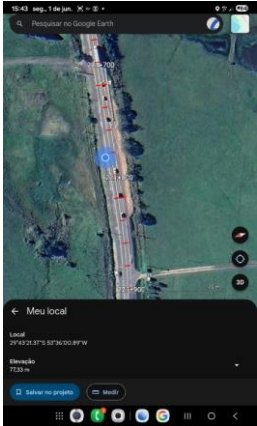
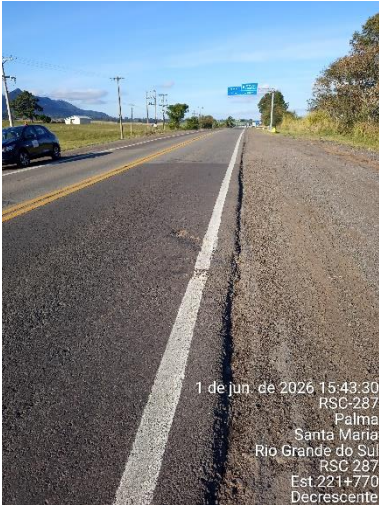
| 74. | | <div><p>1 de jun. de 2026 15:43:30<br/>RSC-287<br/>Palma<br/>Santa Maria<br/>Rio Grande do Sul<br/>RSC 287<br/>Est. 221+770<br/>Decrescente</p></div> <div><p>1 de jun. de 2026 15:43:38<br/>RSC-287<br/>Palma<br/>Santa Maria<br/>Rio Grande do Sul<br/>RSC 287<br/>Est. 221+770<br/>Decrescente</p></div> | Panela<br>Item 3.1.1 do PER | 221+770<br>(defeito em local já<br>reparado) | Decrescente | 24 horas |

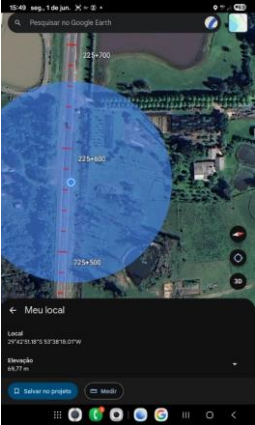
| 75. | | <p>1 de jun. de 2026 15:52:29<br/>1935 BR-287<br/>Cerrito<br/>Santa Maria<br/>Rio Grande do Sul<br/>RSC 287<br/>Est. 225+555<br/>Decrescente</p> <p>1 de jun. de 2026 15:52:35<br/>1935 BR-287<br/>Cerrito<br/>Santa Maria<br/>Rio Grande do Sul<br/>RSC 287<br/>Est. 225+555<br/>Decrescente</p> | Panela<br>Item 3.1.1 do PER | 225+555<br>(Acostamento) | Decrescente | 24 horas |

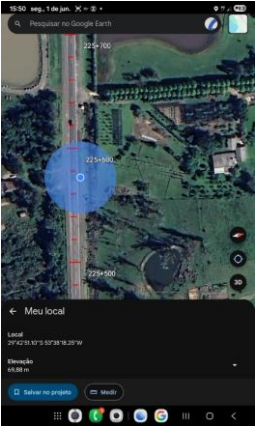
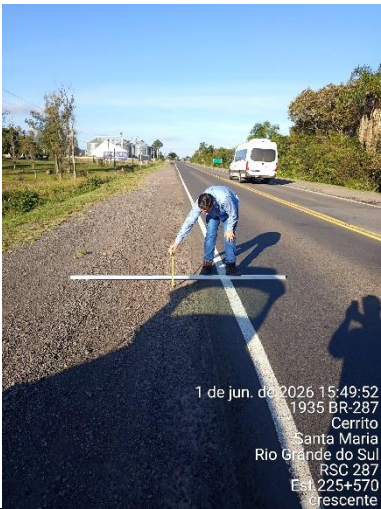
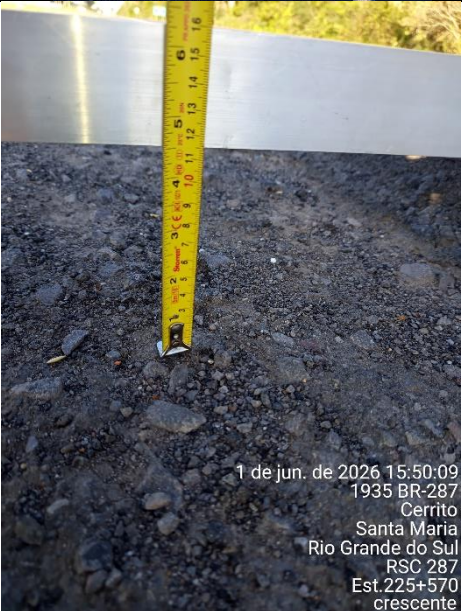
| 76. | | <div data-bbox="734 268 1113 778"> <p>1 de jun. de 2026 15:49:52<br/>1935 BR-287<br/>Cerrito<br/>Santa Maria<br/>Rio Grande do Sul<br/>RSC 287<br/>Est. 225+570<br/>crescente</p> </div> <div data-bbox="683 778 1142 1391"> <p>1 de jun. de 2026 15:50:09<br/>1935 BR-287<br/>Cerrito<br/>Santa Maria<br/>Rio Grande do Sul<br/>RSC 287<br/>Est. 225+570<br/>crescente</p> </div> | <p>Desnível entre Pavimento e Acostamento</p> <p>(Medição: 115mm)</p> <p>Item 3.1.1 do PER</p> | <p>225+570</p> <p>(Acostamento)</p> | <p>Crescente</p> | <p>72 horas</p> |

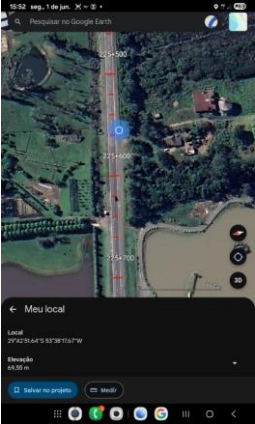
| 77. | | <p>1 de jun. de 2026 15:51:13<br/>1935 BR-287<br/>Cerrito<br/>Santa Maria<br/>Rio Grande do Sul<br/>RSC 287<br/>Est.225+575<br/>crescente</p> <p>1 de jun. de 2026 15:51:22<br/>1935 BR-287<br/>Cerrito<br/>Santa Maria<br/>Rio Grande do Sul<br/>RSC 287<br/>Est.225+575<br/>crescente</p> | Abaulamento/Depressão<br><br>(Medição: 75mm)<br><br>Item 3.1.1 do PER | 227+575<br><br>(defeito em local já reparado) | Crescente | 72 horas |

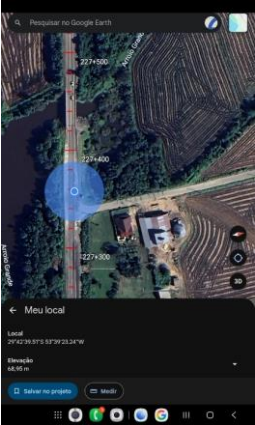
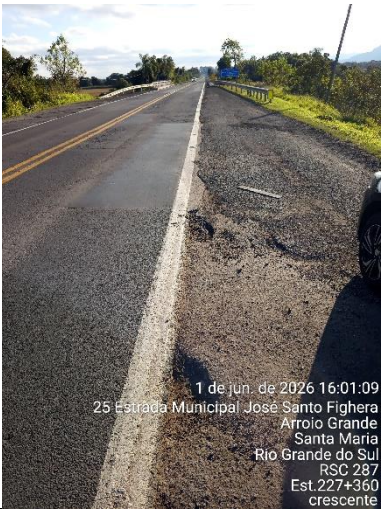
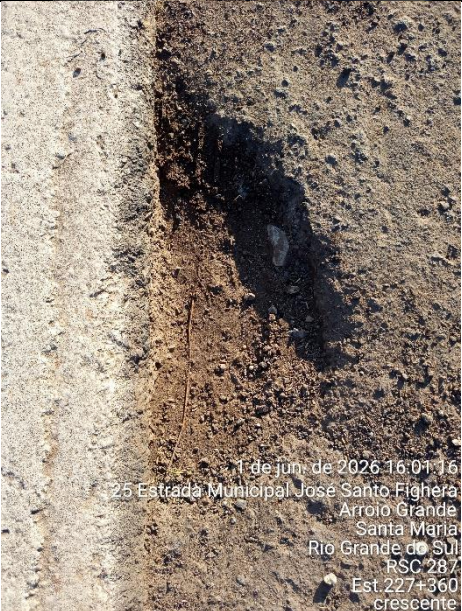
| 78. | | <div data-bbox="734 268 1113 778"> <p>1 de jun. de 2026 16:01:09<br/>25 Estrada Municipal José Santo Figuera<br/>Arroio Grande<br/>Santa Maria<br/>Rio Grande do Sul<br/>RSC 287<br/>Est. 227+360<br/>crescente</p> </div> <div data-bbox="683 778 1142 1391"> <p>1 de jun. de 2026 16:01:16<br/>25 Estrada Municipal José Santo Figuera<br/>Arroio Grande<br/>Santa Maria<br/>Rio Grande do Sul<br/>RSC 287<br/>Est. 227+360<br/>crescente</p> </div> | <p>Panela</p> <p>Item 3.1.1 do PER</p> | <p>227+360</p> <p>(Acostamento)</p> | <p>Crescente</p> | <p>24 horas</p> |

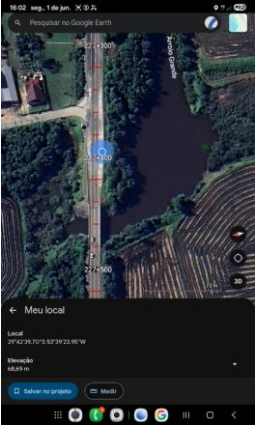
| 79. | | | <p>Panelas</p> <p>Item 3.1.1 do PER</p> | <p>227+375</p> <p>(Acostamento)</p> | <p>Decrescente</p> | <p>24 horas</p> |

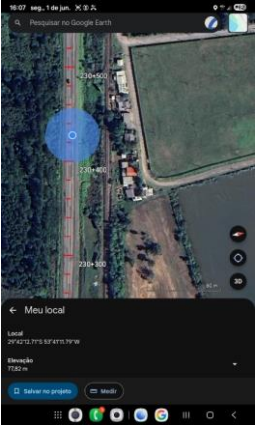
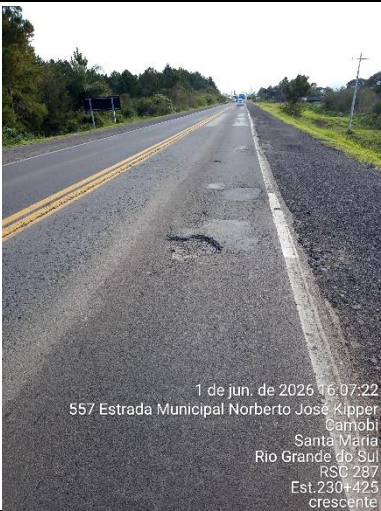
| 80. | | <p>1 de jun. de 2026 16:07:22<br/>557 Estrada Municipal Norberto José Kipper<br/>Camobi<br/>Santa Maria<br/>Rio Grande do Sul<br/>RSC 287<br/>Est. 230+425<br/>crescente</p> | Painelas<br>Item 3.1.1 do PER | 230+425<br>(defeito em local já<br>reparado) | Crescente | 24 horas |

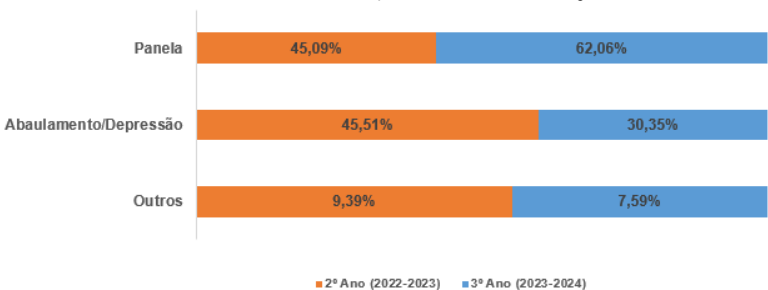
Gráfico 1 – Síntese das constatações/defeitos relacionadas ao pavimento

27. No Gráfico 1, é nítido que a maior proporção dos defeitos/constatações identificadas no pavimento são panelas, independentemente do ano de concessão. Ademais, é possível verificar que houve um acréscimo de aproximadamente 17% neste tipo de defeito no 3º ano de concessão (setembro/23 a abril/24), em relação ao período anterior.

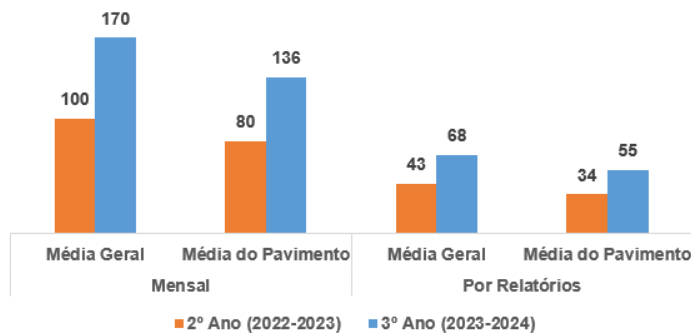
Gráfico 2 – Proporção de Defeitos/Constatações por relatório e mês

30. Diante dos dados apresentados no Gráfico 2, é possível afirmar que houve elevação de 70% entre o 2º e 3º ano de concessão, no número total de defeitos/constatações observadas a cada mês. Já o incremento identificado, de forma geral, por relatório, em média, foi de 58%.
