Subsecretaria de Projetos para Reconstrução  
Departamento de Fiscalização de Concessões Rodoviárias

## RELATÓRIO DE VISTORIA

**Identificação:** DFCR-RSM-RV-061-2026;

**Objeto do Contrato:** concessão da infraestrutura de transporte do trecho da RSC-287, trecho Tabai – Santa Maria (km 28,03 ao km 232,54);

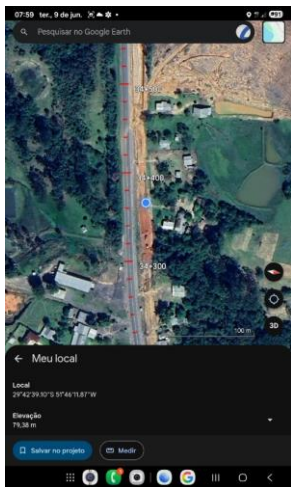
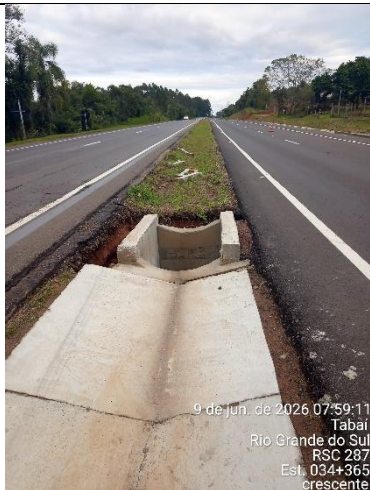
| ID | Localização | Registro Fotográfico | Constatações (PER) | Km (aproximado) | Sentido da rodovia | Prazo de correção (PER) |
|---|---|---|---|---|---|---|
| 1. | | <p>9 de jun. de 2026 07:59:11<br/>Tabaí<br/>Rio Grande do Sul<br/>RSC 287<br/>Est. 034+365<br/>crescente</p> | <p>Dispositivo de Drenagem Danificado</p> <p>Item 3.1.4 do PER</p> | <p>034+365</p> <p>(trecho de obra em fase de recebimento provisório)</p> <p>(Canteiro Central)</p> | Crescente | 72 horas |

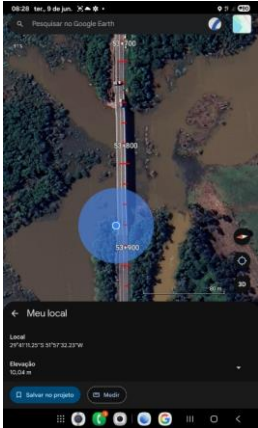
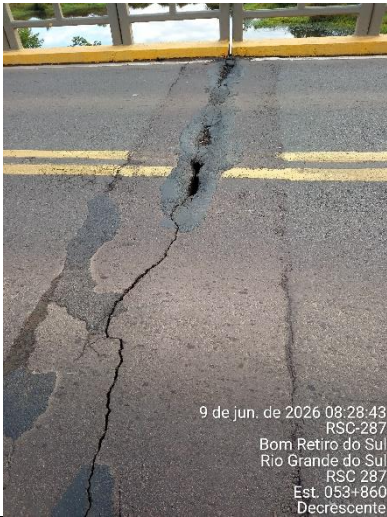
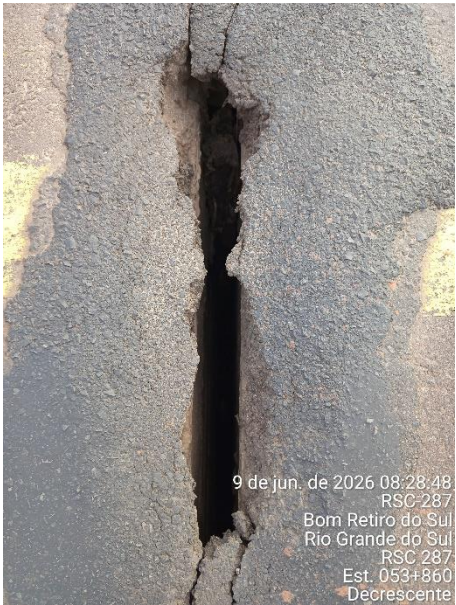
| 5. | | <p>9 de jun. de 2026 08:28:43<br/>RSC-287<br/>Bom Retiro do Sul<br/>Rio Grande do Sul<br/>RSC 287<br/>Est. 053+860<br/>Decrescente</p> | Panela<br>Item 3.1.1 do PER | 053+860<br>(defeito em local já<br>reparado) | Decrescente | 24 horas |

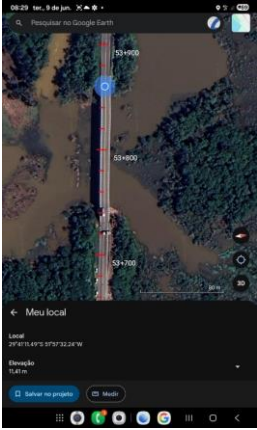
| 6. | | | <p>Panela</p> <p>Item 3.1.1 do PER</p> | <p>053+860</p> <p>(defeito em local já reparado)</p> | <p>Crescente</p> | <p>24 horas</p> |

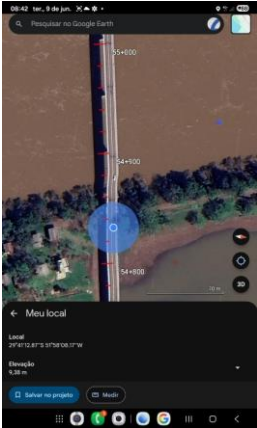
| 7. | | <p>9 de jun. de 2026 08:43:12<br/>4100 RSC-287<br/>Venâncio Aires<br/>Rio Grande do Sul<br/>RSC 287<br/>Est. 054+830<br/>crescente</p> <p>9 de jun. de 2026 08:43:18<br/>4100 RSC-287<br/>Venâncio Aires<br/>Rio Grande do Sul<br/>RSC 287<br/>Est. 054+830<br/>crescente</p> | <p>Panela</p> <p>Item 3.1.1 do PER</p> | <p>054+830</p> <p>(defeito em local já reparado)</p> | <p>Crescente</p> | <p>24 horas</p> |

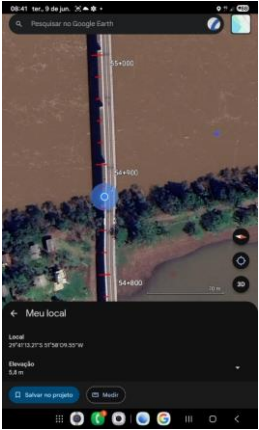
| 8. | | | <p>Dispositivo de<br/>Drenagem Obstruído</p> <p>Item 3.1.4 do PER</p> | 054+870 | Crescente | 72 horas |

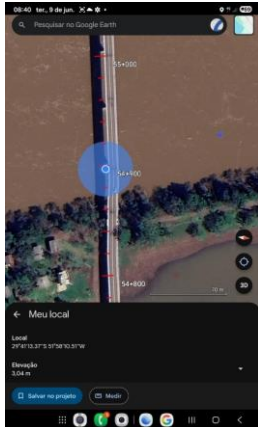
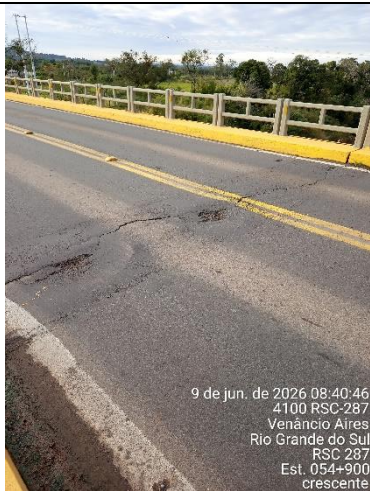
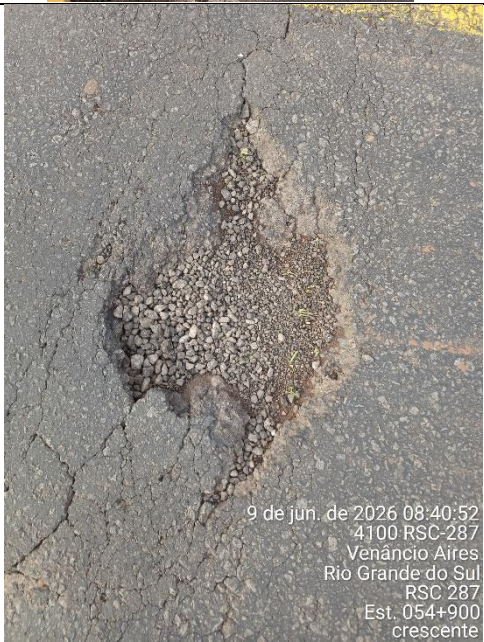
| 9. | | <p>9 de jun. de 2026 08:40:46<br/>4100 RSC-287<br/>Venâncio Aires<br/>Rio Grande do Sul<br/>RSC 287<br/>Est. 054+900<br/>crescente</p> | Panela<br>Item 3.1.1 do PER | 054+900<br>(defeito em local já<br>reparado) | Crescente | 24 horas |

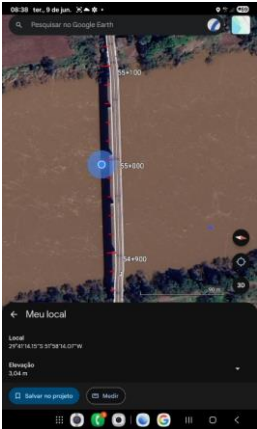
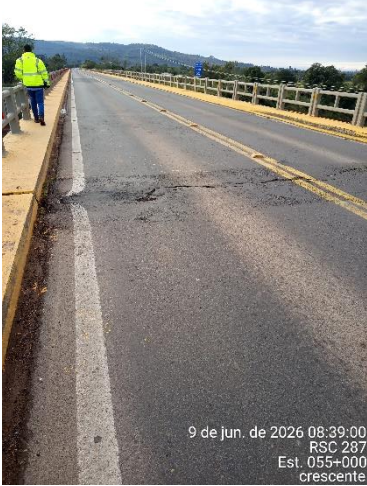
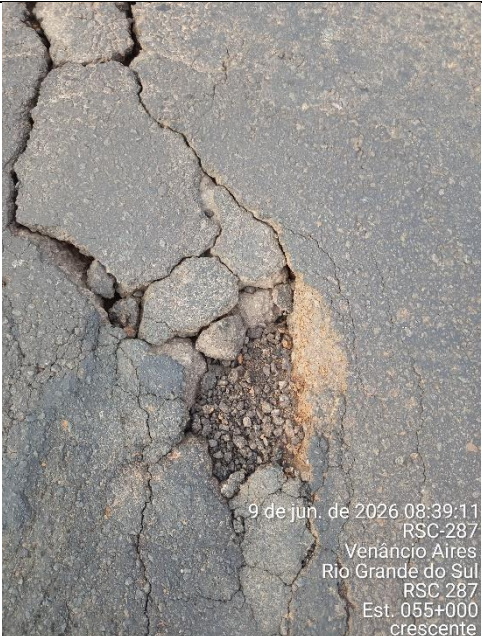
| 10. | | <div><p>9 de jun. de 2026 08:39:00<br/>RSC 287<br/>Est. 055+000<br/>crescente</p></div> <div><p>9 de jun. de 2026 08:39:11<br/>RSC-287<br/>Venâncio Aires<br/>Rio Grande do Sul<br/>RSC 287<br/>Est. 055+000<br/>crescente</p></div> | Panela<br>Item 3.1.1 do PER | 055+000<br>(defeito em local já<br>reparado) | Crescente | 24 horas |

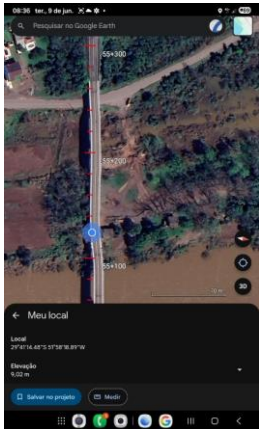
| 11. | | | Panela<br>Item 3.1.1 do PER | 055+125<br>(defeito em local já reparado) | Crescente | 24 horas |

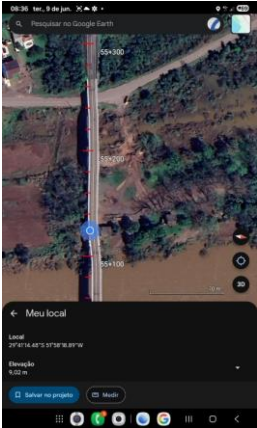
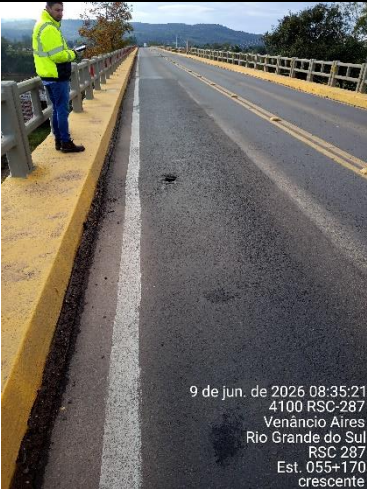
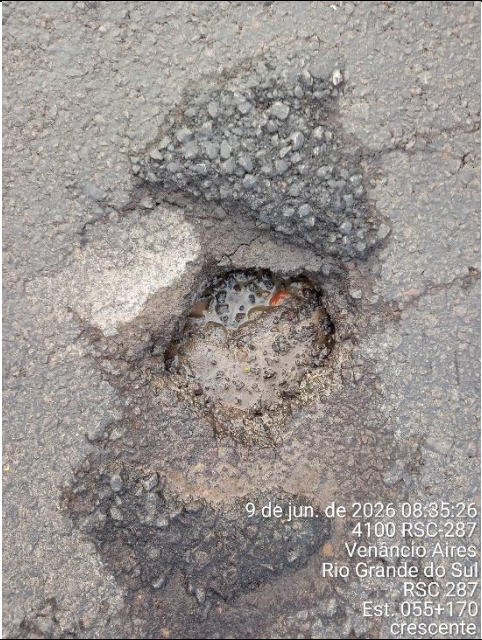
| 12. | | <p>9 de jun. de 2026 08:35:21<br/>4100 RSC-287<br/>Venâncio Aires<br/>Rio Grande do Sul<br/>RSC 287<br/>Est. 055+170<br/>crescente</p> | <p>Panela</p> <p>Item 3.1.1 do PER</p> | <p>055+170</p> <p>(defeito em local já reparado)</p> | <p>Crescente</p> | <p>24 horas</p> |

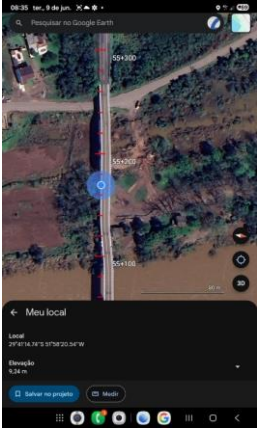
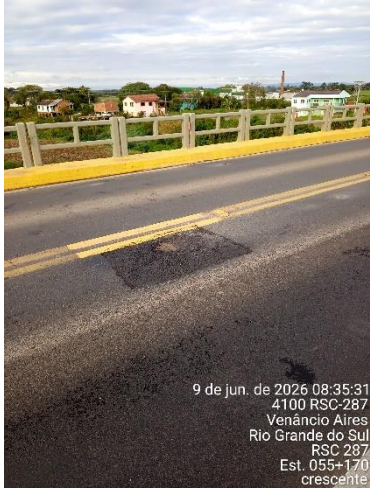
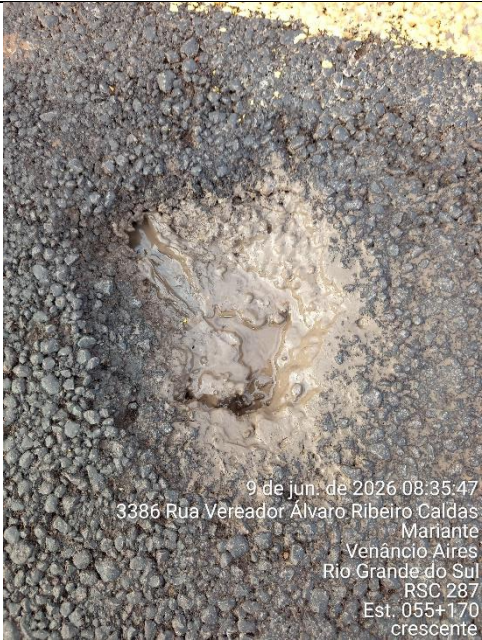
| 13. | | <div data-bbox="725 268 1093 758"> <p>9 de jun. de 2026 08:35:31<br/>4100 RSC-287<br/>Venâncio Aires<br/>Rio Grande do Sul<br/>RSC 287<br/>Est. 055+170<br/>crescente</p> </div> <div data-bbox="654 758 1133 1401"> <p>9 de jun. de 2026 08:35:47<br/>3386 Rua Vereador Alvaro Ribeiro Caldas<br/>Mariante<br/>Venâncio Aires<br/>Rio Grande do Sul<br/>RSC 287<br/>Est. 055+170<br/>crescente</p> </div> | Panela<br>Item 3.1.1 do PER | 055+180<br>(defeito em local já reparado) | Crescente | 24 horas |

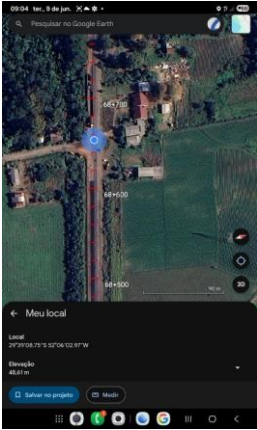
| 14. | | | <p> Painelas<br/> Item 3.1.1 do PER </p> | <p> 068+650<br/> (Acostamento) </p> | <p>Crescente</p> | <p>24 horas</p> |

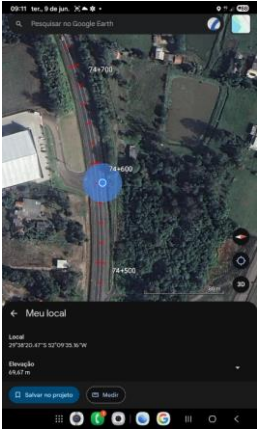
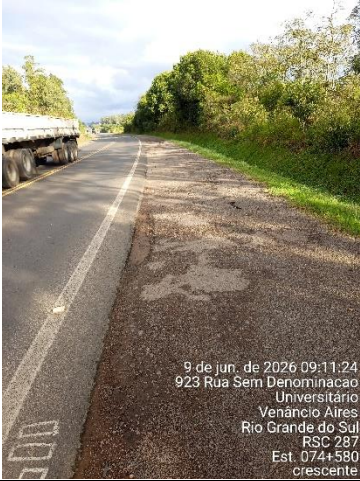
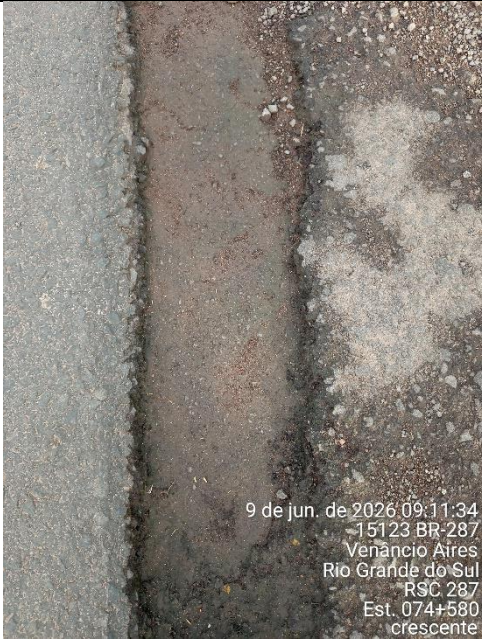
| 15. | | <div data-bbox="732 268 1090 750"> <p>9 de jun. de 2026 09:11:24<br/>923 Rua Sem Denominação<br/>Universitário<br/>Venâncio Aires<br/>Rio Grande do Sul<br/>RSC 287<br/>Est. 074+580<br/>crescente</p> </div> <div data-bbox="656 750 1135 1391"> <p>9 de jun. de 2026 09:11:34<br/>15123 BR-287<br/>Venâncio Aires<br/>Rio Grande do Sul<br/>RSC 287<br/>Est. 074+580<br/>crescente</p> </div> | Painelas<br>Item 3.1.1 do PER | 074+580<br>(Acostamento) | Crescente | 24 horas |

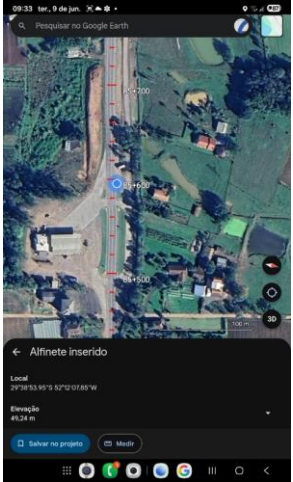
| 16. | | <p>9 de jun. de 2026 09:33:27<br/>2028 BR-287<br/>Arlindo<br/>Venâncio Aires<br/>Rio Grande do Sul<br/>RSC 287<br/>Est. 085+595<br/>crescente</p> <p>9 de jun. de 2026 09:33:32<br/>2028 BR-287<br/>Arlindo<br/>Venâncio Aires<br/>Rio Grande do Sul<br/>RSC 287<br/>Est. 085+595<br/>crescente</p> | <p>Panela</p> <p>Item 3.1.1 do PER</p> | <p>085+595</p> <p>(Acostamento)</p> | <p>Crescente</p> | <p>24 horas</p> |

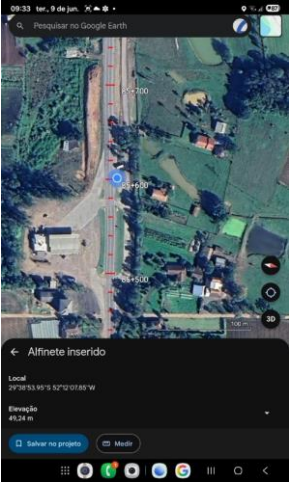
| 17. | | | <p>Panelas</p> <p>Item 3.1.1 do PER</p> | <p>085+600</p> <p>(Acostamento)</p> | <p>Crescente</p> | <p>24 horas</p> |

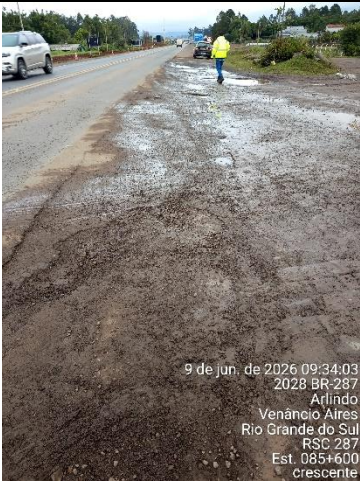
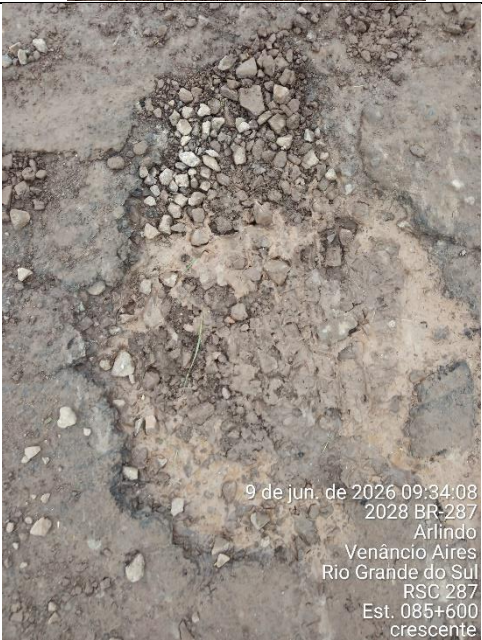
| <p>18.</p> | | <div><p>9 de jun. de 2026 09:34:03<br/>2028 BR-287<br/>Arlindo<br/>Venâncio Aires<br/>Rio Grande do Sul<br/>RSC 287<br/>Est. 085+600<br/>crescente</p></div> <div><p>9 de jun. de 2026 09:34:08<br/>2028 BR-287<br/>Arlindo<br/>Venâncio Aires<br/>Rio Grande do Sul<br/>RSC 287<br/>Est. 085+600<br/>crescente</p></div> | <p>Panelas</p> <p>Item 3.1.1 do PER</p> | <p>085+610</p> <p>(Acostamento)</p> | <p>Crescente</p> | <p>24 horas</p> |

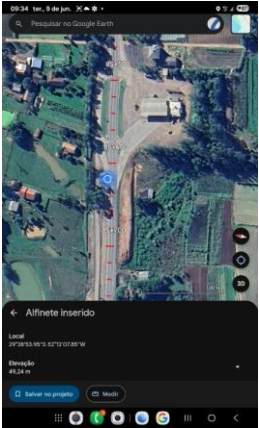
| 19. | | | <p>Panela</p> <p>Item 3.1.1 do PER</p> | <p>085+620</p> <p>(Acostamento)</p> | <p>Decrescente</p> | <p>24 horas</p> |

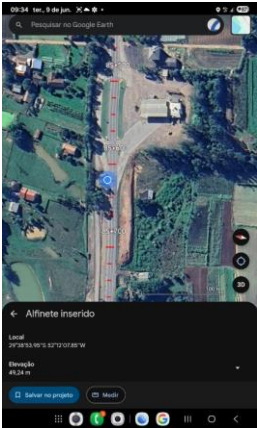
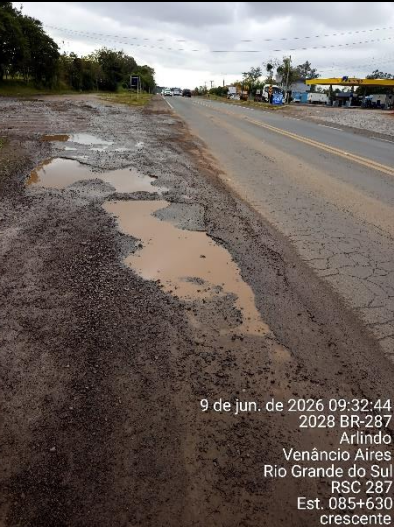
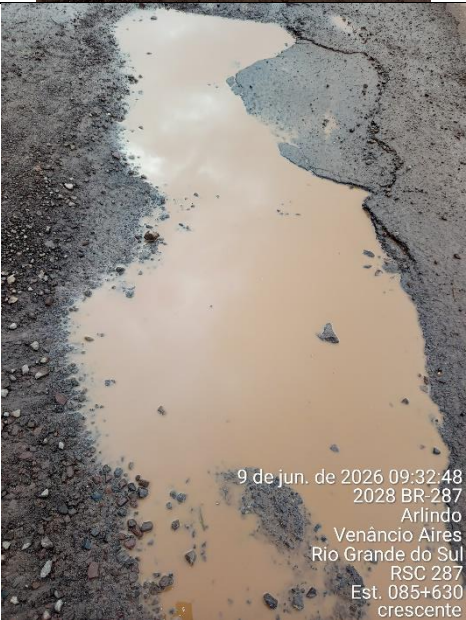
| 20. | | <p>9 de jun. de 2026 09:32:44<br/>2028 BR-287<br/>Arlindo<br/>Venâncio Aires<br/>Rio Grande do Sul<br/>RSC 287<br/>Est. 085+630<br/>crescente</p> <p>9 de jun. de 2026 09:32:48<br/>2028 BR-287<br/>Arlindo<br/>Venâncio Aires<br/>Rio Grande do Sul<br/>RSC 287<br/>Est. 085+630<br/>crescente</p> | Panelas<br>Item 3.1.1 do PER | 085+630<br>(Acostamento) | Crescente | 24 horas |

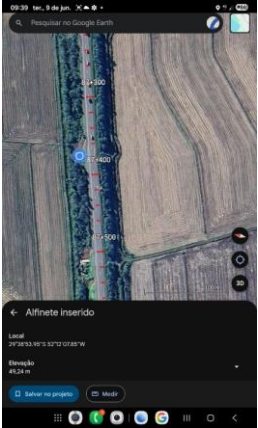
| 21. | | | <p>Panela</p> <p>Item 3.1.1 do PER</p> | <p>087+380</p> <p>(defeito em local já reparado)</p> <p>(Desvio)</p> | Decrescente | 24 horas |

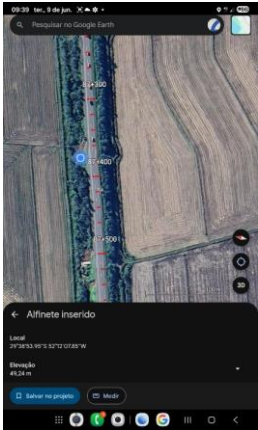
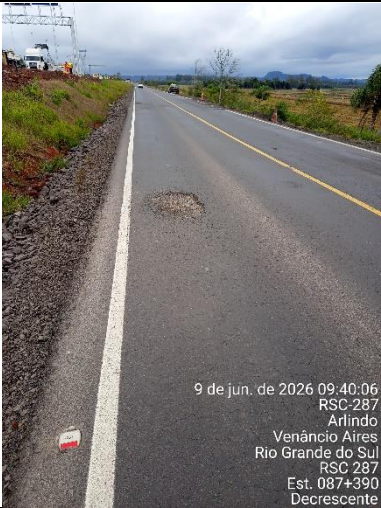
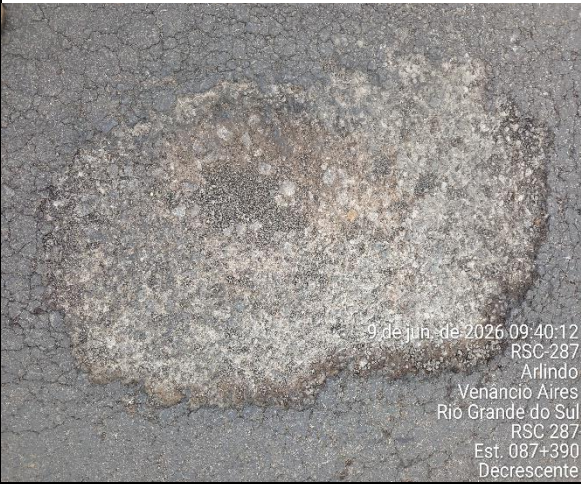
| 22. | | <p>9 de jun. de 2026 09:40:06<br/>RSC-287<br/>Arlindo<br/>Venâncio Aires<br/>Rio Grande do Sul<br/>RSC 287<br/>Est. 087+390<br/>Decrescente</p> | Panela<br>Item 3.1.1 do PER | 087+390<br><br>(defeito em local já<br>reparado)<br><br>(Desvio) | Decrescente | 24 horas |

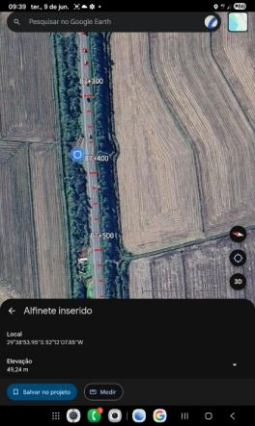
| 23. | | <p>9 de jun. de 2026 09:40:39<br/>RSC-287<br/>Arlindo<br/>Venâncio Aires<br/>Rio Grande do Sul<br/>RSC 287<br/>Est. 087+390<br/>crescente</p> <p>9 de jun. de 2026 09:40:45<br/>RSC 287<br/>Arlindo<br/>Venâncio Aires<br/>Rio Grande do Sul<br/>RSC 287<br/>Est. 087+390<br/>crescente</p> | <p>Panela</p> <p>Item 3.1.1 do PER</p> | <p>087+390</p> <p>(defeito em local já reparado)</p> <p>(Desvio)</p> | Crescente | 24 horas |

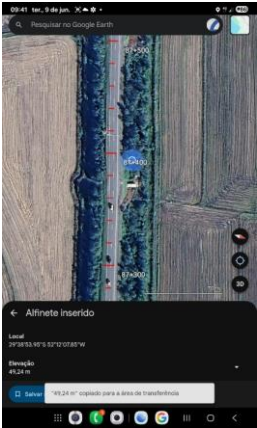
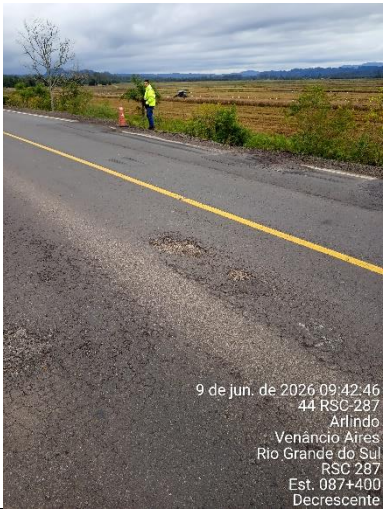
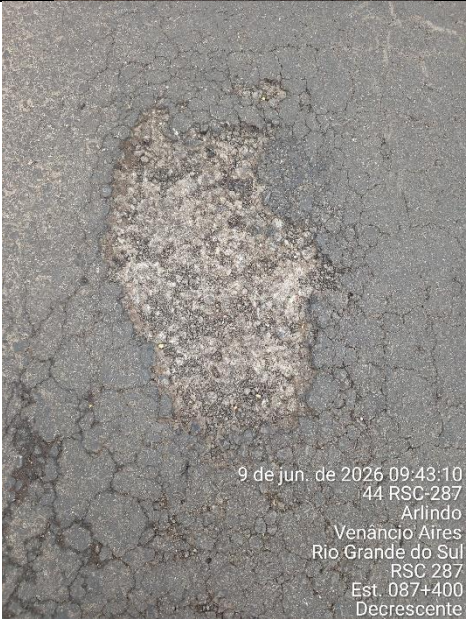
| 24. | | <div><p>9 de jun. de 2026 09:42:46<br/>44 RSC-287<br/>Arlindo<br/>Venâncio Aires<br/>Rio Grande do Sul<br/>RSC 287<br/>Est. 087+400<br/>Decrescente</p></div> <div><p>9 de jun. de 2026 09:43:10<br/>44 RSC-287<br/>Arlindo<br/>Venâncio Aires<br/>Rio Grande do Sul<br/>RSC 287<br/>Est. 087+400<br/>Decrescente</p></div> | Panela<br>Item 3.1.1 do PER | 087+400<br>(defeito em local já<br>reparado)<br><br>(Desvio) | Decrescente | 24 horas |

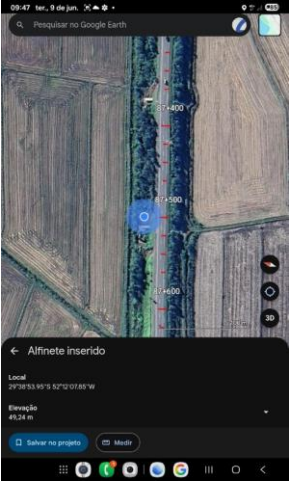
| 30. | | <p>9 de jun. de 2026 09:47:54<br/>44 RSC-287<br/>Arlindo<br/>Venâncio Aires<br/>Rio Grande do Sul<br/>RSC 287<br/>Est. 087+500<br/>Decrescente</p> <p>9 de jun. de 2026 09:48:03<br/>44 RSC-287<br/>Arlindo<br/>Venâncio Aires<br/>Rio Grande do Sul<br/>RSC 287<br/>Est. 087+500<br/>Decrescente</p> | <p>Panela</p> <p>Item 3.1.1 do PER</p> | <p>087+500</p> <p>(defeito em local já reparado)</p> <p>(Desvio)</p> | Decrescente | 24 horas |

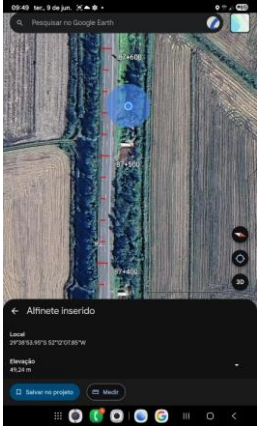
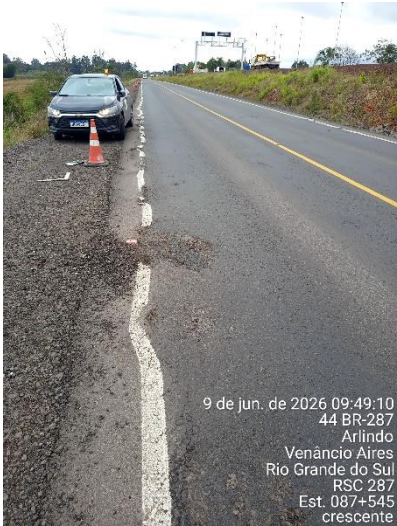
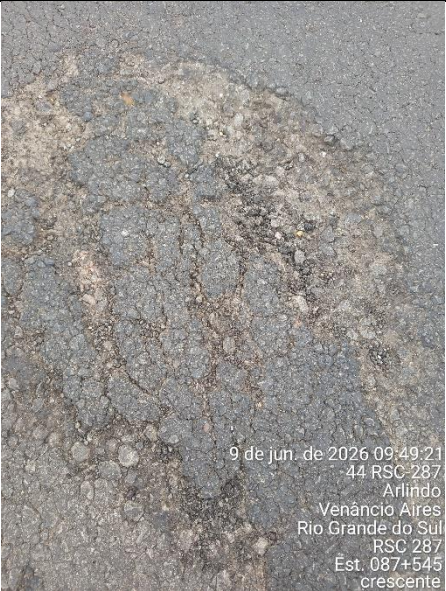
| 31. | | <div><p>9 de jun. de 2026 09:49:10<br/>44 BR-287<br/>Arlindo<br/>Venâncio Aires<br/>Rio Grande do Sul<br/>RSC 287<br/>Est. 087+545<br/>crescente</p></div> <div><p>9 de jun. de 2026 09:49:21<br/>44 RSC-287<br/>Arlindo<br/>Venâncio Aires<br/>Rio Grande do Sul<br/>RSC 287<br/>Est. 087+545<br/>crescente</p></div> | Panela<br>Item 3.1.1 do PER | 087+545<br>(defeito em local já<br>reparado)<br><br>(Desvio) | Crescente | 24 horas |

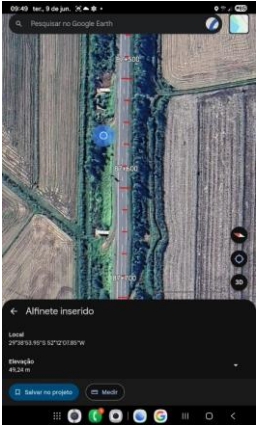
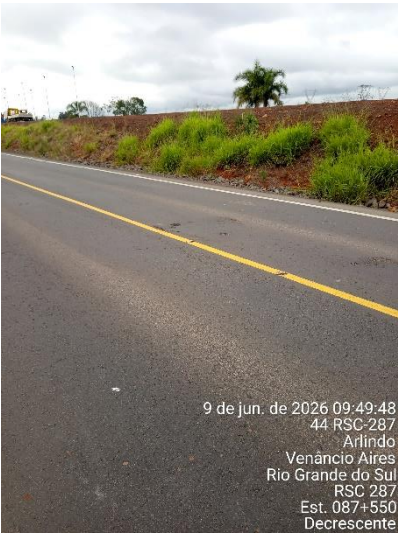
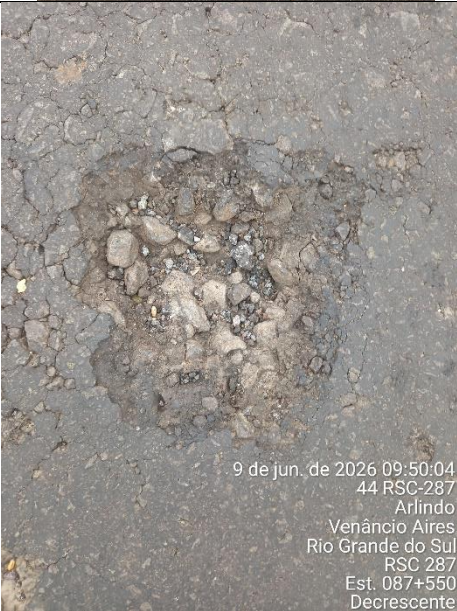
| 32. | | <p>9 de jun. de 2026 09:49:48<br/>44 RSC-287<br/>Arlindo<br/>Venâncio Aires<br/>Rio Grande do Sul<br/>RSC 287<br/>Est. 087+550<br/>Decrescente</p> | Panela<br>Item 3.1.1 do PER | 087+550<br>(defeito em local já<br>reparado)<br><br>(Desvio) | Decrescente | 24 horas |

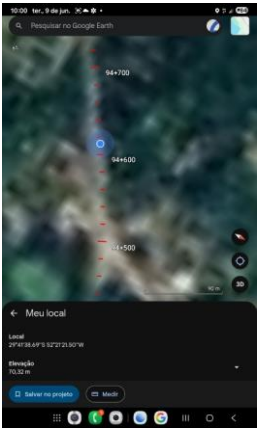
| 33. | | | <p>Guarda-Corpo Danificado</p> <p>Item 3.1.3 do PER</p> | 094+615 | Crescente | 72 horas |

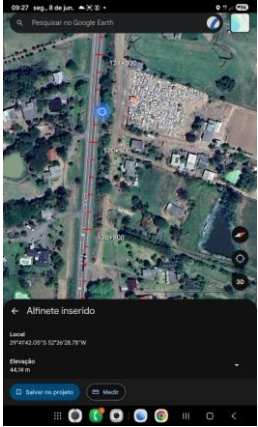
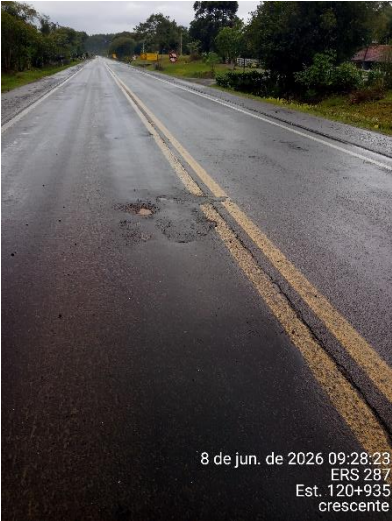
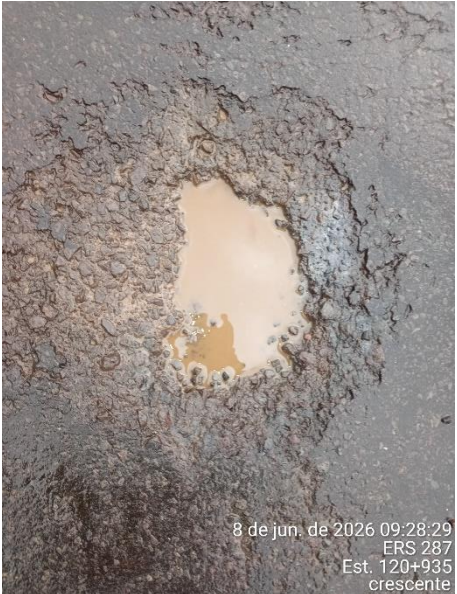
| 34. | | <div data-bbox="712 272 1102 794"> <p>8 de jun. de 2026 09:28:23<br/>ERS 287<br/>Est. 120+935<br/>crescente</p> </div> <div data-bbox="683 801 1137 1396"> <p>8 de jun. de 2026 09:28:29<br/>ERS 287<br/>Est. 120+935<br/>crescente</p> </div> | <p>Panela</p> <p>Item 3.1.1 do PER</p> | <p>120+935</p> <p>(defeito em local já reparado)</p> | <p>Crescente</p> | <p>24 horas</p> |

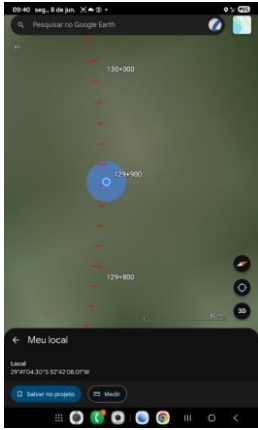
| 35. | | | <p>8 de jun. de 2026 09:40:35<br/>ERS 287<br/>Est. 129+880<br/>crescente</p> <p>8 de jun. de 2026 09:40:47<br/>ERS 287<br/>Est. 129+880<br/>crescente</p> <p>Panelas<br/>Item 3.1.1 do PER</p> | <p>129+880<br/>(defeito em local já<br/>reparado)</p> | <p>Crescente</p> | <p>24 horas</p> |

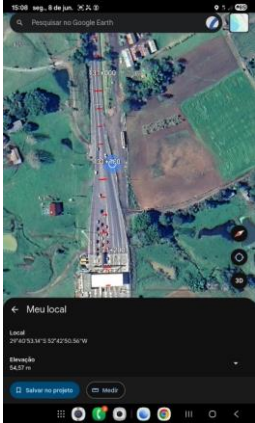
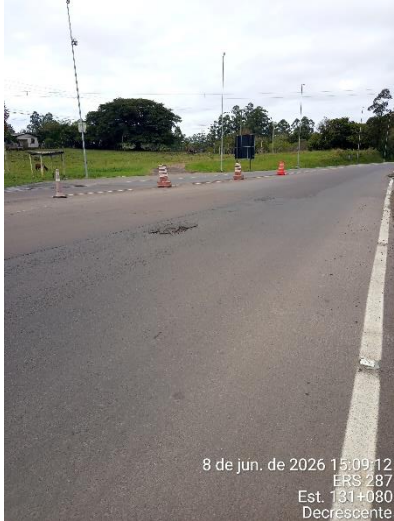
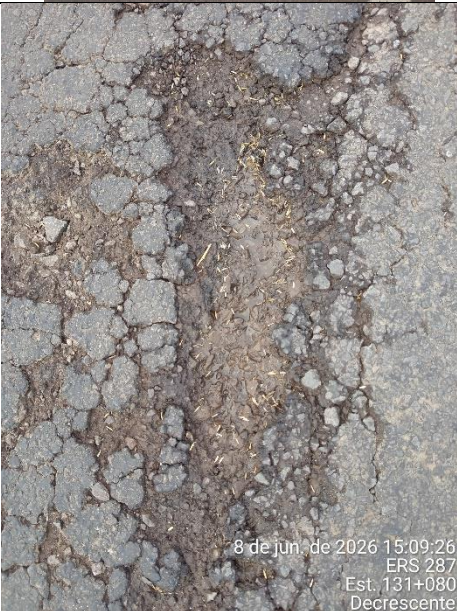
| 36. | | <div data-bbox="723 284 1115 807"> <p>8 de jun. de 2026 15:09:12<br/>ERS 287<br/>Est. 131+080<br/>Decrescente</p> </div> <div data-bbox="683 807 1137 1420"> <p>8 de jun. de 2026 15:09:26<br/>ERS 287<br/>Est. 131+080<br/>Decrescente</p> </div> | Painelas<br>Item 3.1.1 do PER | 131+080<br>(defeito em local já reparado) | Decrescente | 24 horas |

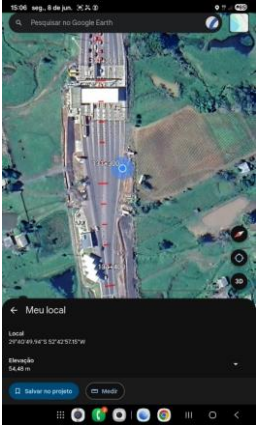
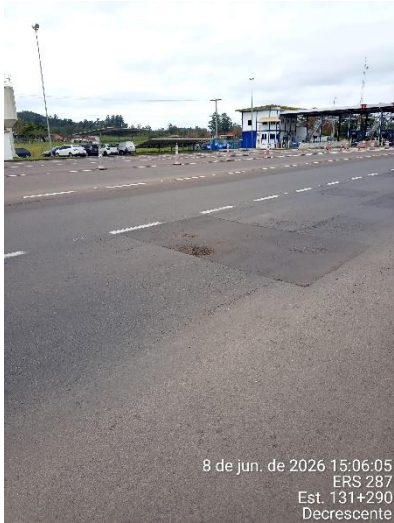
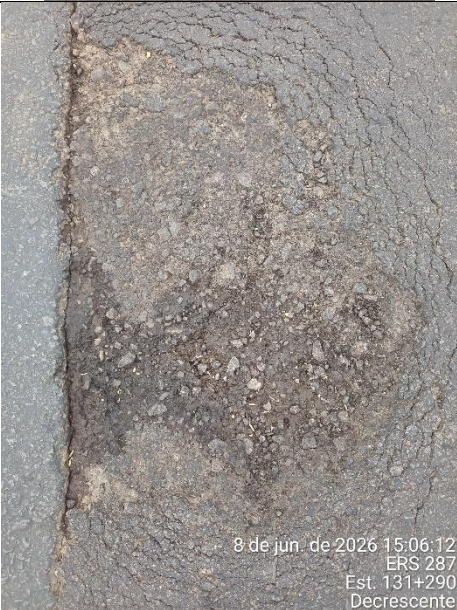
| 37. | | <div data-bbox="723 285 1115 810"> <p>8 de jun. de 2026 15:06:05<br/>ERS 287<br/>Est. 131+290<br/>Decrescente</p> </div> <div data-bbox="683 810 1137 1422"> <p>8 de jun. de 2026 15:06:12<br/>ERS 287<br/>Est. 131+290<br/>Decrescente</p> </div> | <p>Panelas</p> <p>Item 3.1.1 do PER</p> | <p>131+290</p> <p>(defeito em local já reparado)</p> | <p>Decrescente</p> | <p>24 horas</p> |

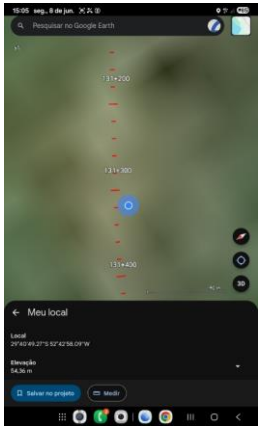
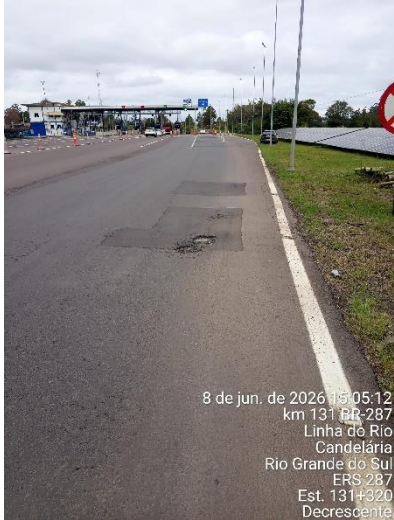
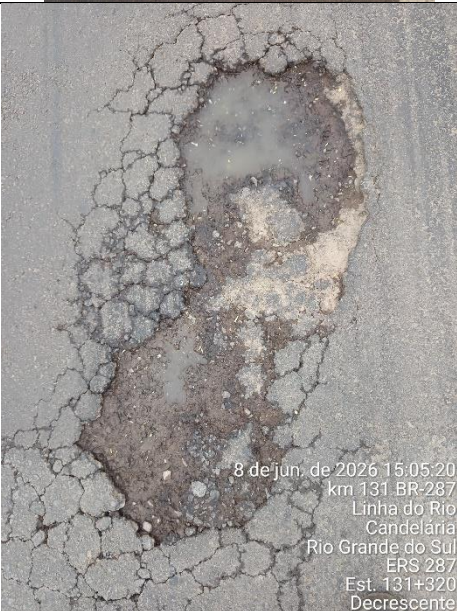
| <p>38.</p> | | <div data-bbox="723 288 1115 810"> <p>8 de jun. de 2026 15:05:12<br/>km 131 BR-287<br/>Linha do Rio<br/>Candelária<br/>Rio Grande do Sul<br/>ERS 287<br/>Est. 131+320<br/>Decrescente</p> </div> <div data-bbox="683 810 1137 1423"> <p>8 de jun. de 2026 15:05:20<br/>km 131 BR-287<br/>Linha do Rio<br/>Candelária<br/>Rio Grande do Sul<br/>ERS 287<br/>Est. 131+320<br/>Decrescente</p> </div> | <p>Panelas<br/>Item 3.1.1 do PER</p> | <p>131+320<br/>(defeito em local já<br/>reparado)</p> | <p>Decrescente</p> | <p>24 horas</p> |

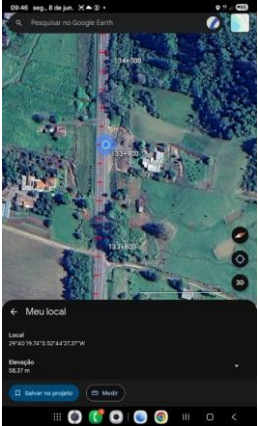
| 39. | | <p>8 de jun. de 2026 09:46:57<br/>Rodovia Transbrasiliana<br/>Linha do Rio<br/>Candelária<br/>Rio Grande do Sul<br/>ERS 287<br/>Est. 133+900<br/>crescente</p> <p>8 de jun. de 2026 09:47:03<br/>Rodovia Transbrasiliana<br/>Linha do Rio<br/>Candelária<br/>Rio Grande do Sul<br/>ERS 287<br/>Est. 133+900<br/>crescente</p> | Painéis<br>Item 3.1.1 do PER | 133+900<br>(defeito em local já<br>reparado) | Crescente | 24 horas |

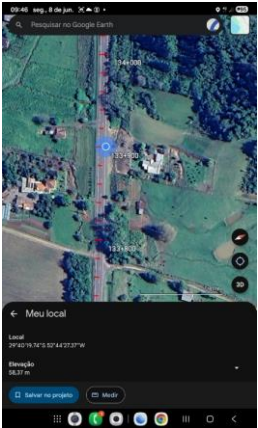
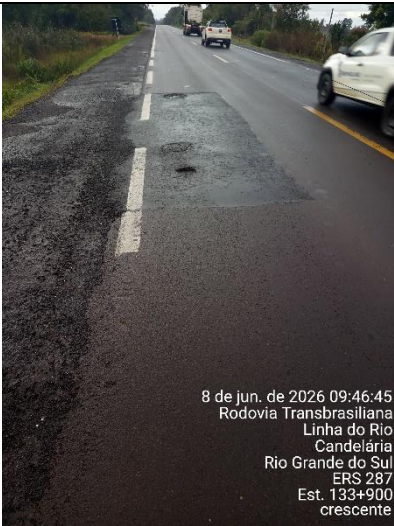
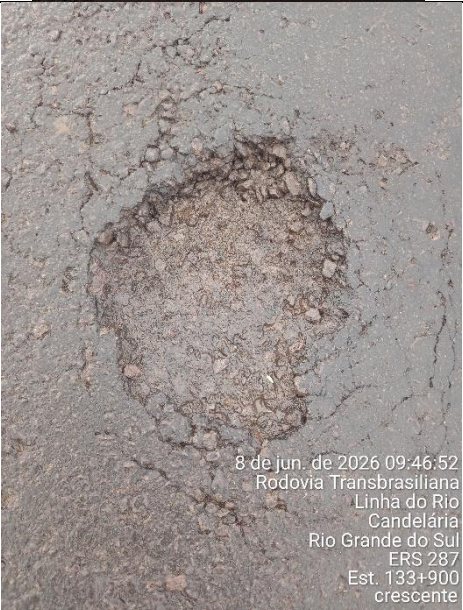
| 40. | | <div data-bbox="719 264 1111 791"> <p>8 de jun. de 2026 09:46:45<br/>Rodovia Transbrasiliana<br/>Linha do Rio<br/>Candelária<br/>Rio Grande do Sul<br/>ERS 287<br/>Est. 133+900<br/>crescente</p> </div> <div data-bbox="689 791 1149 1404"> <p>8 de jun. de 2026 09:46:52<br/>Rodovia Transbrasiliana<br/>Linha do Rio<br/>Candelária<br/>Rio Grande do Sul<br/>ERS 287<br/>Est. 133+900<br/>crescente</p> </div> | Painelas<br>Item 3.1.1 do PER | 133+910<br>(defeito em local já<br>reparado) | Crescente | 24 horas |

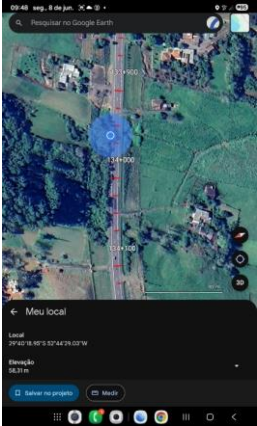
| 41. | | <p>8 de jun. de 2026 09:48:22<br/>Rodovia Transbrasiliana<br/>Linha do Rio<br/>Candelária<br/>Rio Grande do Sul<br/>ERS 287<br/>Est. 133+950<br/>Decrescente</p> <p>8 de jun. de 2026 09:48:27<br/>Rodovia Transbrasiliana<br/>Linha do Rio<br/>Candelária<br/>Rio Grande do Sul<br/>ERS 287<br/>Est. 133+950<br/>Decrescente</p> | <p>Panela</p> <p>Item 3.1.1 do PER</p> | <p>133+950</p> <p>(defeito em local já<br/>reparado)</p> | <p>Decrescente</p> | <p>24 horas</p> |

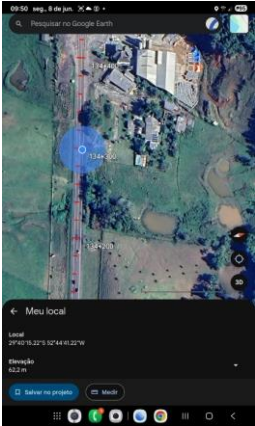
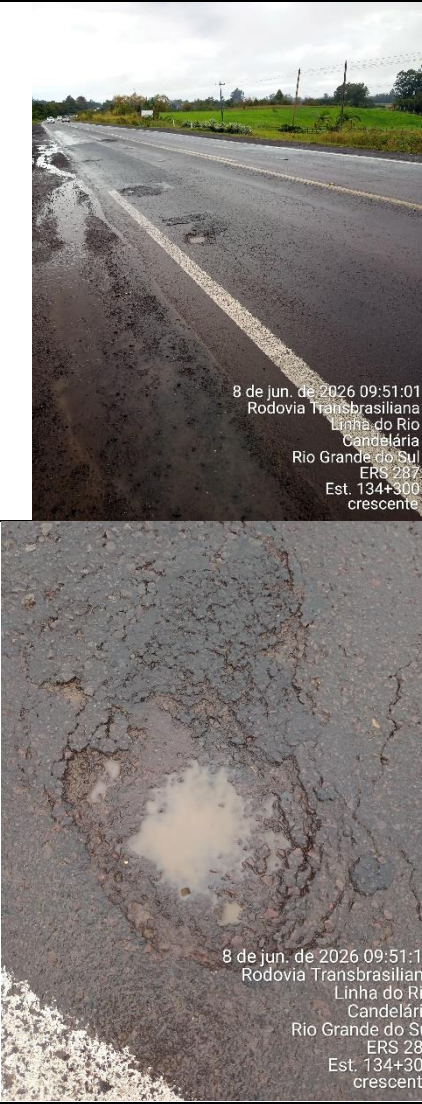
| 42. | | | Panela<br>Item 3.1.1 do PER | 134+300<br>(defeito em local já reparado) | Crescente | 24 horas |

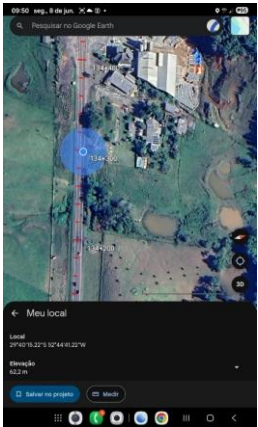
| 43. | | <p>8 de jun. de 2026 09:51:23<br/>Rodovia Transbrasiliana<br/>Linha do Rio<br/>Candelária<br/>Rio Grande do Sul<br/>ERS 287<br/>Est. 134+300<br/>crescente</p> <p>8 de jun. de 2026 09:51:53<br/>Rodovia Transbrasiliana<br/>Linha do Rio<br/>Candelária<br/>Rio Grande do Sul<br/>ERS 287<br/>Est. 134+300<br/>crescente</p> | <p>Panela</p> <p>Item 3.1.1 do PER</p> | <p>134+315</p> <p>(defeito em local já reparado)</p> | <p>Crescente</p> | <p>24 horas</p> |

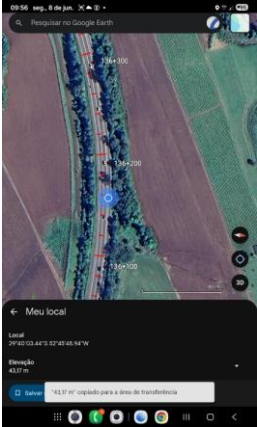
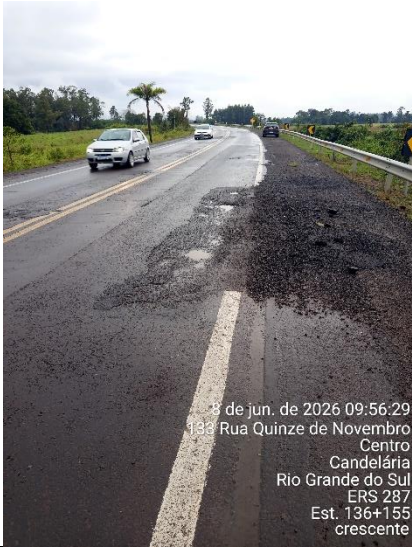
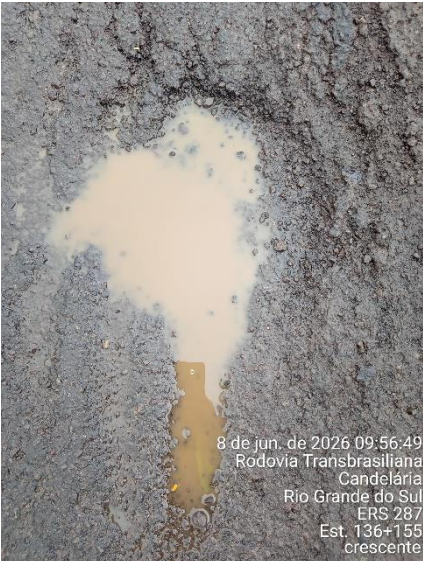
| 44. | | <div data-bbox="685 279 1095 828"> <p>8 de jun. de 2026 09:56:29<br/>193 Rua Quinze de Novembro<br/>Centro<br/>Candelária<br/>Rio Grande do Sul<br/>ERS 287<br/>Est. 136+155<br/>crescente</p> </div> <div data-bbox="685 836 1106 1399"> <p>8 de jun. de 2026 09:56:49<br/>Rodovia Transbrasiliana<br/>Candelária<br/>Rio Grande do Sul<br/>ERS 287<br/>Est. 136+155<br/>crescente</p> </div> | <p>Panela</p> <p>Item 3.1.1 do PER</p> | <p>136+155</p> <p>(defeito em local já reparado)</p> | <p>Crescente</p> | <p>24 horas</p> |

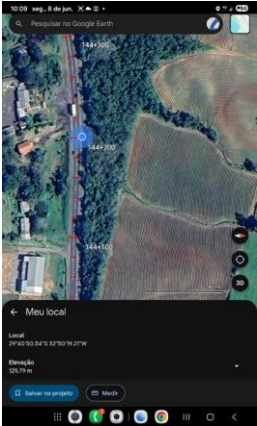
| 45. | | | <p>Panela</p> <p>Item 3.1.1 do PER</p> | <p>144+190</p> <p>(defeito em local já reparado)</p> | Crescente | 24 horas |

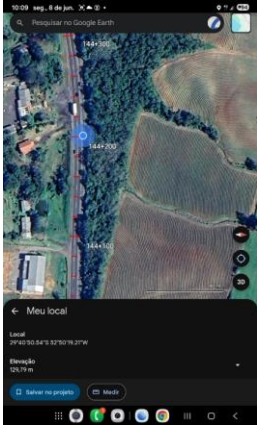
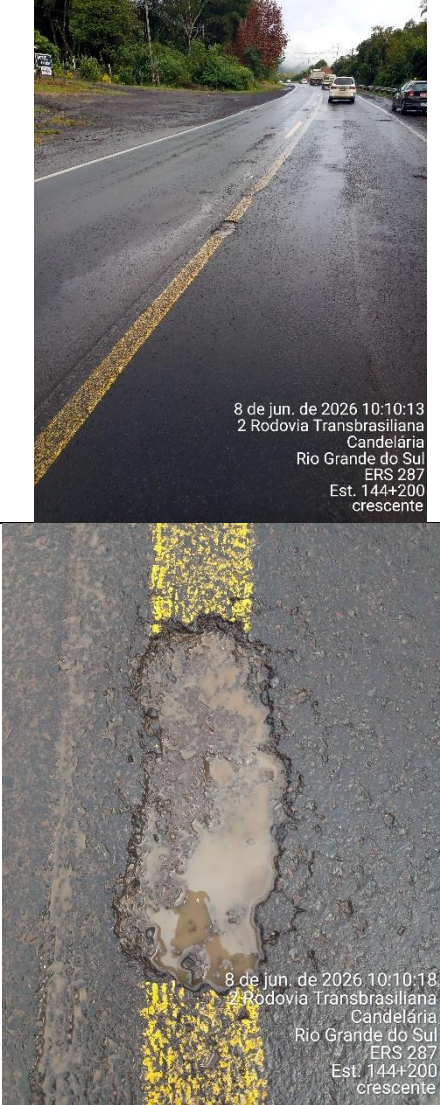
| 46. | | | <p> Panela<br/> Item 3.1.1 do PER </p> | <p> 144+200<br/> (defeito em local já<br/> reparado) </p> | <p>Crescente</p> | <p>24 horas</p> |

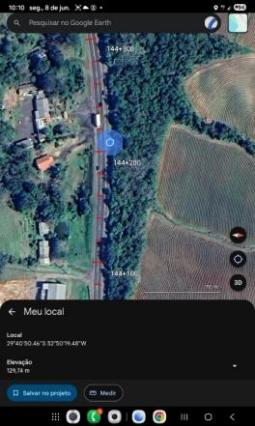
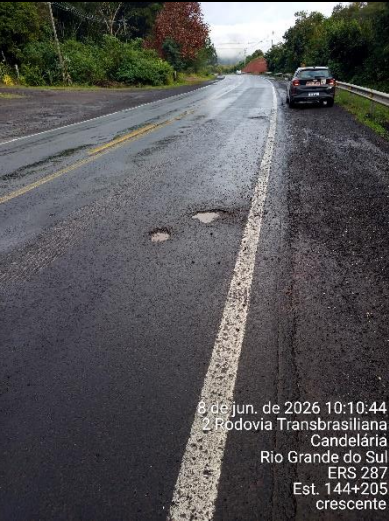
| 47. | | | Panela<br>Item 3.1.1 do PER | 144+205<br>(defeito em local já reparado) | Crescente | 24 horas |

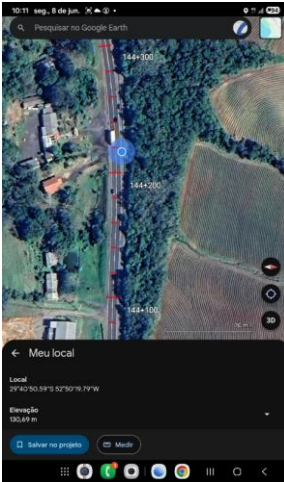
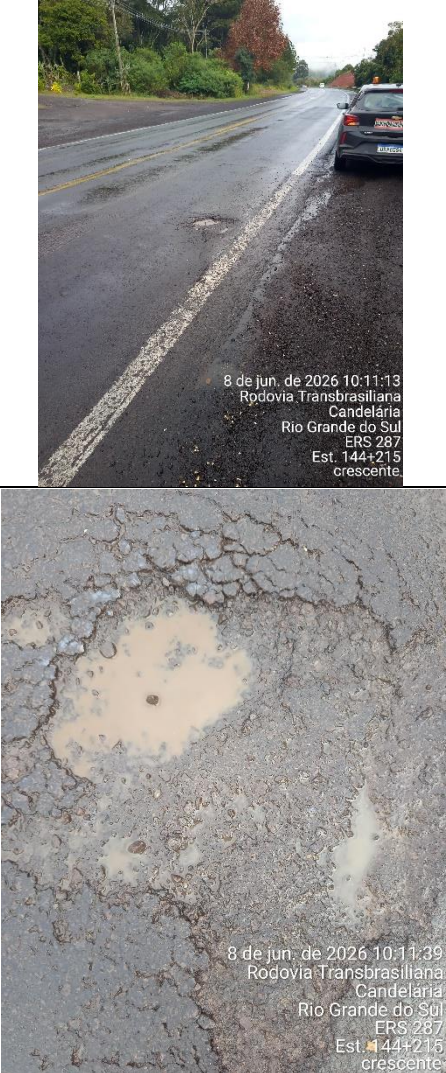
| 48. | | | <p>Panela</p> <p>Item 3.1.1 do PER</p> | <p>144+215</p> <p>(defeito em local já reparado)</p> | <p>Crescente</p> | <p>24 horas</p> |

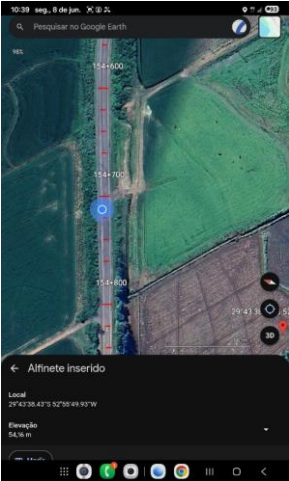
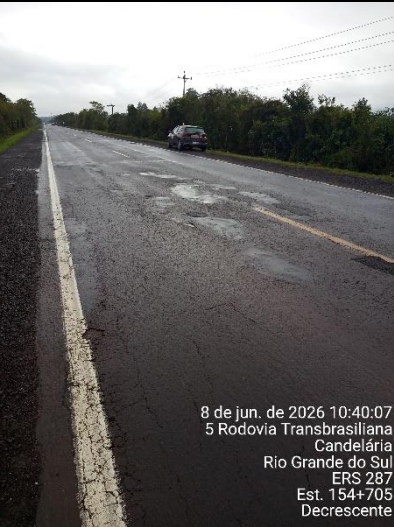
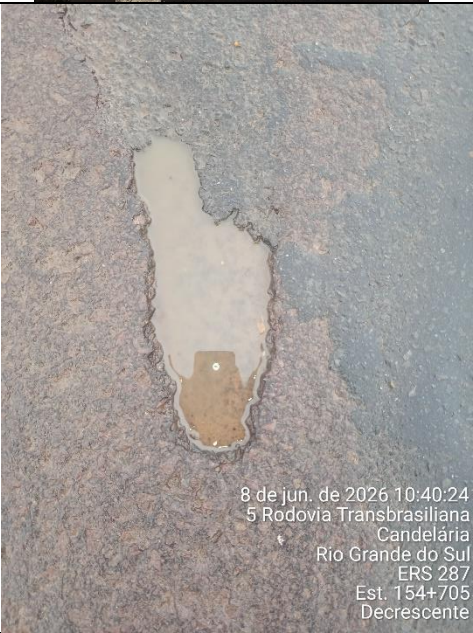
| 49. | | <p>8 de jun. de 2026 10:40:07<br/>5 Rodovia Transbrasiliana<br/>Candelária<br/>Rio Grande do Sul<br/>ERS 287<br/>Est. 154+705<br/>Decrescente</p> | Panela<br>Item 3.1.1 do PER | 154+705<br>(defeito em local já<br>reparado) | Decrescente | 24 horas |
| | | <p>8 de jun. de 2026 10:40:24<br/>5 Rodovia Transbrasiliana<br/>Candelária<br/>Rio Grande do Sul<br/>ERS 287<br/>Est. 154+705<br/>Decrescente</p> | | | | |

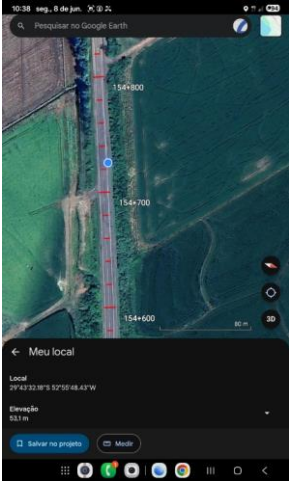
| 50. | | | <p>Panela</p> <p>Item 3.1.1 do PER</p> | <p>154+725</p> <p>(defeito em local já reparado)</p> | Crescente | 24 horas |

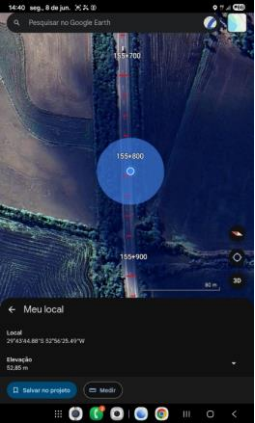
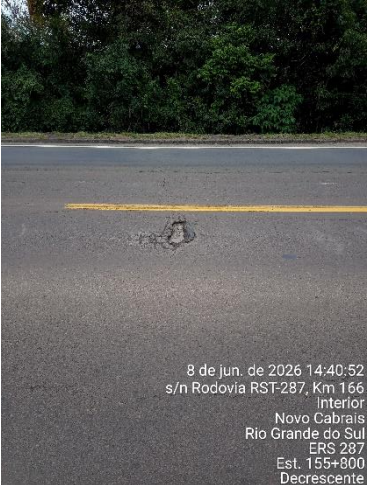
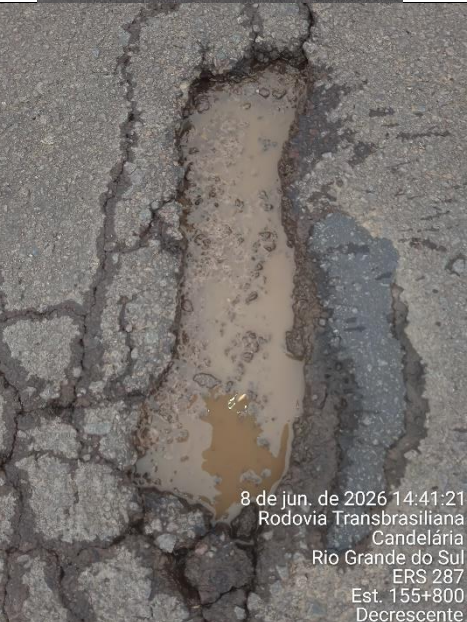
| 51. | | <div data-bbox="721 268 1086 754"> <p>8 de jun. de 2026 14:40:52<br/>s/n Rodovia RST-287, Km 166<br/>Interior<br/>Novo Cabrais<br/>Rio Grande do Sul<br/>ERS 287<br/>Est. 155+800<br/>Decrescente</p> </div> <div data-bbox="685 754 1149 1378"> <p>8 de jun. de 2026 14:41:21<br/>Rodovia Transbrasiliana<br/>Candelária<br/>Rio Grande do Sul<br/>ERS 287<br/>Est. 155+800<br/>Decrescente</p> </div> | Pavimento<br>Item 3.1.1 do PER | 155+790<br>(defeito em local já reparado) | Decrescente | 24 horas |

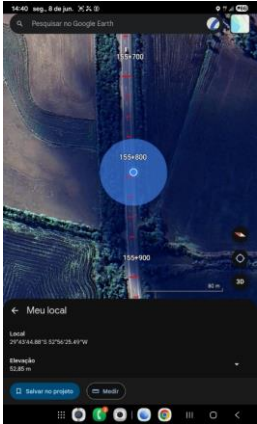
| 52. | | <p>8 de jun. de 2026 14:40:38<br/>s/n Rodovia RST-287, Km 166<br/>Interior<br/>Novo Cabrais<br/>Rio Grande do Sul<br/>ERS 287<br/>Est. 155+800<br/>Decrescente</p> <p>8 de jun. de 2026 14:40:43<br/>s/n Rodovia RST-287, Km 166<br/>Interior<br/>Novo Cabrais<br/>Rio Grande do Sul<br/>ERS 287<br/>Est. 155+800<br/>Decrescente</p> | Pavimento<br>Item 3.1.1 do PER | 155+800<br>(defeito em local já reparado) | Decrescente | 24 horas |

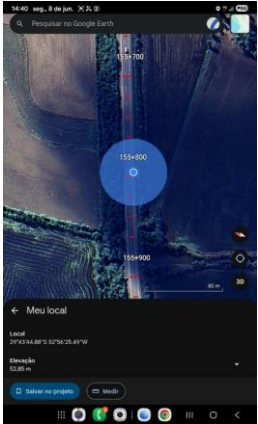
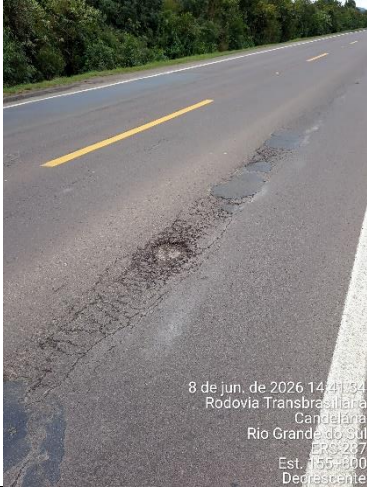
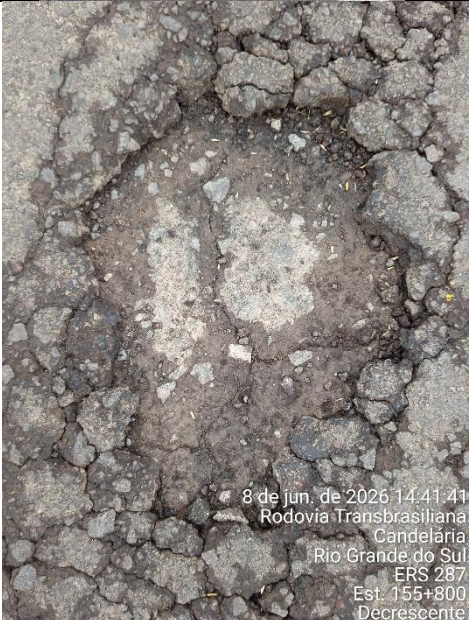
| 53. | | <div data-bbox="719 268 1084 756"> <p>8 de jun. de 2026 14:41:34<br/>Rodovia Transbrasiliana<br/>Candelária<br/>Rio Grande do Sul<br/>ERS 287<br/>Est. 155+800<br/>Decrescente</p> </div> <div data-bbox="683 756 1149 1378"> <p>8 de jun. de 2026 14:41:41<br/>Rodovia Transbrasiliana<br/>Candelária<br/>Rio Grande do Sul<br/>ERS 287<br/>Est. 155+800<br/>Decrescente</p> </div> | <p>Panela</p> <p>Item 3.1.1 do PER</p> | <p>155+810</p> | <p>Decrescente</p> | <p>24 horas</p> |

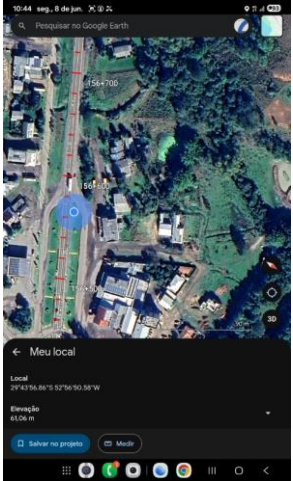
| 54. | | | Sinalização Vertical<br>Danificada<br><br>Item 3.1.2 do PER | 156+565<br><br>(Interseção) | Crescente | 72 horas |

66. Ressalta-se que o PER não prevê qualquer exclusão ou condicionante de responsabilidade em função da origem do dano, seja por ação de terceiros, eventos externos ou outras causas. Dessa forma, a constatação de placas de sinalização vertical danificadas, tombadas ou fora de prumo configura não conformidade, independentemente da causa alegada, permanecendo caracterizada a responsabilidade dessa concessionária pela imediata recomposição da sinalização, em conformidade com o disposto no item 3.1.2 do PER.

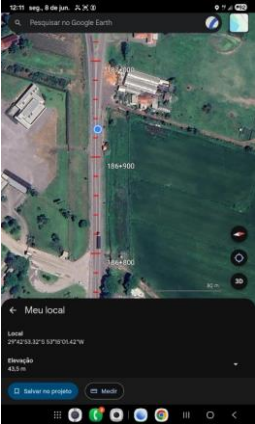
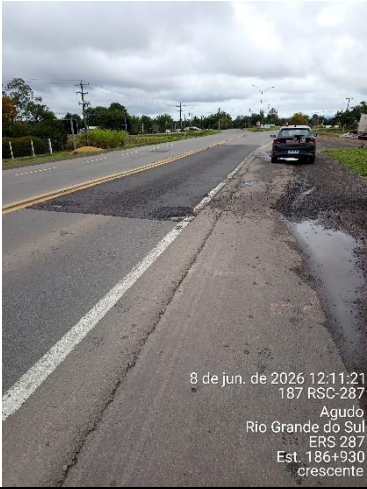
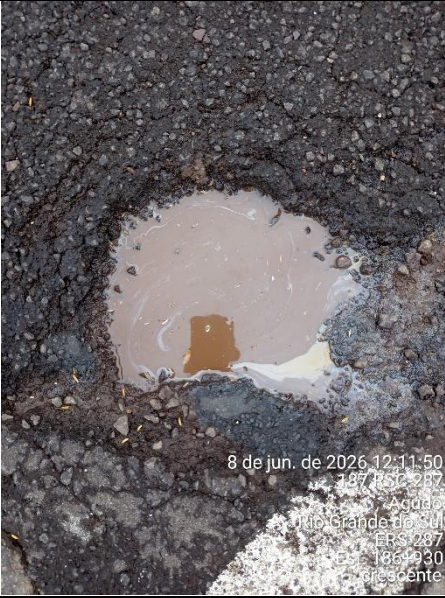
| 55. | | <div data-bbox="728 272 1093 762"> <p>8 de jun. de 2026 12:11:21<br/>187 RSC-287<br/>Agudo<br/>Rio Grande do Sul<br/>ERS 287<br/>Est. 186+930<br/>crescente</p> </div> <div data-bbox="689 762 1131 1362"> <p>8 de jun. de 2026 12:11:50<br/>187 RSC-287<br/>Agudo<br/>Rio Grande do Sul<br/>ERS 287<br/>Est. 186+930<br/>crescente</p> </div> | <p>Panela</p> <p>Item 3.1.1 do PER</p> | <p>186+930</p> <p>(defeito em local já reparado)</p> | <p>Crescente</p> | <p>24 horas</p> |

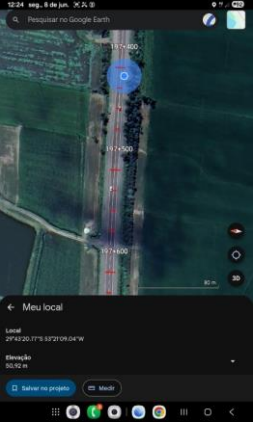
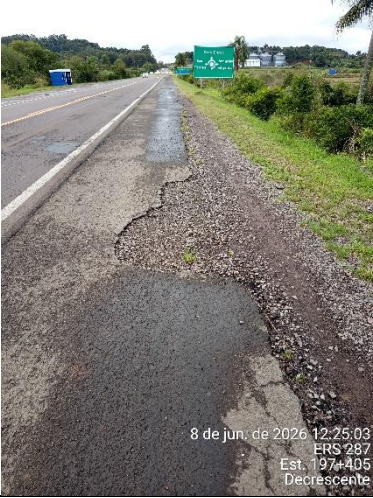
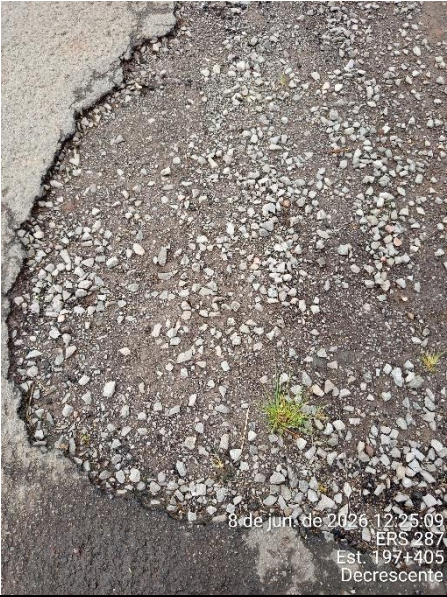
| 56. | | <p>8 de jun. de 2026 12:25:03<br/>ERS 287<br/>Est. 197+405<br/>Decrescente</p> <p>8 de jun. de 2026 12:25:09<br/>ERS 287<br/>Est. 197+405<br/>Decrescente</p> | <p>Panela</p> <p>Item 3.1.1 do PER</p> | <p>197+405</p> <p>(Acostamento)</p> | <p>Decrescente</p> | <p>24 horas</p> |
