Subsecretaria de Projetos para Reconstrução  
Departamento de Fiscalização de Concessões Rodoviárias

## RELATÓRIO DE VISTORIA

**Identificação:** DFCR-RSM-RV-061-2026;

**Objeto do Contrato:** concessão da infraestrutura de transporte do trecho da RSC-287, trecho Tabai – Santa Maria (km 28,03 ao km 232,54);

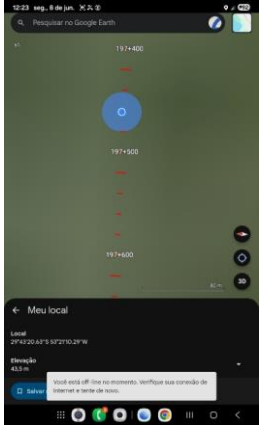
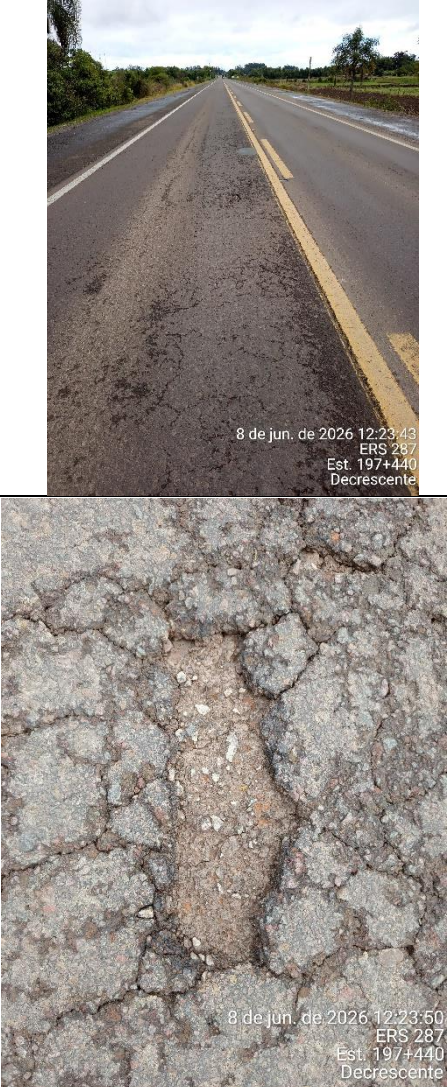
| 57. | | | <p>8 de jun. de 2026 12:23:43<br/>ERS 287<br/>Est. 197+440<br/>Decrescente</p> <p>8 de jun. de 2026 12:23:50<br/>ERS 287<br/>Est. 197+440<br/>Decrescente</p> <p> Panela<br/> Item 3.1.1 do PER </p> | 197+440 | Decrescente | 24 horas |

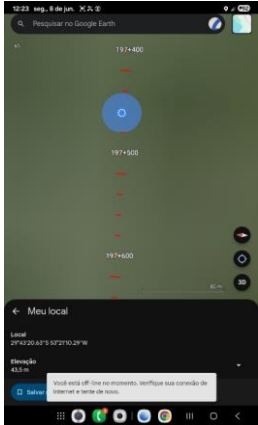
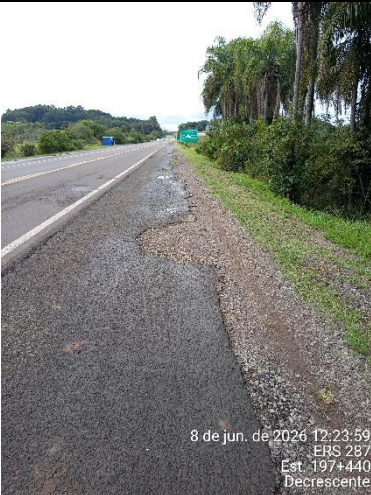
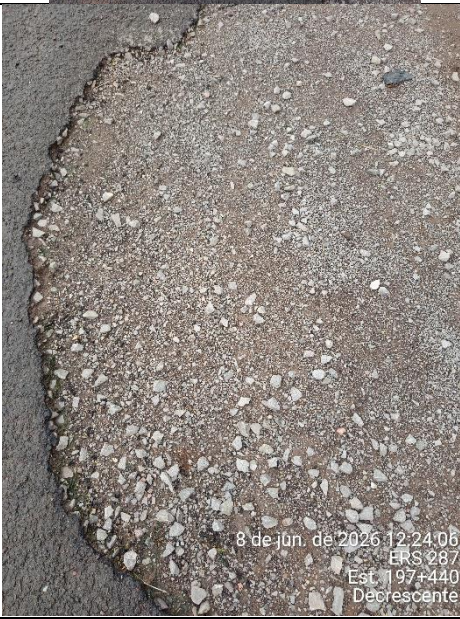
| 58. | | <div><p>8 de jun. de 2026 12:23:59<br/>ERS 287<br/>Est. 197+440<br/>Decrescente</p></div> <div><p>8 de jun. de 2026 12:24:06<br/>ERS 287<br/>Est. 197+440<br/>Decrescente</p></div> | Panela<br>Item 3.1.1 do PER | 197+440<br>(Acostamento) | Decrescente | 24 horas |

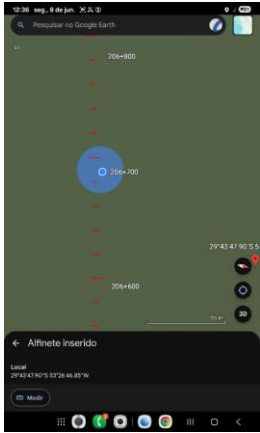
| 59. | | | <p>Panela</p> <p>Item 3.1.1 do PER</p> | <p>206+680</p> <p>(defeito em local já reparado)</p> | <p>Crescente</p> | <p>24 horas</p> |

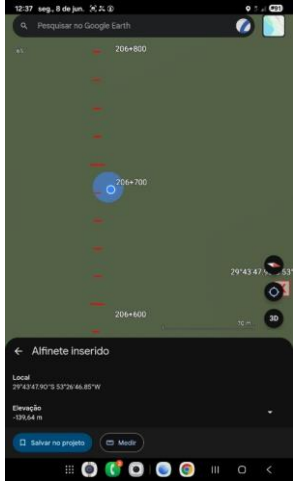
| 60. | | | <p> Panela<br/> Item 3.1.1 do PER </p> | <p> 206+695<br/> (Acostamento) </p> | <p>Crescente</p> | <p>24 horas</p> |

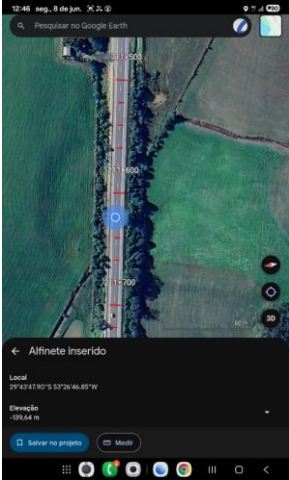
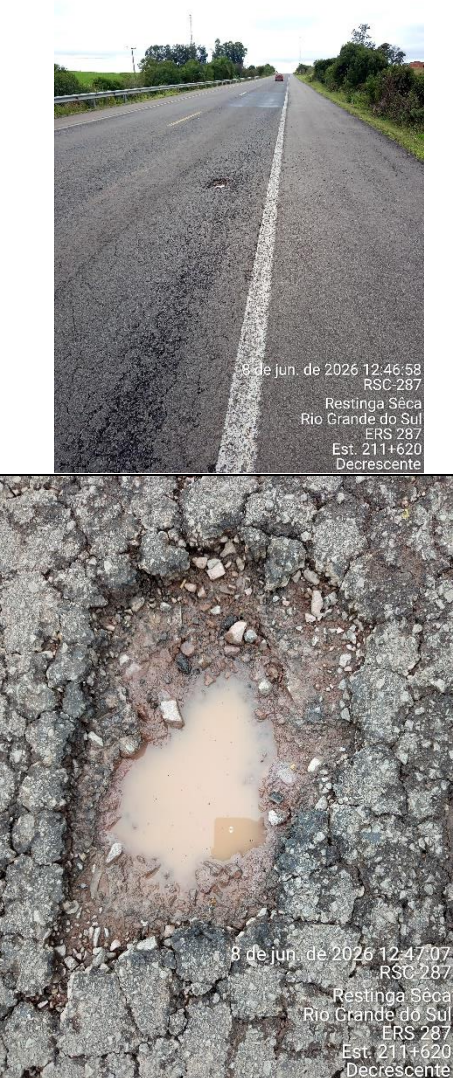
| 61. | | | <p> 8 de jun. de 2026 12:46:58<br/> RSC-287<br/> Restinga Seca<br/> Rio Grande do Sul<br/> ERS 287<br/> Est. 211+620<br/> Decrescente </p> <p> 8 de jun. de 2026 12:47:07<br/> RSC-287<br/> Restinga Seca<br/> Rio Grande do Sul<br/> ERS 287<br/> Est. 211+620<br/> Decrescente </p> <p> Panela<br/> Item 3.1.1 do PER </p> | 211+620 | Decrescente | 24 horas |

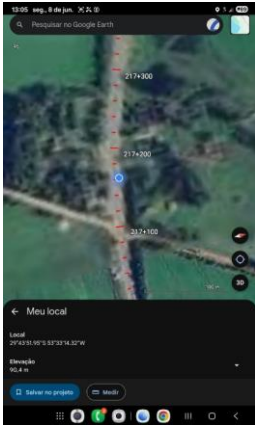
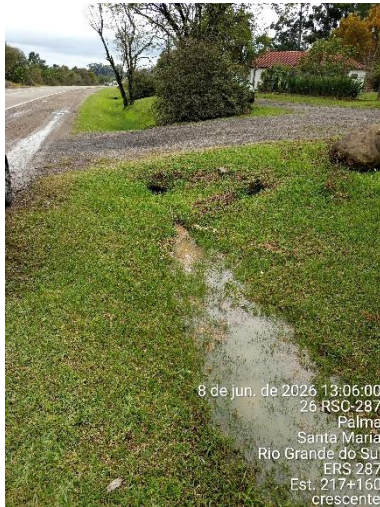
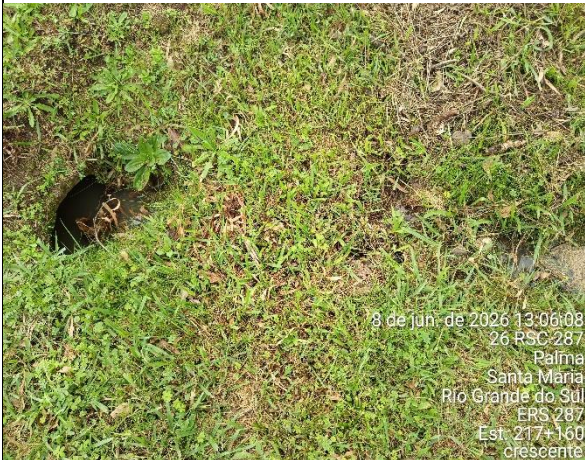
| 70. | | <p>8 de jun. de 2026 13:06:00<br/>26 RSC-287<br/>Palma<br/>Santa Maria<br/>Rio Grande do Sul<br/>ERS 287<br/>Est. 217+160<br/>crescente</p> | Dispositivo de Drenagem Obstruído<br><br>Item 3.1.4 do PER | 217+160 | Crescente | 72 horas |
| | <p>8 de jun. de 2026 13:06:08<br/>26 RSC-287<br/>Palma<br/>Santa Maria<br/>Rio Grande do Sul<br/>ERS 287<br/>Est. 217+160<br/>crescente</p> | | | | | |

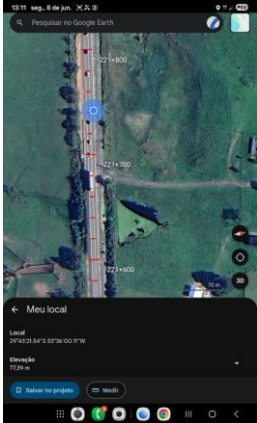
| 71. | | | <p>Panela</p> <p>Item 3.1.1 do PER</p> | <p>221+745</p> <p>(defeito em local já reparado)</p> | <p>Crescente</p> | <p>24 horas</p> |

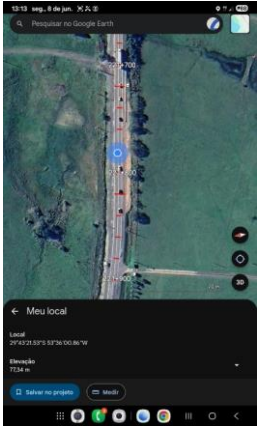
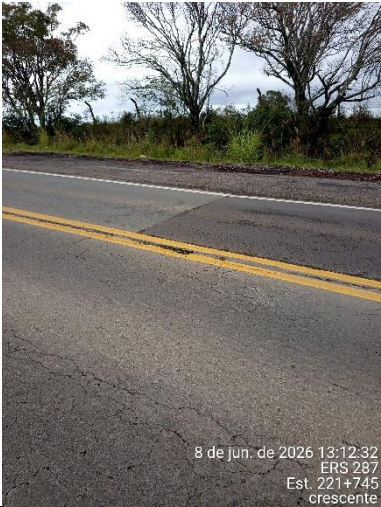
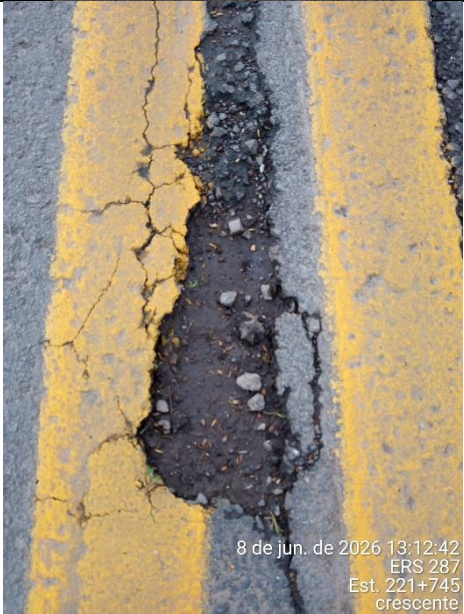
| 72. | | <p>8 de jun. de 2026 13:12:32<br/>ERS 287<br/>Est. 221+745<br/>crescente</p> <p>8 de jun. de 2026 13:12:42<br/>ERS 287<br/>Est. 221+745<br/>crescente</p> | Panela<br>Item 3.1.1 do PER | 221+755 | Crescente | 24 horas |

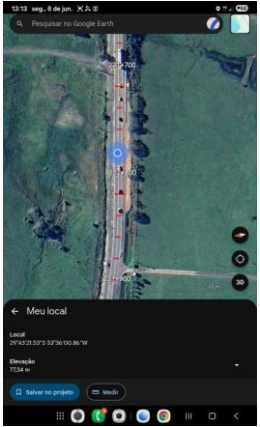
| 73. | | | <p>Panela</p> <p>Item 3.1.1 do PER</p> | <p>221+765</p> <p>(defeito em local já reparado)</p> | <p>Decrescente</p> | <p>24 horas</p> |

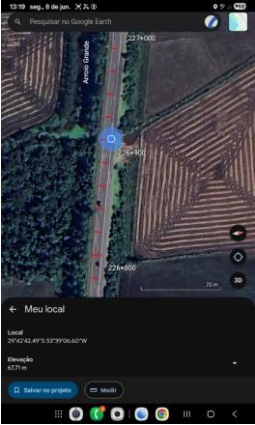
| 74. | | | <p> Painela<br/> Item 3.1.1 do PER </p> | 226+900 | Crescente | 24 horas |

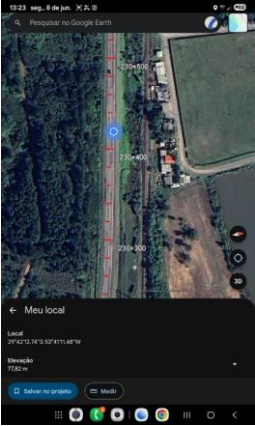
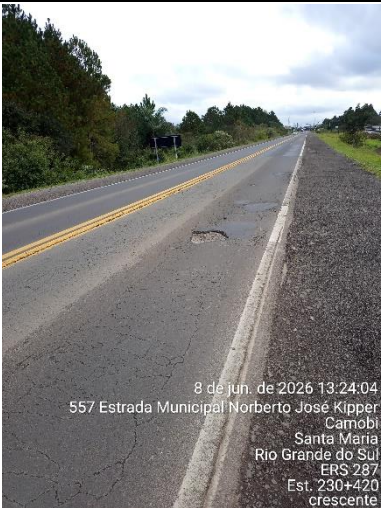
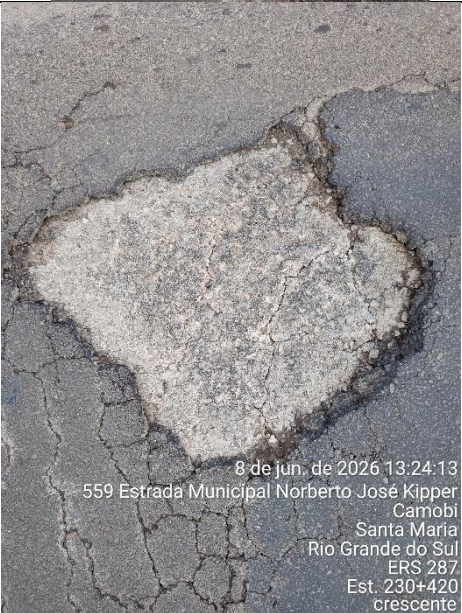
| 75. | | <div data-bbox="734 266 1113 775"> <p>8 de jun. de 2026 13:24:04<br/>557 Estrada Municipal Norberto José Kipper<br/>Camobi<br/>Santa Maria<br/>Rio Grande do Sul<br/>ERS 287<br/>Est. 230+420<br/>crescente</p> </div> <div data-bbox="685 775 1144 1390"> <p>8 de jun. de 2026 13:24:13<br/>559 Estrada Municipal Norberto José Kipper<br/>Camobi<br/>Santa Maria<br/>Rio Grande do Sul<br/>ERS 287<br/>Est. 230+420<br/>crescente</p> </div> | <p>Panela</p> <p>Item 3.1.1 do PER</p> | <p>230+420</p> <p>(defeito em local já reparado)</p> | <p>Crescente</p> | <p>24 horas</p> |

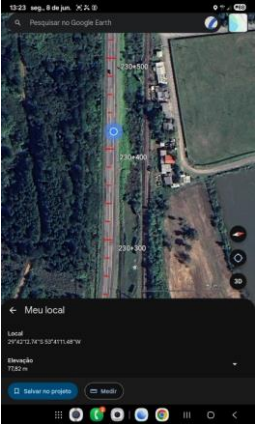
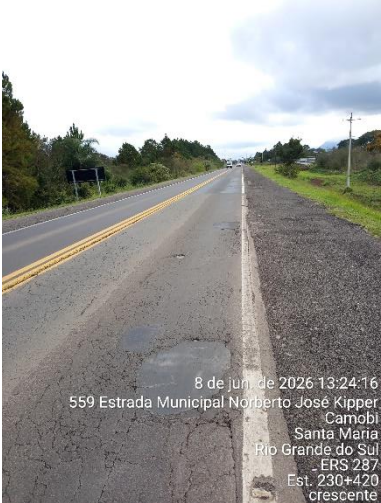
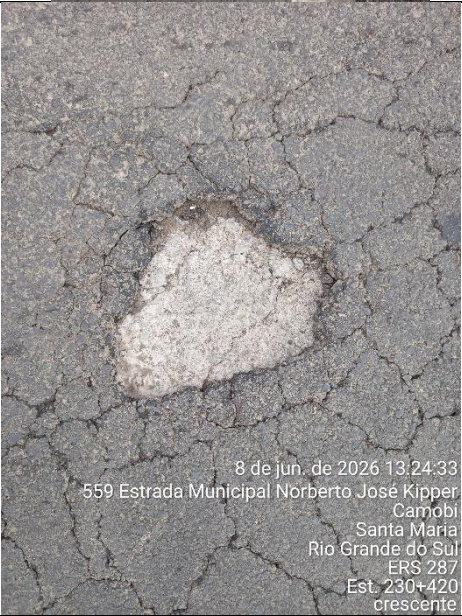
| 76. | | <div data-bbox="734 271 1113 775"> <p>8 de jun. de 2026 13:24:16<br/>559 Estrada Municipal Norberto José Kipper<br/>Camobi<br/>Santa Maria<br/>Rio Grande do Sul<br/>ERS 287<br/>Est. 230+420<br/>crescente</p> </div> <div data-bbox="685 775 1144 1393"> <p>8 de jun. de 2026 13:24:33<br/>559 Estrada Municipal Norberto José Kipper<br/>Camobi<br/>Santa Maria<br/>Rio Grande do Sul<br/>ERS 287<br/>Est. 230+420<br/>crescente</p> </div> | <p>Panela</p> <p>Item 3.1.1 do PER</p> | <p>230+430</p> <p>(defeito em local já reparado)</p> | <p>Crescente</p> | <p>24 horas</p> |

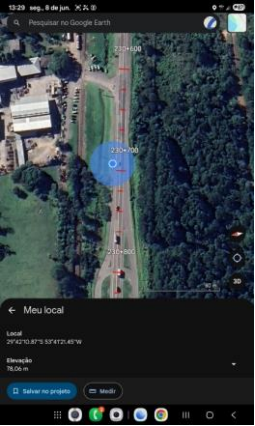
| 77. | | | <p> 8 de jun. de 2026 13:29:21<br/> 207 BR-287<br/> Cerrito<br/> Santa Maria<br/> Rio Grande do Sul<br/> ERS 287<br/> Est. 230+690<br/> Decrescente </p> <p> 8 de jun. de 2026 13:29:45<br/> 207 BR-287<br/> Cerrito<br/> Santa Maria<br/> Rio Grande do Sul<br/> ERS 287<br/> Est. 230+690<br/> Decrescente </p> | <p> Painela<br/> Item 3.1.1 do PER </p> | <p>230+690</p> | <p>Decrescente</p> <p>24 horas</p> |

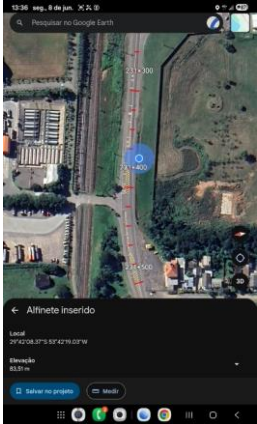
| 78. | | <p>8 de jun. de 2026 13:36:34<br/>2885 BR-287<br/>Camobi<br/>Santa Maria<br/>Rio Grande do Sul<br/>ERS 287<br/>Est. 231+370<br/>Decrescente</p> <p>8 de jun. de 2026 13:36:42<br/>2885 BR-287<br/>Camobi<br/>Santa Maria<br/>Rio Grande do Sul<br/>ERS 287<br/>Est. 231+370<br/>Decrescente</p> | Painelas<br>Item 3.1.1 do PER | 231+370<br>(defeito em local já reparado) | Decrescente | 24 horas |

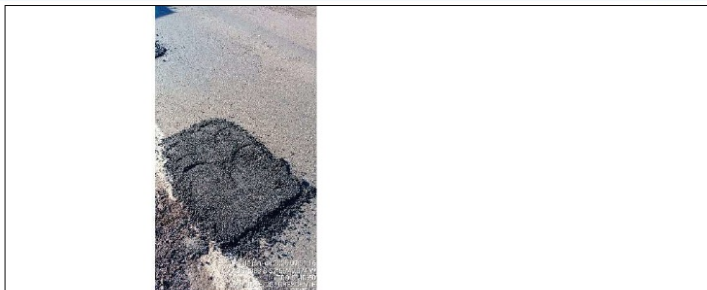
78. Embora a concessionária tenha apresentado registro fotográfico indicando a execução de reparo no local, a evidência disponibilizada não permite verificar adequadamente a qualidade da intervenção realizada, tampouco confirmar a eliminação integral da patologia anteriormente constatada. Assim, faz-se necessária a apresentação de registros complementares que possibilitem a adequada avaliação da efetividade do reparo executado antes do encerramento da ocorrência.

77. A SERG/SPR/DFCR registra que as correções dos defeitos/constatações realizadas no pavimento da rodovia deverão, obrigatoriamente, atender às especificações do DAER/RS, de maneira que a camada de recomposição apresente superfície nivelada, admitindo-se, no entanto, remendos cujas deformações/desniveis sejam inferiores a 5 mm em relação ao pavimento original (medido com régua de 3,6 m), conforme previsto no item 3.1.1 do Programa de Exploração da Rodovia (PER).
