## RELATÓRIO DE VISTORIA

**Identificação:** DFCR-RSM-RV-063-2026;

**Objeto do Contrato:** concessão da infraestrutura de transporte do trecho da RSC-287, trecho Tabai – Santa Maria (km 28,03 ao km 232,54);

**Assunto:** vistoria técnica em campo;

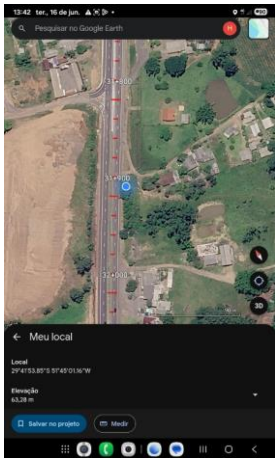
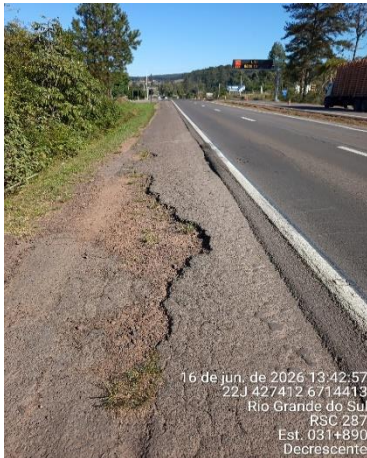
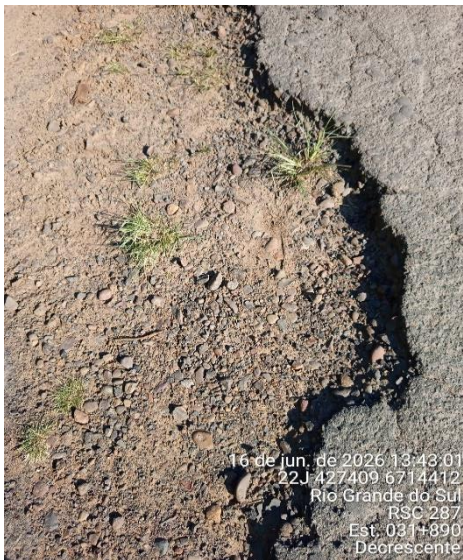
| ID | Localização | Registro Fotográfico | Constatações (PER) | Km (aproximado) | Sentido da rodovia | Prazo de correção (PER) |
|---|---|---|---|---|---|---|
| 1. | | | <p>Panela</p> <p>Item 3.1.1 do PER</p> | <p>031+890</p> <p>(trecho de obra em fase de recebimento provisório)</p> <p>(Acostamento)</p> | Decrescente | 24 horas |

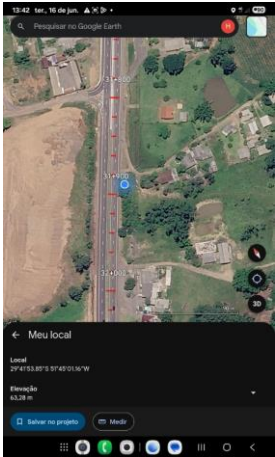
| 2. | | | <p>Panela</p> <p>Item 3.1.1 do PER</p> | <p>031+890</p> <p>(trecho de obra em fase de recebimento provisório)</p> | <p>Decrescente</p> | <p>24 horas</p> |

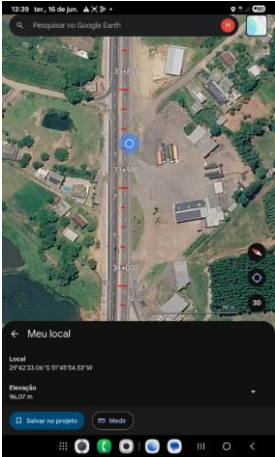
| 3. | | | <p> Panela<br/> Item 3.1.1 do PER </p> | <p> 033+855<br/> (trecho de obra em<br/> fase de recebimento<br/> provisório) </p> | Decrescente | 24 horas |

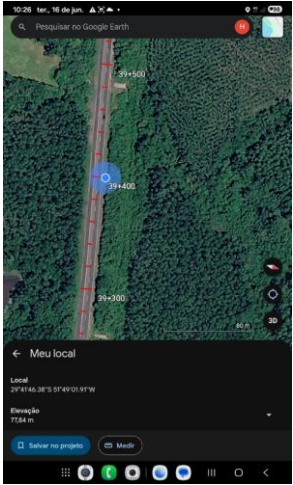
| 4. | | | <p>Panela</p> <p>Item 3.1.1 do PER</p> | <p>039+400</p> <p>(defeito em local já reparado)</p> | <p>Crescente</p> | <p>24 horas</p> |

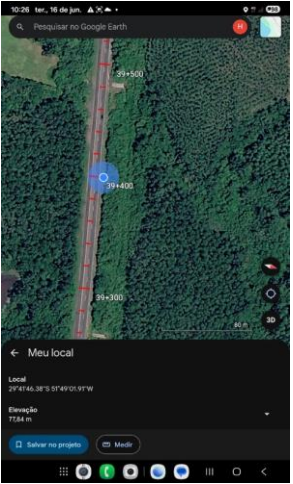
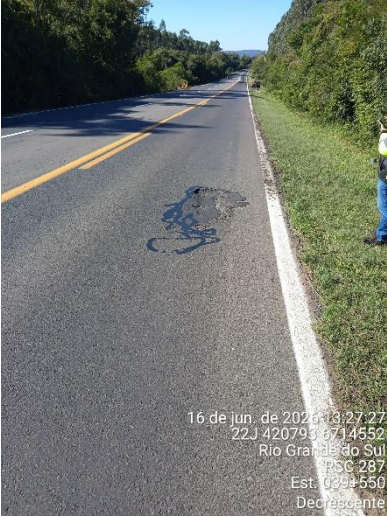
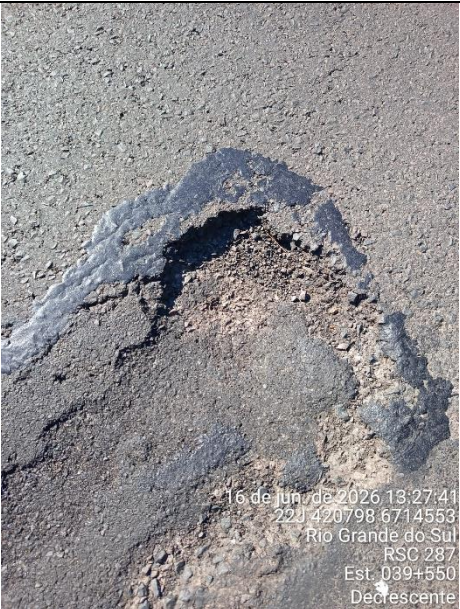
| <p>5.</p> | | <div data-bbox="719 268 1104 786"> <p>16 de jun. de 2026 13:27:27<br/>22J 420798 6714552<br/>Rio Grande do Sul<br/>RSC 287<br/>Est. 039+550<br/>Decrescente</p> </div> <div data-bbox="683 786 1140 1398"> <p>16 de jun. de 2026 13:27:41<br/>22J 420798 6714553<br/>Rio Grande do Sul<br/>RSC 287<br/>Est. 039+550<br/>Decrescente</p> </div> | <p>Panela<br/>Item 3.1.1 do PER</p> | <p>039+550<br/>(defeito em local já<br/>reparado)</p> | <p>Decrescente</p> | <p>24 horas</p> |

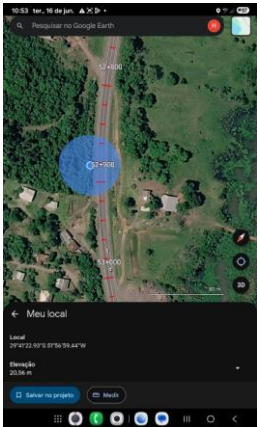
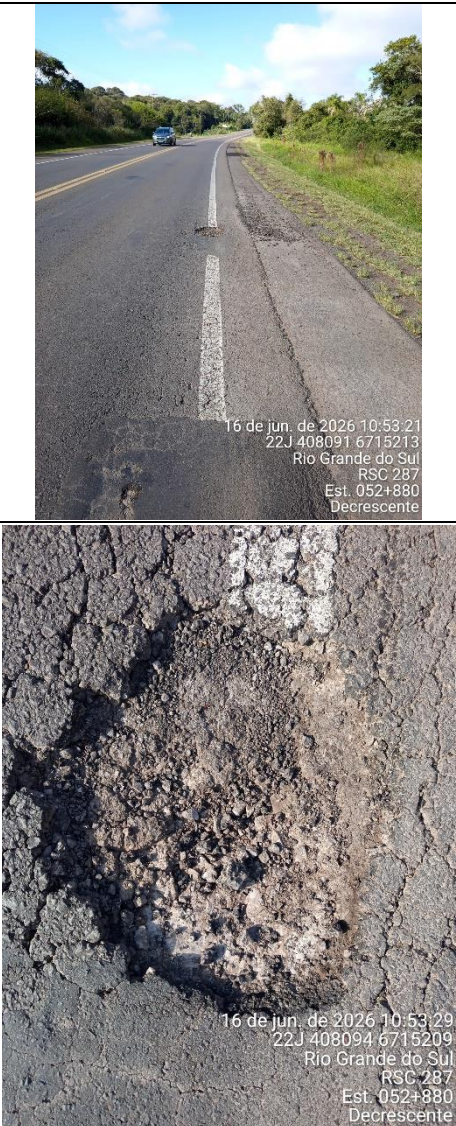
| 6. | | | <p>Panela</p> <p>Item 3.1.1 do PER</p> | <p>052+880</p> <p>(defeito em local já reparado)</p> | <p>Decrescente</p> | <p>24 horas</p> |

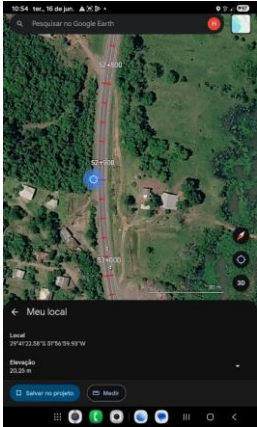
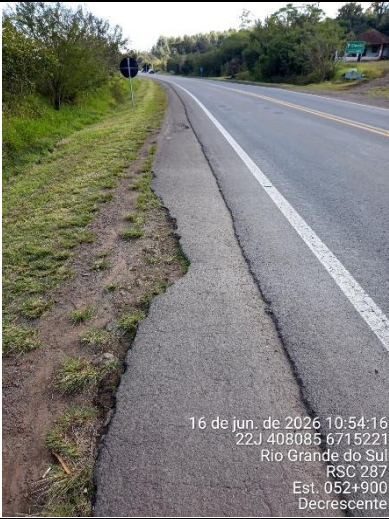
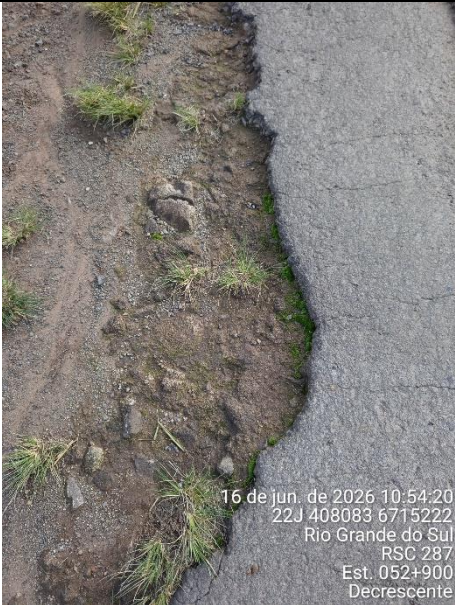
| 7. | | | <p>Panela</p> <p>Item 3.1.1 do PER</p> | <p>052+900</p> <p>(Acostamento)</p> | <p>Decrescente</p> | <p>24 horas</p> |

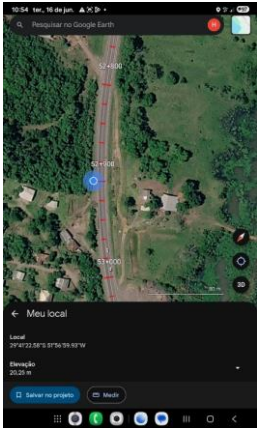
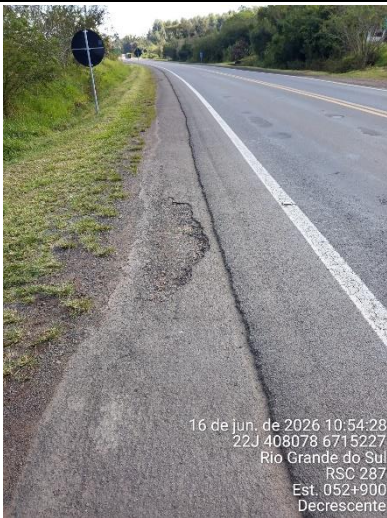
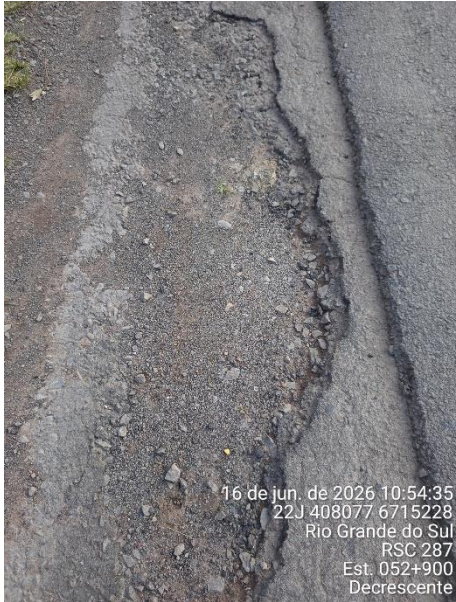
| 8. | | <p>16 de jun. de 2026 10:54:28<br/>22J 408078 6715227<br/>Rio Grande do Sul<br/>RSC 287<br/>Est. 052+900<br/>Decrescente</p> | Panela<br>Item 3.1.1 do PER | 052+910<br>(Acostamento) | Decrescente | 24 horas |

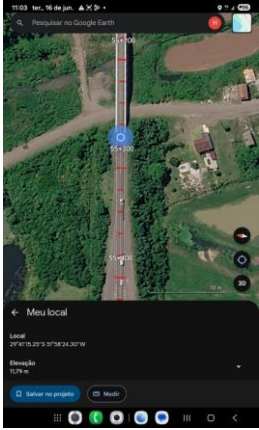
| 9. | | | <p>Panela</p> <p>Item 3.1.1 do PER</p> | <p>055+270</p> <p>(defeito em local já reparado)</p> | <p>Decrescente</p> | <p>24 horas</p> |

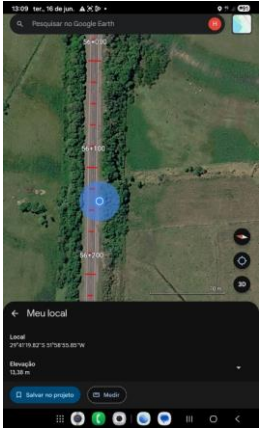
| 10. | | | <p> Painela<br/> Item 3.1.1 do PER </p> | <p> 056+130<br/> (Acostamento) </p> | <p>Decrescente</p> | <p>24 horas</p> |

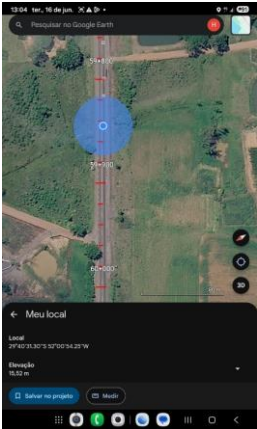
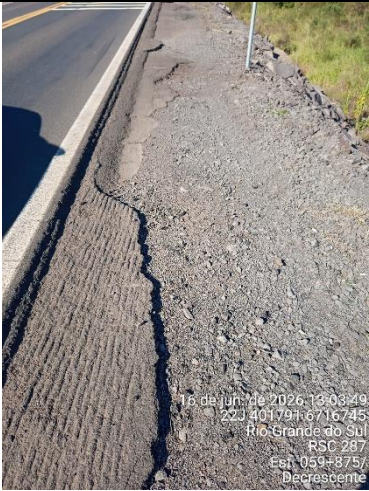
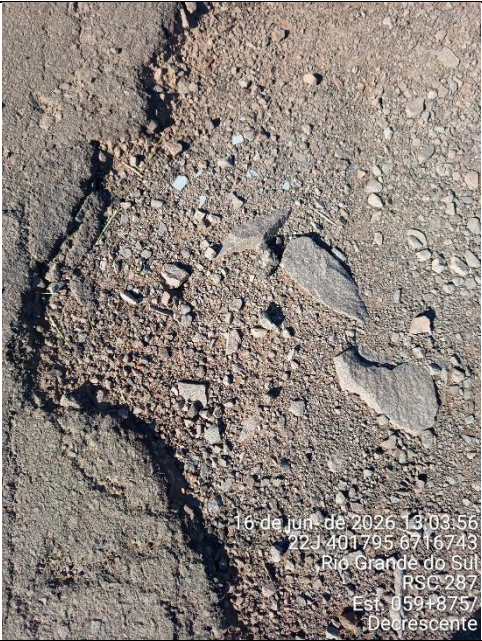
| 11. | | <p>16 de jun de 2026 13:03:49<br/>22J 401791-6716745<br/>Rio Grande do Sul<br/>RSC 287<br/>Est. 059+875/<br/>Decrescente</p> <p>16 de jun de 2026 13:03:56<br/>22J 401795-6716743<br/>Rio Grande do Sul<br/>RSC 287<br/>Est. 059+875/<br/>Decrescente</p> | Panela<br>Item 3.1.1 do PER | 059+875<br>(Acostamento) | Decrescente | 24 horas |

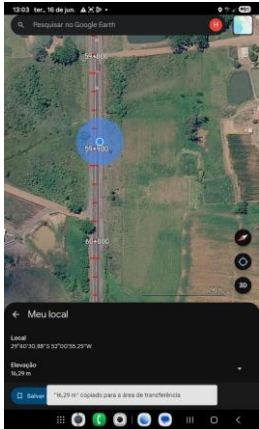
| 12. | | | <p>Panela</p> <p>Item 3.1.1 do PER</p> | <p>059+880</p> <p>(Acostamento)</p> | <p>Decrescente</p> | <p>24 horas</p> |

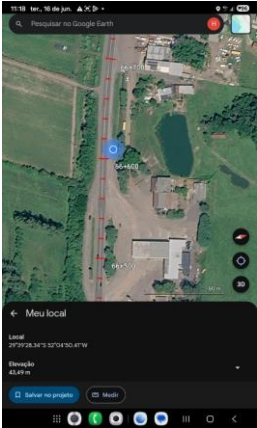
| 13. | | | <p>Panela</p> <p>Item 3.1.1 do PER</p> | <p>066+610</p> <p>(Acostamento)</p> | <p>Crescente</p> | <p>24 horas</p> |

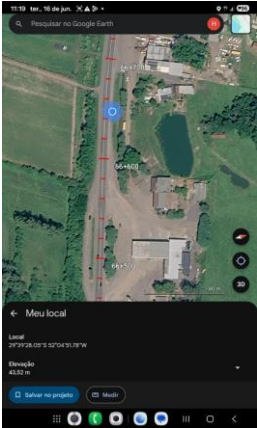
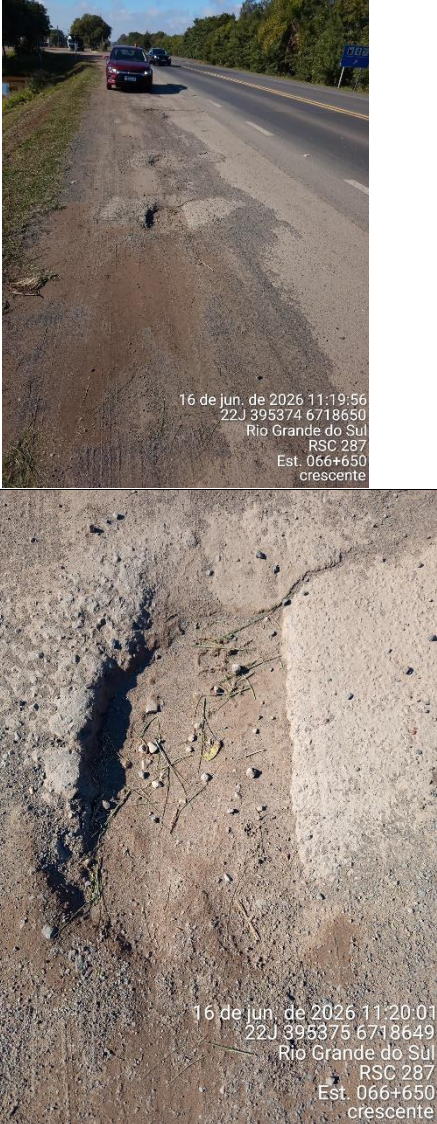
| 14. | | | <p>Panela</p> <p>Item 3.1.1 do PER</p> | <p>066+650</p> <p>(Acostamento)</p> | <p>Crescente</p> | <p>24 horas</p> |

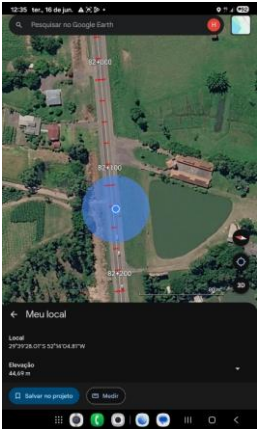
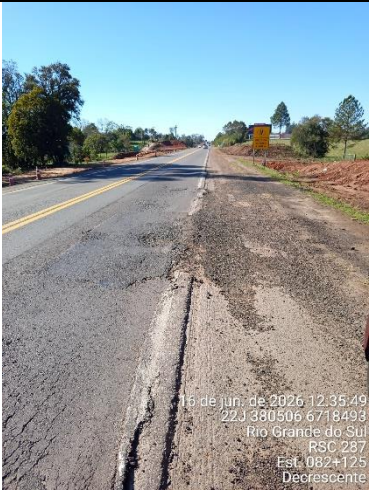
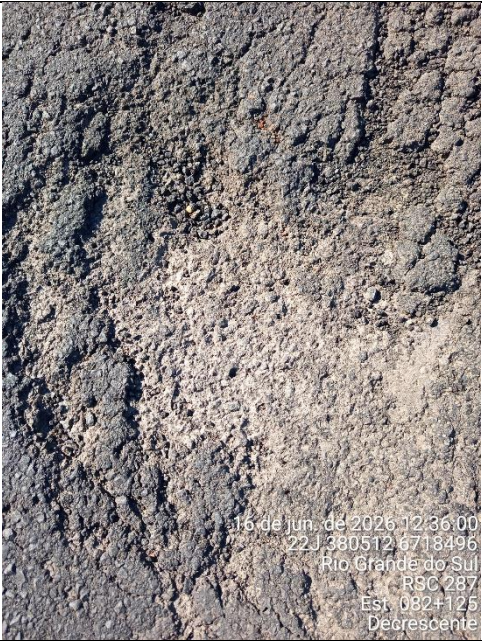
| 15. | | <p>16 de jun. de 2026 12:35:49<br/>22J 380506 6718493<br/>Rio Grande do Sul<br/>RSC 287<br/>Est. 082+125<br/>Decrescente</p> <p>16 de jun. de 2026 12:36:00<br/>22J 380512 6718496<br/>Rio Grande do Sul<br/>RSC 287<br/>Est. 082+125<br/>Decrescente</p> | Panela<br>Item 3.1.1 do PER | 082+125<br>(defeito em local já<br>reparado) | Decrescente | 24 horas |

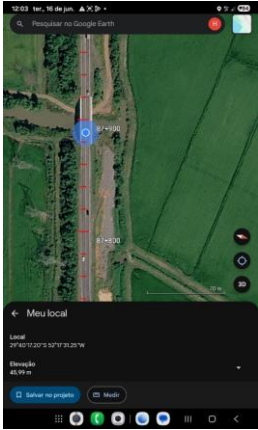
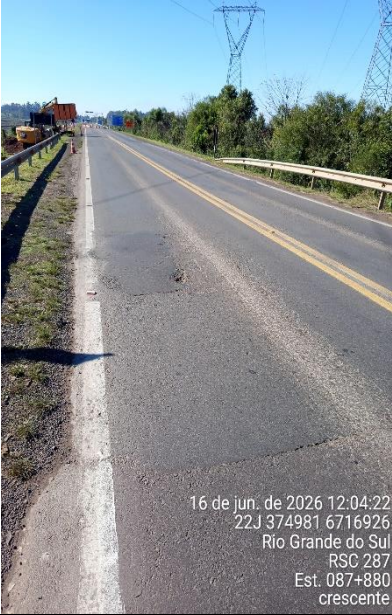
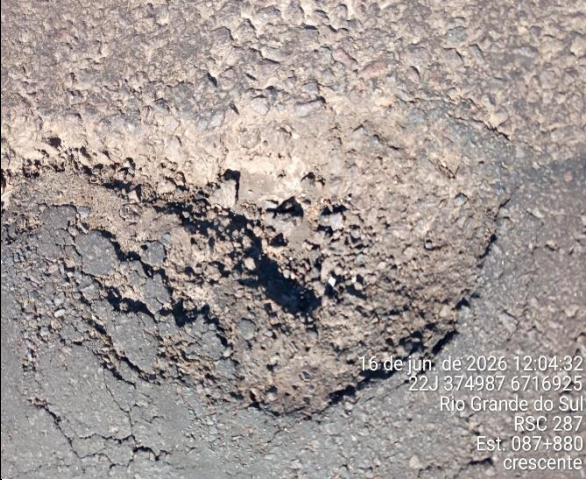
| 16. | | | Panela<br>Item 3.1.1 do PER | 087+880<br>(defeito em local já reparado) | Crescente | 24 horas |

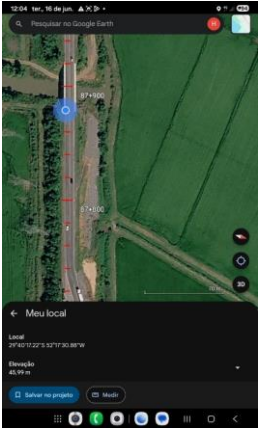
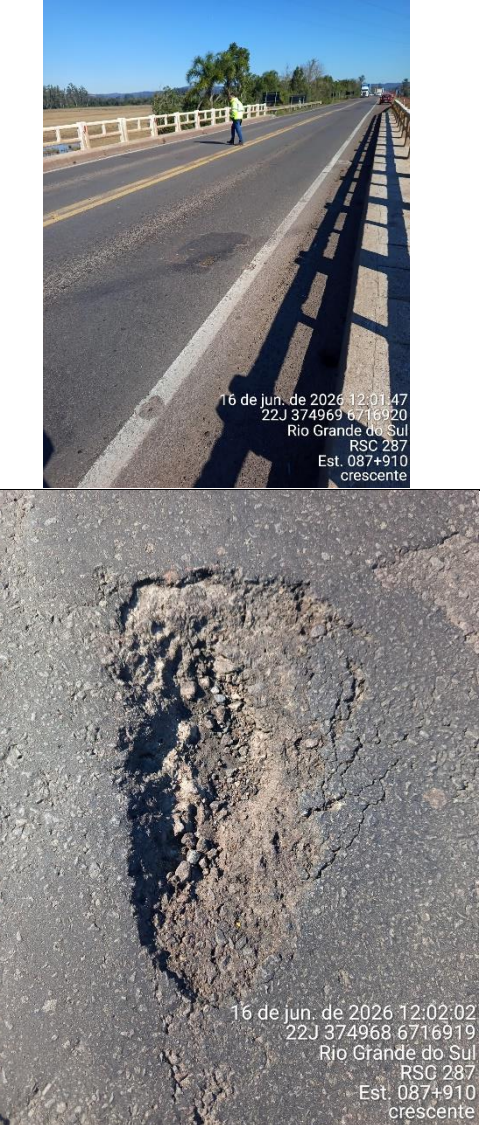
| 17. | | <p>16 de jun. de 2026 12:01:47<br/>22J 374969 6716920<br/>Rio Grande do Sul<br/>RSC 287<br/>Est. 087+910<br/>crescente</p> <p>16 de jun. de 2026 12:02:02<br/>22J 374968 6716919<br/>Rio Grande do Sul<br/>RSC 287<br/>Est. 087+910<br/>crescente</p> | <p>Panela</p> <p>Item 3.1.1 do PER</p> | <p>087+910</p> <p>(defeito em local já reparado)</p> | <p>Crescente</p> | <p>24 horas</p> |

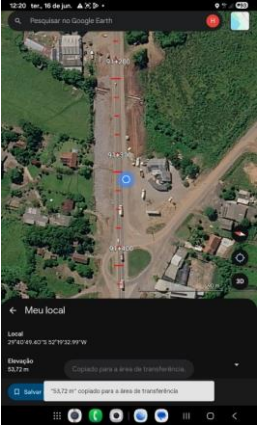
| 18. | | | Abaulamento/Depressão<br><br>(Medição: 155mm)<br><br>Item 3.1.1 do PER | 091+305<br><br>(defeito em local já reparado) | Decrescente | 72 horas |

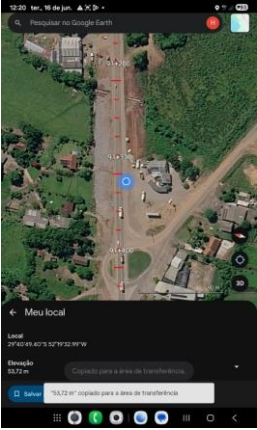
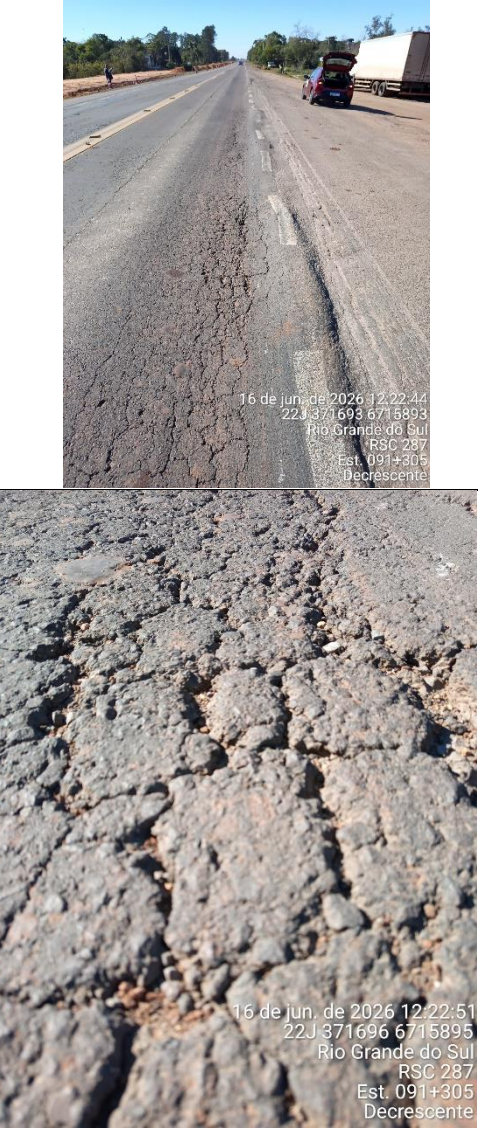
| 19. | | <p>16 de jun. de 2026 12:22:44<br/>22J 371693 6715893<br/>Rio Grande do Sul<br/>RSC 287<br/>Est. 091+305<br/>Decrescente</p> <p>16 de jun. de 2026 12:22:51<br/>22J 371696 6715895<br/>Rio Grande do Sul<br/>RSC 287<br/>Est. 091+305<br/>Decrescente</p> | Trincas Interligadas de<br>Classe 3<br><br>Item 3.1.1 do PER | 091+310<br><br>(defeito em local já<br>reparado) | Decrescente | 72 horas |

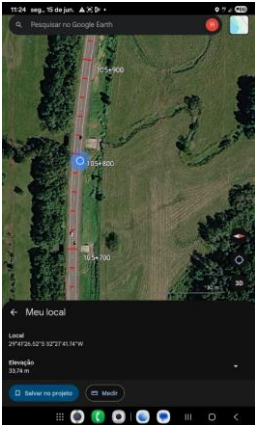
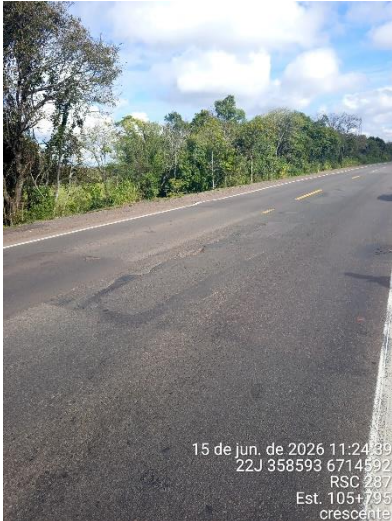
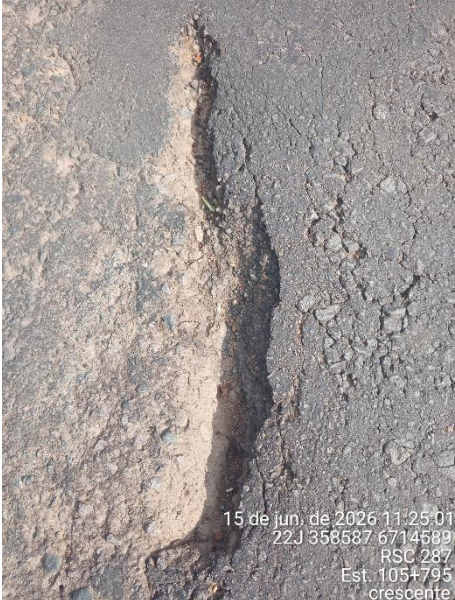
| 20. | | <div data-bbox="712 272 1102 794"> <p>15 de jun. de 2026 11:24:39<br/>22J 358593 6714592<br/>RSC 287<br/>Est. 105+795<br/>crescente</p> </div> <div data-bbox="683 798 1135 1401"> <p>15 de jun. de 2026 11:25:01<br/>22J 358587 6714589<br/>RSC 287<br/>Est. 105+795<br/>crescente</p> </div> | <p>Panela</p> <p>Item 3.1.1 do PER</p> | <p>105+795</p> <p>(defeito em local já reparado)</p> | <p>Crescente</p> | <p>24 horas</p> |

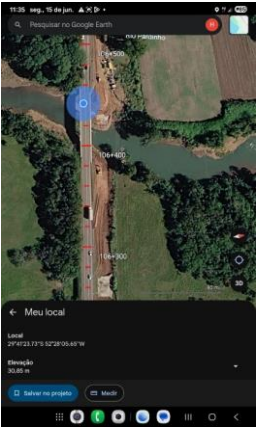
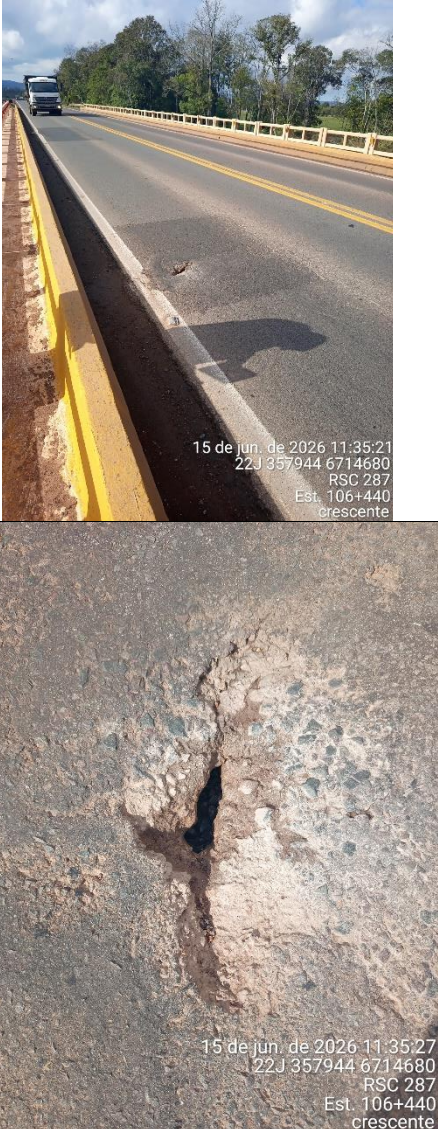
| 21. | | <p>15 de jun. de 2026 11:35:21<br/>22J 357944 6714680<br/>RSC 287<br/>Est. 106+440<br/>crescente</p> <p>15 de jun. de 2026 11:35:27<br/>22J 357944 6714680<br/>RSC 287<br/>Est. 106+440<br/>crescente</p> | Painéis<br>Item 3.1.1 do PER | 106+440<br>(defeito em local já reparado) | Crescente | 24 horas |

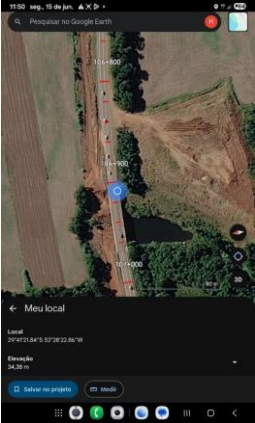
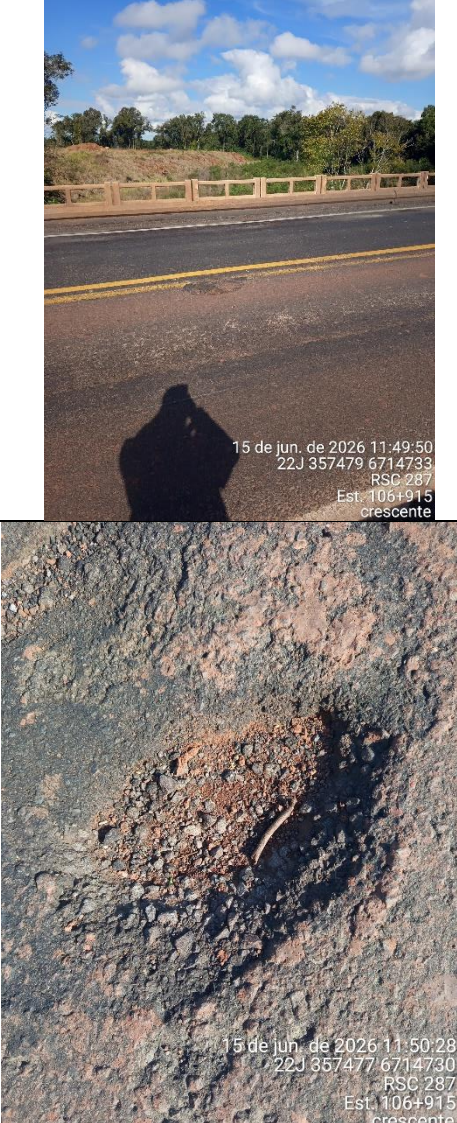
| 22. | | | <p>Panela</p> <p>Item 3.1.1 do PER</p> | <p>106+915</p> <p>(defeito em local já reparado)</p> | Crescente | 24 horas |

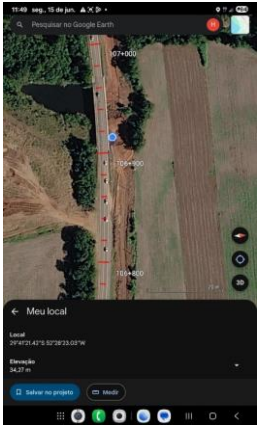
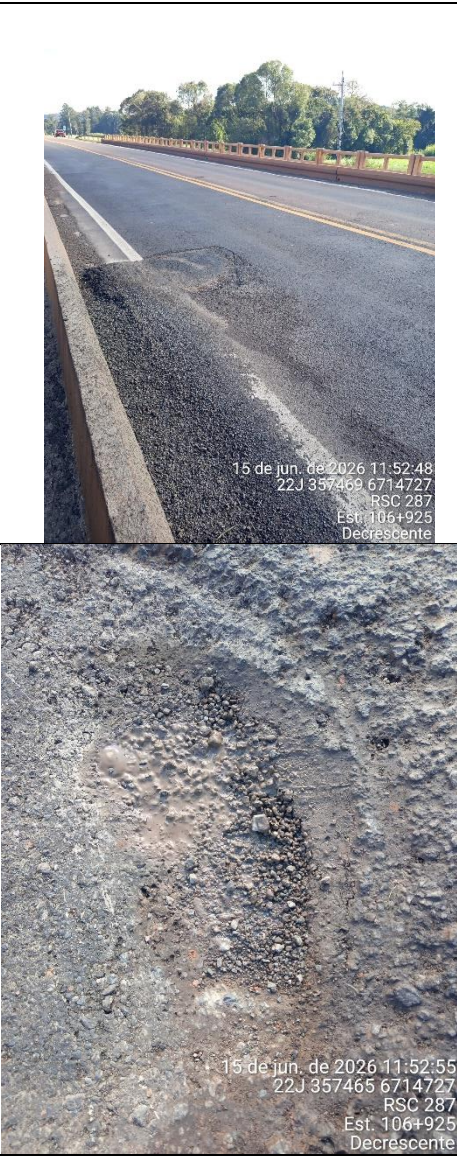
| 23. | | | <p>Panela</p> <p>Item 3.1.1 do PER</p> | <p>106+925</p> <p>(defeito em local já reparado)</p> | <p>Decrescente</p> | <p>24 horas</p> |

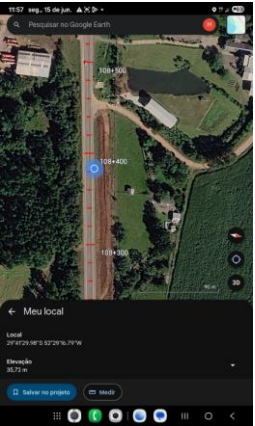
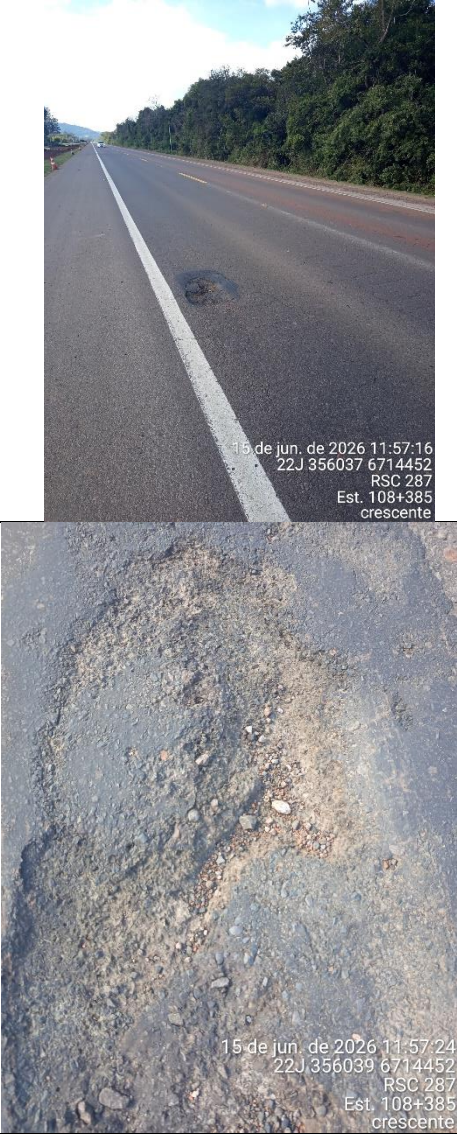
| 24. | | <p>15 de jun. de 2026 11:57:16<br/>22J 356037 6714452<br/>RSC 287<br/>Est. 108+385<br/>crescente</p> <p>15 de jun. de 2026 11:57:24<br/>22J 356039 6714452<br/>RSC 287<br/>Est. 108+385<br/>crescente</p> | Painéis<br>Item 3.1.1 do PER | 108+385<br>(defeito em local já reparado) | Crescente | 24 horas |

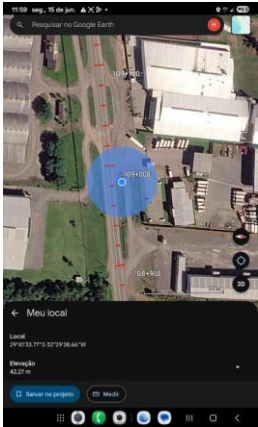
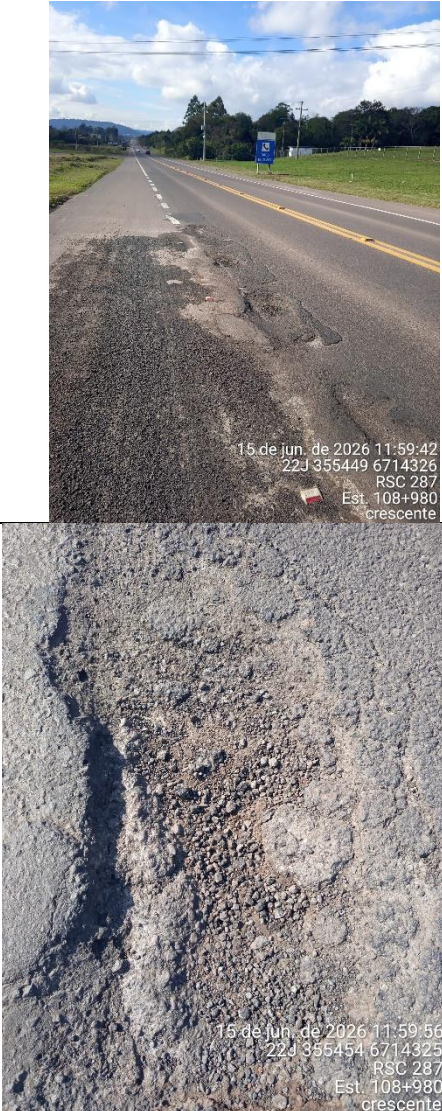
| 25. | | | <p>15 de jun. de 2026 11:59:42<br/>22J 355449 6714326<br/>RSC 287<br/>Est. 108+980<br/>crescente</p> <p>15 de jun. de 2026 11:59:56<br/>22J 355454 6714325<br/>RSC 287<br/>Est. 108+980<br/>crescente</p> <p>Panelas<br/>Item 3.1.1 do PER</p> | <p>108+980<br/>(defeito em local já reparado)</p> | Crescente | 24 horas |

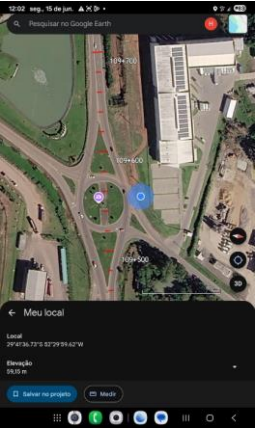
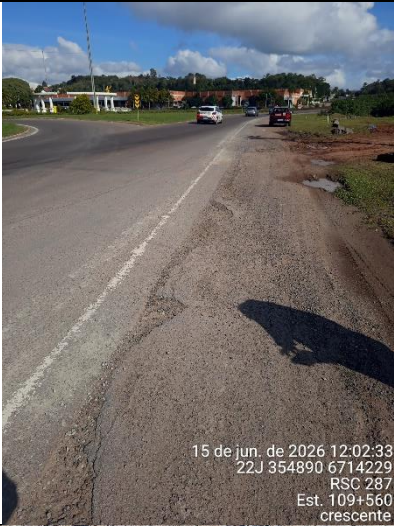
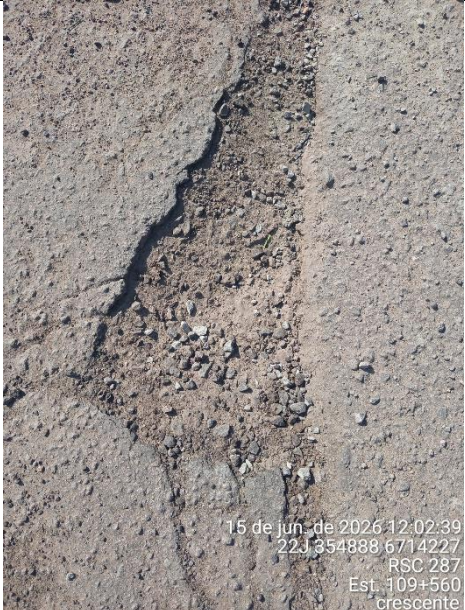
| 26. | | <div data-bbox="721 266 1113 793"> <p>15 de jun. de 2026 12:02:33<br/>22J 354890 6714229<br/>RSC 287<br/>Est. 109+560<br/>crescente</p> </div> <div data-bbox="689 793 1151 1406"> <p>15 de jun. de 2026 12:02:39<br/>22J 354888 6714227<br/>RSC 287<br/>Est. 109+560<br/>crescente</p> </div> | Painelas<br>Item 3.1.1 do PER | 109+560<br>(Acostamento)<br>(Interseção) | Crescente | 24 horas |

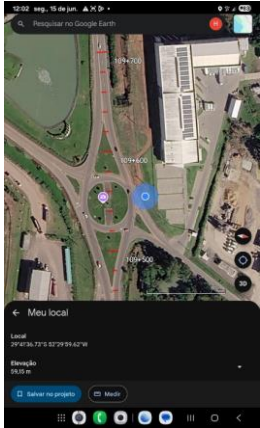
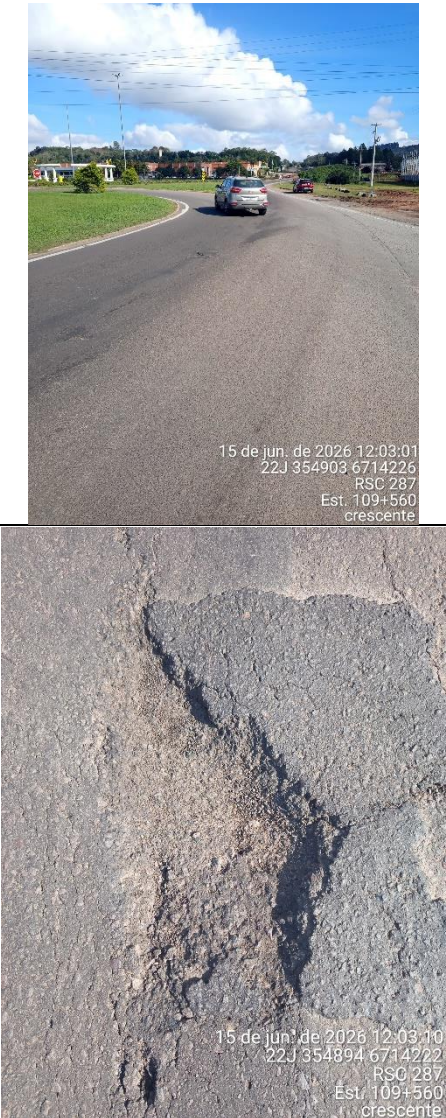
| 27. | | <p>15 de jun. de 2026 12:03:01<br/>22J 354903 6714226<br/>RSC 287<br/>Est. 109+560<br/>crescente</p> <p>15 de jun. de 2026 12:03:10<br/>22J 354894 6714222<br/>RSC 287<br/>Est. 109+560<br/>crescente</p> | <p>Panela</p> <p>Item 3.1.1 do PER</p> | <p>109+570</p> <p>(defeito em local já reparado)</p> <p>(Interseção)</p> | <p>Crescente</p> | <p>24 horas</p> |

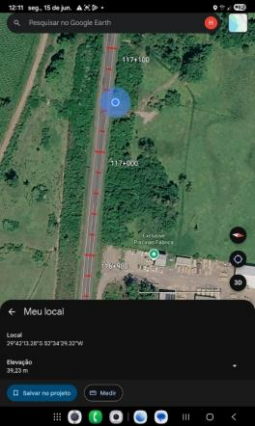
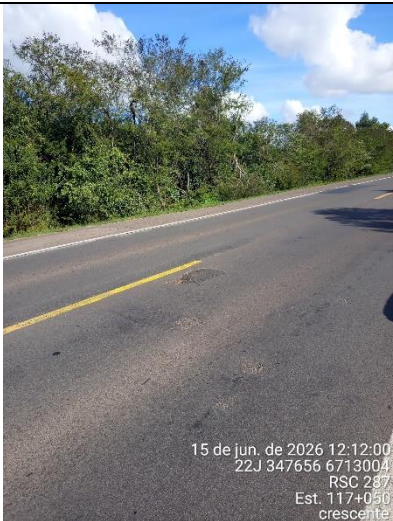
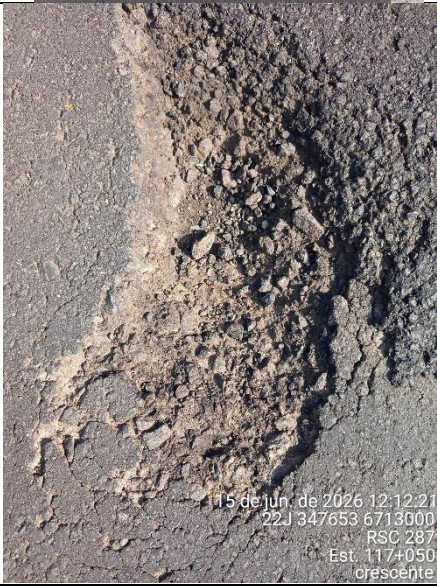
| 28. | | <div data-bbox="734 264 1124 786"> <p>15 de jun. de 2026 12:12:00<br/>22J 347656 6713004<br/>RSC 287<br/>Est. 117+050<br/>crescente</p> </div> <div data-bbox="703 786 1137 1374"> <p>15 de jun. de 2026 12:12:21<br/>22J 347653 6713000<br/>RSC 287<br/>Est. 117+050<br/>crescente</p> </div> | Panela<br>Item 3.1.1 do PER | 117+050<br>(defeito em local já reparado) | Crescente | 24 horas |

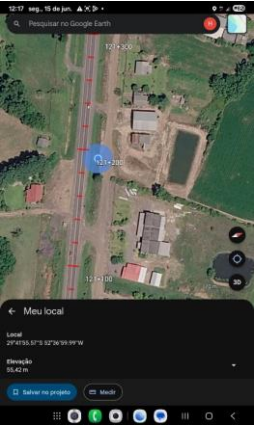
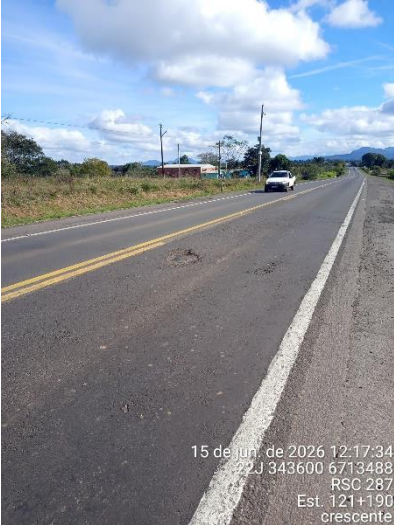
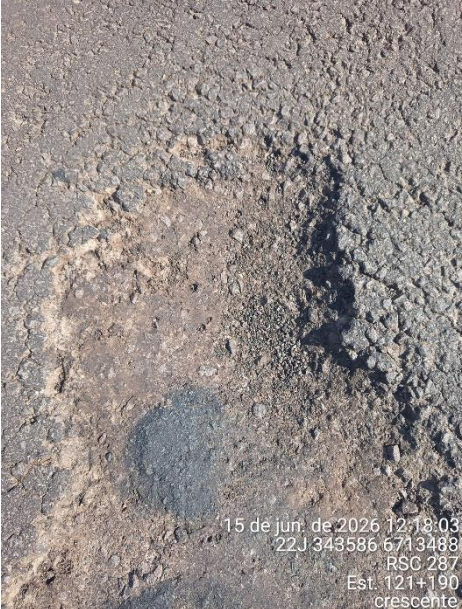
| 29. | | <br> | <p>Panela</p> <p>Item 3.1.1 do PER</p> | <p>121+190</p> <p>(defeito em local já reparado)</p> | Crescente | 24 horas |

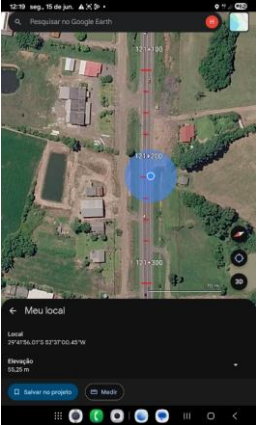
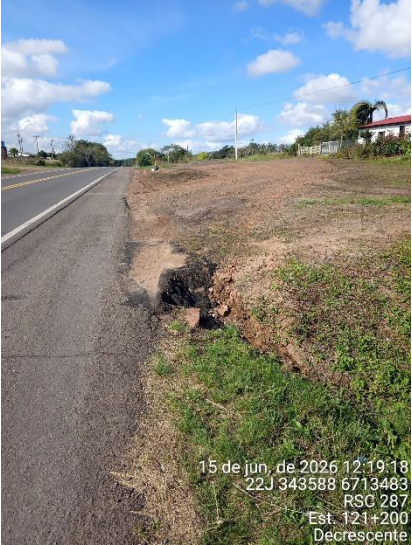
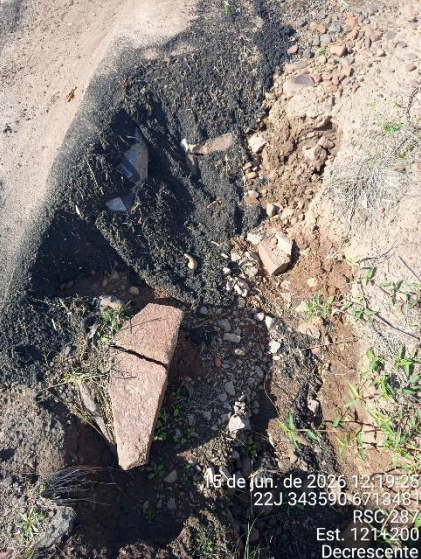
| 30. | | <p>15 de jun. de 2026 12:19:18<br/>22J 343588 6713483<br/>RSC 287<br/>Est. 121+200<br/>Decrescente</p> | <p>Entulhos e lixo sobre a faixa de domínio</p> <p>Item 3.1.6 do PER</p> | 121+200 | Decrescente | 72 horas |

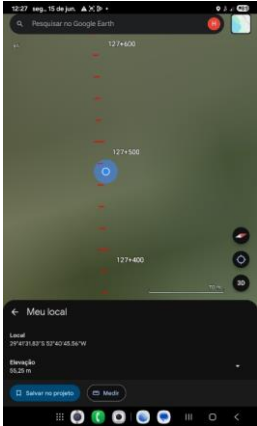
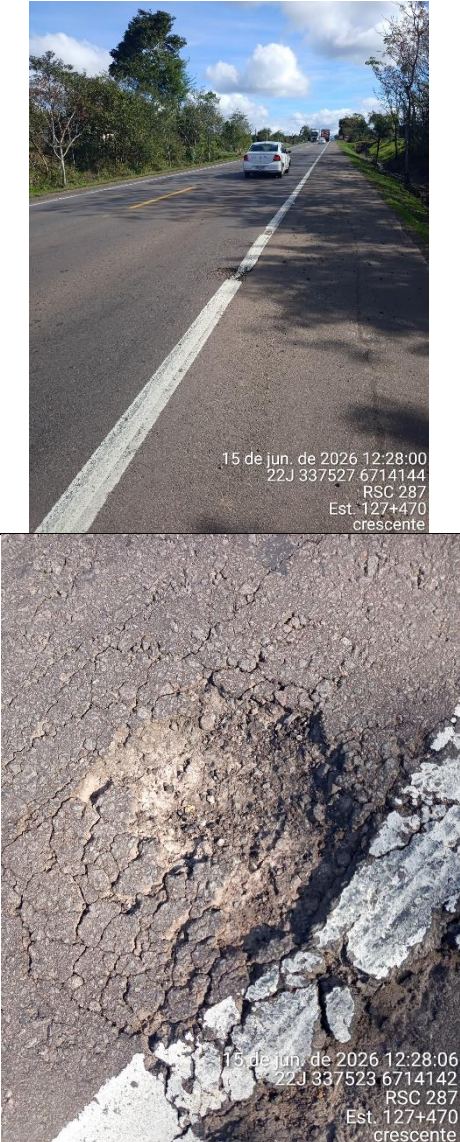
| 31. | | <p>15 de jun. de 2026 12:28:00<br/>22J 337527 6714144<br/>RSC 287<br/>Est. 127+470<br/>crescente</p> <p>15 de jun. de 2026 12:28:06<br/>22J 337523 6714142<br/>RSC 287<br/>Est. 127+470<br/>crescente</p> | <p>Panela</p> <p>Item 3.1.1 do PER</p> | <p>127+470</p> <p>(defeito em local já reparado)</p> | <p>Crescente</p> | <p>24 horas</p> |

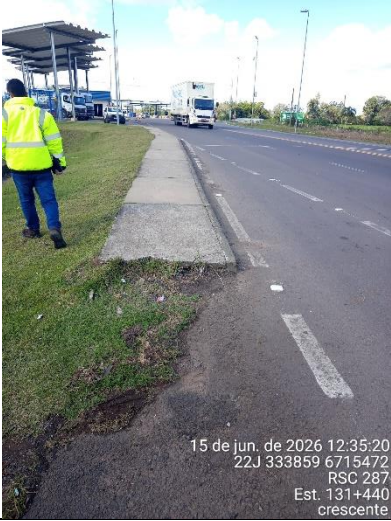
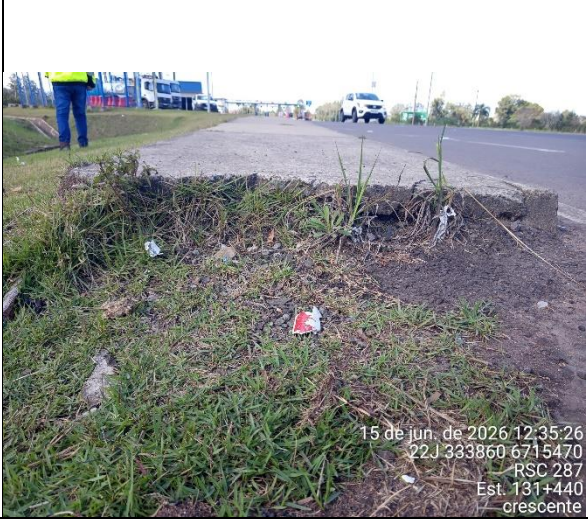
| 32. | | <p>15 de jun. de 2026 12:35:20<br/>22J 333859 6715472<br/>RSC 287<br/>Est. 131+440<br/>crescente</p> | <p>Não há condições de acessibilidade no entorno e para o interior da edificação</p> <p>Item 3.1.7 do PER</p> | 131+440 | Crescente | 72 horas |

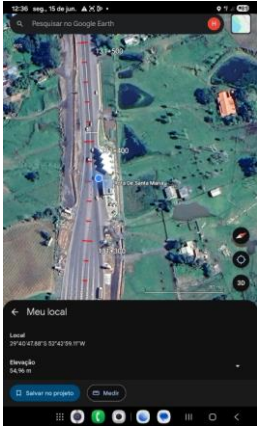
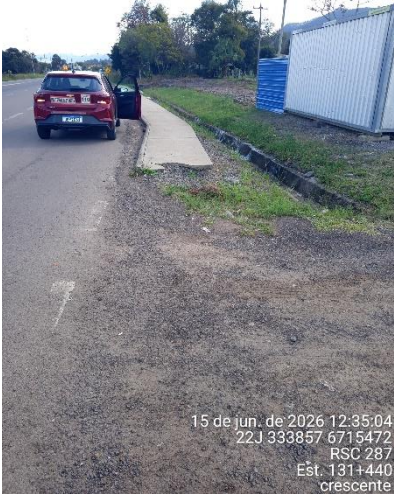
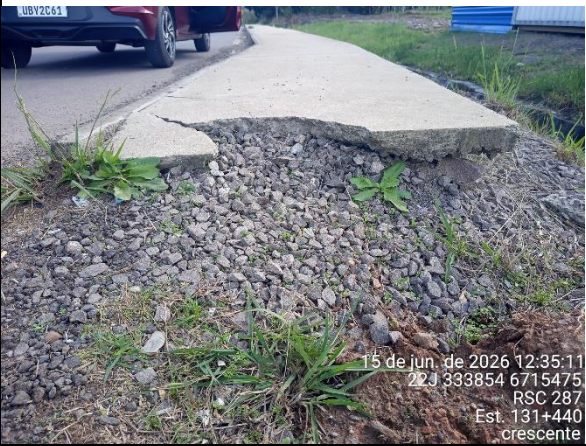
| 33. | | <br> | <p>Não há condições de acessibilidade no entorno e para o interior da edificação</p> <p>Item 3.1.7 do PER</p> | 131+450 | Crescente | 72 horas |

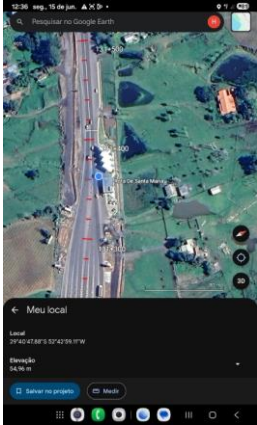
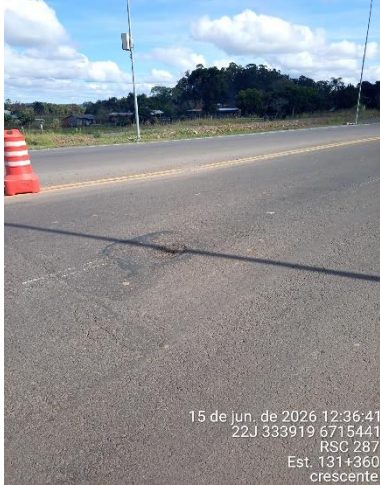
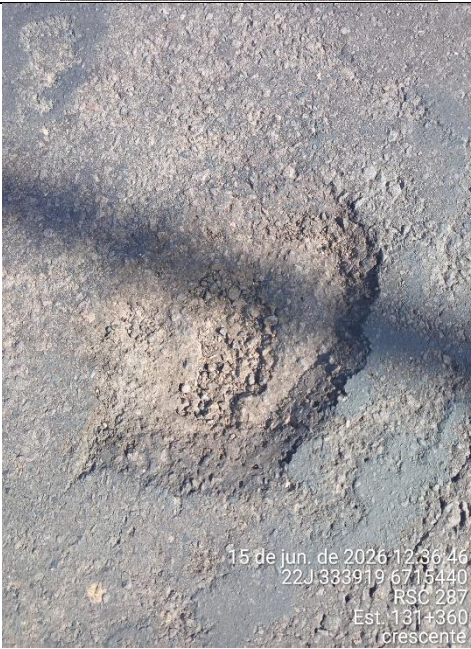
| 34. | | <div data-bbox="721 268 1099 754"> <p>15 de jun. de 2026 12:36:41<br/>22J 333919 6715441<br/>RSC 287<br/>Est. 131+360<br/>crescente</p> </div> <div data-bbox="665 754 1133 1406"> <p>15 de jun. de 2026 12:36:46<br/>22J 333919 6715440<br/>RSC 287<br/>Est. 131+360<br/>crescente</p> </div> | <p>Panela</p> <p>Item 3.1.1 do PER</p> | <p>131+360</p> <p>(defeito em local já reparado)</p> | <p>Crescente</p> | <p>24 horas</p> |

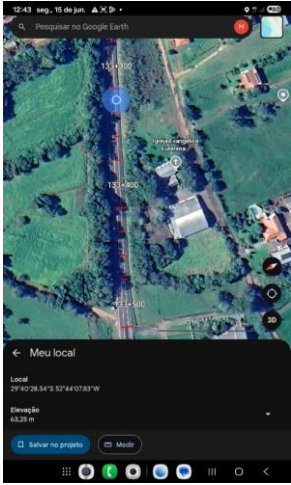
| 35. | | | <p>Desnível entre Pavimento e Acostamento</p> <p>(Medição: 99mm)</p> <p>Item 3.1.1 do PER</p> | <p>133+310</p> <p>(Acostamento)</p> | <p>Crescente</p> | <p>72 horas</p> |

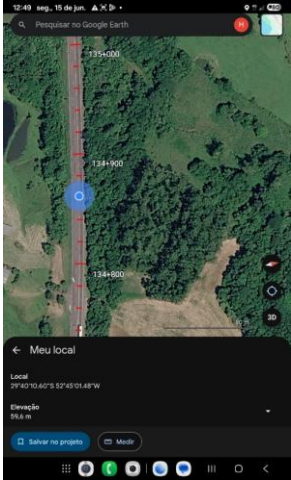
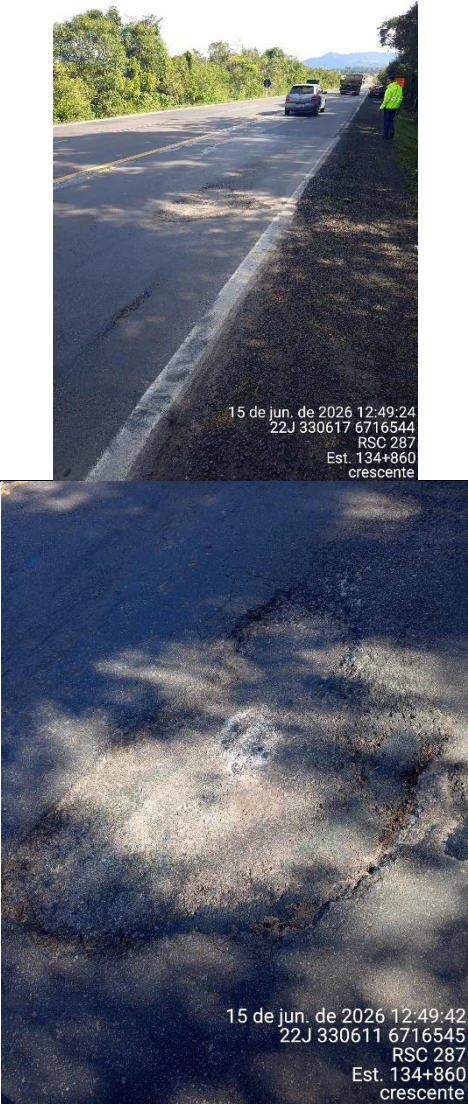
| 36. | | <p>15 de jun. de 2026 12:49:24<br/>22J 330617 6716544<br/>RSC 287<br/>Est. 134+860<br/>crescente</p> <p>15 de jun. de 2026 12:49:42<br/>22J 330611 6716545<br/>RSC 287<br/>Est. 134+860<br/>crescente</p> | <p>Panela</p> <p>Item 3.1.1 do PER</p> | <p>134+860</p> <p>(defeito em local já reparado)</p> | <p>Crescente</p> | <p>24 horas</p> |

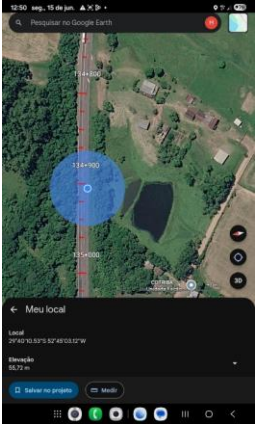
| 37. | | | <p>Sinalização Vertical Danificada</p> <p>Item 3.1.2 do PER</p> | 134+900 | Decrescente | 72 horas |

66. No Ofício RSM nº 237/2026-PC, a concessionária cita que o ID 37 classificados como Sinalização Vertical Danificada, que o dano decorreu de ato de terceiro, tal circunstância, por si só, não afasta as obrigações previstas no Contrato de Concessão e no PER.

68. Assim, ainda que o dano tenha sido ocasionado por vandalismo, furto, acidente ou outro ato de terceiro, permanece sob responsabilidade da Concessionária identificar tempestivamente a ocorrência e promover a substituição ou o reparo do dispositivo, de forma a restabelecer as condições exigidas pelo PER e garantir a segurança dos usuários da rodovia.

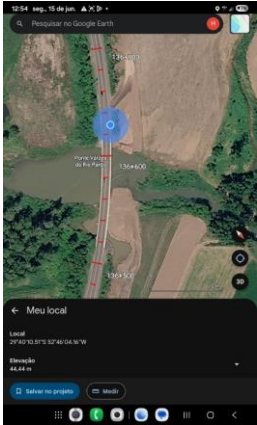
| 38. | | | <p>Sinalização Vertical Danificada</p> <p>Item 3.1.2 do PER</p> | 136+630 | Crescente | 72 horas |

71. Para o ID 38, Sinalização e Elementos de Proteção e Segurança, a concessionária informa que o dispositivo de sinalização encontra-se em trecho em fase de obras e que a substituição da sinalização definitiva por sinalização provisória ocorrerá conforme o plano de sinalização temporária adotado para a intervenção. Alega, ainda, que as condições operacionais e de segurança impedem a realização de atividades de manutenção no momento e que o dano verificado não compromete a funcionalidade do dispositivo.

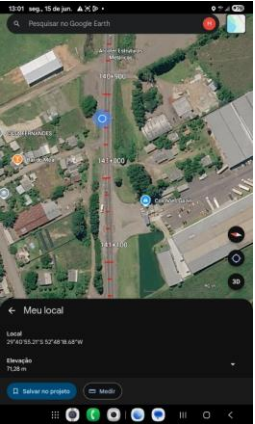
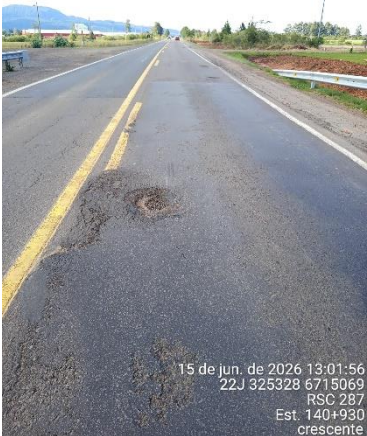
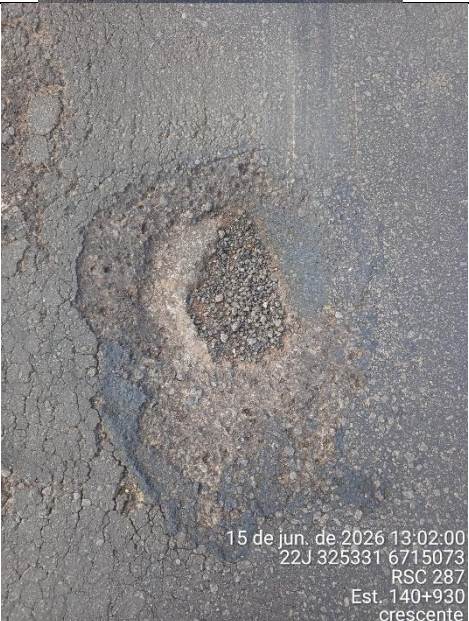
| 39. | | <p>15 de jun. de 2026 13:01:56<br/>22J 325328 6715069<br/>RSC 287<br/>Est. 140+930<br/>crescente</p> | <p>Panela<br/>Item 3.1.1 do PER</p> | <p>140+930<br/>(defeito em local já reparado)</p> | <p>Crescente</p> | <p>24 horas</p> |

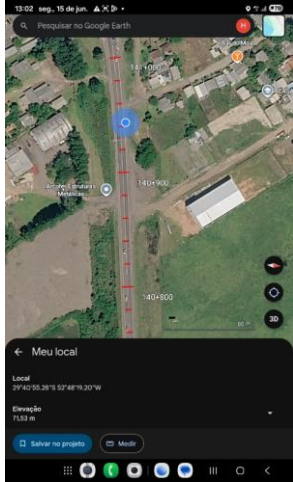
| <p>40.</p> | | | <p>Panelas<br/>Item 3.1.1 do PER</p> | <p>140+940<br/>(defeito em local já reparado)</p> | <p>Crescente</p> | <p>24 horas</p> |

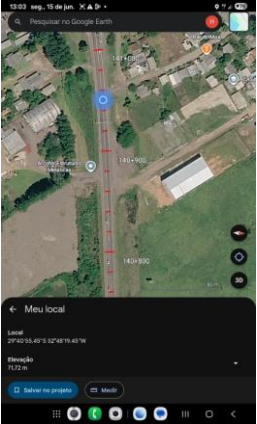
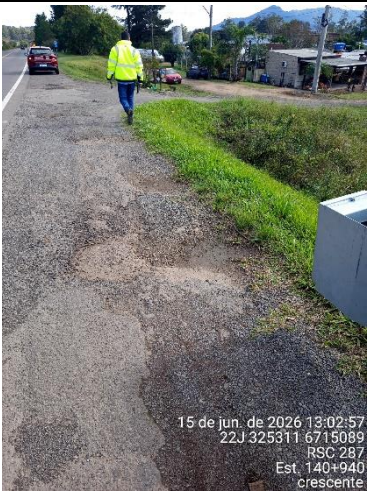
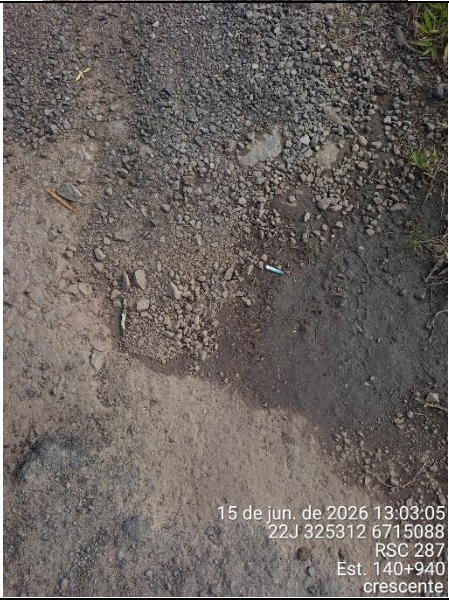
| 41. | | | Painéis<br>Item 3.1.1 do PER | 140+940<br>(Acostamento) | Crescente | 24 horas |

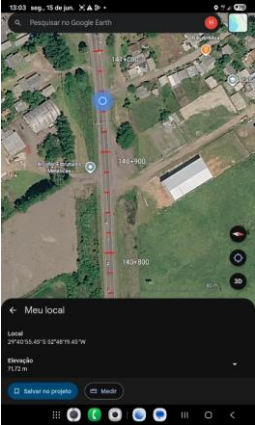
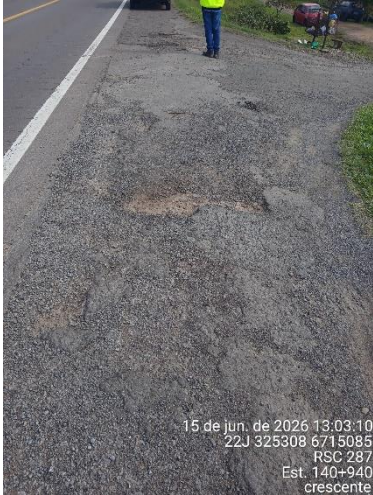
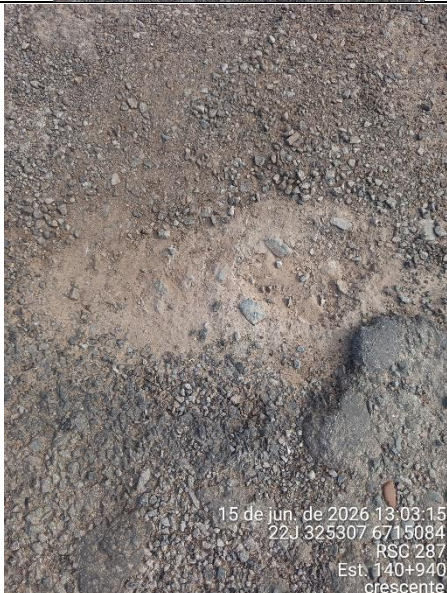
| 42. | | <div data-bbox="728 268 1099 764"> <p>15 de jun. de 2026 13:03:10<br/>22J 325308 6715085<br/>RSC 287<br/>Est. 140+940<br/>crescente</p> </div> <div data-bbox="678 764 1122 1359"> <p>15 de jun. de 2026 13:03:15<br/>22J 325307 6715084<br/>RSC 287<br/>Est. 140+940<br/>crescente</p> </div> | <p>Panelas</p> <p>Item 3.1.1 do PER</p> | <p>140+945</p> <p>(Acostamento)</p> | <p>Crescente</p> | <p>24 horas</p> |
