## RELATÓRIO DE VISTORIA

**Identificação:** DFCR-RSM-RV-063-2026;

**Objeto do Contrato:** concessão da infraestrutura de transporte do trecho da RSC-287, trecho Tabai – Santa Maria (km 28,03 ao km 232,54);

**Assunto:** vistoria técnica em campo;

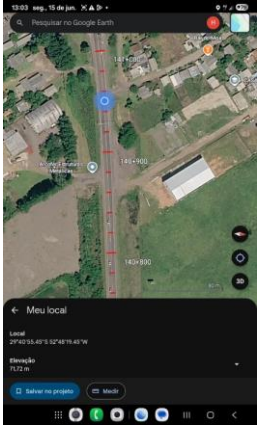
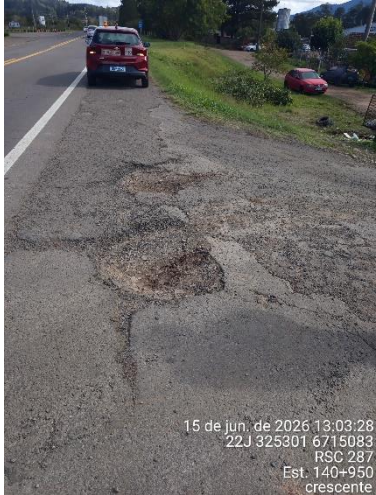
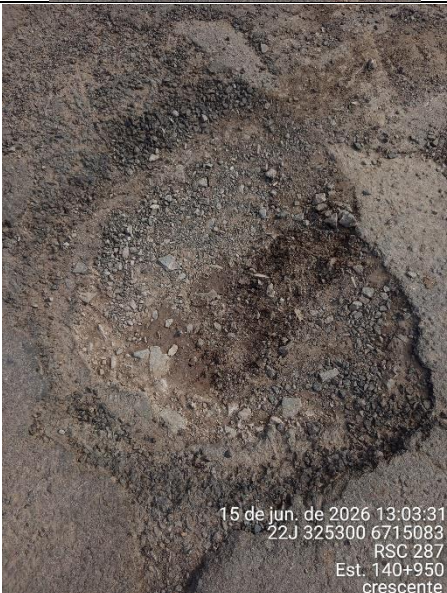
| 43. | | <div data-bbox="725 268 1099 764"> <p>15 de jun. de 2026 13:03:28<br/>22J 325301 6715083<br/>RSC 287<br/>Est. 140+950<br/>crescente</p> </div> <div data-bbox="680 764 1124 1359"> <p>15 de jun. de 2026 13:03:31<br/>22J 325300 6715083<br/>RSC 287<br/>Est. 140+950<br/>crescente</p> </div> | <p>Panelas</p> <p>Item 3.1.1 do PER</p> | <p>140+950</p> <p>(Acostamento)</p> | <p>Crescente</p> | <p>24 horas</p> |

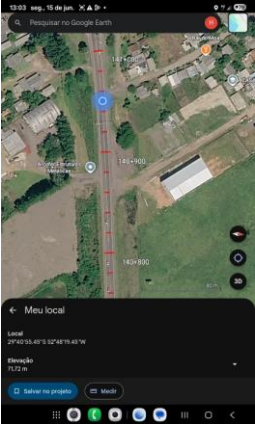
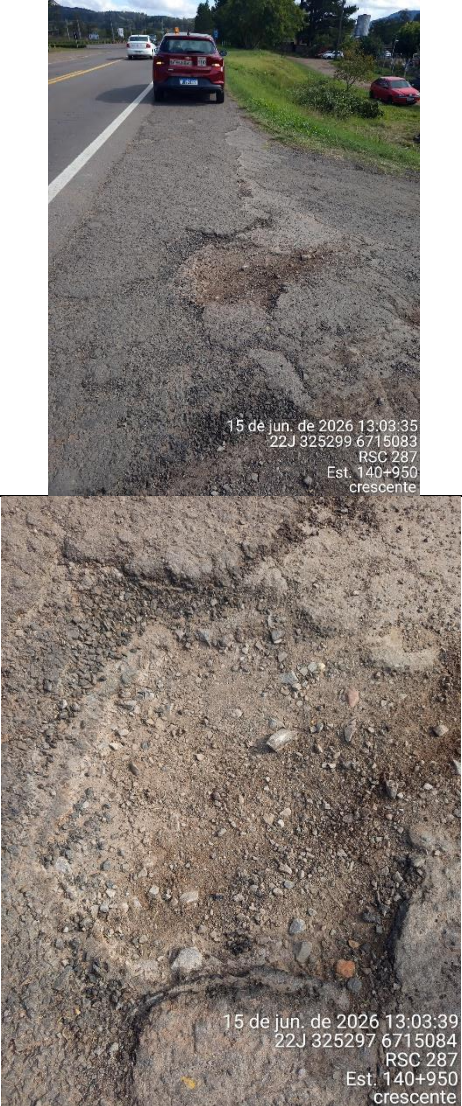
| 44. | | <p>15 de jun. de 2026 13:03:35<br/>22J 325299 6715083<br/>RSC 287<br/>Est. 140+950<br/>crescente</p> <p>15 de jun. de 2026 13:03:39<br/>22J 325297 6715084<br/>RSC 287<br/>Est. 140+950<br/>crescente</p> | <p>Panelas</p> <p>Item 3.1.1 do PER</p> | <p>140+955</p> <p>(Acostamento)</p> | <p>Crescente</p> | <p>24 horas</p> |

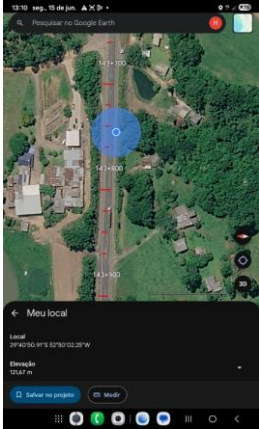
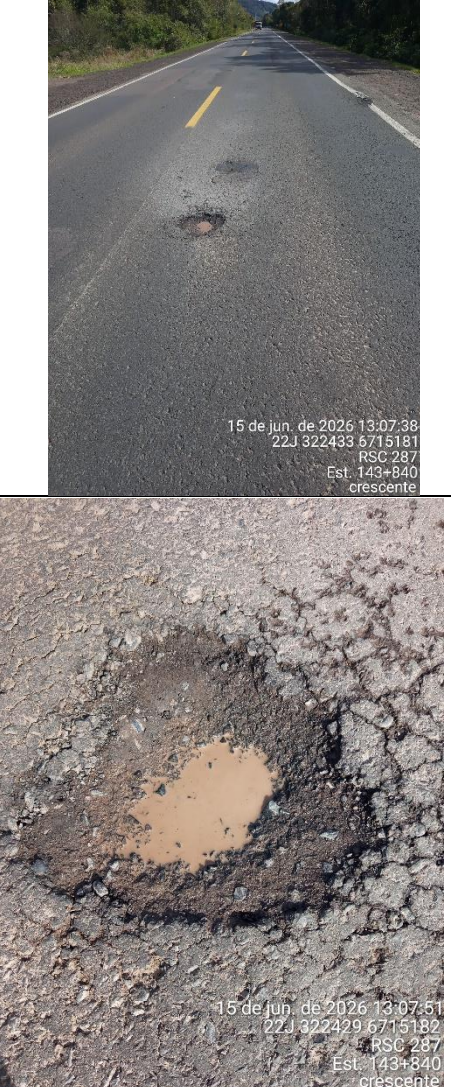
| 45. | | | <p>15 de jun. de 2026 13:07:38<br/>22J 322433 6715181<br/>RSC 287<br/>Est. 143+840<br/>crescente</p> <p>15 de jun. de 2026 13:07:51<br/>22J 322429 6715182<br/>RSC 287<br/>Est. 143+840<br/>crescente</p> <p>Panela<br/>Item 3.1.1 do PER</p> | 143+840 | Crescente | 24 horas |

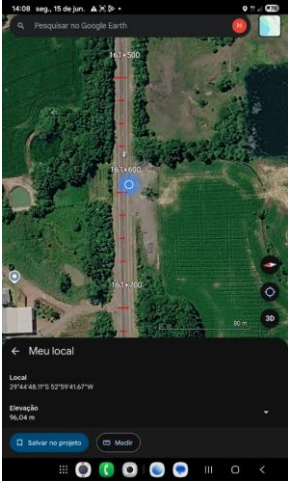
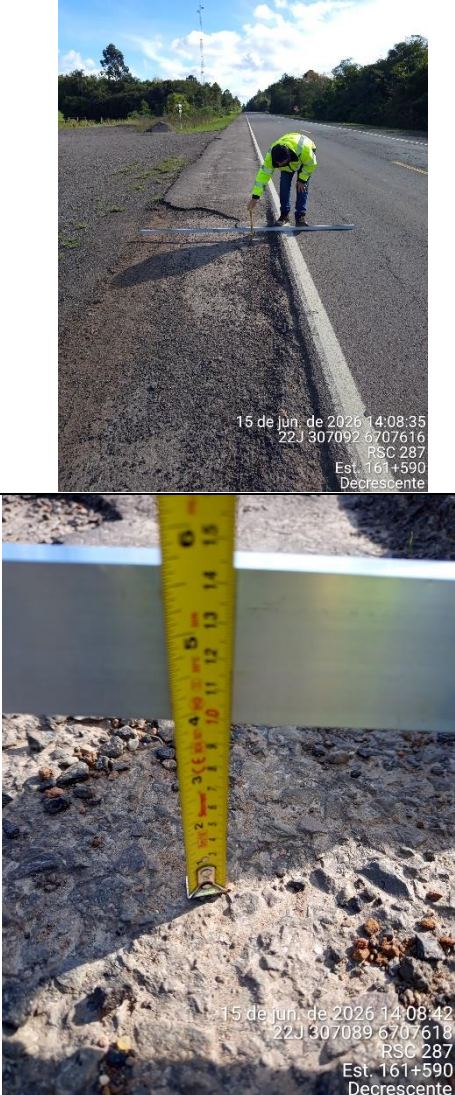
| 46. | | | <p>Desnível entre Pavimento e Acostamento</p> <p>(Medição: 98mm)</p> <p>Item 3.1.1 do PER</p> | <p>161+590</p> <p>(Acostamento)</p> | <p>Decrescente</p> | <p>72 horas</p> |

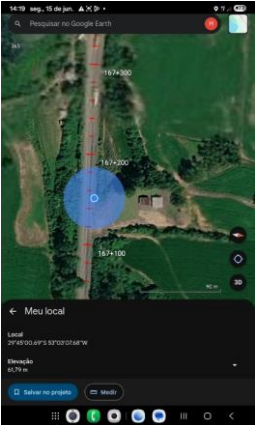
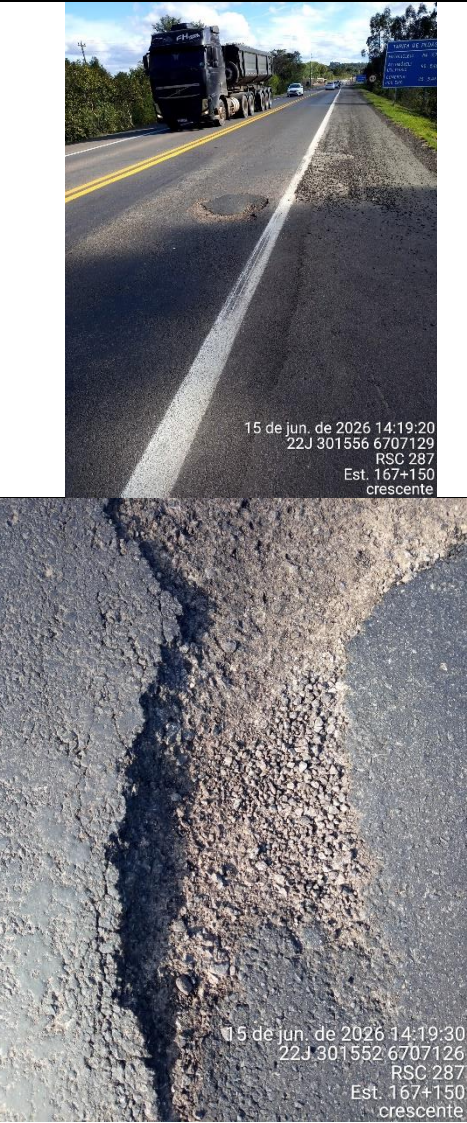
| 47. | | <p>15 de jun. de 2026 14:19:20<br/>22J 301556 6707129<br/>RSC 287<br/>Est. 167+150<br/>crescente</p> <p>15 de jun. de 2026 14:19:30<br/>22J 301552 6707126<br/>RSC 287<br/>Est. 167+150<br/>crescente</p> | <p>Panela</p> <p>Item 3.1.1 do PER</p> | <p>167+150</p> <p>(defeito em local já reparado)</p> | <p>Crescente</p> | <p>24 horas</p> |

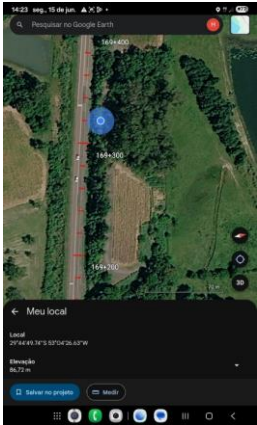
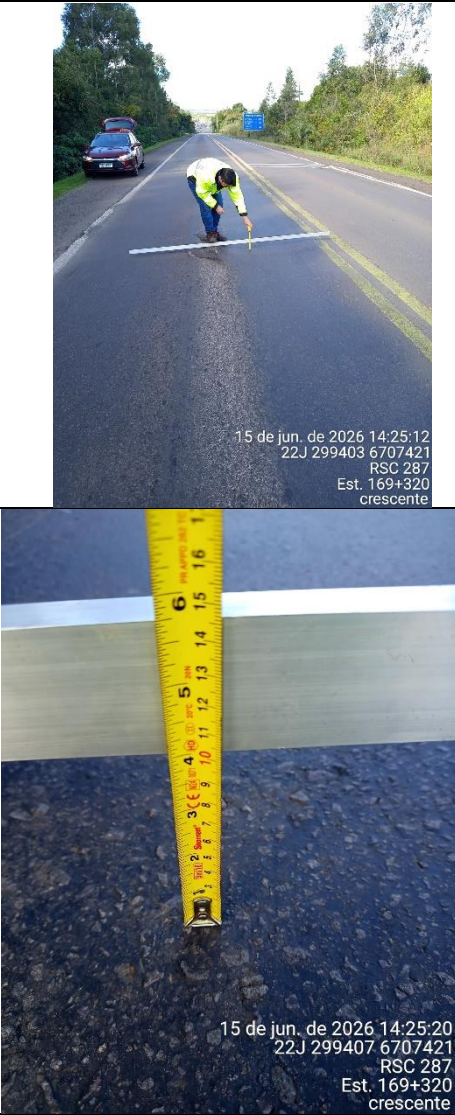
| 48. | | | Abaulamento/Depressão<br>(Medição: 105mm)<br>Item 3.1.1 do PER | 169+320<br>(defeito em local já reparado) | Crescente | 72 horas |

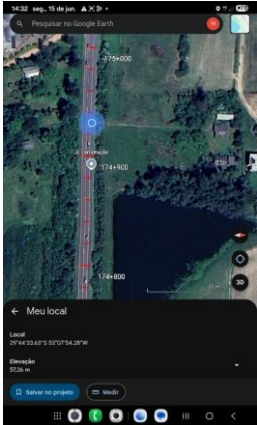
| 49. | | | <p>Panela</p> <p>Item 3.1.1 do PER</p> | <p>174+930</p> <p>(defeito em local já reparado)</p> | Crescente | 24 horas |

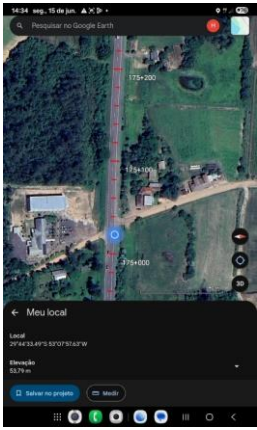
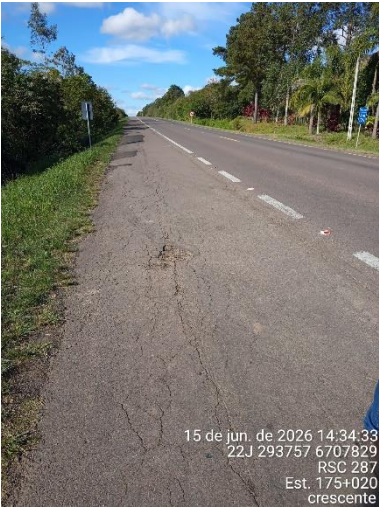
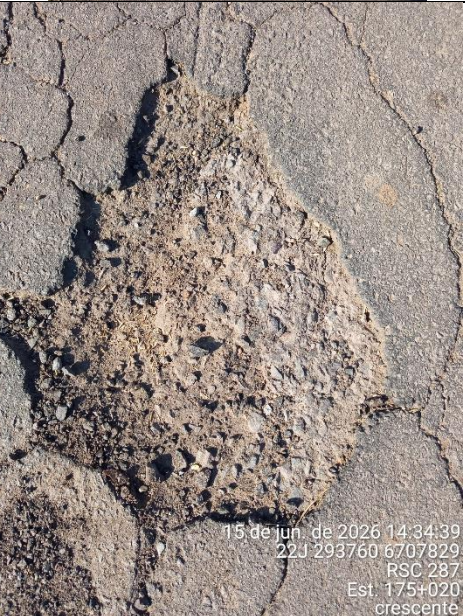
| 50. | | <div data-bbox="734 277 1111 785"> <p>15 de jun. de 2026 14:34:33<br/>22J 293757 6707829<br/>RSC 287<br/>Est. 175+020<br/>crescente</p> </div> <div data-bbox="687 785 1149 1404"> <p>15 de jun. de 2026 14:34:39<br/>22J 293760 6707829<br/>RSC 287<br/>Est. 175+020<br/>crescente</p> </div> | Panela<br>Item 3.1.1 do PER | 175+020<br>(Acostamento) | Crescente | 24 horas |

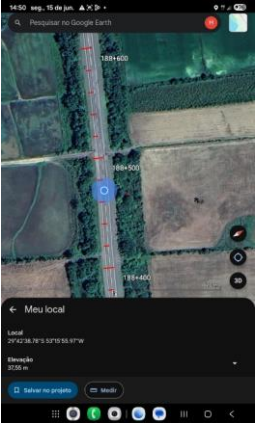
| 51. | | | <p>Panelas</p> <p>Item 3.1.1 do PER</p> | <p>188+470</p> <p>(defeito em local já reparado)</p> | <p>Crescente</p> | <p>24 horas</p> |

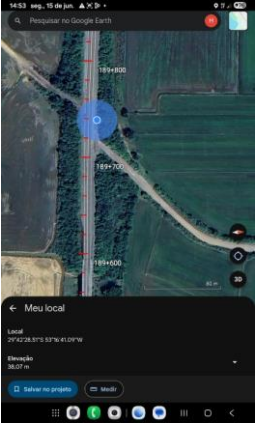
| 52. | | | <p> Painela<br/> Item 3.1.1 do PER </p> | <p> 189+740<br/> (defeito em local já<br/> reparado) </p> | <p>Crescente</p> | <p>24 horas</p> |

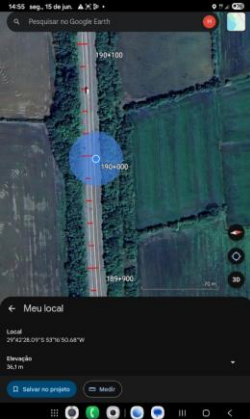
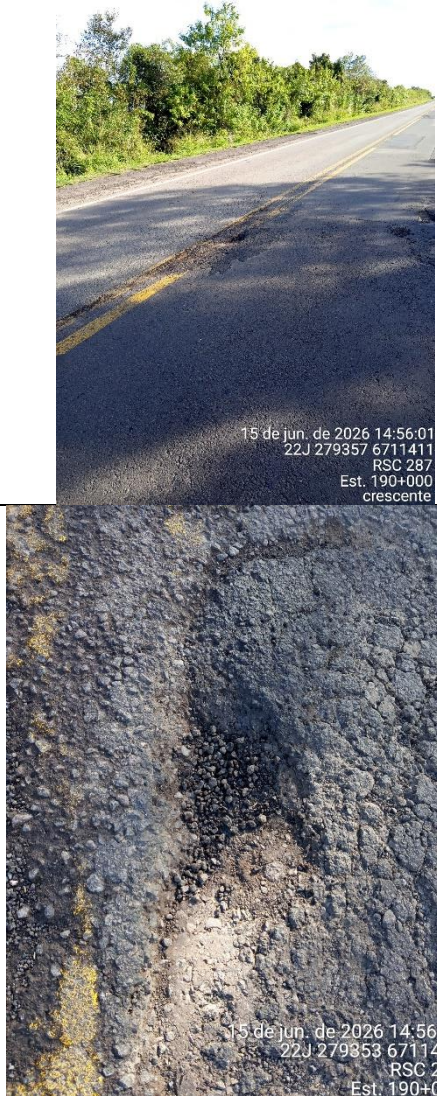
| 53. | | | <p>Panela</p> <p>Item 3.1.1 do PER</p> | <p>190+000</p> <p>(defeito em local já reparado)</p> | <p>Crescente</p> | <p>24 horas</p> |

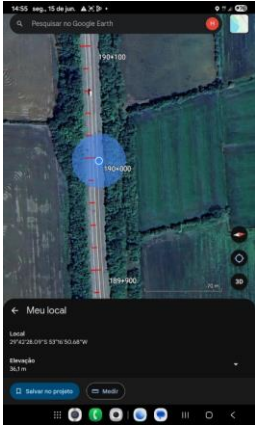
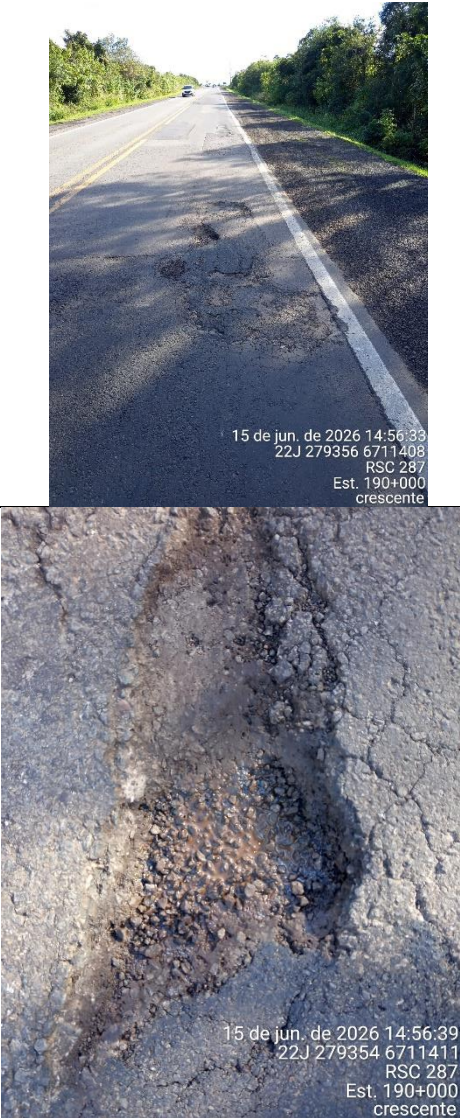
| 54. | | <p>15 de jun. de 2026 14:56:33<br/>22J 279356 6711408<br/>RSC 287<br/>Est. 190+000<br/>crescente</p> <p>15 de jun. de 2026 14:56:39<br/>22J 279354 6711411<br/>RSC 287<br/>Est. 190+000<br/>crescente</p> | Painelas<br>Item 3.1.1 do PER | 190+010<br>(defeito em local já reparado) | Crescente | 24 horas |

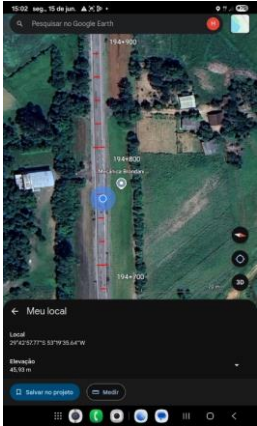
| 55. | | | <p> Painela<br/> Item 3.1.1 do PER </p> | <p> 194+740<br/> (defeito em local já<br/> reparado) </p> | <p>Crescente</p> | <p>24 horas</p> |

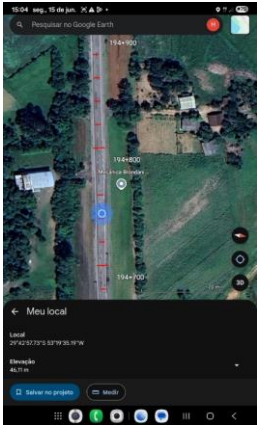
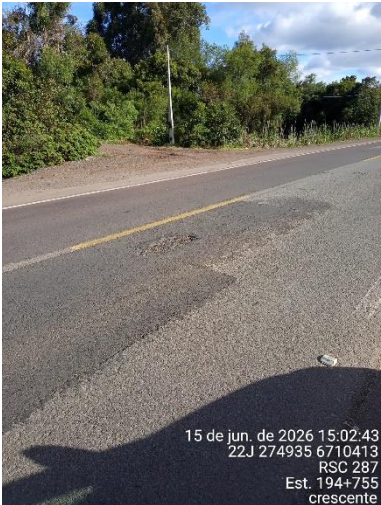
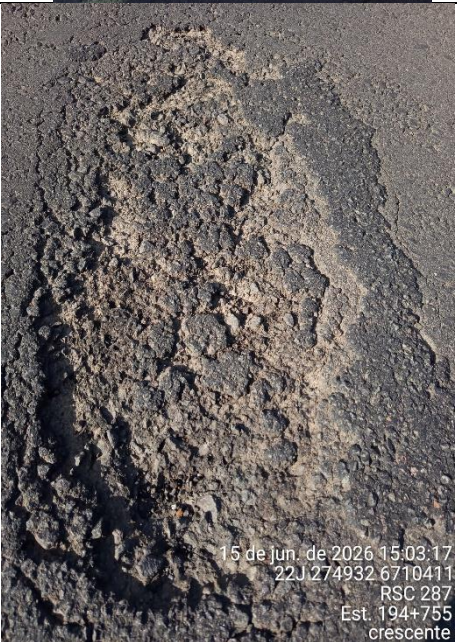
| 56. | | <div data-bbox="734 272 1113 778"> <p>15 de jun. de 2026 15:02:43<br/>22J 274935 6710413<br/>RSC 287<br/>Est. 194+755<br/>crescente</p> </div> <div data-bbox="683 778 1137 1423"> <p>15 de jun. de 2026 15:03:17<br/>22J 274932 6710411<br/>RSC 287<br/>Est. 194+755<br/>crescente</p> </div> | <p>Panela</p> <p>Item 3.1.1 do PER</p> | <p>194+755</p> <p>(defeito em local já reparado)</p> | <p>Crescente</p> | <p>24 horas</p> |

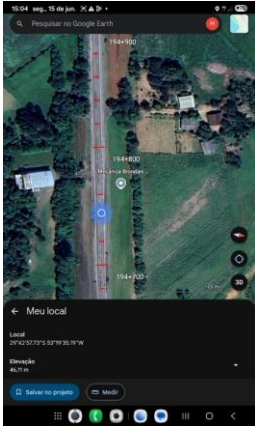
| 57. | | | Trincas Interligadas de Classe 3<br><br>Item 3.1.1 do PER | 194+765 | Crescente | 72 horas |

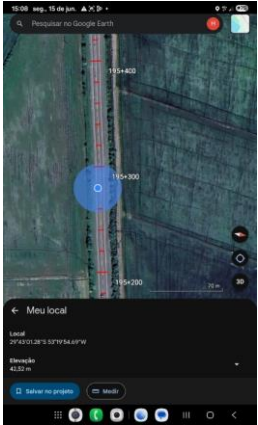
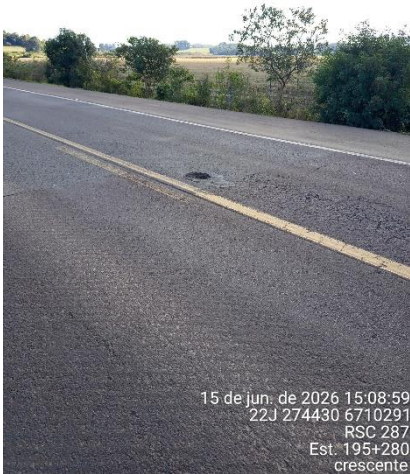
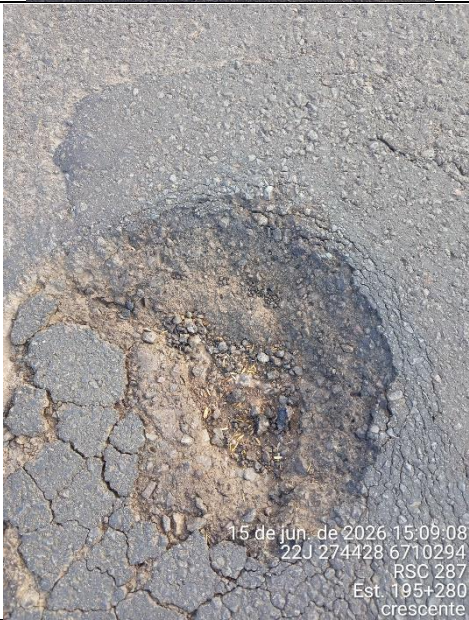
| 58. | | <div data-bbox="703 344 1111 820"> <p>15 de jun. de 2026 15:08:59<br/>22J 274430 6710291<br/>RSC 287<br/>Est. 195+280<br/>crescente</p> </div> <div data-bbox="680 820 1146 1442"> <p>15 de jun. de 2026 15:09:08<br/>22J 274428 6710294<br/>RSC 287<br/>Est. 195+280<br/>crescente</p> </div> | <p>Panela</p> <p>Item 3.1.1 do PER</p> | <p>195+280</p> <p>(defeito em local já reparado)</p> | <p>Crescente</p> | <p>24 horas</p> |

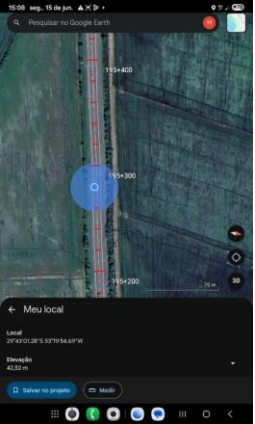
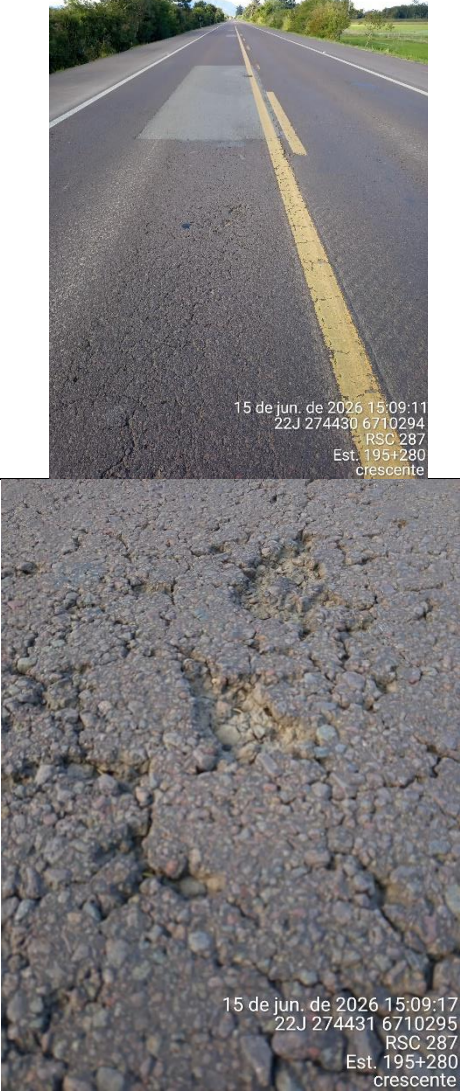
| 59. | | <p>15 de jun. de 2026 15:09:11<br/>22J 274430 6710294<br/>RSC 287<br/>Est. 195+280<br/>crescente</p> <p>15 de jun. de 2026 15:09:17<br/>22J 274431 6710295<br/>RSC 287<br/>Est. 195+280<br/>crescente</p> | Trincas Interligadas de<br>Classe 3<br><br>Item 3.1.1 do PER | 195+295<br><br>(defeito em local já<br>reparado) | Crescente | 72 horas |

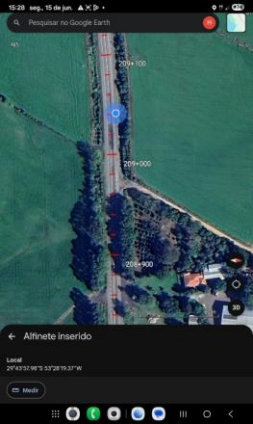
| 60. | | | Panela<br>Item 3.1.1 do PER | 209+040<br>(defeito em local já reparado) | Crescente | 24 horas |

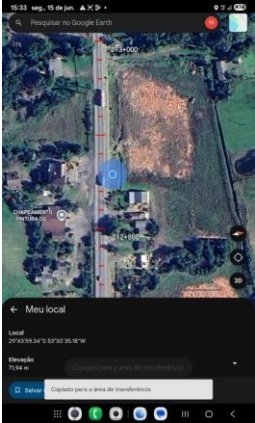
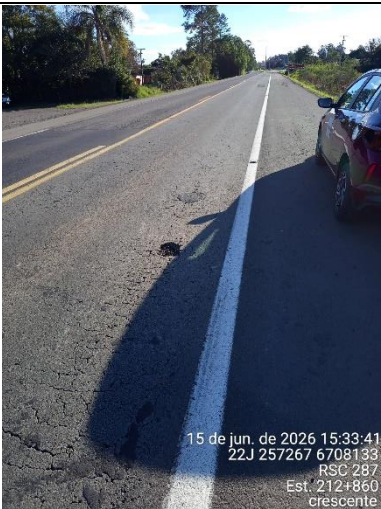
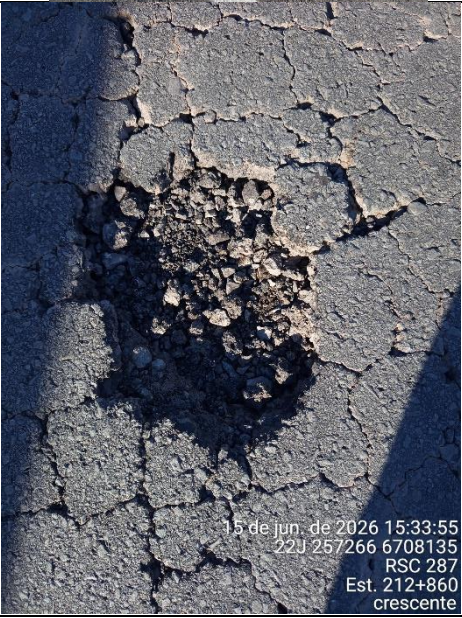
| 61. | | <div data-bbox="734 264 1113 774"> <p>15 de jun. de 2026 15:33:41<br/>22J 257267 6708133<br/>RSC 287<br/>Est. 212+860<br/>crescente</p> </div> <div data-bbox="687 774 1146 1394"> <p>15 de jun. de 2026 15:33:55<br/>22J 257266 6708135<br/>RSC 287<br/>Est. 212+860<br/>crescente</p> </div> | <p>Panela</p> <p>Item 3.1.1 do PER</p> | <p>212+860</p> <p>(defeito em local já reparado)</p> | <p>Crescente</p> | <p>24 horas</p> |

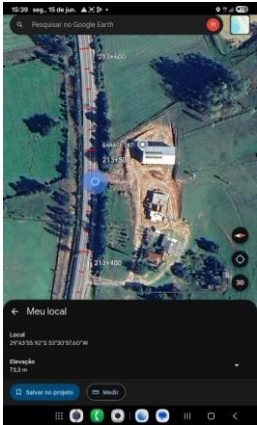
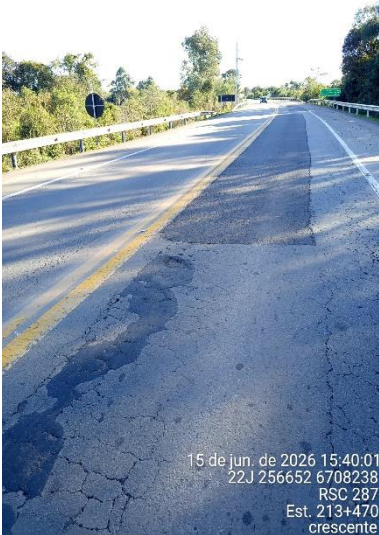
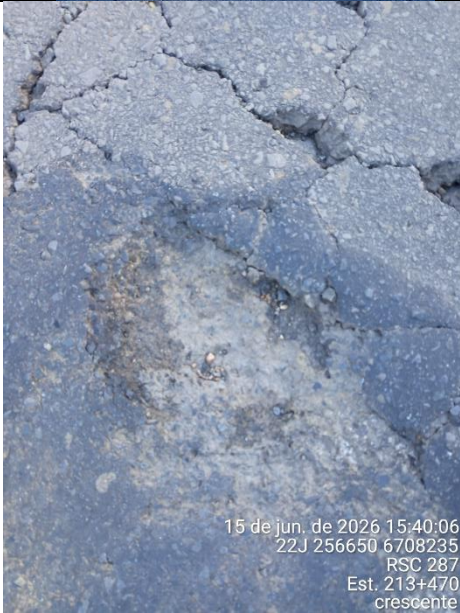
| 62. | | <p>15 de jun. de 2026 15:40:01<br/>22J 256652 6708238<br/>RSC 287<br/>Est. 213+470<br/>crescente</p> | Panela<br>Item 3.1.1 do PER | 213+470<br>(defeito em local já reparado) | Crescente | 24 horas |
| | | <p>15 de jun. de 2026 15:40:06<br/>22J 256650 6708235<br/>RSC 287<br/>Est. 213+470<br/>crescente</p> | | | | |

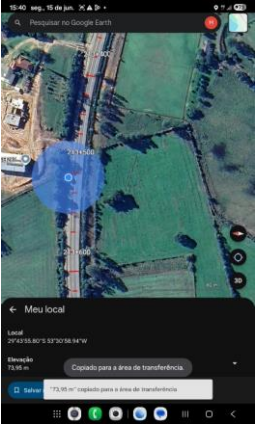
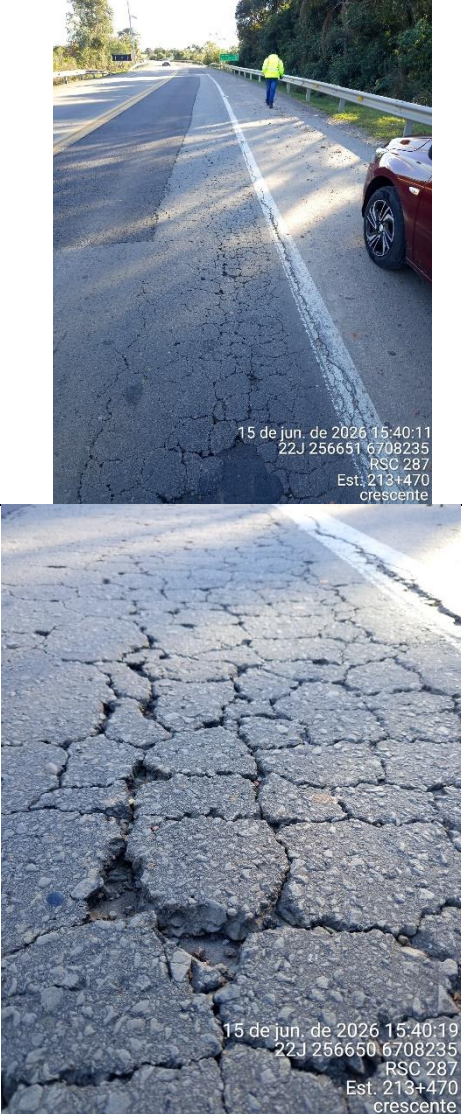
| 63. | | <p>15 de jun. de 2026 15:40:11<br/>22J 256651 6708235<br/>RSC 287<br/>Est: 213+470<br/>crescente</p> <p>15 de jun. de 2026 15:40:19<br/>22J 256650 6708235<br/>RSC 287<br/>Est: 213+470<br/>crescente</p> | Trincas Interligadas de<br>Classe 3<br><br>Item 3.1.1 do PER | 213+475 | Crescente | 72 horas |

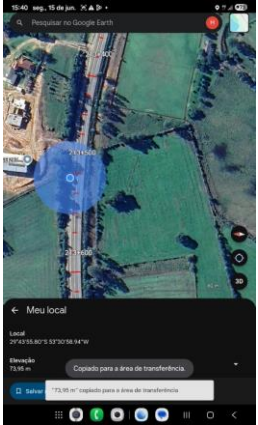
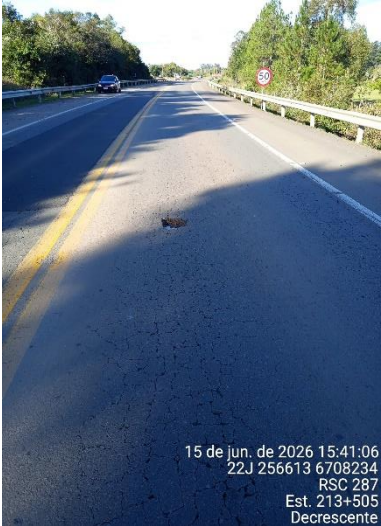
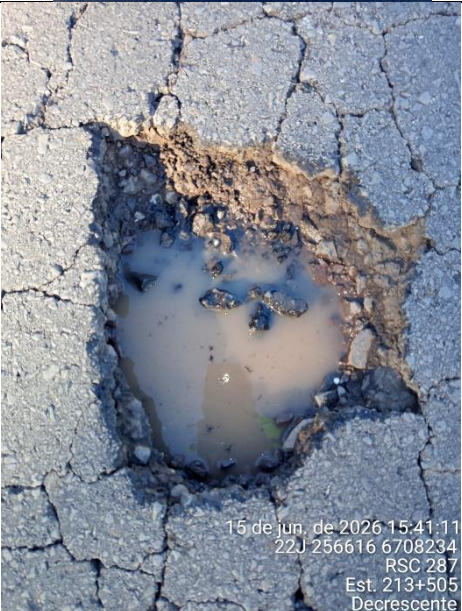
| 64. | | <div data-bbox="734 282 1113 810"> <p>15 de jun. de 2026 15:41:06<br/>22J 256613 6708234<br/>RSC 287<br/>Est. 213+505<br/>Decrescente</p> </div> <div data-bbox="683 810 1142 1423"> <p>15 de jun. de 2026 15:41:11<br/>22J 256616 6708234<br/>RSC 287<br/>Est. 213+505<br/>Decrescente</p> </div> | <p>Panela</p> <p>Item 3.1.1 do PER</p> | 213+505 | Decrescente | 24 horas |

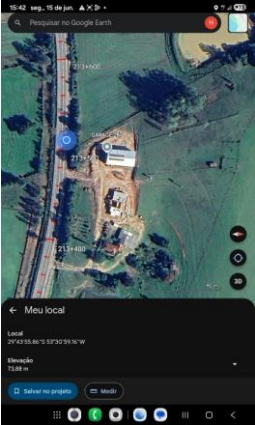
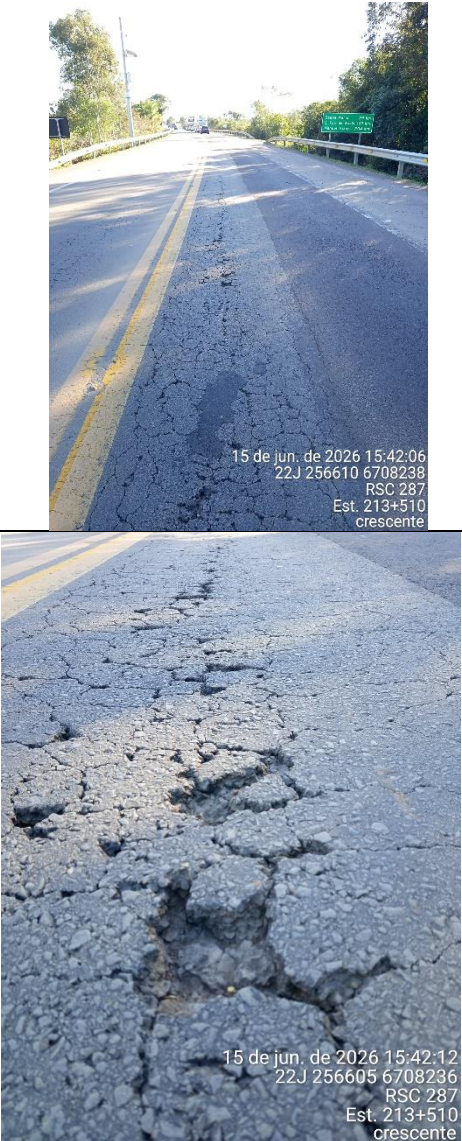
| 65. | | <p>15 de jun. de 2026 15:42:06<br/>22J 256610 6708238<br/>RSC 287<br/>Est. 213+510<br/>crescente</p> <p>15 de jun. de 2026 15:42:12<br/>22J 256605 6708236<br/>RSC 287<br/>Est. 213+510<br/>crescente</p> | Trincas Interligadas de<br>Classe 3<br><br>Item 3.1.1 do PER | 213+510 | Crescente | 72 horas |

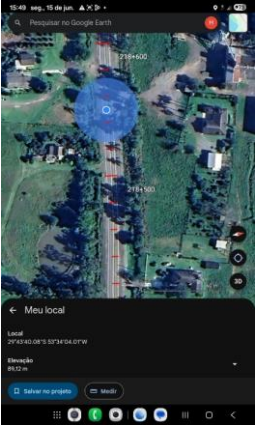
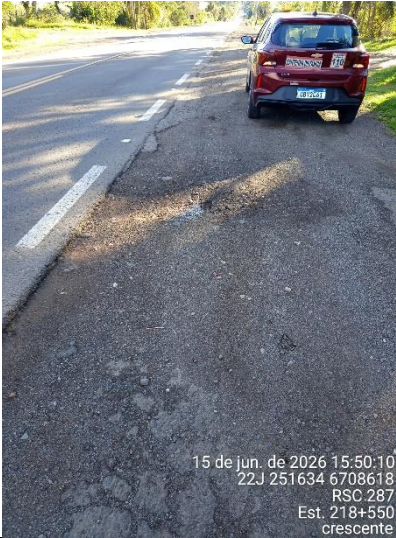
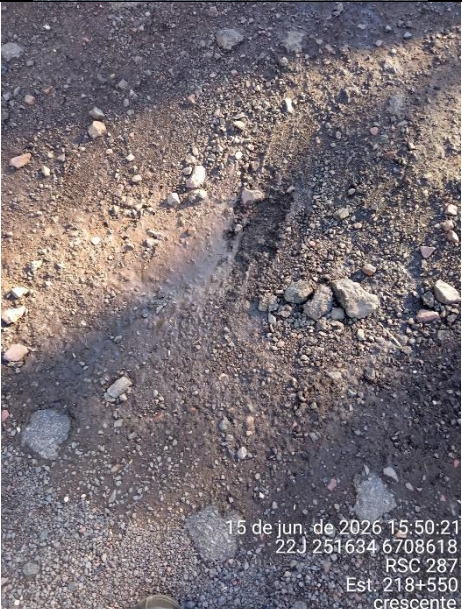
| 66. | | <div data-bbox="714 277 1108 817"> <p>15 de jun. de 2026 15:50:10<br/>22J 251634 6708618<br/>RSC 287<br/>Est. 218+550<br/>crescente</p> </div> <div data-bbox="683 817 1142 1428"> <p>15 de jun. de 2026 15:50:21<br/>22J 251634 6708618<br/>RSC 287<br/>Est. 218+550<br/>crescente</p> </div> | <p>Panela</p> <p>Item 3.1.1 do PER</p> | <p>218+550</p> <p>(Acostamento)</p> | <p>Crescente</p> | <p>24 horas</p> |

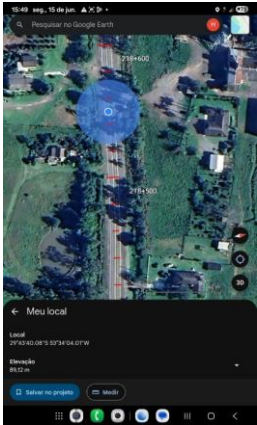
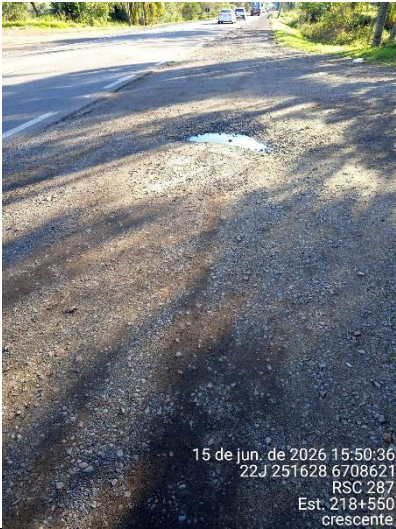
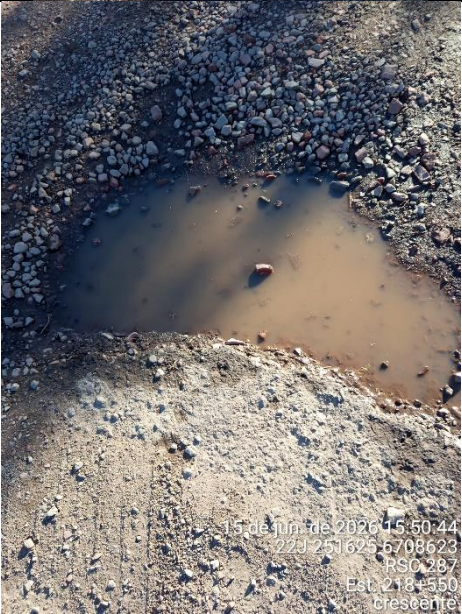
| 67. | | <div data-bbox="714 279 1108 810"><p>15 de jun. de 2026 15:50:36<br/>22J 251628 6708621<br/>RSC 287<br/>Est. 218+550<br/>crescente</p></div> <div data-bbox="683 810 1142 1426"><p>15 de jun. de 2026 15:50:44<br/>22J 251625 6708623<br/>RSC 287<br/>Est. 218+550<br/>crescente</p></div> | Panela<br>Item 3.1.1 do PER | 218+560<br>(Acostamento) | Crescente | 24 horas |

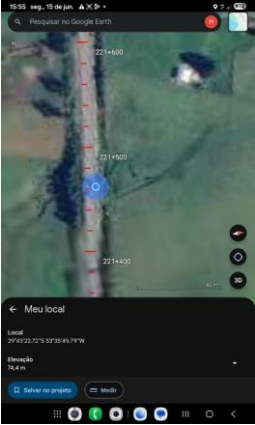
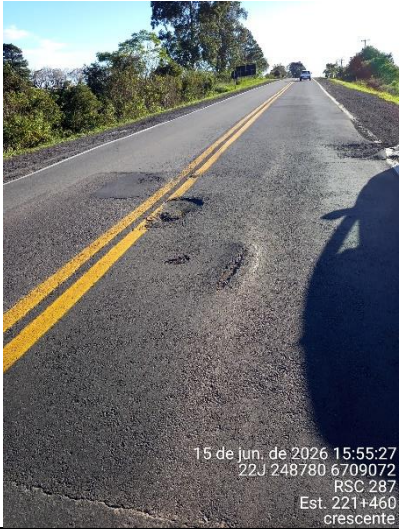
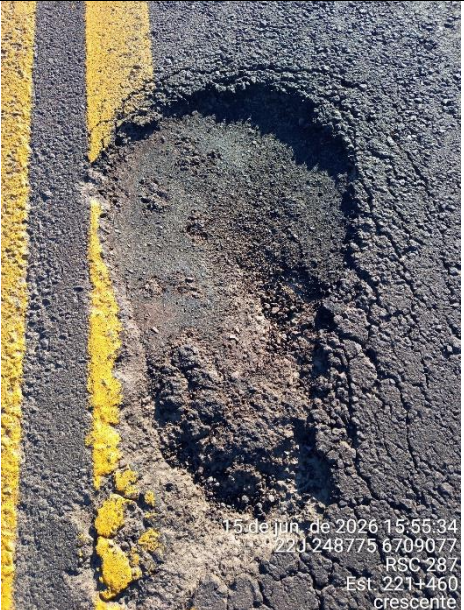
| 68. | | <div data-bbox="714 279 1111 810"> <p>15 de jun. de 2026 15:55:27<br/>22J 248780 6709072<br/>RSC 287<br/>Est. 221+460<br/>crescente</p> </div> <div data-bbox="683 810 1144 1422"> <p>15 de jun. de 2026 15:55:34<br/>22J 248775 6709077<br/>RSC 287<br/>Est. 221+460<br/>crescente</p> </div> | Painéis<br>Item 3.1.1 do PER | 221+460<br>(defeito em local já reparado) | Crescente | 24 horas |

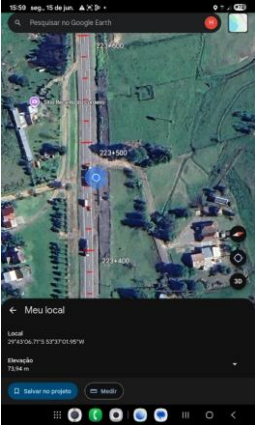
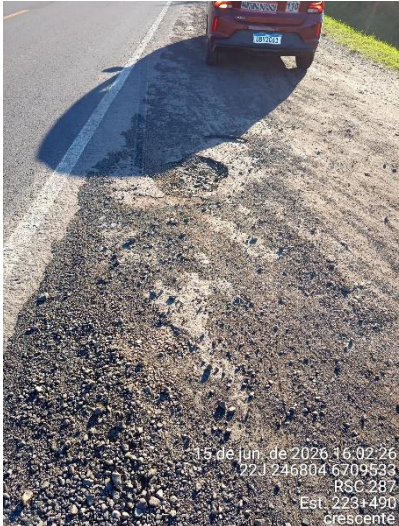
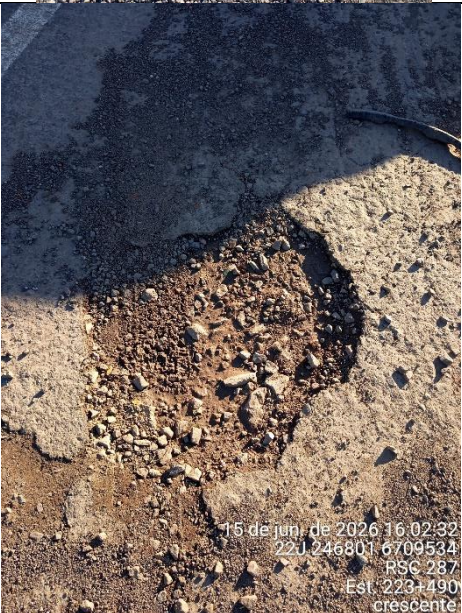
| 69. | | | <p> Painela<br/> Item 3.1.1 do PER </p> | <p> 223+490<br/> (Acostamento) </p> | <p>Crescente</p> | <p>24 horas</p> |

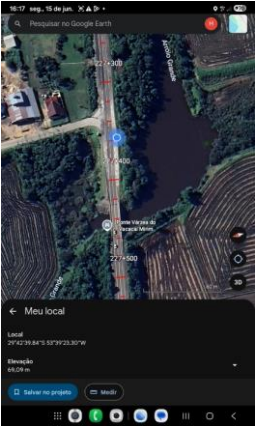
| 70. | | | <p>Panela</p> <p>Item 3.1.1 do PER</p> | <p>227+360</p> <p>(Acostamento)</p> | <p>Decrescente</p> | <p>24 horas</p> |

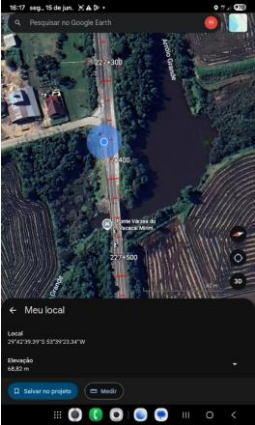
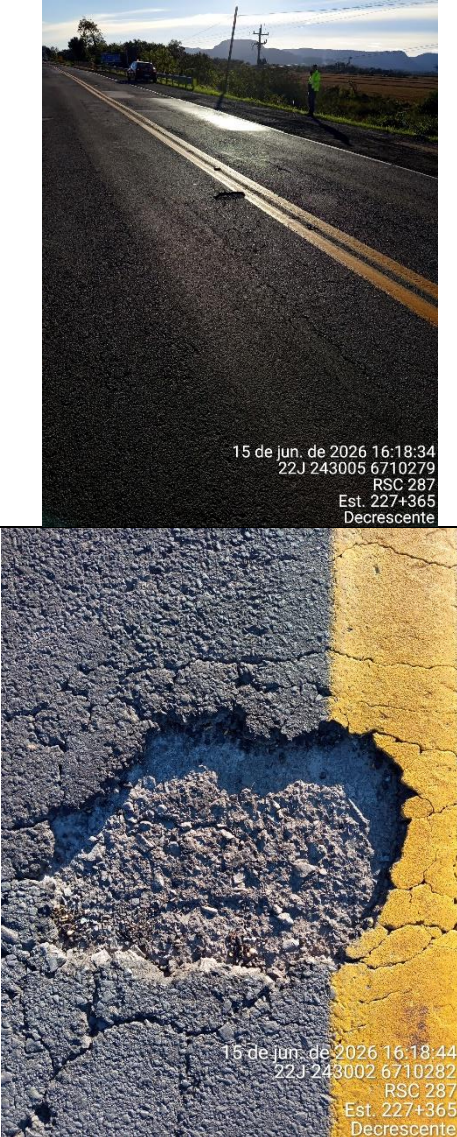
| 71. | | | <p>15 de jun. de 2026 16:18:34<br/>22J 243005 6710279<br/>RSC 287<br/>Est. 227+365<br/>Decrescente</p> <p>15 de jun. de 2026 16:18:44<br/>22J 243002 6710282<br/>RSC 287<br/>Est. 227+365<br/>Decrescente</p> <p>Panela<br/>Item 3.1.1 do PER</p> | 227+365 | Decrescente | 24 horas |

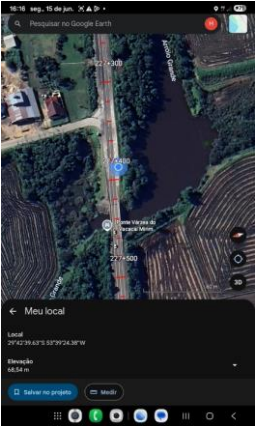
| 72. | | | <p>Panelas</p> <p>Item 3.1.1 do PER</p> | <p>227+385</p> <p>(Acostamento)</p> | <p>Decrescente</p> | <p>24 horas</p> |

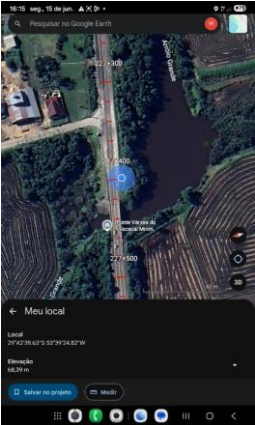
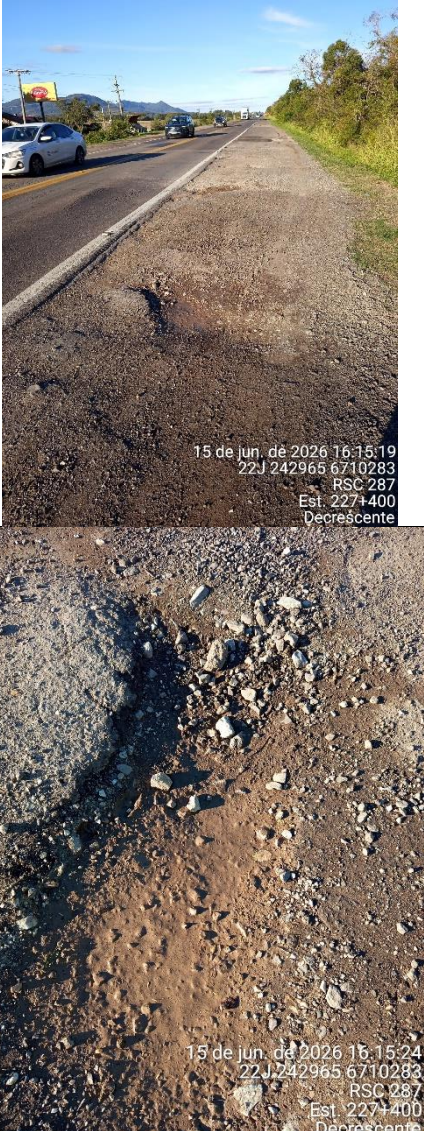
| 73. | | | <p>Panela</p> <p>Item 3.1.1 do PER</p> | <p>227+400</p> <p>(Acostamento)</p> | <p>Decrescente</p> | <p>24 horas</p> |

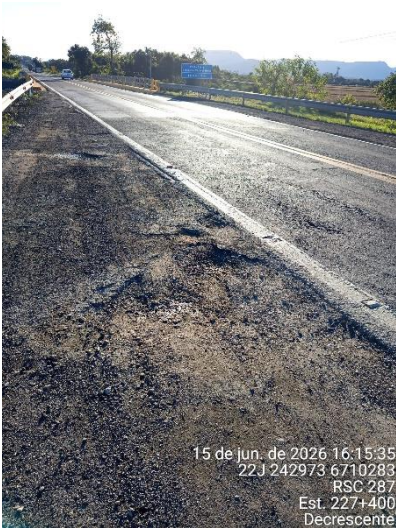
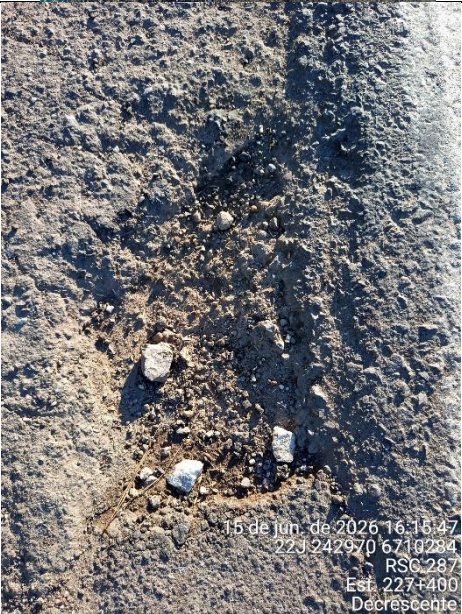
| 74. | | | <p>Panelas</p> <p>Item 3.1.1 do PER</p> | <p>227+410</p> <p>(Acostamento)</p> | <p>Decrescente</p> | <p>24 horas</p> |

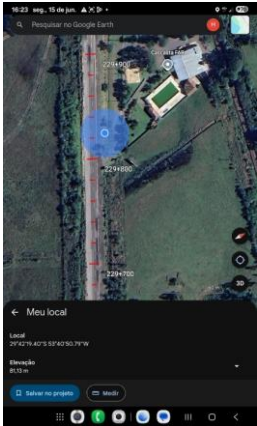
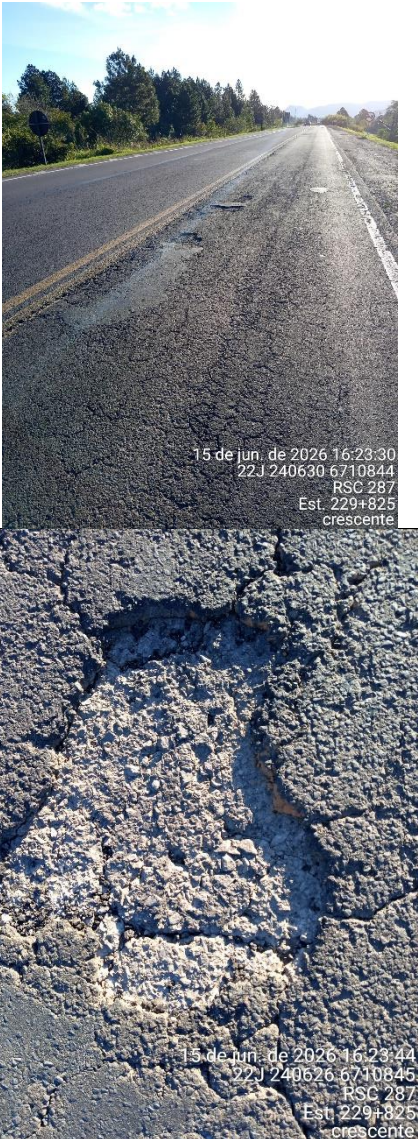
| 75. | | | <p>15 de jun. de 2026 16:23:30<br/>22J 240630 6710844<br/>RSC 287<br/>Est. 229+825<br/>crescente</p> <p>15 de jun. de 2026 16:23:44<br/>22J 240626 6710846<br/>RSC 287<br/>Est. 229+825<br/>crescente</p> <p>Panelas<br/>Item 3.1.1 do PER</p> | <p>229+825<br/>(defeito em local já reparado)</p> | Crescente | 24 horas |

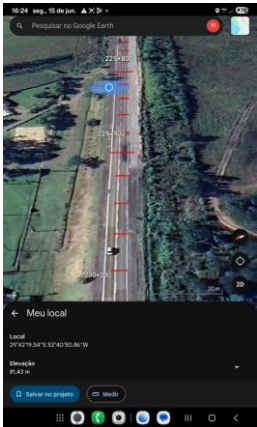
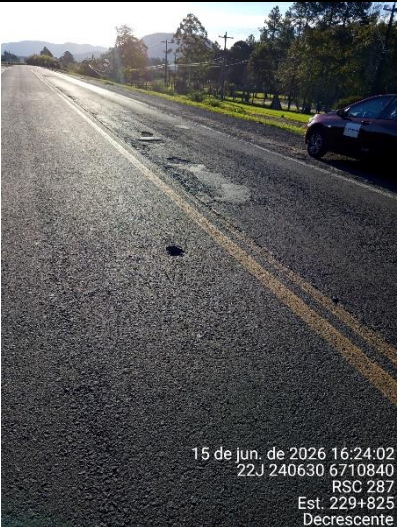
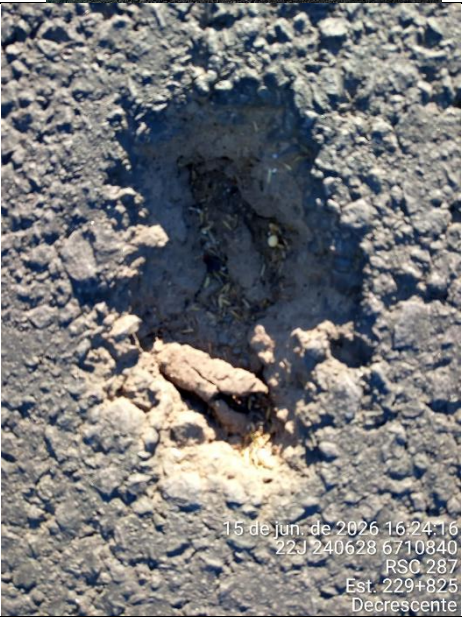
| 76. | | <br> | Panela<br>Item 3.1.1 do PER | 229+825 | Decrescente | 24 horas |

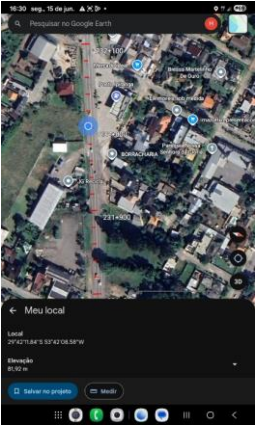
| 77. | | | <p>Panelas</p> <p>Item 3.1.1 do PER</p> | <p>232+000</p> <p>(Acostamento)</p> | <p>Crescente</p> | <p>24 horas</p> |

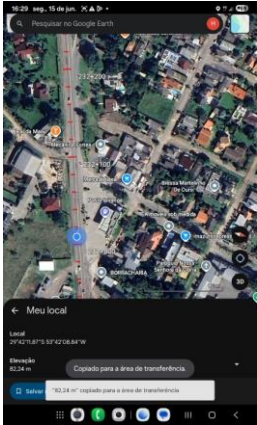
| 78. | | | <p>Panelas</p> <p>Item 3.1.1 do PER</p> | <p>232+005</p> <p>(Acostamento)</p> | <p>Crescente</p> | <p>24 horas</p> |

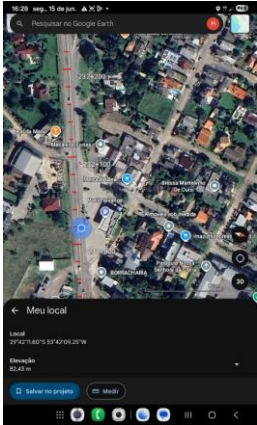
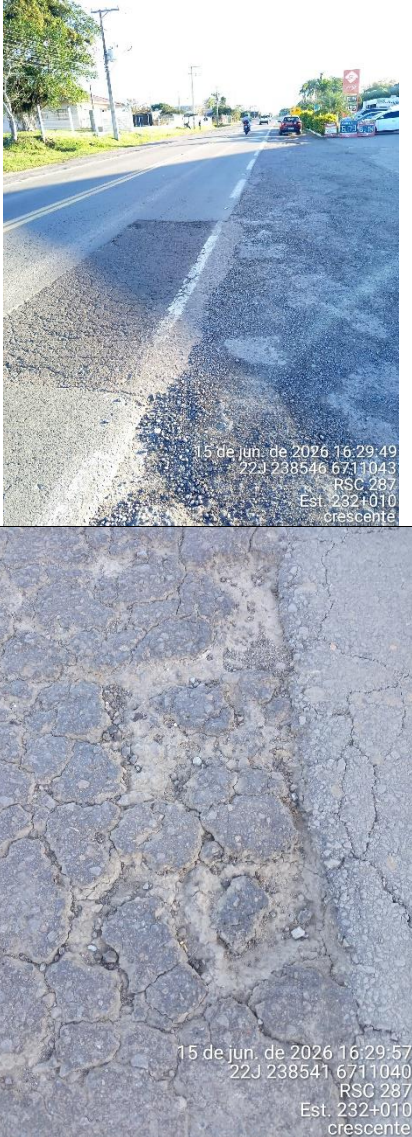
| 79. | | | <p>Panelas</p> <p>Item 3.1.1 do PER</p> | <p>232+010</p> <p>(defeito em local já reparado)</p> | Crescente | 24 horas |

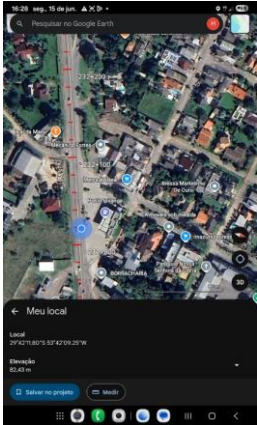
| 80. | | | <p>Panelas</p> <p>Item 3.1.1 do PER</p> | <p>232+020</p> <p>(Acostamento)</p> | <p>Crescente</p> | <p>24 horas</p> |
